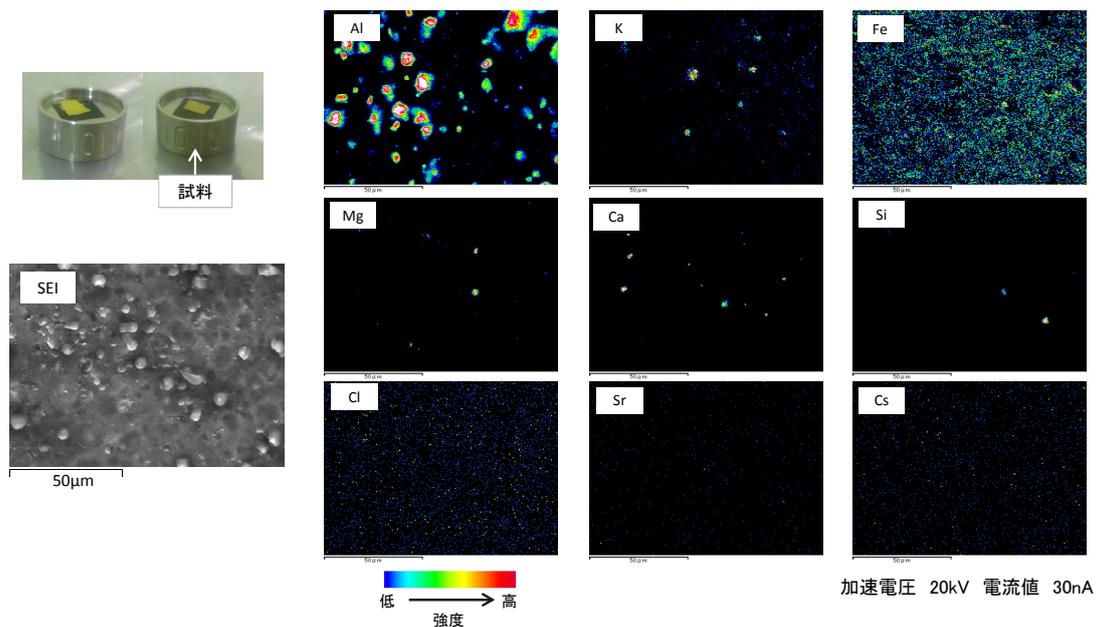
図 94 元素分析結果 (1号機 2階⑩床 SP (中央部) 試料)

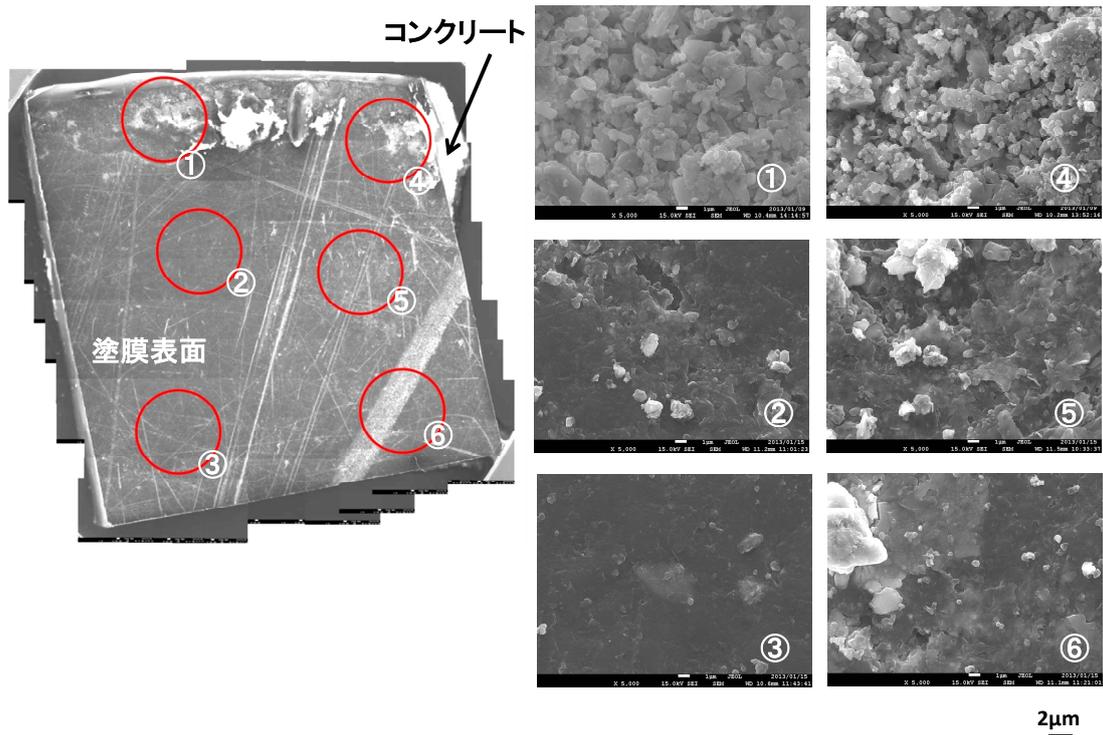
図 104 ボーリングコア塗膜表面の SEM 観察結果 (1 号機 1 階①床)

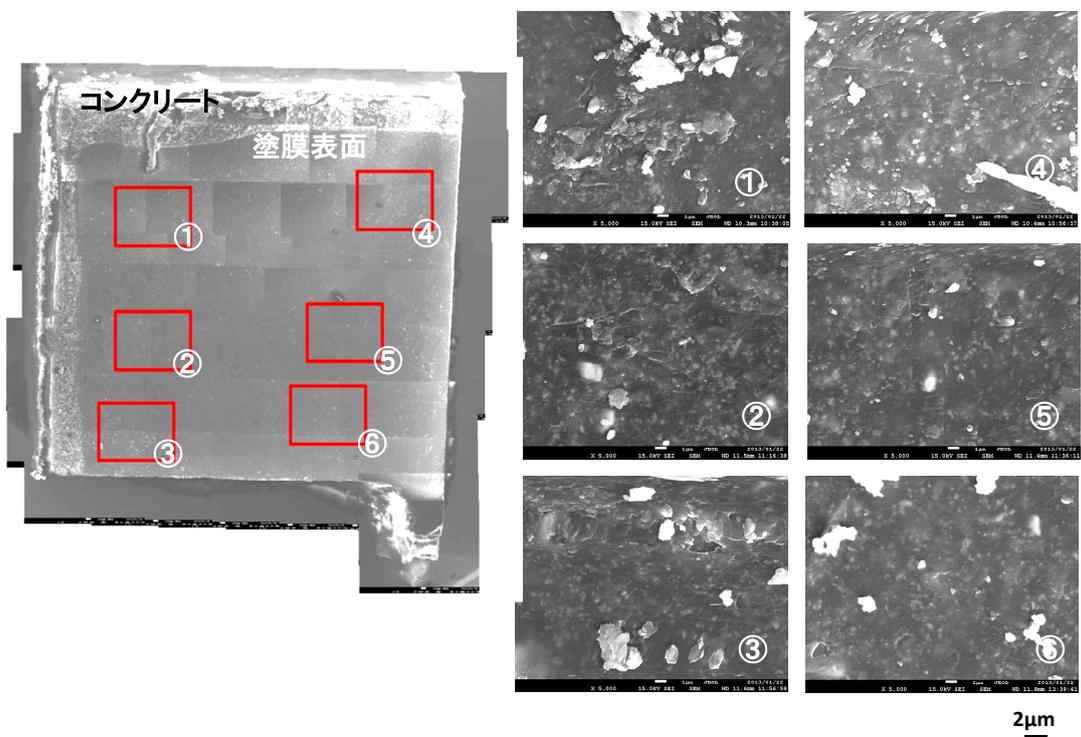
図 105 ボーリングコア塗膜表面の SEM 観察結果 (1 号機 1 階⑥壁)

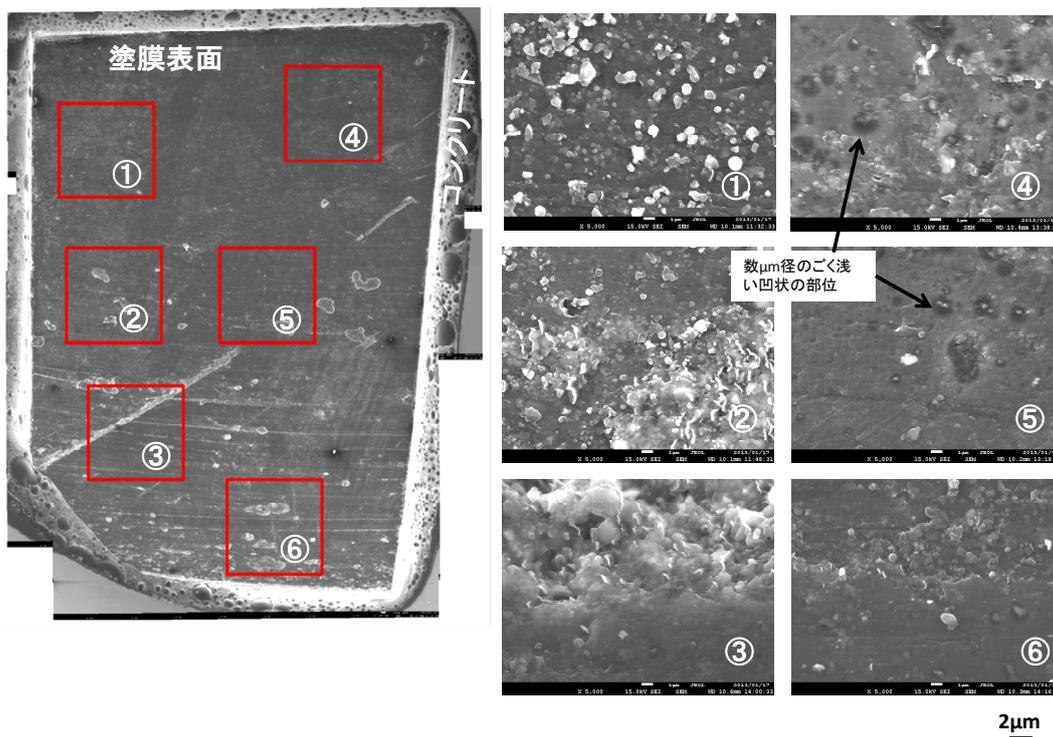
図 106 ボーリングコア塗膜表面の SEM 観察結果 (2号機 1階①床)

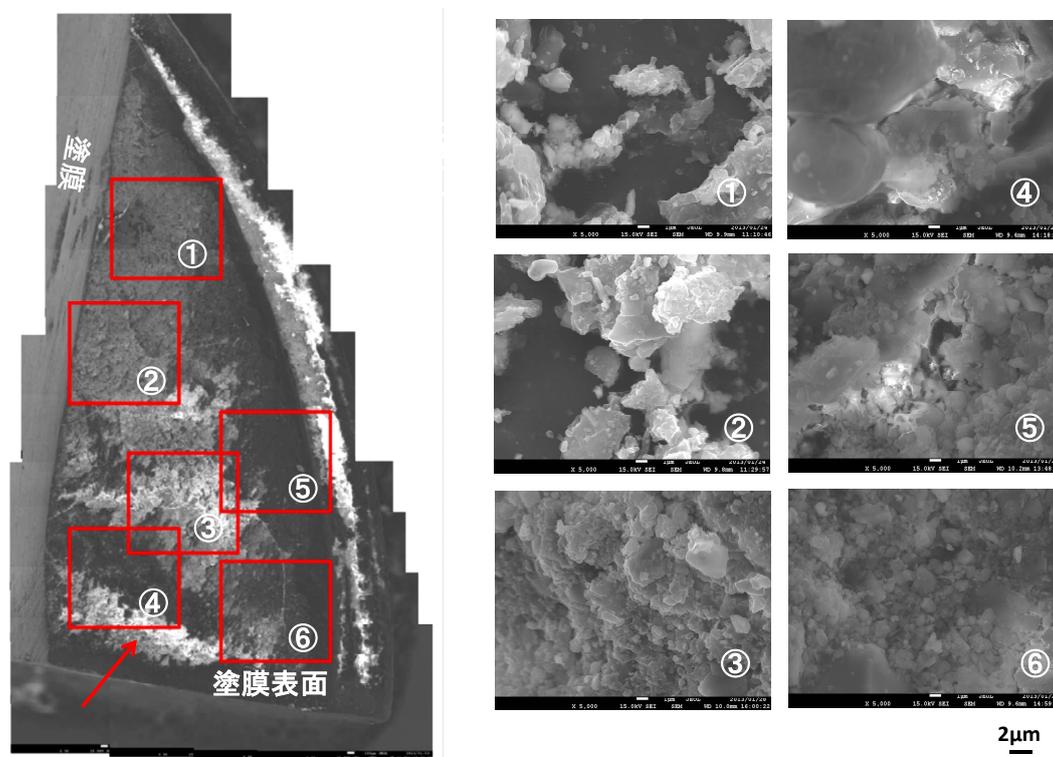
図 107 ボーリングコア塗膜表面の SEM 観察結果 (3号機 1階①床)

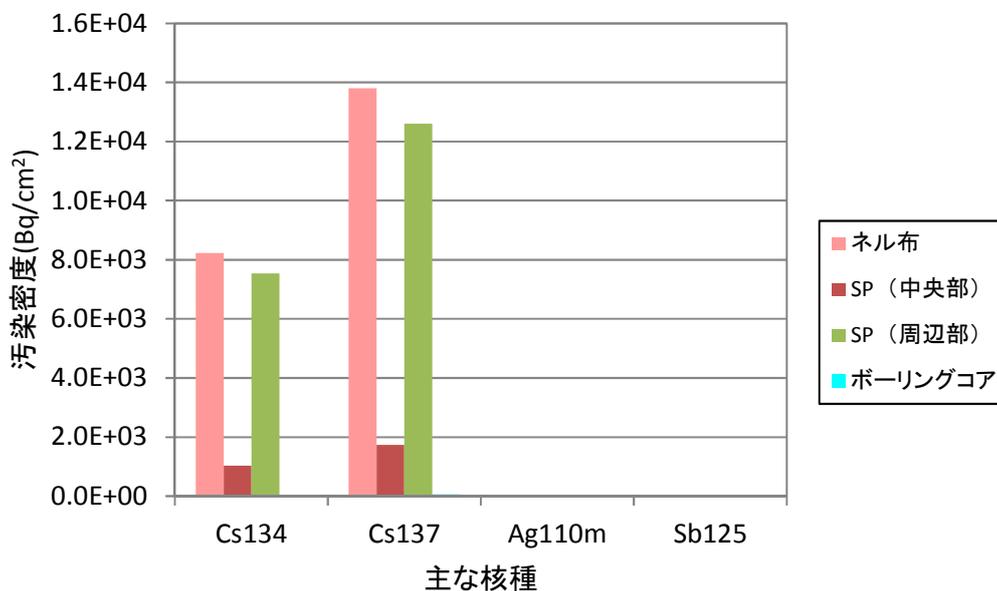
図 116 汚染密度の比較 (1号機1階①床サンプル)

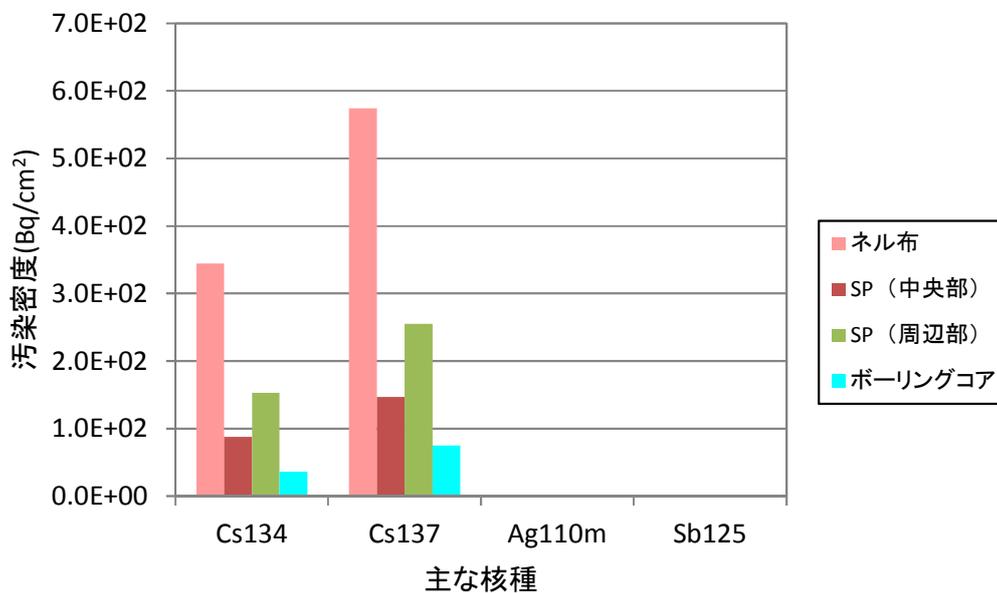
図 117 汚染密度の比較 (1号機1階⑥壁サンプル)

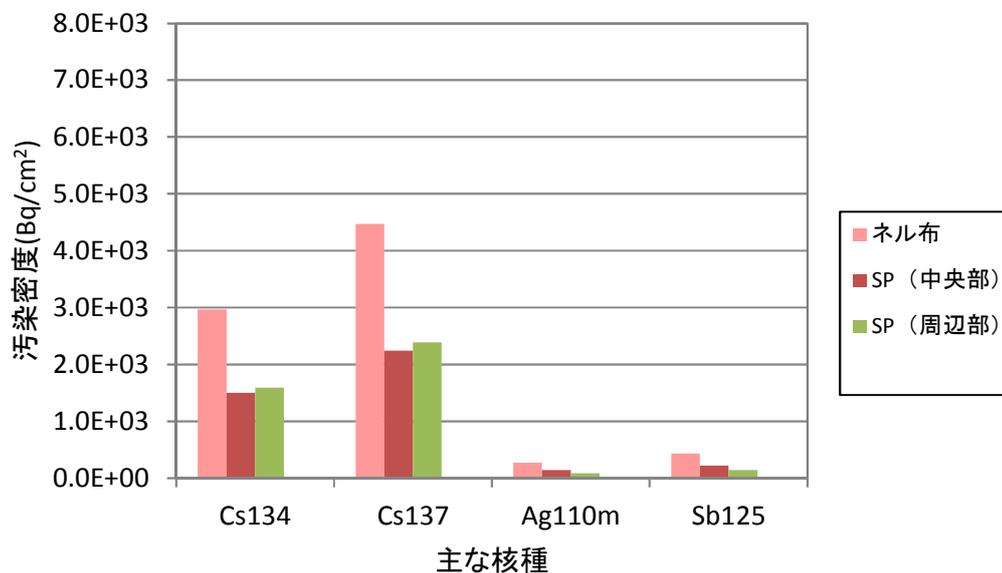
図 118 汚染密度の比較 (1号機 2階⑩床サンプル)

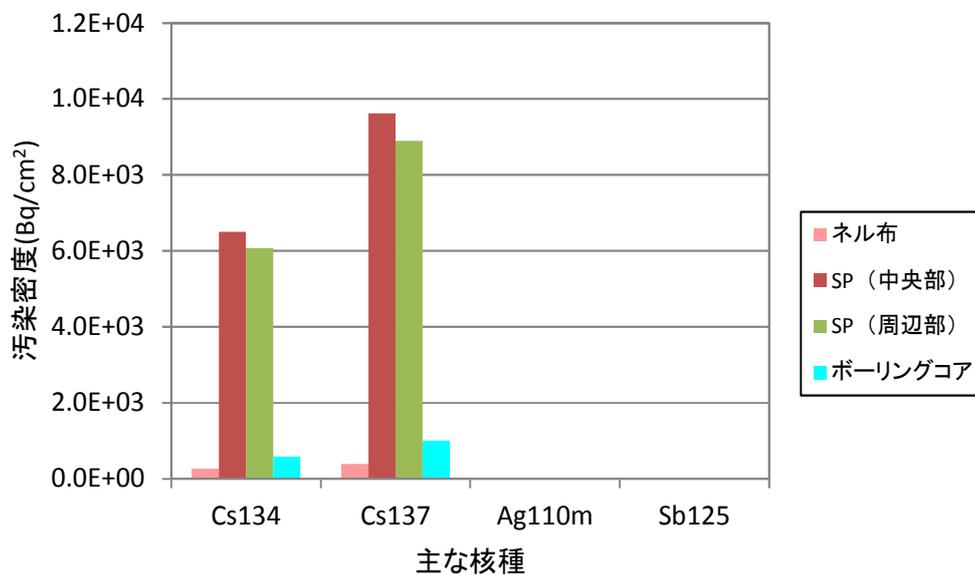
図 119 汚染密度の比較 (2号機 1階①床サンプル)

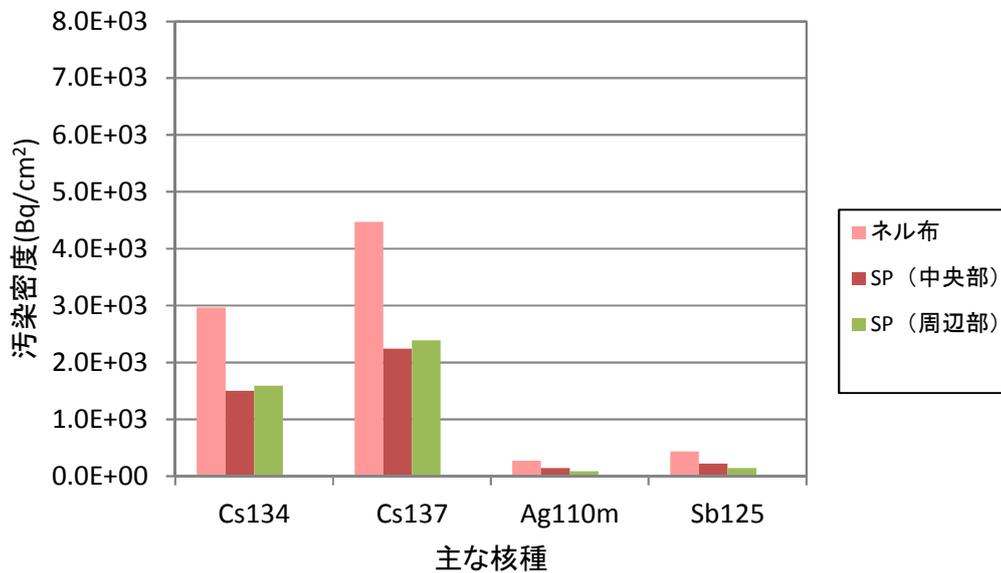
図 120 汚染密度の比較 (2号機 2階③床サンプル)

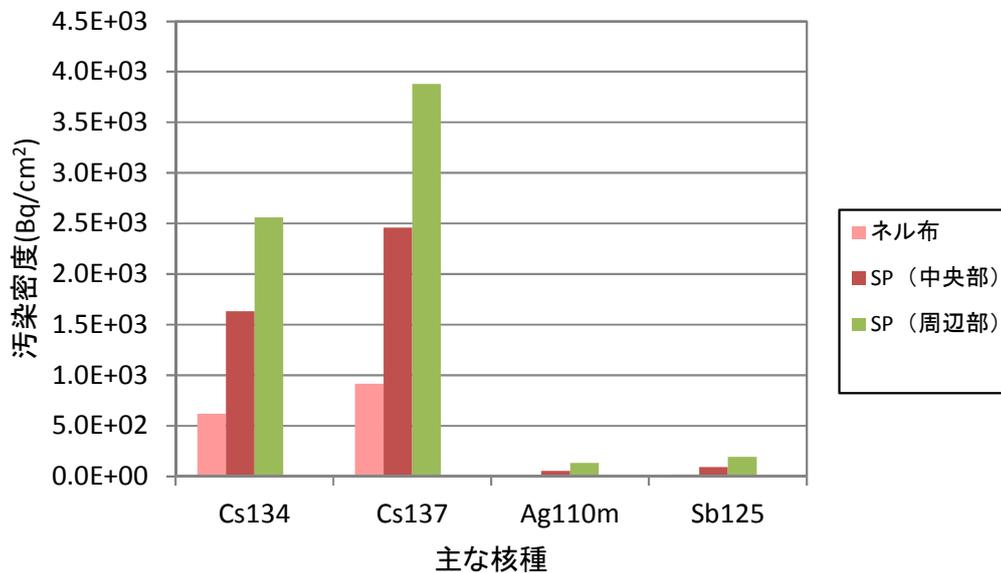
図 121 汚染密度の比較 (2号機 3階④床サンプル)

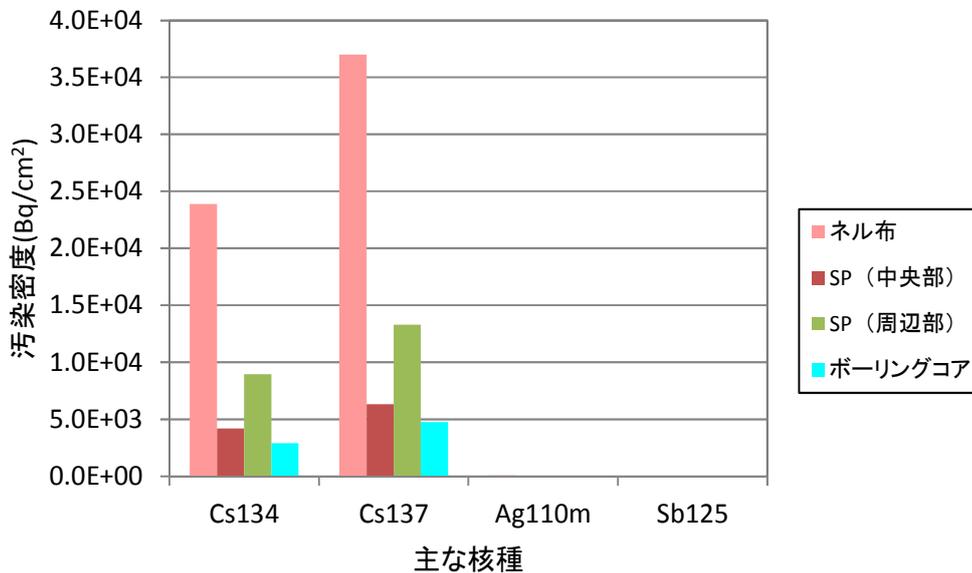
図 122 汚染密度の比較 (3号機 1階①床サンプル)

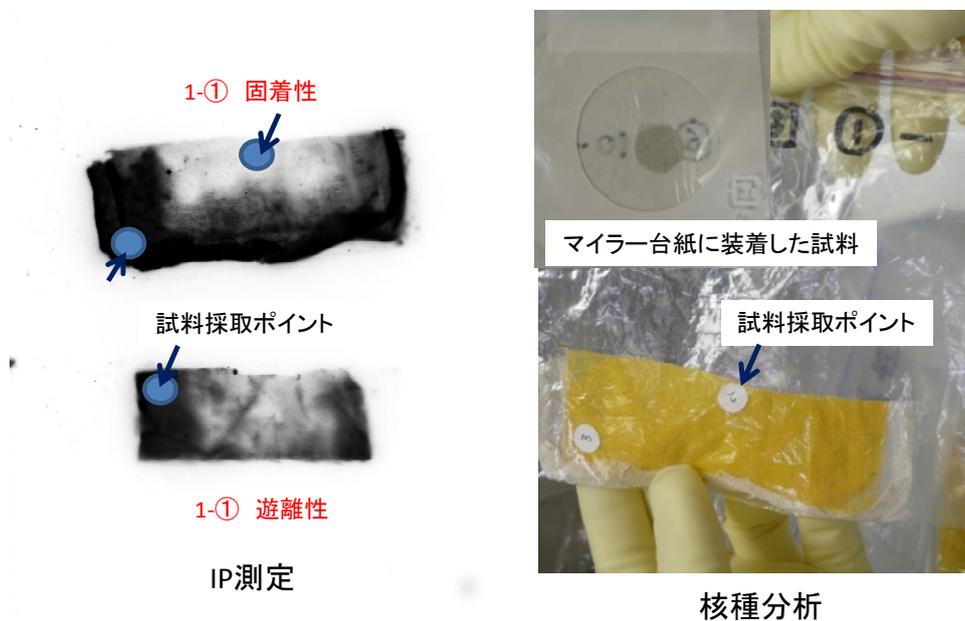
図 123  $\gamma$  核種分析用試料の採取位置と IP 測定結果の例
