米国の加圧水型原子力発電所における
Alloy600製圧力バウンダリ構成機器の
一次冷却水応力腐食割れ事例の分析

Review of Recent Events Involving Degradation of Reactor Coolant System
Pressure Boundary due to Primary Water Stress Corrosion Cracking at U.S. PWRs

渡辺 憲夫 高原 省五

JAEA-Review

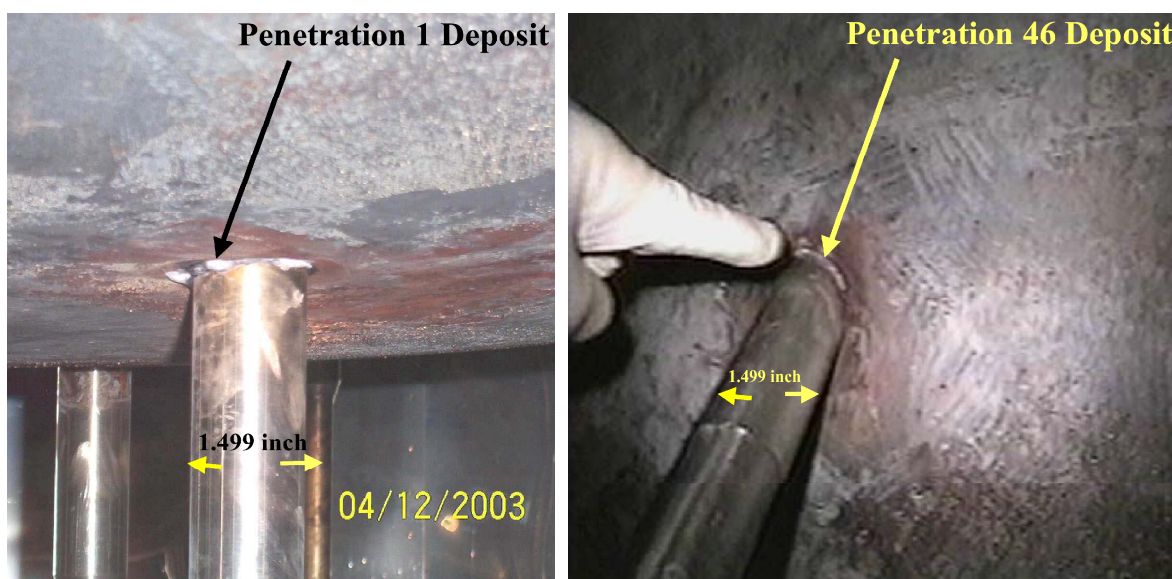
図4.2 BMIノズルNo.1、46におけるホウ酸析出状況

2003年4月12日、RPV下部ヘッドに関するベアメタル検査において、2つの潜在的な漏洩が認められた。漏洩は、BMI貫通部No.1と46周辺のノズル取付部に堆積した少量の白い残渣として確認されたが、減耗は見られなかった（図4.2参照）。

BMI貫通部は、停止時ごとに検査されており、2002年11月20日に行った前回の検査で残渣は見つからなかった。これら2つの貫通部から、それぞれ約150 mg、3 mgの残渣が回収された。サンプルにはホウ素だけでなく高い濃度でリチウムも存在しており、これらの発生源は運転中の原子炉冷却材であることが示された。同サンプルについてセシウム同位体を調べた結果、3～5年の期間を経ていることが示された。これはアニュラス部を通過し漏洩するために時間がかかることから漏洩率が小さいことを示している。5月23日、58本全てのBMIノズルに対するUTと目視検査が行われ、ノズルNo.1と46には合計5つの亀裂が発見されたが、他の貫通部に亀裂は確認されなかった。ノズルNo.1には3つの亀裂があり、いずれも軸方向亀裂であった。そのうちの1つだけが漏洩経路となっており、J-groove溶接部上方のノズル外側あるいはノズルの内側の一方からアニュラス部へと漏洩していた。ノズルNo.46には2つの軸方向亀裂が存在し、そのうちの1つが漏洩経路となっており、J-groove溶接部上方のノズル外側からアニュラス部へと漏洩していた。また、貫通部No.1から採取されたポートサンプルには、大きな軸方向貫通亀裂の一部と、

スラグの混入による溶込み不足（ノズルと溶接部の間）があることが確認された。また、ポートサンプルでは、溶込み不足欠陥の周辺に、多くの細かい亀裂が存在していたことから、溶接金属における高温(脆性)亀裂の可能性はあるものの、この粒界亀裂は高温(脆性)亀裂の可能性がないノズルにも見られたため、溶込み不足による空洞に一次冷却水が溜まったことに起因したPWSCCであると結論付けられた。BMIノズルNo.1と46については、PWSCC耐性の高いAlloy 690製ハーフノズルとAlloy 52/152溶接材を用いたハーフノズル修理法による修理が行われた（図4.3）。

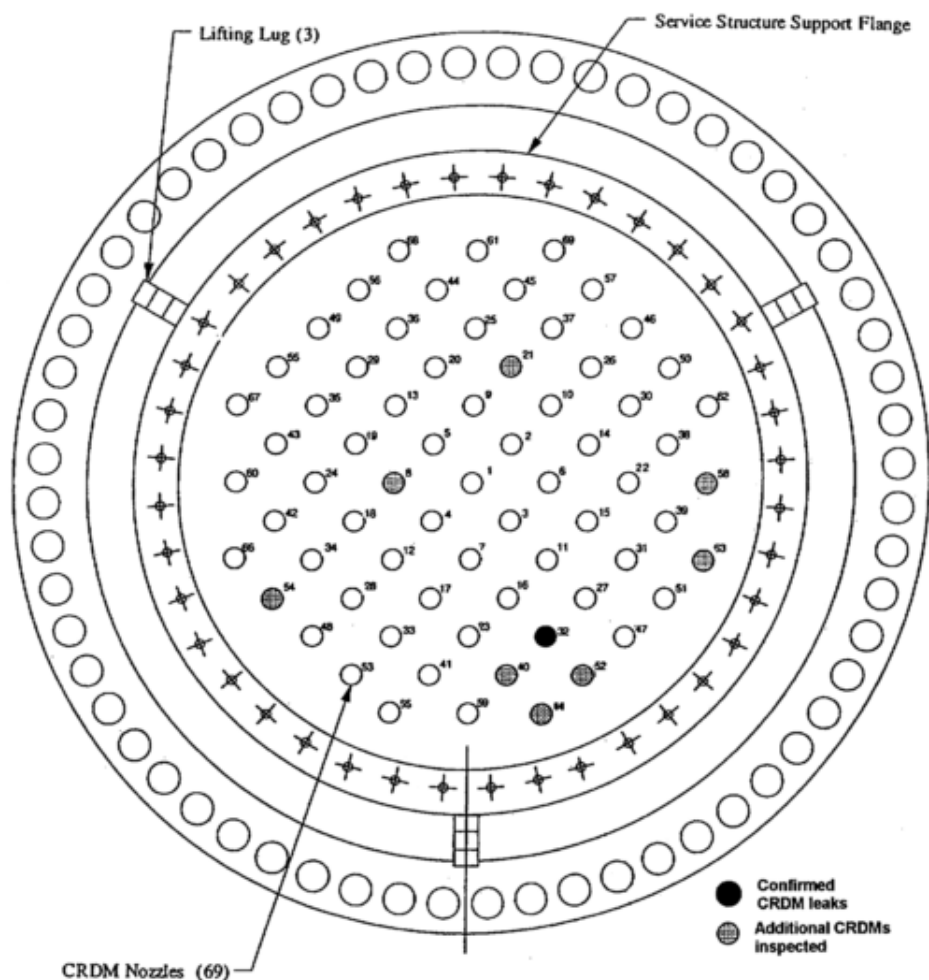
図 A.11-1 CRDM ノズルの配置と漏洩ノズルの位置

2001年10月1日、冷態停止状態において、原子炉圧力容器(RPV)上蓋の目視検査を行っていたところ、制御棒駆動機構(CRDM)ノズル No.32 の上蓋貫通部にホウ酸結晶の堆積が認められた(図 A.11-1)。ノズル No.32 周辺のホウ酸の総量は1立方インチ未満と推定された。

上蓋を取り外し格納スタンドに移した後、更なる検査が行われた。10月8日、燃料取替停止に移行した後、ノズル No.32 に対する超音波探傷試験(UT)が行われ、ノズル下端から J-groove 溶接上方まで及ぶ軸方向貫通亀裂が2つ確認された。これらの亀裂は、ノズル No.32 の周辺に堆積していたホウ酸が原子炉冷却系(RCS)圧力バウンダリの漏洩を示すものであることを裏付けた。ノズル No.32 に対する UT の結果は表 A.11-1 に示す通りである。

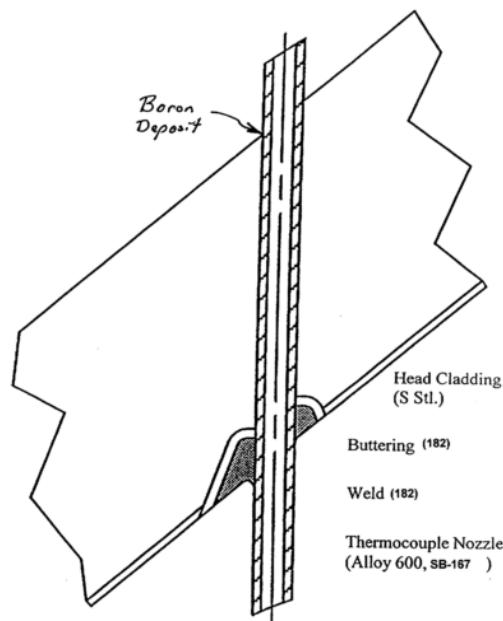
図 A.20-2 T/C ノズル

2000 年 12 月 6 日、T/C ノズル内表面の超音波探傷試験(UT)の結果から、溶接部の大き

さが決定され、軸方向亀裂指示と溶接部との位置関係が明らかになった。この検査により、殆どの溶接部が、(a)設計図面の記載よりも著しく大きく、(b)対称性に欠けており、(c)ノズルと溶接部の境界面に金属不純物を含む領域があり、そして、(d)溶接部がノズル外表面に接合する隅肉溶接の先端で斜め下方に切込みがあることが判明した。ノズルを取り外した後に J-groove 溶接部の PT を行ったところ、ノズル壁を貫通した亀裂が見つかり、これら亀裂が溶接部を貫通する箇所では軸方向亀裂となっていることが示された。T/C ノズル No.4、6、7 及び 8 では、Alloy 182 溶接部まで及ぶ深さ 0.163 インチ未満の亀裂が確認された。ノズル No.1 及び 3 は、溶接部に至る深さ 0.288 インチ未満の亀裂が認められた。残りのノズル No.2 及び 5 には、J-groove 溶接部インコネルの突合せ溶接部を貫通し容器上蓋の低合金鋼まで達している亀裂が確認された。全ての亀裂指示を取り除いたところ、露出した低合金鋼材は、ノズル No.2 で約 1.75 平方インチ、ノズル No.5 で約 2.5 平方インチであった。取り外されたノズル No.7 及び 8 の破片に対する金相試験の結果、ノズル No.8 では溶接部上方から切り出された破片に軸方向の貫通粒界割れが確認された。また、ノズル No.7 の溶接部下方から切り出された破片からは、軸方向で部分貫通の粒界亀裂が確認された。ECT、UT 及び PT により、軸方向亀裂が、有限要素法を用いた応力解析（溶接時の残留応力や運転条件の影響を含む解析）によって高いフープ応力が予測された溶接領域内にあることが明らかとなった。これら軸方向は、高応力箇所においてフープ応力（軸方向に亀裂を成長させる）の方が軸方向応力（周方向に亀裂を成長させる）よりも高いことを示した解析結果に整合している。また、軸方向亀裂がノズル壁を貫通し、また、J-groove 溶接部へと成長したという事実も、高いフープ応力がノズル壁を貫通し溶接金属に及ぶという解析の予測結果と一致している。

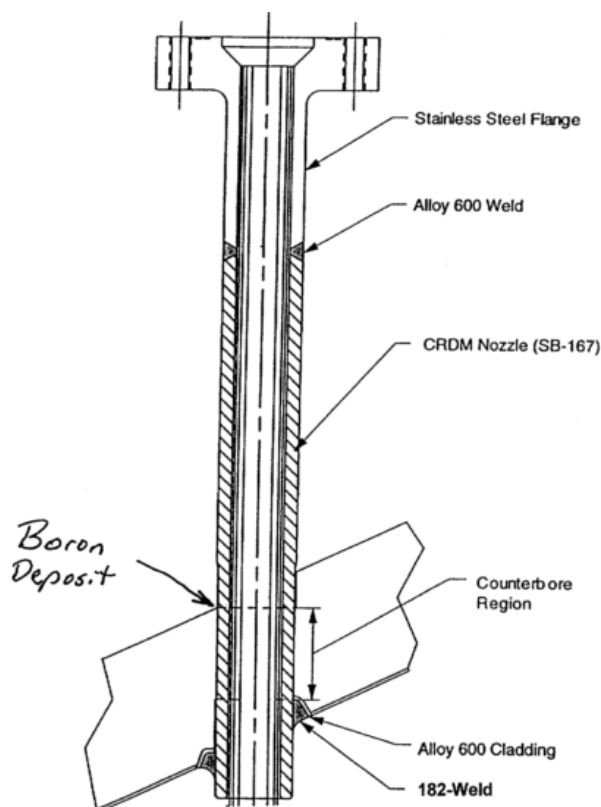
図 A.20-3 CRDM ノズル

2000年12月7日、CRDM ノズル No.21 に対して ECT が実施されたが、貫通漏洩を示すような有意な指示は確認されなかった。CRDM ノズル溶接部及びノズルの周辺約 2 インチに対するワイヤブラッシング後、12月9日、ノズル、隅肉溶接キャップ及び部分貫通 J-groove 溶接部について PT が行われた。その結果、隅肉溶接表面、記録対象外の直径 0.05 インチ未満の円形指示が 2 つ確認された。これらの指示は、ノズル溶接部周辺の約 7 時位置にあった（12 時位置がアップヒル方向、6 時位置がダウンヒル方向である）。これ以外の指示は、溶接部にもノズル周辺の母材にも確認されなかった。12月12日、2つの円形指示の領域から金属を取り除いた後、ノズル周辺 3 インチの領域まで範囲を広げて 2 度目の PT が行われた。この検査により、外周部には指示が認められなかったが、以前確認した 2 つの円形指示が明確に確認され、さらに、この 2 つとほぼ同じサイズの新しい円形指示が 1 つ確認された。この新しい指示は、既に確認されていた 2 つの指示と並行に存在しており、隅肉溶接面のノズル側に位置していた。これら 3 つの円形指示は、ほぼ等間隔で並んでいた。3 つの指示があった箇所では金属の除去を行い、再度 PT を実施することとなった。この検査により、隅肉溶接部を横断する方向に走る長さ 0.75 インチの線状指示が確認された。

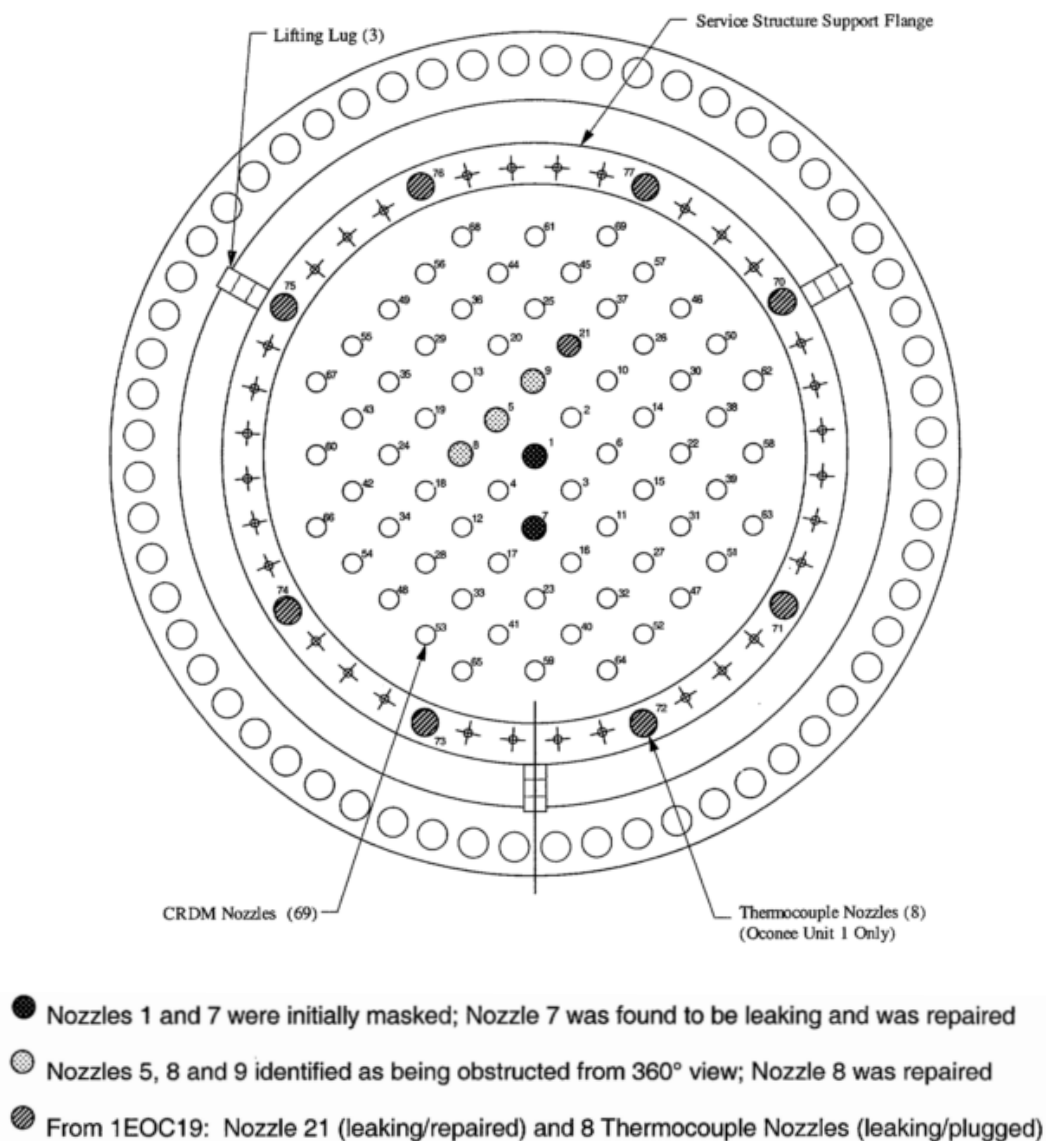
図 A.21-1 上蓋ノズルの概観と検査結果

この目視検査により、T/C ノズルからの漏洩は認められなかったが、2本のCRDM ノズル貫通部（図A.21-1のNo.1と7）でノズル本体にホウ酸堆積が認められた。この時、圧力バウンダリの漏洩が起こっていたか、あるいは、ホウ酸堆積がフランジ接合部漏洩などの他の原因によるものなのかは特定できなかった。

この最初の検査の後、上蓋の高い箇所に位置するノズル周辺を観察できるか否かについて疑問が生じた。特に、幾つかのノズルは、上蓋を横切る鏡面保温材サポートビーム(mirror insulation support beam)によってその外周が部分的に邪魔されていたため、これらのノズルは、その構成配置により、上蓋を取り付けた状態では 360 度見通すことができなかった。これらの問題を解消しようとしていた間に、新たに 3 本のノズル (No.5、8、9) が非破壊検査(NDE)を行う必要のあるものと特定された。

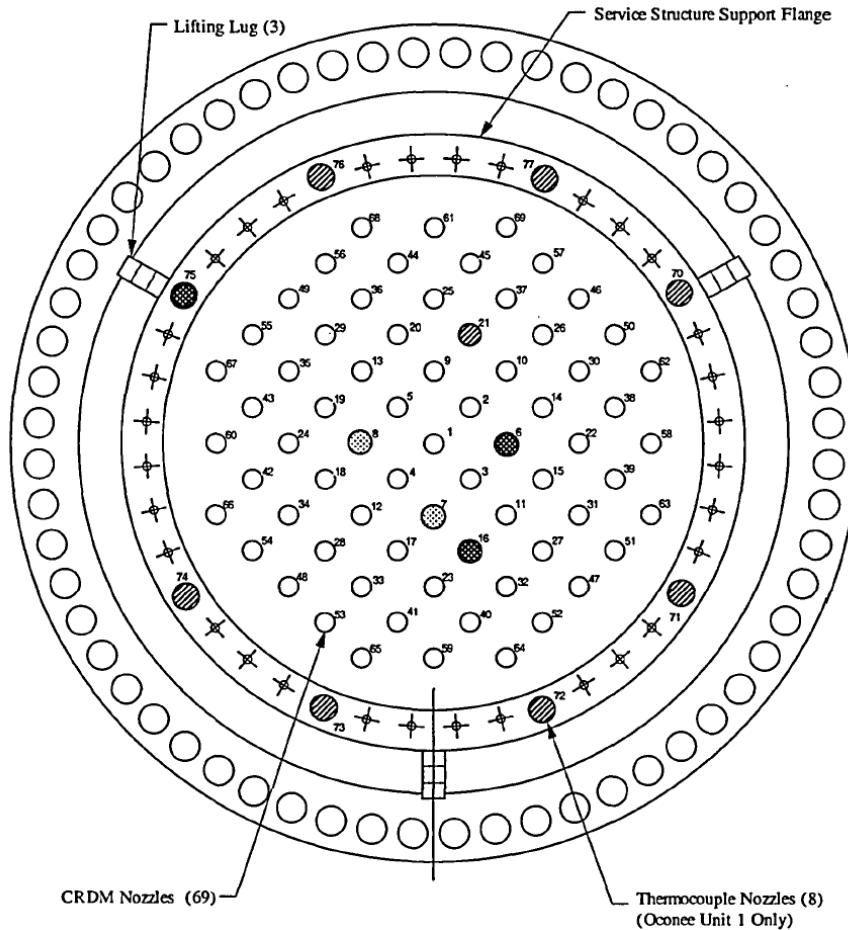
図 A.22-1 RPV 上蓋ノズルの概観と検査結果

以前の類似事象に関して行われた上蓋評価によれば、Alloy600 製 CRDM ノズル漏洩の根本原因は PWSCC である可能性が高い。また、T/C ノズル周辺で確認された少量の漏洩は、オーバーレイ修復作業中の溶接欠陥、あるいは、オリジナルの Alloy 600 溶接金属に対するオーバーレイが完全に行われなかったことに起因している可能性が最も高い。

- From 1EOC21: CRDM Nozzles 6, 16 & Thermocouple Nozzle 7 (shown as # 75 from above, found leaking and not repaired - RVH Retired)
- From 1EOC20: CRDM Nozzles 7 and 8 (found leaking and repaired)
- From 1EOC19: CRDM Nozzle 21 (leaking/repaired) and 8 Thermocouple Nozzles (leaking/plugged)

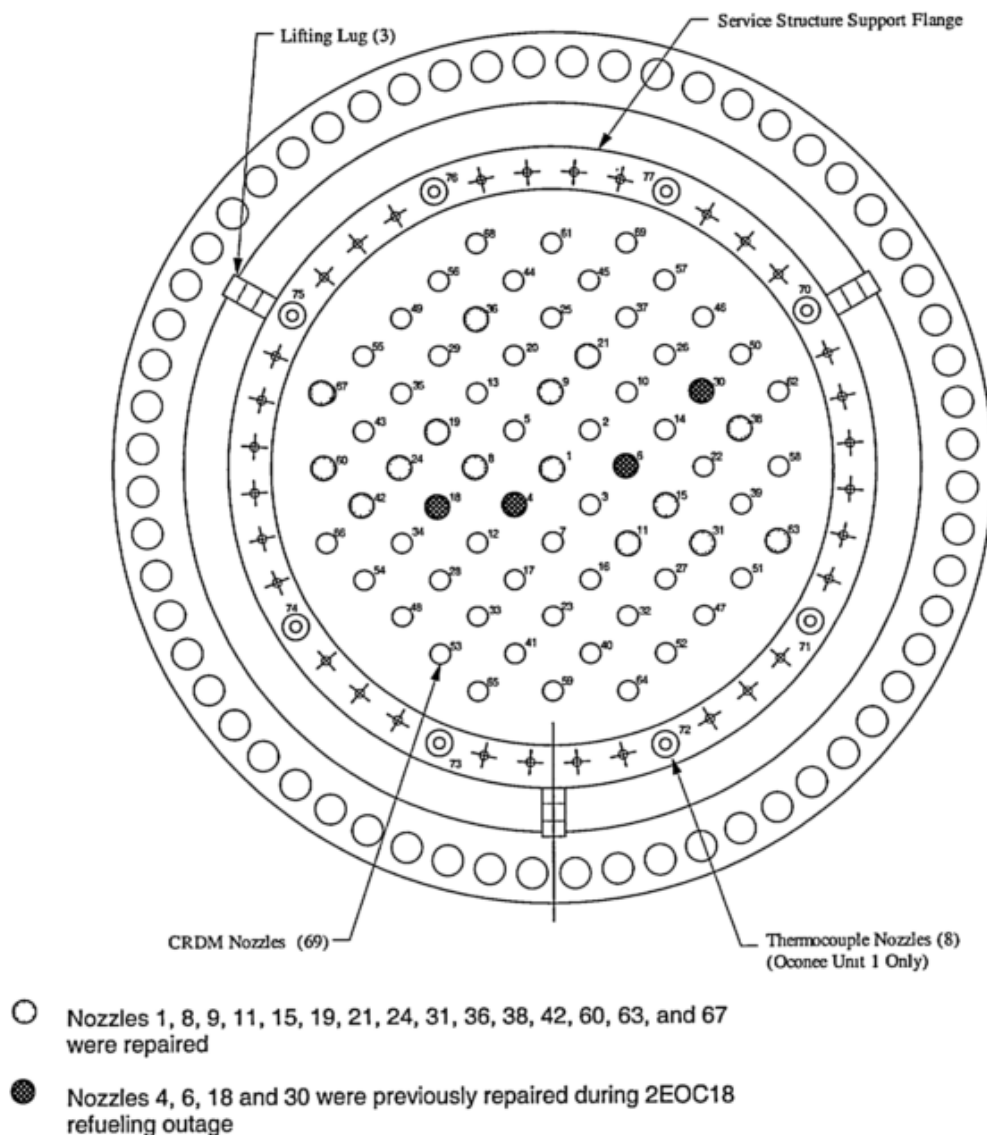
図 A.24-1 RPV 上蓋貫通ノズルの概観と検査結果

軸方向及び周方向亀裂を見つけるために、Framatome-ANP社(FANP)の Top-Down Tooling (TDT)法による UT を用いて追加検査が実施された。以前修理された4つの CRDM ハウジング部 (No.4、6、18、30) に対して、TDT による UT が行われたが、記録対象の軸方向

あるいは周方向亀裂指示は確認されなかった。これらの結果から、以前の CRDM ノズルの修理に関する適性が確認され、ホウ酸堆積物に覆われた 2 本のノズル (No.4、18) は新たな修理の対象から除外された。

さらに、上記以外の 11 本のノズルに対して TDT による UT が行われ、そのうちの 4 本 (No.8、9、42、67) に漏洩が確認された。また、6 本のノズル (No.11、15、21、33、36 及び 38) では Aramis 探傷端子 UT により亀裂指示が確認された。CRDM ノズル No.28 については、Aramis 探傷端子 UT が使用できなかったため、TDT による UT を用いて検査が行われ、その結果、CRDM ノズル No.28 及び 33 には亀裂指示が確認されなかった。これら 2 本のノズルは漏洩の指示もなく、記録対象の UT 指示もなかったため、これ以上の検査や修理は行

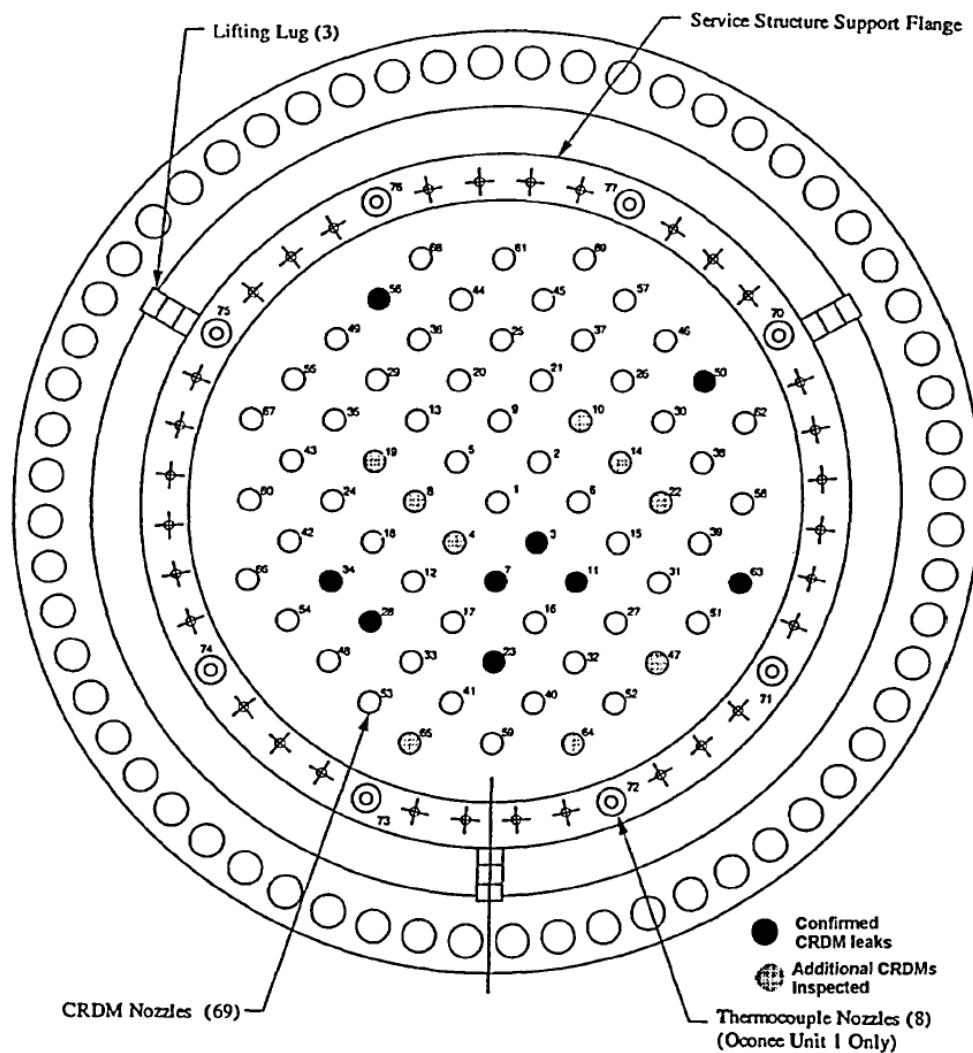
図 A.25-1 RPV 上蓋貫通ノズルの概観と検査結果

2001 年 2 月 18 日、原子炉圧力容器(RPV)上蓋の目視検査によって、6 本の制御棒駆動機構(CRDM)ノズル (No.11、23、28、34、50、56) の周辺にホウ酸の堆積が確認された。2

月 25 日、上蓋洗浄後、フォローアップ検査を行ったところ、これら 6 本のノズルにホウ酸堆積物が確認され、また、CRDM ノズル No.3、7 及び 63 にホウ酸と思われる堆積物が確認された (図 A.25-1)。それぞれの CRDM ノズル周辺に堆積しているホウ酸の量は数立方インチ程度と推定された。

その後、9 本のノズルの溶接部及び外表面に対する液体浸透試験(PT)を行ったところ、隅肉溶接部の端付近を起点とする深い軸方向亀裂が幾つか見つかった。これらの亀裂は、ノズル外表面に沿って軸方向に走っているだけでなく、ノズル材に向かって径方向にも進展していた。そのうちの幾つかは CRDM ハウジングの底部端にまで達していた。これらの深い亀裂は、RPV 上蓋で見つかったホウ酸結晶の堆積に至った漏洩経路である可能性が最も高い。漏洩の認められた 9 本の CRDM に対する渦電流探傷試験(ECT)により、そのうちの幾つかに亀裂が確認された。

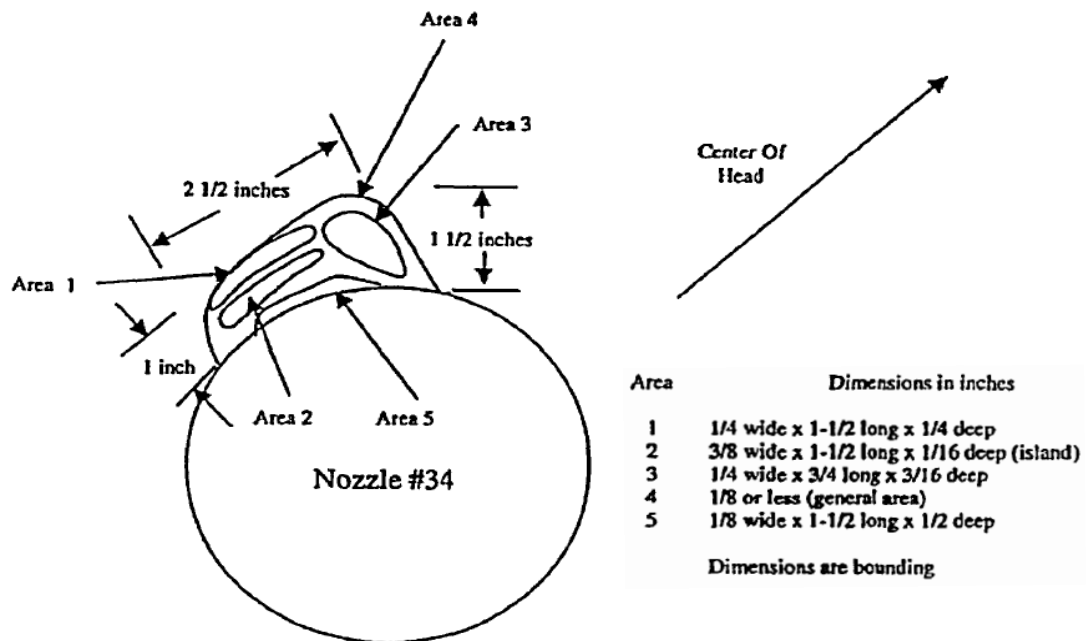
図 A.25-2 ノズル No.34 付近の表面腐食状況

9本の Alloy 600 製 CRDM ノズル漏洩の根本原因は PWSCC である。これは、以下に基

- ① PWSCC と判明した CRDM ノズルサンプルの冶金学的な試験
- ② 高い引張り応力を示す有限要素法と亀裂の位置及び方向との関係
- ③ Alloy 600 溶接材において見つかった最近の PWSCC による亀裂事例（即ち、これは、Ocone において漏洩に至った 2 つ目の PWSCC である：LER 268/2000-006-01）

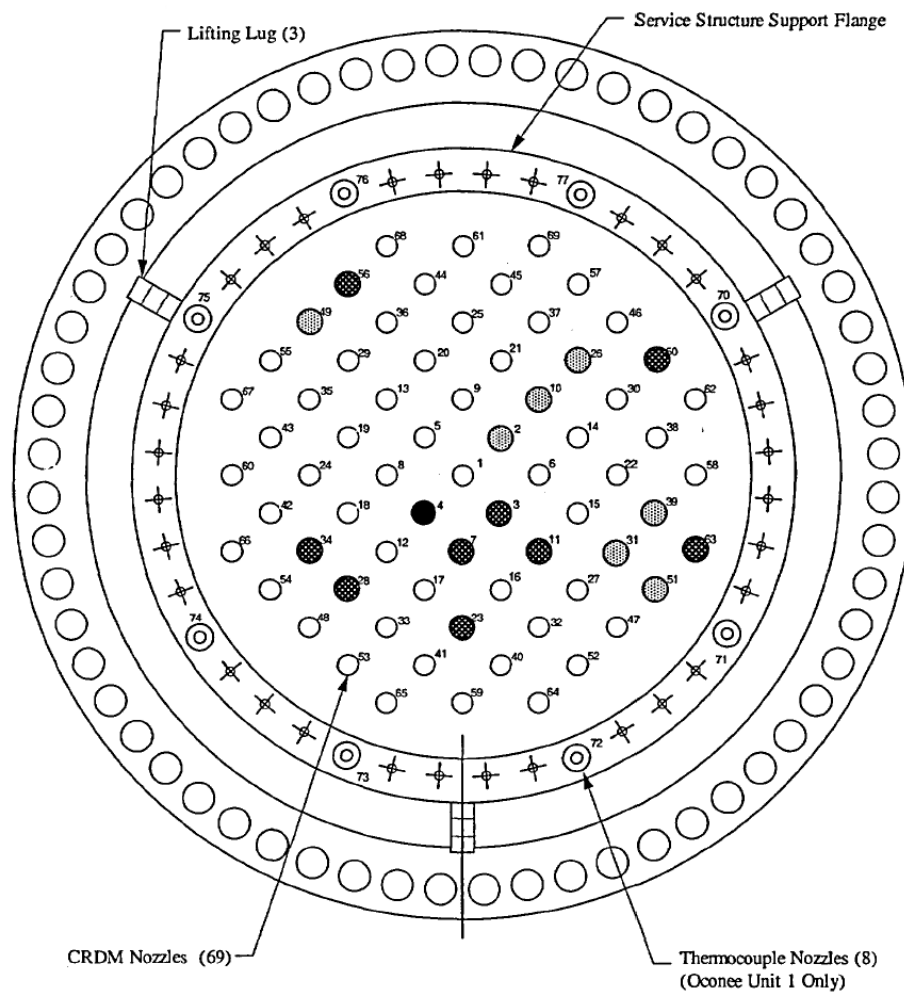
図 A.27-1 RPV 上蓋貫通ノズルの修理状況

- Nozzles 3, 7, 11, 23, 28, 34, 50, 56, and 63 were repaired (maintenance outage)
- ◐ Nozzles 2, 10, 26, 31, 39, 49 and 51 were repaired (EOC 19 refueling outage)
- Nozzle 4 was not repaired since the RVH is being retired (EOC 20 refueling outage)

再起動前に、現在の上蓋は廃棄され、新しい上蓋と取り替えられる予定である。なお、以前に修理作業における CRDM ノズルの修理状況は図 A.27-1 に示す通りである。

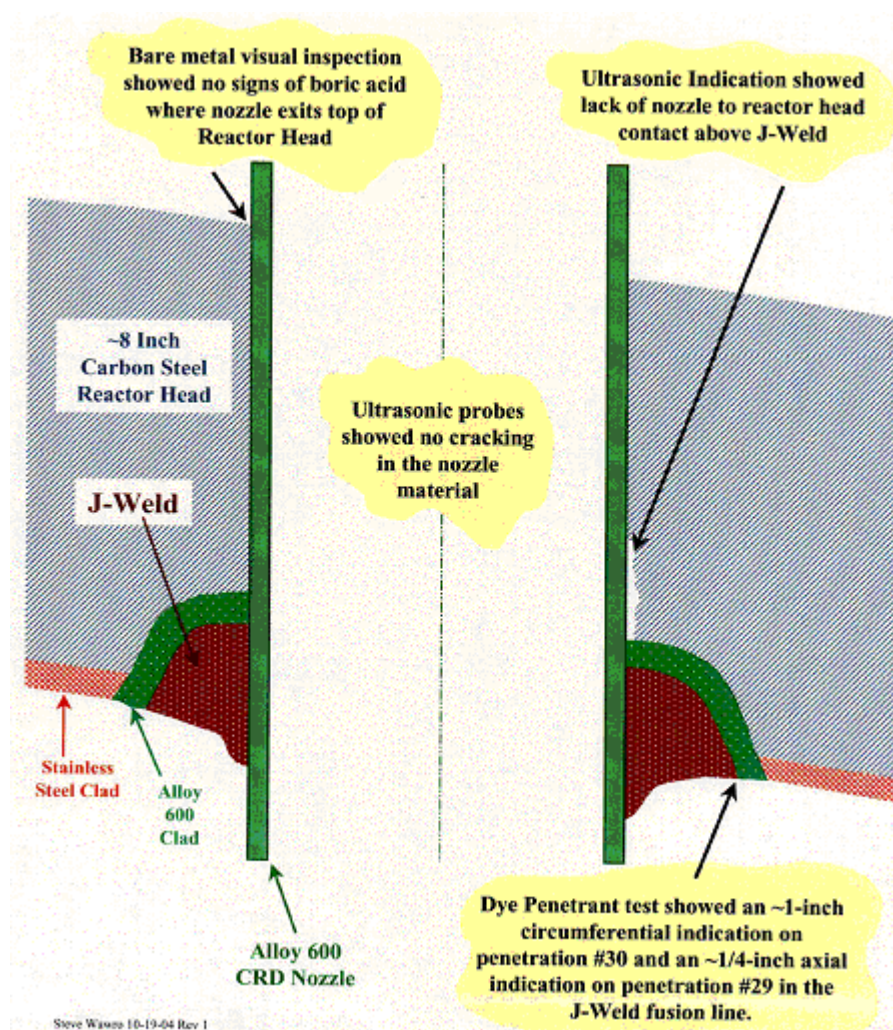
図A.28-1 PalisadesにおけるCRDMノズルの亀裂

2004年10月16日、制御棒駆動機構(CRDM)ノズル貫通部 No.29 及び 30 の J-groove 溶接部について Inconel 突合せ箇所で漏洩経路指示が確認された。最初に、EA-03-009 に従って超音波探傷試験(UT)が行われ、漏洩指示が確認された。その後、当該命令に従い、上蓋に対するベアメタル目視検査が行われた。ベアメタル目視検査では漏洩の根拠は見られなかったが、当該貫通部 No.29 及び 30 の J-groove 溶接部に対する液体浸透試験(PT)を行ったところ、更なる評価を必要とする軽微な表面亀裂指示が確認された。貫通部 No.29 の研磨作業中、J-groove 溶接部の溶接線に対して垂直な長さ約 1/4 インチの軸方向亀裂が見つかった。また、貫通部 No.30 の研磨作業中には、J-groove 溶接部の溶接線付近に、長さ約 1 インチの周方向亀裂が確認された (図 A.28-1)。

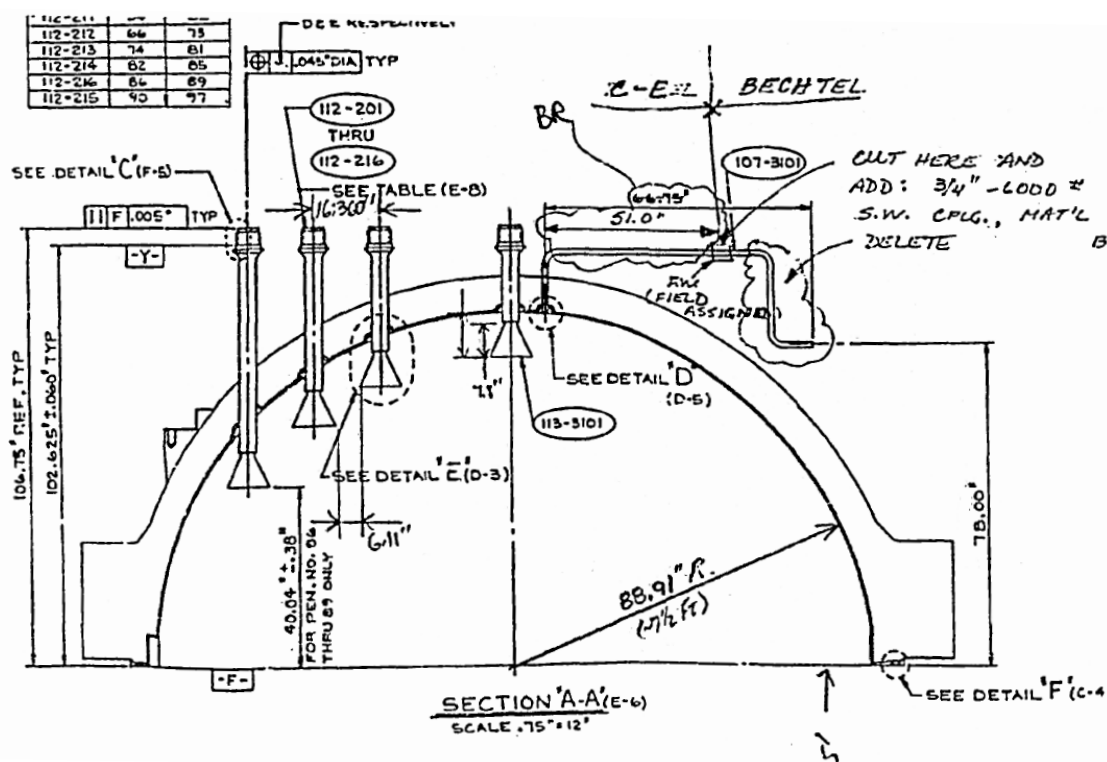
図 A.32-1 RPV 上蓋とベント管の概観図

軸方向亀裂は機械加工によって取り除かれ、再起動前に渦電流探傷試験(ECT)により指示が取り除かれていることが確認された。超音波探傷試験(UT)のデータと分析を基に、残り 40 年の設計寿命期間に対してプラント運転を行うに十分なベント管肉厚が存在することが

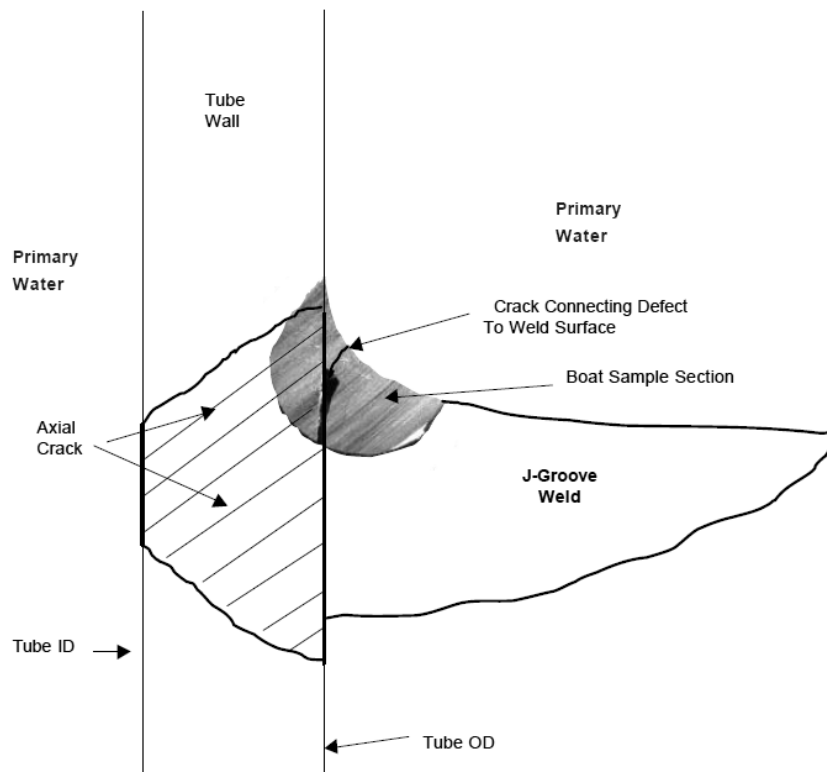
図A.37-1 BMIノズルNo.1における亀裂

発見された亀裂の金相分析を行い易くするために、放電加工切断法(EDM : Electric Discharge Machining cutting technique)を用いて、ノズル No.1 と 46 からポートサンプルが採取された。ノズル 46 から採取されたポートサンプルは、ノズル内表面へ繋がっていない亀裂部分を含めるようするため、できるだけ多くの配管材を採取するよう設計された。70フィートの水を通して EDM 装置を配置する際の誤差が原因となって、当該ノズルでは浅い切断となった。その結果、採取されたサンプルは、予定よりも小さなものとなり、不注意により廃棄されたか、あるいは、EDM 装置の誤差により完全に消費してしまった。ノズル No.1 からのポートサンプルには、J-groove 溶接部及び J-groove 溶接部と配管の接触面から材料と欠陥が含まれていた。軸方向亀裂、溶接欠陥及び溶接亀裂を図 A.37-1 に示す。

ノズル No.1 から採取したポートサンプルには、大きな軸方向貫通亀裂の一部と、スラグの混入による溶込み不足であることが確認された 3つの不連続部及びヘリウム泡が観察さ

J-groove 溶接部表面と溶込み不足領域を接合する溶接面の亀裂は特異かつユニークである。長さ 0.2 インチの亀裂が、配管と溶接の接触面の研磨された肉盛遷移部(ground fillet transition)において J-groove 溶接部の表面と溶込み不足領域を分離する 80 mil のリガメントに及ぶ。亀裂の長さは拡がっており、溶込み不足領域の幅に制限されている。この亀裂を含むポートサンプルの一部が、亀裂面検査を行うために破断された。粘り気のある堆積物が亀裂面を覆い隠しており、段階的により激しい条件で堆積物を取り除く試みがなされたため、金属表面が損傷した。この亀裂は、粒界亀裂の特徴を示していた。また、酸化堆積物の性質により高温(脆性)亀裂であることが示唆された。さらに、疲労も亀裂成長の 1 つの要因であると考えられた。しかしながら、当該亀裂の発生及び進展を説明できる正確なメカニズムを評価することはできなかった。

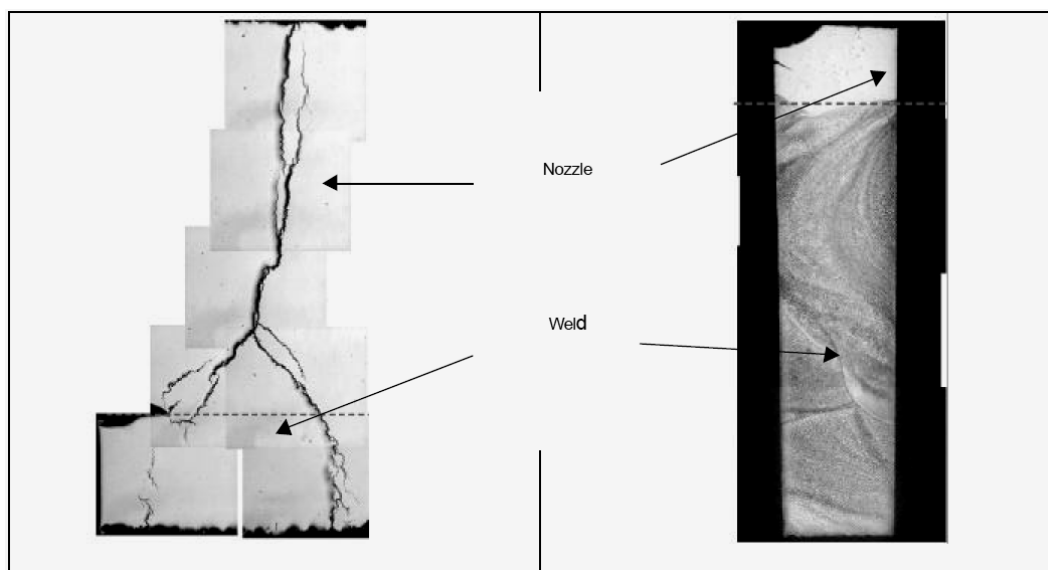
図 A.37-2 研磨を行った最初の面と最後の面

前の UT による結果から、ノズル No.1 に、ノズル内径部を貫通し J-groove 溶接部の上端から下端まで及ぶ軸方向亀裂が確認された。ノズル No.1 から採取されたポートサンプルには、配管と J-groove 溶接の接触面における当該亀裂の上部の一部が含まれていた。この亀裂の粒界性質は、古典的な PWSCC の特徴を示していた。亀裂の範囲は、ポートサンプルの薄い層を研磨することにより調べられた。表面研磨の向きは、1 回ごとの研磨でより多くの溶接金属が露出するが、配管材の露出を少なくするように調整された。最初に露出面は、ほぼ全ての配管材から成っており、溶接金属まで拡大し止まっていた亀裂を含んでいる。その後連続した層を削るにつれて、より多くの溶接金属が露出し配管材の露出は抑えられ、亀裂の範囲は次第に小さくなっていった。最終的に研磨された面は、ほとんどが溶接金属で構成されており、溶接金属部には亀裂が全く無く、残りの小さな配管材部分にわずかに亀裂痕が残されていた。研磨を行った最初の面と最後の面の写真を図 A.37-2 に示す。

配管における軸方向亀裂は、少なくともポートサンプルにおける当該位置で分岐し 3 つのうちの 2 つの空洞に繋がっているため、EDM 表面から配管と J-groove 溶接の接触面へと成長しているように見える。これは、ノズル内表面を起点とする PWSCC である可能性を示している。しかし、ノズル No.46 と他の漏洩 BMI ノズルにおける 2 つの亀裂はいずれも、配管の内表面とは繋がっていない。亀裂が内径部を貫通していないという UT の結果を具体的に確認するために、内径部に対する補足的な ECT が行われた。その結果、亀裂は内表面と繋がっていないことが示された。この事実に基づき、設置者は、配管における PWSCC 起因の軸方向亀裂の起点が外表面であると結論付けた。当該亀裂は、溶接欠陥の高応力領域における配管の外表面で始まっている可能性が高い。

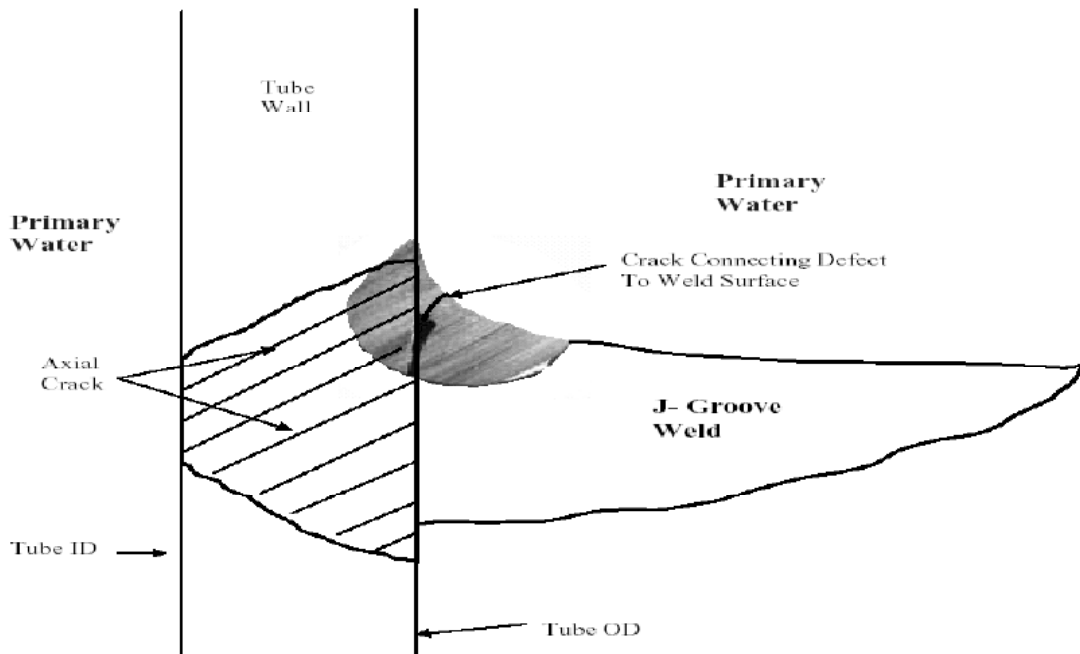
図 1 貫通部 No.1 ボートサンプルの断面図

South Texas Project-1 (STP-1)号機の原子炉圧力容器(RPV)下部ヘッド取付計装(BMI)ノズルの亀裂に関する根本原因を調べるために、設置者は、放電加工(EDM)によりノズルNo.1及び46からボートサンプルを切り出そうとしたが、EDMに困難が生じたため、No.1からは1つのサンプルだけを切り出し破壊評価を行った。貫通部No.1のボートサンプルは、1.38インチ長さの欠陥と同一方位位置から採取されたが、これは、ノズル及びJ-grooveの溶接材のサンプルであり、1.38インチ長さの欠陥の一部と、ノズル-溶接間境界の超音波探傷試験(UT)で観測された不連続部を1つ異常含むことを意図したものである。ノズルNo.1ボートサンプルの外観を図1に示す。

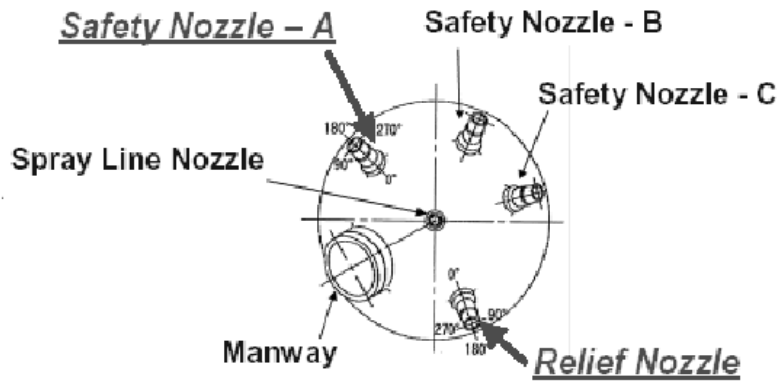
図1 加圧器頂部外観

13回定期検査中、保温材を外した状態で加圧器逃し安全弁ノズルについて目視検査（ベアメタル目視検査）を行ったところ、加圧器逃し弁ノズルにホウ酸堆積が認められた。その後、超音波探傷試験(UT)を行った結果、逃し弁ノズルと安全弁ノズルA（3本のうちの1本）のノズルーフーフエンド溶接金属に線形の亀裂指示が見つかった（図1）。

認められた欠陥は全て軸方向であり溶接部に位置していた（即ち、欠陥が母材まで拡がっていなかった）。各ノズルの0度位置は、加圧器容器の中心軸の最も近いノズル位置（図1におけるスプレーラインノズル）である。安全弁ノズルAについては、35-45度位置に最大長さ24 mmの亀裂指示が2箇所見つかった。逃し弁ノズルについては、90度位置に最大長さ35 mmの亀裂指示2箇所と315度位置に長さ34 mmの指示が1箇所見つかった。

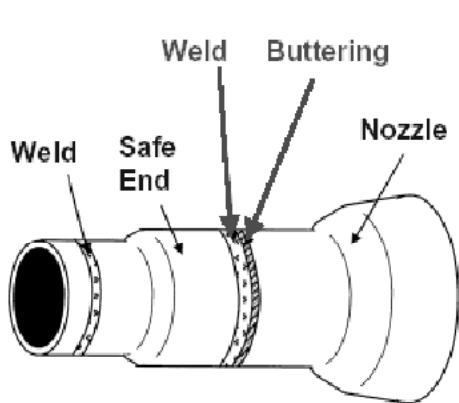
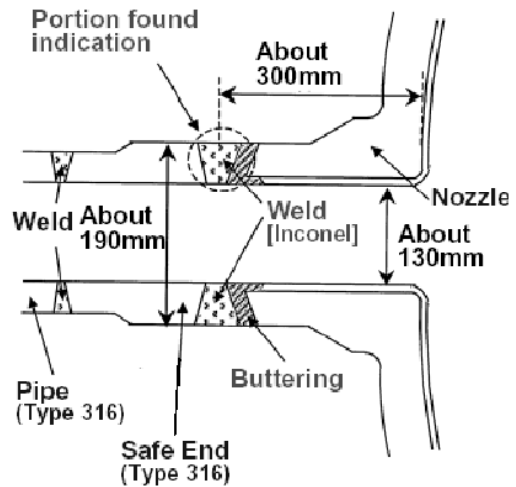
各ノズルは、ステンレス鋼316製のーフーフエンドと低合金鋼（米国において使用されているフェライト鋼508に相当する）製のノズルエンドから構成される（図2及び3）。逃し弁ノズルと安全弁ノズルは、同じサイズであり（外径約190 mm、内径約130 mm）、Alloy 132（Alloy 182と同様の特性）によるバタリング溶接がなされている。当該部位には応力緩和措置が施され、その後、ーフーフエンドはAlloy 132により各ノズルに溶接された。溶接は、幅約40 mmである。プラント職員は、安全弁ノズルAのノズルーフーフエンド溶接部で修理が行われていたことに気づいた。
