## 米国の原子力発電所における安全弁／ 逃がし安全弁の設定点変動事例の分析

Review of Recent Events Involving Setpoint Drift in Safety and  
Safety/Relief Valves at U.S. Nuclear Power Plants

渡辺 憲夫

December 2007

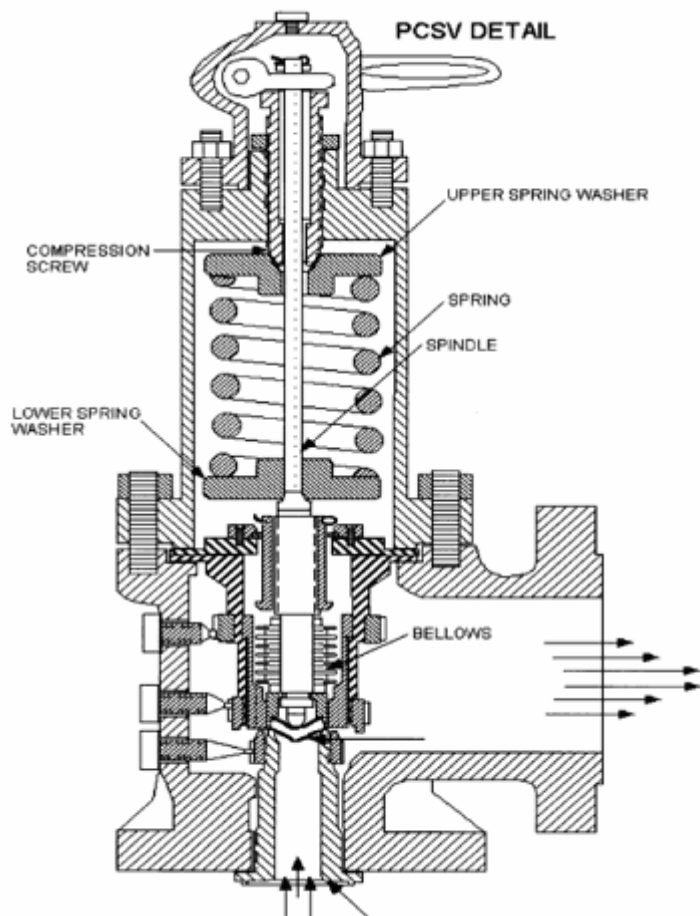
LER No.：50-289/2002-002-01

2002年5月29日、設置者は、NWS社から、PSV（Dresser社製Model 31739A）BR-06613の開圧試験の結果について報告を受けた。当該弁は1999年10月18日から2001年10月10日までの運転サイクル（サイクル13）中、RC-RV-1Bとして加圧器に取り付けられており、2001年10月の燃料取替停止時に試験を行うためにNWS社に送られた。試験結果の報告では、調整を行う前に当該弁を何度か開いたことを示している。記録された開圧の最高値は2594 psigであり、技術仕様(TS)の設定点より3.8%高かった（TS許容限度より0.8%高い）。このPSV BR-06613は、1993年の試験でも開圧が高くなっており（3%許容範囲外）、今回は2度目である。1993年の原因は、ベンダーがjack and lapプロセスを用いたために手順が不適切になったことによるものとされた。このプロセスの使用は廃止され、現在はjack and lapプロセスは適用されていない。

BR-06613が開圧許容範囲を超えた原因は、機械的な設定点のドリフトによる。弁製造元との議論及び試験施設に基づき、最も可能性の高い根本原因は、上部バネワッシャとバネとの間の接触面積が不足していたため外力（運転時における加圧器での振動など）による弁が動いてしまったことによる。これらの状態は、弁の設定点が移動する原因となった。BR-06613について、NWS Technologies社による分解、検査が行われた。上部バネワッシャとバネの合せ面について研磨を行い最適な接触面を確保した。その後、弁の再組立を行い、2002年5月31日の試験に合格した。当該弁は、搬送した後使用する前に再試験を行う予定である（2003年9月5日）。また、上部バネワッシャとバネとの間の接触面に関する仕様を策定する。この仕様は、次回の燃料取替停止前までに策定する予定である（2003年9月5日）。

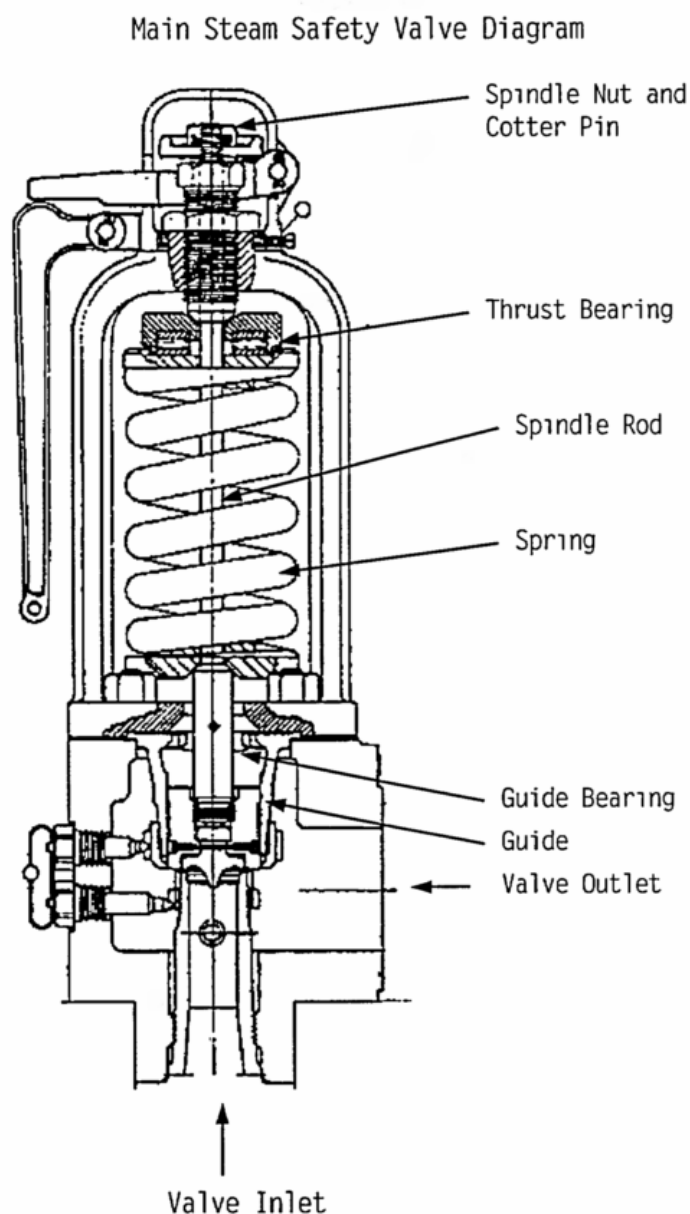
り高いことが判明した。最初の試験不合格は、10月9日9時48分に、SV1-2Bの試験中に明らかとなった。プラントは、弁の試験を行うために、9時43分に技術仕様(TS)の運転制限条件(LCO)に入っていた。同弁については調整が行われ、再試験を行って動作可能状態に戻されたため、10時23分、LCOから抜け出した。この試験不合格により、供用中試験プログラムに従って、既に選定されていた4個に加えて更に2個のMSSVに関する試験が求められた。2つ目の試験不合格は、10月9日12時50分に、SV1-2Cの試験中に明らかとなった。プラントは、弁の試験を行うために、12時47分にLCOに入っていた。同弁については調整が行われ、再試験を行って動作可能状態に戻されたため、13時27分、LCOから抜け出した。この試験不合格により、全てのMSSVについて試験を行うことが求められた。3つ目の試験不合格は、10月9日14時12分に、SV1-1Cの試験中に明らかとなった。プラントは、弁の試験を行うために、14時07分にLCOに入っていた。同弁については調整が行われ、再試験を行って動作可能状態に戻されたため、14時45分、LCOから抜け出した。4つ目の試験不合格は、10月10日11時23分に、SV1-1Aの試験中に明らかとなった。プラントは、弁の試験を行うために、11時22分にLCOに入っていた。同弁について再試験を行ったところ問題がなかったため、動作可能状態に戻され、11時45分、LCOから抜け出した。これら4つのMSSVは、いずれも $\pm 3\%$ という許容基準を満足していなかった。

4個のMSSVにおいて開圧が許容範囲を超えた根本原因は、ガイドベアリングに対してスピンドルの軽微なバンディングが起こったことで機械部品が損傷したことによる。スピンドルには摩耗が認められ、

これが、ガイドベアリングとスピンドルとの間における干渉に寄与した可能性がある。スラストベアリングに対するスピンドルのバインディングとスピンドルのドリフト（環境条件によるバネ特性の軽微な変化）が寄与因子と判断された。MSSVに関し、10月12日から11月13日までの燃料取替停止時において、弁の分解検査、スピンドルの交換、シーートの研磨などが行われた。また、停止前及び停止中の試験により、MSSVが動作可能であることが確認された。

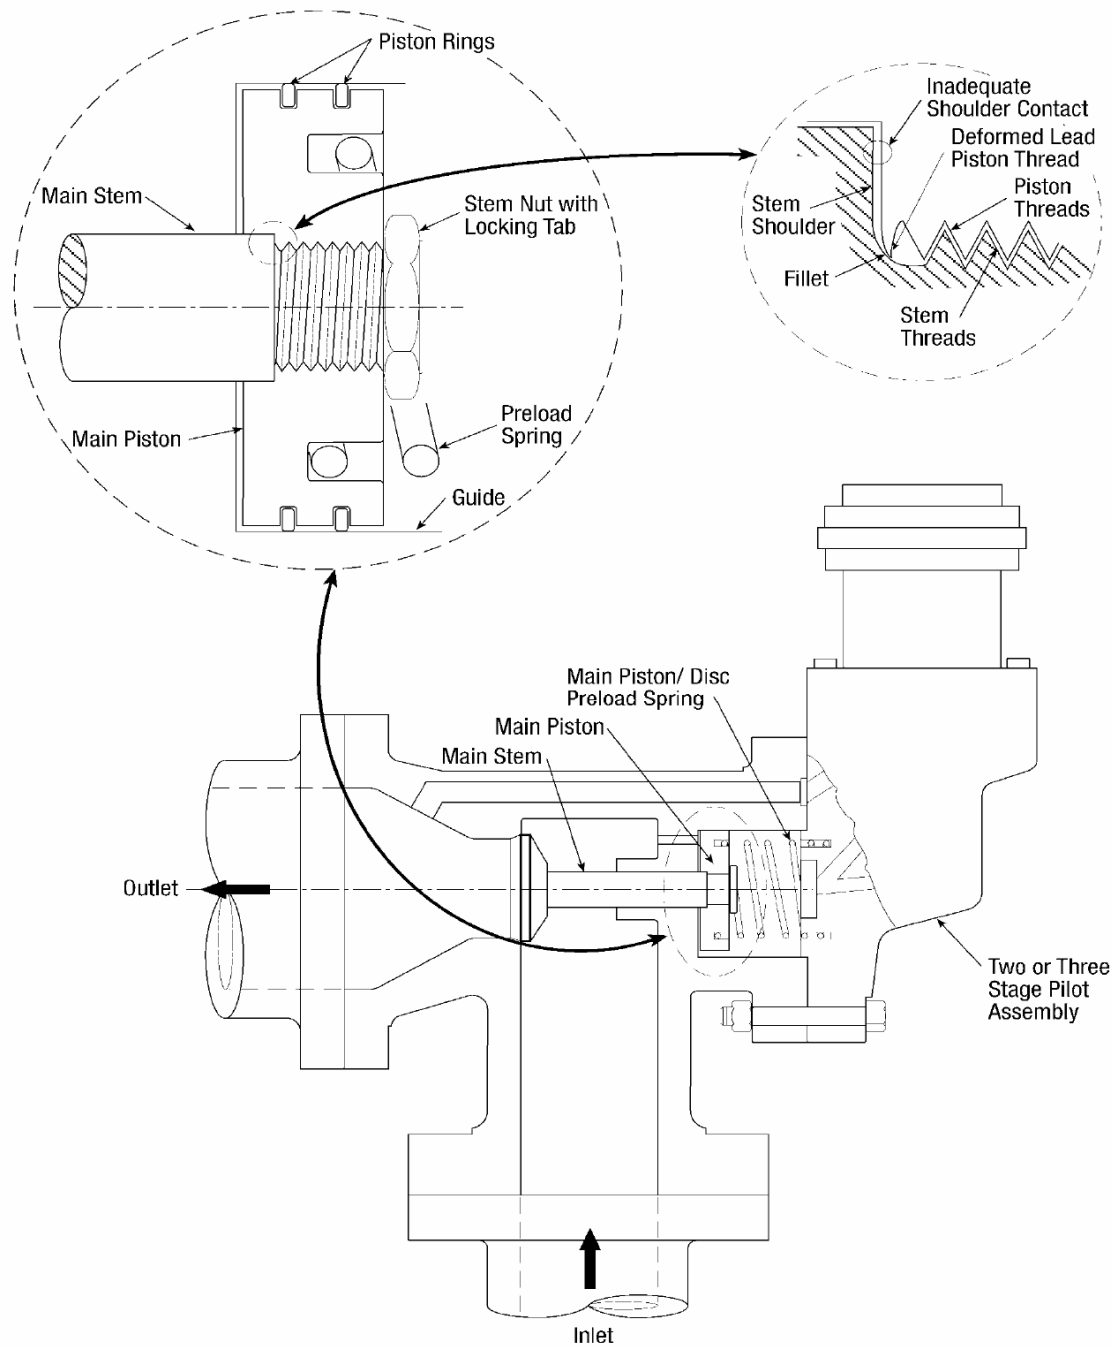
Figure 1 Target Rock Safety/Relief Valve

1999 年に発生した事象では、試験台で別の SRV が故障した。この故障は、4 回目の弁作動時に起こり、ステムナットがステムから脱落し予荷重バネ部に引っかかった。その結果、非一様の力がピストンに掛かり、その結果、ピストンがガイド内で傾いた。ステムナットにはトルクがなくなっており、ロックタブがあるにも拘わらずステムから外れかかっていた。この故障の後、設置者は、ステムナットとピストンの両方に掛かるトルクをチェックするためのプログラムを策定した。ほとんどのケースで、ステムナットとピストンのトルクがなくなっていることが判明した。

SRV 1J の故障が起こった後、2002 年 4 月の燃料取替停止時に取り外された 3 個の SRV について詳細な検査を行ったところ、全ての SRV においてステムナットとピストンにトルクが掛かっておらず、また、ステムのねじ山にも摩耗が認められた。さらに、ピストンと接するよう設計されているステムショルダーにも損傷の兆候が見られた。同年 10 月、別の 3 個の SRV を取り外し試験、分解、検査を行った。その結果、3 個とも蒸気圧で首尾よく開閉したが、分解検査によりステムナットとピストンにトルクが掛かっていないことが明らかとなった。2 個の SRV のねじ山は良好な状態であったが、1 個の SRV (1F) にはねじ山の著しい損傷が見られた。ステムショルダーの損傷の程度は弁ごとに異なっていた。

設置者は、トルクの喪失と弁内部部品の損傷が弁ステムとピストンの製造許容誤差及び適切な保守点検を行わずに長期間供用したことに起因するものと考えている。また、設置者は、故障した **SRV 1J** と損傷した **SRV 1F** が約 20 年間にわたって保守を行うことなく使用されたものと信じている。現在、設置者は、各停止時に幾つかの **SRV** を取り外し、少なくとも 6 年ごとに全ての **SRV** について検査及び保守を行うこととしている。
