JMTR 二次冷却系配管の健全性調査

Inspection of Secondary Cooling System Piping of JMTR

2008年度から開始されるJMTRの二次冷却系統の更新工事に先立ち、JMTR再稼動後の二次冷却系統の長期使用を確実なものにするための一環として、二次冷却系配管の健全性調査を実施した。その結果、二次冷却系配管の配管内面のライニングには、クラック、ふくれ、剥離が確認されていたが、これまでの運転保守管理が適切に実施されており、二次冷却配管の地金を浸食する腐食、減肉等は観察されず、同配管の強度、機能は十分維持されていることを確認した。

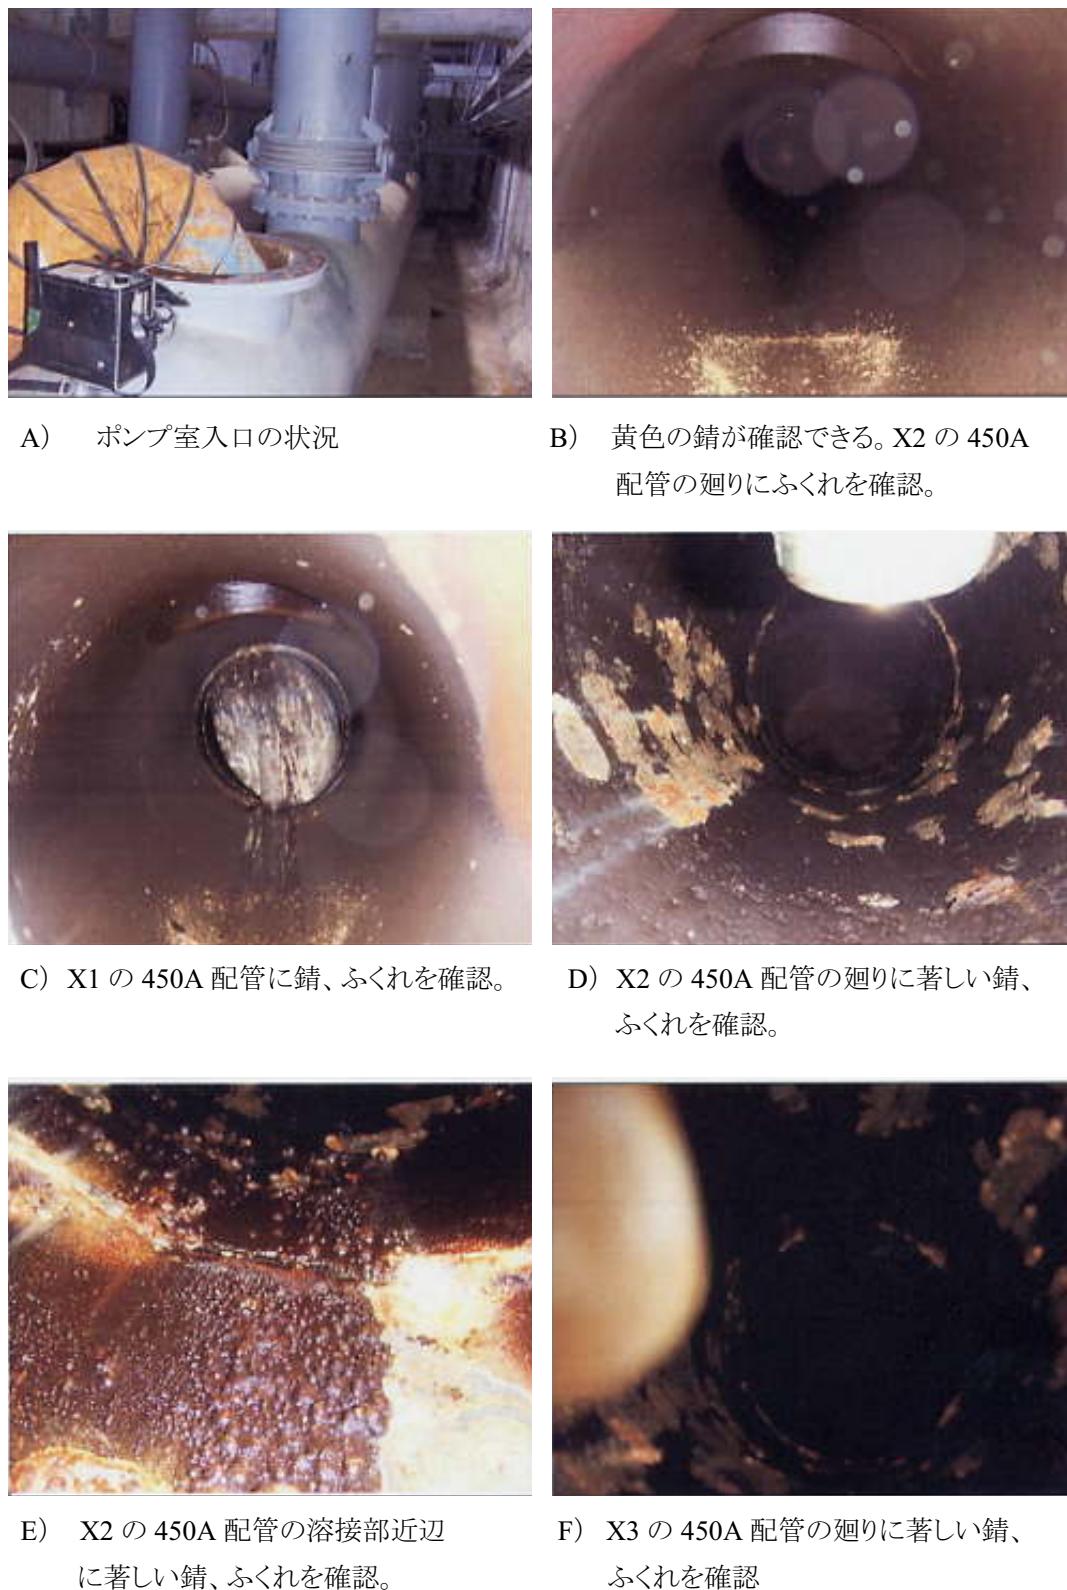
Fig. 5 ポンプ室配管内部撮影画像 (1/3)

750A 配管の内側ライニングについては、配管側面のクラックは少なかつたが、下面については、大小のふくれ、形状の異なるクラックが多数確認された。側面のクラックが少なかつた理由としては、コールタールエナメルの上にタールエポキシ塗料が再塗装（再塗装時期については確認できず）されているためと考えられる。

450A 配管については、循環ポンプ、補助ポンプの配管 (350A)、バイパスライン (400A)、テストライン等であるが、これらの配管の内面には全面に発錆が確認され、溶接部については、錆コブから腐食に進行していた。これは、1968 年設置当時に現地で塗装した際に、十分な下地処理または塗膜の確保ができていなかったためと考えられる。

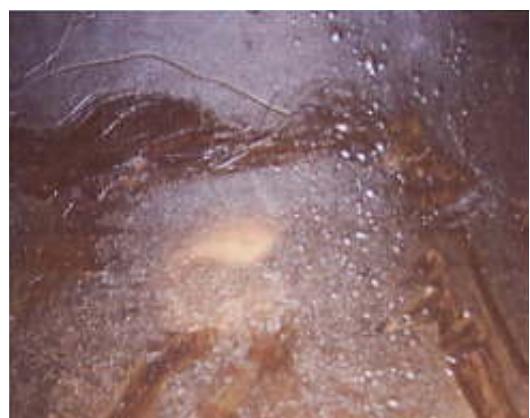
J) 配管下面に大小のふくれを確認。
(ϕ 1mm~8mm)

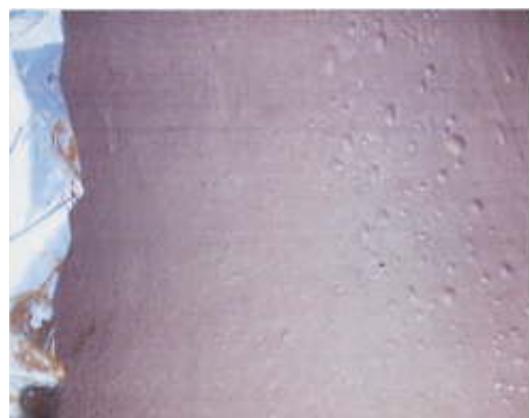
L) 配管側面に大小のふくれを確認。
(ϕ 1mm~5mm)

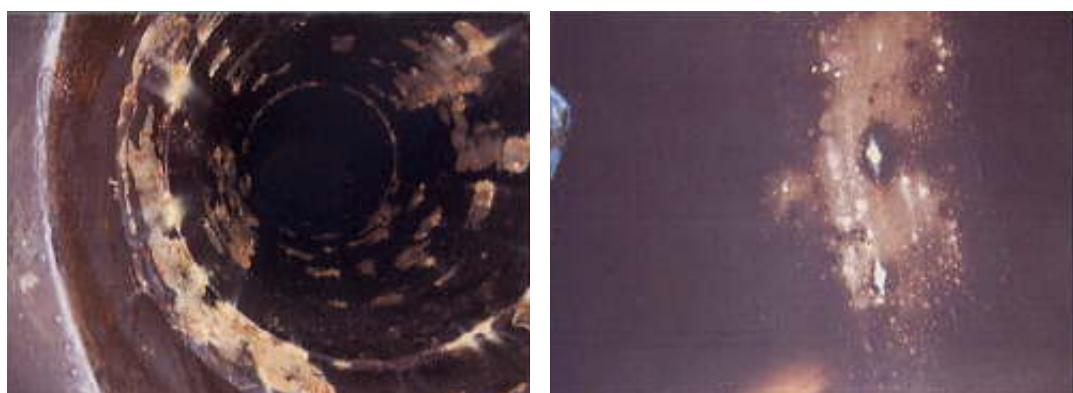
M) X1 の 450A 配管内に著しい錆、
ふくれを確認。

N) 配管側面に大小のふくれを確認。
(ϕ 1mm～20mm)

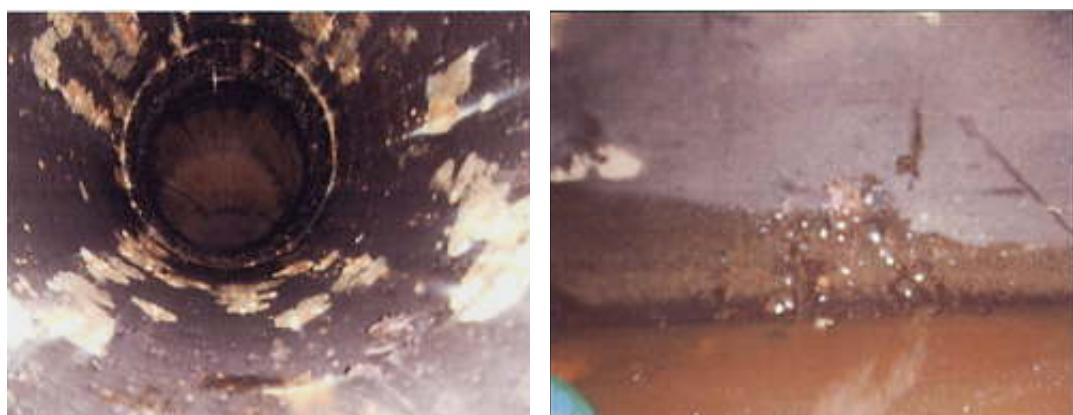
O) X7 の 450A 配管内に著しい錆、
ふくれを確認。

P) 配管下面に大小のふくれを確認。
(ϕ 1mm～15mm)

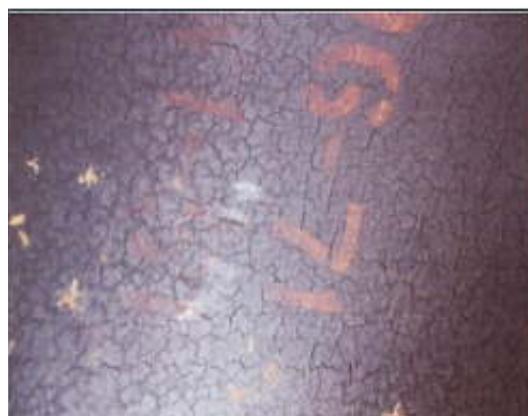
3) 配管側面に著しいクラックがあり、錆も確認。

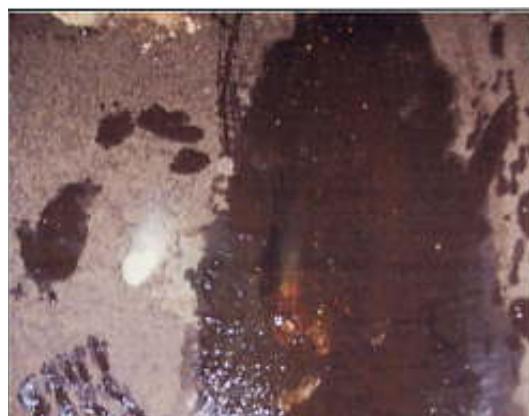
4) 配管下面にクラックがあり、錆も確認。

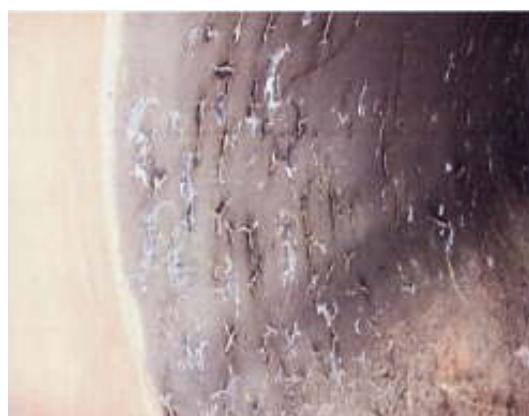
6) 配管左側面に著しいクラックを確認。

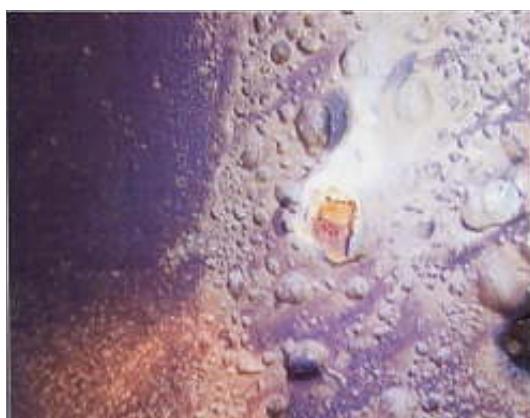
9) 配管下面に大小のふくれ、ふくれ内部の鋆を確認(Φ1mm~30mm)。

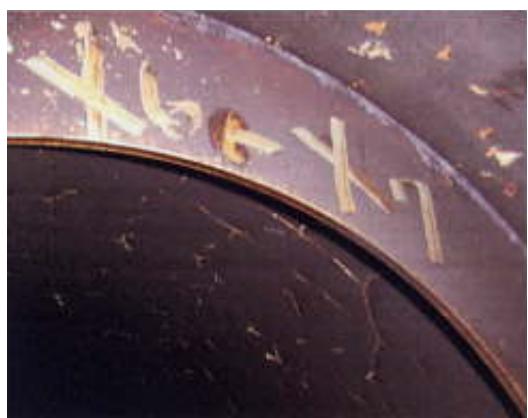
10) 著しいクラックを確認。

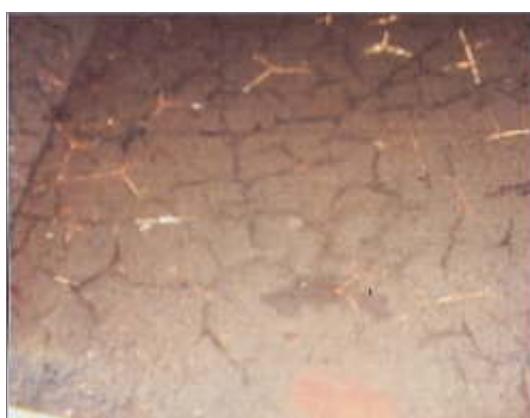
11) 配管下面に鋆、著しいクラックを確認。

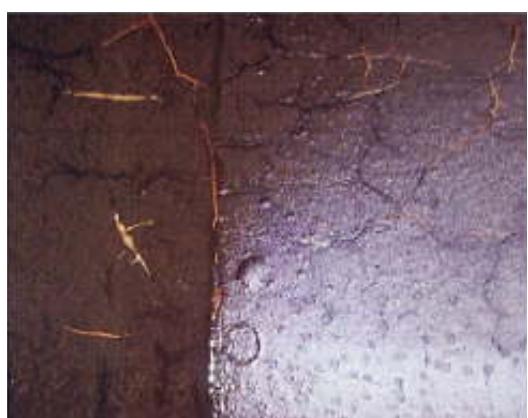
12) 配管下面にクラック、鋆を確認。

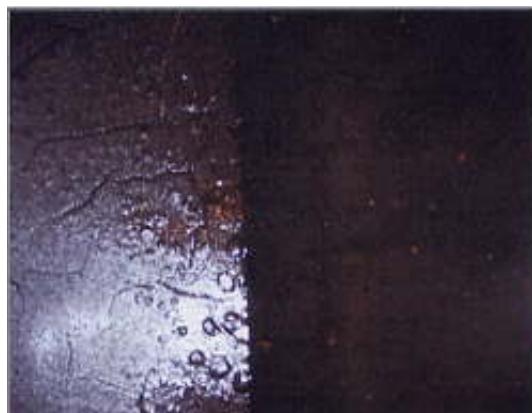
17) 配管下面に大小のふくれを確認、
(ϕ 1mm～20mm)

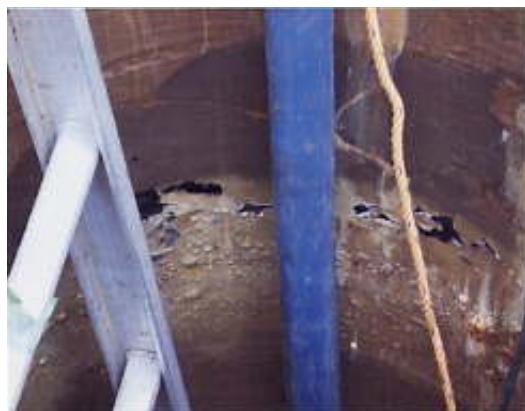
28) トレンチ出入口の状況、喫水部に著しい
剥がれ、ふくれを確認。

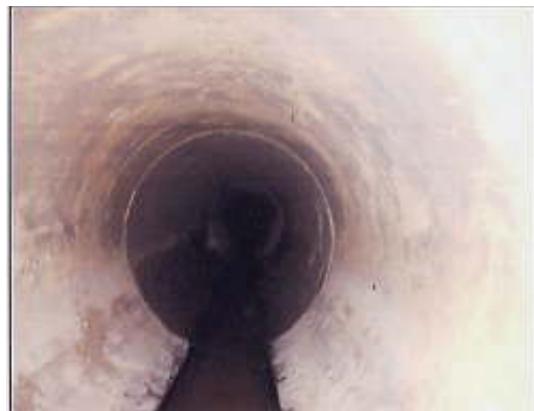
29) 配管下面に著しいふくれを確認。

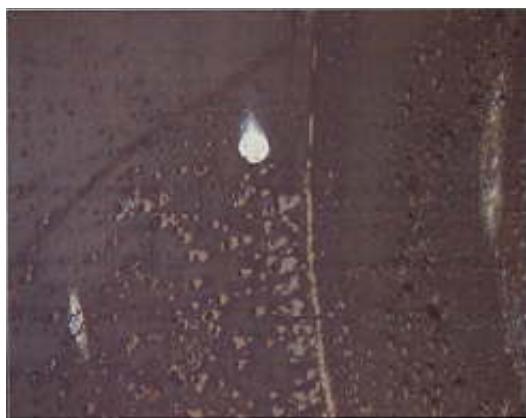
33) 溶接部近辺に著しいふくれを確認。

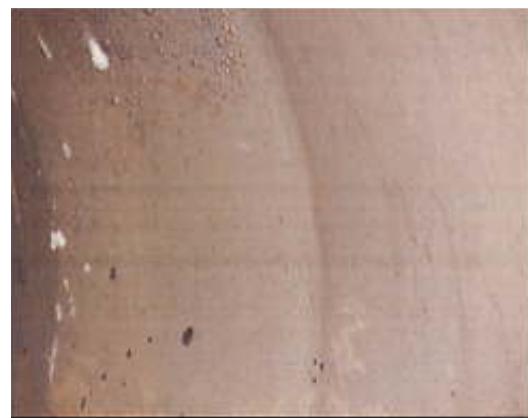
34) 配管左側面に著しいふくれを確認、
錆も確認。

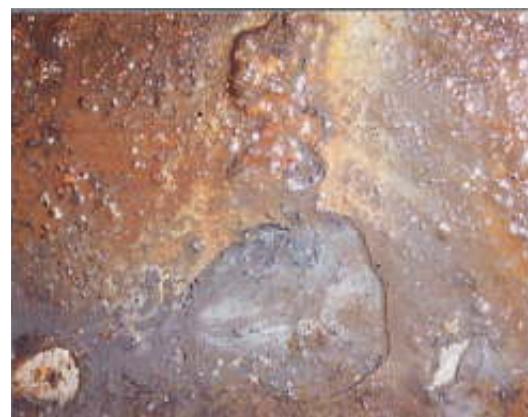
36) 配管下面にふくれ、錆コブ、錆等を確認。

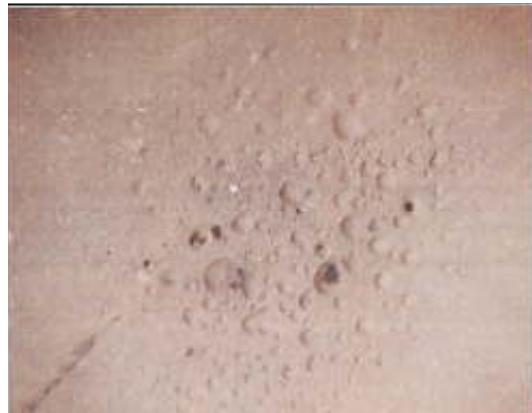
39) 配管側面にふくれを確認。
(ϕ 1mm~30mm)

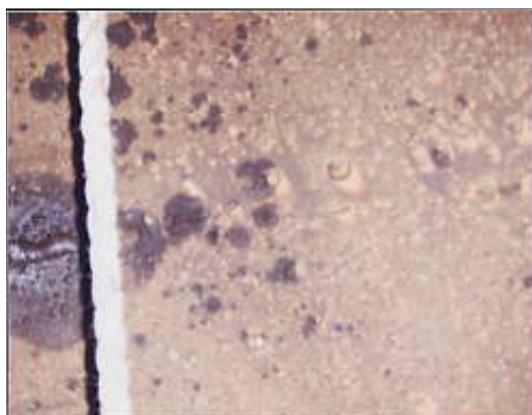
ハ) 水分を含んだ大小のふくれを確認。

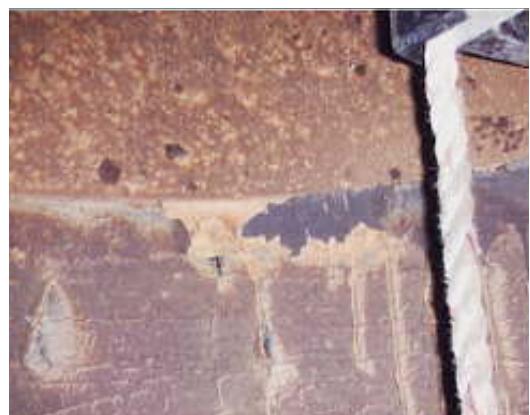
二) 溶接部にふくれ、他にクラックを確認。

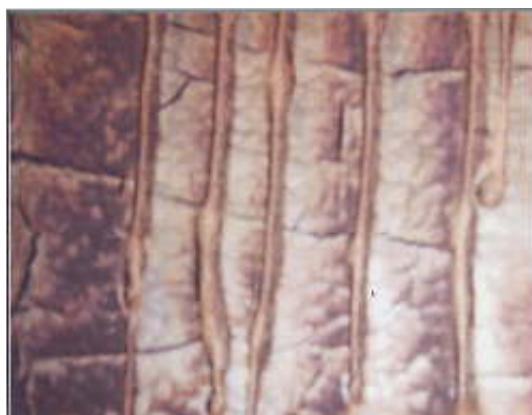
ホ) 大クラックを接写した状況。

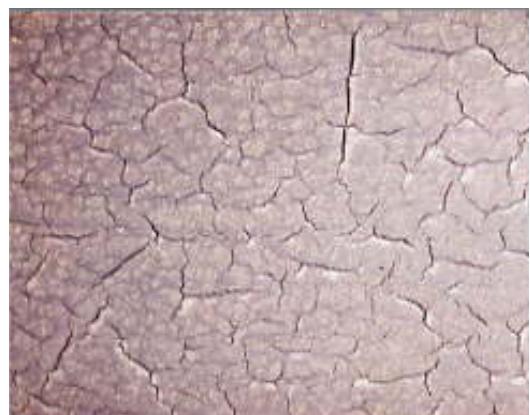
ヘ) クラックを接写した状況。

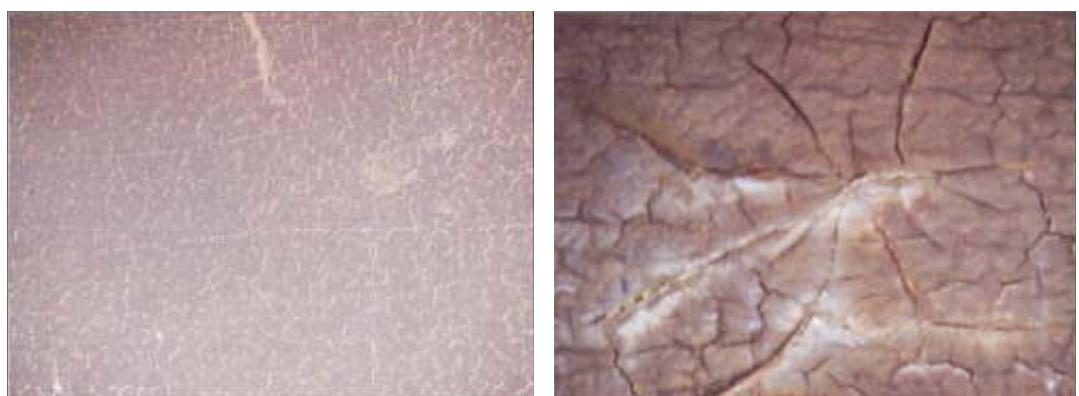
ト) クラックが広がっている状況。

チ) 全面にクラックが発生し、大クラックから
錆が発生している状況。

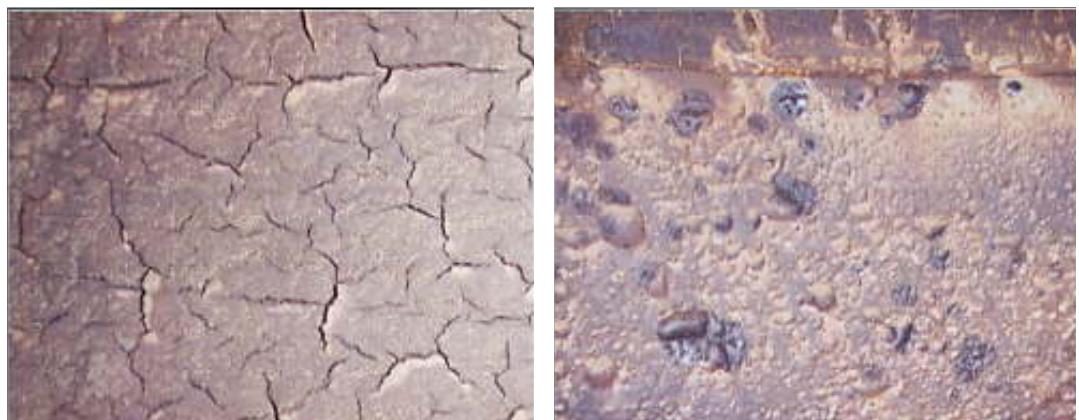
リ) 全面にクラックが発生している状況。

ヌ) 溶接部に著しいふくれを確認。

(ϕ 1mm~35mm)

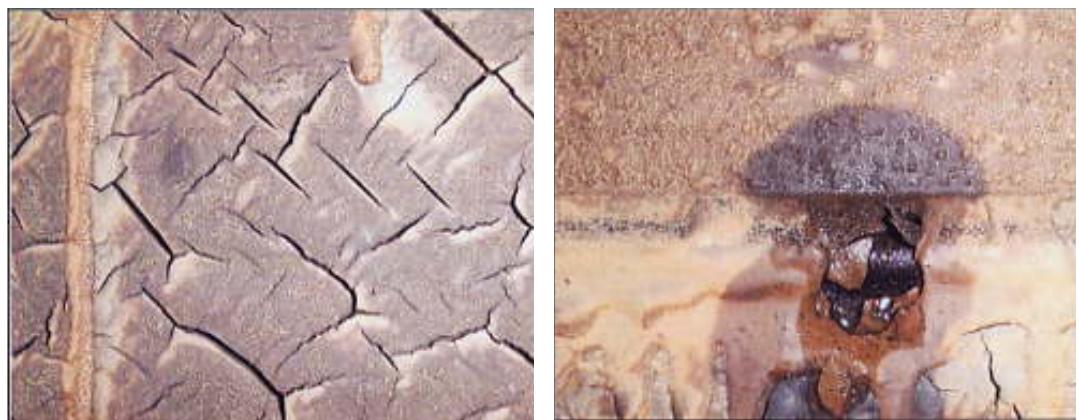
ル) 全般にクラックが深くなっている状況。

ヲ) 溶接部のふくれが水を含んでいる状況。

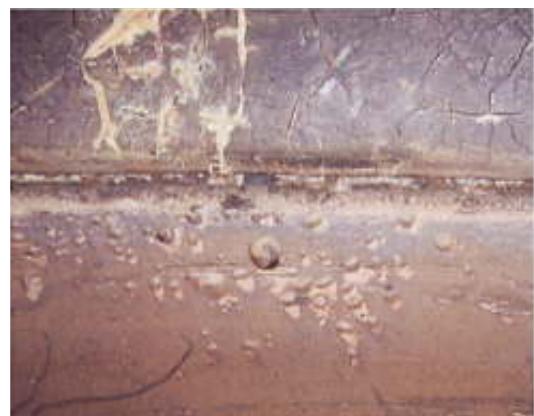
ヨ) 鑄、著しいクラックを確認。

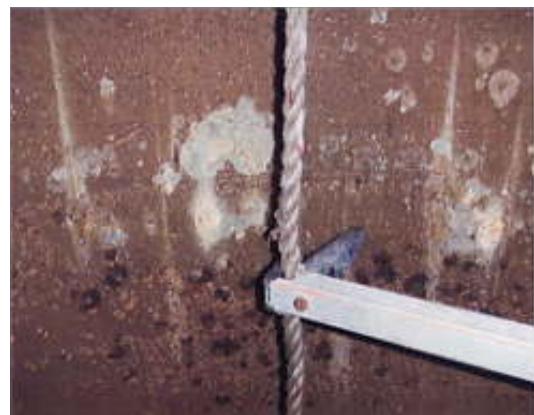
ゾ) 著しい鑄、ふくれを確認。

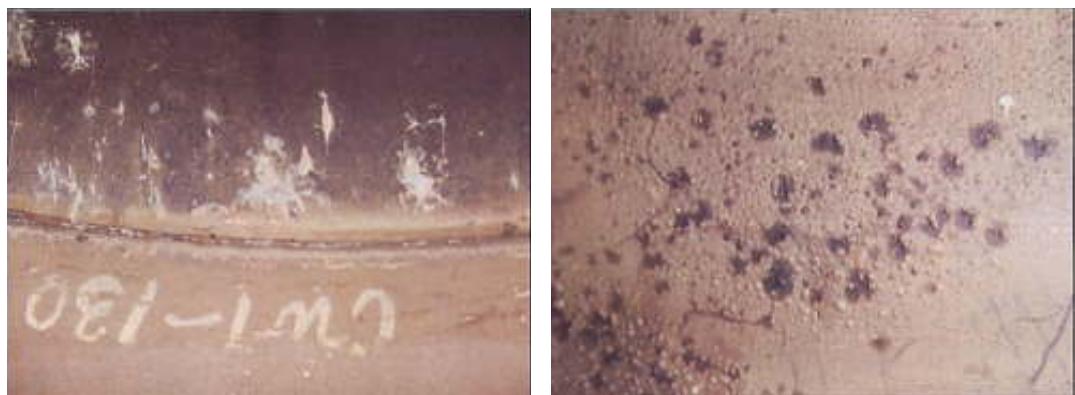
ツ) 鑄により塗膜がない溶接部を確認。
ネ) 著しいふくれを確認。

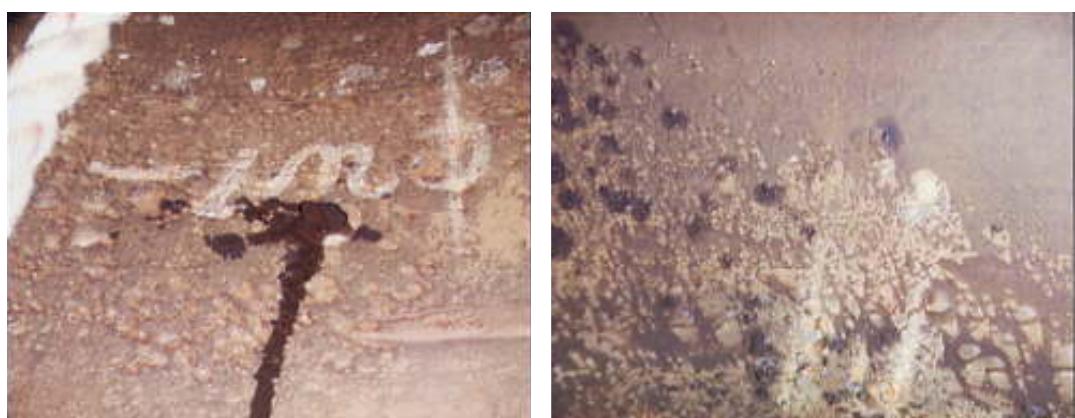
ナ) 溶接部近辺に水を含んでいるふくれを
確認。
ラ) 下方の曲がり部に著しいふくれを確認。

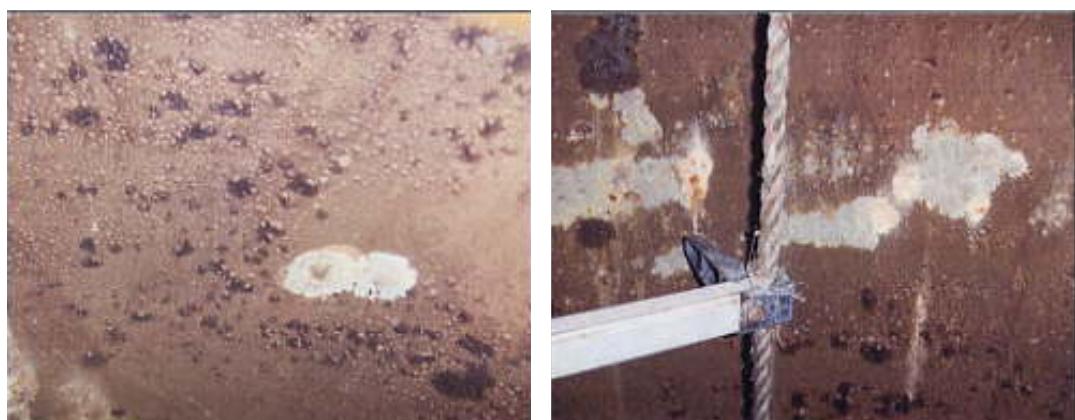
シ) 下方の曲がり部に著しいふくれを確認。
シ-1) 鑄、著しいふくれを確認。

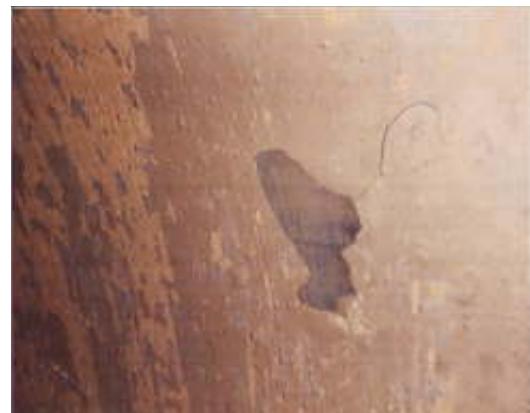
え) 配管中間部に大小のふくれ、剥れを確認。

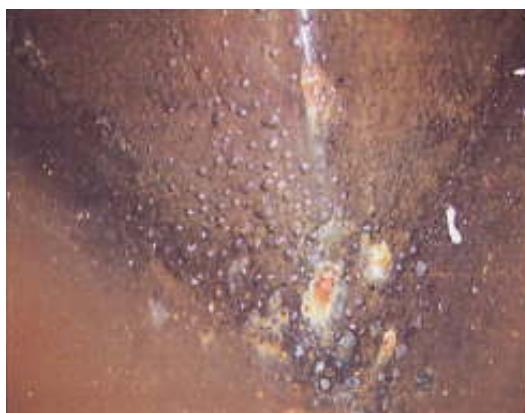
お) 配管下方に大小のふくれを確認。
(ϕ 1mm~10mm)

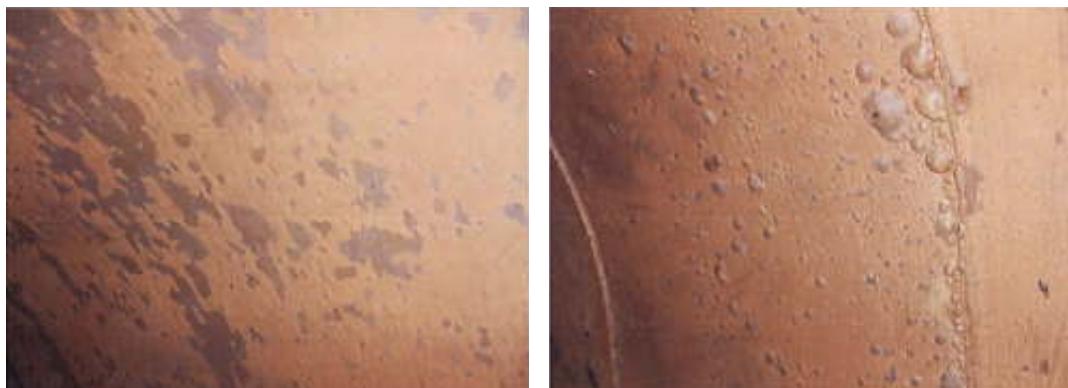
き) 配管側面に著しいふくれ、剥がれを確認。 く) 溶接部に大小のふくれを確認。

(ϕ 1mm~30mm)

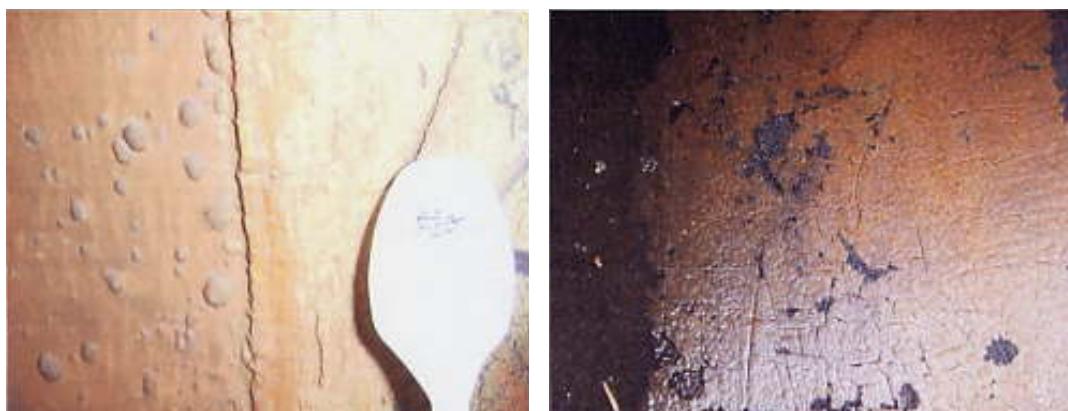
け) 溶接部を近写した状況。

こ) 配管下部にクラック、剥がれを確認。

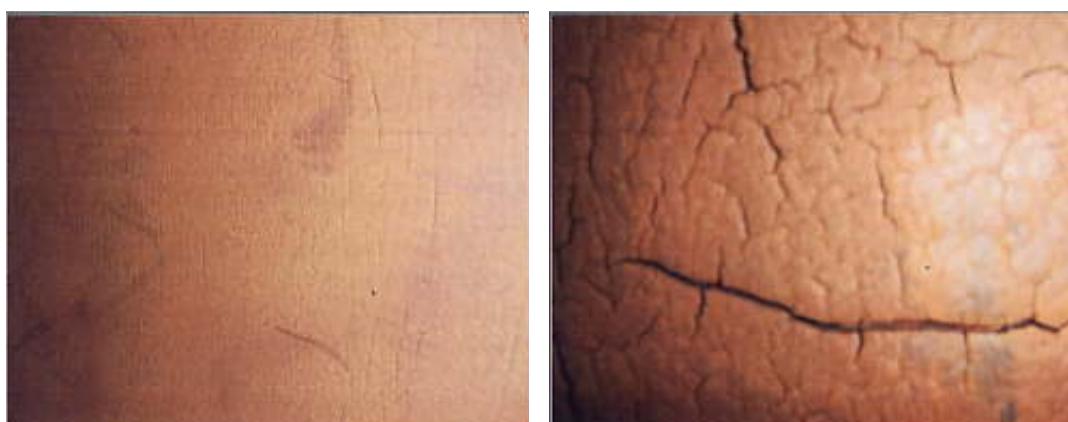
さ) 配管右側面に著しいクラックを確認。

し) クラックを近写した状況、鋸を確認。

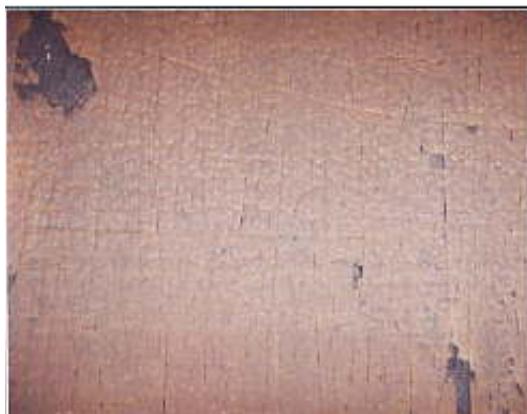
そ) 配管右側面に剥がれ、著しいクラックを確認。

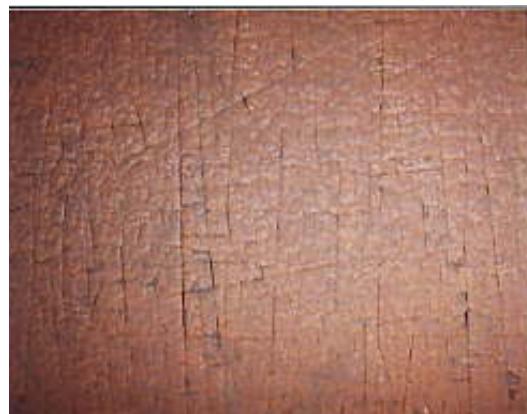
た) 配管左側面に著しいクラックを確認。

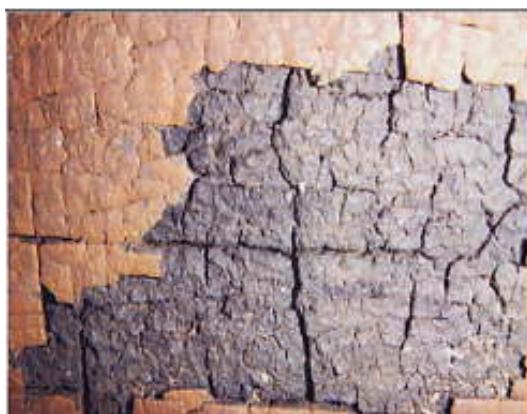
ち) 配管側面のわれ、剥がれ近写した状況。

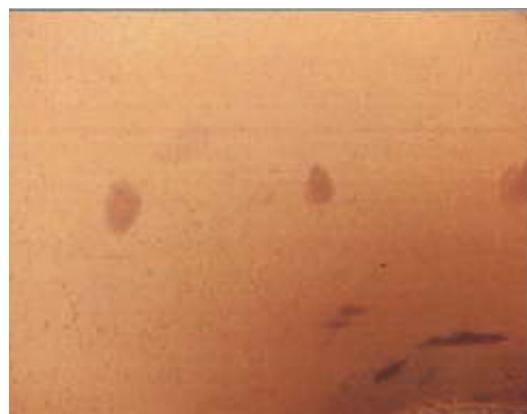
つ) 配管上面に浅いクラックを確認。

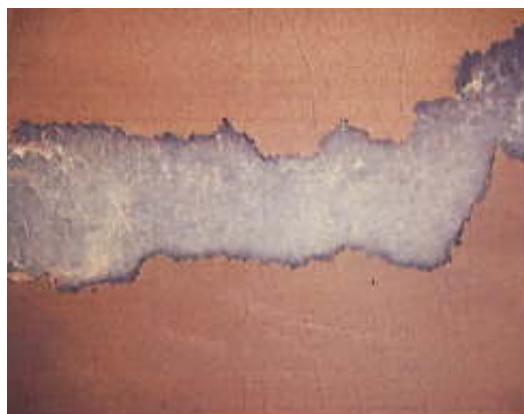
ぬ) 配管下面に大きな剥がれを確認。
(長さ 2.5m、幅 25cm)

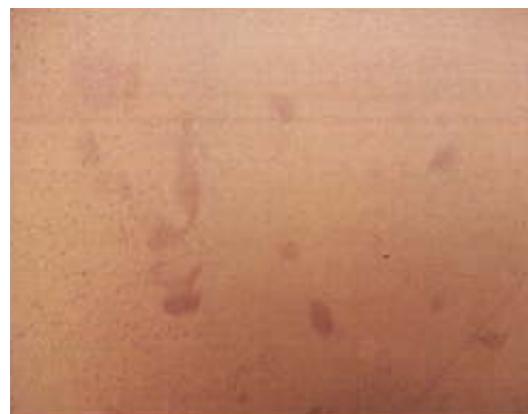
ね) 配管上面に著しい細かいクラックを確認。

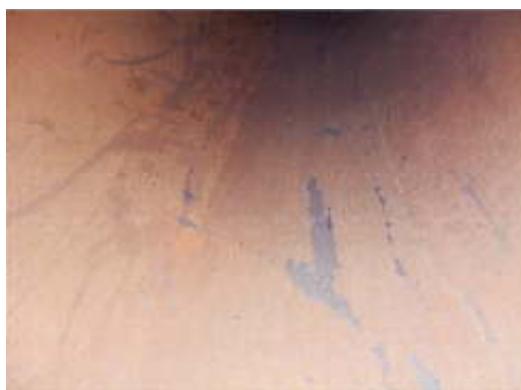
の) 配管下面に剥れ、著しいクラックを確認。

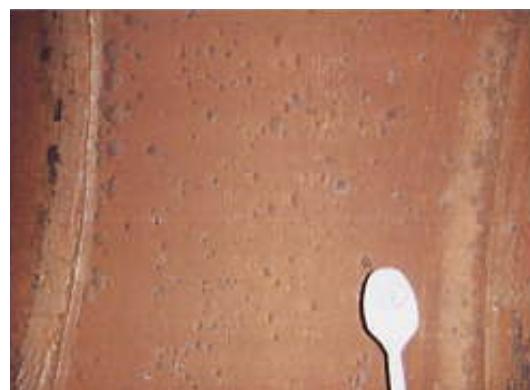
は) 溶接部に大小のふくれを確認。

(ϕ 1mm~20mm)

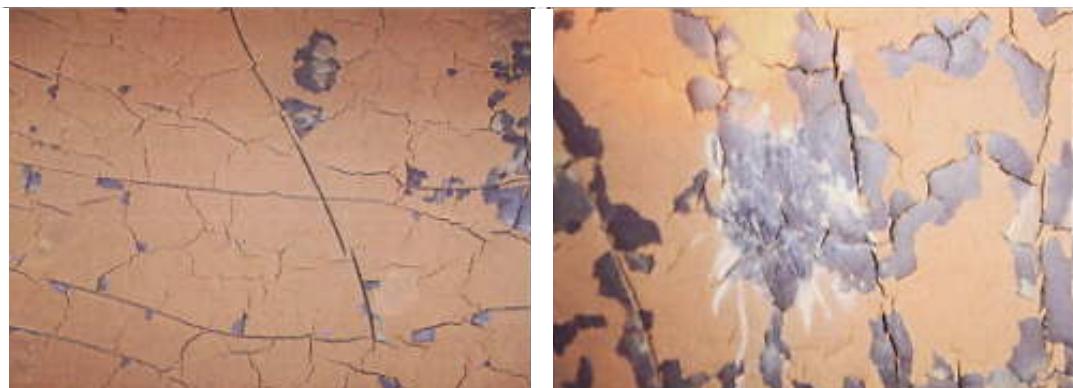
ゆ) 深く長いクラックを確認。

よ) クラックを近写した状況。

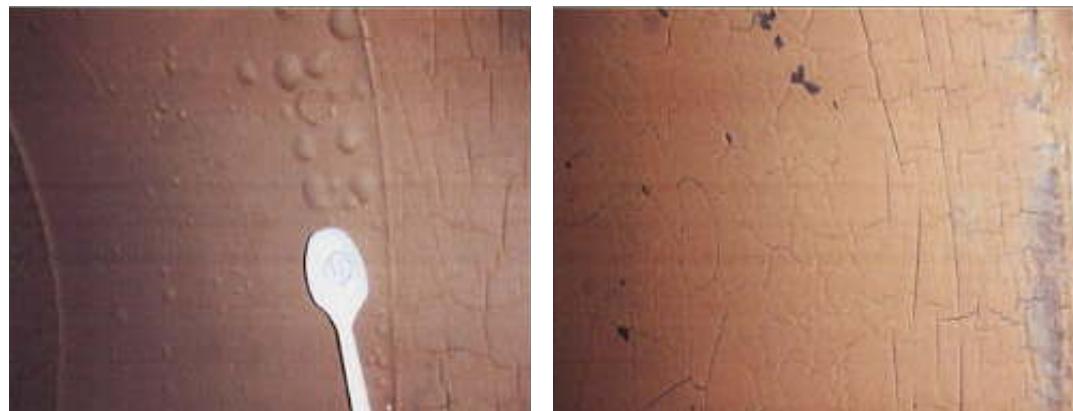
ら) No.11 の溶接部に大小のふくれを確認。
(ϕ 1mm~30mm)

り) 配管側面に不定型大クラックを確認。

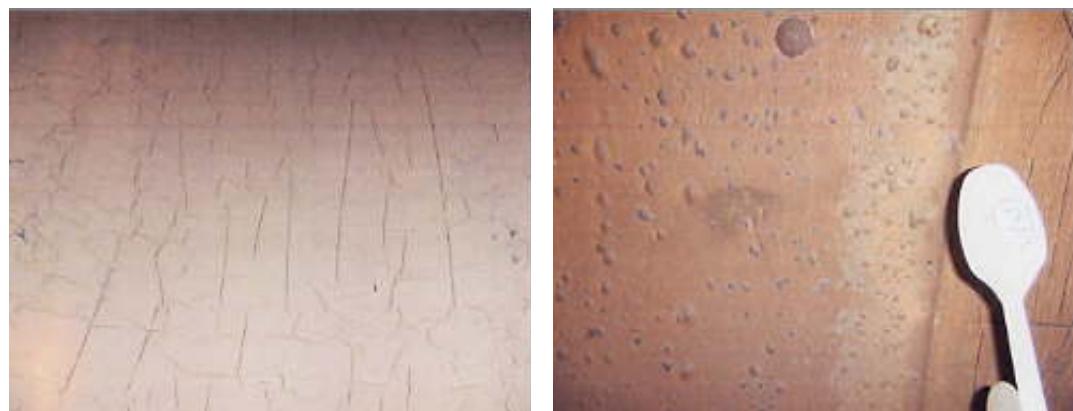
る) 配管下面に大クラックを確認。
(ϕ 1mm~30mm)

れ) No.12 の溶接部に大小のふくれを確認。
(ϕ 1mm~30mm)

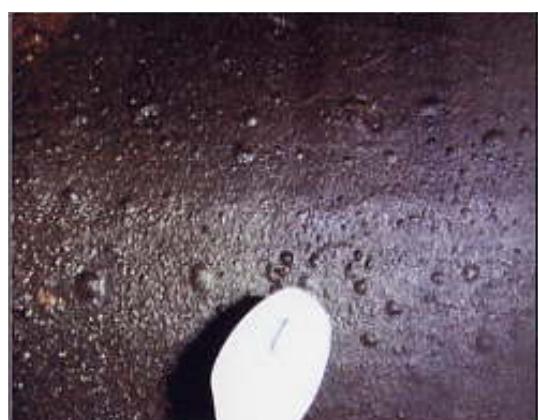
カ) 配管下面に大小のふくれを確認。
($\phi 1\text{mm} \sim 20\text{mm}$)

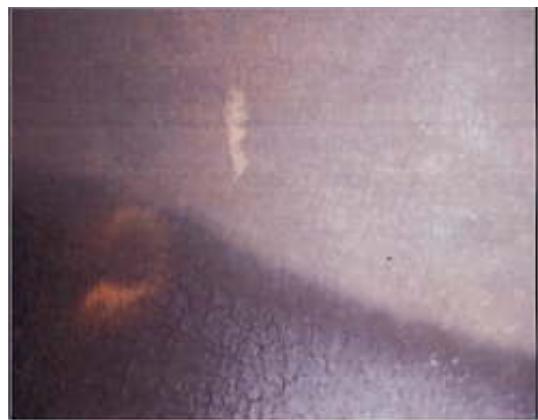
ク) 配管下面に著しいクラックを確認。

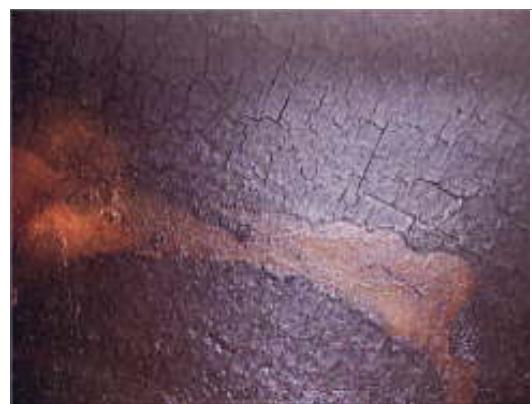
コ) 剥れ、著しいクラックを確認。

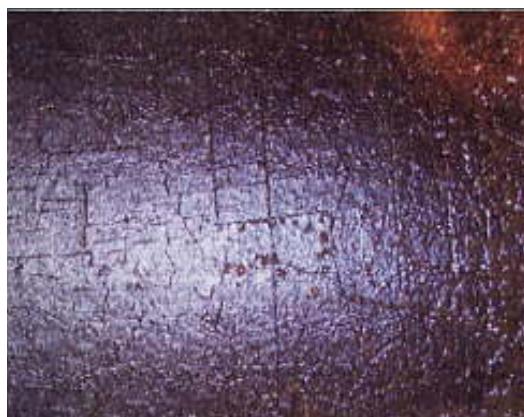
サ) 鑄、著しいクラックを確認。

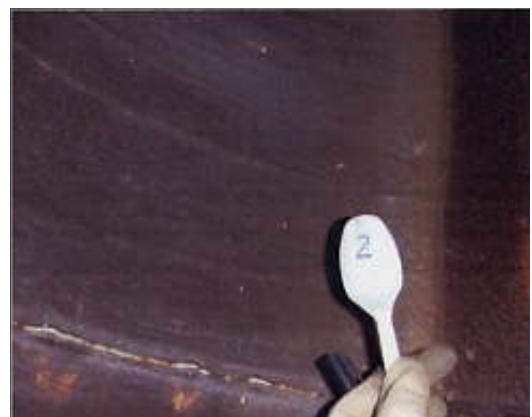
シ) 溶接部には塗膜無く、鑄も確認。

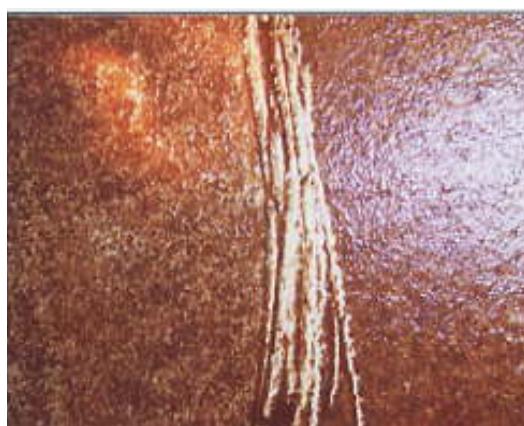
ス) 以前の補修区間に異常は認められず。

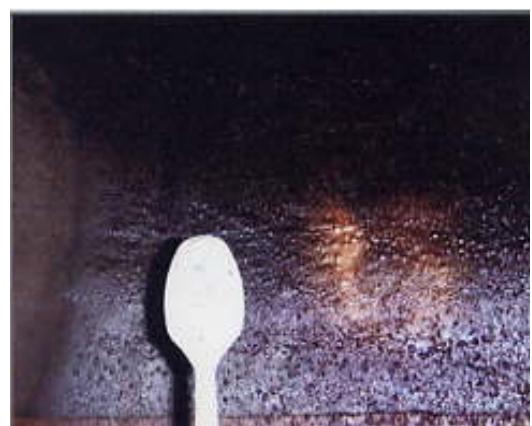
セ) 溶接部に著しいフクレを確認。

(ϕ 1mm～10mm)

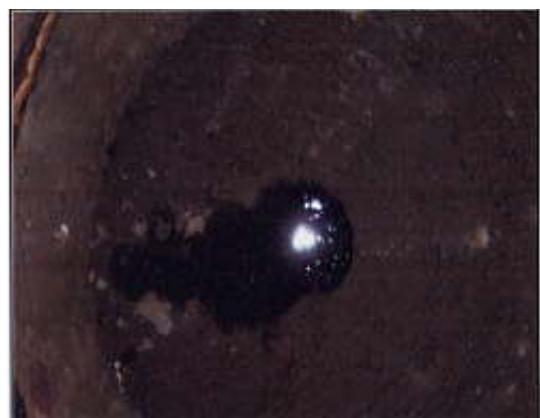
⑩ 最下部に大きなふくれを確認。
(ϕ 1mm～30mm)

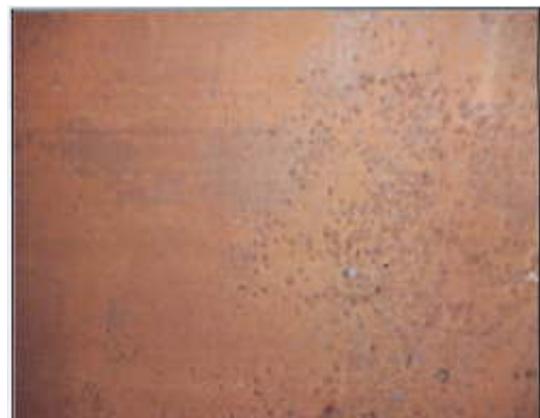
⑫ 配管側面にふくれを確認。
(ϕ 1mm～15mm)

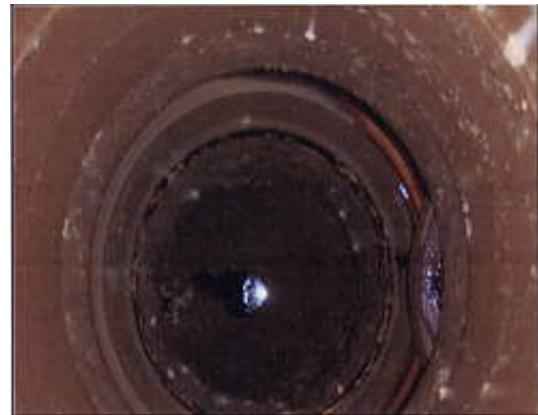
⑯ Z2 の 750A 配管下方に錆、著しい
ふくれを確認。

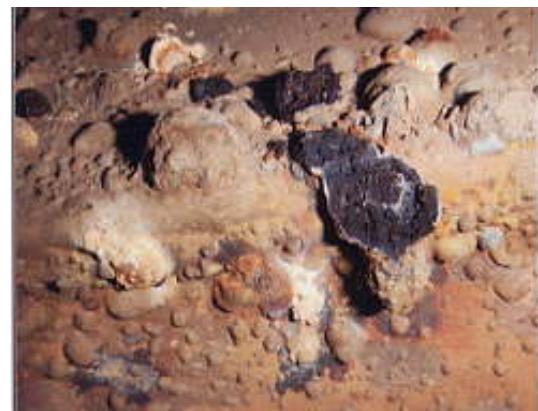
⑱ 黒錆になったふくれを確認。

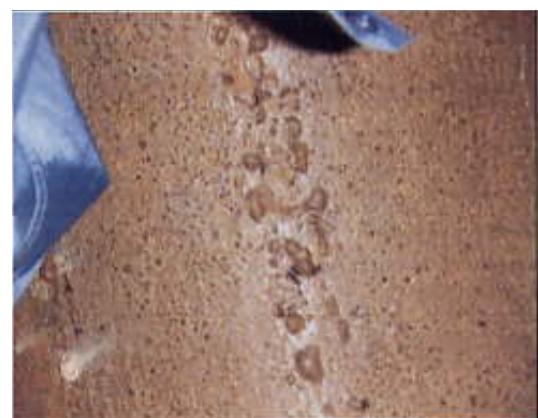
⑲ 溶接部にふくれを確認。
(ϕ 1mm~25mm)

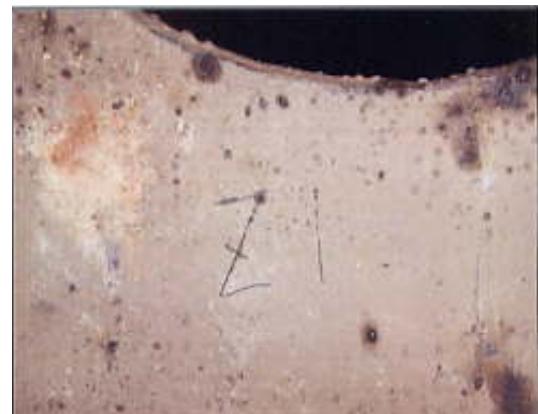
㉑ Z1 の 750A 配管廻りの状況。
