福島第一原子力発電所事故に対する 前兆事象の検討

Study on Precursors to Accident at Fukushima Daiichi Nuclear Power Station

August 2014

JAEA-Review

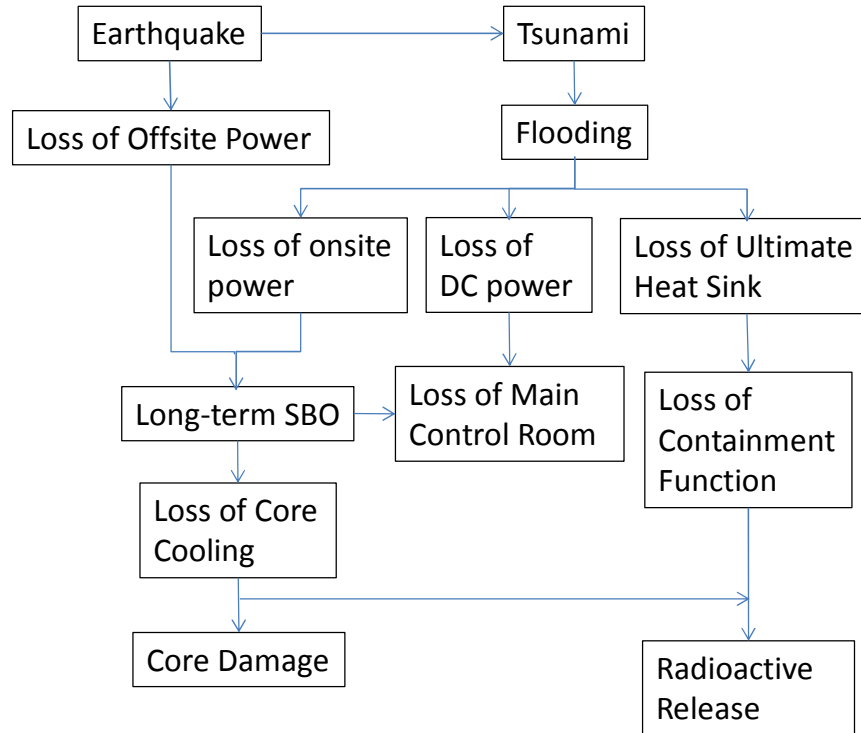
Figure 1 Relations among Major Occurrences in Fukushima Accident

上記不具合／異常間の関係を**Figure 1**に示す。

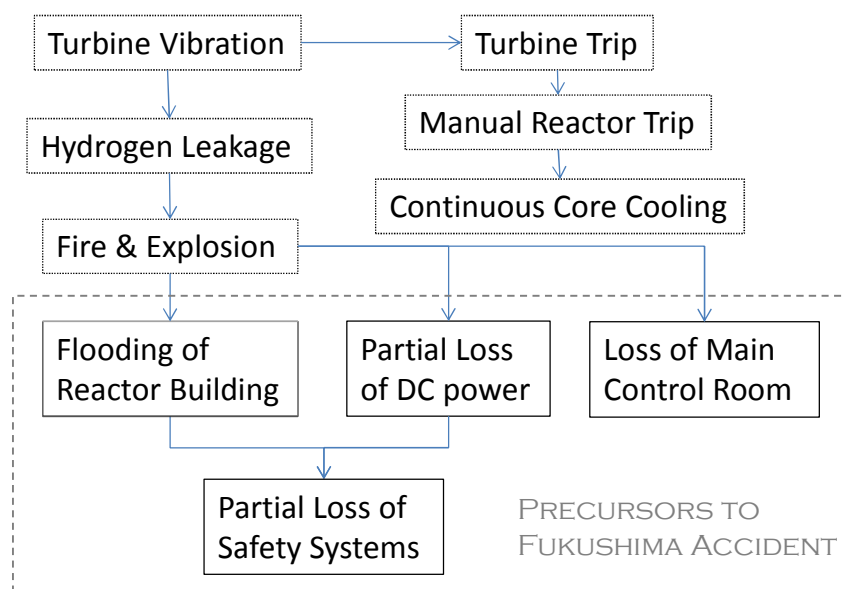
Figure 2 Major Occurrences in Event-1

本事象における主要な不具合／異常を**Figure 2**に示す。タービンプレードが破損してタービンの著しい振動を引き起こした。これにより、タービン発電機TG-2が自動的にトリップした。その直後、原子炉が手動でスクラムされTG-1もトリップした。また、TG-2では火災と爆発が発生した。潤滑油の飛散に伴って火災が拡大し多数のケーブルトレイが影響を受けたため幾つかの安全設備やそのサポート系が利用できなくなった。さらに、電気建屋と制御室に煙が入り込み自律設備の使用を余儀なくさせた。

TG-2復水器冷却系からの海水、機器冷却系脱塩水タンク及び火災防護設備からの水といった幾つかの水源から大量に漏れ出したため原子炉建屋が浸水した。この浸水により停止時熱交換器ポンプや停止時換気系コンプレッサ、使用済み燃料冷却ポンプなどプラントの復旧に重要な設備が影響を受けた。

に対する重大な脅威となった。プラントの設計は、共通モード故障（主として火災と浸水）に対処するのに不十分であり、こうした複雑な事象に対応するための手順は用意されていなかった。特に、原子炉建屋には水位計装がなく、安全設備に対する物理的分離やペデスタルなどの他の防護措置も講じられていなかった。

このように、本事象は、火災、浸水、48 VDC制御母線の部分的喪失による制御室機能の一部喪失、及び、安全系の部分喪失を引き起こした。

本事象では、共通モード故障を引き起こした2つの起因事象、即ち火災と浸水によりプラントの安全性が著しく損なわれた。火災の影響は、以下のように甚大なものであった：

- ・ タービン発電機区画において全てのケーブルが焼損し炉心冷却機能が部分的に喪失した；
- ・ 圧縮空気系が著しく損傷し給水制御が困難になるとともに空気作動隔離弁に影響を及ぼした；
- ・ 48 VDC制御母線が喪失し重要な機能に関する制御室からの制御や弁の位置変更ができなくなった。

原子炉建屋の大規模な浸水によりプラントの復旧に重要な設備が影響を受けた。原子炉建屋には排水ポンプが設置されていたが、火災により電源供給がなくなったため作動できなかった。プラントは、こうした大規模な浸水に対処できるよう設計されていなかったため、原子炉建屋の水位計装もなく、安全設備に対する物理的障壁やペDESTアルなどの防護措置も講じられていなかった。根本原因は、建屋及び火災区画の物理的分離が不適切であったことによる。また、安全系の独立性にも欠陥があった。

本事象は、火災により状況を悪化させるような内部浸水が起こる可能性を実証しており、共通モード故障を防止するためにプラントの設計や設備のレイアウトにおいて火災や浸水に対する防護措置を考慮すべきである。特に、電力ケーブルの引き回しに特別な注意を払うべきであり、安全系に対する電源設備はトレインごとに物理的に離れた区画に配置すべきである。また、必要に応じて、例えば、ケーブルに対する難燃材の使用や機器間の物理的分離など更なる防護策を講じるべきである。

重要な機能に関するMCRからの制御ができなくなり、運転員は現場での手動対応を余儀なくされた。これは、MCRから独立した非常用制御室の重要性を示唆するものである。

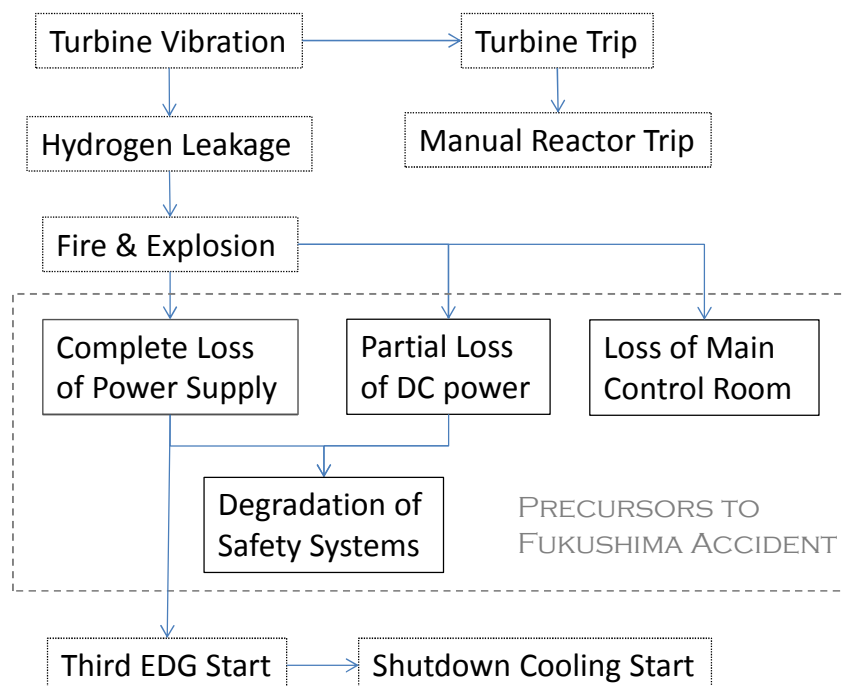
Figure 3 Major Occurrences in Event-2

本事象における主要な不具合／異常をFigure 3に示す。出力運転中、タービンブレードが破損したためタービンが振動して冷却用の水素が漏れ出しタービン建屋内で水素爆発を伴う火災が発生した。タービン発電機が自動的にトリップし原子炉が直ぐに停止した。火災により電力ケーブルが焼損し原子炉の電源供給が喪失したが、炉心冷却はサイホン効果（自然循環）により維持された。また、ディーゼル駆動消火ポンプが起動しSG二次側に給水するとともに、大気蒸気放出弁(ASDV)が開放されSG圧力が下げられた。大量の煙がMCRに流れ込んだため、運転員はMCRからの退避を余儀なくされた。そのため、非常用制御室から事態を收拾するための試みがなされたが、電源の喪失により原子炉パネルの表示がなくなったためうまくいかなかった。MCRは約13時間後に復旧した。

事象中、2台のEDGが自動的に起動したが、制御電源の喪失によりトリップした。2基の原子炉に共用の3台目のEDGが起動され、6時間後には母線の1つに通電された。停止時冷却ポンプ1台が17時間後に起動された。そのため、SBOは約17時間継続したものであると考えることができる。

長時間に及ぶSBOとその後の安全系の機能低下は、ケーブル火災と、適切な防火障壁／耐火措置の欠如に多重の安全関連ケーブルの不適切な物理的分離が加わったこと

SBOが設計段階で考慮されなかったため、本事象は「設計基準を超える事故」であった。また、本事象では、MCRの喪失が起これば緊急時制御室でも利用可能な表示がなかった。従って、重要なパラメータは現場で直接測定しなければならなかったため、プラントのブラインド運転となった。

本事象では、約17時間にわたるSBOとなった。この長時間に及ぶSBOとそれによる安全系の機能低下の原因は、ケーブル火災と、適切な火災障壁／耐火設備の欠如に多重の安全関連ケーブルの不適切な物理的分離が組み合わさったことによる。また、本事象において、煙の流入によりMCRから退避しなければならなくなり、制御電源の喪

失により非常用制御室の表示もなくなった。そのため、重要なパラメータの幾つは現場で測定しなければならなかった。結果的に、運転員はプラントのブラインド運転を余儀なくされた。当該プラントが長時間のSBOに耐え消火系とASDVを用いて自然循環を確立することにより炉心冷却が維持されたことに注目すべきである。本事象は、アクシデントマネジメントが成功した良好事例と考えられる。

- ・ 共通モード故障を防止するために、電力ケーブル及び制御ケーブルに対する物理的分離と火災防護措置に関する詳細なレビューを行うべきである；
- ・ 外部の悪条件下において制御室の居住性を確保すべきである；
- ・ SBOの継続時間に従って長時間に及ぶSBOへの対処能力をレビューすべきである；
- ・ 消火とSGへの給水が同時に必要となった場合に対応できるよう消火系からの給水の適性と信頼性を検討すべきである。

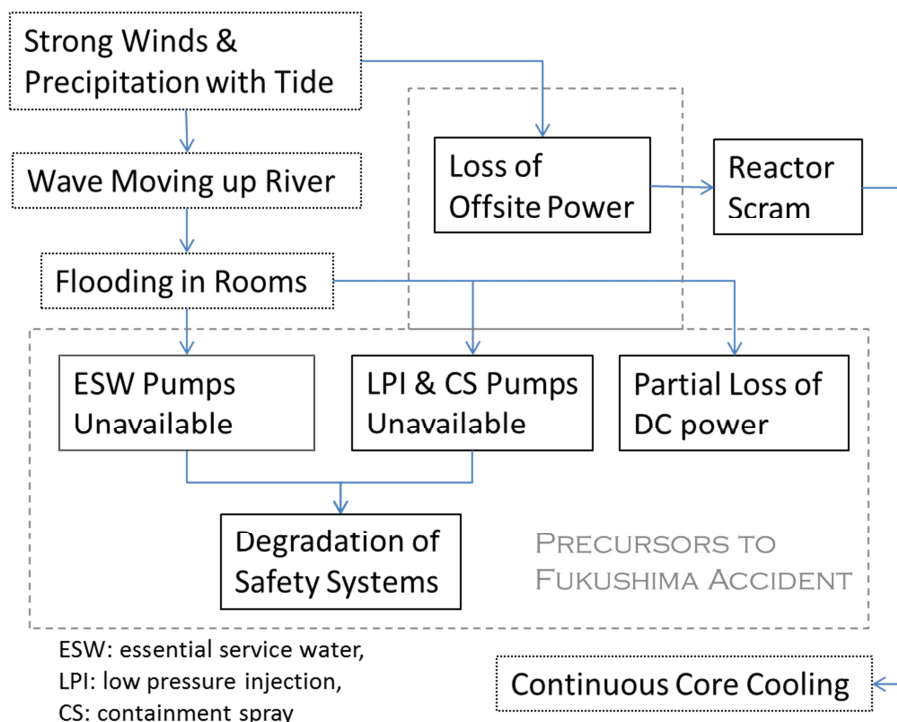
Figure 4 Major Occurrences in Event-3

Figure 4に、本事象における主要な不具合／異常を示す。異常な悪天候（強風と降雨、高潮の組合せ）により高波が河川を上り4基の原子炉サイトが部分的に浸水した。同時に、2基の原子炉への400 kV外部電源供給が数時間にわたって喪失するとともに、4基の原子炉への225 kV補助電源供給が約24時間喪失した。ケーブル貫通部と防火ドアが水により損傷したため幾つかの区画が浸水した。浸水によりモータが水没したため、必須サービス水系(ESWS)トレインAポンプが機能を喪失した。さらに、48 VDC電源盤において隔離故障が起これば、また、ピットが浸水したため低圧注入ポンプと格納容器スプレーポンプが利用不能と宣言された。結果的に、2基の原子炉は停止され、SGを用いて一次冷却材を冷やすことにより停止状態に置かれた。

事象開始から最初の数時間、暴風雨による損傷（アクセスルートの浸水や多数の倒木など）によりプラント外部からの支援チームが到着できなかった。プラント職員は、建屋からの排水作業を開始した。

本事象では、極端な悪天候状態と不適切な防護対策が重なったことにより原子炉建屋の浸水が起り、2基の原子炉において安全関連系が同時に利用できなくなった。また、アクセスルートの浸水や多くの箇所での倒木などにより、プラント外部からの支援チームの到着が妨げられた。電力は利用可能な状態に維持されたため、これらの原子炉はSGを用いることにより停止状態に移行された。

この浸水事象により、外部浸水に対するサイトの防護に幾つかの弱点が見つかった。具体的には、ダクトカバースラブに水が入り込み管理建屋と共通補助建屋のより低いレベルが浸水し、さらに、ドアや水の侵入によって損傷したケーブル貫通部を経て2基の原子炉の区画内に水が入って電気建屋と揚水ポンプ場の低いレベルに達した。本事象は、水がサイト内や建屋内に入り込む可能性のある経路を全て特定し必要に応じてそれらの経路を取り除くことの重要性を浮き彫りにした。また、浸水のような外部事象によってサイト内の複数の原子炉が影響を受ける可能性が示された。

本事象は、浸水に対する防護策が不適切であったことを浮き彫りにした。従って、主要な変更には、河川に面する防護堤防を高くするとともに堤防の上部に越流防止壁

事象後、当該プラントでは幾つかの防御ラインが強化されたことに注目すべきである。例えば、河川に面する堤防を高くしその上に越流防止壁が取り付けられた。また、支援チームの早期到着を可能とするために、アラート前及びアラートに対する平均風速閾値を導入することにより警報システムが変更された。さらに、原子炉間での安全設備の独立性を強化することにより多数基立地サイト問題に対処すべきである。

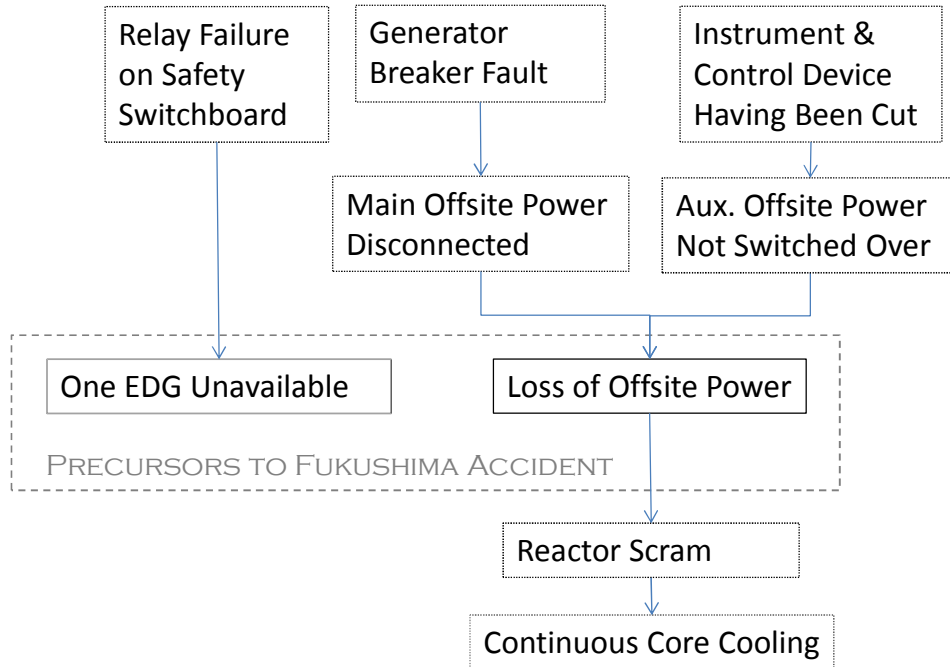
Figure 5 Major Occurrences in Event-4

Figure 5に示すように、本事象では、2つの独立した故障により2台のEDGのうちの1台が動作不能となり、また、外部電源が喪失した。この事象は、2つの安全分電盤のうちの1つにおけるリレー故障により始まり、EDGに接続することができなかった。本事象中、発電機ブレーカにおいて別の故障が起こり、その結果、電源系のブレーカが開いたため、原子炉は400 kV主外部電源ラインから切り離された。さらに、運転手順に従って補助の外部電源供給が切断され、結果的に外部電源が全て喪失した。

外部電源の喪失により原子炉がスクラムし原子炉冷却材ポンプ(RCP)が停止した。また、残り1台のEDGが自動起動し安全系に電力を供給した。その後、熱サイホンモード(自然循環)で二次冷却系を介して原子炉冷却材を循環させることにより炉心は継続的に冷却された。同時に、SBO対応用EDGを非常用分電盤に接続するための準備が開始された。事象開始から数時間後に外部電源が復旧したため、RCP 1基を起動することができ、RCSによる冷却材の強制循環が可能となって原子炉は安全状態に移行された。

本事象中、外部電源の他、1トレインの電源盤が機能喪失した。そのため、安全設備への電源供給は1台のEDGのみから行われた。しかし、可搬式発電機が安全母線に接続され、原子炉はより悪化した状態にも対処できる状態にあった。また、外部電源と両EDGが喪失した場合にも、二次冷却系で生成される蒸気で作動する非常用タービン発電機が直ぐに利用できる状態にあった。本事象では、SBOの際に短時間で熱除去に必要な設備に電力を供給するために多様性のある方策を用意すべきであることを強

さらに、電源盤の故障は過電流保護リレーの不具合に起因するものであり、この不具合はスズホイスターに類似した亜鉛フィラメントの形成によるものであった。この現象は、他国においてその発生が認められてきたが、当該プラントではこれまでに起こっていなかった。こうした予想外の現象や事象が発生しプラントの安全性に影響を及ぼす可能性があるため、新技術の導入や設計変更に際しては特別な注意を払う必要があると考えられる。また、本事象では、非常用バッテリーの消費を抑えるための方策により2つの電氣的故障が次々と起こったことへの対処がより複雑なものとなった。この事象から得られる教訓は、プラクティスの変更を行う際に考慮すべきものである。

当事国における個々のプラントでは、外部電源及び所内電源の全喪失に対処するために、1980年代に、SBO対応用EDG（可搬式発電機）及び非常用タービン発電機の設置という設計変更が行われていることに注目すべきである。これらの設備によって一層厳しい状況になった場合でも対処することができたであろう。

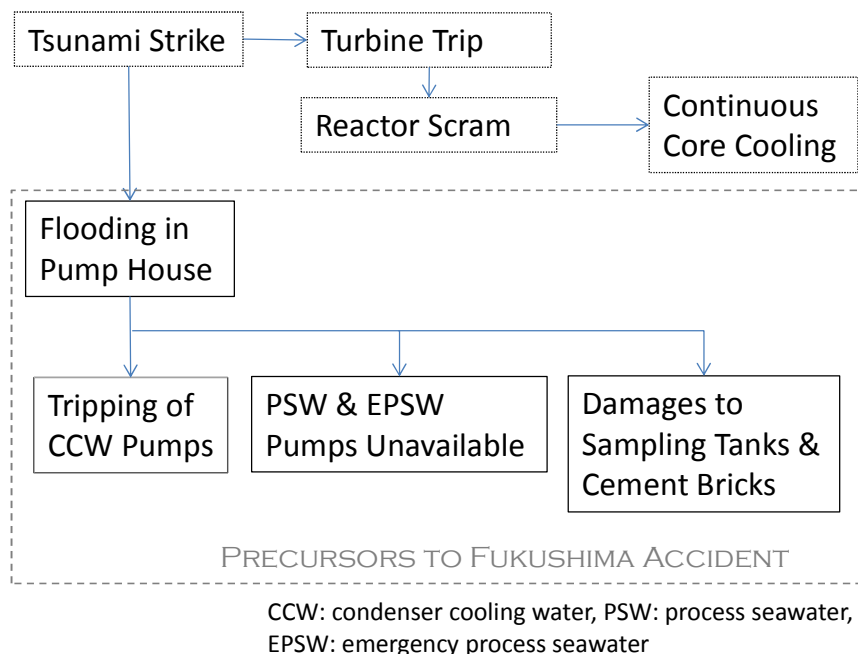
Figure 6 Major Occurrences in Event-5

Figure 6に、本事象における主要な不具合／異常を示す。サイトから数千km離れた島の沖で発生した巨大地震に起因して津波がサイト近傍まで到達したため、予想外の高波が生じサイト浸水が起こった。その結果、海水が取水トンネルを経てポンプ建屋に入り込み、同建屋の水位が復水器冷却水系(CCW)ポンプの台座高さまで上昇したため、これらのポンプがトリップした。MCR運転員がタービンを停止したため、これに伴い原子炉がトリップした。一次系は、ASDVを開けることにより冷却された。ポンプ建屋の水位上昇によって、CCWポンプと1台を除く全てのプロセス海水系(PSW)ポンプが利用できなくなった。さらに、非常用プロセス海水系(EPSW)ポンプも水没したため利用不能となった。外部電源は利用可能な状態にあったため、原子炉は安全停止状態に移行された。液体流出物を回収するためのサンプリングタンクが位置ずれを起こし、セメント煉瓦筐体は栈橋から海の方に約60 m流された。

このように、本事象では、津波によりプロセス水系が影響を受けたものの、原子炉建屋、タービン建屋及びサービス建屋への水の流入がなかったため、プラントの安全性への影響はなかった。サイトの一部が津波による高波で浸水し非安全関連の構築物が押し流されたことに注目すべきである。

津波がサイトに襲来しポンプ建屋が浸水したが、原子炉建屋やタービン建屋などの重要区画への海水の流入はなく、プラントの安全性への影響はなかった。しかし、幾つかの非安全系や機器が損傷したり利用不能となったためプラントの停止に至った。本事象後、ポンプ建屋の水位高を表示するためにMCRに新たな警報が取り付けられた。

ポンプ建屋内で記録された最高水位は10.56 mであり、これは通常運転水位より4.56 m高い値であった。規制要求によれば、津波はプラントの立地及び設計に対して考慮すべき外部事象の1つである。当時の要求は15年前の情報に基づくものであったため、津波の経験を考慮して規制要求の見直しが検討された。本事象は、プラントの設計要件や規制要求において遠地地震による津波の影響を考慮することの必要性を示唆している。

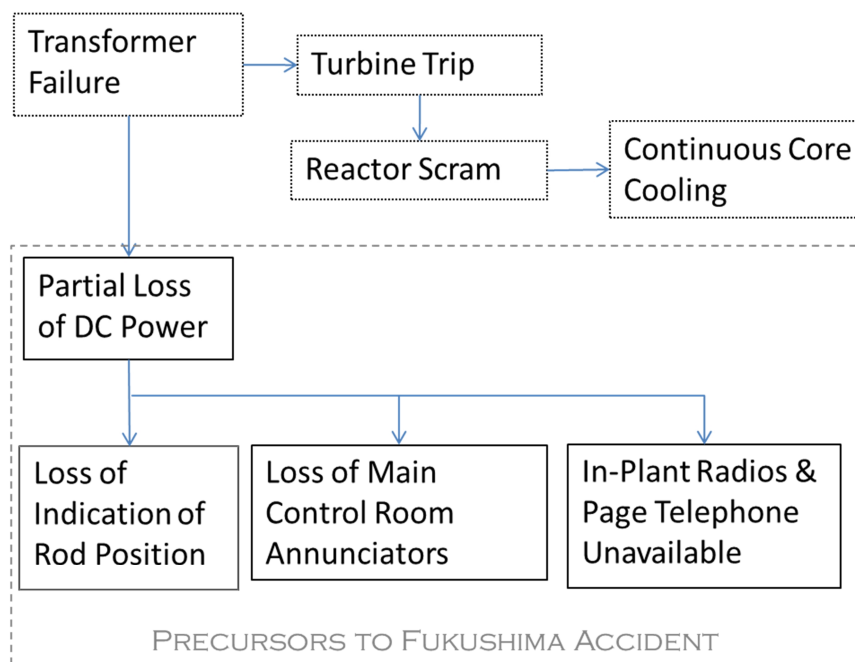
Figure 7 Major Occurrences in Event-6

本事象における主要な不具合／異常を**Figure 7**に示す。定格出力運転中、主変圧器の内部故障により発電機、タービン及び原子炉がトリップした。発電機トリップ後、配電系において瞬間的な電圧降下が起こった。この電圧低下により、8台の非安全関連無停電電源(UPS)のうちの5台が同時に喪失した。これらのUPSは、MCRにおける重要な計装及び他のプラント設備に電力を供給していた。2台の安全関連UPSは影響を受けなかったが、制御棒位置表示が全て喪失したため、運転員は原子炉が停止状態に維持されていることを確認できなかった。また、MCRアナランシエータ（アラーム）も全て喪失し、運転員によるプラントのスクラム後操作を妨げた。さらに、所内の無線及びページングなどの通信手段も利用できなくなりMCRと所内のプラント職員とのコミュニケーションが制限された。他の非安全関連の系統／機器も喪失したが、この中には、安全パラメータ表示系(SPDS)、プロセス計算機、プラント内照明の一部が含まれている。これらのUPSには、制御ロジックの喪失を防ぐために、継続的に充電される内部バックアップバッテリーが付いているが、このバックアップバッテリーはその使用寿命を過ぎており、また、予防保全が不適切であったため放電していた。UPS電源は約30分で復旧し通常の冷原子炉却が行われた。5台のUPS全てに共通した未知の内部欠陥により電源供給が電圧低下に起因した故障の影響を受けやすくなった。

このように、本事象では、原子炉保護系が適切に作動し全ての工学的安全施設も利用可能であり必要時に利用されたため、プラントの安全性に対する脅威はなかった。しかし、通常時利用可能なプラント状態表示が多数喪失したことにより運転員が直面した困難な状況はUPS喪失の重要性を浮き彫りにした。

UPSの同時トリップは、各々のUPSにおける制御ロジックバッテリーの設計上の欠陥とバックアップバッテリーの不適切な予防保全によるものである。電圧が低下した状況下において、電圧がトリップ設定値を大きく下回るまでUPSのロジック電源切替回路が作動しなかった。しかし、本事象中、バックアップバッテリーは、保守不良により放電した。いずれかの欠陥が是正されていれば、UPSの同時トリップは避けられたであろう。本事象において、制御棒位置表示機能が喪失したため、運転員は原子炉が停止状態に置かれていることを確認できなかった。これは、安全上重要なパラメータがMCRにおいて監視できない場合に代替策を規定する手順書を用意することの必要性を意味するものである。

本事象では、複数の非安全関連系の共通モード脆弱性を浮き彫りにした。プラント職員は、非安全系／機器に対してであっても設計においてプラントの安全性を低下させる可能性のある故障を特定するための解析を行うべきである。また、制御ロジックにバックアップ電源を供給するバッテリーを使用するにあたって、当該設備の説明書には十分な記載がない場合もあるため特別な注意を払うべきである。こうした非安全関連システム／機器はアクシデントマネジメント方策に用いられるかもしれないため、プラント職員はプラントの安全性に影響を及ぼすような潜在的故障を考慮すべきである。

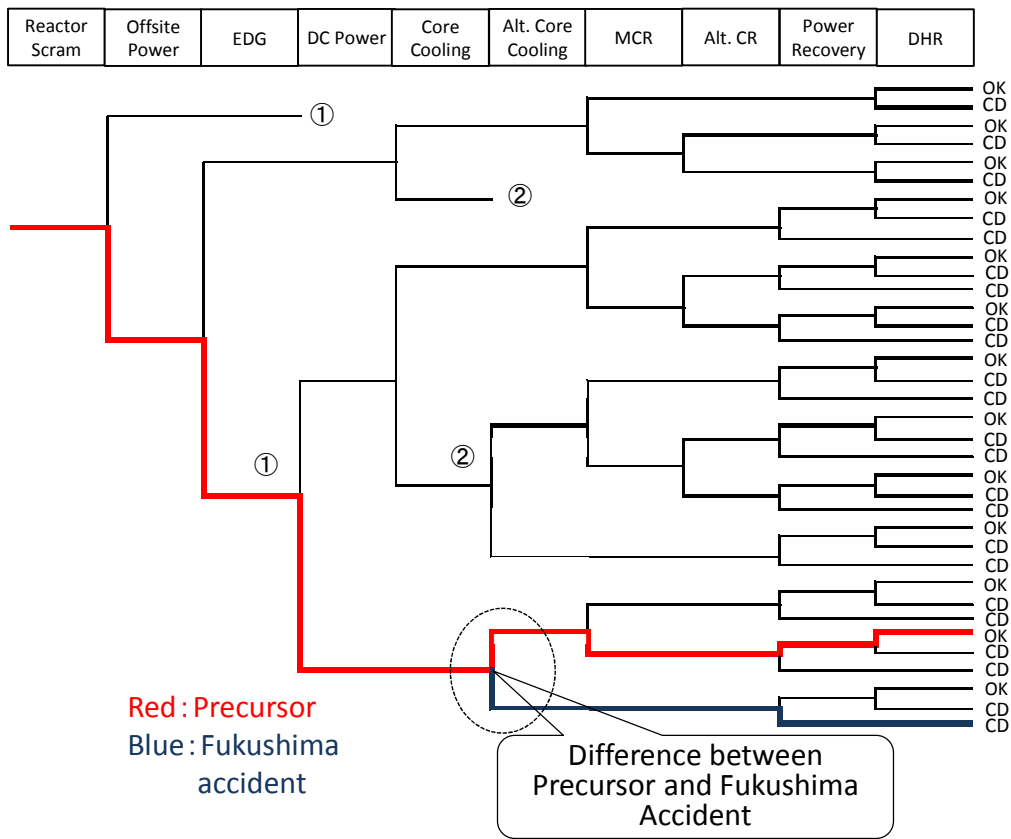
Figure 8 Event Tree for Precursor (Event-2) and Fukushima Accident

6 件の前兆事象のうちの 1 つ（事例 2）は、福島事故のニアミス事象として最も注目すべきものであり、当該事象について **Figure 8** に示すようなイベントツリーを作成してその事故シーケンスを表現し福島事故のシーケンスと比較した。このイベントツリーにおいて、赤線は前兆事象における実際のシーケンス、青線は福島事故におけるシーケンスを示している。福島事故は、地震とその後の津波に起因するものであるが、前兆事象は内部火災によるものである。しかしながら、両事象において、それぞれのプラントの挙動は次のように類似している：原子炉はスクラムした；外部電源が喪失した；EDG が自動起動したがトリップし長時間の SBO となった；DC 電源が（部分的に）利用不能となった；電源喪失により非常用炉心冷却系が利用不能となった；MCR が機能を喪失しブラインド運転を余儀なくされた。

幸いにも、前兆事象においては、ディーゼル駆動消火ポンプを用いて SG 二次側に冷却水を供給することにより代替炉心冷却が確保され自然循環により炉心の冷却が行われた。また、事象開始から約 17 時間後に電源が復旧した。これに対して、福島事故で

は、タイマりに代替炉心冷却が行われず電源も復旧しなかったため炉心損傷に至りその後の放射性物質の放出に繋がった。これら 2 つの事象における決定的な違いは、Figure 8 に示すように、代替炉心冷却が成功したか否かである。福島第一原子力発電所においても、原子炉に水を供給するための代替手段としてディーゼル駆動消火ポンプが用意されており、また、1号機ではこれらの消火ポンプから非常用復水器(IC)の二次側にも給水できるようになっていた。しかしながら、事故時、原子炉圧力がポンプ吐出圧未満に下げられなかったため、これらの消火ポンプにより原子炉への注水を行うことができず、1号機では、津波の襲来前に IC が手動で停止されその後利用できなくなったため、結果的に、ディーゼル駆動消火ポンプは代替給水の役割を果たすことができなかった。前兆事象においては、ASDV を開放したままにすることで SG 圧力を下げディーゼル駆動消火ポンプにより SG への給水を継続的に行うことができた。

これらの事実を踏まえると、タイマリな原子炉減圧に成功するか否かがプラントの運命を左右したと言っても過言ではないであろう。言い換えれば、これは、前兆事象及び福島事故はいずれも安全関連系が炉心冷却に利用できなくなった場合にタイマりに代替給水を行うためのロバストな減圧手段を事前に準備することの重要性を浮き彫りにしている。
