ホットラボ施設におけるアスベスト調査

－保温材中のアスベスト調査－

Investigation of Asbestos at Hot Laboratory
-Investigation of Asbestos in Heat Insulation Material-

JAEA-Review

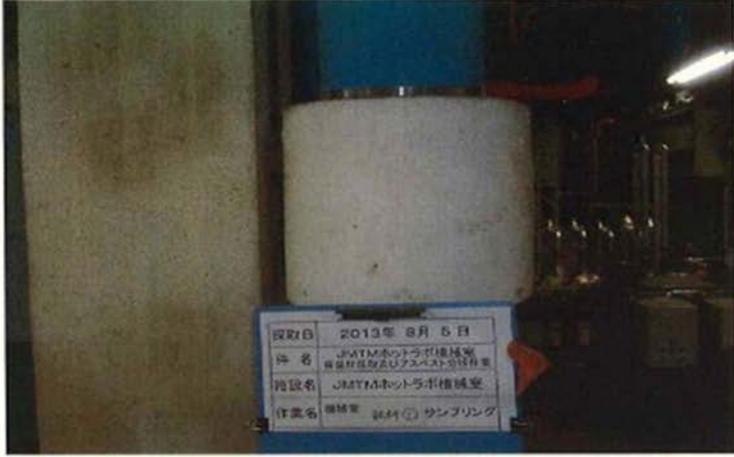
<p>採取日 2013年8月5日 検体名 機械室 試料①</p>

サンプリング箇所 (第 1 回調査)	判定結果	分析結果 (含有率%)
機械室 試料①	含有せず	—
機械室 試料②	含有せず	—
機械室 試料③	含有せず	—
機械室 試料④	含有	アモサイト 5.1
機械室 試料⑤	含有	アモサイト 5.1

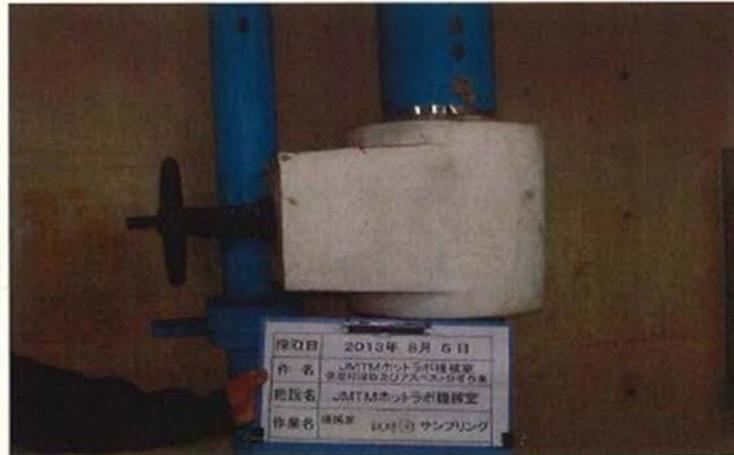
<p>採取日 2013年8月5日 検体名 機械室 試料③</p>

※上記写真の直管部をサンプルとして供した。

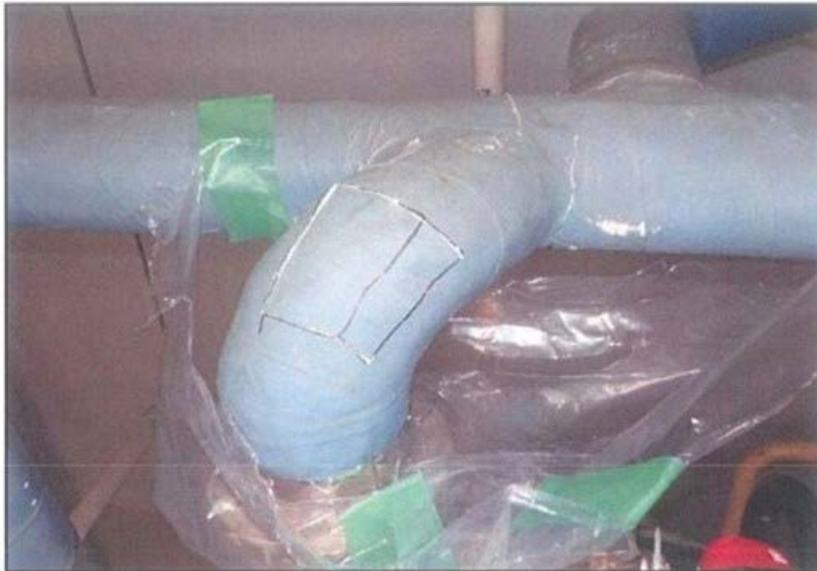
機械室試料①

サンプリング箇所 (第 3 回調査)	判定結果	分析結果 (含有率%)
排風機室① エルボ部	含有	アモサイト 0.9 トレモライト/アクチノライト 12.0
排風機室② 直管部	含有せず	—
排風機室③ エルボ部	含有	アモサイト 2.5 トレモライト/アクチノライト 7.9
機械室④ エルボ部	含有	アモサイト 2.5 トレモライト/アクチノライト 7.5
機械室⑤ 直管部	含有せず	—

【採取場所】排風機室

1.エルボ部

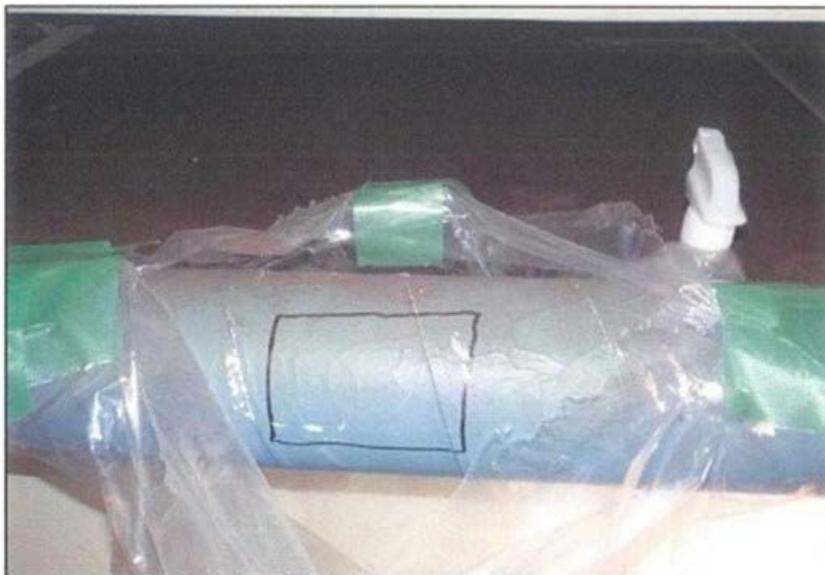
機械室試料②

【採取場所】排風機室

2.直管部

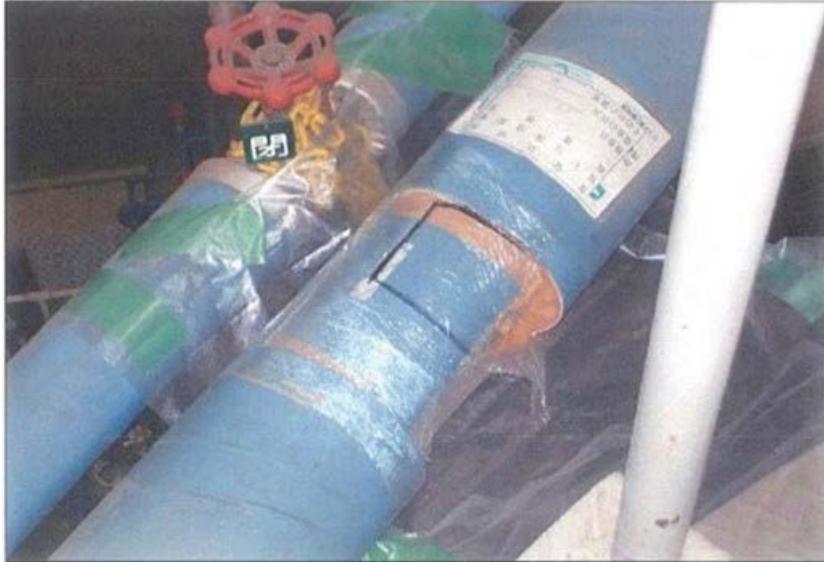
機械室試料⑤

【採取場所】機械室

5.直管部

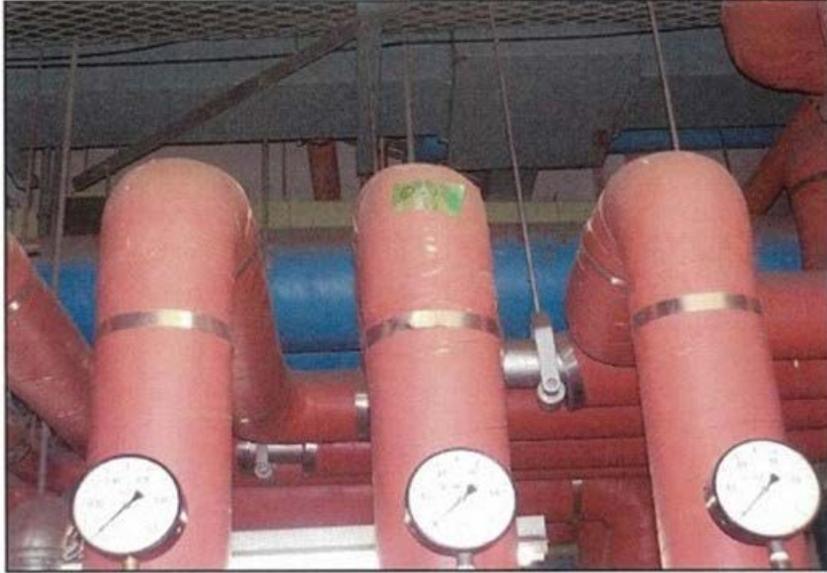
No. 1

サンプリング箇所 (第 4 回調査)	判定結果	分析結果 (含有率%)
機械室 ①蒸気ヘッダ ①-1 細管エルボ部	含有	アモサイト 0.5 トレモライト/アクチノライト 9.0
機械室 ①蒸気ヘッダ ①-2 太管エルボ部	含有	アモサイト 0.7 トレモライト/アクチノライト 14.0
機械室 ①蒸気ヘッダ ①-3 ヘッダ本体	含有	トレモライト/アクチノライト 11.8
機械室 ②給水管・給湯管 ②-1 給水管直管部	含有せず	—
機械室 ②給水管・給湯管 ②-2 給水管エルボ部	含有	アモサイト 0.8 トレモライト/アクチノライト 15.8
機械室 ②給水管・給湯管 ②-3 給湯管直管部	含有せず	—
機械室 ②給水管・給湯管 ②-4 給湯管エルボ部	含有	アモサイト 1.9 トレモライト/アクチノライト 17.0
機械室 ③ろ過水配管 ③-1 直管部	含有せず	—
機械室 ③ろ過水配管 ③-2 エルボ部	含有	アモサイト 0.9 トレモライト/アクチノライト 9.0
機械室 ④冷水配管 ④-1 エルボ部	含有	トレモライト/アクチノライト 11.8
機械室 ⑤冷温水配管 ⑤-1 直管部	含有せず	—
機械室 ⑥消火栓配管 ⑥-1 直管部	含有せず	—
機械室 ⑥消火栓配管 ⑥-2 エルボ部	含有	アモサイト 2.0 トレモライト/アクチノライト 17.4

【採取場所】機械室

①-1 細管エルボ部

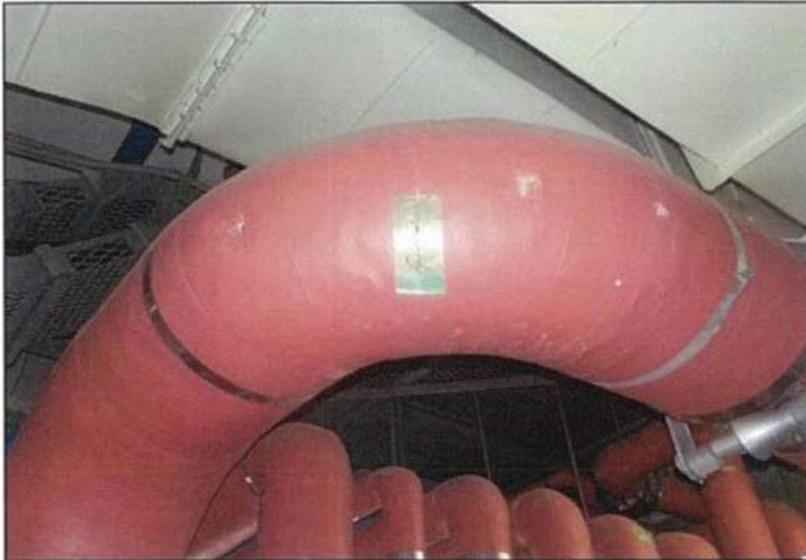
No. 4

【採取場所】機械室

①-2 太管エルボ部

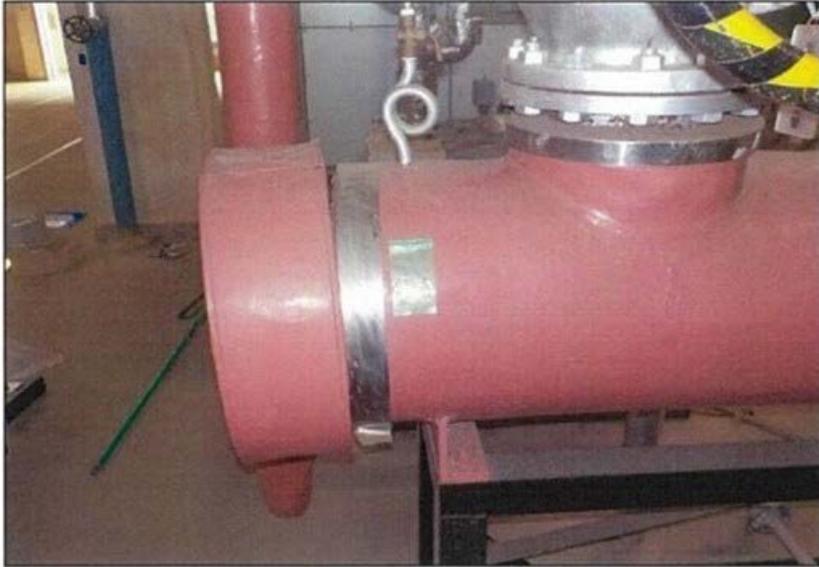
機械室

No. 7
.....
【採取場所】機械室
.....
①蒸気ヘッド
.....
①-3 ヘッド本体
.....
サンプル採取箇所
.....
.....
.....
.....

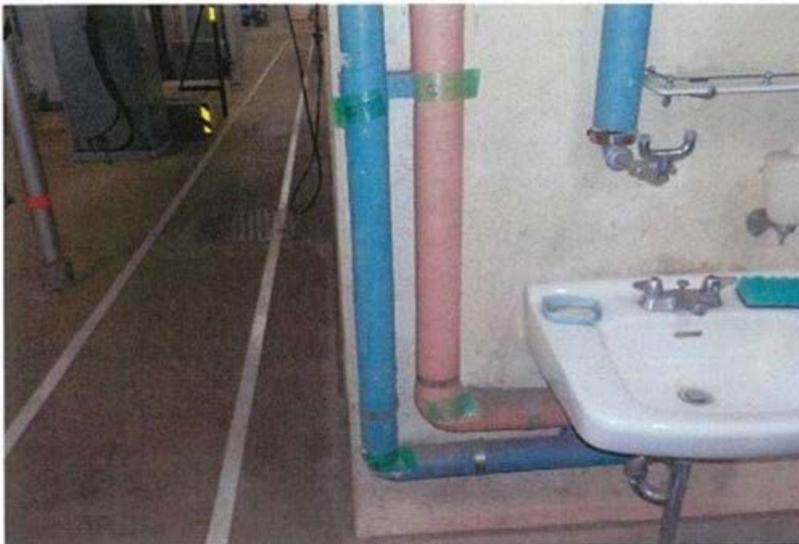
機械室

No. 10
.....
【採取場所】機械室
.....
②給水管・給湯管
.....
②-1 給水管直管部
.....
②-2給水管エルボ部
.....
②-3給湯管直管部
.....
②-4給湯管エルボ部
.....
サンプル採取箇所
.....
.....

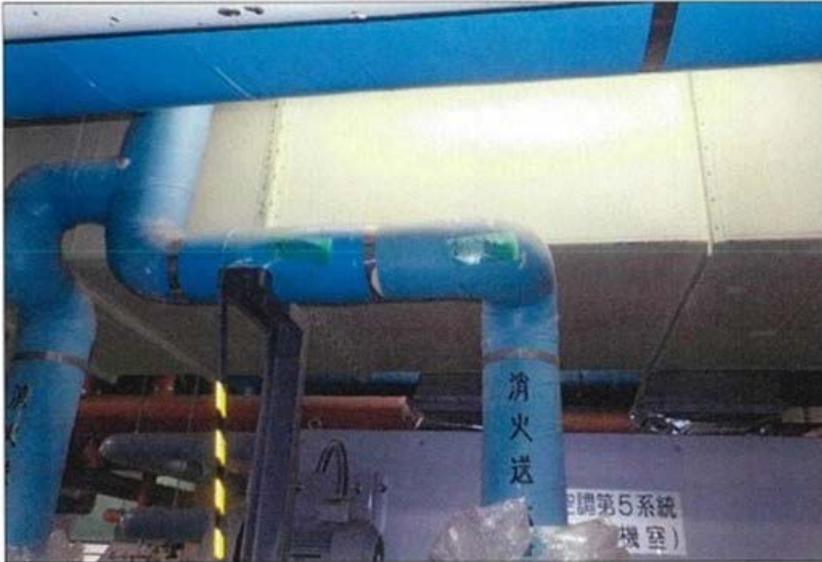
機械室

【採取場所】機械室

③ろ過水配管

③-1直管部

③-2エルボ部

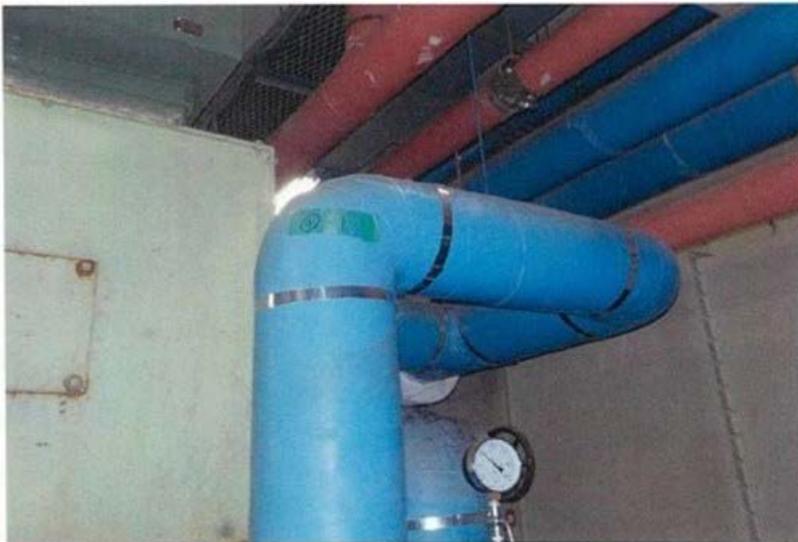
機械室

【採取場所】機械室

④冷水配管

④-1エルボ部

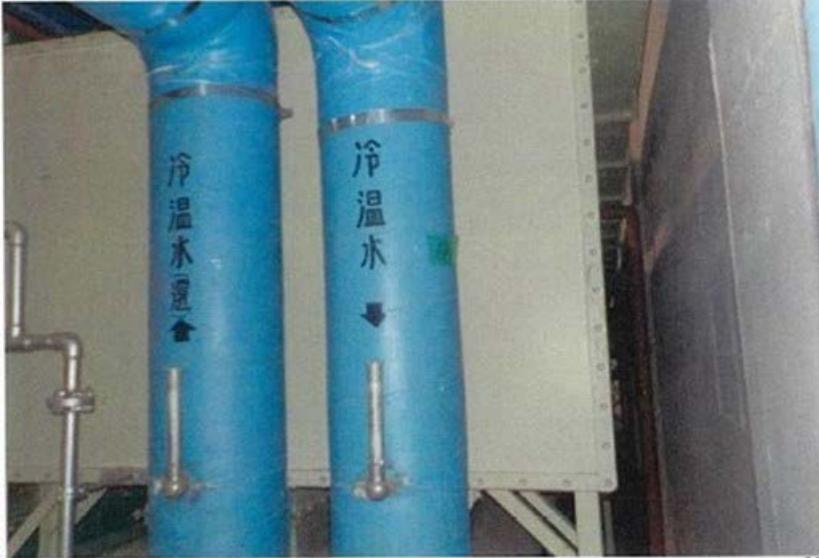
No. 21

⑤冷温水配管

⑤-1 直管部

【採取場所】機械室

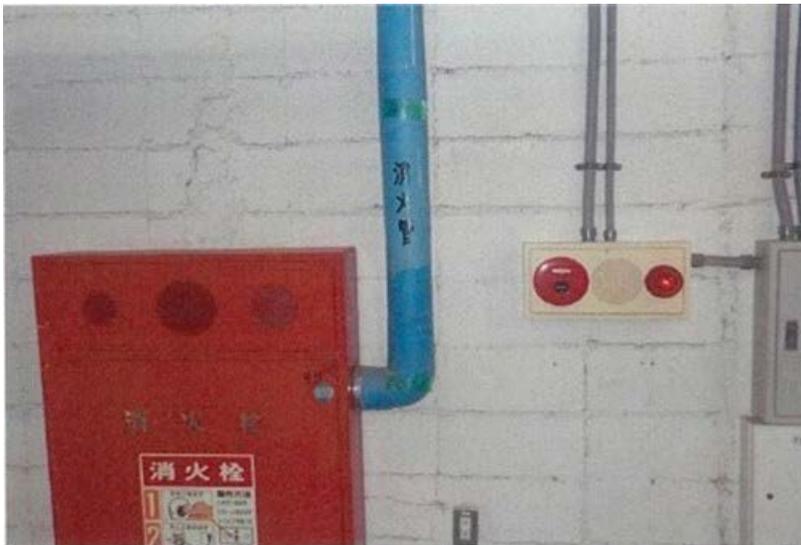
No. 24

⑥消火栓配管

⑥-1～2 直管及びエルボ部

【採取場所】機械室
