## JMTR 特定施設における 配管用保温材のアスベスト調査

Survey of Asbestos in Piping Insulation in Specified Facilities of JMTR

September 2024

JAEA-Review

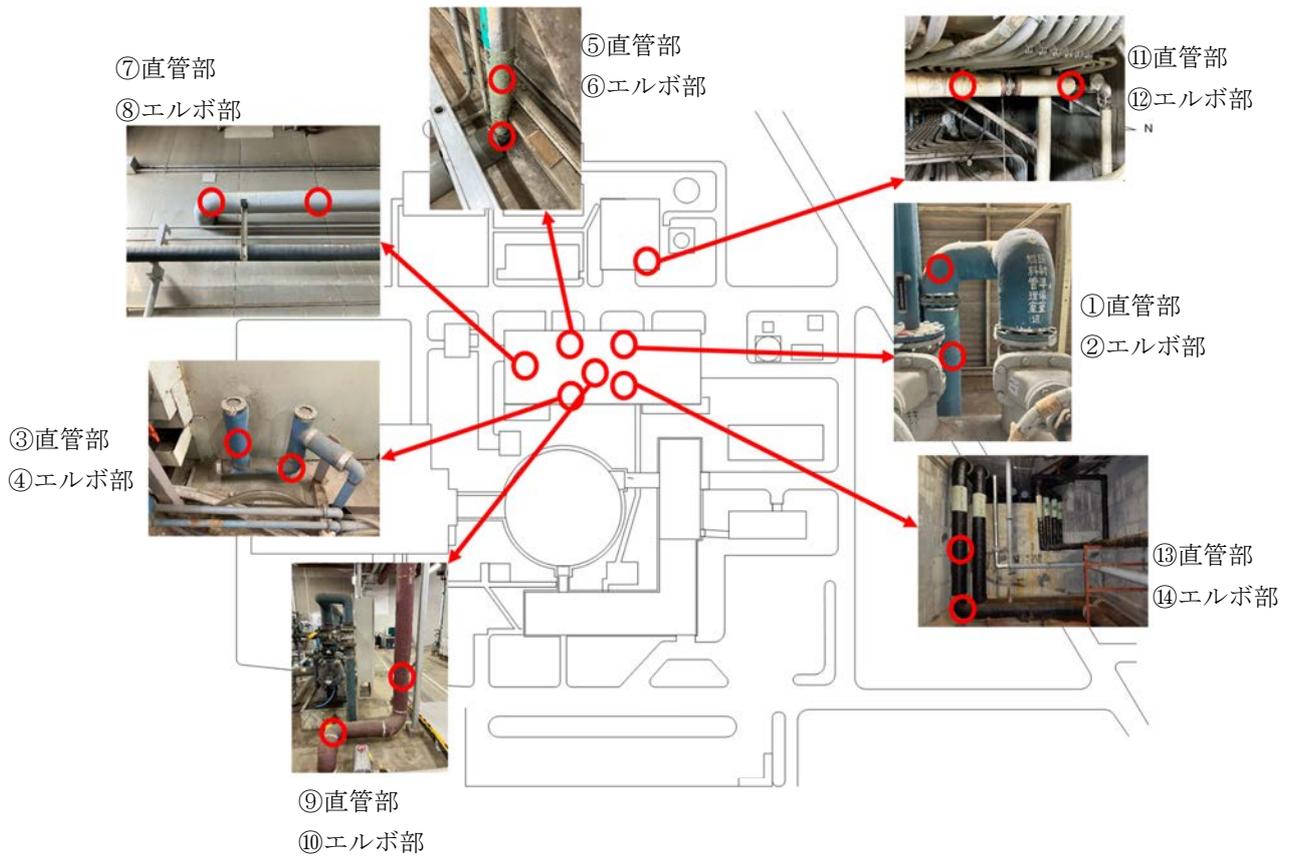
図 2-1 サンプリング採取箇所 概略図 (アスベスト調査)

比較的設置年が経過しており、外観上アスベストが含有していそうな保温材の多い特定施設<sup>\*1</sup>の配管の直管部及びエルボ部に巻き付けられている保温材をサンプルング対象とした。配管のエルボ部の保温材にはアスベストを使用していることが多い。これは、エルボ部は湾曲した構造から強度が必要であり、さらに高温になりやすいことから温度に耐えられるようにするため、直管部とは異なる材質の不定形保温材（水練り保温材）が使用されている可能性が高く、アスベストが使用されていることが多い。対して直管部は、複雑な構造に対応する必要がないためグラスウールやロックウールが使用されることが多い<sup>3)</sup>。調査のサンプルング採取箇所概略図を図2-1に示す。

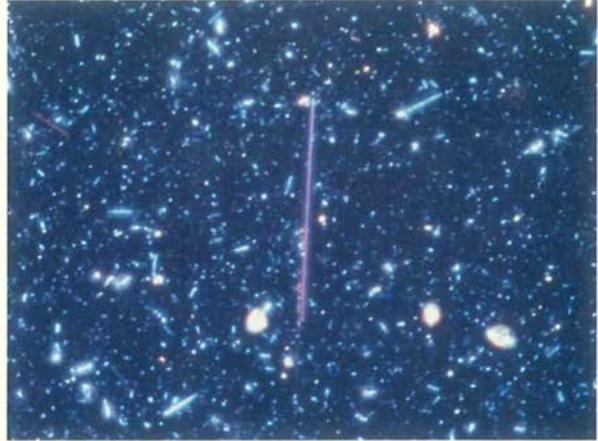
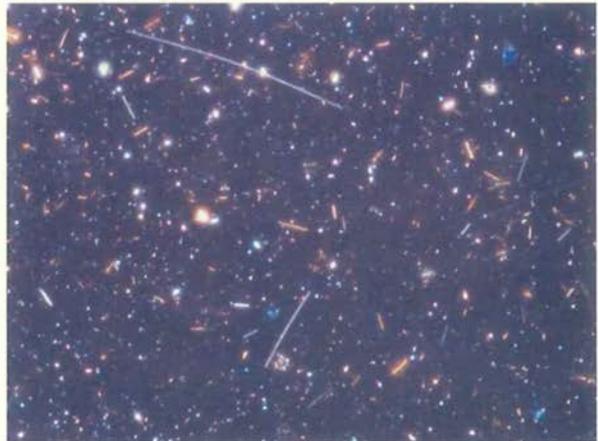
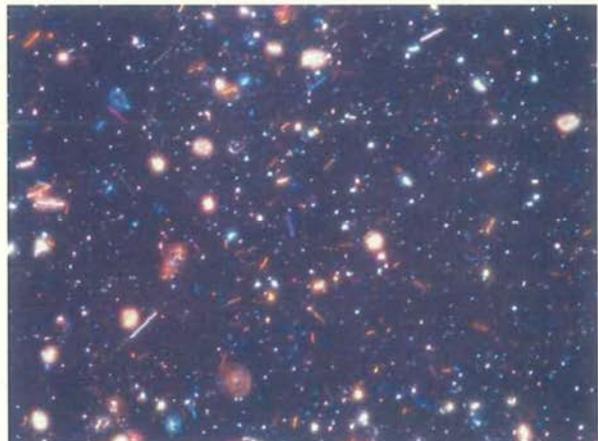
試料② エルボ部

浸液の屈折率  $\eta_D^{25^\circ\text{C}} = 1.680$   
アモサイト確認：あり、クロソライト確認：なし

浸液の屈折率  $\eta_D^{25^\circ\text{C}} = 1.700$   
アモサイト/クロソライト確認：あり

浸液の屈折率  $\eta_D^{25^\circ\text{C}} = 1.605$   
アンソファイト、トレモライト/アクチノライト確認：あり

浸液の屈折率  $\eta_D^{25^\circ\text{C}} = 1.620$   
トレモライト/アクチノライト確認：あり

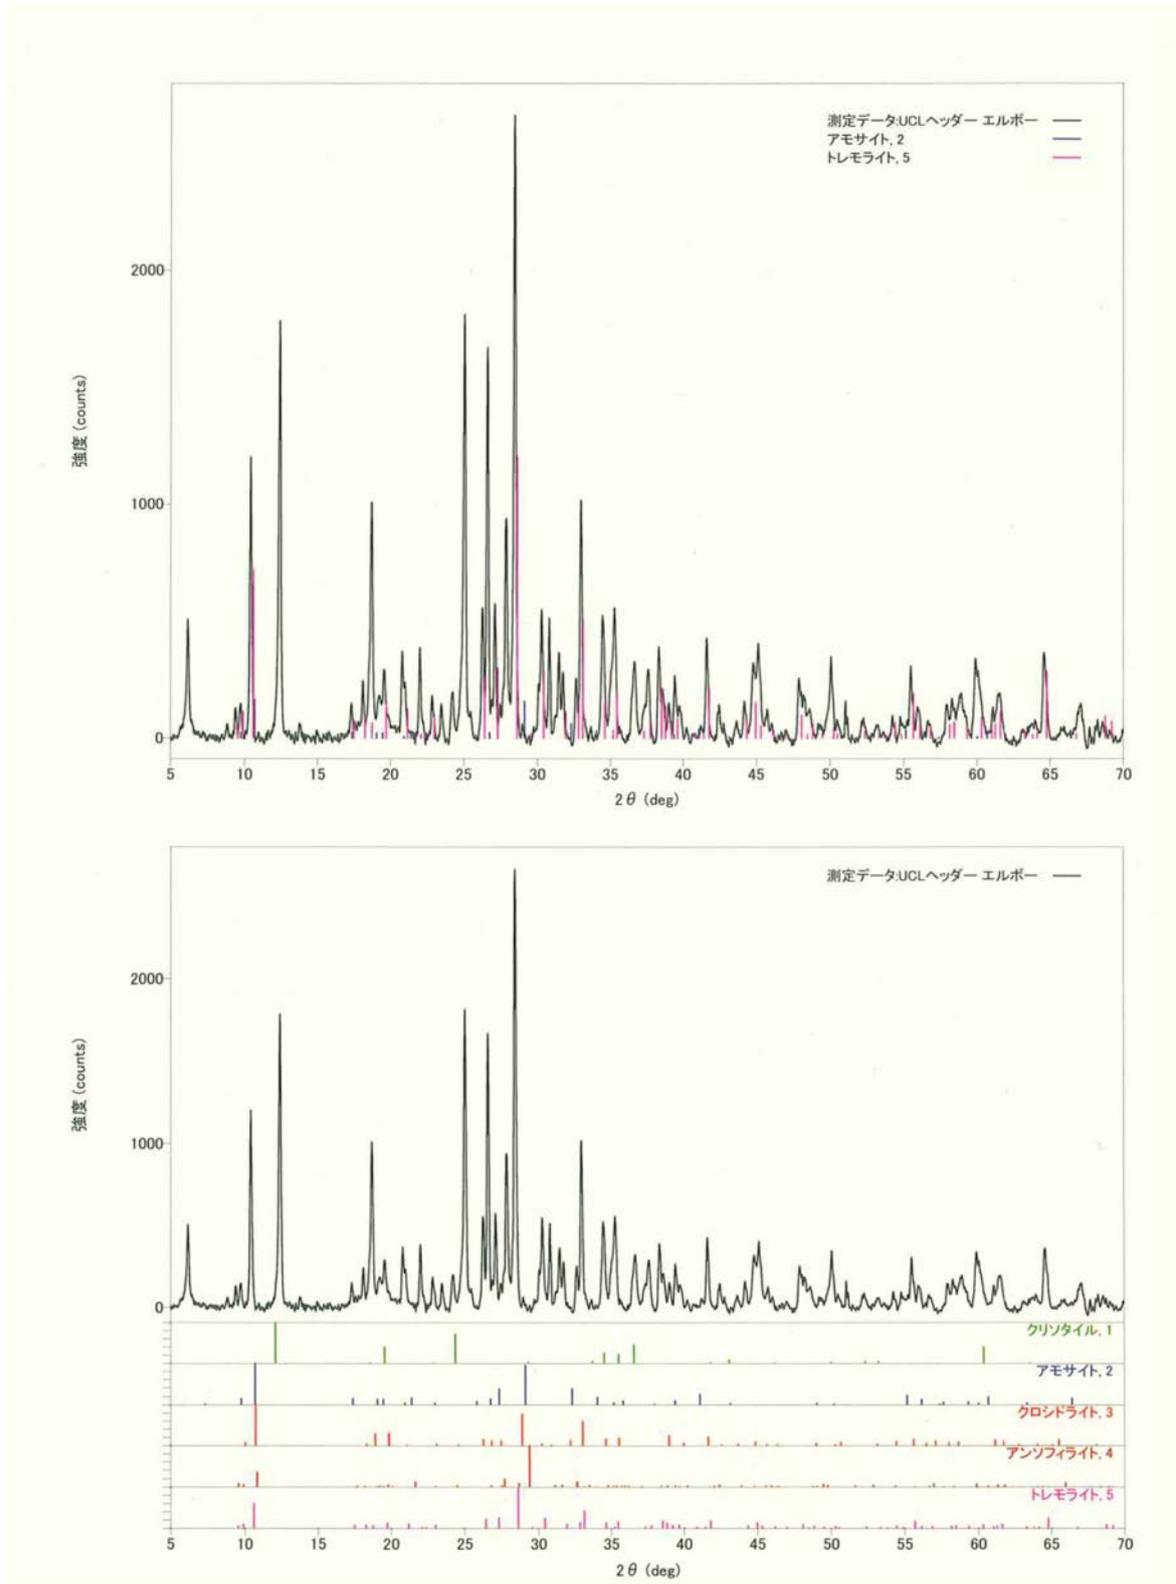
試料② エルボ部

エックス線回折図・定性分析解析結果

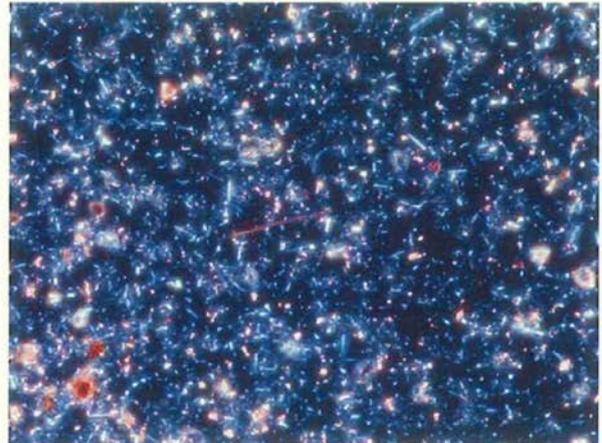
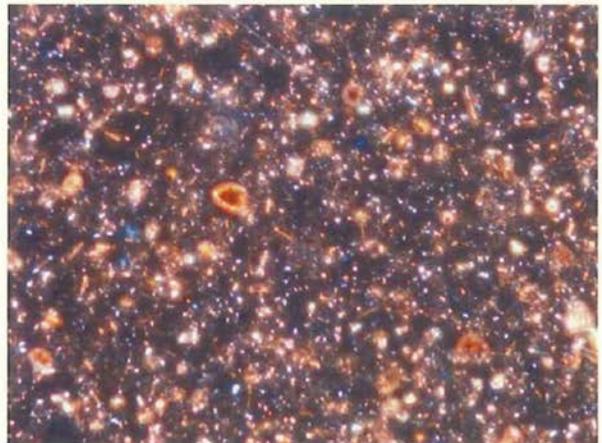
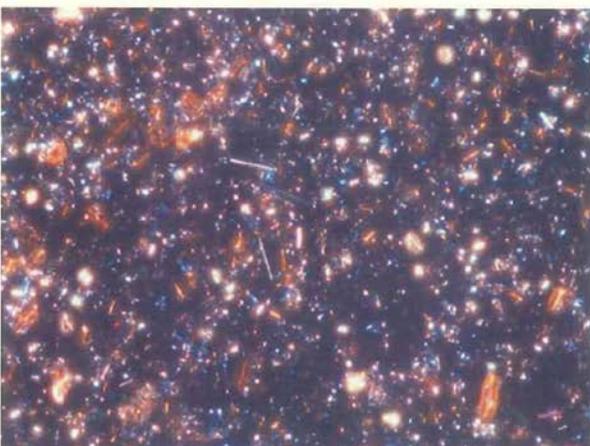
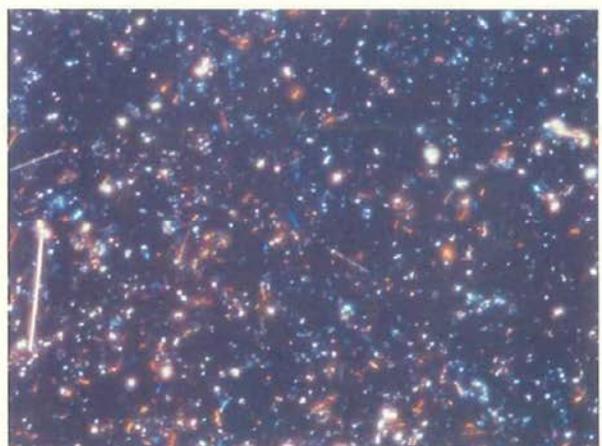
試料⑥ エルボ部

浸液の屈折率  $\eta_D^{25^\circ\text{C}} = 1.680$   
アモサイト確認：あり、クロシトライト確認：なし

浸液の屈折率  $\eta_D^{25^\circ\text{C}} = 1.700$   
アモサイト/クロシトライト確認：あり

浸液の屈折率  $\eta_D^{25^\circ\text{C}} = 1.605$   
アンソファイト、トモライト/アキチノライト確認：あり

浸液の屈折率  $\eta_D^{25^\circ\text{C}} = 1.620$   
トモライト/アキチノライト確認：あり

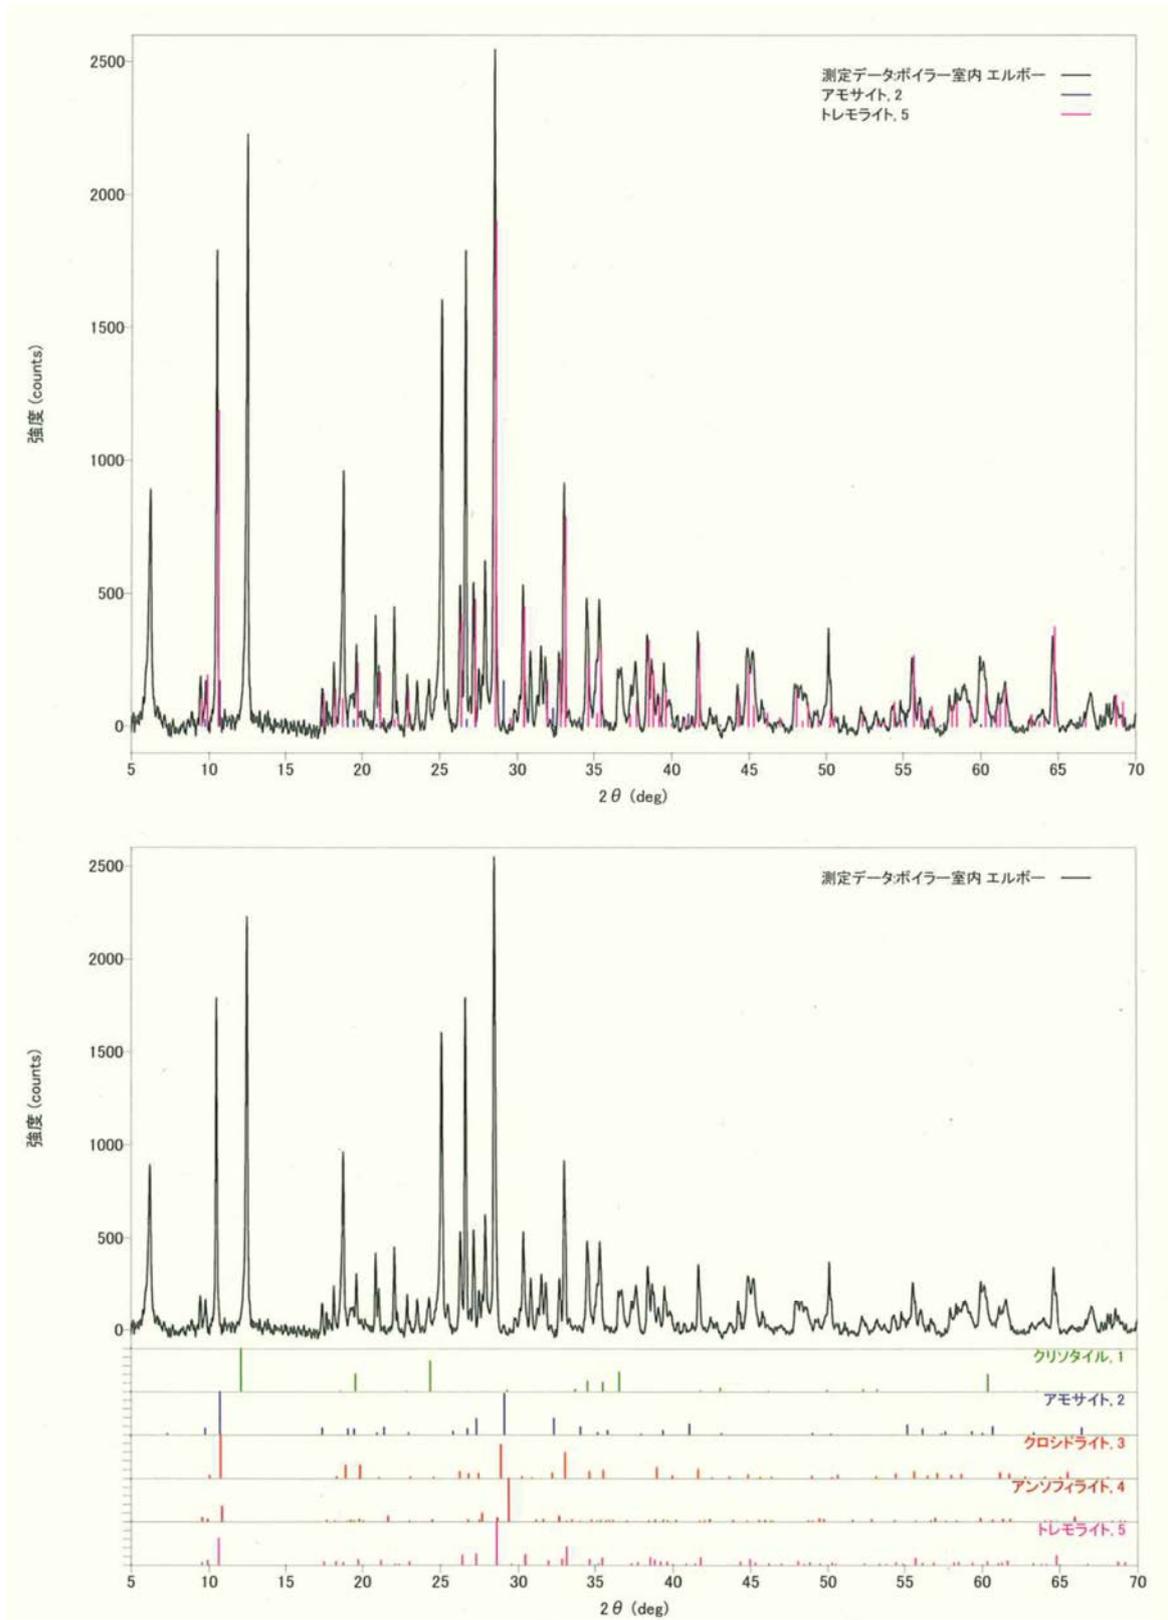
試料⑥ エルボ部

エックス線回折図・定性分析解析結果

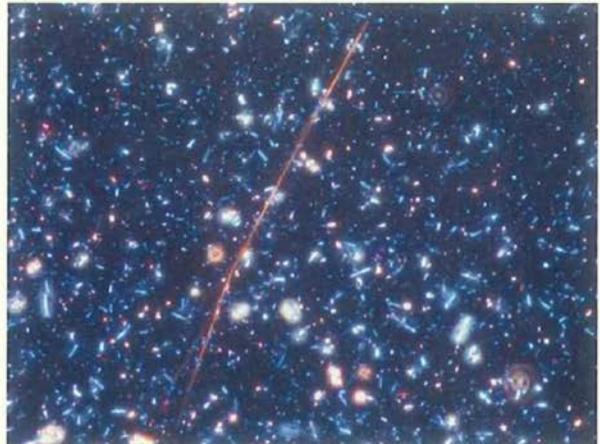
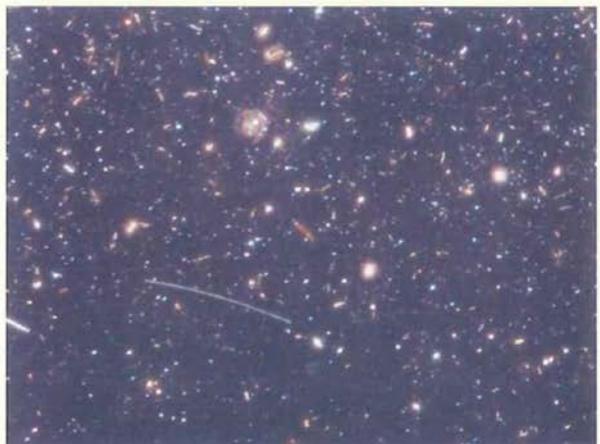
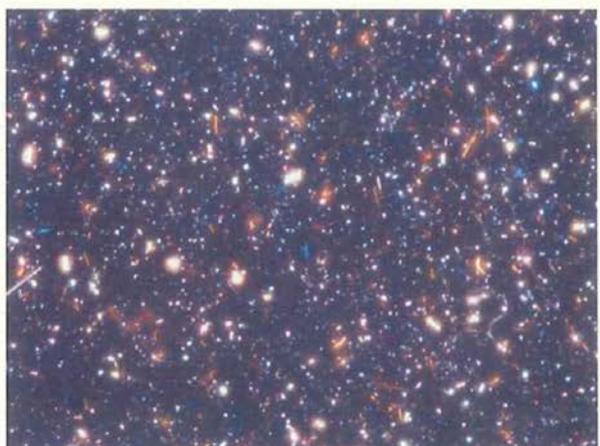
試料⑧ エルボ部

浸液の屈折率  $\eta_D^{25^\circ\text{C}}=1.680$   
アモサイト確認：あり、クワイル確認：なし

浸液の屈折率  $\eta_D^{25^\circ\text{C}}=1.700$   
アモサイト/クワイル確認：あり

浸液の屈折率  $\eta_D^{25^\circ\text{C}}=1.605$   
アンソファイト、トモライト/アクチノライト確認：あり

浸液の屈折率  $\eta_D^{25^\circ\text{C}}=1.620$   
トモライト/アクチノライト確認：あり

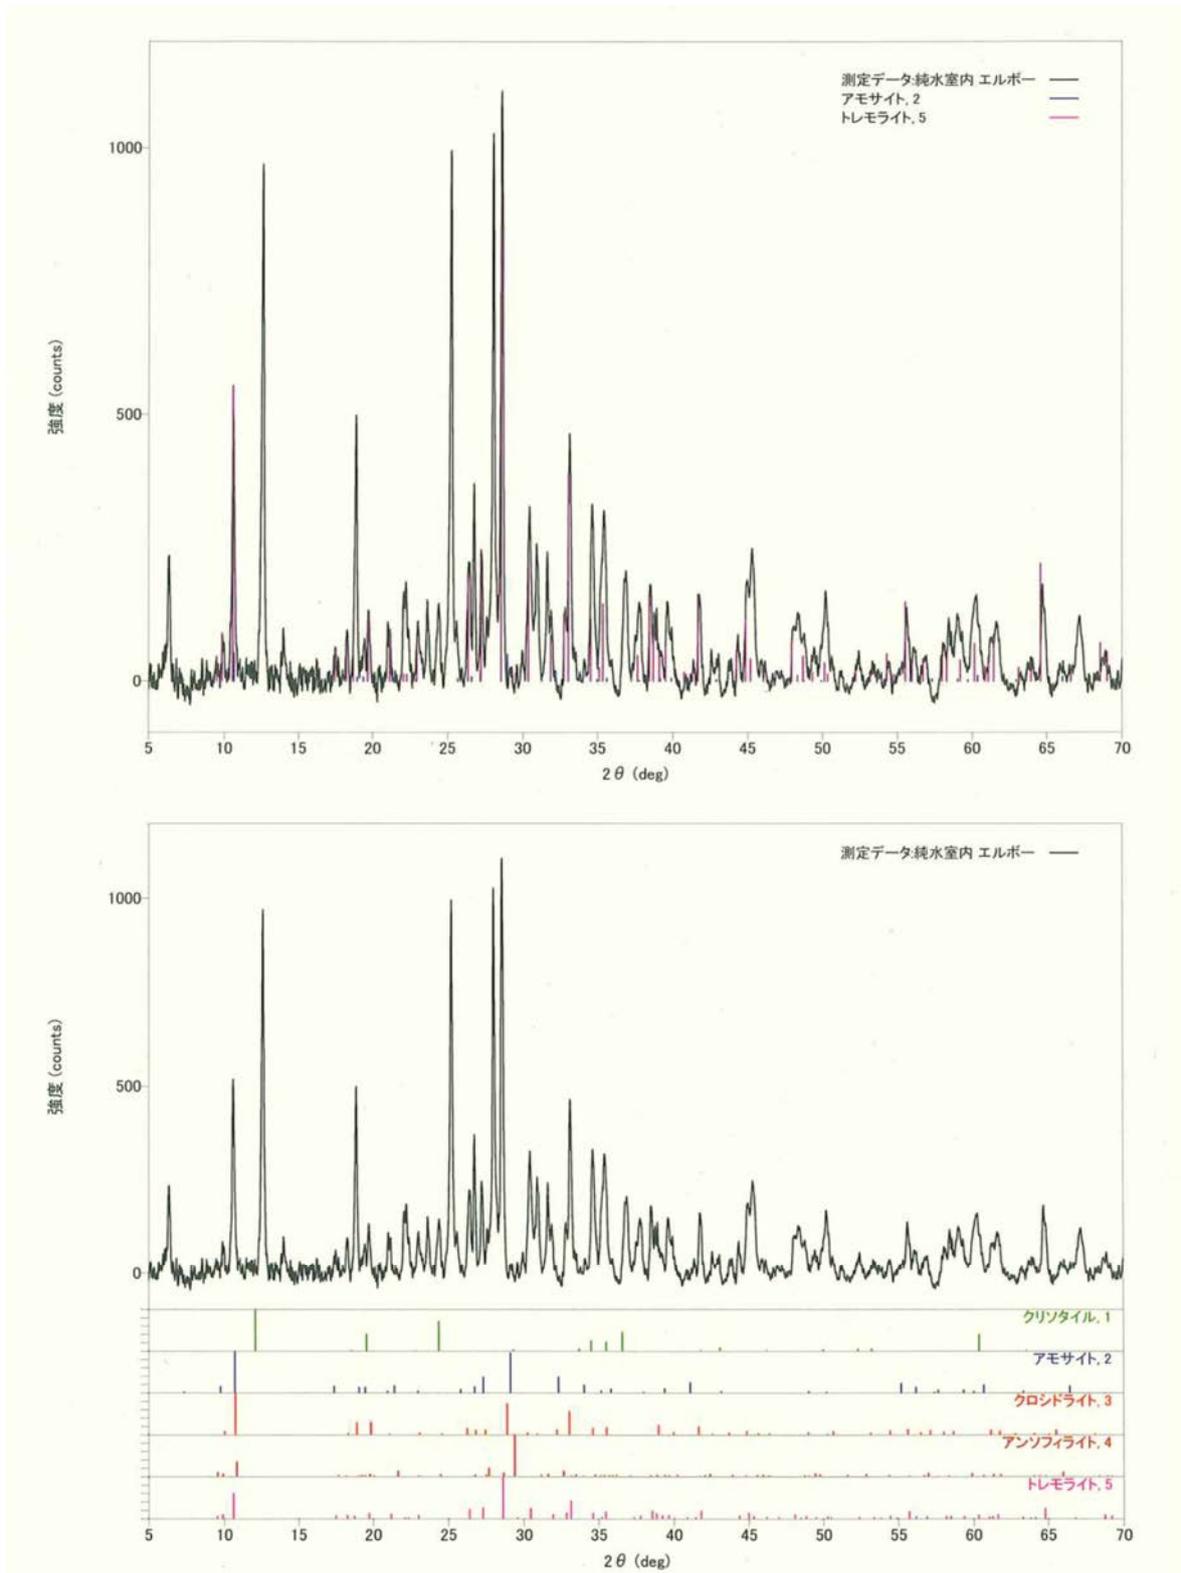
試料⑧ エルボ部

エックス線回折図・定性分析解析結果
