JMTR施設送風機(AC-1)に係る不具合事象 及び現地補修について

Malfunction and Repair of JMTR Facility Blower (AC-1)

Ryota KUWABARA, Takumi KAGI, Tomohiro YANAI and Shunsuke WATAHIKI

May 2026

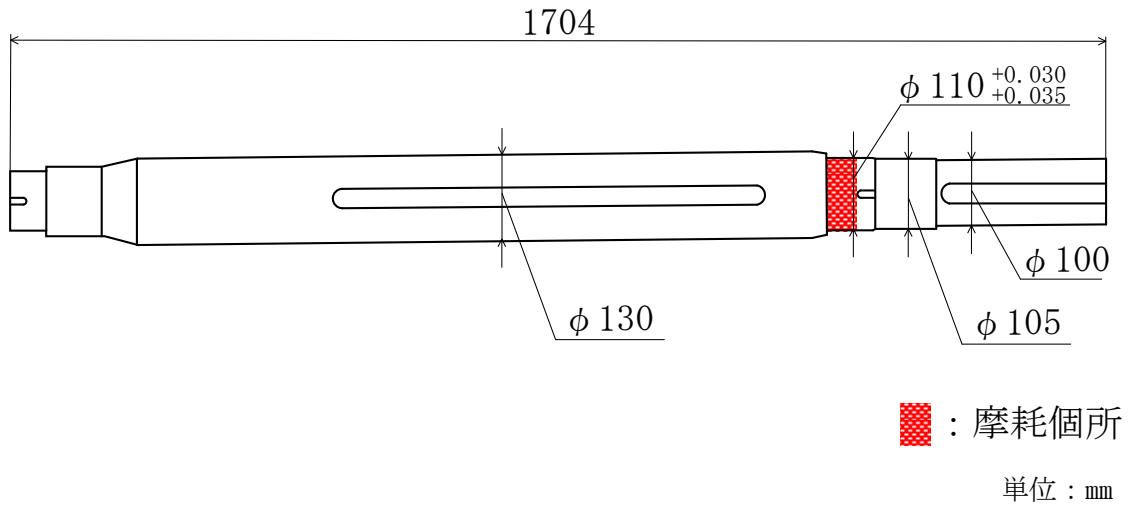
(b) シャフトの概略図及び摩耗箇所

その後、換気設備全体を一時停止して、ファン側の軸受交換作業を実施したところ、軸受のみならず、シャフト部にも摩耗があることを確認した。シャフト部等の摩耗状況写真を写真 1-2 に示す。

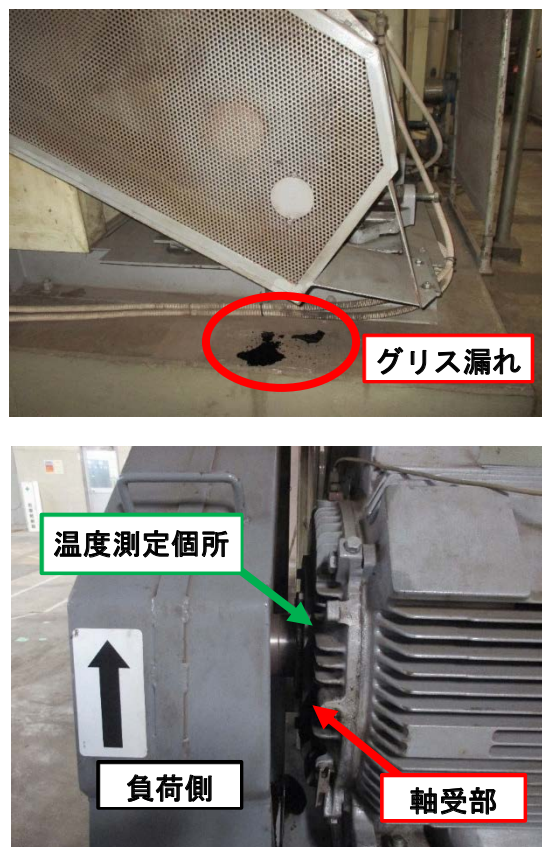
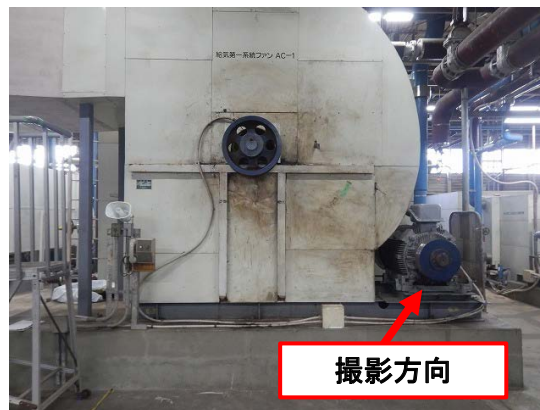
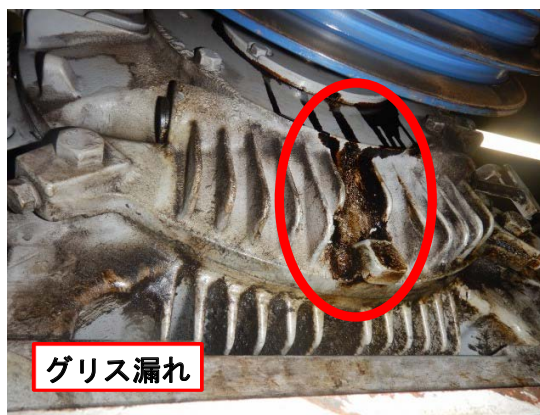
令和3年(2021年)9月の日常点検において、電動機負荷側の軸受部近傍からのグリス漏れを発見した。このため、グリスを充填した後、軸受部近傍の温度測定を継続的に実施したところ、温度上昇(約95℃)を確認したことから、当該電動機を停止した。事象の究明のため、点検企業による電動機の点検、グリスの再充填を行い、電動機の再起動を行った。起動直後は、軸受部からの異音、グリス漏れ等はなかったが、数時間経過すると軸受部の温度上昇及び軸受部近傍からのグリス漏れが確認されたため、再度電動機の運転を停止した。さらなる点検の結果、当該事象(軸受部近傍からのグリス漏れ及び温度上昇)の原因は、消耗品(軸受あるいは排油ライナ)の劣化と推定し、電動機のオーバーホールを行うこととした。

電動機のオーバーホールの結果、軸受の表面に部分的な微少焼付きの集成によって生じた傷が付いていることを確認した。また、軸受の使用状況も確認し、約9年間交換せずに連続使用していたことも確認した。これにより、軸受の経年劣化によるすり傷や熱影響により「かじり」⁶⁾という現象が本事象の原因と判断した。軸受の交換後、試運転により、異音、グリス漏れ等はなく、異常な温度上昇もないことを確認した。これにより、当該電動機を通常運転に戻し、換気設備を正常運転に復旧した。本経験から、今後は定期的なオーバーホールなどの管理を実施していく。軸受部近傍の外観及び状況写真を写真1-1に示す。

写真 1-1 軸受部近傍の外観及び状況写真 (1/2)

写真 1-1 軸受部近傍の外観及び状況写真 (2/2)

取外した軸受の状態を確認したところ、経年劣化によるすり傷やかなりの熱影響を受けて表面に部分的な微少焼付きの集成によって生じた傷が付いていることが確認できたことから「かじり」が本事象の原因と判断した。かじりの主な原因としては、潤滑不良及び長期使用に伴う転動体の滑りが考えられる。本事象の対策としては、定期的なグリスアップを実

施するとともに、軸受の交換推奨期間(5年程度)を目安に交換を実施していくこととした。電動機側軸受の状況について表 2-1 に示す。

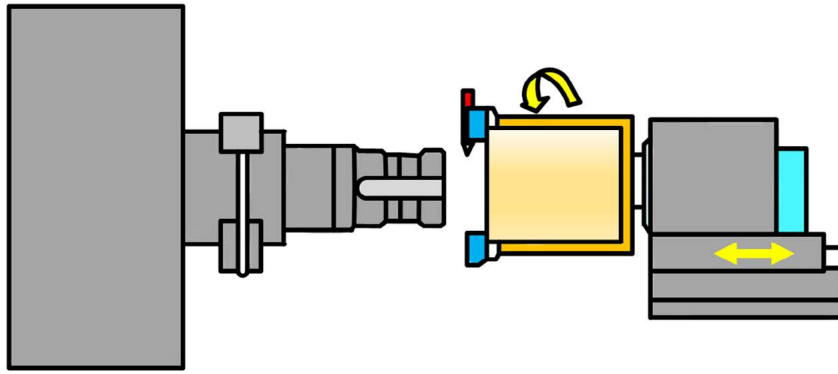
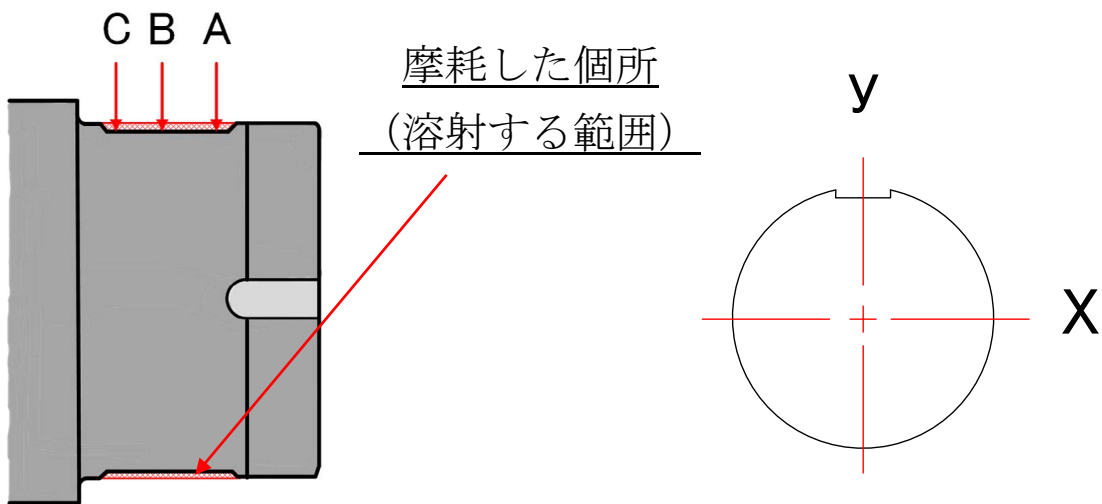
図 4 シャフトの削出し加工について

加工前寸法			
φ 110		X	Y
	A	Φ 108.06	Φ 108.01
	B	Φ 108.06	Φ 108.05
	C	Φ 107.87	Φ 107.86

削出し加工後寸法			
φ 110		X	Y
	A	Φ 107.03	Φ 107.03
	B	Φ 107.03	Φ 107.02
	C	Φ 107.03	Φ 107.02

これらの準備後、ダイヤルゲージを使用して加工機の芯出しを行い、シャフトの削出し加工を実施した。シャフトの削出し加工について図4及び溶射作業前加工状況を写真5に示す。

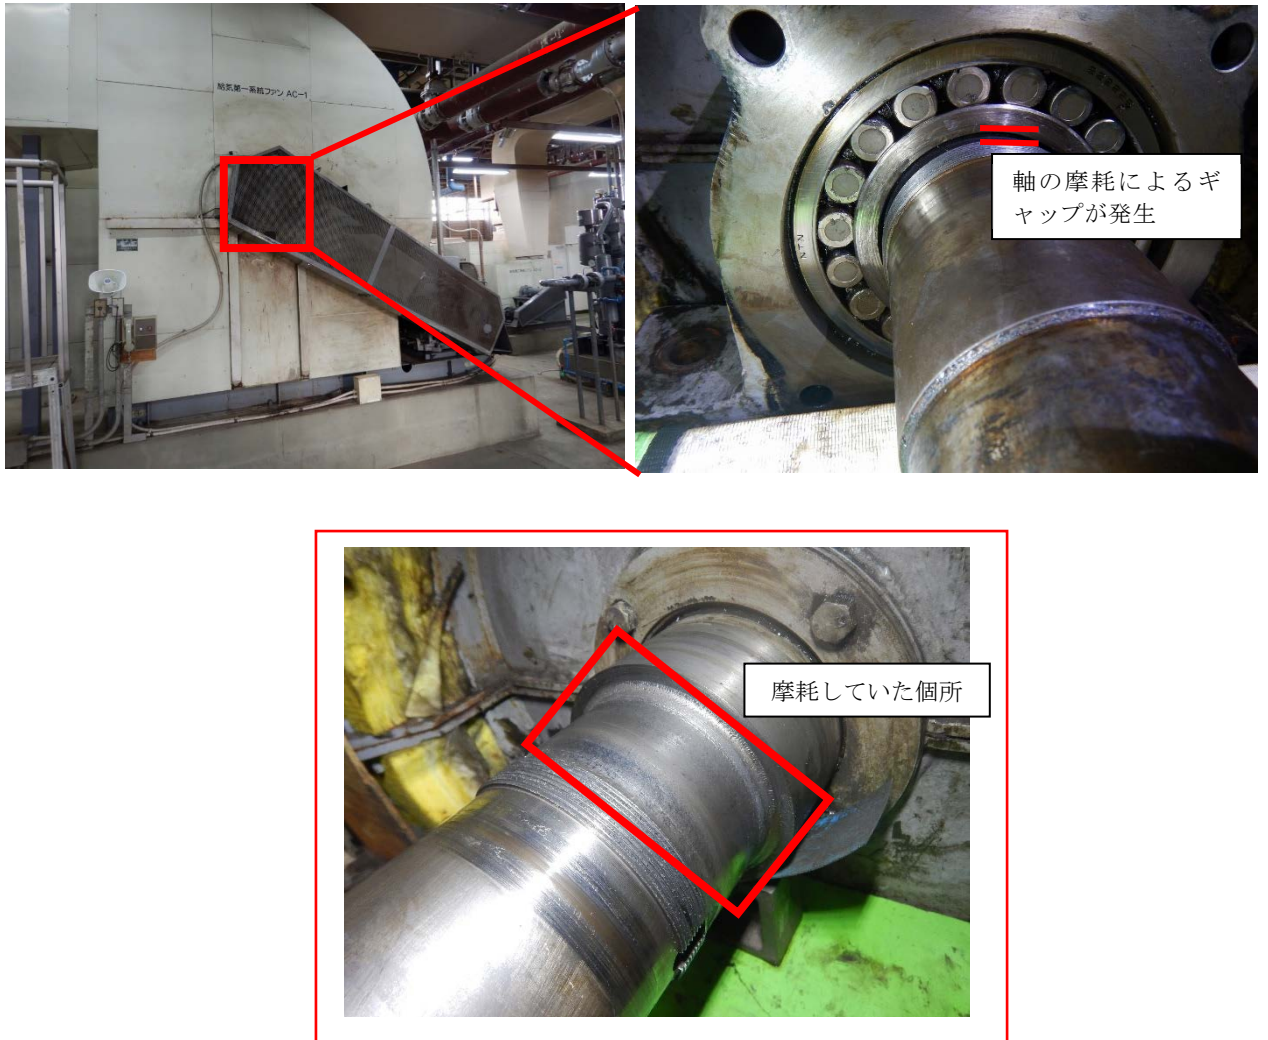
JMTR 給気ファン（AC-1）の軸受交換作業について令和 6 年 7 月 22 日から 7 月 26 日の予定でベアリングの交換作業を予定して進めていたところ、7 月 23 日の 11:00 頃に JMTR 給気ファン（AC-1）の軸（以下「シャフト」という。）の摩耗が確認された。本件、AC-1 は 7 月 19 日まで通常状態で運転されている中で、計画的な点検交換作業中に対象とは異なる他の部品の劣化が確認されたものである。計画どおり軸受のみ交換して元どおり運転させることは可能であるが、予防保全としてシャフトを補修し復旧することとした。現在、作業を中断し保守管理として軸の補修、交換の検討を進めている。なお、当該ファンは平成 10 年 10 月に設計及び工事の方法の認可をいただき、平成 11 年に給気ファンの更新を行っている。

図2 JMTR 給気ファン (AC-1) と不具合のあったシャフト部

シャフトの摩耗箇所を調査した上で補修、交換を進める。現在、補修専門企業と調整を重ね、現時点ではシャフトの摩耗部に対し肉盛加工ではなく、更に強固な溶射による修復が現場にて施工可能とのことであり、8月5日の週に現場確認、以降、早急に復旧を目指す予定。
