## HTTR 後備停止系不具合の調査報告書

Report of Investigation on Malfunction of Reserved Shutdown System in HTTR

March 2006

Japan Atomic Energy Agency

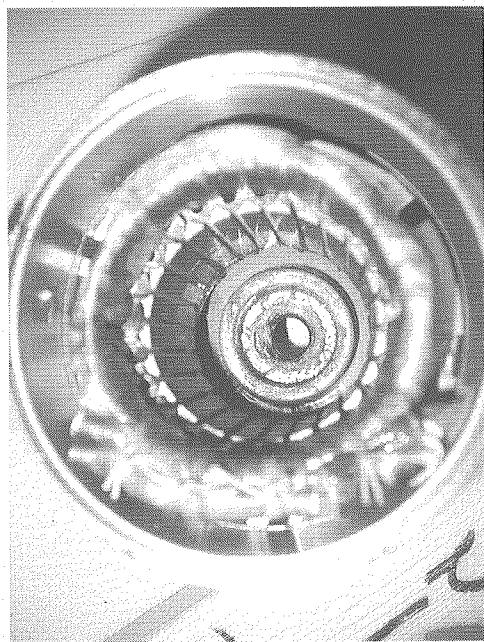
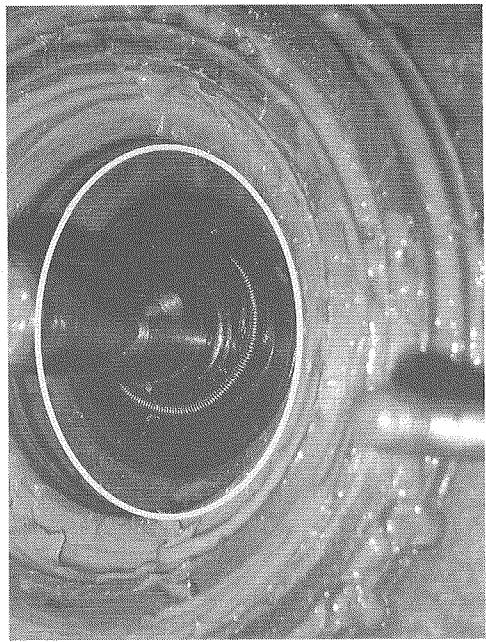
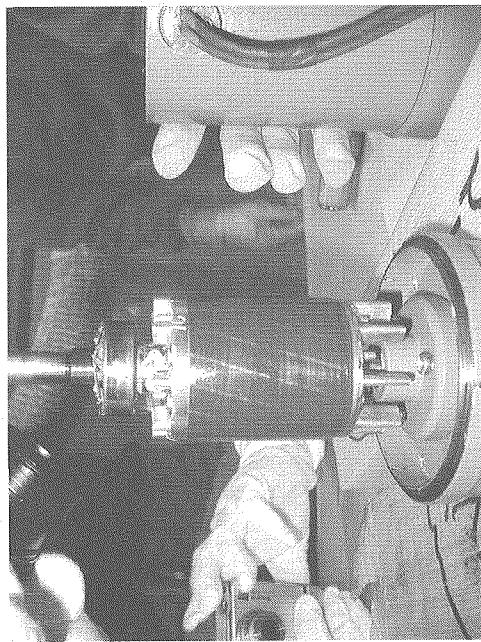
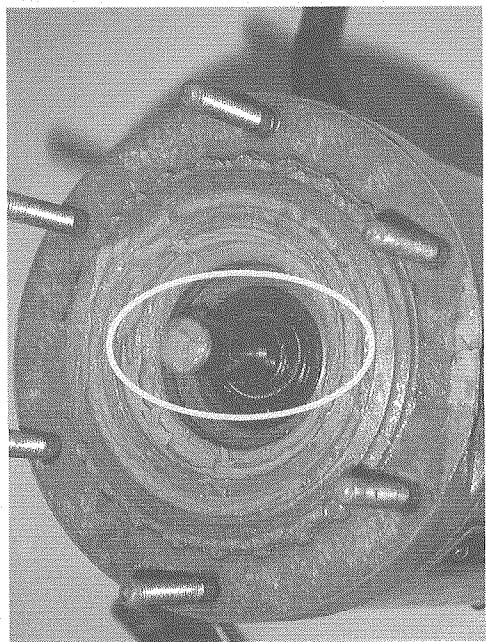
図 4.8 モータ本体構成部品外観

モータ本体は、図 4.7 に示すように、回転子鉄心、固定子鉄心、シャフトおよびオイルシールから構成される三相の誘導電動機である。これら構成部品の外観を図 4.8 に示す。調査は電気系と機械系に分けて行った。

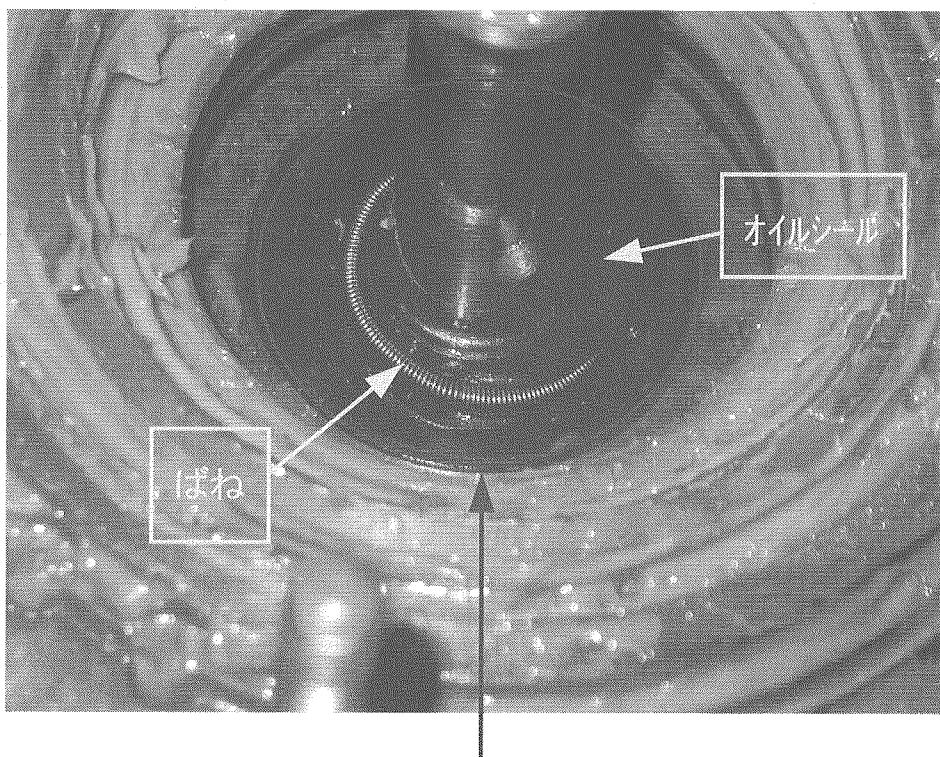
図4.9 オイルシール変形図

機械系については、目視により破損、変形および異物の混入等についての点検を行った。その結果、図 4.9 に示すようにモータ本体上部に取付けられているオイルシールのばねが一部飛び出し、オイルシールに変形があることを確認した。また、モータ本体上部のオイルシール取り付け部に、グリースは認められなかつたが、サイクロ減速機のグリースから分離したオイル（以下「分離油」という。）の流れ込んだ跡が確認された。なお、モータ本体の構成部品の表面には、分離油が薄く付着していた。しかしながら、オイルシールの変形は、シャフトの駆動の摩擦抵抗を上げ、モータを過負荷状態にする直接の要因ではない。

以上の調査により、①R1-3RSS のオイルシールに磨耗痕が認められたことから、R1-3RSS は上記 1)ロ.の工程以前には、オイルシールに変形がなかったと推定されること ②R1-3RSS のオイルシールには、焼き付きおよび劣化が認められないことから、潤滑切れに起因する変形とは考えにくいこと ③R1-3RSS のオイルシールの磨耗幅が予備品のモータのオイルシールの磨耗幅と比べ狭く、シャフトの接触痕も浅いことから、変形した時期は上記 1)ハの工程以前と推定されること ④オイルシールの寸法および仕様等に問題ないこと等が判明した。これらのことから、R1-3RSS のオイルシールは、オイルシールの組立不良により、工場組立の段階で変形し、ばねが外れたものと推定した。

R1-3RSS のオイルシールに磨耗痕が認められたこと、磨耗幅は予備品のモータの磨耗幅と比べ狭いこと、さらに焼き付きおよび劣化が認められないこと等から、オイルシールは、工場組立の初期の段階で変形し、ばねが外れた。

オイルシール用のばねが一部飛び出し、  
オイルシールの変形がある。  
(ばね:外径20mm)

- (1) R1-3RSS については、当該モータを予備品のモータと交換する。
- (2) 全ての RSS のモータが交換される間、RSS の運転中に 1 回／月で実施する作動試験においては、表示灯の点灯による作動の確認に加えて、ブレーキ開放時間およびモータ起動電流継続時間の測定を行い RSS の機能が維持されていることを確認する。
- (3) 全ての RSS モータを今後 5 年以内に交換する予定とする。

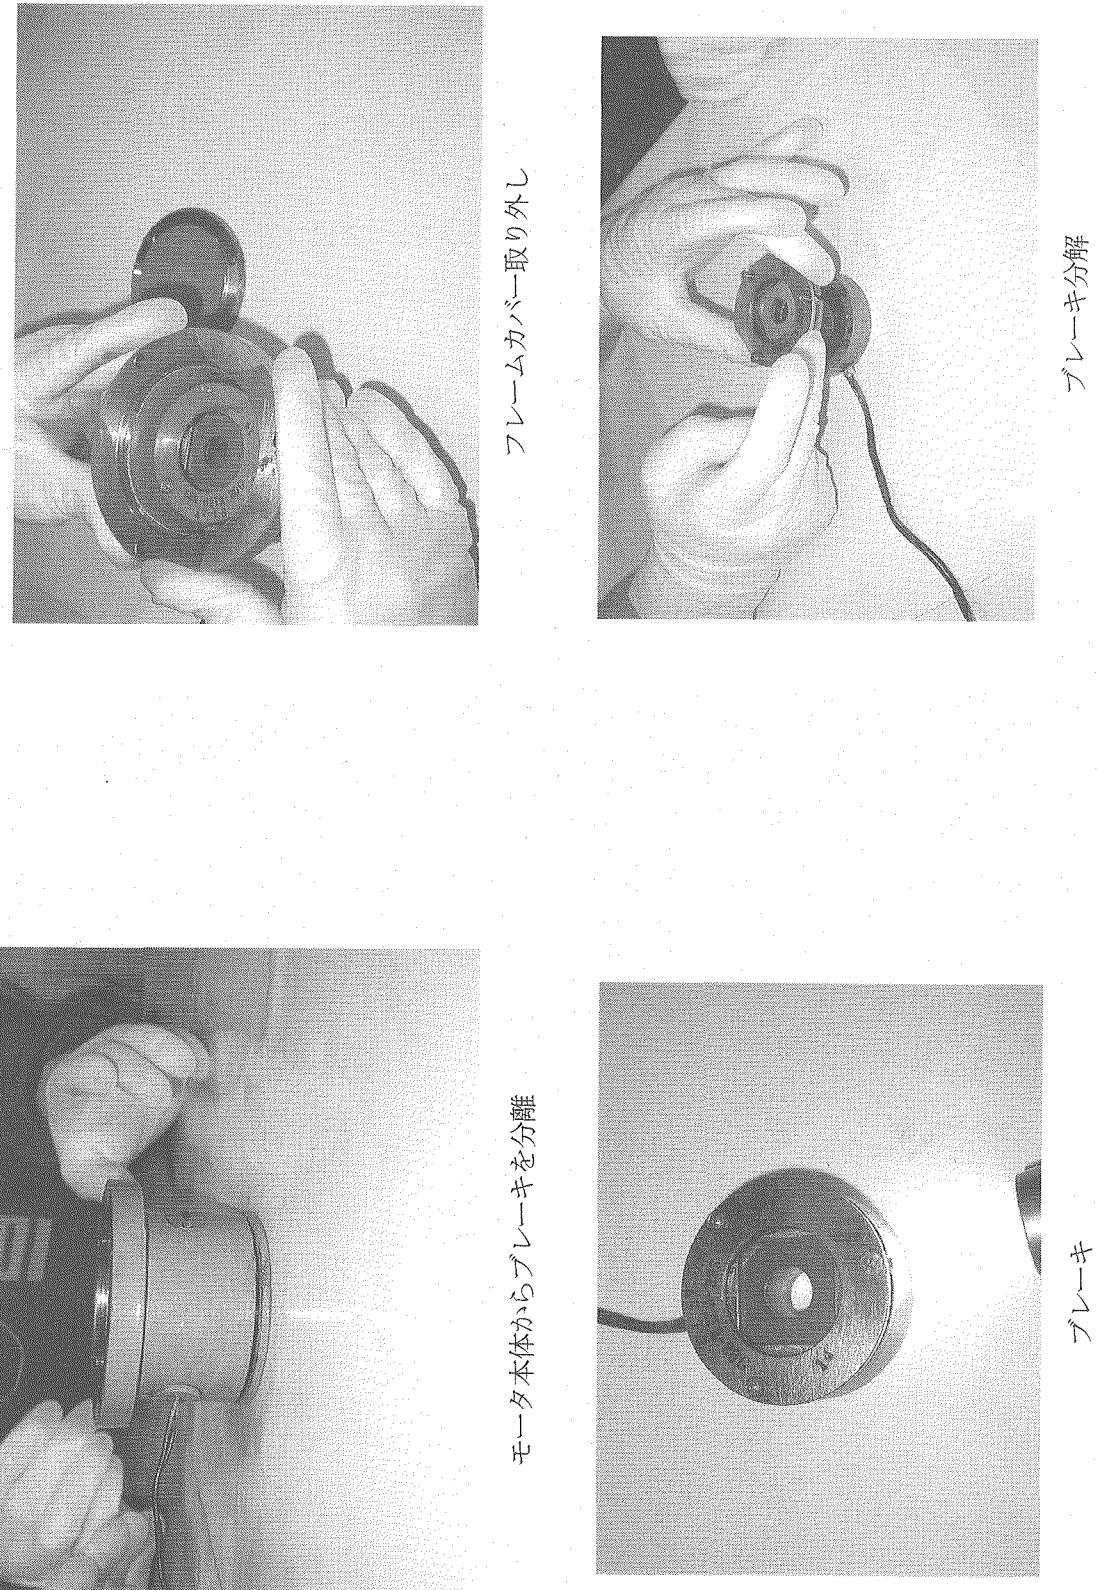
図 4.10 ブレーキ分解状況

ブレーキは、無励磁作動型電磁ブレーキであり、図 2.7 に示すようにヨーク、アーマチュア、ディスク、ハブおよびプレート等から構成される。ブレーキの分解状況を図 4.10 に示す。調査はモータ本体と同様に電気系と機械系に分けて行った。

機械系については、目視により破損、変形等の異常の有無を確認するとともに、ブレーキ動作の確認を行つた。その結果、ブレーキの動作確認では、ブレーキ動作時の音を聴音棒を用いて比較したところ、予備品のモータのブレーキ動作音は金属音であったが、R1-3RSS ブレーキ解除時の動作音は鈍かつた。また、ブレーキ開放時間は約 38ms であった。この時間は、分解前に測定した時間より短くなっているが、R1-4RSS（約 31ms）に比べて若干長かった。

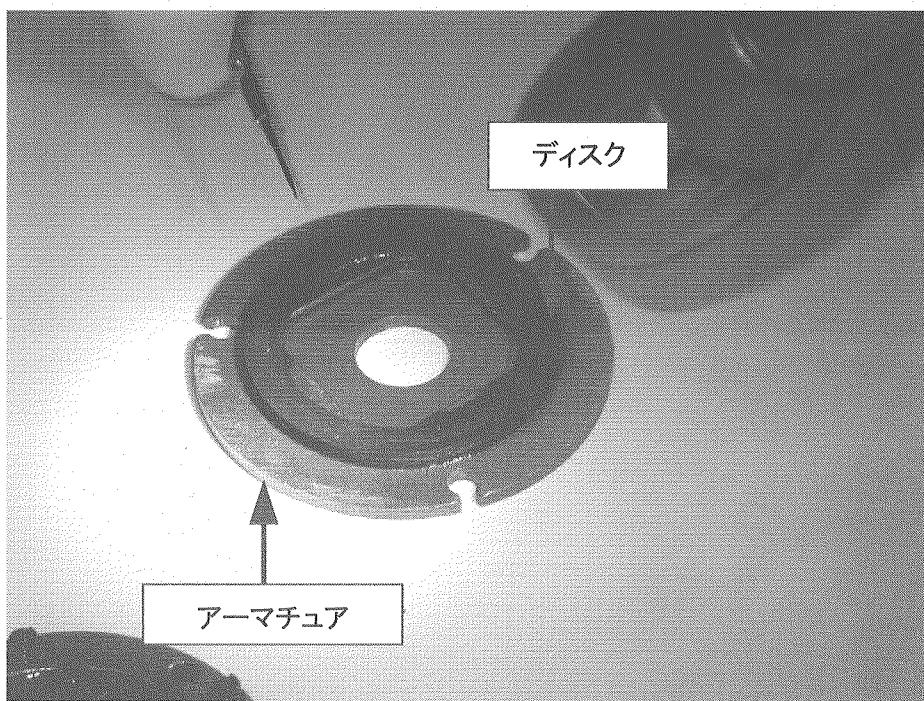
図 4.11 アーマチュアとディスクの粘着状態

外観点検では、ヨーク、ハブには、分離油とディスクの表面に接着されているポリイミド樹脂の黄色磨耗粉（以下、磨耗粉といふ。）が付着していた。また、プレートとディスクの間およびアーマチュアとディスクの間には、分離油と磨耗粉の混合物が付着しており、アーマチュアとディスクは混合物によって粘着していた。図 4.11 に粘着状況を、また、図 4.12 にブレーキの構成部品の外観を示す。

従つて、アーマチュアとディスクが混合物によって粘着していたことが RSS の動作を妨げる要因になると考えられる。

ブレーキへの分離油の浸入及び作動試験による分離油と磨耗粉との練り合わせが、長期間にわたって行われ、徐々に混合物に粘着力が生じ増大した。このため、ディスクとプレートの間およびディスクとアーマチュアの間が粘着し、ブレーキの解除を阻害するに至った。

ディスクとプレートの間およびディスクとアーマチュアの間に生じた混合物による粘着力によりブレーキが解除されず、モータの回転を阻害した。その結果、電動プラグが一時的に動作せず位置表示灯が点灯しなかった。

アーマチュアにディスクが粘着している状態

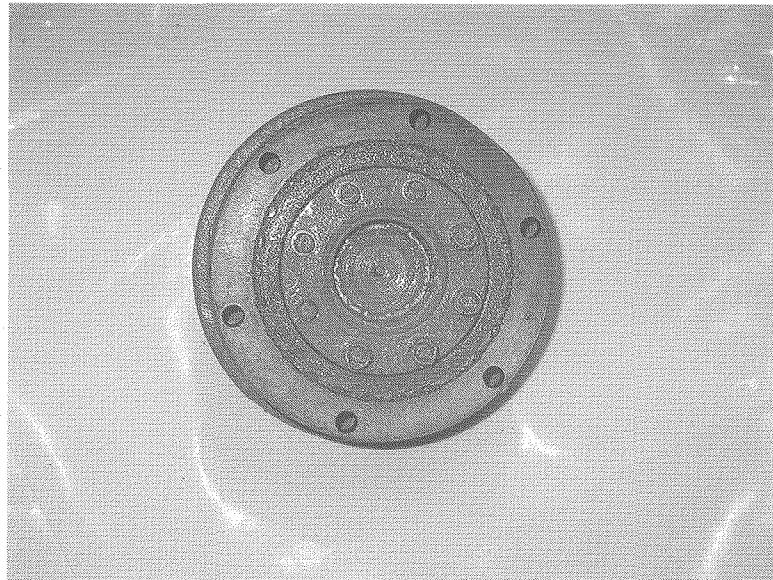
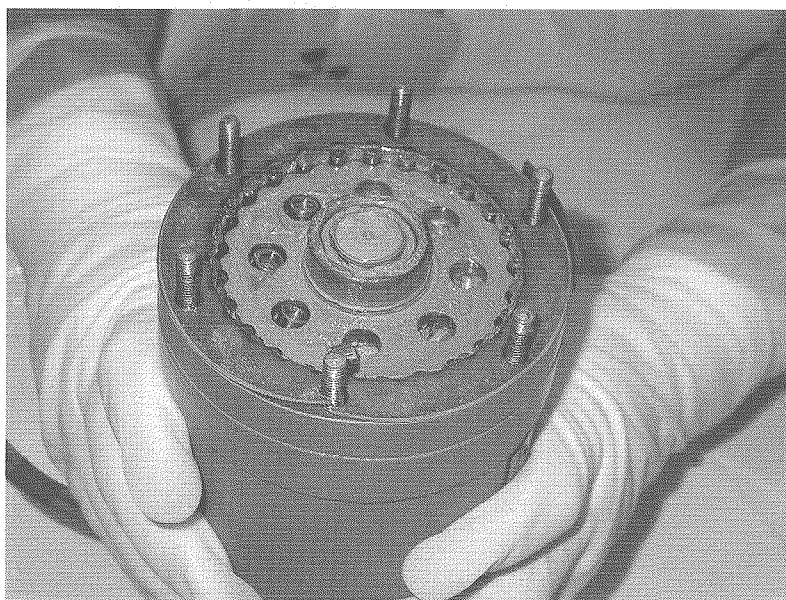
図 4.13 サイクロ減速機外観

サイクロ減速機はモータ本体上部に取り付けられモータの回転数を約 1/90 に減速する。機械的な異常があり大きな抵抗力を生じている場合には、モータが過負荷状態になることが考えられるので、目視により異物の混入および外観に損傷がないことを確認し、また、手動により、異音がなく円滑に回転することを確認した結果、RSS の動作を妨げる要因はない。サイクロ減速機の外観を図 4.13 に示す。

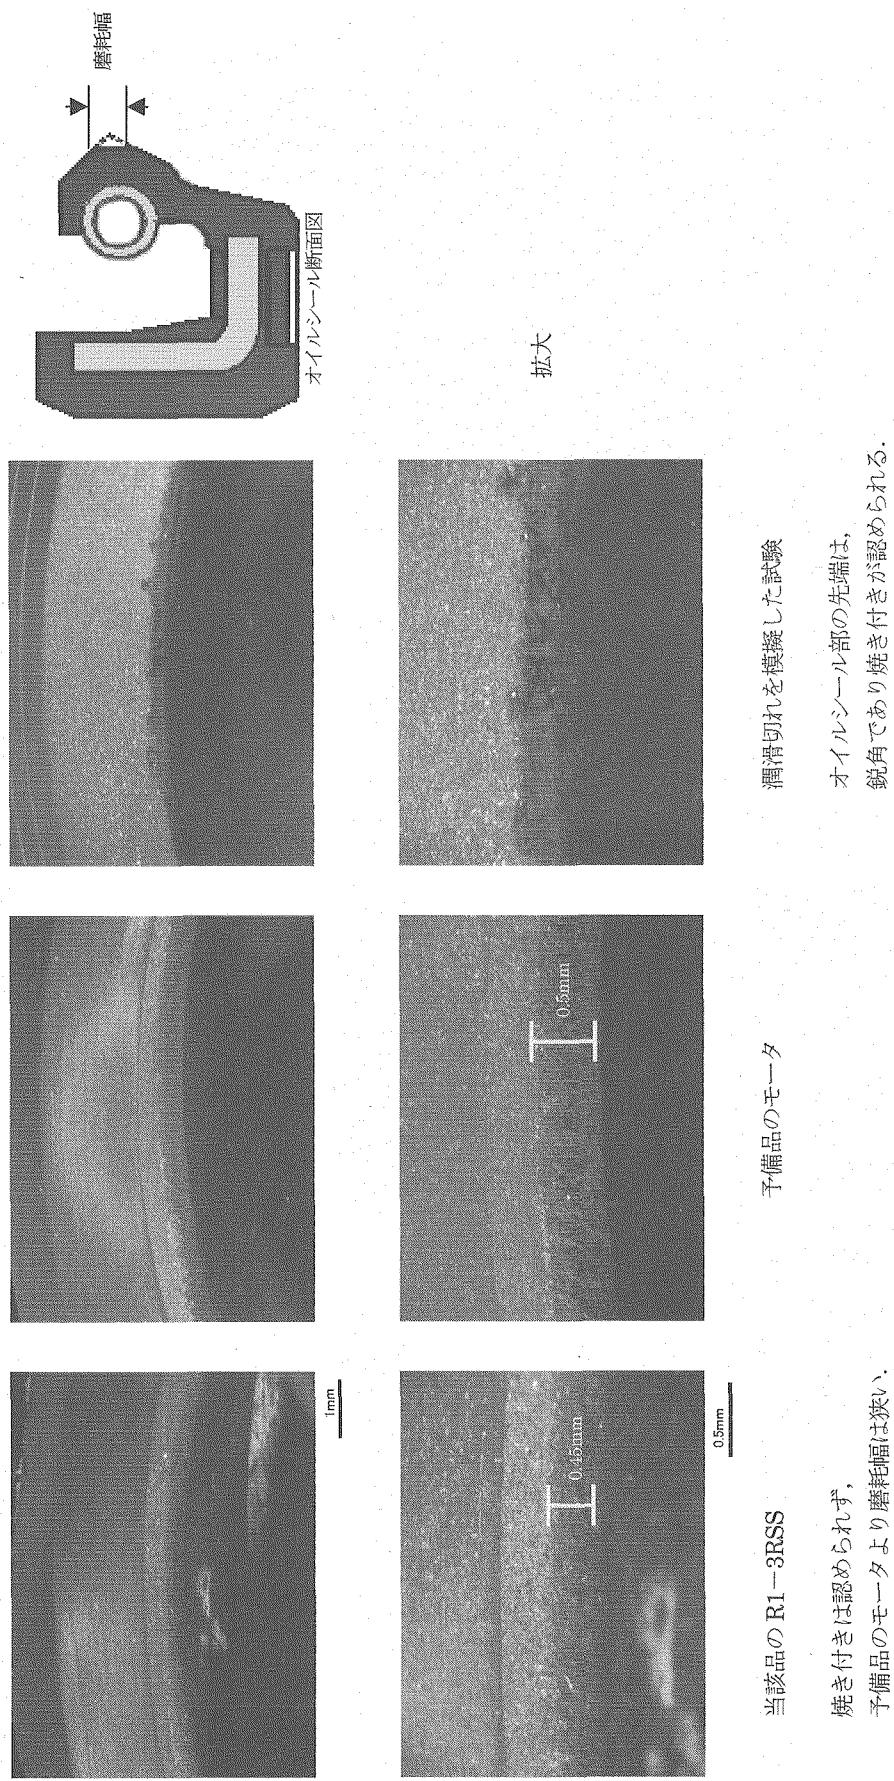
図 4.14 オイルシール外観状況

- ・R1-3RSS のオイルシールに潤滑切れに起因する焼き付きおよび劣化は認められなかった。  
(図4.14参照)
- ・R1-3RSS のオイルシールにシャフトと接触して付いた磨耗痕が認められるが、予備品のモータのオイルシールに比べて磨耗幅が狭い。(図4.14参照)
- ・R1-3RSS のシャフトにオイルシールと接触して付いた接触痕が認められるが、予備品のモータのシャフトに比べて接触痕の幅は狭く、傷の深さは浅かった。(表4.3参照)
- ・R1-3RSS のシャフトには、ばねが接触して発生したと思われる接触痕が認められ、ばねの拡大観察をしたところ、ばねには、シャフトと接触したと思われる傷が認められた。(図4.15参照)

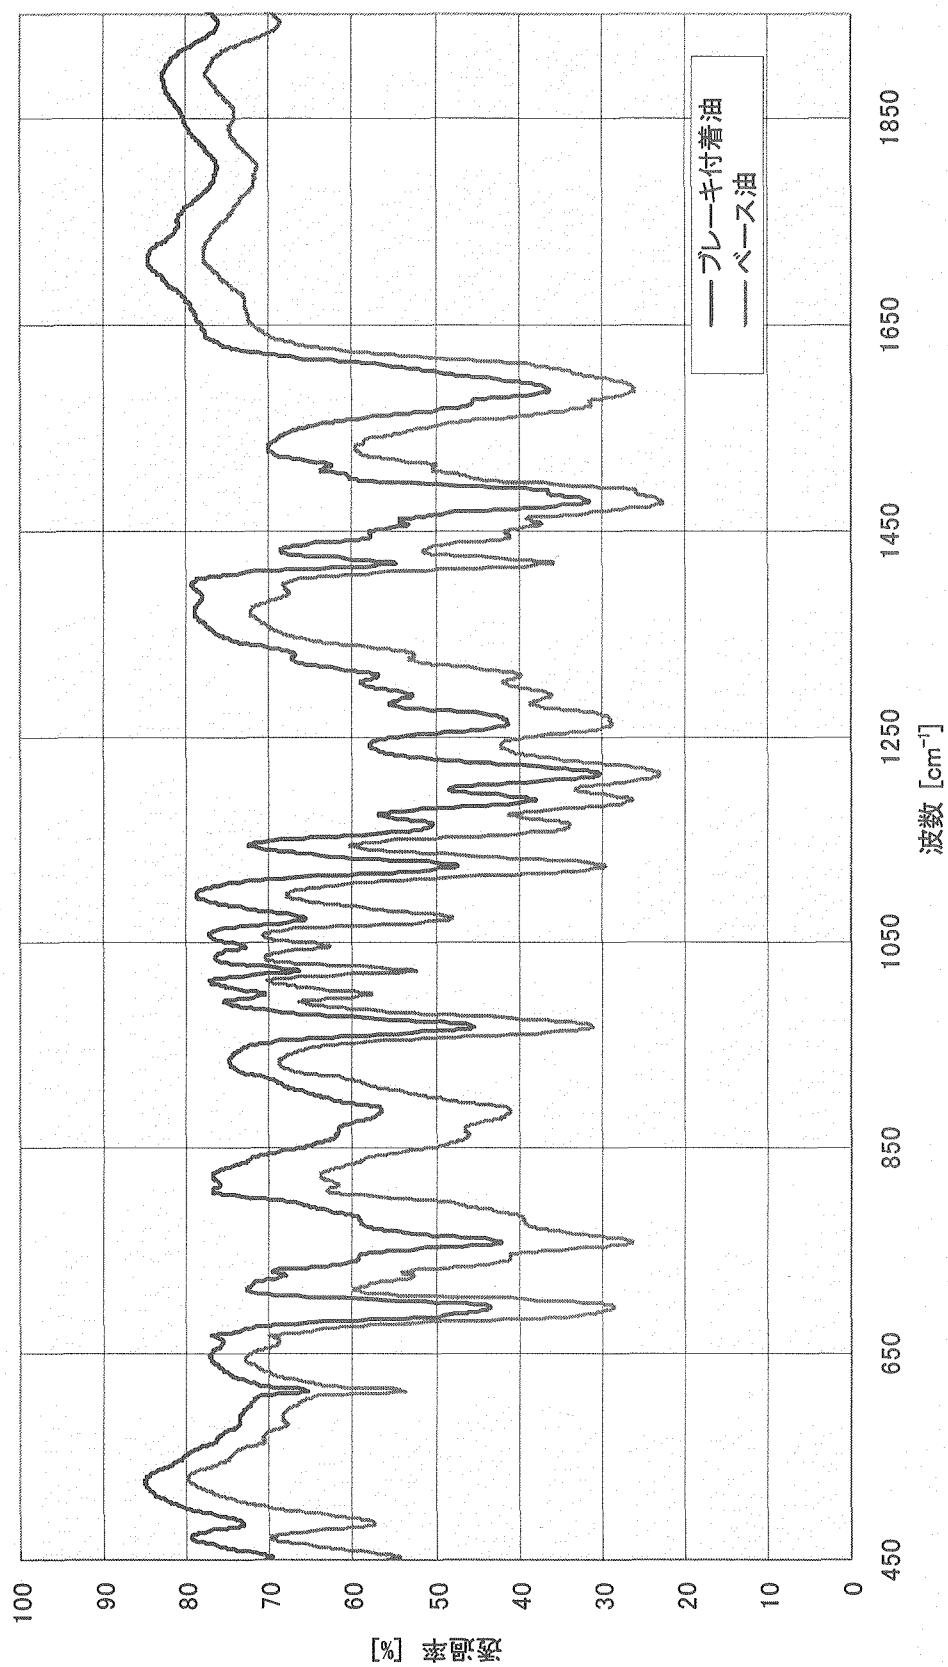
図 4.16 オイルの赤外線吸収スペクトル分析結果

油分については、モータ本体上部に設置されているサイクロ減速機に塗布されているグリースが分離して変形したオイルシールの隙間を通って流れてきたと推測されることから、グリースの分離した油とブレーキに付着している油を赤外分光分析により比較した。分析の結果を図 4.16 に示す。透過率の絶対値の差は、両試料の量の違いによるものであるが、赤外スペクトルは重なっている。これは、モータ本体上部のサイクロ減速機のグリースの分離油(ベース油)と成分とその組成が同等と見なせるため、オイル分はモータ本体上部のグリースの分離油であることを確認した。

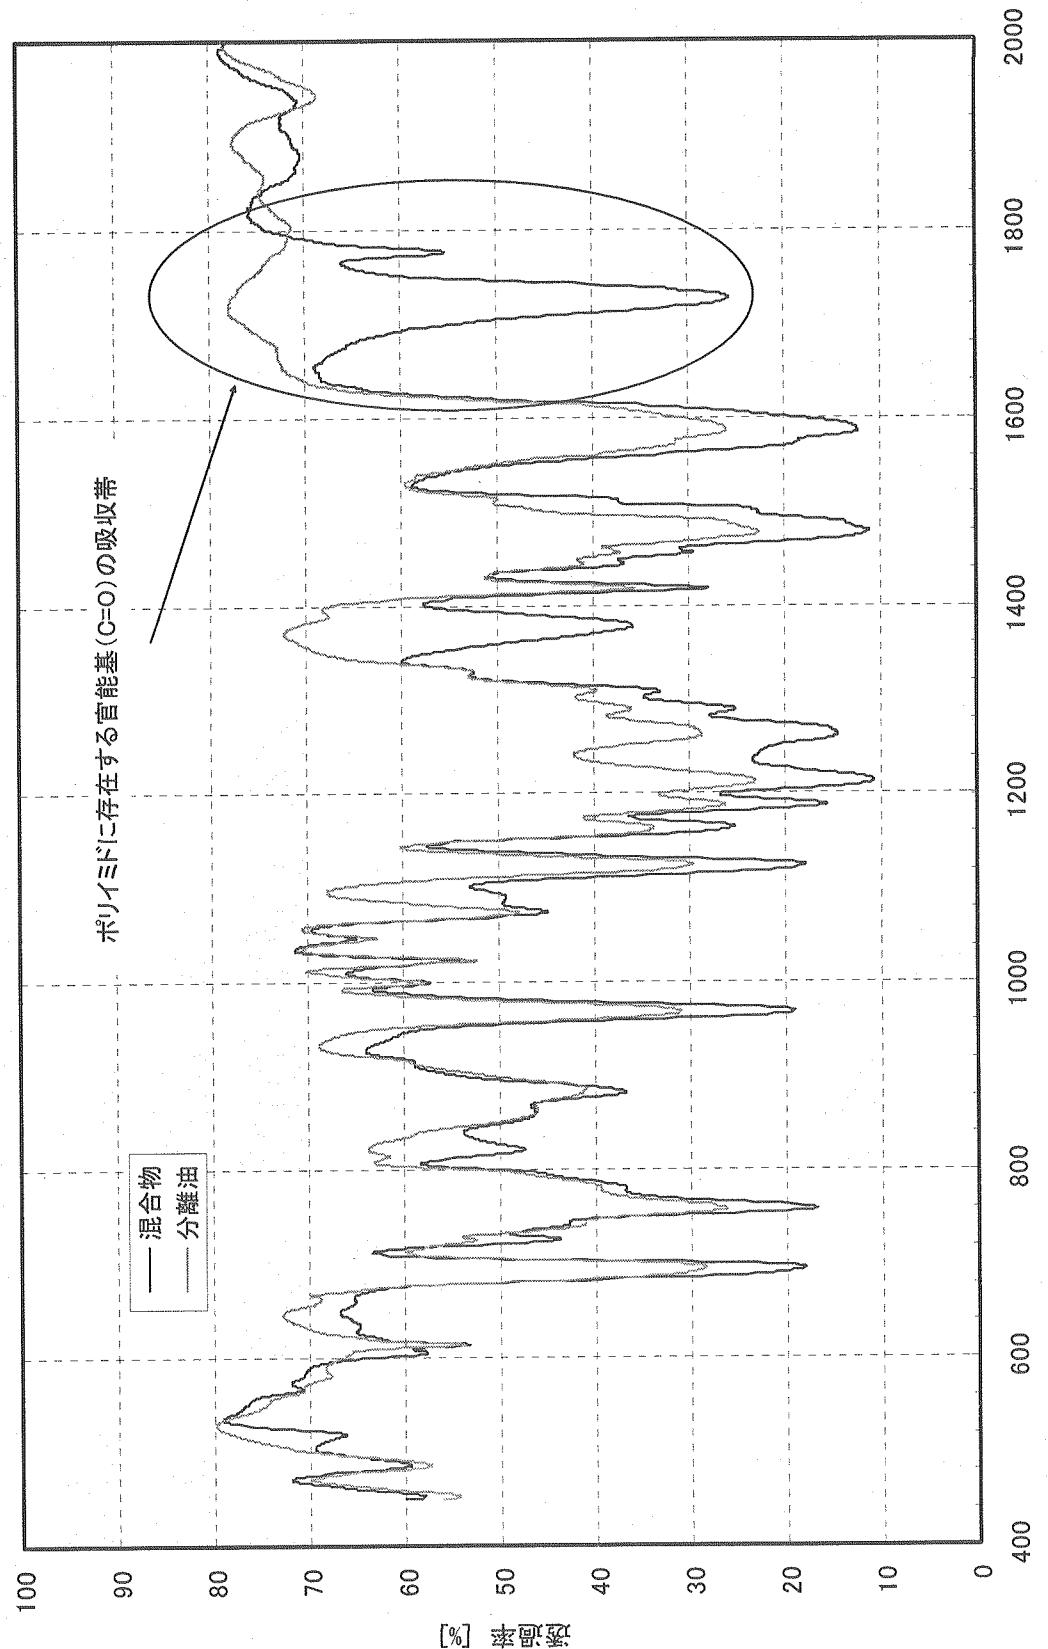
図 4.17 磨耗粉の分析結果

ブレーキのディスクは、ステンレス製であり、表面にポリイミド樹脂が接着されている。R1-3 ブレーキディスク面に付着していた混合物から黄色粉末のみを分離させることができなかつたため、フーリエ変換赤外分光分析装置を用いて混合物と固形分の混ざっていない分離油のみの赤外線吸収スペクトルを比較した。分析の結果を図 4.17 に示す。1650~1800cm<sup>-1</sup>に、分離油には無い吸収ピークがある。この吸収帯は、炭素と酸素の二重結合 (C = O) の吸収帯であり、またブレーキディスクの材質も C=O を含むポリイミドである。更に、ブレーキを構成するその他の材料はこの二重結合を含むものがないことから、混合物中の固形分は、ブレーキディスクの磨耗粉であると判断した。また、R1-3RSS のブレーキを用いてモー

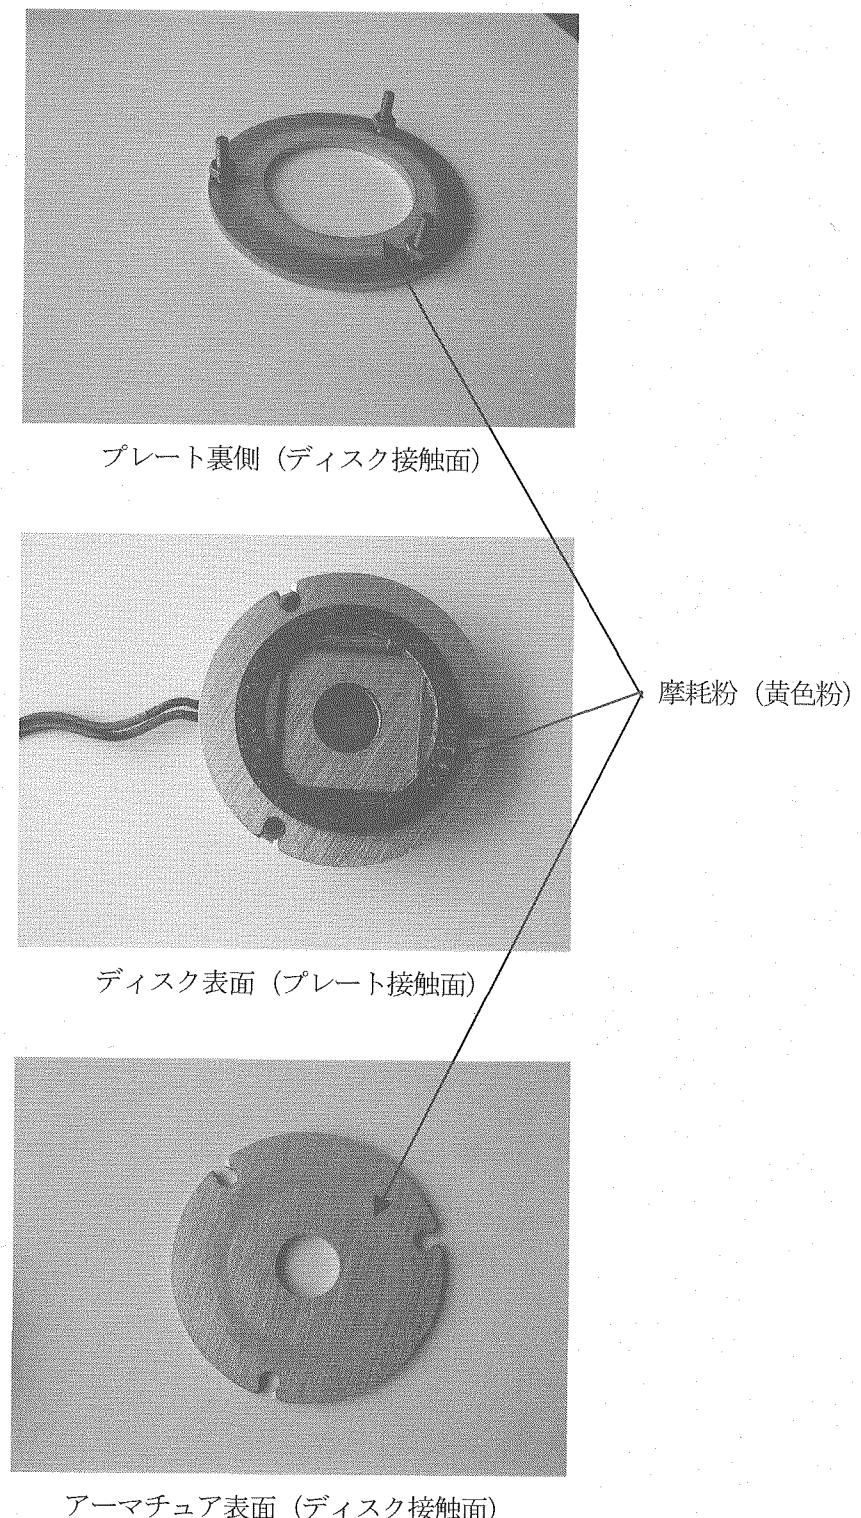
図 4.18 摩耗粉発生状況

タ単体の作動試験を行った結果、ディスクとプレートの間およびディスクとアーマチュアの間に黄色の磨耗粉が発生することが分かった。磨耗粉の発生状況を図 4.18 に示す。

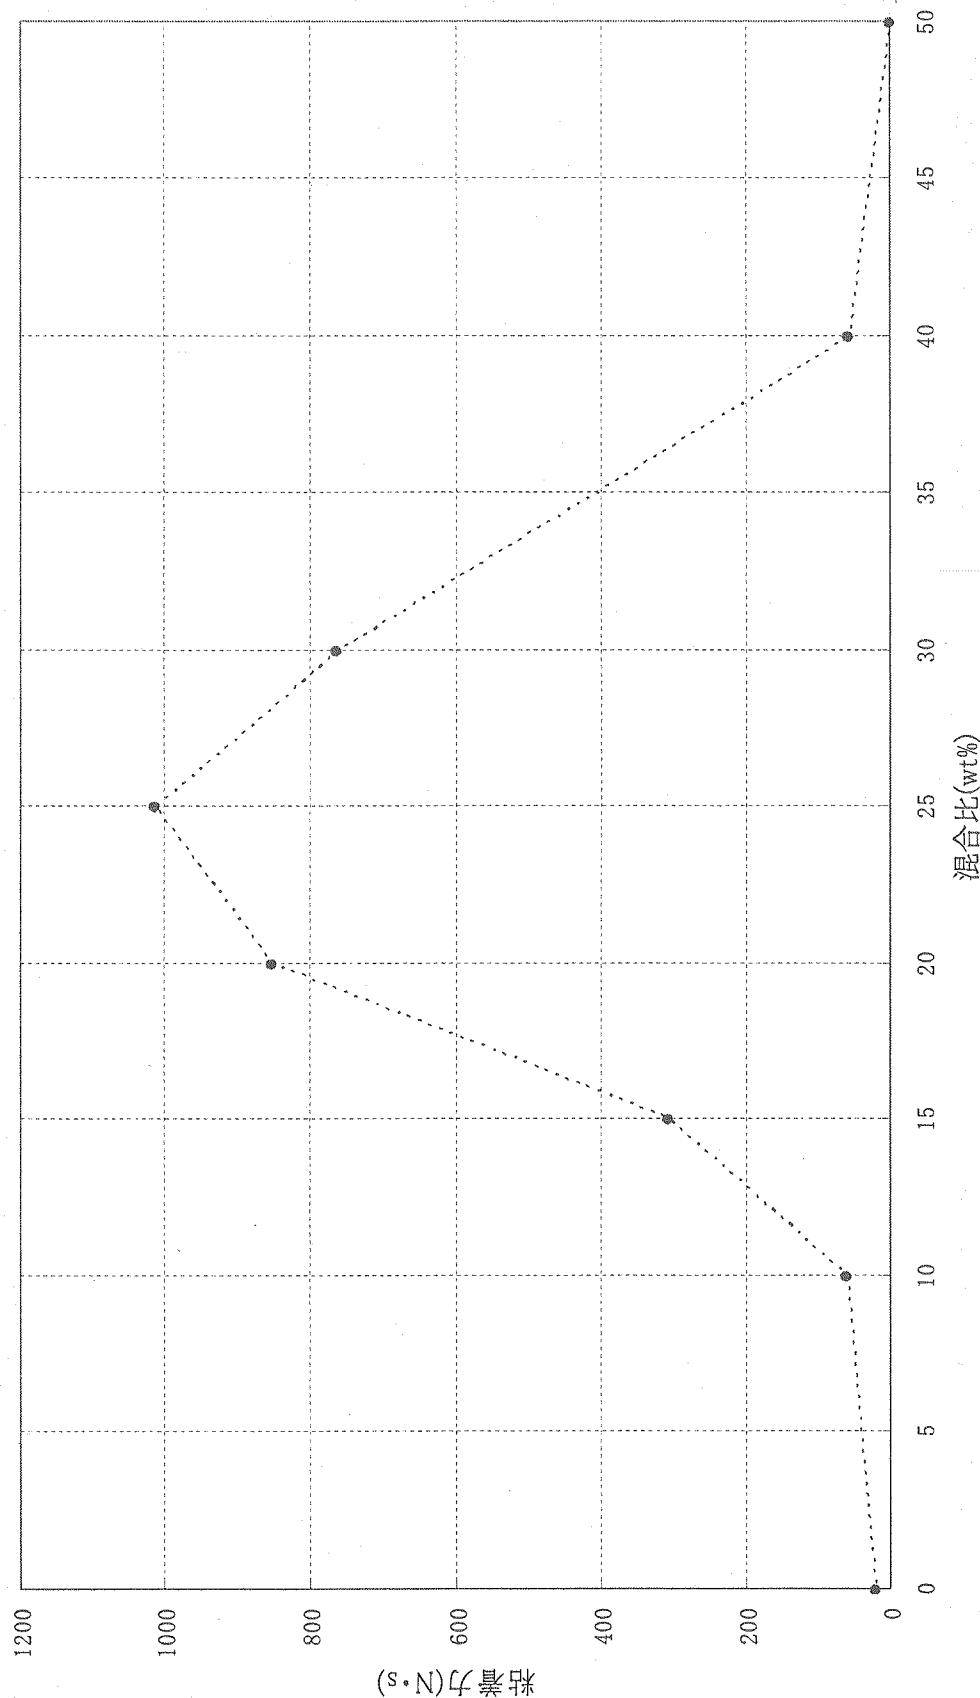
図 4.19 粘着力が最大となる混合比

ポリイミド樹脂から採取した磨耗粉と分離油と同じ成分の油の混合比を変化させ、そのときの粘着力を測定した。その結果、図 4.19 に示すように最大の粘着力は約 25wt%（混合物に対する磨耗粉の重量）の混合比のときに生じることを確認した。

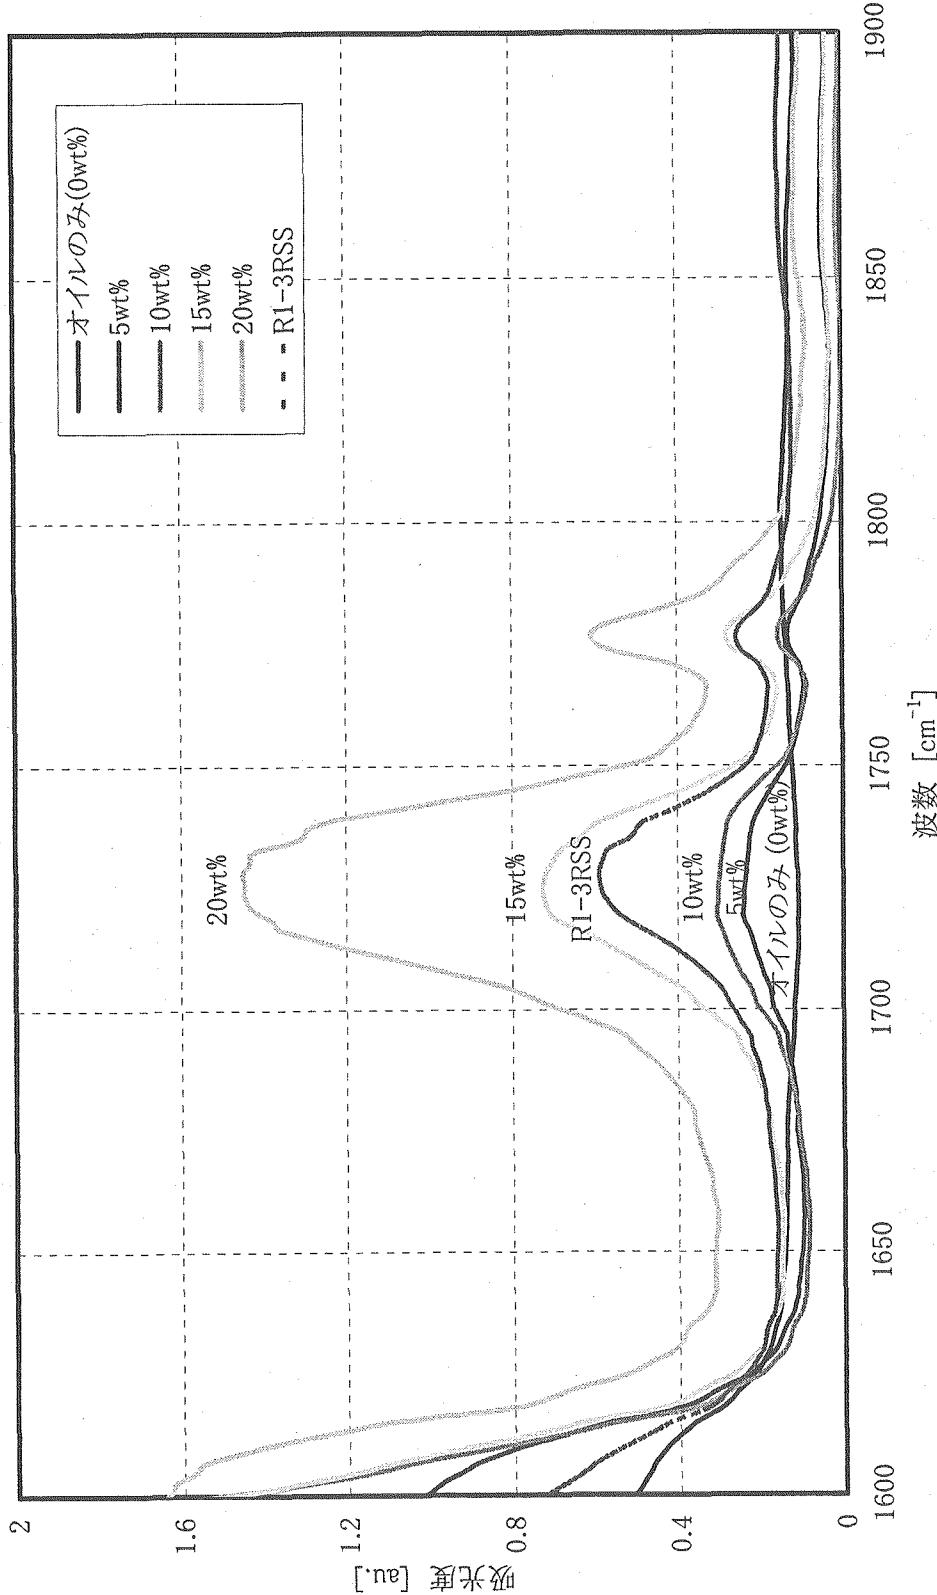
図 4.20 粘着物の混合比測定結果

事前に作成した 0, 5, 10, 15, 20wt% の混合比の混合物の分析結果と粘着物の分析結果を比較した。その結果、図 4.20 に示すように混合比は 10~15wt% であることを確認した。また、顕微鏡検査により磨耗粉の粒径は、約 1~10μm に多く分布していることが分かった。
