研究用原子炉 JRR-3 重水冷却設備の ヘリウム圧縮機の更新

Refurbishment of Helium Compressor for Heavy Water Cooling System in JRR-3

July 2010

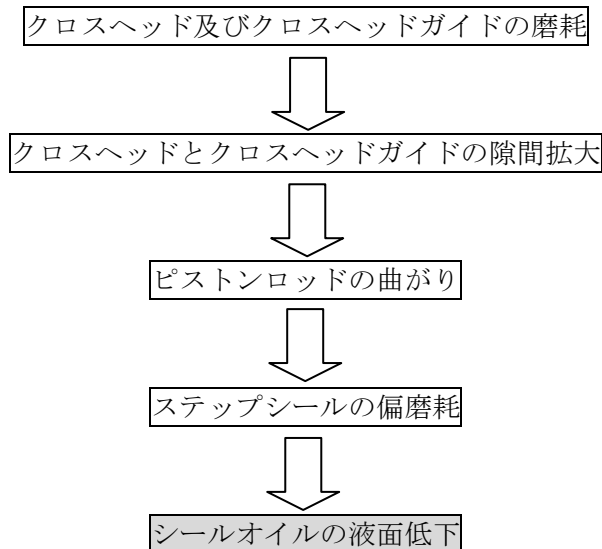
平成15年9月および平成17年6月の分解点検でヘリウム圧縮機のクロスヘッド、クロスヘッドガイドの隙間測定を行っている (**Table.4.2**)。その結果、隙間が拡大していることが確認された。さらにクロスヘッドの寸法測定によりクロスヘッドの磨耗が確認されている (**Table.4.3**) このことより以下の現象が起きていると推測した。

①の場合、近年、事象発生までの期間が短くなっているため部品交換の時期の設定が難しい、また、再度シールオイルの漏えい事象が起こる可能性は高い。シールオイルの漏えい事象が起こった場合、原子炉停止へと進展することが考えられる。JRR-3では、原子炉の安定運転が必要であることから、これまでの原因調査より確認されているシールオイル漏えいの根本原因と考えられたクロスヘッドガイドの磨耗を改善するためにヘリウム圧縮機の更新を行うこととした。

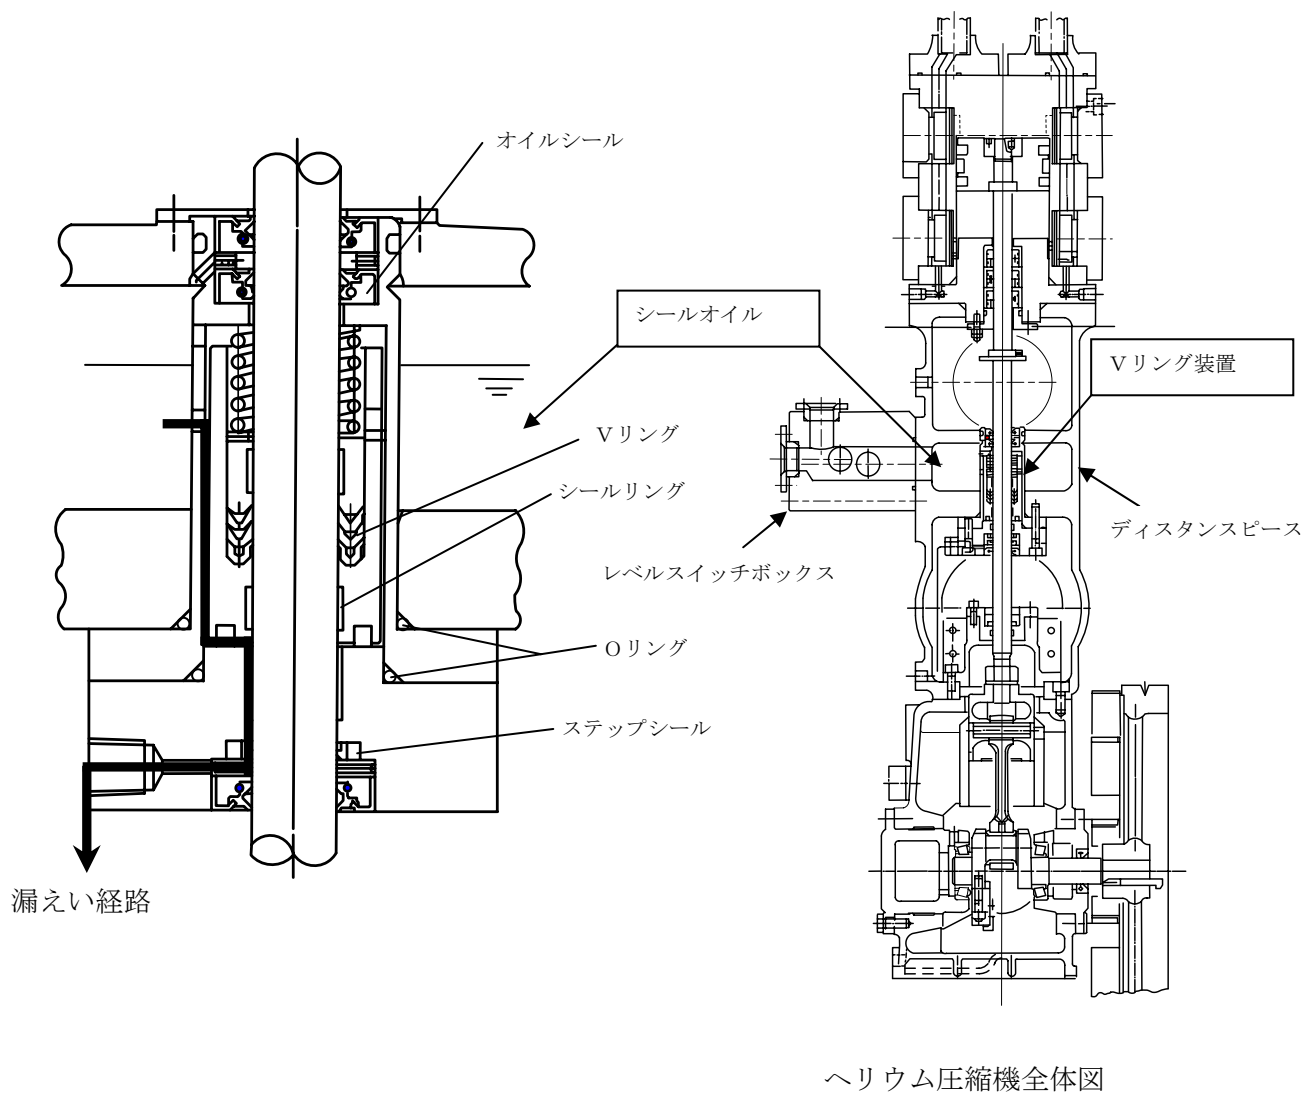
Fig.4.1 推定されたシールオイルの漏えい経路
 (平成6年3月、平成9年4月、平成17年4月、6月発生事象)

分解点検時に混入したと思われる異物によりシールリング、ステップシールに傷が入ったことによりシールオイルがディスタンスピース下部に漏えいした。

推定されたシールオイルの漏えい経路を **Fig.4.1** に示す。

Vリング装置（オイルシール、Vリング、ステップシール）の摩耗によりシールオイルがディスタンスピース下部に漏えいした。

Vリング装置、ワイパリング部のステップシールが偏摩耗し、ピストンロッドを介してシールオイルがディスタンスピース下部に漏えいした。

- 1) Vリング装置のステップシールが偏摩耗し、ピストンロッドを介してシールオイルがディスタンスピース下部に漏えいした。

分解点検を実施し、傷の入ったシールリングの面を研磨した。また、ステップシールを新品に交換した。

Vリング装置（シール部品一式）を交換した。

Vリング、ステップシール、シールリング、オイルシールについて目視による外観検査を行い、傷、異物混入がないこと、組み込み方向等に間違いのないことを確認し、偏摩耗の見られたステップシールの交換を行った。

- 1) シール部品（ステップシール、オイルシール）を交換した。
- 2) 摩耗、擦り傷、歪み等の異常が認められたクロスヘッドガイド以外の部品（クロスヘッド、ピストンロッド（**Table.4.4**参照）、クランクピンメタル、コネクティングロッド）を交換した。

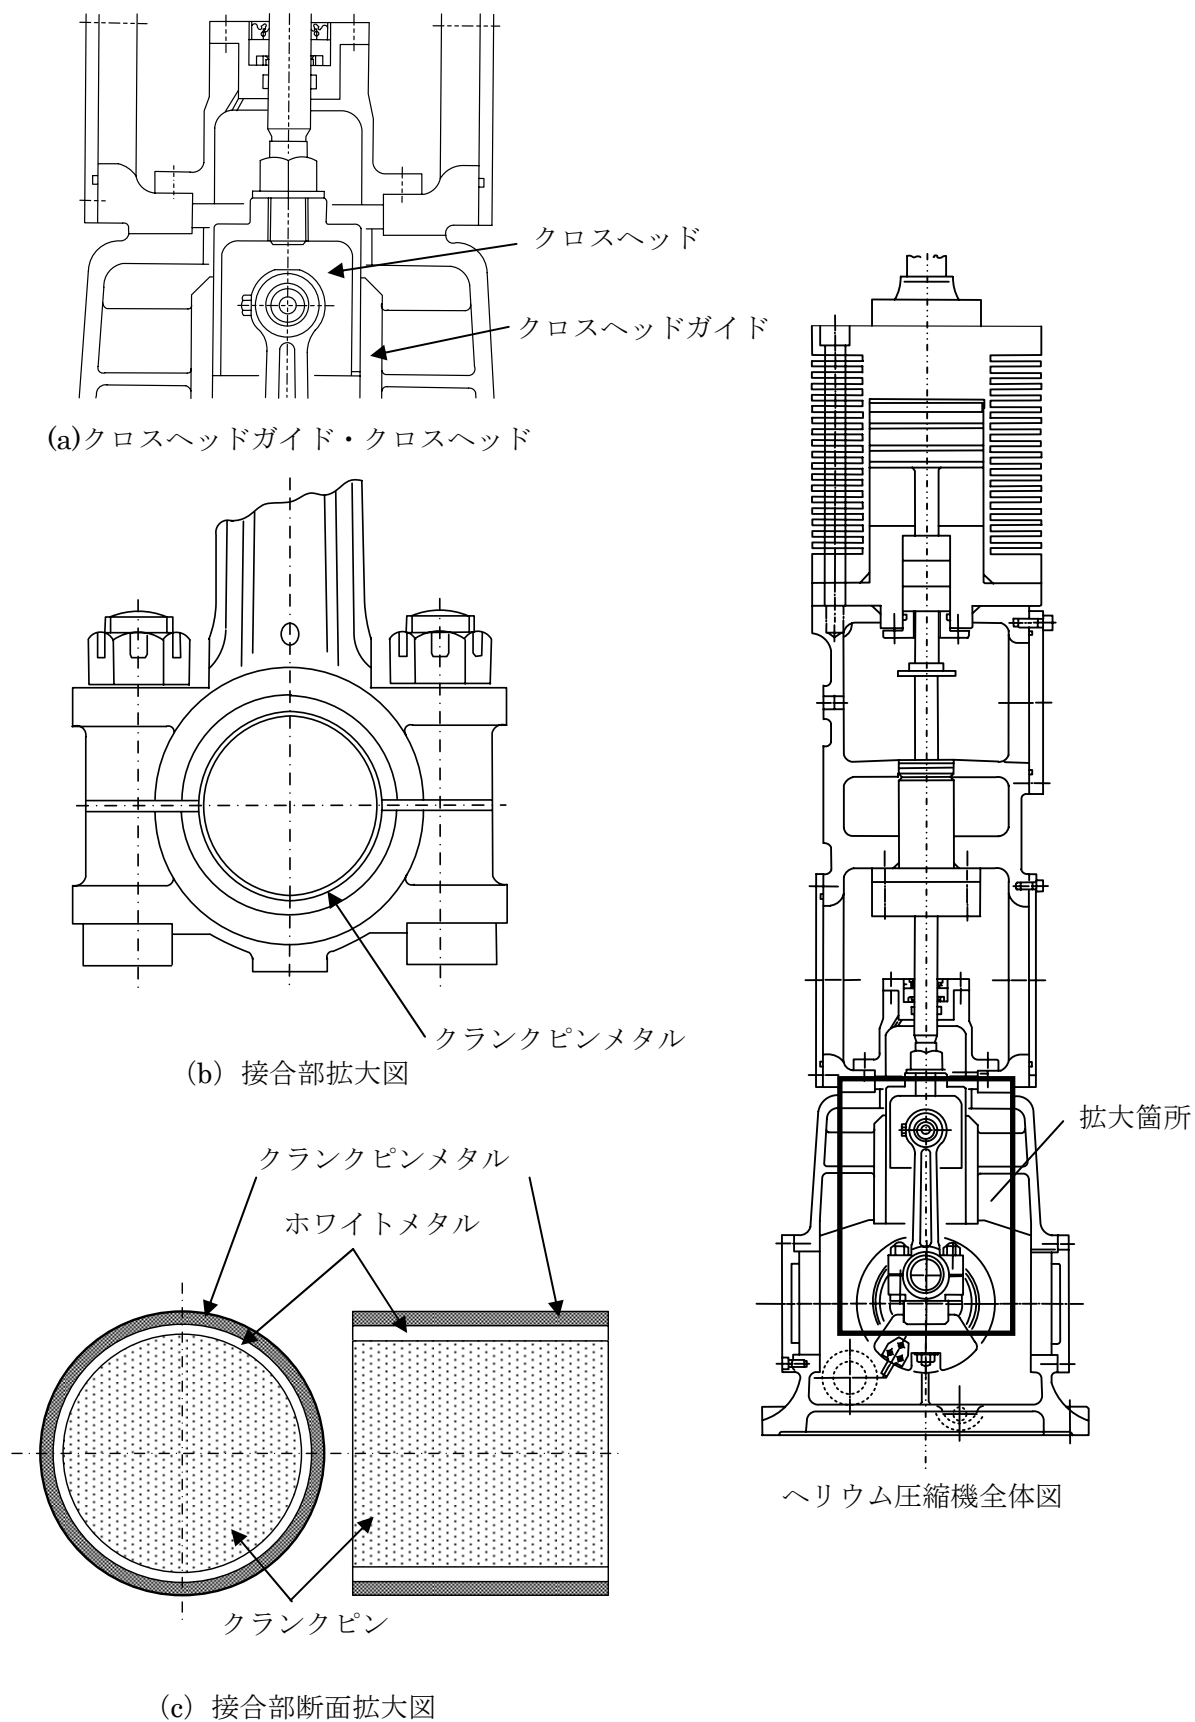
Fig.4.2 不具合事象箇所の構造図

- 1) クランクピンメタル内面にライニングされたホワイトメタルが摩耗してなくなり、クランクピンメタルの地金が露出し、クランクピンとの摩擦により地金を損耗した。その結果としてクランクピンとクランクピンメタルとの隙間が拡大し、クランクピンとクランクピンメタルが接触し異音を発生させた。クロスヘッドに接触傷が生じていた

が、これはクランクピンとクランクピンメタルとの隙間が拡大したためにクロスヘッドガイドとクロスヘッドが接触しながら上下運動をしたためと考えられた。クロスヘッドガイド、クロスヘッド、ホワイトメタルおよび、クランクピンメタルの構造図を**Fig.4.2**に示す。

- 2) ホワイトメタルが摩耗してなくなり、クランクピンメタルの地金が露出したのは、消耗品であるクランクピンメタルの交換頻度を定めておらず、当初設置（平成2年）以来の部品を使用し続けてきたためであった。

- 1) 分解点検で摩耗、擦り傷等の異常が認められた部品（クランクピンメタル、クロスヘッド、ワイパリング等）については、全ての部品を交換した。
- 2) 交換頻度を定めていなかったクランクピンメタルは、これまでの使用実績をふまえ、ヘリウム圧縮機の全分解点検時（3回の施設定期検査毎に実施）に交換することとした。
- 3) ヘリウム圧縮機の他の部品について交換頻度の見直しを行い、新たに交換頻度を定めて管理することとした。また、これまで交換頻度を定めていない部品についても適切な交換頻度を定めて管理することとした。
- 4) 寸法検査の結果、クロスヘッドおよびクロスヘッドガイドに摩耗が認められたため分解点検毎に摩耗の進展状況を確認することとした。

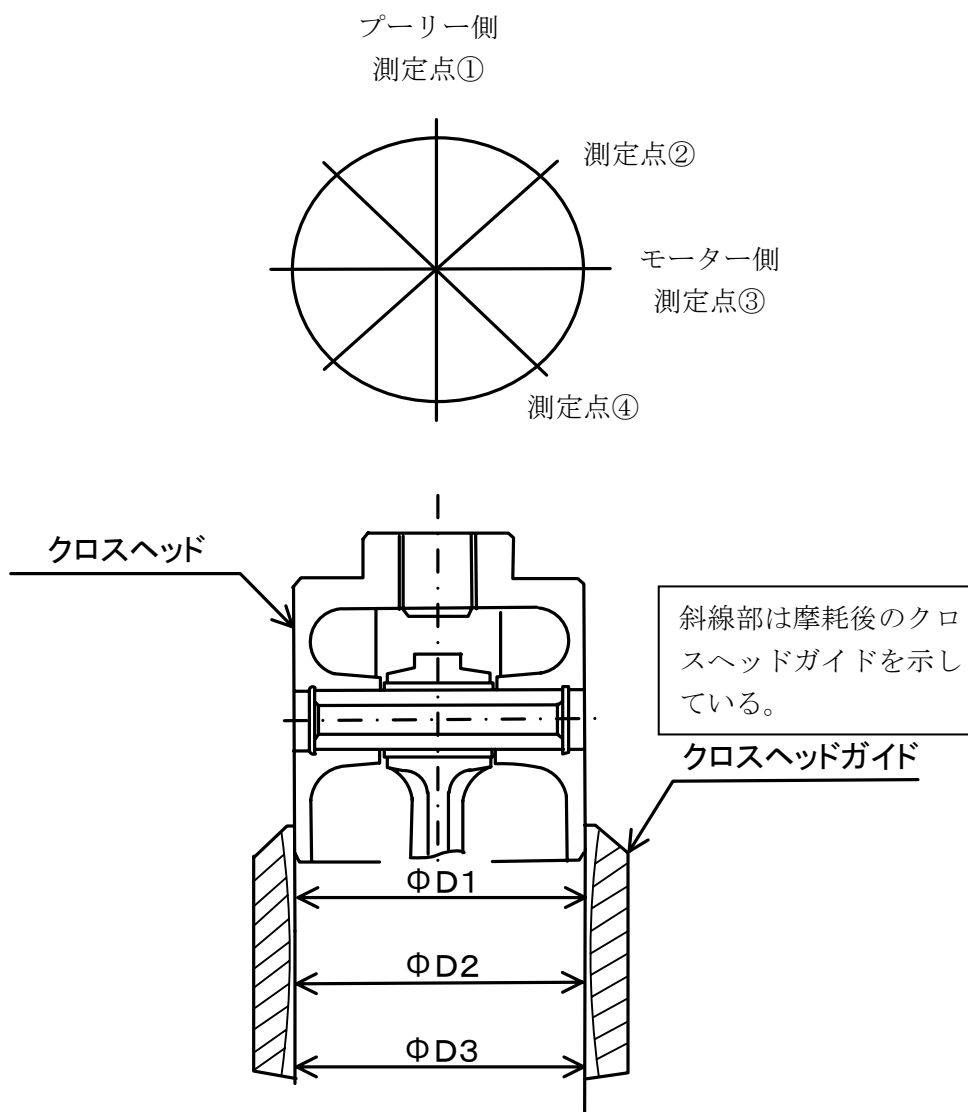
Table.4.3 クリアランス測定記録

摩耗の見つかったクロスヘッドガイド (**Table.4.2** 参照) はヘリウム圧縮機本体と一体型構造であり部品交換ができない構造であったため対策を施せていないが組み立て後にクロスヘッドとクロスヘッドガイドの間のクリアランス測定 (記録: **Table.4.3**)、ピストンロッドの曲がり測定を行い、コネクティングロッドを曲げて組み上げていないことを確認し、平成17年度の運転期間中はヘリウム圧縮機の性能が維持できると判断した。

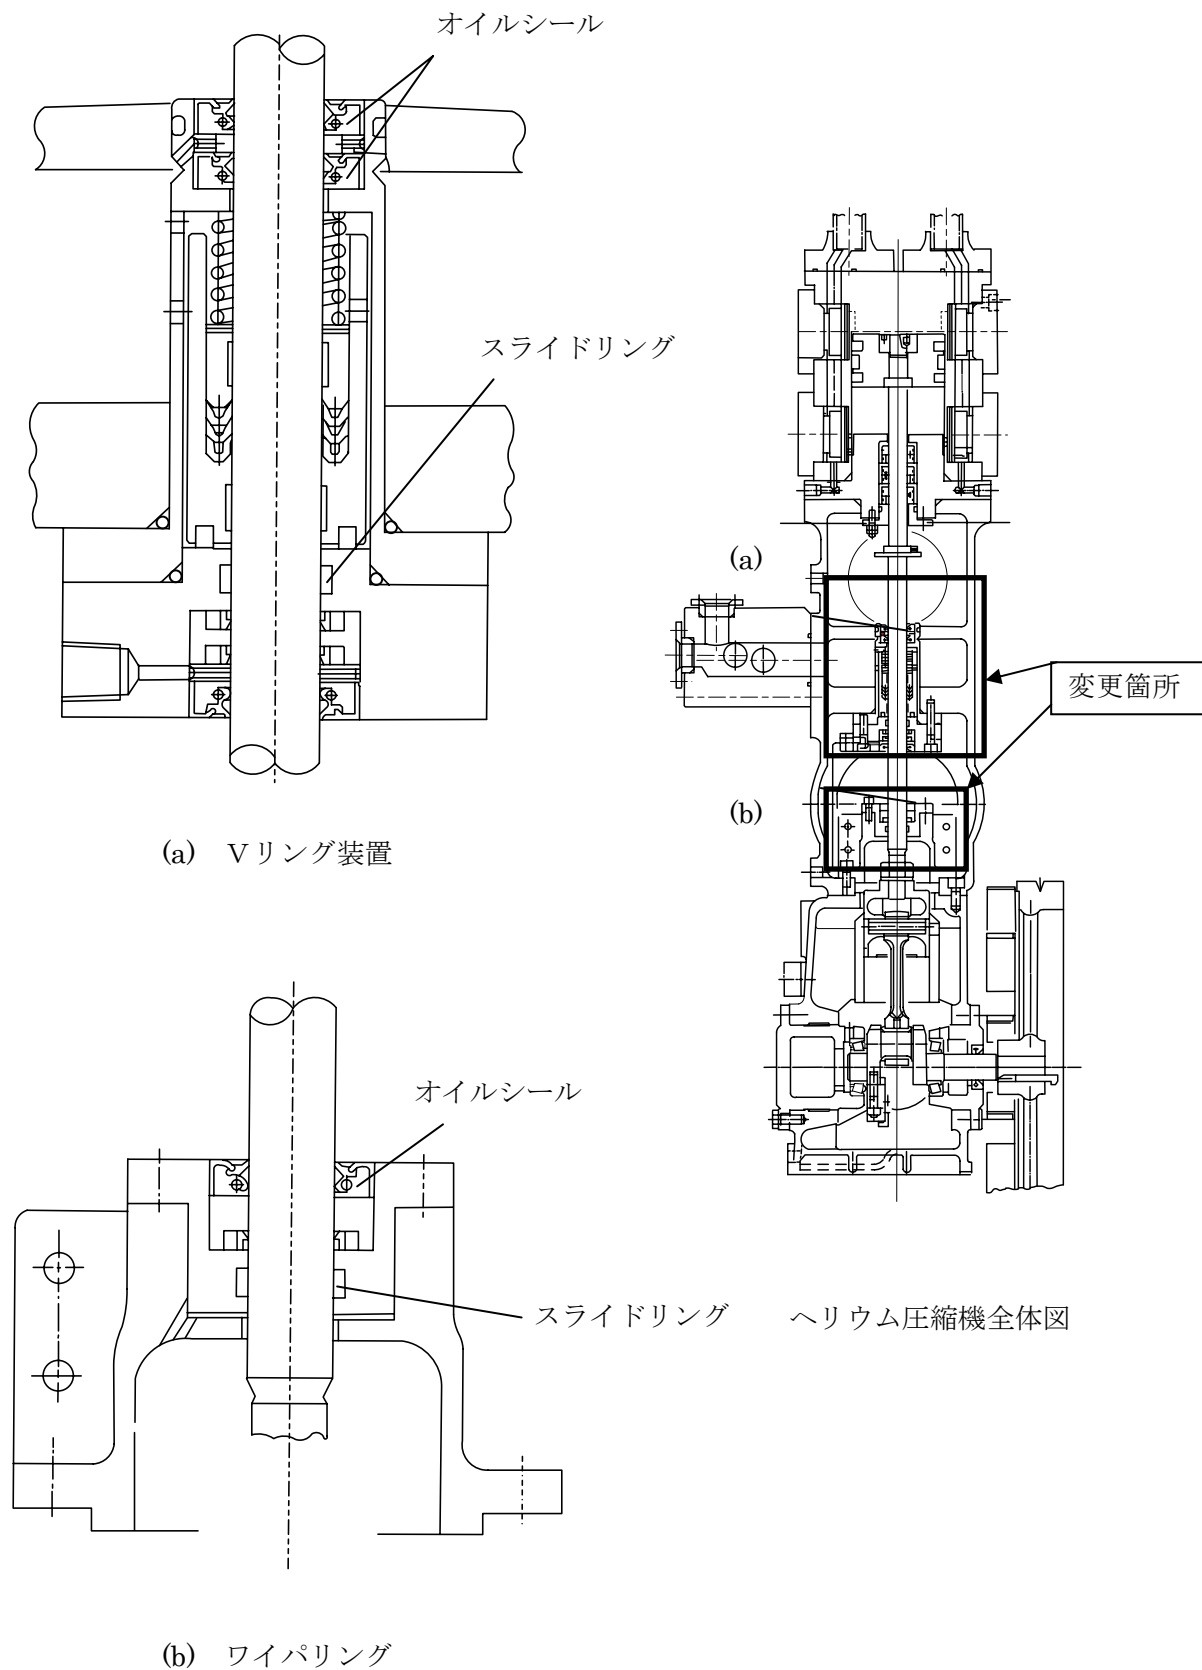
Fig.5.2 スライドリングの追加 (Vリング装置、ワイパリング)

改良前のヘリウム圧縮機は、ピストンロッドの偏芯が、オイルシール、ステップシールの寿命を縮める原因となったことから、これを軽減するために新たにスライドリングを装備した。これにより今後はピストンロッドの偏芯は起き難くなり、またオイルシール、ステップシールの早期劣化が防止できるよう改良した。改良箇所を **Fig.5.2** に示す。

スライドリングはピストンロッドの偏芯をさせにくくし、オイルシール、ステップシールの偏摩耗を防止するための部品である。

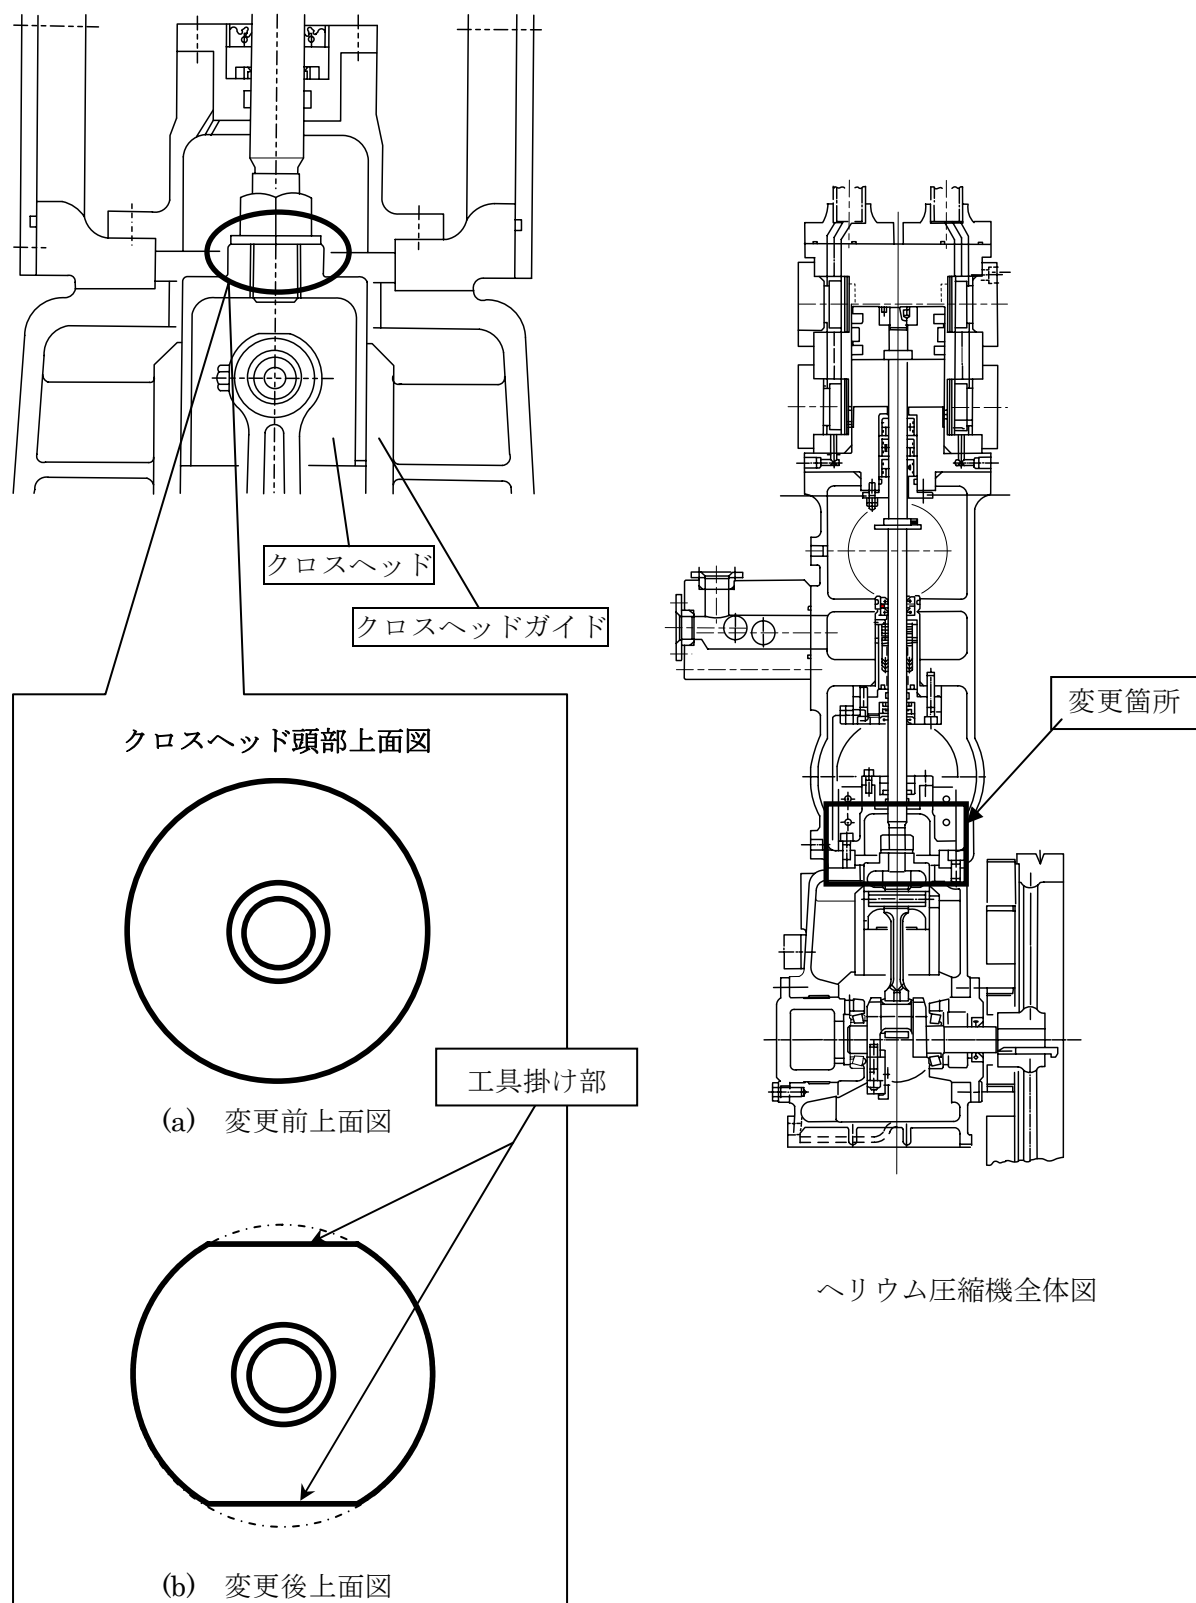
Fig.5.3 クロスヘッドの改良

クランクシャフト、コネクティングロッド、クロスヘッド、ピストンロッド及びピストンは一体構造となっている。そのため、ヘリウム圧縮機分解点検（全分解点検）において、オイルシール、ステップシール等の消耗部品を交換する都度クロスヘッドとピストンロッドの取り付け・取り外し作業が必要である。この取り付け・取り外し作業がこれまでは行い難い形状であったため、作業の際にクランクシャフトとコネクティングロッドの取り付けに時に曲がりを生じさせた可能性があった。(Table.4.1 平成17年6月事象)

この解決策として、クロスヘッド頭部に工具掛け部を作ることにより容易に分離、接続が可能とし、取り付け取外し作業による部品損傷を防止できるように改良した。改良箇所を **Fig.5.3** に示す。

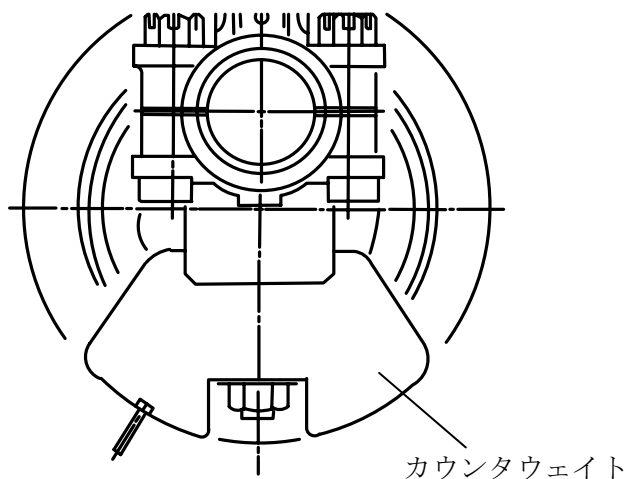
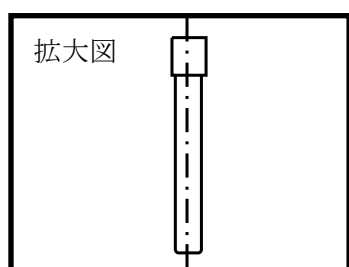
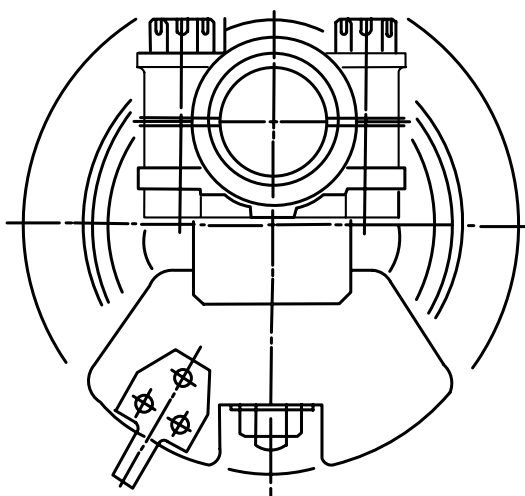
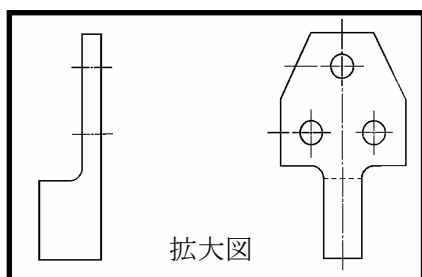
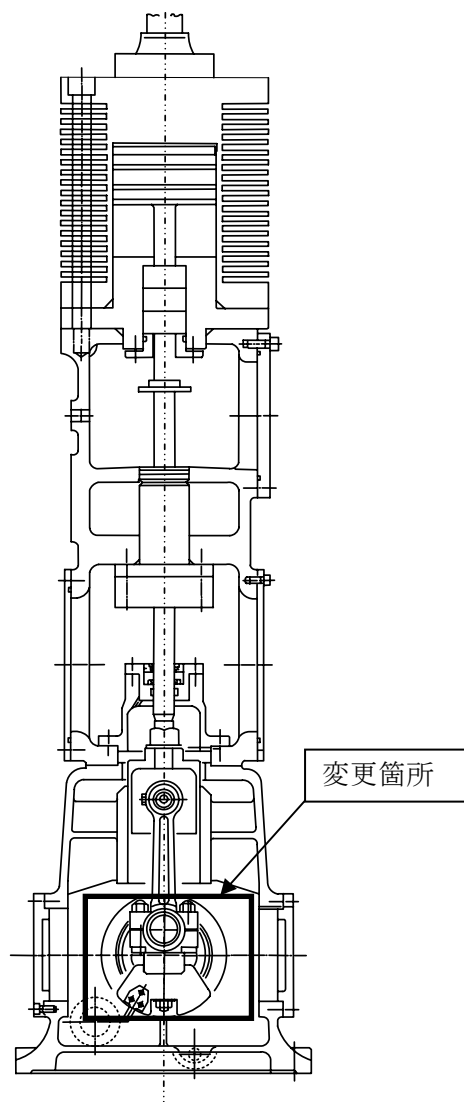
Fig.5.4 スプラッシュピンの形状改良

ヘリウム圧縮機は **Table.3.1** からわかるように1分間に350回転と低回転機器である。そのため回転部（クランクシャフト）・摺動部（クロスヘッド、クロスヘッドガイド）への潤滑油供給が極めて重要である。潤滑油供給の効率をさらに向上するためスプラッシュピンの形状を変更した。このことによりクランクケース内の回転部、摺動部の焼きつき防止機能を強化した。このことに、より一層のヘリウム圧縮機の安定運転が可能になった。改良箇所を **Fig.5.4** に示す。

スプラッシュピンはクランクシャフトアーム部分へカウンタウェイトと共に取り付けられたオイルをかき上げるための部品であり、クランクケース内のオイル循環・潤滑効率を良くし、クロスヘッド、クロスヘッドガイドの摩耗を抑えるためのものある。

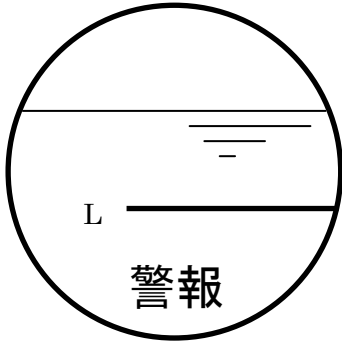
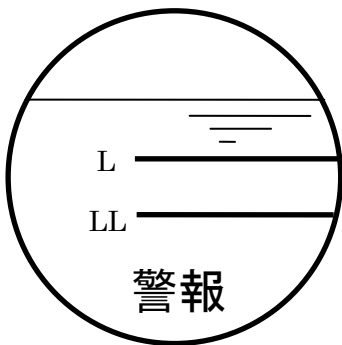
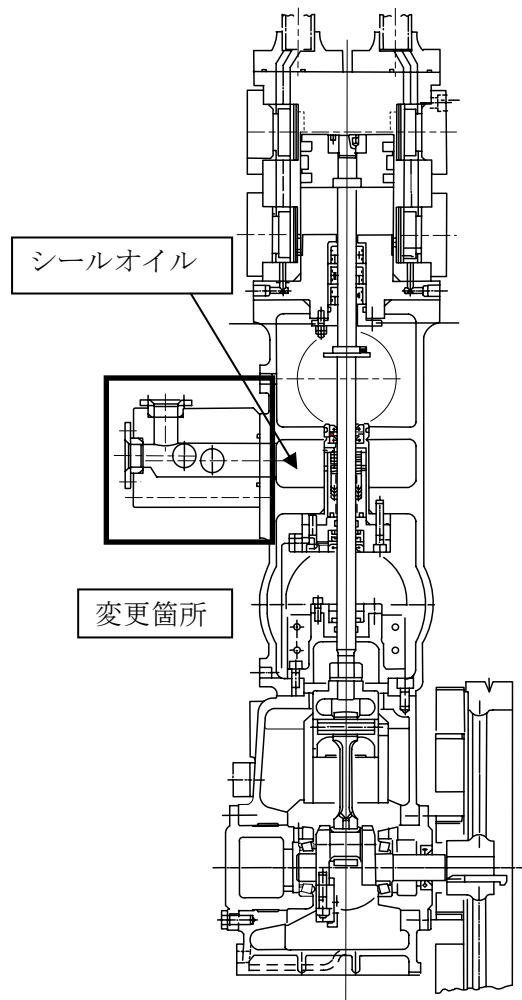
Fig.5.5 油面計警報スイッチの追加

改良前のヘリウム圧縮機は警報発生点が 1 点のみであり、シールオイル液面低下を検出するとヘリウム圧縮機が停止するシステムであった。

今回の改良では警報発生点を 1 点から 2 点に増加し、シールオイル液面低下検知機能とヘリウム圧縮機停止検知を機能分離することでヘリウム圧縮機が停止する前に運転中のシールオイル液面低下の早期発見を可能にした。改良箇所を **Fig.5.5** に示す。
