# 東日本大地震のJ-PARC中性子源 ステーションに対する影響

Influence of Great East Japan Earthquake on Neutron Source Station in J-PARC

J-PARC センター 物質・生命科学ディビジョン Materials and Life Science Division J-PARC Center

March 2012

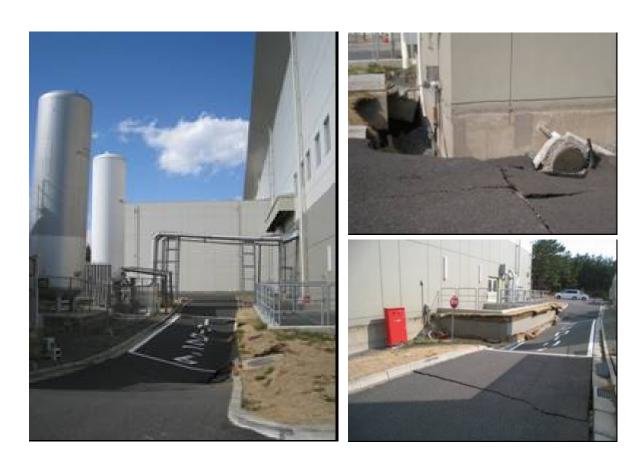
地震により、建屋全体が大きく揺すられたが、構造的に大きな損傷はなく、壁の壊れや柱のゆがみ等は見られなかった。施設の点検時においてひび等が増えているという指摘はあったが、建屋の健全性に影響を与えるものではなかった。一方、建屋周辺の道路等に関しては、建屋が大きく揺すられたことで、建屋周囲の犬走り部分等が大きく沈下し、西側ドライエリア付近では 2m程度の沈下が確認された。また低温冷却設備の大型タンクや配管基礎、冷却塔が傾くなど大きな地盤変化が確認された。

Fig2.1.2-2: Photo of MLF western outside after earthquake

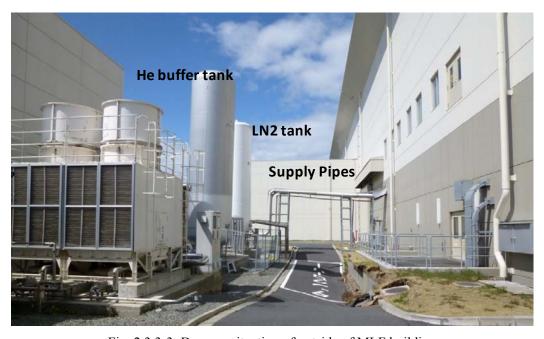
以上の結果、低温水素システムの被害は、地盤沈下による屋外のタンクとその基礎の傾斜とその周辺の配管の変形、配管サポート沈下による建屋貫通部配管の変形だけであり、それ以外の屋内の機器や配管の損傷はないことを確認できた。したがって、今回の地震に対しては、地盤沈下さえなければ、低温水素システムは健全に保持できたと考えている。

Fig. 2.3.3-3: Damage situation of outside of MLF building

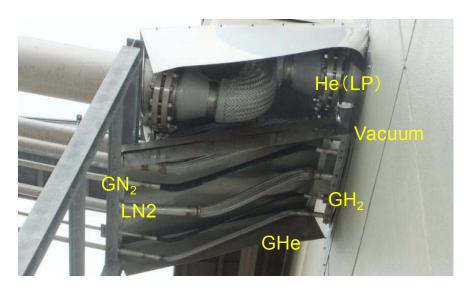
Fig. 2.3.3-4: Damage situation of supply pipes passing through MLF building wall

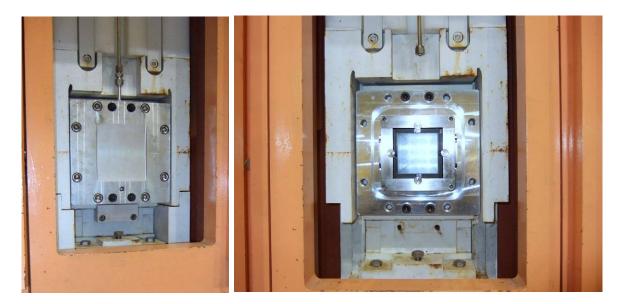
Fig. 2.5.3-5: Pictures of a vacuum duct flange in a shutter cask. A metal O-ring was fastened by 8 bolts as shown in the left picture. Some bolts were loosened by the earthquake. The right picture shows inside of a beam duct which contains a neutron guide tube.

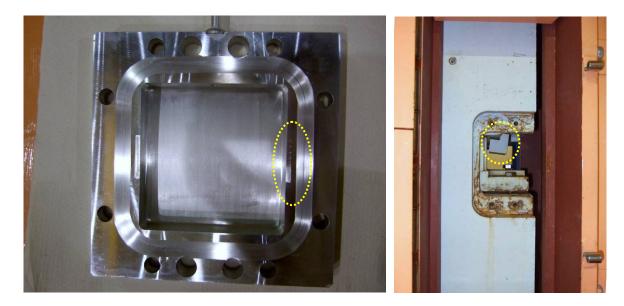
Fig. 2.5.3-6: Pictures of the inner side of a duct flange (left), and a bracket for the vacuum duct (right). Impact scars of parallel keys as shown in the left picture were found in most of the shutter insert. Bolts of the duct bracket were bent as shown in the right picture because the torsional force was affected to them.

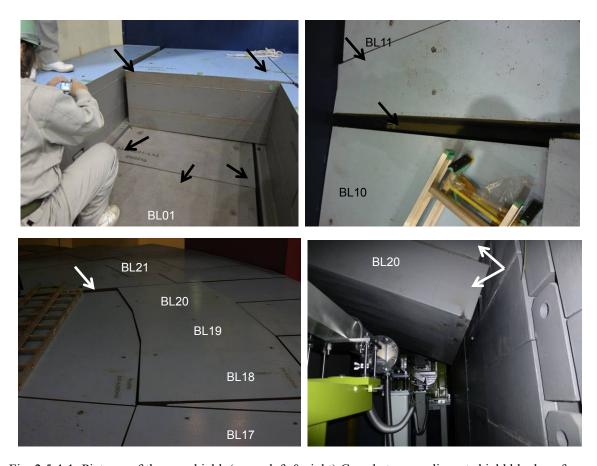
Fig. 2.5.4-1: Pictures of the pre-shield. (upper left & right) Gaps between adjacent shield blocks, of which nominal value was 20 mm, were made uneven by slipping of the shield blocks by the quake. (lower left) A shield block dropped by 20 mm at the arrow position in addition to slipping. (lower right) One side of BL20 shield block dropped, but stopped just before breaking the neutron guide tube.

復旧作業は中性子利用セクションが主導し、BL20 の落下ブロックの安全な取り外しから始められた。作業安全と中性子ガイド管損傷防止のため、落下ブロックの下に鉄骨製のサポートを挿入し、その後クレーンで上部から順に遮蔽ブロックを撤去、無事完了した。また、並行して各 BL 遮蔽ブロックの横ズレ状況詳細調査が行われた。この調査結果に基づき、2011 年 7月から9月にかけて、横ズレした遮蔽ブロックを積み直し、正規の位置に復旧する作業が行われた。このとき、将来の今回と同様な地震発生時の被害軽減のため、スペーサ挿入により 10~20mm 程度のズレ幅を約 5mm 以下とする対策がとられる。これにより、横ズレそのものを防止することはできないものの、横ズレ量を大幅に低減し、その結果として今回生じた BL20のブロック落下のような事象が起こらないようになる。

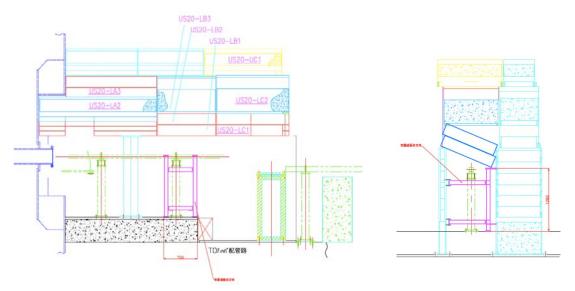
Fig. 2.5.4-2: Drawings to illustrate drop of the BL20 shield blocks: vertical view along the beam line (right) and that perpendicular to the beam line (left).

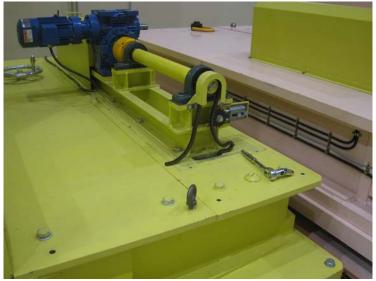
Fig.2.7.4-2: Broken chaine of floor valve of transfer cask. It was occurred in floor valve first driving test after earthquake.

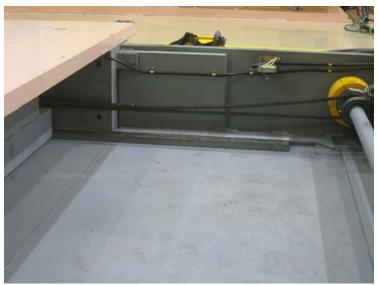
Fig.2.7.4-3: Chaine slack of floor valve. It was occurred by earthquake shaking of floor valve.

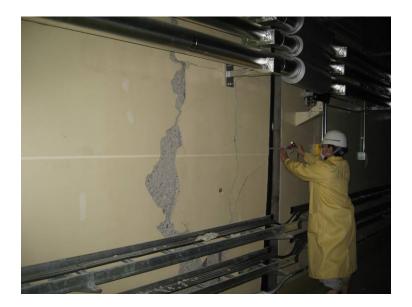
Fig.2.9.1-6: Tunnel wall was collapsed by the the earth quake around at the expantion joint in the 3NBT tunnel.

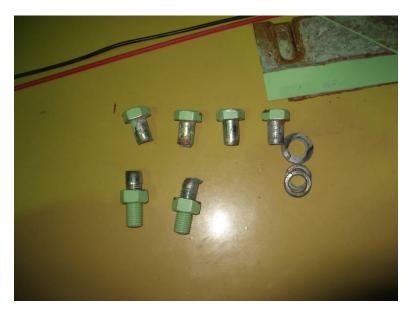
3NBTトンネルのクレーンについては、トンネルと MLF との接続部において構造物にずれが生じ、その影響でホイスト用のレールの一部においてベースプレートとの接続用ボルトが断裂して固定が外れた状況になっていた。この応急処置として切れてしまったボルトの位置に仮の固定ボルトを入れて固定する処置を施し、余震等で損壊が更に進まないようにした。最終的にはトンネルの補修工事終了後に修理を行うこととした。またトラバーサ部分についても、トンネルのずれが生じたために、トラバーサが作動しない状況となっている。さらには、全体にわたってフィーダー線の緩み等が発生しているため、レール及びフィーダー線の調整を行った上で、運転を行うこととした。

Fig.2.9.1-7: Bolts for the rail of the supspension crane were subjected to shear by the vivration due to the earthquake. Eventually spacer plates for the crane were not fixed and dropped.

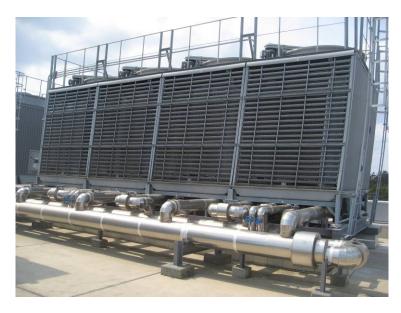
Fig. 2.9.4-2: Cooling tower on the 3NBT building was tilted by the earthquake.

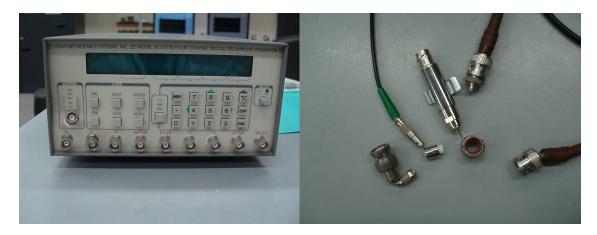
Fig. 2.9.5-4: Status of puls generator and cable connectors broken by earthquake

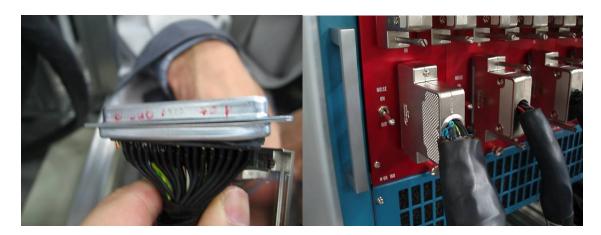
Fig. 2.9.5-5: Status of cable terminals for profile monitors before (left) and after (right) reparations
