JAEA-Technology 2021-005

電磁石電源装置の長期的安定運用を実現する 安全安心な維持管理手法の提案

Proposal of Safe and Secure Maintenance Method to Realize Long-term Stable Operation of Electromagnet Power Supply

原子力科学研究部門 J-PARC センター 加速器ディビジョン

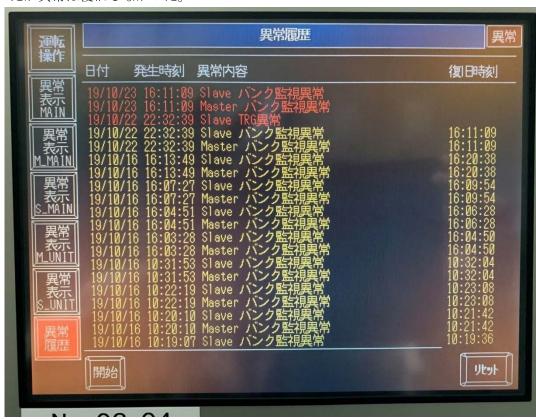
2019年10月23日午後4時頃、水平シフトバンク電磁石電源No.4にて、TRG異常(ゲート用光ファイバ内の光量低下を検出)が発生していることに気づく。タッチパネルの異常履歴より2019年10月22日午後10時32分に発生している(写真1)。ビーム運転開始前であり、翌日の電源立上作業前の発見となった。同日午後4時11分にリセットを押したが異常は復旧しなかった。

写真1:異常発生時のタッチパネルの異常履歴の写真

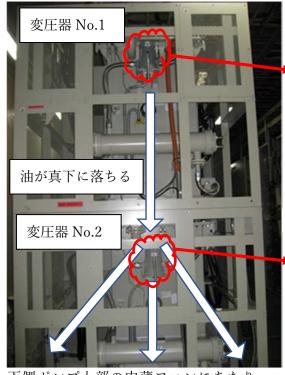
図3:油漏れ発生時の状況

油が散乱している隣には、水平シフトバンプ電磁石電源の変圧器(上下二段に設置)があり、目視確認すると上段の変圧器 No.1 の油循環ポンプより油漏れをしていた。漏れたオイルはオイル受け皿(深さ 25~30mm)を溢れて、下段の変圧器 No.2 の油循環ポンプに滴っていた。油循環ポンプ上部には内蔵型冷却ファンがあり、下段の油循環ポンプのファンに滴った油が当たって周囲に散乱していたと推定した。図 3 に油漏れ発生時の状況を示す。

下側ポンプ上部の内蔵ファンにあたり 油が床に飛散する。

2018年7月に油漏れが発見され同年9月末までに対処しなければならないため、 夏期メンテナンス時に飛散した油の清掃と2か所のポンプの交換を行った。ポンプ を交換する際には、オイル受け皿を深さ25mmから50mmとした。

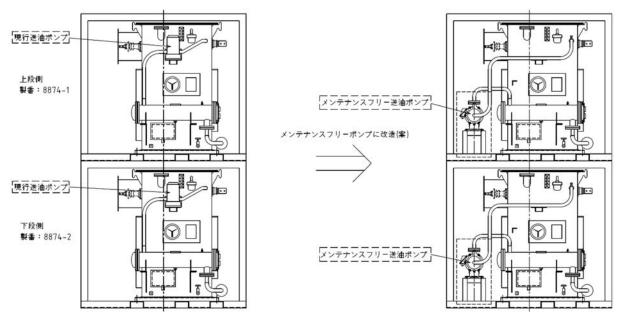
油循環ポンプ (NPJ-400E) のメカニカルシシールの部品が摩耗してドレン穴 (排油穴) より油漏れが発生したと推定した。メカニカルシールの部品は消耗品であり、ポンプメーカー取扱説明書の交換時期は約5000時間 (24時間稼働で約7か月)と、J-PARC の稼働日数からすると約1年で交換時期に達する。水平シフトバンプ電磁石電源を稼働して利用運転が始まった2014年2月以降メカニカルシールの交換は一度も行ってはいなかった。

図4:ポンプ交換前後の外観図

ポンプ交換翌年の2019年9月の夏期メンテナンス時に、油循環ポンプをシールレスでメンテナンスフリーのマグネットポンプ (MP-420) に交換を行い、ライフサイクルコストの改善を行った。図4にポンプ交換前後の外観図を示す。

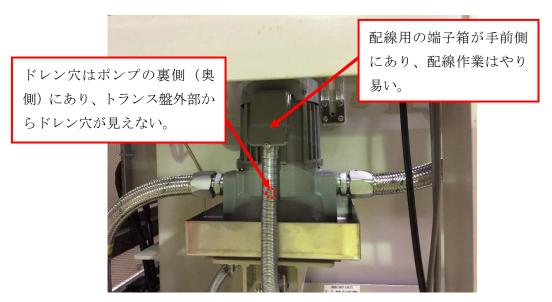
油循環ポンプの取り付けは、図5の方向となっており、配線用の端子箱が手前となり製作時や交換時の配作業がやり易いようになっているが、ドレン穴(図5点線丸)が裏側になり運転中にドレン穴から油が漏れた場合にトランス盤の外側から容易にチェックできない構造となっていた。メカニカルシールを交換する目安となる油漏れを確認できるようにドレン穴を外側から見える構造も考慮すべきであった。図5に油循環ポンプ(NPJ-400E)の外観を示す。

油循環ポンプ (NPJ-400E) の取扱説明書の据え付けの章に、"油面より低い場所への据え付けは避けてください"との記述があった。今回の据え付け位置は油面より低い場所にあり、メカニカルシールが損傷した際にポンプを停止しても油が漏れ続ける可能性がある構造となっていた。ポンプメーカーの取扱説明書を熟知し、禁止事項や懸念事項を認識して設計する必要がある。

図 5: NPJ-400E の外観図

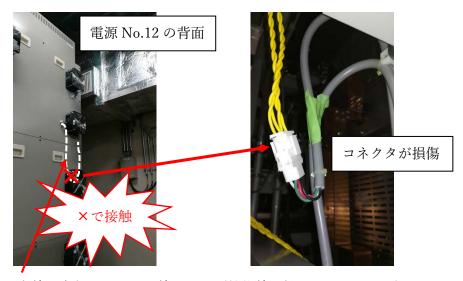
異音がするあたりの背面板をゆっくり外してみると、上部ファンからの配線コネクタが 垂れ下がっており、下側のファンの羽に接触し異音を発生していた。図 6 に盤背面ファン の配線状況を示す。

点線が内部のファン配線ルート(放物線を描いて垂れている)

図6:盤背面ファンの配線状況

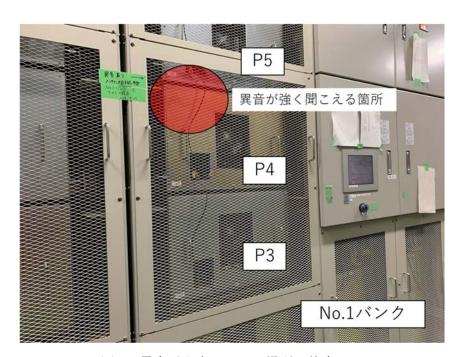
2019年11月25日午後4時51分頃 RCS地下一階の入出射電磁石電源室の水平シフトバンプ電磁石電源 No.1 の正面を通った際に異音がしていることに巡視員が気づいた。正面から見て左側の中腹(立上げ立下げユニットP4上部)当たりから異音がしているようであった(図8参照)。加速器運転中であった為、11月27日のメンテナンス日に対応する事となった。

図8:異音が発生している場所の特定

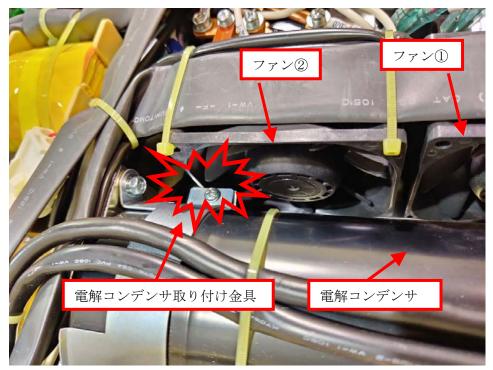
図 10: 異音発生場所。ファン②の羽根がガタつき、近くにある電解コンデンサ取り付け金具 に接触し、カラカラと音を立てていた。

異音の原因としては、ファン②の軸が緩んで、ファンの羽根が近くの電解コンデンサの取り付け金具に触れていること(ひらく)であった。ファンの軸が緩くなった原因を探るために、ファンメーカーに故障したファンの解析調査を依頼した。メーカーには故障したファンの隣にある正常なファンも送り比較調査を行ってもらった。メーカー分解調査の結果、ベアリングから摩耗粉が発生しており、当該ベアリングが著しく劣化していることが判明した。ベアリングの劣化の進行により羽根のガタつきが発生し、羽根とフレーム内径との接触も見られた。しかしながら、稼働時間はカタログ記載の寿命より十分短い(推定4800時間/カタログ記載の期待寿命は40000時間@60℃)ことより、何らかの外部要因の影響でベアリングが劣化した可能性が考えられるということであった。今回の調査結果だけでは、ベアリングの急速な劣化原因は確定できていないが、可能性の一つとして、電力スイッチング回路の近傍でファンを使用した場合、高周波ノイズの影響でファンの回転軸のベアリングに誘導電流が流れる"ファンの電食"という現象が考えられる。これについては、後述(5)で述べる。

充電器のファン故障のため、予備の充電器 (1 台) への交換を行った。今回の不具合を 考慮し、予備の充電器の天板を外して3つのファンのガタつきの確認を行った。天板を復 旧後、模擬負荷出力試験を実施し予備充電器の健全性の確認を行った。充電器交換後、立 上げ立下げユニットの復旧を行い。水平シフトバンプ電磁石電源の再立上げすることがで きた。

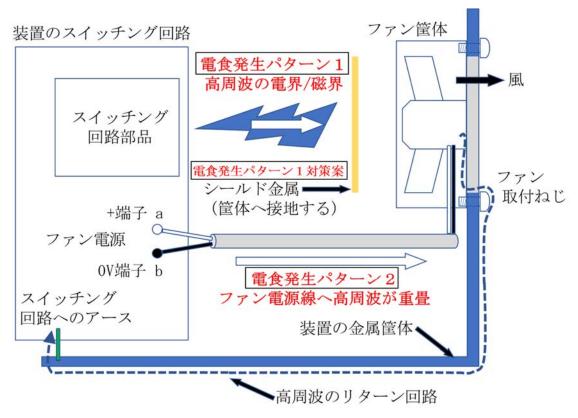
図11:ファンの電食発生パターン

スイッチング回路からの高周波ノイズ(電界磁界)よる誘導電流がベアリングを経由 した際に、ベアリング表面の油膜が破れ、ベアリングが摩耗(電食)する。

スイッチング回路からの高周波がファン電源ラインに重畳して流れ込み、高周波電流 がベアリングを経由した際に、ベアリング表面の油膜が破れ、ベアリングが摩耗(電食) する。 電食発生パターン1の対策としては、高周波ノイズ(電界磁界)による誘導を防ぐシールド板(風を妨げないもの)を設置する。電食発生パターン2の対策としては、ファン電源端子 a~b 間および端子 a~高周波リターン回路間、端子 b~高周波リターン回路間の高周波成分を取り除くために、ファン電源ラインへフィルター(コモンモードまたはノーマルモード)を入れる。またどちらの電食パターンにも対応した、金属製ベアリングが絶縁素材であるセラミック製となっているセラミックスベアリングを採用したファンとする(図 12 参照)。ベアリングに電流が流れなければ電食は発生しない。今後ますます、電源の小型化や集積度が上がり、スイッチング回路とファンとの距離が近づき、ファンへの高周波の影響が懸念される場合が出てくることが十分に考えられる。このため、"ファンの電食"という現象を踏まえた設計を進めなければならない。
