# 第1廃棄物処理棟及び第2廃棄物処理棟における コンクリート構造物の中性化深さの調査

Investigation of Carbonation Depth in Concrete of  
Waste Treatment Facility No. 1 and Waste Treatment Facility No. 2

JAEA-Testing

日本原子力研究開発機構  
原子力科学研究所 バックエンド技術部

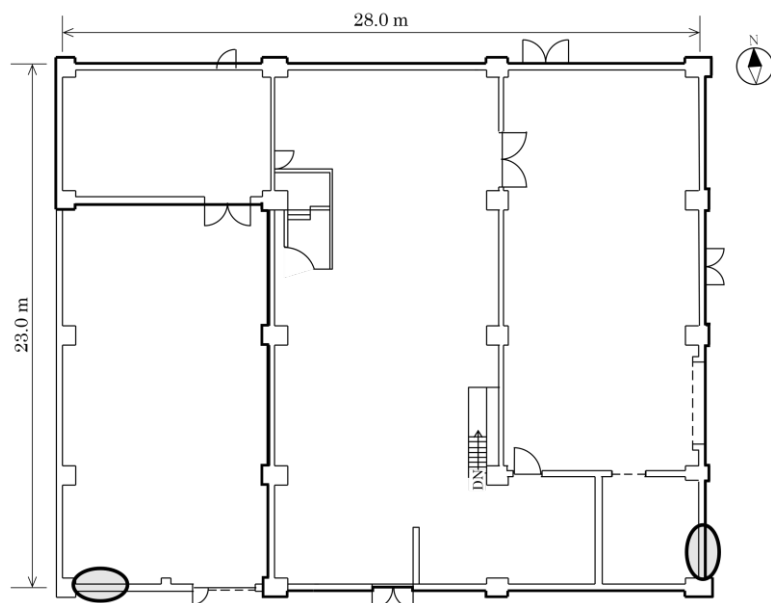
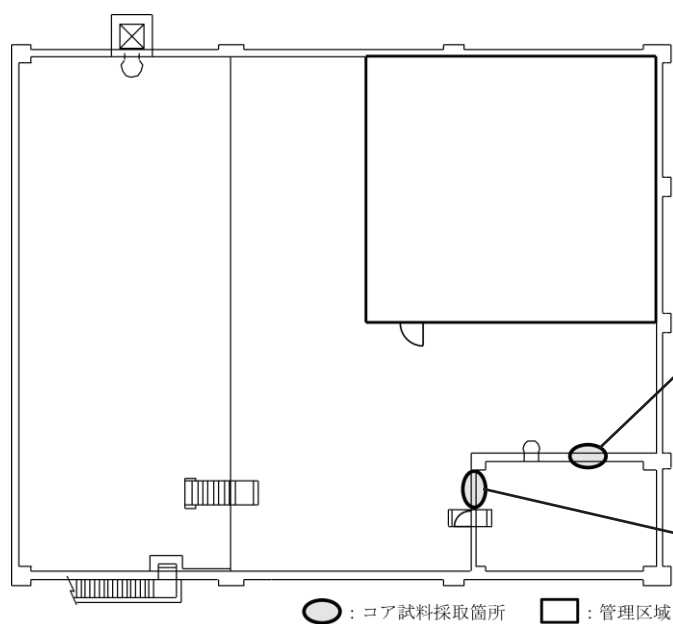
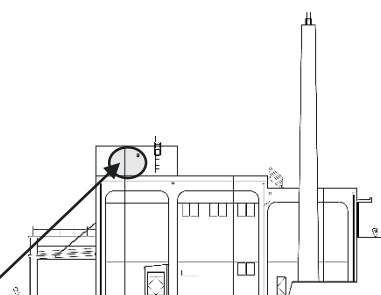
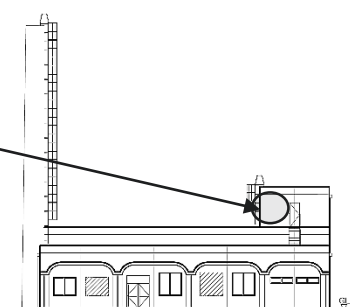
Fig. 1 コンクリートコア試料採取箇所（第1 廃棄物処理棟）

中性化試験に使用するコンクリートコア試料については、東西南北方向に面する壁面の各1箇所、計4箇所から試料を採取した。採取にあたっては、管理区域の境界に位置しない壁を優先することとしたが、やむをえず管理区域境界の壁から採取する際には、非密封の放射性物質を取り扱わない区画（エレベーターホール）から採取することとした。第1廃棄物処理棟及び第2廃棄物処理棟におけるコンクリートコア試料採取箇所を Fig. 1、Fig. 2 に、また、試料採取箇所の状況を Fig. 3、Fig. 4 にそれぞれ示す。

なお、コア抜き箇所はモルタルにて補修した後、建家壁面と同系色のエンボス塗装を行った。

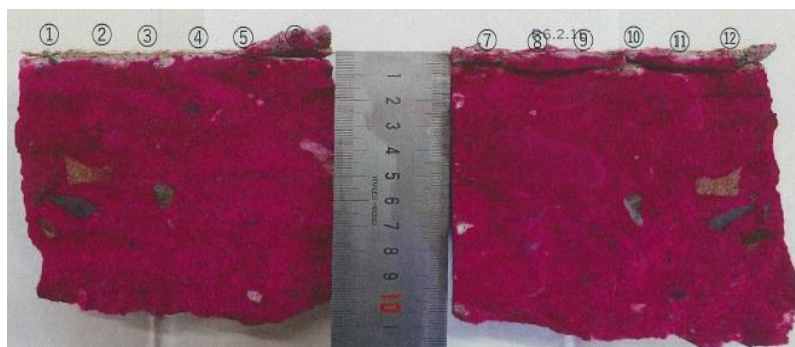
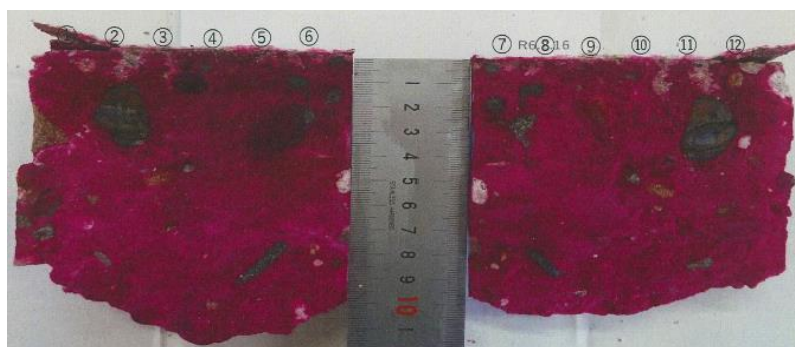
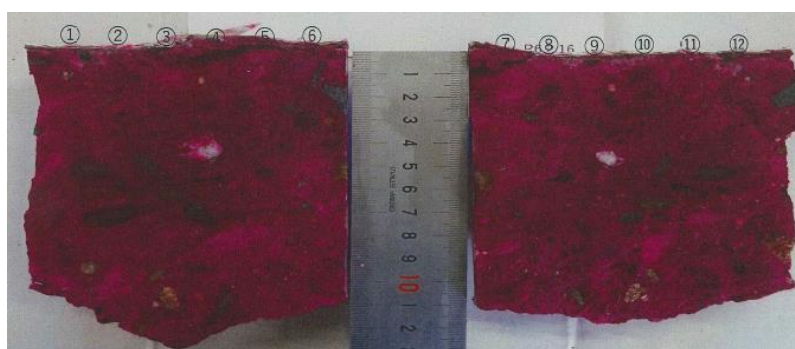
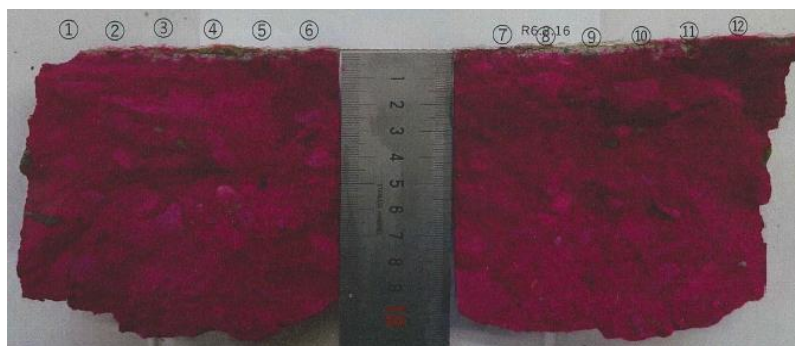
Fig. 7 フェノールフタレイン噴霧後の試料（第1廃棄物処理棟）

第 1 廃棄物処理棟は、中性化深さの平均値が 0.8～2.0 mm であり、採取箇所による顕著な差はみられなかった。一方、第 2 廃棄物処理棟では、中性化深さの平均値が 1.3～12.8 mm であり、最小値（北側）に対し、最大値（西側）は約 10 倍の値となった。これは過去に西側を限定とした塗装補修歴が確認されたことから、補修前の塗装の劣化による影響を受けたことによるものと推測される。

また、中性化深さを建設当時の鉄筋かぶり厚さの設計値と比較したところ、第 1 廃棄物処理棟ではかぶり厚さ 40 mm に対し中性化深さは最大で 3.2 mm、また第 2 廃棄物処理棟ではかぶり厚さ 50 mm に対し 13.8 mm であった。これらから中性化残り厚さ（鉄筋のかぶり厚さと中性化深さの差）を求めると、第 1 廃棄物処理棟では 36.8 mm、第 2 廃棄物処理棟では 36.2 mm となり、鉄筋の腐食開始の判断基準である中性化残り厚さ 10 mm に対して<sup>2)</sup>、十分な裕度があることが分かった。

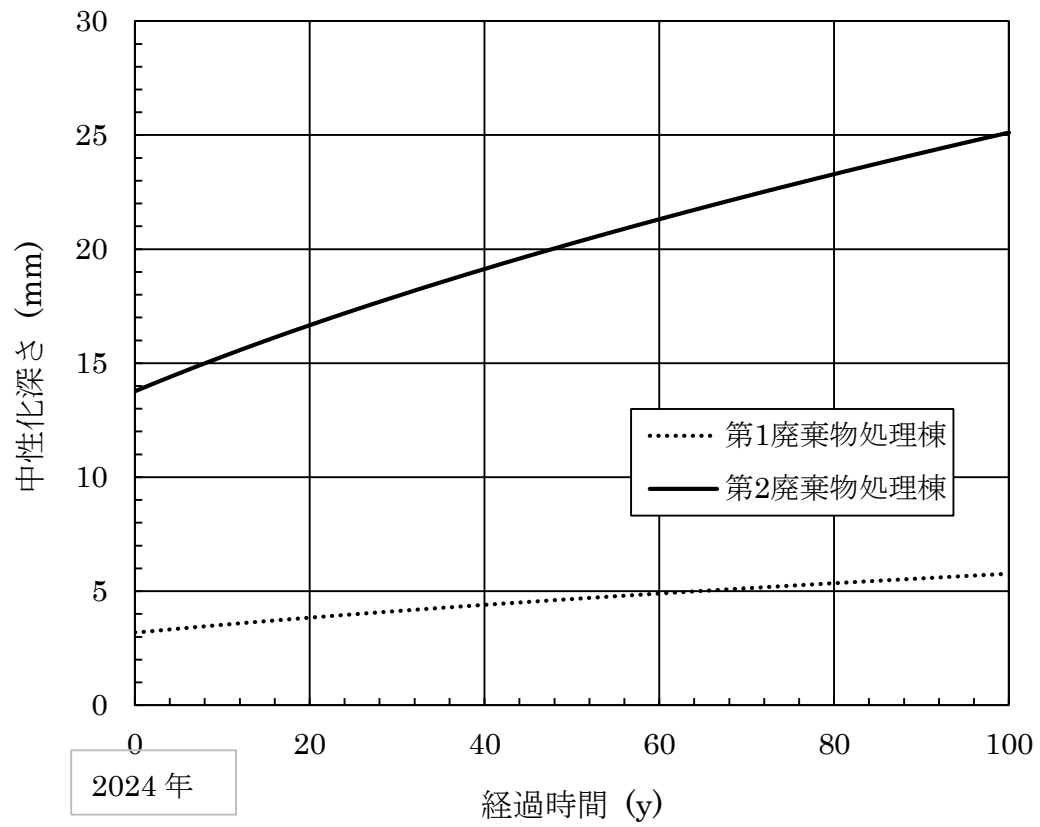
Fig. 9 コンクリート中性化深さの進展予測図

今後の第 1 廃棄物処理棟及び第 2 廃棄物処理棟の中性化の経時変化の予測図を Fig.9 に示す。中性化試験を実施した 2024 年を経過年数 0 とした。これによると次の施設定期評価が予定されている 2034 年度においても、鉄骨の腐食が開始する深さ（第 1 廃棄物処理棟は 30 mm、第 2 廃棄物処理棟は 40 mm）に到達しないと推測される。なお、(1)式において中性化残り厚さが 10

mm となる時期は、第 1 廃棄物処理棟、第 2 廃棄物処理棟ともに 100 年以上経過後である。
