JAERI-M
83-063

BWR近似運転条件におけるType 304
鋼管の粒界型低温応力腐食割れ

木内 清・近藤 達男

Evaluation of Low Temperature IGSCC of Type 304 Stainless Steel
in oxygenated pure water

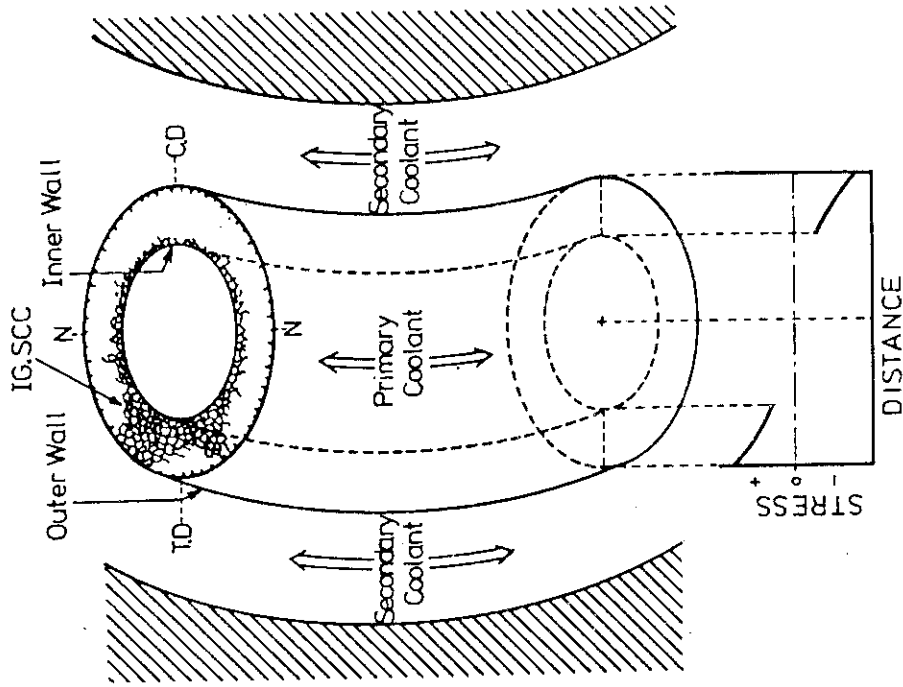
今迄観察した結果をまとめてFig. 4に示す。割れは一次冷却水の純水側で発生し、コイル形状の引張応力側で進展し外壁面に貫通した粒界型応力腐食割れ(IGSCC)と考えられる。IGSCCの発生要因は、大きく分けて、水質(温度、溶存酸素濃度およびCl⁻などのハロゲン濃度)、材質(熱処理履歴と金属組織、鋭敏化の程度)および応力である。実際には、この3つの因子が相互に関係して割れ発生のしきい条件が決まる。

運転時の圧力を 80 kg/cm^2 とすると管径にかかる応力 σ_a は, 2.2 kg/mm^2 であり余り大きな値ではない。従って IGSCC の進展に関係していた応力は, 前述のようにコイル状の成型で生じた曲げの拘束応力と考えられる。これは, IGSCC の進展が Fig. 4 に図式化したようにコイル形状上, 引張り応力と考えられる部分でのみ生じている事からも明らかである。しかしコイルの形状から想定される最大残留応力は, 降伏点の応力程度と思われる。いずれにしても非常に低い応力でも 100°C 以下の純水中で割れが進展した事は, 今迄に例が少ない。

Fig. 4 Schematic model of the crack propagation suspected by investigation results.

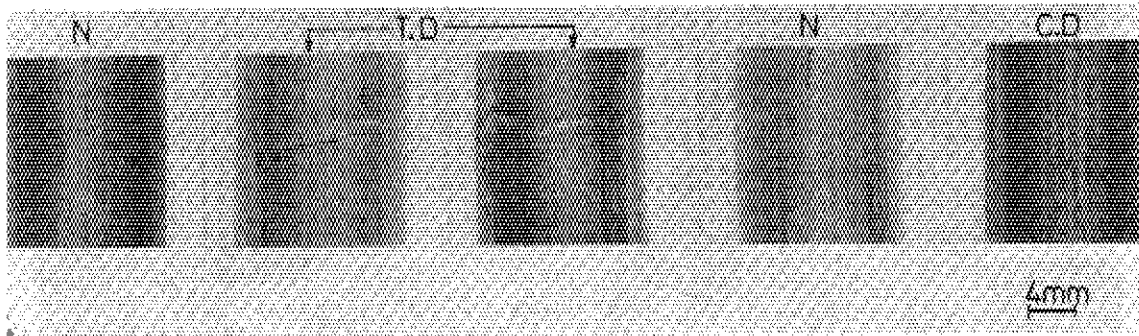
Photo. 1に管の外観写真の一例を示す。図中、T. DはFig. 1の配管形状におけるコイルの外径方向を示し、もし熱処理などによる応力の再分布がなければ、引張り応力を受けている部分に当たる。C. Dは逆に圧縮応力が想定される位置を示し、Nは中間の位置を示す。これから割れの発生は、ほぼコイルの形状から想定される引張り応力を受けている部分に生じていることが分かる。次に内壁と外壁での割れの形状の違いをみてみた。Photo. 2はa)が内壁、b)が外壁の外観写真であり、同一のクラック進展部分を比較してある。割れは両面に貫通しており、特にT. Dの位置からNの位置まで存在する。これは丁度クラックがコイルから予期されるマクロ的な引張り拘束応力の領域に分布していることを示す。一方割れの開口部の状態をみると、内壁では鋭利な割れを生じているが、外壁では内壁面の割れの一部のみ貫通している。さらに内壁の割れの位置に対応した部分には、応力集中を起こして生じた塑性変形が見られる。以上から割れは一次冷却水の内壁で、コイル形状からみると、引張り応力を受けている部分で発生し、二次冷却水の外壁面側へ進展して行ったことが明らかである。

Photo.1 Outward appearances of the inner pipe which was observed IGSCC cracking on.
TD; position with the tensile stress
CD; position with the compress stress
N ; unstressed position

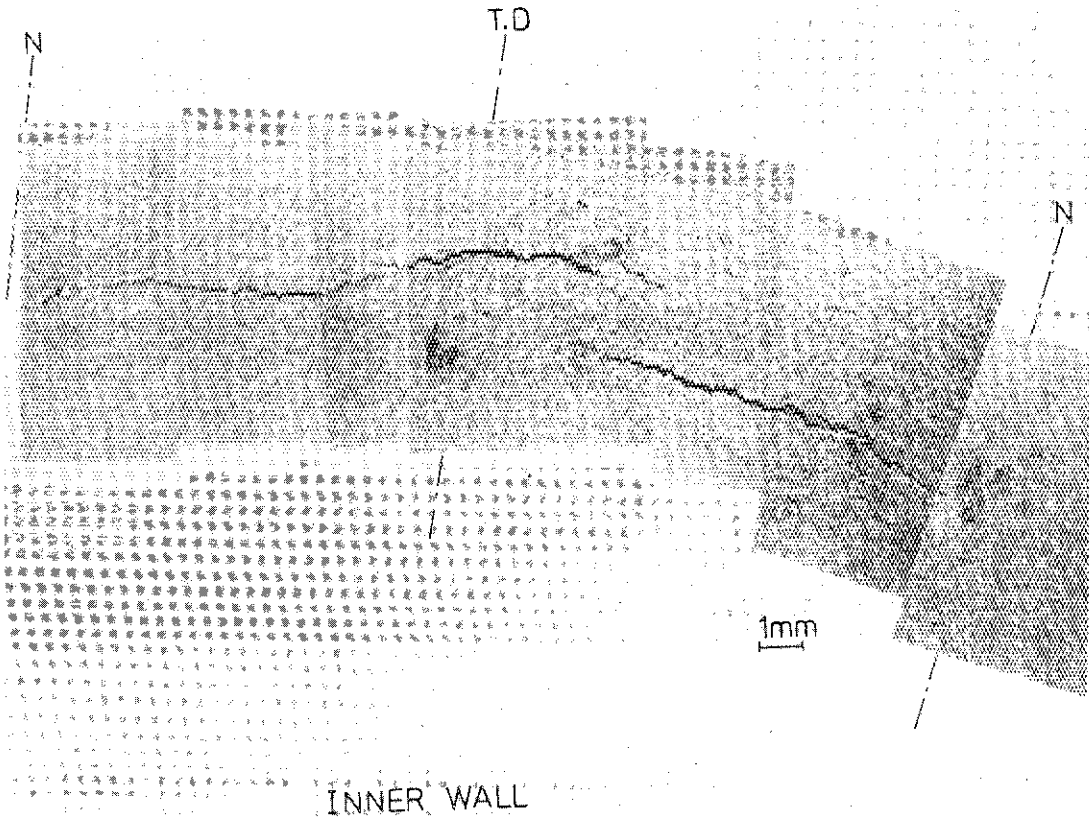
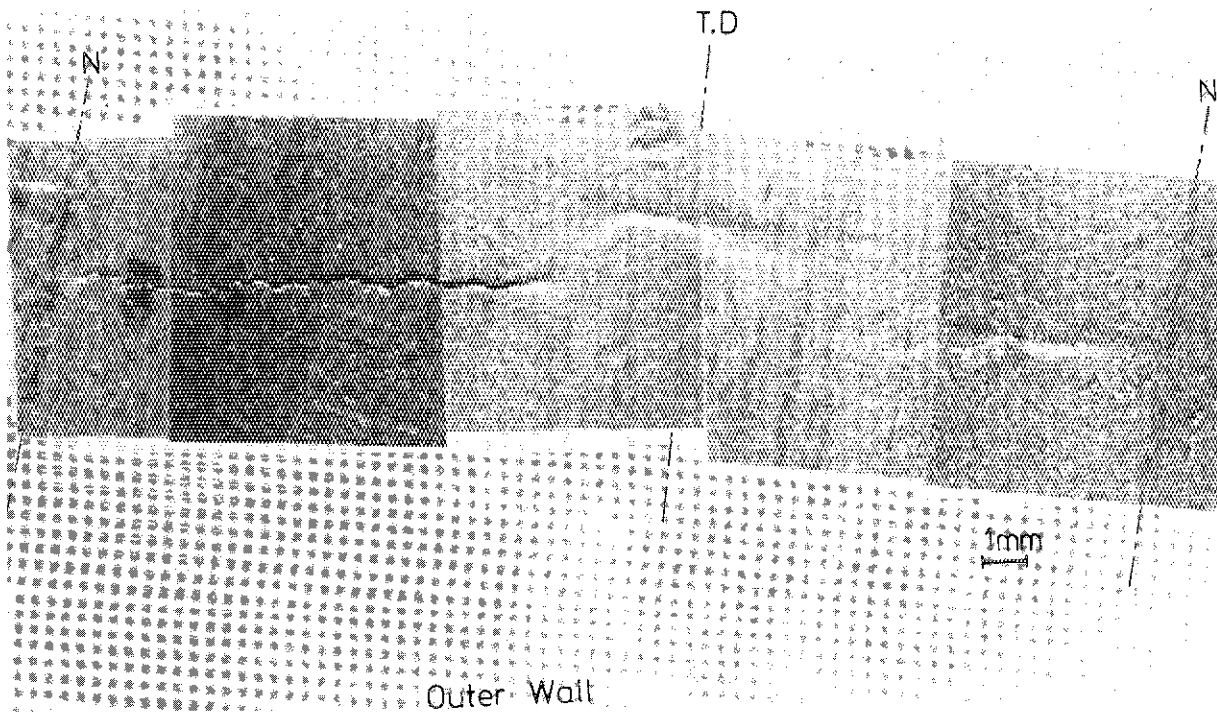
Photo.2 Optical macroscopic photographs of the surface at near spots observed crack.
a) inner wall b) outer wall

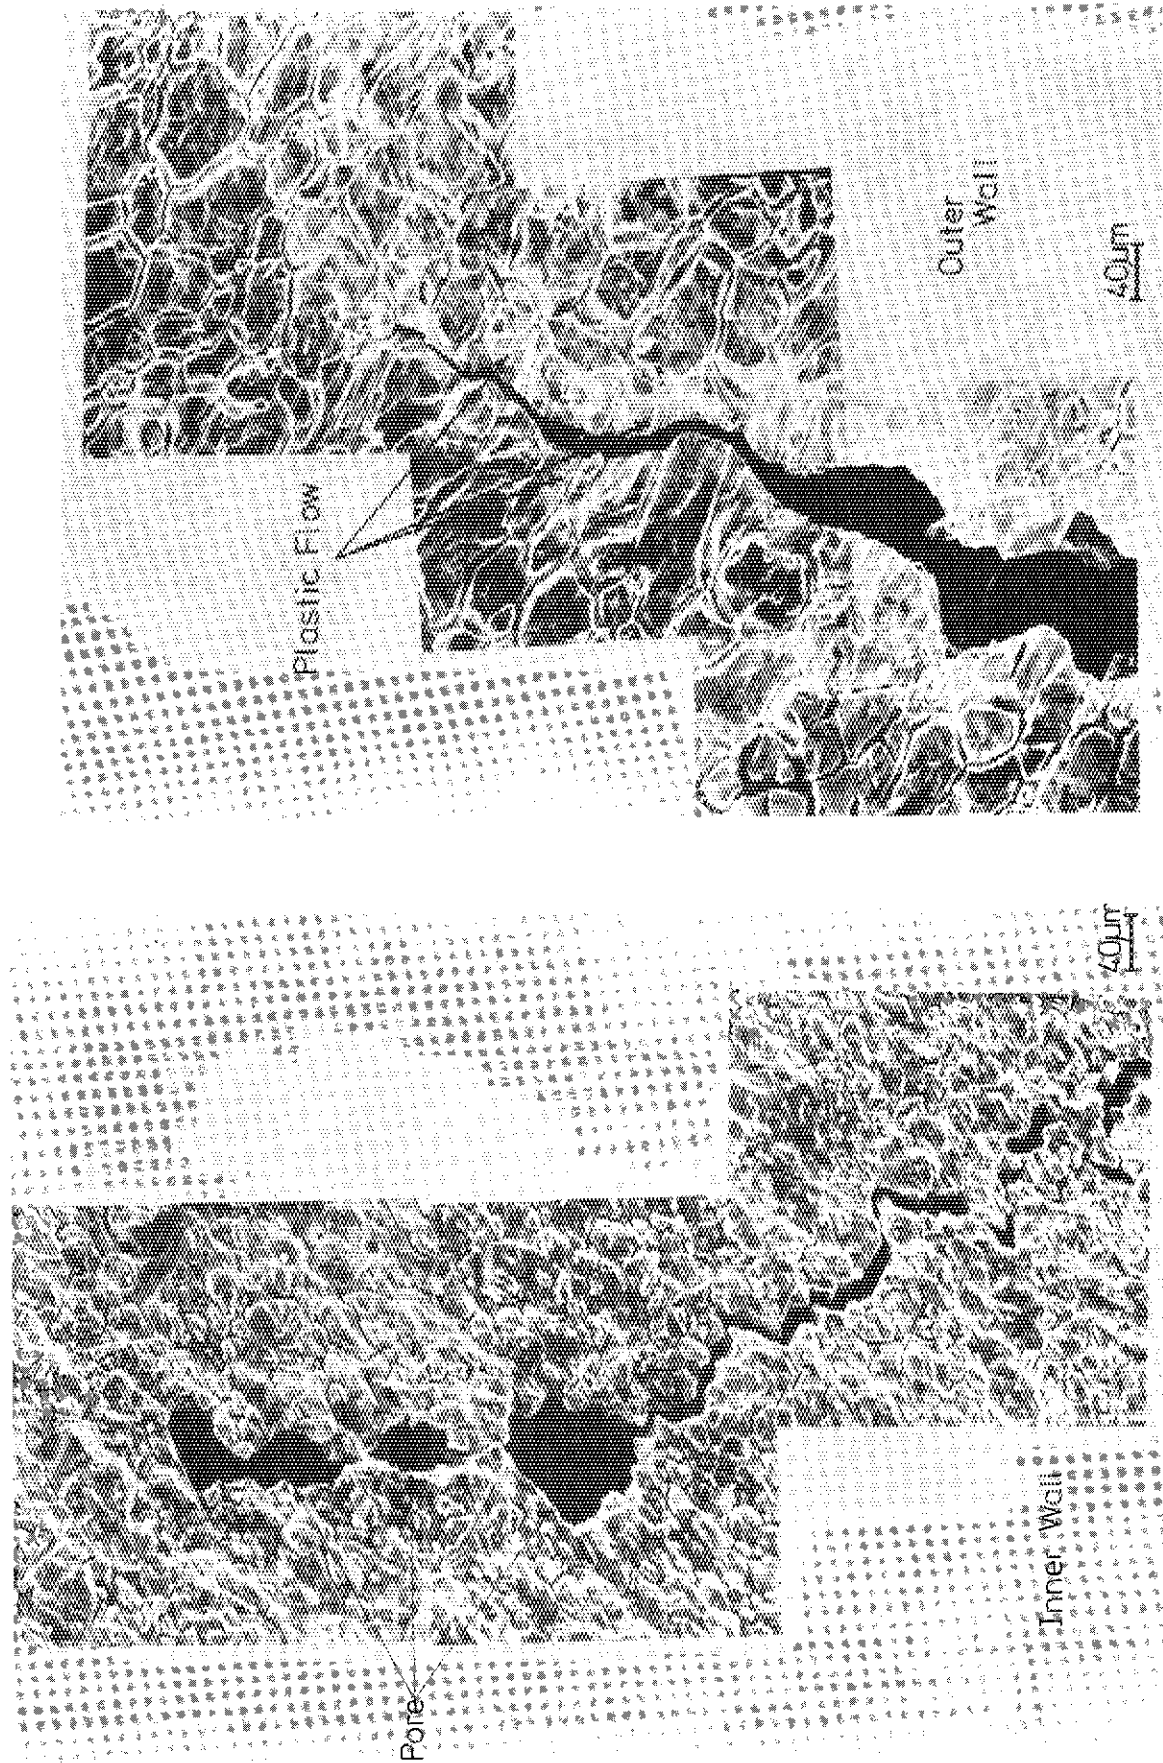
さらに割れの進展形態を詳しく調べるために、SEMを用いて表面および破面の観察を行った。Photo. 3に表面の割れ形態を示す。内壁面a)と外壁面b)を対応してある。粒の脱落で生じたPoreが随所にみられ、割れの発生が粒界に沿っていることが分かる。これに対して外壁面ではPhoto. 2のマクロ写真と同様に、割れは応力集中を受けつつ進展したものであることを示す塑性流動の痕跡がみられ、割れの進展も貫粒型である。Photo. 4-a)に、前記のTD位置の貫通割れの破面を示す。割れは全域に渡り粒界に沿って進展していることがわかる。これに対してb)は前記のNの位置で割れが停っている部分を、機械的に強制破断して得た破面である。内壁側から粒界に沿って割れが外壁側へ進展しており、強制破断した延性破壊破面近くの割れ先端では貫粒型の割れが見られる。従って破面のフラクトグラフィから、この割れが、いわゆる典型的な粒界型応力腐食割れ（IGSCC）と言われるものであり、内壁面で発生し、割れ先端で応力集中を起こしながら外壁面へ進展して行ったことが分かる。外壁面の応力集中が高い部分では、粒界型から貫粒型応力腐食割れ（TGSCC）に割れ形態が転移している。

Photo.3 Microphotographs of the surface at near the crack front by SEM.

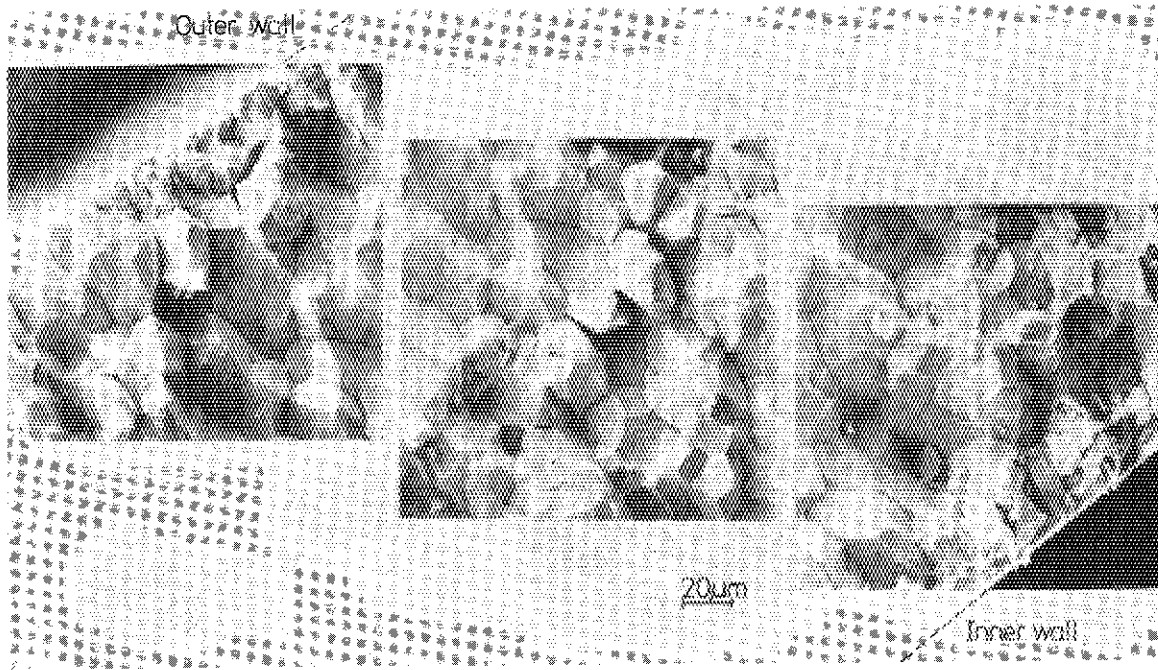
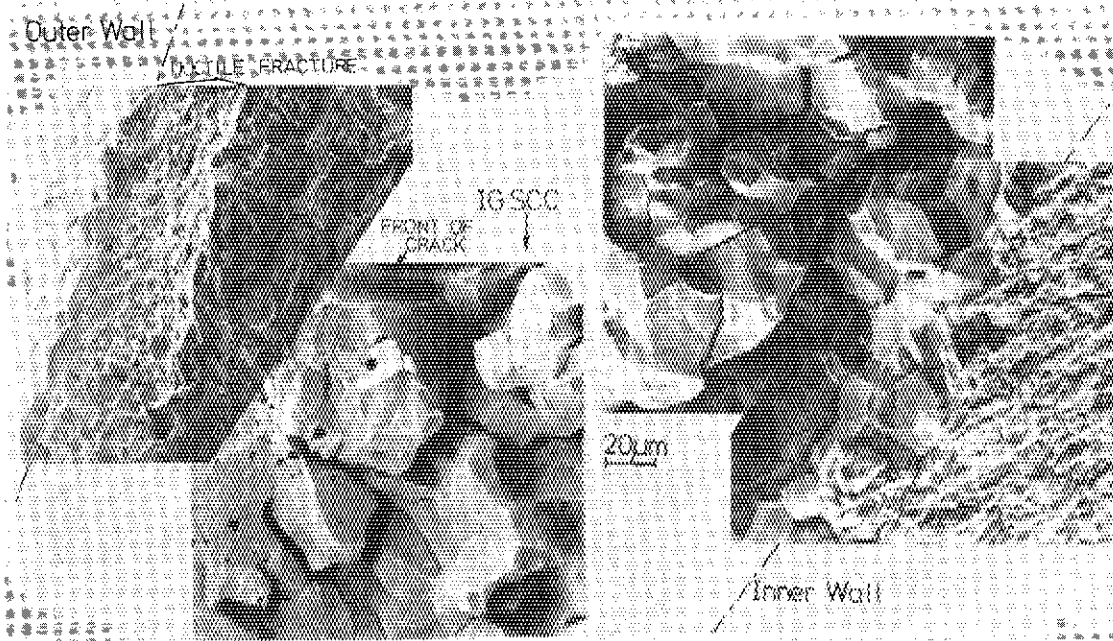
Photo.4 Fractographs of specimens which was observed IGSCC cracks.

a) through crack

b) propagating crack and mechanically fractured for the observation.

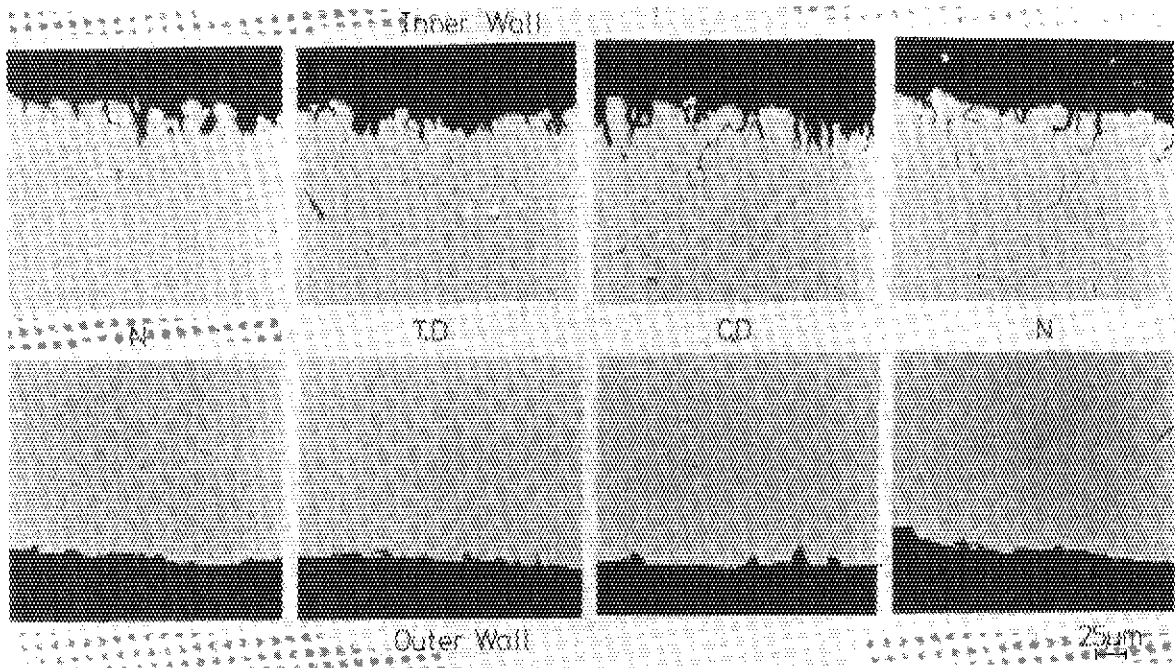
Photo. 5に、内、外壁表面近傍の断面について鏡面研磨面を示す。内壁では全面に渡り割れが発生していることがわかる。しかし進展状態をみるとT. O位置が一番多く、C. Dが最も少ない。すなわち、コイル形状に基づく引張り抱束応力が割れの進展に重要なかわりをもっていたことが推測される。一方外壁ではむしろ孔食状の腐食は生じているものの、割れの発生は見られない。Photo. 6 a), b) に断面の金属組織写真を示す。配管の熱処理履歴は不明であったが、この金属組織からみると、炭化物が粒界や双晶面と共に、粒内にも析出しているのが見られる。従ってこの材料は冷間引抜き鋼管の通常仕様材であるがおそらく鋭敏化を生じやすい500°C～850°Cの温度領域で加工歪を除去するための加熱を炭化物析出に十分な時間行っていた可能性が大きい。また、割れの進展状態は、コイル形状から想定される抱束応力とよく対応していたことと、鋭敏化の状態がほぼ全面にわたり同じ傾向をもっているので、上記の熱処理は、コイル状に加工する前に加工し易くするために行った軟化処理と推定される。

Photo. 6 に示したように破損した配管の金属組織は, 双晶帯に沿って析出が見られることから, $M_{23}C_6$ の析出する温度領域で加熱を受けて鋭敏化していた事が明らかである。しかしこの傾向は, 管の全面に渡っている事や施工時に加熱処理を行った形跡が無い事などから, 製管工程での引き抜き後の軟化焼鈍の際に鋭敏化された可能性が大きい。これは, Photo. 5 に示したように内壁面の割れの発生状況からも推察される。割れの発生は, コイルの形状から見て圧縮応力が想定される部分でも生じており, 割れの深さは, 数結晶粒層である。これは丁度引き抜き加工の際に生じる表面の強加工層の深さに対応する (\sim 数百 μm)。通常引き抜き加工後軟化焼鈍を行っているが, この目的で工場が行うミルアニールは, 一般にこれらの強加工層を完全に回復させる程十分ではなく, 焼鈍処理後もかなりの内部歪を残しているものと思われる。このことは, photo. 6 のように内管壁表面近くの結晶粒が非常に細かく, 粒内のそれと異った形状をしていることから明らかである。特に高い歪を持つ材料では, 非常に短時間の加熱で IGSCC 感受性が高まることも知られている。冷間加工自体は, 必ずしも IGSCC 感受性を増加させず逆に低める効果がある。例えば実用的にこの手段の一つとして, ショットピーニングにより表面加工層を作り IGSCC の発生を防止することも検討されている。⁴⁾ しかし実用条件では溶接を含め炭化物析出の中高温域で加熱を受けることが多く, この場合には, 前述のように鋭敏化が加速的に起こることになる。

Photo.5 Microscopies of the mechanically polished surface on the section at near outer and inner wall.

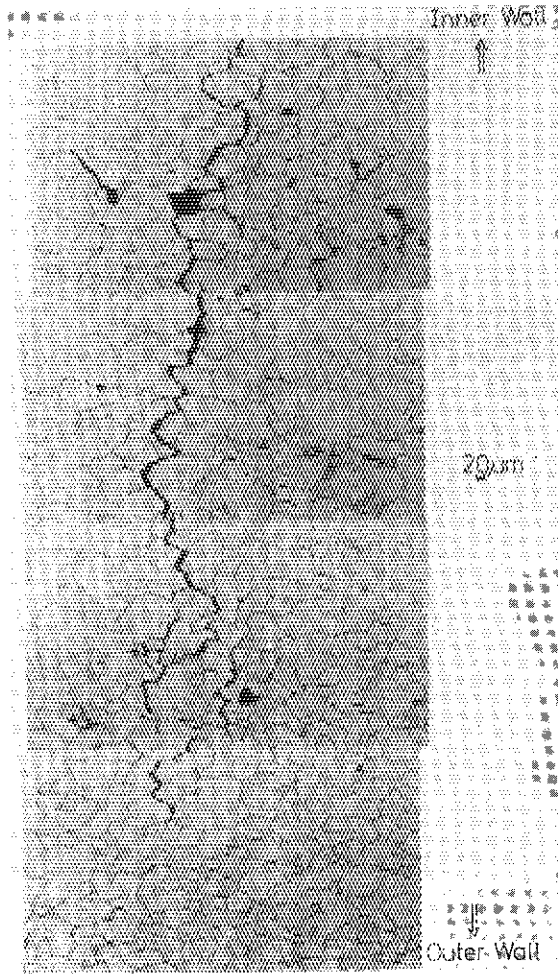
Photo.6 Metallographic microphotographs of the section at near the crack front.
