JAERI - M  
83-234

計装付燃料棒の拡散溶接部に生じた  
ジルカロイ被覆管の炉内破損

1984年1月

IN-CORE FAILURE OF ZIRCALOY SHEATHED INSTRUMENTED  
FUEL ROD OCCURRED IN THE PORTION OF DIFFUSION WELDED  
TRANSITION JOINT

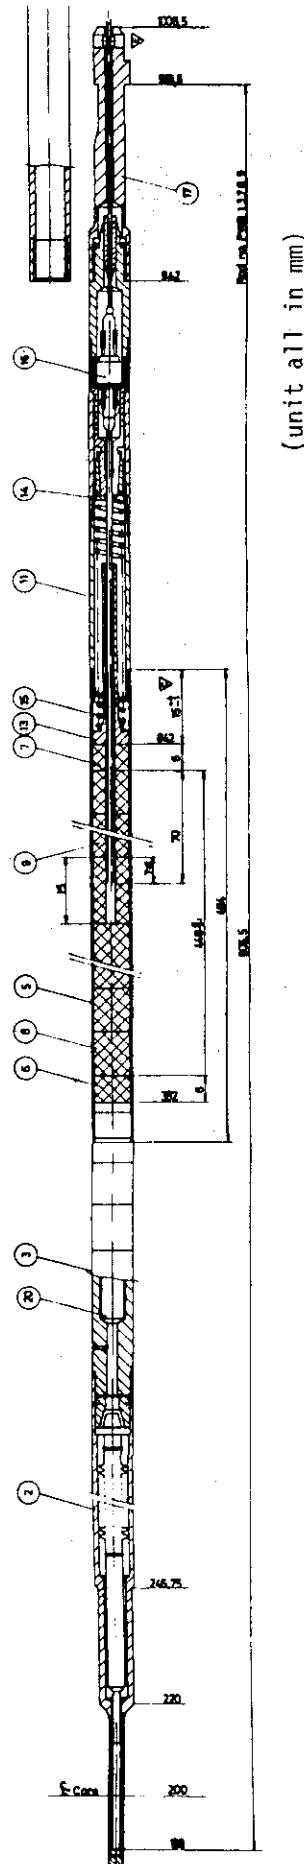
Fig. 1 Schematic drawing of a 17x17 PWR type instrumented fuel rod used in experiment

Table 1 に示した破損燃料棒のもう 1 つの特徴は炉内での燃料棒の力学的及び熱的ふるまいを研究するために種々の計装を取付けていたことである。このようすは Fig. 1 の燃料棒全体の概念図で知ることができる。即ち Fig. 1 左側（燃料棒底部）には棒内ガス圧力の変化を測定する為の圧力計（図中②の部分）があり、右側（燃料部頂部）には燃料中心温度測定のための熱電対（図中⑨の付近）とそれに付随した上部端栓があった。破損は Fig. 1 中、⑪番で示された上部端栓付近で生じた。

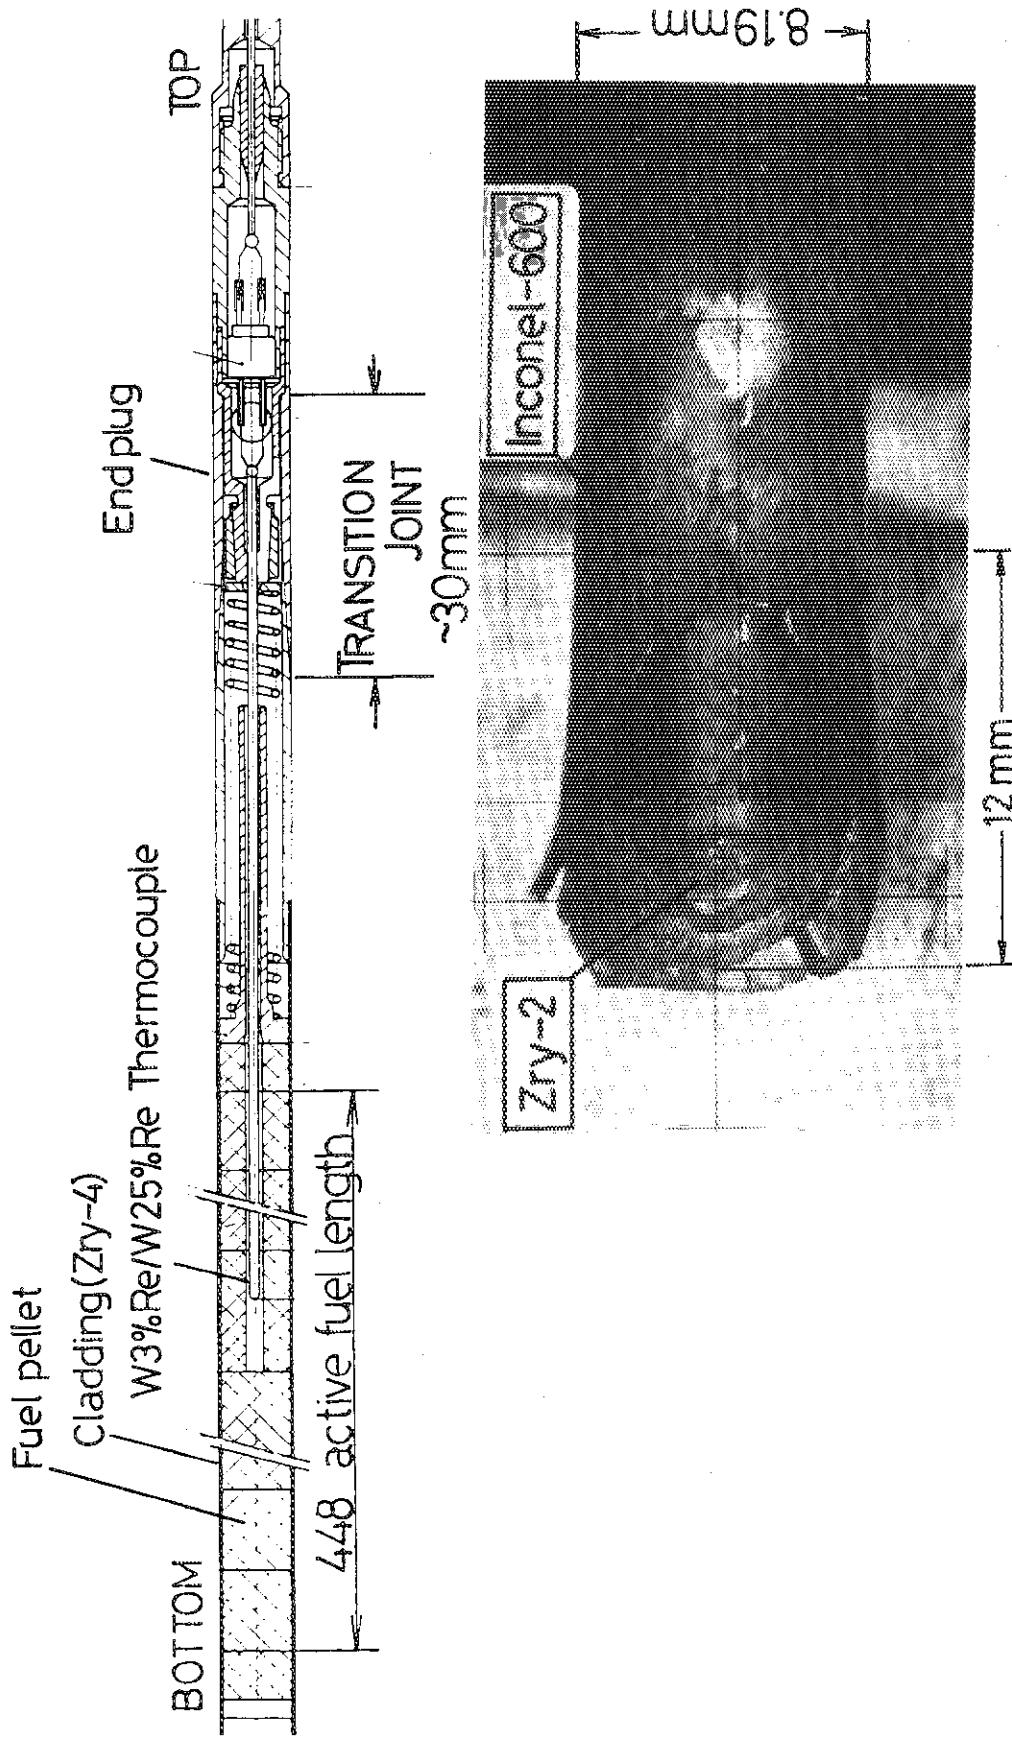
Fig. 2 は破損部の設計拡大図と拡大写真（ホットセル中で撮影）である。破損は燃料棒内に装荷した熱電対ケーブルを炉外に取り出すため、燃料被覆管の Zry-4 に Zry-2 を溶接して上部プレナムを構成した部材とインコネル-600 材から成る上部端栓部材との接合部で生じていた。この接合部の長さは約 30 mm であり、材質の異なる部材の接合のため拡散溶接が用いられていた。ホットセル内の観察(1)では破損部に過度の水素脆化が認められた。Fig. 2 の拡大写真によればインコネル-600 材がめくれており、拡散溶接した相手の Zry-2 は相当消失している。

破損位置の正確な同定の為、破損部に破壊検査を実施したところ残留 Zry-2 部に再び水素脆化が認められたためこの破損形態が水素脆化によるものである疑いが強まった。軽水炉通常運転時に発

(7) 破損燃料棒はホットラボ施設があるシェラー研究所に輸送されホットセル中で外観検査を受けた。その結果 Fig. 2 (下) のような写真が得られ、拡散結合部の割れは脆性割れの様相を呈していたことがわかった。

(Top) Enlargement of a fuel top section including a position of transition joint at which fuel deflection has occurred (Bottom) photomicrograph of defected position (transition joint) of the rod taken at hot cell examination

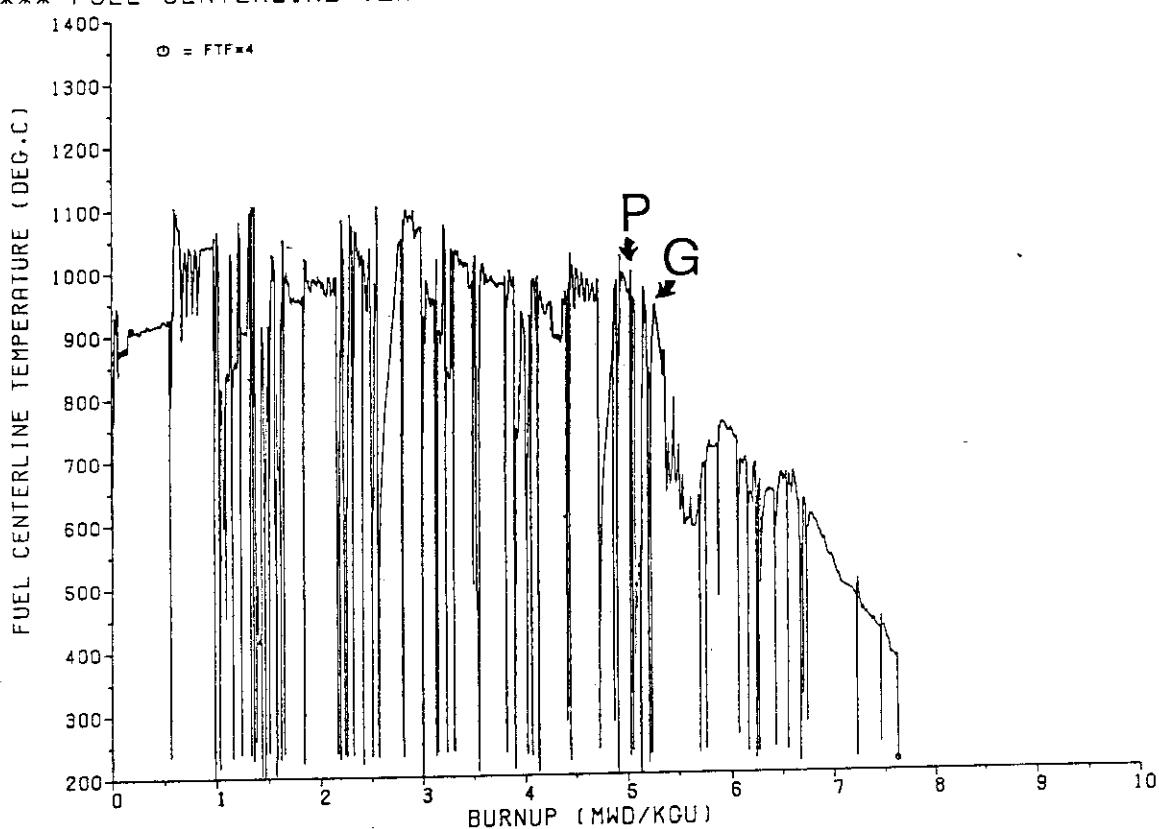
Fig. 7 Chronology of fuel centerline temperature of the defected rod as a function of burnup in which point G is showing the starting point of gradual decrease of fuel centerline temperature.

破損燃料棒の中心温度の履歴を Fig. 7 に示す。一般に燃料中心温度は燃料棒の出力に強く依存する傾向がある。従って燃料中心温度履歴はこの破損燃料棒の出力履歴 (Fig. 5) に類似して比較的平坦なものになると考えられた。ところが、Fig. 7 中矢印(↓)で示したP点以降燃料中心温度は徐々に低下していくことが判明した。(G点は後述するが、炉水放射能濃度が上昇した点である。)

燃料中心温度測定用の熱電対の読み取り値は、使用中例えば耐用限度を越すような温度を経験したりしてこわれると急激に減少する。したがって Fig. 7 のように読み取り値が徐々に減少していく現象には何らかの理由がなくてはならない。1つの理由としては浸水の結果測定環境に変化が生じ W/Re 熱電対に経時的劣化が進行して徐々に真の読み取り値を示さなくなることである。もう1つは W/Re 熱電対は依然として正常であるのに対し測定対象の孔付 (1.8 mm φ) UO<sub>2</sub> ペレットが変化をおこすことである。すなわち浸入湿分のため孔付 UO<sub>2</sub> の内表面が形状を変え経時にペレット孔径が大きくなるため発熱部が少なくなつて来て温度が低下するものである。

いずれにしても Fig. 7 のP点以降の中心温度のふるまいが正常でないことは 5.4 で非破損であった同一仕様燃料棒の中心温度ふるまいからもはっきりしている。この燃料温度データの解析結果から、Fig. 7 の P 点以降、燃焼度にして約 5 MWd/kg U、から燃料棒 PWR 0 8 に何らかの異状が生じたことが明らかになった。

燃料棒の破損はしたがってあくじめひび割れしていた拡散溶接燃料棒のなかで最もその程度がひどかったものが、1) 非破壊検査後の照射サイクルで生じた冷却材の高温化とそれによる燃料棒内圧力の上昇、2) 微細なわれから浸入していた湿分による水素化のために生じた脆化等で、いっさに破損したものと考えられる。破損は燃料頂部のプレナム部に近かったため熱電対は瞬時にこわされるところから免れ侵入湿分の影響もあり燃料中心温度は徐々に低下した(Fig. 7)。

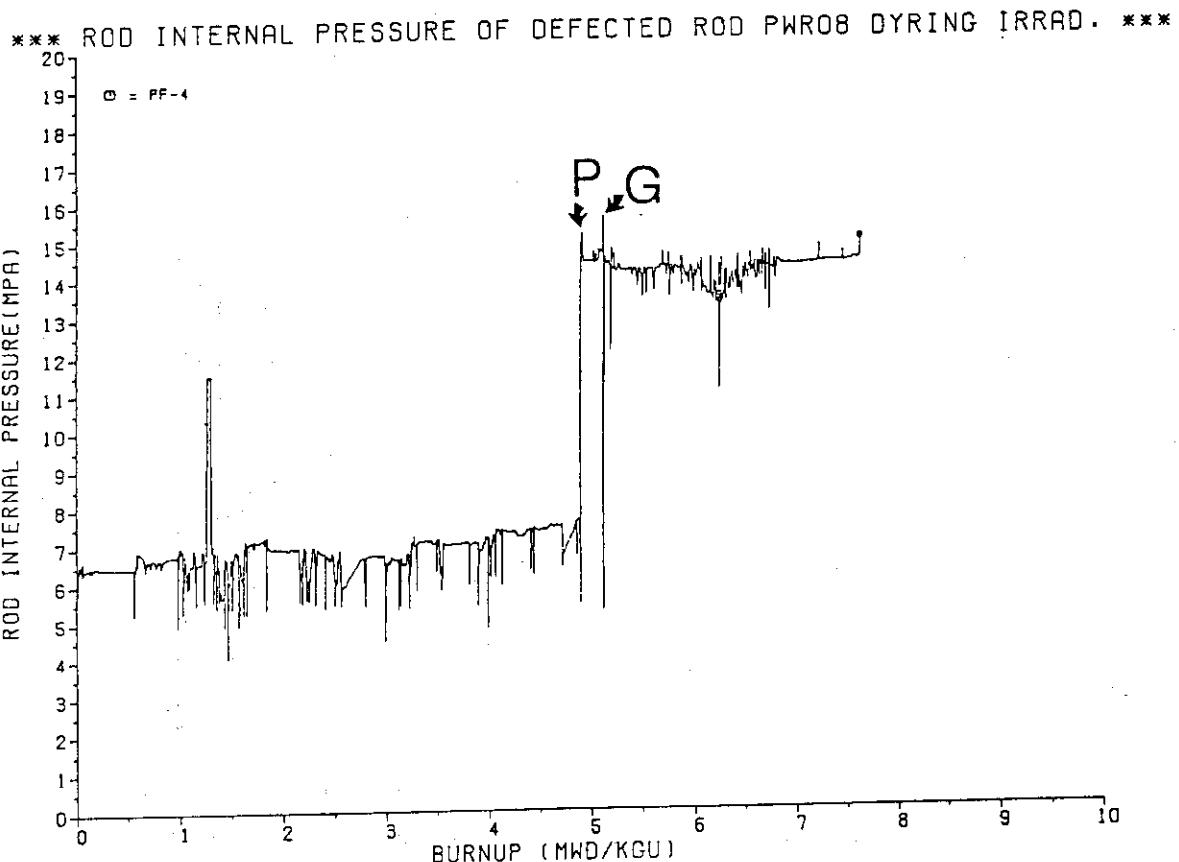
Fig. 8 Variation of rod internal pressure as a function of burnup; point P shows sudden increase of rod pressure at the burnup

計装データより燃料棒内のガス圧力の経時的变化を解析した結果、Fig. 8 を得た。初期加压量 (純ヘリウム充填) 3.2 MPa (室温) で照射を開始した燃料棒は照射初期では 6 ~ 7 MPa の定常状態にあったことを棒内ガス圧力データは示している。しかし燃料中心温度に変動をきたした時点 (図中 P 点) で突然ガス圧力の急激な上昇がおこった。上昇後の燃料棒内圧力指示値は 14 ~ 15 MPa となり冷却材圧力に極めて近かった。また燃料棒内圧が上昇後もデータが再現性よく続いていることから、これは棒内圧力測定センサーの故障ではなく、実際に燃料棒内の圧力が外圧と等しくなった即ち破損がおこったことを示しているのではないかと考えられた。

すなわちここで言う健全とは破損をおこさなかつた程度の健全（非破損）である。この健全棒の燃料中心温度と棒内ガス圧力の経時的变化を解析した結果を Fig. 14 に示す。Fig. 14 (上) に示す健全燃料棒の内圧変化と Fig. 8 に示す破損棒のそれを比較すると、後者に破損が生じたと考えられる時点 (Fig. 8 中の G 点相当) までは両者の内圧ふるまいデータに殆んど差がないことがわかる。それ以後 Fig. 14 (上) の健全棒の棒内圧力はほぼ従前のデータと同じであったのに対し Fig. 8 に示す破損棒の棒内圧力はいっきに上昇してしまっている。

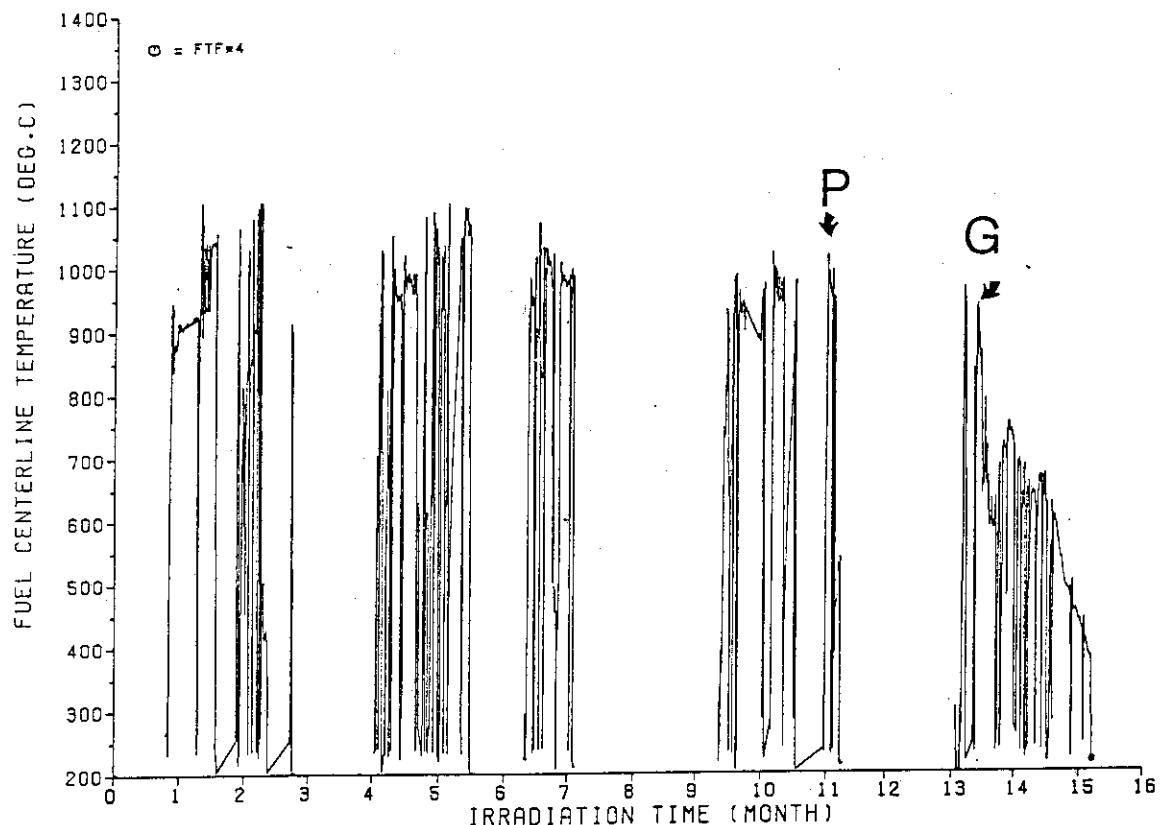
Fig. 10      Fuel centerline temperature of the defected rod as a function of irradiation time(month)

PWR 燃料棒の照射試験はいわゆる HBWR 条件でなく特別に設計した高圧ループ内で実施していくため従来の HBWR が有する経時的な冷却材中の FP ガス濃度のモニタリングシステムを利用できなかつた。この高圧ループではその補償として断続的にではあるが必要に応じて水質検査をチェックする管理体制をとっていた。その当時の水質検査のデータにもとづいて破損前後の炉水放射能濃度の測定の様子を Fig. 10 の破損した PWR 08 棒の燃料中心温度履歴を用いて説明する。Fig. 10 には炉運転期間のほか短期及び長期の炉停止期間も含まれている。Fig. 10 中 P 点で燃料棒内ガス圧力指示値の急激な上昇があつたが当時の HBWR 炉運転記録(3)によればその時点で測定した炉水中には放射能濃度の増加はみられなかつた。P 点からあと短期運転ののち、HBWR は約 2 ヶ月の炉停止に入った。この長期炉停止は、照射開始後 1 年目の時期に燃料棒に非破壊検査を実施するという原研側の要求により実施したものである。燃料体を照射リグより取り出してホットセル中に移したが装荷した燃料棒 12 本全てにかなりの水あか(クラッド)の付着がみられた。この水あかはブラシでこすったところ容易に除去できた。

ひび割れ形状はあつたが、非破壊検査以前にはループ軽水の放射能濃度の上昇はみられなかつた為、非破壊検査後 Fig. 10 に示すように照射 13 ヶ月目で炉運転を再開した。運転再開後まもない Fig. 10 の G 点に於て炉水放射能濃度が急激に増加して 300 mR/h 程度に達した。HBWR 運転計画の都合と破損がループ内であったため燃料のベース照射はそのまま 2 ヶ月程続行されたのち炉停止がおこなわれた。

(5) 非破壊検査後、PWR燃料棒はひび割れが入ったまま更に照射を続行したが燃料破損を示す炉水放射能濃度の増加がすぐに(Fig. 10のG点)おこった。炉運転計画の都合上FPリーグのまま照射はその後約2ヶ月続行された。

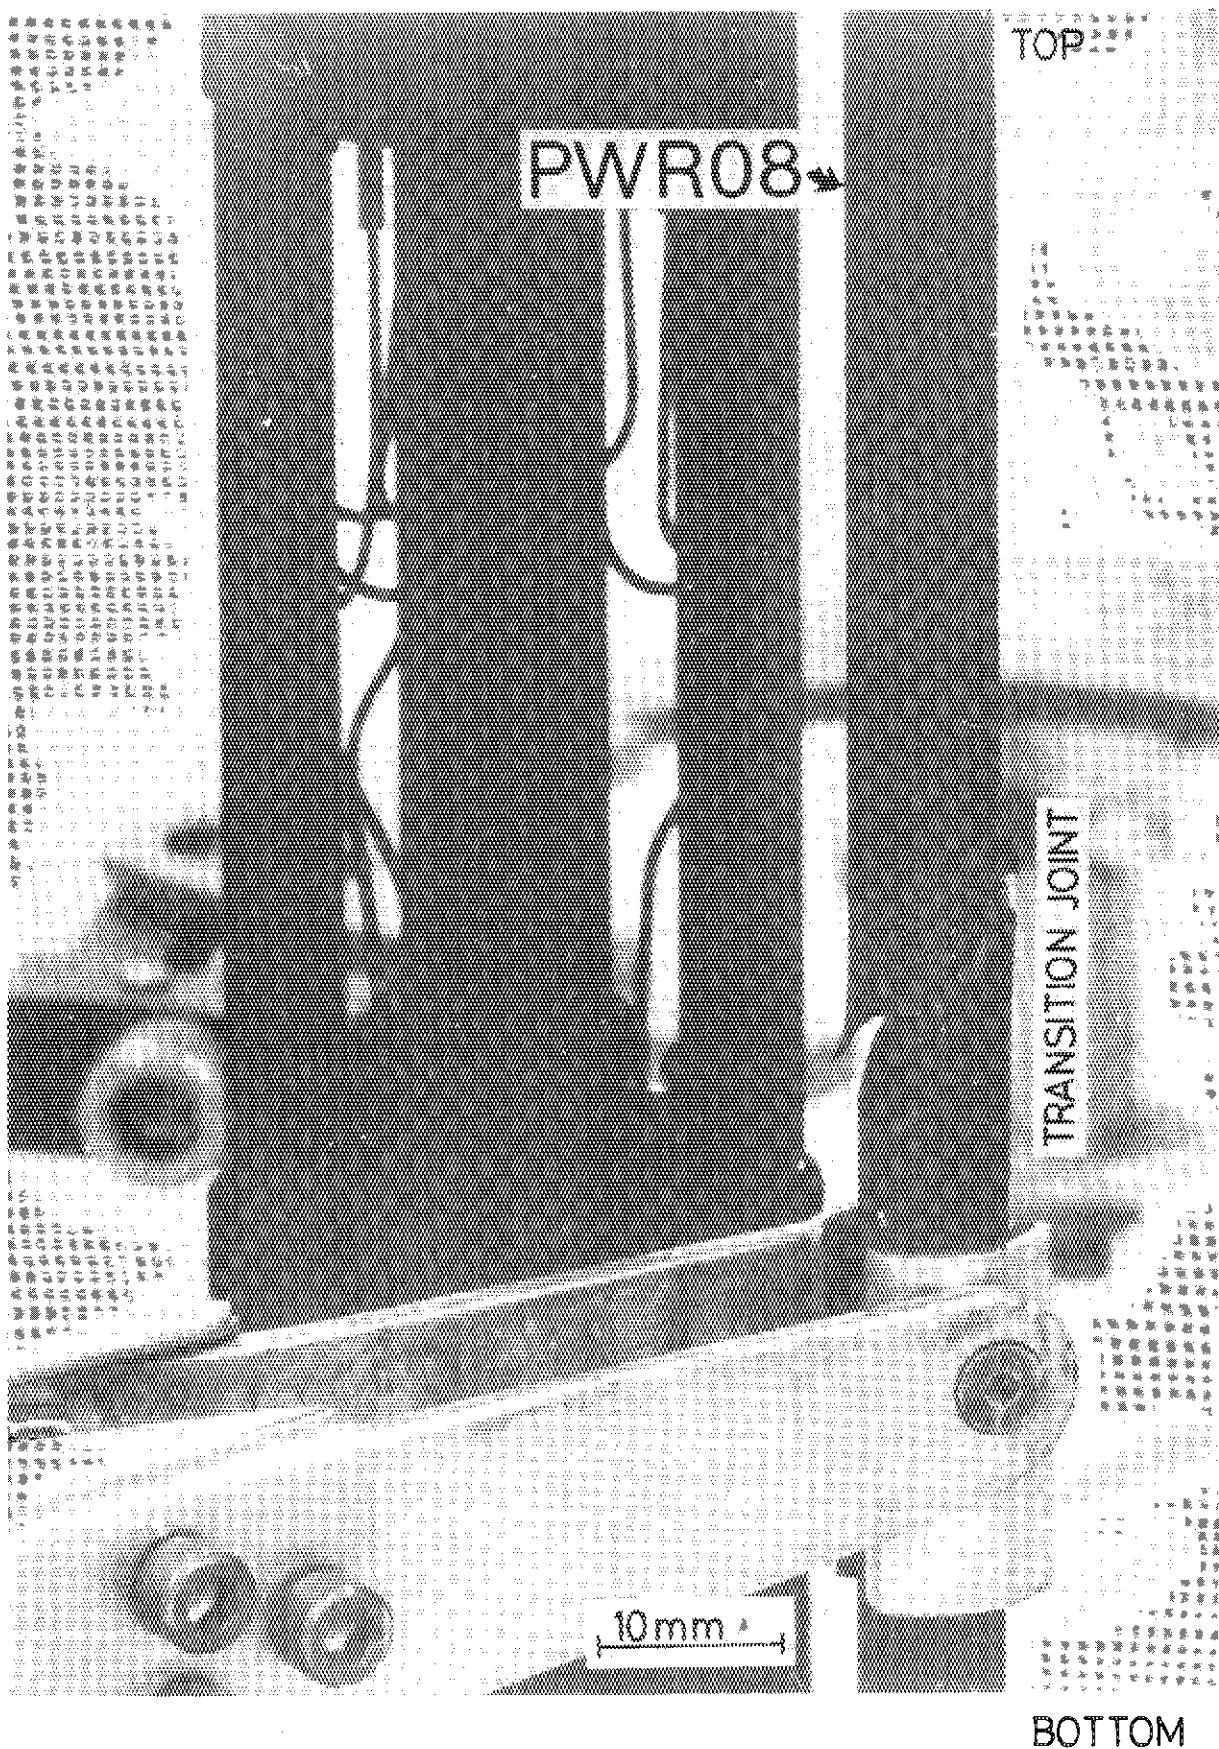
そこで再び燃料体を除荷し外観検査を実施したところ Fig. 11 に示すような燃料棒; PWR 08 の明らかな破損がみられた。

(6) PWR燃料集合体を高圧リグから除荷したところそのうちの1本が明らかに破損していた(Fig. 11)。ハルデンより入手した炉内データに基づきこの破損棒に計装されていた燃料中心温度測定用の熱電対、燃料棒内圧測定用センサーの他、冷却材圧力データ、冷却材温度データ等の経時的な解析をおこなった。また同時にレファレンスとして同一仕様の燃料棒で同様な照射を受け、クラッドの付着もあり、拡散溶接部にひび割れを生じていたが破損には至らなかったものの燃料中心温度と棒内圧力センサーの解析を実施して比較をおこなった。その結果破損棒には、1) 燃料棒内の急激な圧力上昇がありそれがほぼ冷却材圧力に達したこと、2) そのあと燃料中心温度が徐々に低下し除荷直前で冷却材温度とほぼ同一になったこと、3) 燃料内圧と中心温度に1)と2)の変化が生じた時期にループ内冷却材の放射能濃度が急激に増加したこと、が明らかになった。一方、非破損だった燃料棒の内圧、燃料中心温度ともに破損棒で生じた変化は全く生じなかった。

Overview of fuel rod found to be defected at transition joint position

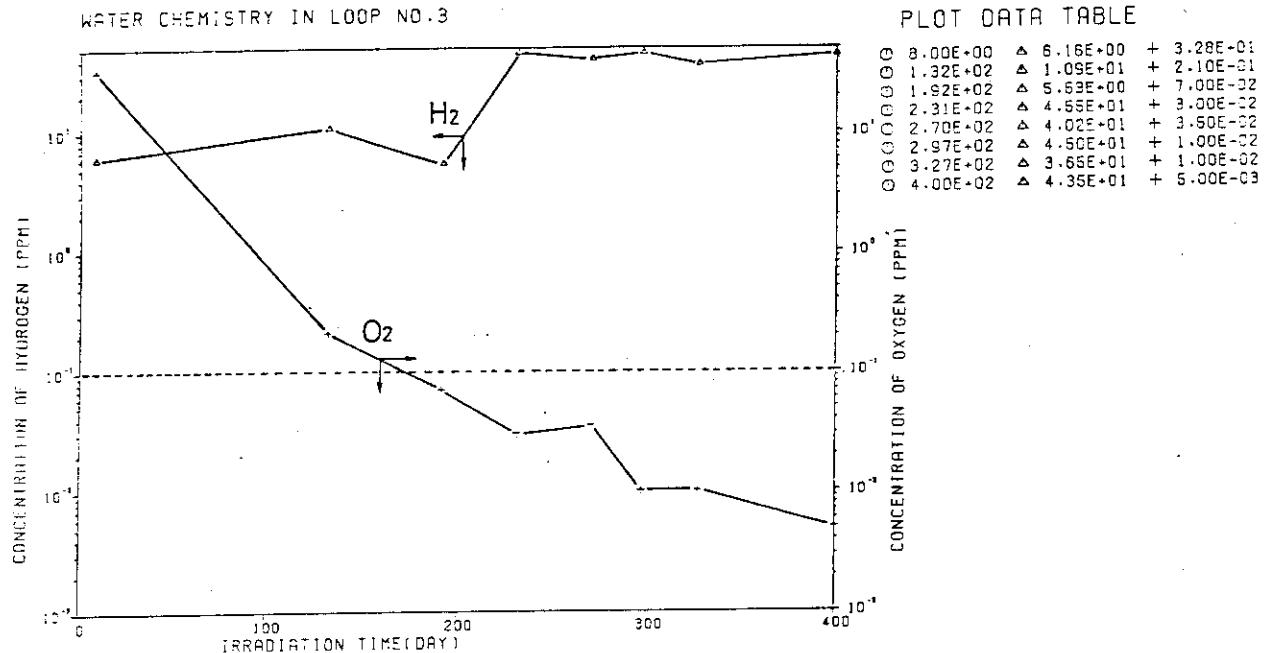
PWR 型燃料棒の照射を実施した高圧水ループに関し、冷却軽水に対する水質の分析記録を照射初期から破損発生当時まで経時的にまとめたものを Table 2 に示す。このうちジルカロイ被覆表面酸化や CRUD 付着等に關係の深い冷却材中の溶存酸素量と水素量及び冷却材の電導度についてはそれぞれ Fig. 12 と Fig. 13 に照射時間に対しプロットした。下に示した pH、電導度、溶存酸素等の数値は現行の PWR 炉で使われている一次冷却材水質基準の 1 例であるがそれを Table 2 の値とを較べると照射開始当初から溶存酸素の量が非常に多かったことがわかる。

参考のため Fig. 12 中の溶存酸素量に関し現行 PWR 許容量とされている 0.1 ppm を破線で示しておいた。付録 I に示す PWR 燃料棒の外観検査写真は付着クラッドをブラシで除去したのちに撮影してある。

Fig. 12 Concentration of time-dependent dissolved hydrogen and oxygen in which the defected fuel rod has been irradiated; broken line in the figure is a upper limit of dissolved oxygen contents has been applied in current commercial PWR.

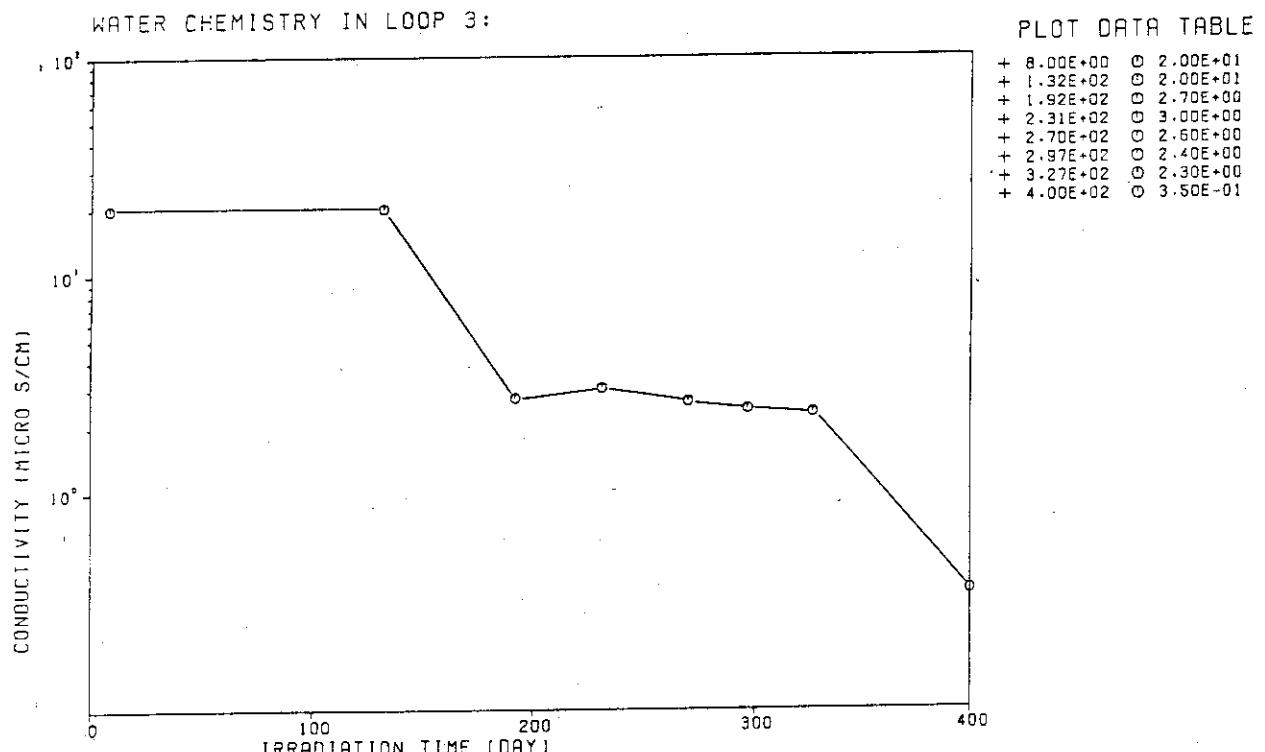
Fig. 13 Conductivity of light water in the loop as a function of irradiation time

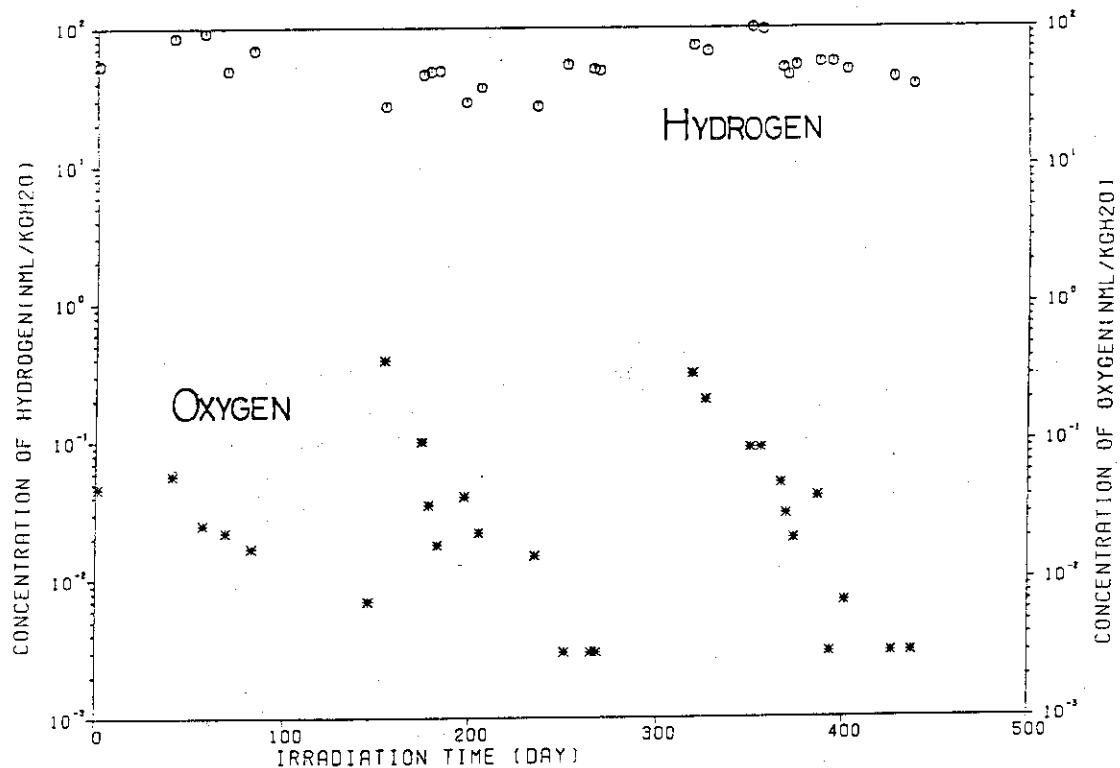
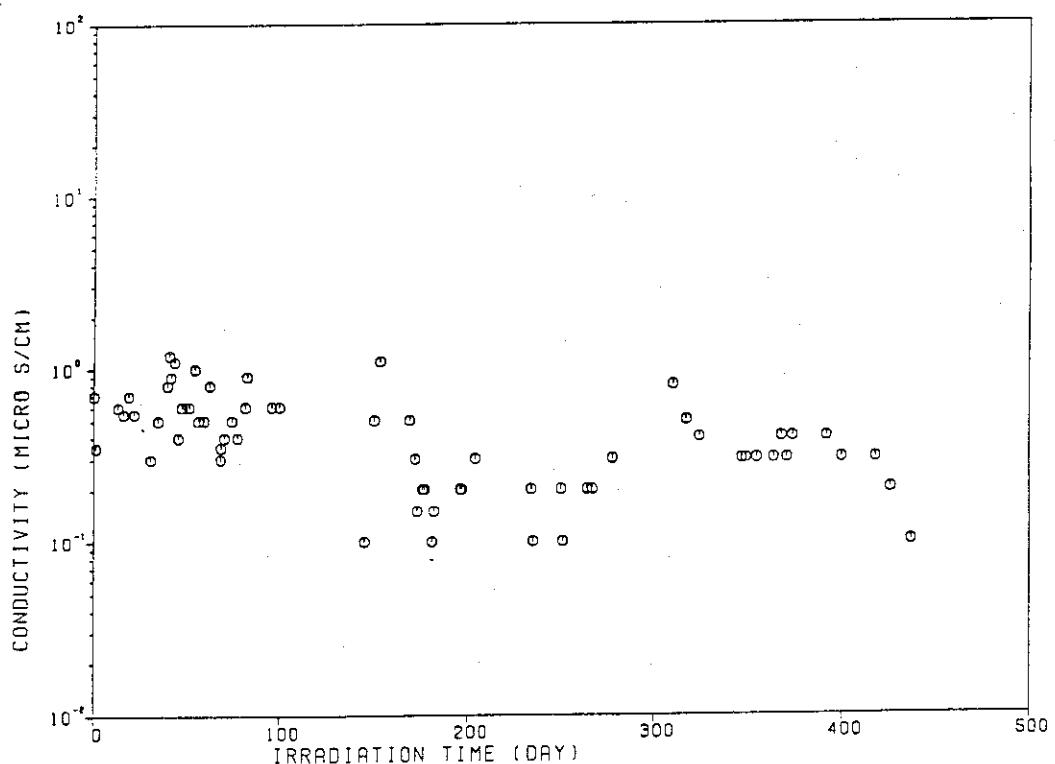
Fig. 15 Concentration of time-dependent dissolved hydrogen and oxygen after the construction of new purification system for high pressure loop in HBWR

Fig. 16 Conductivity of coolant as a function of irradiation time after the construction of new purification system for high pressure loop in HBWR

熱電対燃料棒の破損が生じたあとの炉停止中に、破損対策としてまず明らかな破損があったPWRループのみならず破損のなかったBWRループに対しても軽水純化系の改良が実施された。Fig. 15及び16は水純化系改良直後から1年8ヶ月あとまでのBWRループ内での溶存水素と酸素の量および冷却材電導度の変化を示している。これらの値は高圧ループ初期運転時の値であるFig. 12およびFig. 13と較べると格段に低く飛躍的に水質管理能力が向上したことがわかる。

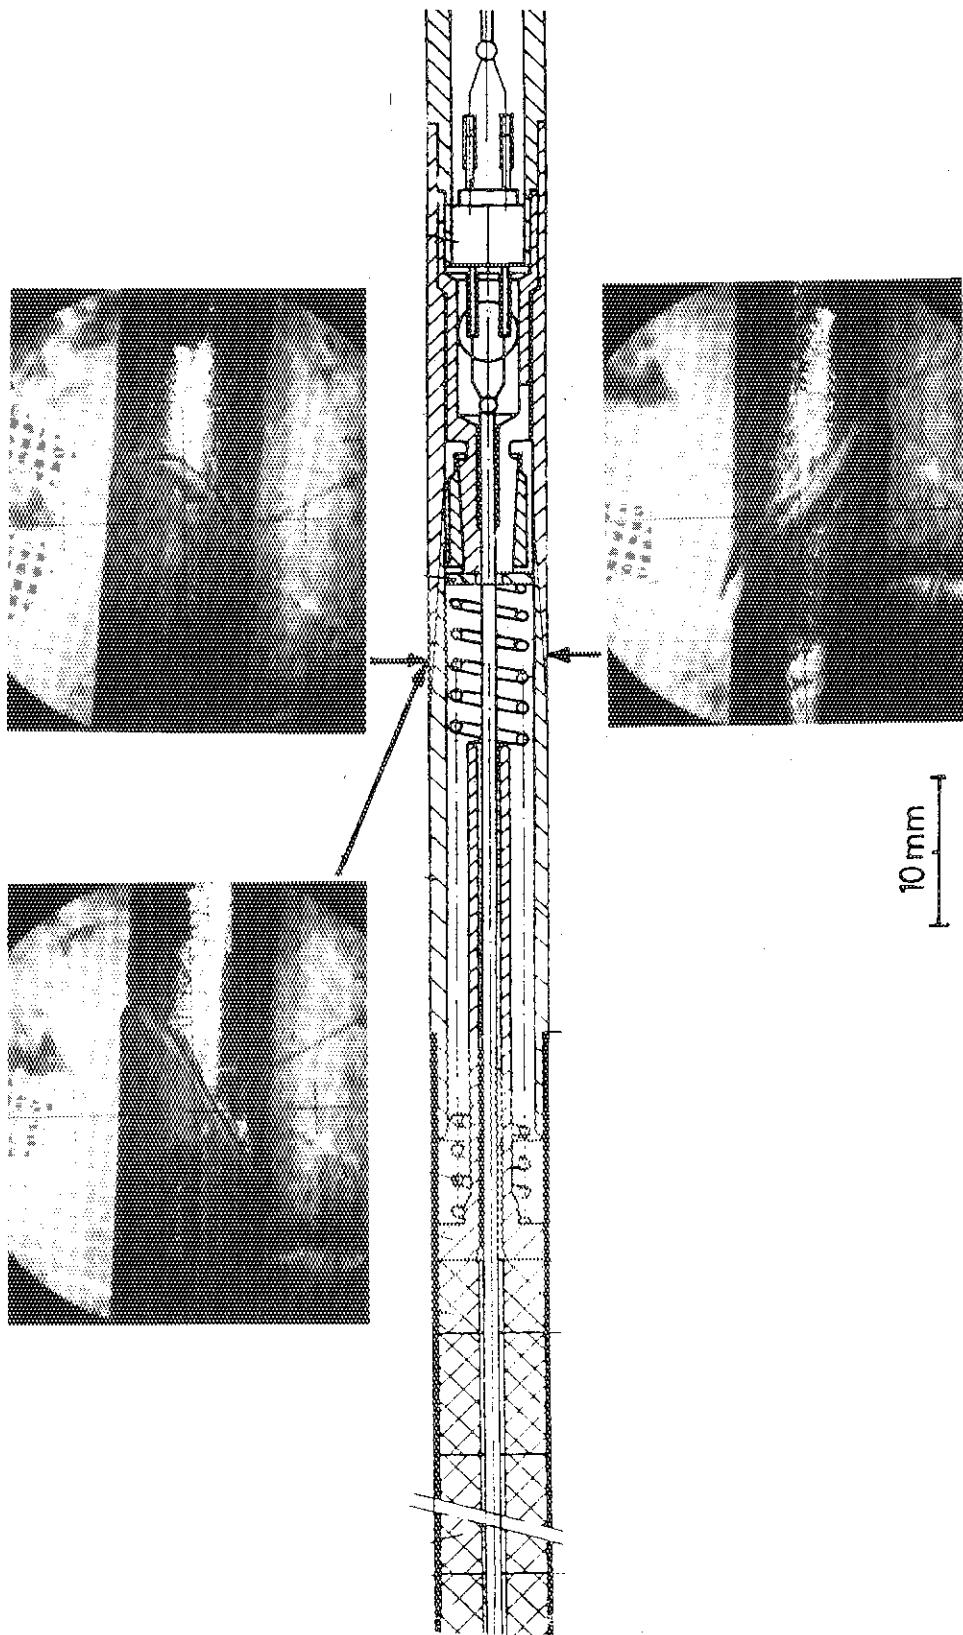
本報で言及してきた破損PWR燃料棒は1本であったが破損発生当時の状況からかなり破損に近い燃料棒があるのではないかとの疑いが当初からあった。この疑いは昭和58年夏期に原研が実施したノルウェー・シェラー・ホットラボラトリーオンにおける立合い検査で現実的なものとなった。すなわち、今まで記述してきた破損燃料棒以外にも熱電対付のPWR型燃料棒の1本に破損が認められた。Fig. 17は当時の立合い検査から入手した別の破損燃料棒のホットセル写真である。

Fig. 17      Overview of an additional broken PWR fuel rod which is also instrumented thermocouple ; the condition has inspected in the post irradiation examination at Kjeller Hot Lab., Norway

これらの事実に基づいて第二次装荷以後の新燃料棒についてはとりあえず燃料中心熱電対を計装することをやめ被覆管伸び計に切りかえた。その後2年半が経過したがこの型の破損は全く生じていない。
