核燃料取扱い施設における
臨界事故例の解析

核燃料取扱い施設における臨界事故例の解析

日本原子力研究所東海研究所安全工学部
館盛 勝一・桜井 聡

Review of the Criticality Accidents
in Nuclear Fuel Facilities

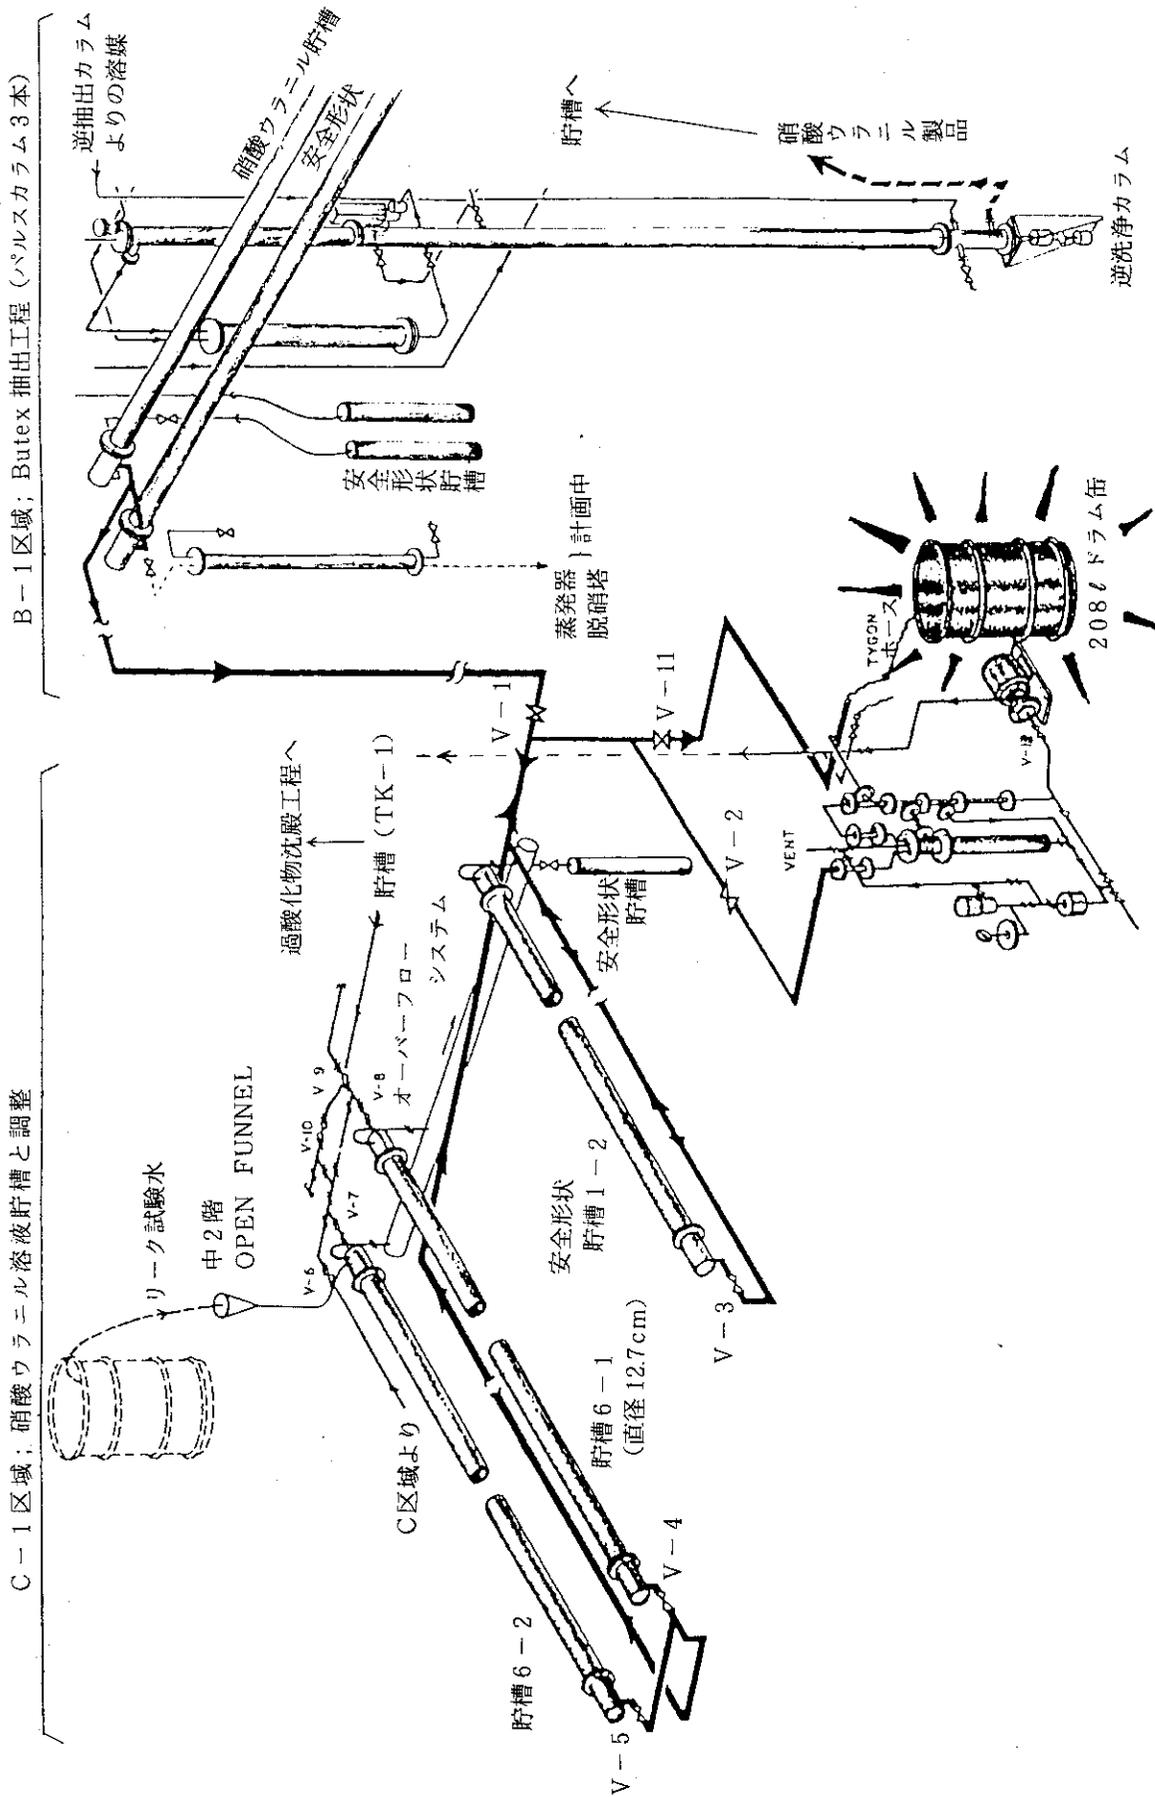
図1 ORNL Y-12プラントの臨界事象関連装置の配置

ORNLのY-12プラントは、種々の物質からウランを化学的方法で回収する工場である。臨界事故当時、この回収工程は改造中で、これと並行してウラン在庫量調査を行っていた。事故の直接の原因は、回収工程とは異なる区域にある2次抽出工程で生産された硝酸ウラニル溶液 (^{235}U ~ 90%濃縮) が配管を通して漏洩し、リーク試験に用いた幾何学的安全形状でないドラム缶に集まったことである。この事故による核分裂数は、 1.3×10^{18} 個で、事故現場にいた8人が被曝し、その最大被曝線量は461remであった。この事故発生時の各種機器の配列状態の概略を図1に、Event Treeを図2に示した。

事故当時の前の運転班の直長は事故以前に、ガラス製 pH 調整槽 (安全形状) の上部のV-2バルブを通してウラン溶液が調整槽に漏洩しているのを発見した。B-1区域の2次抽出工程が運転中であることを直長は知っていたが、C-1区域の貯槽のリーク試験は終わっていると誤解していた。このため、直長が行なったのは、V-2バルブの漏洩を止めたことだけだった。この結果、V-1バルブと、偶然開いていたV-3バルブを通して、B-1区域で生産された硝酸ウラニル溶液が、C-1区域の直径12.7cmの幾何学的安全形状の貯槽1-2に流入した。なお、直長は、この漏洩について運転日誌に記載していない。また、B-1区域とC-1区域を結ぶ配管には、C-1区域のV-1バルブだけしか設けられていない。

臨界事故は、直交代後に行われた貯槽1-2、6-1、6-2のリーク試験時に発生した。当時この貯槽群はインベントリ作業のため、分解、洗浄、再組立てをされたので、これらの貯槽に試験水を注入してリーク試験を行う必要があった。まず、バルブV-4、V-5が閉じられて、貯槽6-1、6-2に試験水が注入された。続いて、試験水を排出するために幾何学的安全形状でない208ℓの空のドラム缶が、プラスチック管によって排出用バルブV-11に接続され、念のためにV-1バルブが完全に閉じられた。午後1時45分、バルブV-4、V-5、V-11が開けられ、試験水がドラム缶に排出され始めた。このとき、貯槽1-2の液位についての確認はされていない。この結果、貯槽1-2に流入していた硝酸ウラニル溶液が、リーク試験水とともにドラム缶に流れ込み、午後2時5分頃、臨界に達した。この時、系は、液量56.2ℓ、高さ23.45cm、直径55.2cmの円柱状で2.10kgの ^{235}U が存在したと推定される。臨界状態は、約18分間持続し、その間に0.4kgの ^{235}U が流入した後、試験水が多量に流入したことによって終結した。その時の液量は180ℓであった。ドラム缶内の溶液の試料の分析から、核分裂数は 1.3×10^{18} 個であった。初期の2.8分間に大きなパルス ($6 \sim 7 \times 10^{17}$) が発生し、その後何回かのパルスが生じたと考えられた。

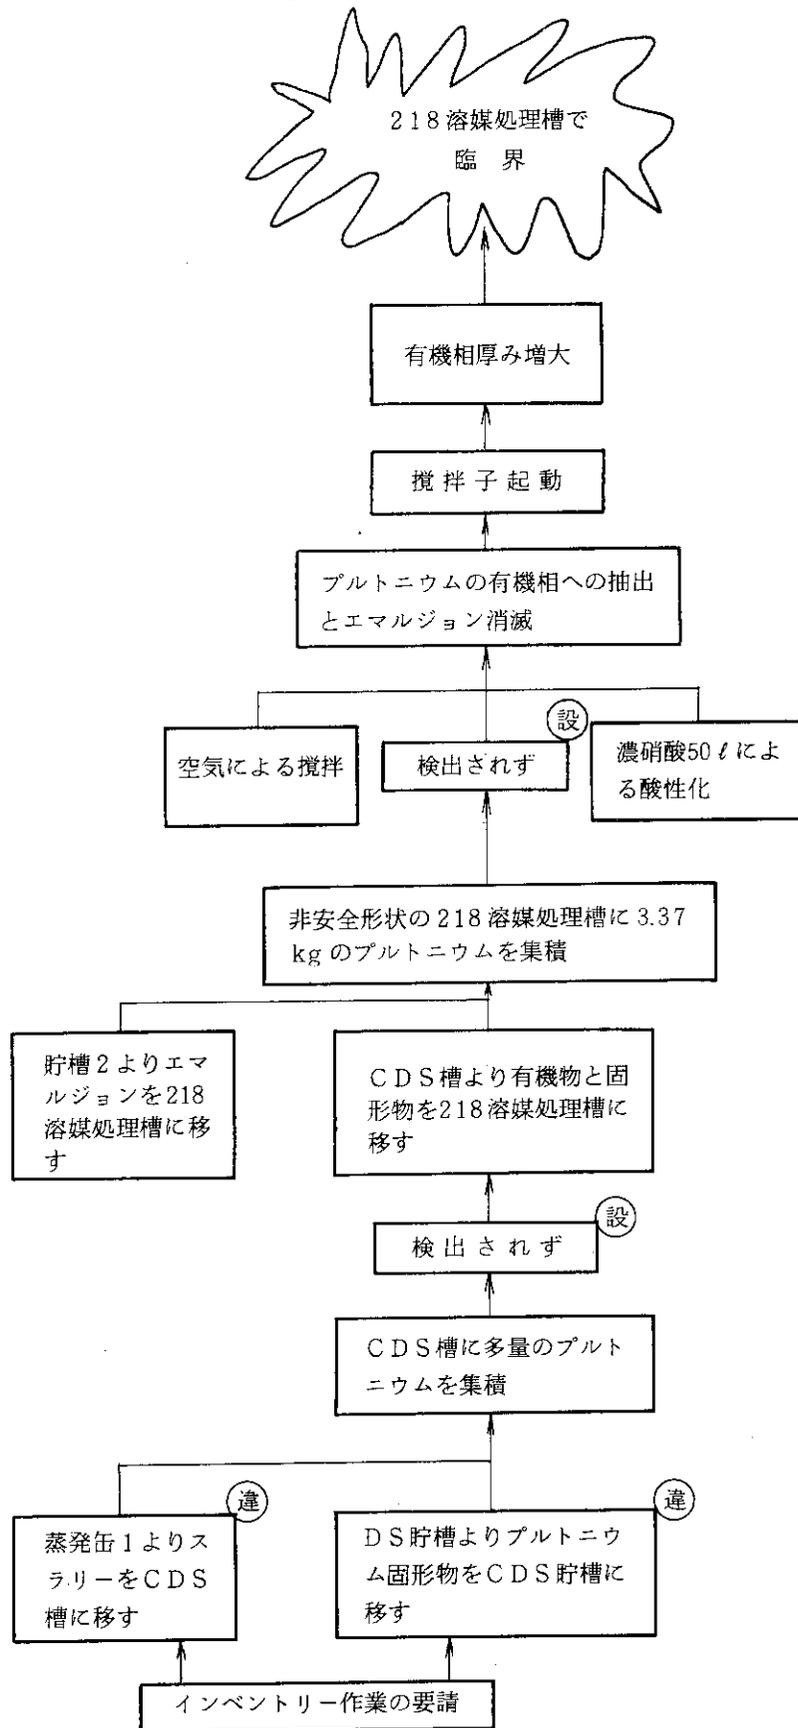
図4 LASLにおける臨界事故のEvent Tree

臨界事故は, プルトニウム回収工程で発生したプルトニウム含有量の少ない残液 (raffinate) から, プルトニウムとアメリカシウムをバッチ抽出法で濃縮, 精製する工程で発生した (図3参照)。事故の原因は, この工程で生じた, プルトニウムを多量に含んだTBPの放射線分解生成物等の沈澱を, プルトニウム在庫量調査中に誤まって安全形状でない容器に入れ, 溶解, 攪拌したことである。この事故による核分裂数は 1.5×10^{17} 個で, 作業員3人が被曝し, その線量は, それぞれ, 12,000rem \pm 50%, 134rem, 53remであった。このうち, 12,000remを被曝した作業員が死亡したが, 他の2人に身体的影響はなかった。事故のEvent Treeを図4に示す。

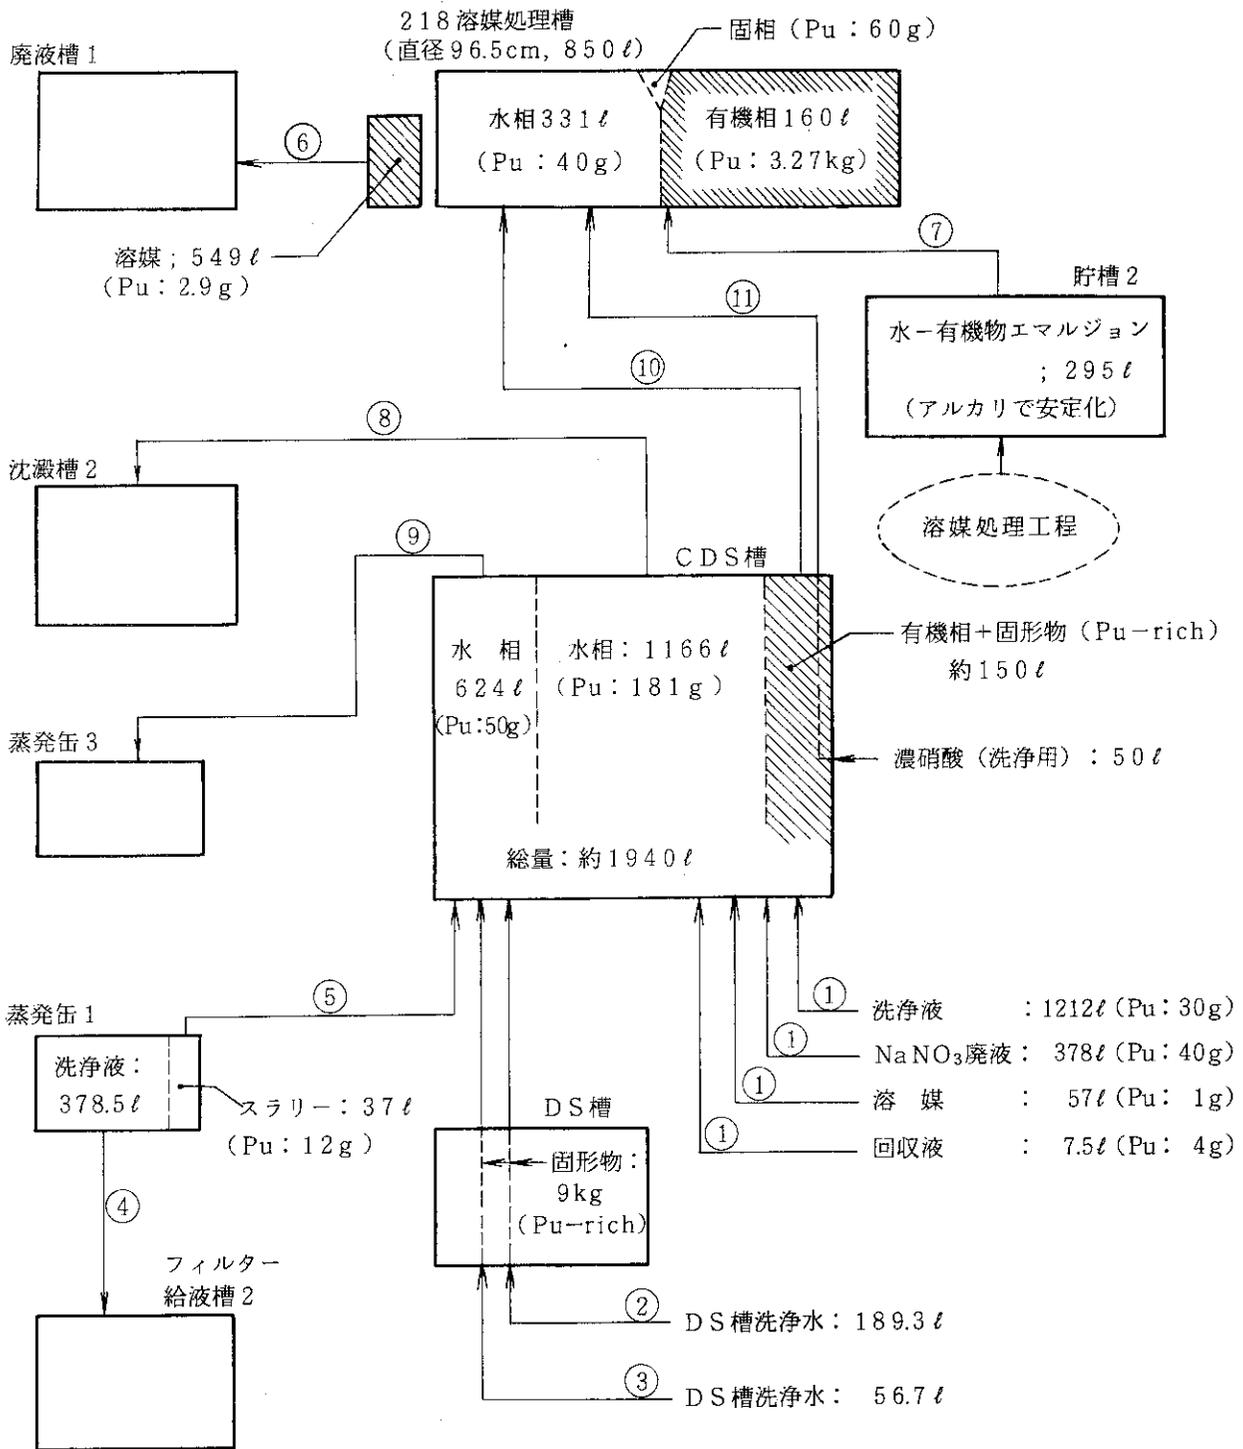
図 5 LASLインベントリ作業の物質移動 (①~⑩は作業順を示す)

インベントリ作業の際, 作業員の行なったプルトニウムを含有する物質の移送は以下の通りである。(図5, 図6参照)

- (1) 工程中のさまざまなタンクから, 洗浄液 1,212 ℓ, NaNO₃ 廃液 378 ℓ, 溶媒 57 ℓおよび回収液 7.5 ℓが, CDS槽に集められた。
- (2) DS槽内のプルトニウムを多量に含んだ約9kgの固形物が, CDS槽に189.3ℓの洗浄水で流し出された (通常は, この固形物を別の貯槽に移送して処理していた)。
- (3) さらに56.7ℓの洗浄水でDS槽が洗われ, CDS槽に流し出された。
- (4) 蒸発缶1にあった洗浄液378.5ℓがフィルター給液槽2に移送された。
- (5) 蒸発缶1に残ったスラリーをCDS槽に移送した (通常は, このスラリーも別の貯槽に移送して処理していた)。この時, CDS槽の内容は, 水相1790ℓ, 有機相150ℓであった。
- (6) 218溶媒処理槽にあった溶媒549ℓを廃液槽1に移し, 218溶媒処理槽を“から”にした。
- (7) 溶媒処理工程で発生し, アルカリで安定化された水-有機物エマルジョンを貯槽2から直径96.5cm, 容量850ℓの218溶媒処理槽に移送した。
- (8) CDS槽の水相1166ℓを沈澱槽2に移送した。
- (9) CDS槽に残った水相624ℓを蒸発缶3に移送した。
- (10) CDS槽の有機相約150ℓを218溶媒処理槽に移送した。
- (11) CDS槽に残ったプルトニウムを多量に含む固形物を, 50ℓの濃硝酸で218溶媒処理槽に洗い出した。

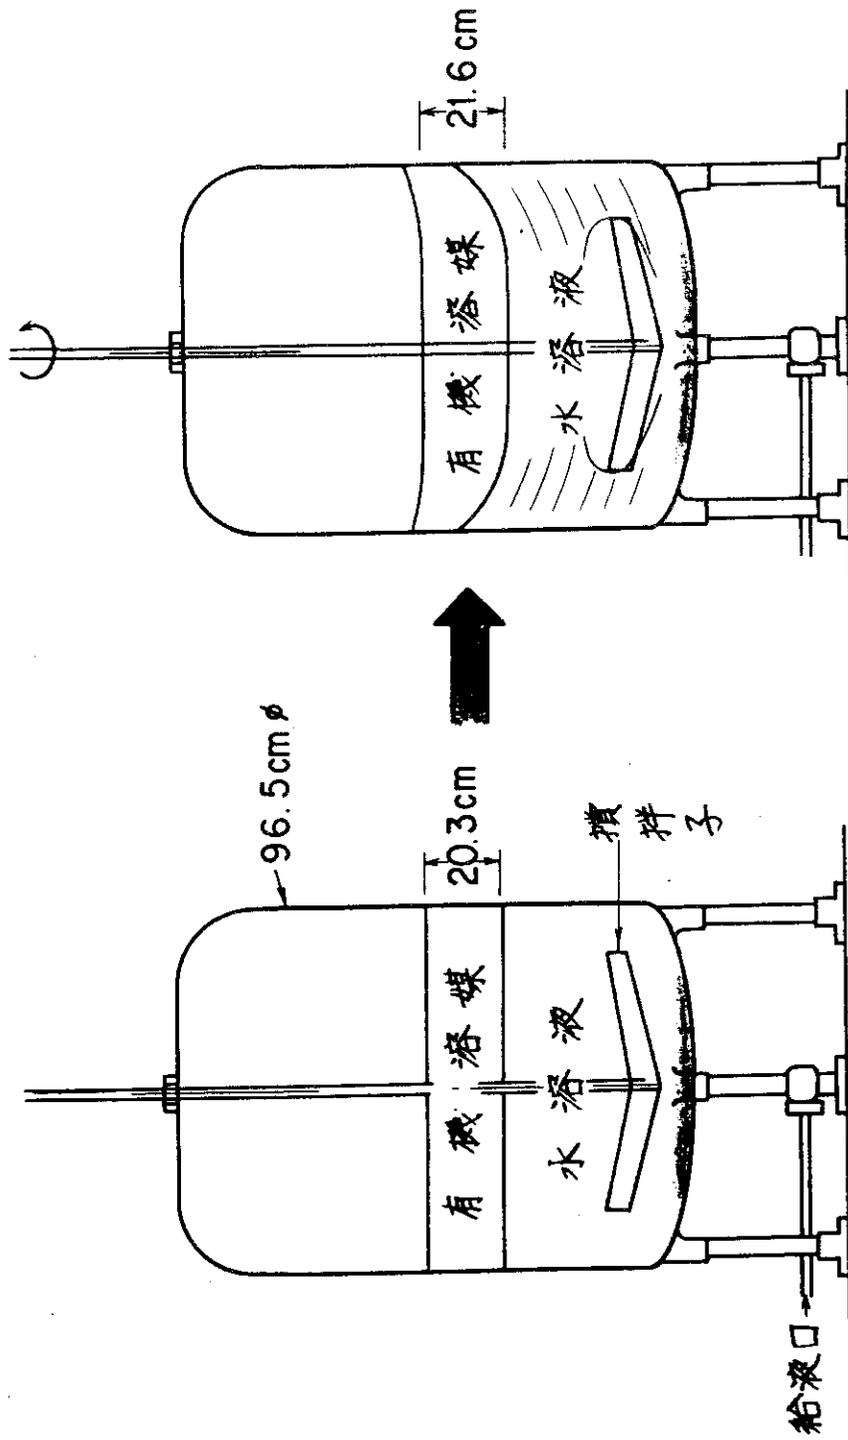
図7 Los Alamos S. L.における218 溶媒処理槽での臨界事故にいたる過渡概念図

滅し、2相に分離し、固形物に含まれていたプルトニウムは、有機相に抽出された。この時の218溶媒処理槽内の状態は、プルトニウム40gを含む水相331ℓの上に、プルトニウム3.27kgを含む有機相160ℓ（厚さ20.3cm）が存在し、両相および界面に、プルトニウム60gを含む固形物が浮いていたと推定される。有機相の厚さ20.3cmは、推定された臨界厚さ21cmよりわずかに小さく、系は未臨界であった。（図7参照）

系が臨界に達したのは、溶液を混合するために、作業員が、218溶媒処理槽内の電動攪拌機を起動したからである。これにより、水相が壁面に沿って上昇し、有機相の外側の部分と入れかわり、その結果、有機相の中央部の厚さが臨界厚さを超えた。臨界状態は、電動攪拌機起動後、1秒で始まり、約1秒間継続し、攪拌によって両層が完全に混合した結果終結した。水相に含まれていた⁹⁹Moの放射化学的分析から、核分裂数は 1.5×10^{17} 個であった。事故時に、溶媒処理槽が上方に跳び上り、blue flushと大きな音を発生した事が作業員によって報告されている。超臨界に達した時の機構から、攪拌機作動中あるいは停止時における再臨界の可能性は興味深いが、バーストのパルスが2度以上発生したか否かは不明である。

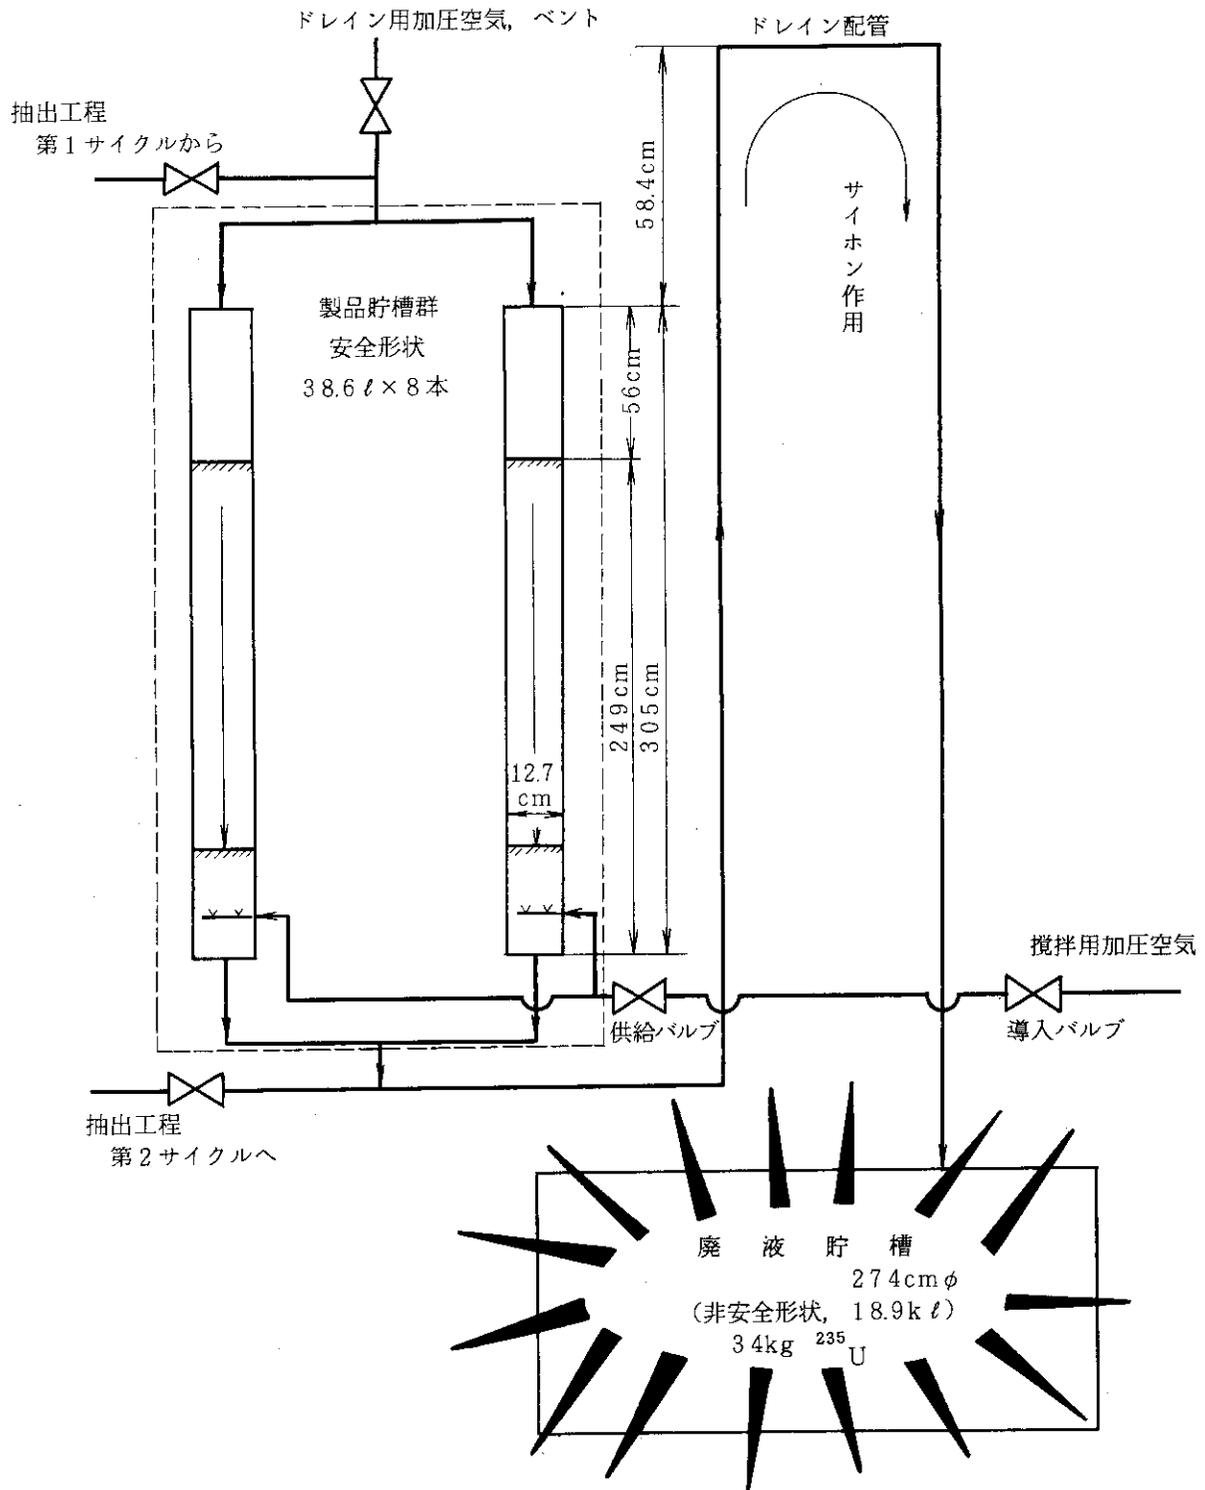
図9 ICPPの廃液貯槽における臨界事故

アイダホ再処理工場 (Idaho Chemical Processing Plant: ICPP) の臨界事故は、使用済高濃縮ウラン燃料からウランを回収する工程の遮蔽された貯槽の中で起こった (図8参照)。事故の原因は、製品貯槽に入っていた高濃度の硝酸ウラニル溶液をサンプリングする際、攪拌用空気を入れ過ぎたため、この溶液が、幾何学的安全形状でない廃液貯留槽にサイホン作用によって流入したことであった。事故の際の全核分裂数は、 4×10^{19} 個であった。現場にいた作業員21人のうち、中性子線による被曝を受けた者はいなかったが、 β 、 γ 線に12人が被曝し、その最大量は50remであった。これらの被曝は、退避中に受けたものである。事故に関連した機器類を図9に、またEvent Treeを図10に示す。

結果として、過剰な圧力の空気が製品貯槽に導入されたため、硝酸ウラニル溶液はドレイン用配管中を押し上げられ、サイホン作用で、廃液貯留槽に $13 \ell/\text{min}$ の平均流量で、約200ℓ ($34 \text{ kg }^{235}\text{U}$) が流入した。廃液貯留槽は直径274cm、容量18,900ℓで、当時、ウラン濃度の無視できる約600ℓの廃液が入っていた。臨界状態は初期スパイク ($\sim 10^{17}$ fission) の後に約20分間継続し、400ℓの水が他のタンクに蒸留したことにより終結した。この間の核分裂数は、溶液中の ^{99}Mo の放射化学的分析から、 4×10^{19} 個、中性子束密度は、事故現場から得たステンレス鋼のボルト、ナットの ^{59}Fe 、 ^{58}Cr の誘導放射能の測定から $1.5 \times 10^{13} \text{ n/cm}^2$ と推定された。核分裂数が大きいのは、臨界状態が長く継続したことと、溶液の体積が大きかったため、核的暴走の程度の大きさによるものではない。

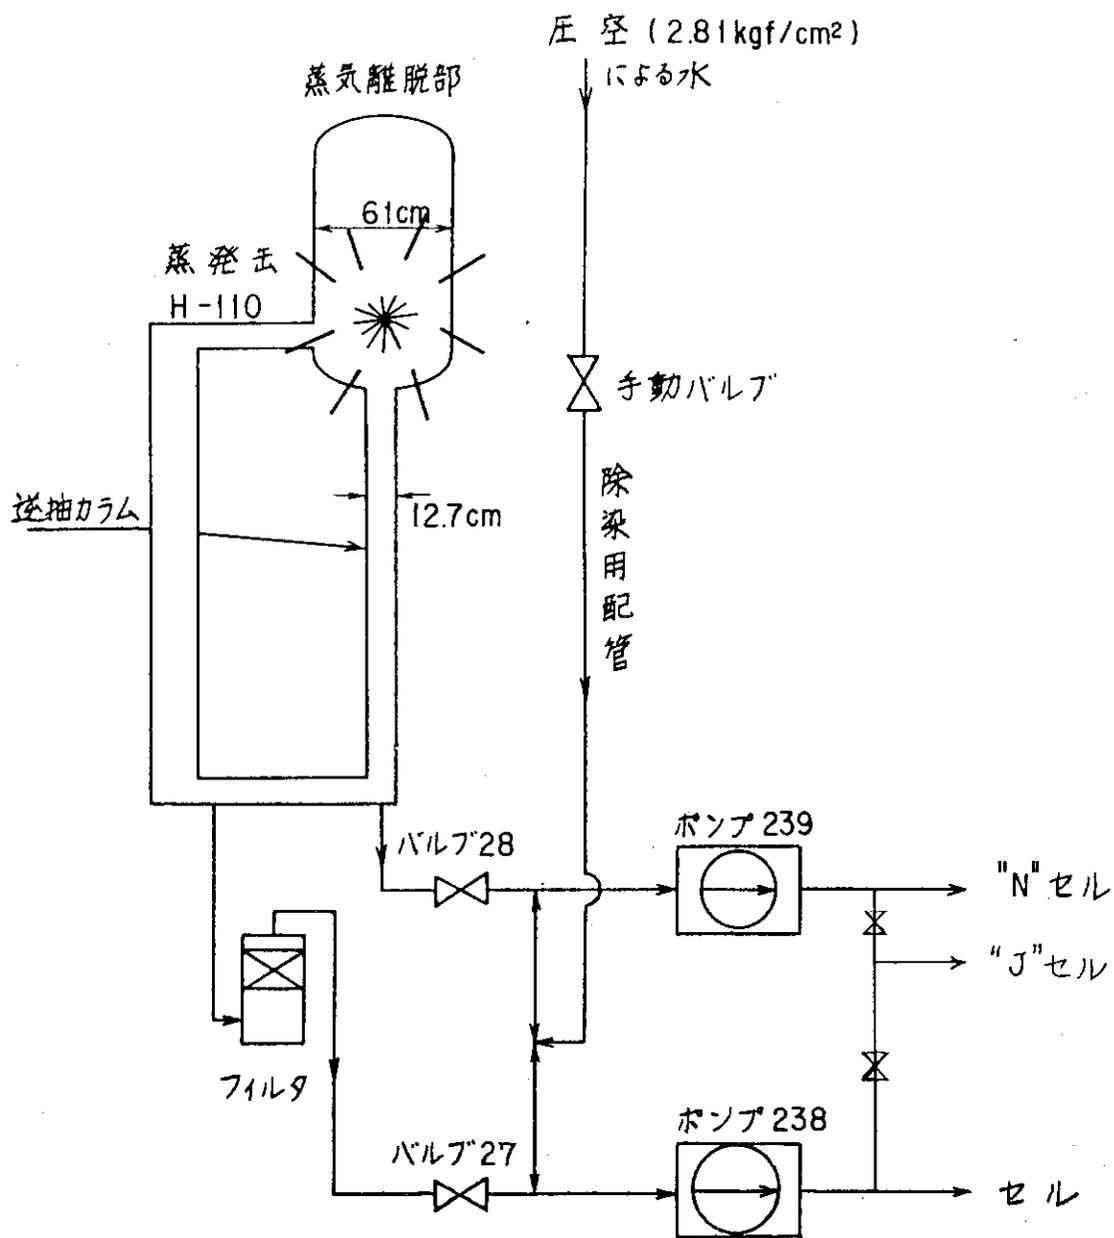
図12 ICPPの蒸発缶における臨界事故

再開されたプラントでは, 高濃縮ウラン—アルミニウムのETR燃料の処理が予定されていたが, これに先立ち, 装置の改良点を見つけるために, 未照射の濃縮ウラン(90% ^{235}U)のスクラップによるコールドランを行なった。第1サイクルのパルスカラムで精製された硝酸ウラニル溶液は, Hセルにある蒸発缶H-110で濃縮されていた。この蒸発缶は, 熱サイホン型連続式で下部は直径12.7cmの幾何学的安全形状であったが, 上部の蒸気離脱部は, 直径61cm高さ122cmで, 幾何学的安全形状ではなかった(図12参照)。

この結果, 加圧空気が, 排出用配管を通して蒸発缶に逆流し, 高濃度の硝酸ウラニル溶液を幾何学的安全形状でない蒸気離脱部に吹き上げ臨界に達した。この時, 液量は約40ℓ, 約8kgの ^{235}U が含まれていた。蒸気離脱部へ溶液が上昇した場合の核的暴走の可能性は予見されていたので, 溶液をオーバーフロー貯槽(安全形状)へ導く配管が設置されていた(図13参照)。そのため, 臨界状態は2~3分以内で終結した。溶液のサンプルに含まれる ^{99}Mo と ^{143}Ce

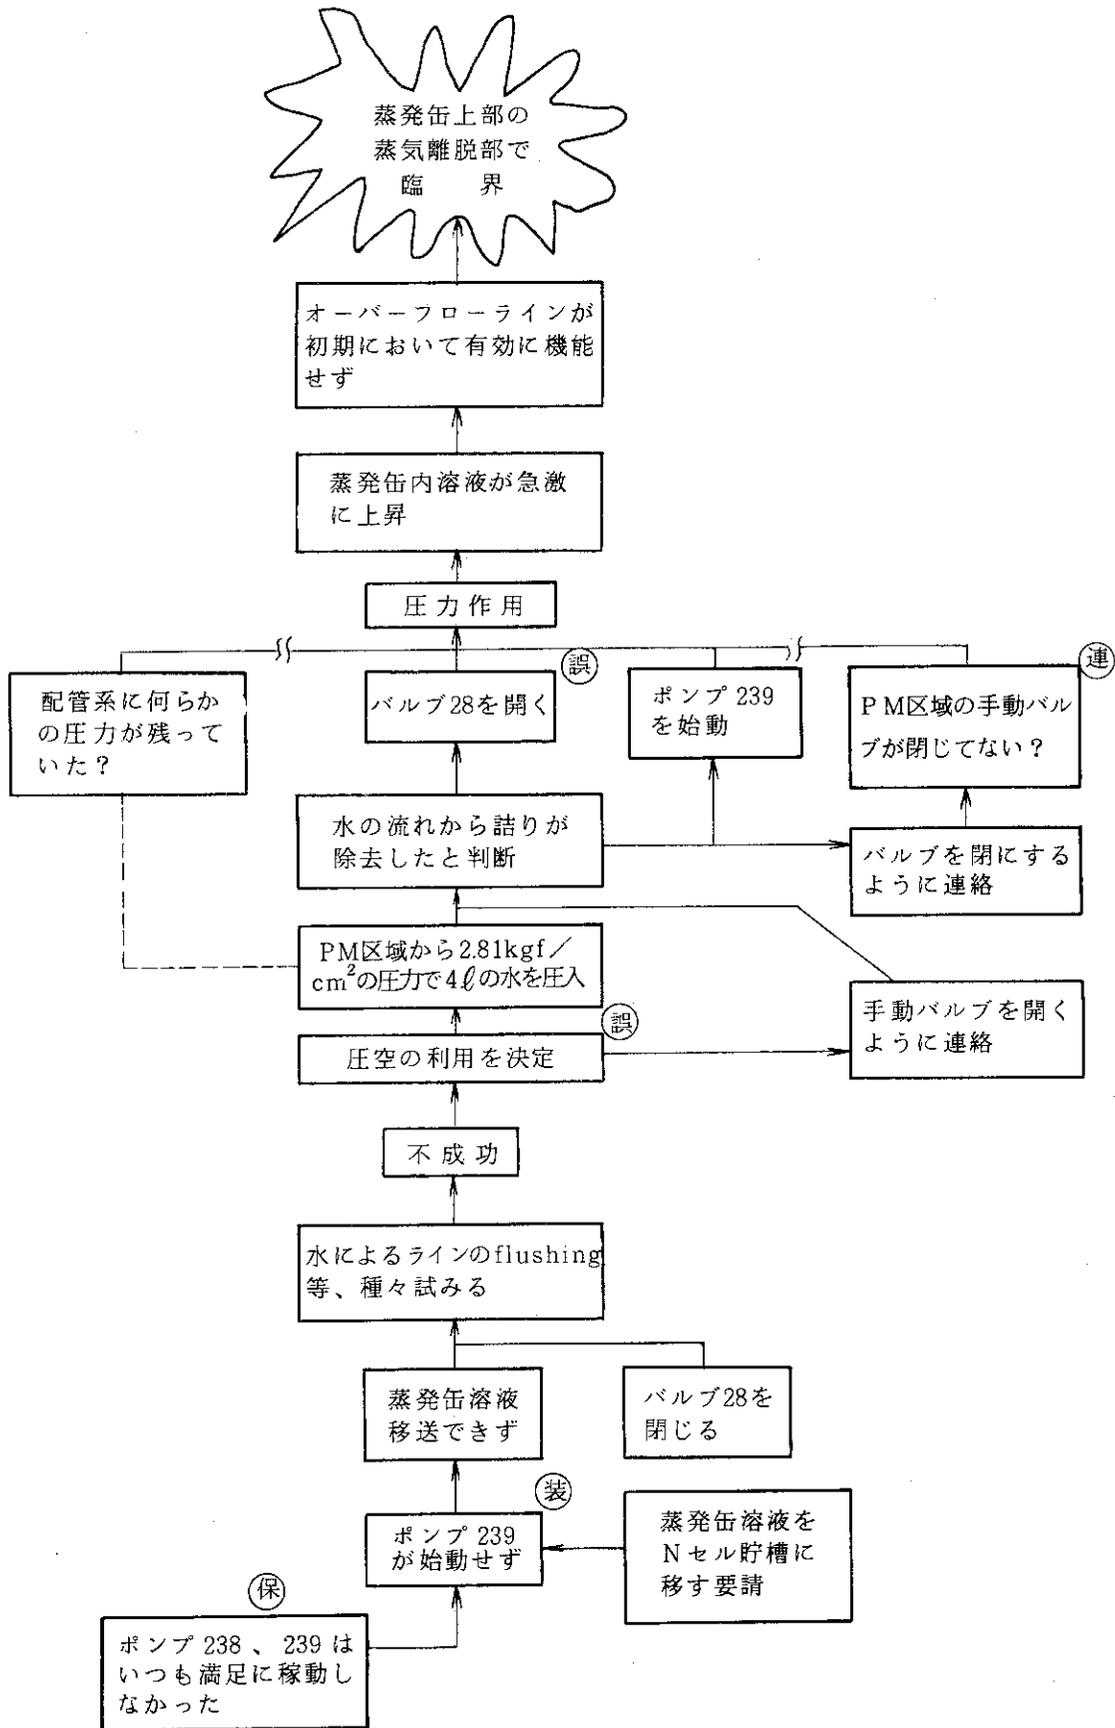
図14 ICPP蒸発缶における臨界事故のEvent Tree

に対する放射化学的分析から、核分裂数は 6×10^{17} 個あるいは発生エネルギー 20 MWS (± 25%) と推定された。以上の Event Tree を図14に示した。

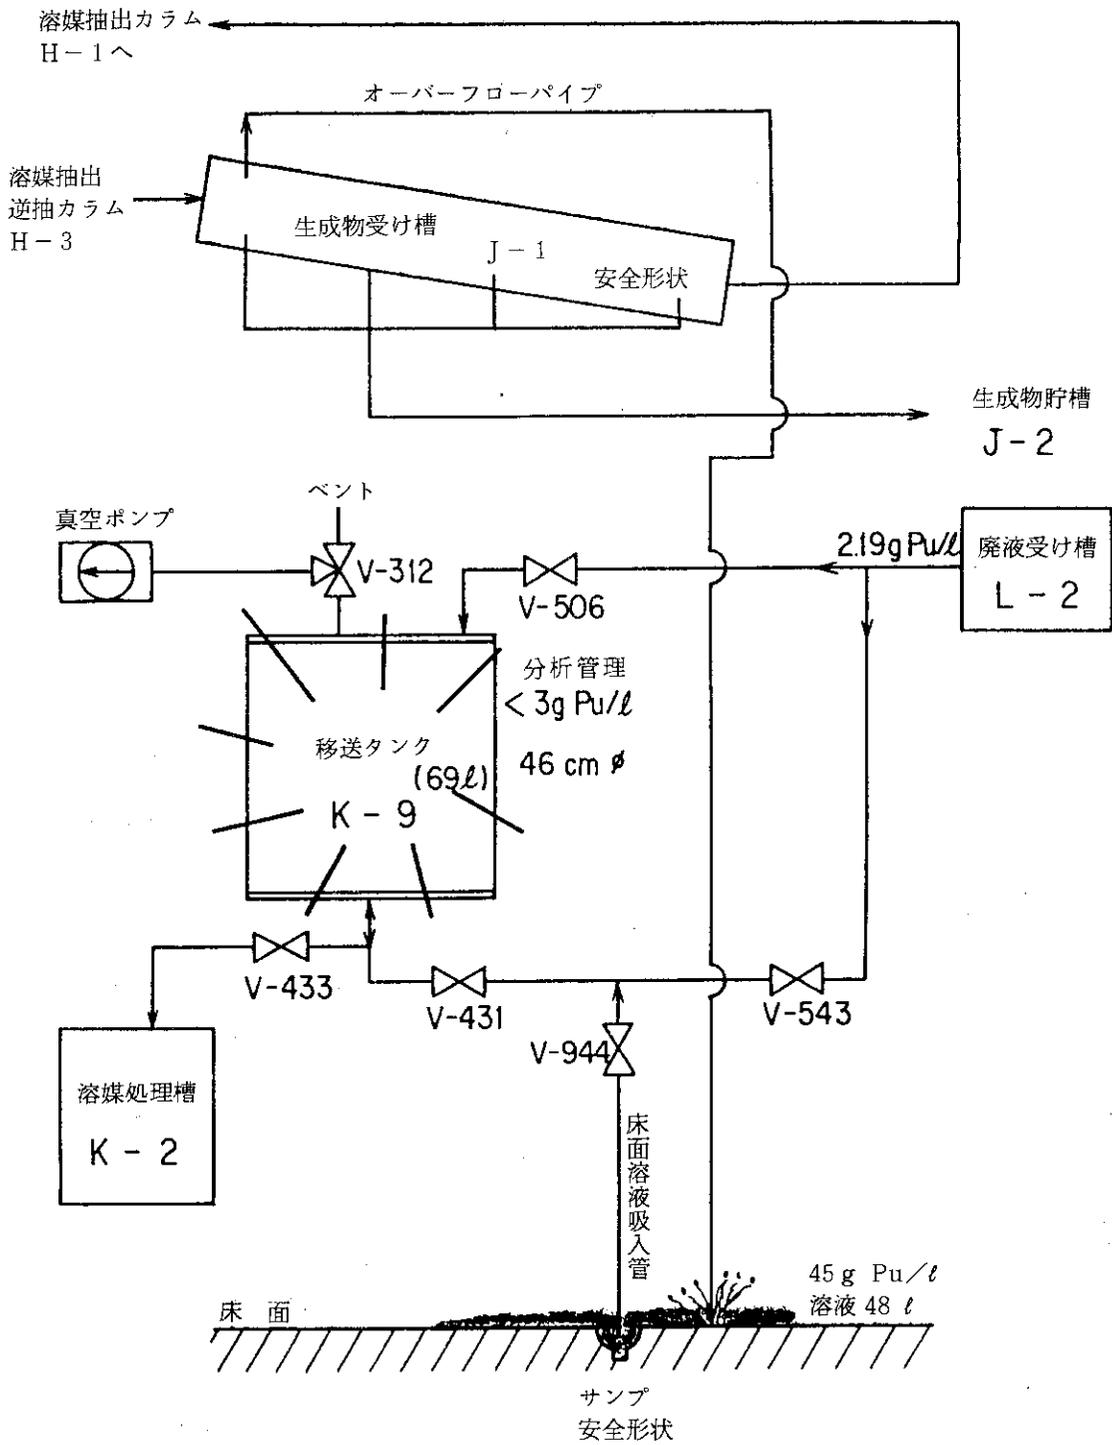
図15 Hanford, Recuplex プロセスにおける臨界事故

GEのハンフォード工場(Hanford Atomic Products Operation)にあるRecuplex 施設はプルトニウム処理プラントなどから出る廃液から、プルトニウムを溶媒抽出によって回収する複雑な施設である。臨界事故は、通常運転ではない時に溶媒抽出工程で発生した。事故の原因は、抽出工程で得られた高濃度硝酸プルトニウム溶液が、床面のサンプルにオーバー・フローし、このサンプルから撤去を忘れられた配管を通して、制限付安全形状の移送タンクに流入したことである。この事故は37時間も継続し、全核分裂数は 8.2×10^{17} 個で、約1,200 Ciの希ガスと娘核種が、スタックから大気中に放出された。なお、作業員3人が、中性子線による被曝を受け、その線量はそれぞれ、110, 43, および19remであったが、身体的影響は現われなかった。事故に係わる機器の配列状況を図15に、またEvent Treeを図16に、それぞれ示す。

最初の作業班は、廃液受け槽L-2から貯蔵タンクG-36へ、約130ℓの廃溶媒を送り返し、200ℓの廃溶媒を4回にわけて、移送タンクK-9（容量は69ℓ）に真空ポンプを使って移し、溶媒処理槽K-2に重力によって落した。この移送には、通常の経路ではないバルブV-543、V-431を通る配管が利用された。K-2で、廃溶媒は、スルファミン酸と硫酸第2鉄を含む水相で洗浄され、その後、水相は移送タンクK-9を通して、貯蔵タンクG-58にポンプで送られた。最初の50ℓの廃溶媒が、K-9に移された時、そこには水相はなかったという証言もあるが、明確ではない。

次の作業班は、残りの廃溶媒の洗浄をするための移送を、バルブV-506を通る通常の経路で行っているつもりだった。しかしこの時、前の作業班が移送に使用したバルブV-543、V-431が閉じられていなかったため、廃液受け槽L-2から移送タンクK-9への経路は、同時に2つ存在していた。この移送作業は、50～55ℓづつ3～4回行われたが、これが、3回か4回かは、はっきりしない。最後の25ℓをL-2からK-9に移し、続いて、溶媒処理槽K-2に落として、移送作業は完了した。報告によると、K-2には、有機相210ℓがあり、その上に水相10～30ℓ（0.118g Pu/ℓ）があったので、この水相を真空ポンプを使って、K-9に戻し始めた。このとき、バルブV-431は開いており、さらに、この数時間前に抽出工程の生成物受け槽から床にオーバーフローした硝酸プルトニウム溶液約48ℓ（濃度45g/ℓ）が、サンプにたまっていた。そして、撤去し忘れたプラスチック管の、上部のバルブV-944が、何らかの原因で開いたため、サンプの高濃度の硝酸プルトニウム溶液が、制限付安全形状の移送タンクK-9に臨界量を超えて吸い上げられ、系は臨界に達した。K-9には約1ℓの有機溶媒と約46ℓの水溶液があり、プルトニウムの総量は1,400～1,500gであった。臨界状態は37時間継続し、複合的現象によって停止した。タンクK-9から回収した試料などの放射化分析によると全核分裂数は 8.2×10^{17} で約20%は初期の30分間のバーストによる。

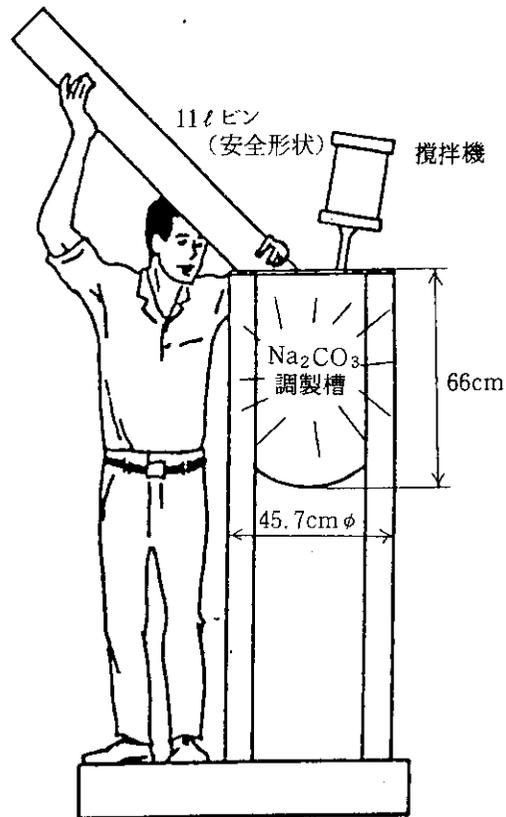
図17 Wood River Junction における臨界事故

米国ロード・アイランド州にある、Wood River Junction 核燃料回収工場は、廃液および未照射の燃料スクラップからの高濃縮ウランの回収と、回収ウランから固形の二酸化ウランの製造を目的とするプラントで、1964年3月に運転を開始したばかりであった。臨界事故が発生したのは、炭酸ナトリウム溶液調製タンクで、このタンクは、抽出工程の生成液を洗浄して微量のウランを含んだTCE (trichloroethane) を精製するためにも利用されることがあった。この調製タンクに高濃度硝酸ウラニル溶液を、TCEと誤認して注入したため、臨界に達した。この事故で、作業員1名が放射線障害で死亡した。被曝量は、骨盤部に46,000 rad、頭部に14,000 radと評価されている。さらに、事故時の回復処置を誤ったため、再び臨界状態となり、工場長と直長が有意の被曝を受けた。全核分裂数は、 1.2×10^{17} 個と推定されている。事故時の状況を図17に、Event Treeを図18に示す。

炭酸ナトリウム調製タンクは、厚さ3.18 mmのステンレス鋼で作られ、直径45.7 cm、深さ66 cmで、底部は皿状で安全形状にはなっていない。タンクの中には、約41 ℓの0.54 モル炭酸ナトリウム溶液が入っており、攪拌機を駆動後、2.6 kgの ^{235}U を含む硝酸ウラニル溶液約10 ℓを注入した時、臨界に達した。そのため、溶液量の約1/5が噴き出し、また、攪拌機によって、ウランの分散、空気泡や渦の発生が起こり、臨界未満状態になったと推定される。このときの核分裂数は 1×10^{17} 個であった。

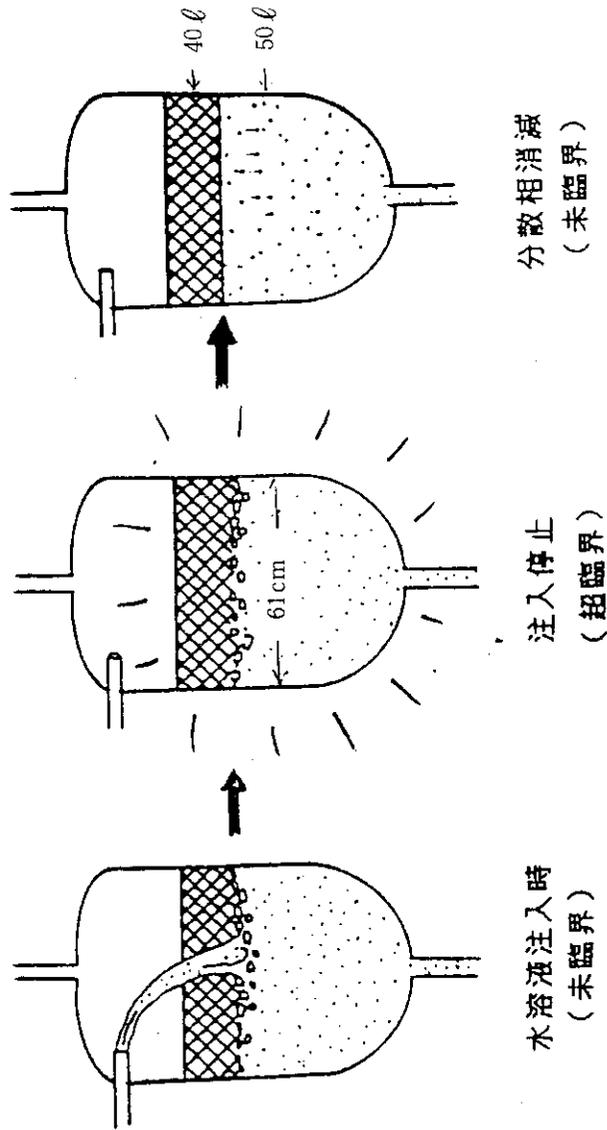
図21 移送トラップ内で水相、有機相、分散相により臨界が生じた概念

臨界事故は、この移送トラップで起こった。トラップは、溶液中の比重の小さい相が中に閉じ込められてしまう構造となっていた。このため、抽出残液のリサイクル運転時に、残液に少量含まれるTBP-ケロシン溶液 (比重0.96) が、トラップに蓄積していったと考えられる。この有機相はプルトニウムを抽出するので、トラップ内のプルトニウム濃度は徐々に高くなっていき、臨界に達した。

事故時、トラップ (直径61cm, 高さ68.6cm) には55g/ℓのプルトニウムを含む有機相40ℓと、5~6g/ℓのプルトニウムを含む硝酸プルトニウム溶液 (比重~1.3) 50ℓが入っていた。トラップに水溶液が注入される時、有機相中央部には注入水溶液の“hole”があるので、系は未臨界であるが、注入停止で水相と有機相が混合分散し一時的に臨界となった。しかし、分散相が消滅すると、系は再び未臨界となった (図21参照)。この間、臨界状態は、数秒間継続し、核分裂数は 1×10^{15} であったと推定された。

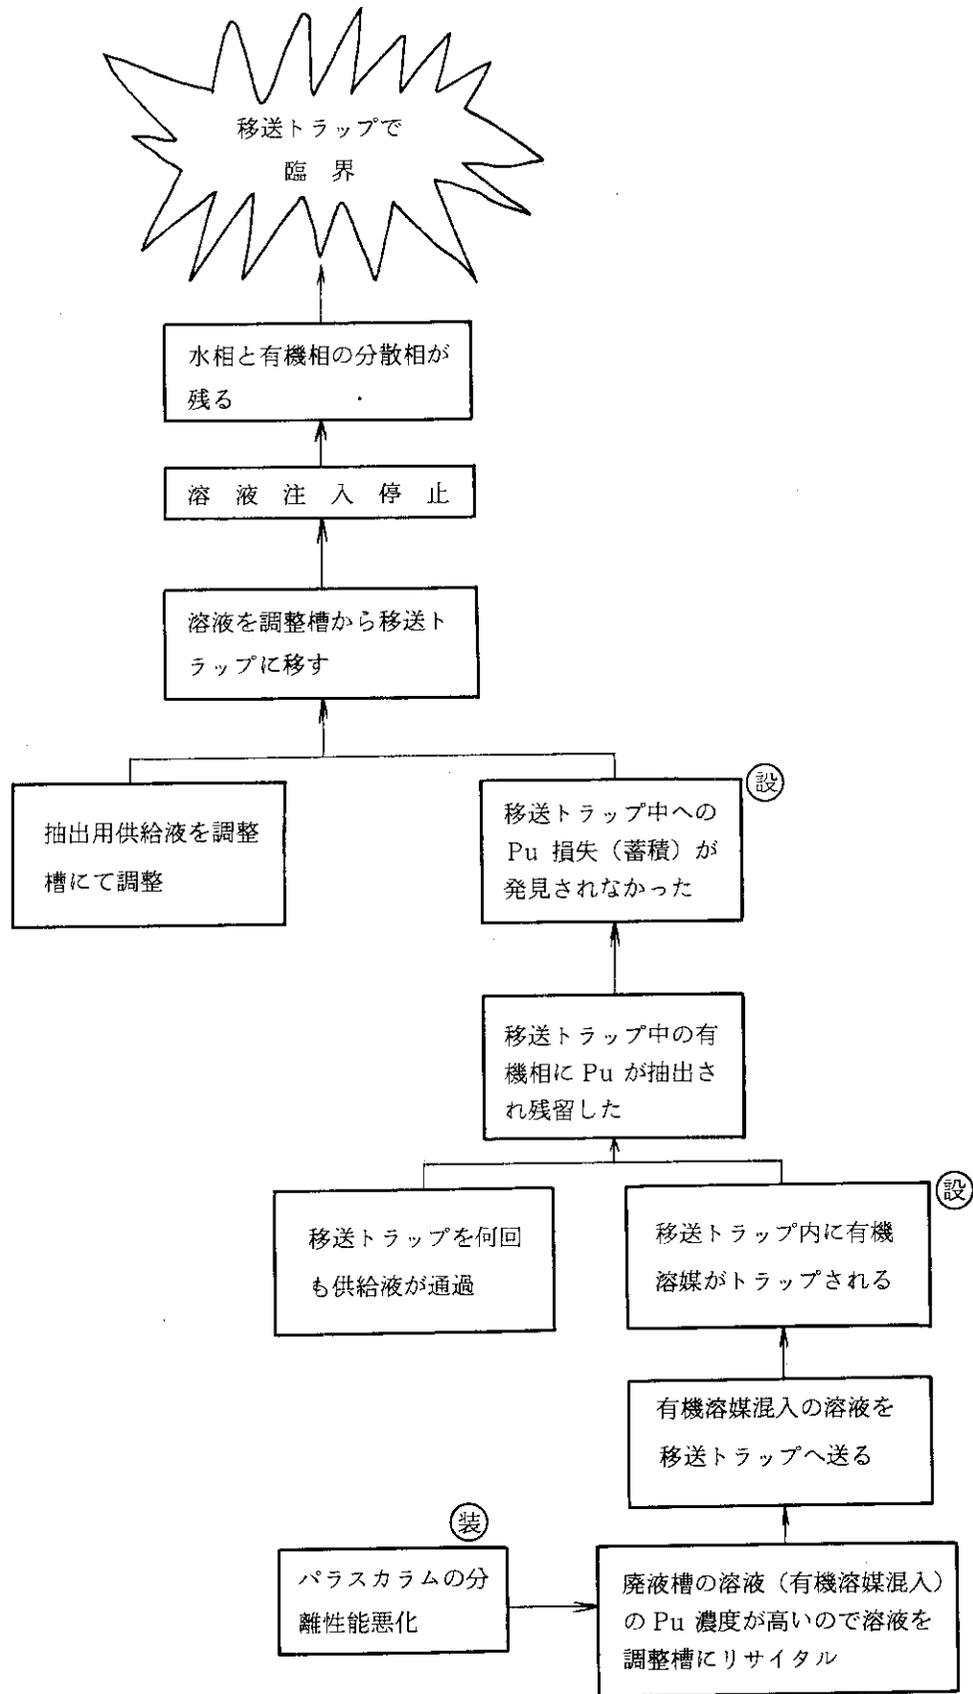
図22 WindscaleのP/RPにおける臨界事故のEvent Tree

以上のEvent Treeを図22に示した。

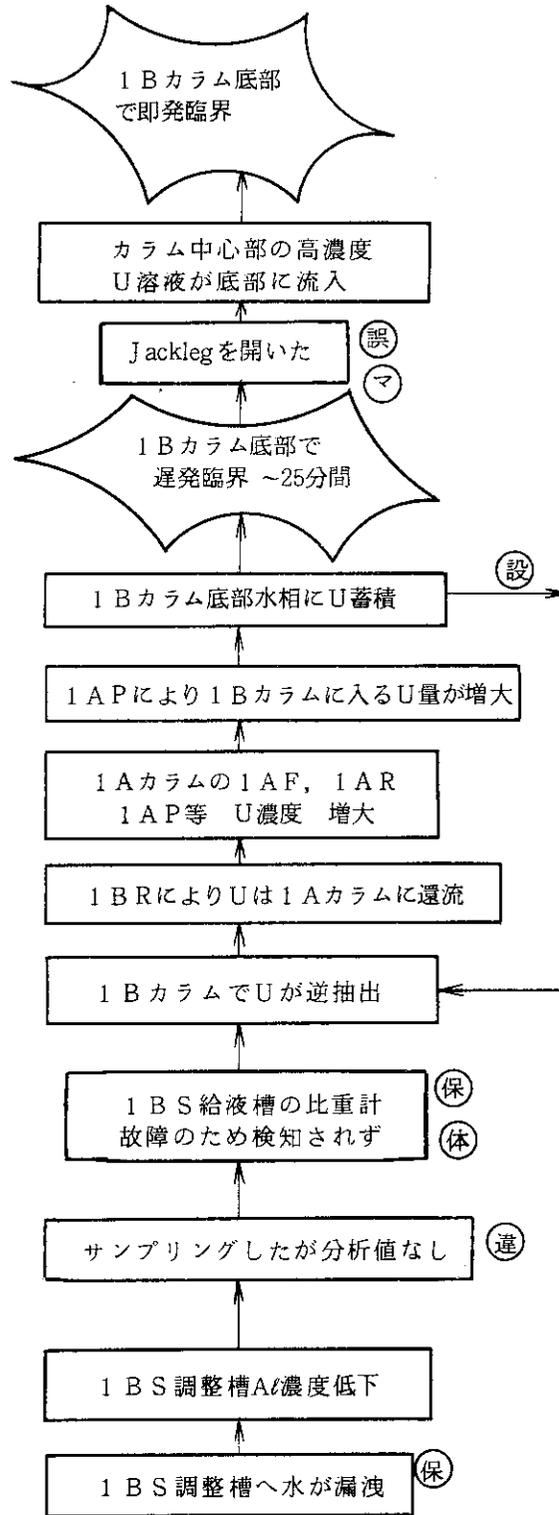
図24 ICPP第1抽出工程における臨界事故の Event Tree

1959年、1961年と2回の臨界事故を起こしたI C P Pは、1978年10月17日に、抽出工程第1サイクルの洗浄カラムで3回目の臨界事故を起した。事故の直接の原因は、洗浄カラム中の硝酸アルミニウムの濃度が減少したため、有機相のウランが水相に逆抽出され、さらにこの水相が、抽出カラムの給液として還流された結果、洗浄カラムの水相のウラン濃度が臨界量を超えたことである。核分裂数は、 2.74×10^{18} 個であったが、重遮蔽かつ適切な換気を有するセル内での事故であったため、被曝、汚染等の被害はなかった。工程の概略を図23に、Event Treeを図24に示す。

臨界事故は、バルブの漏洩から洗浄液調整槽に水が流入し洗浄液（1 B S）中の硝酸アルミニウムの濃度が低下したため、ウランが水相へ臨界濃度以上に逆抽出された結果、洗浄カラム塔底部で発生した。事故後の解析によると、硝酸アルミニウムの濃度低下は、事故の1ヶ月以前から始まっていた（表4）。しかし、1 B S給液槽の比重計が故障していたため、この異常は検出されなかった。また、給液槽で洗浄液（1 B S）の分析は行われていたが、これはサンプリングしてから20日後になって結果が得られるという体制で、やはり異常の検出には役立たなかった。操作手順書によれば、1 B S給液槽の比重計が故障していても、パルスカラムを運転してもよいことになっていた。

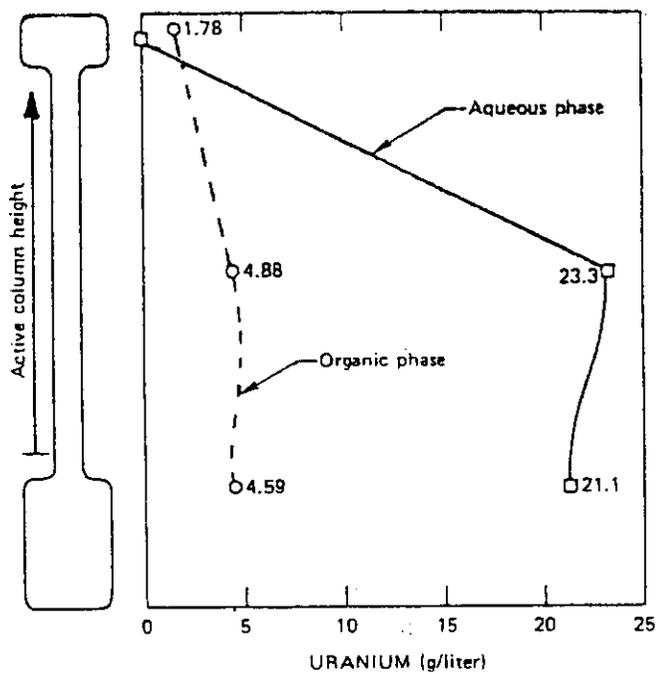
図27 1BS中 $Al(NO_3)_3$ 濃度減少時(10月17日)の1Bカラム内ウラン濃度分布

事故の起こった10月17日の1 B S液の分析は事故後に行われたが、その中の硝酸アルミニウム濃度は0.084 Mで、規定の濃度の約1/10に減少していた。図25から、この時の水素イオン濃度を0 Mとすれば、硝酸アルミニウムの濃度の減少によって、ウランの分配化（有機相のウラン濃度/水相のウラン濃度）が約5から0.01以下に激減することがわかる。1 Bカラムにおいて、ウランは水相に逆抽出され、1 B R流によって1 Aカラムにリサイクルされた。この結果、1 Aカラムと1 Bカラムにウランが蓄積されていった。平常時および事故時の1 Bカラムのウラン濃度分布を図26、図27に示す。
