JAERI - M
85-070

HENDEL冷却水系の水処理(第1報)

1985年6月

Water Treatment in HENDEL Cooling Water System (Part. 1)

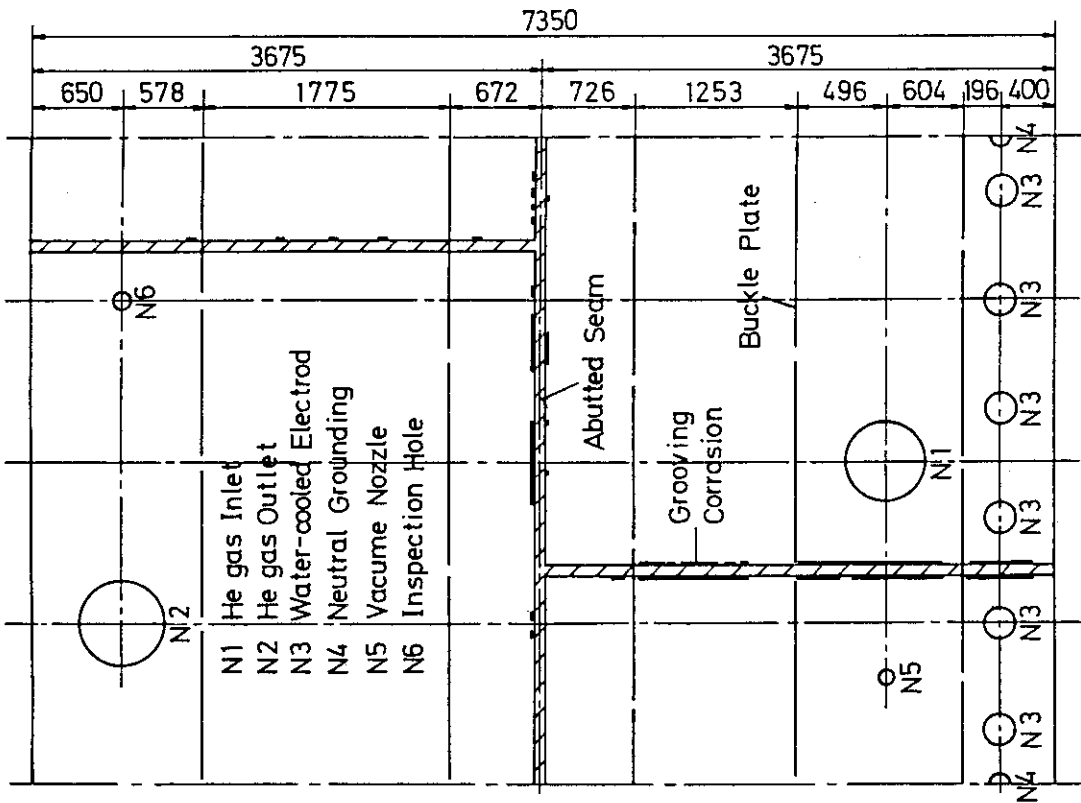
後述する磁粉探傷試験を実施した結果、加熱器H₃₂の突き合わせ溶接部に線状指示が検出された。線状指示部のマクロ組織をphoto 1に、また線状指示（線状腐食）の発生分布をFig. 5に示す。Fig. 5はFig. 3に示した加熱器H₃₂の圧力容器胴板の展開図を示している。冷却水は図の下部より流入し上部から流出する構造となっており、線状腐食は冷却水入口側に近い部分のほうが冷却水出口側よりも発生頻度が大きいことが分かる。

Fig. 5 Grooving Corrosion Distribution in Pressure Vessel of Heater H₃₂

加熱器 H₃₂ の圧力容器胴板の突き合わせ溶接部に発見された線状腐食は、現状にて保留しておいても強度上特に問題はないが、一般高圧ガス保安規則第 12 条第 9 号、第 10 号に基づいてグラインダーにより腐食損傷部分を削り取り、その後所定の形状に容器表面を仕上げた。

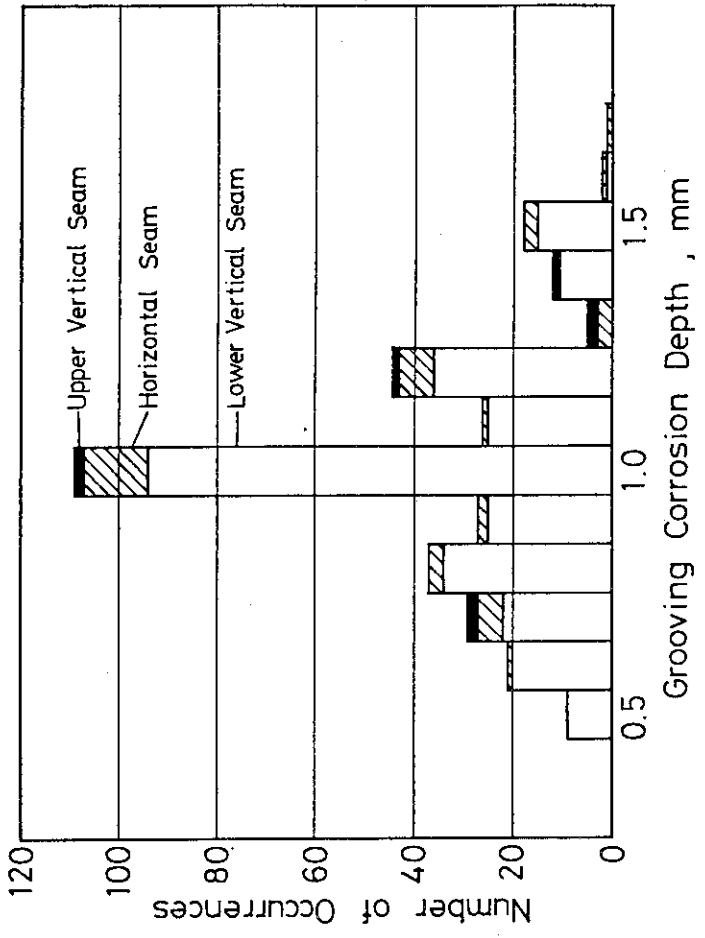
一方、線状腐食の深さを測定した結果、Fig. 6に示すような分布が得られた。線状腐食の深さは1mm前後に集中しており、腐食の成長速度はほぼ一様である。また、線状腐食の最大深さは1.7mmであった。

Fig. 6 Histograms of Grooving Corrosion Depth Observed in Pressure Vessel of Heater H₃₂

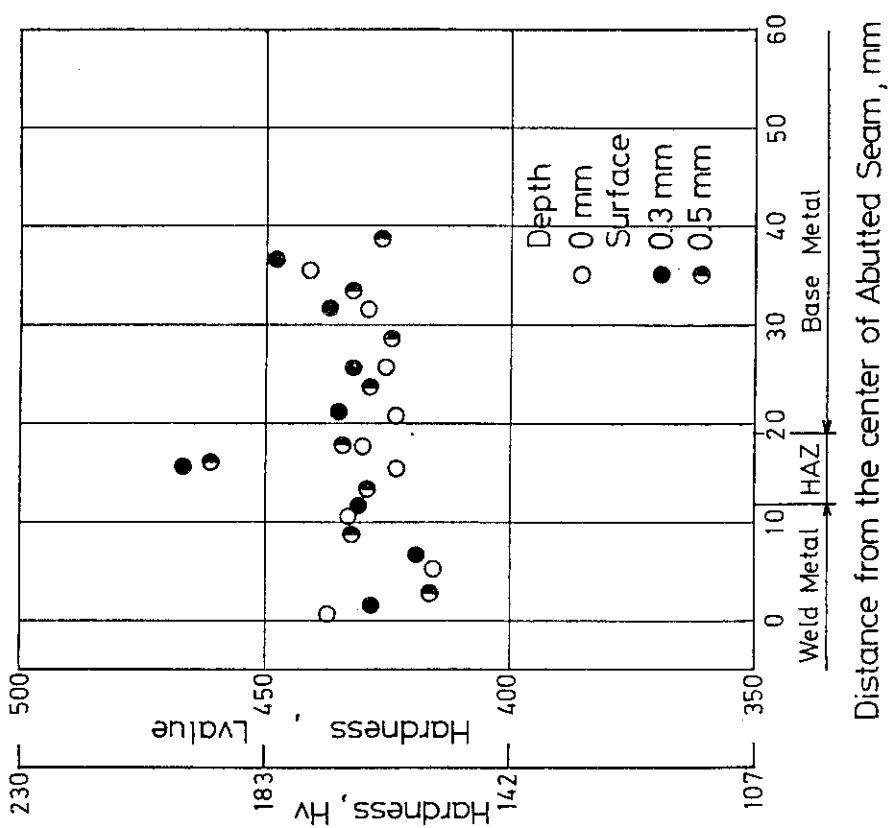
加熱器 H₃₂ の突き合わせ溶接部に発生した線状腐食付近の顕微鏡組織及び硬さ分布を photo 3 及び Fig. 10 に示す。photo 3 及び Fig. 10 は同一箇所表面、表面から 3 mm 及び 5 mm の深さで

Fig. 10 Hardness Distribution Near the Grooving
Corrosion

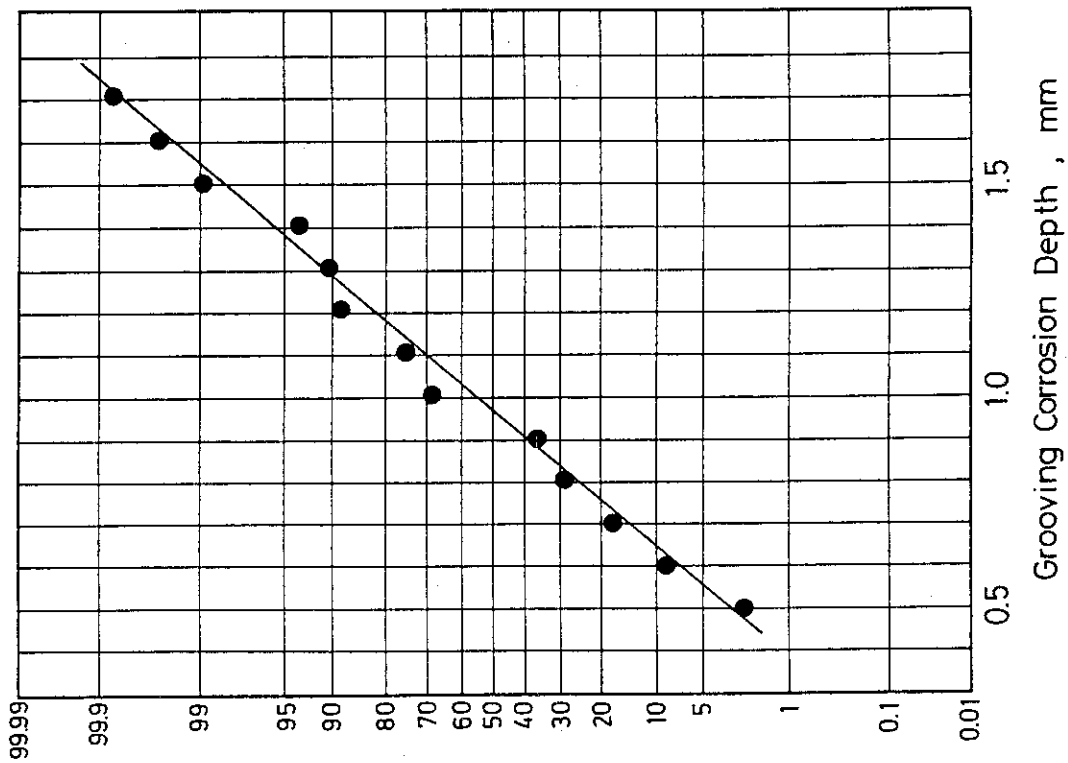
て形成されたものと考えられる。また、Fig.6 に示した線状腐食の深さの頻度分布を正規確率紙にプロットするとFig.12 に示すように1本の直線上に乗ることが分かる。柴田の分類によると¹⁶⁾、正規分布に適合する腐食現象には孔食やすき間腐食の(最大)深さの分布がある。

Fig. 12 Normal Probability Plot for Grooving Corrosion Depth

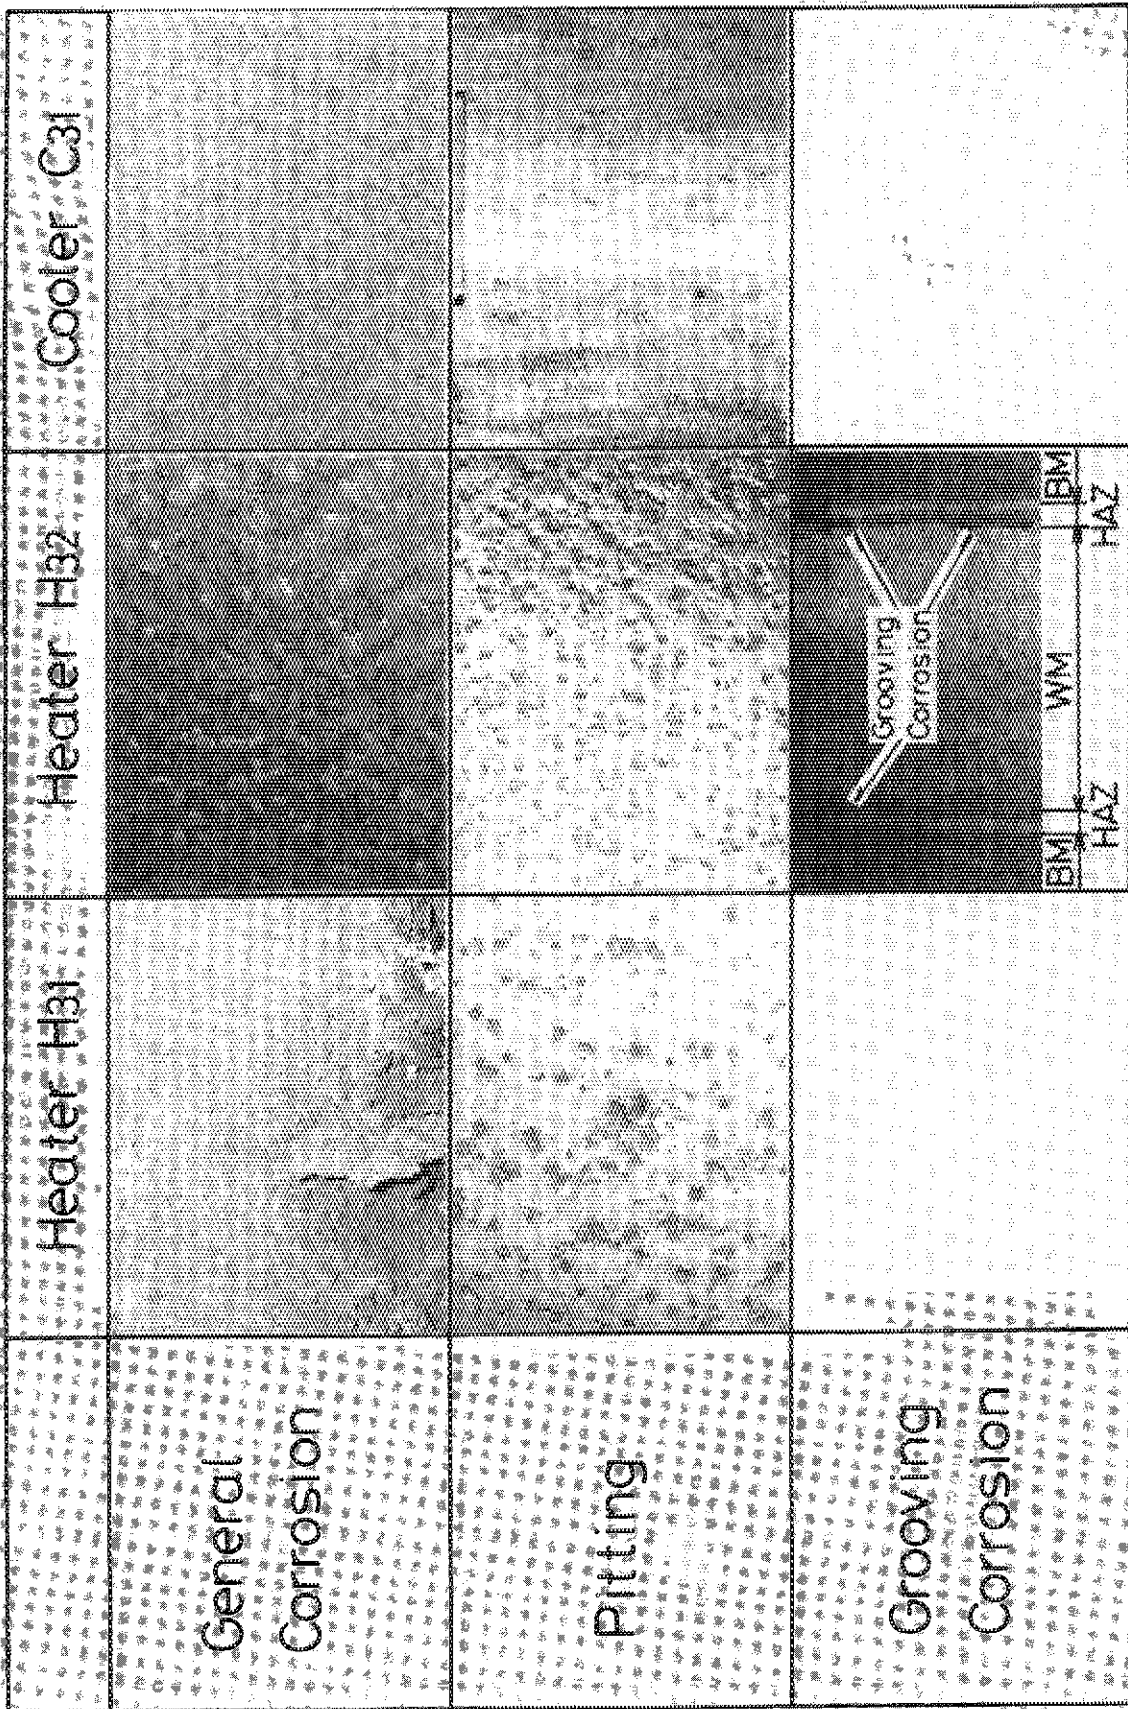
すべての圧力容器胴板は、photo 1 に示すように均一腐食の状態であり、加熱器 H₃₂ には錆こぶが付着していた。また、グラインダー等で表面に付着した錆こぶ及びさび層を落とした後、圧力容器胴板の腐食状況を観察したところ、錆こぶ下では直径 1 mm ~ 5 mm の孔食 (pitting) が発生していた。

加熱器 H₃₁ : 錆こぶが圧力容器胴板の全面に付着し、錆こぶ下では比較的開口径の大きい孔食が見られた。

加熱器 H₃₂ : 比較的大きな錆こぶが付着し、圧力容器胴板全面に孔食が発生していた。また、突き合わせ溶接部には、溶着金属と母材の境界に溶接線に沿って線状腐食が認められた。

冷却器 C₃₁ : 圧力容器胴板は全面腐食を呈しており、錆こぶは比較的小さく、錆こぶの下部では寸法を測定可能な孔食は認められなかった。

Photo. 1 Corrosion Conditions Observed in Pressure Vessels

圧力容器胴板に付着した腐食生成物をそのまま放置しておく、防食剤の防食効果の低下及び新たな腐食の原因となるため、化学洗浄を行い腐食生成物が除去されたことを確認した。

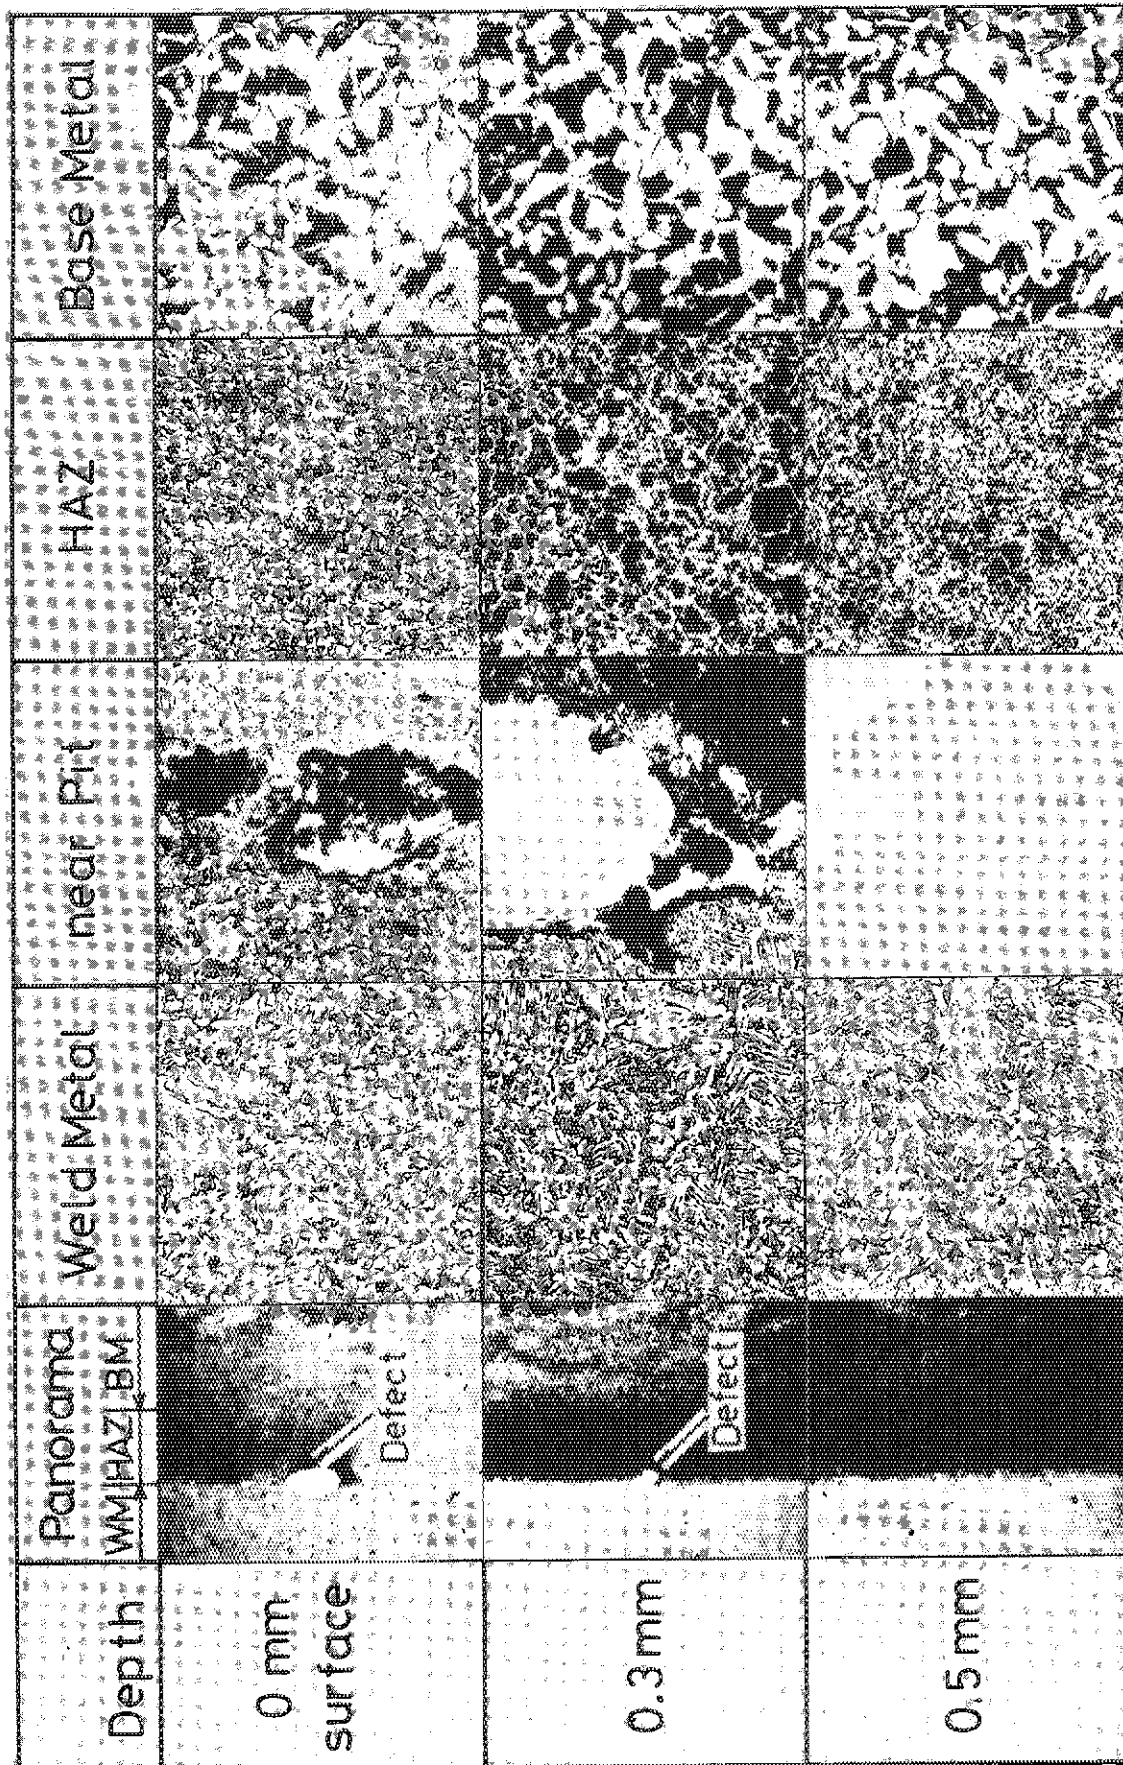
Photo. 3 Microstructures Near the Grooving Corrosion Observed
in Pressure Vessel of Heater H32 (X10 0)

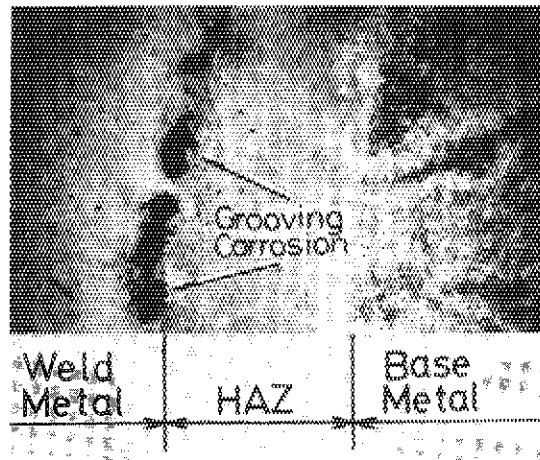
Photo 4 に加熱器 H₃₂ の圧力容器胴板の突き合わせ溶接部に発生した線状腐食の顕微鏡写真（6.5 倍）を示す。線状腐食は溶着金属と母材の境界に発生した孔食群が成長過程で線状に連がっ

加熱器 H_{32} の圧力容器胴板の突き合わせ溶接部に発生した線状腐食は、上記の腐食形態のうちType II に近い腐食形態を示している。この種の腐食形態は比較的電気伝導度の低い一般的な意味で良質といわれる水中で発生し、さびこぶを生じやすいか否かが溝状腐食を生じるかどうかを左右する。また、溝状腐食の発生には環境因子が大きく関与しており、環境条件が備えば通常の電縫鋼管はすべて溝状腐食に対する感受性を持っていると考えられる。現在のところ、電縫鋼管の溝状腐食発生に対する影響因子についてはほとんど解明されておらず、発生原因については未解な部分が多い。従って、加熱器 H_{32} の圧力容器胴板の突き合わせ溶接部に発生した線状腐食についても、その生成原因は明確ではないが、Photo2の顕微鏡組織から分かるように、加熱器 H_{32} の圧力容器胴板の母材部(原質部)の組織は他の2基に比べて結晶粒がかなり大きく、このことが原因で溶接部と母材部の自然電極電位差が大きくなり溶接部が選択腐食されたものと考えられる。

Photo. 4 Grooving Corrosion Observed in Heater Hse
