JAERI - M

86-083

被覆燃料粒子の製造過程における破損機構

Failure Mechanisms of Coated Fuel Particles during Fabrication

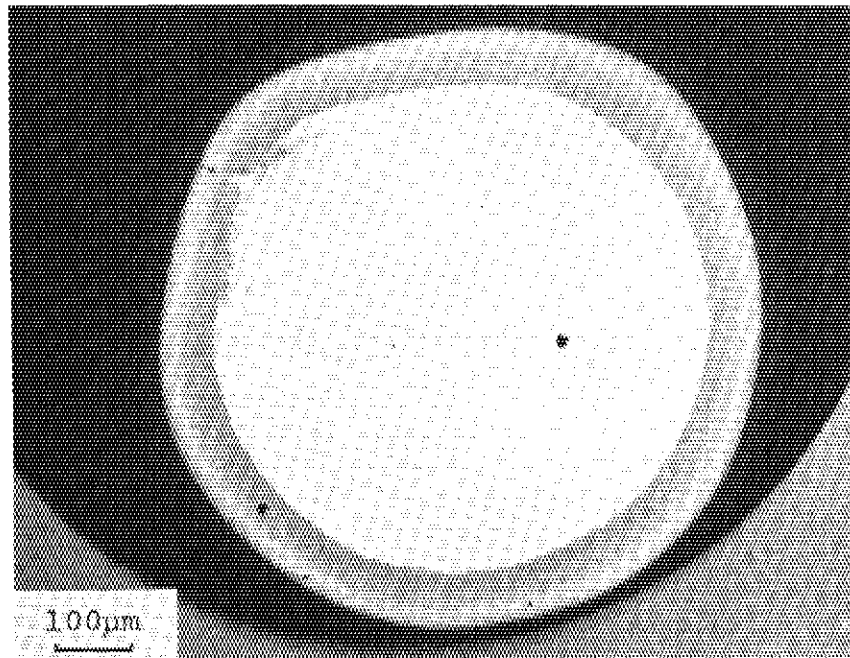
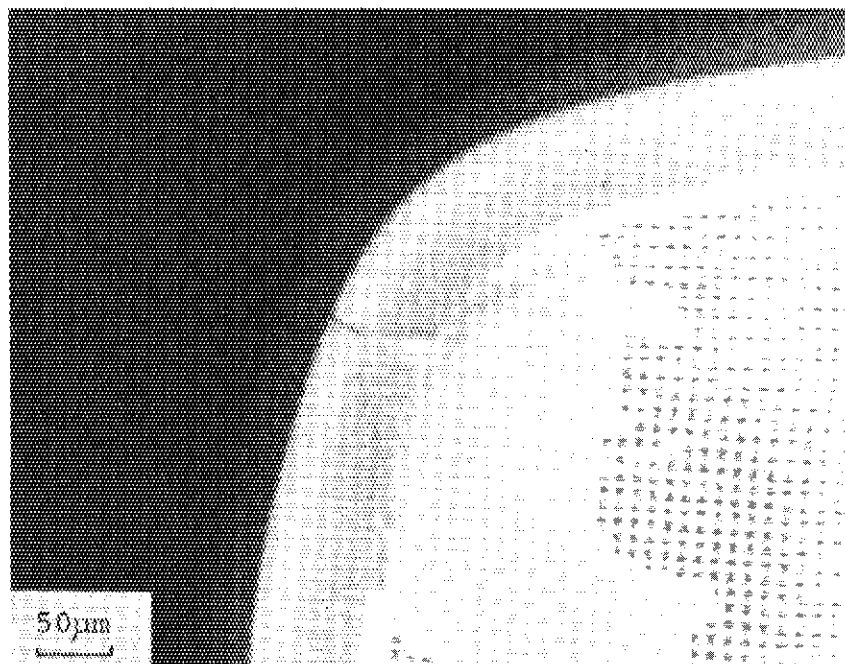
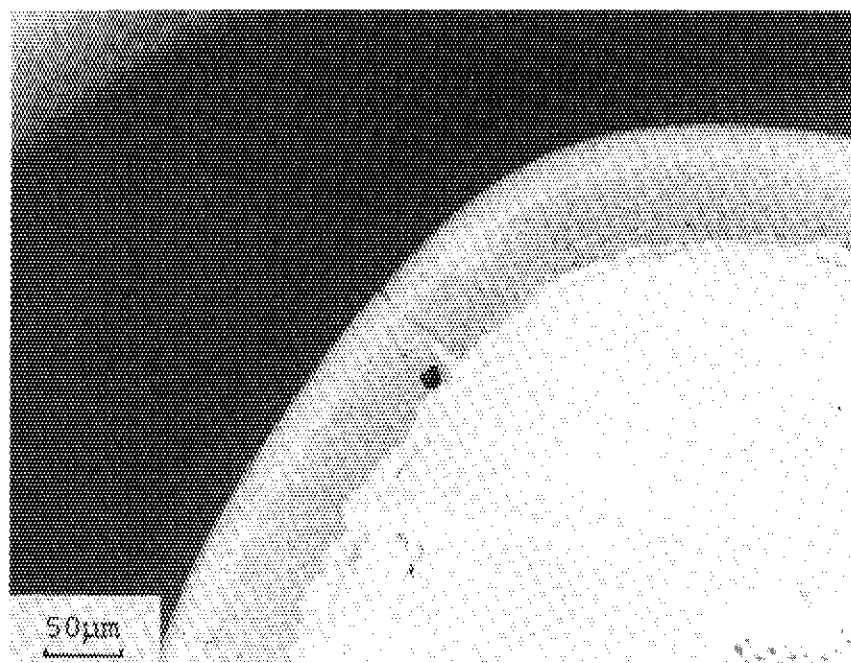
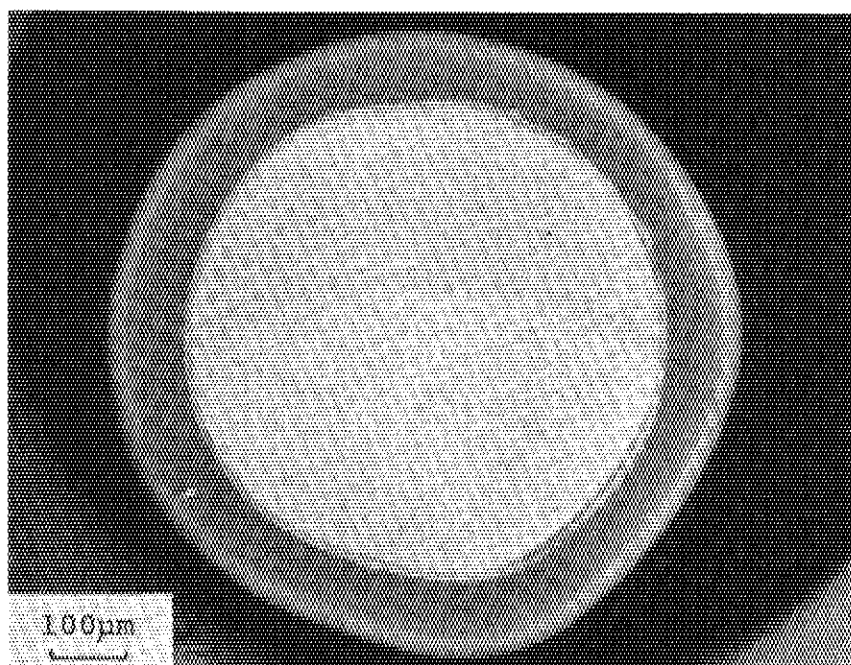
燃料核が異常な粒子のX線ラジオグラフの代表例を、Photo. 1に示す。また、断面組織観察写真を、Photo. 2に示す。このように燃料核が異常な粒子は、1,054粒中35粒であった。これらの燃料核の異常は、X線回折法により、二酸化ウランの一部がPyC層と反応し、炭化ウランが形成されている状態であることがわかった。X線回折結果をFig. 2に示す。Photo. 2において、燃料核の外縁およびbuffer-PyC層の内縁で白く光って見える部分は、炭化ウランであると考えられる。

これらの粒子の特徴は、buffer-PyC層、IPyC層、およびSiC層の内側の3つの被覆層がすべて破損しており、OPyC層が健全であることである。X線ラジオグラフまたは断面組織観察では、被覆層の破損が見えない粒子もあったが、SiC層破損確認試験により、SiC層が破損していることがわかった。このことは、X線ラジオグラフまたは断面組織観察では、観察が一断面に限られているためであると考えられる。

Photo. 1 X-ray micro-radiographs of the particles with carbonized kernels. (sample G-125)

製造過程において、燃料核 UO_2 が炭化しているSiC層破損粒子ができないようにするためには、SiC層の被覆時に、燃料核が炭化しないようにすることである。すなわち、① IPyC層のガス透過性を低くすること、および② IPyC層まで被覆した粒子が割れないようにすること、が挙げられる。①に関しては、蒸着条件の変更が必要である。②に関しては、被覆装置内での粒子の流動状態の改善が必要である。また、IPyC層を厚くすることも考えられる。

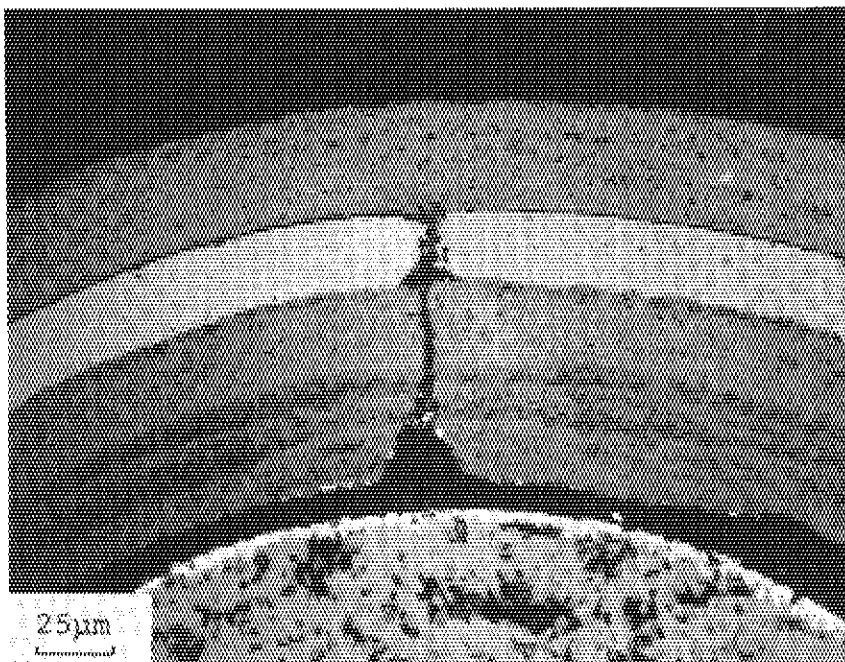
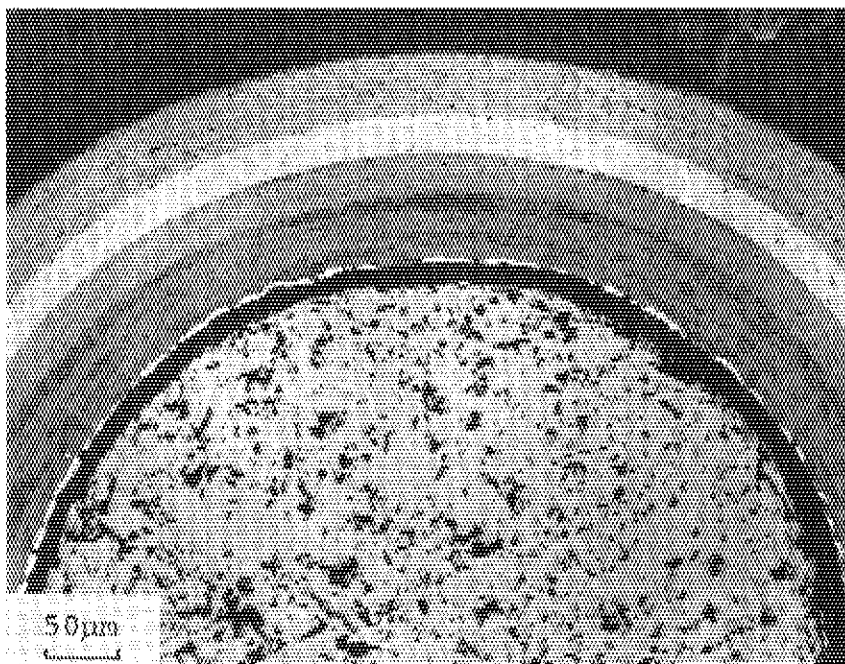
Photo. 2 Ceramographs of the particles with carbonized kernels. (sample G-125)

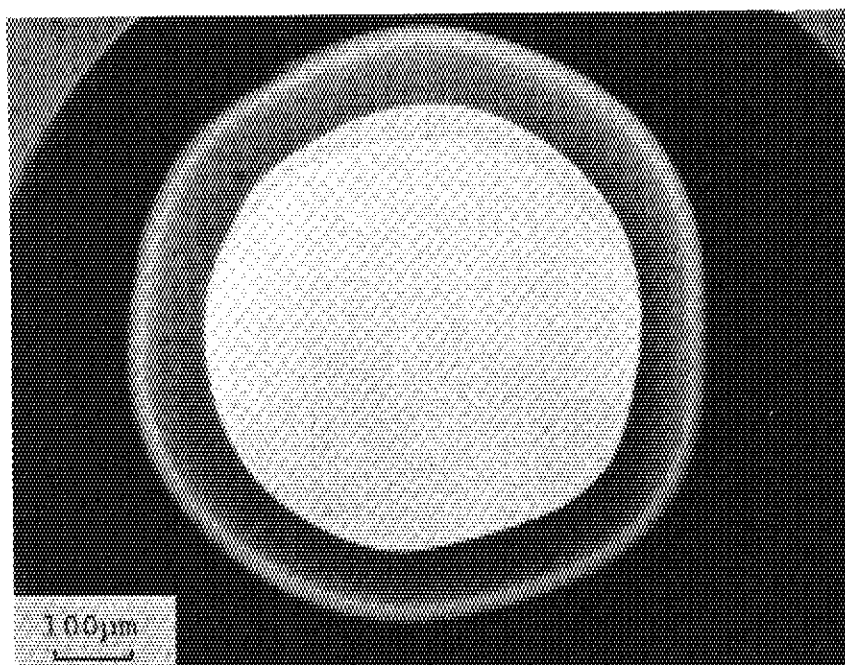
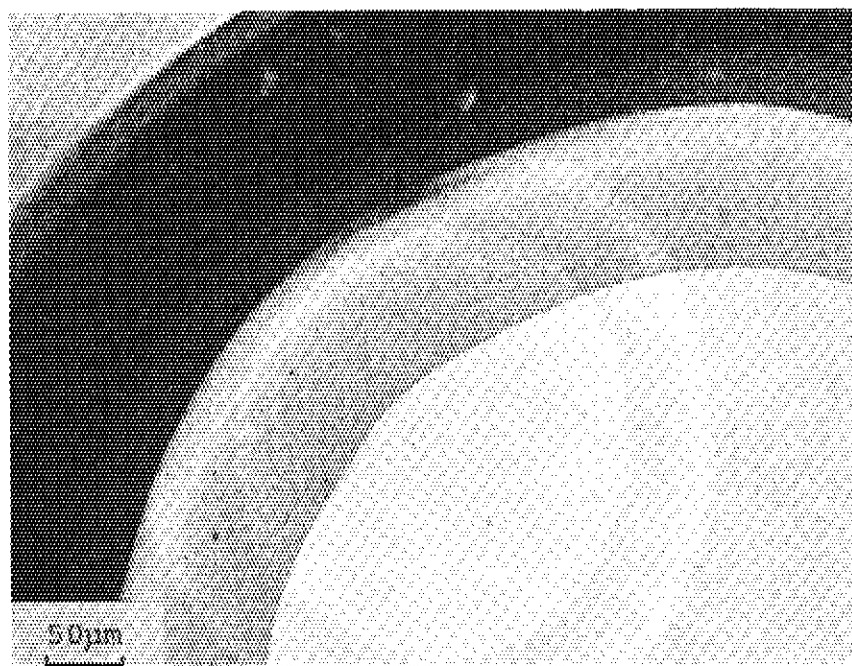
SiC層に欠陥のある粒子のX線ラジオグラフの代表例を、Photo. 3に示す。SiC層の欠陥とは、SiC層が円周方向に部分的に剥離していることである。このようなSiC層の粒子は、1回目のX線ラジオグラフの観察では、1,054粒中42粒であったが、X線ラジオグラフの撮影を10回繰り返したところ、1,054粒中124粒であった。SiC層の欠陥は部分的であるため、X線ラジオグラフで必ず観察されるというものではない。

X線ラジオグラフではSiC層の円周方向の部分的な剥離は見られたが、SiC層の破損は見られなかった。しかし、SiC層破損確認試験では、124粒中5粒がSiC層破損粒子であることがわかった。

Photo. 3 X-ray micro-radiographs of the particle with flawed SiC layer. (sample G-125)

製造過程において、SiC層に欠陥のある粒子ができないようにするためには、SiC層蒸着のときの粒子の流動状態を改善することが必要である。粒子の流動状態には、流動床の形状、ガス流量、粒子装荷量などが関係しており、流動状態の改善にあたっては、これらの因子を総合的に考慮しなければならない。

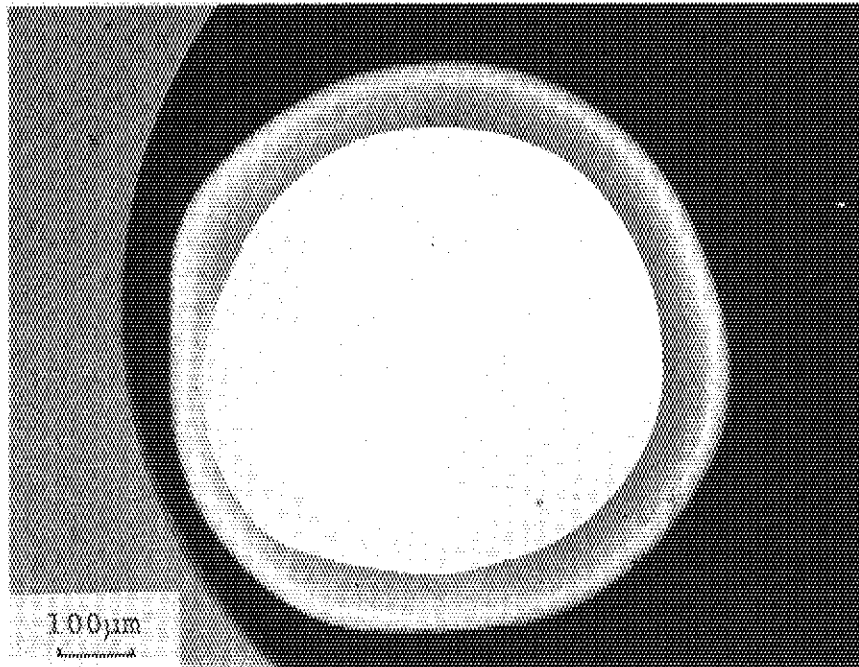
いびつな形の粒子のX線ラジオグラフの代表例を、Photo. 4に示す。ここでは、いびつな形について定量的な定義をしなかったが、被覆層厚さが極端に不均一なもの、および粒子の形が丸いとはいえないものを、いびつな形の粒子とした。いびつな形の粒子は、1,054粒中56粒であった。これらの粒子について、SiC層破損確認試験を行なったが、SiC層破損粒子はなかった。

Photo. 4 X-ray micro-radiograph of the odd-shaped particle. (sample G-125)

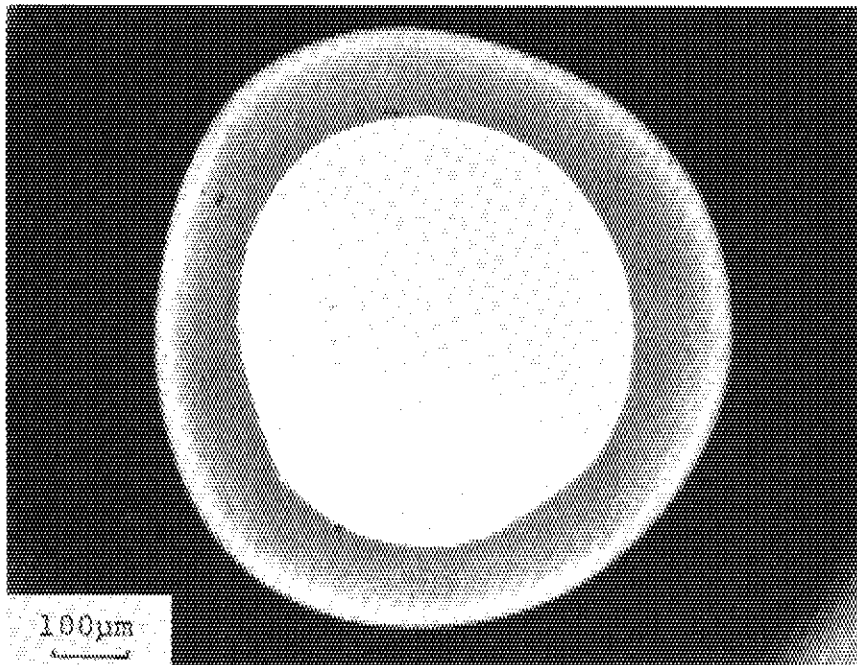
燃料核が少し異常な粒子のX線ラジオグラフをPhoto. 5に示す。試料G-125の場合と見比べると、この粒子では、燃料核がごく僅かに炭化しているのかもしれないが、詳細は不明である。このように燃料核が少し異常な粒子は、1,054粒中11粒であった。被覆層の破損は、X線ラジオグラフで見られなかった。また、SiC層破損確認試験においても、SiC層の破損は見られなかった。

Photo. 5 X-ray micro-radiograph of the particle with slightly carbonized kernel. (sample G-281)

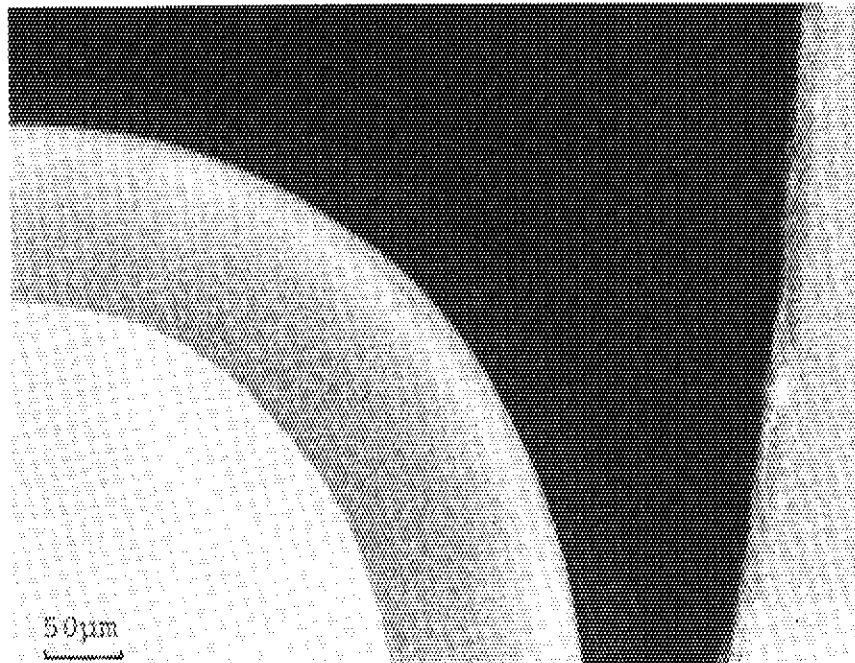
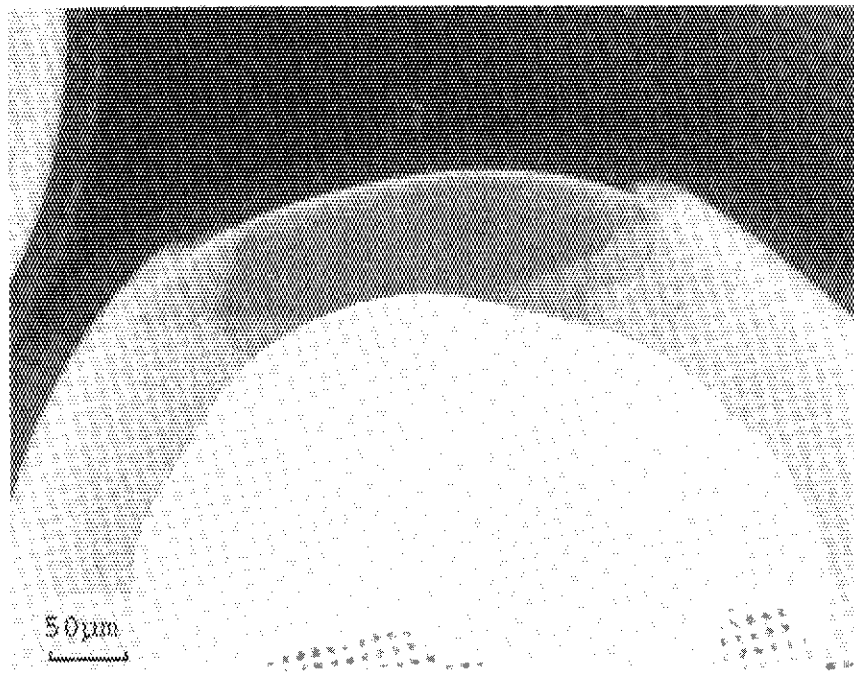
SiC層に欠陥のある粒子のX線ラジオグラフをPhoto. 6に示す。また、断面組織観察写真をPhoto. 7に示す。Photo. 6(a)、Photo. 7(a)および(b)は、SiC層が円周方向に部分的に剥離しているもので、試料G-125で見られたものと同様の欠陥である。Photo. 6(b)、Photo. 7(c)および(d)は、SiC層が円周方向に部分的に欠落しているものであり、部分的な剥離から発展したものと考えられる。SiC層の部分的な欠落は、OPyC層の被覆前である。SiC層に欠陥のある粒子は、1,054粒中75粒であった。

Photo. 6 X-ray micro-radiographs of the particles with flawed SiC layers. (sample G-281)

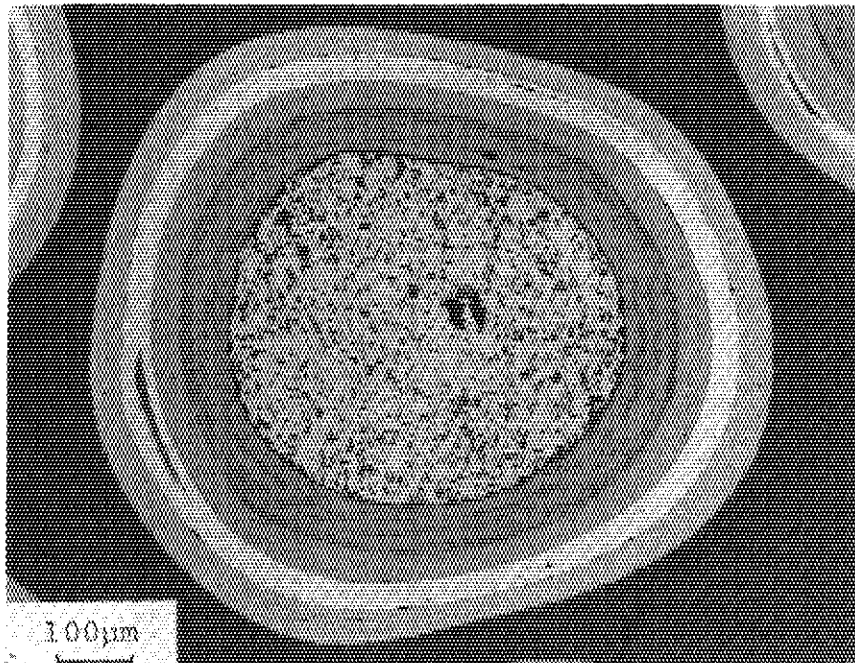
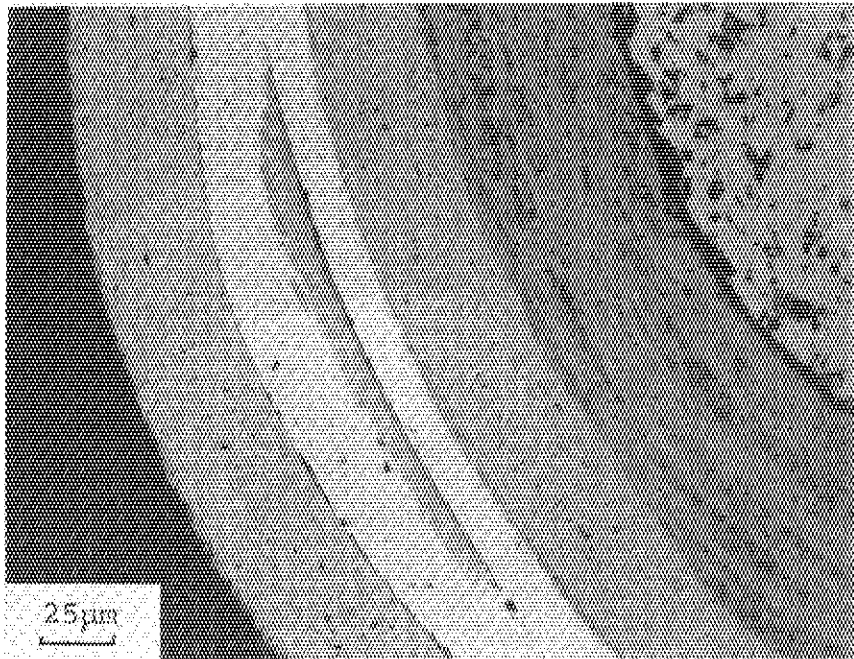
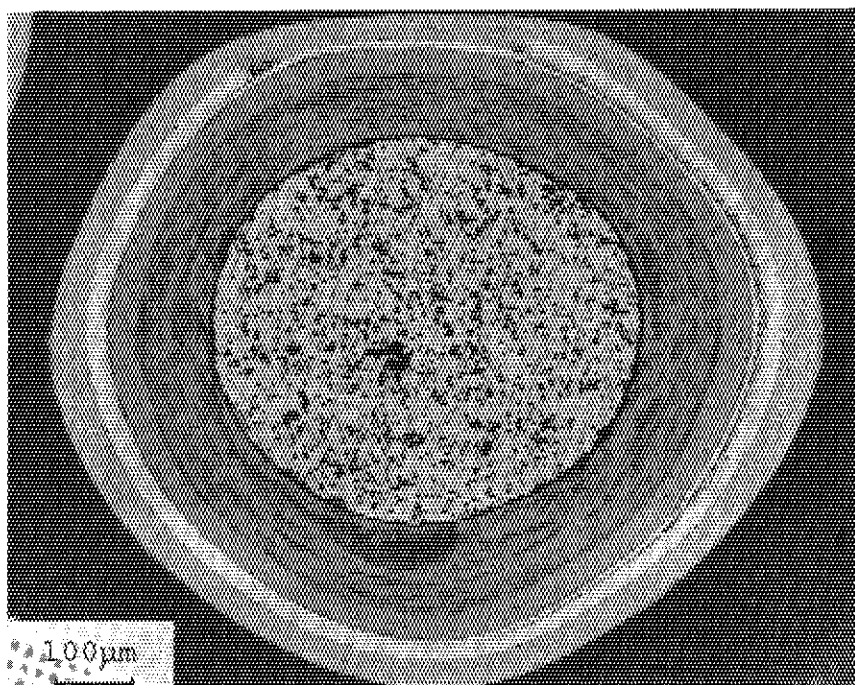
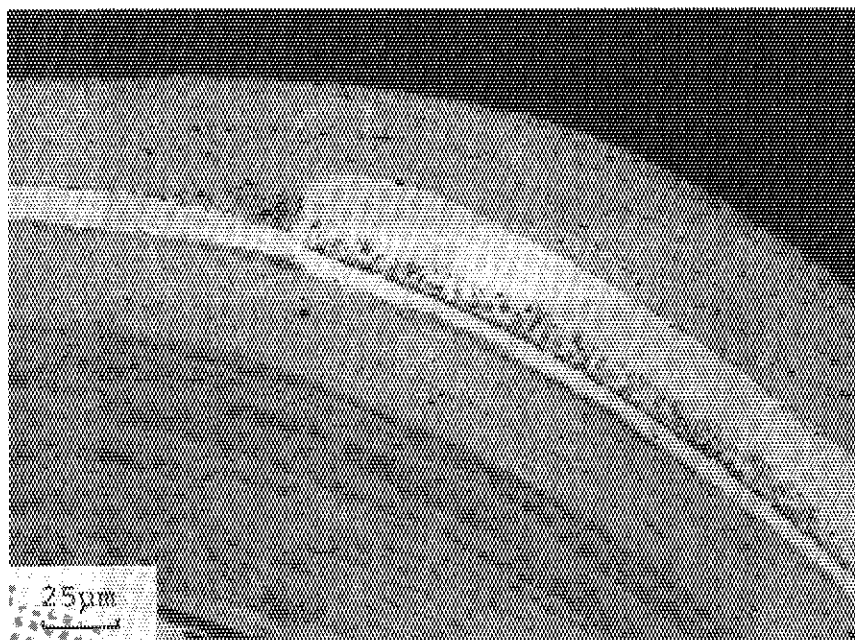
Photo. 7 Ceramographs of the particles with flawed SiC layers. (sample G-281)

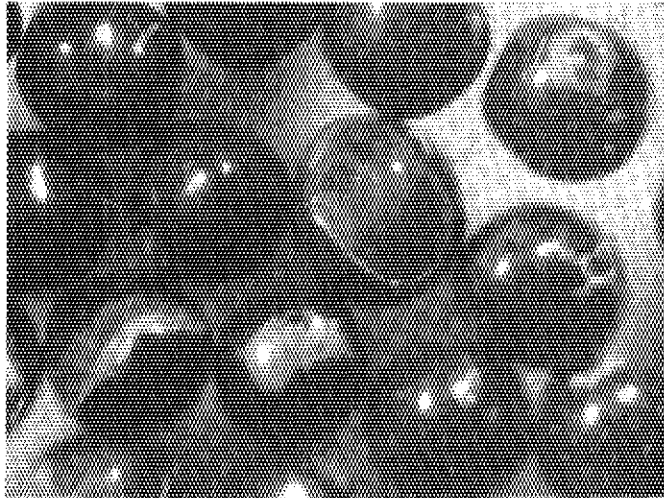
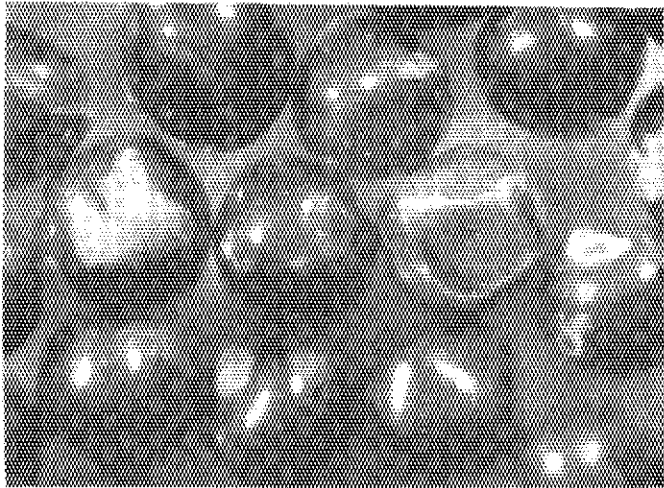
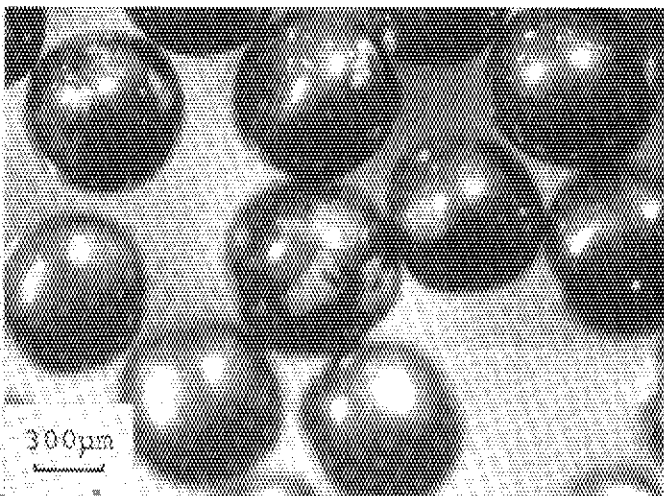
SiC層に欠陥のある60粒について、SiC層破損確認試験を行なったが、SiC層の欠落があるものでも、SiC層の破損は見られなかった。SiC層破損確認試験後のSiC層外表面観察写真を、Photo. 8に示す。Photo. 8(a)および(b)では、SiC層が部分的に欠落している粒子が見える。また、ほとんどの粒子に白っぽい斑点のようなものが見えるが、これは、SiC層が剥離している部分であると考えられる。

Photo. 8 Photographs of outer surface of flawed SiC layers. (sample G-281)

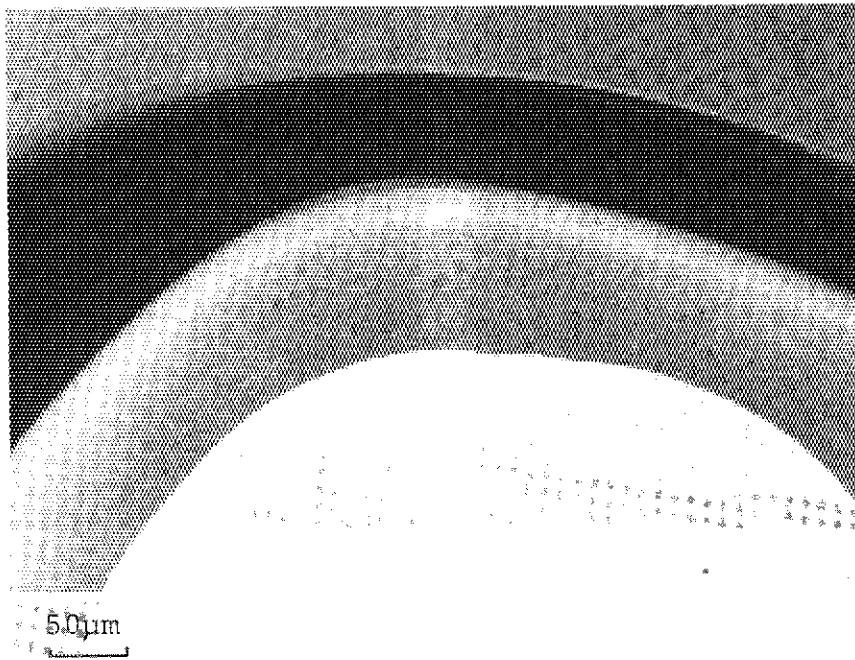
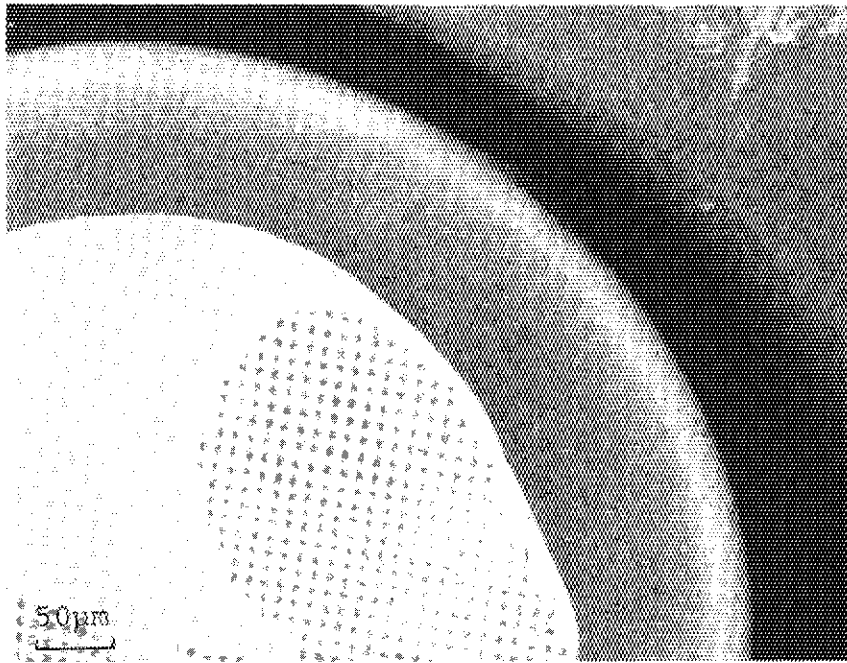
SiC層に欠陥のある粒子のX線ラジオグラフをPhoto. 9に示す。SiC層の欠陥としては、SiC層が円周方向に部分的に剥離しているものが見られたが、欠落は見られなかった。SiC層が部分的に剥離している粒子は、2,108粒中85粒であった。SiC層が部分的に剥離している61粒について、SiC層破損確認試験を行なったところ、1粒がSiC層破損粒子であった。SiC層破損確認試験後のSiC層外表面観察写真を、Photo. 10に示す。写真では、白っぽい斑点のようなものが見えるが、これは、SiC層が剥離している部分であると考えられる。

Photo. 9 X-ray micro-radiographs of the particles with flawed SiC layers. (sample G-300)

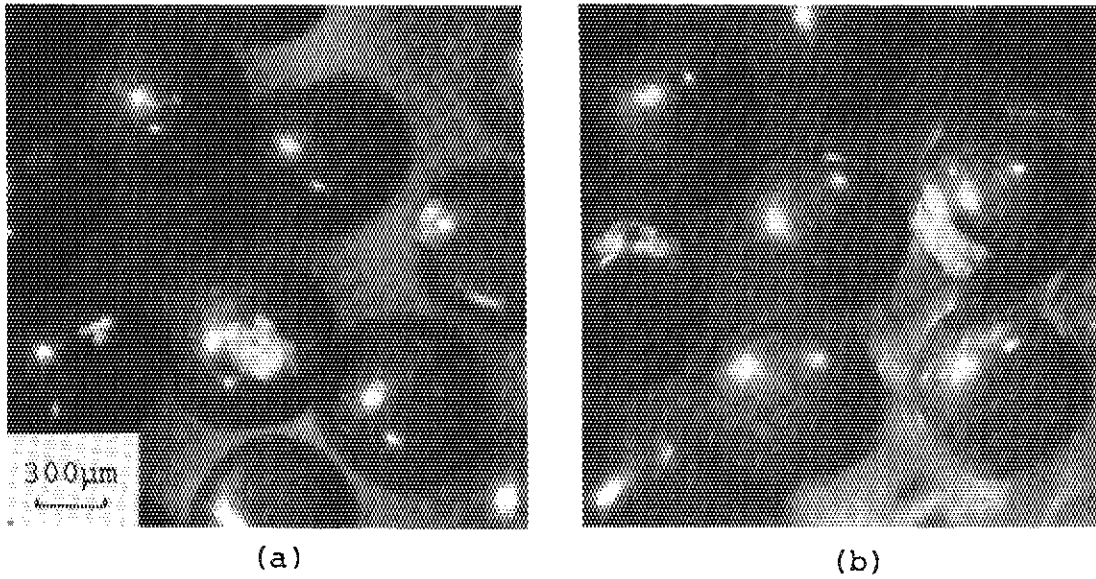
Photo. 10 Photographs of outer surface of flawed SiC layers. (sample G-300)

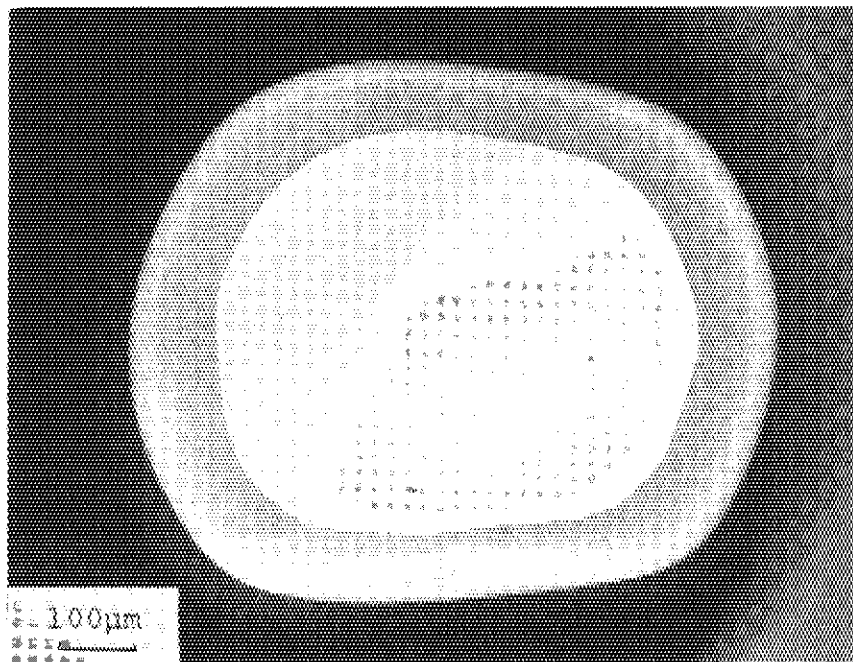
いびつな形の粒子のX線ラジオグラフをPhoto. 11に示す。Photo. 11に示した粒子は、粒子の表面に窪みのあるもので、X線ラジオグラフでは、SiC層が2重に見えている。いびつな形の粒子は、2,108粒中122粒であった。SiC層破損確認試験では、SiC層破損粒子は見られなかった。

Photo. 11 X-ray micro-radiograph of the odd-shaped particle. (sample G-300)

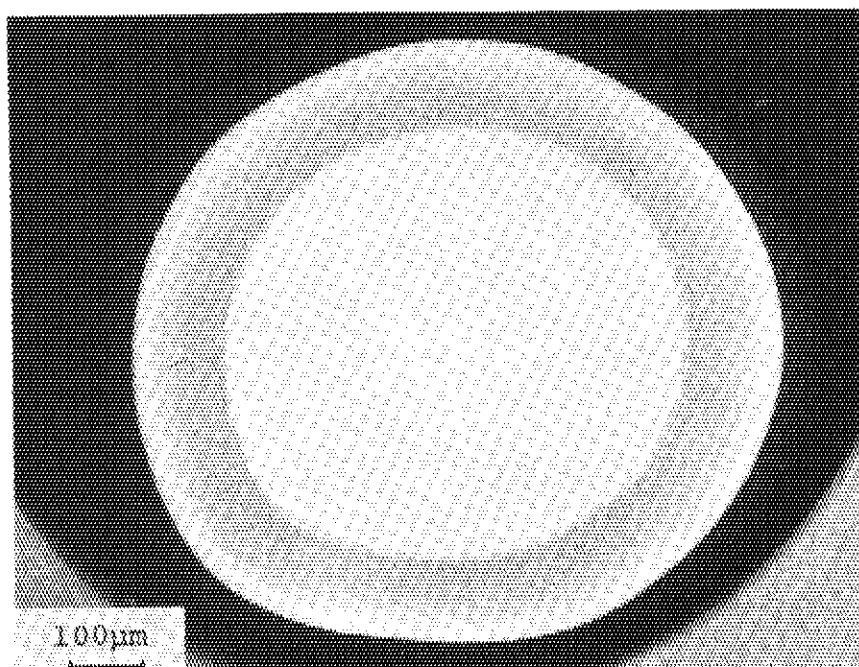
燃料核が異常な粒子は、Photo. 12に示すような、試料G-125で見られた燃料核の外周部が炭化した粒子と同様のものが、1,054粒中2粒であった。これらの粒子は、SiC層破損確認試験において、SiC層破損粒子であることがわかった。試料G-125で行なったような、燃料核組成のX線回折による確認は、この試料については行なっていないが、X線ラジオグラフの観察から、燃料核の炭化と推定される。

Photo. 12 X-ray micro-radiograph of the particle with carbonized kernel. (sample G-449)

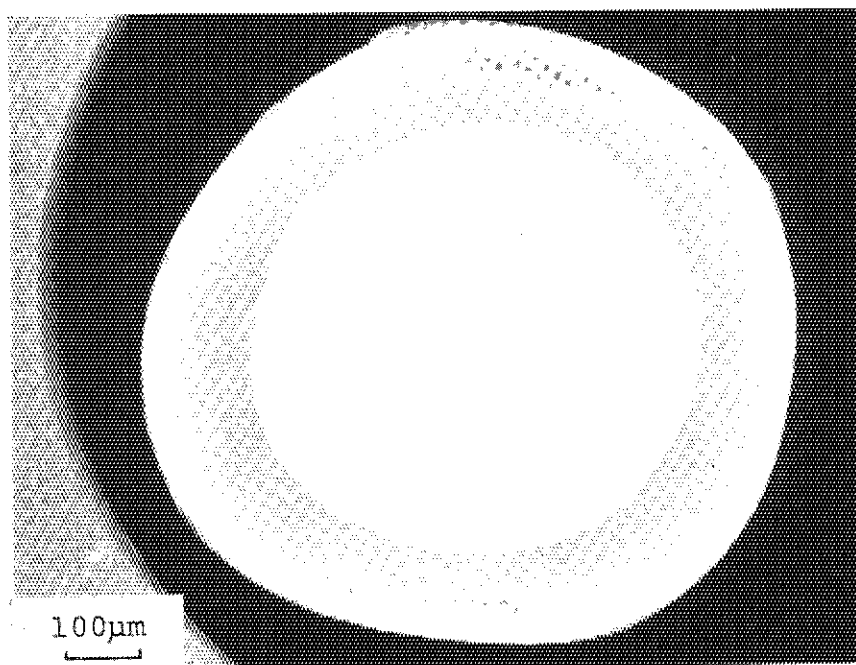
SiC層に欠陥のある粒子のX線ラジオグラフをPhoto. 13に示す。SiC層が円周方向に部分的に剥離している粒子が見られた。このような粒子は、1,054粒中164粒であった。X線ラジオグラフでは、SiC層破損は見られなかったが、SiC層破損確認試験では、158粒中1粒がSiC層破損粒子であることがわかった。

Photo. 13 X-ray micro-radiograph of the particle with flawed SiC layer. (sample G-449)
