87-024

ヨウ化メチレンを用いた高温ガス炉用  
被覆燃料粒子の破損および欠陥の検出

湊 和生・菊地 啓修・福田 幸朔

Detection of failed and defective coating layers in HTGR  
fuel particles by methylene iodide intrusion

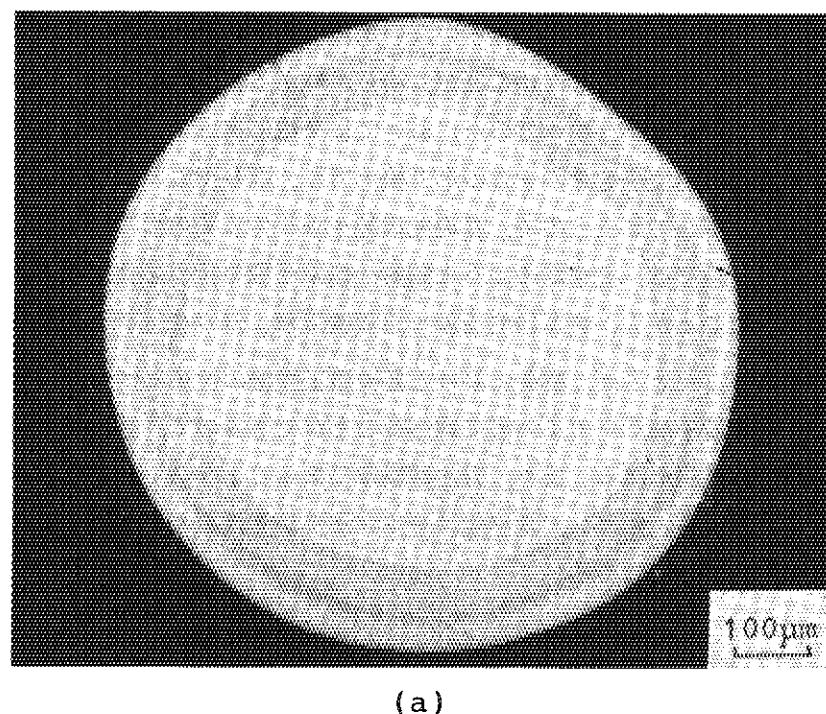
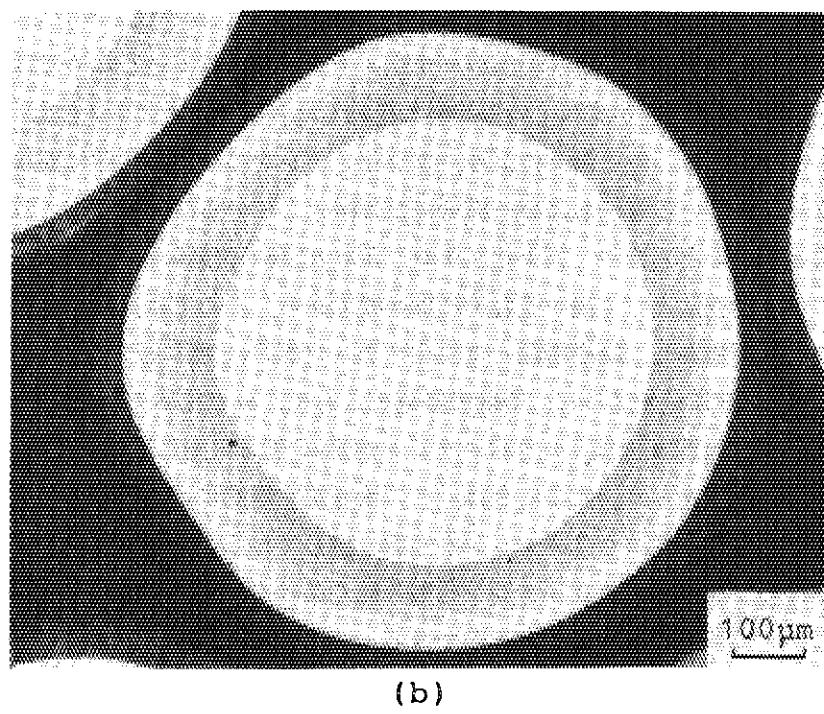
TRISOおよびBISO被覆の貫通破損粒子のX線ラジオグラフを、それぞれ、Fig. 1および2に示す。これらの図には、比較のために、健全粒子のX線ラジオグラフも示した。これらの破損粒子は、意図的に破損させたものではなく、製品の中に含まれていたものである。破損粒子のバッファー層が白く見えるのは、ヨウ化メチレンが被覆層のき裂を通って粒内に浸入し、かさ密度の低いバッファー層に溜っているためである。Fig. 1のTRISO粒子では左上に、Fig. 2のBISO粒子では右上に、それぞれ被覆層のき裂が見える。

ヨウ化メチレン法では、ヨウ化メチレンが粒内に溜っているときに、X線ラジオグラフを撮影する必要がある。燃料核と反応する硝酸や塩素ガスを用いる従来法とは、この点において大きく異なる。もし、粒内に一度浸入したヨウ化メチレンが、短時間しか粒内に留まらないのであれば、この方法は、検査法としてはあまり適当ではないと考えられる。しかし、ここでは、Fig. 1および2のX線ラジオグラフを撮影後、これらの破損粒子を大気中に3日間放置し、再びX線ラジオグラフを撮影したが、ヨウ化メチレンは粒内に留まっていた。この結果は、ヨウ化メチレン法が検査法として有効であることを示している。

Fig. 1 X-ray micro-radiographs of TRISO coated particles.  
(a) Methylene iodide intrusion into buffer layer  
of failed particle; (b) Intact particle.

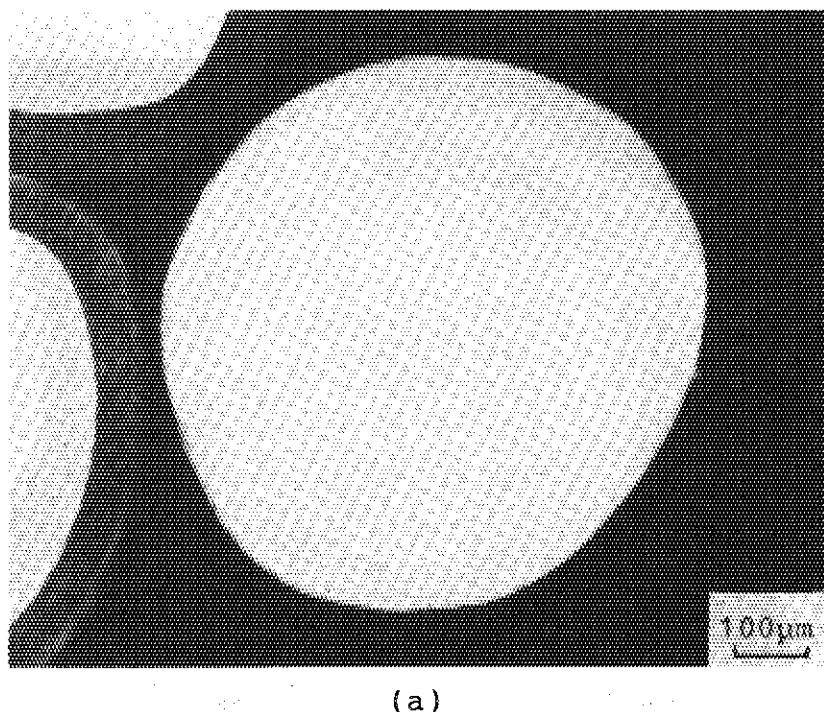
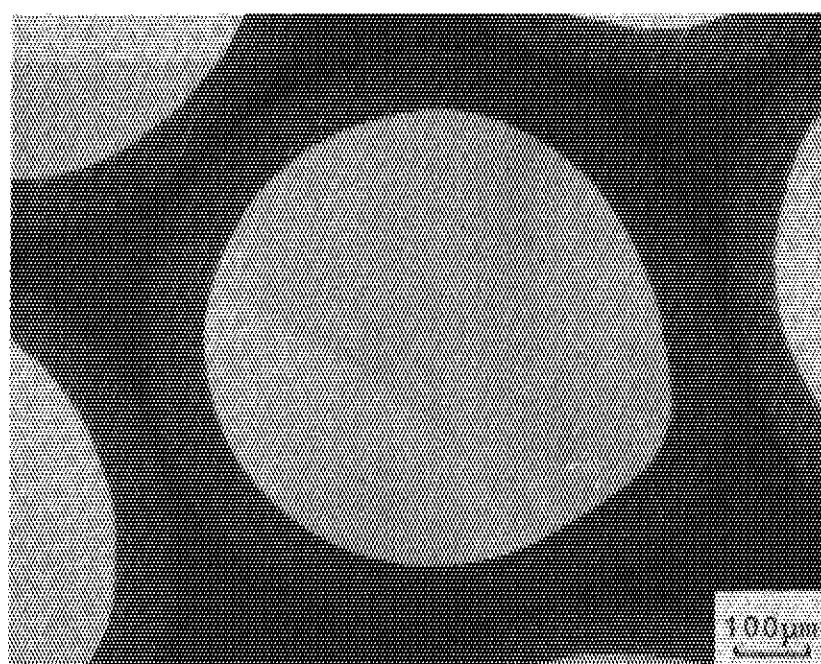
Fig. 2 X-ray micro-radiographs of BISO coated particles.  
(a) Methylene iodide intrusion into buffer layer  
of failed particle; (b) Intact particle.

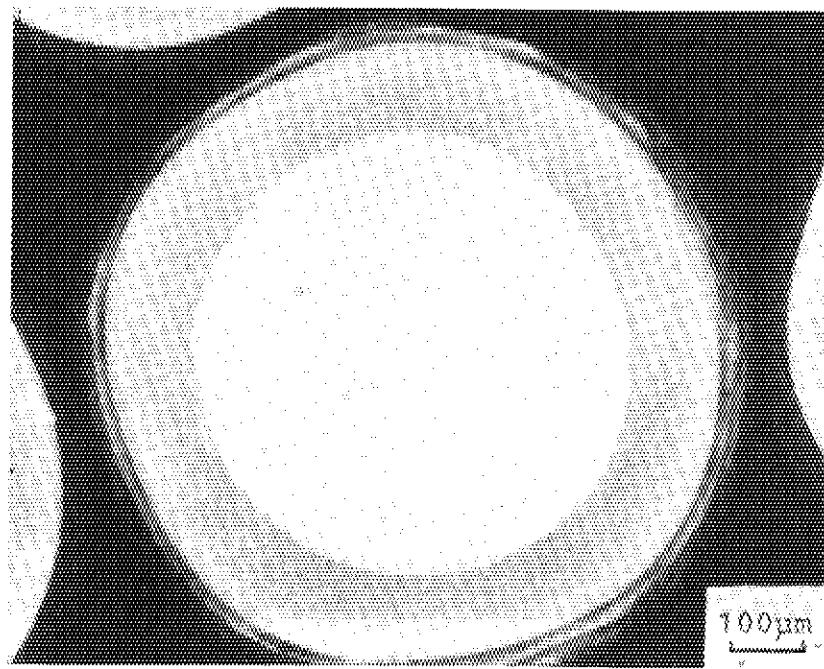
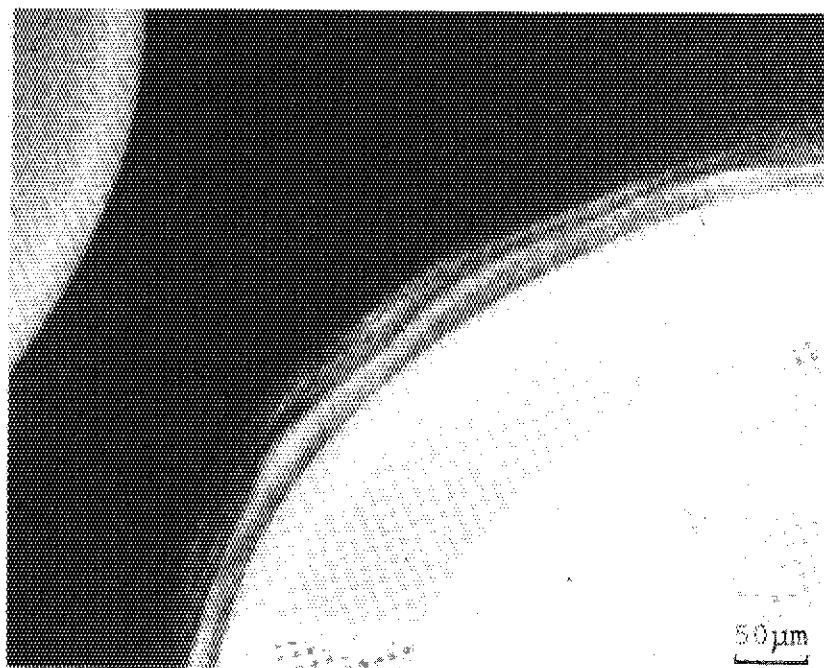
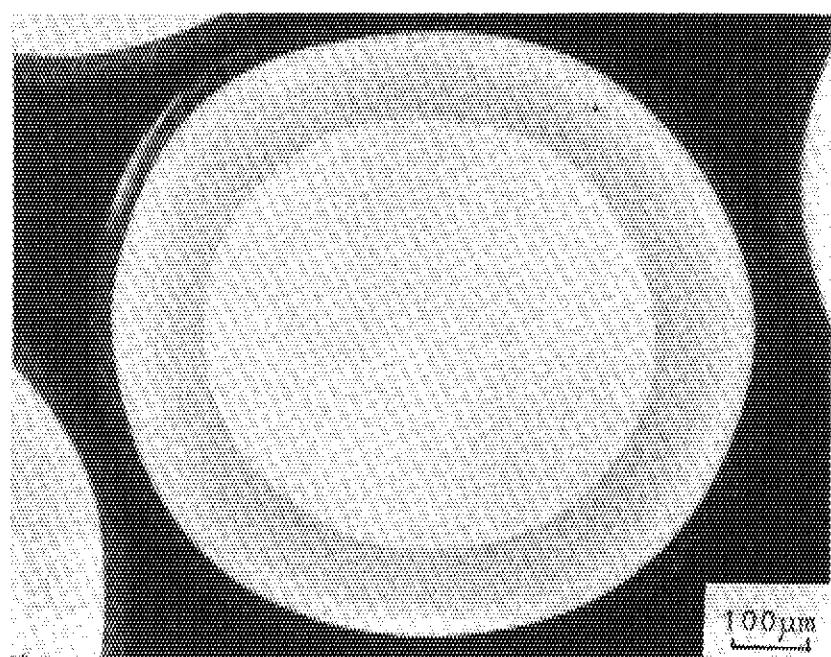
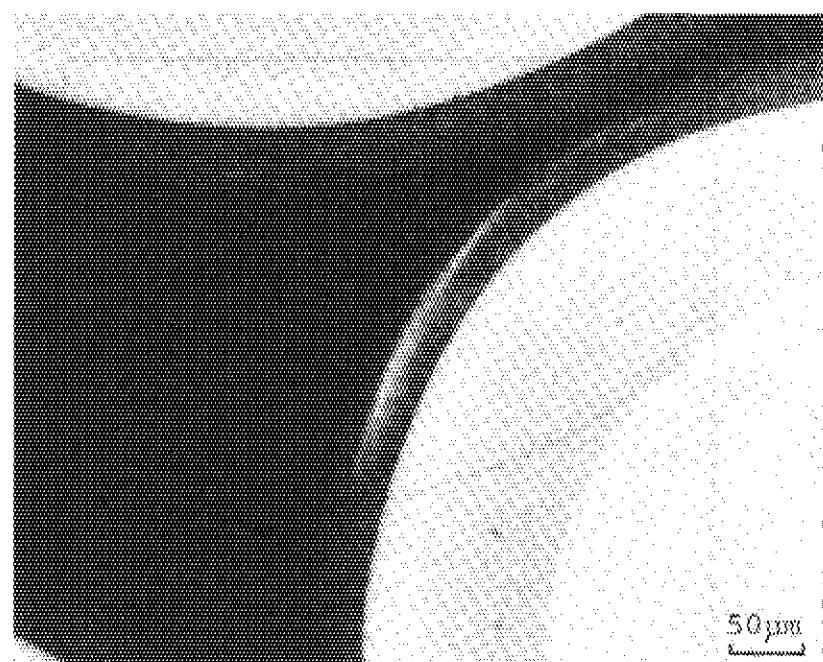
ヨウ化メチレンを用いて貫通破損粒子の検出を試みている際に、この方法により、高密度PyC層の欠陥を検出できることを見い出した。OPyC層に欠陥を有する被覆粒子のX線ラジオグラフをFig. 3に示す。OPyC層のところに周方向に白く見えるのは、ヨウ化メチレンがOPyC層の欠陥に浸入しているためであり、粒子表面がヨウ化メチレンで濡れているためではない。このことは、Fig. 4に示す粒子表面が濡れている状態で撮影したX線ラジオグラフと比較することで、容易に理解されるであろう。粒子個々により、ヨウ化メチレンの浸入の状態は異なり、OPyC層の全周にわたり浸入している粒子および一部分にだけ浸入している粒子が観察された。

Fig. 3 X-ray micro-radiographs of particles with methylene iodide intrusion into OPyC layers.

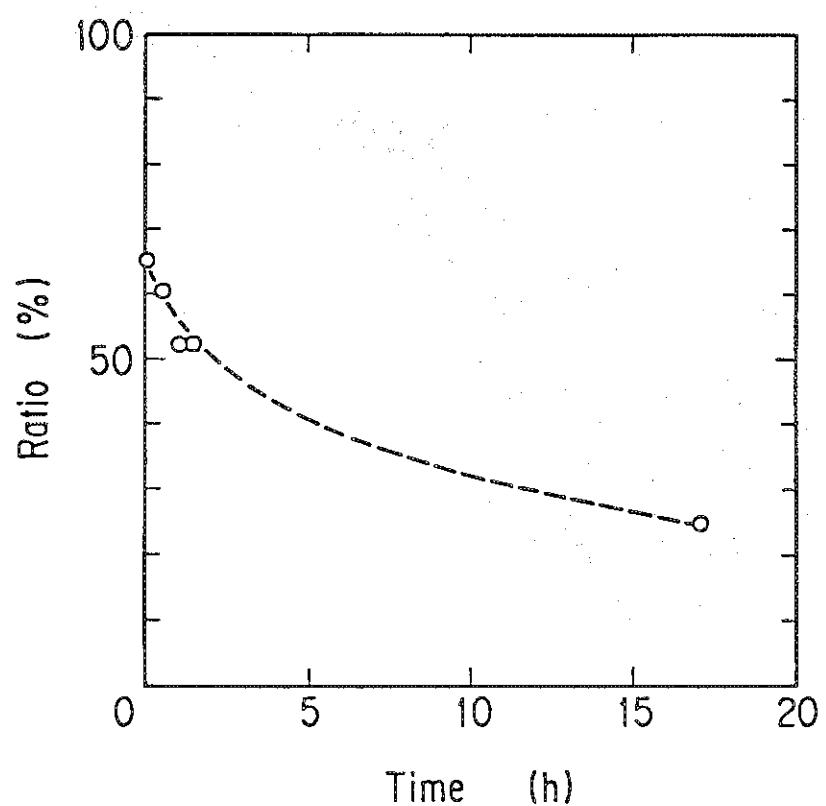
前節2.2.1で述べたのと同様に、ヨウ化メチレンがPyC層の欠陥に留まっている時間を調べることは、この方法を検査法として用いるためには必要である。ここでは、同一試料について、X線ラジオグラフを5回撮影し、経過時間とヨウ化メチレンがPyC層に浸入している粒子割合との関係を調べた。Fig. 5に示すように、時間の経過とともに、ヨウ化メチレンはPyC層から徐々に抜け出てしまい、17時間後には、ヨウ化メチレンがPyC層の欠陥に留まっている粒子数は、1回目の測定の半分以下であった。このことは、この検査を定量的に行なうことの難しさを表わしている。しかし、被覆粒子をヨウ化メチレンから取り出してからX線ラジオグラフを撮影するまでの時間、および粒子表面のヨウ化メチレンを取り除く条件を、できる限り一定にすれば、PyC層の品質に対して定性的な判断を示すことができる。

Fig. 5 Decrease in ratio of OPyC layers intruded by methylene iodide with time.

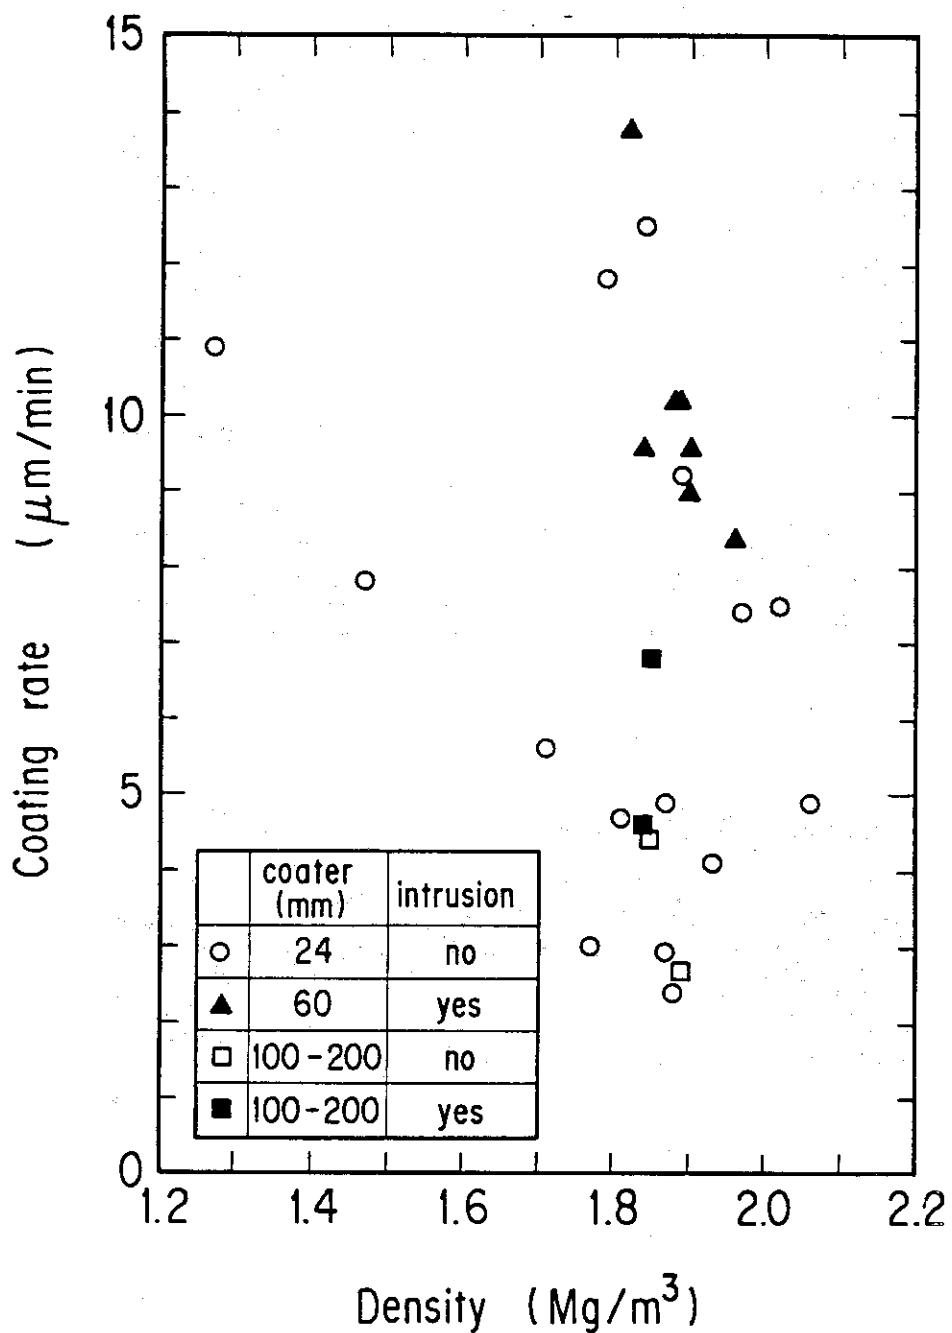
この検査結果とPyC層の密度および製造条件との関係をFig. 6に示す。直径24mmの流動床で蒸着したPyC層は、被覆速度および密度ともに広い範囲にわたっているが、ヨウ化メチレンの浸入は、どのPyC層にも認められなかった。直径60mmの流動床で蒸着した7種類のPyC層には、ヨウ化メチレンの浸入が認められた。これら7種類のPyC層では、密度はどれも $1.9 \text{ Mg/m}^3$ 前後であるが、蒸着速度が $8.4 \sim 13.8 \mu\text{m/min}$ と速いことが特徴である。直径 $100 \sim 200 \text{ mm}$ の流動床で蒸着したPyC層では、密度はどれも $1.85 \text{ Mg/m}^3$ 前後であるが、蒸着速度の速い2種類のPyC層にはヨウ化メチレンの浸入が認められたが、蒸着速度の遅い2種類のPyC層にはヨウ化メチレンの浸入は認められなかった。

ここで実験結果だけからでは断定できないが、Fig. 6の結果およびSEMの観察結果から見る限り、ヨウ化メチレンが浸入するPyC層の欠陥の生成原因是、蒸着が不均一であるためと考えられる。蒸着が不均一になる因子としては、蒸着速度が速いこと、および粒子の流動状態が一様でないことが挙げられる。蒸着速度が速いとガス透過性のあるPyC層ができやすい、という報告<sup>(15)</sup>もある。

Fig. 6 Relation between methylene iodide intrusion into OPyC layers and deposition conditions of OPyC layers.

ここで実験において、ヨウ化メチレンの浸入が認められたPyC層は、試料G-182を除いて、現在の仕様を満たしているものである。このようなPyC層の欠陥をなくすためには、蒸着条件の改善が必要である。

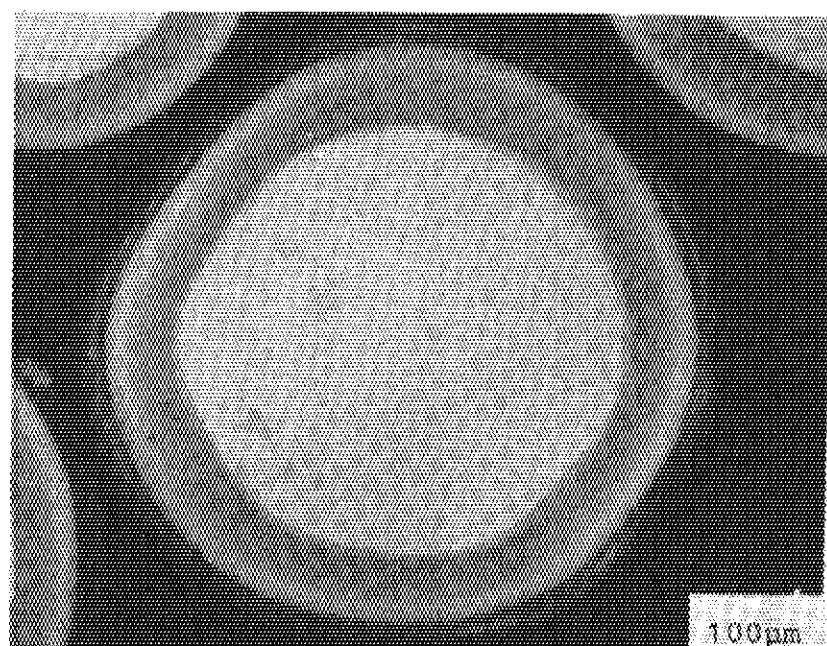
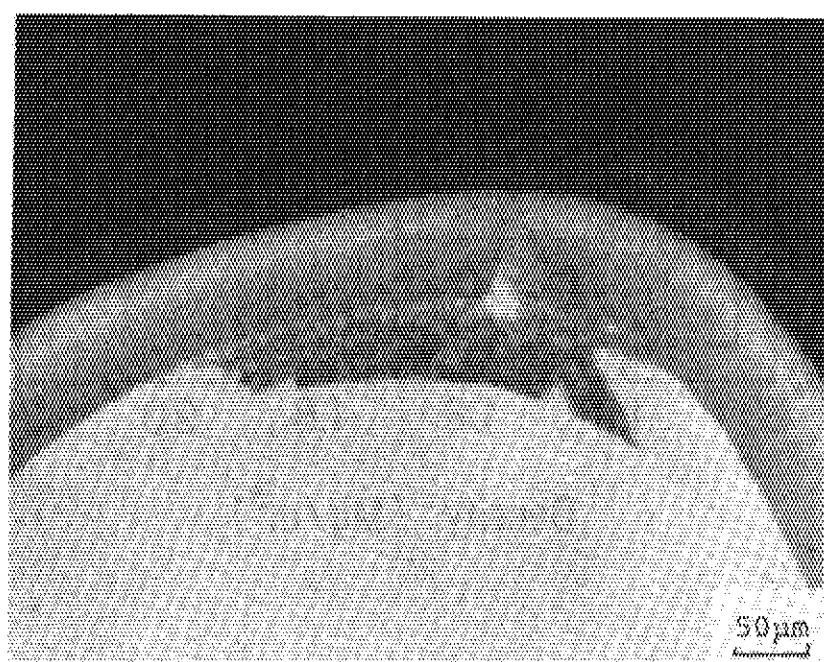
ヨウ化メチレンが高密度PyC層に浸入した試料は、試料G-279を除いて、すべてTRISO被覆粒子である。したがって、ここで検出された欠陥がPyC層を貫くものであるか否かについての情報は、限られた試料からしか得られなかった。BISO被覆である試料G-279では、ヨウ化メチレンは、高密度PyC層には浸入していたが、バッファー層には浸入していなかった。また、試料G-050では、SiC層破損粒子(IPyCおよびSiC層が破損しているが、OPyC層は破損していない粒子)が7粒あったが、Fig. 7に示すように、ヨウ化メチレンは、OPyC層には浸入し

ていたが、バッファー層には浸入していなかった。なお、Fig. 7(a)の粒子の燃料核の周囲に白く見えるものは、炭化ウランである<sup>(2)</sup>。Fig. 7(b)の粒子の燃料核は、被覆層の破損位置近くでは様子が異常であるが、この場合も燃料核が炭化しているためである<sup>(2)</sup>。試料G-279およびG-050における観察結果は、ヨウ化メチレンが浸入した欠陥は、PyC層を貫くものではないことを示している。

Fig. 7 X-ray micro-radiographs of IPyC-SiC failed particles with methylene iodide intrusion into OPyC layers.

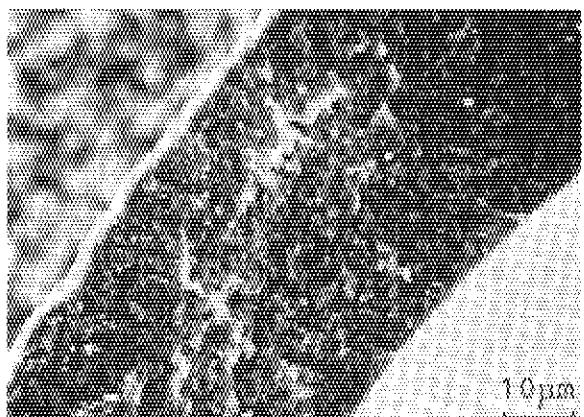
PyC層のSEM観察においては、ヨウ化メチレンが浸入した試料の破面および外表面に、欠陥が認められた。その代表例として、試料G-090のSEM観察写真をFig. 8に示す。Fig. 8(a)では、PyC層の破面の周方向に、組織が不均一である部分が見える。その部分を拡大したものがFig. 8(b)である。この部分では、球状に見えるSGF(spherical growth feature)<sup>(14)</sup>の間に周方向につづく大きな空間があることがわかる。また、Fig. 8(c)では、PyC層外表面に、内部へ続いているような穴が見られる。ヨウ化メチレンは、このような穴から内部へ浸入し、周方向につづく空間に溜るため、X線ラジオグラフでは、このような欠陥を検出しているものと考えられる。

Fig. 8 Scanning electron micrographs of OPyC layers of sample G-090. (a) Fracture surface; (b) Fracture surface; (c) Outer surface.
