JAERI - M
91-152

低濃縮ウランシリサイド小型板状燃料の
パルス後金相詳細観察

柳澤 和章

Post-pulse Detail Metallographic Examinations of Low-enriched
Uranium Silicide Plate-type Miniature Fuel

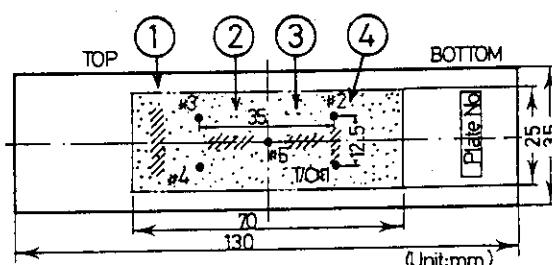
Fig. 3.3.5は、燃料板の健全性に関して、PIEからの知見をまとめたものである。すなわち、ハッチングで示した領域は、被覆材の結晶組織が等方晶から柱状晶に変化していた領域を示している。これらの場所では、状況によっては被覆材のスウェーリング(場所④)、芯材の曲り(場所①～④)とアルミニウム被覆の塑性流動による状態変化と被覆材の露出(場所①、②、③)、被覆材の割れ(場所②、③)が観察されている。未照射燃料のためであろうが、パルスによって被覆材に割れが入っても、冷却材中にFPが放出された形跡はない。しかし、もし照射済の燃料板であれば、被覆貫通割れによってFPが冷却材中に放出される訳であるから、本供試燃料に関しては、アルミニウム被覆材の割れを伴った場合は例えFP放出がなくとも破損と判定した。

Notes	Observations
//////	Grain growth area of aluminum alloy cladding
(1)	Relative large bowing up to 3mm One incipient crack
(2)	One incipient crack
(3)	Two incipient cracks and one wall-through crack Separation of fuel core
(4)	Swelling of cladding

Fig. 3.3.5 Summary map of post-pulse irradiation examination of experiment 508-3 (116 cal/g·fuel)

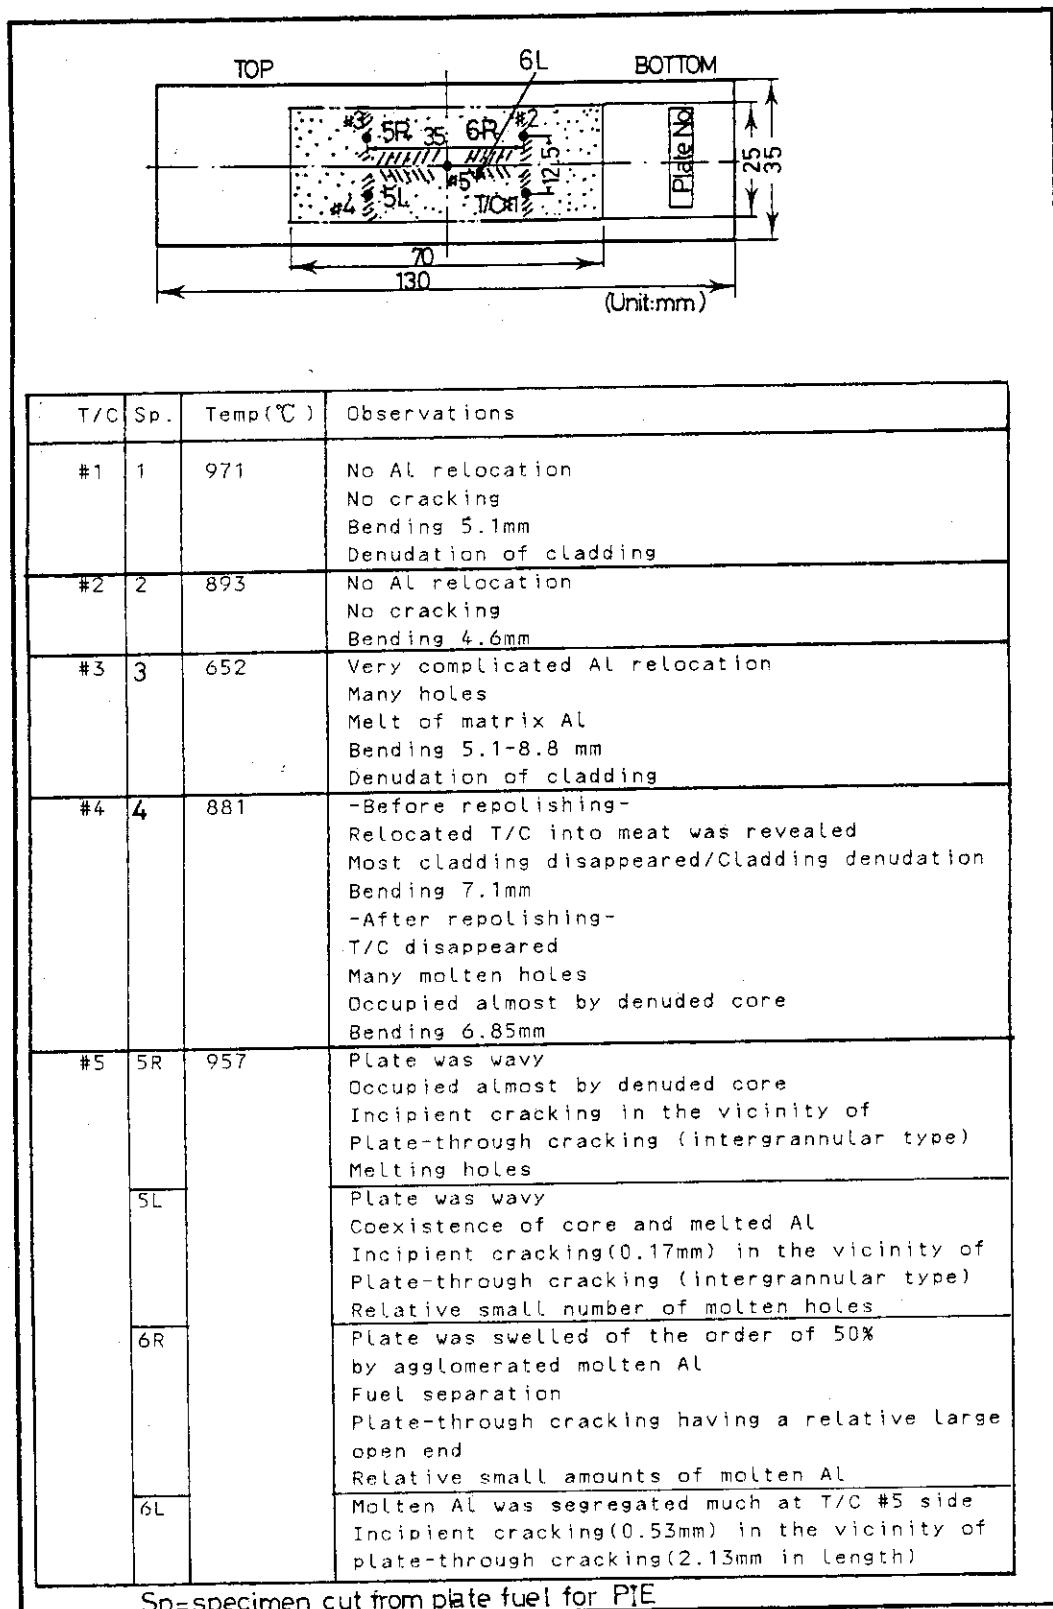
Fig. 3.4.8 Summary map of the post-pulse irradiation examination of experiment 508-4 (154 cal/g•fuel)

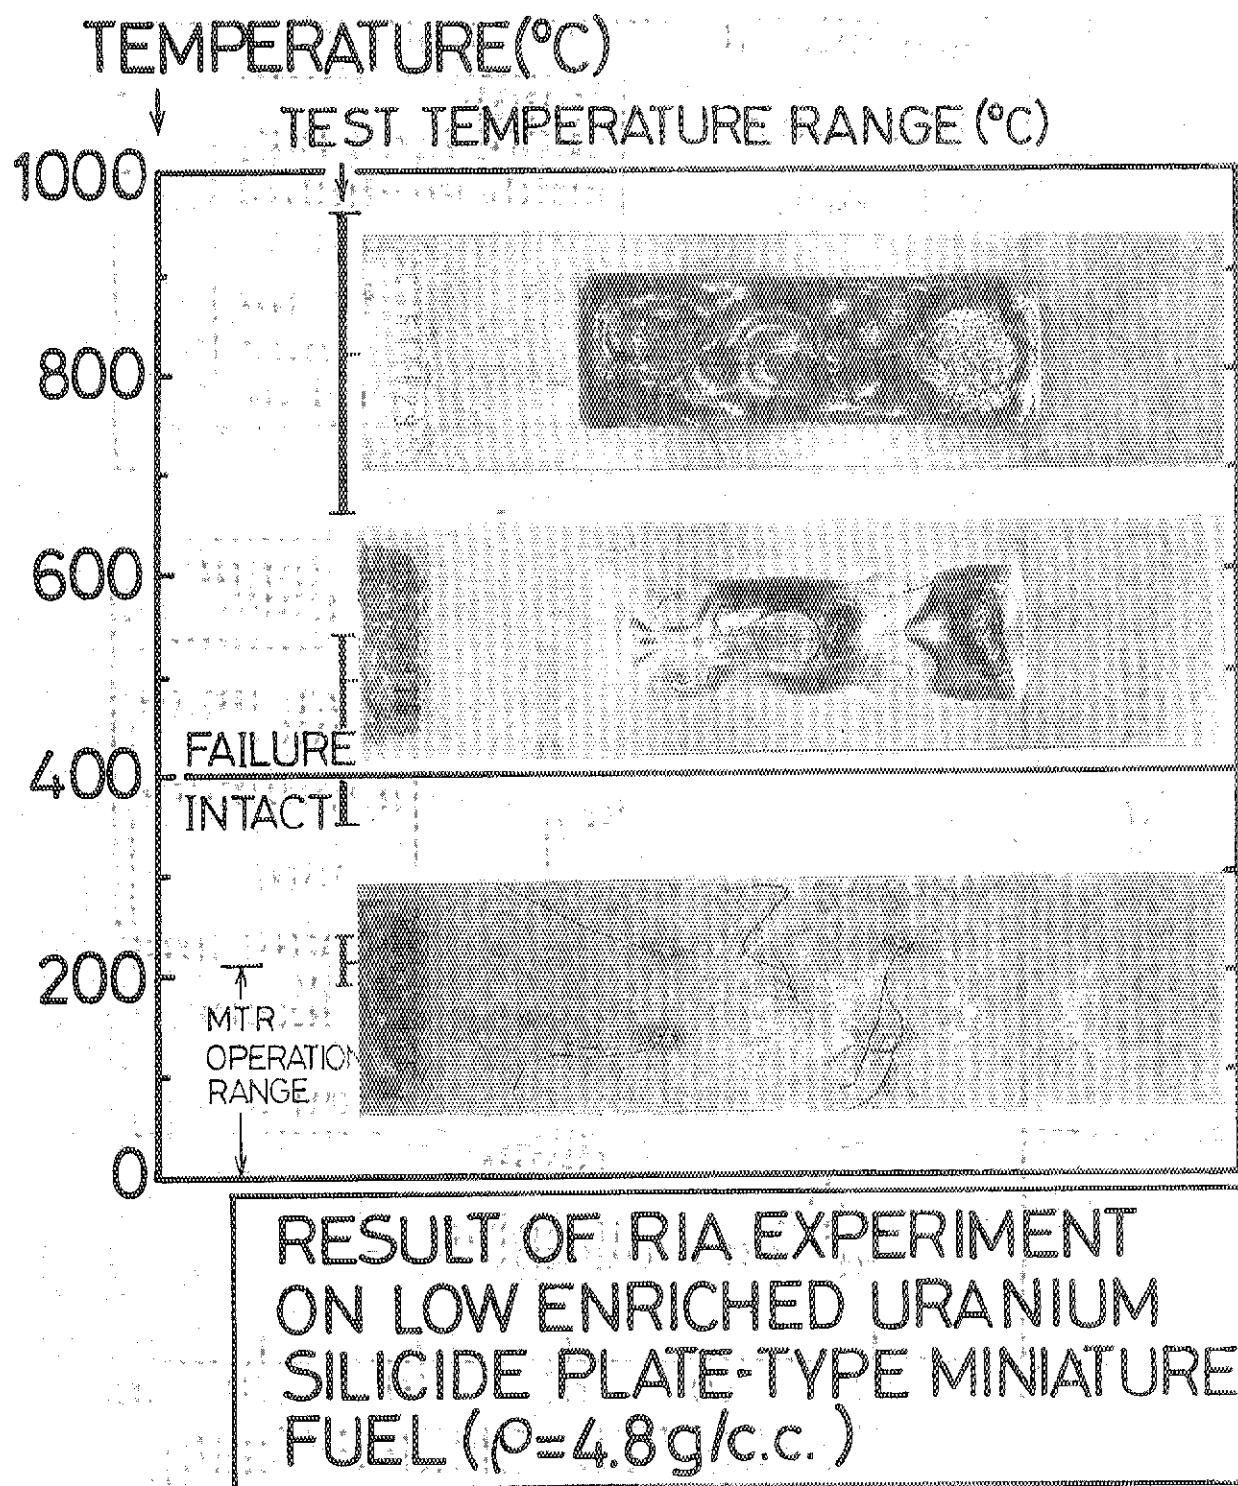
本実験では、未照射シリサイド燃料板を用いたため、ブリスターの発生がなかったのにも拘らず、約 400°C からアルミニウム被覆材に割れが発生して燃料破損がおこることが判明した。すなわち、通常運転及び運転過渡では、FPスウェーリングによる燃料板の破損(ブリスター)をもって1つの判断温度 400°C が定められたが、この温度は過渡変化によって燃料板に割れが入って破損する温度でもあることが、本実験より明らかになった。

Fig. 5.1.2 Overview of the pulse irradiated silicide plate fuels resulting in a clear failure threshold above 400°C

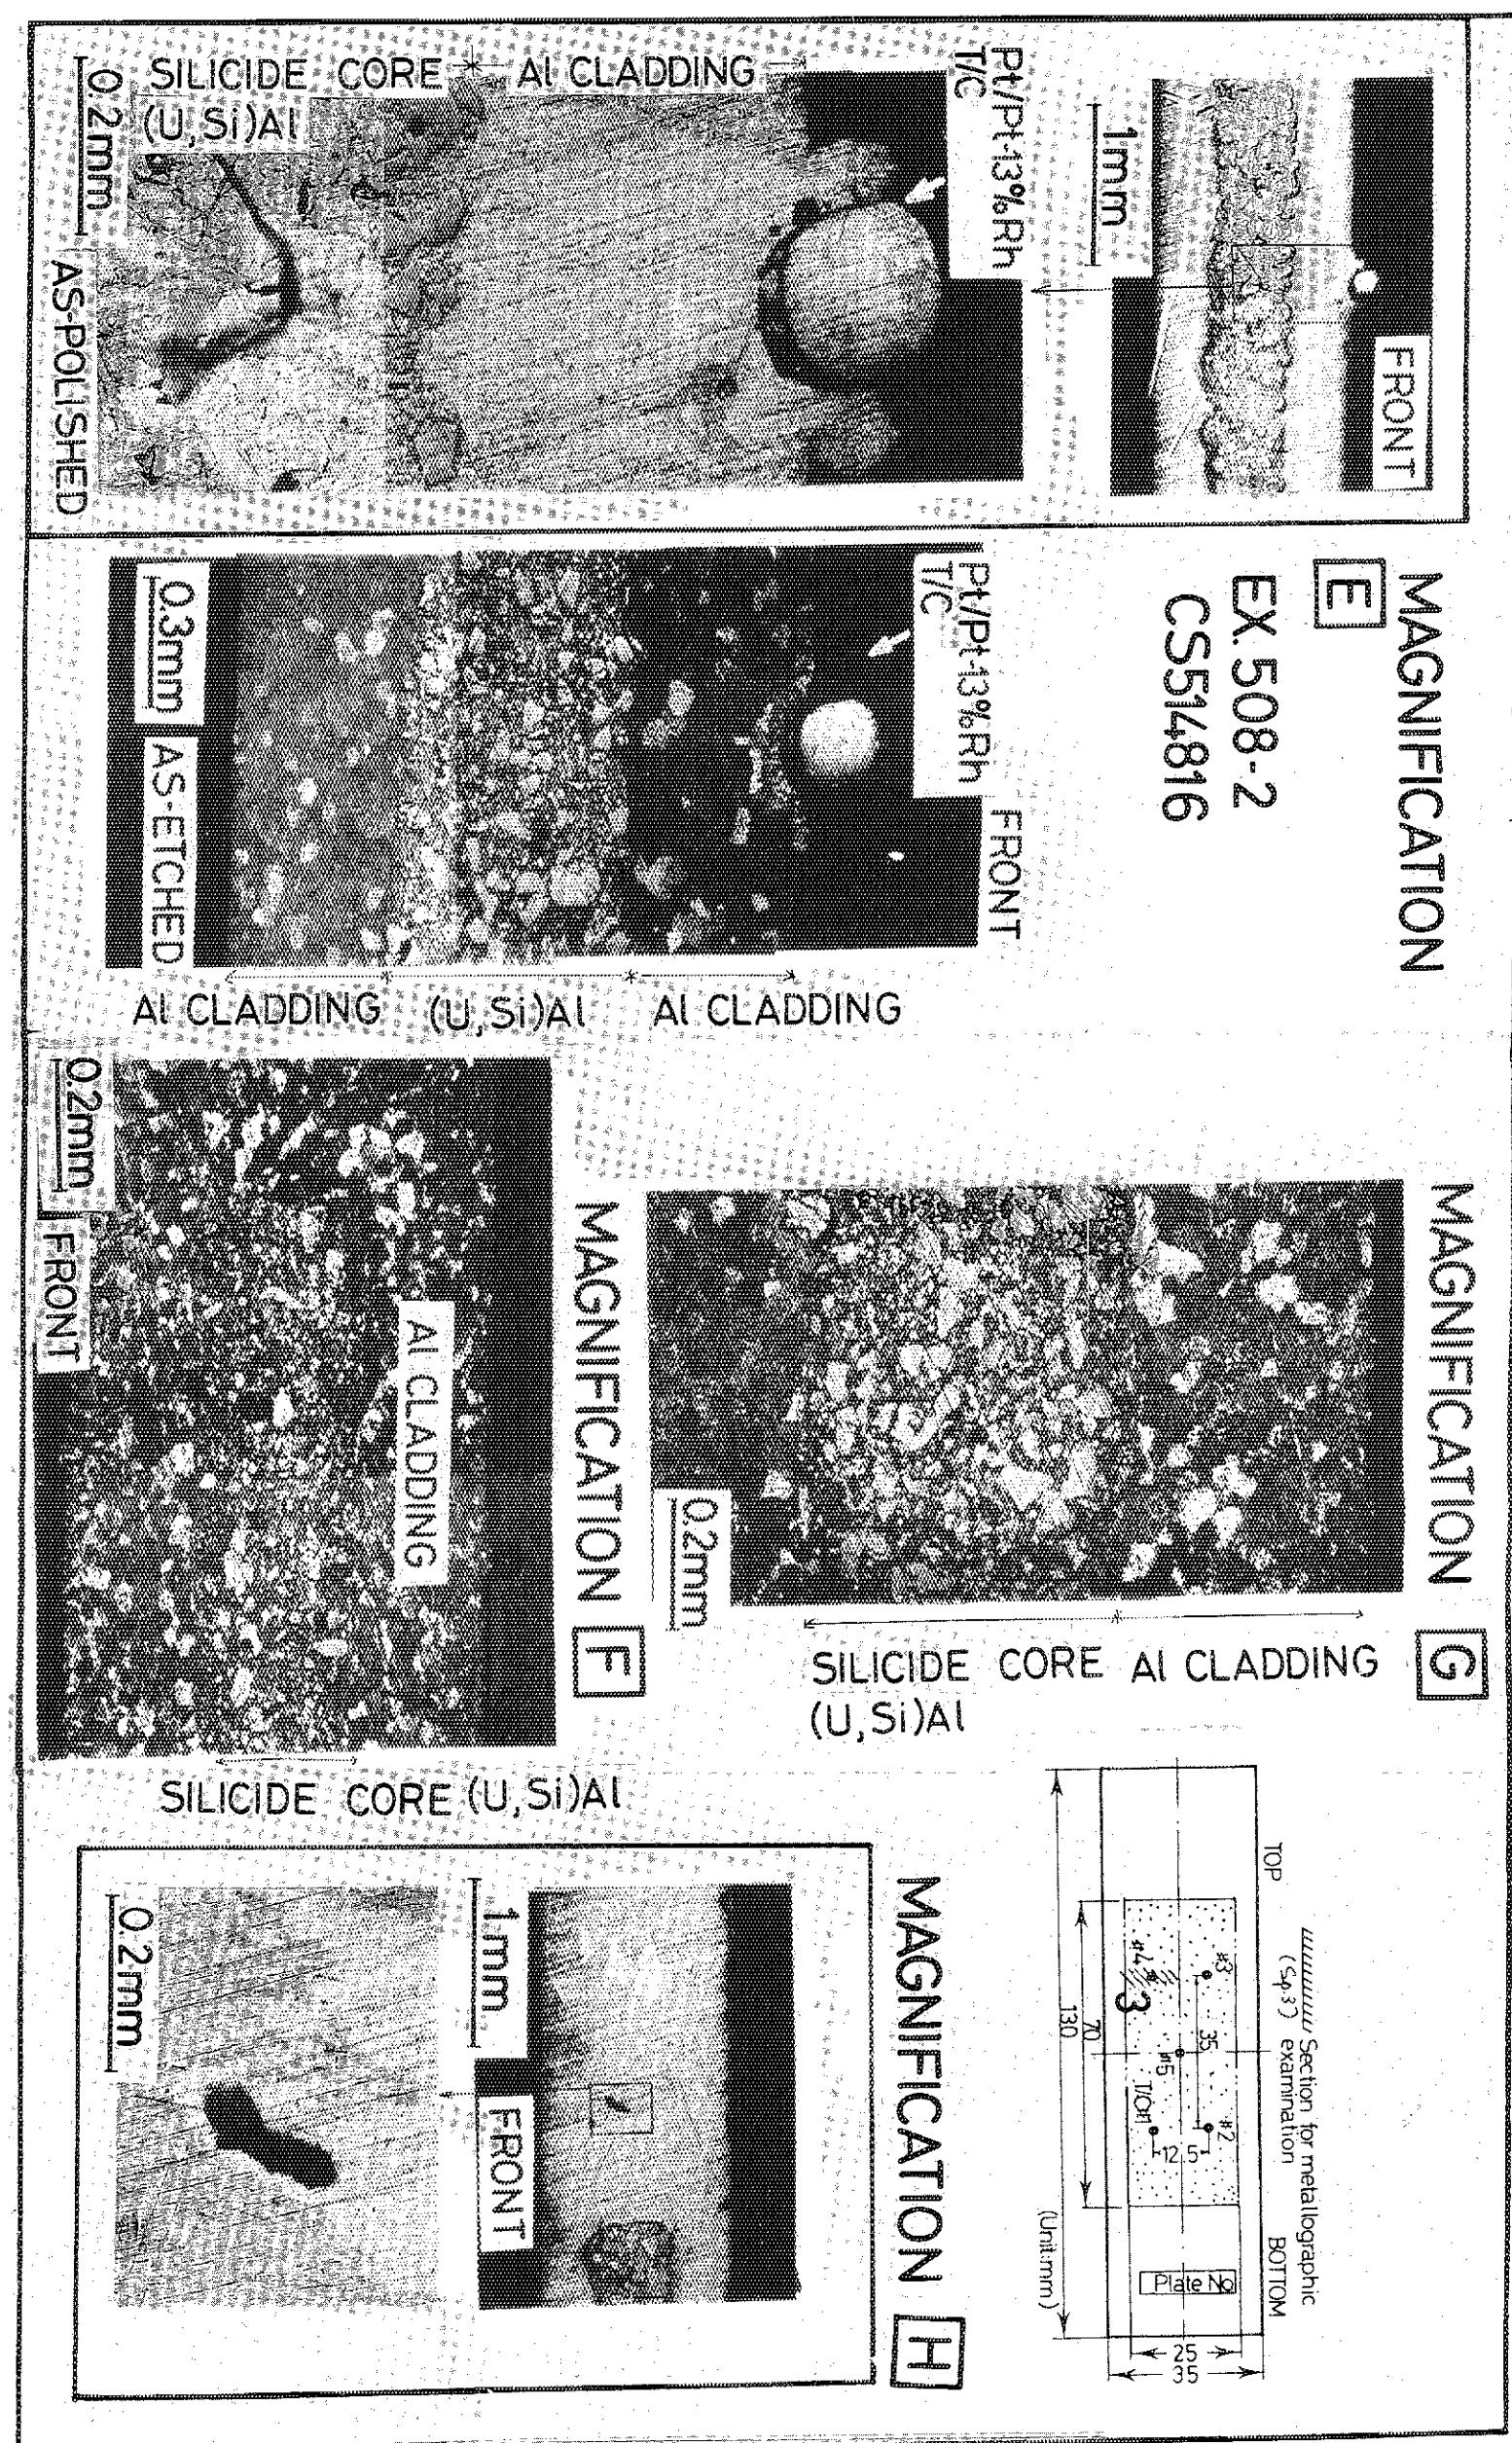
との両立性もよい。 [G] は、撮影した箇所がうまく固定できなかったが、任意の箇所に於いても芯材とアルミニウム被覆材の健全性が保持されていることを示唆するものである。 [H] は、恐らく圧延加工で、熱処理の過程で発生したと思われる、アルミニウム被覆材のひけ巣欠陥であろう。

Photo. 3.2.5 Magnified **E** ~ **H** in Photo. 3.2.3, showing the conditions of welded thermo-couples and the compatibility of the fuel core with the cladding. The surface defects might be caused from fabrication stage are observed.

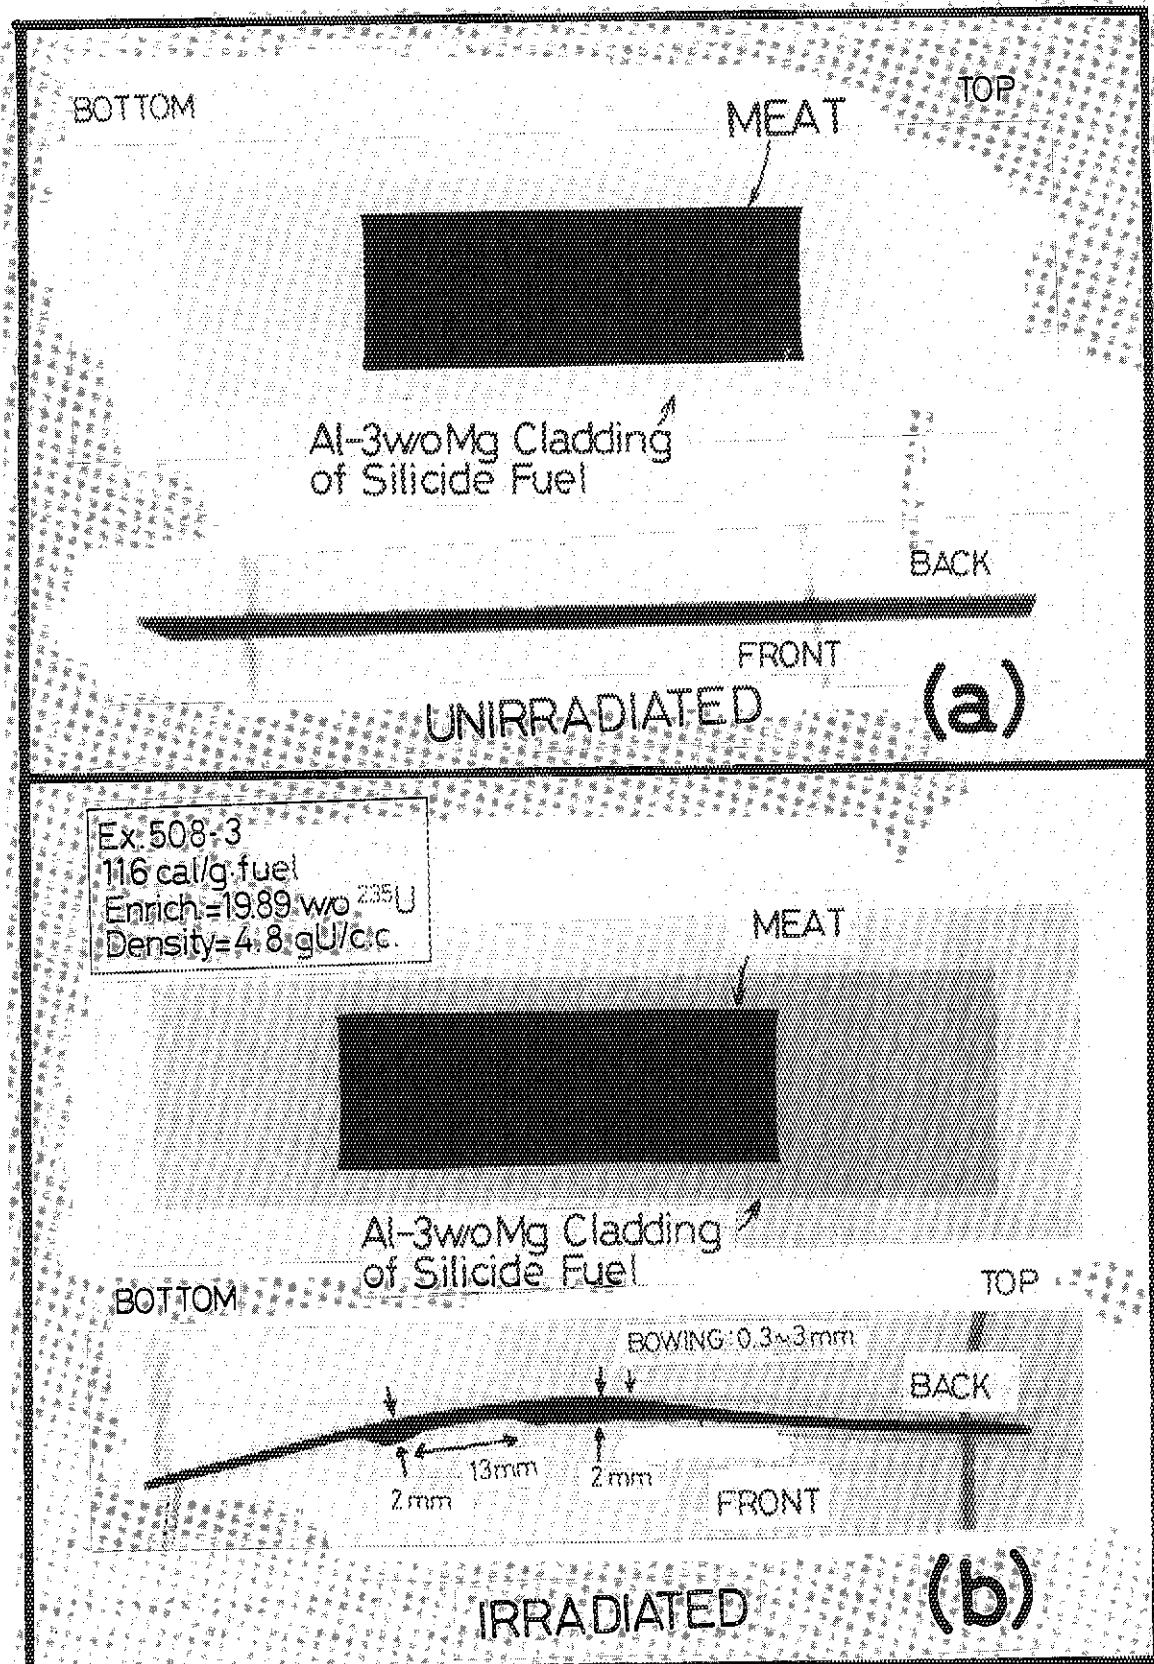
Photo. 3.3.2 X-ray photographs of the silicide plate fuel, (A) before pulse and (B) after pulse of 116 cal/g·fuel in Ex.508-3, (Fuel enrichment, 19.89w/o and density 4.8 gU/cm³). During irradiation, the plate bowed and deformed greatly. No significance like cracking was observed here.

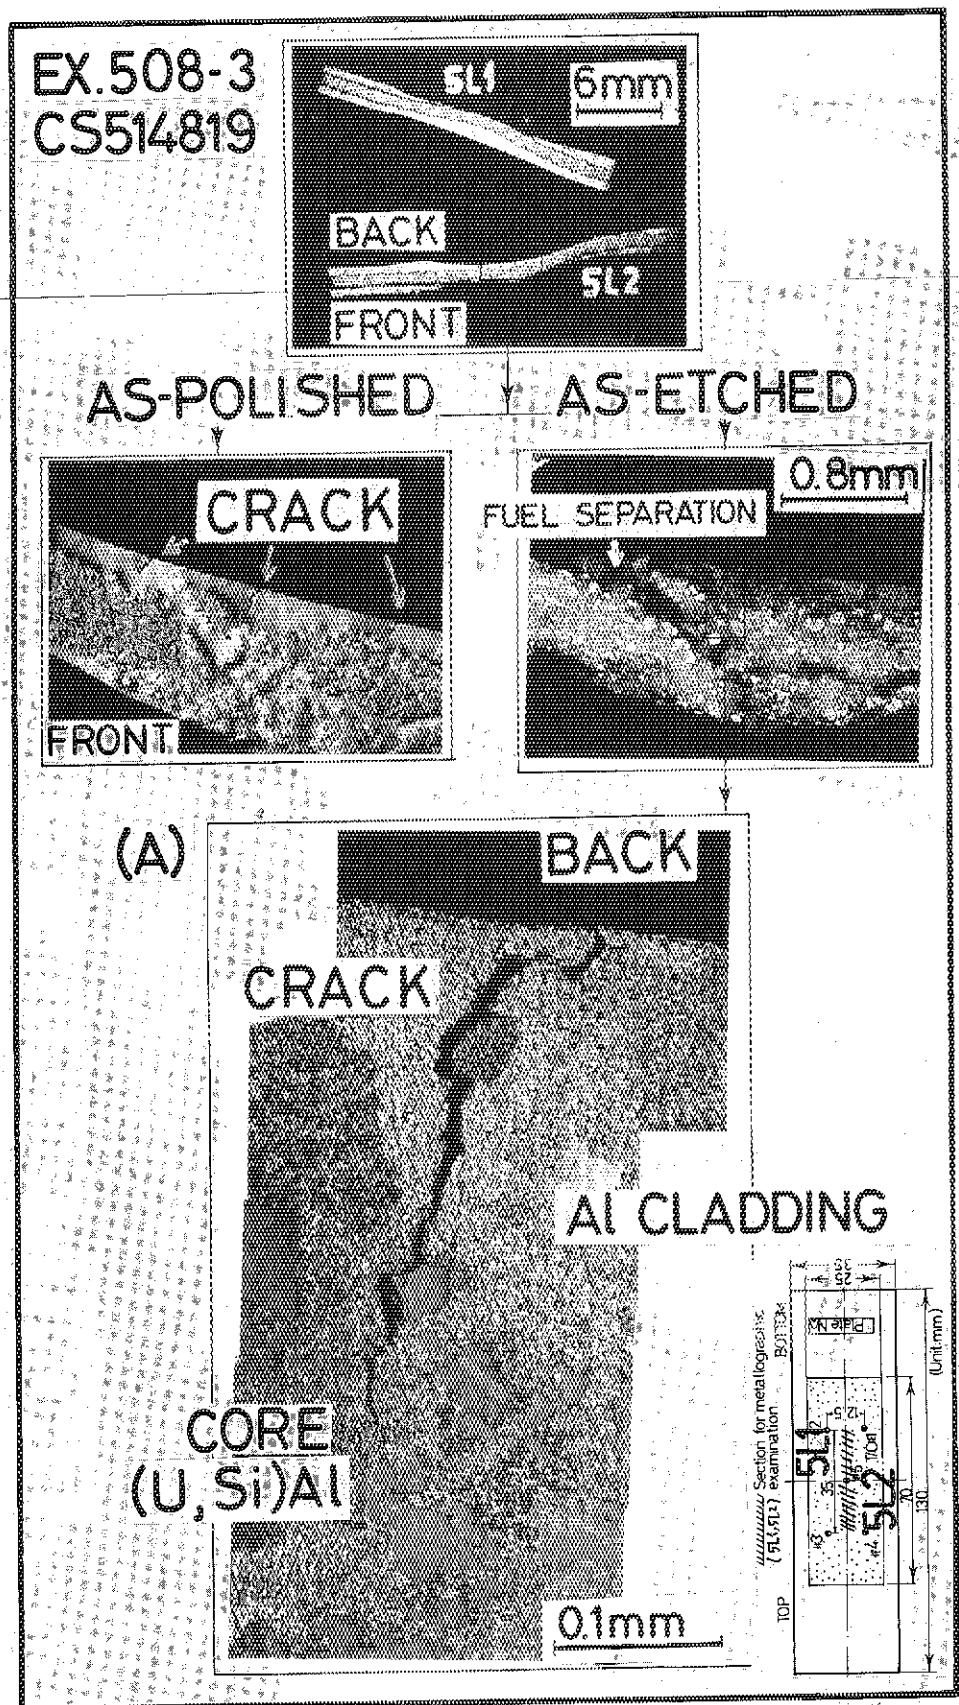
Photo. 3.3.5 Condition of three cracks observed in the axial mid location of specimen 5L2. Lengths of observed cracks are 0.08, 0.13, and 0.31mm, respectively. Greatest cracking is shown in the picture (A).

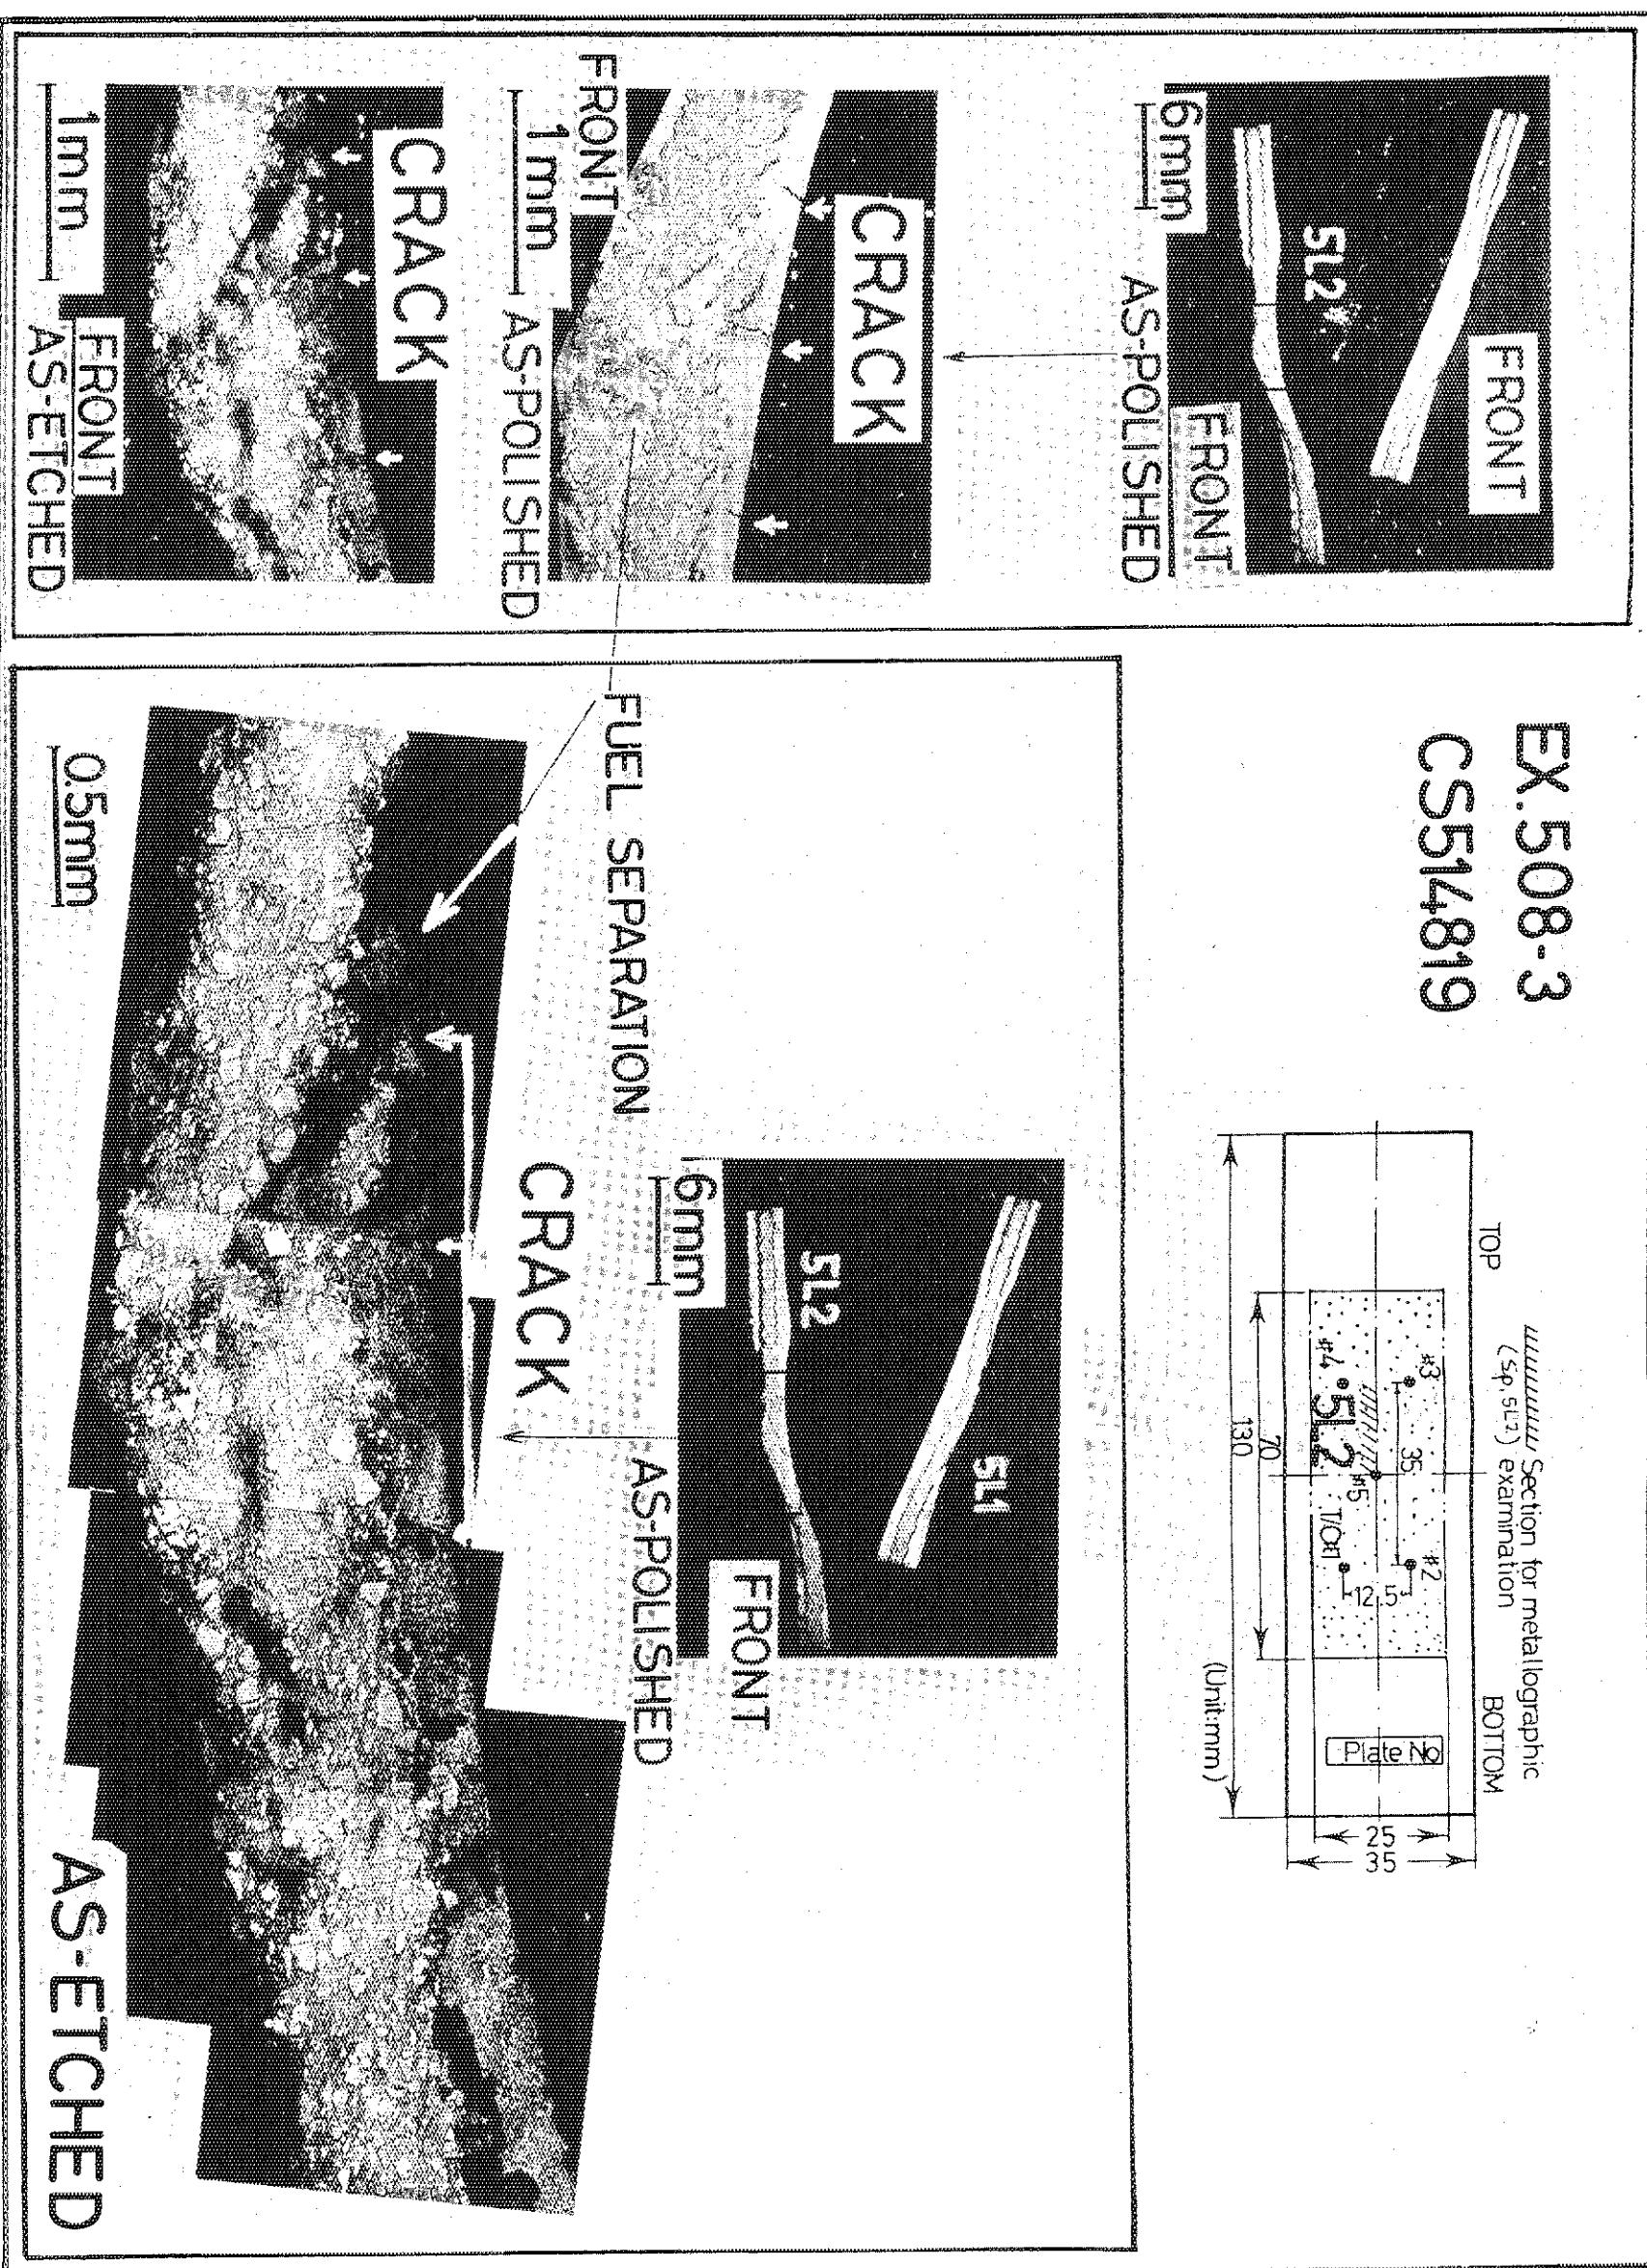
Photo. 3.3.6 Separated U₃Si₂ fuels at axial mid location of the specimen 5L2, where thickness of aluminum cladding was very thin and cladding cracks were opened at plate edge.

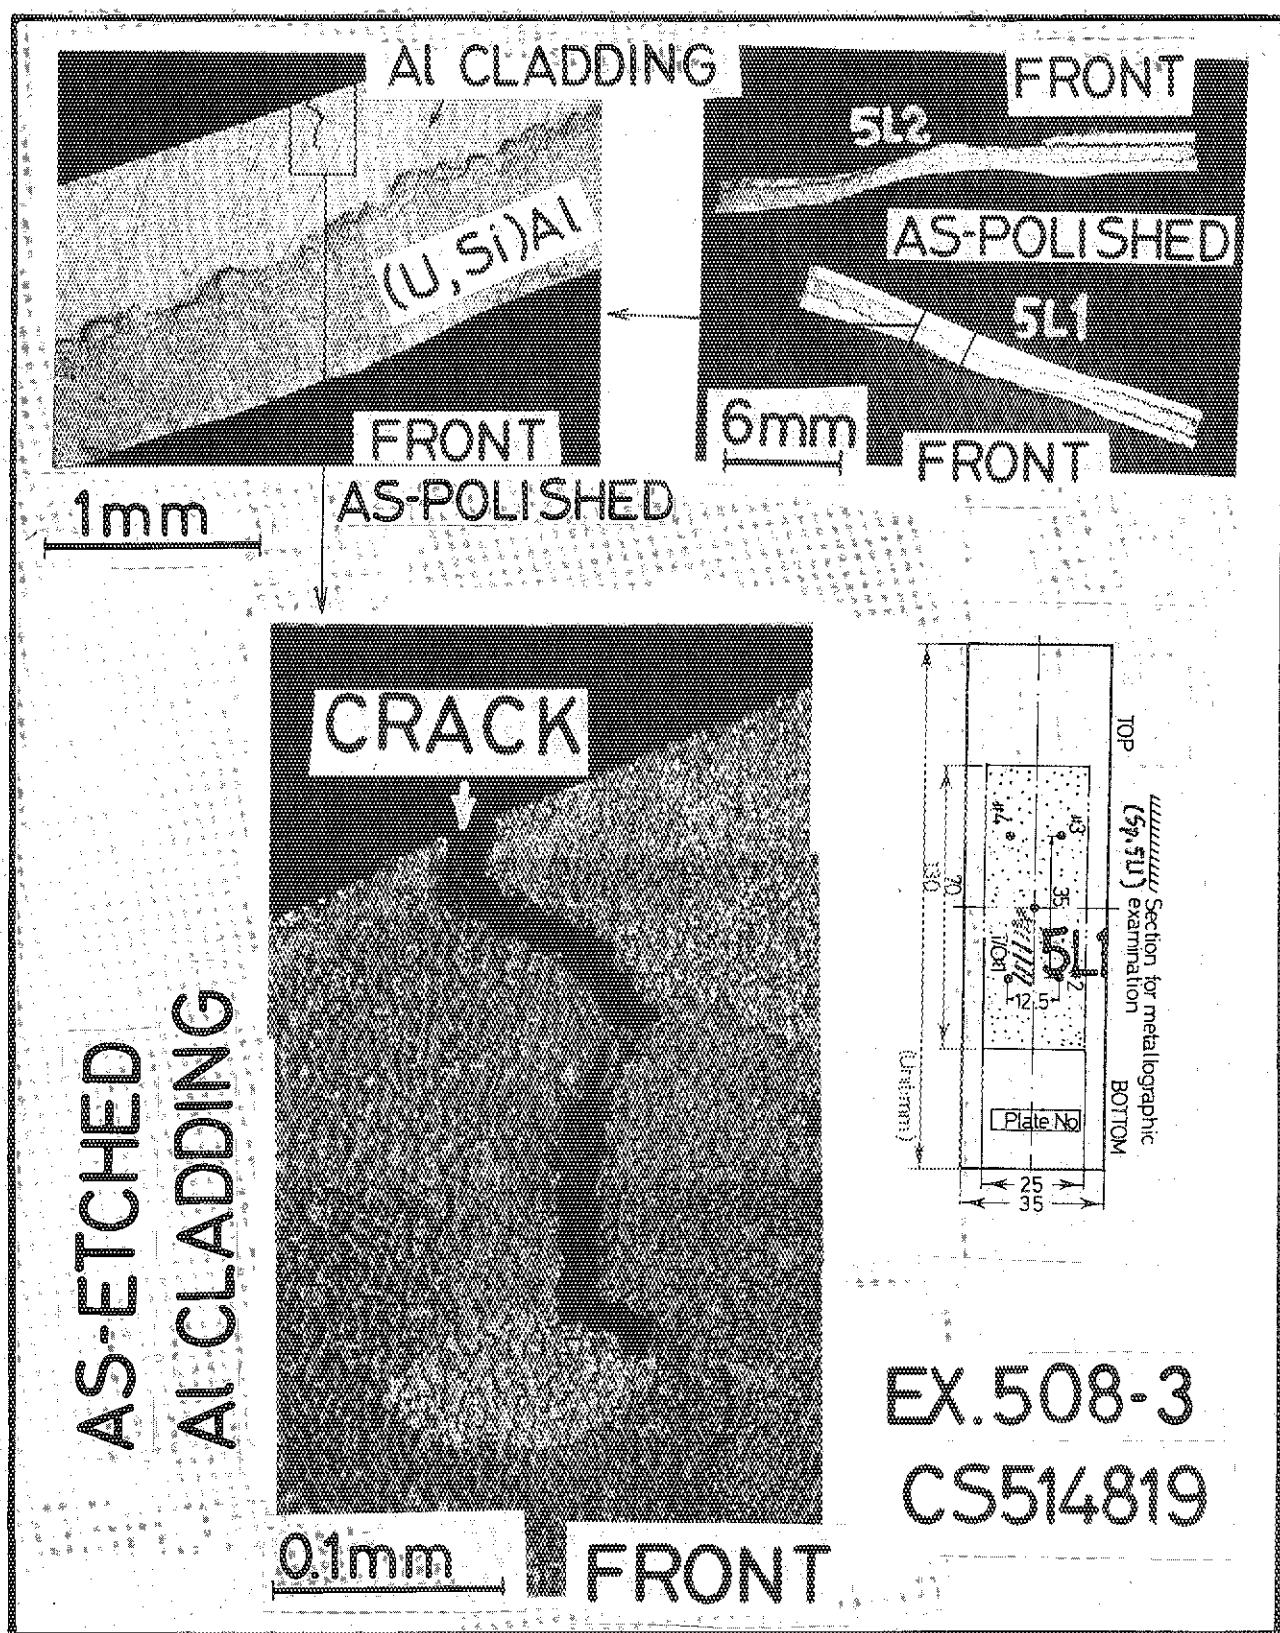
Photo. 3.3.7 Incipient crack of the cladding observed in the specimen 5L1. Approximate length of crack was 0.03mm.

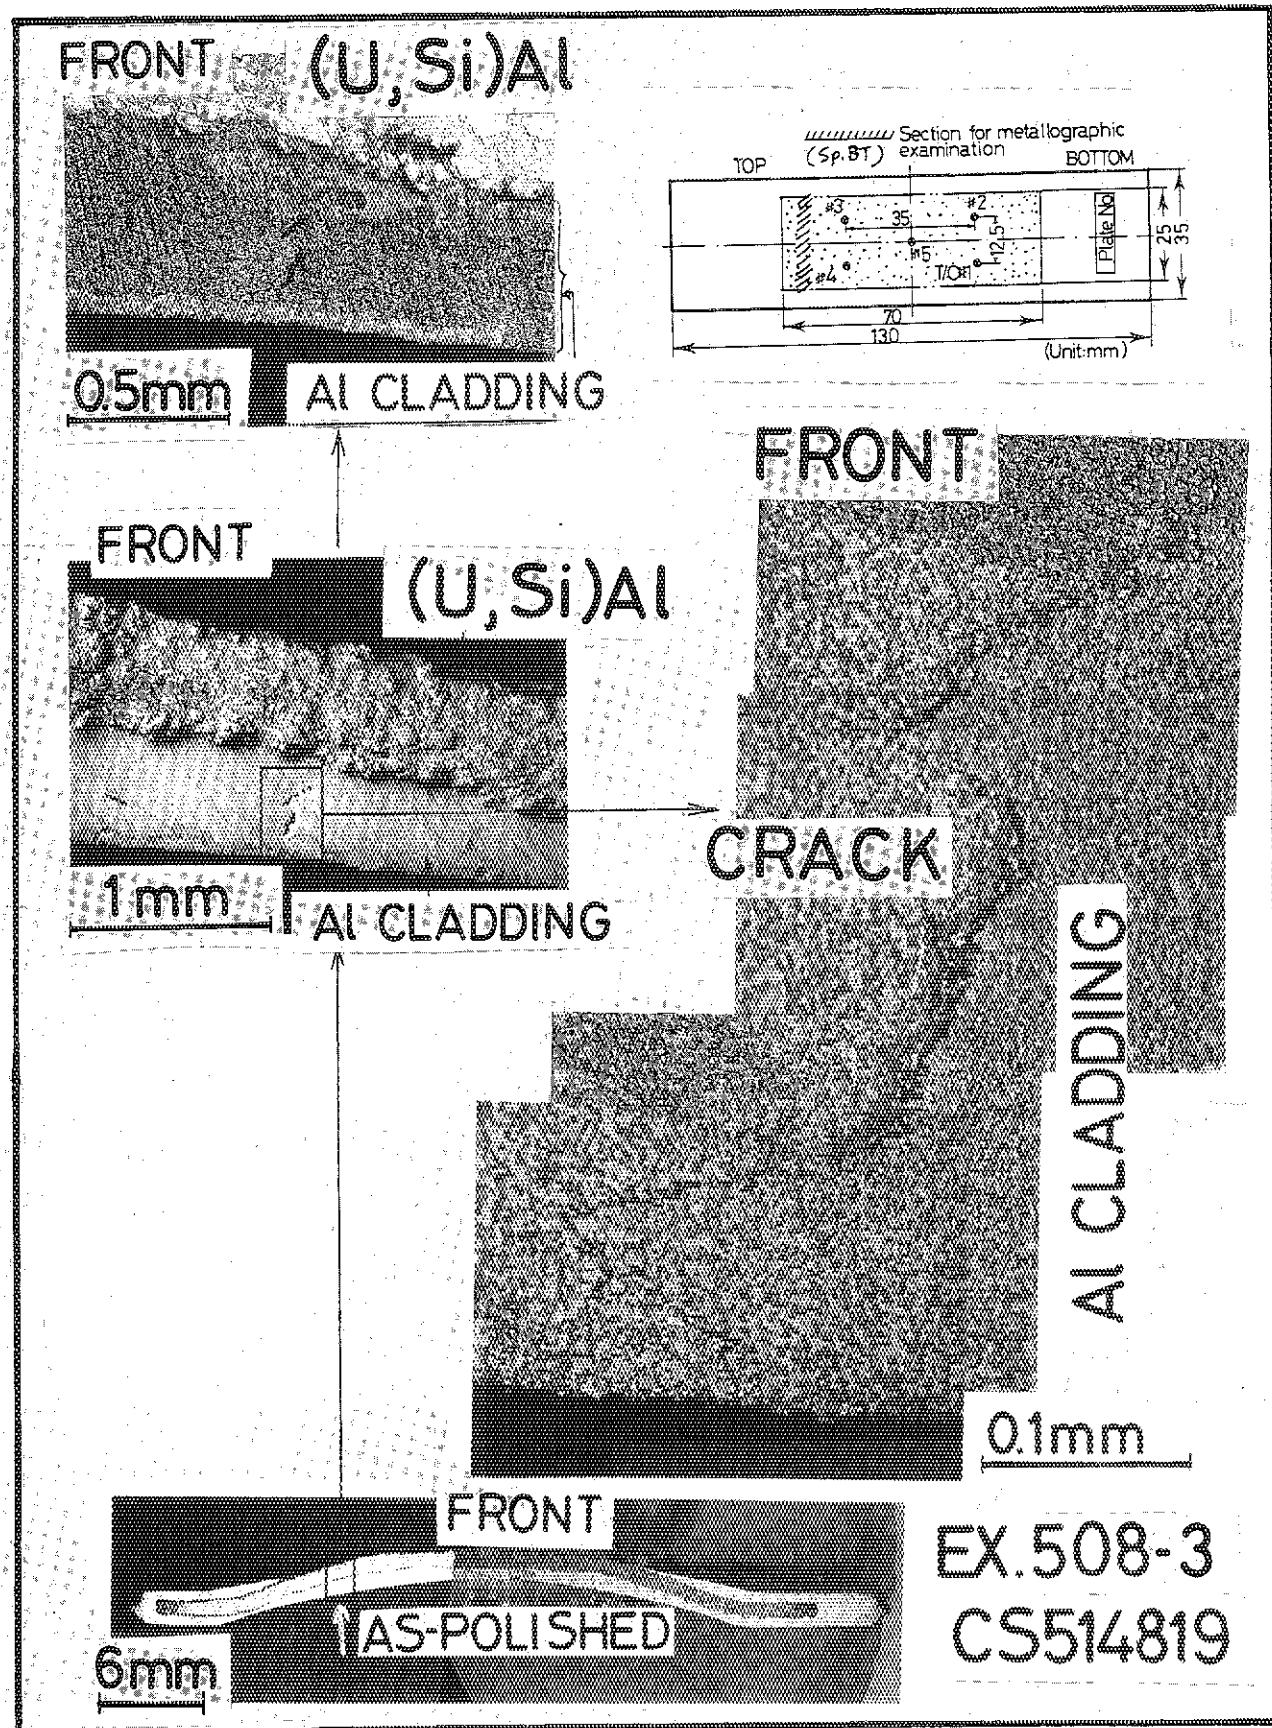
Photo. 3.3.11 Magnification of the previous photograph, showing the existence of incipient crack.

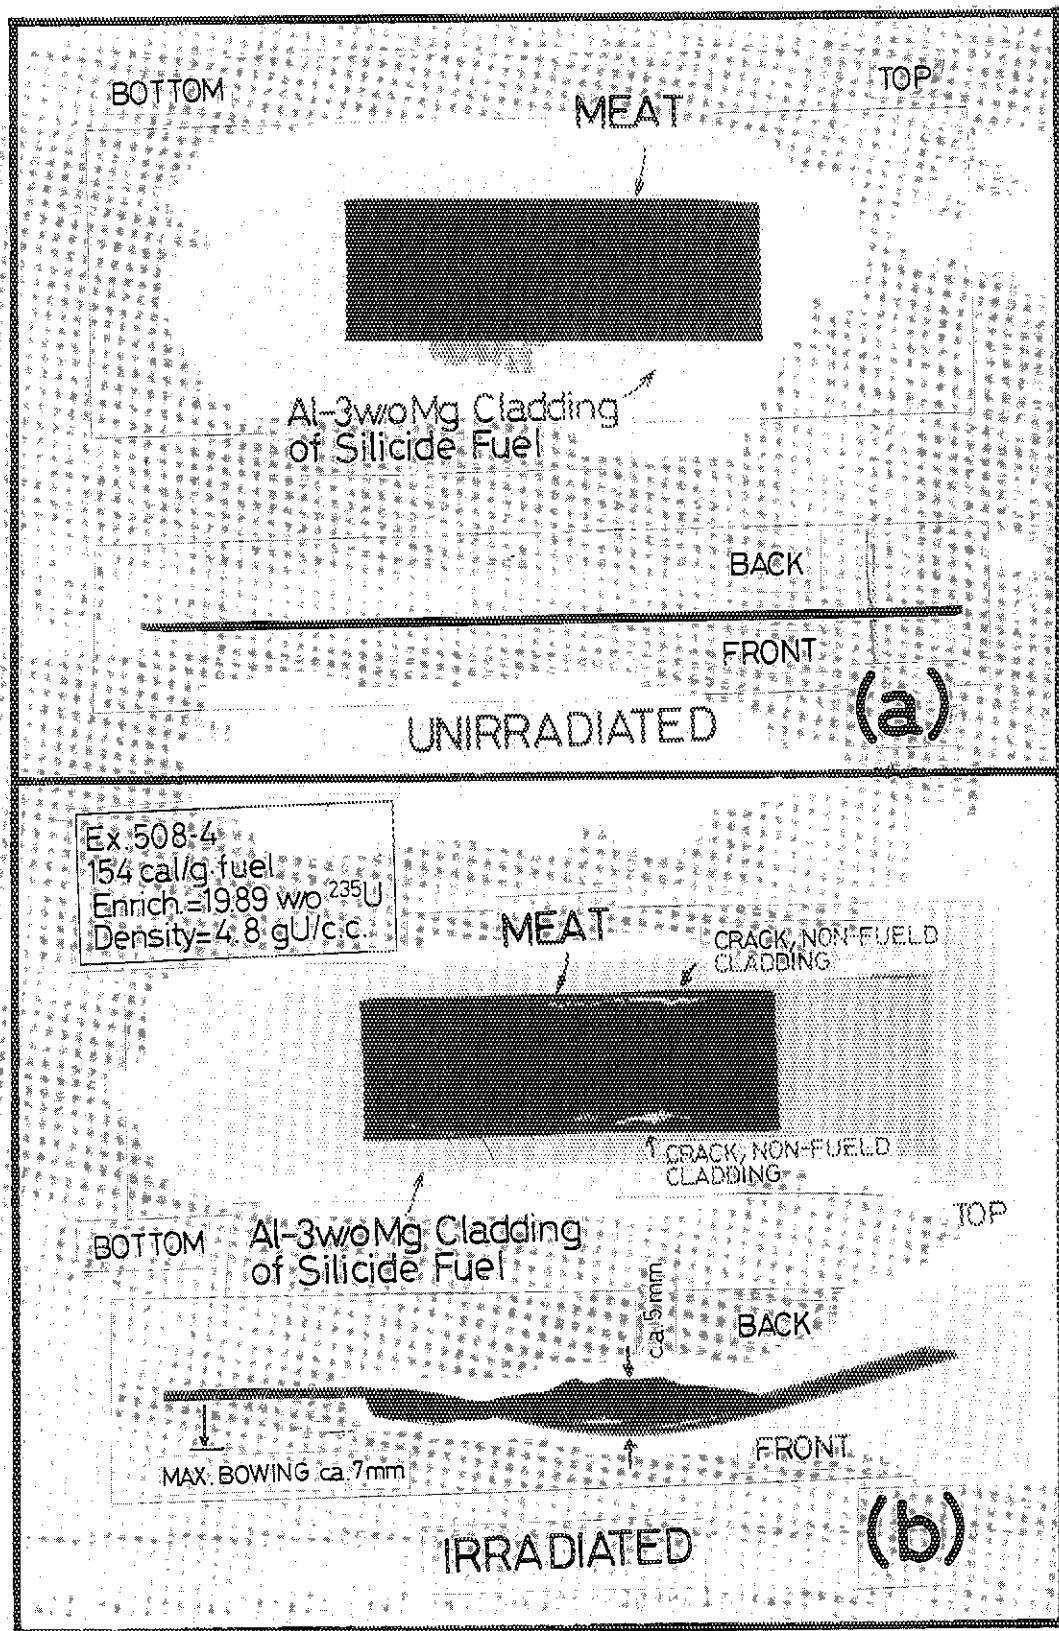
Photo. 3.4.2 X-ray photographs of the silicide plate fuel: (A) before pulse and (B) after pulse of 154 cal/g·fuel in Ex.508-3, (Fuel enrichment, 19.89w/o and density 4.8 gU/cm³), showing that due to irradiation the plate bottom bowed significantly and deformed towards back. There existed large crackings in the fuel core.
