JAERI - M
91-152

低濃縮ウランシリサイド小型板状燃料の
パルス後金相詳細観察

柳澤 和章

Post-pulse Detail Metallographic Examinations of Low-enriched
Uranium Silicide Plate-type Miniature Fuel

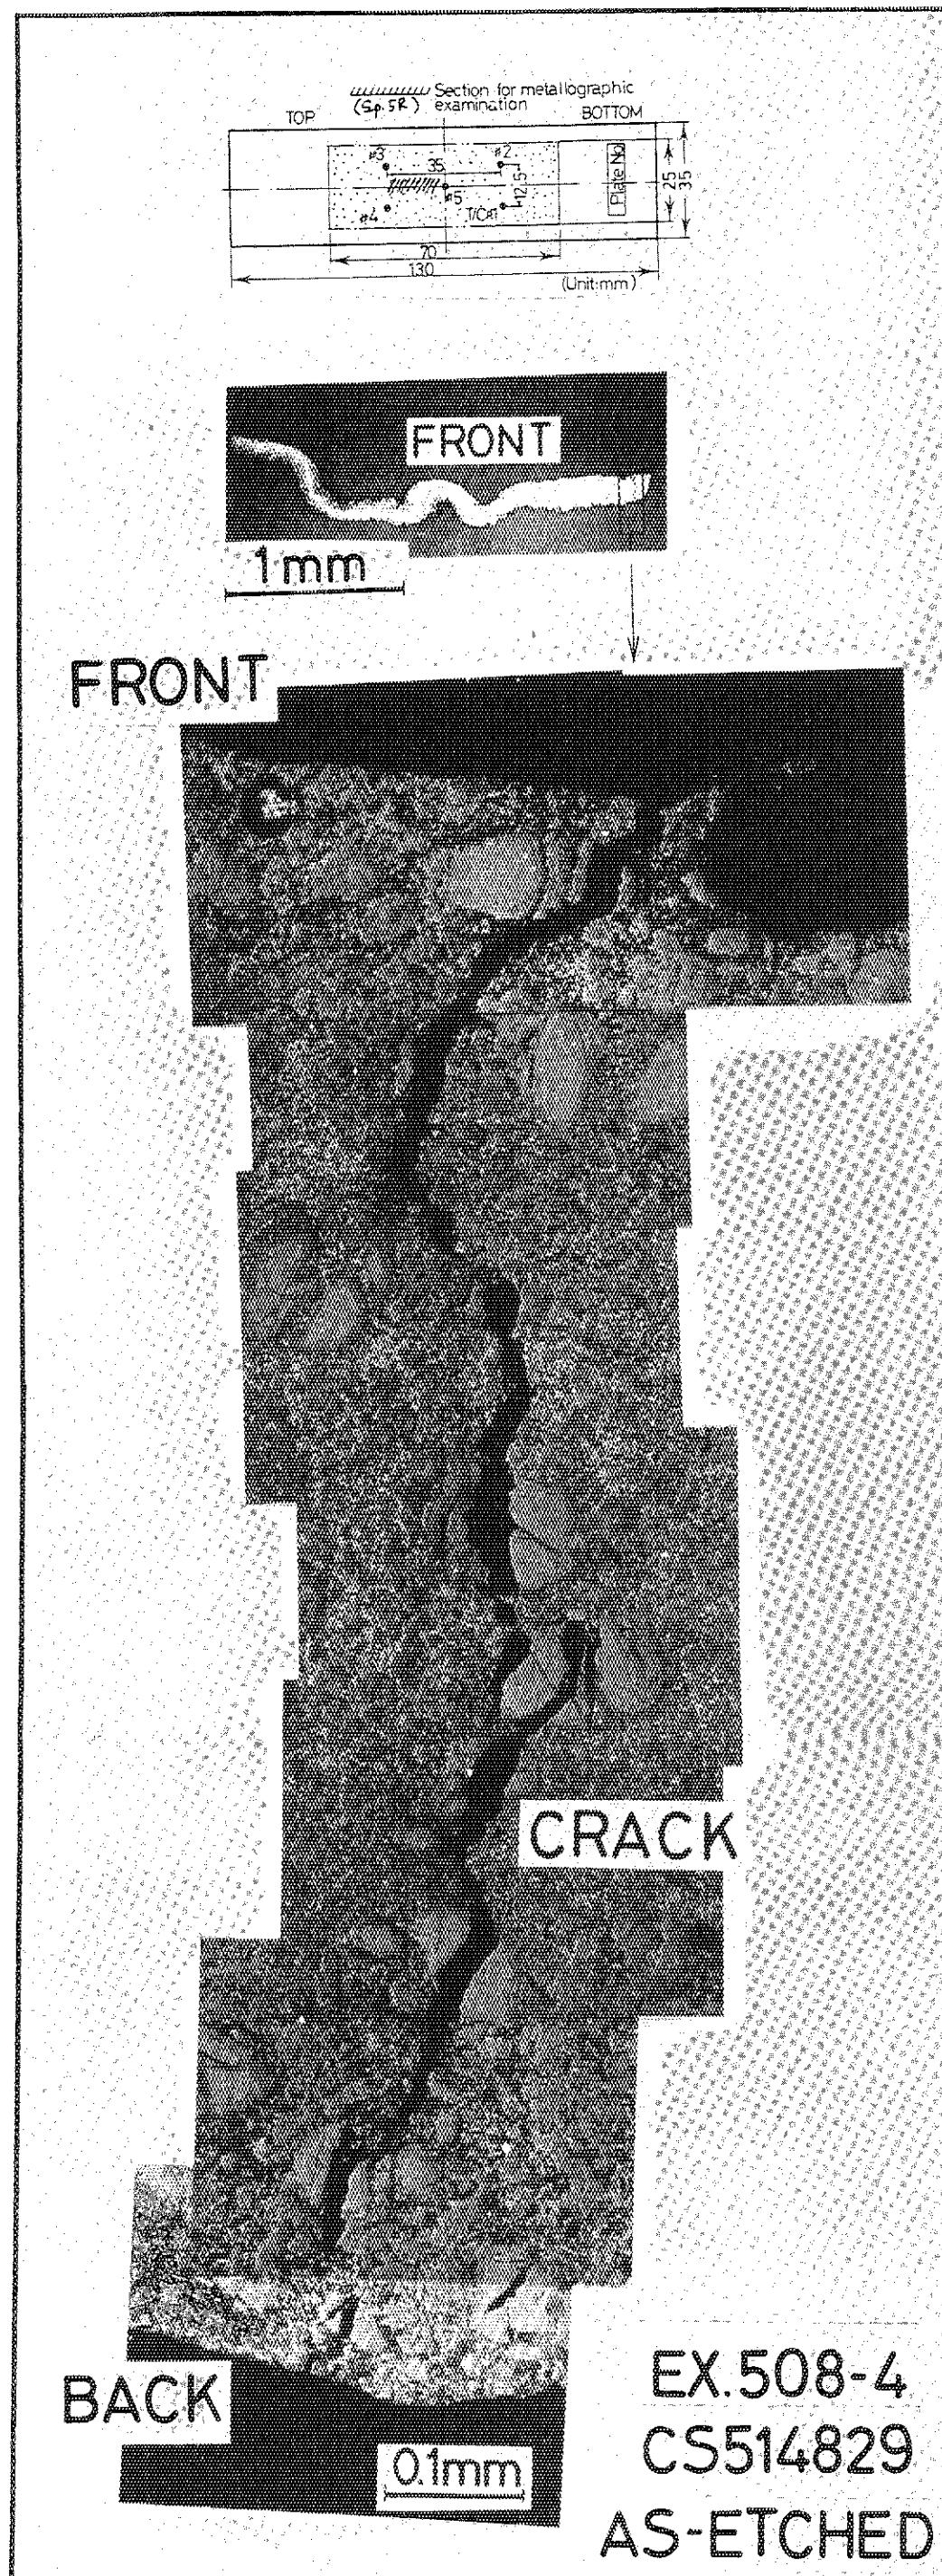
Photo. 3.4.13 Magnified wall-through intergranular cracking shown previously in the photo.
3.4.12 at location ①.

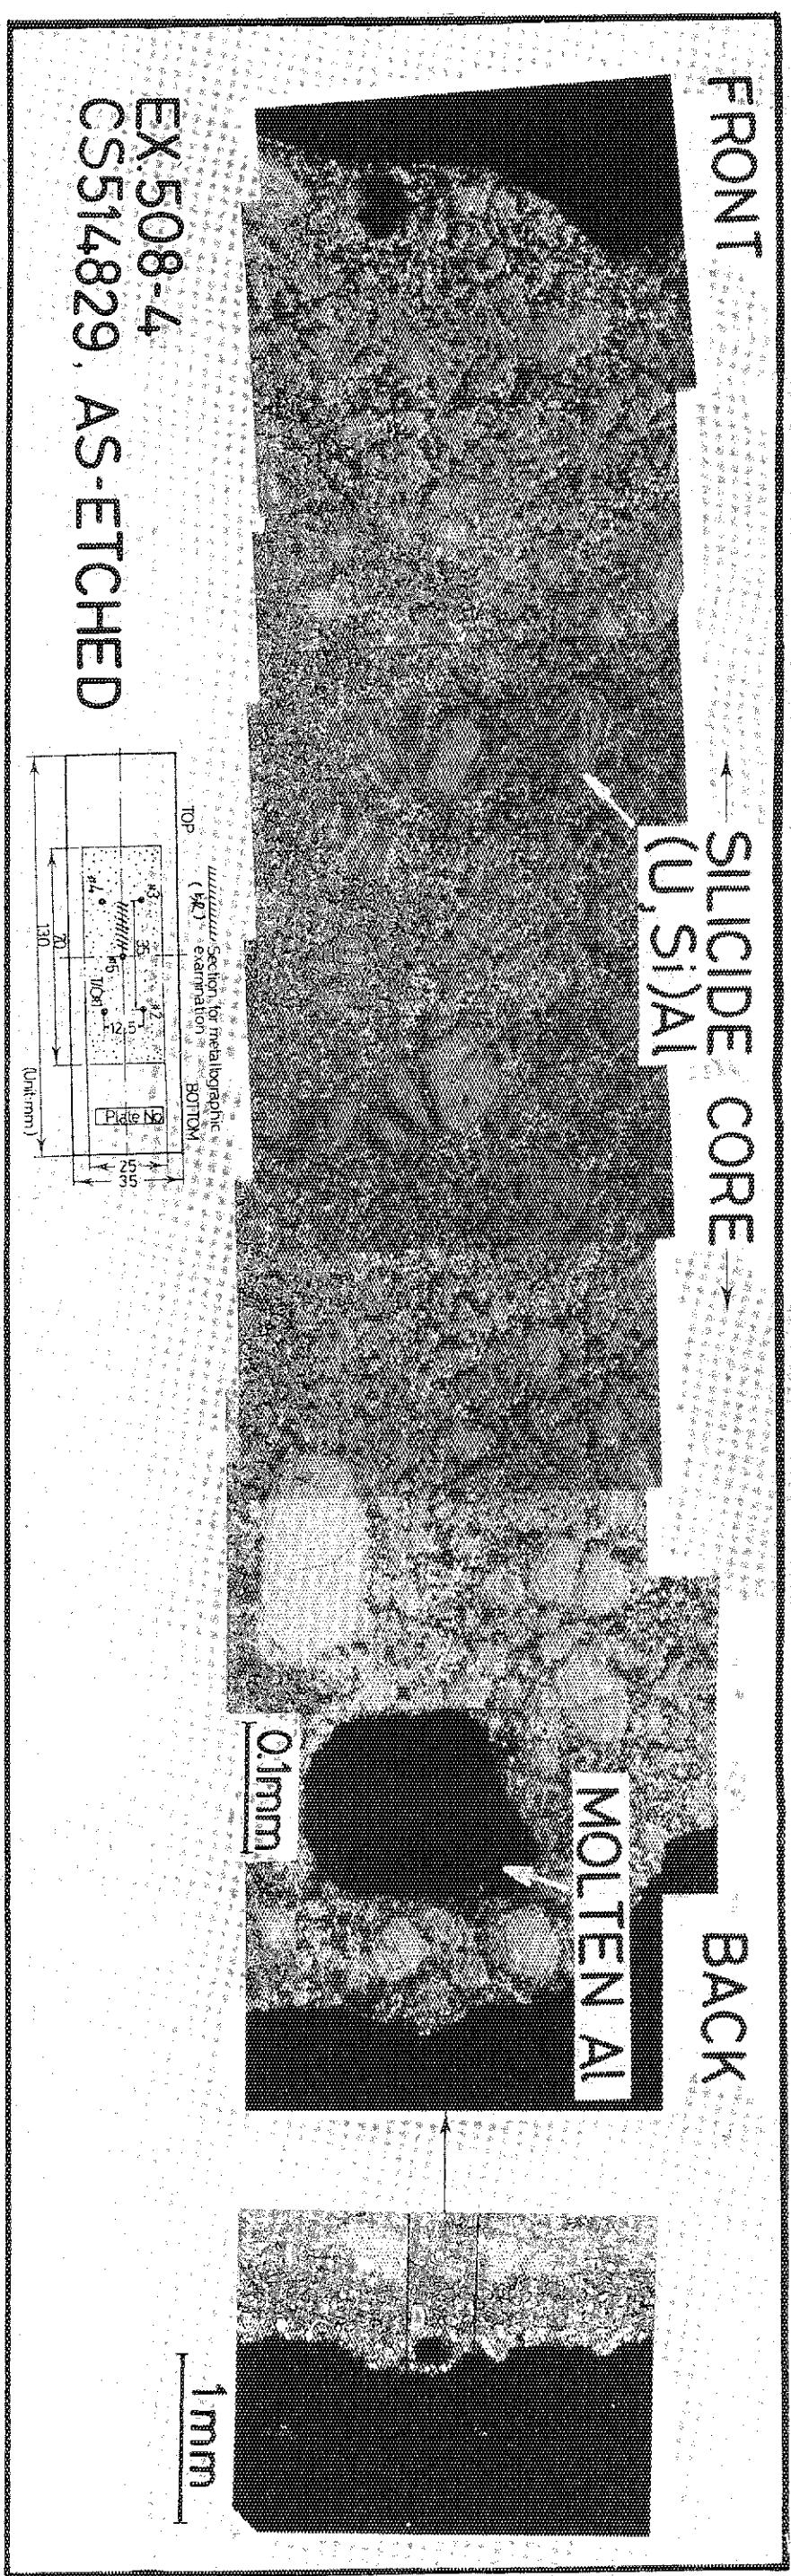
Photo. 3.4.14 Magnified location of the molten fuel shown previously as **J** in the photo.
3.4.12.

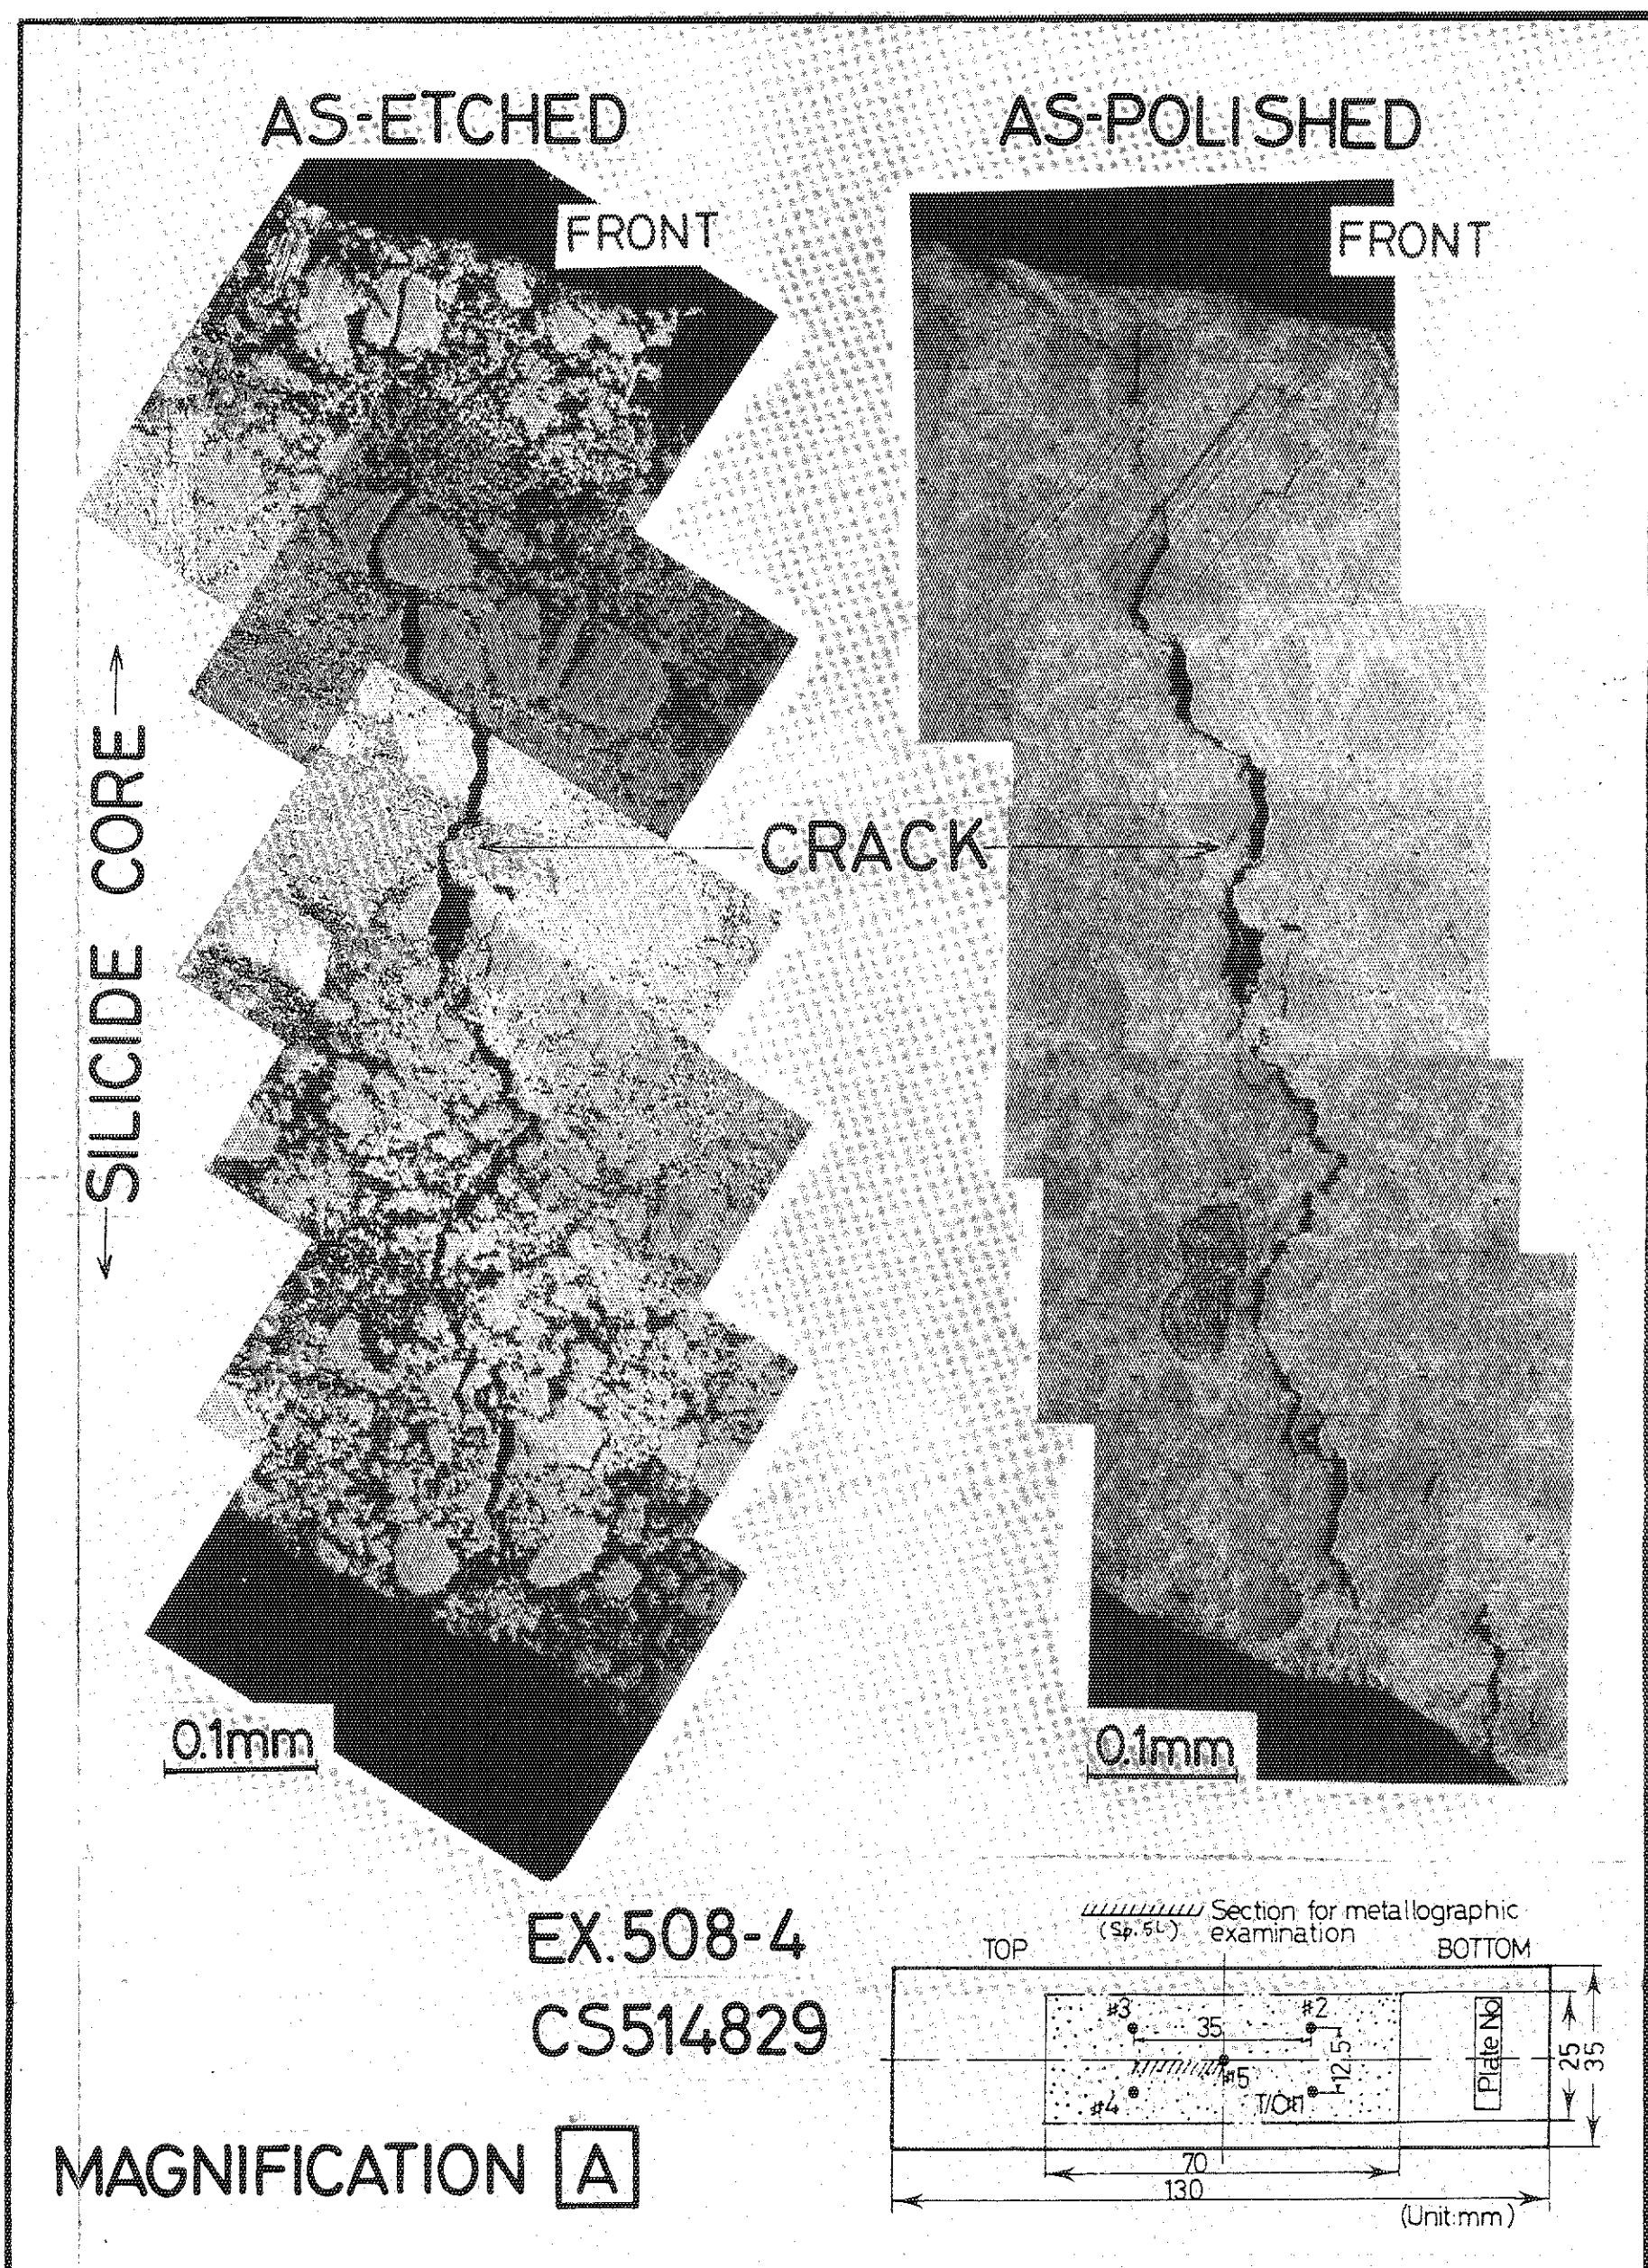
Photo. 3.4.17 Magnification of A in the photograph 3.4.16 showing the existence of wall-through cracking.

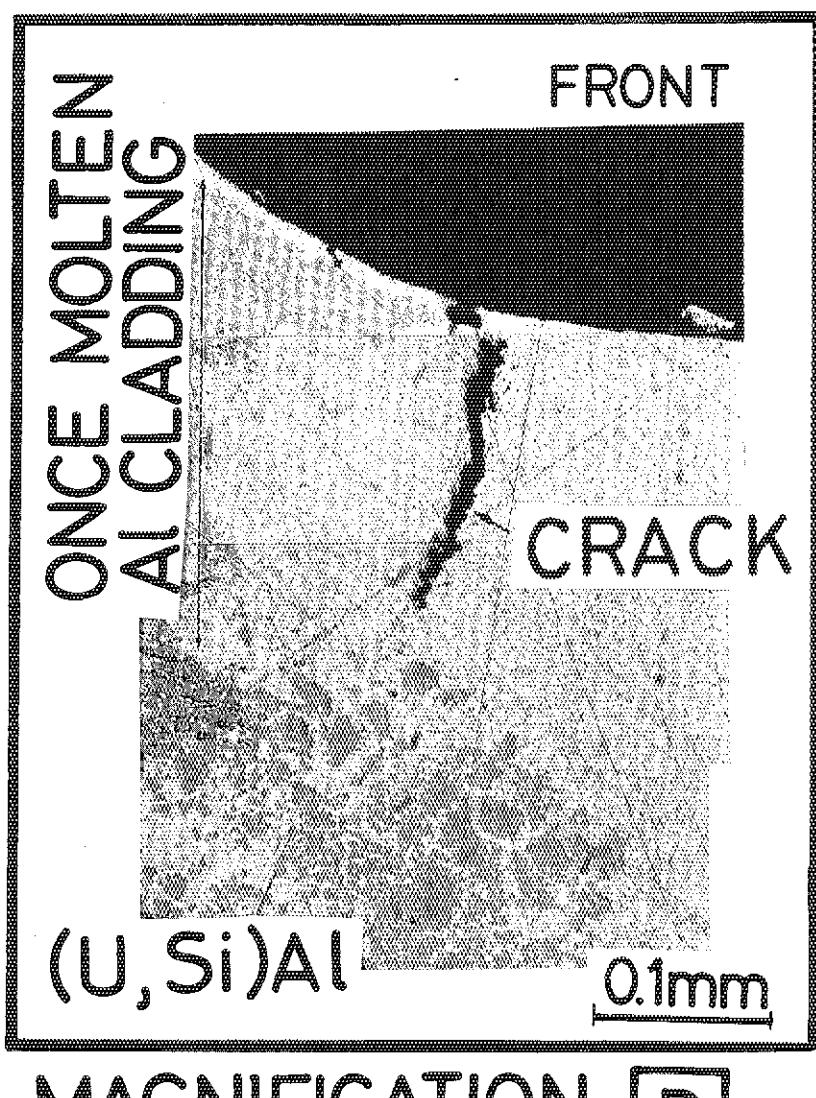
Photo. 3.4.20 Magnification of **D** in photo. 3.4.16 showing the incipient crack by length of about 0.17mm. No trace of oxidation at cladding surface.

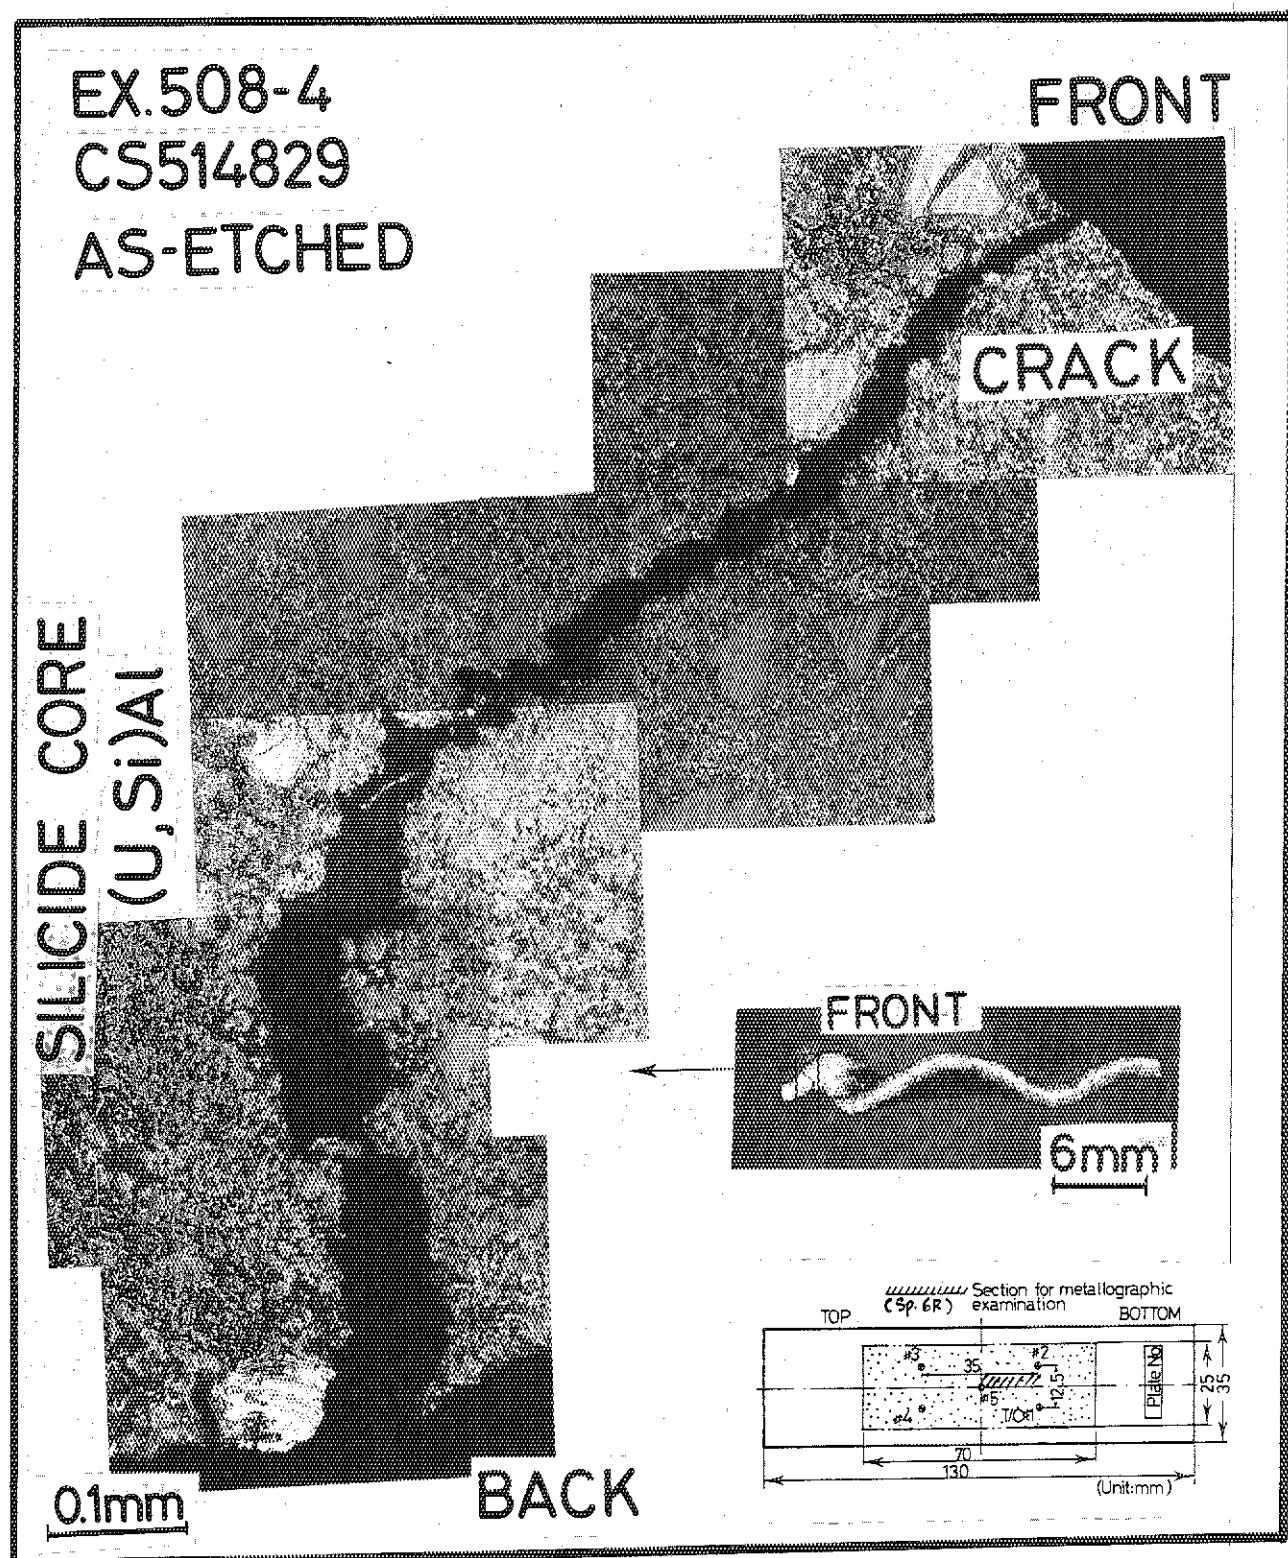
Photo. 3.4.22 Magnified location of the wall-through crack in photo. 3.4.12.

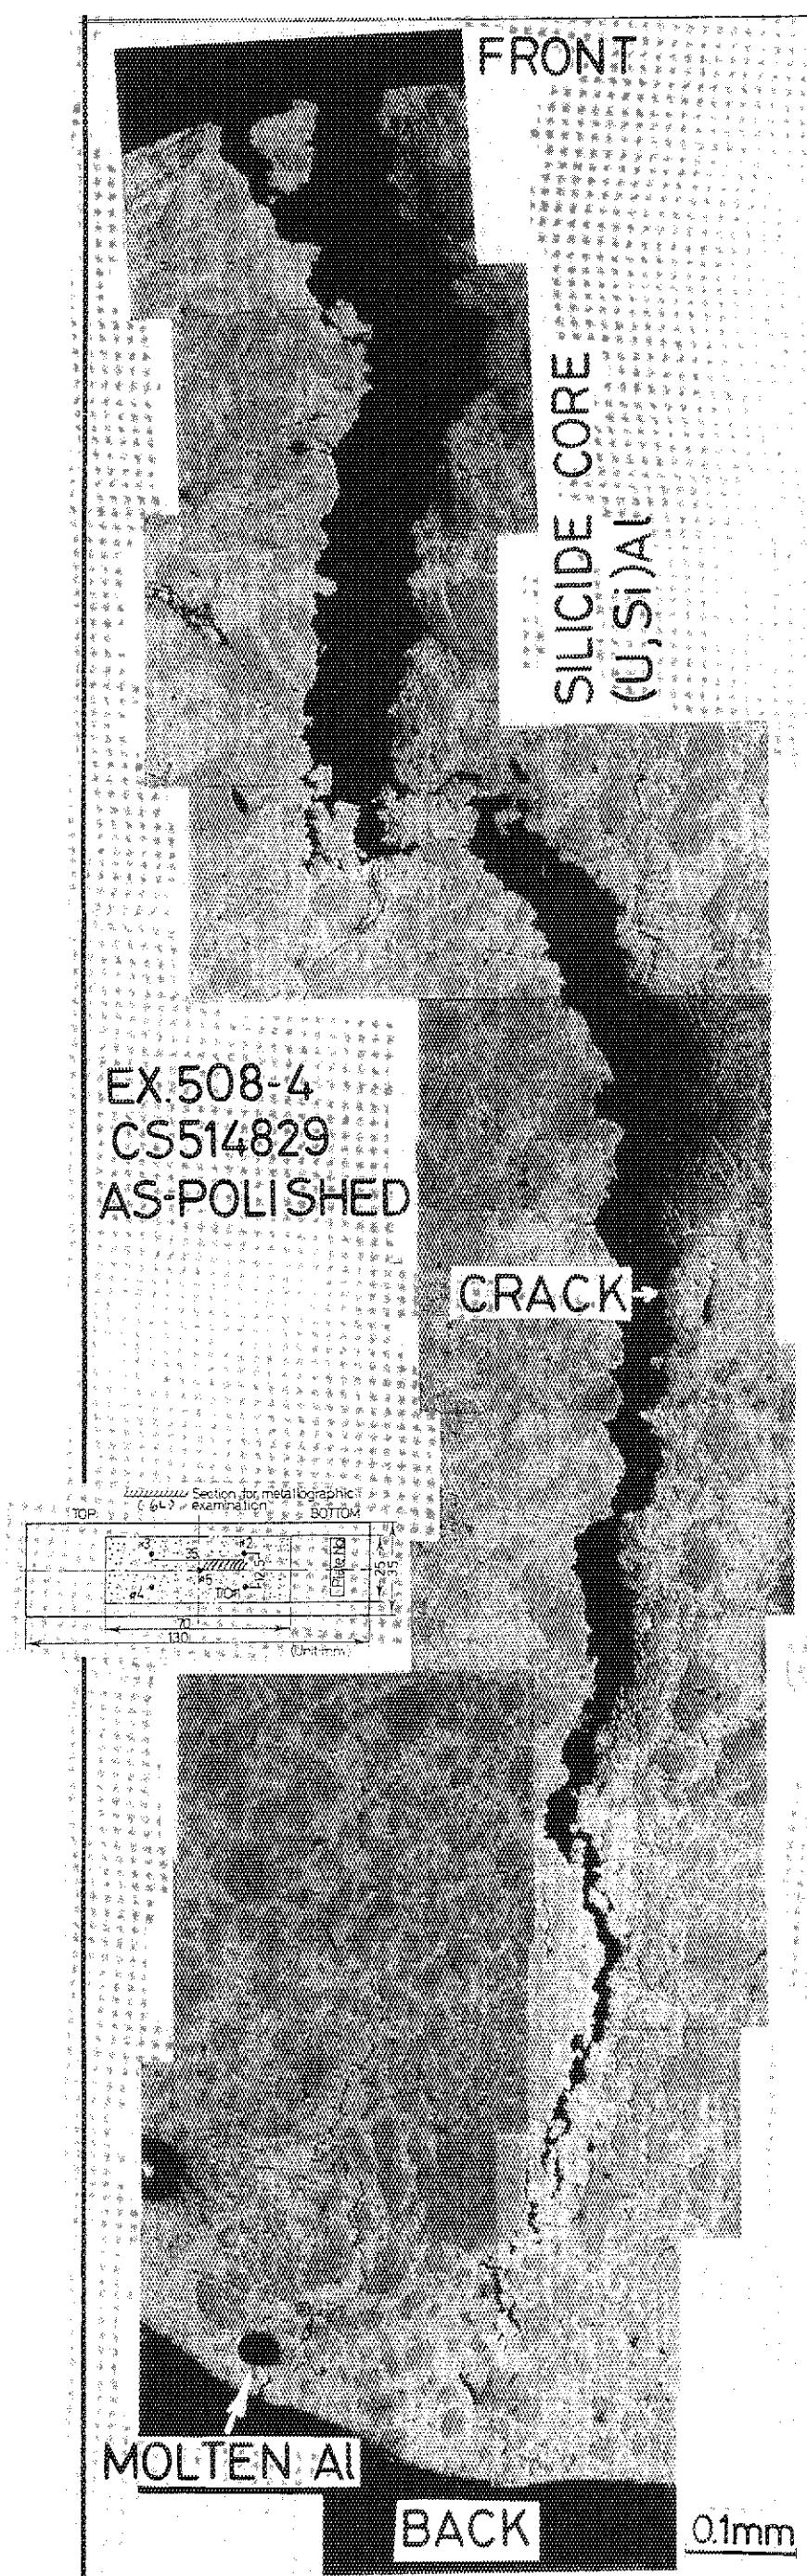
Photo. 3.4.25 Magnified crack observed in the photo. 3.4.24, as polished.

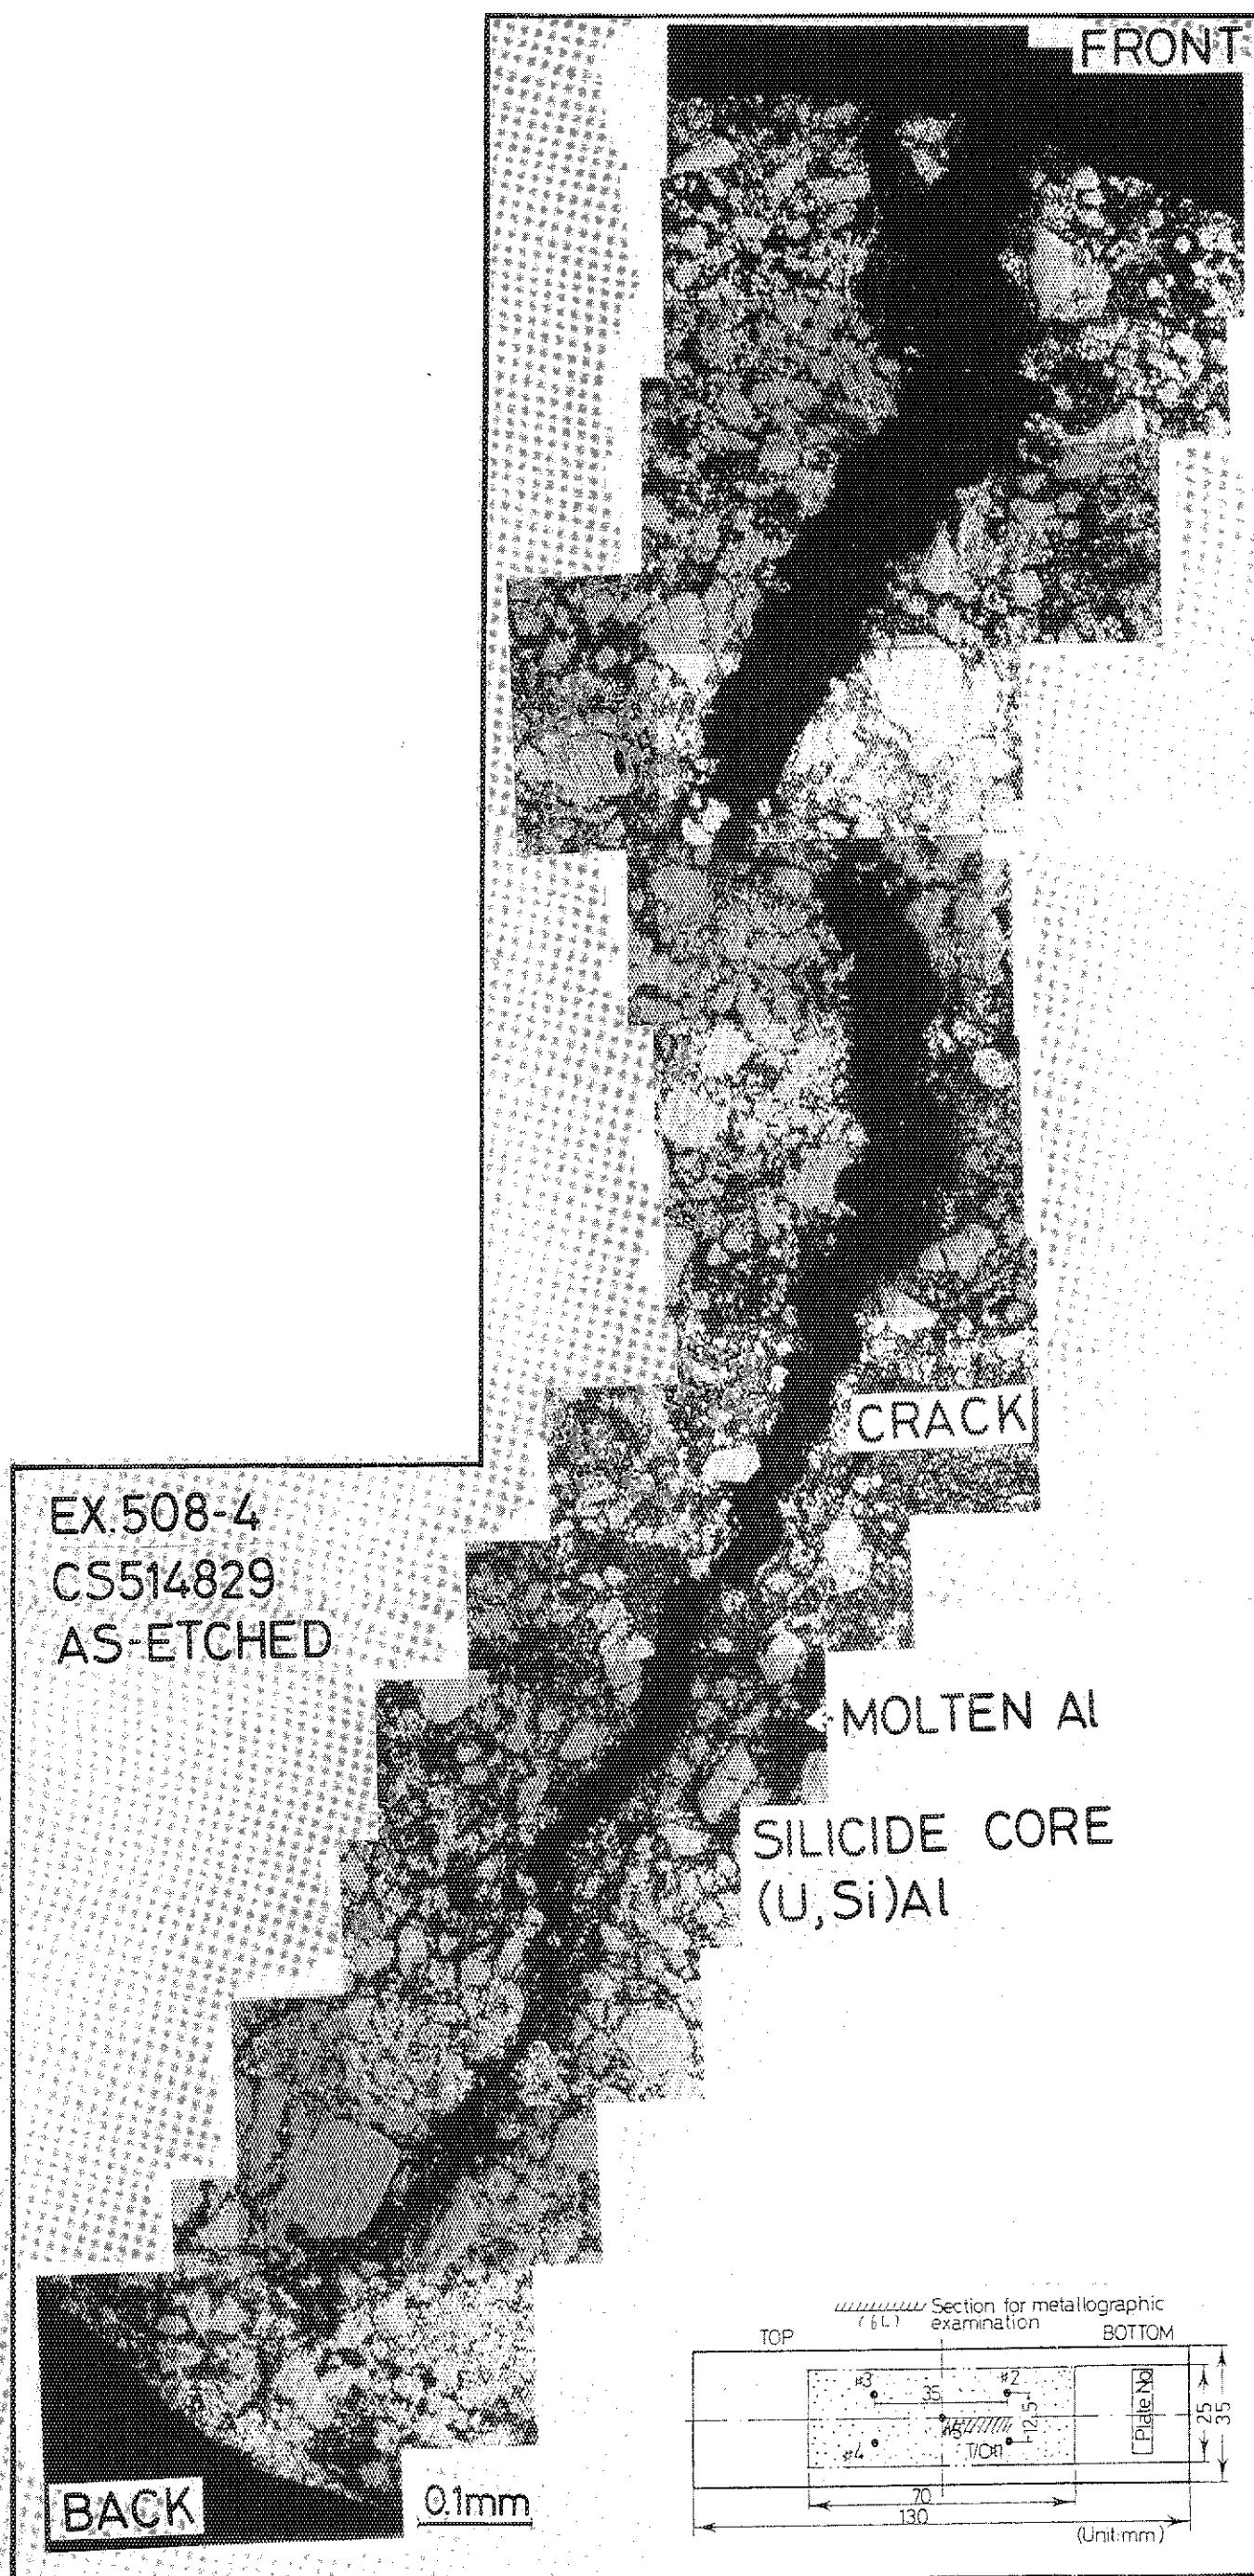
Photo. 3.4.26 Magnified crack observed in the photo. 3.4.24, as-etched.

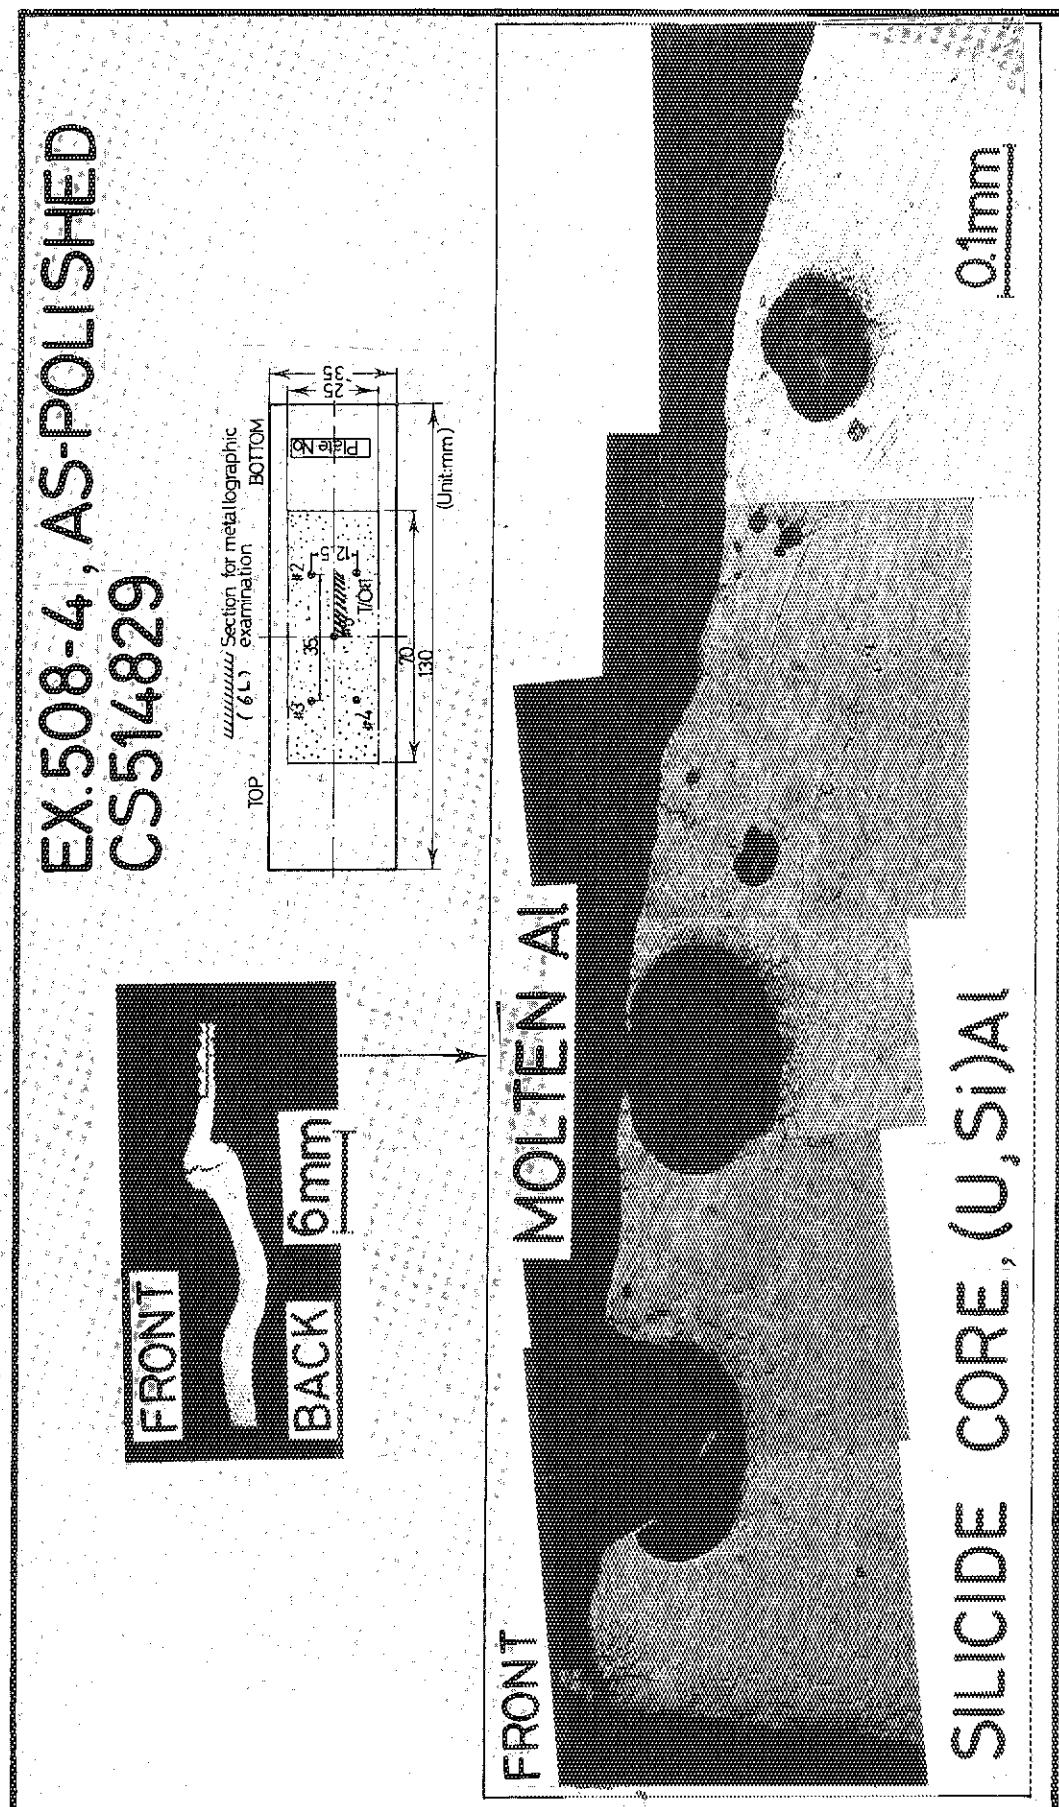
Photo. 3.4.27 Magnified holes in molten aluminum agglomerations located close to T/C #5, where decreased plate thickness was seen.
