J A E R I - M
92-165

高速炉照射したステンレス鋼の照射腐食割れ挙動（1）

1992年11月

Irradiation Assisted Stress Corrosion Cracking of Stainless Steel
Irradiated in FBR (1)

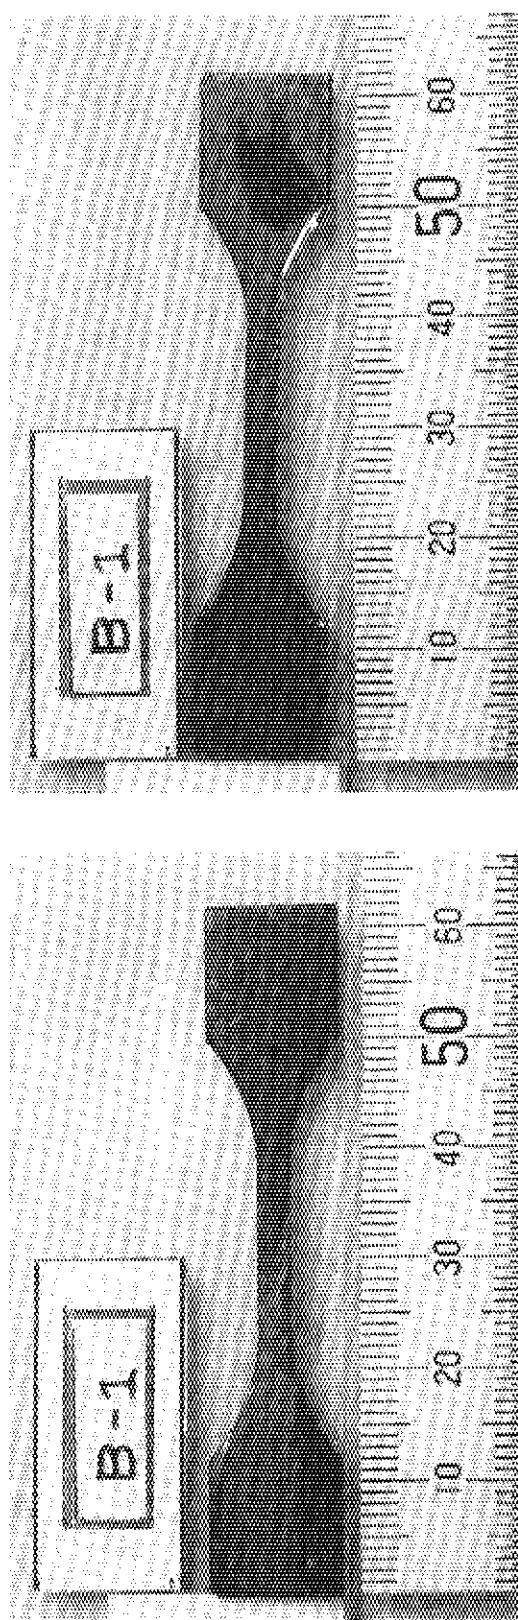
試験片のマクロ写真をFig. 7及びFig. 8に示す。試験前の試験片表面にはFig. 7のように傷または変色のある部分が見られた。Fig. 8は破断後の試験片であり、破断は平行部の末端で生じている。破断試験片の拡大写真をFig. 9に示す。Fig. 10及びFig. 11は破断部の拡大写真である。また、その裏面をFig. 12及びFig. 13に示す。破断部の形状が複雑であるため、その外観図をFig. 14に示した。この図中に示すように、Fig. 15は破断部を厚さ方向の側面からみた写真であり、Fig. 16及びFig. 17は両側面の写真である。このように複雑な形状は、割れの起点が複数ありしかも試験前から存在した小さな切り欠きが起点となった可能性を示している。これは、Fig. 15のように側面にいくつもの切り欠き状の割れがみられることからもいえることである。この場合、割れが単に照射による脆化によって発生した可能性もありうるが、以下に述べるSEM観察の結果から環境割れであることが示唆される。

Fig. 7 Macro-photographs of the specimen before SSRT test at 300 °C in water.
Both sides of the specimen are shown.

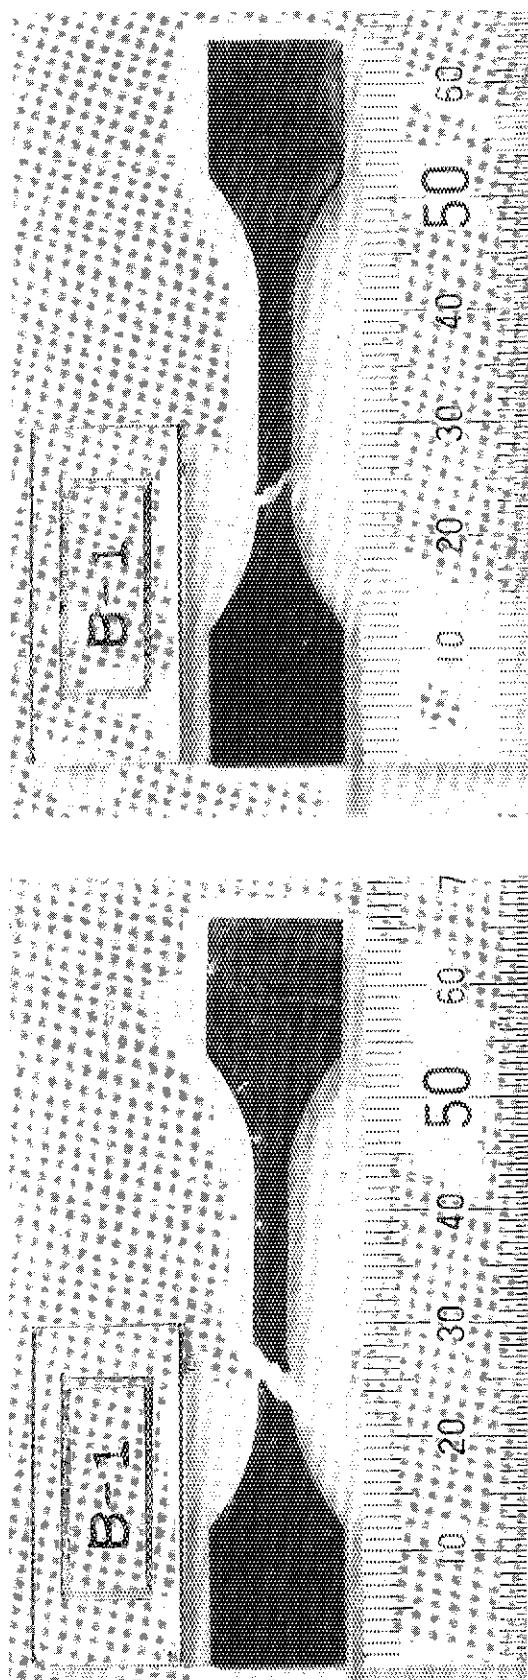
Fig. 8 Macro-photographs of the specimen after SSRT test at 300 °C in water.

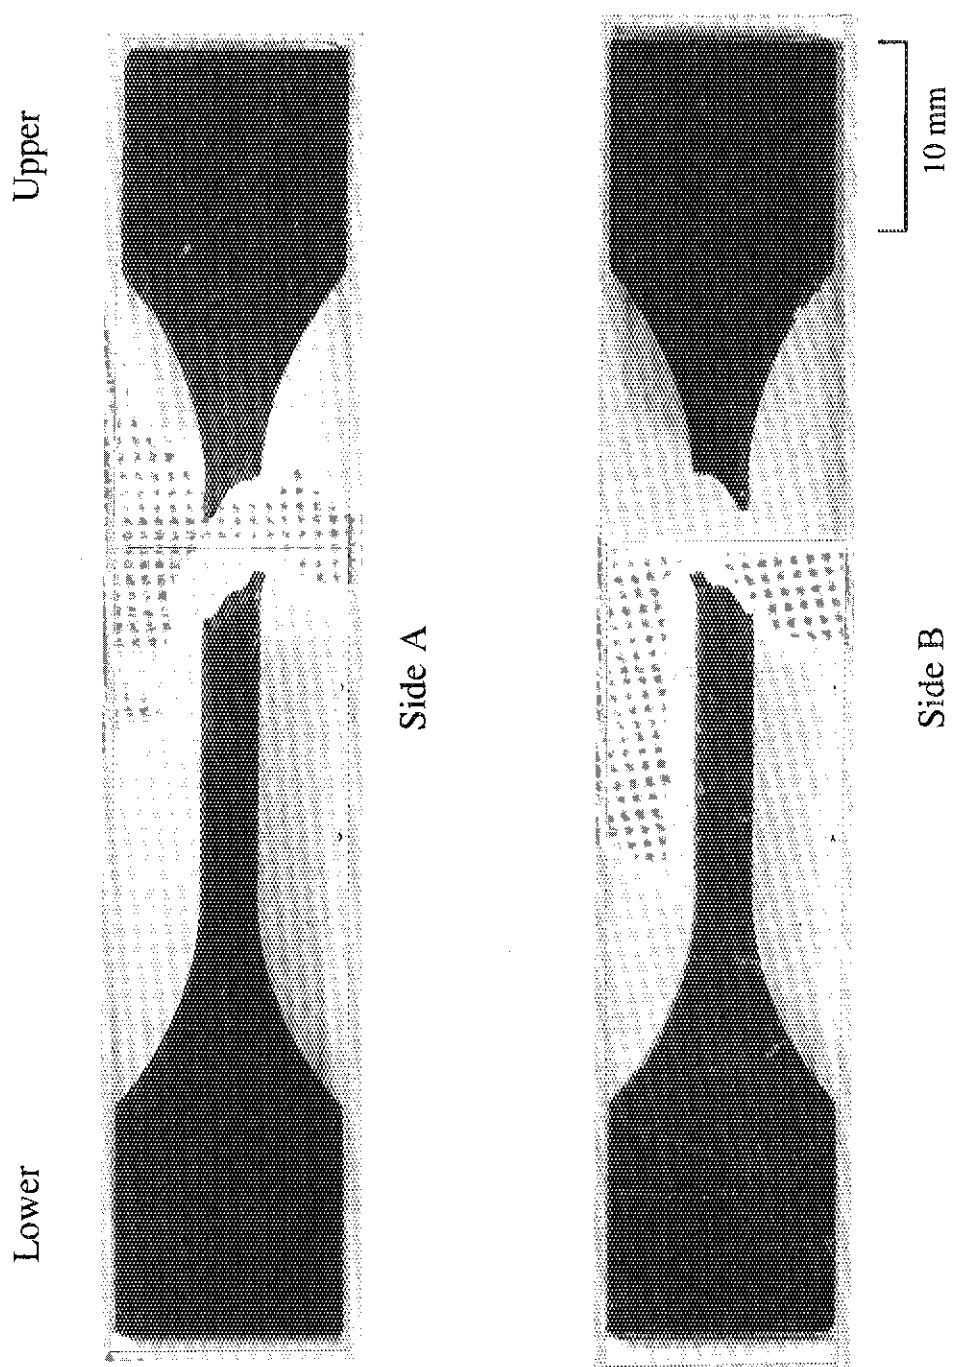
Fig. 9 The specimen B-1 fractured by SSRT test at 300 °C in water.
Both sides of the specimen are shown.

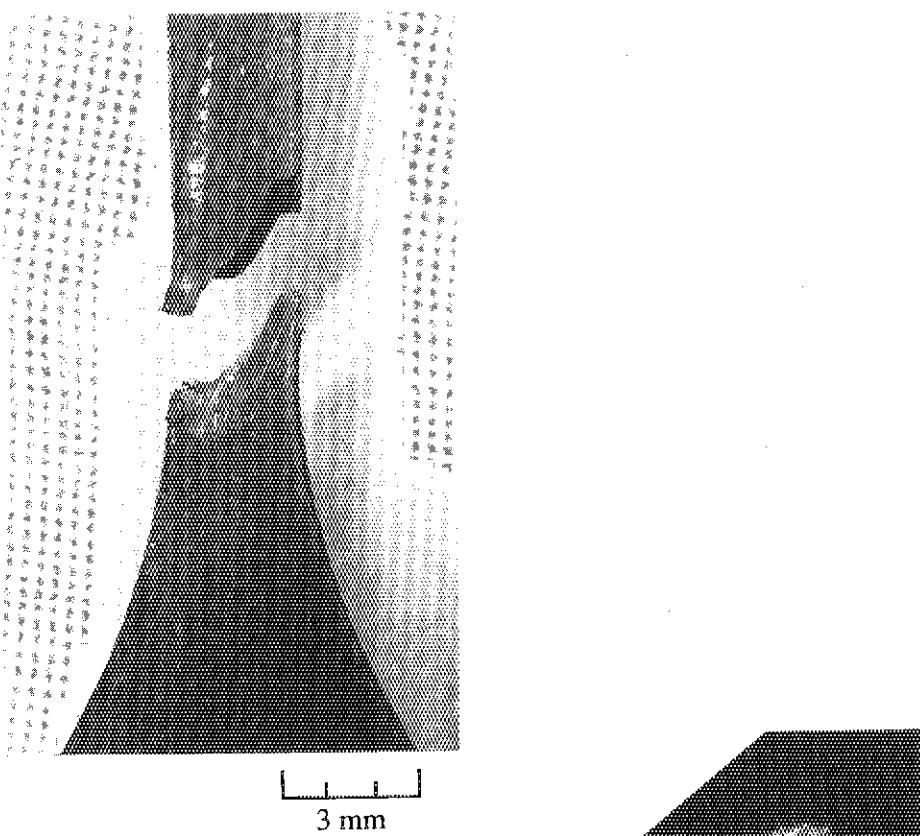
Fig. 10 Fractured part of the specimen B-1. (side A)

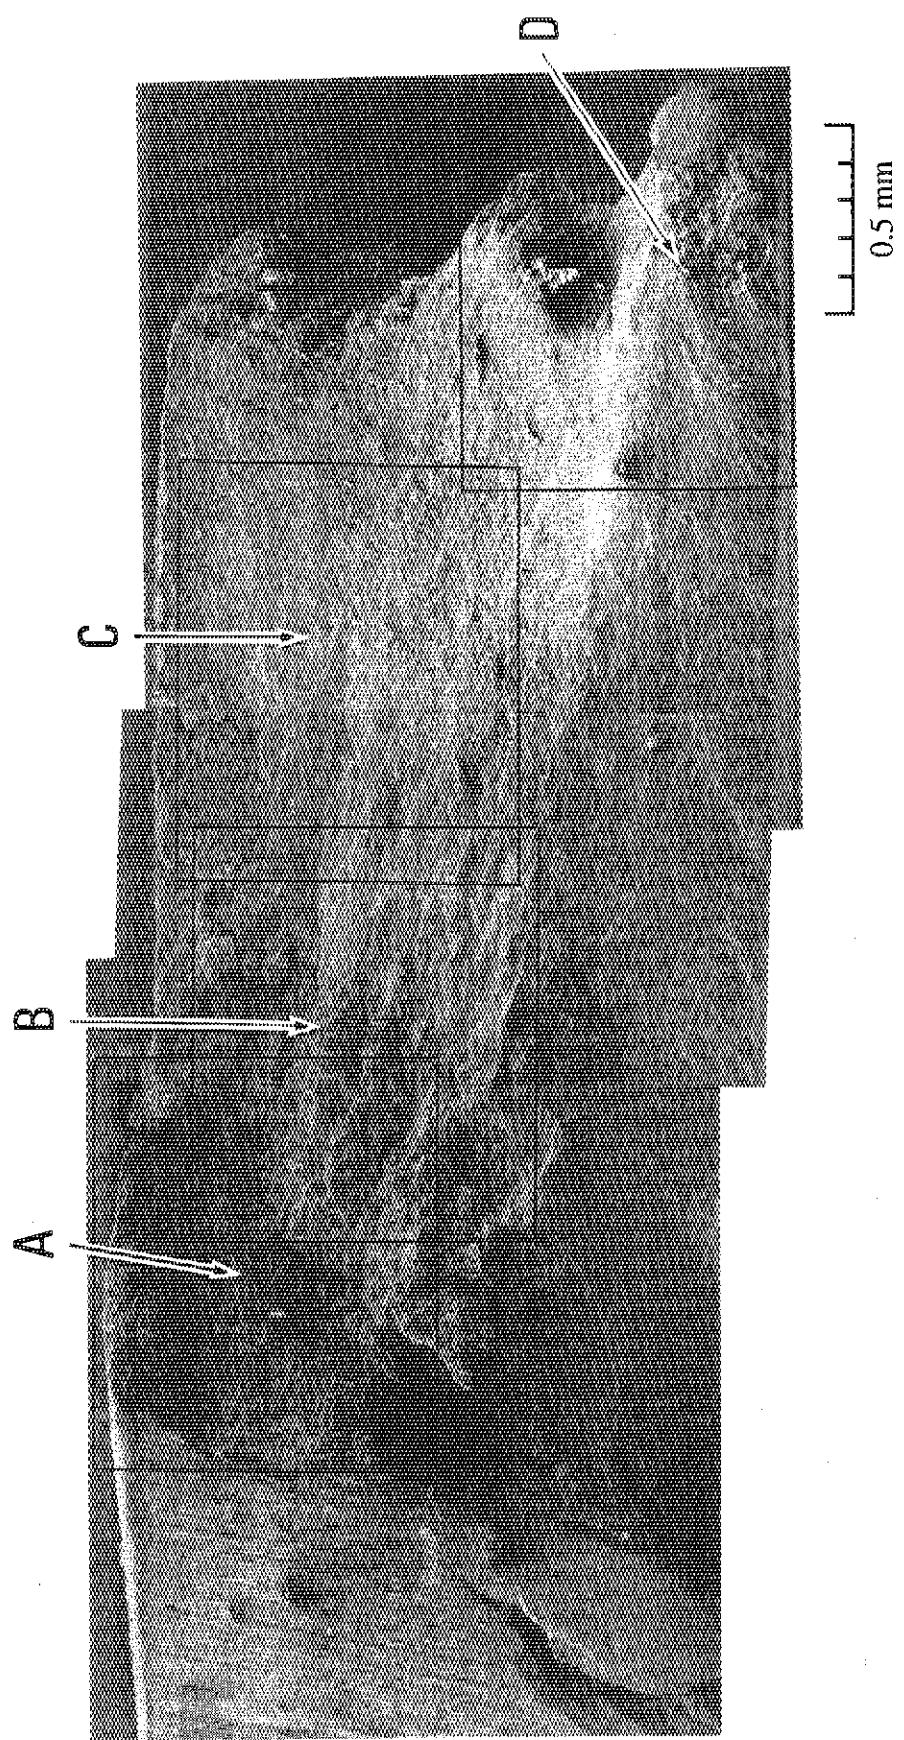
Fig. 18からFig. 22には、長さの短い方の破断試験片の破断面のSEM写真を示す。Fig. 18は全体像であるが、破断部の両側面付近に粒界割れが見られる。図中のA,B,C及びDの範囲を拡大したものがFig. 19からFig. 22であり、A及びD部に粒界破面が観察された。また、A部側の側面部には割れが入っている。Fig. 19 (A部) は粒界破面であり、2次き裂及び粒界ファセット上に腐食生成物が見られることから化学的環境効果により生じた割れと考えられる。Fig. 20 (B部) は、粒界割れから粒内割れさらに延性破面への遷移領域である。Fig. 21 (C部) には伸長形ディンプルが見られ、せん断応力による延性破断面であると考えられる。さらにFig. 22 (D部) は、粒界破面の見られる部分である。破断面の形状及びSEM観察の結果から、環境効果により生じた割れすなわち応力腐食割れが試験片側面の異なる位置に発生し、それらを結ぶ面上で延性破断したと考えられる。

Fig. 18 SEM photograph of the fractured surface of the specimen B-I. Specimen was tested at 300 °C in oxygenated water. Four parts (A-B) are magnified in the following figures.

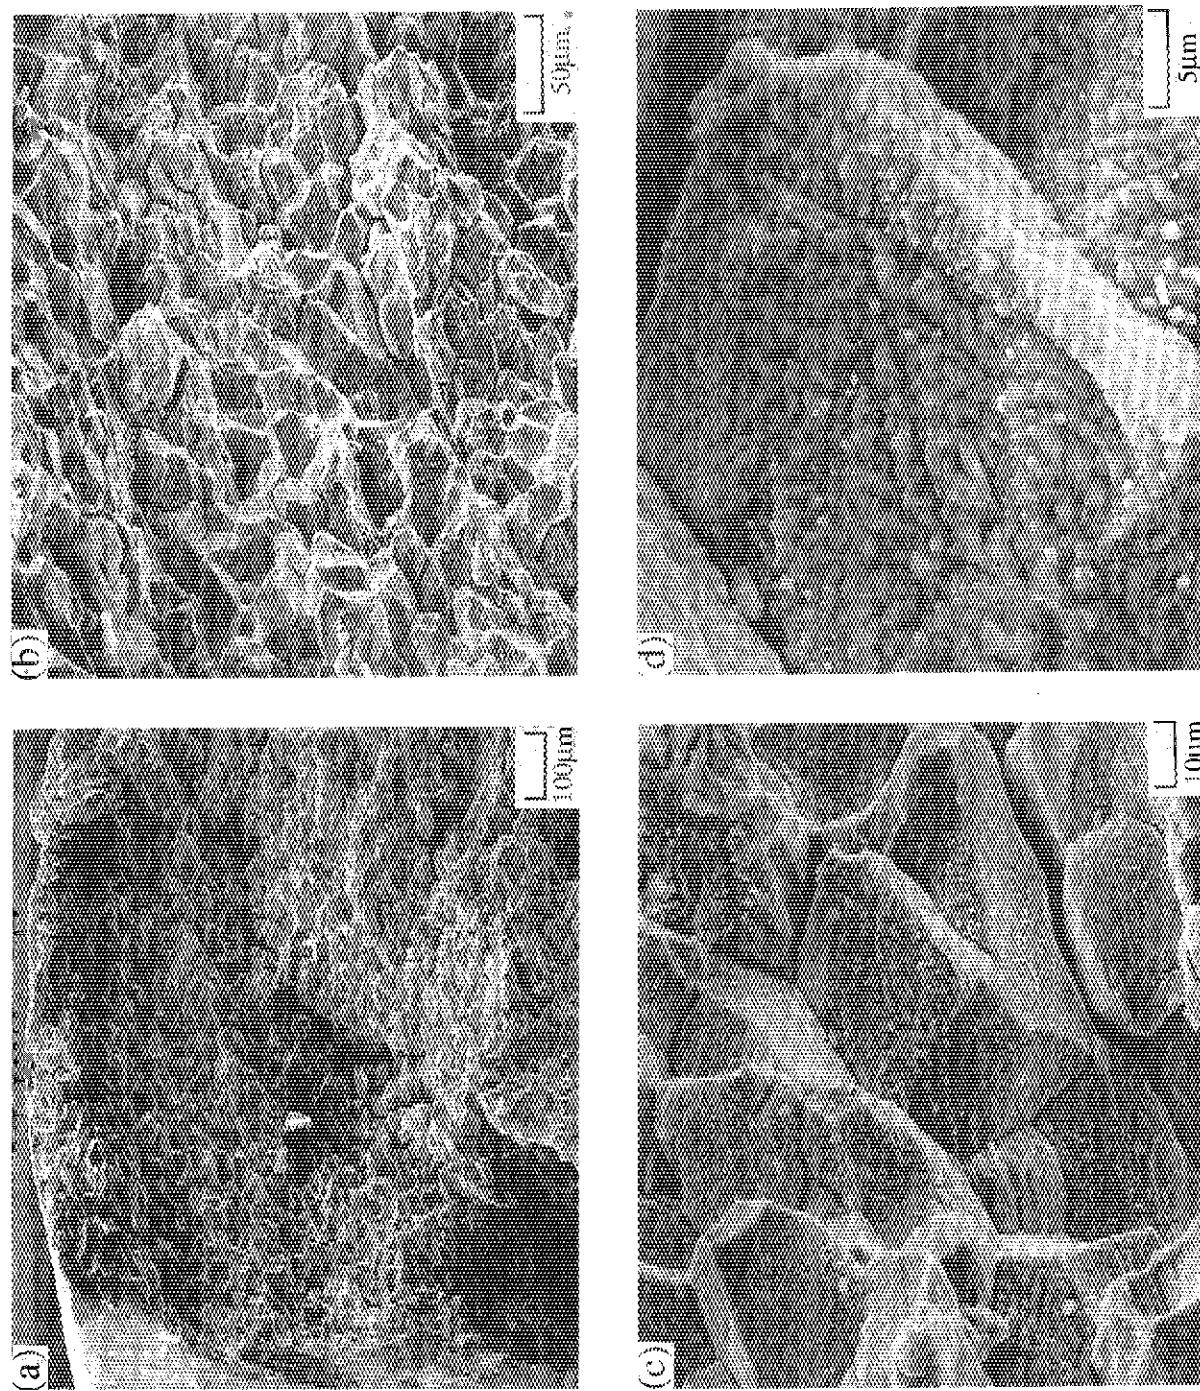
Fig. 19 Magnifications of part A on the specimen B-1. Intergranular fracture is observed.

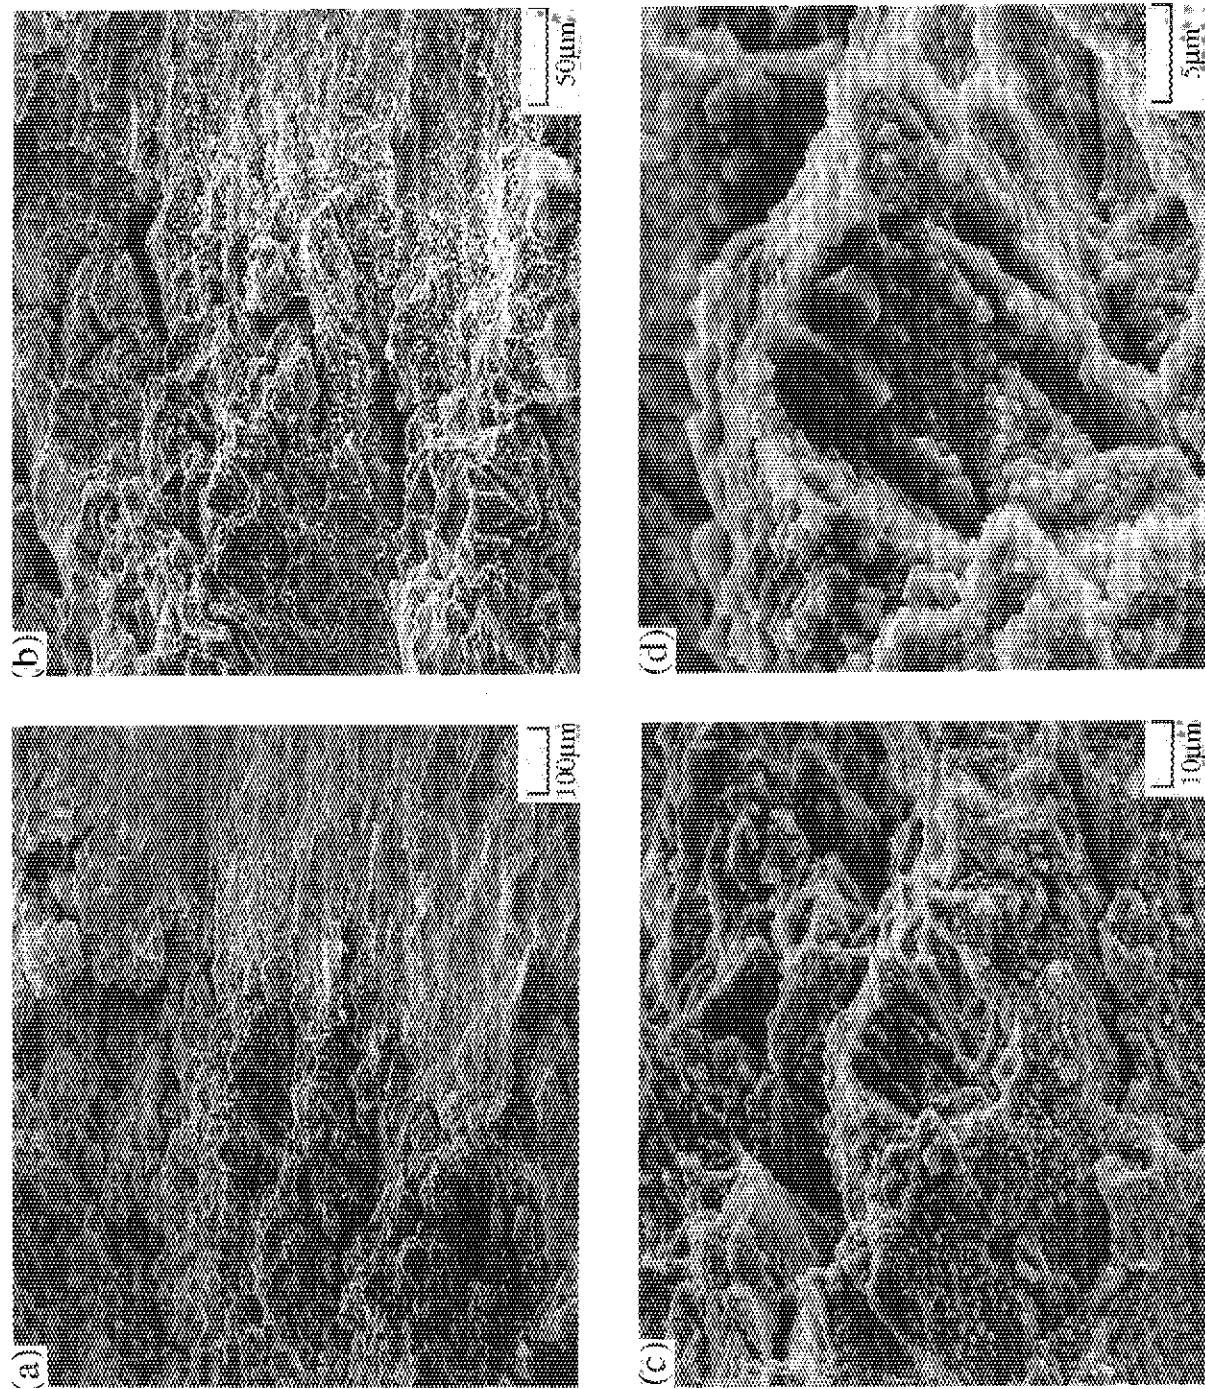
Fig. 20 Magnifications of part B on the specimen B-1.

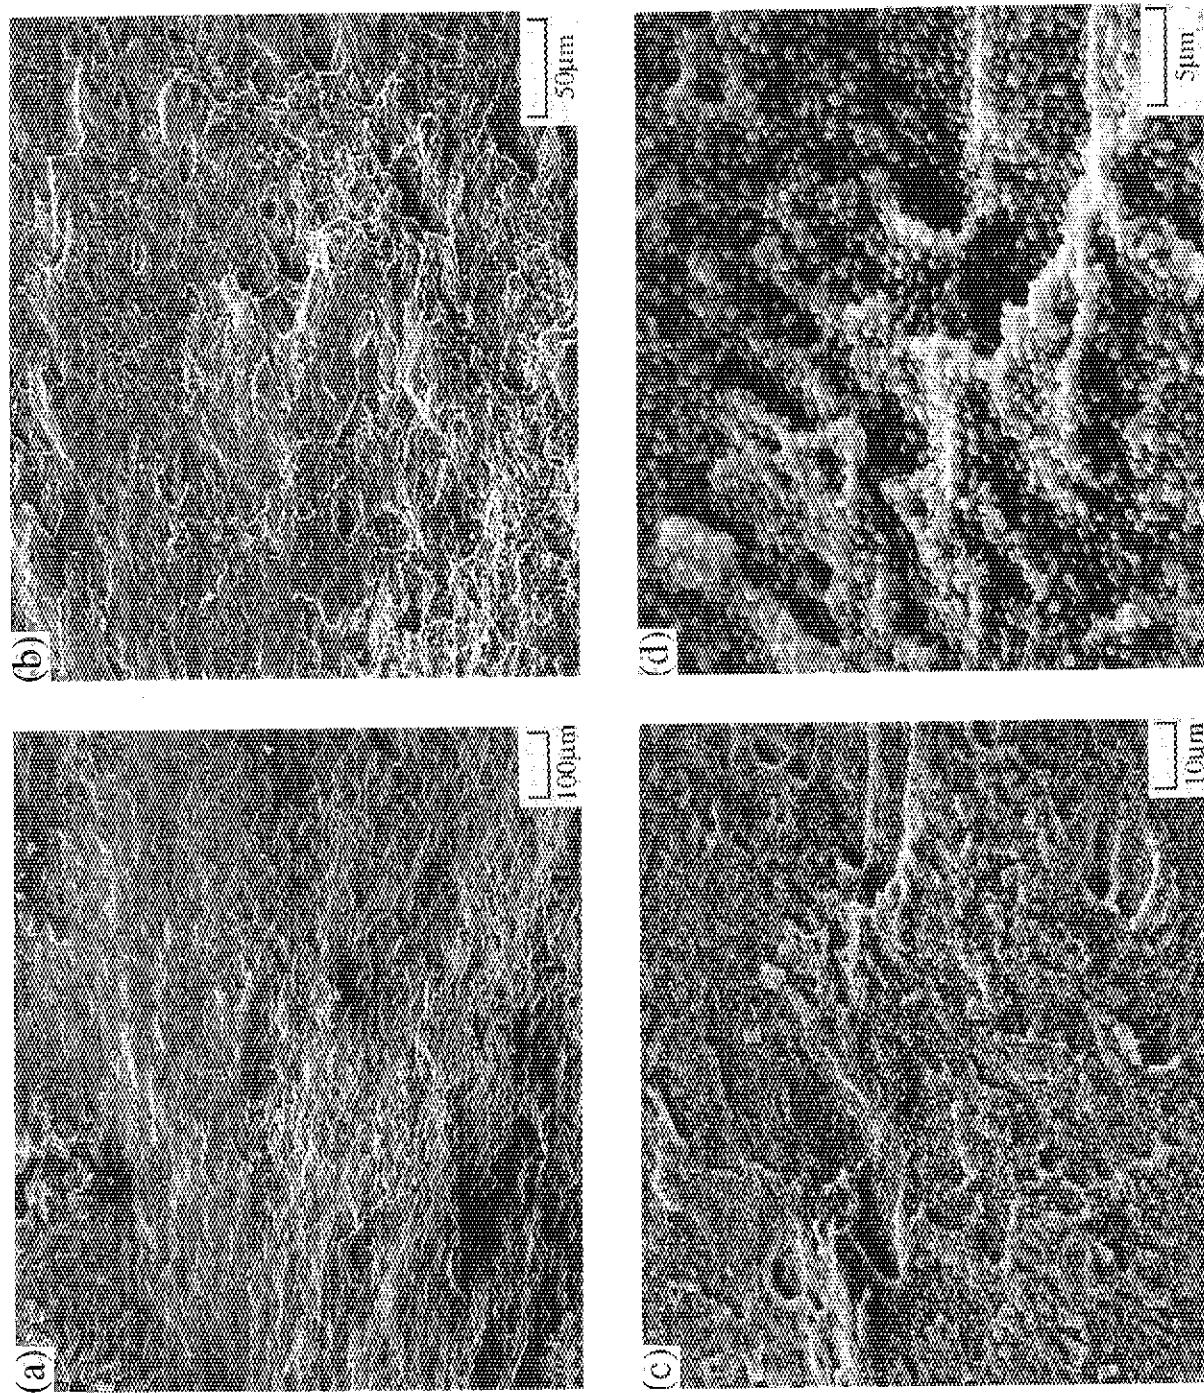
Fig. 21 Magnifications of part C on the specimen B-1.

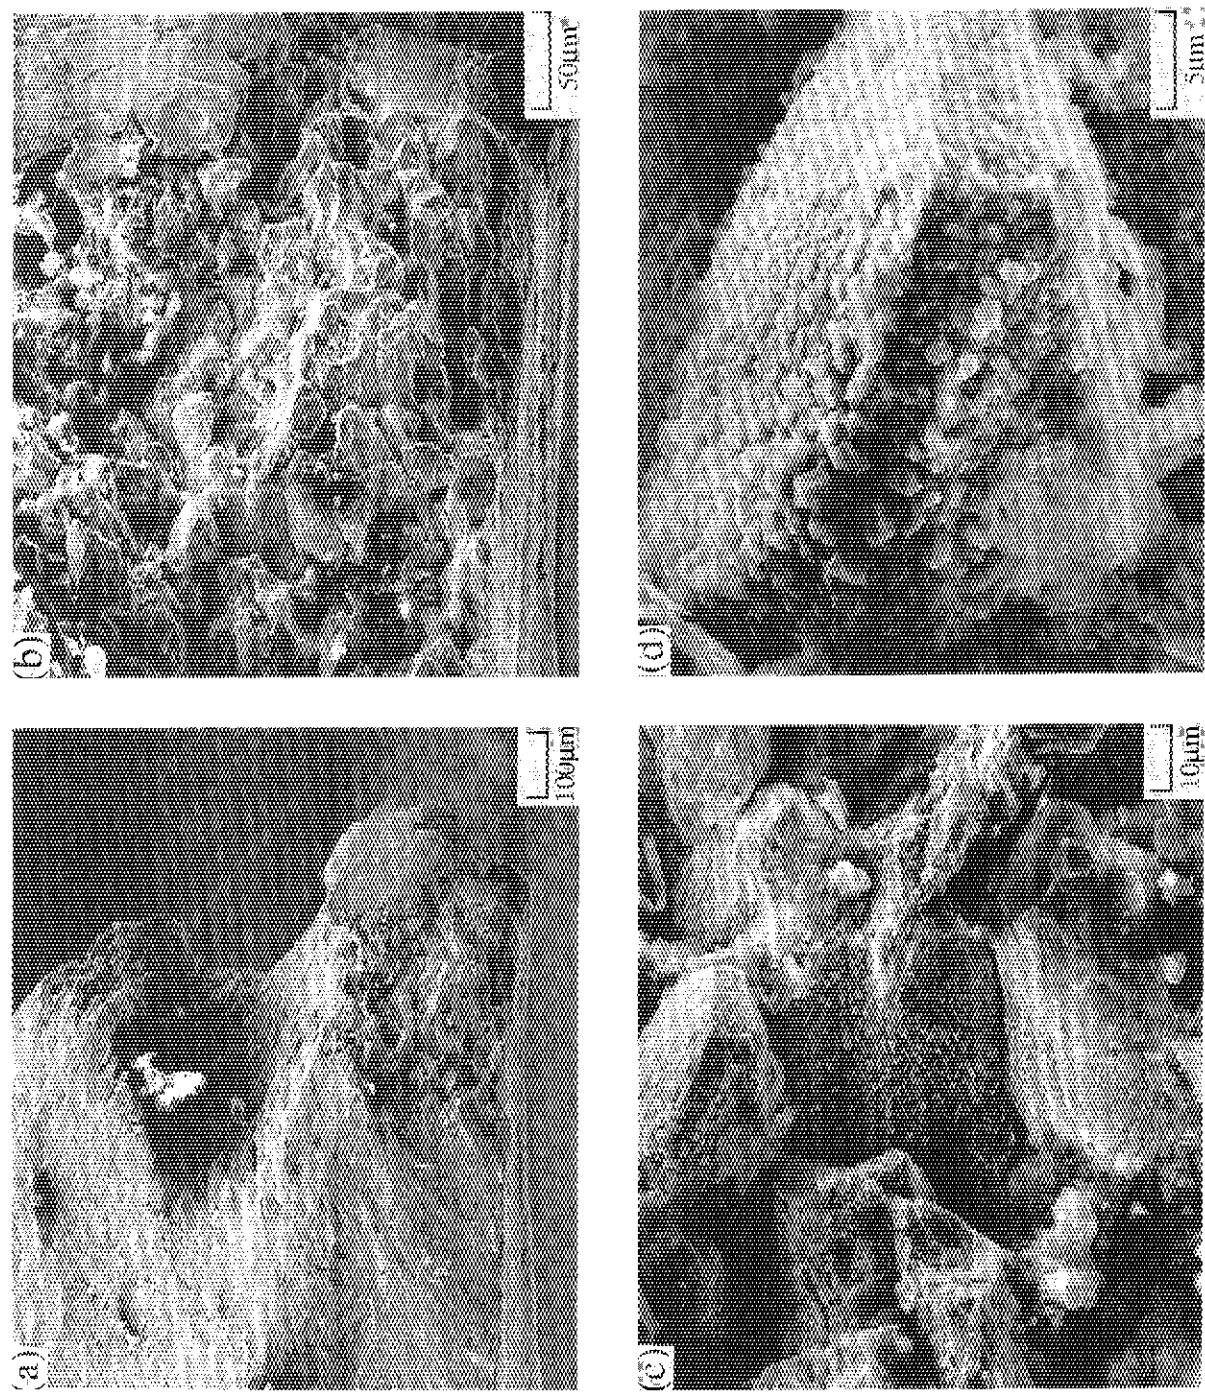
Fig. 22 Magnifications of part D on the specimen B-1.

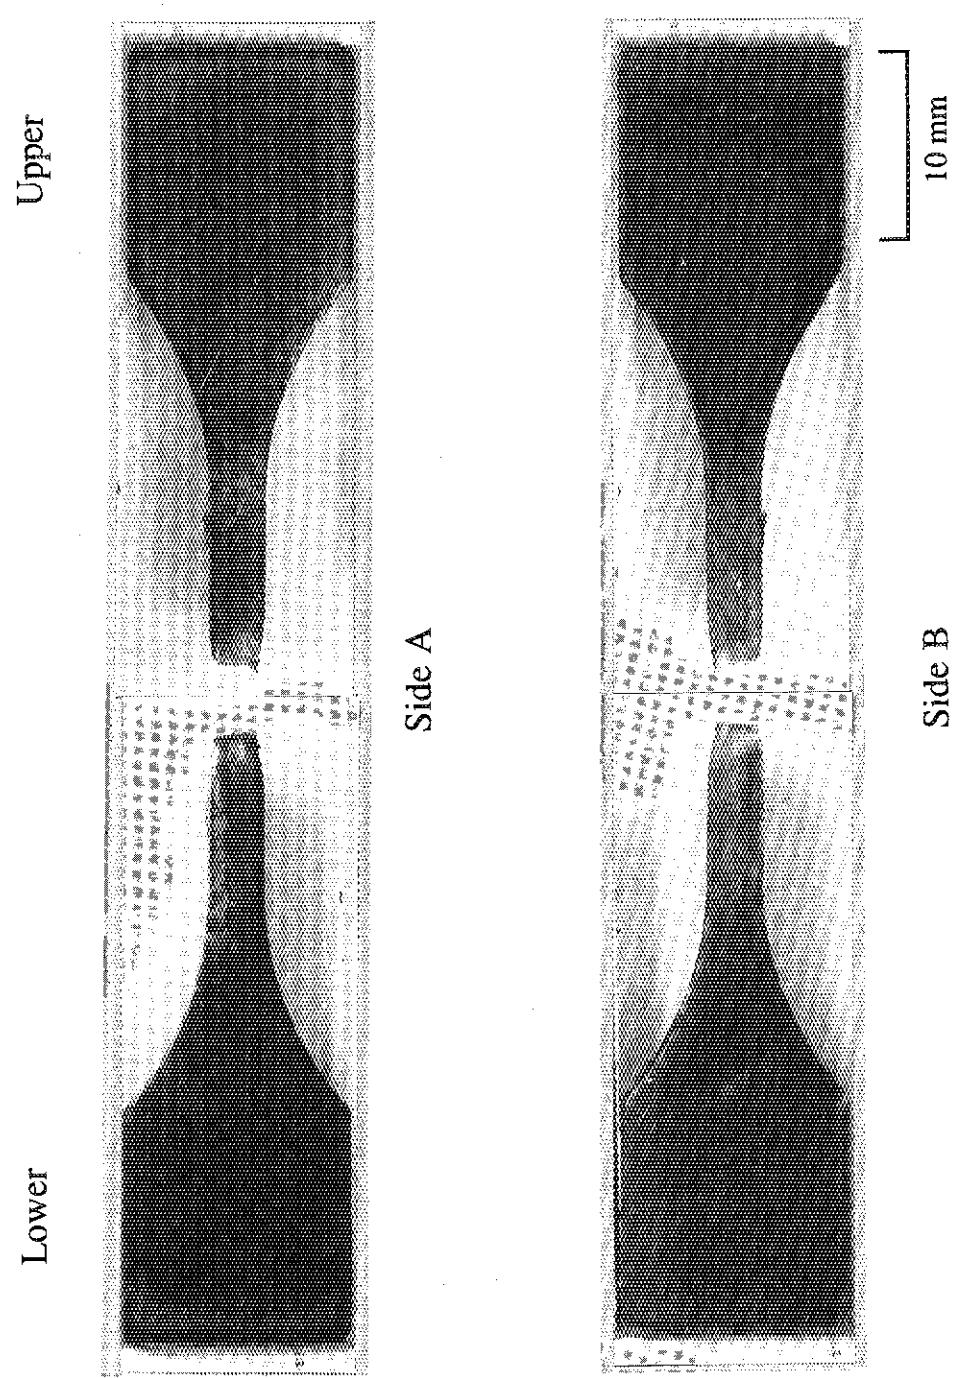
Fig. 25及びFig. 26に試験前後の試験片マクロ写真を示す。破断は試験片のほぼ中央で生じている。Fig. 27は破断試験片の拡大写真である。Fig. 28には一方の破断片の破断部の側面写真を、Fig. 29にはFig. 28(b)の拡大写真を示す。破断部付近に絞りがみられ、試験片が延性を保持していたことを示している。

Fig. 27 Specimen B-2 fractured by SSRT test at 60 °C in water.
Both sides of the specimen are shown.

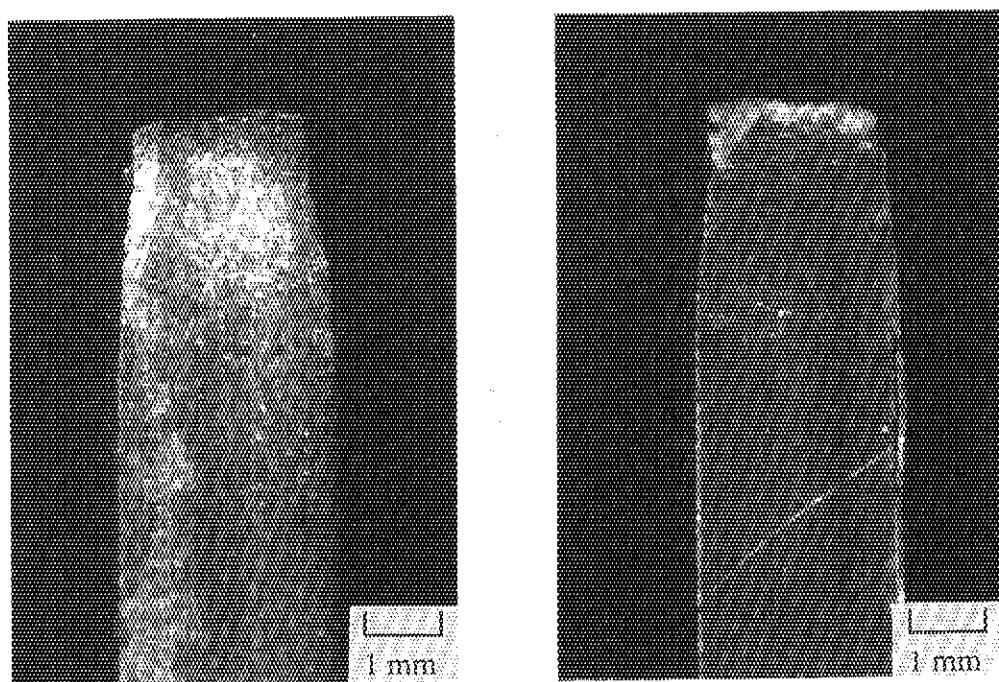
Fig. 28 Fractured part of the specimen B-2.

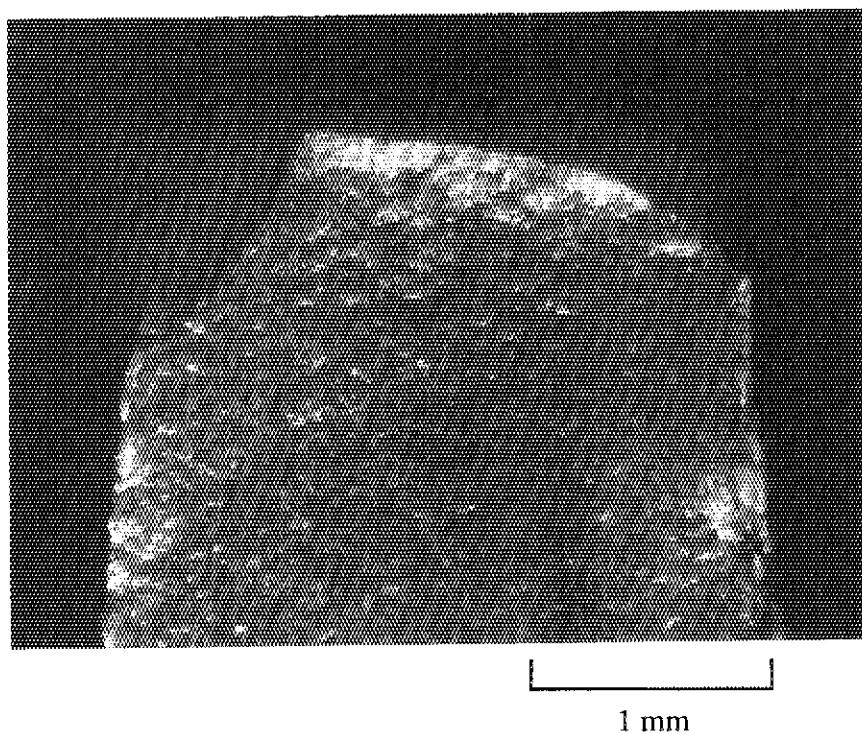
Fig. 29 Magnified photograph of the fractured part.

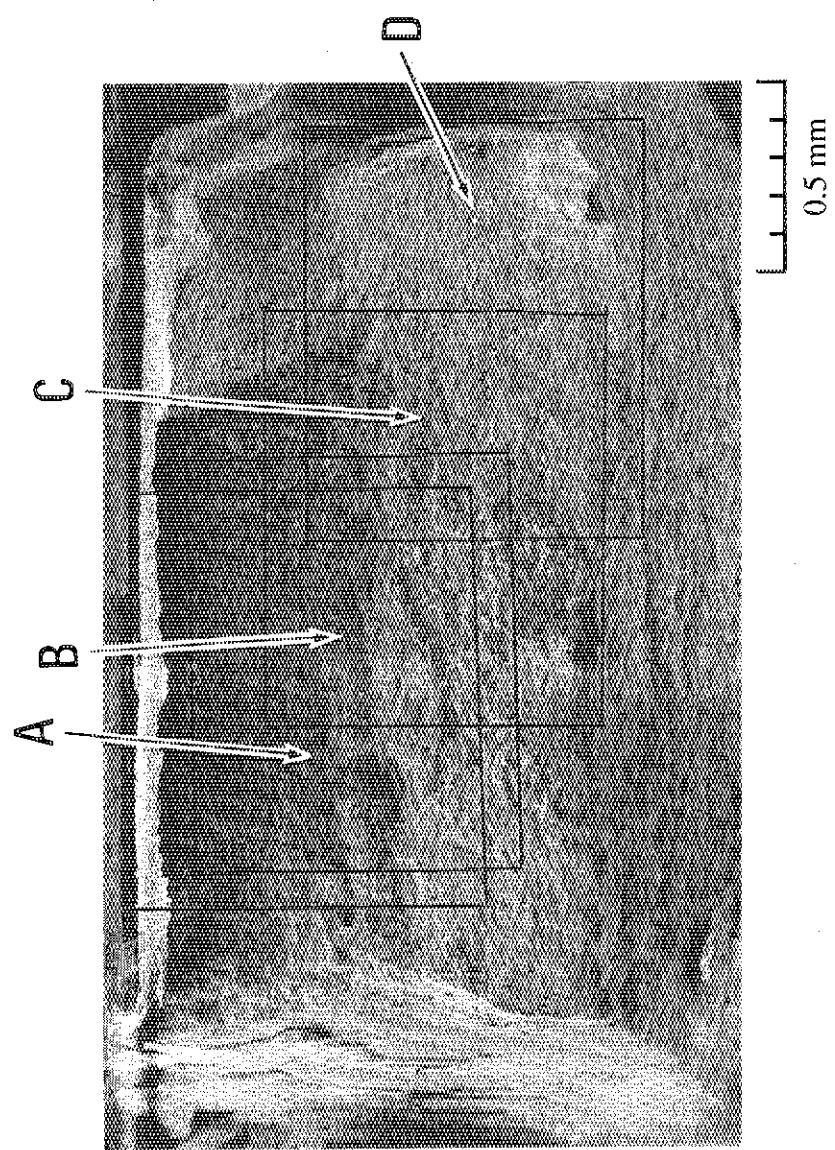
Fig. 30からFig. 34には、試験片破断面のSEM写真を示す。Fig. 30は全体像であり、破断面はほぼ均一な割れ形態であることが分かる。図中のA,B,C及びDの範囲を拡大したものがFig. 31からFig. 34である。いずれのSEM写真も延性破断が生じたことを示しており、脆性的破壊の生じた部分はみられない。ただし、ディンプルの形状が通常の非照射材の延性破断の場合に比べると不揃いであり、またFig. 33の拡大写真のように層状とみえる組織があり、照射損傷の影響が考えられる。応力-歪線図及び破面観察の結果として、水中60°Cの試験条件では環境劣化効果は現れていないといえる。

Fig. 30 SEM photograph of the fractured surface of the specimen B-2. Specimen was tested at 60 °C in oxygenated water. Four parts (A-B) are magnified in the following figures.

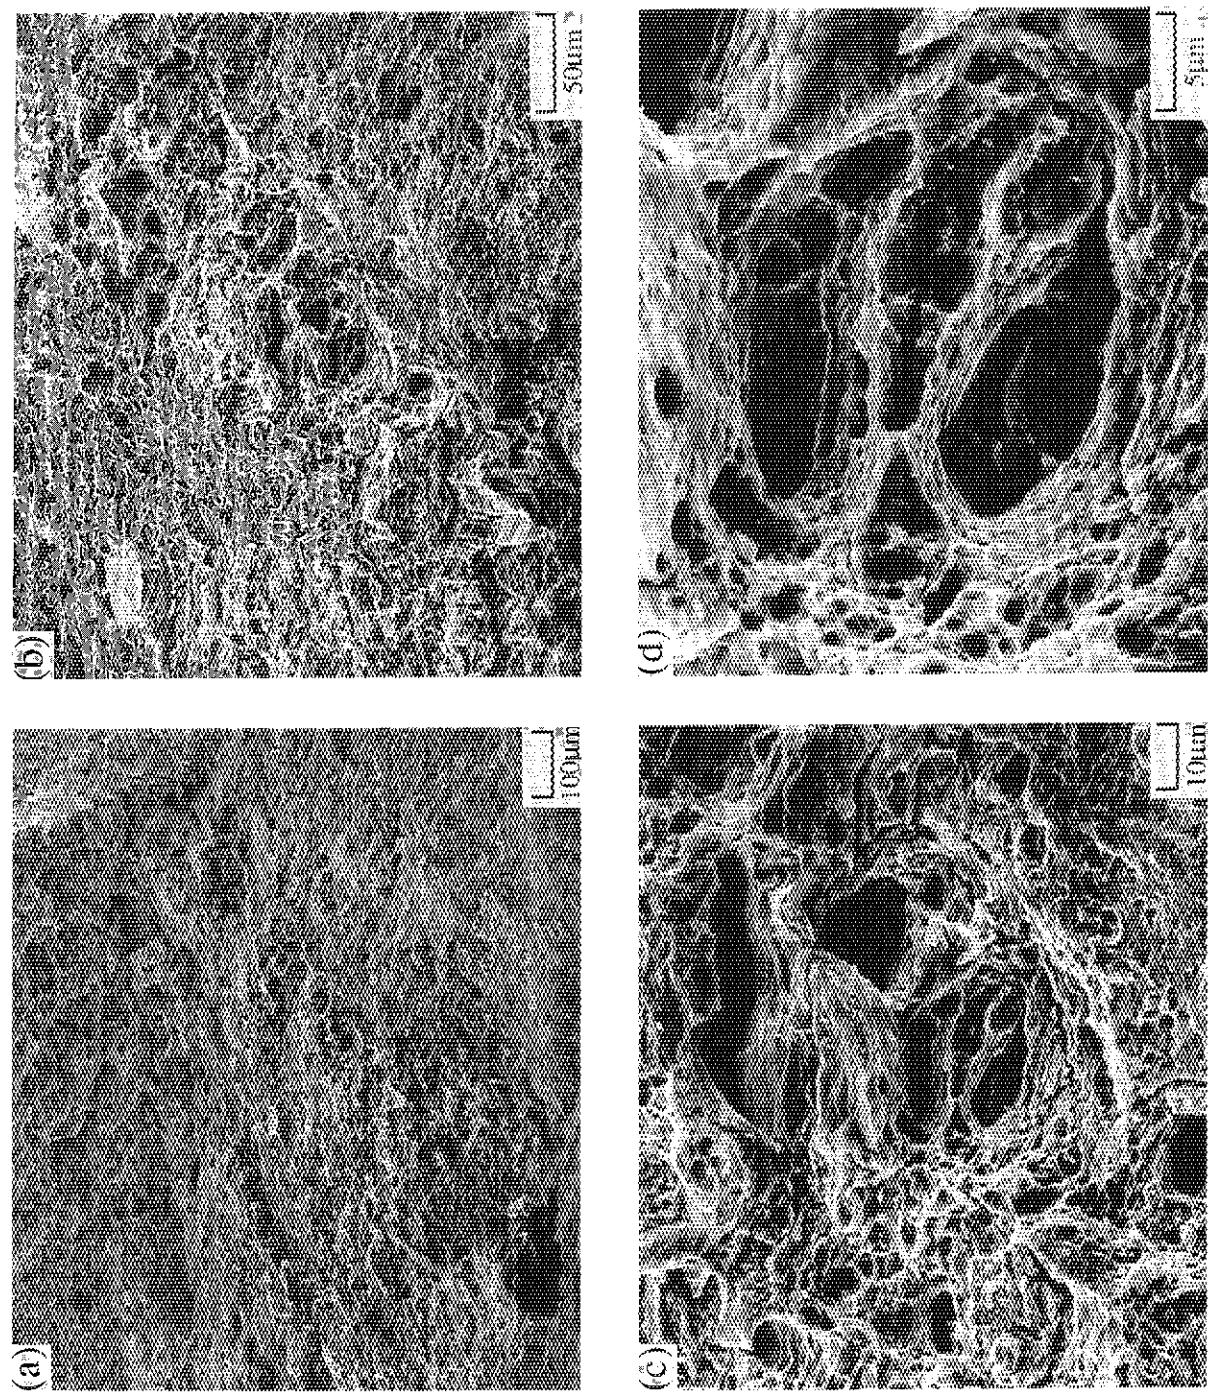
Fig. 33 Magnifications of part C on the specimen B-2.

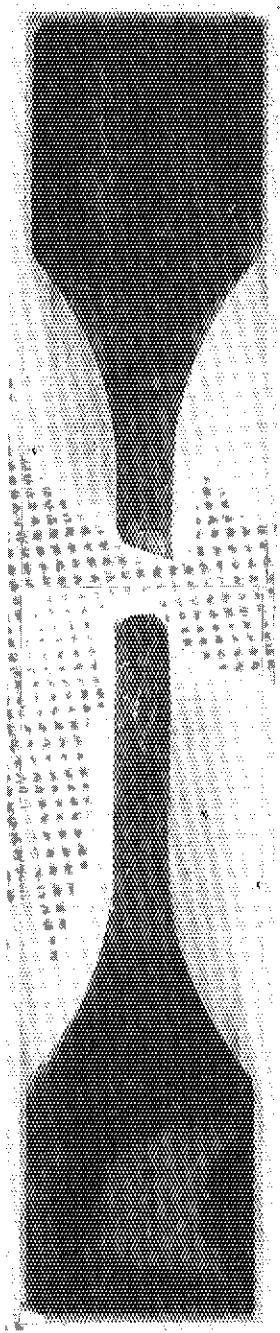
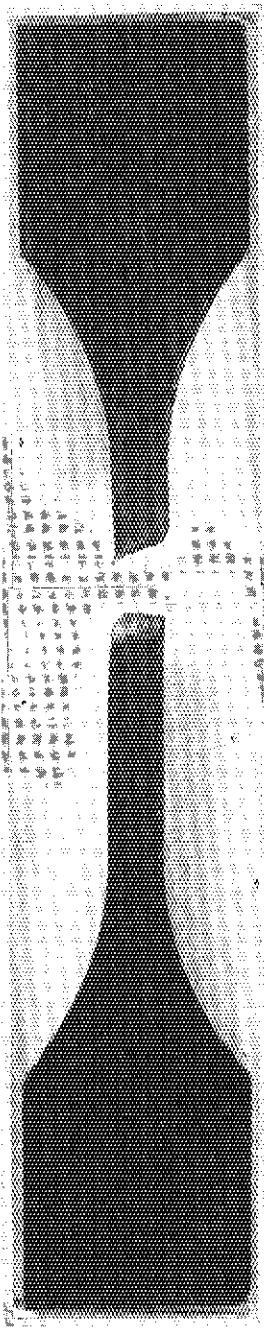
荷重、温度、圧力の時間変化をFig. 35、初期の変位及び摩擦力を補正した応力-歪線図をFig. 36に示す。最大応力94.2MPaに達するまで均一伸び3.3%を示し、その後破断伸び9.1%に達した。破断伸びは水中300°C試験の場合の約2倍である。Fig. 36のように破断に到る前に応力の急な低下が繰り返され、小さな割れの進展を示唆している。しかし、本試験片は破面SEM観察が未了であるため破断形態の確認はできていない。Fig. 37及びFig. 38に試験前後の試験片のマクロ写真を示す。Fig. 39は破断試験片の拡大写真である。破断は試験片平行部のやや上側で生じている。

Fig. 39 The specimen B-3 fractured by SSRT test at 200 °C in water.
Both sides of the specimen are shown.

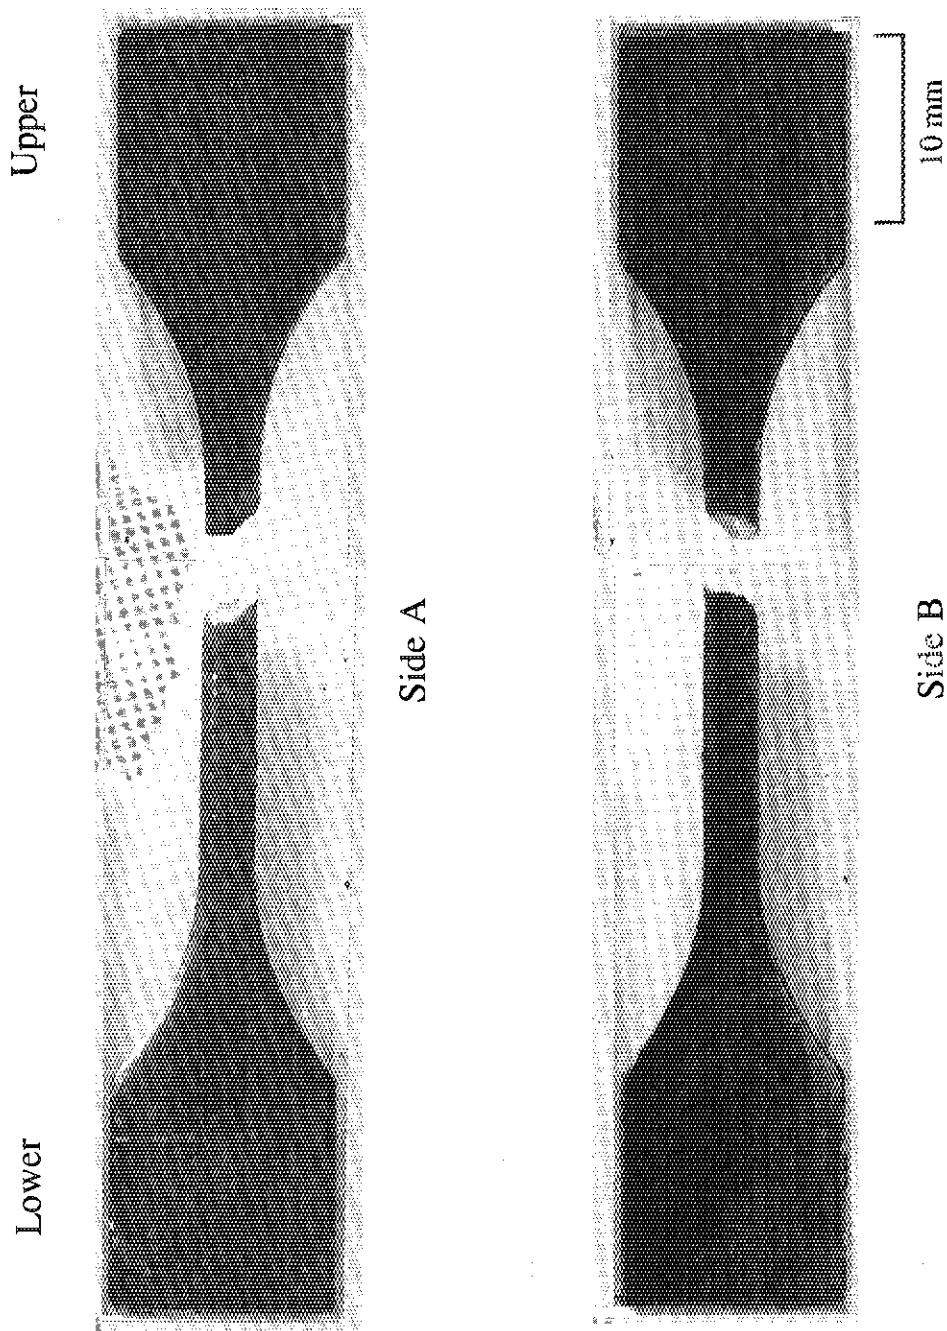
荷重、温度、圧力の時間変化をFig. 40、初期の変位及び摩擦力を補正した応力-歪線図をFig. 41に示す。最大応力82.8MPaに達するまで均一伸び4.2%を示し、その後破断伸び9.6%に達した。破断伸びは水中200°C試験の場合とほぼ同じである。Fig. 41のように最大応力の約90%まで応力が低下した時点から急速に破断に到っている。しかし、本試験片は破面SEM観察が未了であるため破断形態の確認はできていない。Fig. 42及びFig. 43に試験前後の試験片のマクロ写真を示す。Fig. 44は破断試験片の拡大写真である。破断は試験片平行部のやや上側で生じている。

Fig. 44 Specimen B-4 fractured by SSRT test at 300 °C in air.
Both sides of the specimen are shown.
