高温ヘリウム漏えい箇所特定システムの開発（共同研究）  
第1報 漏えい事故事例およびガス漏えい検知技術の調査

2003年3月

坂場 成昭・中澤 利雄・川崎 幸三・浦上 正雄\*・最首 貞典\*

**Research and Development of a High-temperature Helium-leak  
Detection System (Joint Research) -Part 1 Survey on Leakage  
Events and Current Leak Detection Technology-**

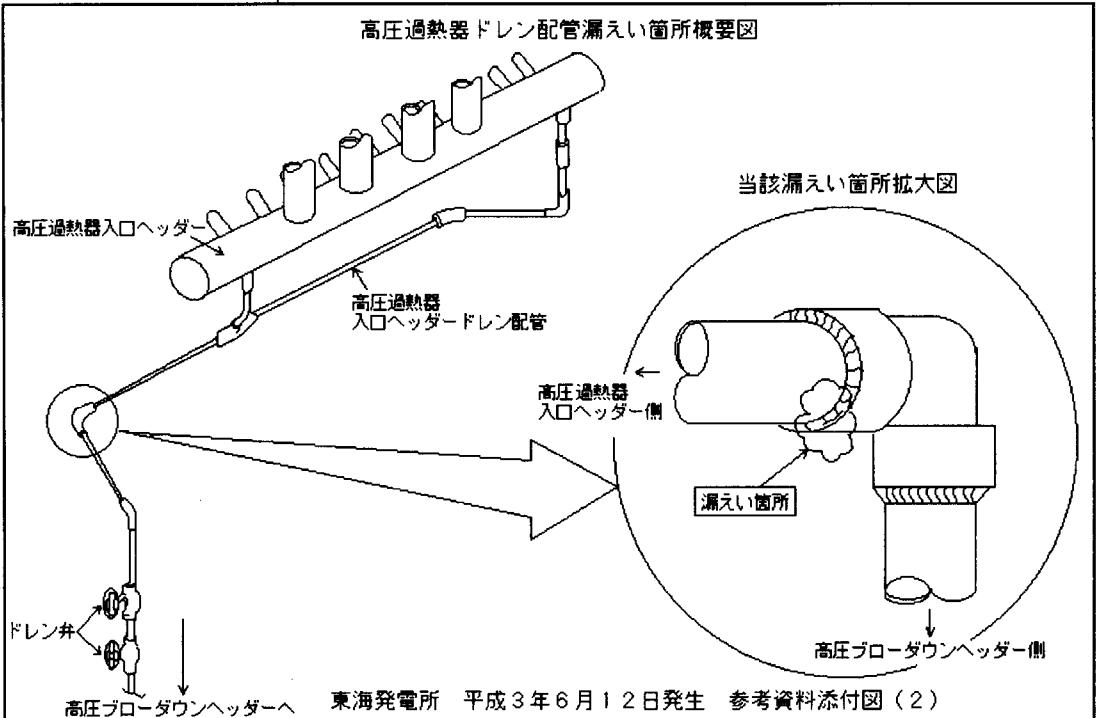
管理番号	A 1 - 2
件 名	熱交換器の高圧過熱器ドレン配管溶接部からの漏洩
国 名	日本
ユニット名	日本原子力発電（株）東海発電所
炉 型	炭酸ガス冷却型 166MWe
発生年月日	1991 年 6 月 12 日
出典	資源エネルギー庁 トラブル等情報データベース
事象の概要	計画出力運転中、高圧過熱器ドレン配管溶接部から蒸気の漏洩を発見。当該部に溶接施工不良に起因すると考えられる割れが発生し、進展して、漏洩に至ったと推定。

<p>高圧過熱器 ドレン配管漏えい箇所概要図</p> <p>当該漏えい箇所拡大図</p> <p>高圧過熱器 入口ヘッダー側</p> <p>漏えい 箇所</p> <p>高圧ブローダウンヘッダー側</p> <p>東海発電所 平成3年6月12日発生 参考資料添付図(2)</p>	
国際評価尺度	レベル 0 +

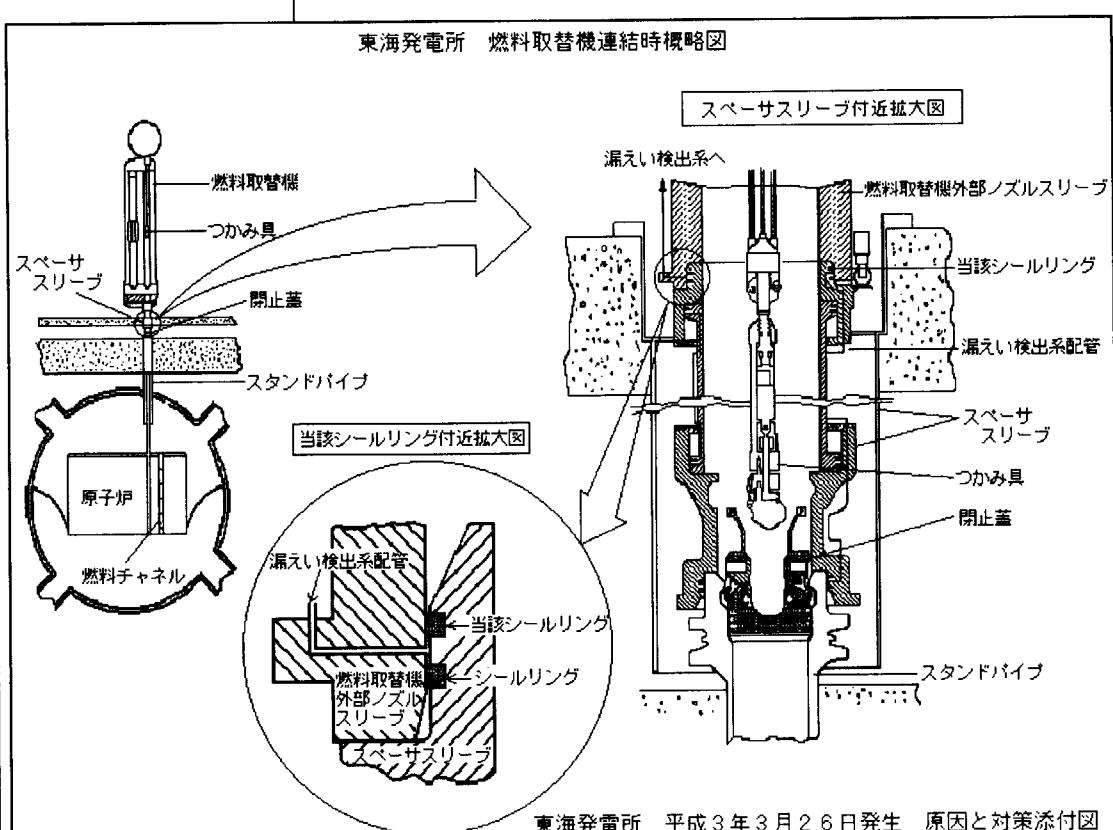
管理番号	A 1 - 3
件 名	燃料取替用スペーサスリーブの不具合
国 名	日本
ユニット名	日本原子力発電(株) 東海発電所
炉 型	炭酸ガス冷却型 166MWe
発生年月日	1991年3月26日
出典	資源エネルギー庁 トラブル等情報データベース
事象の概要	<p>スペーサスリーブの2段のシーリングのうち1段の直径が規格値より大きかったことから、燃料取替機をスペーサスリーブから切り離す際にシーリングが溝からはずれ、当該閉止蓋の上に落下したため、当該閉止蓋をつかむことができなかった。</p> <p>また、今回シールリングのシール機能を確認するための漏洩検出系が作動しなかった。これは燃料取り替え機を前回分解点検した際、検出配管を誤って接続していたためである。</p>

<p style="text-align: center;">東海発電所 燃料取替機連結時概略図</p> <div style="border: 1px solid black; padding: 5px; display: inline-block;">         スペーサスリーブ付近拡大図       </div> <div style="border: 1px solid black; padding: 5px; display: inline-block;">         当該シールリング付近拡大図       </div> <div style="text-align: right; margin-top: 10px;">         東海発電所 平成3年3月26日発生 原因と対策添付図       </div>	
国際評価尺度	レベル0

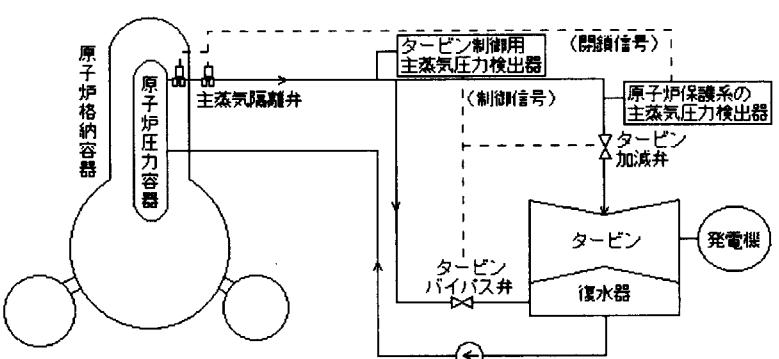
管理番号	A 1 - 8
件 名	タービン制御系の誤信号による原子炉自動停止
国 名	日本
ユニット名	東北電力(株)女川原子力発電所1号機
炉 型	沸騰水型 524MWe
発生年月日	1992年8月31日
出典	資源エネルギー庁 トラブル等情報データベース
事象の概要	<p>発電所の起動・停止時および通常運転時に発生する主蒸気圧力の変動等による応力によって、主蒸気圧力検出器(A)のブルドン管に疲労による亀裂が発生し圧力高側に変形した。</p> <p>これに伴い、当該検出器が実際の圧力より高い誤信号を発しタービンバイパス弁等が開いた。</p> <p>その結果、主蒸気管圧力が低下し、主蒸気隔離弁が全開した。</p>

<p>系統概略図</p>
	<p>ブルドン管 概要図</p>
	<p>女川原子力発電所1号機 平成4年8月31日発生 原因と対策添付図</p>
国際評価尺度	レベル0+

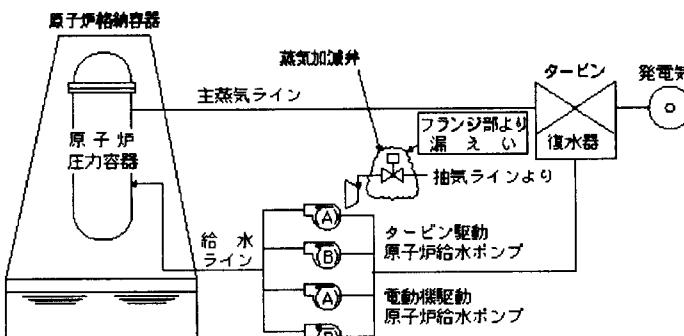
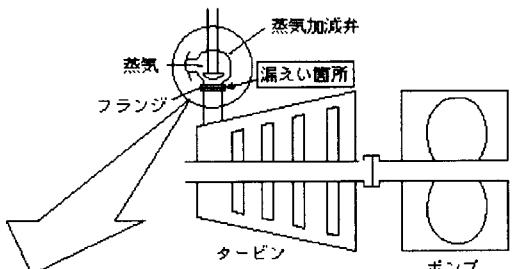
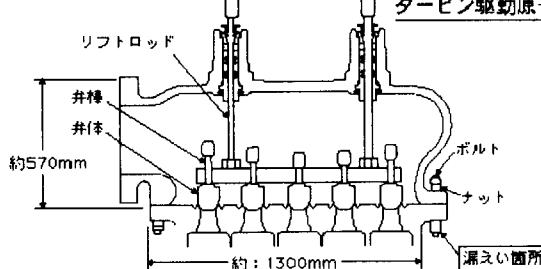
管理番号	A 1 - 1 2
件 名	タービン駆動原子炉給水ポンプ蒸気加減弁フランジ部からの漏洩
国 名	日本
ユニット名	東京電力(株) 福島第二原子力発電所 2号機
炉 型	沸騰水型 1100MWe
発生年月日	1998年7月21日
出典	資源エネルギー庁 トラブル等情報データベース
事象の概要	定期検査において、当該蒸気加減弁の分解点検後組み立てを行う際、ボルトナットの締め付け装置を使用したところ、同装置が不調であったため、当該フランジ部のボルトナット全数を同時に締め付けられず、一部を別途締め付けていた。そのため当該フランジ部が片締め状態となりシール機能が低下し、漏洩した。

<p>原子炉格納容器 原 子 炉 壓 力 容 器 主 蒸 気 ラ イ ン 蒸 気 加 減 弁 フランジ部より漏えい 抽 気 ラ イ ン より 給 水 ラ イ ン タービン 復水器 発電氣 タービン駆動原子炉給水ポンプ 電動機駆動原子炉給水ポンプ</p>
	<p style="text-align: center;"><u>系 統 概 略 図</u></p>

<p>蒸 気 加 減 弁 フランジ 漏えい箇所 タービン ポンプ</p> <p>タービン駆動原子炉給水ポンプ概念図</p>

<p>リフトロッド 弁体 約570mm ボルト ナット 漏えい箇所 約: 1300mm</p> <p>幅: 約500mm</p> <p style="text-align: center;"><u>蒸 気 加 減 弁 拡 大 図</u></p>
	福島第二原子力発電所 2号機 平成10年7月20日発生 原因と対策添付図
国際評価尺度	レベル0 -

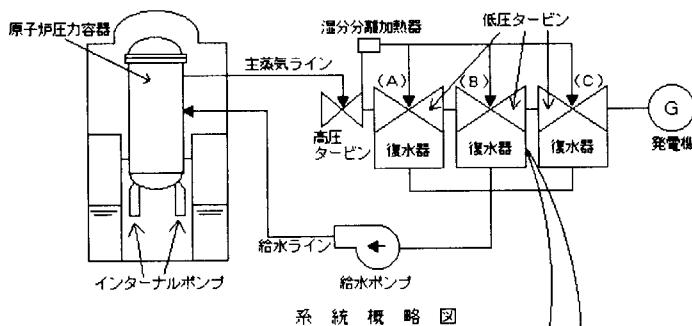
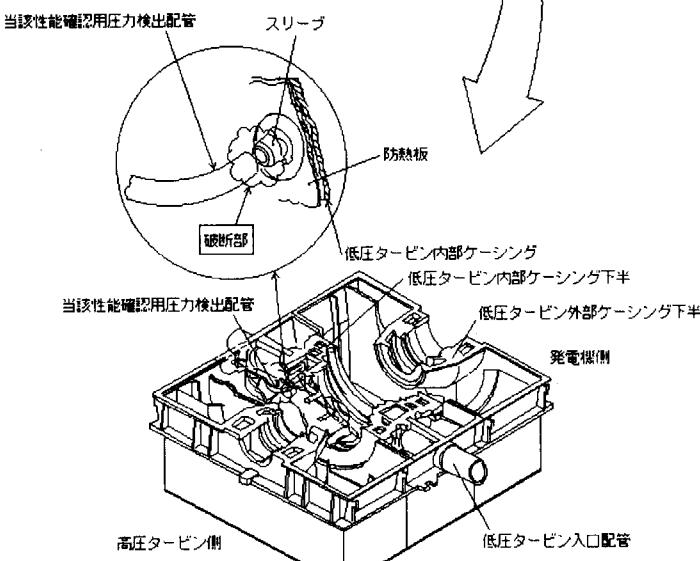
管理番号	A 1 - 1 3
件 名	低圧タービン内部にある性能確認用圧力検出配管破断
国 名	日本
ユニット名	東京電力(株) 柏崎刈羽原子力発電所 7号機
炉 型	沸騰水型 1356MWe
発生年月日	1997年5月21日
出典	資源エネルギー庁 トラブル等情報データベース
事象の概要	<p>低圧タービン(B) 入口圧力の性能確認用圧力検出配管(P S L - 1 0)が、低圧内部車室蒸気入口部側板に設けられたスリーブとの溶接部近傍で破断しているのを確認。</p> <p>当該配管の破断部近傍には、低圧タービン内部ケーシングの内外温度差による熱変位に伴う応力及び当該配管廻りを流れる蒸気やタービン回転に伴う機械的な振動による繰返し応力が発生しているところに、溶接の止端部処理が不十分であったことから、応力が集中し、疲労限度に達して破断が発生し、破断部が互いにぶつかり異音が発生したと推定。</p>

<p>低圧タービン(B)の性能確認用圧力検出配管 柏崎刈羽原子力発電所 7号機 平成9年5月21日発生 原因と対策添付図</p>
国際評価尺度	評価対象外

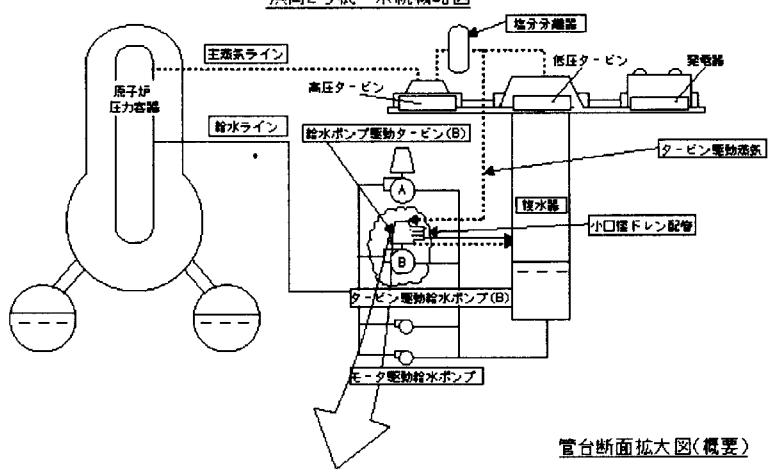
管理番号	A 1 - 1 4
件 名	原子炉給水ポンプ駆動タービンドレン配管管台部からの漏洩
国 名	日本
ユニット名	中部電力(株)浜岡原子力発電所2号機
炉 型	沸騰水型 840MWe
発生年月日	1998年11月3日
出典	資源エネルギー庁 トラブル等情報データベース
事象の概要	<p>4本ある当該ドレン配管のうち1本の管台部（配管が給水ポンプ駆動タービンに接続されている部分）に直径約5mmの管通孔を確認。また、当該部および他の小口径ドレン配管の管台部に、浸食と腐食の繰返しによると見られる減肉を確認。</p> <p>このことから、給水ポンプ駆動タービンからの湿り蒸気により、当該管台部が内部から浸食・腐食された結果、減肉が進展し、貫通に至ったものと推定。</p>

<p>浜岡2号機 系統概略図</p> <p>管台断面拡大図(概要)</p> <p>給水ポンプ駆動タービン(B)まわり概略図</p> <p>貫通孔(直径:約5mm)</p> <p>浜岡原子力発電所2号機 平成10年11月3日発生 原因と対策添付図</p>
国際評価尺度	レベル0 -

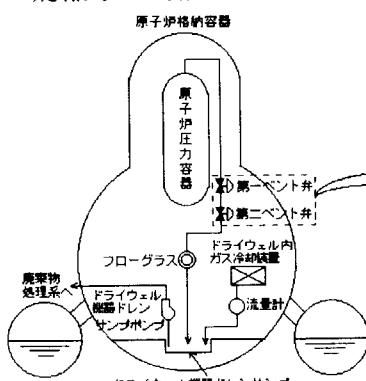
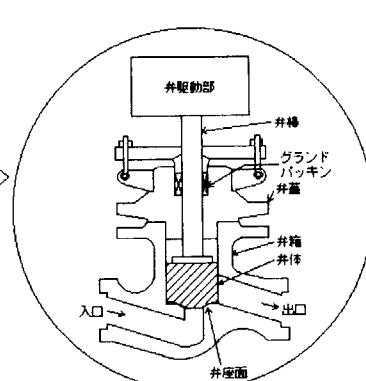
管理番号	A 1 - 1 5
件 名	原子炉圧力容器ベント弁の弁座部からの漏洩
国 名	日本
ユニット名	中部電力（株）浜岡原子力発電所 1号機
炉 型	沸騰水型 540MWe
発生年月日	1995年12月4日
出典	資源エネルギー庁 トラブル等情報データベース
事象の概要	当該の第一ベント弁の弁座面が不均一であったこと、および第二ベント弁に異物がかみ込んだことにより弁座部から漏洩が生じ、大部分は蒸気凝縮水となってドライウェル機器ドレンサンプへ流入し、一部は原子炉格納容器内へ蒸発したため、ドライウェル内ガス冷却装置からの凝縮水が増加したと推定。

<p>格納容器内漏えい箇所概略図</p>

<p>ベント弁構造概略図</p>	
国際評価尺度	レベル0-

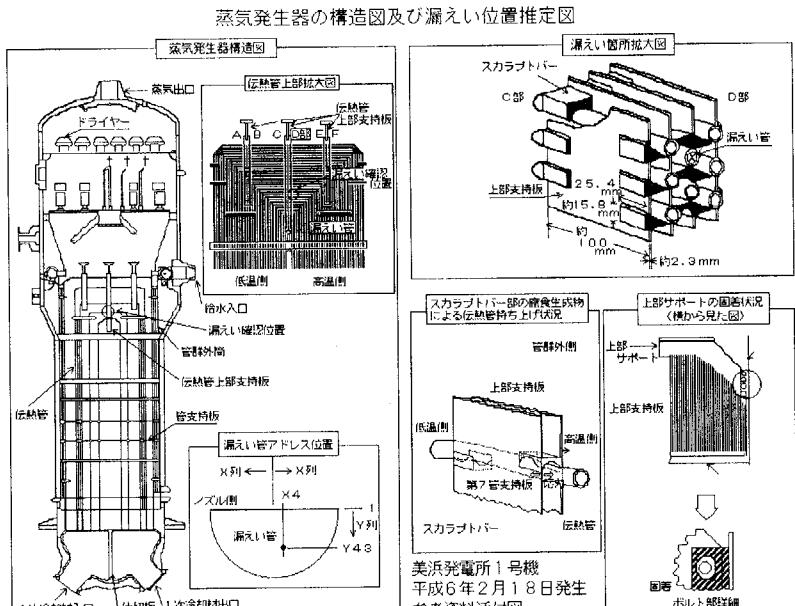
管理番号	A 1 - 1 6
件 名	蒸気発生器伝熱管の漏洩
国 名	日本
ユニット名	関西電力(株) 美浜発電所 1号機
炉 型	加圧水型 340MWe
発生年月日	1994年2月18日
出典	資源エネルギー庁 トラブル等情報データベース
事象の概要	<p>美浜発電所1号機の蒸気発生器特有の構造に起因する熱膨張の拘束等によって当該部に曲がりが生じ、応力が発生していたことと、上部支持板部において腐食環境が形成されたことが重畠し、伝熱管外表面に応力腐食割れが発生したものと推定。</p>

<p style="text-align: center;">蒸気発生器の構造図及び漏えい位置推定図</p> <p>蒸気発生器構造図</p> <p>漏えい箇所拡大図</p> <p>スカラップバー C部 D部 上部支持板 約2.5 mm 約4.4 mm 約5.8 mm 約1.0 mm 約2.3 mm 漏えい管</p> <p>入力ラブトバー部の腐食生成物による伝熱管持ち上げ状況</p> <p>上部サポートの腐食状況(横から見た図)</p> <p>上部外側 上部サポート 上部支持板 低溫側 高溫側 スカラップバー 第7管支持板 伝熱管 上部サポート 上部支持板 ホルト部詳細</p> <p>美浜発電所1号機 平成6年2月18日発生 参考資料添付図</p>	
国際評価尺度	レベル0 -

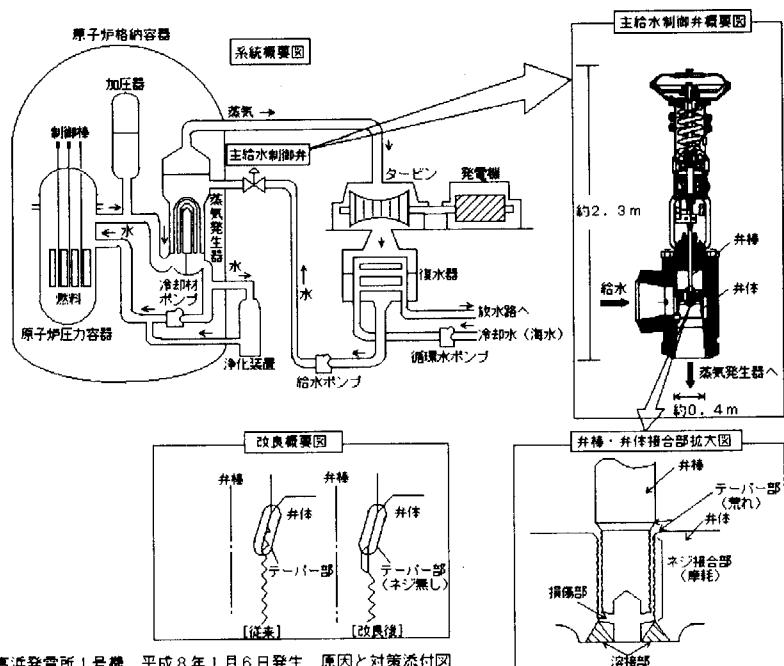
管理番号	A 1 - 1 9
件 名	主給水制御弁の弁棒の切断
国 名	日本
ユニット名	関西電力（株）高浜発電所 1号機
炉 型	加圧水型 826MWe
発生年月日	1996年1月6日
出典	資源エネルギー庁 トラブル等情報データベース
事象の概要	<p>プラグとシステムとの溶接部近傍でシステムの切断を確認。システムの破断面には凸凹が多く、一部に高サイクル疲労破壊特有のストライエーション状の模様が認められた。また、ネジ部調査の結果、プラグとシステムのネジ部は磨耗し、ネジ山が大きく減少してかみ合わない状態になっていた。</p> <p>工場組み立て時にネジ部のカエリ等によりネジがかじりつき、テーパー部に規定の軸力が確保されない状態で使用されていた。また、運転中の微小振動により、テーパー部の締め付け力が低下し、ネジ部の磨耗が徐々に進行し、振動による応力が繰返し加わり疲労破断に至ったと推定。</p>
国際評価尺度	レベル0-

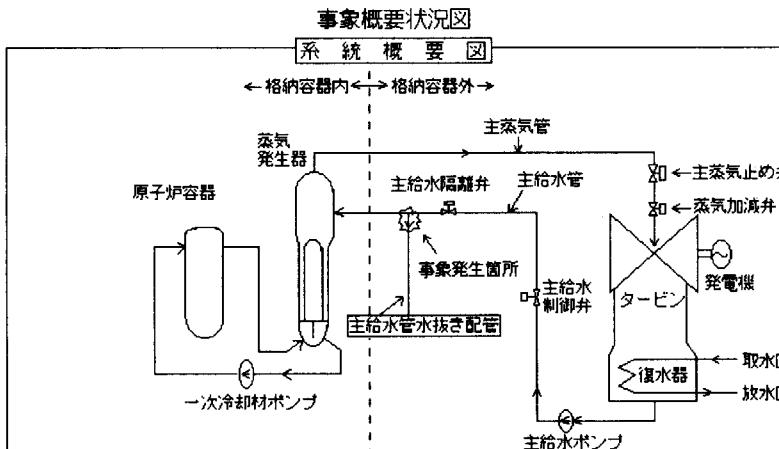
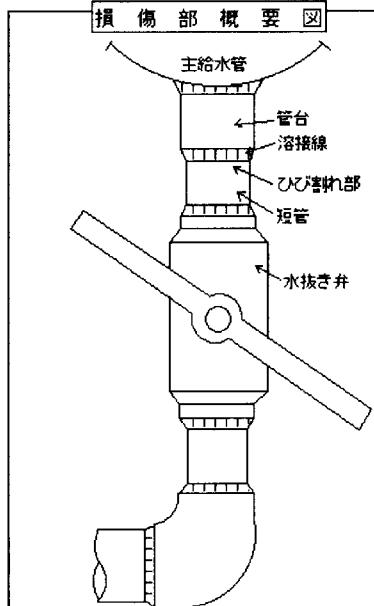
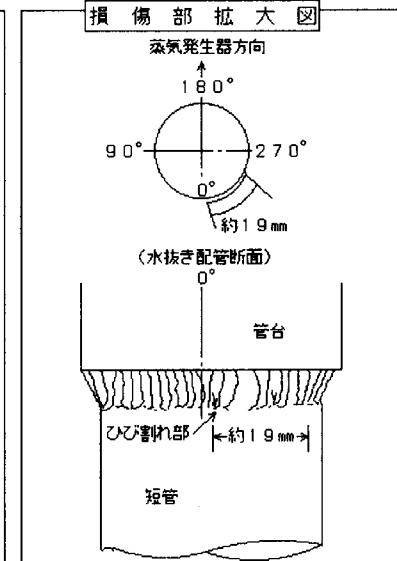
管理番号	A 1 - 2 0
件 名	主給水管水抜き配管からの蒸気漏洩
国 名	日本
ユニット名	関西電力（株）高浜発電所 2号機
炉 型	加圧水型 826MWe
発生年月日	1995 年 1 月 3 日
出典	資源エネルギー庁 ブラブル等情報データベース
事象の概要	<p>過去に実施した主給水隔離弁電動化工事のため、当該配管がグレーチングと接触した状態になり、プラントの起動停止に伴う主給水管の熱移動により、当該配管に過大な応力が繰返し作用したため発生した亀裂が、その後の運転時の主給水管の微振動による応力により進展し、蒸気漏れに至ったと推定。</p>

<p>高浜発電所 2号機 平成 7年 1月 3日発生 参考資料添付図 (1)</p>
国際評価尺度	レベル 0 -

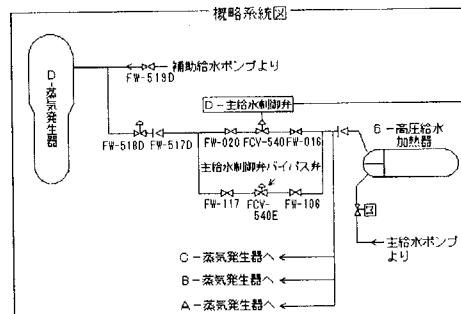
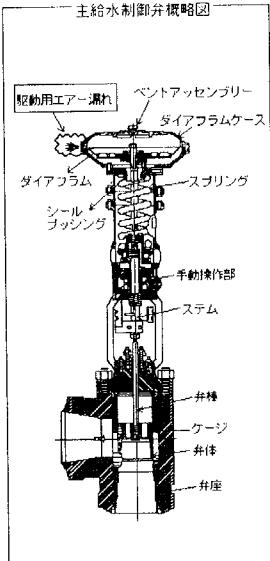
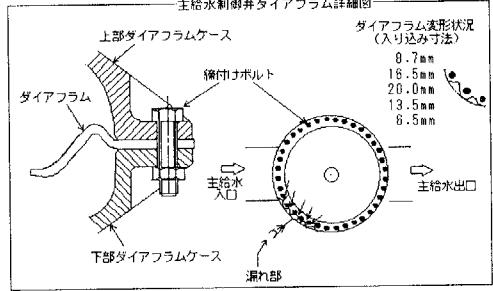
管理番号	A 1 - 2 4					
件 名	主給水制御弁ダイヤフラム室からの駆動用空気の漏洩					
国 名	日本					
ユニット名	関西電力(株) 大飯発電所 1号機					
炉 型	加圧水型 1175MWe					
発生年月日	1994年7月22日					
出典	資源エネルギー庁 トラブル等情報データベース					
事象の概要	ダイヤフラム締め付けボルトの片締めにより、締め付け力が弱くなっていたことから、ダイヤフラムとダイヤフラムカバーとの面圧が低下し、ダイヤフラムがケース内に引き込まれ漏洩になった。

<p>主給水制御弁ダイアフラム詳細図</p>

<p>ダイアフラム形状状況 (入り込み寸法)</p>

<p>大飯発電所 1号機 平成6年7月22日発生 参考資料添付図</p>	8.7mm	16.5mm	20.0mm	13.5mm	8.5mm
8.7mm						
16.5mm						
20.0mm						
13.5mm						
8.5mm						
国際評価尺度	レベル0 -

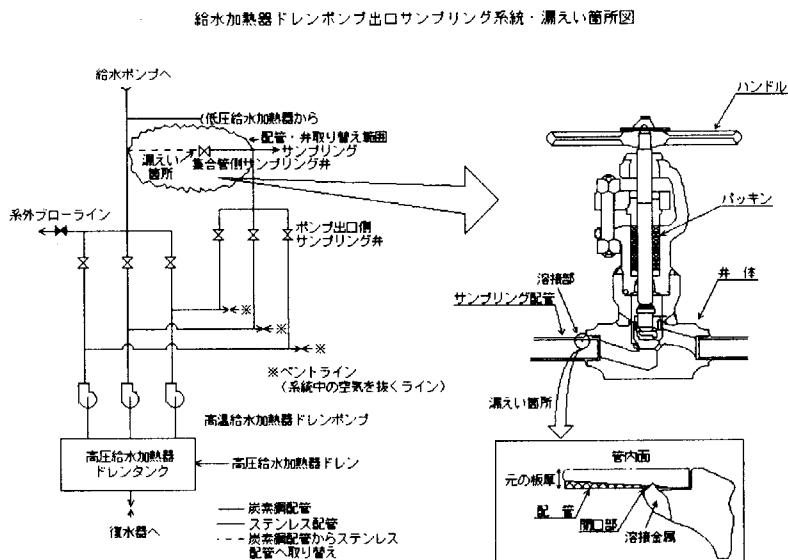
管理番号	A 1 - 2 5
件 名	給水加熱器ドレンポンプ出口サンプリング配管からの蒸気漏洩
国 名	日本
ユニット名	関西電力(株) 大飯発電所 2号機
炉 型	加圧水型 1175MWe
発生年月日	1992年4月26日
出典	資源エネルギー庁 トラブル等情報データベース
事象の概要	<p>配管内の高速流によるエロージョン(浸食)によって減肉が発生し、漏洩した。</p> <p>配管内に高速流が発生した原因は、通常運転時に当該サンプリング弁およびポンプ出口側サンプリング弁をすべて「開」運用していたため、当該サンプリング弁の出入り口の圧力差による逆流発生がしたと推定。</p>
国際評価尺度	レベル0

大飯発電所2号機 平成4年4月26日発生 参考資料添付図

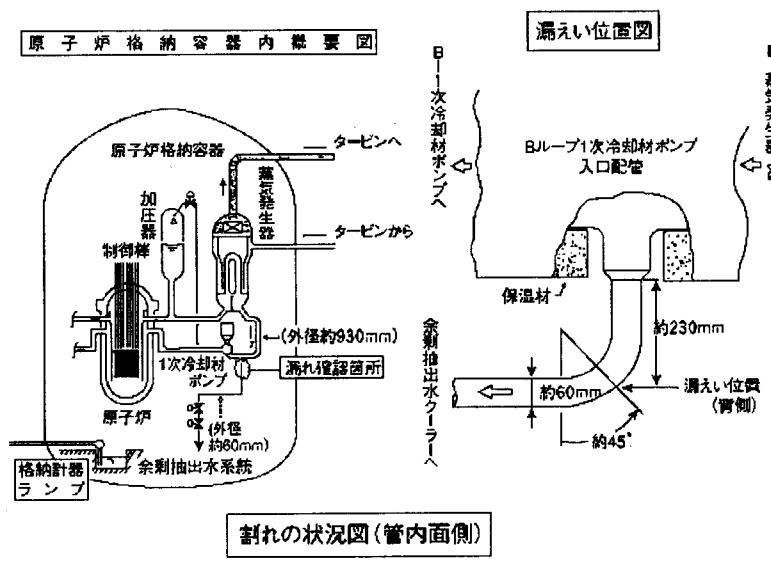
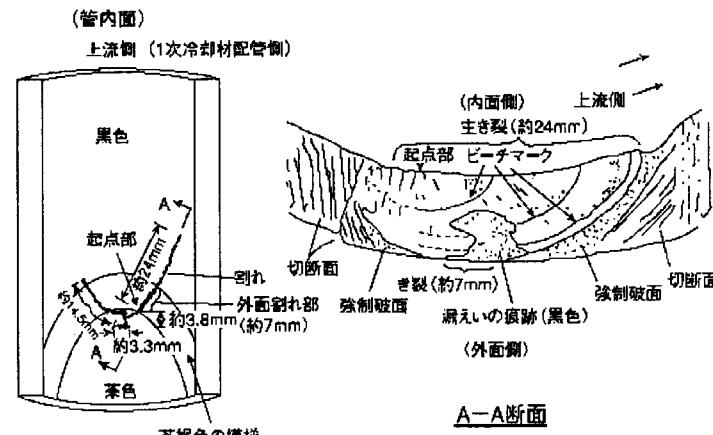
管理番号	A 1 - 3 2
件 名	一次冷却系の余剰抽出水系統配管からの漏洩
国 名	日本
ユニット名	関西電力(株) 美浜発電所 2号機
炉 型	加圧水型 500MWe
発生年月日	1999年4月30日
出典	資源エネルギー庁 トラブル等情報データベース
事象の概要	<p>当該配管の曲げ部において貫通亀裂があり、その破面に疲労損傷の特徴を示す模様を確認した。</p> <p>当該曲げ部には曲げ加工時の残留応力に加え、主配管からの1次冷却水と余剰抽出水系統配管内の滞留水との温度境界面(熱成層)の変動に伴う繰返し熱応力が発生していた。この結果、亀裂が発生、進展し、一部が貫通した。</p>

<p>The diagram illustrates the internal components of the reactor vessel, including the reactor pressure vessel, steam generator, control rods, and primary cooling system pump. It also shows the secondary cooling system pump and the residual heat removal system. A detailed view of the leak location at the elbow of the primary cooling system pipe is shown, indicating a crack length of approximately 60mm and a depth of about 230mm from the outer surface.</p>

<p>This cross-section diagram provides a detailed view of the crack's progression through the pipe wall. It labels the upstream side, downstream side, and various features of the crack, such as the initiation point, propagation path, and fatigue crack faces. The diagram also shows the transition from the primary cooling system pipe to the residual heat removal system pipe.</p>

<p>美浜発電所2号機 平成11年4月30日発生 原因と対策添付図</p>
