# 米国の加圧水型原子力発電所における 原子炉圧力容器上蓋損傷事例の分析

2004年7月

## 米国の加圧水型原子力発電所における原子炉圧力容器上蓋損傷事例の分析

Review of Incident Involving Reactor Pressure Vessel Head Degradation at U.S. PWR

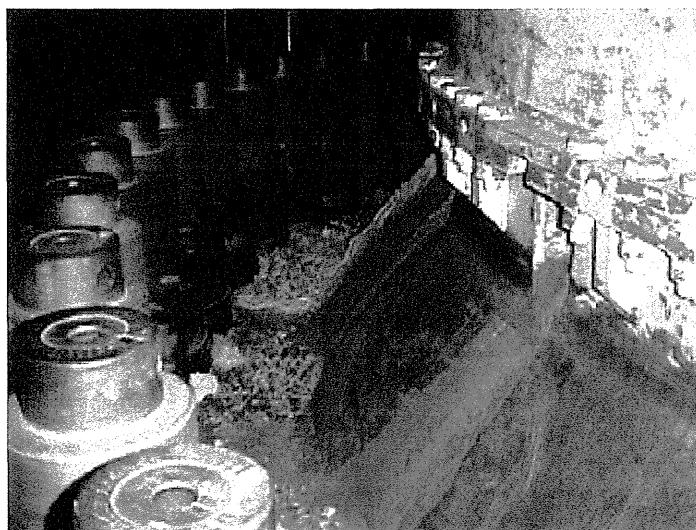
Figure 3-1 Boric Acid and Iron Oxide on Vessel Flange<sup>(11)</sup>

検査に先立ち、RPVフランジ部から保温材を外した後、下部サービス構造物の支持スカート開口部の何カ所かにホウ酸結晶と酸化鉄が見つかった（Figure 3-1<sup>(11)</sup>）。その後、超音波探傷試験(UT)を行ったところ、6本のCRDMノズル（No.1,2,3,5,47,58）において軸方向亀裂指示が認められ、そのうちの3本（No.1,2,3）ではRCPBの漏えいに至っていたことが判明した。これら3本のCRDMノズルは、RPV上蓋中央付近に位置している（Figure 3-2<sup>(11)</sup>）。残りの3本のうち2本（No. 5,47）では漏えいには至っておらず、また、1本（No. 58）では亀裂が確認されなかった。2002年2月27日、設置者は、この検査結果をNRCに報告し、さらに、同年3月5日と9日に、補足情報を提出した。設置者は、これら3本のノズルと、漏えいの形跡の認められた（ただしRCPBの漏えいには至らなかった）他の2本のノズルを修理することとした。

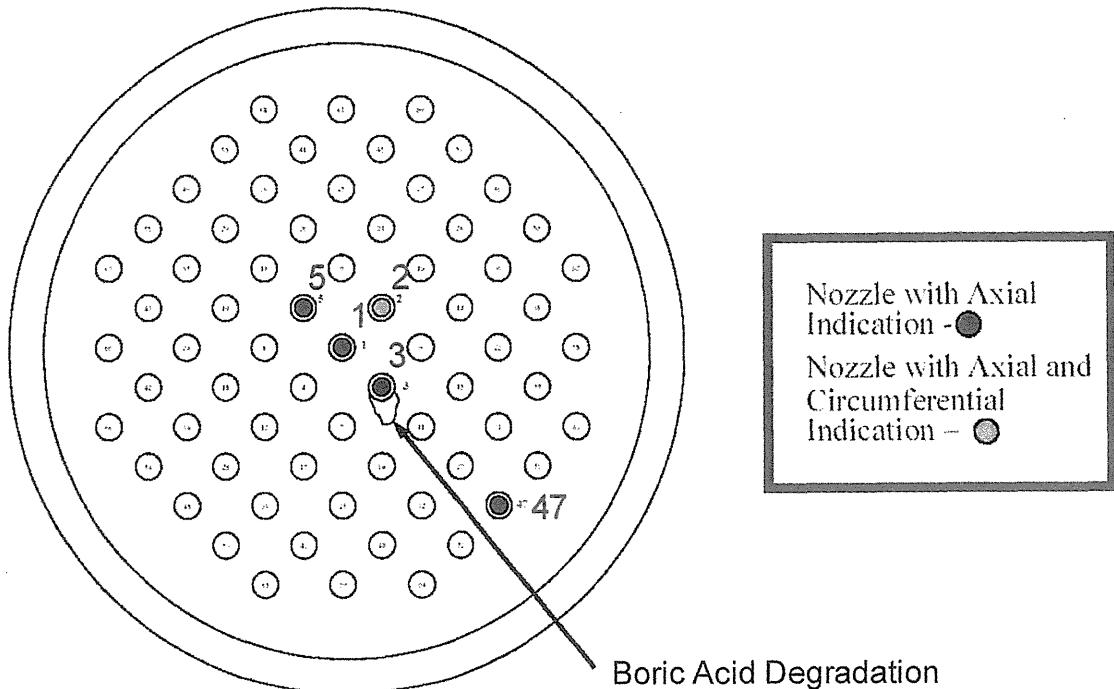
Figure 3-2 Location of Cracked CRDM Nozzles<sup>(13)</sup>

これらのノズルの修理には、CRDMノズル材を圧延拡管し、軸方向に亀裂指示上部箇所まで機械加工するという方法が含まれていた。2002年3月6日、設置者は、CRDMノズルNo.3の機械加工を途中で終了し、ノズルから器具を取り外した。その際、ノズ

ルが機械的に動いてダウンヒル方向（RPV 上蓋の頂部から離れる方向）に傾いて、フランジが隣の CRDM ノズルのフランジと接触した。

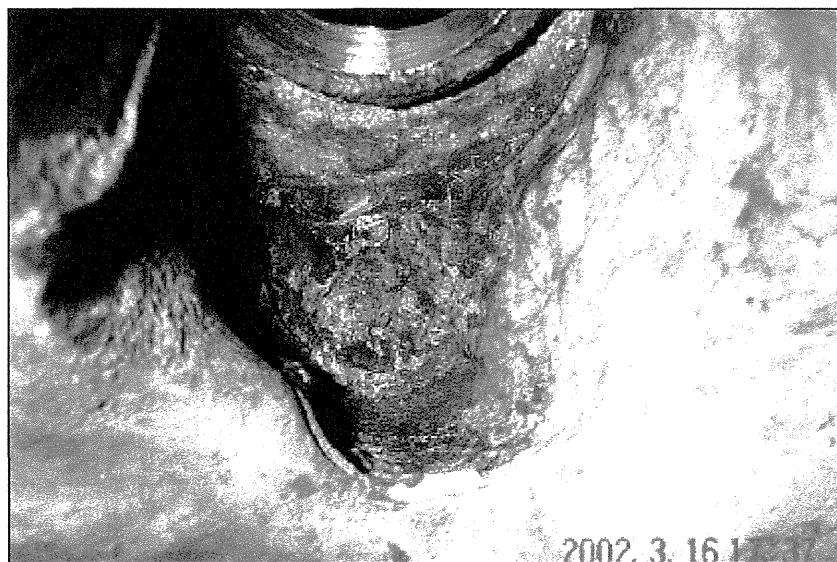
Figure 3-3 Cavity in Reactor Vessel Head Between Nozzles 3 and 11 (11)

2002 年 3 月 7 日、設置者は、高圧高温の水を用いてホウ酸堆積物を溶かして除去した後、当該区画の目視検査を行った。その結果、CRDM ノズル No.3 のダウンヒル側の RPV 上蓋に大きなキャビティが見つかった (Figure 3-3, 3-4, 3-5)。UT によるその後の検査で、ノズルに隣接する低合金鋼製 RPV 上蓋にウェステージがあることが判明した。このウェステージ部分は、CRDM ノズル No.3 の貫通部から RPV 上蓋のダウンヒル側に向かって長さ約 5~7 インチ、最も幅の広いところでは約 4~5 インチであった。また、ウェステージ部の最小残存肉厚は約 3/8 インチであることが判明した。この肉厚は、RPV 上蓋の内表面に取り付けられたステンレス鋼製のクラッドの厚さであった。クラッドは、耐食層として設計されており、圧力構造材としてのクレジットは取られていない。従って、ノズル No.3 におけるキャビティは、RCPB の喪失を意味するものである。なお、このクラッドにも亀裂の存在が確認された (Figure 3-6)。さらに、ビデオによる検査で、ノズル No.2 貫通部に腐食による劣化が確認されるとともに、ノズル No.1 貫

通部からの漏えい経路が認められた。ノズル No.2 貫通部の腐食劣化部は、長さ 3.5~4 インチ、最大幅 1.25~2 インチ、深さ約 3/8 インチ（最大部：4~5 インチ）であり、ノズル No.1 貫通部の劣化は幅 1/16 インチ未満、外周約 3/4 インチのクレビスであった。

ノズルの亀裂を模擬する腐食実験により、低合金鋼での腐食速度が2インチ／年以上になり得ることが示された。ノズルNo.3にはJ-groove溶接部を跨ぐ2つの軸方向貫通亀裂が認められ、その長さは最長でJ-groove溶接部上方の約1.3インチ<sup>2</sup>に及んでいた。この亀裂はノズルNo.3のダウンヒル側にキャビティの長手方向に沿って位置していた。このため、AITは、ノズルNo.3に認められたキャビティが亀裂漏えいによるホウ酸腐食に関連するものと結論づけている。さらに、上蓋、格納容器エアクーラー及び放射線モニターのフィルターで検出された腐食生成物に基づき、AITは、腐食が少なくとも4年間進行していたものと結論づけた。ノズルNo.2付近の金属劣化についても同様、亀裂漏えいによるホウ酸腐食が原因であると結論づけた。

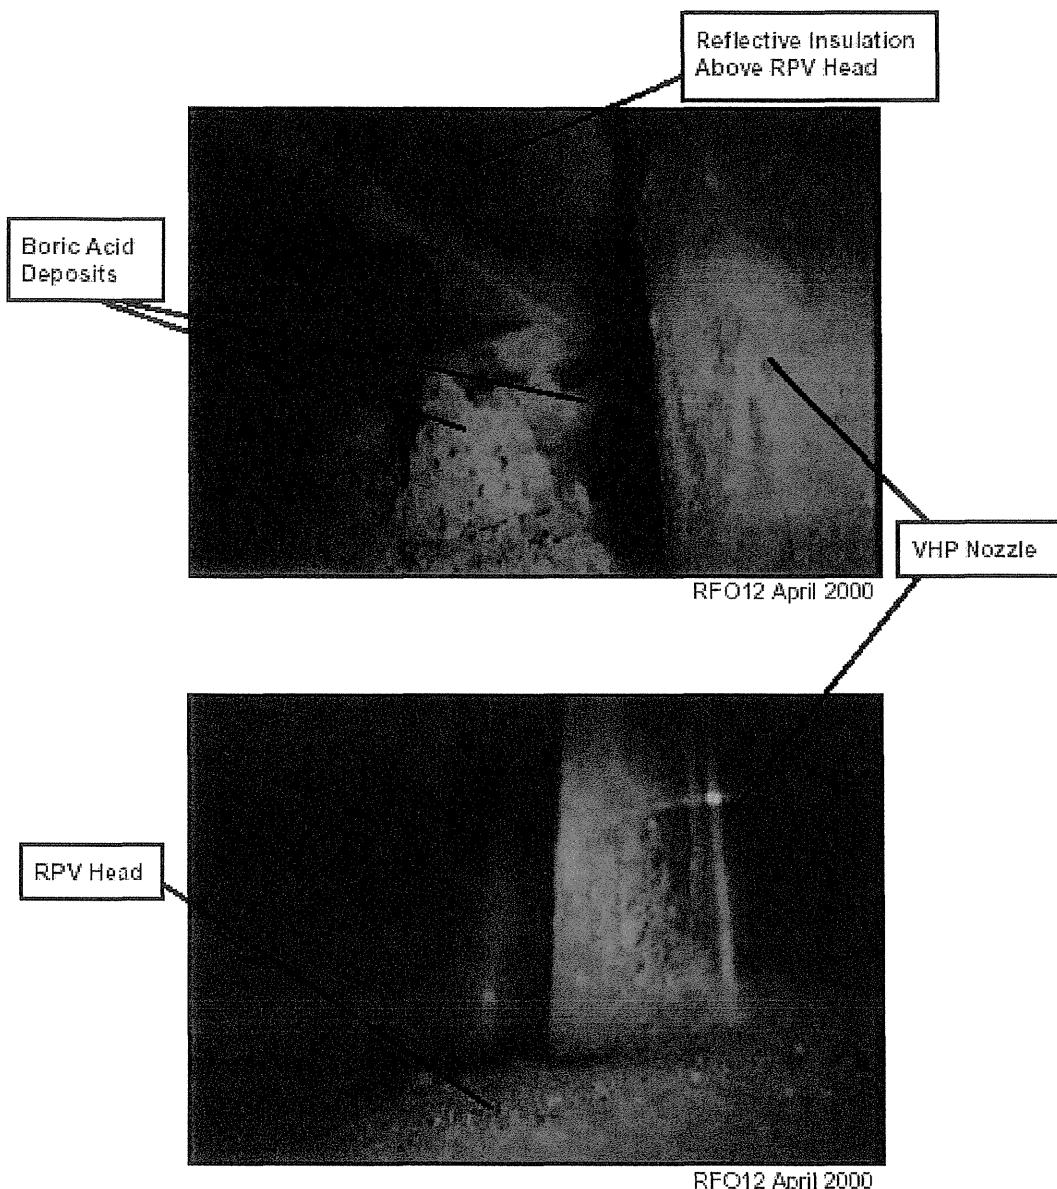
Figure 4-1 Boric Acid Deposits on the RPV Head (top) and Area Relatively Free of Deposits (bottom) (4)

Davis Besseでは、VHPノズルの漏えい及びRPV上蓋劣化の事象が起こる以前に、2つの著しいホウ酸劣化事象が発生している。1つは、蒸気発生器No.2(SG-2)に接続される上蓋ベントフランジで発生したものであり(1993年)、もう1つは、加圧器スプレー弁でのものである(1998年)。これらの事象に加えて、CRDMフランジの漏えいによりRPV上蓋にホウ酸が蓄積したという事象も経験している。1990年代後半には、CRDMフランジの漏えいとVHPノズルNo.3の漏えいが組み合わさってウェステージによるキャビティを引き起こし、これが2002年3月に見つかった。キャビティ形成のメカニズムは、ホウ酸による腐食である。また、キャビティの形成に至るような劣化が数年にわたって進行していたようである。著しいホウ酸腐食は、格納容器内、特に、格納容器放射線モニターのフィルターエレメントでの赤茶色の付着物により示された。1996年からRPV上蓋の状況を録画したビデオテープにも見られるように、RPV上蓋頂部にはホウ酸と腐食生成物の蓄積があり(特に、VHPノズルNo.3付近)、これによって亀裂の生じたVHPノズルからの漏えいに対する目視検査の効果を阻害した。第3章のFigure 3-1は、RPV上蓋フランジ部における第12回燃料取替停止(12RFO: 2000年)からのホウ酸蓄積の様子を示したものである。Figure 4-1は、12RFOにおいて見つかったRPV上蓋上のホウ酸堆積の様子を示している。同図は、ホウ酸の堆積が殆ど存在しない部分と併せて示している。

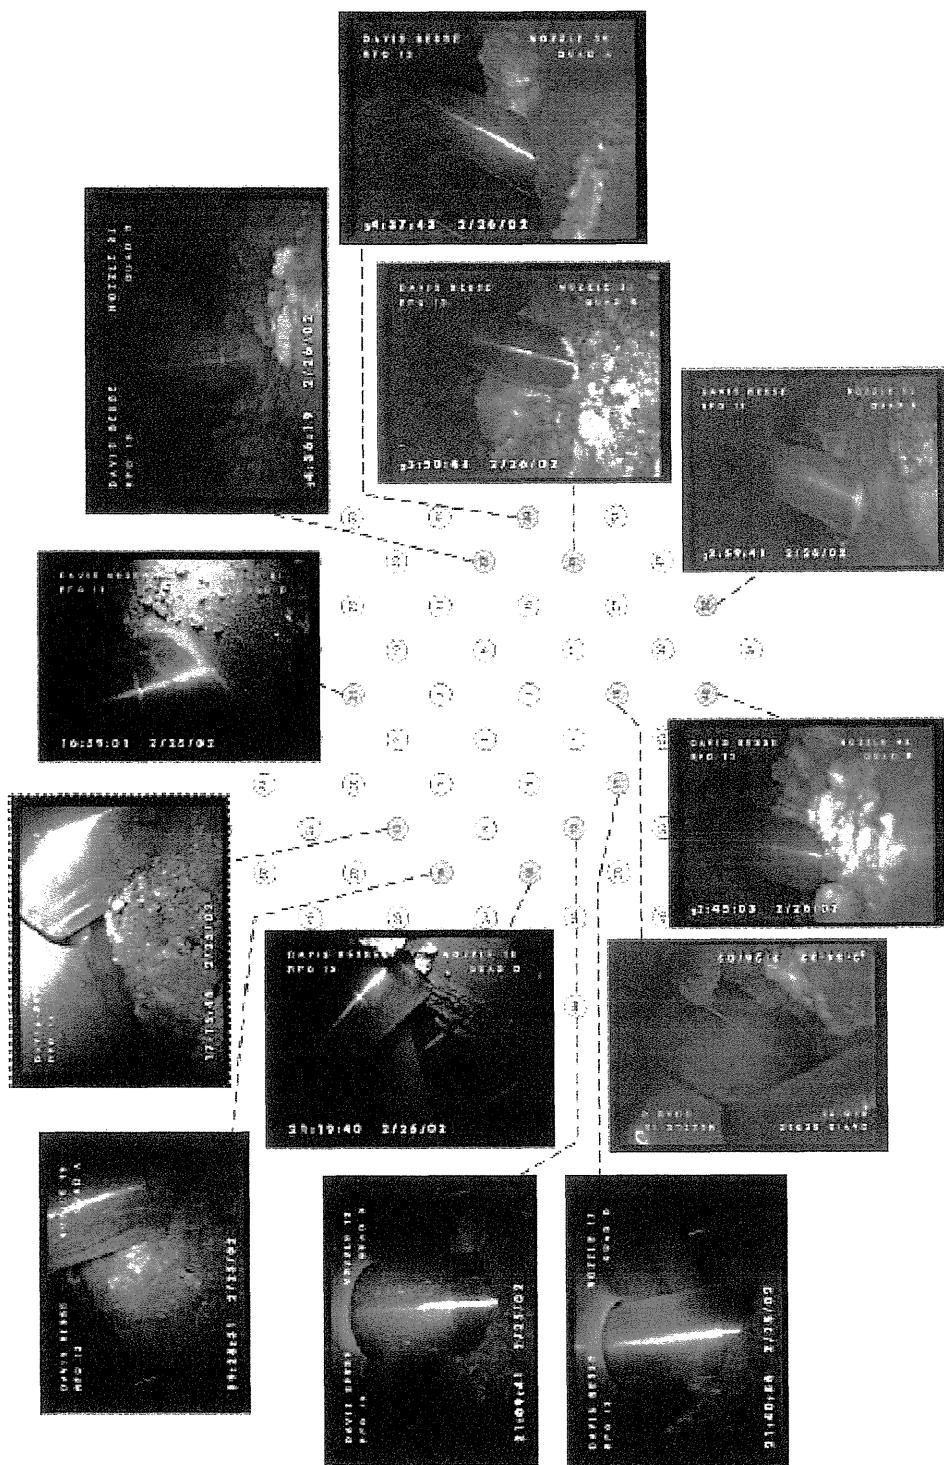
Figure 5-1 Boric Acid Deposits on Top of Head at Start of 13 RFO<sup>(11)</sup>

13RFO開始時、RPV上蓋表面において広範なホウ酸堆積が認められた (Figure 5-1)。この堆積物は、主に、CRDMノズルフランジ接合部からの漏えい（前回の運転サイクルから洗浄がなされていなかった）と、ノズルNo.2及び3でのPWSCC亀裂からの漏えいによるものであった。

13RFOにおいてDavis-BesseのRPV上蓋で見つかったホウ酸堆積の殆どは、ノズルNo.3からの漏えいによるものであるが、ノズルNo.2からの漏えいも寄与しているものと考えられている。これは、(1) 9RFOにおいて上蓋の洗浄が行われたこと、(2) 11RFOまでに上蓋での著しいホウ酸堆積が生じていたこと、(3) 11RFO以前に著しいガスケットの漏えいがなかったこと、(4) 産業界の経験によりノズルNo.31 フランジガスケットからの漏えいでは12RFOで見つかったような上蓋での広範な堆積が起こることはないとして示されていること、そして、(5) フランジ漏えいの報告がない13サイクルで更なる堆積が生じたことに基づくものである。

13RFOでのRPV上蓋のホウ酸堆積量は、RPV上蓋を16の区画に分割して、各区画における堆積層の厚さを検査ビデオテープにより推定し、さらに、固体ホウ酸と結晶との密度差を仮定して、堆積物の重量を計算することで算出した。その結果、推定量は、体積11.5立方フィート、重さ900ポンドとなった。これら堆積したホウ酸は、ノズルNo.2及び3でのPWSCC亀裂からの漏えいによるものと考えられている。

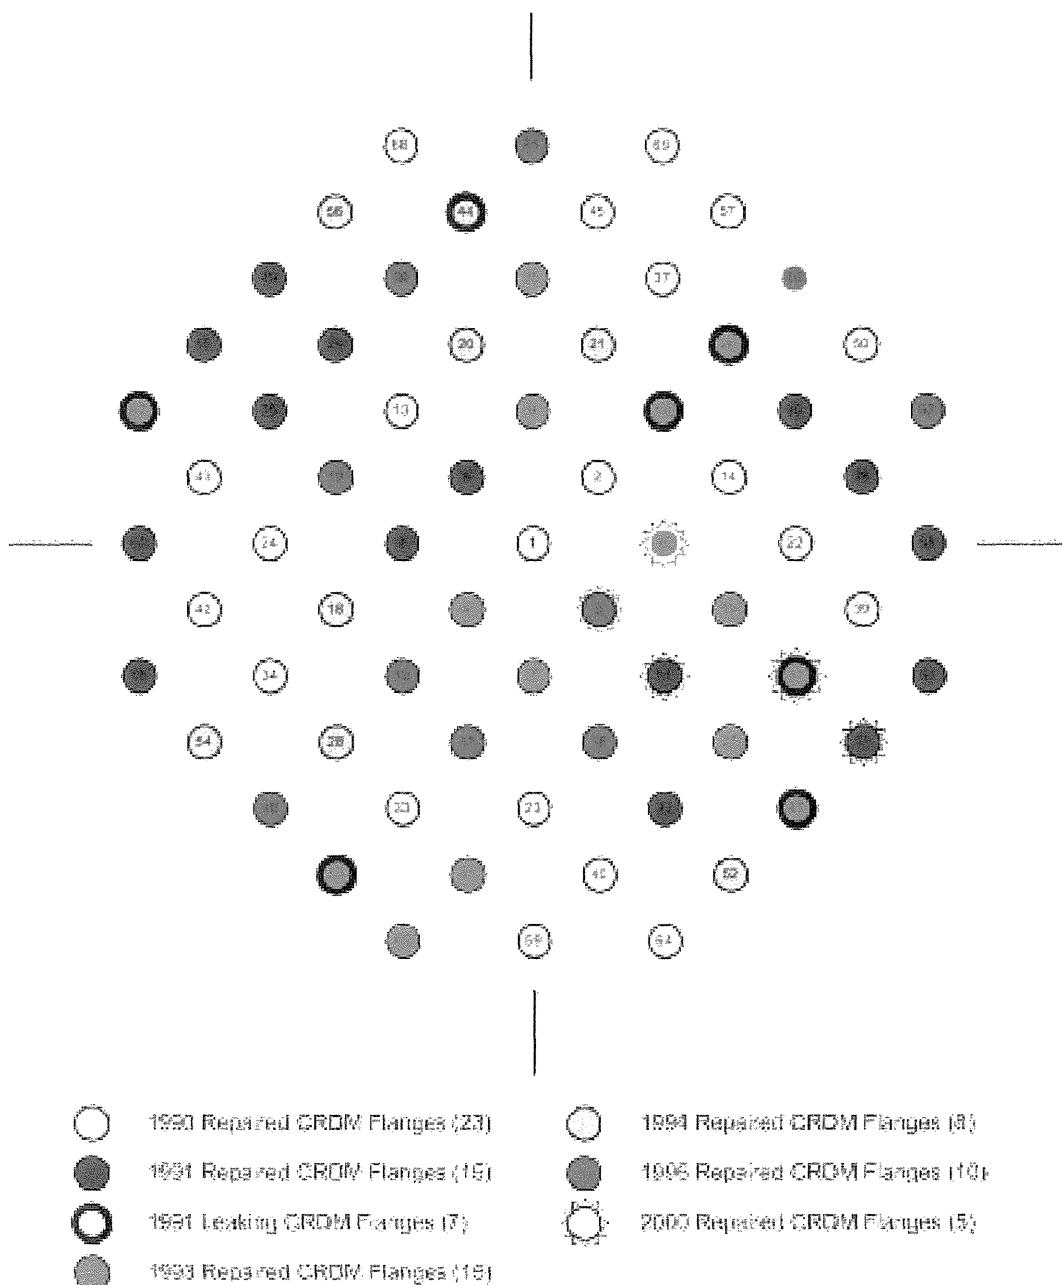
Figure 5-2 Leaking Flanges Found and Repaired During Each Outage<sup>(11)</sup>

- (1) 10RFO (1996 年) においてフランジ漏えいは認められず、11RFO (1998 年) では極く限られたフランジの漏えいが認められた。しかし、9RFO (1994 年) から 10RFO までと、10RFO から 11RFO までにおいてホウ酸蓄積量が増加している。このホウ酸蓄積量は必ずしもフランジからの漏えいによるものではないが、ノズル亀裂のような圧力バウンダリからの漏えいに起因するものであると判断された。
- (2) 12RFO (2000 年) において 5 本のフランジから漏えいが認められたが、そのうちの 4 本からはガスケットの漏えいを示す証拠が見つかっている。残りの 1 本には

フランジ漏えいの形跡はないが、フランジの下方にはフランジの検査が十分できなくなる程度のホウ酸堆積が形成されていた。当該フランジはノズル No.3 であり、設置者は、このホウ酸堆積がフランジ漏えいによるものと結論づけている（ノズル漏えいによるものとは考えていない）。
