TRACY安全棒誤作動(2004年6月17日発生)に
関する調査報告書

TRACY安全棒誤作動原因調査アドホック委員会

日本原子力研究所

Report of Investigation on Malfunction of Safety Rod (Occurred on June 17, 2004)
in TRACY

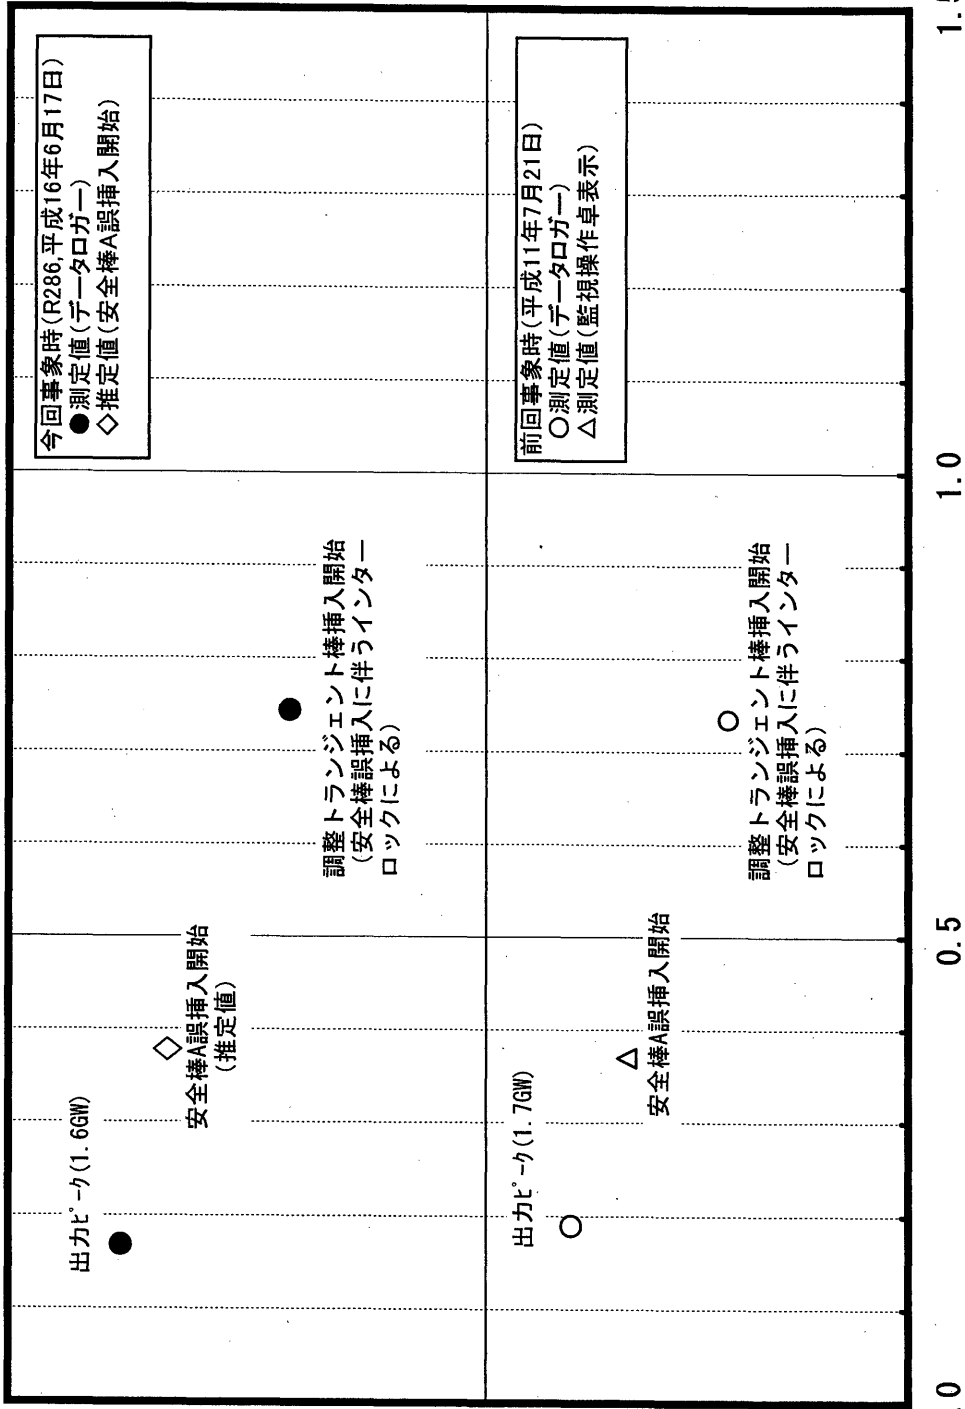
図8 R286におけるパルス引抜き直後のイベント (前回事象との比較)

過渡出力運転時に安全棒に作用する外力が発生する現象として、図24に示すように、放射線分解ガスボイドの生成・成長に伴い発生した溶液燃料の液塊が安全棒下端に衝突することが考えられた。しかしながら、この要因については、図8に示すように、安全棒が誤作動したと推定される時刻（調整トランジェント棒パルス引抜開始後0.38秒）が放射線分解ガスボイドの生成・成長する時間帯（出力ピーク部、調整トランジェント棒パルス引抜き開始後0.18から0.20秒の間）とずれていることから排除しても差し支えないと判断した。

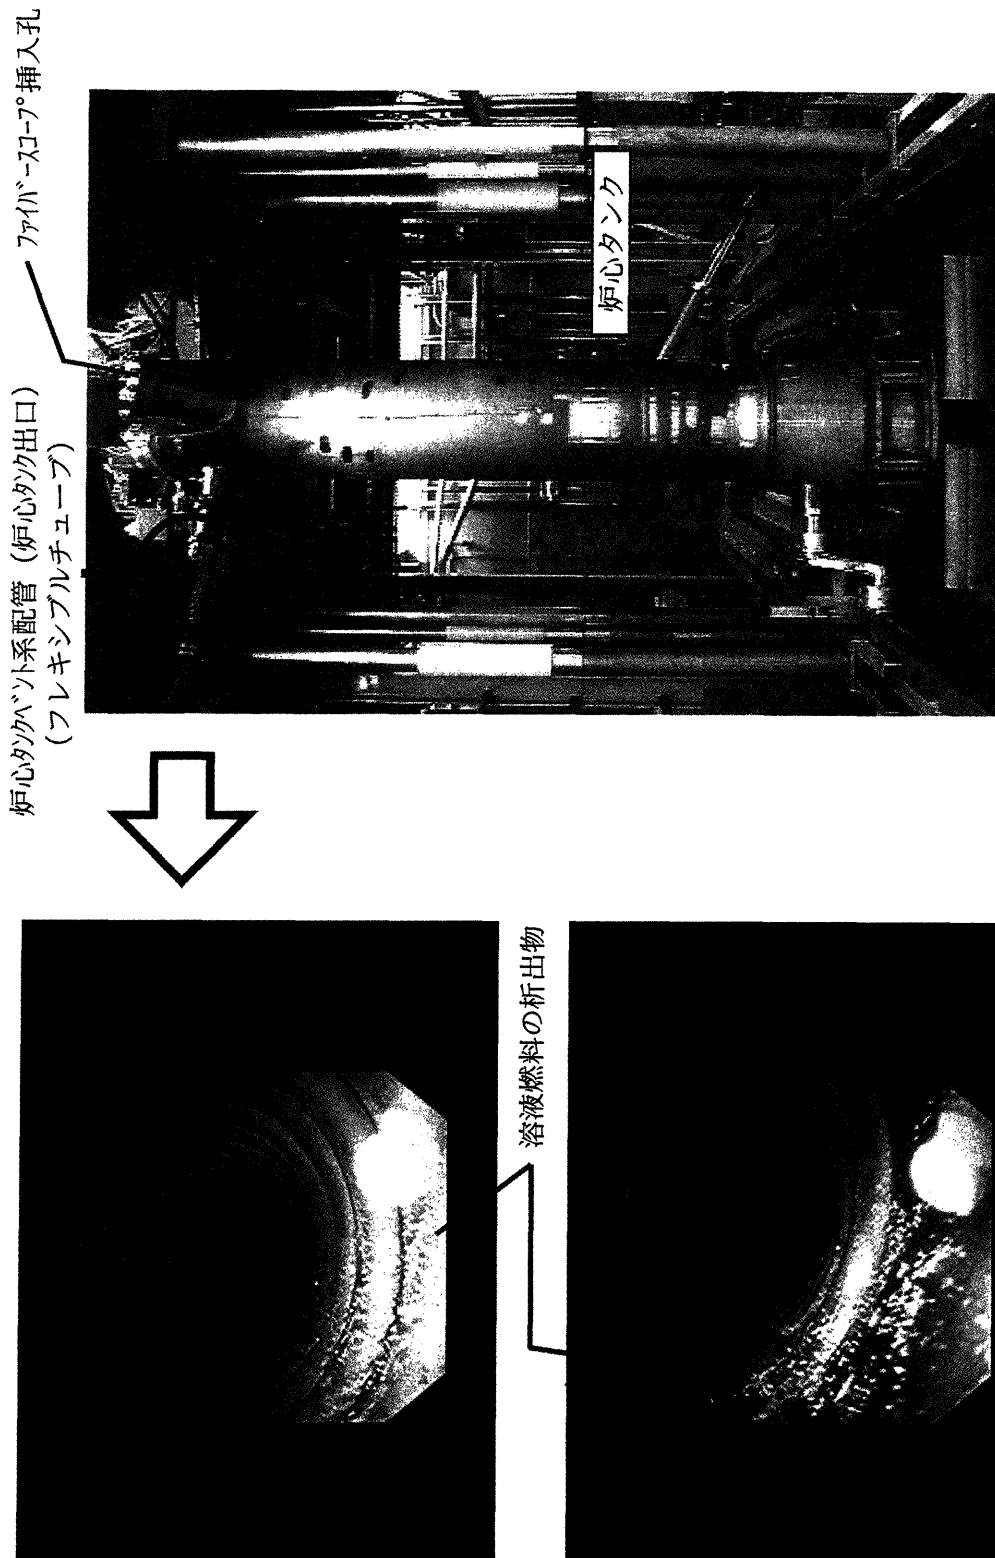
図11 ベント系配管内部の状況

炉心タンクベント系配管内部の点検は、特に炉心タンク気相部圧力の上昇に寄与すると思われる炉心タンク出口配管について行うこととし、図10に示す箇所について、内視鏡（オリンパス製ビデオスコープPT400）を挿入し、配管内部の状況を調査した。調査の結果、図11に示すように、配管内面に溶液燃料の析出物が若干認められたものの、ベント系配管の閉塞に到るような兆候は認められなかった。

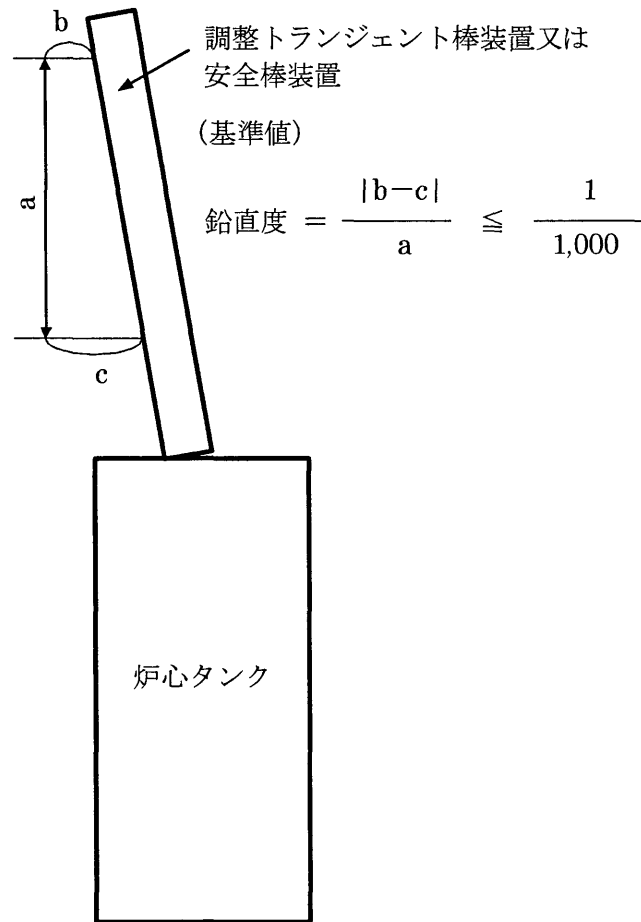
図 12 鉛直度基準値の測定

炉心タンクに据え付けた調整トランジェント棒装置の据付状態に異常があると、調整トランジェント棒パルス引抜き時に所定の緩衝効果が得られず、安全棒に伝わる衝撃力を増加させることが考えられるので、調整トランジェント棒装置の据付状態について、鉛直度の測定、据付ボルトの緩みの有無を調査した。調査は、図 12 に示すように、調整トランジェント棒駆動装置に下振り垂らし、同装置と下振り糸との距離を、調整トランジェント棒駆動装置の上・下部（測定点間隔：1.0 m）について、測定した。調査の結果、測定点間隔 1.0 m に対して、測定した調整トランジェント棒駆動装置の上・下部の距離の差は、1.0 mm であり、調整トランジェント棒駆動装置の鉛直度は基準値以内（1000 分の 1 以下の傾き）であった。また、据付ボルトの緩みもなかった。このことから、異常は認められなかった。

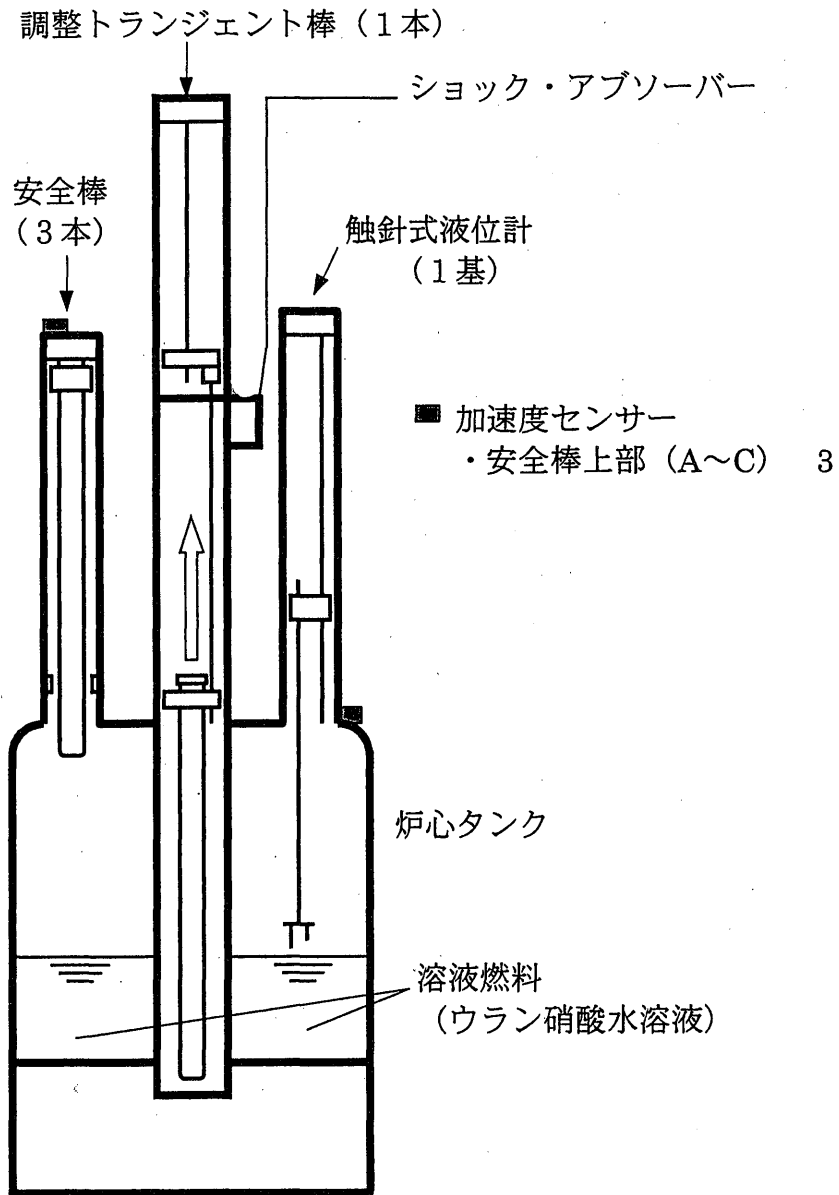
図13 加速度計の取付け位置

また、調整トランジェント棒引抜き時に安全棒に伝わる振動特性について、図 13 に示すように、安全棒駆動装置 A~C の上端に 3 軸加速度計 (共和電業製 AS-50TB、定格容量 50 G) を設置し、調査した。前述したとおり、今回の運転において安全棒が誤挿入された時刻は測定されていなかったため、安全棒の挿入に伴うインターロックにより挿入された調整トランジェント棒の挿入開始時刻から安全棒が誤挿入された時刻を推定することとした。安全棒が誤挿入した時刻は、図 8 に示す前回事象との比較から、調整トランジェント棒引抜き開始から 0.38 秒後と推定される。安全棒駆動装置 A について、図 14 に示すとおり調整トランジェント棒パルス引抜き時の衝撃に伴い振動しているが、約 0.04 秒後に振動は減衰していることから、安全棒 A に対して、調整トランジェント棒の引抜きによる衝撃力の影響はないことを確認した。したがって、調整トランジェント棒引抜き時の機械的衝撃力は今回の安全棒誤作動の要因ではないことを確認した。

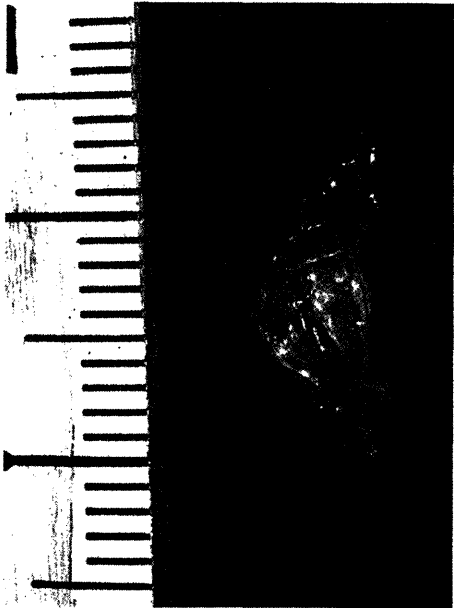
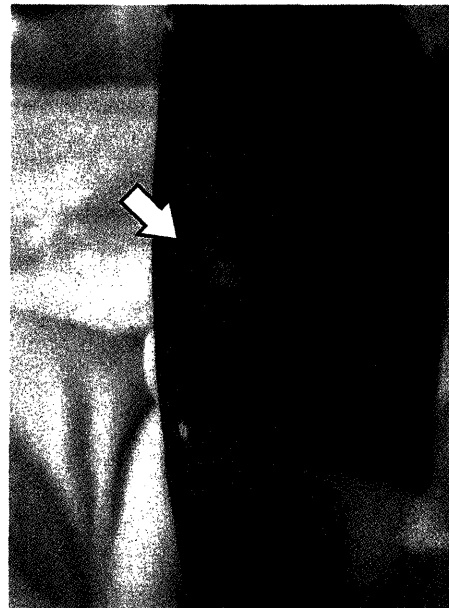
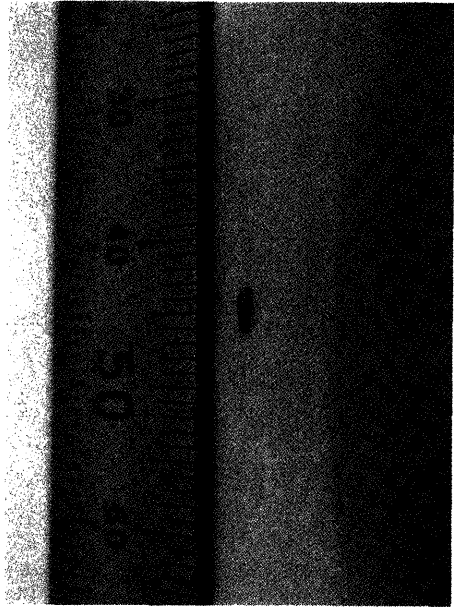
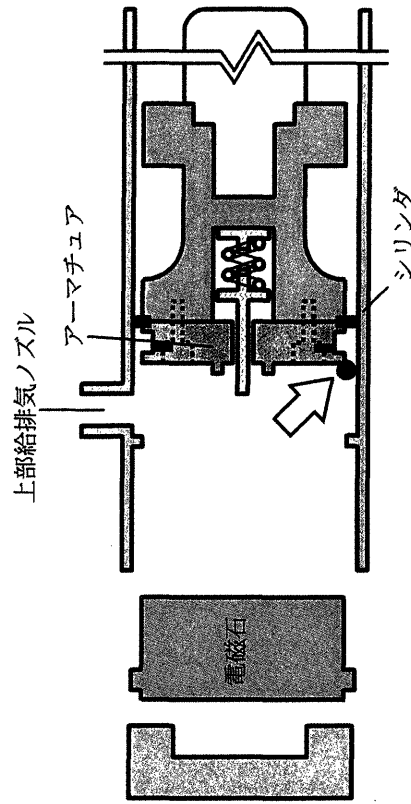
図16 安全棒Aで発見された異物及び発見時の状況

安全棒と電磁石の吸着状態に異常があると、安全棒保持力を低下させることが考えられたため、安全棒装置を分解し、安全棒と電磁石の吸着面を調査した。安全棒装置の分解点検は、電磁石側から行われた。安全棒を引出す前に、蓋板、電磁石を取り出し、シリンダ内を外観確認したところ、電磁石とアーマチュアの隙間から図16に示す異物2片が発見された。異物の一つは、長さ約13 mm、幅約5 mm、厚さ約0.2 mmのポリエチレンシート小片で、他方は、長さ約3 mm、幅約1 mm、厚さ約0.05 mmの金属小片（オーステナイト系ステンレス鋼 SUS304）であった。また、安全棒Aの電磁石とアーマチュアの接触箇所には、図17に示すように、異物が挟み込まれたことにより生じたと思われる痕跡があることを確認した。一方、安全棒装置B及びCには、異物、有害な傷等がないことを確認した。

ポリエチレンシートは、TRACY施設において物品梱包、養生用として一般的に使用されているものであり、安全棒の分解・組立て時に養生用ポリエチレンシートの小片が混入したものと推定した。一方、金属片については、アーマチュア固定ボルトの緩み防止に用いているピン(SUS304)と推定した。同ピンは、安全棒の分解時にアーマチュア固定ボルトを取り外す時にねじ切り、組立て時に余分となった部分を切断する作業があり、その際に発生した微小な破片が安全棒組立て時に混入したものと推定した。

(a) ポリエチレンシート片
(長さ約13mm×幅約5mm×厚さ約0.2mm)

(b) ポリエチレンシート片
発見時の状態

(c) 金属片 (SUS304)
(長さ約3mm×幅約1mm×厚さ約0.05mm)

(d) 異物発見箇所 (図中矢印)

(1) 異物の発生防止

作業者は、安全棒構成部品について、従前の員数・目視点検に加え、各部品に異物となり得る小片が発生する兆候が見られないか、目視点検を入念に行う。

作業者は、各作業において不要となった養生用シート、テープ等消耗品を確実に回収・廃棄する。

異物が混入する機会を低減させるため、安全棒の分解時（除染を含む。）と組立て時の作業エリアを区分する。組立てエリアにおいては、異物が発生する可能性の高い作業を原則禁止とする。

作業者は、組立て作業前に、チェックリストにより安全棒部品、工具類等に異物小片が付着していないかを確認する。

作業者は、安全棒組立て手順の各段階において、組立てられた各部に異物の混入がないことを、内視鏡、手鏡等を併用するなどして入念に確認する。

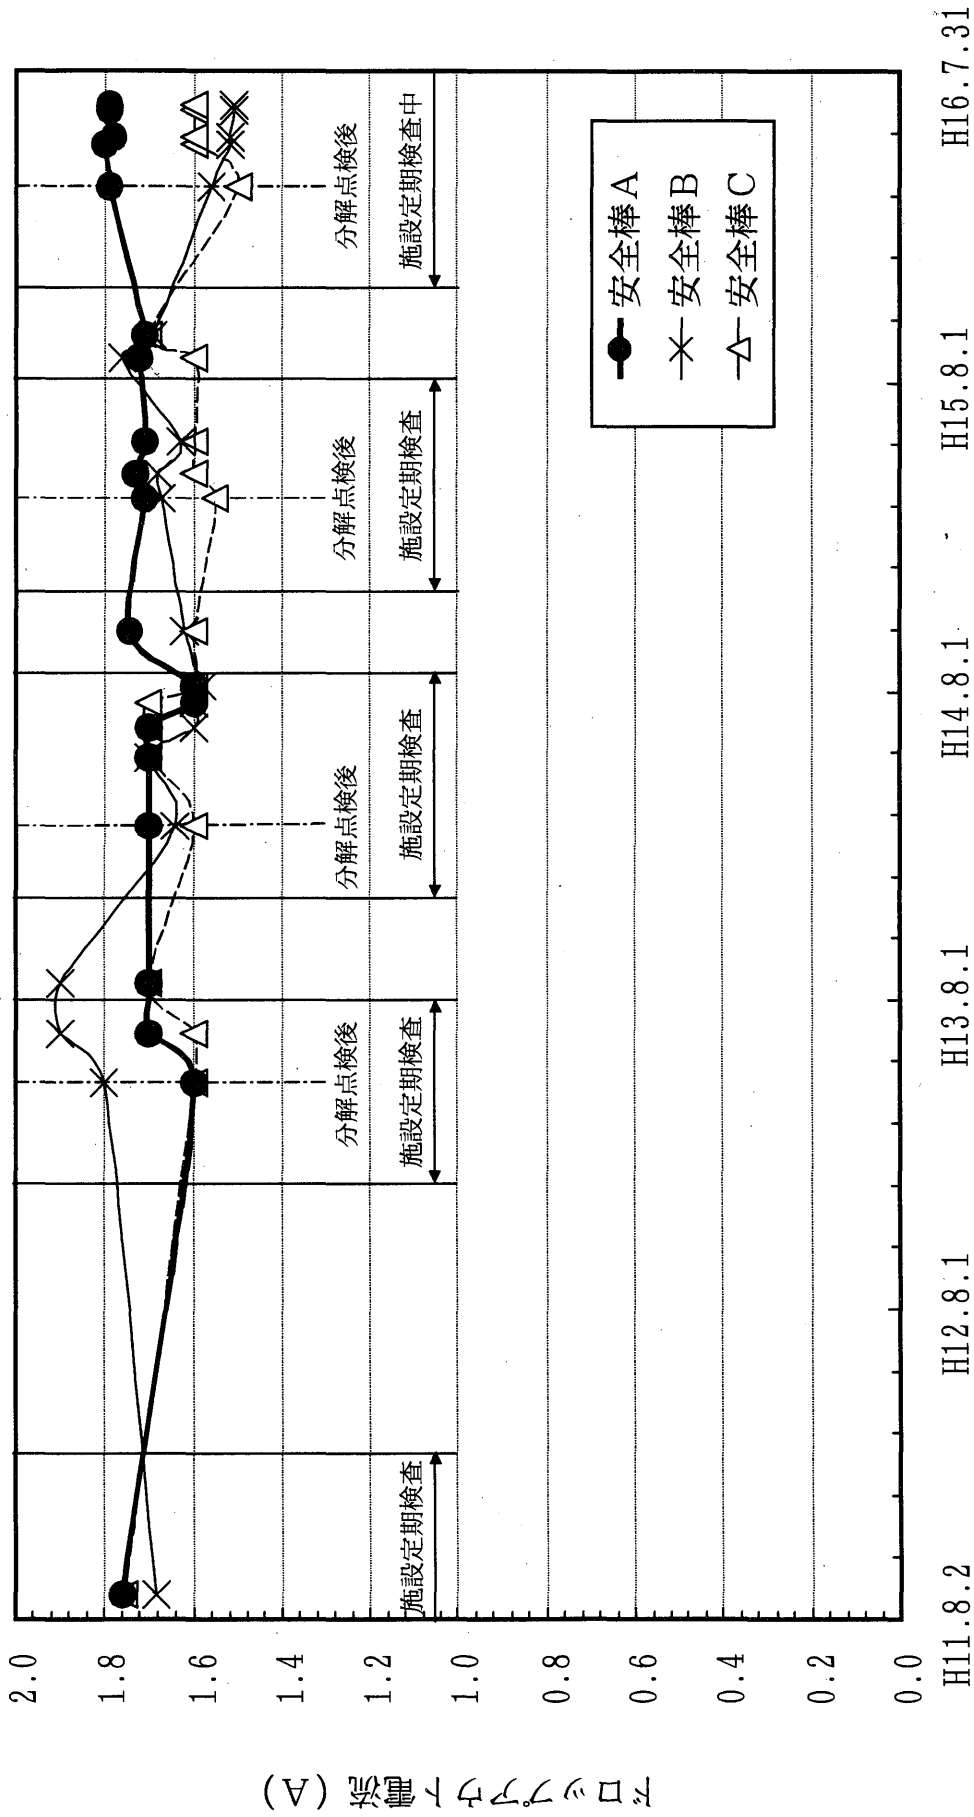
図18 安全棒ドロップアウト電流の経年変化

安全棒保持力の経年変化を計る指標として、前回事象発生以降、安全棒を励磁吸着させた状態で電磁石の励磁電流を徐々に下げ安全棒が自重落下するときの電流（ドロップアウト電流）の測定を行っている。そこで、これまでに行ったドロップアウト電流の測定値の変化傾向について調査した。なお、本調査は、安全棒装置を分解点検（異物混入を確認）する前に行ったものである。これまでに測定したドロップアウト電流値は、図18に示すとおり若干変動しているものの、安全棒保持力に大きな経年変化は認められないことを確認した。

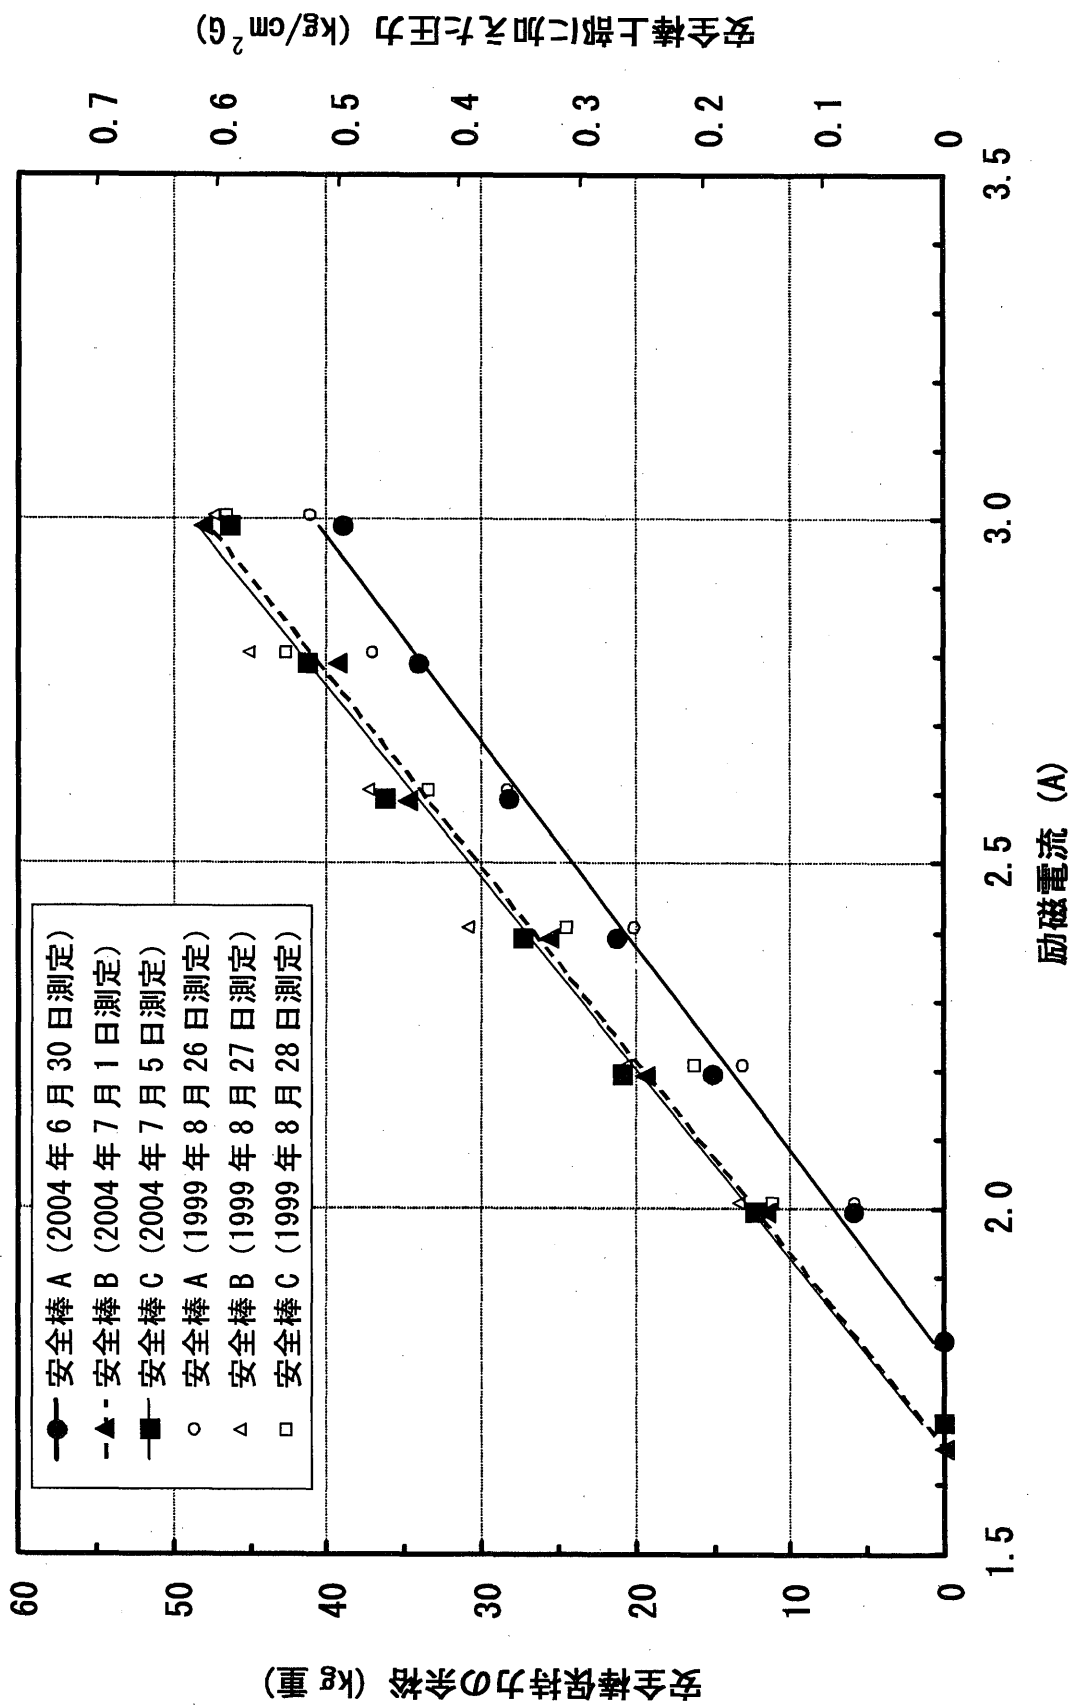
図20 実際の使用状態における安全棒保持力の余裕

安全棒保持力の実際の使用状態における余裕を調査するため、図19に示すように、安全棒装置をメンテナンス用グローブボックスの上部に設置して、安全棒ピストン上部を加圧して安全棒が挿入されるときに圧力を測定し、励磁電流をパラメータとして安全棒保持力の余裕を評価した。安全棒保持力の余裕は、測定した圧力に安全棒アーマチュア部断面積を掛けて算出した安全棒挿入に必要な外力から安全棒の自重を減じて求めた。なお、本調査は、安全棒装置を分解点検（異物混入を確認）する前に行ったものである。調査の結果、図20に示すように、測定した安全棒保持力の余裕は、安全棒A、B及びCともに平成11年度の測定値とほぼ同様であることが示され、実際の使用状態においても安全棒保持力の余裕が経年変化していないことを確認した。

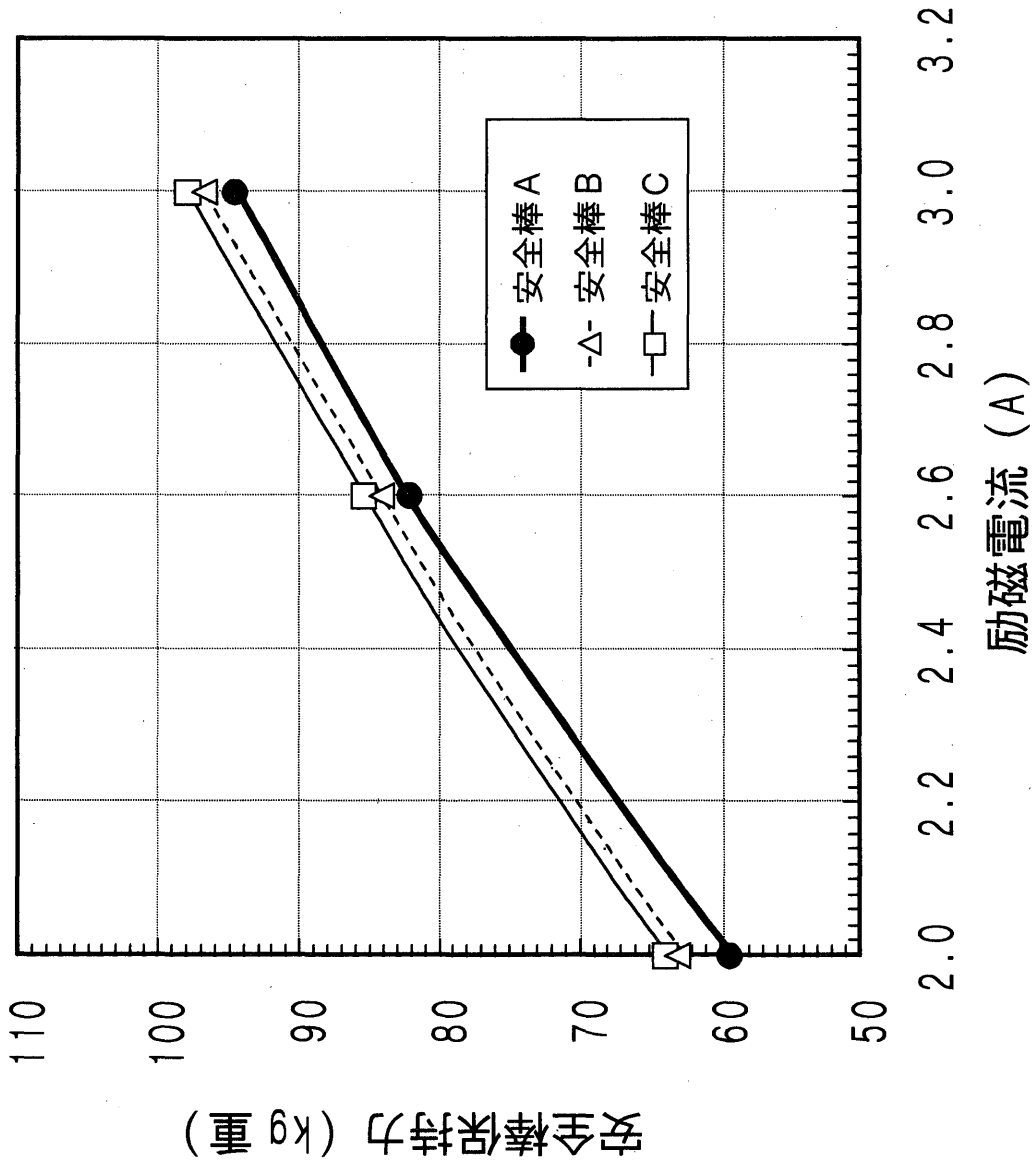
図22 安全棒電磁石単体の吸着力

安全棒電磁石単体の吸着力の個体差を調査するため、安全棒上端に取付けられている反跳バネ（消磁時における安全棒電磁石の残留磁場に対してアーマチュアが速やかに離れるようにするために取付けられたバネ）を取り外した状態において、図21に示す安全棒電磁石吸着力測定装置を用いて、安全棒A～Cの電磁石及びアーマチュアを用いて安全棒電磁石単体の吸着力を測定した。測定装置は、安全棒電磁石とアーマチュアを吸着させた状態で、エアシリンダに圧縮空気を供給し、安全棒電磁石からアーマチュアを引き離すときの圧力を測定し、吸着力を算出するものである。調査の結果、図22に示すとおり、安全棒Aの電磁石単体の吸着力は、約951.2 N (97 kgf) であった。安全棒B、Cの電磁石単体の吸着力は、安全棒Aのに対し、それぞれ約24.5 N (2.5 kgf)、約39.2 N (4 kgf) 大きい値であった。この傾向は、図20に示した実際の使用状態における安全棒保持力の大小関係を裏付けるも

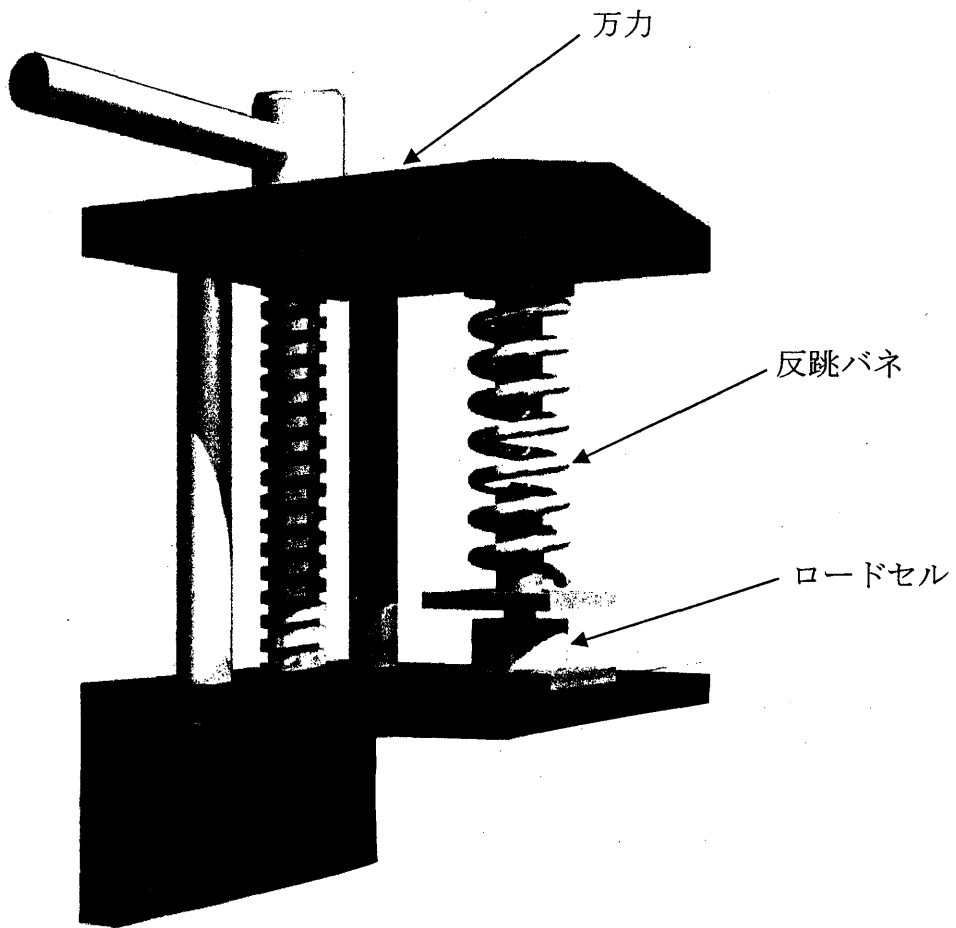
図23 反跳バネの測定装置

安全棒の反跳バネは、安全棒が電磁石に吸着されているとき、常に電磁石に対して反発力を与えていることから、反跳バネの強さは安全棒の落下性能に影響を与えている。今回の安全棒誤作動に、反跳バネの強さが影響を与えていないのかを調査するため、安全棒上端から反跳バネを取り出し、図 23 に示す測定装置を用いて、反跳バネ単体についてのバネ強さをロードセルで測定した。調査の結果、使用状態（バネ圧縮長さ 51 mm）におけるバネ強さは、安全棒 A が 183.4 N (18.7 kgf)、安全棒 B が 182.4 N (18.6 kgf)、安全棒 C が 175.5 N (17.9 kgf) であり、製作時の値と比較して、経年変化していないことを確認した。また、バネ強さの測定から、若干ではあるが安全棒 A が落ちやすい傾向にあることも確認した。

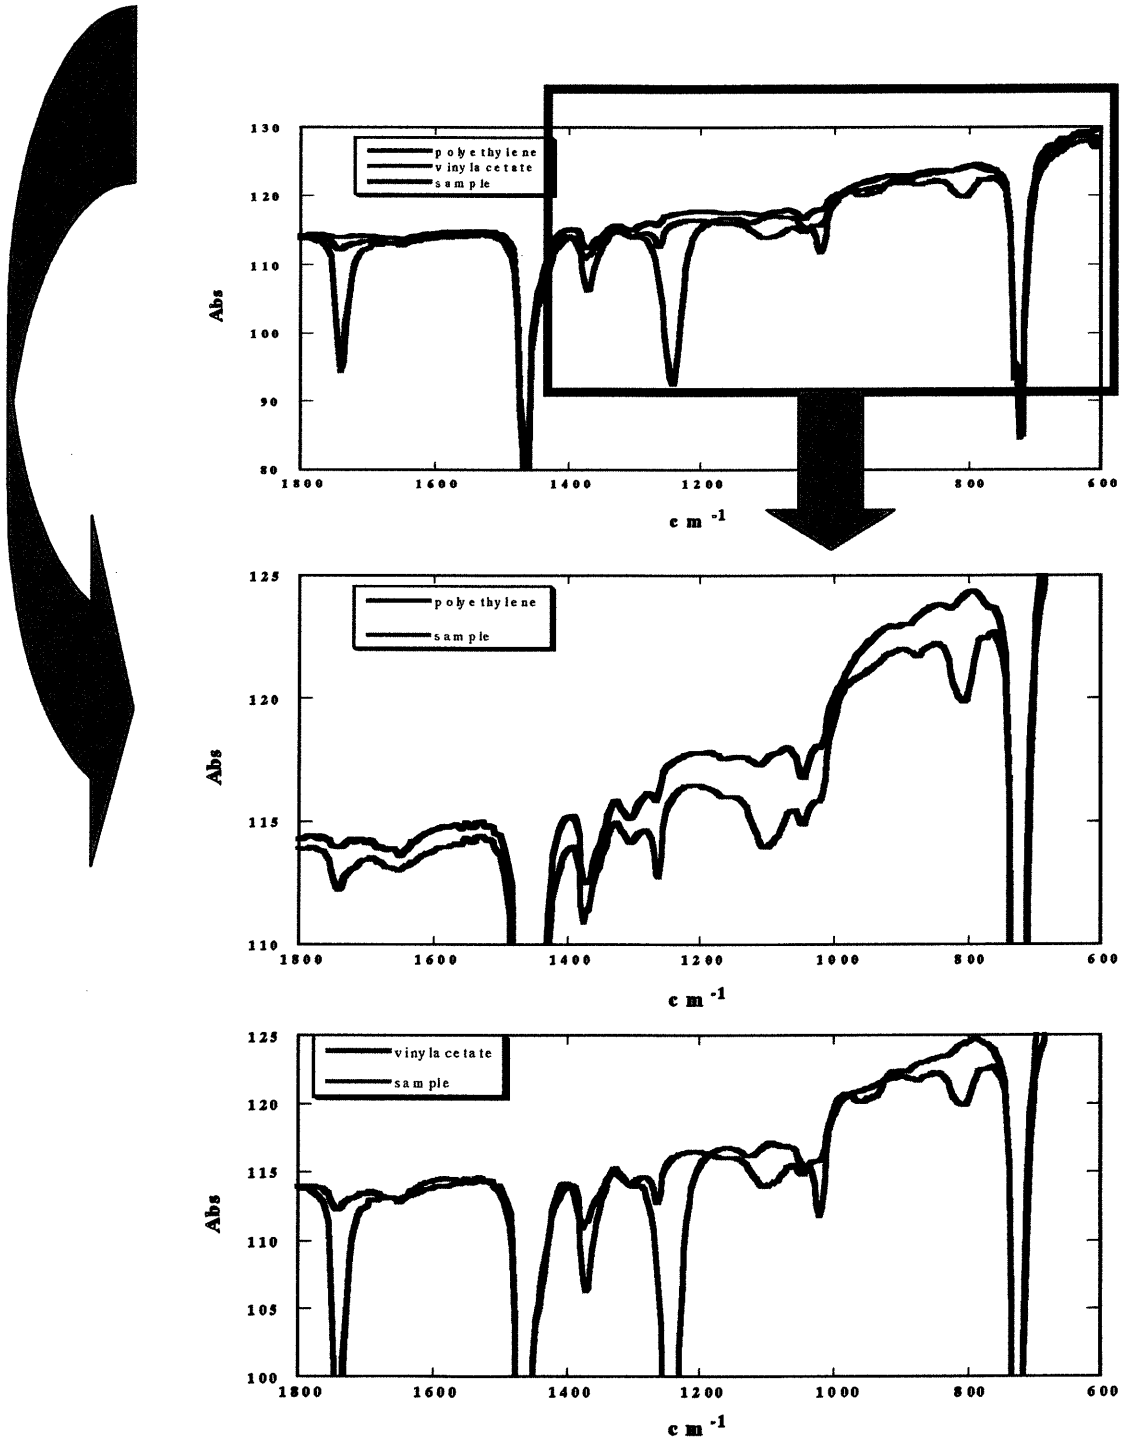
図25 異物(ビニール状小片)の分析結果

ビニール状の小片については、東海研究所物質科学研究部抽出分離科学研究グループに調査を依頼し、試料（異物）と標準物質（原研で使用している酢酸ビニールとポリエチレン）の比較測定する方法で調査した。測定は、試料及び標準物質を49 kN（5 tf）でプレスして表面を平滑にした後、赤外線吸収スペクトル装置（BIO-RAD FTS-135 Dura sample II（ATRダイヤモンドセル）反射法）にて行われた。調査の結果、図25に示すとおり試料とポリエチレンの赤外線吸収スペクトルのピーク位置が一致したことから、異物はポリエチレンであることを確認した。

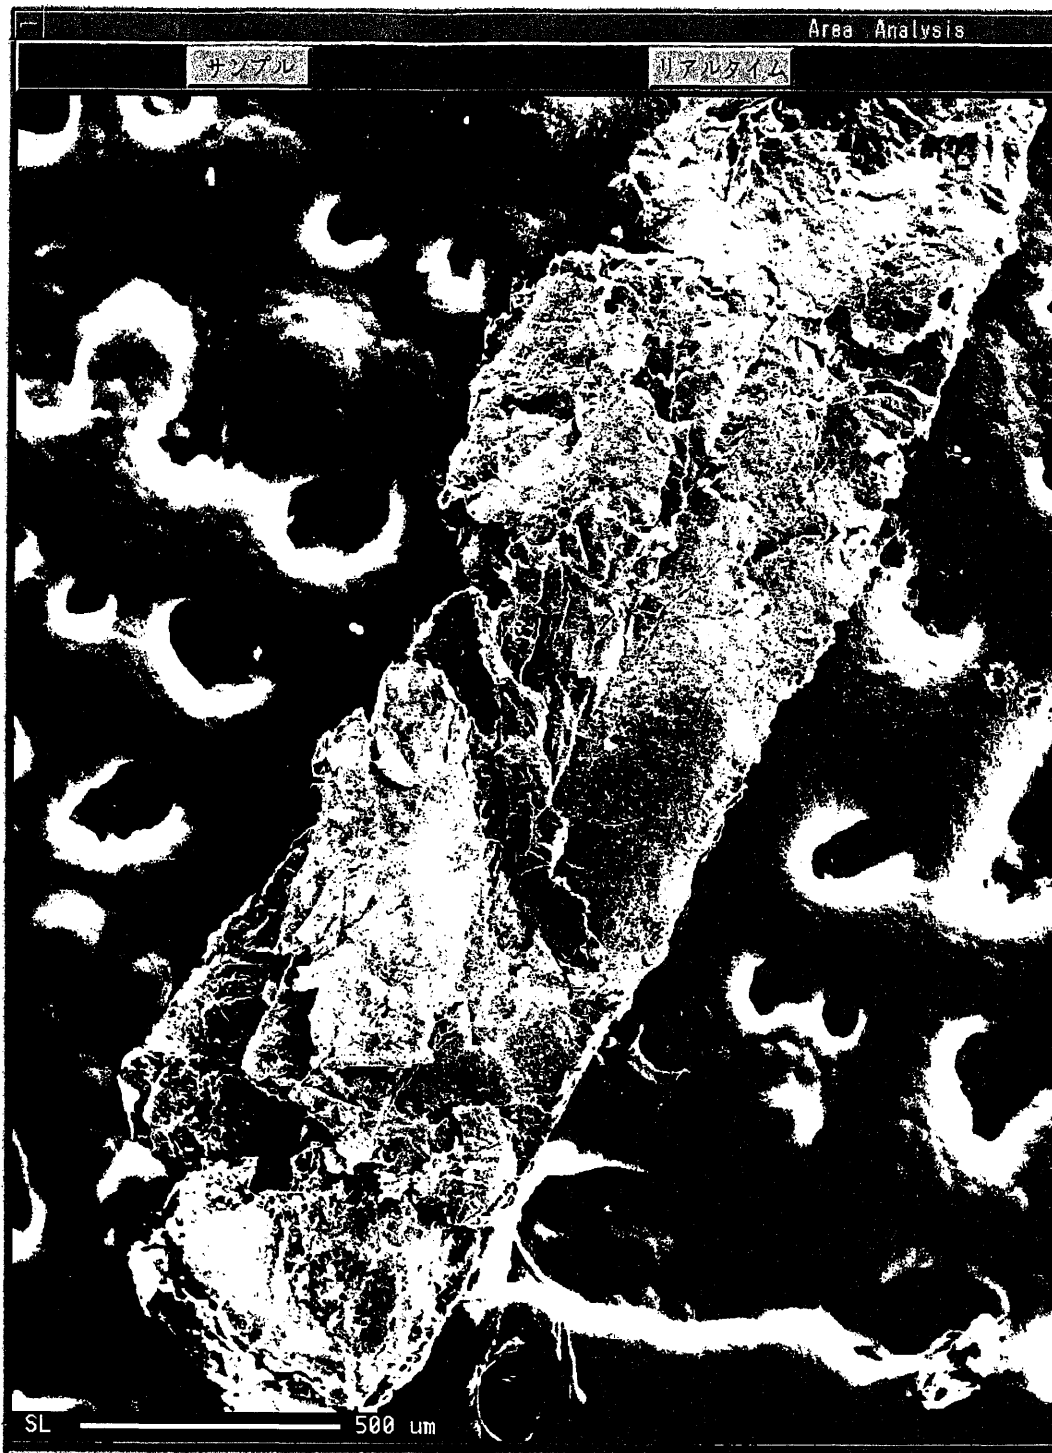
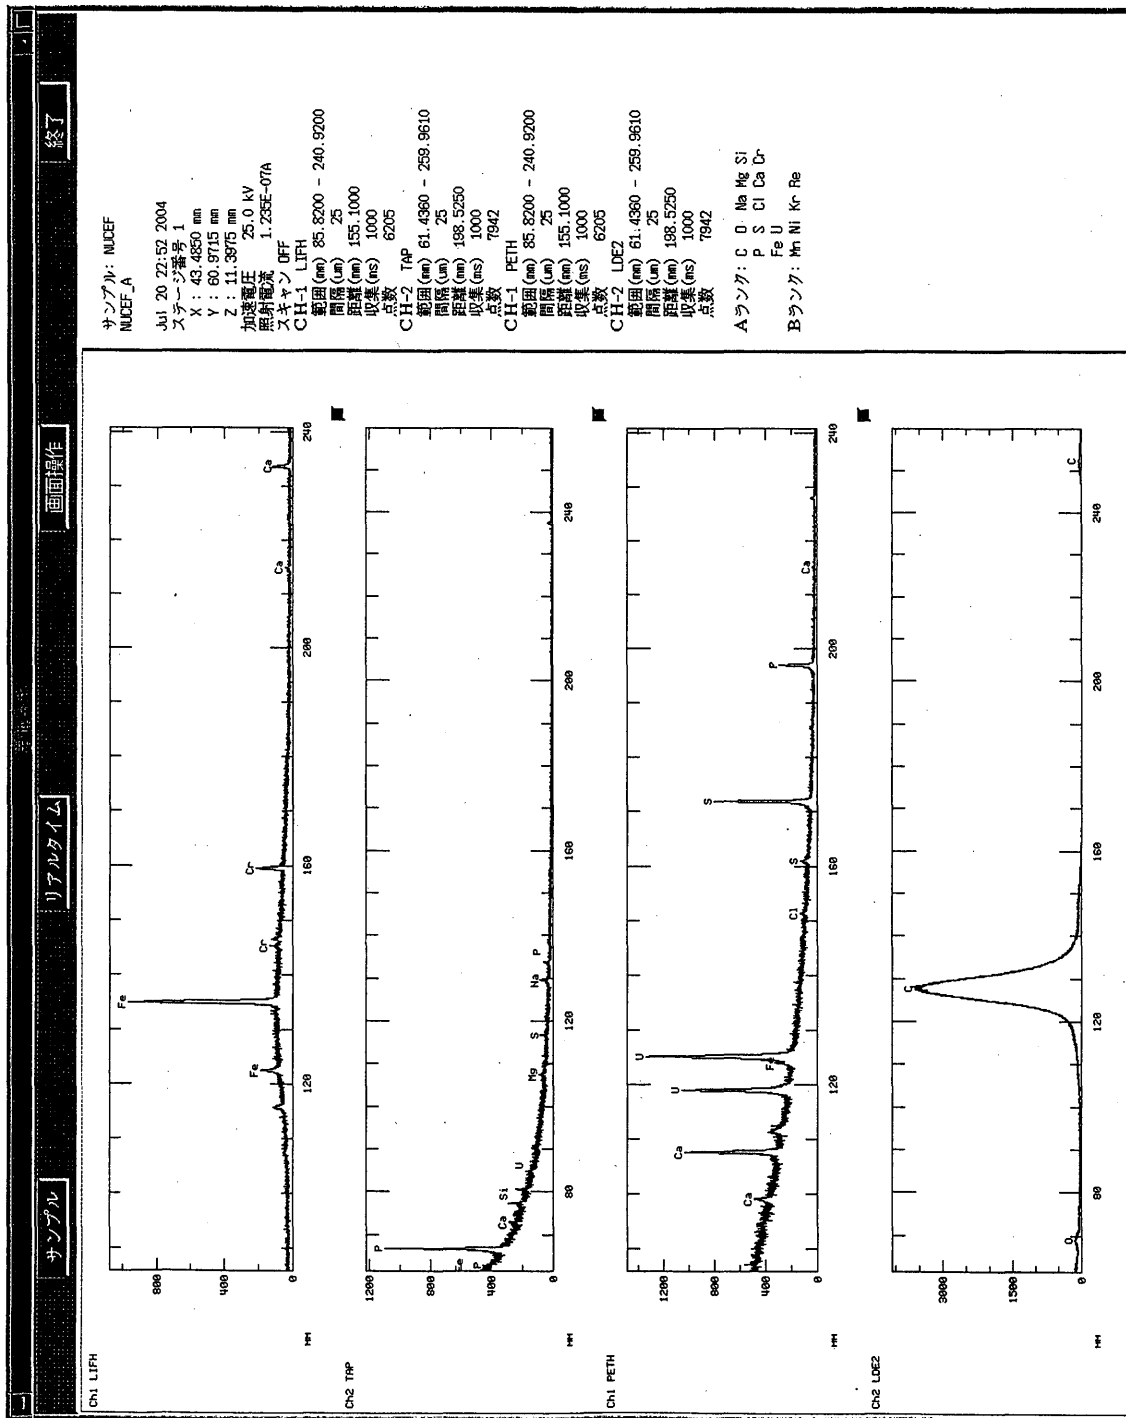
一方、黒色の小片については、東海研究所ホット試験室ホット試験技術課及び実用燃料試験課に調査を依頼し、表面性状、構成元素を調査した。測定は、試料をそのままの状態、電子顕微鏡及び電子プローブマイクロアナライザー（日本電子製 JXA-8800RL）を用いて行われた。電子プローブマイクロアナライザーによる分析では、代表点の構成元素分析及び代表元素の面分布が行われた。黒色異物の表面は、図26に示すように滑らかではなく、複雑な起伏で構成されていることを確認した。代表点の構成元素分析については、図27に示すように主にNi, Fe, Cr, C, Uが含まれ、CrとNiの割合が18対10程度であること、酸素は微量であること、Moは含まれないことを確認した。代表元素（Fe, U, C）についての面分布を調査したところ、図28に示すようにこれらの元素は均一に分布していることを確認した。

以上の分析結果及びTRACYで使用されている物質から、黒色小片は、オーステナイト系ステンレス鋼（SUS304）の金属片にU, Cの微粒子が付着しているものであることを確認した。

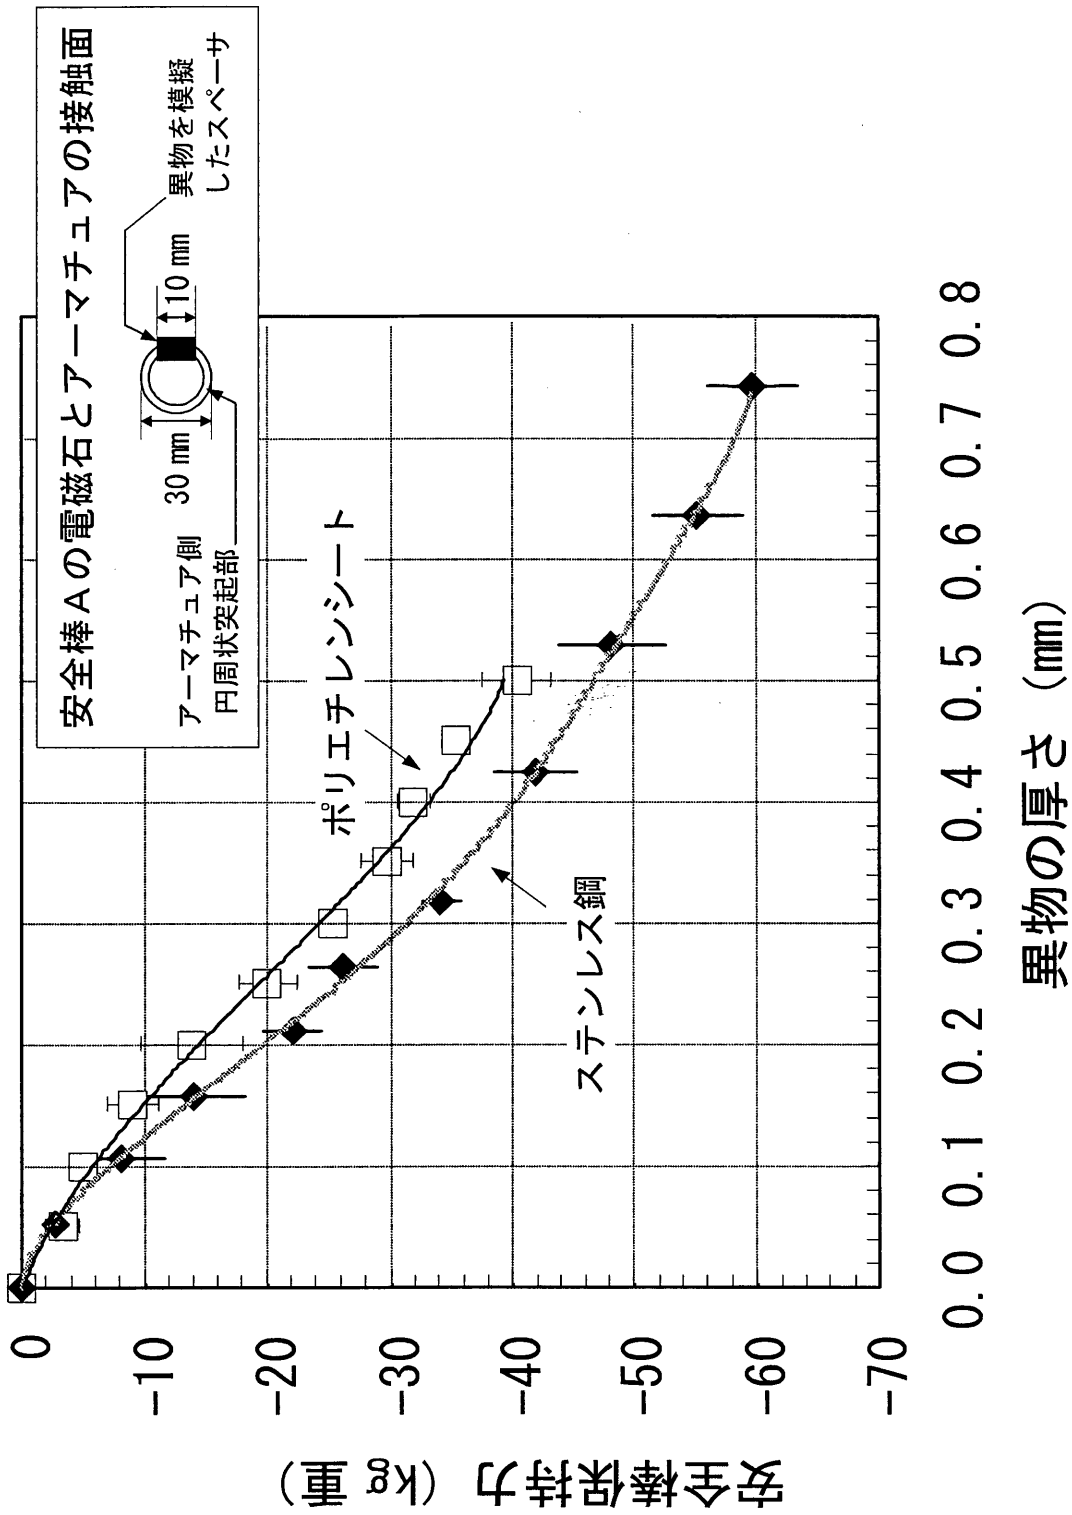
図29 異物の挟み込みによる電磁石吸着力の低下

調査の結果から、図29に示すとおり今回発見された厚さ約0.2 mmのポリエチレンシート片が接触面に挟み込まれた場合、安全棒保持力が147.1 N (15 kgf)程度低下することが確認された。また、ポリエチレンシート片は容易に折り重なることから、挟み込まれた時の実効的な厚さとしては0.2~0.4 mm程度であったことを確認した。したがって、この異物の挟み込みによって安全棒保持力は、147.1 N (15 kgf) ~ 323.6 N (33 kgf)の範囲で低下していたと考えた。

このポリエチレンシート片の挟み込みに伴う安全棒保持力の低下量(147.1 N (15 kgf) ~ 323.6 N (33 kgf)程度)は、前回主対策として処置した約137.3 N (14 kgf)相当の安全棒保持力強化を十分に上回るものであることを確認した。

以上の調査結果から、電磁石とアーマチュアとの隙間へのポリエチレンシート片の混入により、前回主対策で処置した安全棒保持力の増強を上回る吸着力の低下を招き、安全棒誤作動の支配的な要因となり得ることを確認した。

なお、今回発見された厚さ約 0.05 mm の金属片が挟み込まれた場合は、電磁石吸着力の低下量は 29.4 N (3 kgf) 程度であり、安全棒誤作動には至らないと判断した。
