柏崎刈羽原子力発電所 3号機
シュラウドサンプル(K3-H7a)に関する
調査報告書
(受託研究)

2004年2月

柏崎刈羽原子力発電所 3号機シュラウドサンプル(K3-H7a)に関する調査報告書
(受託研究)

Report of Examination of the Sample from Core Shrouds (K3-H7a) at
Kashiwazaki-Kariwa Nuclear Power Station Unit-3
(Contract Research)

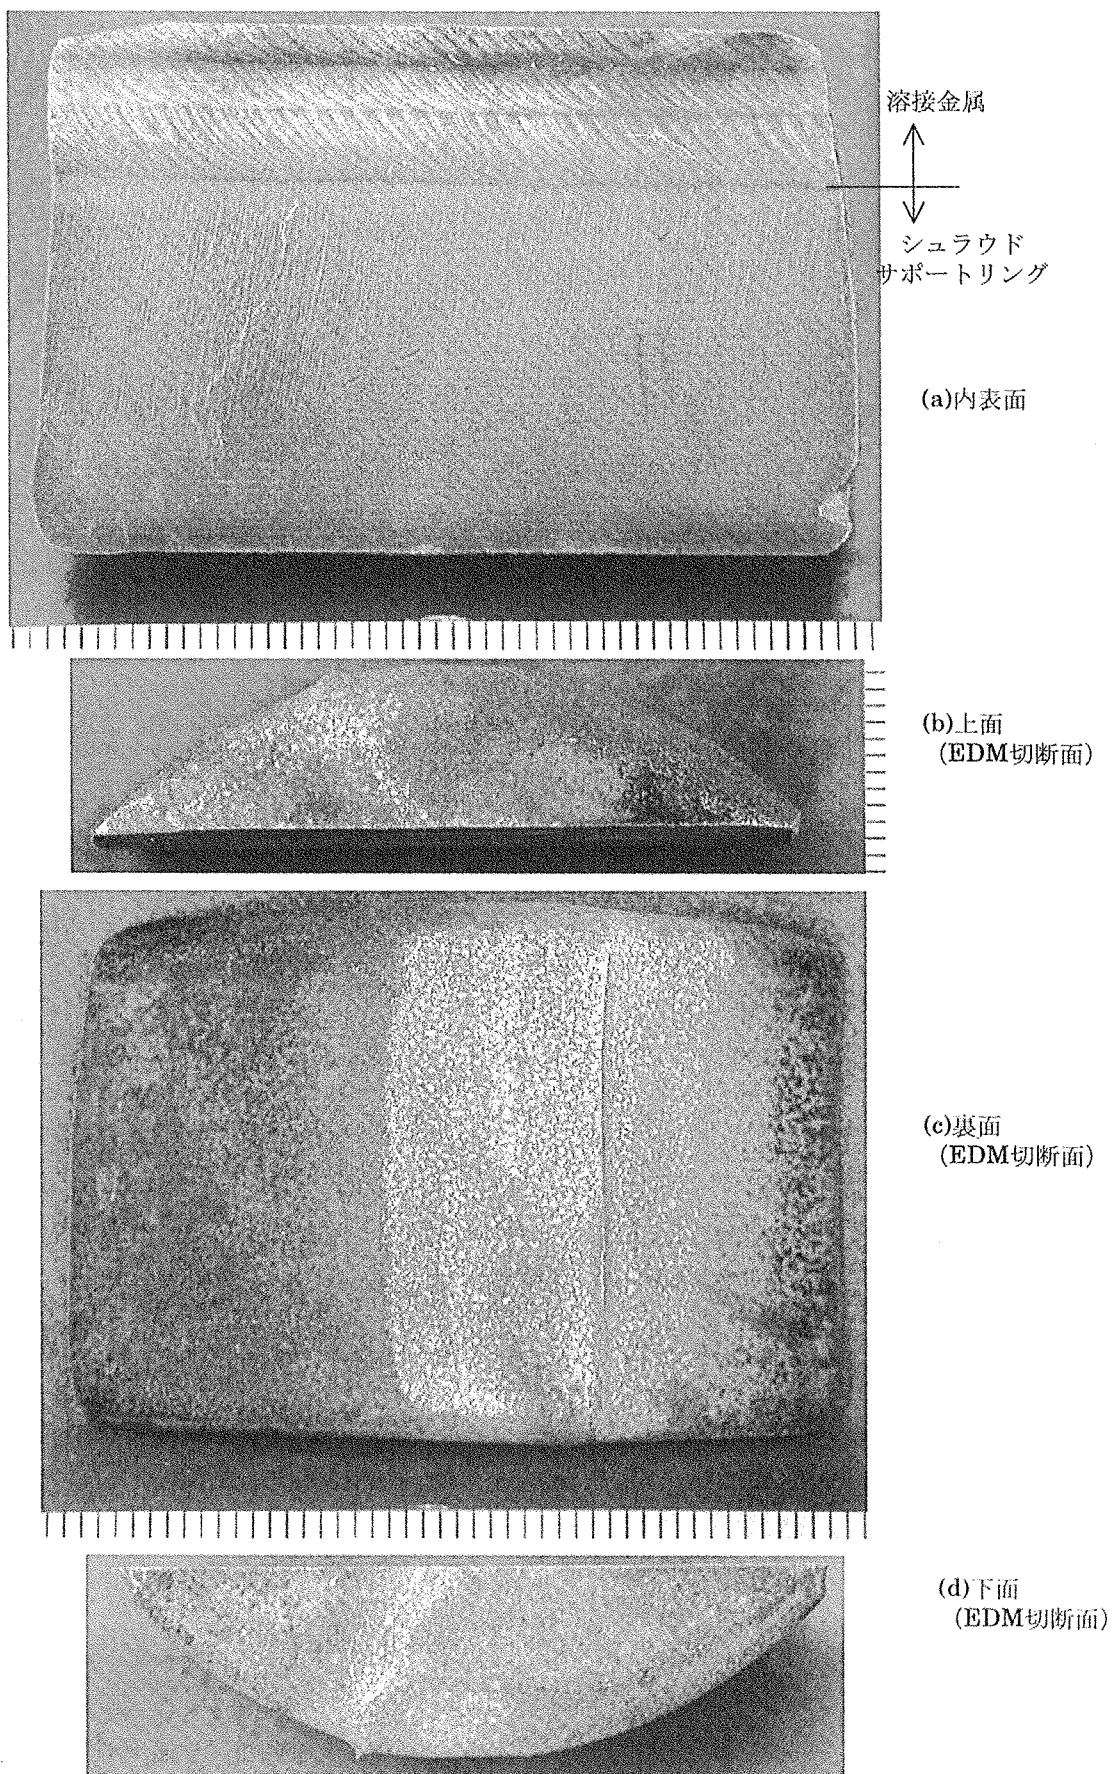
図3.1.1 ポートサンプルの外観写真

図 3.1.1 にデジタルカメラによりポートサンプルを撮影した写真を、図 3.1.2 にポートサンプルの外観スケッチを示す。表面母材部にはグラインダー加工痕と機械加工痕が確認された。図 3.1.3 にポートサンプル表面の SEM 写真を示すとおり、複数のき裂(それぞれ A～D とする)が見られた。図 3.1.4～図 3.1.7 にそれぞれのき裂の SEM 写真を示す。図 3.1.5 中に示したように、き裂が微細な枝分かれ状になっている箇所があった。

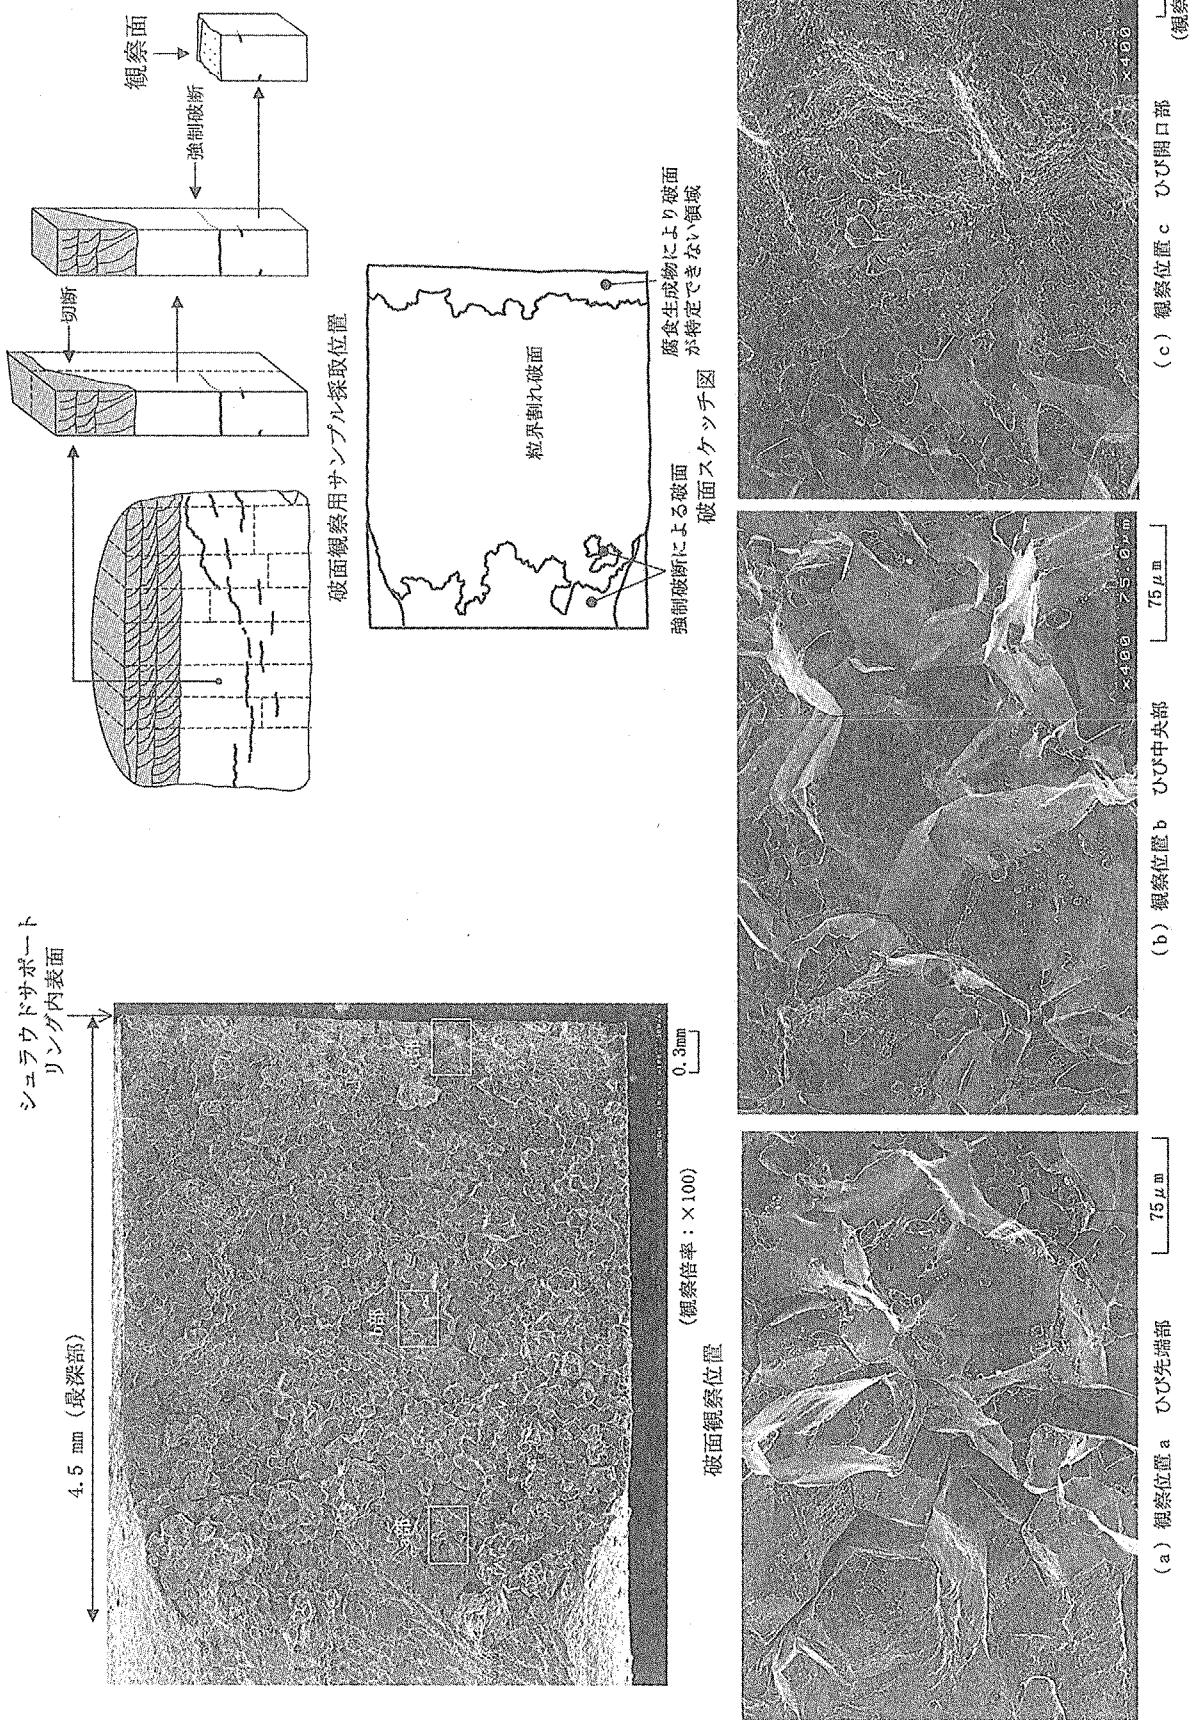
図3.2.2 ボートサンプルの破面のSEM観察結果 その2

図 3.2.1 に内表面近傍から強制破断面境界までの SEM 写真を、図 3.2.2 に表面近傍、破面の中央付近及び強制破断面を含む箇所の SEM 写真を示す。これらの SEM 観察により、破面のほぼ全面に明瞭な粒界割れが認められた。しかし、表面から深さ約 $300 \mu\text{m}$ は腐食生成物に覆われており、破面の様相を明確に特定できなかった。

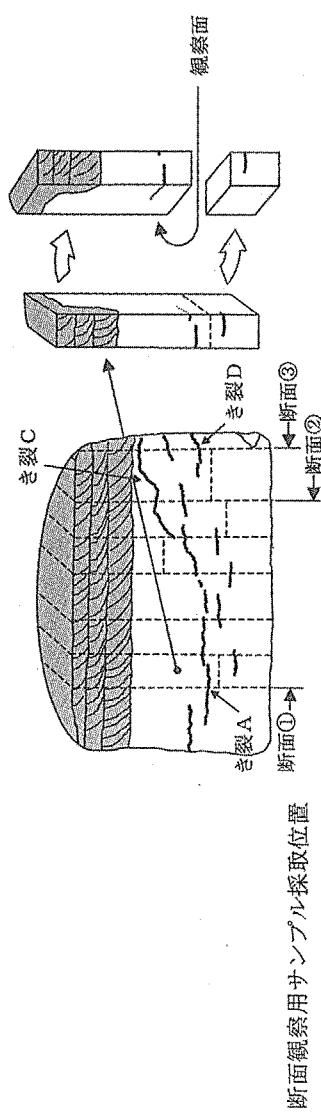
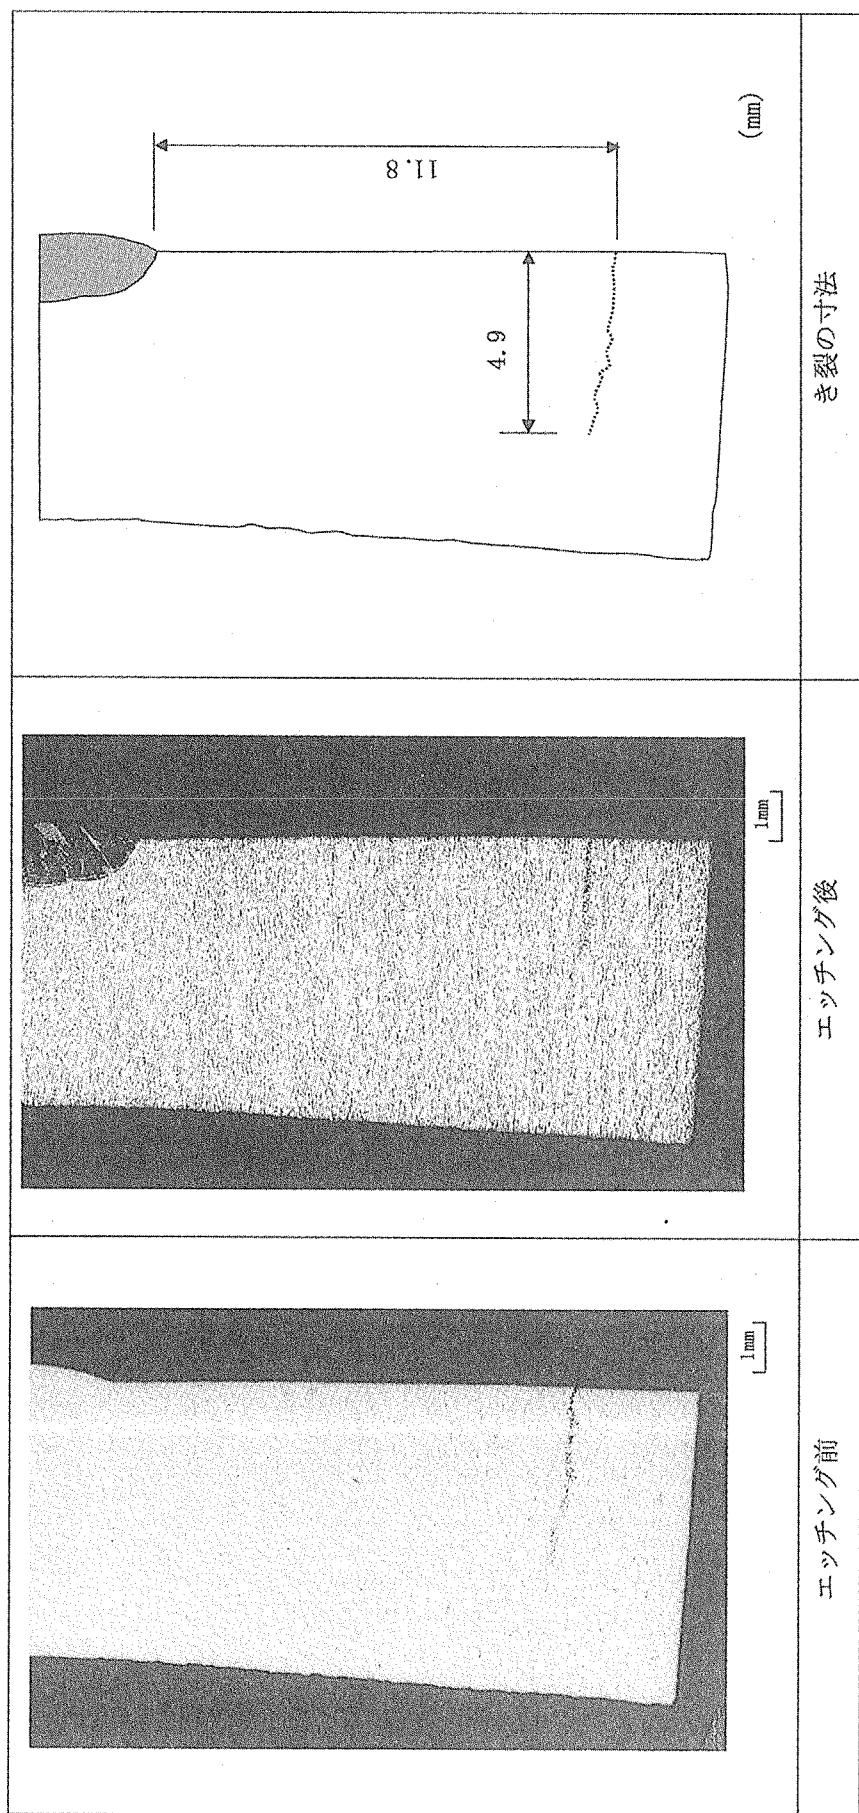
図3.3.1 ポートサンプルの断面の金属組織観察結果(断面①、き裂A、マクロ)

図 3.3.1～図 3.3.20 に断面①～断面③(図 2.2 参照)の金属組織観察写真を示す。き裂が発生した位置においては、ポートサンプルの表面近傍に加工組織が見られるとともに、粒内割れが確認された。それ以外では 2 次き裂を伴う粒界割れであった。き裂が発生していない箇所においても、ポートサンプル表面近傍には加工組織が見られた。また、図 3.3.20 に示すとおり、グラインダー加工部、機械加工部において、加工組織及びその深さに相違はなかった。

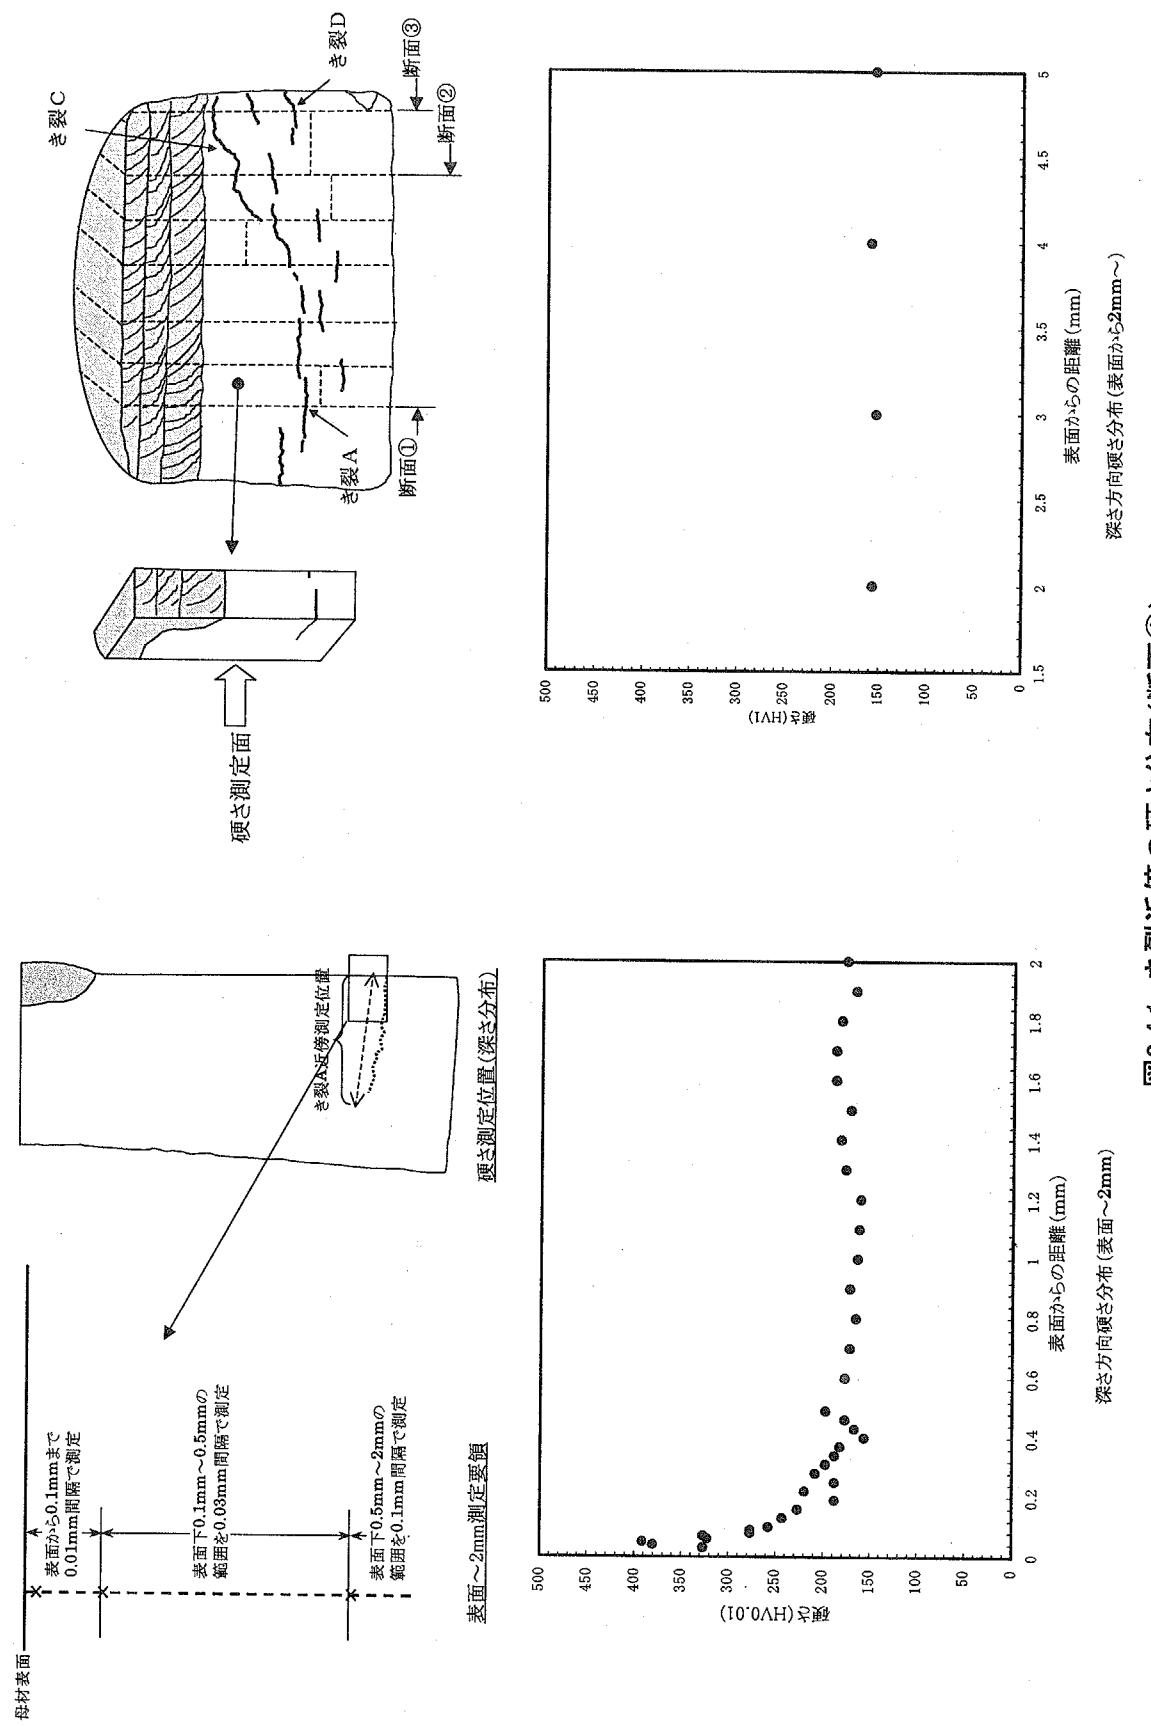
図3.4.1 き裂近傍の硬さ分布(断面①)

図 3.4.1～図 3.4.7 にそれぞれの断面における硬さ分布を示す。表面近傍においては深さ $150 \mu\text{m}$ ～ $200 \mu\text{m}$ の硬化層(200HV 以上)が存在した。また、図 3.4.6 に示すとおり、グラインダー加工部、機械加工部の表面近傍では、硬化層の幅及び硬さに相違は認められなかった。また、図 3.4.2、図 3.4.4、図 3.4.7 に示したとおり、表面から深さ $50 \mu\text{m}$ における表面に平行なビックアース硬さ測定から、溶接金属端から約 3mm の範囲で溶接の熱影響により硬さが低下していることがわかった。

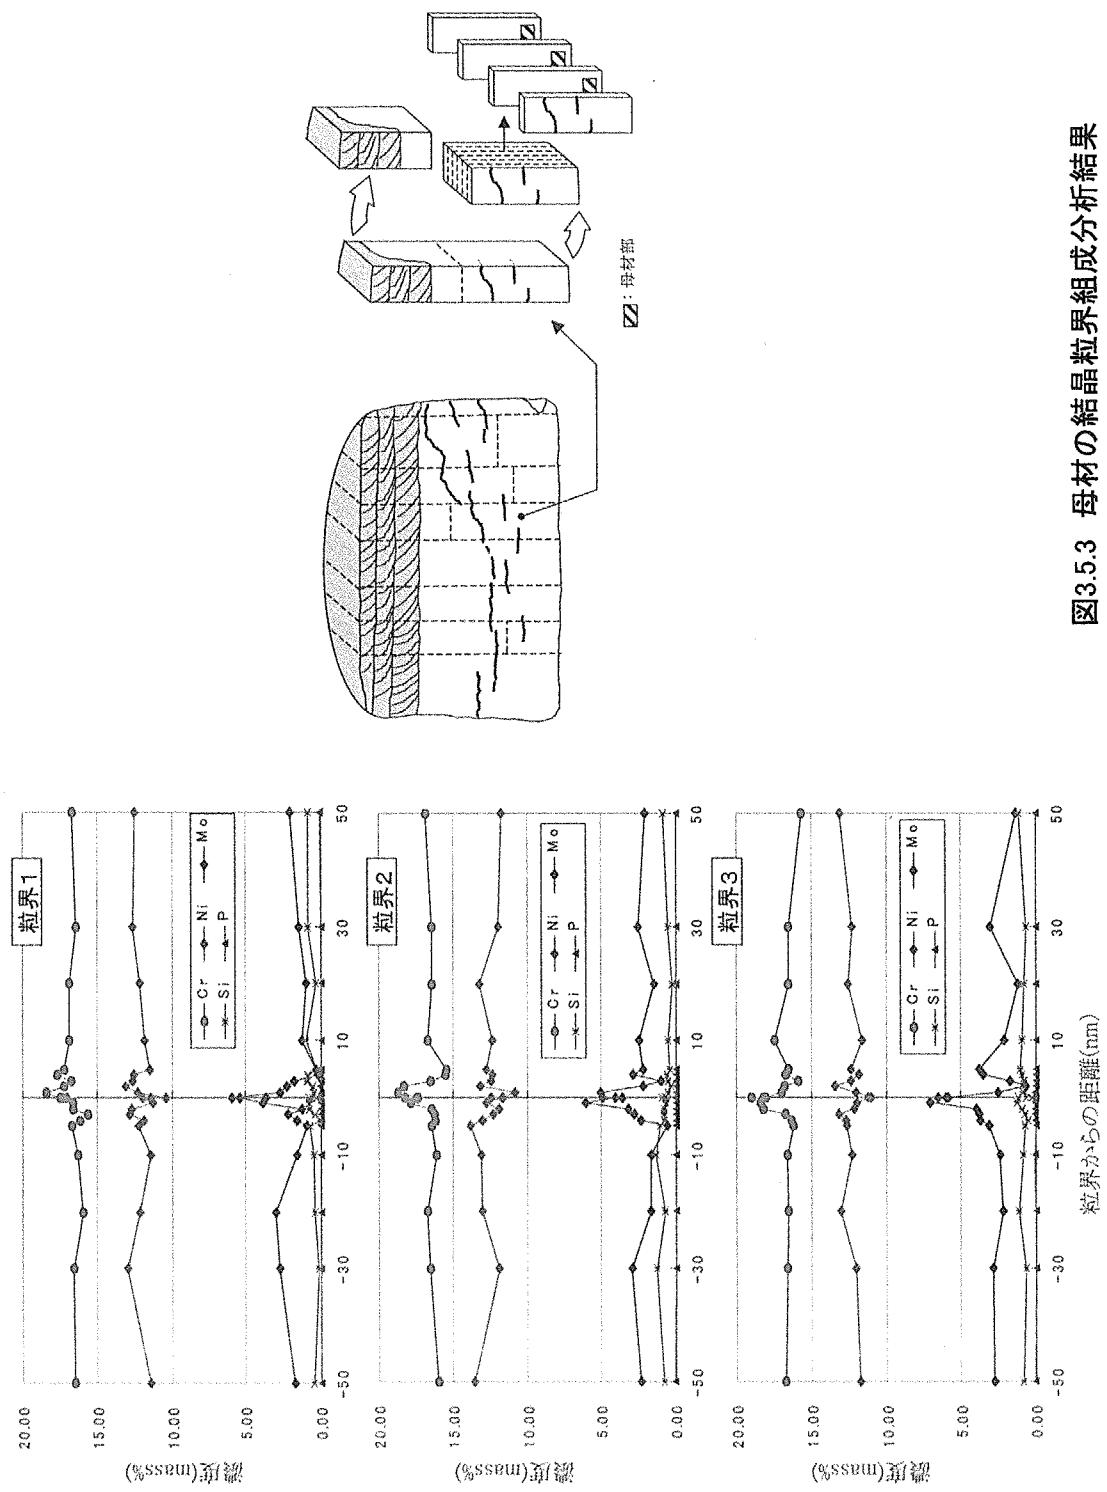
図3.5.4 結晶粒界近傍のCr濃度分布

図3.5.1～図3.5.3にき裂先端部、表面近傍及び母材における結晶粒界近傍の元素濃度分布を示す。また、図3.5.4に測定箇所毎のCr濃度分布を示す。結晶粒界の狭い領域において、わずかにCr濃度の低下が認められた。ただし、熱鋭敏化材に見られるようなCr濃度の顕著な低下ではない。

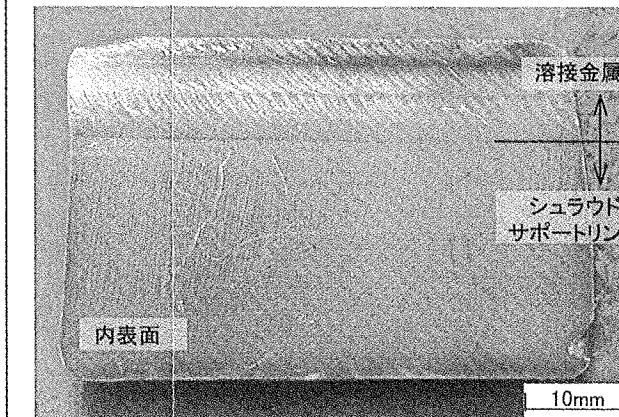
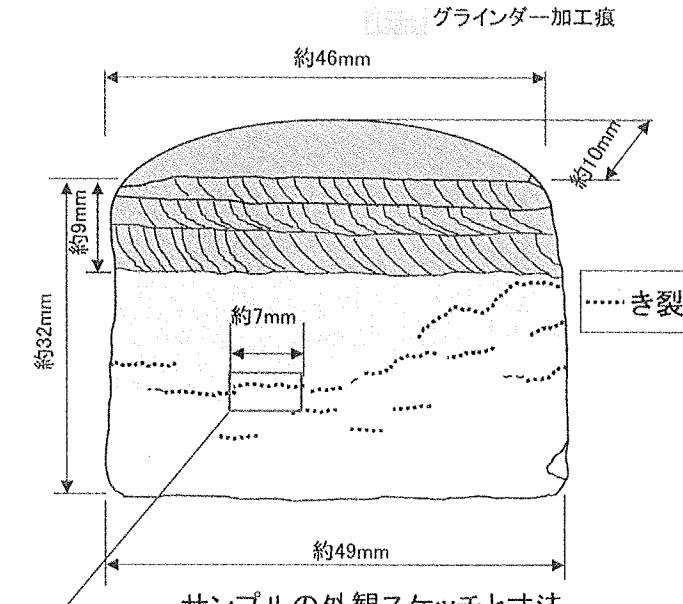
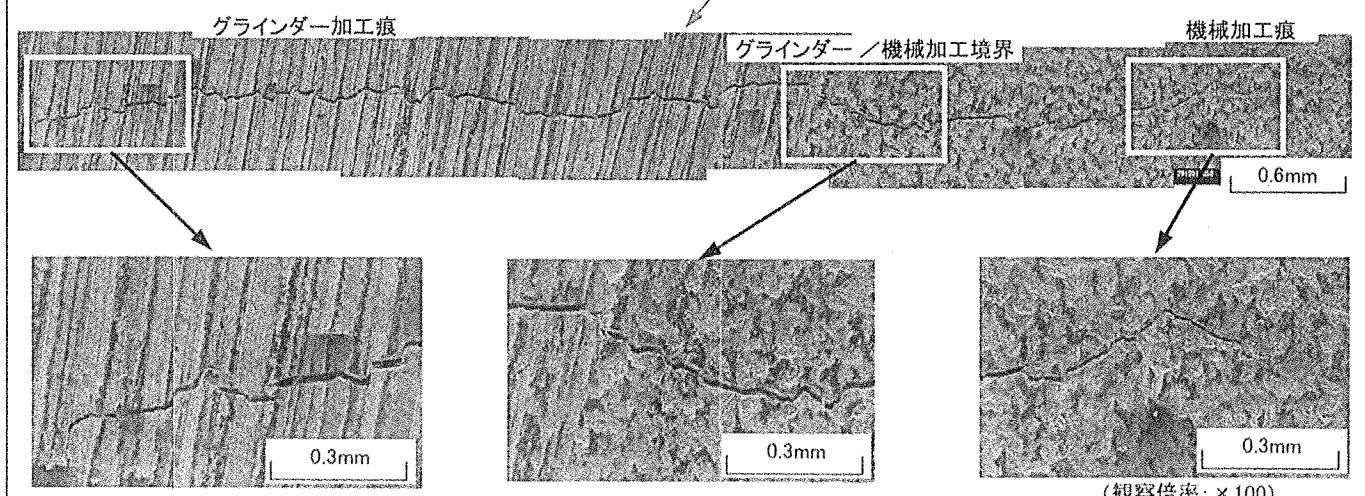
図2 調査サンプルの外観、き裂、加工痕の状況

まとめ：・表面母材部にはグラインダー加工痕と機械加工痕が確認された。
・サンプルの表面には複数のき裂が確認された。

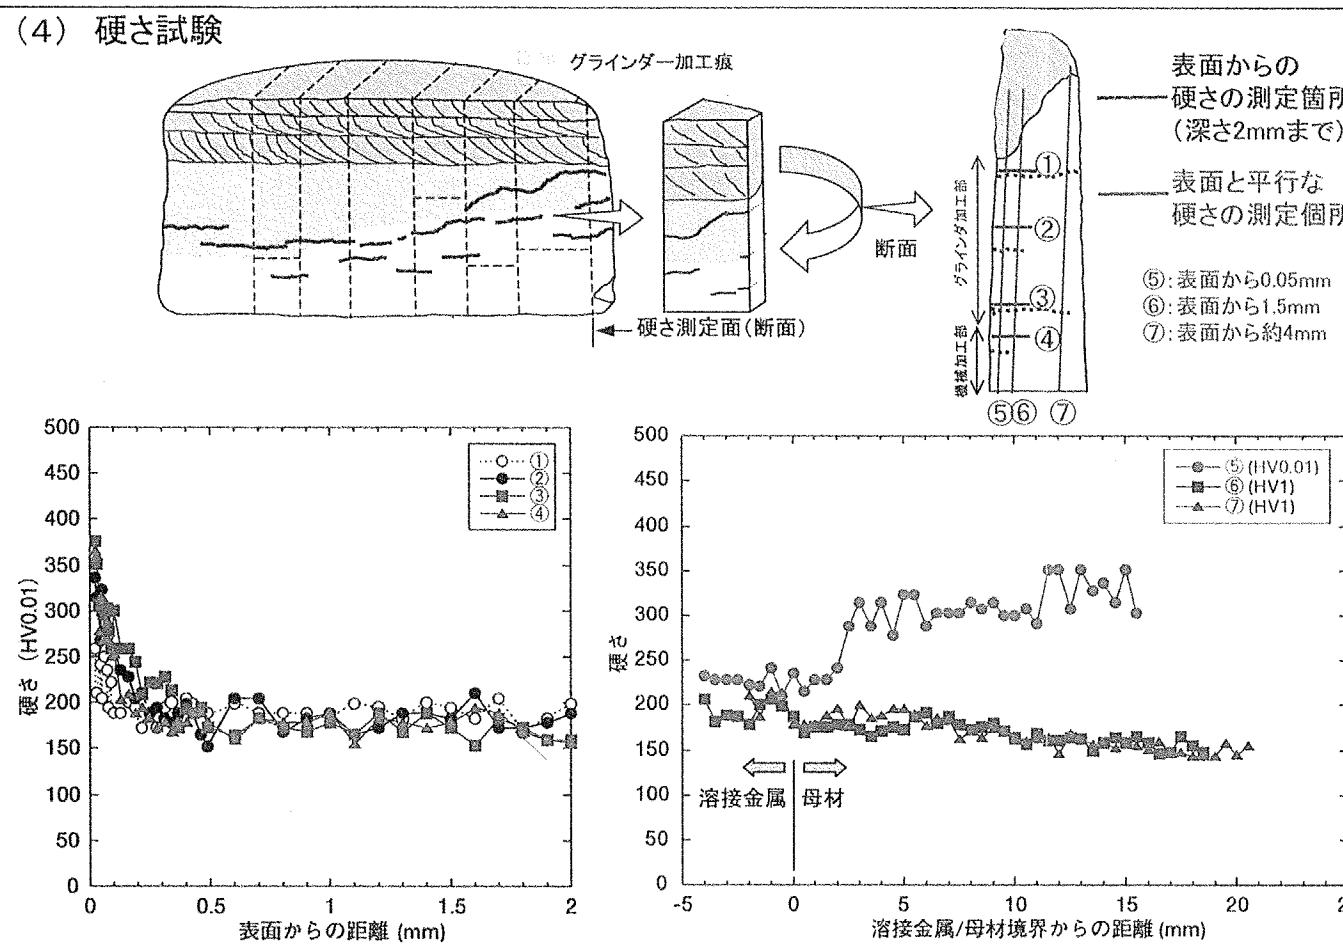
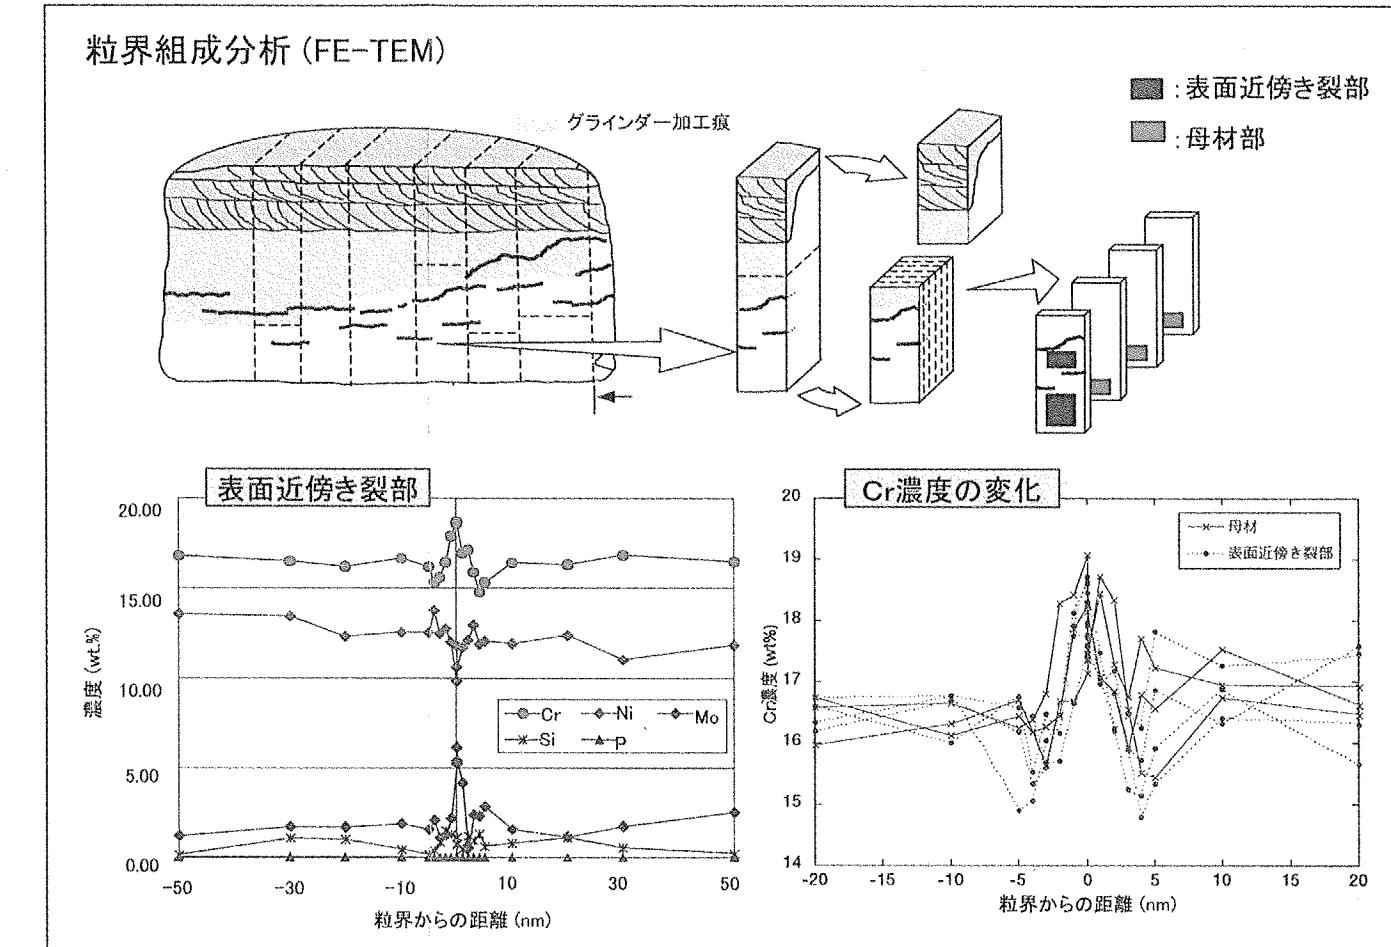
- ・表面近傍には深さ約 $150\text{ }\mu\text{m}$ の硬化層(硬さ200以上)が存在した。
- ・グラインダー加工部、機械加工部の表面近傍において、硬化層の幅及び硬さに相違は認められなかった。
- ・表面近傍(深さ $50\text{ }\mu\text{m}$)の硬さは、溶接金属端から約3mmの範囲で溶接の熱影響により低下していた。
