柏崎刈羽原子力発電所 1号機
再循環系配管サンプル(K1-PLR)に関する
調査報告書
(受託調査)

2004年6月

シュラウド・再循環系配管サンプル調査チーム

Report of Examination of the Samples from Primary Loop Recirculation Piping (K1-PLR)
at Kashiwazaki-Kariwa Nuclear Power Station Unit-1
(Contract Research)

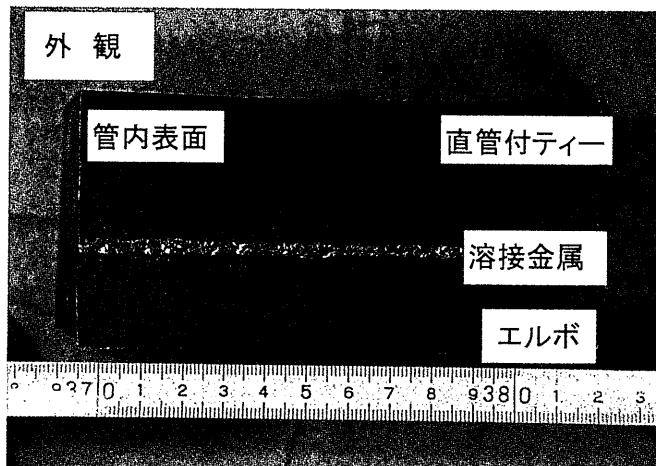
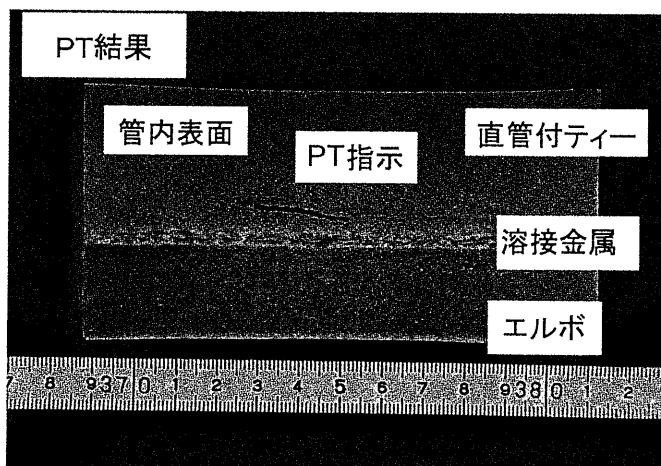
図 3.1.1 調査サンプルの外観写真、PT結果

図 3.1.1 に配管から切り出した、細切断前の試料外観、および PT 試験後の試料の写真を示す。PT 試験の結果、管内表面の直管付きティー側の溶接近傍に明瞭なき裂の指示を確認した。き裂は管内表面上で溶接線方向に入っており、その長さは約 22mm であった。

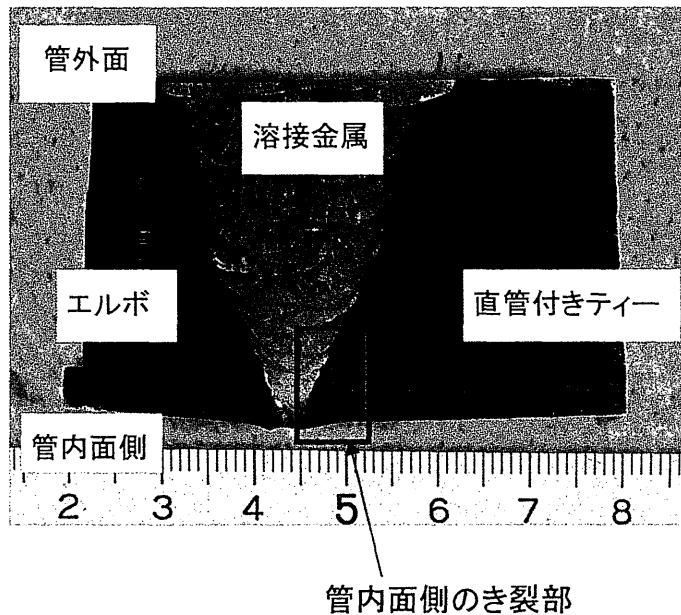
図 3.1.2 調査サンプルの断面マクロ観察結果

細切断後の試料について、断面マクロ観察を行った結果を図 3.1.2 に示す。直管付きティー側管内表面の溶接金属端から約 4mm の位置にき裂を確認した。

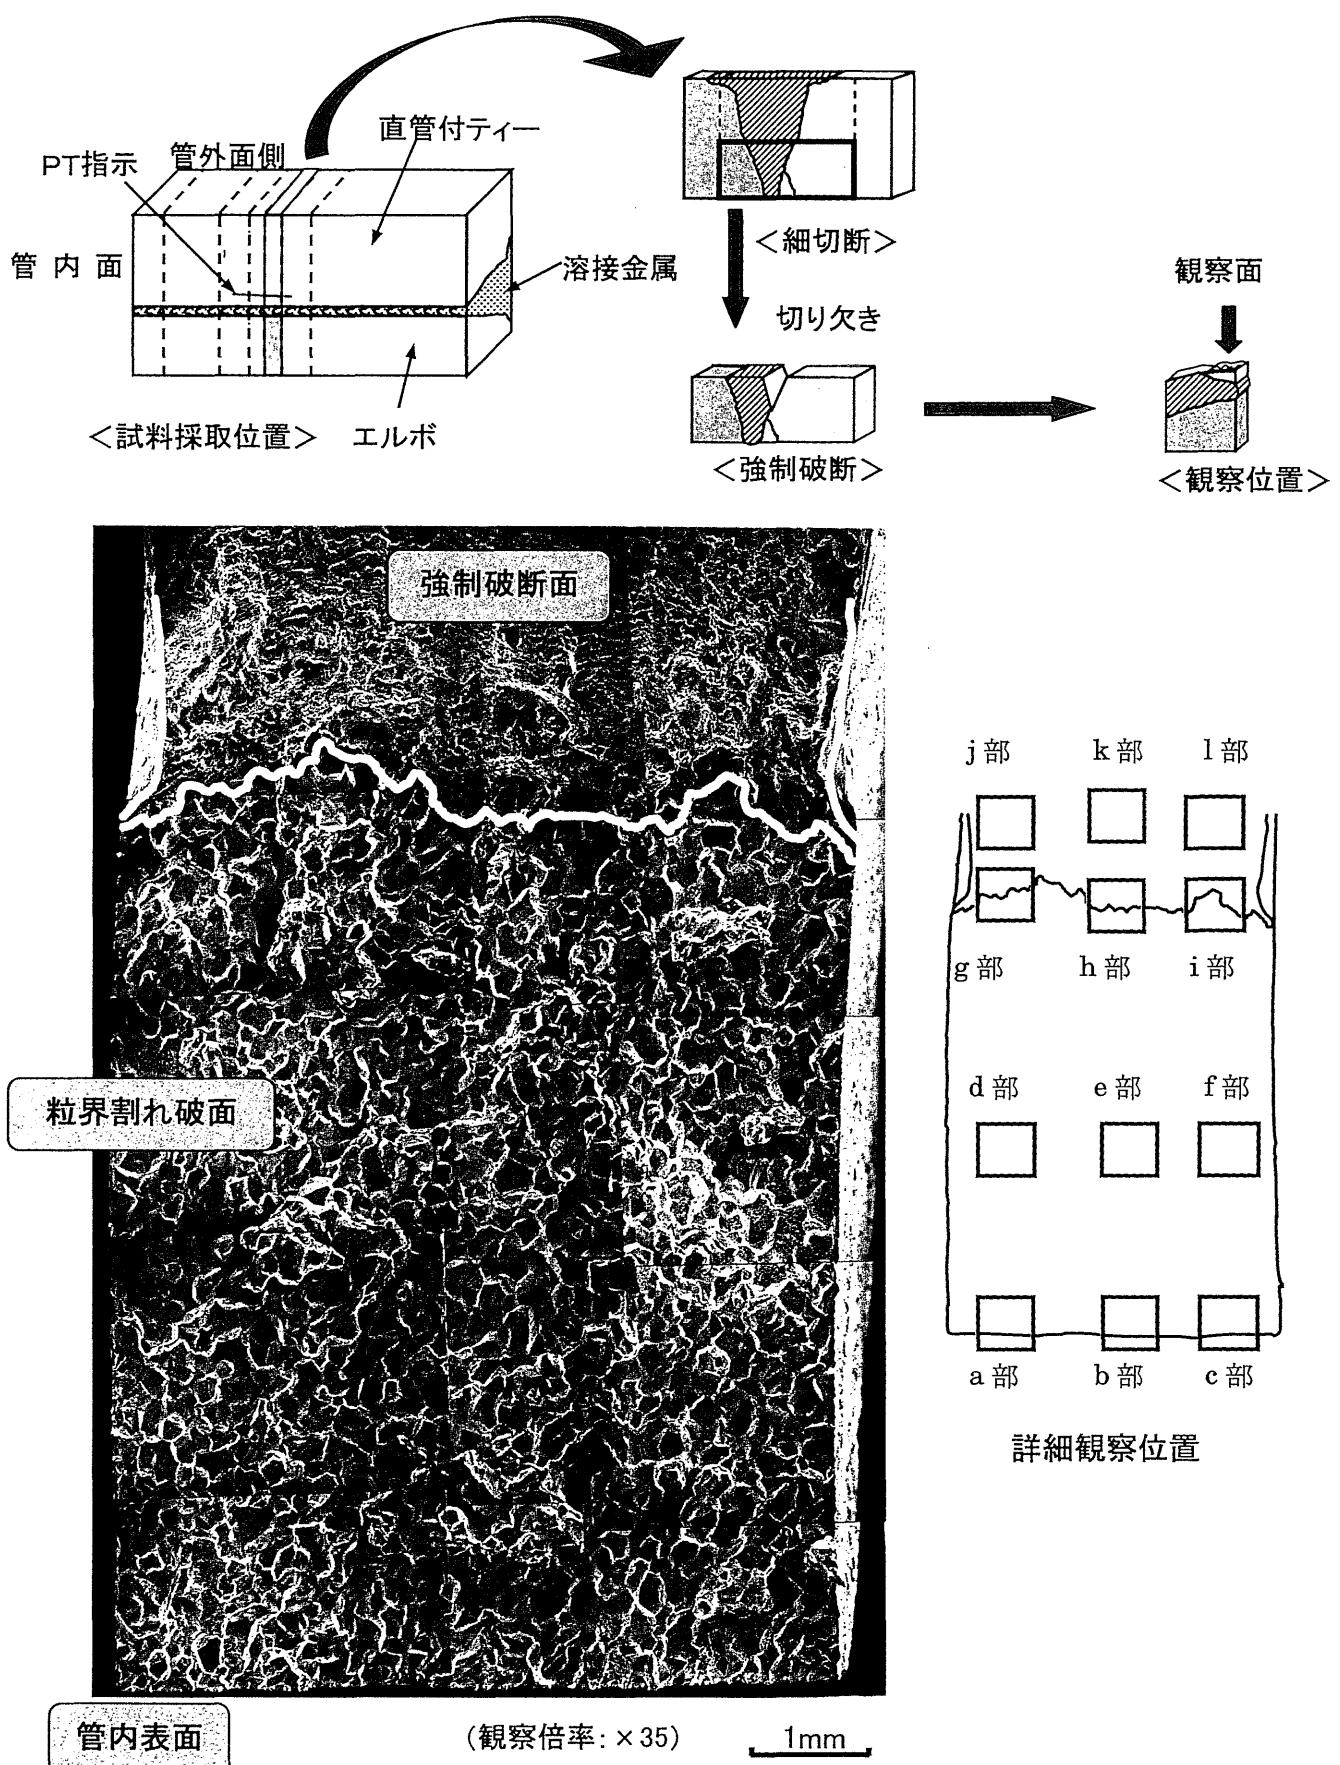
図 3.2.1 破面全体の SEM 観察結果

サンプル B の SEM による破面観察結果について、破面全体を図 3.2.1、管内表面近傍及びその拡大をそれぞれ図 3.2.2 及び図 3.2.3、き裂中央部及びその拡大をそれぞれ図 3.2.4 及び図 3.2.5、き裂最深部及びその拡大をそれぞれ図 3.2.6 及び図 3.2.7、強制破断面及びその拡大をそれぞれ図 3.2.8 及び図 3.2.9 にそれぞれ示す。また、脱膜処理後のき裂開口部近傍の SEM 観察について図 3.2.10 に示す。これらの SEM 観察結果から、破面のほぼ全面に明瞭な粒界割れが観察され、また破面の管内表面近傍からき裂中央部にかけて腐食生成物が多く観察された。

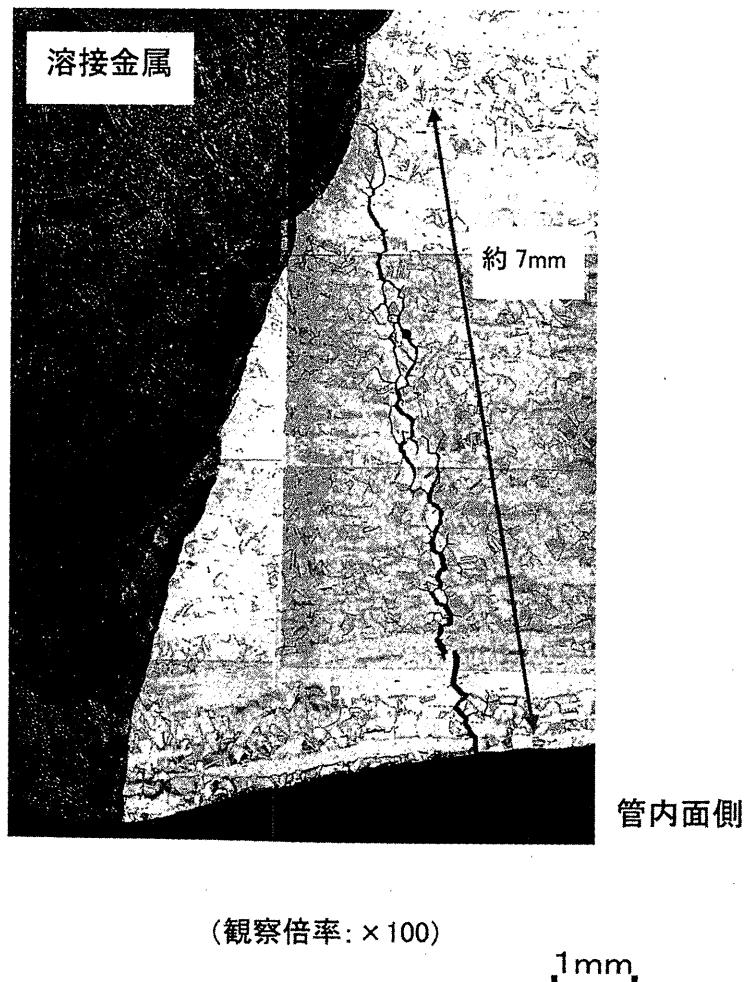
図 3.3.1 き裂部の金属組織(10%シュウ酸エッティング後)

10%シュウ酸エッチング後におけるサンプル A のき裂部の金属組織観察写真を図 3.3.1 に、またき裂部全体の拡大写真を図 3.3.2 に示す。き裂は、溶接金属端から約 4mm の位置から発生し、溶接金属に向かうように約 7mm の深さまで伸びていた。

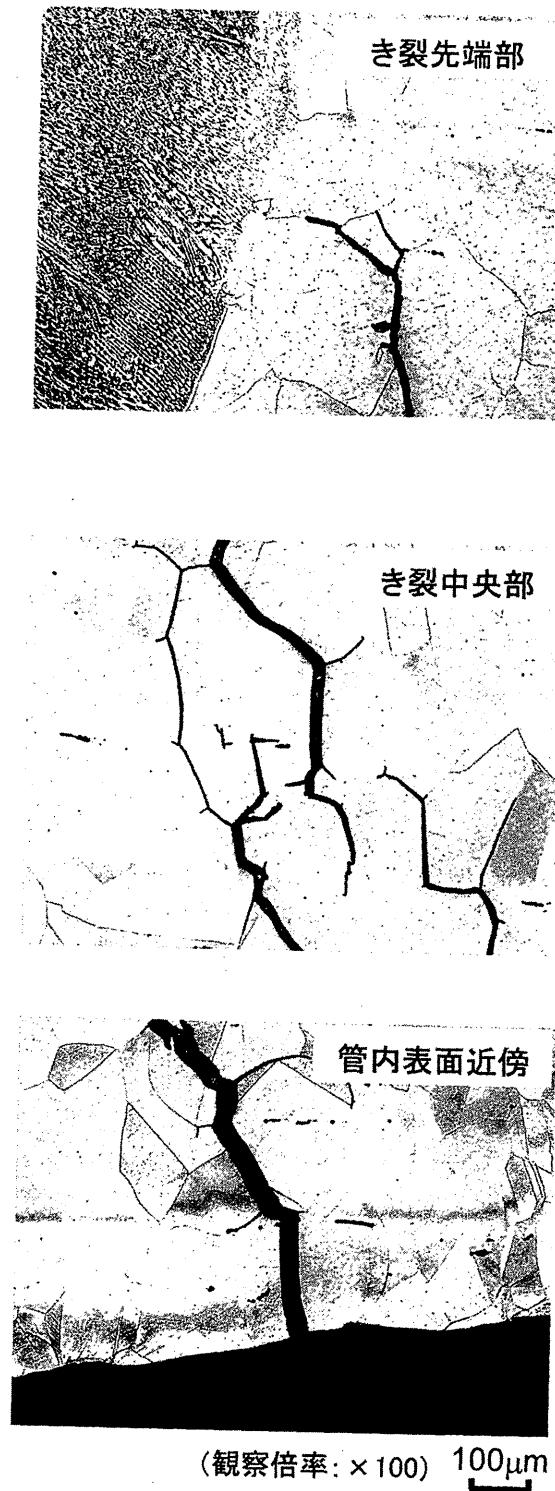
図 3.3.3 管内表面近傍のき裂各部の金属組織(10%シュウ酸エッティング後)

次にき裂の先端部、き裂中央部、管内表面近傍の各部の金属組織観察を図 3.3.3 に示す。管内表面近傍のき裂が発生した位置においては、深さ $100 \mu\text{m}$ 程度の範囲で粒内割れが見られた。き裂中央部においては、2次き裂を伴う粒界割れの様相を呈していた。観察した面においては、き裂先端部は溶接金属には達していなかった。

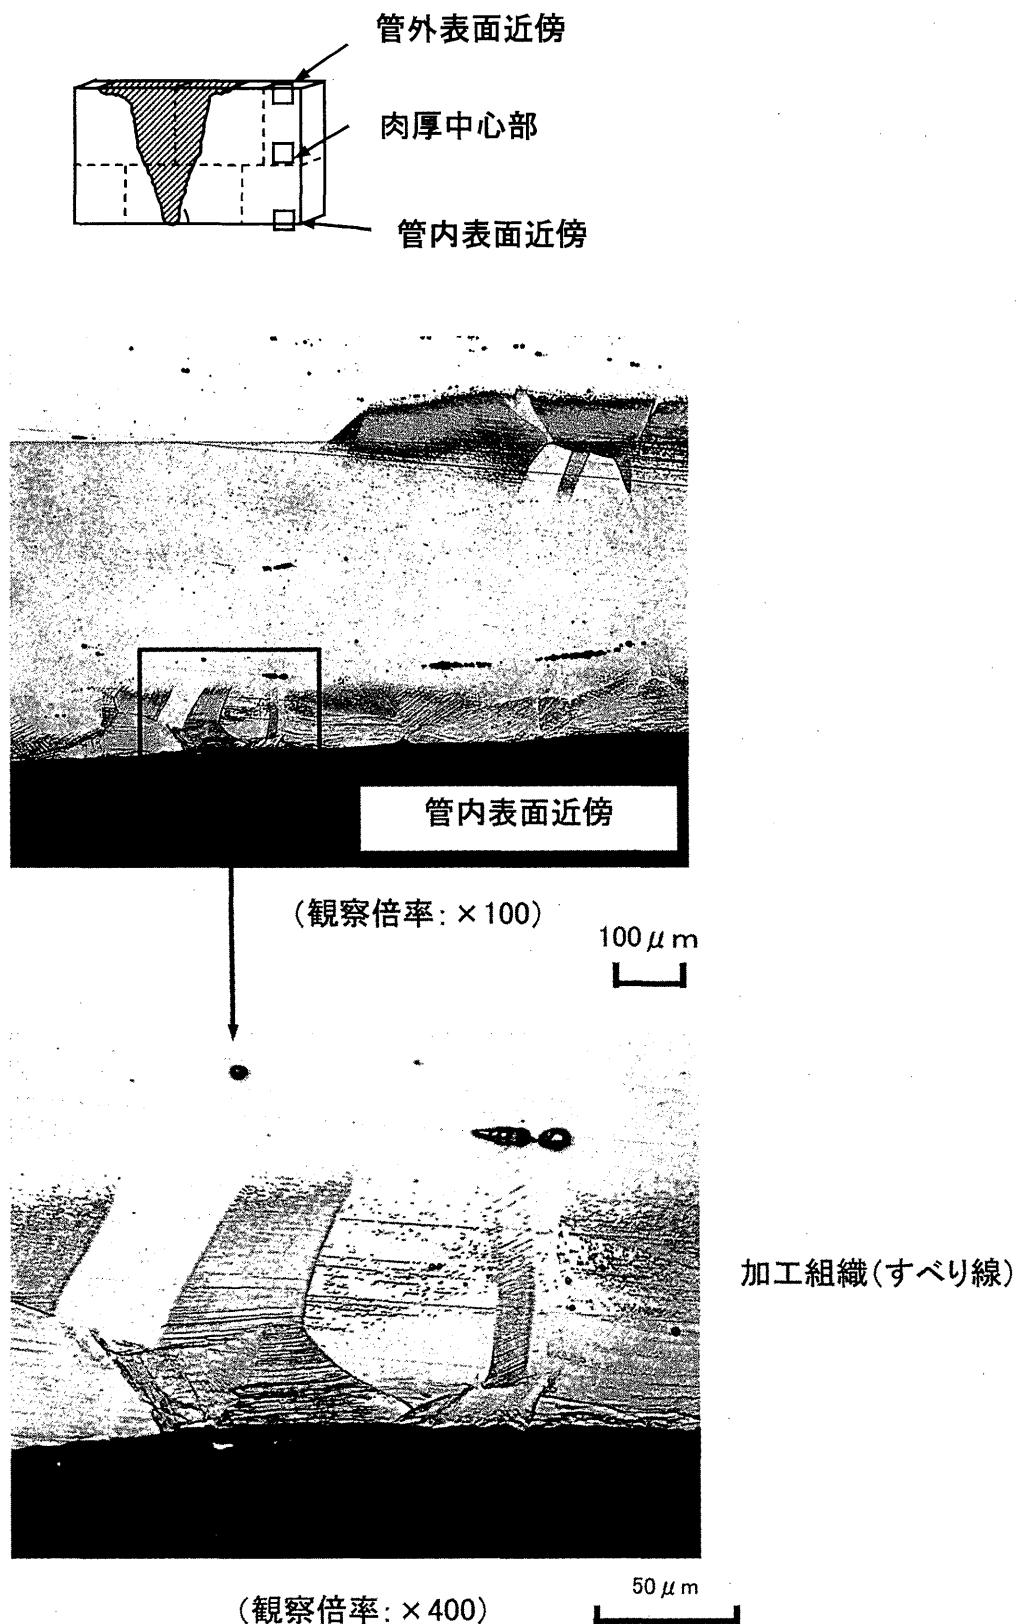
図 3.3.4 き裂から 20mm 離れたティー側の金属組織(管内表面近傍)
(10% シュウ酸エッチング後)

さらに、き裂から約 20mm 離れたティー側の金属組織観察結果を図 3.3.4～図 3.3.6 に示す。管内表面近傍にはすべり線を含んだ加工組織がみられ、その深さは約 $100 \mu\text{m}$ であった。それ以外の肉厚中心部及び管外表面近傍には加工組織は観察されなかった。

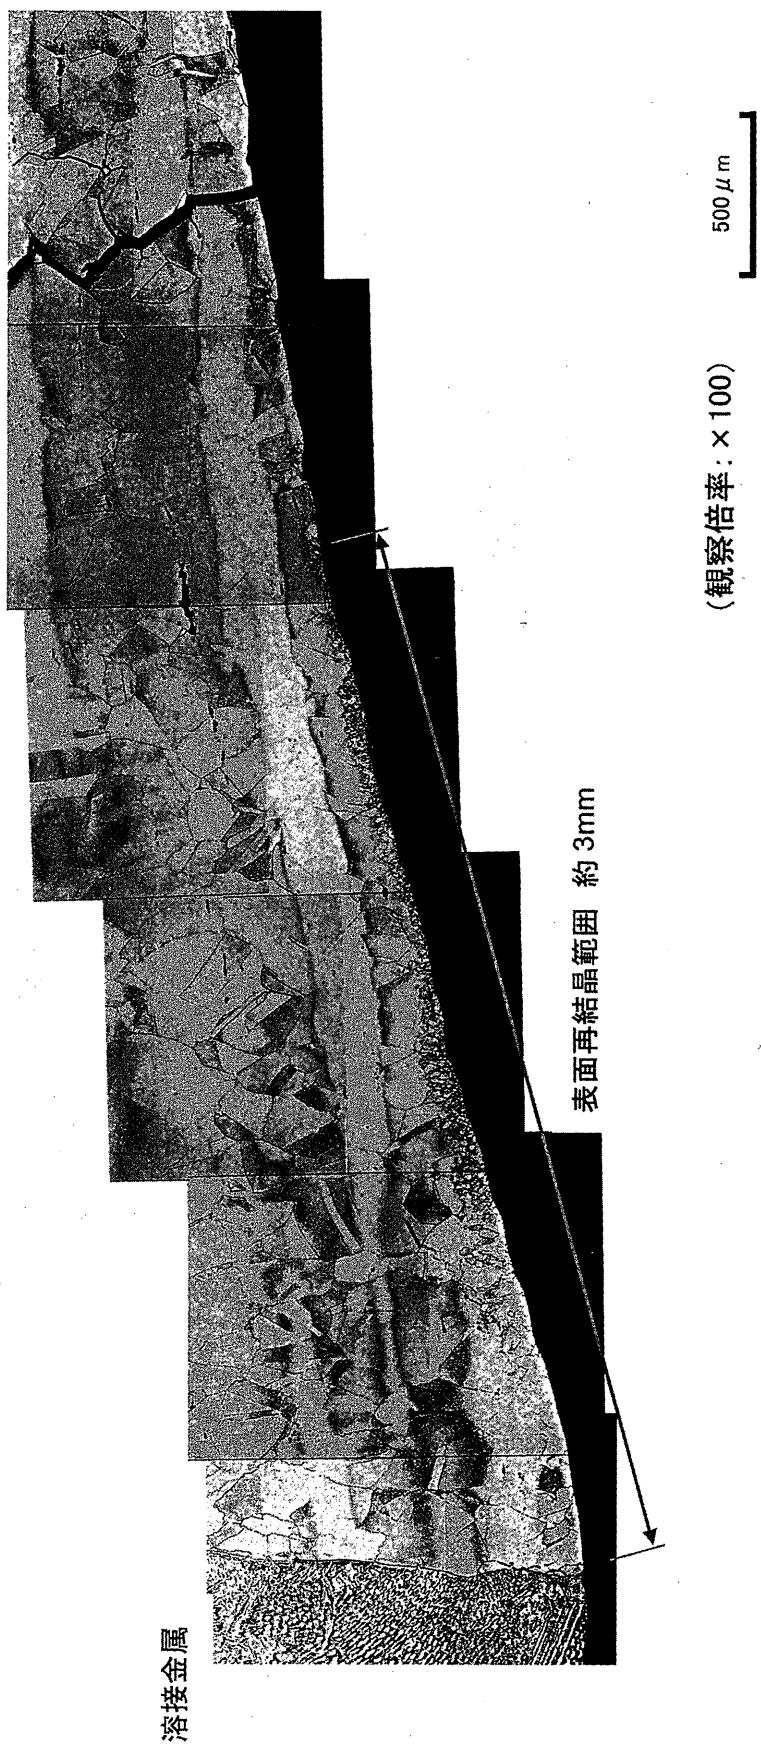
図 3.3.7 き裂開口部を含む表面近傍の金属組織 (10%シュウ酸エッチャング後)

き裂開口部を含む表面近傍の金属組織を図 3.3.7 に示す。この図から分かるように、表面近傍において溶接金属端から約 3mm の範囲で溶接による再結晶組織が観察された。き裂は再結晶組織から約 1mm 離れたところから発生していた。

以上、金属組織観察結果から、き裂は再結晶組織から約 1mm 離れたところから粒内割れを生じ、その進展過程においては2次き裂を伴う粒界割れの様相を呈していたことがわかった。

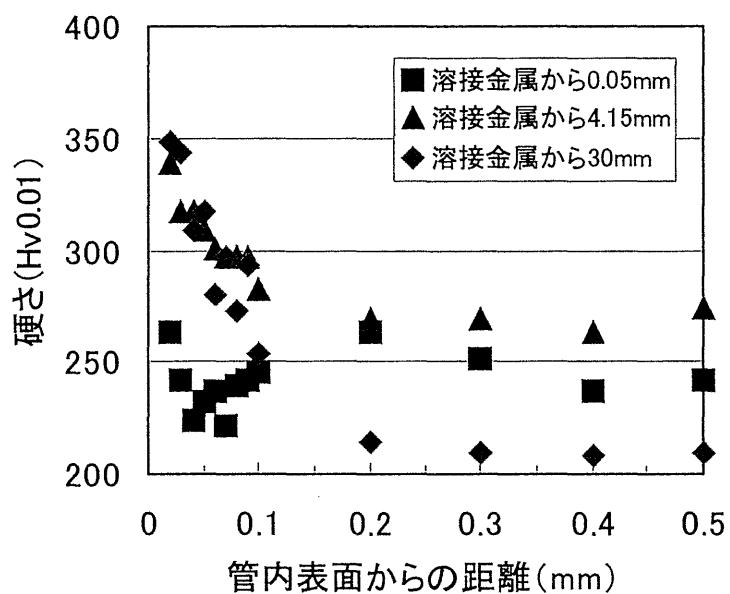
図 3.4.1 断面のビッカース硬さ測定結果(深さ方向の分布)

硬さの測定結果を図 3.4.1 及び図 3.4.2 に示す。図 3.4.1 から分かるように、管内表面近傍のき裂に沿った溶接金属端から 4.15mm の位置及び 30mm の位置には、深さ $100 \mu\text{m}$ 程度のビックアース硬さが 300 を上回る硬化層が存在していた。これは、断面金属組織観察結果において、表面近傍に加工組織が観察されたことと一致する。溶接金属に極めて近い 0.05mm の位置では、溶接の熱影響を受けたと考えられ、ビックアース硬さは 240 程度に軟化していた。また、図 3.4.2 に示すように、管内表面に沿っては、溶接金属から 4mm 以上離れた管内表面ではビックアース硬さは 300 以上であり、溶接金属に近い 0～4mm の範囲では熱影響により組織の再結晶化が生じたため軟化していた。さらに、図 3.4.3 に硬さの2次元的分布を示す。この図からも分かる通り、管内表面に沿って硬さが 300 以上の層が拡がり、溶接金属に近い部分では硬さが高くなっている。き裂は、硬さが 300 以上で溶接金属に最も近く、溶接による残留応力が高いと推定される部分から発生していた。

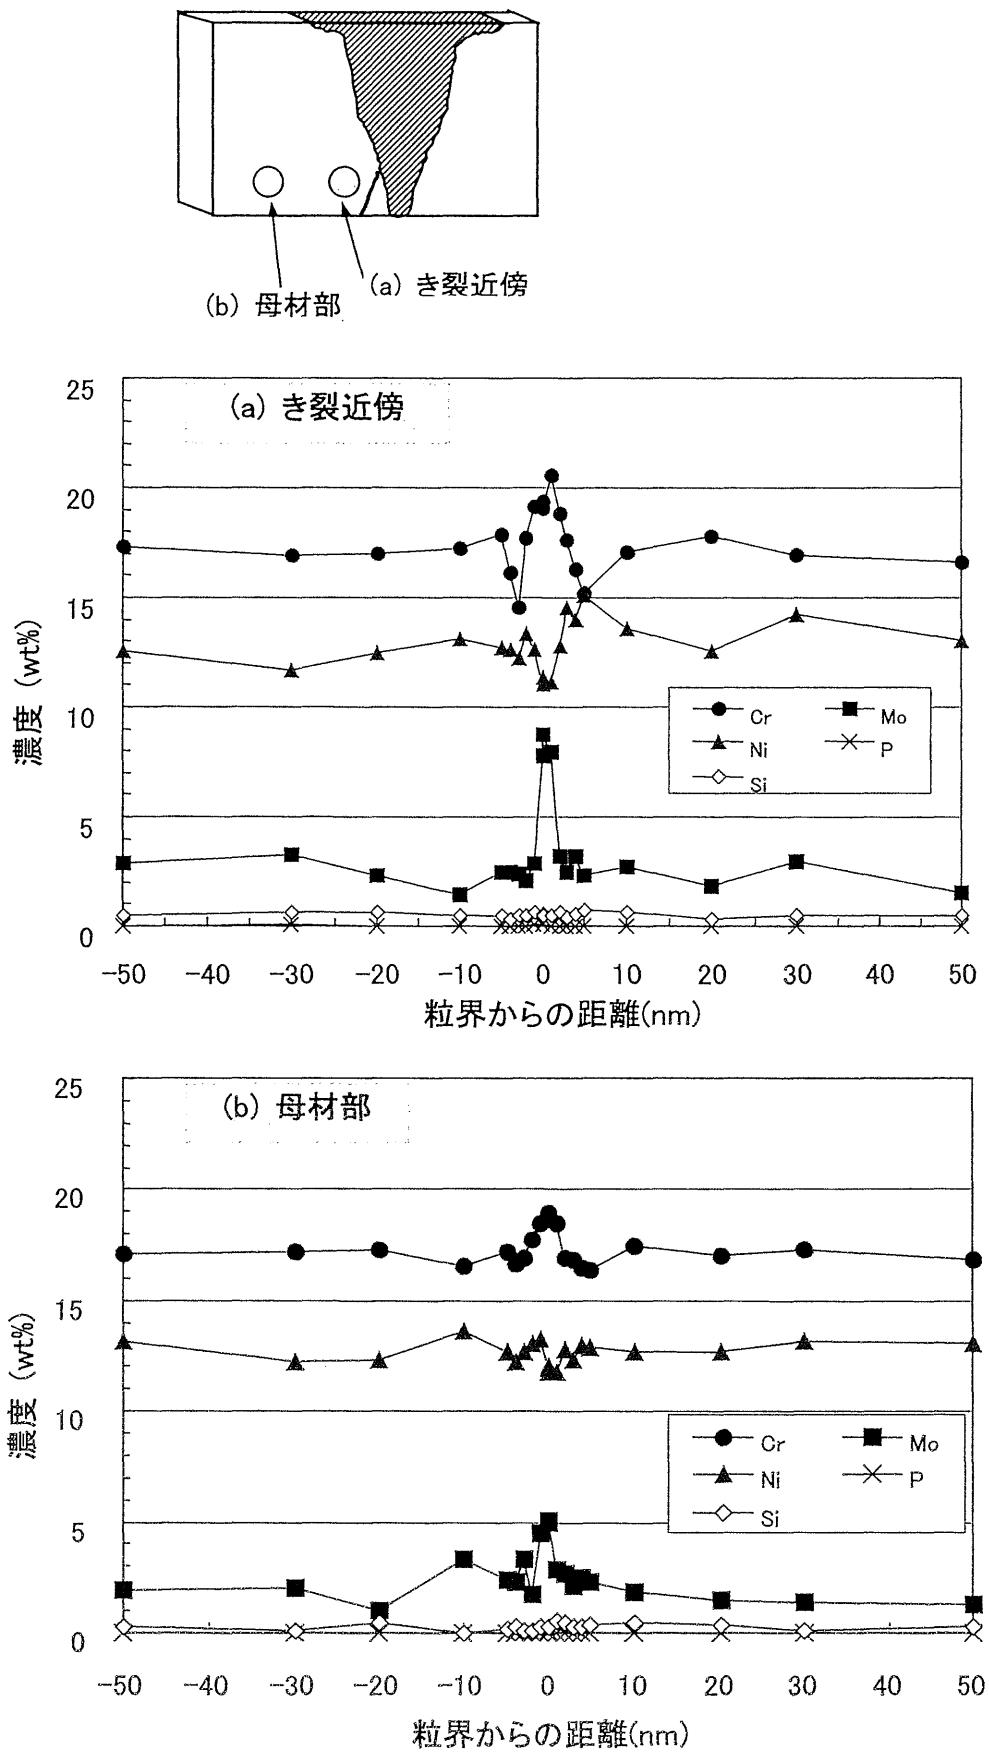
図 3.5.2.1 き裂近傍及び母材部の粒界近傍組成分析結果

き裂近傍及び母材部の粒界近傍組成分析結果を図 3.5.2.1 の(a)および(b)にそれぞれ示す。(a)のき裂近傍の結晶粒界近傍において、ごくわずかに Cr 濃度が低下しているが、熱鋭敏化材にみられるような顕著な低下ではない。なお、粒界上で炭化物などの析出物は観察されなかった。

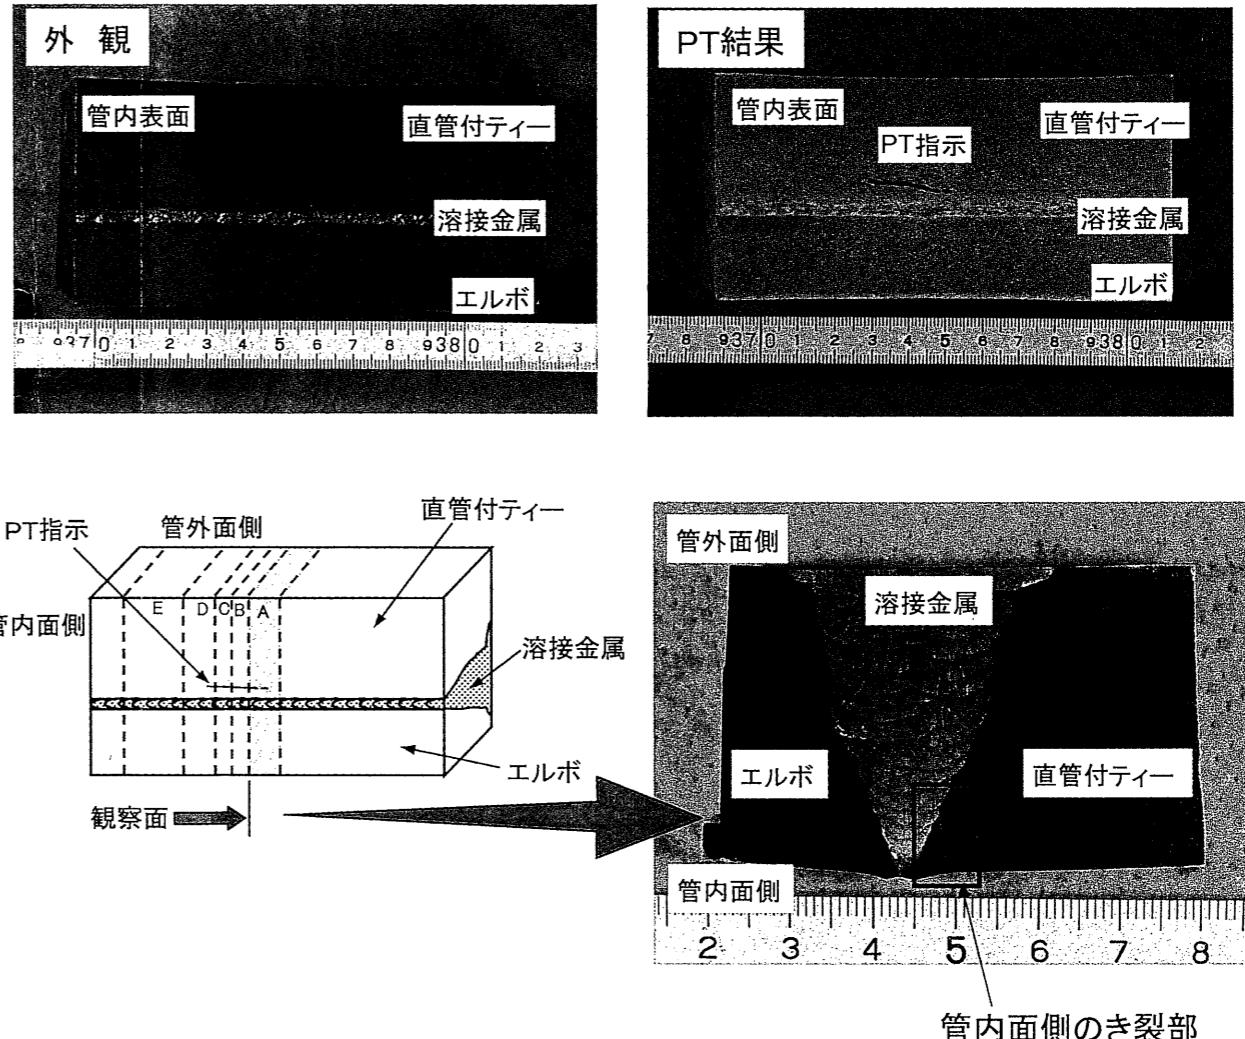
図2 調査サンプルの外観、PT結果、断面観察

まとめ: ・ティー側管内表面の溶接金属端から約4mmの位置にき裂を確認した。
・き裂は、管内表面上で長さ約22mmあった。

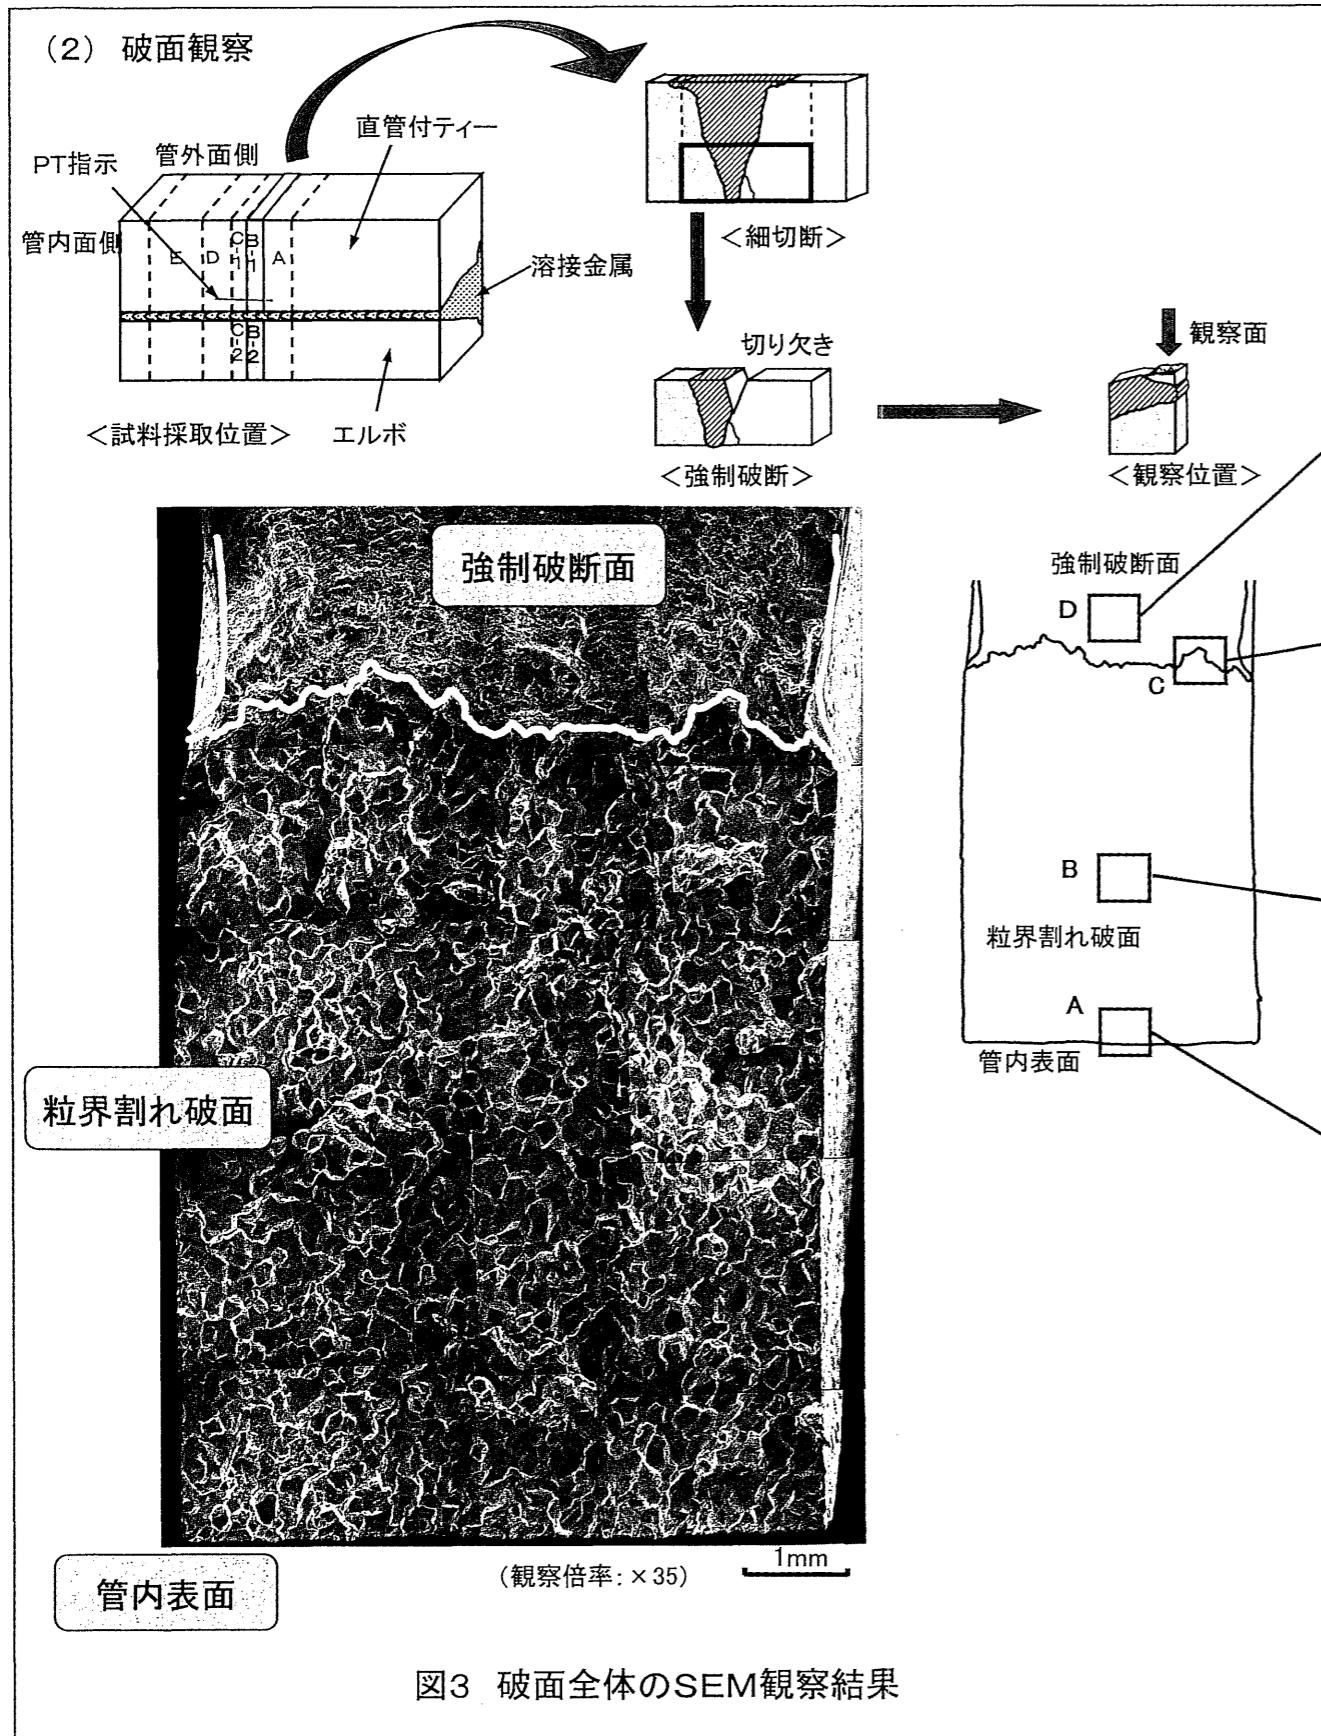
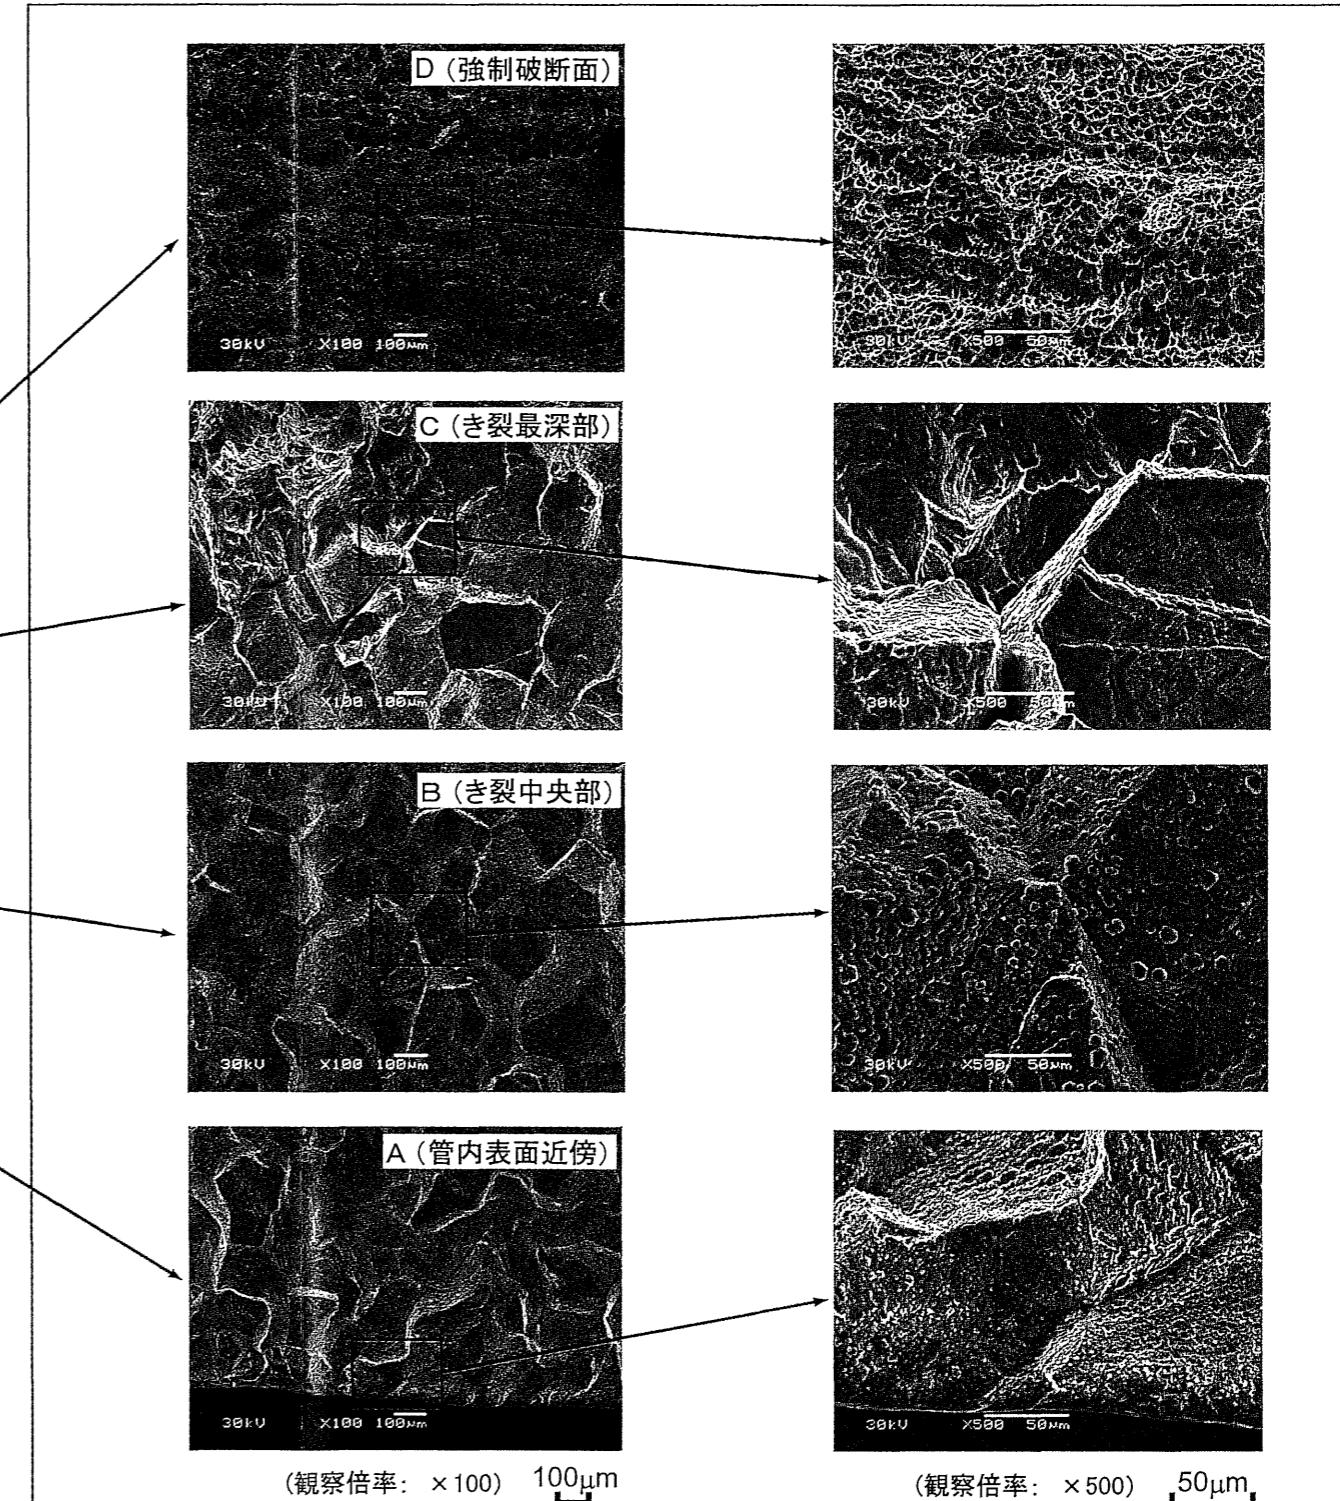
図4 破面各部のSEM観察結果

- ・破面のほぼ全面に、明瞭な粒界割れが観察された。
- ・破面の管内表面近傍からき裂中央部にかけて腐食生成物が多く見られた。
