JAERI-Tech
2005-009

HTTR水素製造システム実規模単一反応管試験装置
触媒粉塵用フィルタノズル部損傷の
原因調査と再発防止対策に関する報告
(受託研究)

2005年3月

日本原子力研究所
Japan Atomic Energy Research Institute

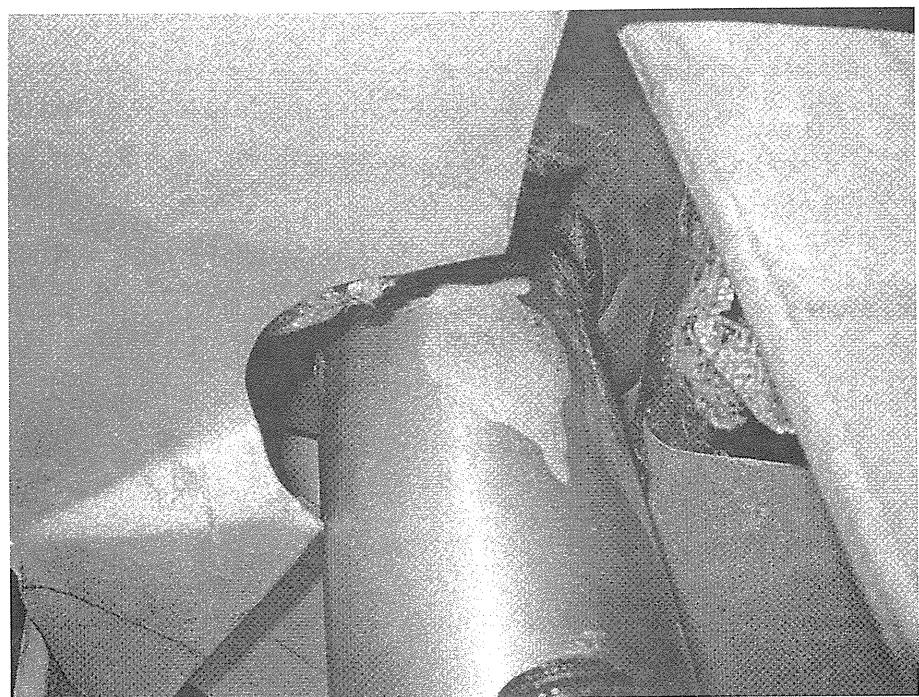
図 1.3 発泡試験での発泡

試験装置は、第5回試験終了後の平成15年12月11日に、常温状態で窒素ガスによりフィルタ容器内を約4MPaまで加圧し発泡試験を行ったところ、フィルタのノズルフランジと鏡の溶接部近傍に損傷(き裂)が発生していることを確認した。発泡試験の様子を図1.3に、損傷部の写真を図1.4に示す。

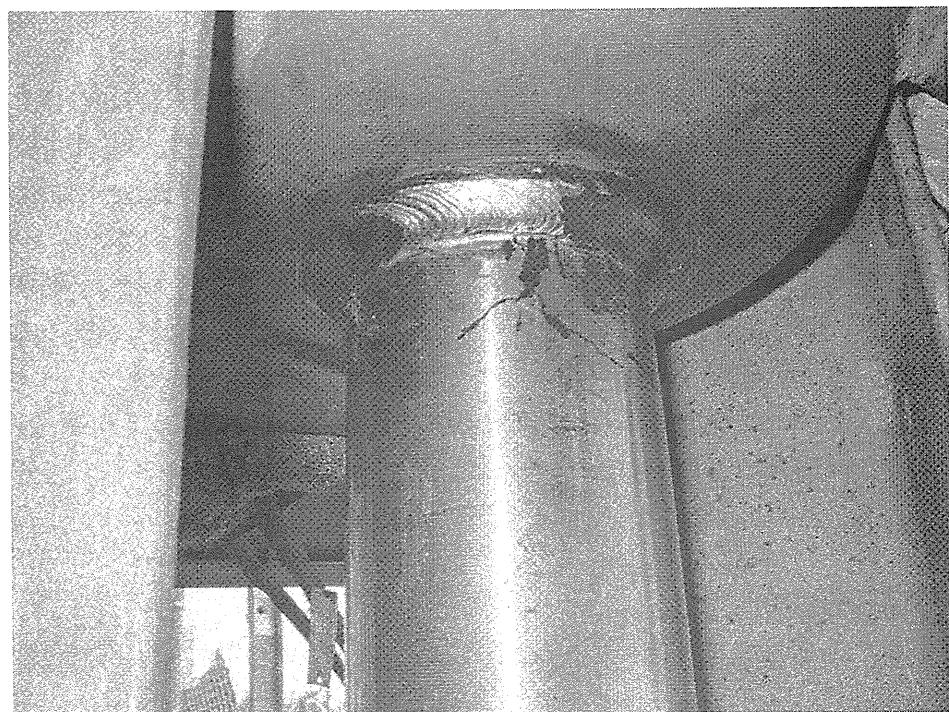
図 1.4 損傷部

実規模单一反応管試験装置の第5回試験終了後の点検において、平成15年12月11日に、常温状態で窒素ガスによる漏洩試験（発泡試験）により、触媒粉塵用フィルタのノズルフランジと鏡の溶接部近傍に損傷（き裂）が発生していることを確認した。

- ① ノズルフランジを削除し、放熱を低減する。
- ② フィルタ内にガイド管を設け、入口ノズルから流入するガスを鏡の底面へ導き、鏡の高温化を図る。
- ③ 胴と支持脚の間に断熱材を設け、支持脚からの放熱を低減する。
- ④ 鏡並びに配管の断熱を強化し、放熱を低減する。

- ⑤ 上記①にてノズルフランジを削除したことにより、溶接部が無くなる。
- ⑥ 入口ノズルを改良し、溶接残留応力及び溶接鋸敏化を低減する。具体的には、入口ノズルの厚肉トランジション構造から配管肉厚と同じ厚さの管を配管肉厚の 2 倍以上設け、配管と溶接する。

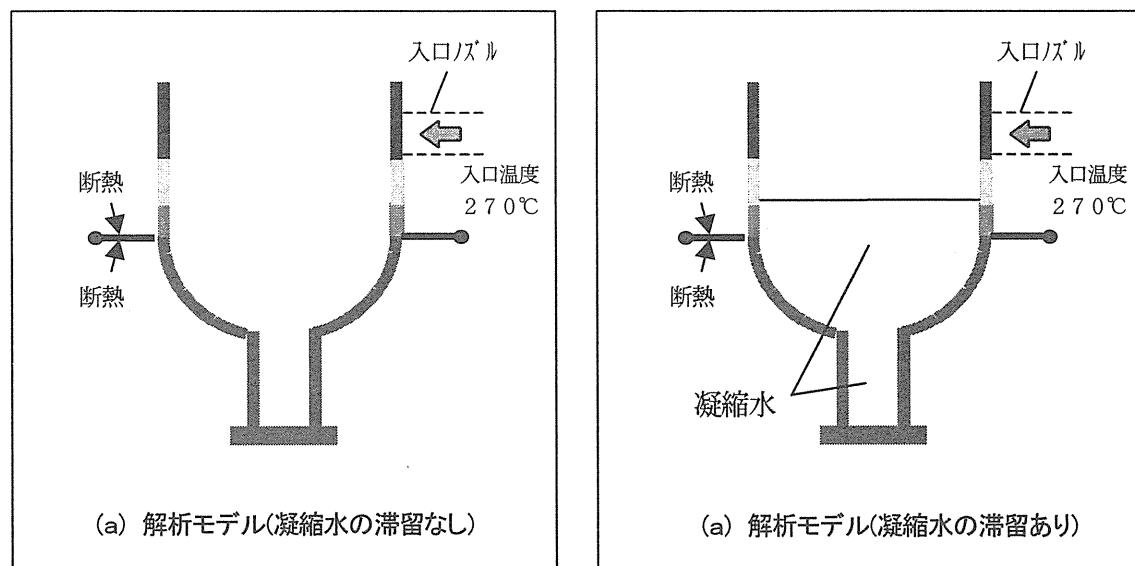
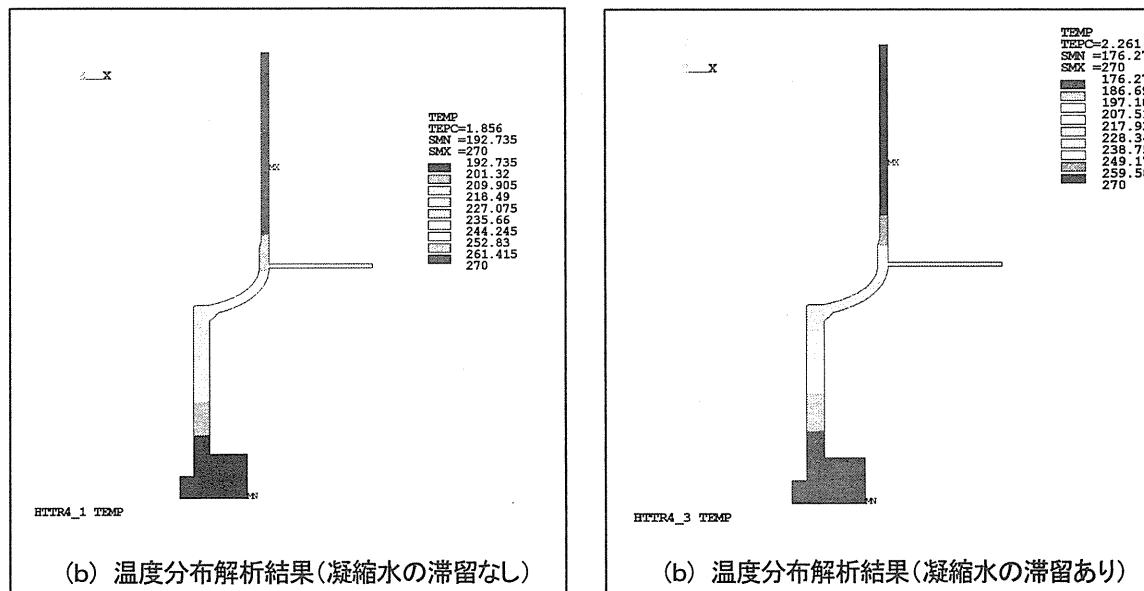
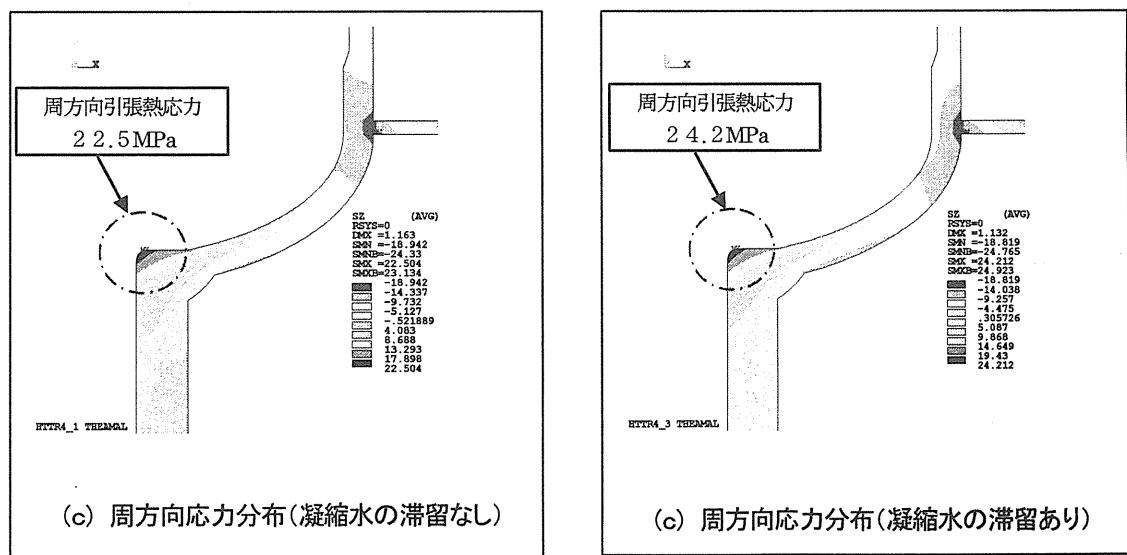
図 2.2 温度と応力解析結果(その 1)

それらの解析結果を図 2.2 及び図 2.3 に示す。凝縮水が滞留しない場合 22.5MPa、滞留する場合 24.2MPa であり、両者に大きな差は見られなかった。また、鏡部の応力は内圧応力による 50MPa である。

フィルタ容器から約 1.1 リットルの凝縮水が採取されており、その水位は鏡と胴部の溶接線より約 1 cm 上にあたる。ノズルフランジと鏡と胴の溶接部近傍のき裂は、この凝縮水中にあったと考えられる。ノズルフランジは流れが淀む箇所であり、入口ノズルから流入するガスの熱が伝わりにくい。このため、図 2.2 の温度分布に示すように、ノズルフランジは水蒸気の飽和温度（4.0MPa での飽和温度：251°C）以下になっており、水蒸気が凝縮した水が滞留したものと考えられる。

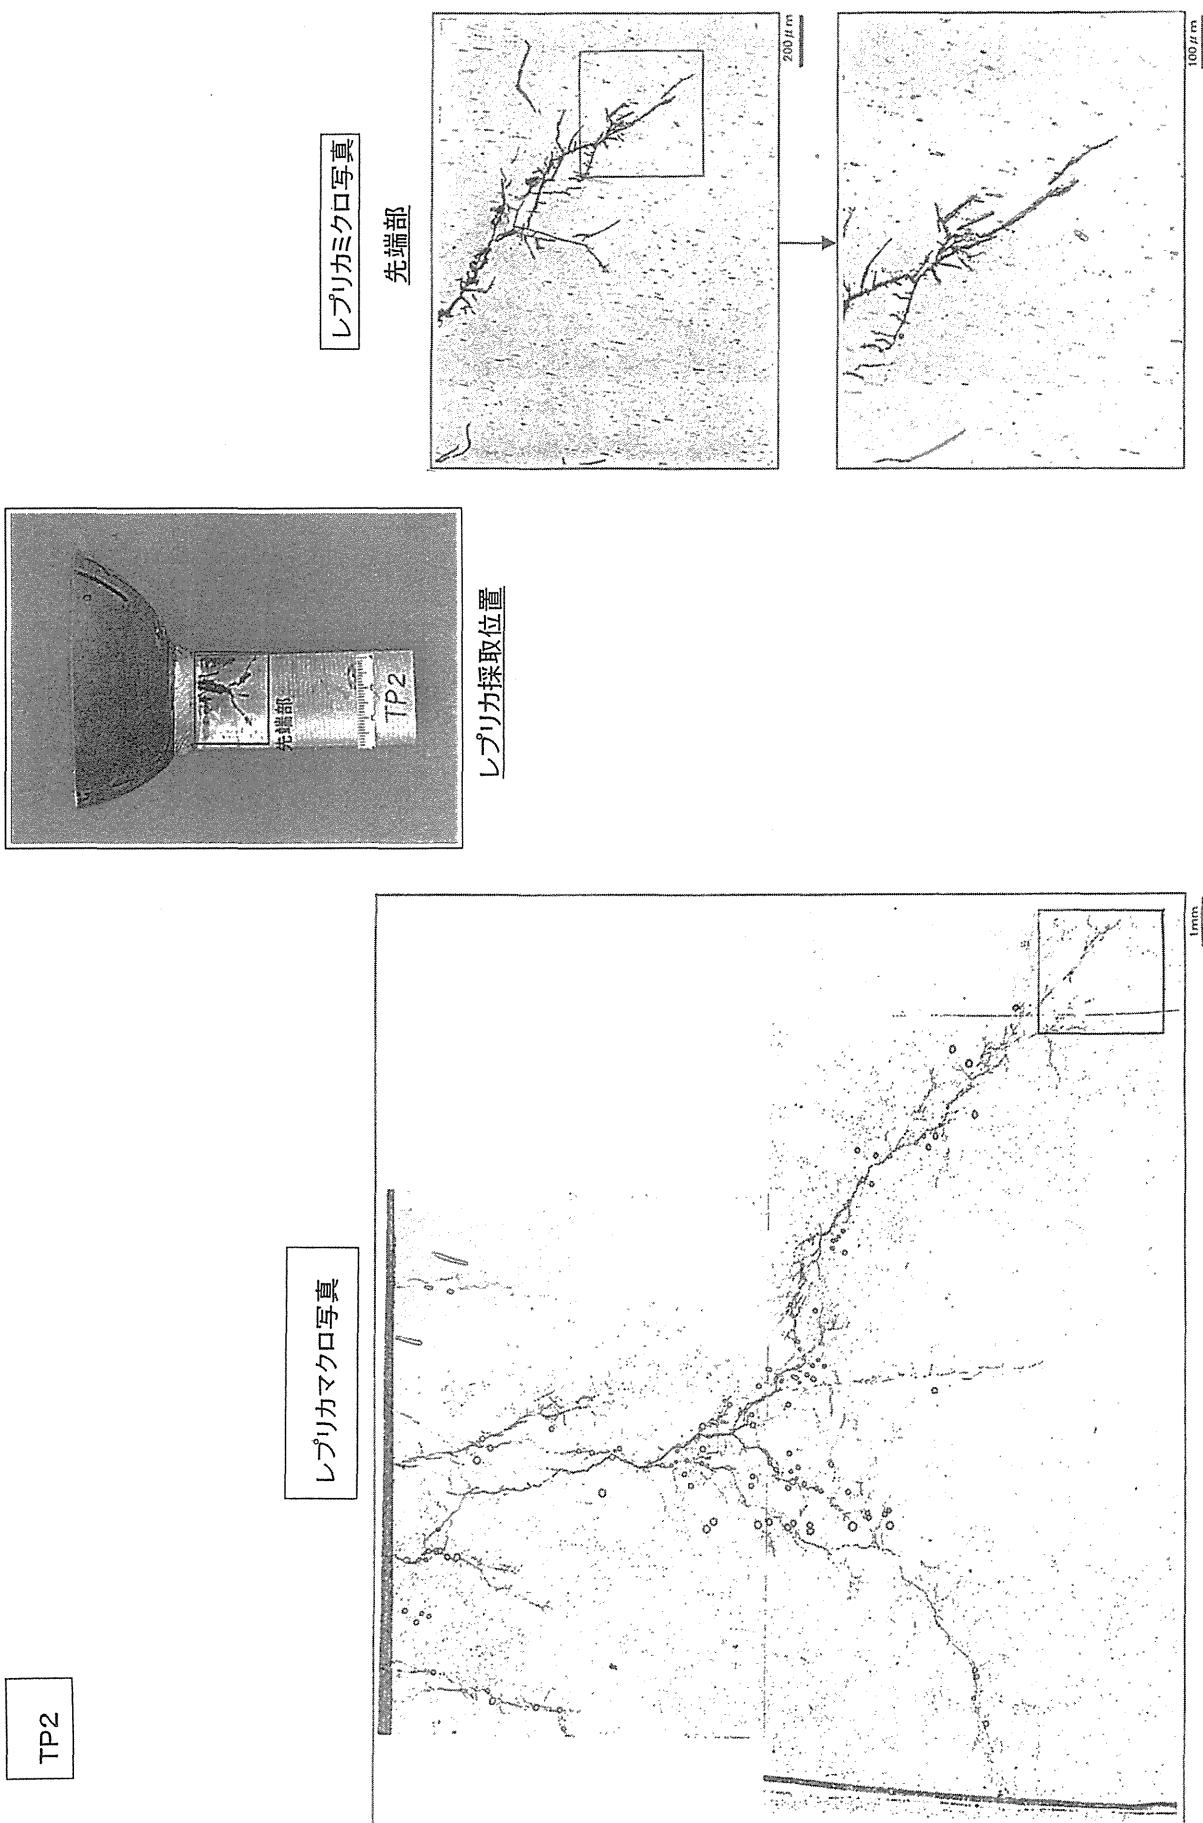
図 3.1 ノズルフランジ外面き裂のレプリカ観察 (TP2)

図 3.1 にノズルフランジ外面のき裂のレプリカ観察結果を示す。溶接部を起点にき裂は細かく分岐して進展している。このき裂の右側約 10mm の点を軸方向に切断した時の断面マクロ観察（縦断）の結果を図 3.2 に示す。図中、ノズルフランジ内で黒く見える部分は切断時の金属片脱落部である。この脱落はき裂が生じていたことによる。外面からは観察できなかつたが、ノズルフランジ上面の肉盛部に接する部分において大きなき裂が観察された。また、その下部においても内面から外面へと進展したき裂が観察された。

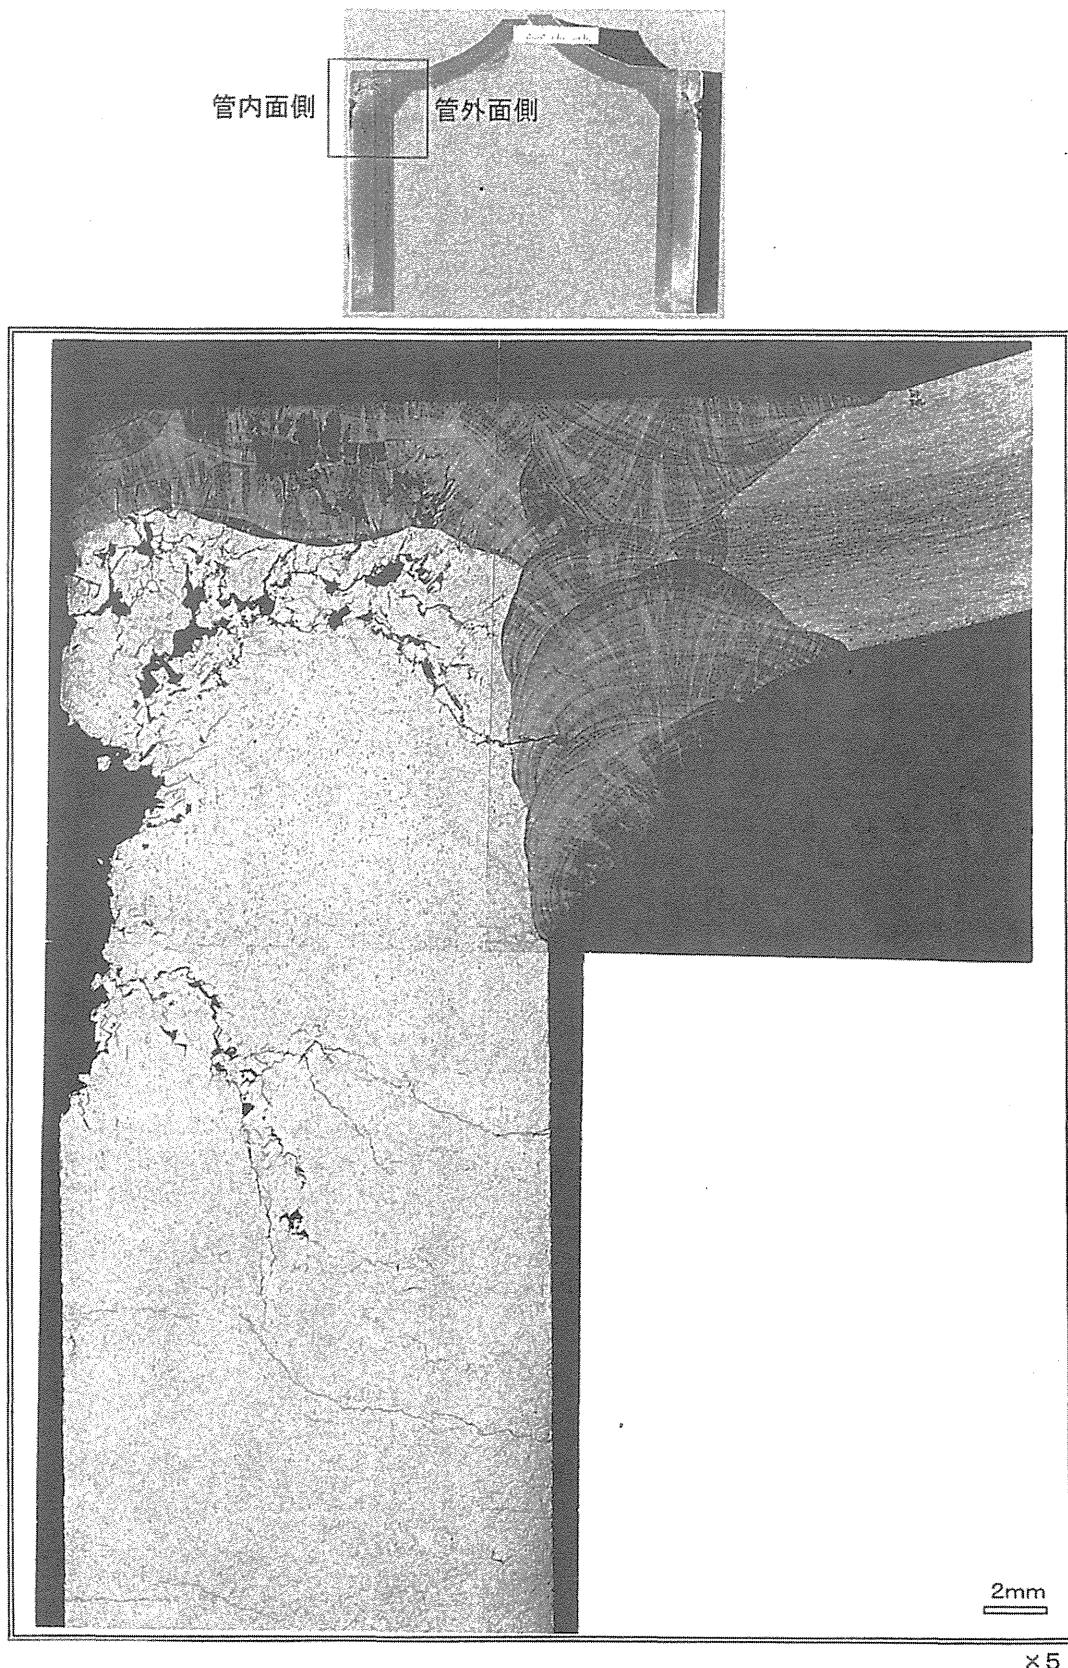
図 3.2 断面マクロ写真 (TP 2、縦断)

このノズルフランジの上面の肉盛は設計仕様と異なっており、今回の調査で断面を観察したことにより初めて明らかになった。なお、フィルタの圧力容器の製作を行った業者の検査成績書からもこのような施工の判別は不可能であった。

残留応力の測定は困難であったが、本機器の製作時に行った溶接作業の後に応力除去焼鈍がなされてないため、溶接部付近には残留応力が存在していたと考えられる。図 3.2 に示す断面マクロ写真では、溶接部の近傍でき裂が発生しており、特にノズルフランジ上面ではき裂の度合いが大きいことから、肉盛溶接に伴う熱影響による引張残留応力がき裂の進展を促進したと考えられる。

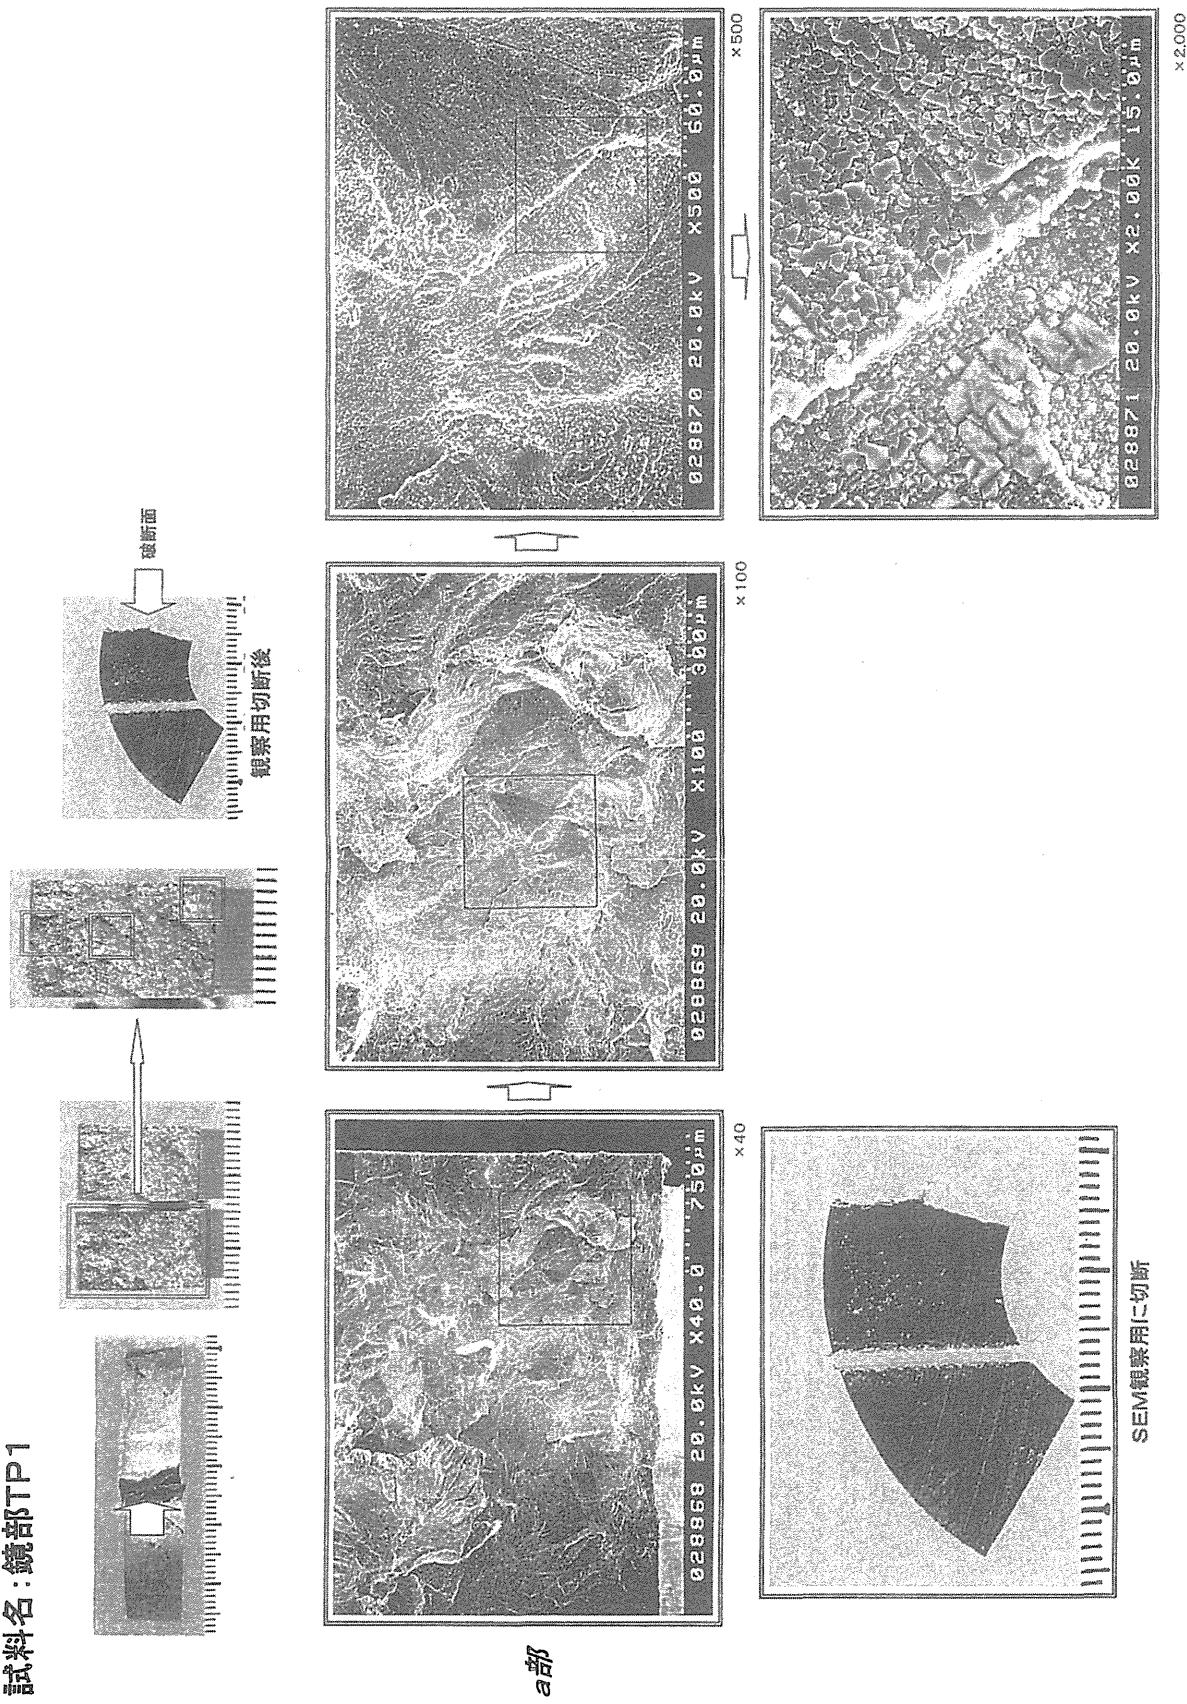
図 3.3 破面 SEM 観察 (TP1)

図 3.3 は、図 3.2 で観察したものとは別のき裂について行った破面 SEM 観察（走査型電子顕微鏡観察）の結果であり、粒界割れ及び粒内割れが観察された。また、図 3.4 はき裂の断面ミクロ写真（横断）である。き裂は管内面側から外側に向けて分岐していることが観察されることから、き裂は内部から外部に向けて進展したと考えられる。

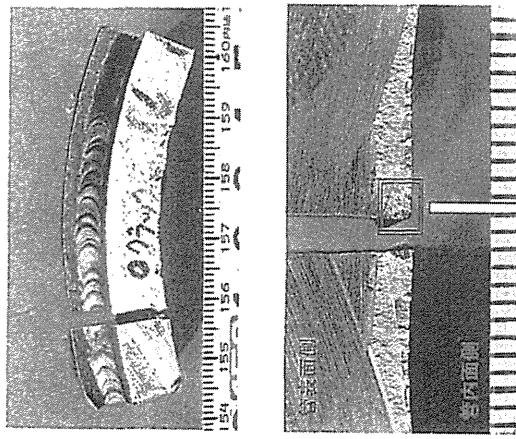
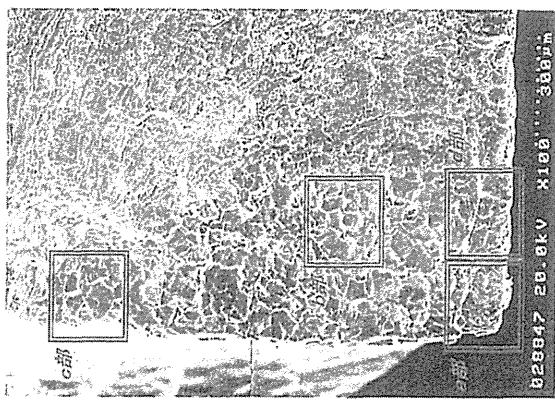
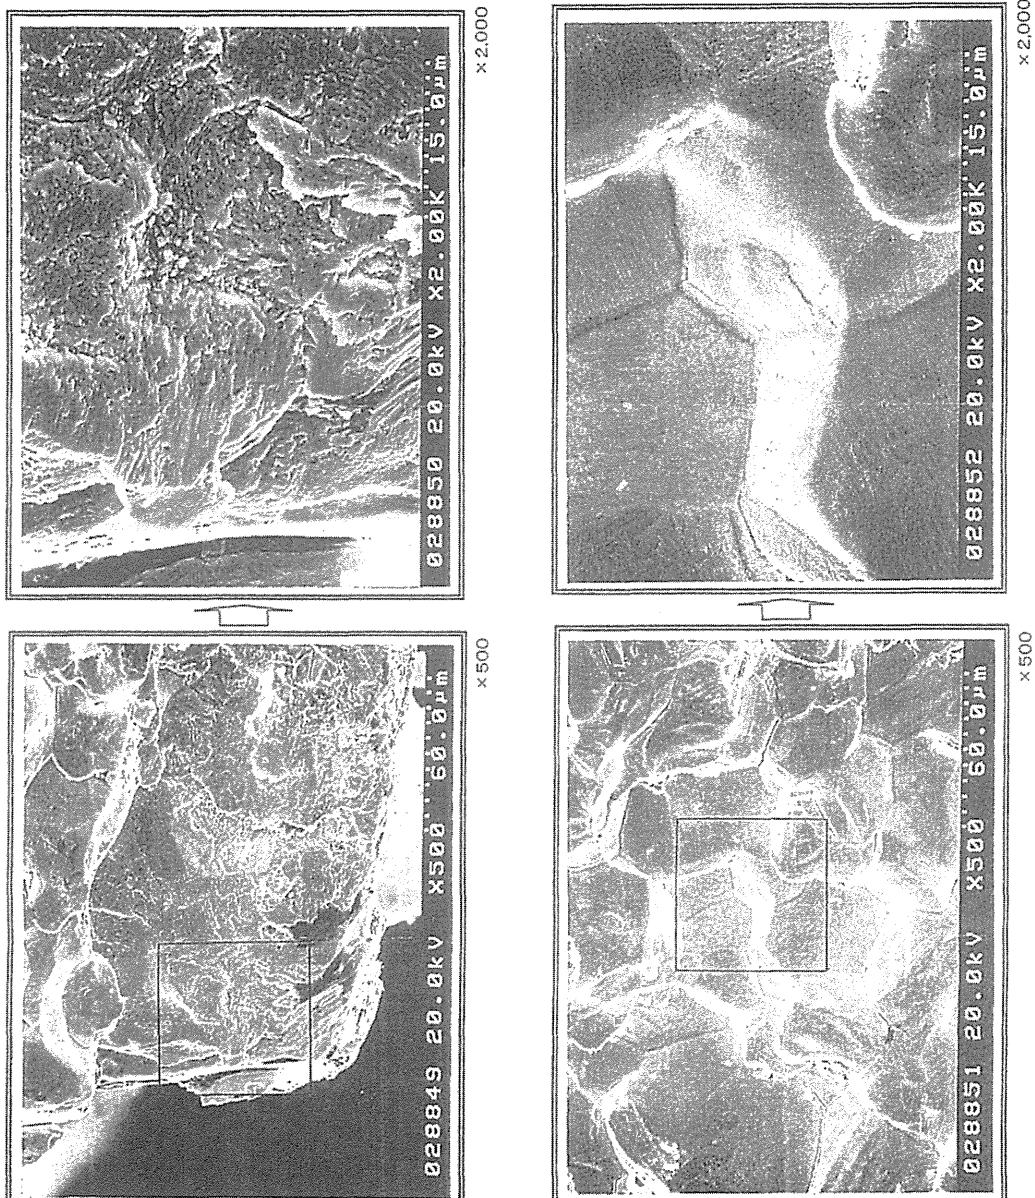
図 3.5 破面 SEM観察 (TP6)

次に、胴と鏡の溶接部近傍のき裂について破面 SEM 観察を行ったが、図 3.5 に示すように粒界割れを確認した。また、入口ノズルで観察されたき裂も、図 3.6 のレプリカ観察結果から粒界割れを発生していたものと考えられる。

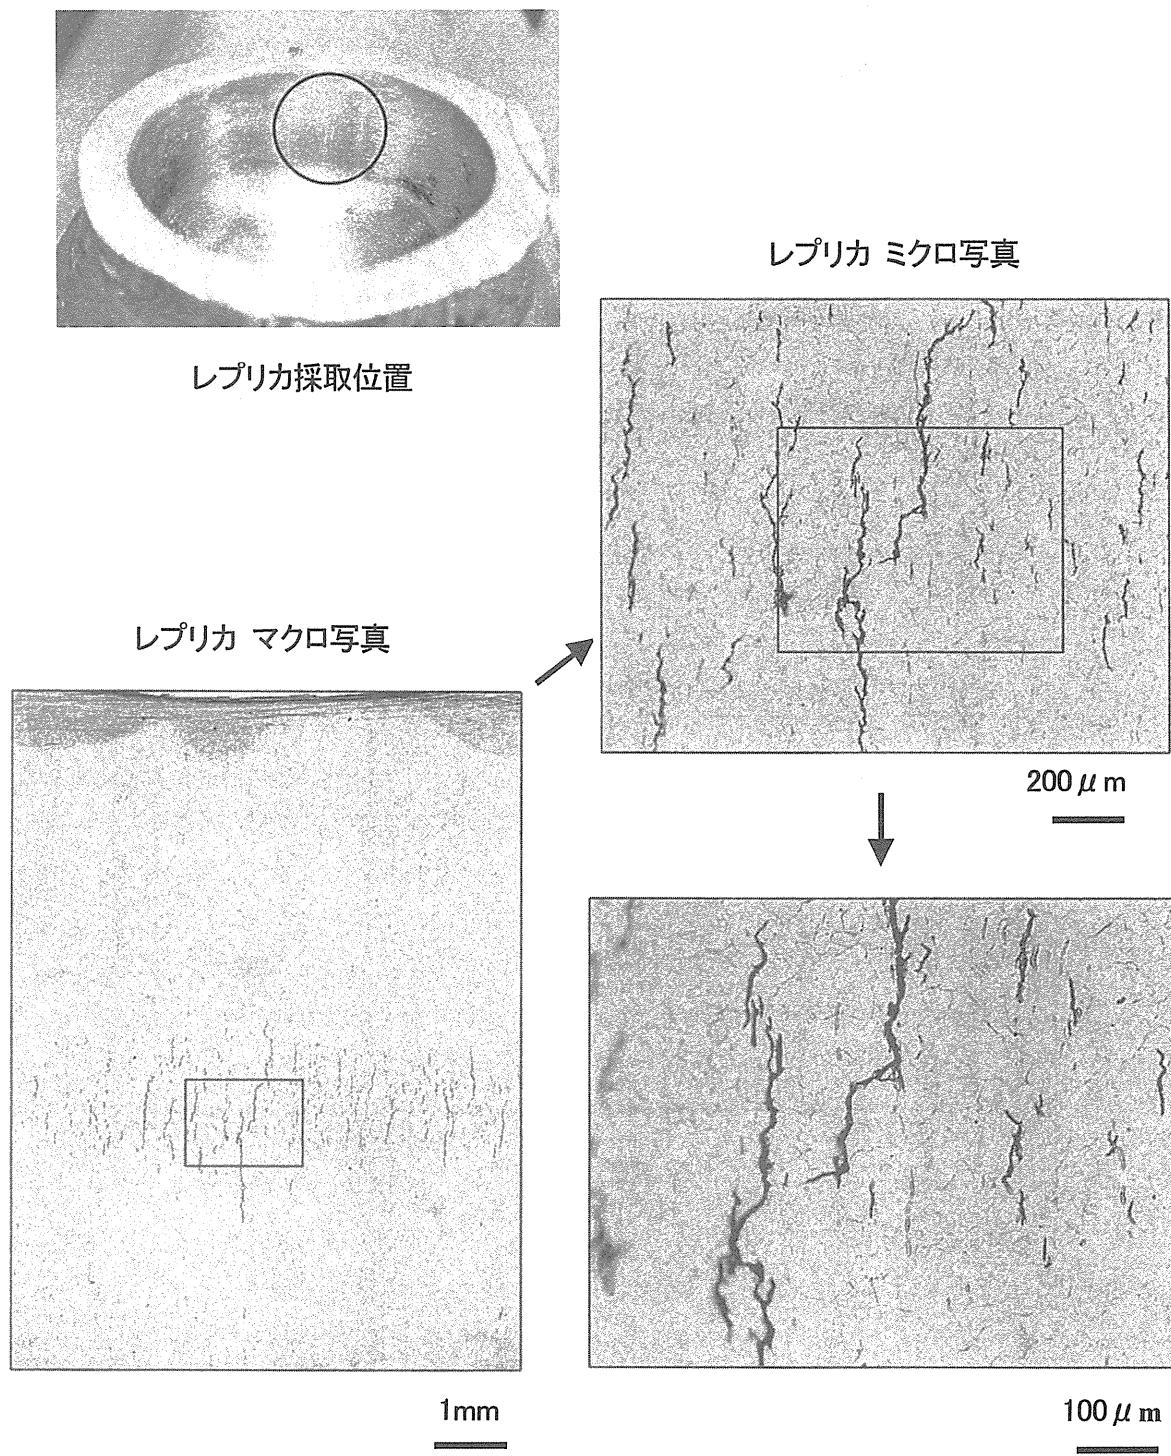
図 3.6 入口ノズル内面のき裂レプリカ観察

入口ノズルと配管のき裂はノズル側のみに見られ、配管側にはき裂は見られない。これは、ノズル側が厚肉トランジション構造となっており、配管側と比較して入口ノズル側に大きな引張残留応力を生じる溶接であったためと考えられる。

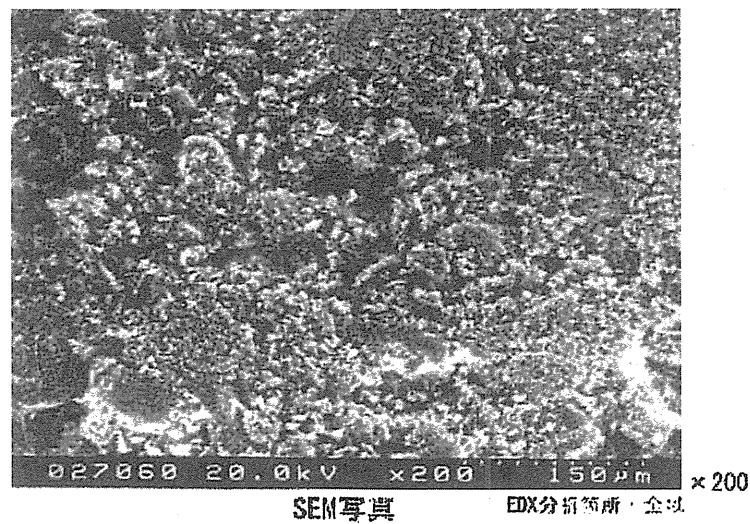
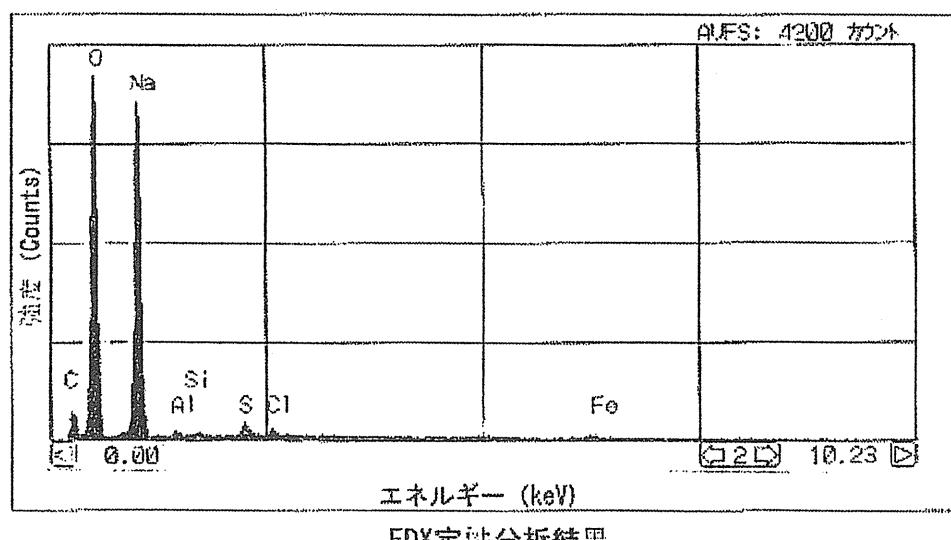
図 3.7 ノズルフランジ外表面白色析出物の SEM-EDX 分析結果

一方、凝縮水の水質分析ではナトリウムイオンが検出されているが、苛性ソーダの存在は直接確認された訳ではない。しかし、水質分析の結果 pH が 12 とアルカリ性であったこと、および図 3.7 に示すフィルタのき裂表面析出物の SEM-EDX による成分分析で、ナトリウム、酸素が検出されたことなどから、苛性ソーダが凝縮水に含まれていたと考えられる。による。苛性ソーダの存在については、試験装置の製作時にはその供給源が見当たらず、アルカリ型 SCC は想定していなかった。

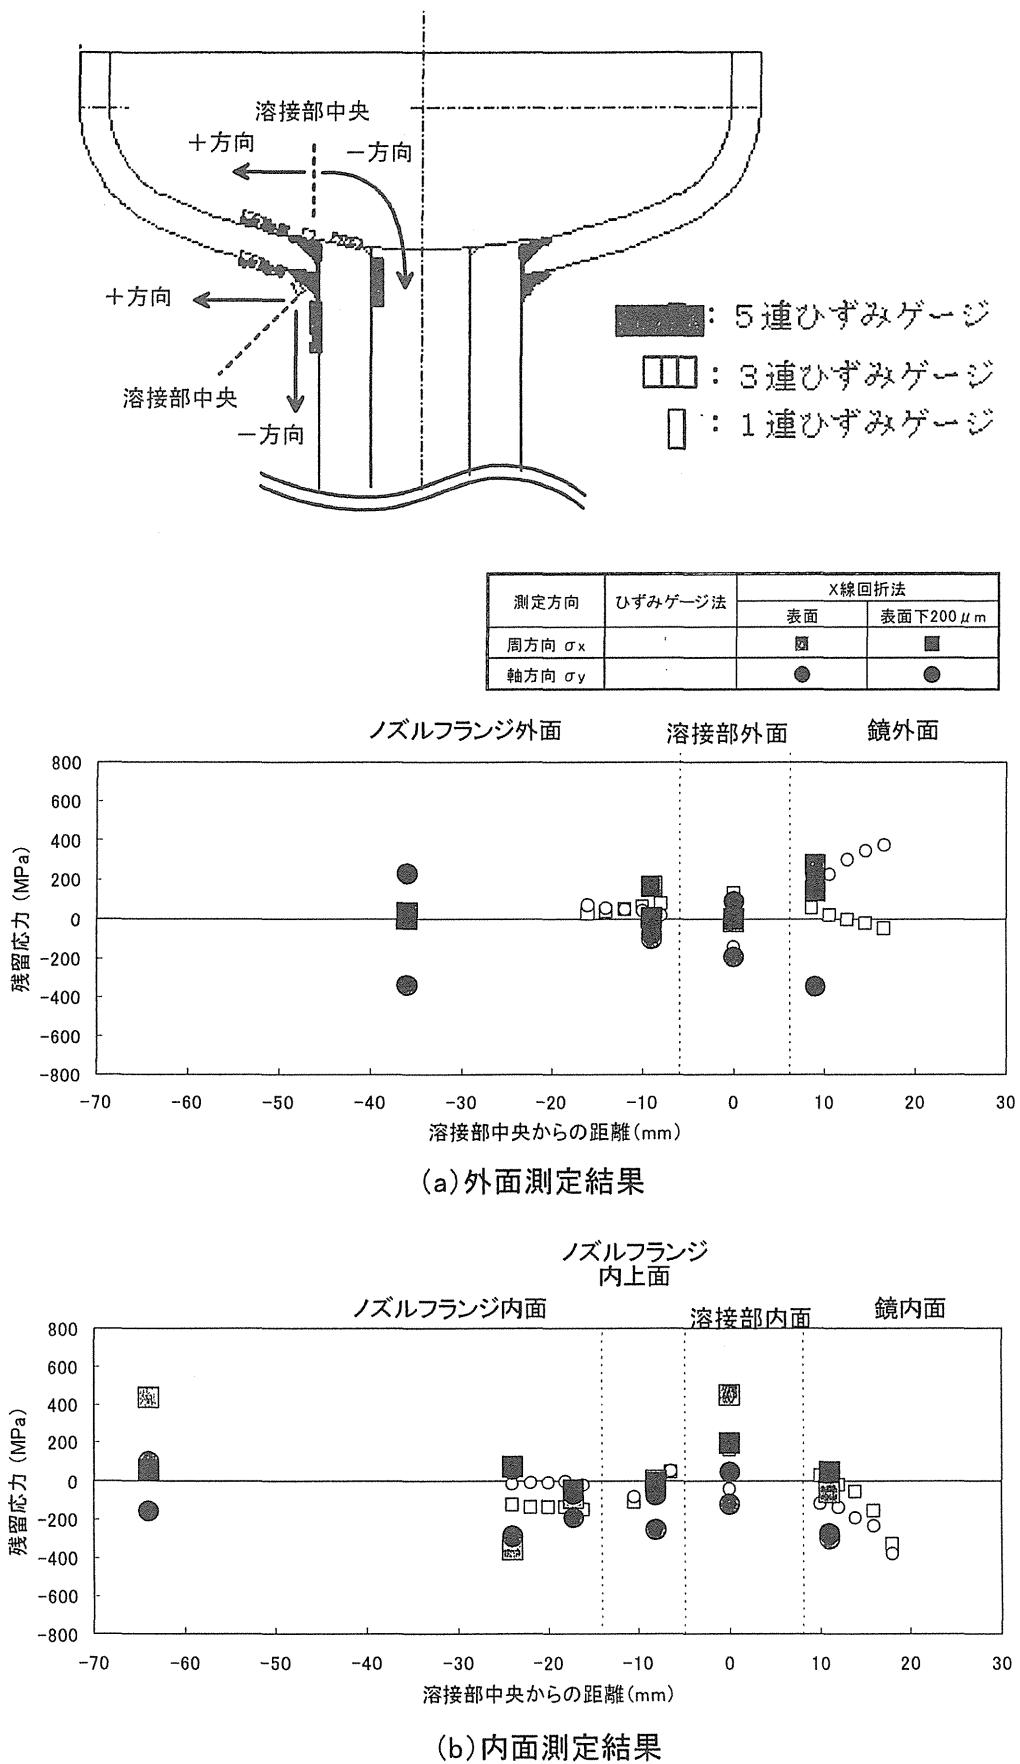
図3.8 ひずみゲージ及びX線回折による残留応力測定結果

ノズルフランジの溶接部の残留応力をひずみゲージ法並びに X 線回折法により測定した。試験結果を図 3.8 に示す。ノズルフランジに発生したき裂により残留応力が開放されたため、明確に残留応力を測定することができなかった。

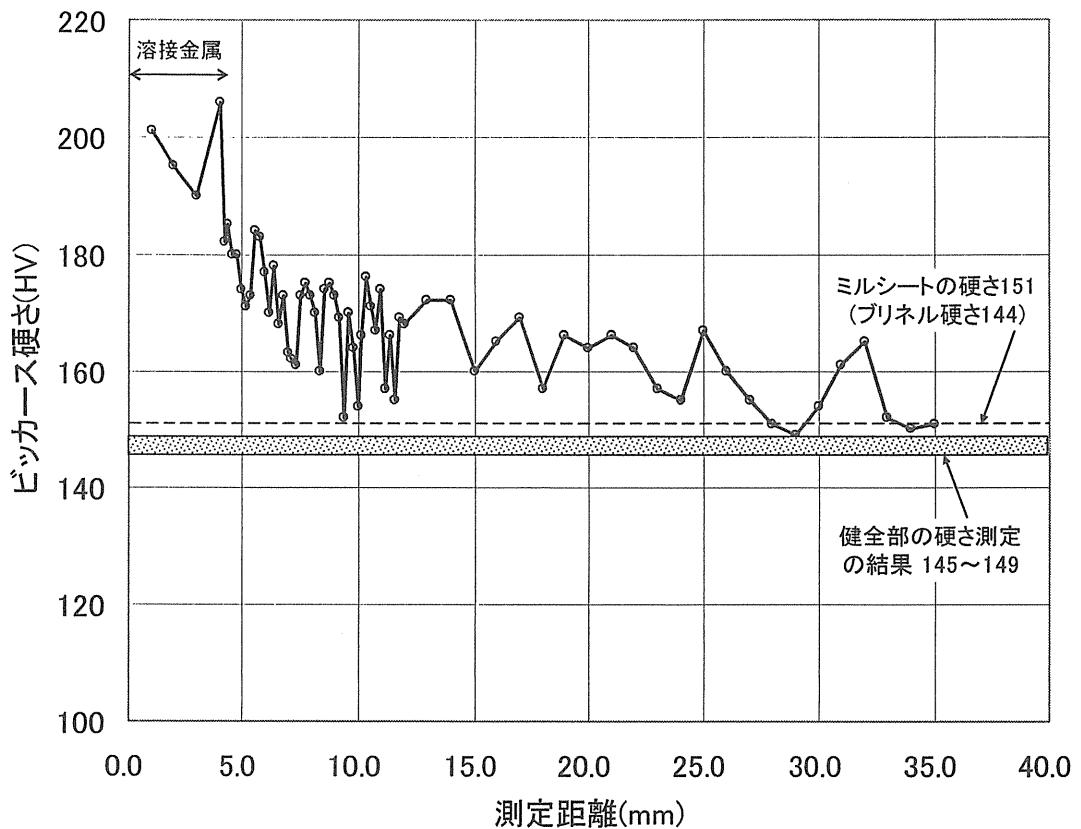
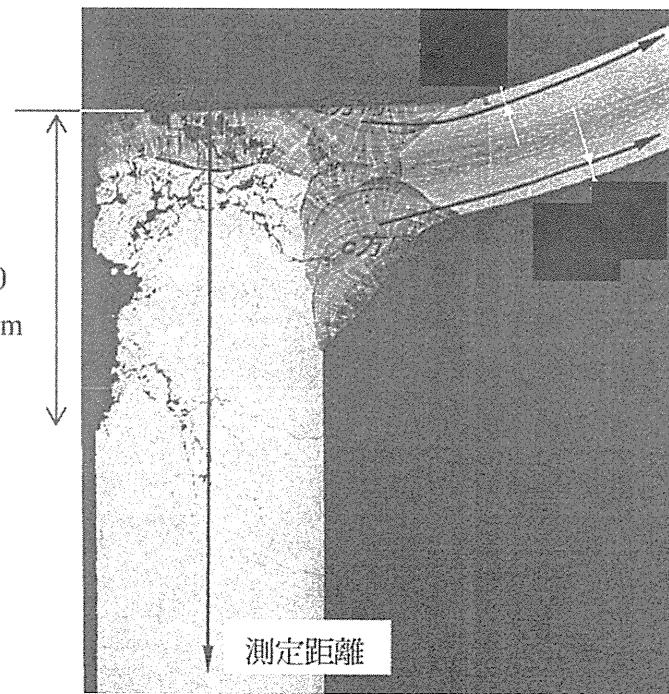
図 3.9 ノズルフランジ部の軸方向硬さ測定の結果

硬さ測定を行った結果を図3.9に示す。ノズルフランジの素材の硬さは、ミルシートでは151（ビッカース硬さの値。ミルシートのブリネル硬さ144を換算）、健全部の測定結果では145から149であるのに対し、溶接部付近では160から200程度に硬化していることが判る。溶接金属の端から約30mmの範囲が熱影響部であると考えられる。しかし、鋭敏化の情報は得られなかった。

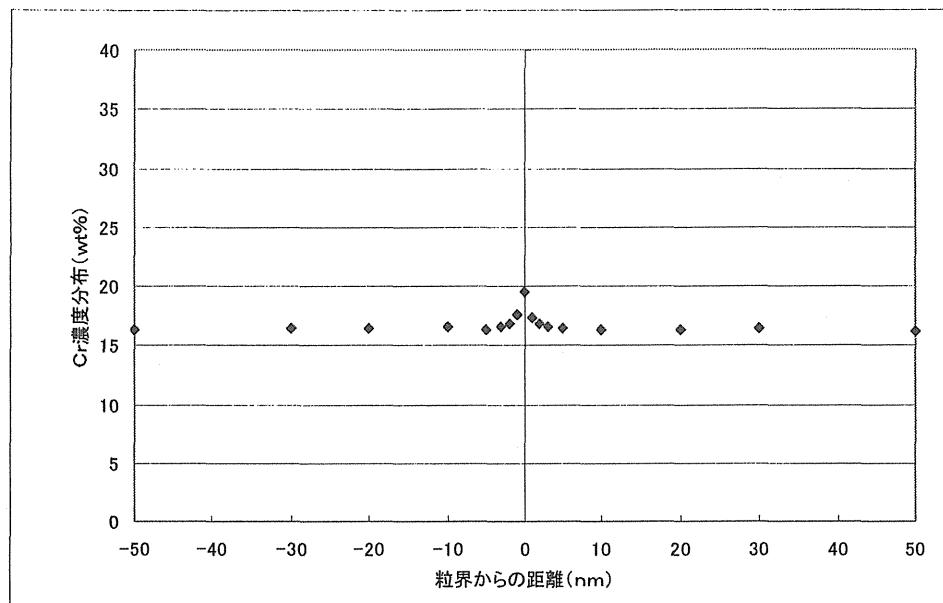
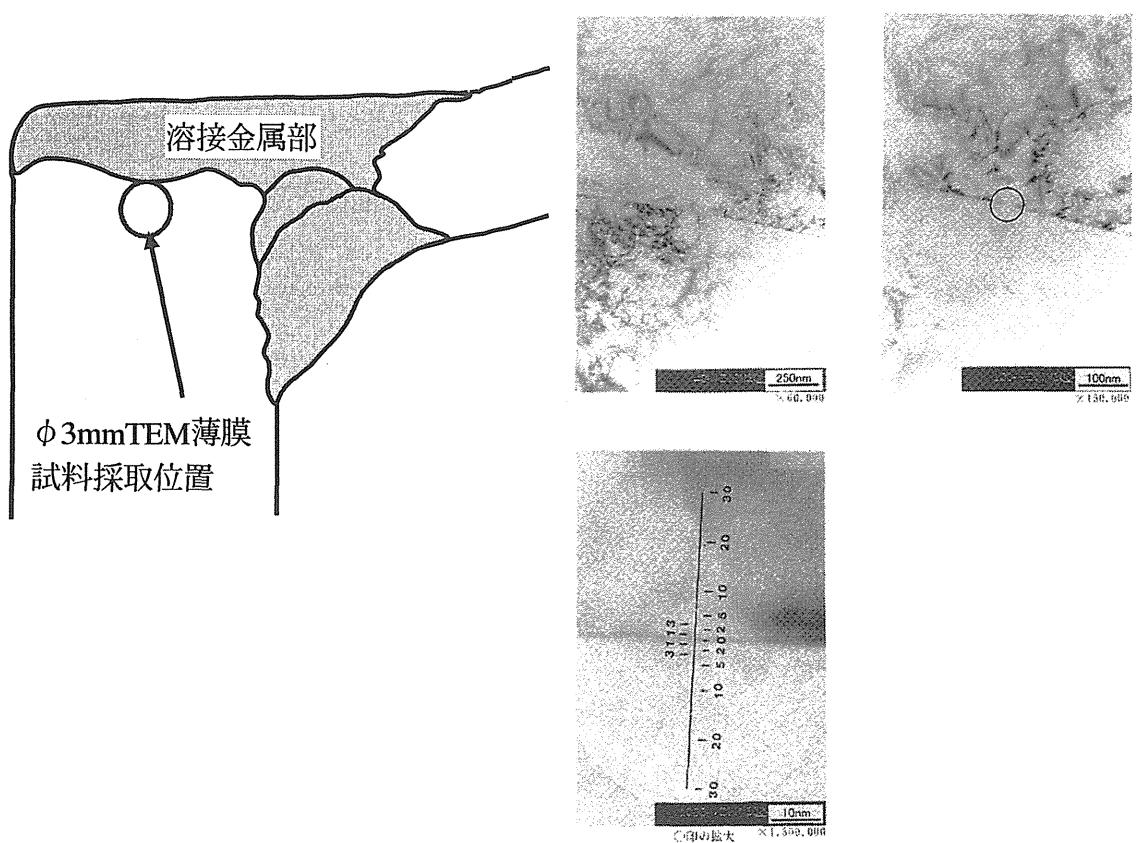
図 3.10 成分分析結果

次に、この熱影響部について、透過型電子顕微鏡を用い、エネルギー分散型X線検出器により粒界近傍の成分分析を行い、Cr欠乏の評価を行った。その結果では図3.10に示すように、粒界に析出物やCr欠乏層が明確に検知されていないため、鋭敏化部分は狭い範囲で生じたと考えられる。これは、破面観察により粒界型のSCCがごく一部にのみ観察されたことと合致している。

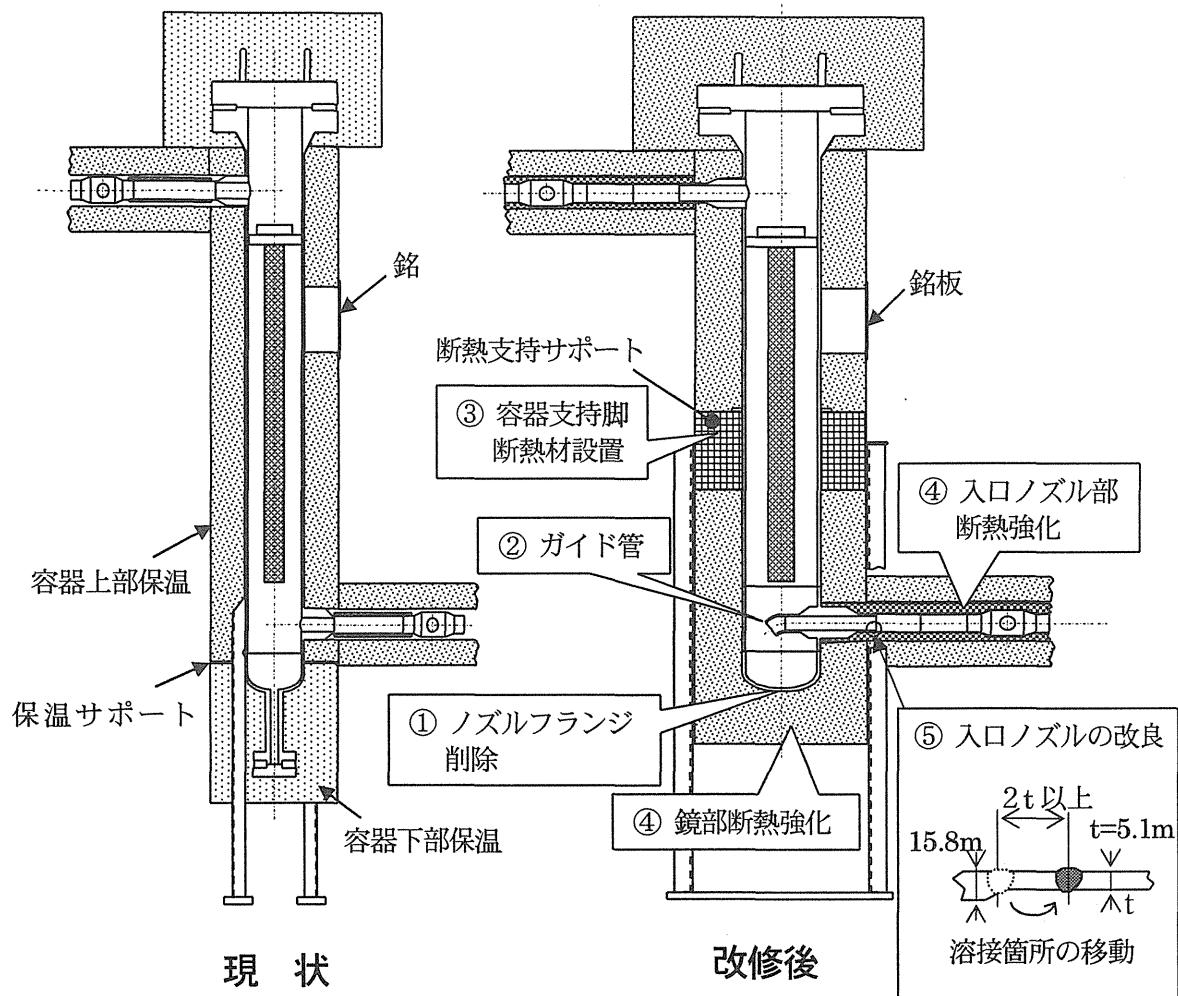
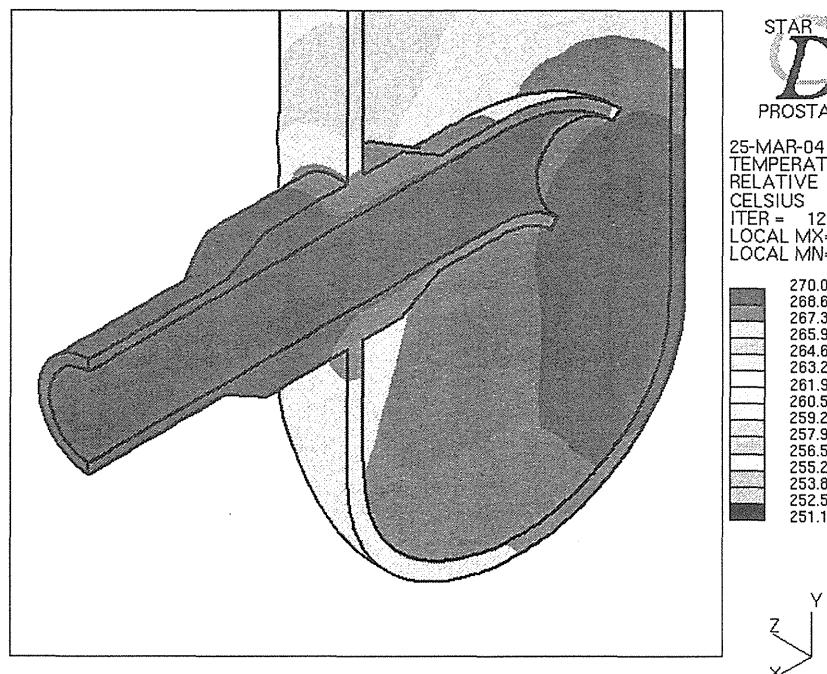
図 4.1 触媒粉塵用フィルタ改修図

上記の対策を行ったときの鏡の温度分布（定格運転の解析結果）を図 4.1 に示す。鏡の温度は蒸気の飽和温度（4.0MPa での飽和温度：251℃）以上となっており、フィルタ内の凝縮水の滞留は防止できると考えられる。

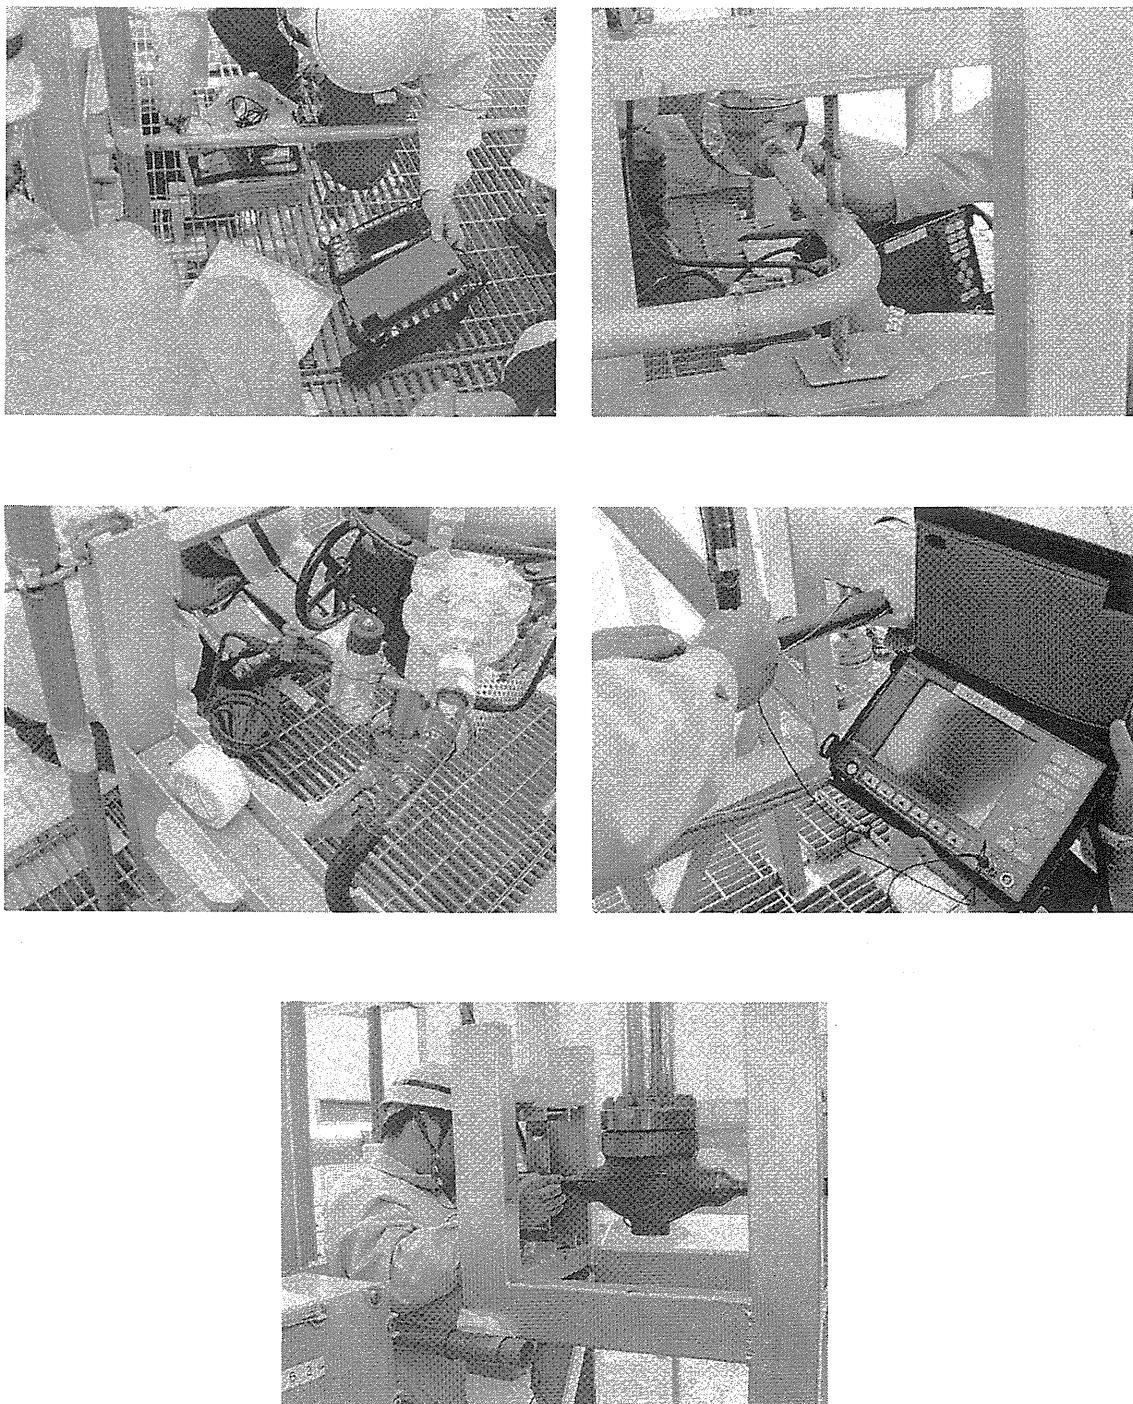
図 5.2 超音波探傷検査 (UT) 作業写真

超音波探傷検査の結果を図 5.3 に示す。いずれの箇所にも欠陥は検出されず、健全であることが確認された。
