研究用原子炉(JRR-4)の制御棒挿入
障害事象に係る再発防止対策

2005年7月

JRR-4管理課・研究炉利用課

**Preventive Measures for the Recurrence of Control Rod Insertion Failure in
Japan Research Reactor No.4 (JRR-4)**

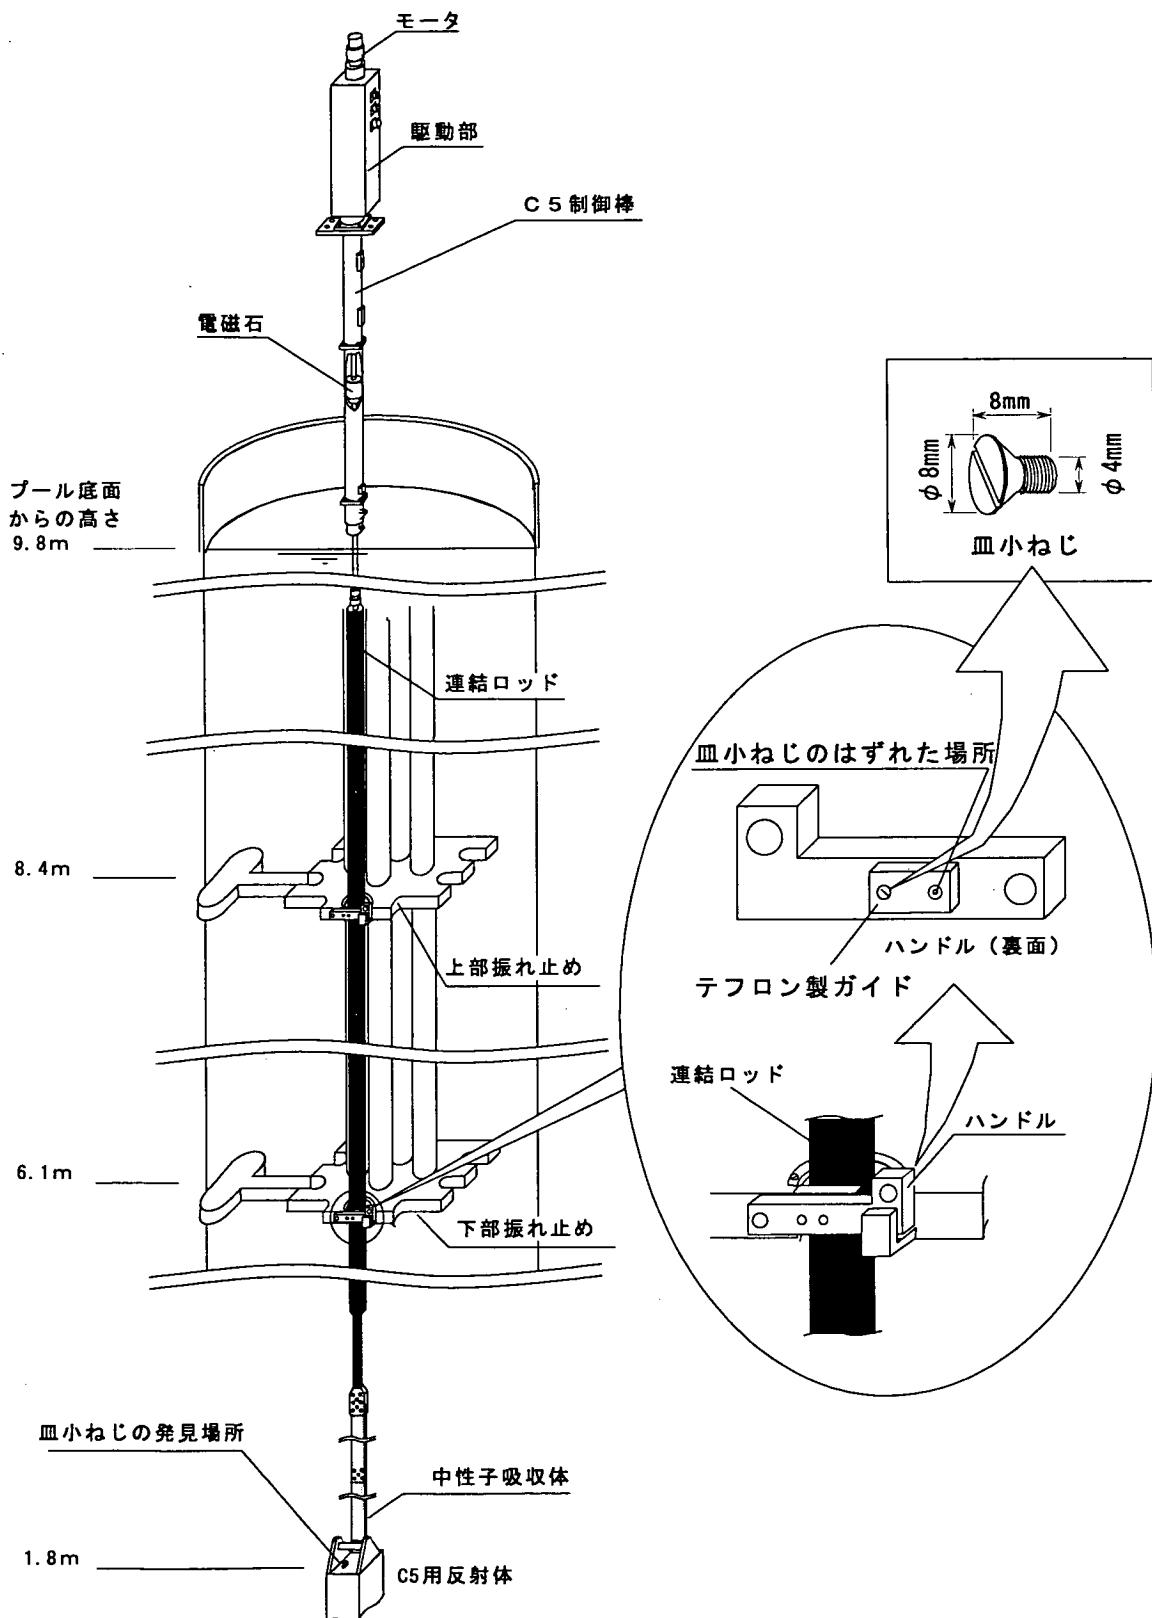
第3.1図 制御棒(C5)及び皿子ねじの外れた場所

回収した皿小ねじの使用場所及び挿入障害が発生した場所を特定するため、炉心上面から電磁石までの間にある制御棒の上部振れ止め及び下部振れ止め等を、炉心タンク水位を低下して調査した。調査の結果、下部振れ止めの C5 用ハンドル部のテフロン製ガイドを固定する皿小ねじ 2 個の内の 1 個が無くなっていることを確認した。また、引き抜き位置 220mm において下部振れ止め部に位置する C5 連結ロッド（アルミニウム合金）表面に、微細なすり傷を確認した。第 3.1 図に制御棒（C5）及び皿小ねじの外れた場所を示す。第 3.2 図にテフロン製ガイド固定用皿小ねじを示す。

以上から、下部振れ止めにおいて、C5 用ハンドル部のテフロン製ガイド固定用皿小ねじが緩み、C5 連結ロッドと下部振れ止めのハンドルとの間隙に挟まれ、C5 が挿入できなくなつ

たことが分かった。

- (1) 制御棒挿入障害の原因となったねじ及びこのねじで固定されているテフロン製ガイドを新品に交換した。
- (2) 全ての制御棒の振れ止めのねじ、ボルト等の増し締め点検を行った。
- (3) 炉心タンク内及び炉心タンクより上部にあるねじ、ボルト等について図面による特定、現場における確認を通じて全てのねじ、ボルト等をリストアップし、増し締め点検を行つた。

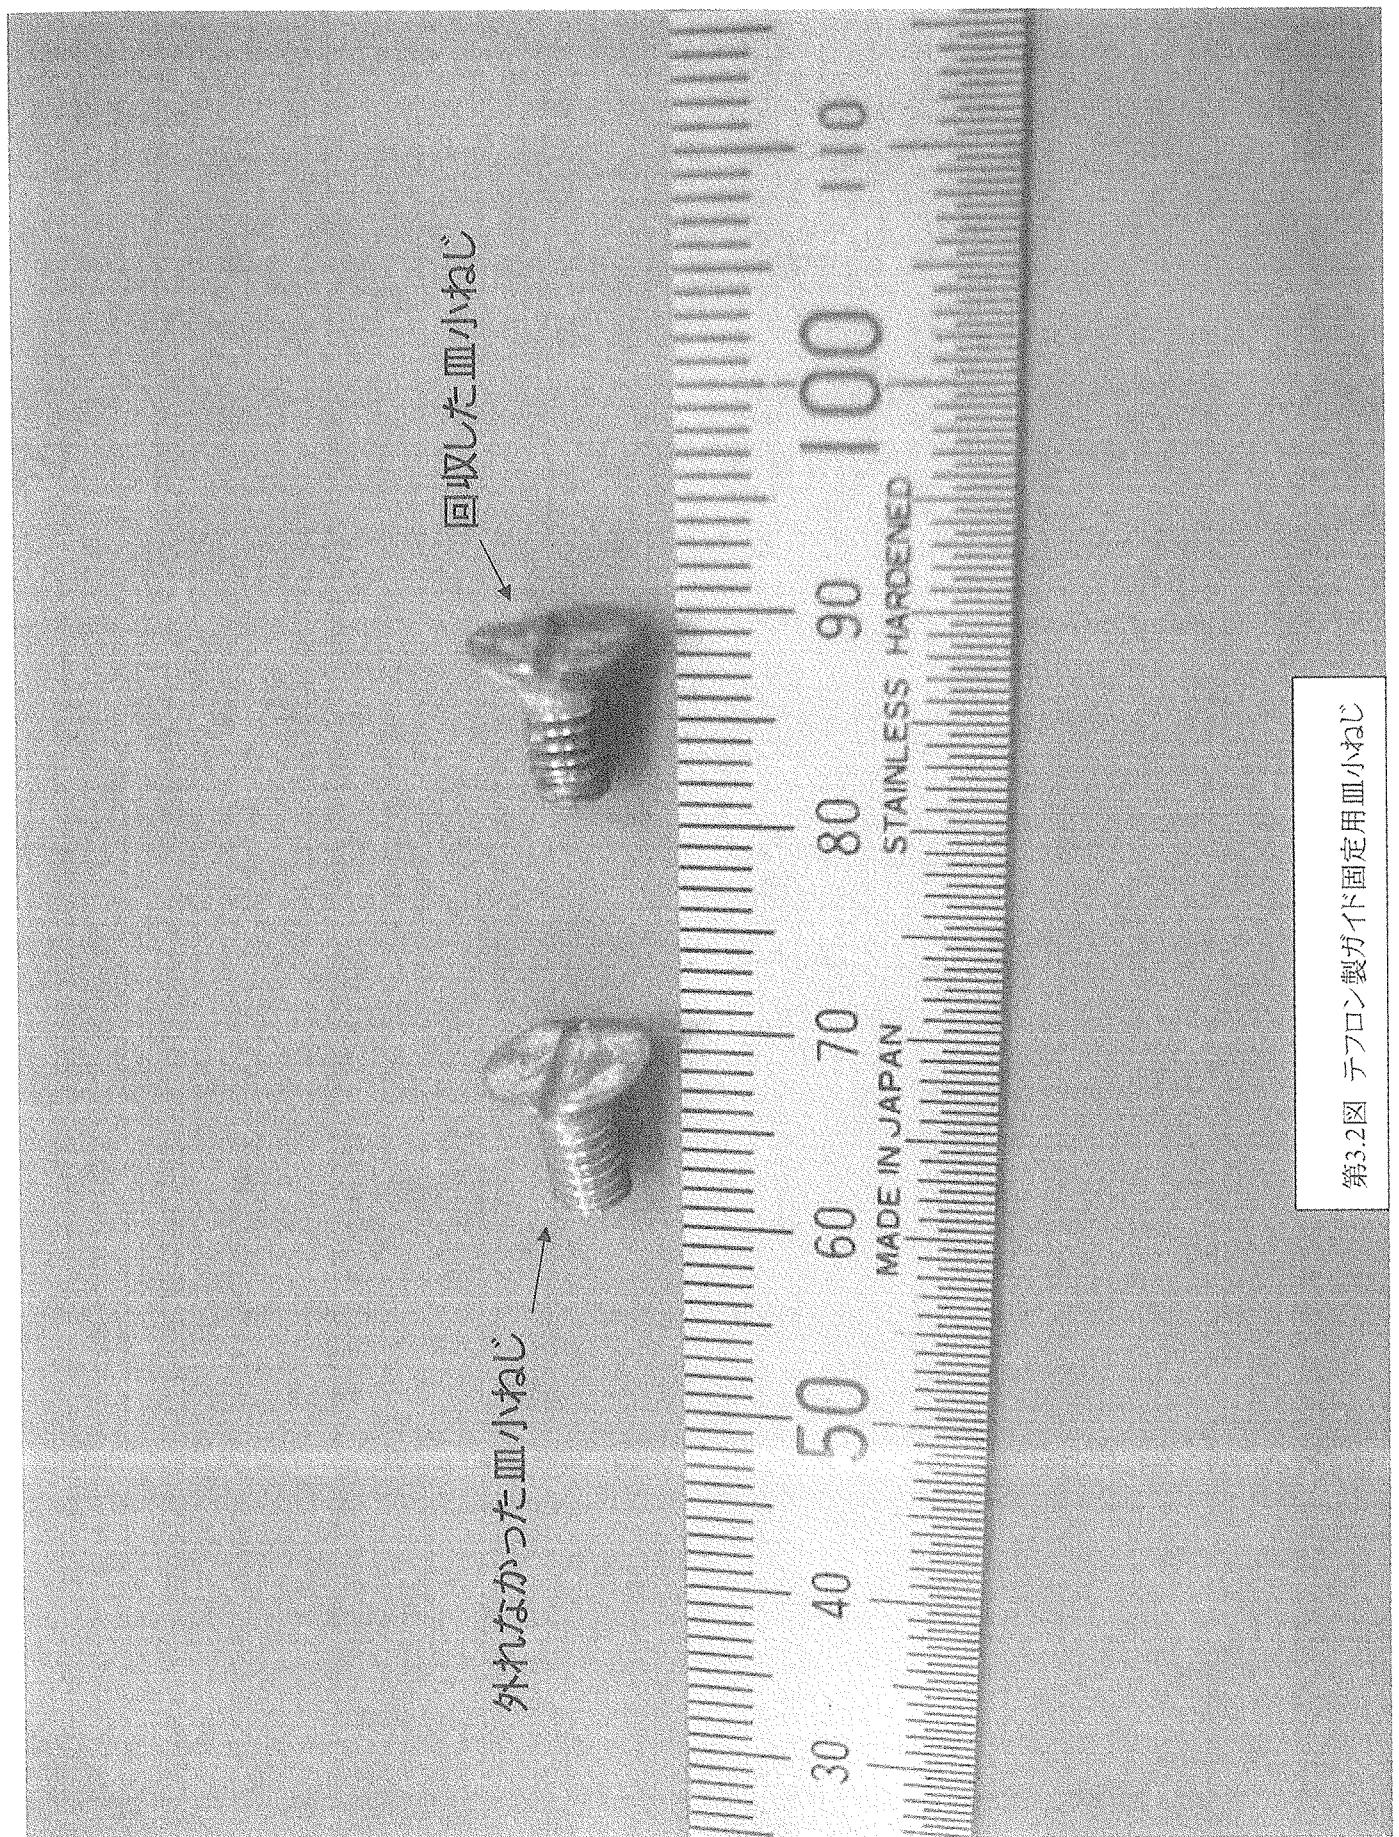
第3.2図 テフロン製ガイド固定用皿ねじ

水中カメラを用いて C5 の電磁石下部から C5 用反射体の上面までの連結ロッド等に異物の無いことを確認した。念のため後備安全棒 B1 及び B2 を挿入した後、C5 用反射体の上面及び C5 の動きを水中カメラで監視しつつ、C5 の引き抜きを 465mm まで行った。この操作においても異物は確認されなかつた。引き抜きを行つたことから、「制御棒挿入障害」の警報条件が解除され、警報を復帰できた。引き抜きができたこと及び警報を復帰できたことから、C5 の挿入操作を行つた。挿入開始数秒後、C5 用反射体上面への皿小ねじの落下を確認した。回収した皿小ねじは、頭部径 8mm、長さ 8mm、ネジ部径 4mm のステンレス鋼製であった。

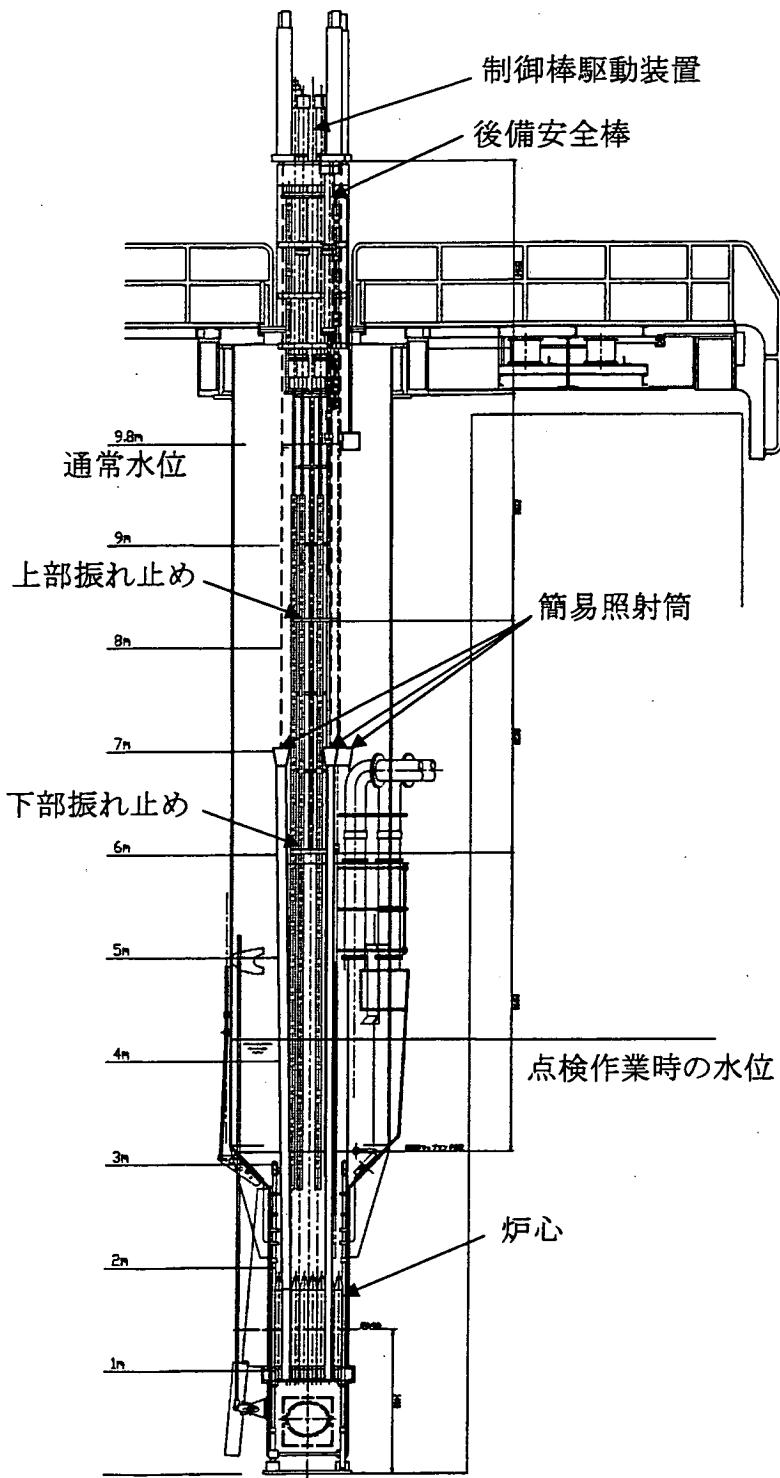
第 5.1 図 点検作業時の水面状況図

- (1) 第 5.1 図に示すとおり炉心上面から上 2.5m まで水位を下げ、空気中に露出した全てのねじ、ボルト等について締め付け具合を点検し、必要に応じて増し締めを行った。また、計画段階で調査した図面で特定できないねじ、ボルト等が存在したため、点検リストを補完するとともに、それらについても同様に点検等を行った。
点検を行ったねじ、ボルト等の本数を以下に示す。
 - ・締め付け具合の点検及び増し締めを行ったねじ、ボルト等 1,426 本
 - ・落下防止措置が施されているねじ、ボルト等 66 本
- (2) 補完された点検リストをもとに、2 回目の点検等を実施した。なお、点検の信頼性向上のため、同一部位については作業者を変更して点検等を行った。
2 回目の点検を行ったねじ、ボルト等の本数を以下に示す。
 - ・締め付け具合の点検及び増し締めを行ったねじ、ボルト等 1,426 本
 - ・落下防止措置が施されているねじ、ボルト等 66 本
- (3) 水中の機器については、水中カメラを用いて図面調査で特定した部位を中心になじ、ボルト等に緩みによる隙間があるかどうか等の点検を行った。なお、水中カメラによる点検の観察は複数人で実施した。
水中カメラを用いて締め付け具合の点検を行ったねじ、ボルト等の総本数は、153 本であった。
- (4) 適切に締め付け具合の点検の結果、対象となったねじ、ボルト等 1,579 本（1,426 本 + 153 本）のうち 1 本に多少の緩みを確認した。
このうちの 5 本については上部振れ止め及び下部振れ止めに据え付けられたテフロンガイドに生じていた。

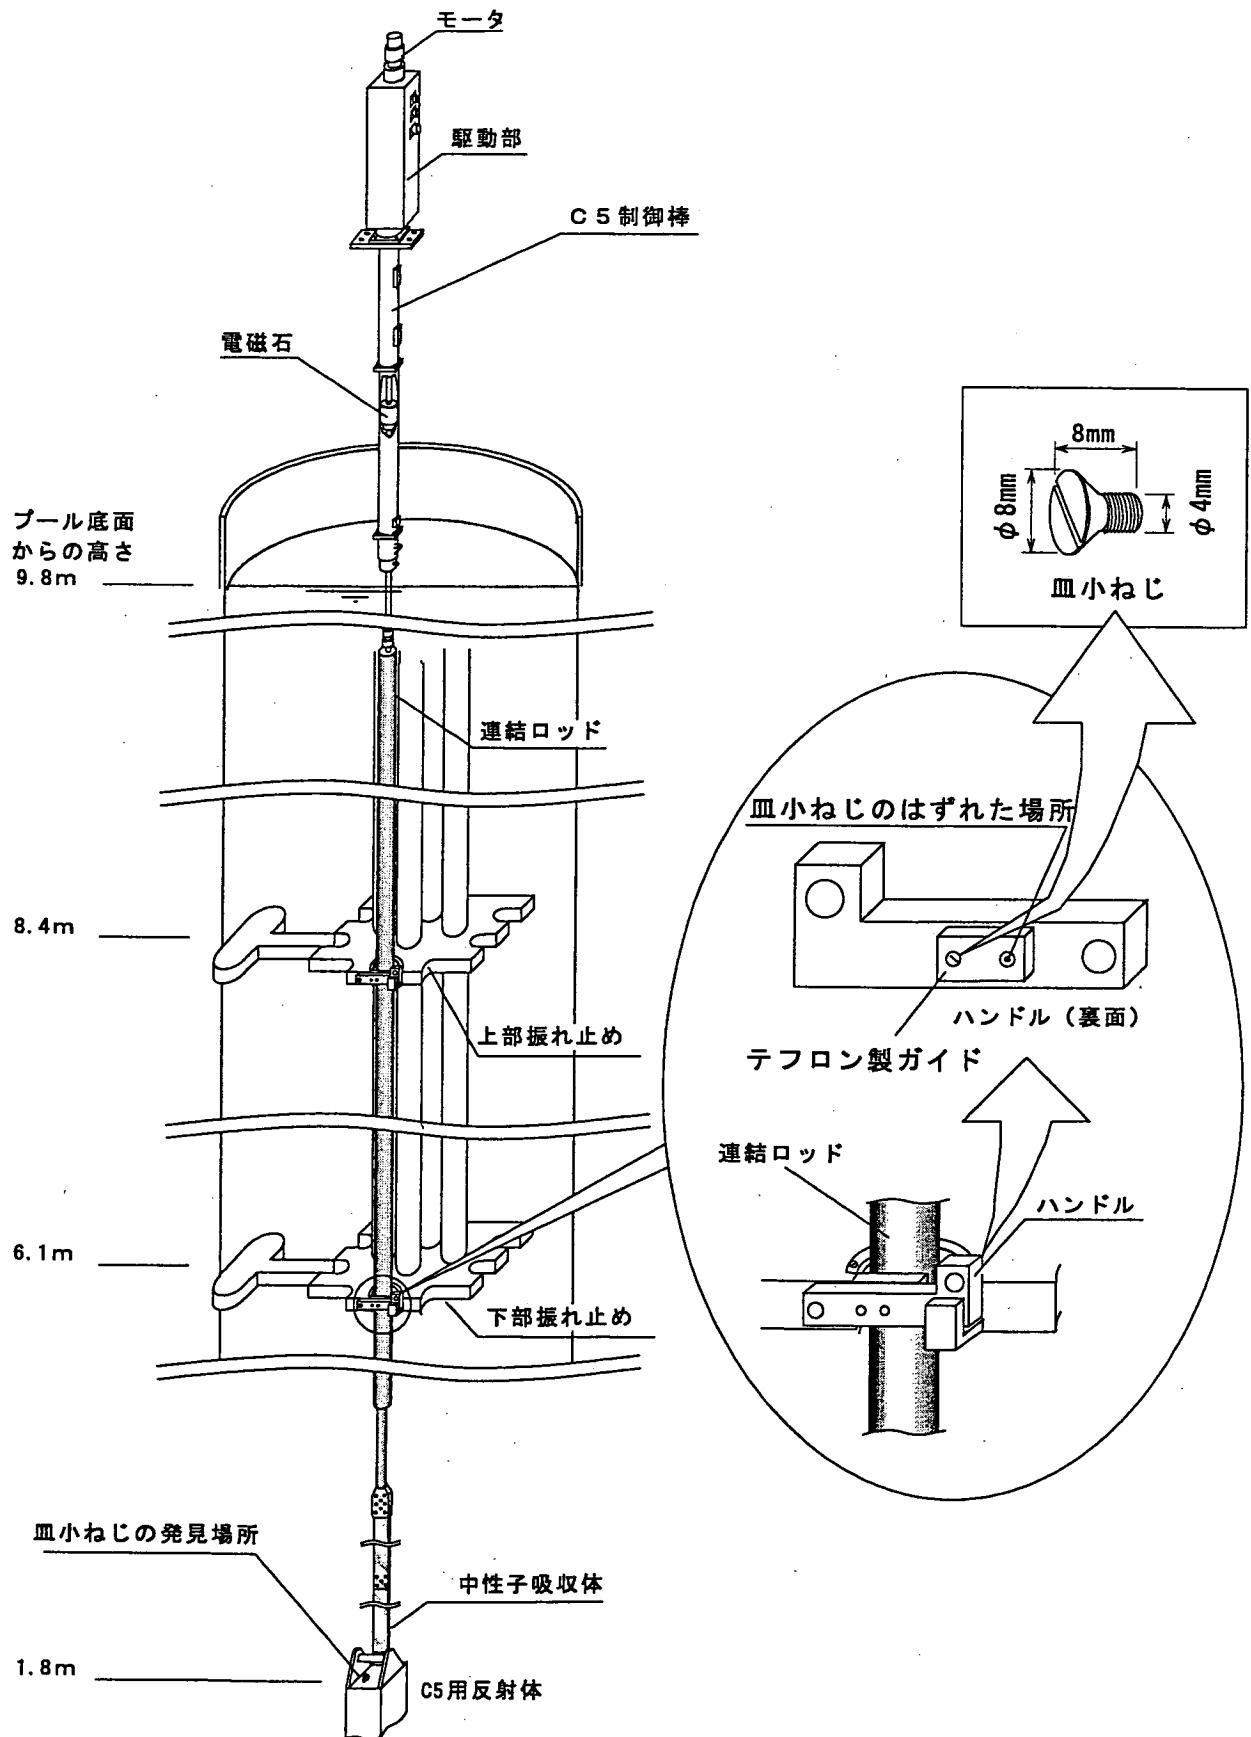
添付資料2 制御棒（C5）及び皿小ねじがはずれた場所

- (6) そう入開始数秒後、C 5用反射体上面への皿小ねじの落下を確認した。
- (7) 回収した皿小ねじは、頭部径8mm、長さ8mm、ネジ部径4mmのステンレス鋼製であった。
- (8) C 5の引き抜き及びそう入時間並びに落下時間の測定を行い、それぞれ施設定期検査時の値と有意な差はなかった。
- (9) 回収した皿小ねじの使用場所及び挿入障害が発生した場所を特定するため、炉心上面から電磁石までの間にある制御棒の上部振れ止め及び下部振れ止め等を調査した。
- (10) 調査の結果、下部振れ止めのC 5用ハンドル部のテフロン製ガイドを固定する皿小ねじ2個の内の1個が無くなっていることを確認した。
- (11) 引き抜き位置 220mmにおいて下部振れ止め部に位置するC 5連結ロッド（アルミニウム合金）表面に、微細なすり傷を確認した。

原子炉を手動停止することとなった原因是、下部振れ止めにおいて、C 5用ハンドル部のテフロン製ガイド固定用皿小ねじが緩み、C 5連結ロッドと下部振れ止めのハンドルとの間隙に挟まれ、C 5がそう入できなくなったためである。

- ① 当該箇所の固定用の皿小ねじ及びテフロン製ガイドを交換する。
- ② 炉心タンク内及び炉心タンクより上部の緩み、脱落により制御棒の駆動に障害を与える恐れのある全てのねじ、ボルト等について、増し締めを行う。

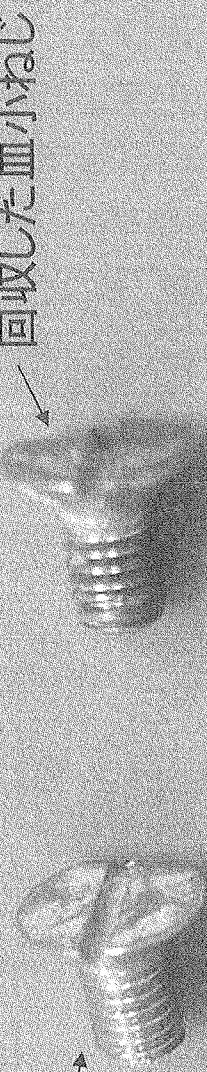
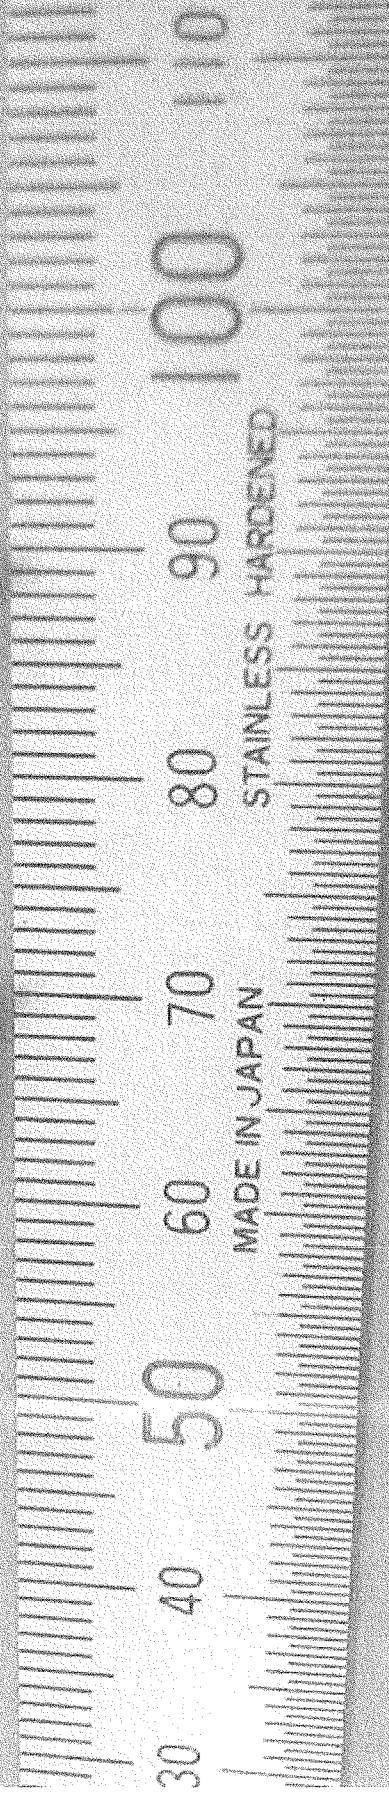
添付資料5 テフロン製ガイド固定用皿小ねじ

外れなかつた皿小ねじ →

回収した皿小ねじ ←
