再処理施設における溶媒の  
熱化学反応に関する安全性実証試験  
(受託研究)

1995年3月

Thermochemical Test of Solvent in Nuclear Fuel Reprocessing Plants

In a Russian reprocessing plant in Tomsk, an explosive event occurred on April 6, 1993 due to pressurization of a tank containing uranyl nitrate solution by a rapid thermal decomposition of solvent with nitric acid. This event shows a singular reaction behavior that a large amount of heat is evolved under a boiling point (121°C) of nitric acid solution, even though a valve at the exhaust pipe of tank is reported to be opened. Accumulation of unstable decomposition materials is inferred in the tank due to a degradation of solvent caused by reactions with nitric acid.

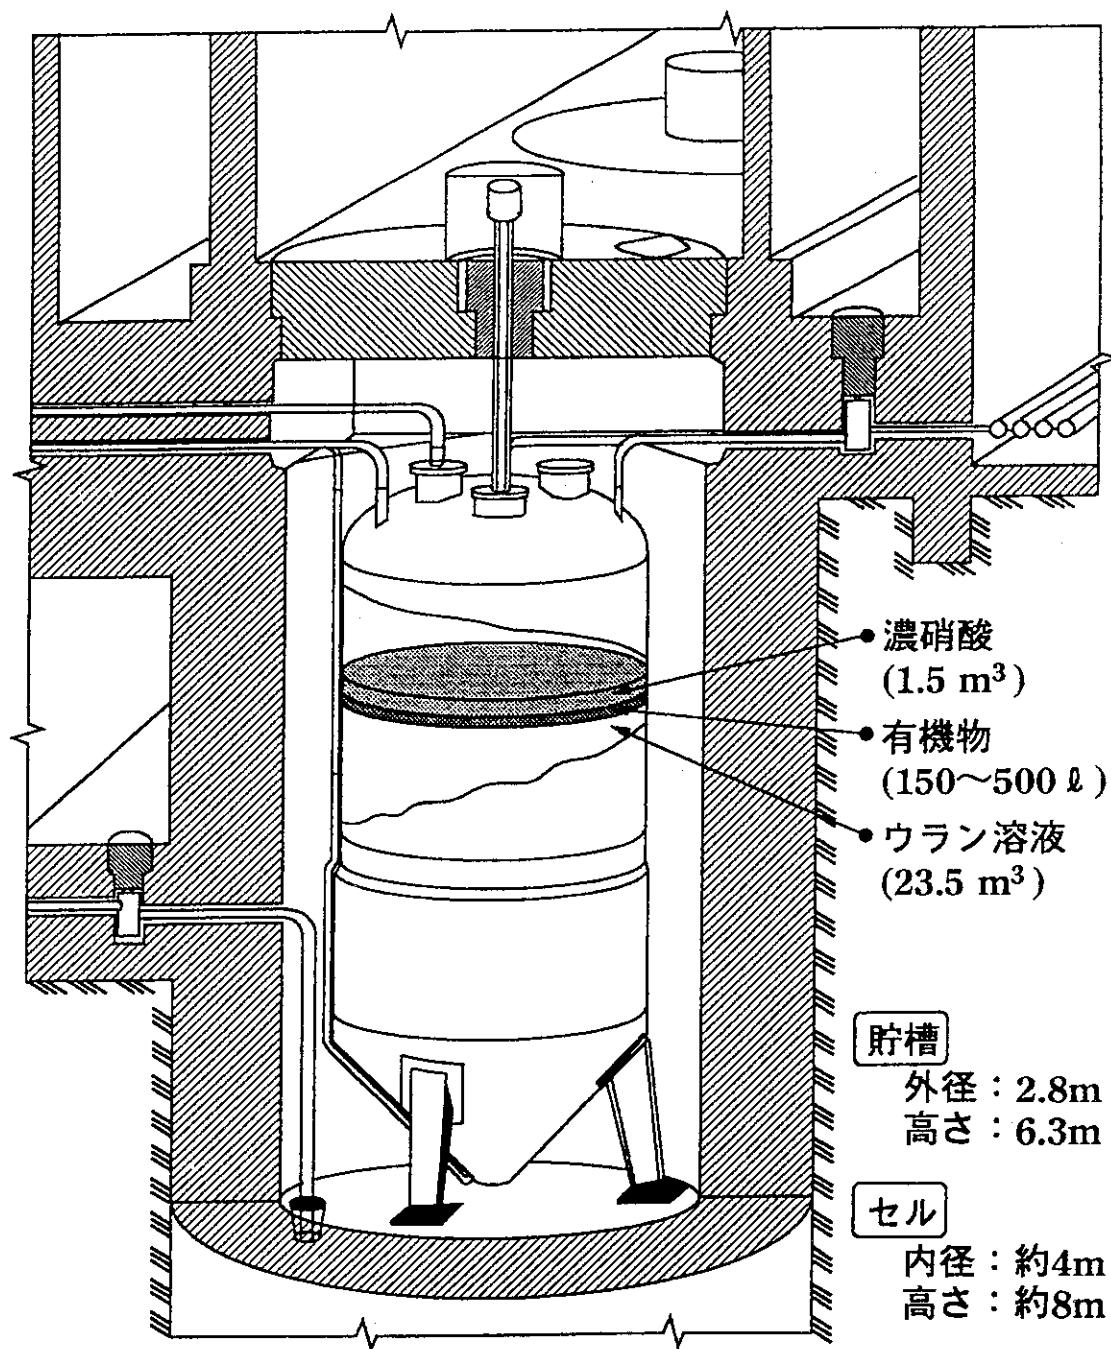
図2. 1 貯槽と地下サイロ（セル）の構造

ここでは、科学技術庁のトムスク7事故調査報告書<sup>(3)</sup>に基づいて、破裂したウラン溶液貯槽の構造について説明し、事故原因の究明に必要な問題点を摘出する。トムスク7の事故は、ウラン水溶液の酸濃度を調整する貯槽で発生した。この貯槽は、規定より多いプルトニウムを含むウラン水溶液を受け入れ、抽出工程の第1サイクルに再度供給して抽出操作を行うことによりプルトニウムを回収する役割を担っている。トクスク7では、再処理施設の各工程で使用する燃料水溶液中に溶媒の混入を防止する機器が欠如していたと考えられるので、貯槽内には多量の溶媒が混入していた可能性が高い。図2.1に破裂した貯槽と地下セルの配置、及び事故直前の貯槽内の溶媒と硝酸の状態を示した。破裂した貯槽は、容積34.2m<sup>3</sup>(直径=2.8m, 高さ=6.3m)のステンレス鋼製円筒型タンク(板厚=14mm)で、その設計圧は5気圧である。この貯槽は、建家の地下に設置された円筒状コンクリートの地下セルに格納されている。地下セルの上部には、重量約40トンのコンクリート製上蓋が取り付けられているが、この上蓋が上部建家ギャラリー(約10000m<sup>3</sup>)の床を兼ねている。地下セルの容積は約110m<sup>3</sup>で、貯槽の大きさに比較して著しく小さく、その空間体積は僅か76m<sup>3</sup>に過ぎない。

貯槽の内部には、貯槽外部から空気を供給してウラン溶液相を攪拌する空気スパージャーが、貯槽内の上部にはシャワー型の硝酸注口が設置されている。貯槽の底部には、温度計が1箇所のみ設置されている。従って、事故時の貯槽内部の温度は底部のみ既知であり、溶媒と硝酸の急激な熱分解反応が起こったと考えられる貯槽上部の温度は不明である。貯槽上部の排氣管には、圧力計が1

箇所、貯槽の上下方向に水位計が取り付けられている。貯槽の下部の壁面には冷却用の水ジャケットが、貯槽内部の底部には加熱用の水蒸気スパージャーが設置されている。トムスク7の貯槽には、空気を換気する槽類換気系は設置されていない。また、液輸送は圧送方式を採用している。従って、液圧送のために貯槽の排気管（直径=7cm）には仕切弁と破裂板が各1箇所設置されている。なお、トムスク7の事故時には、この仕切弁の開度は70%であったと報告されている<sup>(4)</sup>。

破裂した貯槽の排気管の直径は7cmφ、排気管に接続している仕切弁の開度は70%であった。また、破裂した貯槽には槽類換気系がないことから、貯槽の排気能力は著しく劣っていたと考えられる。そのため、溶媒と硝酸の急激な熱分解反応が発生すると、多量の熱分解ガスや水蒸気が急速に排気管の狭部（弁）を流れ、狭部で臨界流（マッハ数=1）に達した可能性があると考えられる。狭部が臨界流に達すると、貯槽で発生した熱分解ガスや水蒸気の排出が抑制（閉塞）され、貯槽内の圧力は急上昇する。米国ロスアラ莫斯国立研究所では、溶媒の熱分解反応時に気泡が発生し、その気泡が排気管の弁部まで達して2相流臨界になった可能性があると記載されている<sup>(6)</sup>。2相流臨界に達した場合には、単相流に比較して著しい閉塞現象を起こす。いずれにしても臨界流が発生すると、貯槽内の圧力や温度は急上昇することになる。圧力が上昇すると貯槽内の温度が135°C以上に上昇し、TBPは硝酸と反応して加速的に熱分解する恐れをもっている。

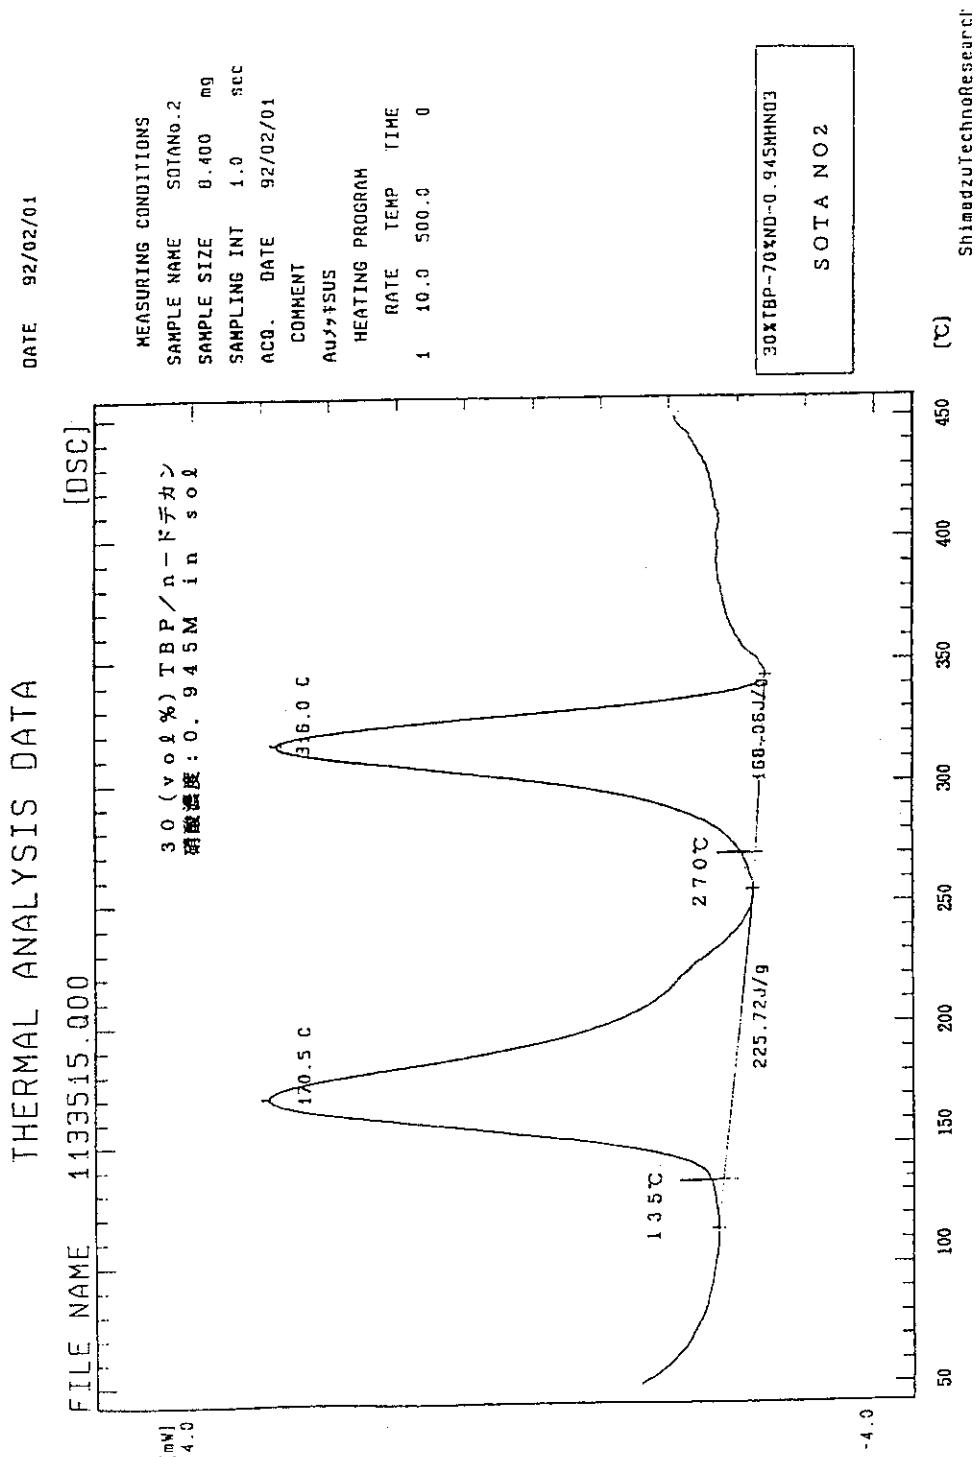
図2. 2 硝酸を含む30vol. %TBP/n-ドデカンの発熱曲線(昇温速度: 10°C/min)

- ① 図2. 2は、硝酸水溶液の存在下でTBP/n-ドデカン試料を熱量計(DSC)の密閉容器にとり、一定の昇温速度で加熱し、溶媒と硝酸の熱分解反応による発熱量と温度の関係を調べたものである<sup>(2)</sup>。図中に示された発熱開始温度は、低温側では135°Cから、高温側では270°Cから現れている。この結果は、高純度のTBP/n-ドデカンの熱分解反応は135°C以下では起こらないことを示している。
- ② 図2. 3にTBP/n-ドデカンと硝酸水溶液を開放系の反応槽に蓄え、一定の電力で加熱した場合の反応槽内の温度と温度上昇速度(温度微分値)の時間変化を示した<sup>(2)</sup>。開放系の反応槽を加熱すると、反応槽内の温度は硝酸/水の共沸点(121°C)に達して蒸発が始まり、その結果、硝酸水溶液の蒸発潜熱効果により槽内の温度は一定に保たれる。硝酸水溶液が蒸発により無くなると、溶媒と硝酸の熱分解反応が始まり、槽内の温度が急激に上昇することが分かる。従って、反応槽が十分開放であり、水相が存在する限り、溶媒と硝酸の熱分解反応が起こっても、槽内の温度は硝酸水溶液の沸点を超えることはなく、急激な熱分解反応に起因した事故には進展しないことが分かる。
