97-003

JT-60トロイダル磁場コイル
冷却管内部観察用ファイバースコープの開発

新井 貴・小池常之・清水正亜

日本原子力研究所
Japan Atomic Energy Research Institute

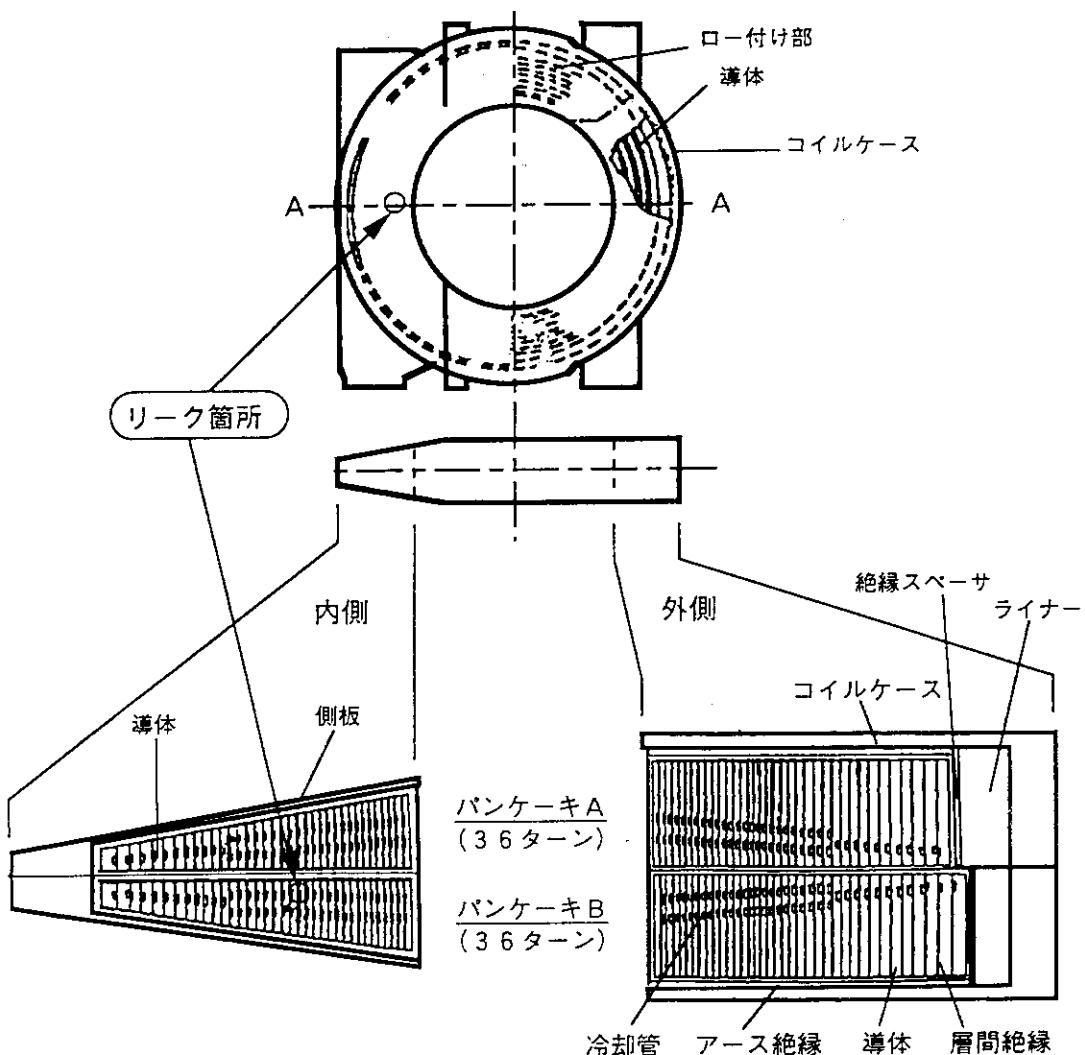
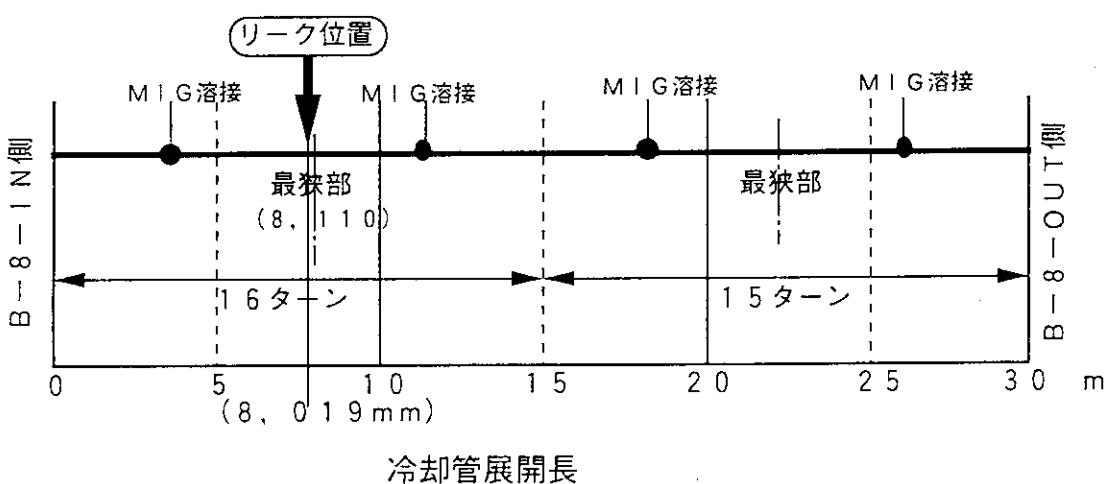
図2.4 TFC-9 B-8チャンネルリーク位置

T F C の水浸出しへは、T F C - 9 の最下部内面の水溜まりにより発見された (図 2. 1 参照)。T F C - 9 各冷却管 (総数 3 8 チャンネル、) の気密試験により、B - 8 チャンネルにおいて、30 分の間に約 $2 \text{ kg} / \text{cm}^2 \text{ G}$ の圧力降下を確認した。図 2. 2 に T F C - 9 各チャンネル気密試験結果 (抜粋) を示す。B - 8 チャンネルは冷却管口金部から 2 流路の矩形冷却管に分岐され導体内に入っているため、口金部を切断して (図 2. 3 参照) 1 流路毎の気密試験を行った。その結果、B - 8 - 1 にて同様の圧力降下を確認したが、B - 8 - 2 では、圧力降下がなかった。したがって、漏洩流路は B - 8 - 1 と断定した。この時点で、所持しているファイバースコープを用いてチャンネル内を観察したが作業は極めて困難であるとともに最も長でも口金から 3 m までしか挿入できなかった。B - 8 - 1 内のリーク位置同定には、真空機器に良く利用されるヘリウムリーク試験方法のソープショーンスニッファー法を改良した試験方法を採用した [2]。これは、予め、ヘリウムガスを冷却管内に充填し、リーク箇所から欠陥等へ浸透させておき、素早く、冷却管内を排氣する。その後、冷却管内に一方向から窒素ガスを流し、冷却管内をサンプリングプローブ (キャビラリーチューブ) にて挿入あるいは引き抜きを行いヘリウムを吸引することによってリーク位置を検査する方法である。この方法によりリーク位置は、冷却管の入口から 8 m 奥まった箇所であることが判明した。図 2. 4 に B - 8 チャンネル冷却管展開長とコイル断面図におけるリーク位置を示す。このリーク位置は、コイル内側の最狭部に位置する。処置として、リーク流路には水を流さない処置をして窒素ガスを封入して通電している。

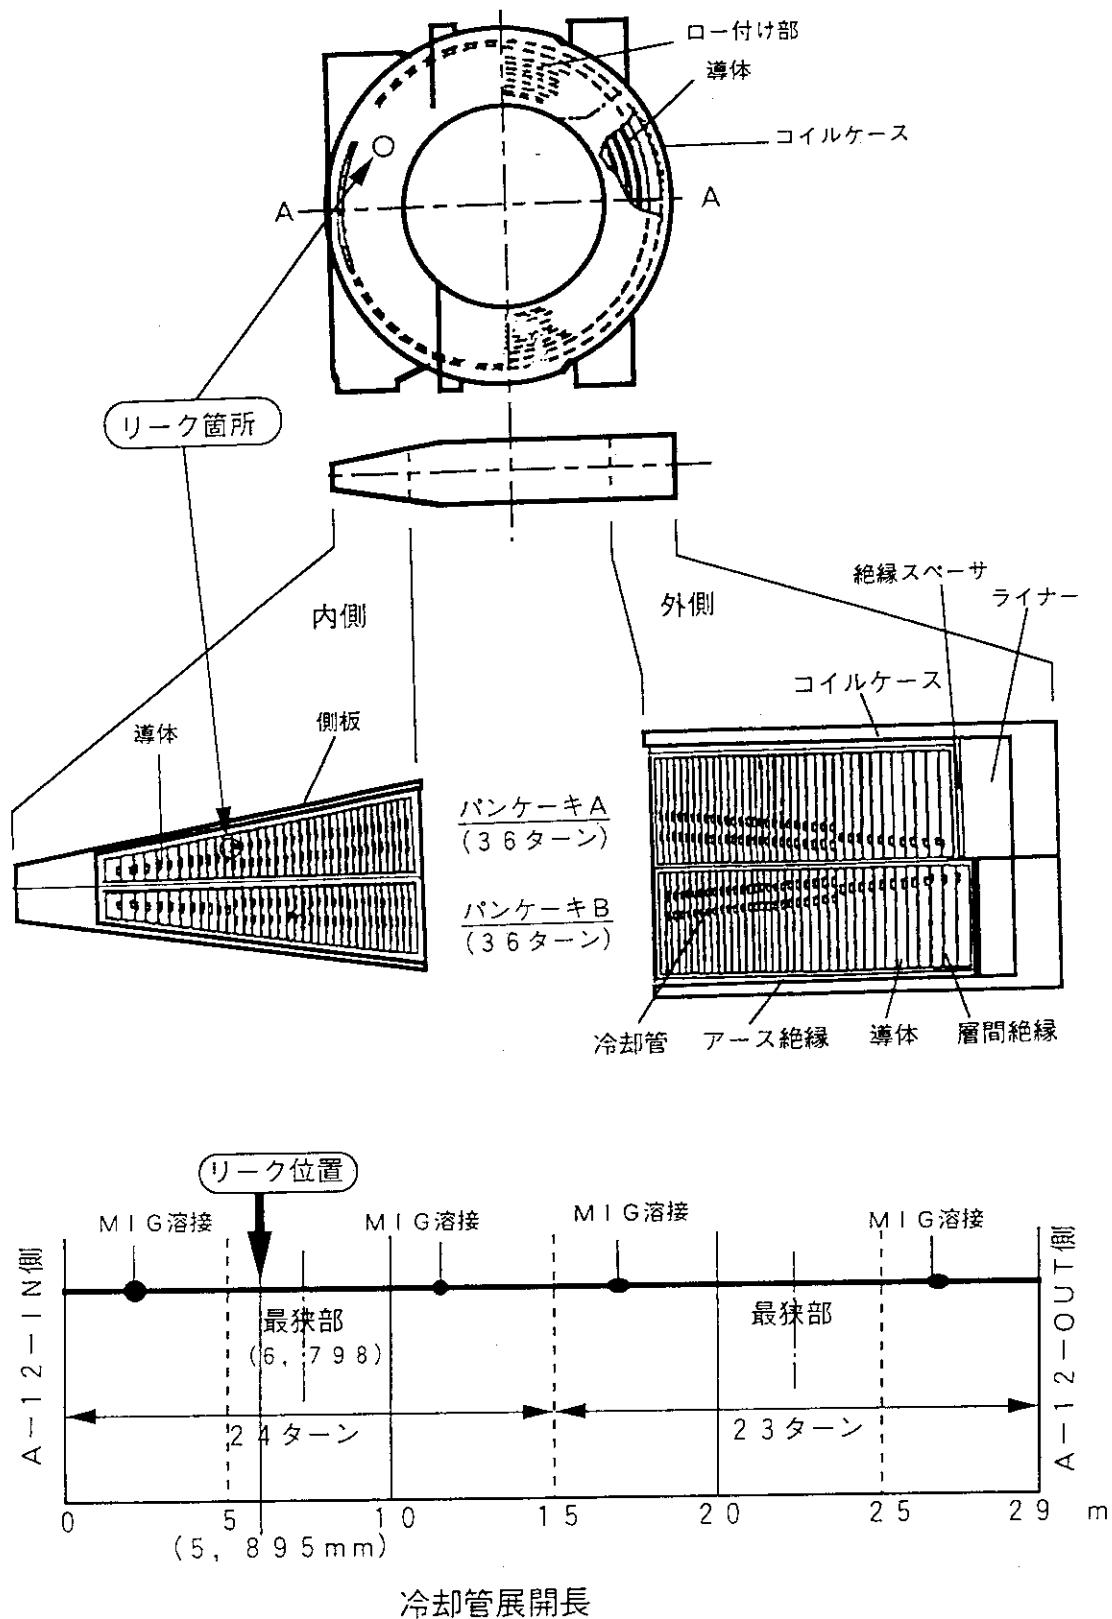
図2.6 TFC-14 A-12 チャンネルリーク位置

おける気密試験結果及び図2. 6にソープショーンスニッファー法によるリーク位置の同定を示す。TFC-14のリーク位置は、A-12-1の流路に有り、TFC-9同様、最狭部付近に位置し、冷却管の入口から5.9mの箇所であった。措置としてリーク流路には水を流さない処置をして窒素ガスを封入した。

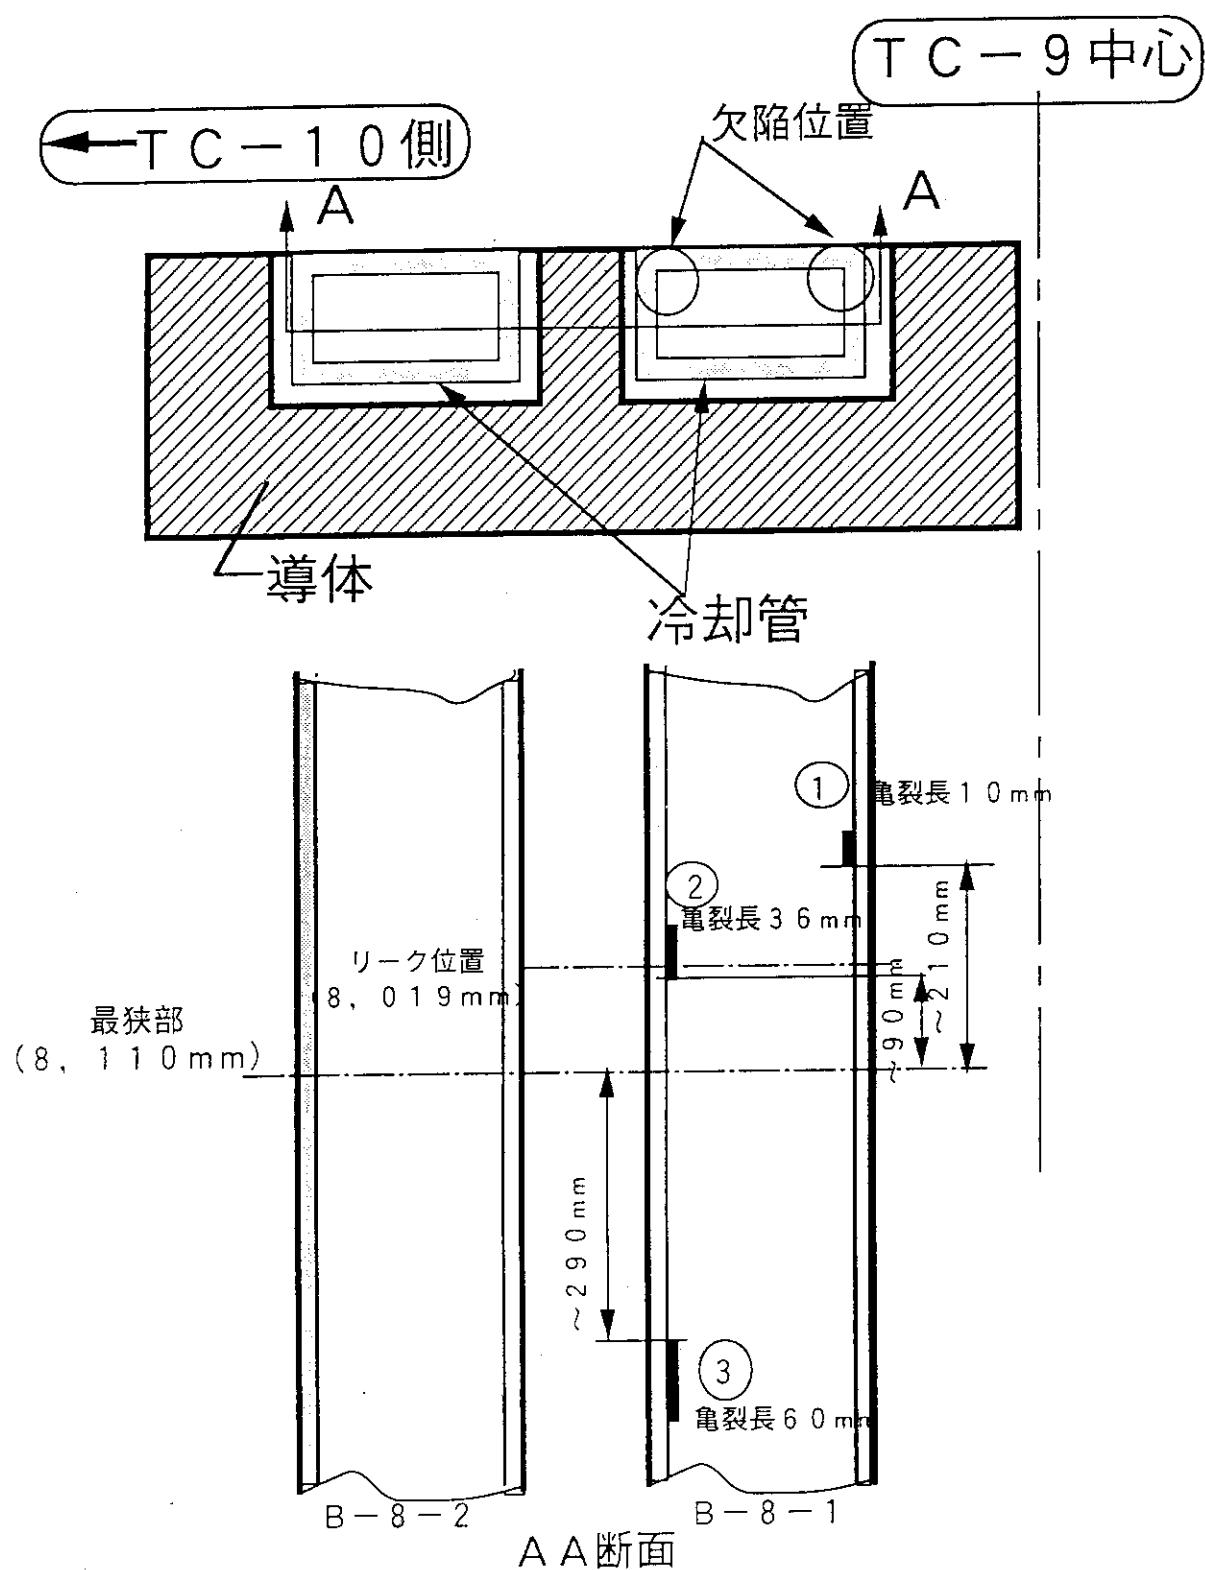
図5.1 TFC-9 B-8 亀裂位置 (平成6年12月)

平成4年10月に水浸出しを発見したTFC-9のB-8-1のリーク位置は、予めソープショーンスニッパー法により口金部からの距離は8m付近であると同定していた。そのため、開発したファイバースコープを使用し、8mの前後2mを重点的に観察した。欠陥としては、冷却水入口側口金部から8, 019mmのリーク位置付近に3箇所の亀裂を発見した。即ち、冷却水入口側から8, 000mmの位置に36mmの亀裂②（この亀裂がリーク位置と一致）と反対側に10mmの亀裂①、8, 400mmの位置に60mmの亀裂③の3箇所であった。図5. 1に亀裂位置を、それぞれの亀裂の様子を写真4、5、6に示す。写真の中で円の中央の黒い部分は、ファイバースコープ自身の影である。亀裂は、冷却管と平行に入っており、観察の様子とリーク位置の関係から全てが貫通しているのではなく亀裂の一部が貫通していると思われる。また、亀裂は、全て冷却管の絶縁側コーナーの部分の短辺側に存在し、矩形冷却管平坦部には、亀裂は無かった。

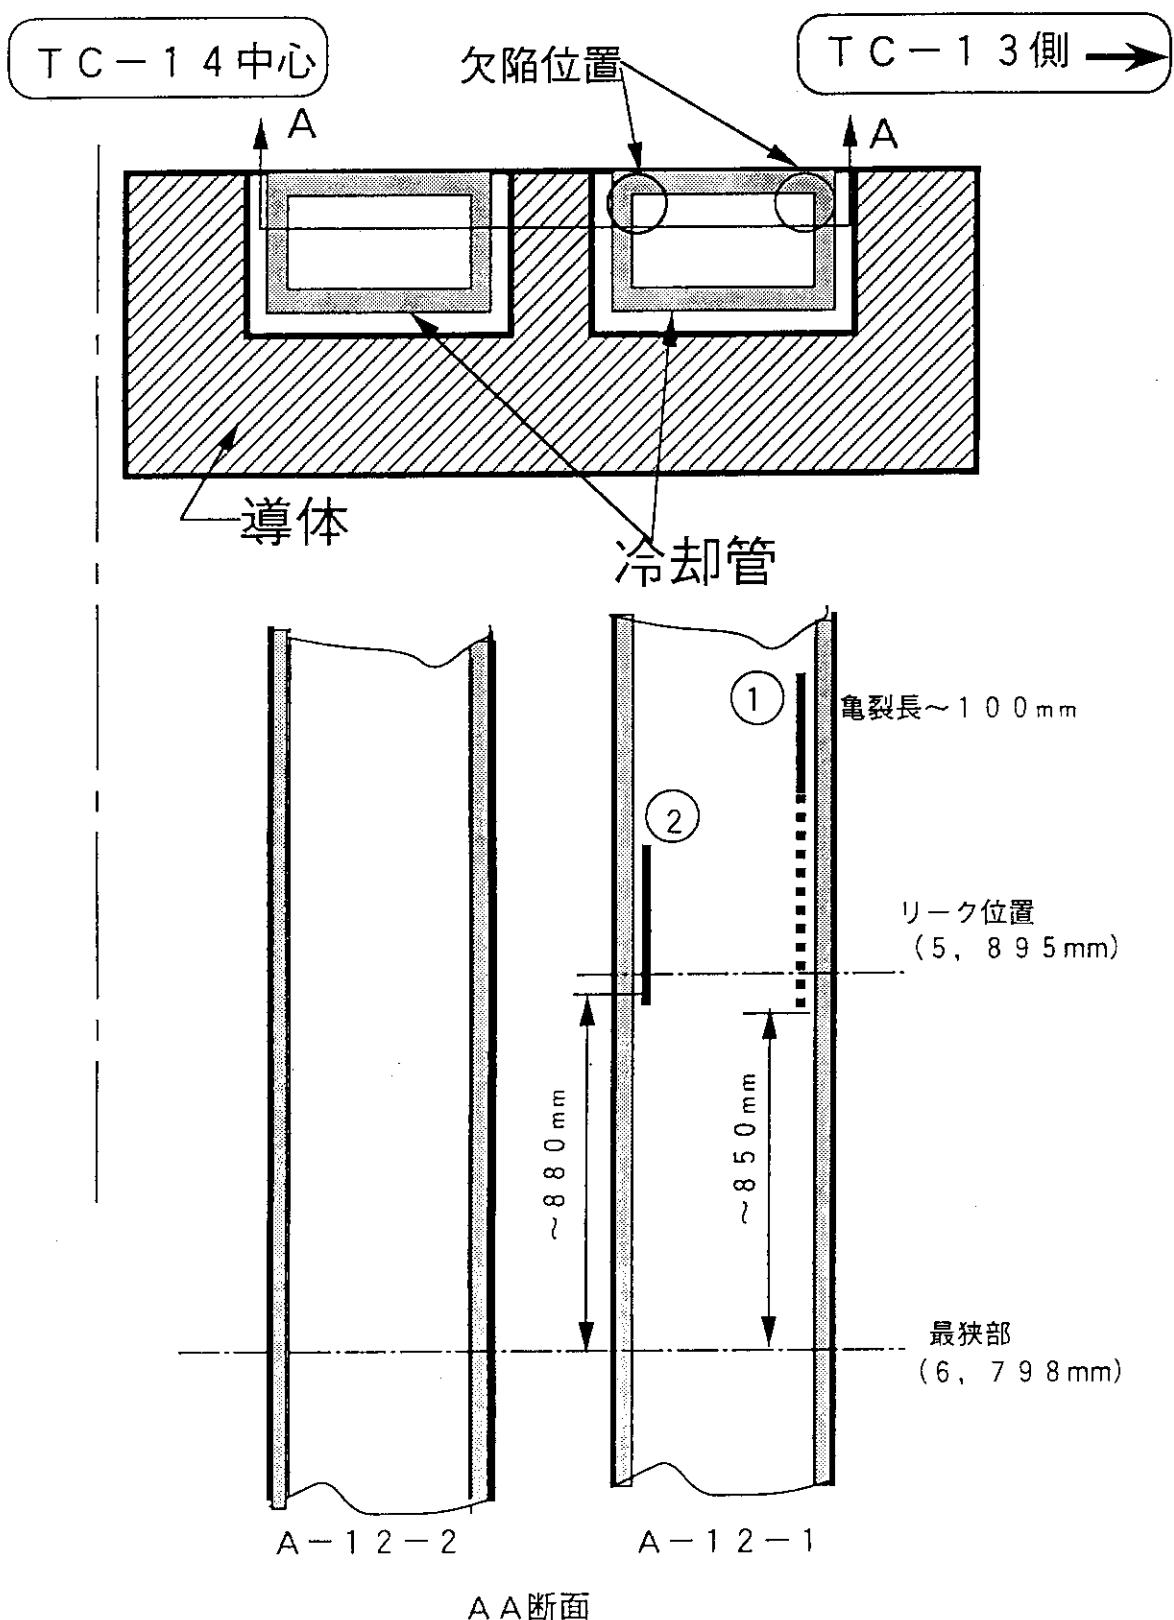
図5.2 TFC-14 A-12 亀裂位置

平成7年夏にTFC-14に水浸出しを発見し、ただちに、気密試験とソープショーンスニッパー法による作業を行いA-12-1の冷却管最狭部（6, 798mm）より約850mm入口に近い部分の5, 895mmの位置に同定できた。次に、ファイバースコープによる観察を行いTFC-9と同様に冷却管コーナー部短辺側に亀裂を発見した。図5. 2に亀裂位置を写真7、8に亀裂の状況を示す。写真の中で円の中央部分が白く見えるものは、ライトガイドの光量を多くし過ぎたためのハレーションである。亀裂位置は、リーク位置と一致した箇所で最狭部より約880mm手前側の層間絶縁側に2箇所発見した。亀裂の長さは、亀裂②は非常に長く約450mm程度であり、亀裂①は、亀裂が筋状のものか不鮮明であったが約100mm程度である。

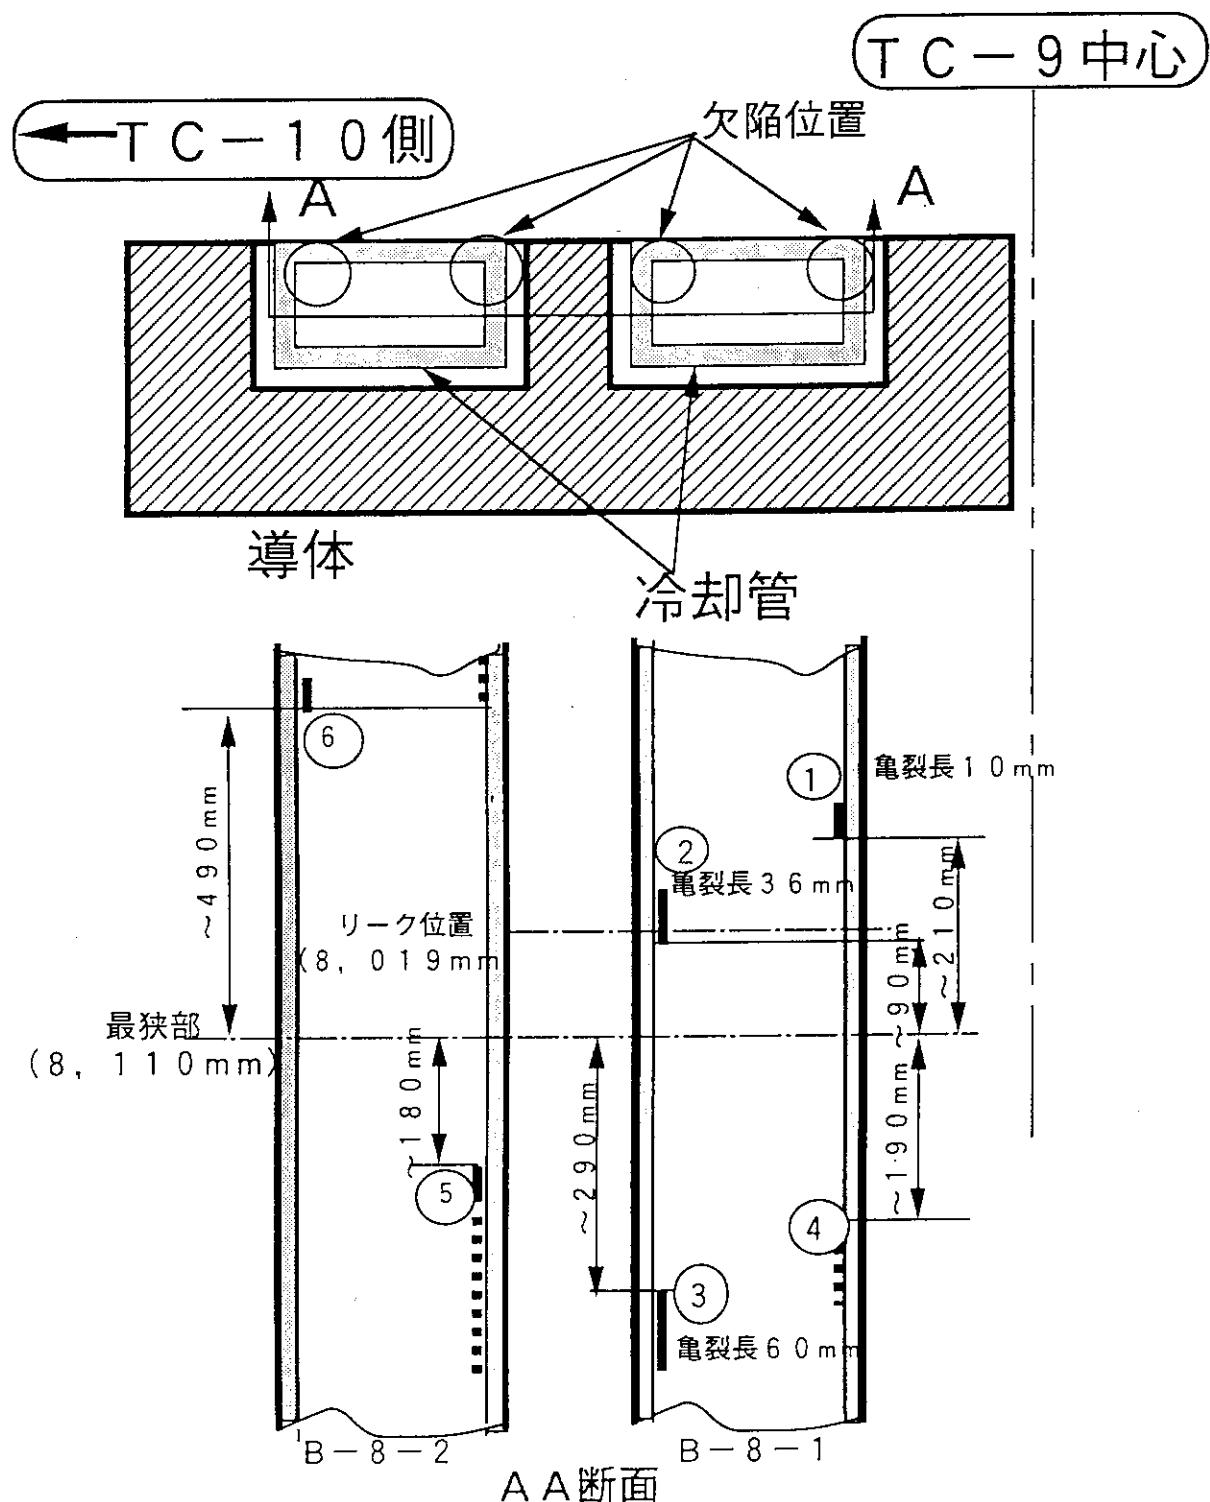
図5.3 TFC-9 B-8亀裂位置(平成7年12月)

検査箇所	気密試験結果		ファイバースコープ 観察結果
		流路1	流路2	
1	TFC-9 B-8 チャンネル (IN側)	×	×	前回発見した亀裂を確認した。 B-8-2に新しく亀裂を発見した。
2	TFC-14 A-12 チャンネル (IN側)	×	○	A-12-1にて前回発見した亀裂を確認し、5.7~5.9m付近に筋状の線を発見した。
3	TFC-5 B-1 チャンネル (IN側)	○		5.8~6.6m付近に筋状の跡が見られる。
4	TFC-5 A-12 チャンネル (IN側)	○		異常なし
5	TFC-6 A-1 チャンネル (IN側)	○		異常なし
6	TFC-8 B-8 チャンネル (IN側)	○		異常なし
7	TFC-8 B-1 チャンネル (OUT側)	○		異常なし
8	TFC-9 B-7 チャンネル (IN側)	○		6.5~7.0m付近に数箇所、筋状の跡が見られる。
9	TFC-9 B-9 チャンネル (IN側)	○		5.3~6.8m付近に数箇所、筋状の跡が見られる。
10	TFC-14 A-1 チャンネル (IN側)	○		異常なし
11	TFC-17 B-8 チャンネル (IN側)	○		最狭部の中央部分に腐蝕らしきものあり。
12	TFC-18 A-12 チャンネル (IN側)	○		異常なし

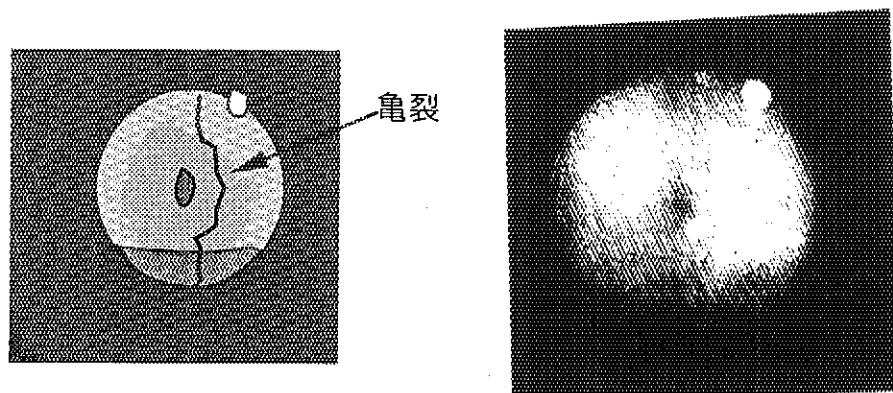
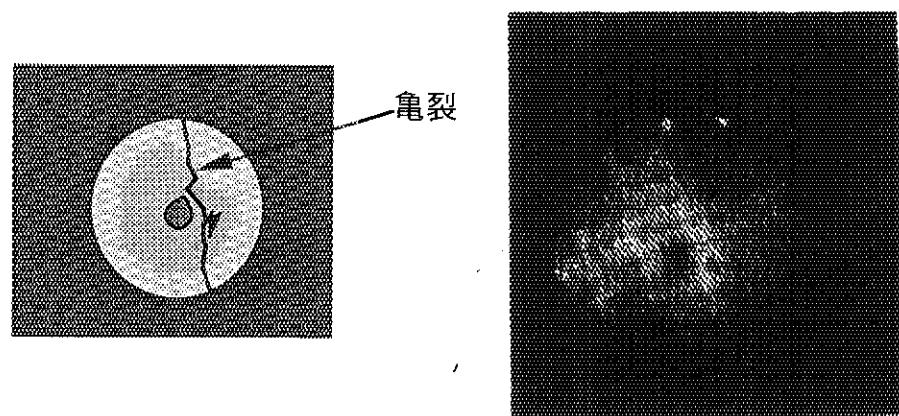
写真9 TFC-9亀裂 (平成7年12月)

TFC-9、TFC-14と2つのコイルに亀裂を発見した結果を踏まえ、全TFCの状態を把握すべく全チャンネル気密試験と12チャンネルのファイバースコープによる観察を行った。（平成7年11月～12月）TFC-9のB-8とTFC-14のA-12はもとより、TFCの構造及び別途実施の強度解析結果等を考慮して比較できるチャンネルについて観察を行った。表5. 1にファイバースコープ観察箇所及び結果を示す。この時期の観察では、先に発見した亀裂状態の進展の有無が大きな注目点であった。これについては、TFC-14の場合、観察の間隔が平成7年7月から約3ヶ月後観察であったため及びこのリーク以降コイル運転条件（転倒力制限等）変更に起因すると推察されるが亀裂の進展は観察できなかった。しかし、TFC-9の場合、観察の間隔が1年間あったため及び転倒力制限以前に高転倒力の発生した運転があったことに起因すると推察されるが、亀裂は当初より大きくなっているように観察された。また、B-8-2には、新しい亀裂が発見された。このことによりB-8チャンネルは、窒素ガス封入をおこない無通水とした。その他の観察結果では、有意な異常は観察されなかった。図5. 3にTFC-9 B-8亀裂位置を示す。TFC-14 A-12亀裂位置については、それほど変化なく図5. 2を参照されたい。各冷却管の状態の一例をTFC-9について写真9に、TFC-14について写真10に示す。写真の中央の黒い部分は、ファイバースコープ自身の影である。
