97-025

JT-60電動発電機セルビウス装置の  
絶縁性能劣化対策

日本原子力研究所那珂研究所核融合装置試験部

Degradation in Dielectric Strength of FRP Insulators and Its Countermeasure  
in a Static Scherbius System Speed Controller of the JT-60 Motor Generator

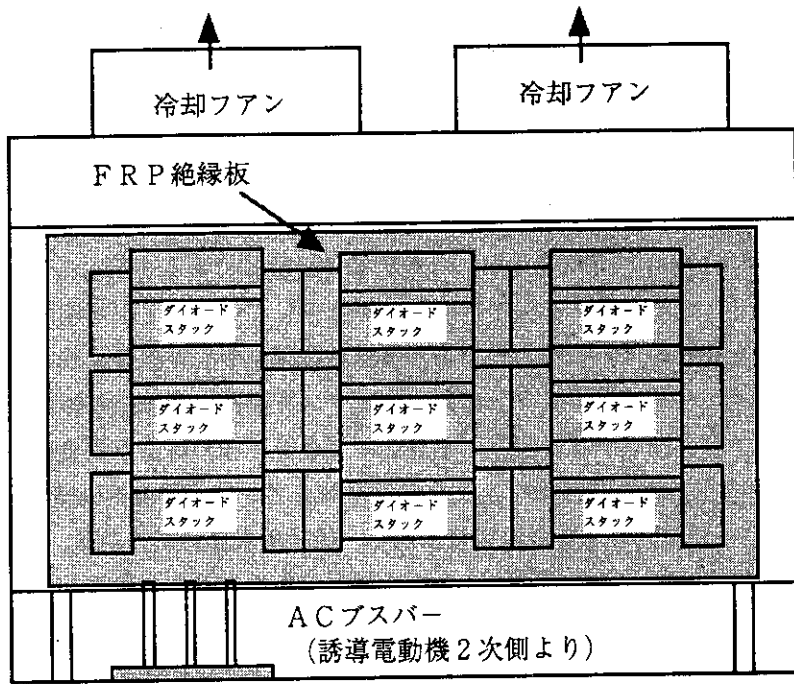
第 2.3 図 ダイオード整流器整正面

セルビウス装置は、先に述べたように主にダイオード整流器、サイリスタインバータから構成される。ここでは、ダイオード整流器盤の概略構造を第2.3図及び第2.4図に示す。後に述べる用にセルビウス装置の絶縁性能劣化は、このダイオード整流器盤に使用している絶縁材の絶縁性能劣化が主な原因となったからである。

印は絶縁板を示す。絶縁板の組み合わせによりボックス構造とし、冷却空気は、上側の冷却ファンによってダイオード整流器盤の扉のフィルタを通った後、ダイオードスタックの冷却ファンのすき間から吸い込まれる。なお付録にセルビウス装置分解写真集を示したので参照されたい。

NP-RM20(不飽和ポリエステル樹脂, 充填剤;  $\text{CaCO}_3$ )をNP-RM(不飽和ポリエステル樹脂 Caフリー)に変更した

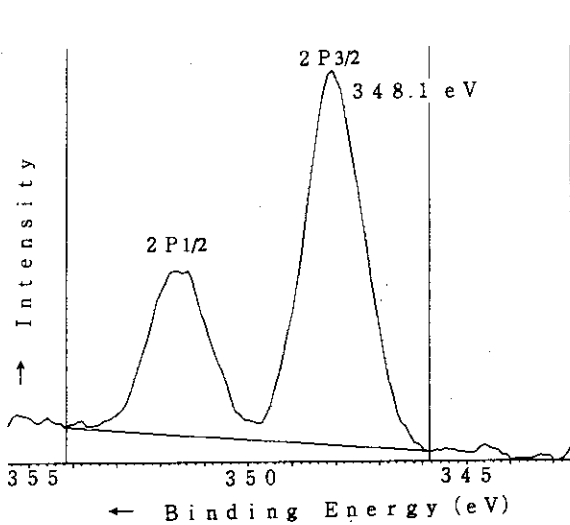
第4.2図 実装使用品のCaの2P電子エネルギースペクトル

分析結果から特徴的なことは、新品ではC, Oのみが検出され、実際の使用品ではC, Oの他にCa, Cl, N, Si, Sが検出されている点である。また、塩化水素雰囲気浸したものは、C, Oの他にCa, Cl, Si, Alが検出されている。特に新品では充填剤であるCaが検出されなかったこと、実際の使用品でCaが検出された以外にCl, N, Sが検出されたこと、塩化水素雰囲気浸したものは、Ca, Clが検出されたことである。次に実際の使用品のXPSによるCaの2P電子の結合エネルギーのスペクトルを第4.2図に示す。また塩素水素テスト品のXPSによるCaの2P電子の結合エネルギーのスペクトルを第4.3図に示す。

2P<sub>3/2</sub>電子に注目すると絶縁劣化したFRPのCaは348.10 eV (ピーク) 及び塩素雰囲気に浸したFRPのCaは348.08 eV (ピーク) で電子の結合エネルギーはほぼ同じである。そしてXPSハンドブック (Perkin-Elmer Co) によるとCaCO<sub>3</sub>は346.6 eV (ピーク)、CaCl<sub>2</sub>は348.4 eV (ピーク)、Ca(NO<sub>3</sub>)<sub>2</sub>は348.7 eV (ピーク)、CaSO<sub>4</sub>は348.1 eV (ピーク) となっている。実際の使用品及び塩化水素テスト品の2P電子の結合エネルギーのスペクトルピークはCaCO<sub>3</sub>のスペクトルピークに対して1.5 eV大きくシフトしている。つまりこれらの分析結果から実際の使用品 (実際に使用して絶縁劣化したFRP) は、表面近傍にCaCl<sub>2</sub>、Ca(NO<sub>3</sub>)<sub>2</sub>、CaSO<sub>4</sub>が存在し、また塩化水素雰囲気に浸したものでは、CaCl<sub>2</sub>が存在するものとはほぼ結論づけられる。

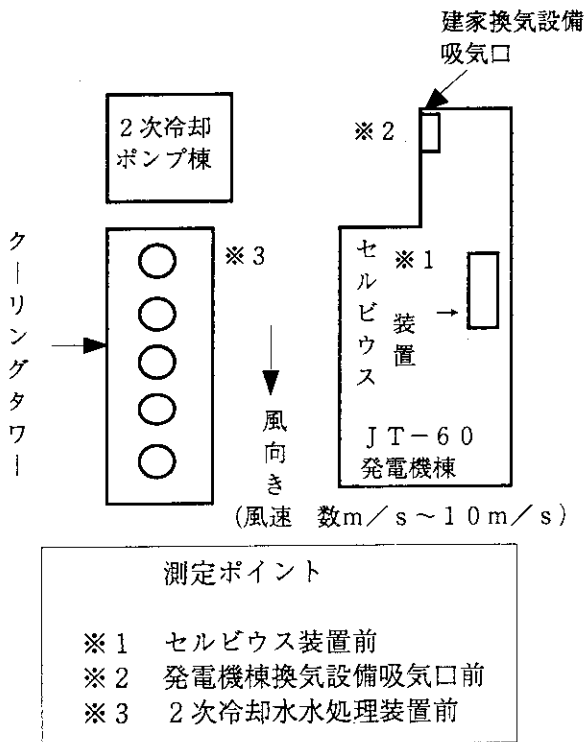
第4.5図 建家配置及び環境測定箇所

実際に使用して絶縁劣化したFRPは、表面近傍にCaCl<sub>2</sub>、Ca(NO<sub>3</sub>)<sub>2</sub>、CaSO<sub>4</sub>が存在したことから、比較的近くにHCl、HNO<sub>3</sub>、H<sub>2</sub>SO<sub>4</sub>の発生源があるものと考えられる。そのため環境測定を実施した。これは光電子分光分析結果から得られた結論のダメ押しのな確認の意味もある。建家配置及び環境測定個所を第4.5図に示す。図に示すように加熱用発電設備セルビウス装置はJT-60発電機棟に設置されており、その隣にJT-60 2次冷却ポンプ棟及び2次冷却塔 (クーリングタワー) がある。このクーリングタワーから蒸発あるいは飛散する冷却水はJT-60運転時は一日あたり数10 tonから150 ton程度である。2次冷却水にはスライム防止剤が使用されており、その成分は第4.3表に示す通りである。

この点を考慮して環境測定を実施した。測定ポイントは、第4.5図に示すように加熱用発電設備セルビウス装置前、JT-60発電機棟換気設備吸気口前、2次冷却水水処理装置前の3個所とした。またこの他に2次冷却水をサンプリングして分析した

このような条件下での環境測定結果を第4.4表に示す。イオンクロマトグラフによる陰イオン測定結果は各測定ポイントとも1 $\sim$ 2 ppb程度であった。風向きによっては100倍程度の濃度になる可能性も考えられる。また2次冷却水中の陰イオン測定結果を第4.5表に示す。結果は $\sim$ 数10 ppm程度であった。以上により酸性物質発生源は2次冷却塔であることがほぼ確認できた。

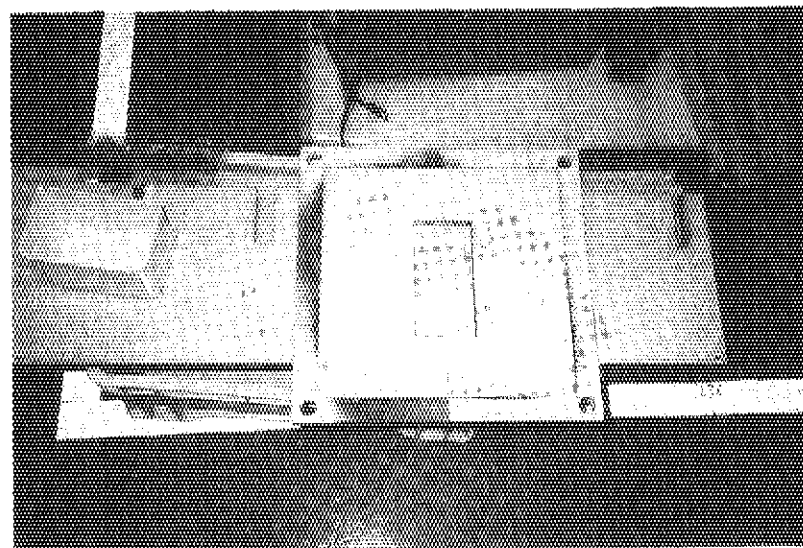
盤間母線貫通部絶縁板

セルビウス装置内部の盤間貫通部主回路母線、交流母線、サイリスタインバータ及びダイオード整流器のアームの接続はすべて裸平角導体を使用しているため、これらは絶縁板一枚で対地絶縁されており、この意味では一重絶縁と言える。このため裸平角導体と絶縁板のわずかな隙間には冷却ファンによる差圧で風が通り、導体と絶縁板に酸性物質が容易に付着し、絶縁性能劣化に至る。そのため絶縁板貫通部は、すべてマイラテープを巻いて二重絶縁とした。
