IAEA-ASSETにおける根本原因分析手法の  
「もんじゅ」ナトリウム漏えい事例への適用

渡辺憲夫・平野雅司

日本原子力研究所東海研究所原子炉安全工学部  
渡辺 憲夫・平野 雅司

IAEA-ASSET's Root Cause Analysis Method Applied to Sodium Leakage Incident at Monju

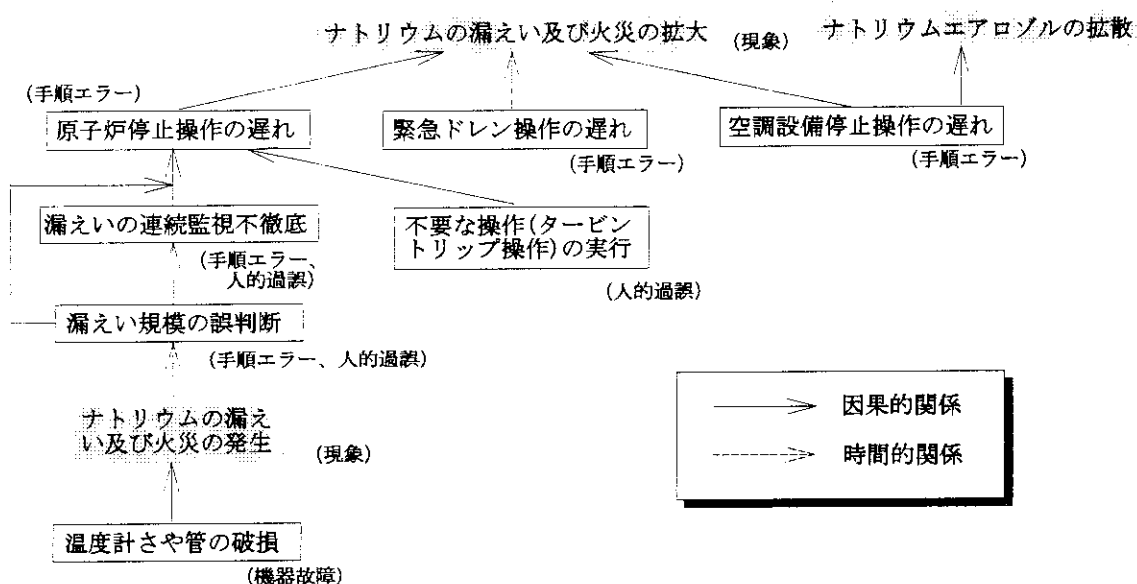
図3.2 ロジックツリーによる事象シーケンス表現

「ナトリウムの漏えい及び火災の拡大」と定義してロジックツリーを作成した。図3.2に、そのロジックツリーを示す。例えば、同図では、「ナトリウムの漏えい及び火災の拡大」は、3つの不具合（「原子炉手動トリップ操作の遅れ」、「緊急ドレン操作の遅れ」及び「換気空調設備停止操作の遅れ」）が重なったことによるものであることが示される。さらに、「原子炉手動トリップ操作の遅れ」には、「漏えい規模の誤判断とそれに伴う不適切な操作（通常停止操作）」、「漏えいの連続監視不徹底」と「不要な操作（タービントリップ操作）の実行」が関与していることが分かる。このようにして、各不具合の間にはどのような時間的及び因果的な関係があるかを表現した。

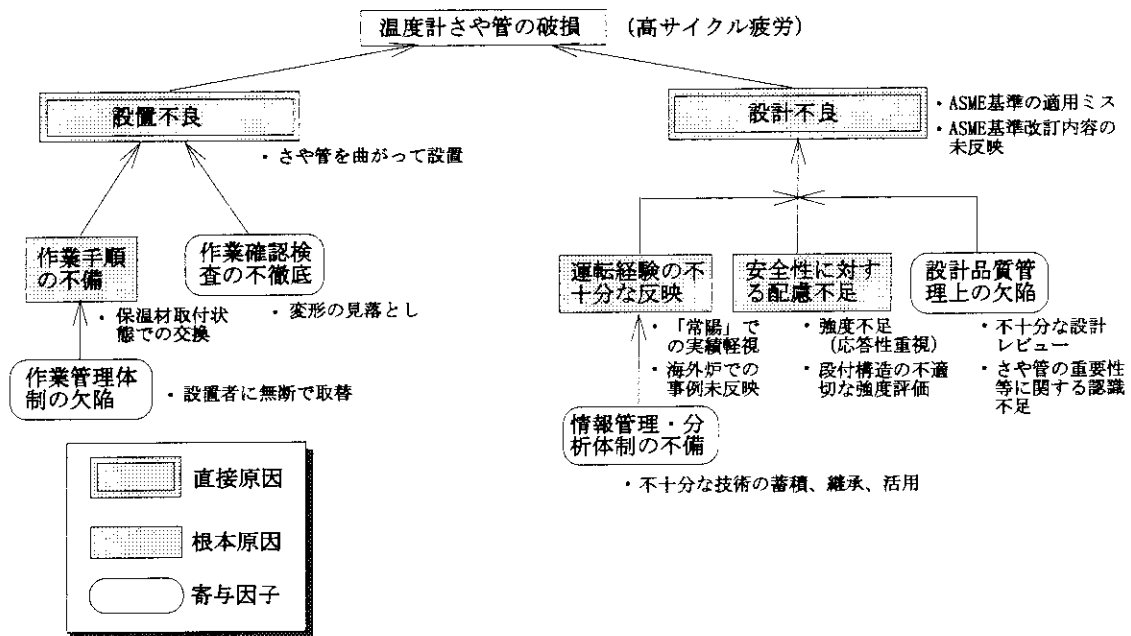
図3.3(a) 温度計さや管破損に対する詳細ロジックツリー

- ・ 設計不良：温度計さや管の設計評価において、テーパ構造に対するASME基準(Performance Test Code)を段付構造に適用するというミスを犯したことが明らかとなっている[4,6,7]。また、別のASME基準(Boiler & Pressure Vessel Code)が改定されていることを認識していなかったことも重要視すべき問題点とされている[4,6,7]。
- ・ 設置不良：動燃及び行政庁の検査後に熱電対を交換した際、配管断熱材を取り付けたままの状態で行ったため、温度計さや管の中で熱電対シースが曲がって取り付けられ、そのまま放置された可能性が高いとされている[7]。このシースの変形が、当該温度計だけが破損した原因と考えられている[7]。

当該不具合の性質	機器故障
当該不具合による結果	ナトリウムの漏えい
発生要因となった不具合	該当なし
直接原因	具体的内容
温度計さや管の設計不良 (設計エラー)	・テーパー構造に対するASME基準の段付構造への適用(4, 6, 7) ・ASME基準の改訂内容の未反映(4, 6, 7)
寄与因子	具体的内容
設置者及びメーカーによる設計 の品質管理上の欠陥	・さや管の役割や重要性に関する認識欠如(4) ・不十分な設計レビュー(4)
直接原因	具体的内容
温度計さや管の設置不良 (据付時エラー)	・さや管据付時に熱電対シースの変形(7)
寄与因子	具体的内容
メーカーによる作業確認検査の 不徹底	・据付時における変形の見落とし(7)

当該不具合の性質	機器故障
直接原因	温度計さや管の設計不良
根本原因	具体的内容
安全性に関する配慮の欠如	・ 応答性重視による強度不足 <sup>(4,6,7)</sup> ・ 段付構造の不適切な強度評価 <sup>(4,6,7)</sup>
寄与因子	具体的内容
該当なし	
根本原因	具体的内容
運転経験データの不十分な反映	・ 常陽での使用実績の軽視 <sup>(4)</sup> ・ 海外炉における破損事例の未反映 <sup>(4)</sup>
寄与因子	具体的内容
情報管理・分析体制の不備	・ 不十分な技術の蓄積、継承、活用 <sup>(4)</sup>
直接原因	温度計さや管の設置不良
根本原因	具体的内容
メーカーによる作業手順の不備	・ 配管保温材を取り付けた状態でのさや管交換 <sup>(7)</sup>
寄与因子	具体的内容
メーカーにおける作業管理体制の欠陥	・ 設置者に無断で交換 <sup>(4,7)</sup> ・ 交換作業の未報告 <sup>(4)</sup>

- ・ 設計不良：温度計さや管の設計において動燃がメーカーに示した仕様は温度計の応答時間だけであったこと<sup>[4]</sup>等から、応答性を重視したために安全性に対する配慮が欠けていたものと判断できる。また、動燃の「常陽」で十分に使用実績のある形状のものは異なった設計であったこと<sup>[4]</sup>や、フランスのスーパーフェニックスにおける事例の

教訓を十分に活用していなかったこと<sup>[4]</sup>から、運転経験データの反映が不十分であったものと考えられる。従って、根本原因として、「安全性に対する配慮の欠如」と「運転経験データの不十分な反映」を摘出した。また、これまでの技術の蓄積や経験を十分に活用するための体制が十分に整備されていなかったものとの指摘もあり<sup>[4]</sup>、これが後者の根本原因に寄与したと推測できる。従って、寄与因子として、「情報管理・分析体制の不備」を摘出した。

・設置不良：破損したさや管については、配管断熱材を取り付けたままの状態にシース付熱電対の交換を行ったこと<sup>[7]</sup>、また、交換作業を動燃に無断で行ったこと<sup>[4,7]</sup>が明らかになっており、これらの事実に基づき、「メーカーによる作業手順の不備」を根本原因に、「メーカーにおける作業管理体制の欠陥」をその寄与因子とした。

- ・ 設計不良(直接原因)：STAは、同一設計の温度計さや管については全て取り替えなければならないとし、その際、温度計の健全性の確保について審査及び検査を行うとしている<sup>[6]</sup>。これには、さや管の設計変更及び交換というハードウェア対応が必要となる。
- ・ 運転経験データの不十分な反映(根本原因)：NSCは、技術と経験を継承し新技術を習熟するためのシステムを構築することの必要性を指摘している<sup>[4]</sup>。これには、動燃(及びメーカー)において技術支援を行うための体制を整備する必要がある。
- ・ 設計の品質管理上の欠陥(寄与因子)：NSCは、動燃における品質保証の管理機能の改善が必要であると指摘している<sup>[4]</sup>。また、STAは、動燃における品質管理体制の整

直接／根本原因、寄与因子	改善策	出典
<b>直接原因</b>		
温度計さや管設計不良	同一設計の温度計さや管の設計変更・取替	STA-5月報告 <sup>(6)</sup>
温度計さや管設置不良	設置具台の確認検査、設置方法の強化	
<b>根本原因</b>		
メーカーによる作業手順の不備	作業状況の把握や作業実施手順の遵守徹底 (社内教育の充実・強化)	
運転経験データの不十分な反映	技術と経験の継承、最新情報の入手、分析及び検討の徹底	NSC-中間報告 <sup>(4)</sup>
安全性に関する配慮の欠如	設計・施工時における安全性最優先の考え方の徹底	
<b>寄与因子</b>		
設置者及びメーカーによる設計品質管理上の欠陥（品質管理体制上の問題）	設置者における品質保証の管理機能の改善 <sup>(4,6)</sup> メーカーに対する品質保証活動の充実を指導 <sup>(6)</sup>	NSC-中間報告 <sup>(4)</sup> STA-5月報告 <sup>(6)</sup>
情報管理・分析体制の不備	最新情報を収集・反映する機能の充実・強化	NSC-中間報告 <sup>(4)</sup> STA-5月報告 <sup>(6)</sup>
メーカーによる作業確認検査の不徹底	作業後の確認検査の強化、確認検査の重要性の周知徹底	
メーカーによる作業管理体制の欠陥	作業計画の立案、実施方法や手順、確認検査方法の整備などを行う管理体制の強化

- ・ 安全性に対する配慮の欠如（根本原因）：設計、製作、施工などの各段階において、安全性を最優先とする基本的な考え方を関係者に周知徹底させる。これは、メーカーを含む関係者各位に対する安全性の十分な教育を必要とする。
- ・ メーカーによる作業手順の不備（根本原因）：作業状況の把握（作業の難しさ等）や作業実施手順の内容の理解や遵守を作業員に周知徹底させる。これは、メーカーの自主的努力を必要とする。
- ・ メーカーによる作業確認検査の不徹底（寄与因子）：作業後の機器の設置状況等について、設置者職員を含む複数の人によって行うなど作業の確認検査を強化する。また、確認や検査を行うことの重要性を作業員に周知徹底させる。これは、設置者によるメーカー指導とメーカーの自主的努力を必要とする。
- ・ メーカーによる作業管理体制の欠陥（寄与因子）：作業の実施計画の立案、実施方法や手順の整備、検査や確認方法の整備など、一連の作業を管理するための体制を充実・強化する。これには、設置者によるメーカー指導、及び、メーカーにおける組織対応並びに人材の育成・配備が必要となる。

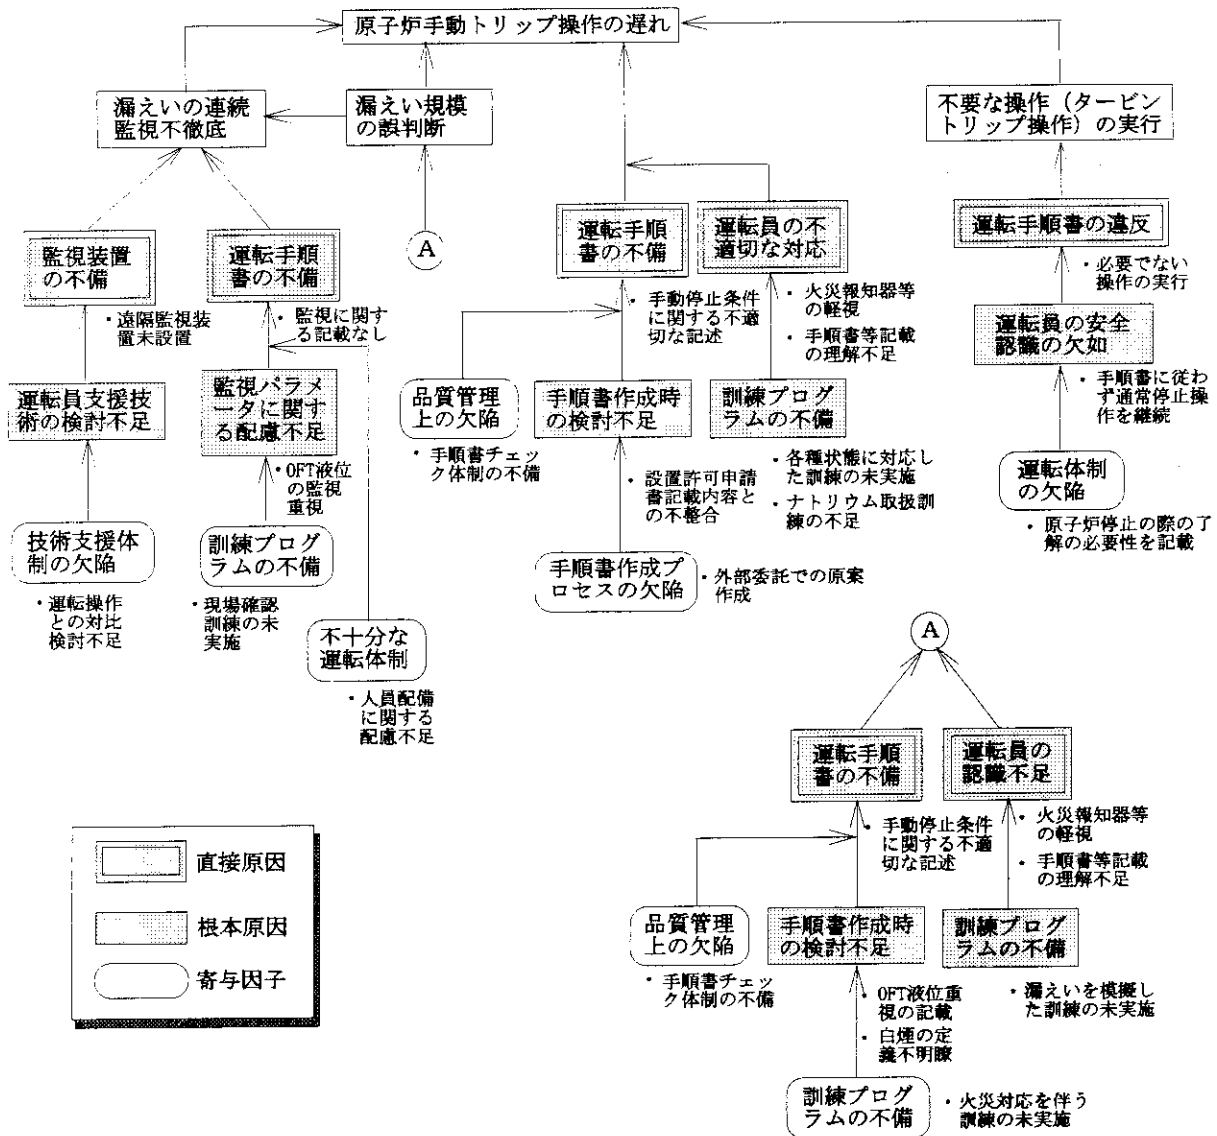
図3.3(b) 原子炉手動トリップ操作遅れに対する詳細ロジックツリー

- ・ 異常時運転手順書の不備：異常時運転手順書の記載内容に不整合があった(手順書の「フローチャート」では火災報知器の発報確認により原子炉を手動トリップすることと記載されているが、「概要」と「細目」には記載されていない)こと、また、手動トリップの条件に関する記載が不適切であった(手順書の「概要」において、手動トリップの条件となるプロセス変化量の1つとしてオーバーフロータンク(OFT)液位を取り上げているが、火災報知器に関する記載はない)ことが、この不具合の要因とされている[4,5]。
- ・ 運転員の不適切な対応：異常時運転手順書の一部及び設置許可申請書において、火災報知器や漏えい検出器の発報により原子炉を手動停止する旨の記載があり、これを運転員が十分理解していれば早期に原子炉を手動停止することができたであろうと判断されている[4-6]。

また、手順書は動燃内の審議検討を経て承認されたにも拘わらず上述のような不整合等が放置された原因の1つに、手順書チェック過程の問題点が指摘されている[6]。従って、寄与因子として「手順書作成過程における品質管理上の欠陥」を取り上げた。

当該不具合の性質	手順エラー
当該不具合による結果	ナトリウムの漏えい及び火災の拡大
発生要因となった不具合	漏えいの現場確認・連続監視の不徹底、漏えい規模の誤判断、不要な操作の実行(タービントリップ操作)
直接原因	具体的内容
異常時運転手順書の不備	・手動トリップ条件に関する不適切な記述(4, 5) ・手順書記載内容の不整合(4, 5)
寄与因子	具体的内容
手順書作成過程における品質 管理上の欠陥	・設置者による手順書の審議検討における設置許可申請書記載内容(漏えい検知器及び火災報知器の信号による原子炉手動停止)との不整合の見逃し(5)
直接原因	具体的内容
運転員の不適切な対応	・漏えい検知器、火災報知器の軽視(4) ・手順書及び設置許可申請書の記載内容に対する不十分な理解(5, 6)
寄与因子	具体的内容
該当なし

当該不具合の性質	手順エラー
直接原因	異常時運転手順書の不備
根本原因	具体的内容
異常時運転手順書作成時の検討不足	・設置許可申請書内容との不整合 <sup>(4,5)</sup> ・常陽における手順書内容の未反映 <sup>(4)</sup>
寄与因子	具体的内容
手順書作成プロセス上の欠陥	・手順書原案を外部委託で作成、設置者が検討 <sup>(4)</sup>
直接原因	運転員の不適切な対応
根本原因	具体的内容
訓練プログラムの不備	・各種状態に対応した訓練の未実施 <sup>(5)</sup> ・ナトリウム取扱に関する訓練の不足 <sup>(4,6)</sup>
寄与因子	具体的内容
該当なし

・異常時運転手順書の不備：設置許可申請書において、火災報知器や漏えい検出器の警報により手動で原子炉を停止する旨記載されており、異常時運転手順書の記載内容との不整合が認められている<sup>[4,5]</sup>。また、手順書作成時に「常陽」の運転マニュアルとの比較対応を行わなかったことも明らかとなっている<sup>[4]</sup>。これらのことから、手順書不備の根本原因を「異常時運転手順書作成時の検討不足」とした。さらに、手順書の原案は外部委託により作成され動燃が検討したとされており<sup>[4]</sup>、こうした体制が手順

・運転員の不適切な対応：運転員の教育訓練は、現場での白煙の認知や火災対応を伴わないものであり[5,6]、火災報知器や漏えい検出器の発報により原子炉の手動停止に関する訓練も行われていなかったものと考えられる。また、ナトリウム消火実験や反応実験に関する研修が義務づけられておらず、ナトリウム取扱に関する教育訓練が不十分であったことが問題視されている[4,6]。こうした「訓練プログラムの不備」が、運転員の不適切な対応に繋がったと判断できるため、根本原因として取り上げた。

- ・ 異常時運転手順書の不備（直接原因）：動燃は、ナトリウムの漏えいが確認された時点で原子炉を直ちに手動トリップすることを基本とする手順書の改訂を行うとしている[4,6,11]。なお、この際、漏えいの確認方法（火災報知器や漏えい検出器の鳴動による確認等）を手順書に明記する必要があると考えられる。
- ・ 運転員の不適切な対応（直接原因）：動燃は、改訂した手順書に則した教育訓練を実施することとし、訓練プログラムの改善を行うとしている[10,11]。教育訓練においては、漏えいの発生から事象の終息に至る過程で要求される一連の操作を模擬できることが不可欠であると考えられる。
- ・ 訓練プログラムの不備（根本原因）：動燃は、現実に発生し得る種々の状況に対応した訓練を行うとし、訓練プログラムの拡充を図ることとしている[10,11]。

- ・手順書作成過程における品質管理上の欠陥（寄与因子）：動燃における異常時運転手順書のチェックは、管理職（副所長、次長、課長）と原子炉主任技術者等から構成される委員会で審議検討され所長の承認を得るという体制で行われたとされており<sup>[6]</sup>、当直長等実際に運転に携わる職員が手順書チェックに関わっていなかったものと推測できる。運転現場での操作性等を考慮すると、手順書のチェック体制には運転員（少なくとも当直長）を加えるべきと考えられる。また、運転員がチェックに携わることで、各操作の重要性や必要性に関する理解が深まるものと期待される。
- ・手順書作成プロセス上の欠陥（寄与因子）：異常時運転手順書の原案は外部に委託して作成されており<sup>[4]</sup>、こうした体制が設置許可申請書との不整合や不適切な記述を生んだことに寄与しているものと推測できる。従って、手順書の原案作成は、「ふげん」や「常陽」における経験者を含めて動燃内部の技術者が行うよう体制を改善すべきと考えられる。これは、手順書改訂の場合も同様である。

直接/根本原因、寄与因子	改善策	出典
<b>直接原因</b>		
異常時運転手順書の不備(記載内容の不整合等)	漏えい確認時点での原子炉手動トリップを基本とした手順に変更	PNC-回答 <sup>(11)</sup>
運転員の不適切な対応	改訂手順書に則った教育訓練の実施(訓練プログラムの改善)	PNC-回答 <sup>(11)</sup>
<b>根本原因</b>		
異常時運転手順書作成時の検討不足	設置許可申請書等の記載内容との比較検討を通して手順書内容を確認するためのプロセスの確立	
訓練プログラムの不備	訓練プログラムの内容拡充(現実に発生し得る種々の状況に対応した訓練の実施等)	PNC-回答 <sup>(11)</sup>
<b>寄与因子</b>		
手順書作成過程における品質管理上の欠陥	手順書のチェック体制の強化(運転現場の参画、現場での操作性重視)	
手順書作成プロセス上の欠陥	手順書作成を設置者自身で行うための人員及び体制の整備・強化(経験者を含めた体制作り)

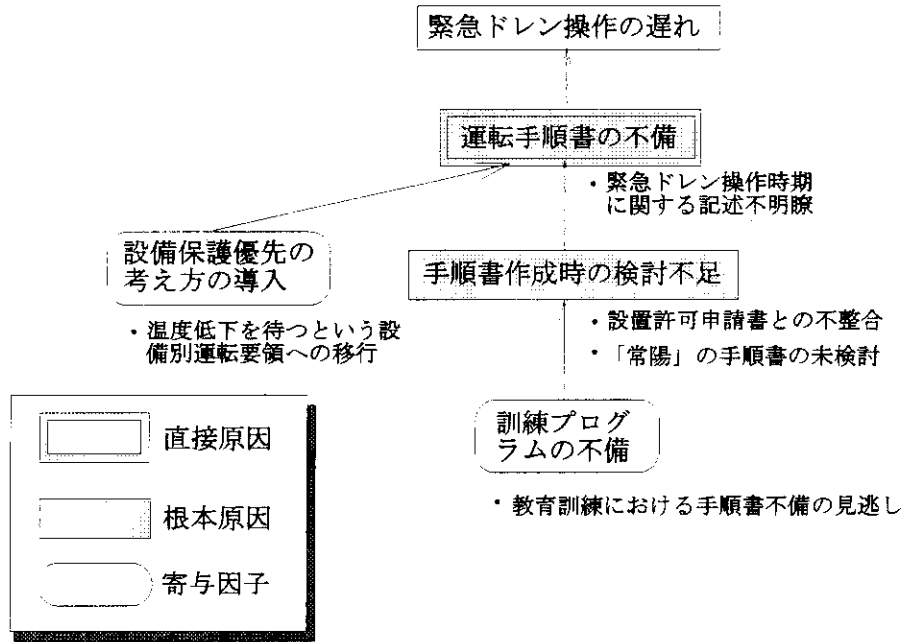
図3.3(c) 緊急ドレン操作遅れに対する詳細ロジックツリー

当該不具合の性質	手順エラー
当該不具合による結果	ナトリウムの漏えい及び火災の拡大
発生要因となった不具合	該当なし
直接原因	具体的内容
異常時運転手順書の不備	・緊急ドレンの必要性及び操作時期に関する記載不明瞭 <sup>(5,6)</sup>
寄与因子	具体的内容
手順書作成過程における「設備保護」優先の考え方の導入	・「熱衝撃緩和のためナトリウム温度低下を待つ」という設備別運転要領書への移行を手順書に記載 <sup>(4,5)</sup>

- ⑥ “緊急ドレン操作の遅れ”と“換気空調設備停止操作の遅れ”は、いずれも、その直接原因が「異常時運転手順書の不備」であり、表3.2(f)及び(g)に示すように、設置許可申請書等の記載内容（火災報知器の信号で空調ダクトを全閉するとともに、・・・漏えいが確認された場合には手動にてOFTからの汲み上げを停止する）との不整合が認められ<sup>[4]</sup>、また、「常陽」の運転マニュアルにおける記載（空調停止後に原子炉をトリップし、引き続きナトリウムのドレンを行うという合理的な対応となっている）を参照していなかった<sup>[4]</sup>という共通点がある。これらの問題点に着目して、「異常時運転手順書作成時における検討不足」を根本原因とした。また、教育訓練が同手順書に従って実施されていたにも拘わらずこうした問題点が見逃された<sup>[4]</sup>ことから、「訓練プログラムの不備」を寄与因子として同定した。なお、“空調設備停止操作の遅れ”は、ナトリウムエアロゾルの拡散の要因の1つでもある（図3.2参照）。

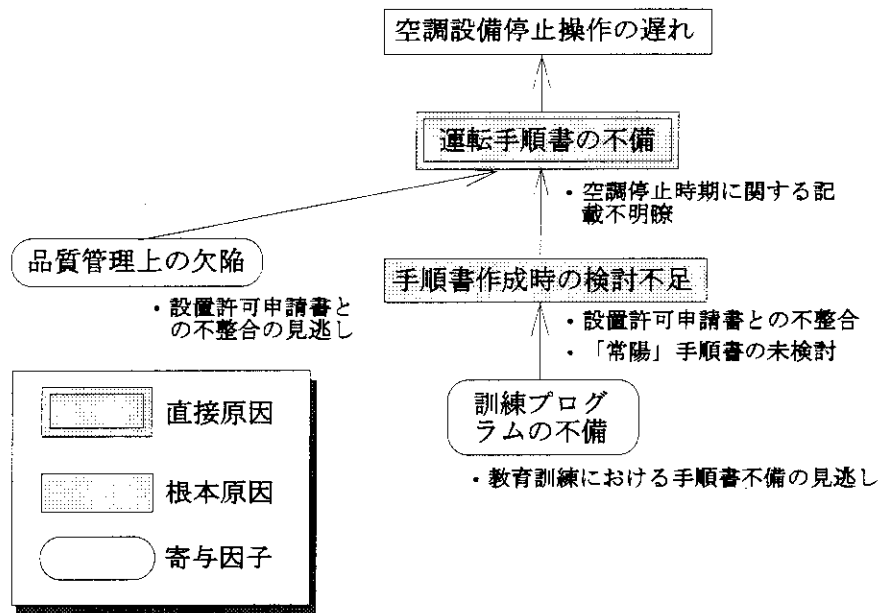
図3.3(d) 空調設備停止操作遅れに対する詳細ロジックツリー

当該不具合の性質	手順エラー
当該不具合による結果	ナトリウムの漏えい及び火災の拡大
発生要因となった不具合	該当なし
直接原因	具体的内容
異常時運転手順書の不備	・空調停止の必要性及び操作時期に関する記載不明瞭 <sup>(5,6)</sup>
寄与因子	具体的内容
手順書作成過程における品質管理上の欠陥	・設置者による手順書の審議検討における設置許可申請書(火災報知器の信号で空調ダクト全閉)との不整合の見逃し <sup>(4-6)</sup>
