鉦さいたい積場周辺の地質の安定性調査

2004 年 2 月

株式会社 ダイヤコンサルタント

## Stability investigation of the foundation around mill tailing yard

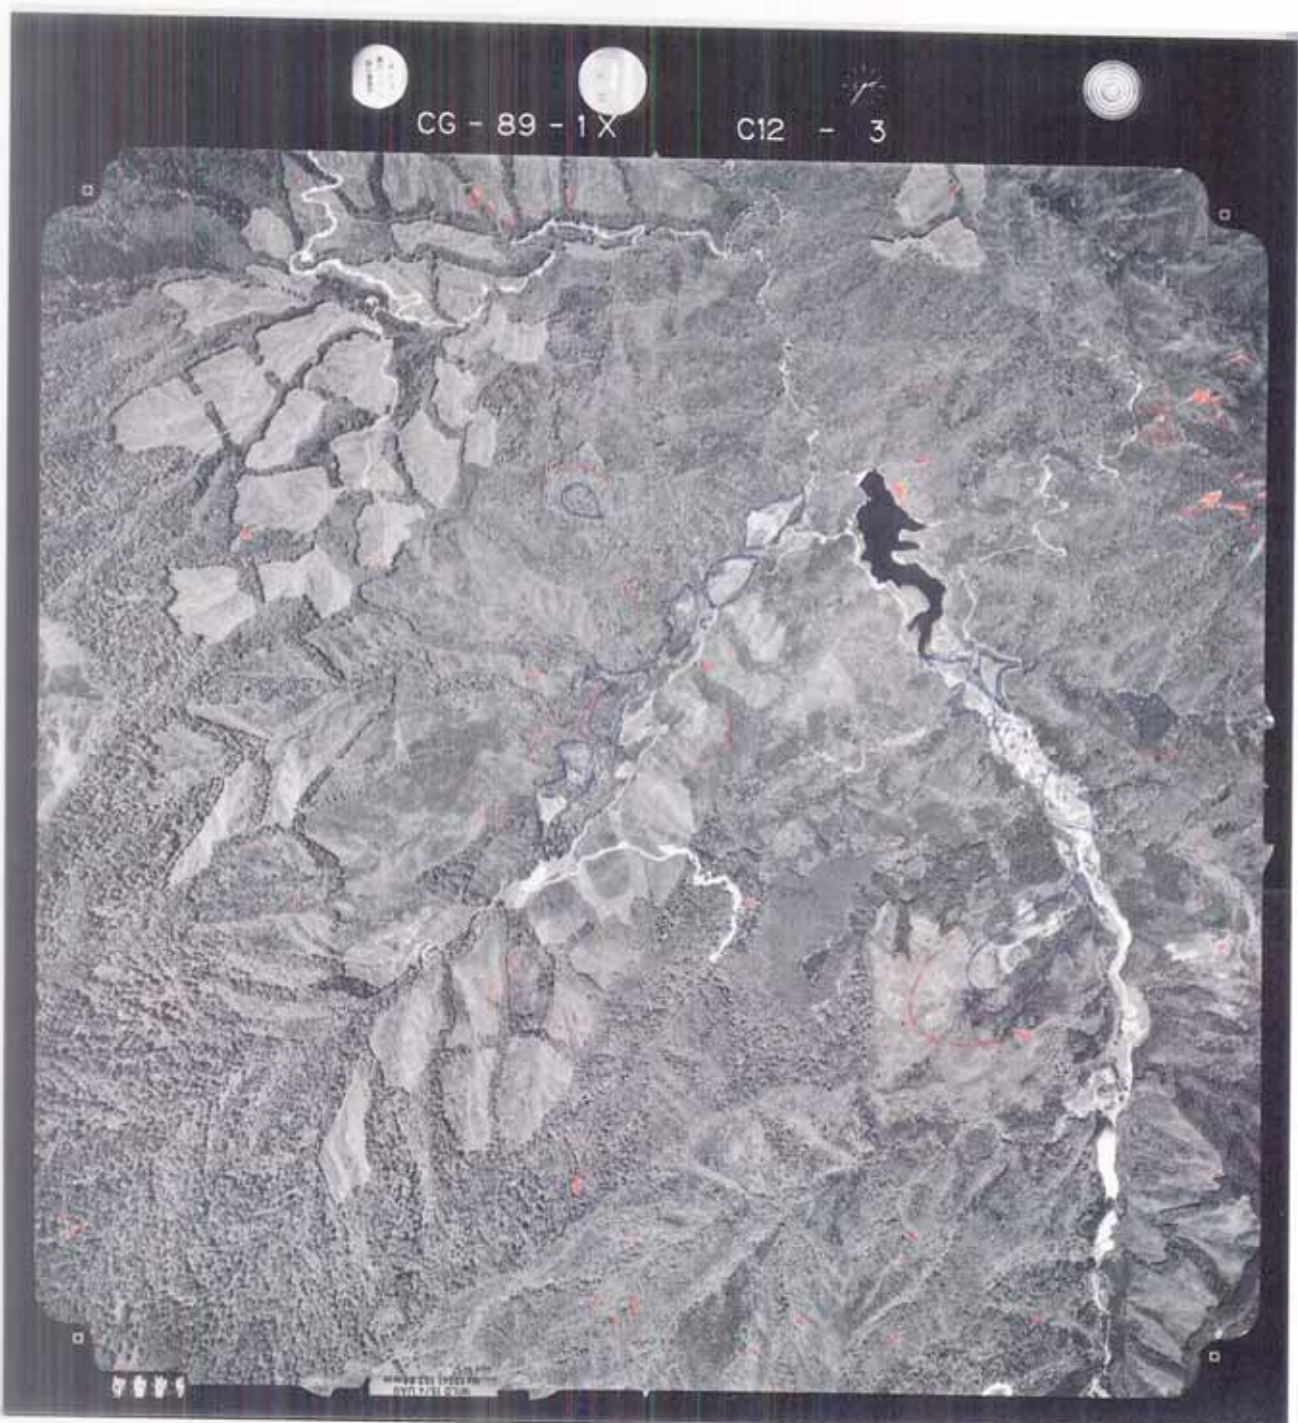
調査範囲では、地形的特徴から明確に地滑り地と判定できるところは確認できなかったが、比較的規模の大きな滑落崖とこれに対応する滑落堆の分布から、地滑り地の可能性が大きいと判断される地点が 2 箇所（図 2. 3 の A, B 地点）確認された。また、空中写真判読範囲外ではあるが、地形図に示された地形の特徴から地滑り地の可能性が大きいと判断される地点が 1 箇所（図 2. 3 の C 地点）確認された。各地点の特徴は次のとおりである。

- a. A 地点：調査範囲北西部のおしかがわ小鹿川左岸神倉西方に位置する。稜線直下に幅約 700m の馬蹄形を呈する急斜面とこれに続く滑らかなスプーン状の斜面が分布している。その下方には、幅約 400m の楕円形状を呈する緩斜面が分布している。この緩斜面の下部には後述する凹地（D 地点）が認められる。稜線直下の馬蹄形の急斜面は地滑り頭部の滑落崖に、下方の緩斜面は滑落堆に、凹地は地滑り末端の凹凸部にそれぞれ対応すると考えられること（図 2. 2 参照）から、本地点は地滑り地の可能性が大きいと判断される。
- b. B 地点：調査範囲北東部の小鹿川上流左岸中津東方に位置する。山地斜面下部に幅約 400m の馬蹄形を呈する急斜面と、その下方に幅 200~300m 程度のやや起伏のある緩斜面が分布している。緩斜面の末端は小鹿川まで連続している。本地点も A 地点と同様、地滑り地の可能性が大きいと判断されるが、馬蹄形の急斜面は小規模な谷によって刻まれて凹凸がみられることから、A 地点よりも古い時期に形成された地滑り地である可能性がある。
- c. C 地点：調査範囲の東方、佐治川右岸に位置する。本地点は空中写真判読範囲外であるが、地形図から上記 2 地点、特に A 地点と類似した地形の特徴が読み取れる。国土地理院発行の縮尺 25,000 分の 1 地形図によれば、稜線直下に幅 600~700m 程度の半円形の急斜面があり、この下位には楕円形状の緩斜面が分布している。また、緩斜面の末端付近には凹地が認められる。これらのことから、本地点も地滑り地の可能性が大きいと

凹地状を呈する箇所は、調査範囲北西部小鹿川左岸神倉西方（図 2. 3 の D 地点）、調査範囲北部の小鹿川と三徳川<sup>みとくがわ</sup>に挟まれた稜線付近（同 E 地点）および調査範囲北東部の河内川<sup>こうちがわ</sup>最上流域（同 F 地点）の 3 箇所のみである。D 地点は地滑り地（A 地点）下部の緩斜面（滑落堆）上に、E および F 地点は山頂付近のなだらかな地形面上にみられる。D 地点の凹地は地滑りに伴って形成された凹地の可能性があるが、現状では地形面が人工的に改変されており、成因は明確ではない。また、E および F 地点は、一般に小起伏面<sup>1</sup>と呼ばれる山頂付近のなだらかな地形面上に位置していることから、かつての侵食面に刻まれた谷地形跡と判断される。

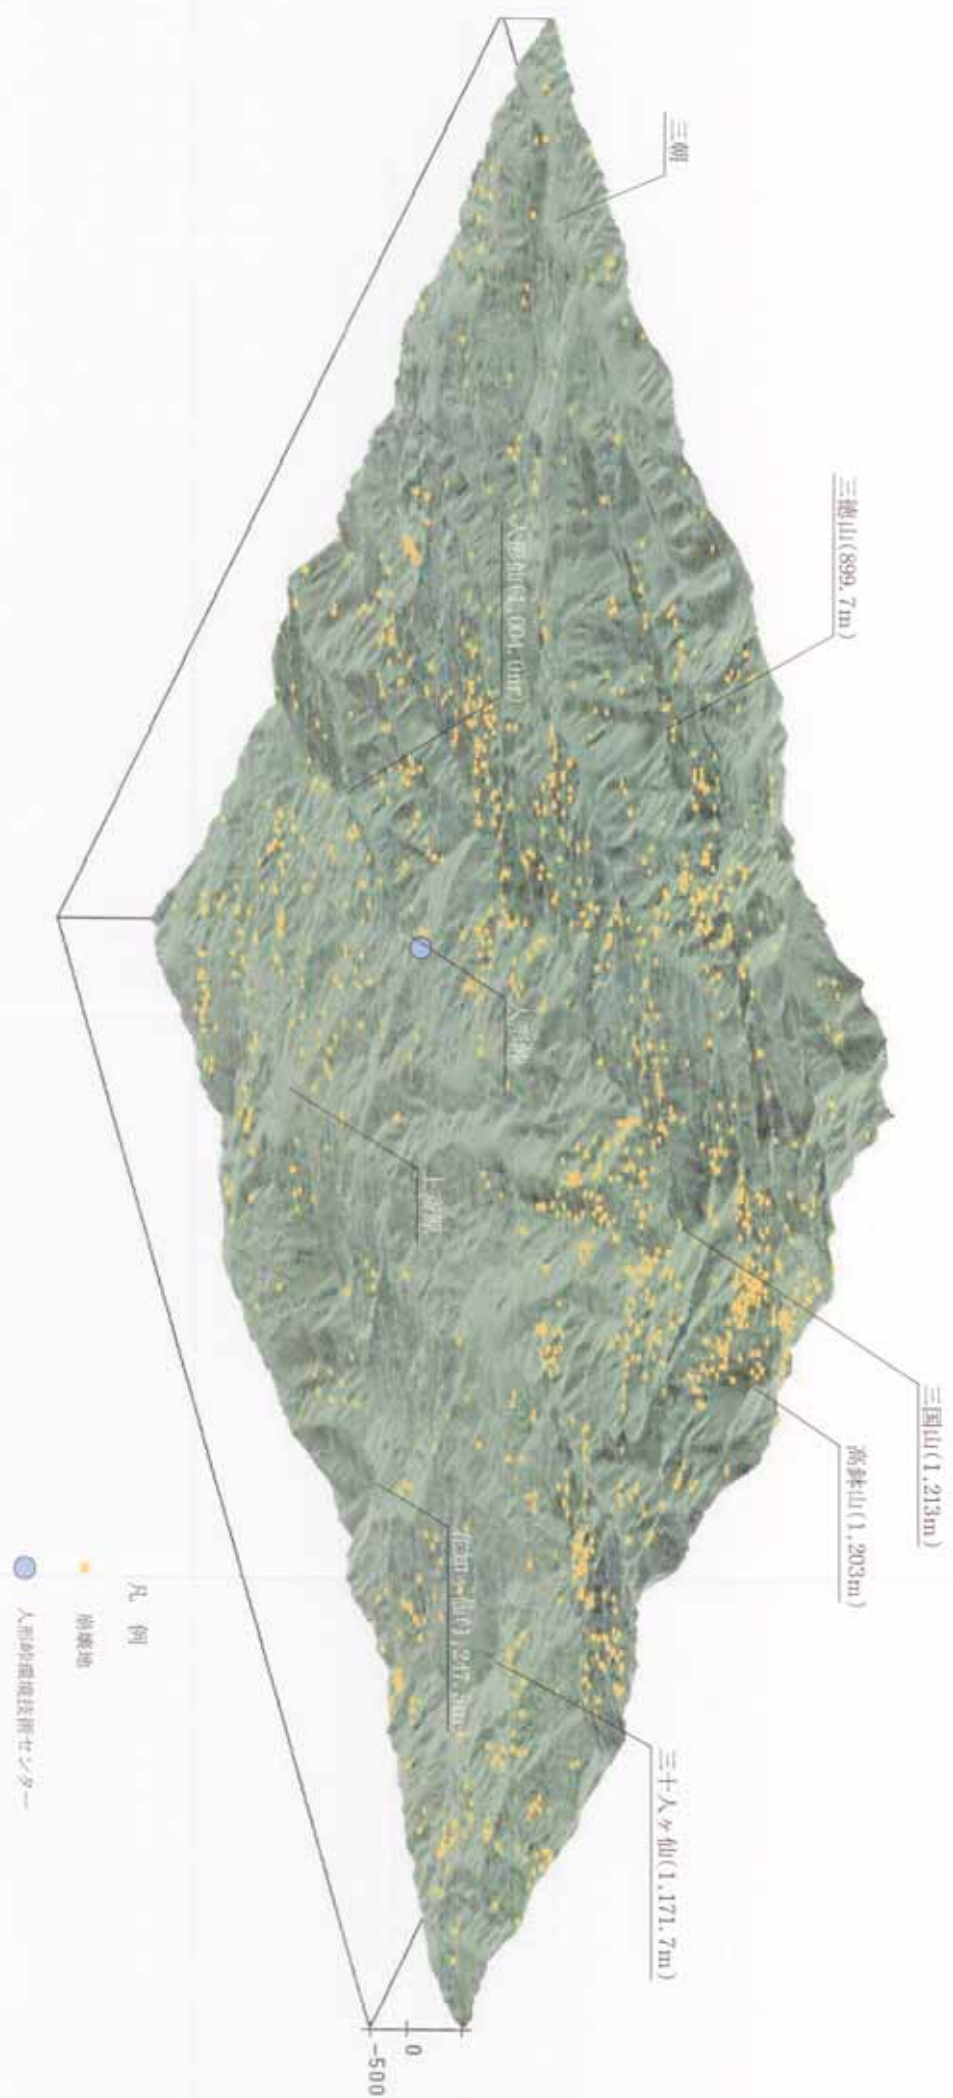
図 3. 1 調査地域の鳥瞰図および集落地の分布

国土地理院発行の「数値地図 50m メッシュ (標高)」データをもとに作成した調査範囲の鳥瞰図を図3. 1に示す。同図には併せて崩壊地の分布を示してある。これによれば、崩壊地は、地域によってばらつきはあるものの高標高部の山地斜面に比較的多く分布する傾向が認められる。

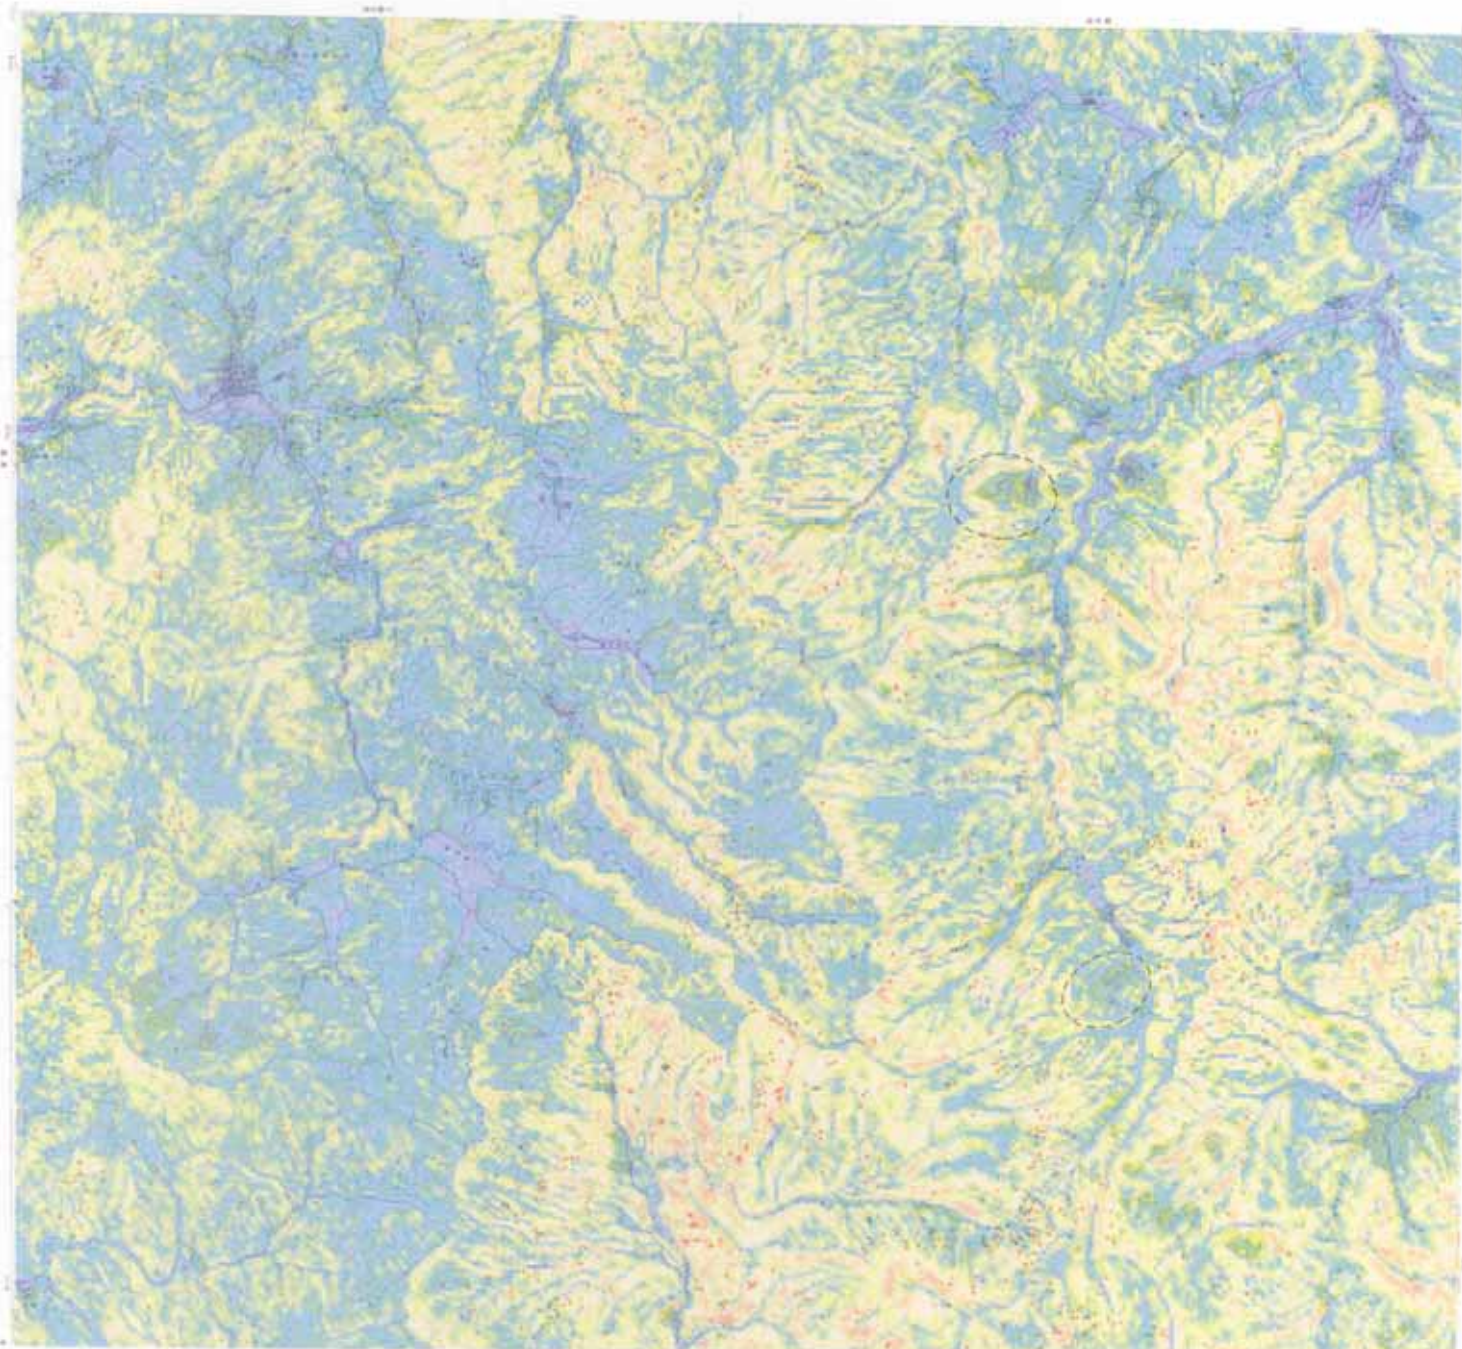
図 3. 2 斜面傾斜角と前線地形の関係

図3. 2に示したように、崩壊地は平均傾斜角 $20^{\circ}$  程度 (図3. 2では黄緑で表示) よりも急傾斜のところに多く分布する傾向が認められ、崩落崖・滑落崖も同様の傾向を示している。また、地滑り地はA地点、B地点のいずれも、平均傾斜角が $20^{\circ}$  よりも急傾斜のところに滑落崖がみられ、下位の滑落堆は平均傾斜角が $20^{\circ}$  未満の斜面を形成していることが読み取れる。これに対して、崩落堆・滑落堆・土石流堆からなる堆積地形は、平均傾斜角が $20^{\circ}$  未満、 $5^{\circ}$  以上 (図3. 2では緑、青緑および青で表示) の範囲に大部分が分布している。

これらのことから、平均傾斜角が $20^{\circ}$  以上のところは崩壊発生域、 $20^{\circ}$  未満のところは崩壊物質の堆積・定着域にあたる可以考虑することができる。なお、平均傾斜角が $5^{\circ}$  未満の平坦な地域は、河川などの流水によって形成された沖積面又はこれらが段丘化したものであると考えられる。

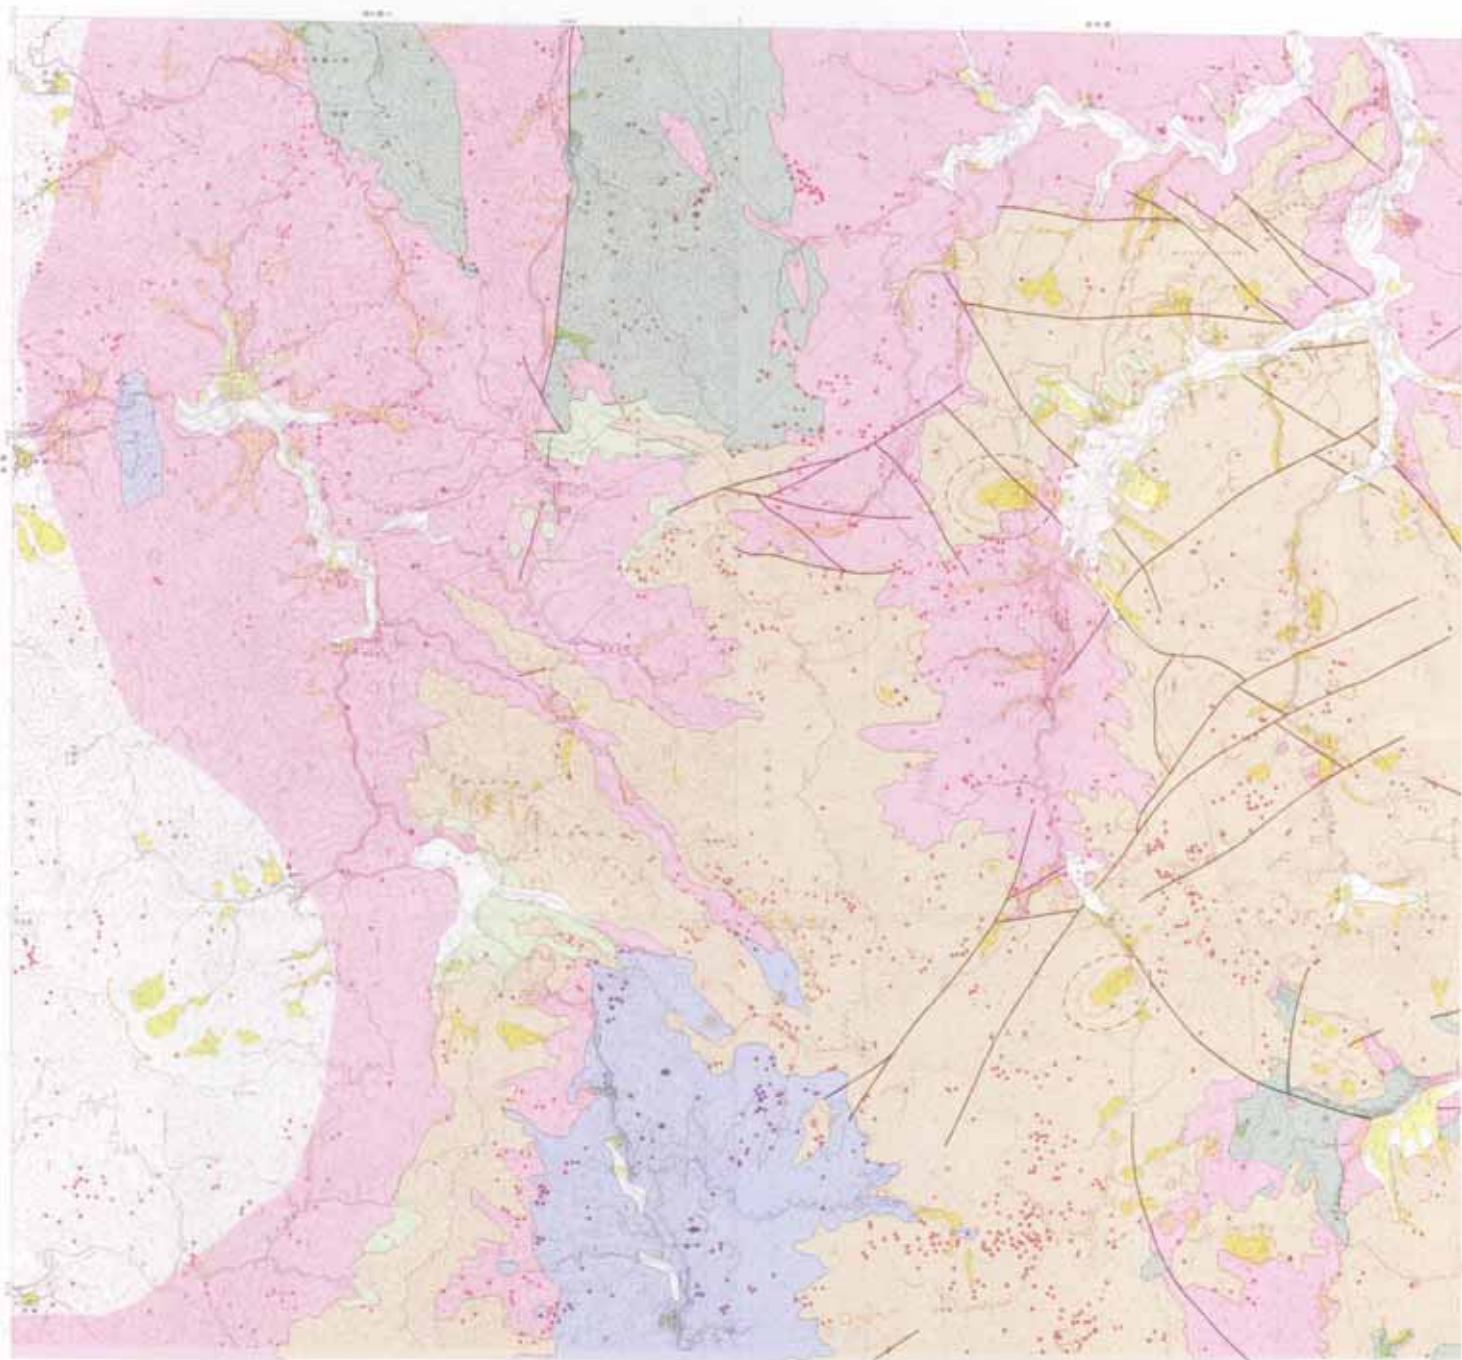
図 3. 3 地質分布と崩壊地形の関係

- a. 崩壊地は、三郡変成岩類、白亜紀花崗岩類および第三紀火山岩類分布域では比較的集中して分布する箇所がみられるが、木地山火山岩類および第三紀堆積岩類分布域では全体に少ない。
- b. 地滑り地（A、B地点）はいずれも第三紀火山岩類分布域に位置しており、地形図から推定されたC地点も次項で述べるように第三紀火山岩類分布域に位置している。
- c. 崩落崖・滑落崖は、第三紀火山岩類分布域に比較的多くみられ、三郡変成岩類分布域にも認められるが、白亜紀花崗岩類、木地山火山岩類および第三紀堆積岩類では少ない。
- d. 崩落堆・滑落堆・土石流堆は、白亜紀花崗岩類および第三紀火山岩類分布域に多く、三郡変成岩類、木地山火山岩類および第三紀堆積岩類では少ない。

以上の崩壊・地滑りと地質分布の関係を表3. 1にまとめて示す。なお、白亜紀花崗岩類分布域に規模の大きな崩落崖・滑落崖が発達しない理由は、風化によってまさ化し砂ないし細礫サイズとなった花崗岩類の物質移動が、マスマーブメントとしてではなく通常の侵食作用によって運搬される場合が多いためであろうと推測される。

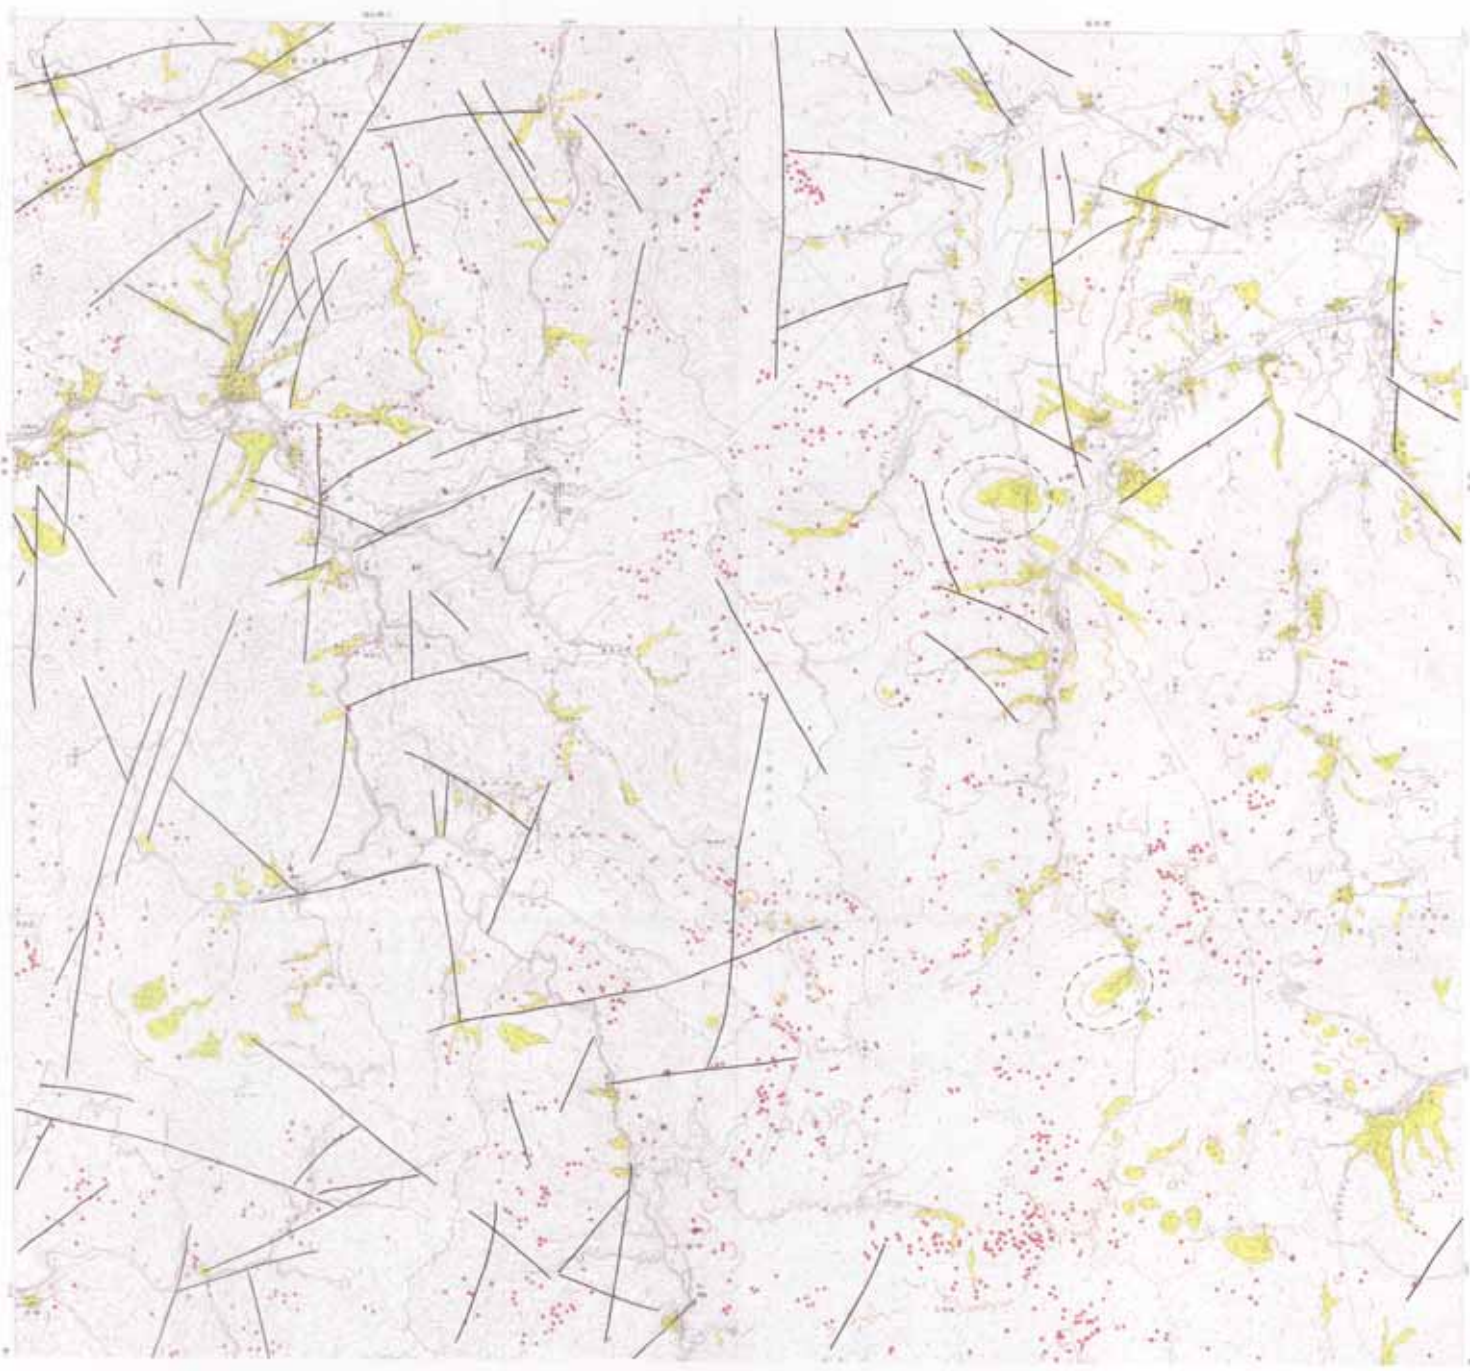
図3. 5 リニアメントと断層地形の関係

崩壊地、地滑り地および崩落崖・滑落崖の分布とリニアメントには明瞭な関係は認められない。また、図3. 3および図3. 4に示した地質図に記載された断層とも明瞭な関係は認められない。地滑り地のA地点では断層が通過しているが、馬蹄形の滑落崖の端部を斜めに横断しており、滑落崖形成との関連は考え難い。崩壊地および崩落崖・滑落崖の分布には線状の配列傾向は認められないことから、これらの崩壊や地滑りが、断層破碎帯や変質帯、劣化帯などに起因するものとは考え難い。

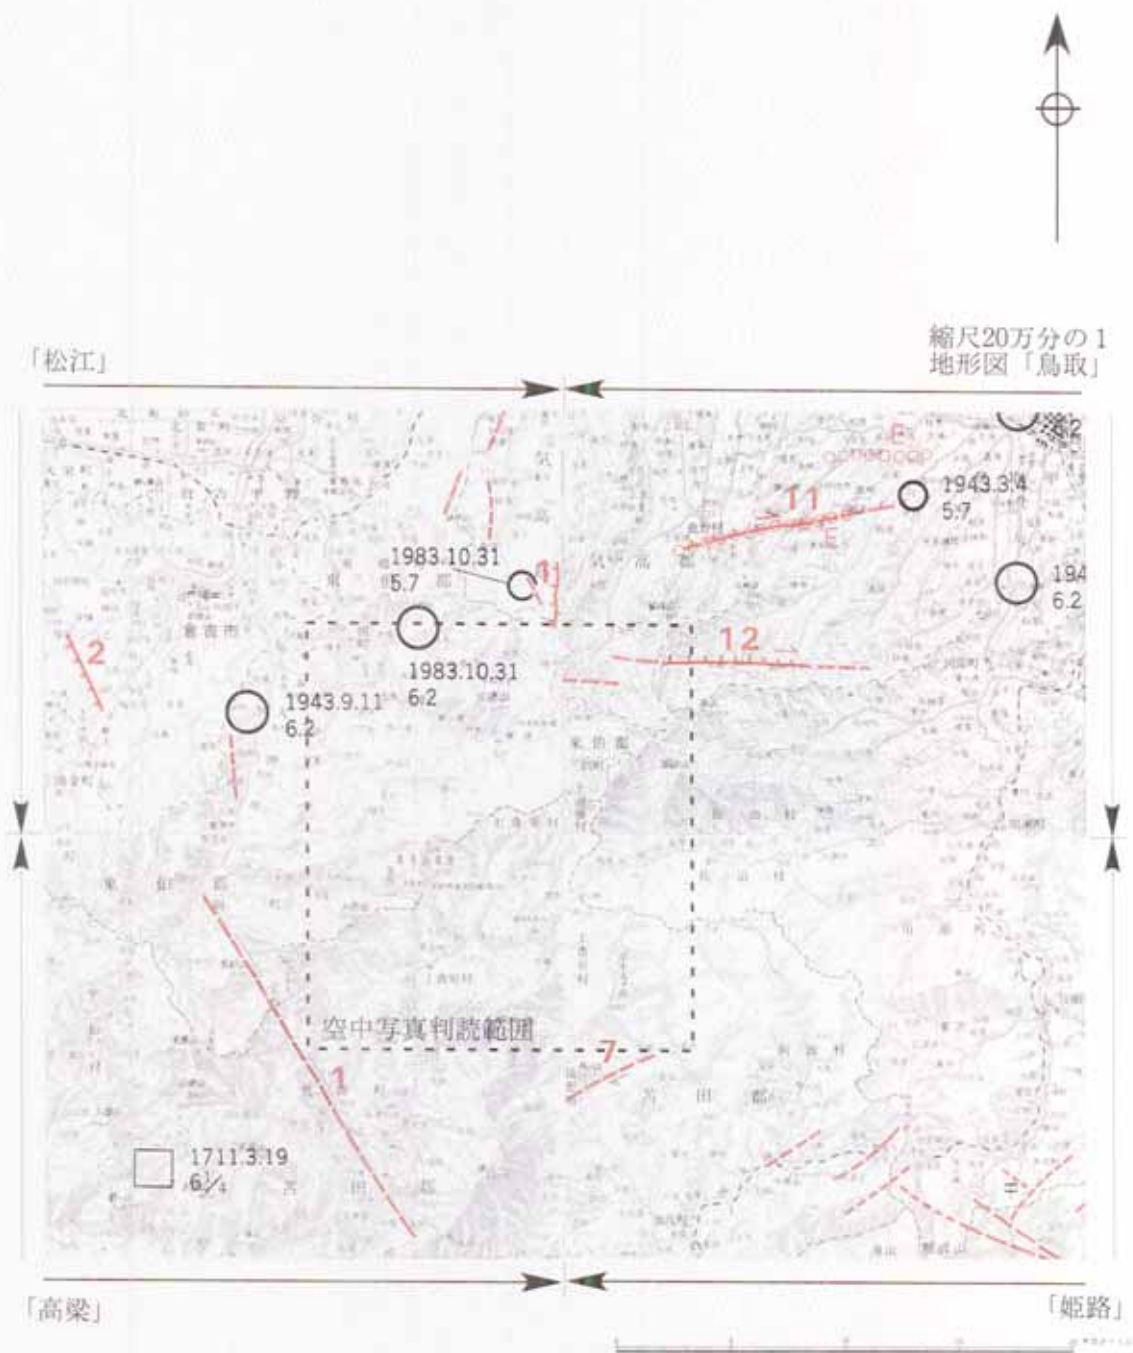
図 3. 6 調査地付近の活断層・リニアメント分布

また、活断層研究会編(1991)による調査地付近の活断層・リニアメント分布を図3. 6に示す。調査範囲内には、北東部に岩坪断層および無名のリニアメントの2条のリニアメントが記載されている。岩坪断層は、確実度Ⅰ(「活断層であることが確実なもの」)、活動度B~C(平均変位速度が0.1mm~0.01mm/1000年)、長さ11km、東西走向南隆起の活断層であるとされている。無名のリニアメントは、確実度Ⅲ(「活断層の疑いのあるリニアメント」)、長さ約2.5kmで東西走向である。本リニアメントは縮尺20万分の1「鳥取」図幅内では図幅の西端まで記載されているが、西側の同「松江」図幅にはその延長部は記載されていない。

岩坪断層分布位置付近では、断層に沿って崩壊地および崩落崖・滑落崖が発達する傾向は認められない。無名断層(リニアメント)付近についても、周辺には崩壊地がやや多くみられるものの、これらがリニアメントに沿って東西方向に配列する傾向は認められない。

以上のことから、調査地の崩壊地および崩落崖・滑落崖はリニアメントあるいは活断層に起因するものとは考え難い。

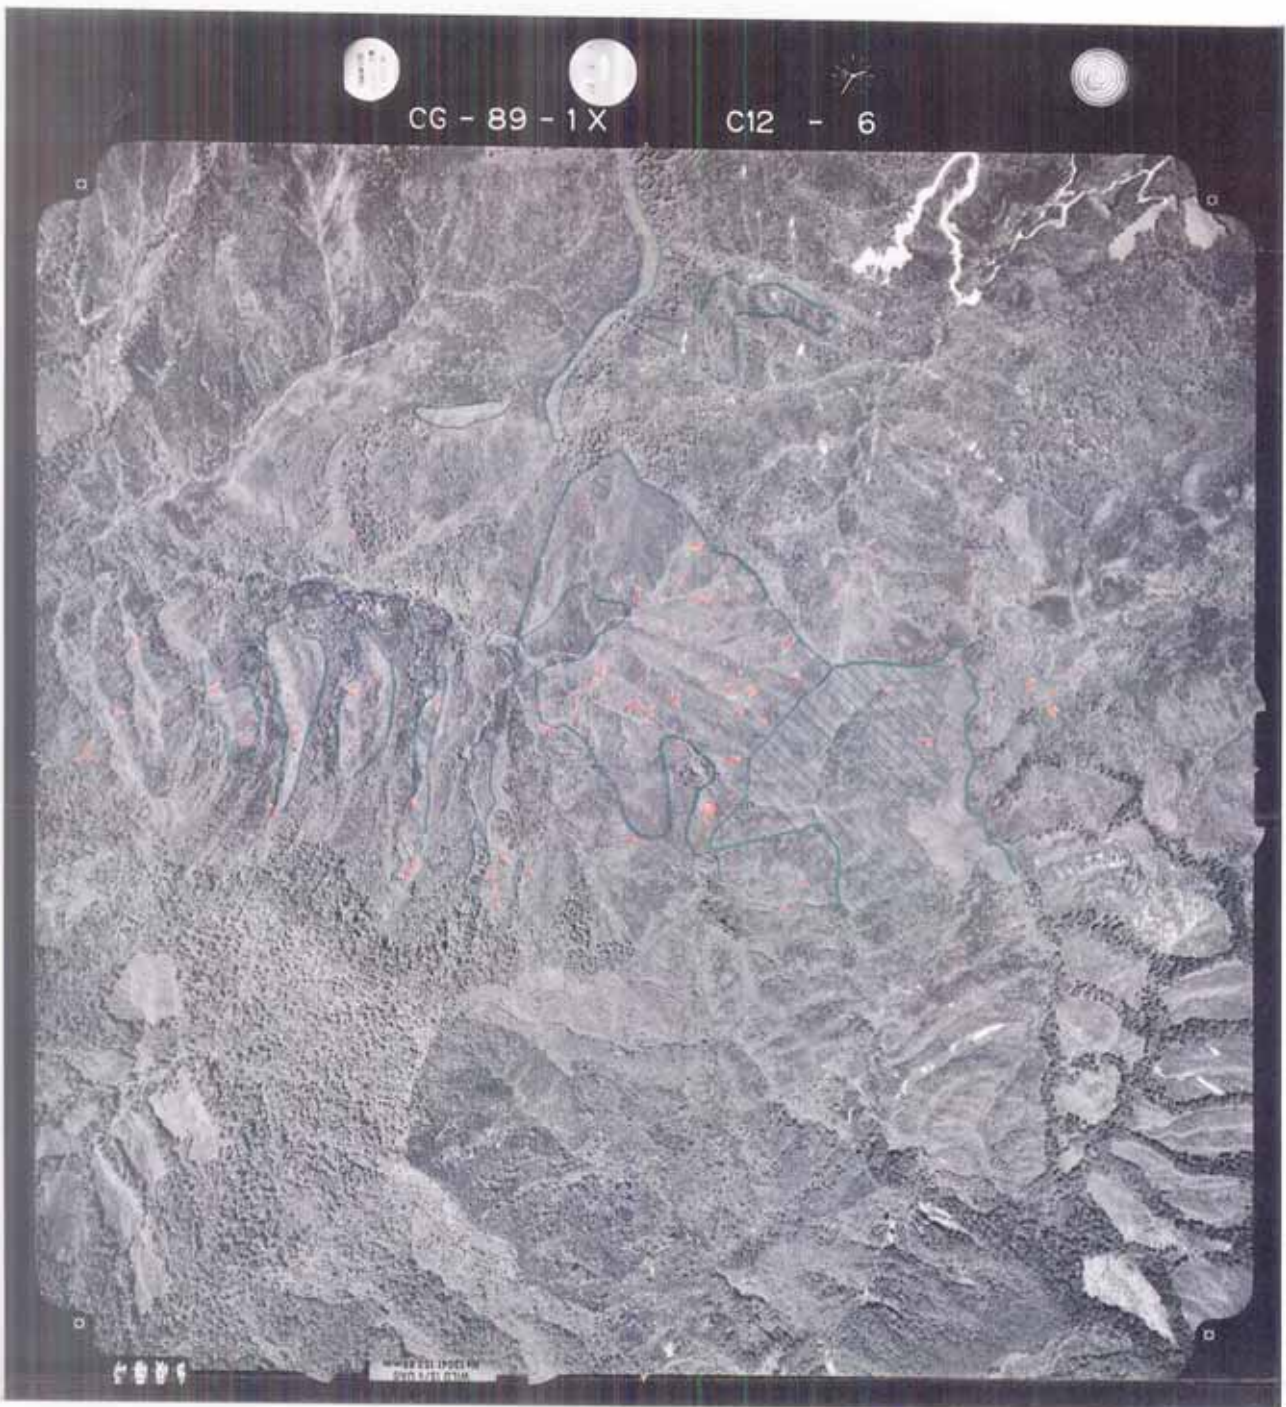
図3.7 植生と崩壊地の関係を示唆する空中写真判読例

伐採地と樹林が混在している地域の空中写真の例を図3. 7に示す。同図において、比較的明るい色調を呈し滑らかなきめを示す箇所(図で緑色の線で囲んだ範囲)は、樹木が伐採され草本ないし低木のみからなる地域と判断される。同様の色調およびきめを示す箇

所でも細かい平行な縞模様がみえる部分（緑色の斜線を記入した範囲）は、伐採後に山腹保護工が施工されている箇所である。また、暗い色調の部分（図3. 7の左寄りの部分など）は針葉樹を主体とする樹林であり、中間的な色調で粗いきめを示す部分（図3. 7の右下の部分など）は広葉樹からなる樹林と判断される。

伐採地で植生が草本や低木のみからなる地域では、樹木が密生している箇所に比べて崩壊が多く発生する傾向がみられる。ただし、同じ伐採地でも山腹保護工が施工されている部分では崩壊は少ない。このように、崩壊の発生には植生の有無あるいは伐採後の対策の有無が大きく関与していると考えられる。

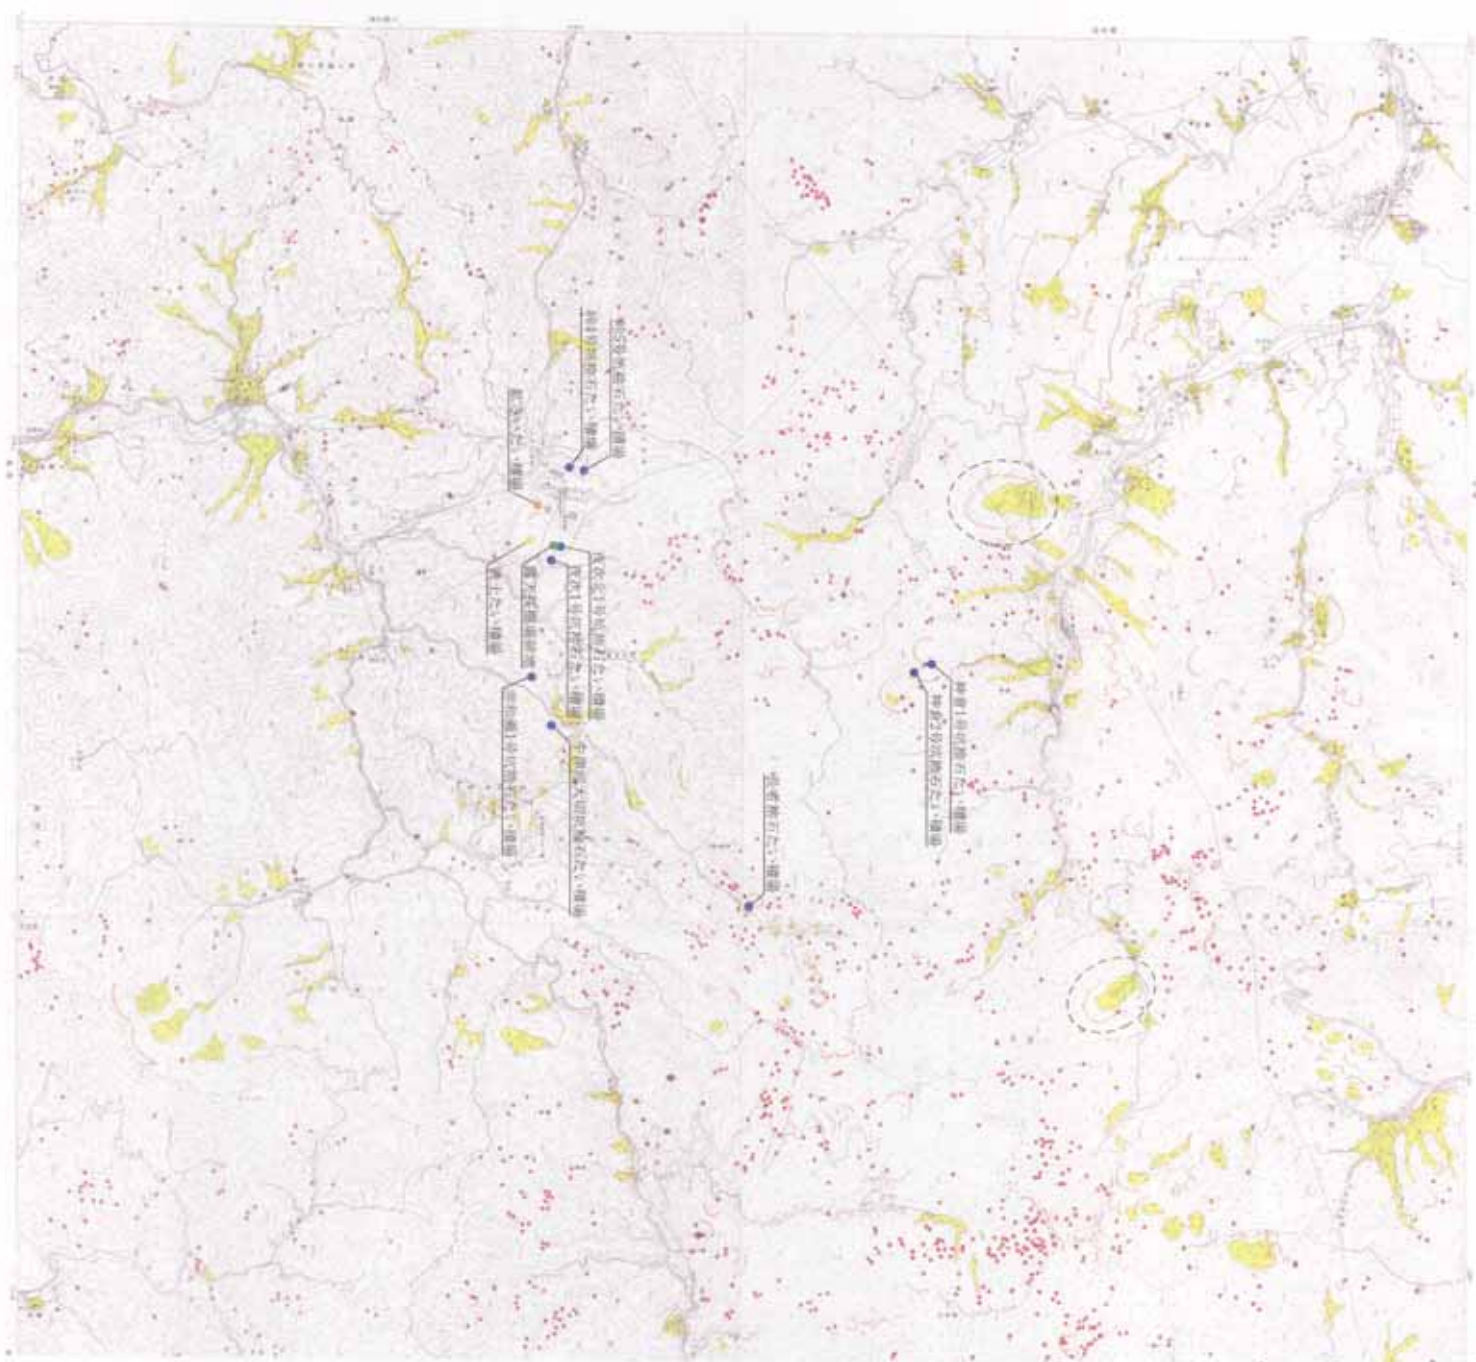
図3. 8 空中写真判読結果およびたい積場の位置

人形峠周辺には、ウラン鉱山の選鉱や精錬で発生した捨石および鉱さい、中和沈殿物などのたい積場がある。このうち、空中写真判読範囲内では図3. 8に示すように、峠、夜次、赤和瀬、中津河、長者および神倉の各地区にそれぞれ1箇所ないし数箇所のたい積場が分布している。

たい積場の位置と崩壊地の分布との関係をみると、峠、夜次、赤和瀬および中津河地区の近傍には崩壊地や崩落崖・滑落崖はほとんど分布していない。峠地区では4号坑捨石たい積場および5号坑捨石たい積場付近で小規模な崩壊地を判読しているが、たい積場そのものが周囲に比べて植生が粗いために崩壊地と見誤ったものと判断される。これに対して、長者および神倉地区はたい積場より上流部に崩落崖・滑落崖が分布しており、周囲に崩壊地も認められる。特に、長者地区では崩落崖・滑落崖の下方に小規模ながら崩落堆と推定される緩斜面が分布しており、長者捨石たい積場はこの緩斜面上に位置していると判断される。

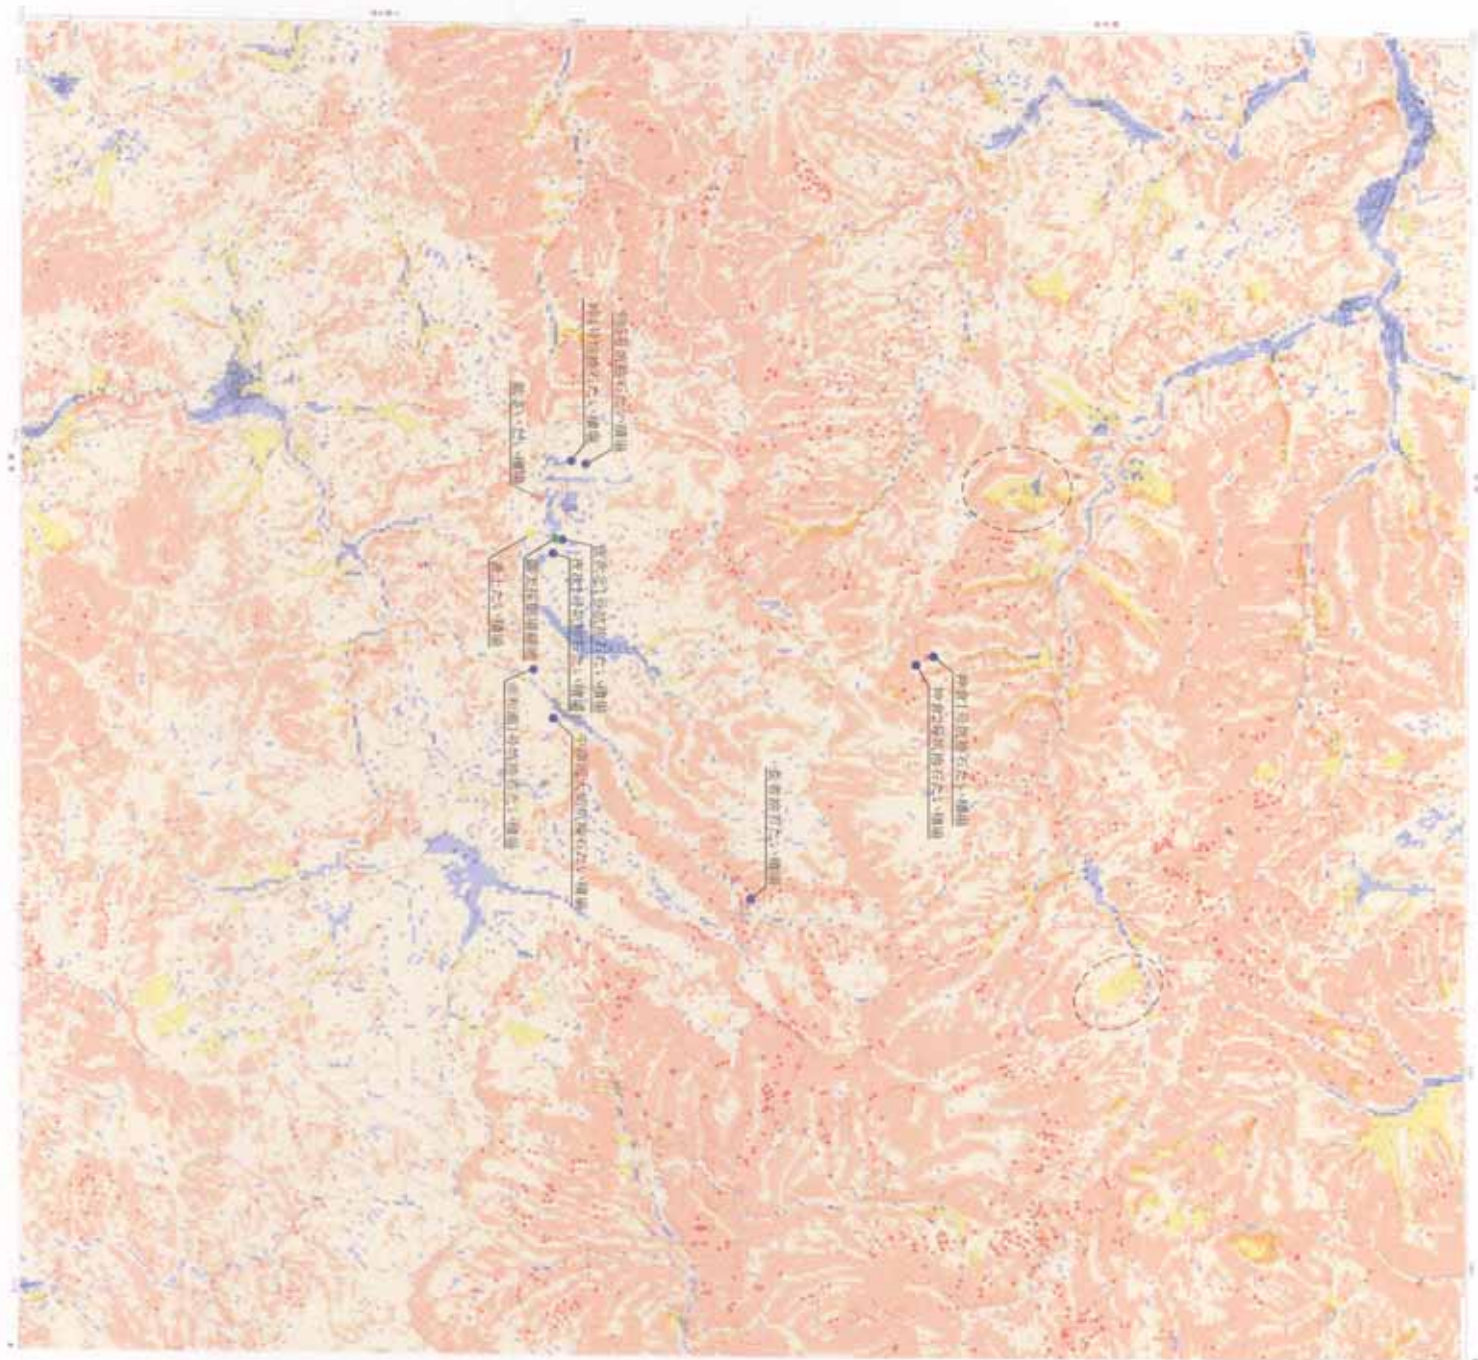
図 3. 9 斜面傾斜角，崩壊地形およびたい積場の位置の関係

前節で述べたように、崩壊地は平均傾斜角が $20^{\circ}$ 以上の地域に発達し、崩落堆・滑落堆・土石流堆は平均傾斜角が $5^{\circ}$ ～ $20^{\circ}$ 程度の地域に集中する傾向が認められることから、斜面の平均傾斜角が $20^{\circ}$ 以上の地域を崩壊発生域、 $20^{\circ}$ 未満の地域を堆積・定着域とみなすことができる。斜面の平均傾斜角を $5^{\circ}$ 未満、 $5^{\circ}$ 以上 $20^{\circ}$ 未満および $20^{\circ}$ 以上に区分し、たい積場の位置をプロットしたものを図3. 9に示す。これによれば、大部分のたい積場は平均傾斜角が $5^{\circ}$ 以上 $20^{\circ}$ 未満の地域に位置しており、堆積・定着域にあたると判断される。しかし、長者および神倉地区はたい積場より上流部が傾斜角 $20^{\circ}$ 以上の斜面となっ

おり、斜面上部では崩壊が発生する可能性がある。

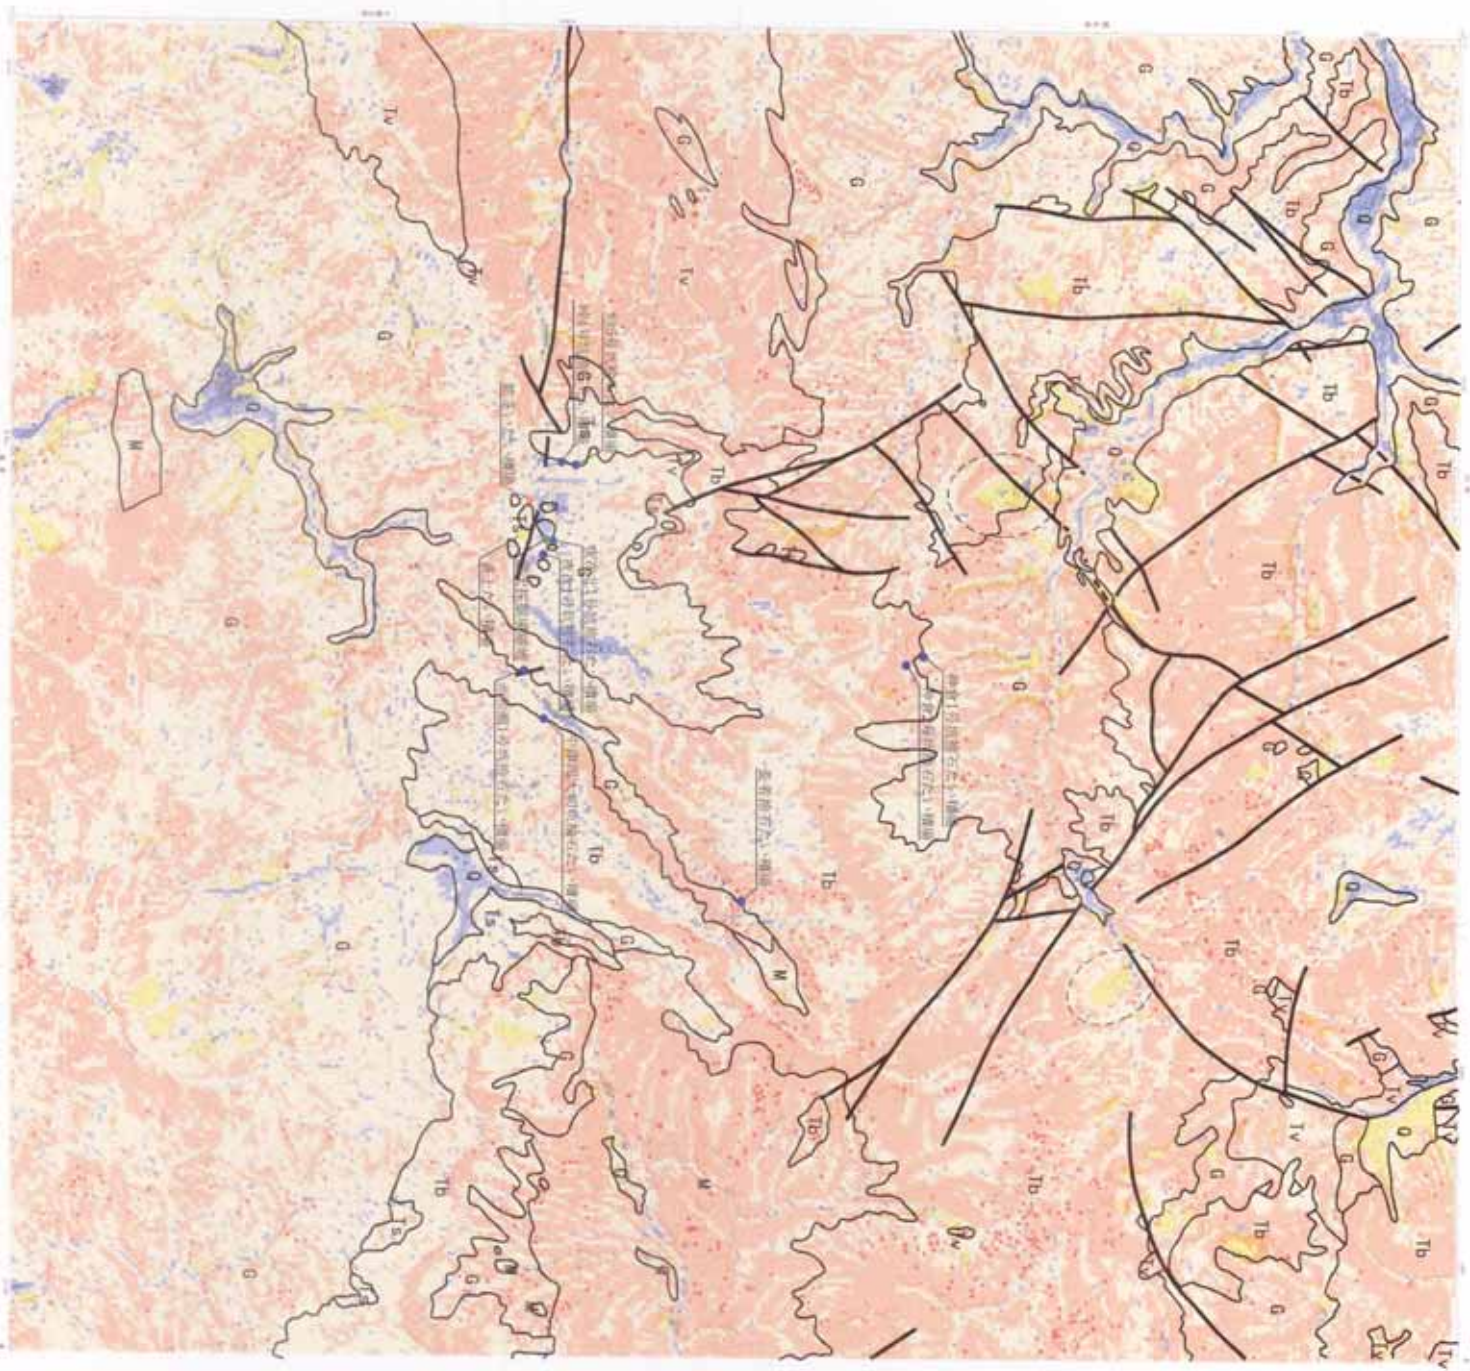
図 3. 10

ただし、これらの関係には斜面傾斜角などの地形的要因も含まれているため、地質的要因がどの程度崩壊発生に関与しているのか明確ではない。そこで、地形と地質の関係をみるために、斜面の平均傾斜角区分図に地質区分を加筆して図3.10に示す。同図に示すように、平均傾斜角と地質分布には不明瞭ながら対応関係が認められ、地質分布が地形発達を規制していることを示唆している。すなわち、三郡変成岩類、第三紀火山岩類および木地山火山岩類分布域では平均傾斜角  $20^{\circ}$  以上のところが多いのに対して、白亜紀花崗岩類や第三紀堆積岩類分布域では平均傾斜角  $20^{\circ}$  未満の斜面が多い傾向が認められる。このことと上記の地質分布と崩壊地との関係を併せて考えると、以下のことが推定される。

- a. 三郡変成岩類分布域および第三紀火山岩類分布域では崩壊地が集中するところがあるが、平均傾斜角も急なところが多いため、崩壊発生の要因として地質がどの程度関与しているのか明確ではない。
- b. 白亜紀花崗岩類分布域では、平均傾斜角が比較的緩い地域が多いにも拘わらず崩壊地が集中するところがあることから、急傾斜の斜面では崩壊発生の危険性がより高いと考えられる。
- c. 木地山火山岩類分布域では、平均傾斜角が急であるにも拘わらず崩壊地は少ないことから、崩壊が発生しにくい地質であると考えられる。
- d. 第三紀堆積岩類分布域では崩壊地はほとんどみられないが、分布範囲が狭く全体に平均傾斜角が緩いため、地質的な要因が崩壊発生にどの程度関与しているのか明確ではない。

たい積場は、図3.10に示したように、峠および夜次地区は白亜紀花崗岩類およびこれを覆う第三紀堆積岩類の分布域に位置しており、赤和瀬、中津河、長者および神倉地区は白亜紀花崗岩類およびこれを覆う第三紀火山岩類の分布域に位置している。白亜紀花崗岩類および第三紀火山岩類は、上記のとおり平均傾斜角が急になると崩壊発生の危険性が高くなる傾向が認められる。
