「常陽」照射炉心第6次取替燃料集合体用
下部端栓溶接及び試験検査報告書
(業務報告)

2000年2月

核燃料サイクル開発機構

「常陽」照射炉心第6次取替燃料集合体用下部端栓溶接及び試験検査報告書

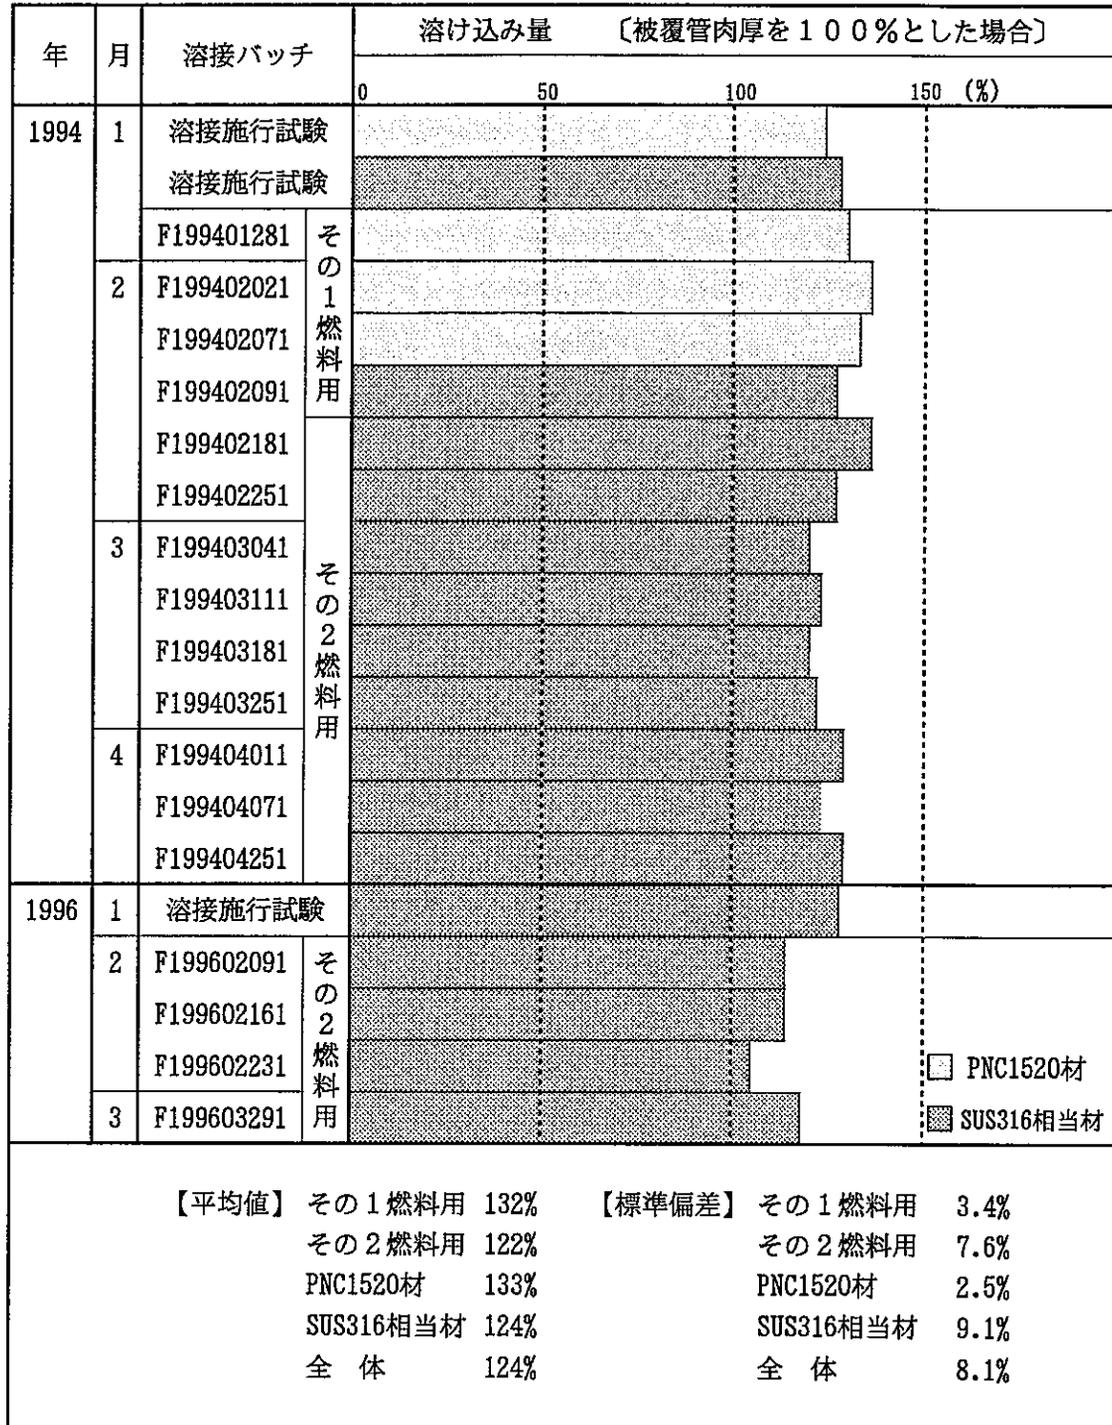
図-3 溶接バッチごとの溶け込み量

図-3より、溶け込み量は全て100%以上を示しており、規格である「被覆管肉厚相当以上」を満足していた。

溶け込み量については、4.3.1項でも述べているように全て100%以上を示している。平均値についても、全体で124%と溶け込み状態も良好なものとなっている。

また、標準偏差については、サンプル数が異なるものの、その1燃料集合体用で約3.4%、その2燃料集合体用で約7.6%、全体においても、約8.1%とバラツキは小さく安定した溶接状態であると思われる。

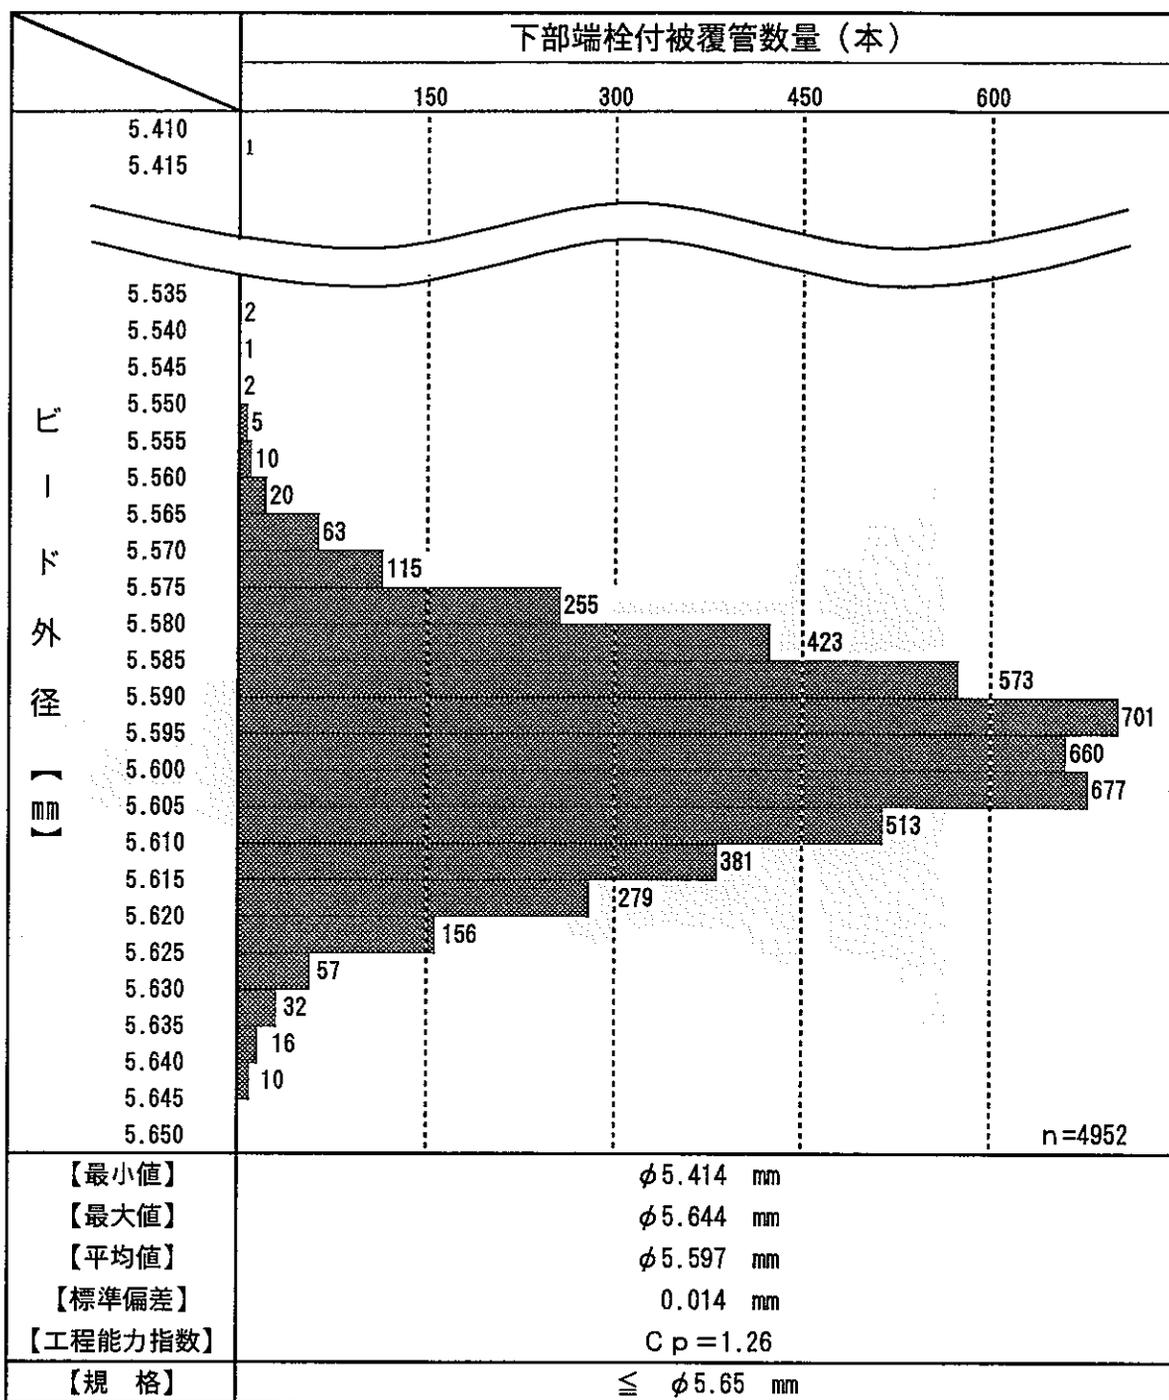
図-14 ビード外径検査結果【その2燃料集合体用 (SUS316相当材)】

しかし、図-14のビード外径検査結果【その2燃料集合体用 (SUS316 相当材)】から分かるように、被覆管外径 (標準値: $\phi 5.5$ mm) より明らかに小さい値の製品が1本認められた。これは、溶接部外観検査において「溶接ビード巾不均一」で不合格となったものであり、下部端栓溶接不良により生じたものであった。

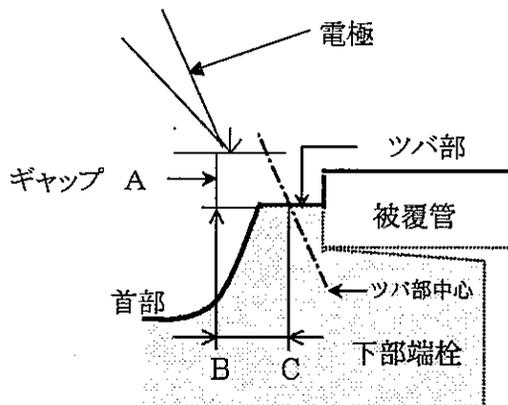
図-17 対策前

スパッタは、アーク発生の瞬間に溶接部以外の場所(下部端栓の首部)が、溶けた状態になるものである。このため、外観検査項目の「溶接部に汚れがなく、清浄であること」の範囲外とみなし不合格となる。

- ① 本溶接に使用している電極(トリウム入りタングステン)は、1本当りの溶接回数が多くなると、アークが発生し難くなる。
- ② 溶接開始時の電極位置決めの時、電極を下部端栓首部側にセットしている。

- ① 溶接終了後のチャートを確認し、溶接電圧が上昇してきたら早めに新しい電極に交換するようにした。
- ② 電極と溶接部の距離(ギャップA)を変更した。(対策前 約0.2mm,対策後 約0.1mm)
- ③ 電極の位置決めは、図-17のようにツバ部のBからCの間(約0.25mm)で行っていたが、図-18のように、端栓のツバ部より下部端栓首部側に出ない位置に変更した。

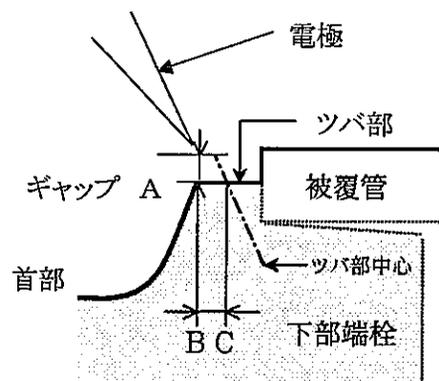
図-18 対策後

①及び②の対策後に、1, 234本の溶接を実施したが、7本の発生があり対策前の1, 238本に対し3本の発生より増加してしまった。そこで、さらに対策③を行い3, 385本を溶接した結果、スパッタの発生は皆無となった。

これにより、スパッタは、電極の位置が端栓のツバ部から端栓側にセットした場合に、発生すると判断される。
