燃料装荷バスケット及びプラグ検知用圧力検知器の  
不具合に関する処置  
(業務報告)

2000年5月

核燃料サイクル開発機構  
東 海 事 業 所

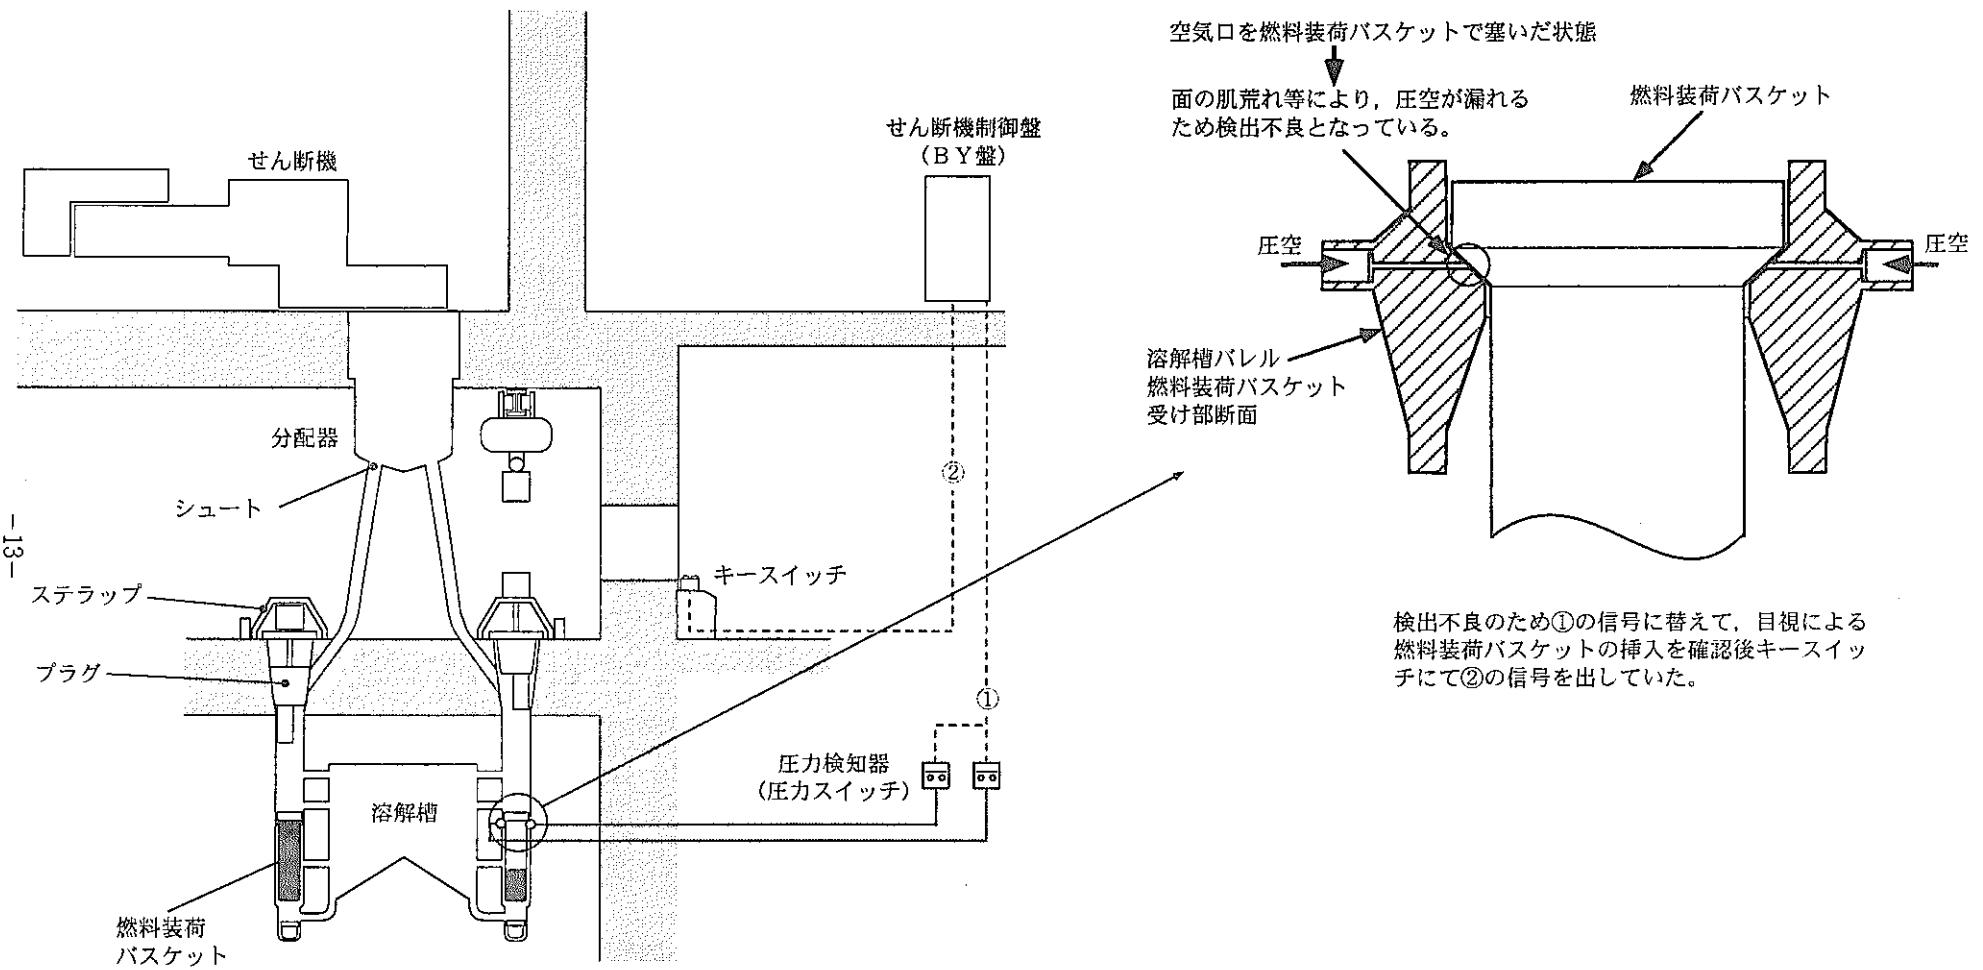
図-1 圧力検知器による燃料装荷バスケットの検出方法

溶解槽R 1 0 及びR 1 1については、昭和52年のホット運転開始後まもなく圧力検知器の空気口と燃料装荷バスケットの間の僅かなすき間から圧空が流れ、確実に圧力変化を検知できないことが明らかになったため、昭和55年8月より、燃料装荷バスケットをセットしたことを操作員が確認し、キースイッチで信号を発信する方法を追加した。溶解槽R 1 2についても、昭和60年の使用開始後まもなく同様の不調を来したため、キースイッチで信号を発信する方法とした。

溶解槽内の燃料装荷バスケットの受け部は図-1に示す通り45°の傾斜面であり、この面に圧力検知器の空気口（直径4 mm）が2ヶ空いている。空気口を塞ぐには燃料装荷バスケットに設けた45°の傾斜面を溶解槽内の傾斜面とぴったり合わせる必要があり、傾斜面同士がわずかにずれただけですき間を生じ、圧空が漏れるために背圧が低下してしまう。このような圧力検知器の構造から、傾斜面へのせん断チップ等の異物の付着や傾斜面の肌荒れ、傷などの影響により、傾斜面間にすき間を生じ、空気口を十分にふさぐことができなくなり、所定の背圧（200mmH<sub>2</sub>O以上）が出なくなったことによるものと推定される。

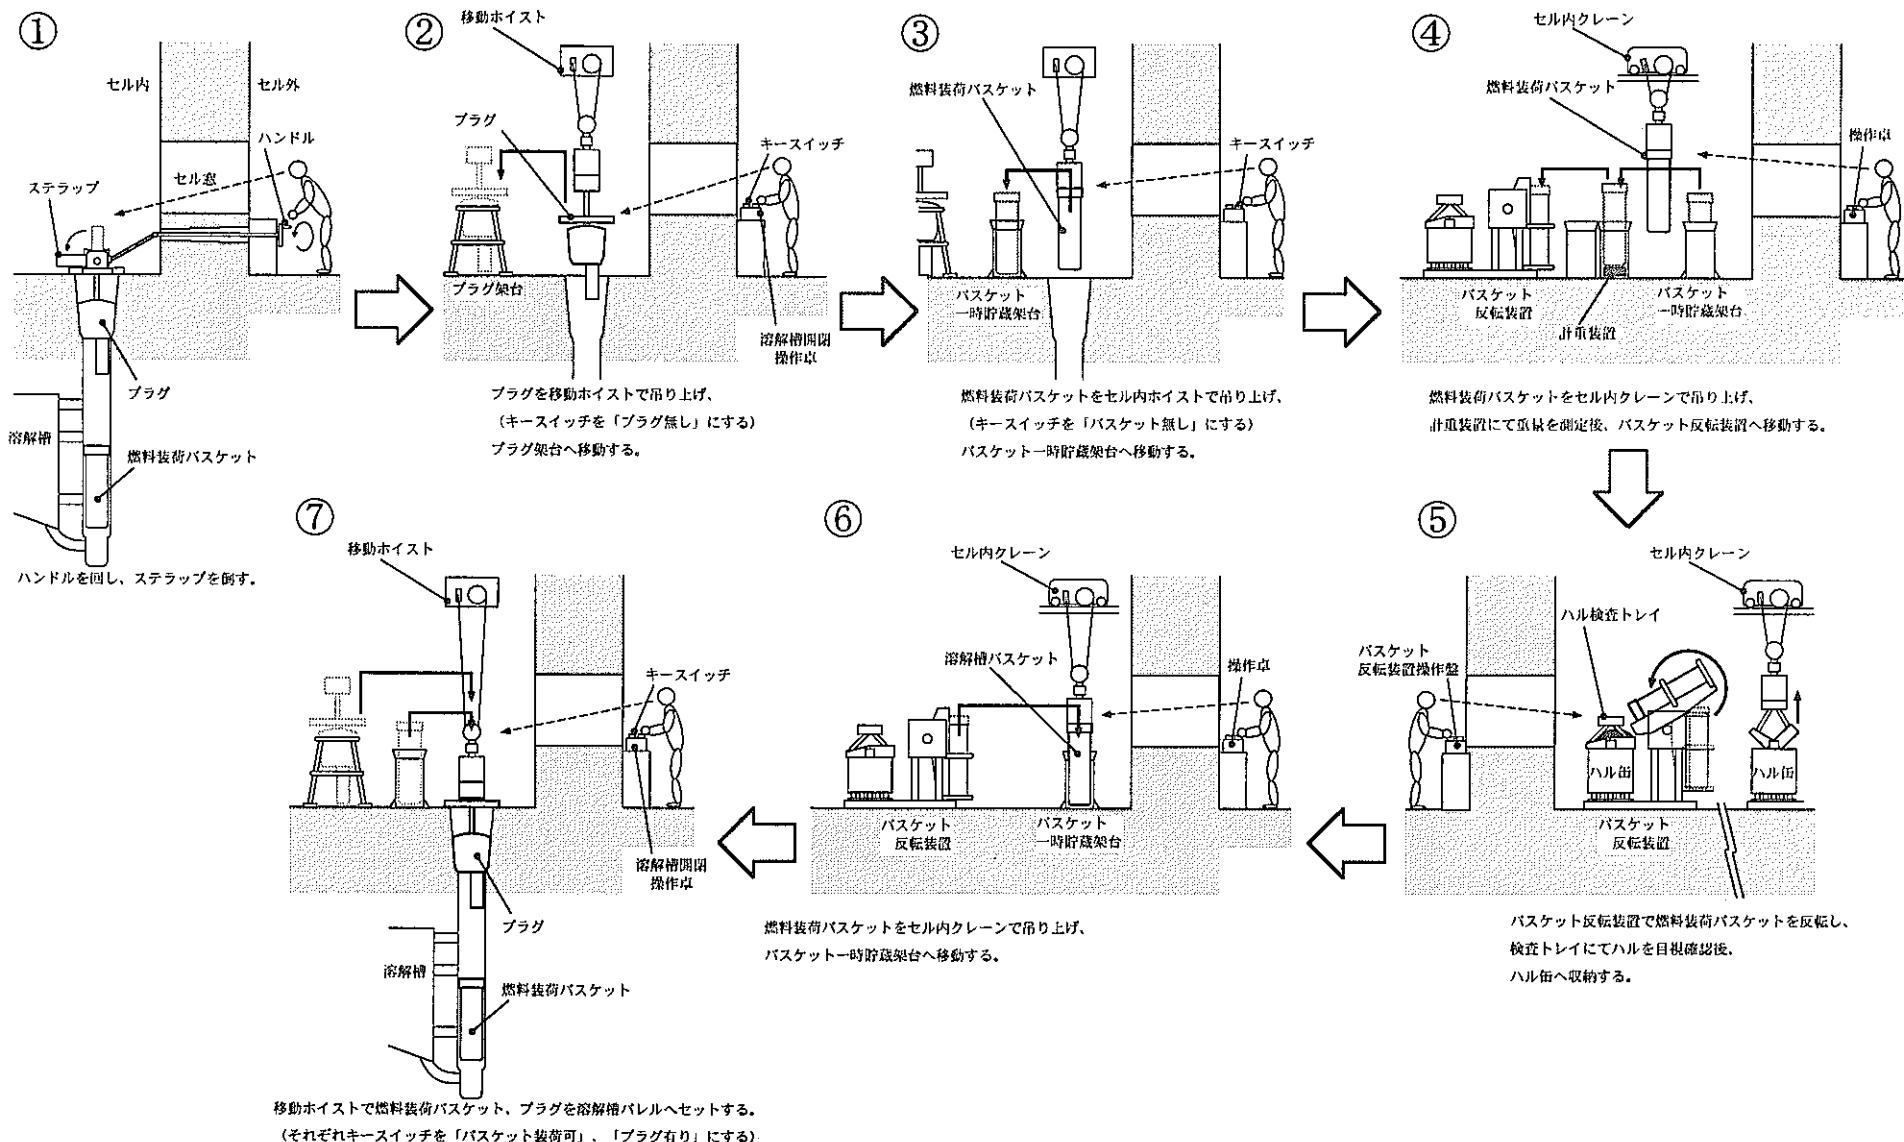
図-2 燃料装荷バスケット及びプラグ操作手順

溶解槽への燃料装荷バスケットのセットは、操作員がセル内の移動ホイストを用い、燃料装荷バスケットを溶解槽内に吊り下ろすことにより行っている（図-2参照）。この際、操作員は、セル窓を通して移動ホイストに吊られた燃料装荷バスケットを直接目で見ることができ、溶解槽へ吊り下ろす状況も逐一直視で観察することができる（溶解槽の内部は見えない）。また、燃料装荷バスケットを溶解槽へセット後、移動ホイストが空荷で吊り上ってきたことも同様に直視できる。キースイッチによる信号の発信に際しては、燃料装荷バスケットが溶解槽の所定の位置まで達したことを移動ホイストの吊り下ろし時間及びワイヤのたるみで確認し、移動ホイストを巻上げたときに燃料装荷バスケットが吊り上がってこないことで、燃料装荷バスケットがセットされたことを確認してきた。また、この方法に変更した際には、チェック方式の運転マニュアルを作成してこれに従い確実に燃料装荷バスケットのセットを行ってきた。その結果、燃料装荷バスケットがない状態では一度もせん断を行ったことはなく、変更した運転方法は十分な管理下で実行されてきたといえる。

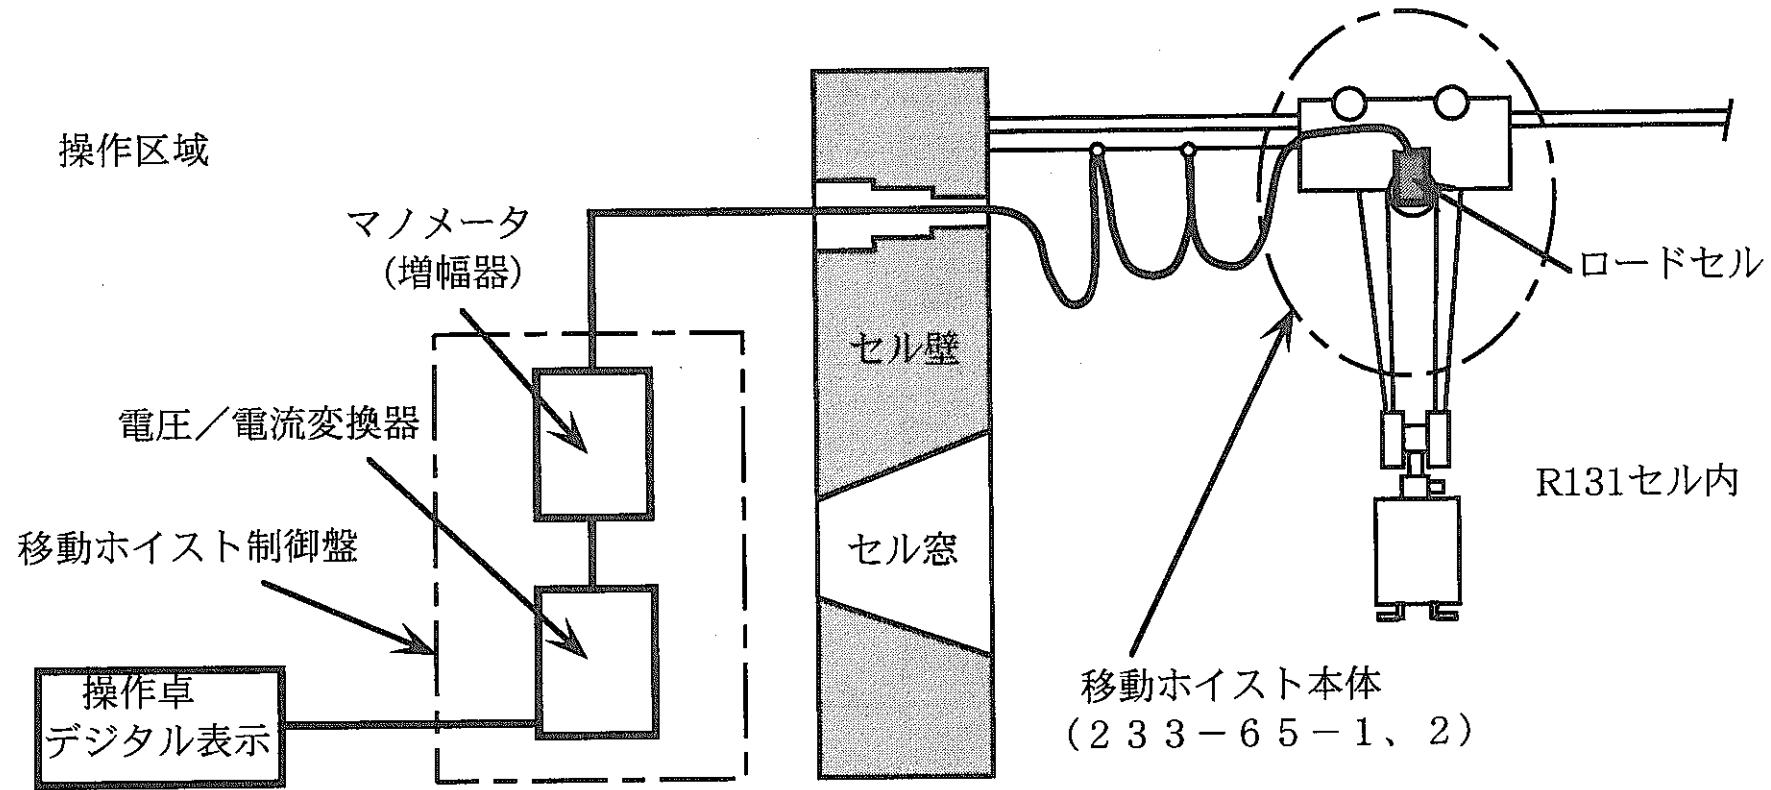
図-5 移動ホイストの荷重表示システム概要図

移動ホイスト本体側の半導体ロードセル（豊田工機：半導体小型圧力変換器WM-105）は、特殊ステンレス製の起歪柱に半導体ひずみゲージを張り付けた構造で荷重の検出機構はピエゾ抵抗効果による抵抗値変化を利用したもので、荷重は起歪柱に生ずる微少ひずみに比例した出力として得られる。

セル外の操作区域に設置されている制御盤へ移動ホイスト本体側から検出した微小電圧をマノメータ（増幅器）においてDC 0～5 Vに増幅変換出力したのち、電圧／電流変換器を使用してDC 4～20 mAの出力により操作卓にデジタル表示している。

点検により東西移動ホイストの荷重表示にバラツキがあることが分り、調査の結果、西ホイストの荷重表示システムのマノメータ（増幅器）の不良が判明した。

果、従来使用のアナログ電子マノメータ AA2460 は製造中止であるため、同一機能を有した同メーカーの直流増幅器 AA6200 を購入し東西両方を交換した。調査の過程で移動ホイスト運転中にシンクロテスターによる電圧チェックを行ったところ 5 V～15V 程度のノイズ電圧ピークが発生することが判明したため、ノイズ発生防止策としてマノメータ（増幅器）への信号入力前にコンデンサを組み込んだ。
