JNC TN8440 99-018

プルトニウム燃料センター  
屋外器材ピット(Bピット) 整理作業報告書  
(業務報告)

1999年3月

核燃料サイクル開発機構  
東海事業所

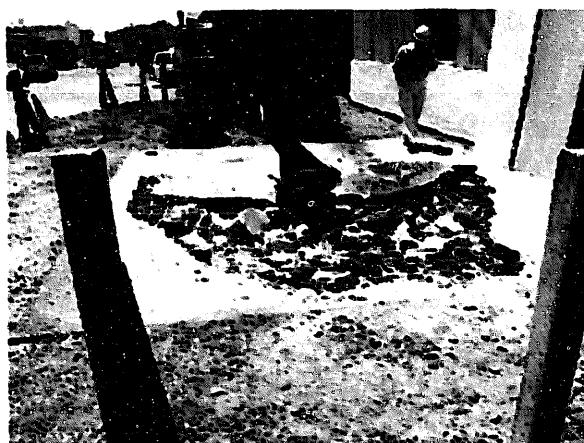
平成10年6月、Bピット整理作業に入る前段階として、Bピットの天板を削岩機により破壊し、コンクリート片を回収するBピット開口作業（全面開放）を実施した。

Bピット開口作業

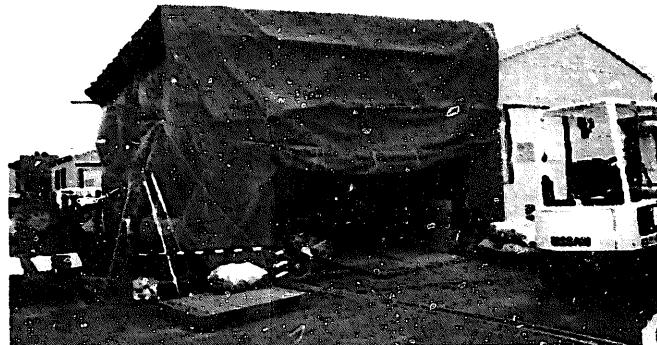
作業中の雨の侵入を防止するためBピット開口部周辺に、雨除け用簡易テントハウスを設置した。

雨除け用簡易テントハウス設置

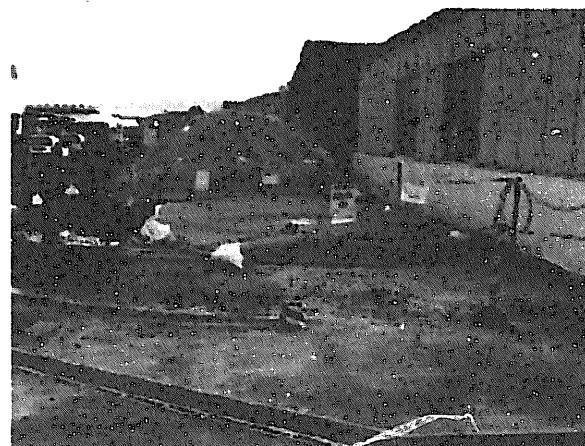
撤去作業を開始する前に、Bピット開口部を覆っている防炎シート上に物品が落ち、一時管理区域の境界が破損したり、新たな建造物が完成するまでの間に雨水がピット内部に浸入しないよう、Bピット開口部をベニヤ板とブルーシートにより養生した。その後、テントハウス外周のブルーシートを取り除き、続いて屋根、足場等の撤去を行った。

雨よけ用簡易テントハウスの撤去

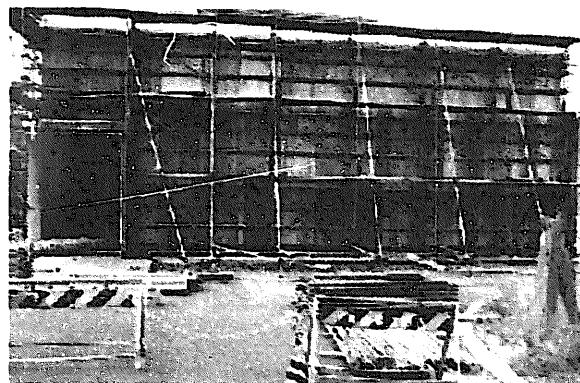
雨よけ用簡易テントハウスを撤去した後、直ちに仮設作業囲いの設置作業を開始した。仮設作業囲いには、鉄パイプをつなぎ合わせた足場を骨組みとして、その内側に、片面がコーティングされた（万一、ベニヤ板に汚染物が付着しても、除染が容易。）防水ベニヤ板が張り付けられた。

仮設作業囲い設置終了

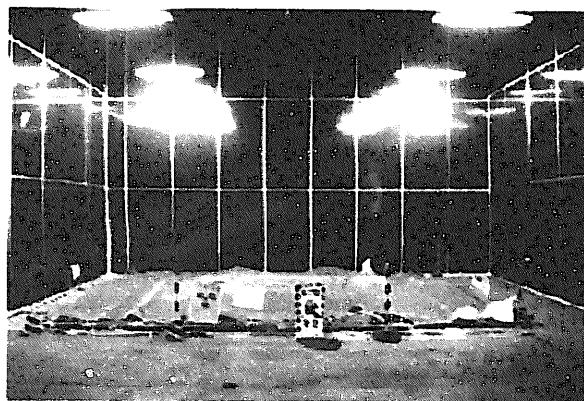
仮設作業囲い内部

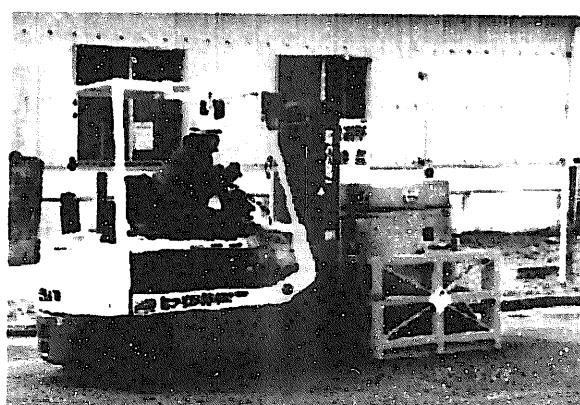
ドラム缶表面のサーベイ（ $\alpha$ 、 $\beta$ （ $\gamma$ ））及び持ち出しへミヤを実施した後、ドラム缶をグリーンハウス外へ搬出した。

廃棄物運搬作業

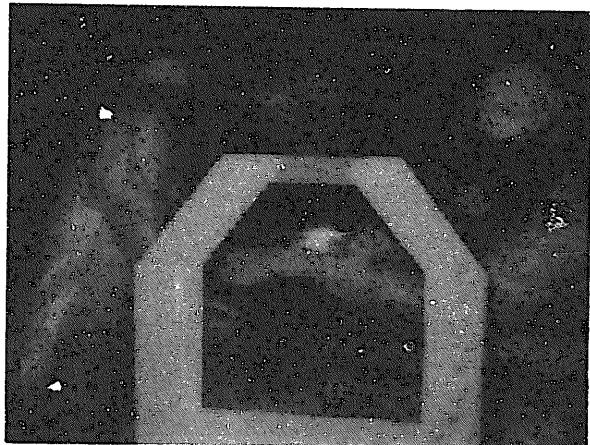
既にBピットから取り出され、プルトニウム燃料第二開発室の管理区域において保管・管理されていた廃棄物については、同室内に簡易フードを設置し、簡易フード内において廃棄物の調査及び廃棄物を可燃・難燃・不燃等に分別する作業を行った。

廃棄物の調査及び分別作業

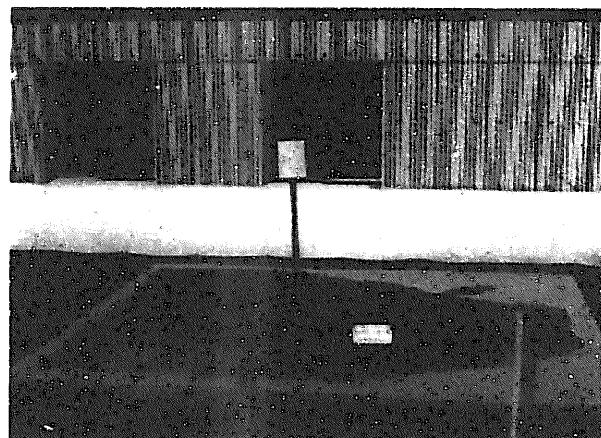
平成11年2月にはBピット内への土入れ作業を実施し、Bピット跡地には旧屋外器材ピットである旨の表示を施した。

土入れ・埋め戻し作業完了後
