現地補修溶接継手および経年化溶接継手の  
健全性評価技術の開発（第1報）  
光学顕微鏡による組織観察と硬さ試験  
（研究報告）

2004年3月

核燃料サイクル開発機構  
大洗工学センター

Development of integrity assessment methods for aged and on-site repair welds  
(1) Metallurgical examination using optical microscopy and hardness test

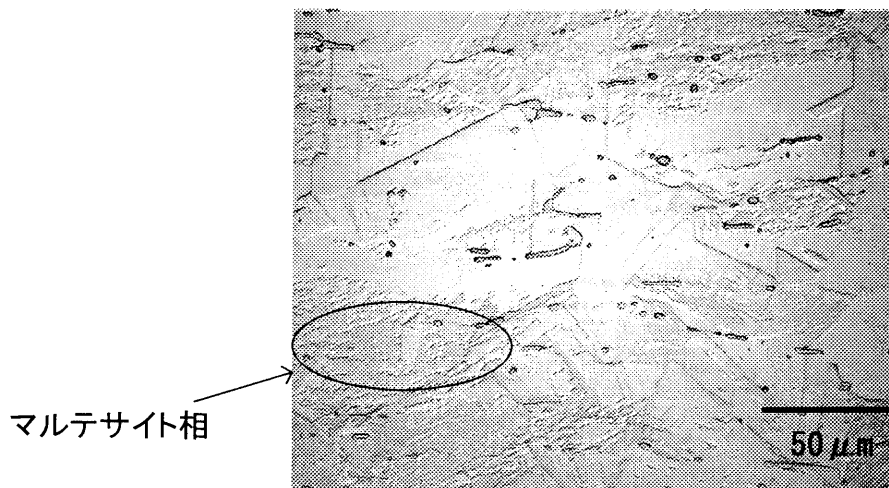
6-2 新材側母材

また、新材側においては、母材から HAZ にかけての広い範囲で、マルテンサイト相が観察された（たとえば、図 5 の 6-2 および図 6 の 5-1）。他方、経年化材側においては、マルテンサイト相は母材で散見される（たとえば、図 8 の 1-2）程度であり、マルテンサイト相の観察頻度を比較すると、明らかに新材側の方が大きかった。なお、このようなマルテンサイト相は、SUS304 など室温でオーステナイト相が不安定なステンレス鋼が加工等による応力を受けるとき、オーステナイト相が剪断変形して生じる、いわゆる加工誘起マルテンサイト相<sup>[1]</sup>である可能性が高い。生成したマルテンサイト相は、500℃以上に加熱することで再びオーステナイト相に変態する<sup>[2]</sup>とされていることから、経年化材側では 529℃×数千時間の実機使用中に再変態した可能性がある。

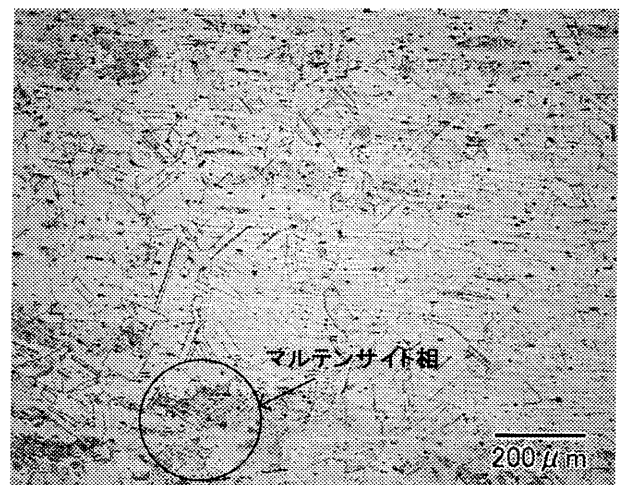
5-1 新材側HAZ

図 25 に示す SITR 模擬補修継手に対するビッカース硬さ試験結果において、HAZ の硬さは、新材側 HAZ の硬さが経年化材側 HAZ のそれよりもわずかに大きかった。この硬さの違いの原因として、以下が考えられる。すなわち、4.1(1) で述べたとおり、図 6 に示す新材側 HAZ の金属組織と、図 7 に示す経年化材側 HAZ のそれとを比較すると、新材側 HAZ には広い範囲でマルテンサイト相が見られたのに対し、経年化材側 HAZ ではほとんど見られなかった。観察視野数は限られるものの、新材側 HAZ におけるマルテンサイト相の出現頻度は経年化材側 HAZ におけるそれよりも小さいと考えることができる。このことが硬さの非対称な分布を生み出した可能性があるといえる。

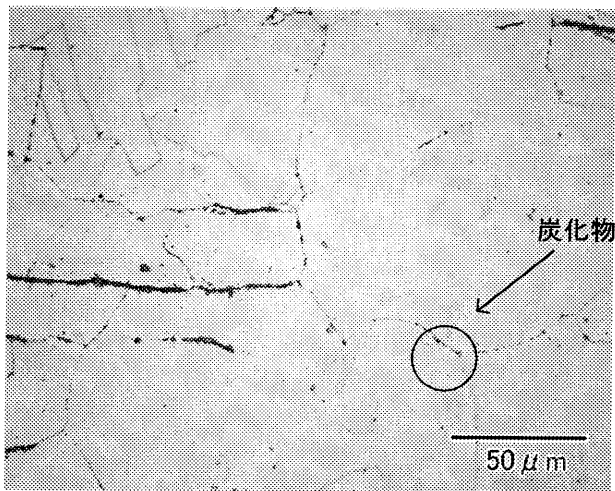
2-2 経年化側HAZ

SITR 模擬補修継手の新材側母材の組織を図 5 に、HAZ およびボンド部の組織を図 6 に、それぞれ示す。これらの図において、新材側の母材から熱影響部（以下、「HAZ」という。）にかけて、炭化物等の析出は観察されなかった。SITR 模擬補修継手の経年化材側 HAZ およびボンド部の組織を図 7 に、母材の組織を図 8 に、それぞれ示す。これらの図において、ボンド部には補修溶接時の入熱による再固溶組織が観察され、HAZ や母材の結晶粒界にはわずかな炭化物の析出が観察された（たとえば図 7 の 2-2）が、結晶粒内への析出は見られなかった。また、SITR 模擬補修継手の経年化材側 HAZ および母材には、クリープポイドは観察されなかった。

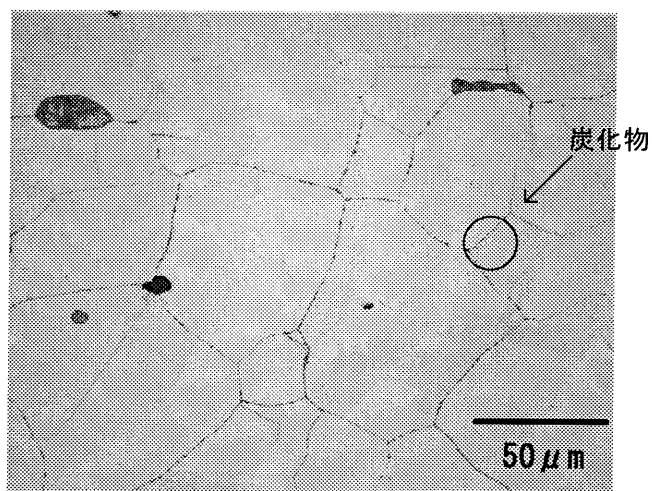
2-2 経年化材(A)側HAZ

SITR 経年化継手の母材、HAZ およびボンド部の組織を図 9～12 に示す。これらの図において、母材から HAZ にかけての結晶粒界に、高温長時間使用に伴う炭化物のわずかな析出が観察された（たとえば図 10 の 2-2）が、結晶粒内への析出は見られなかった。また、クリープポイドも観察されなかった。これらの

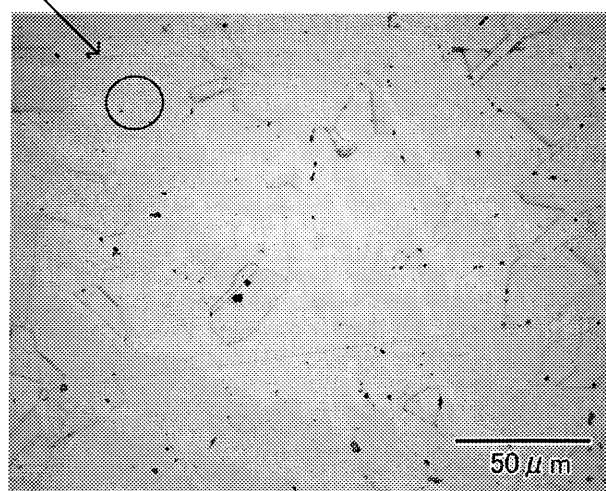
5-2 経年化材側HAZ

PBTL 模擬補修継手の新材側母材の組織を図 13 に、HAZ およびボンド部の組織を図 14 に、それぞれ示す。これらの図において、新材側の母材から HAZ にかけて、炭化物等の析出は観察されなかった。PBTL 模擬補修継手の経年化材側 HAZ およびボンド部の組織を図 15 に示す。これらの図において、ボンド部には補修溶接時の入熱による炭化物の再固溶組織が観察され、HAZ の結晶粒界にはわずかな炭化物の析出が観察された（図 15 の 5-2）。クリープポイドは観察されなかった。

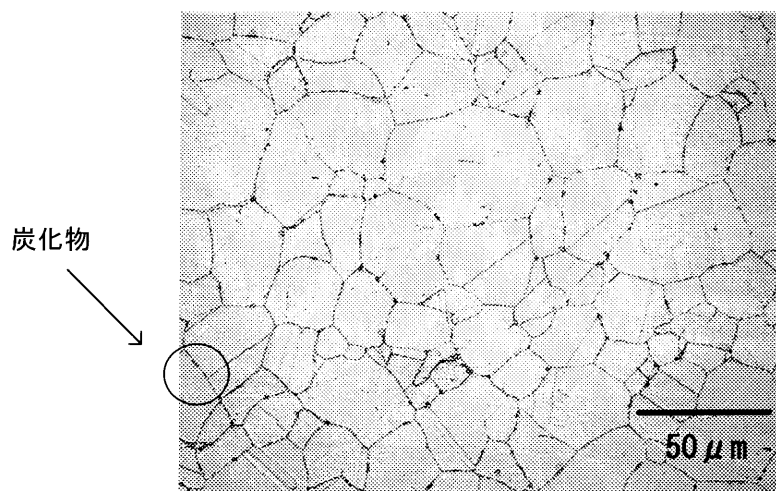
1-2 経年化材(A)側母材

PBTL 経年化継手の母材、HAZ およびボンド部の組織を図 16～18 に示す。これらの図において、母材から HAZ にかけての結晶粒界に、高温長時間使用に伴う炭化物のわずかな析出が観察された（たとえば図 16 の 1-2）。これは、530～560°Cにおいて約 8,300 時間使用された SUS304 の組織としては通常の組織であると言える。なお、クリープポイドは観察されなかった。

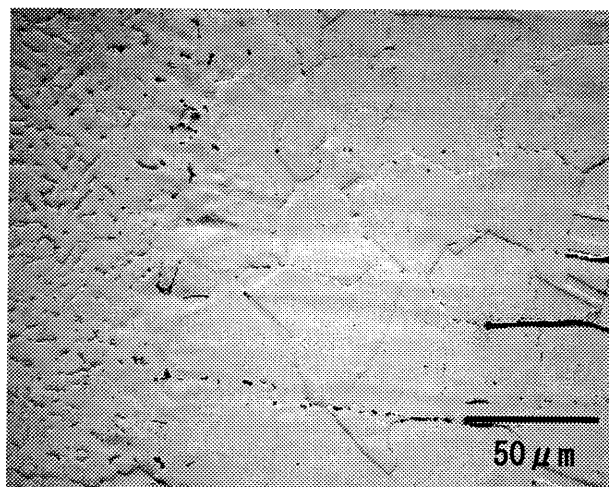
4-3 高経年化材側ボンド部

Phenix 経年化補修継手の低経年化材（316LSS）側母材の組織を図 19 に、低経年化材側 HAZ およびボンド部の組織を図 20 に、高経年化材（304SS）側 HAZ およびボンド部の組織を図 21 にそれぞれ示す。これらの図において、低経年化材側の母材から HAZ にかけてクリープポイドの発生や炭化物等の析出は観察されず、今回の光学顕微鏡による観察の範囲では、ほとんど処女材と変らない状態と言えた。また、高経年化材側ボンド部近傍の HAZ には、補修溶接時の入熱による炭化物の再固溶組織が観察され、補修溶接後の使用でそれらの炭化物が再析出した様子はほとんど見られなかった（図 21 の 4-3）。一方、高経年化材側ボンド部から少し離れた HAZ の結晶粒界には、わずかな炭化物の析出が観察された（図 21 の 5-2）。低経年化材側および高経年化材側の HAZ、母材いずれにおいてもクリープポイドは観察されなかった。

Phenix 経年化補修継手の低経年化材側 HAZ (図 20) と高経年化材側 HAZ (図 21) の組織を比較すると、低経年化材側の結晶粒界には析出物等が見られなかったのに対し、高経年化材側の結晶粒界には長時間使用に伴う炭化物の析出が観察された。次に、Phenix 経年化補修継手の高経年化材側 HAZ (図 21) と高経年化材と同じ熱履歴を受けた Phenix 経年化継手の組織 (図 24) を比較すると、前者は後者に比べて、結晶粒界に析出した炭化物密度が大幅に小さい。両者の総使用時間は同じであることから、ここで見られた違いは、いったん結晶粒界に析出した炭化物が、現地補修溶接の入熱によって再固溶したことによるものと考えられる。一般的に、炭化物が凝集・粗大化すると靱性や耐食性の低下が懸念されるが、今回実施した観察の範囲では、Phenix 経年化補修継手の高経年化材側 HAZ に、Phenix 経年化継手 HAZ と比較して炭化物の凝集・粗大化はなく、むしろ上述したような炭化物の再固溶が見られた。このことから、今回の観察の範囲では、現地補修溶接の入熱は、結晶粒界に析出した炭化物の補修溶接後の挙動に悪い影響を及ぼさないことが示唆された。

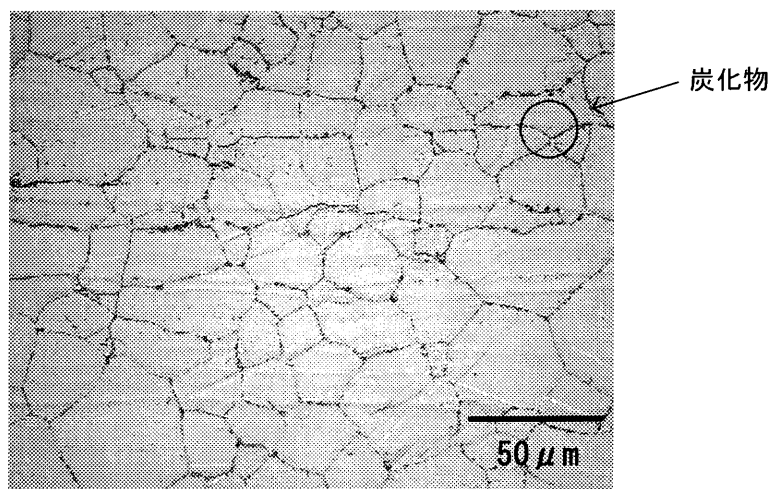
1-2 高経年化材(A)側母材

Phenix 経年化継手の母材、HAZ およびボンド部の組織を図 22～24 に示す。これらの図において、母材から HAZ にかけての結晶粒界に、高温長時間使用に伴う炭化物の析出・成長が観察される（図 22 の 1-2、図 23 の 3-3）が、結晶粒内への析出は見られなかった。クリープポイドは観察されなかった。

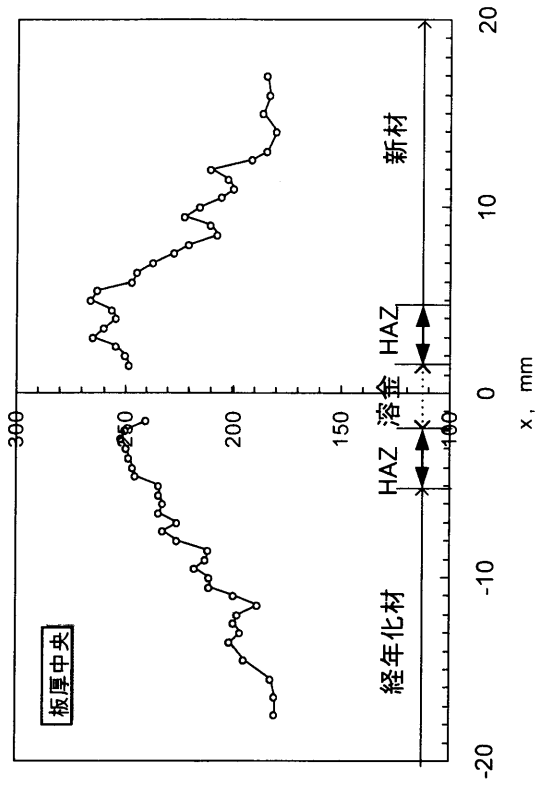
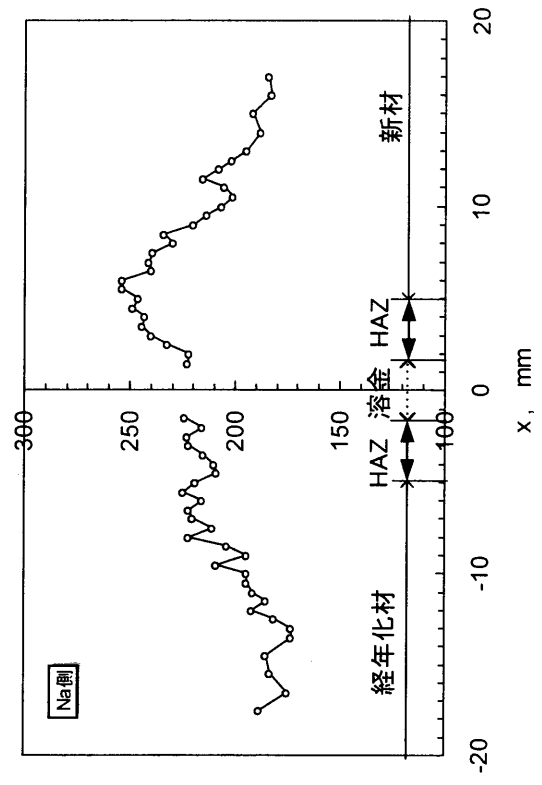
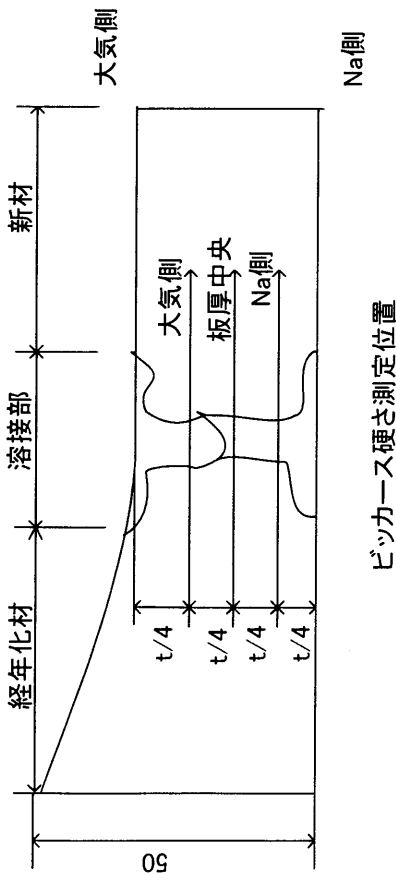
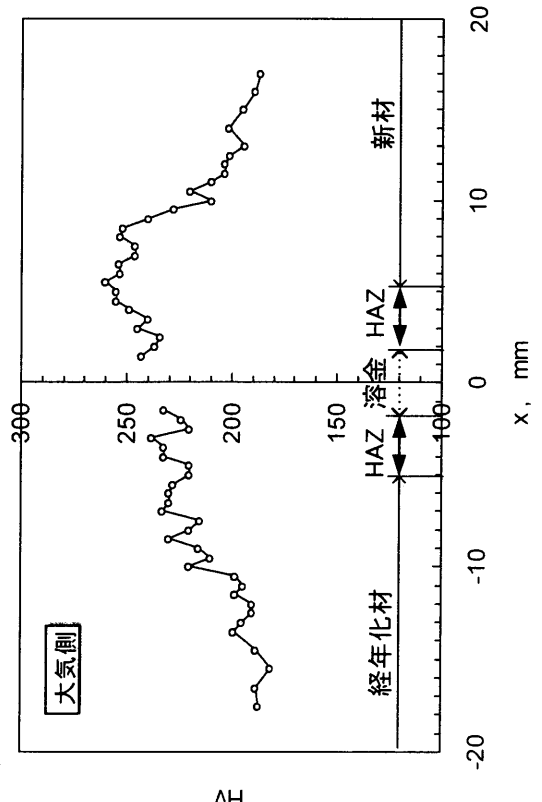
図25 SITR 模擬補修継手の硬さ試験結果

SITR 模擬補修継手に対するビッカース硬さ試験結果を図 25 に示す。この図から、母材の硬さは、新材側、経年化材側でほぼ同等であることがわかる。一方、HAZ の硬さは、新材側 HAZ の硬さが経年化材側 HAZ のそれに比較してわずかに大きく、継手における硬さ分布は左右非対称となっている。

SITR 模擬補修継手の新材側母材および経年化材側母材のミルシートに記された硬さは、表3に示したとおり、ブリネル硬さでそれぞれ HB=152 および HB=135 であった。これを、ビッカース硬さに換算する<sup>[3]</sup>と、それぞれ Hv≒160 程度および Hv≒140 程度となり、新材側母材の使用前の硬さは、経年化材側母材のそれよりも大きいことがわかる。一方、図 25 から分かるように、SITR 模擬補修継手の新材側母材と経年化材側母材の硬さは、ほぼ同等で Hv≒170~180 程度であった。また、SITR 経年化継手の母材の硬さも、SITR 模擬補修継手の経年材側母材とほぼ同等であった。ブリネル硬さからビッカース硬さのような浅いくぼみをつけるタイプの試験値に換算するのは、くぼみの深さの少なくとも 10 倍の深さまで均一な硬さになっていることなどに留意する必要があるとされている<sup>[3]</sup>ものの、使用前には Hv で約 20 あった新材の硬さと差がなくなっていることを考えれば、経年化材側母材の硬さは、529℃×約 6,300 時間の使用により変化したことになる。経年化材の金属組織観察においてクリープボイド等は観察されておらず、SITR における 529℃×約 6,300 時間の使用期間中に構造材が受けたクリープ損傷が大きかったとは考えにくい。しかし、構造材の硬さは単純な熱時効によっては変化しないがクリープ損傷が重畳する場合に変化するとの例<sup>[4]</sup>もあり、今後さらに検討を要すると考えられる。

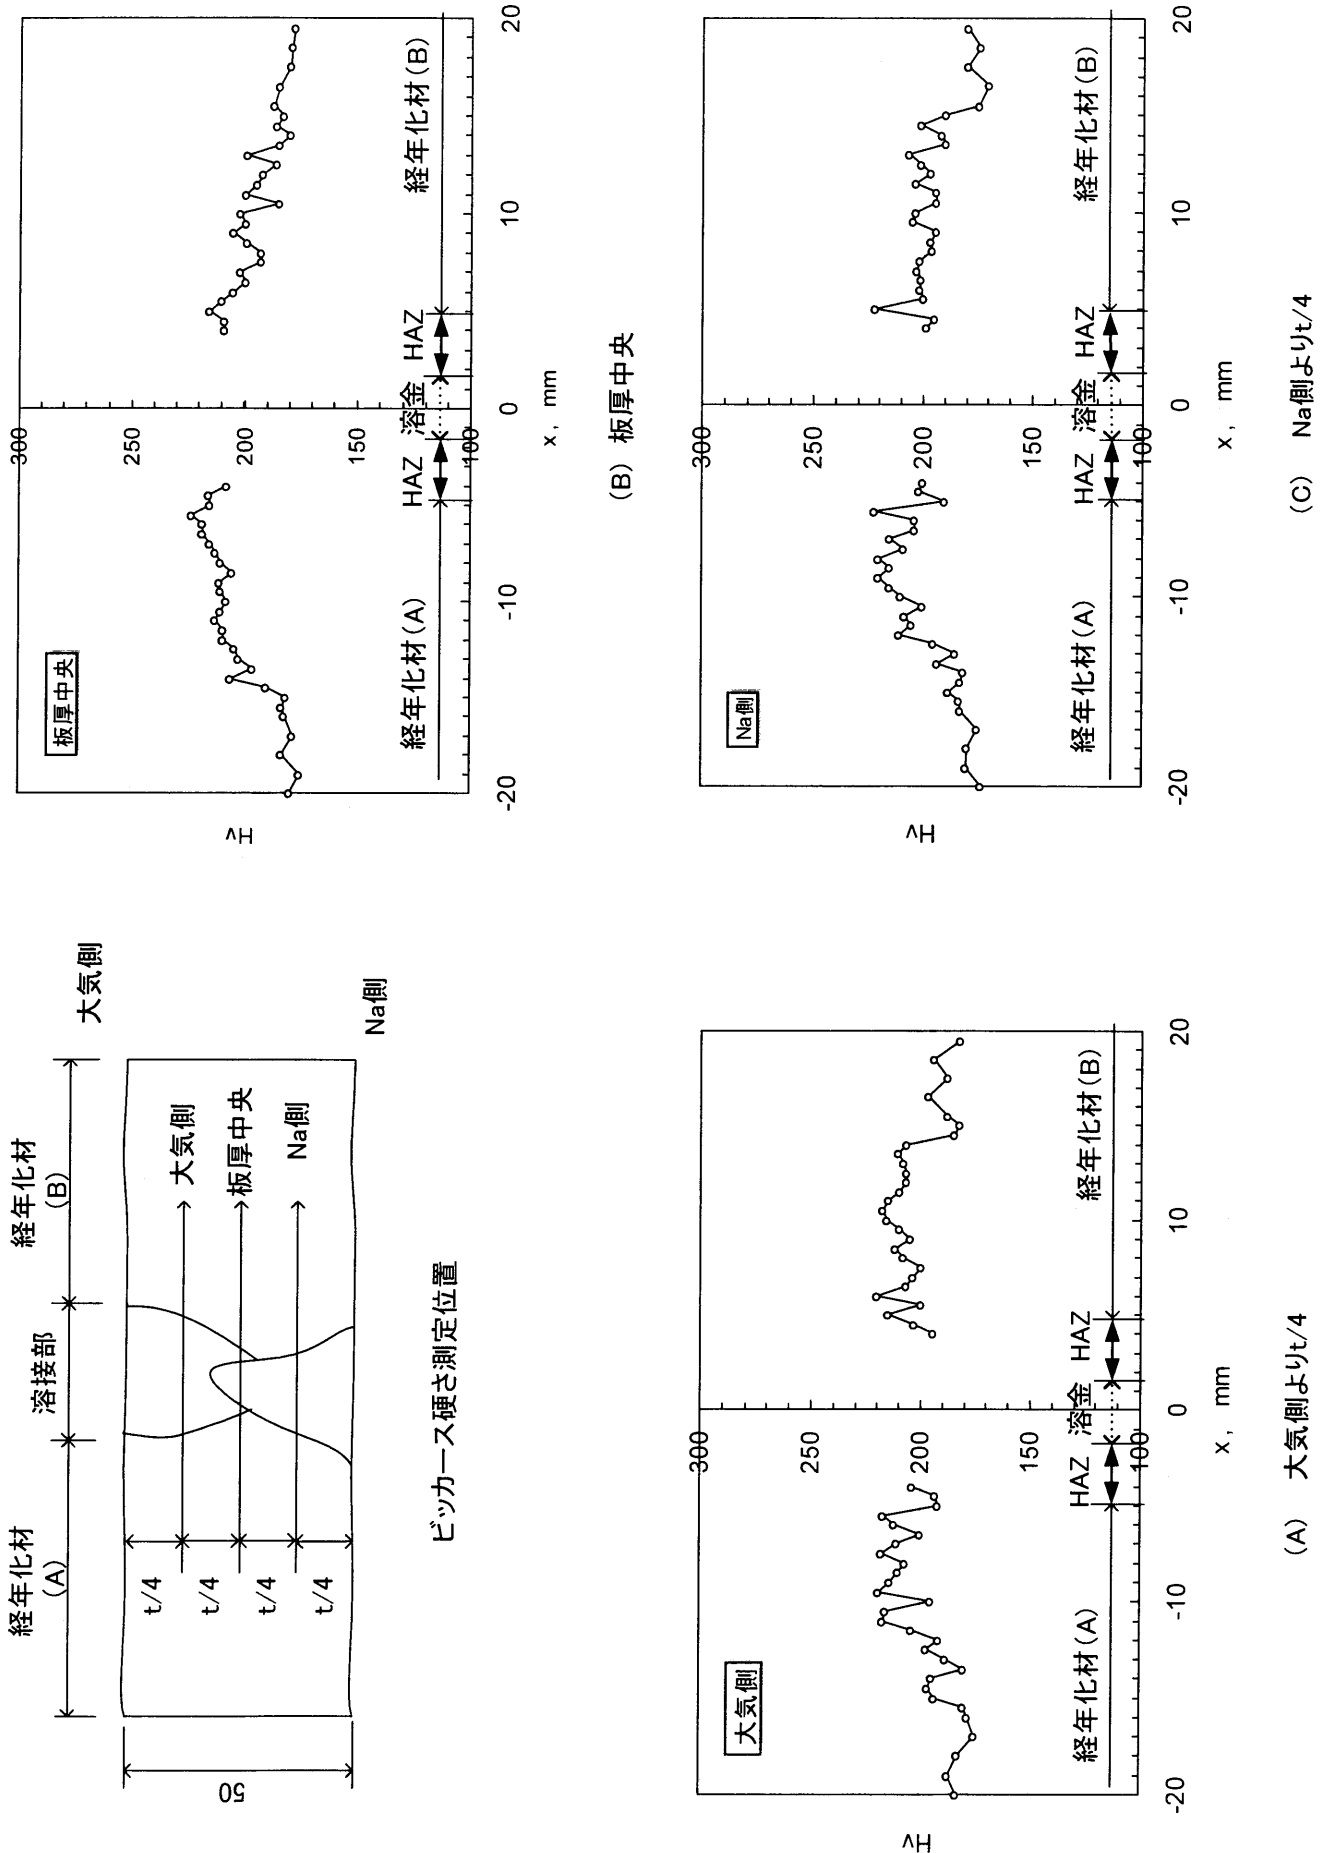
図26 SITR経年化継手の硬さ試験結果

SITR 経年化継手に対するビッカース硬さ試験結果を図 26 に示す。この図から、経年化材 (A) 側および経年化材 (B) それぞれの母材から HAZ にかけての硬さの分布は、板厚中央部で経年化材 (A) の硬さがやや大きい傾向が見られるが、ほぼ左右対称となっている。

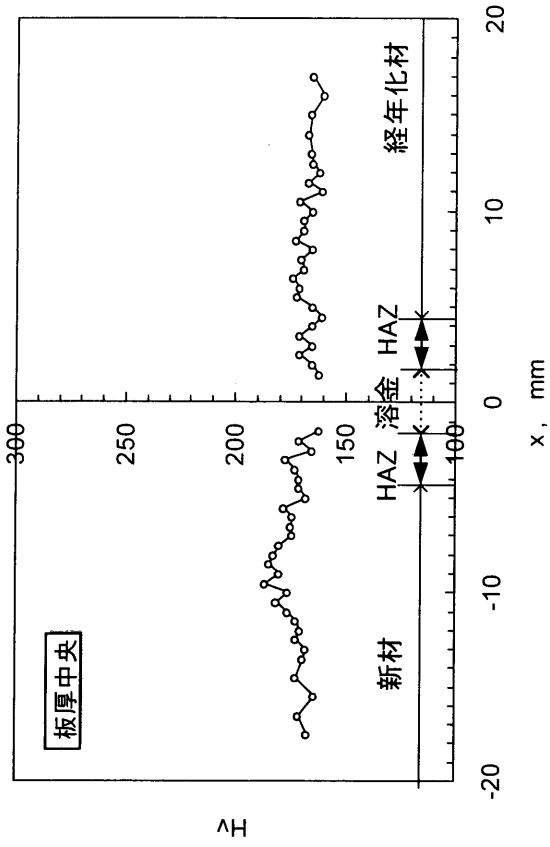
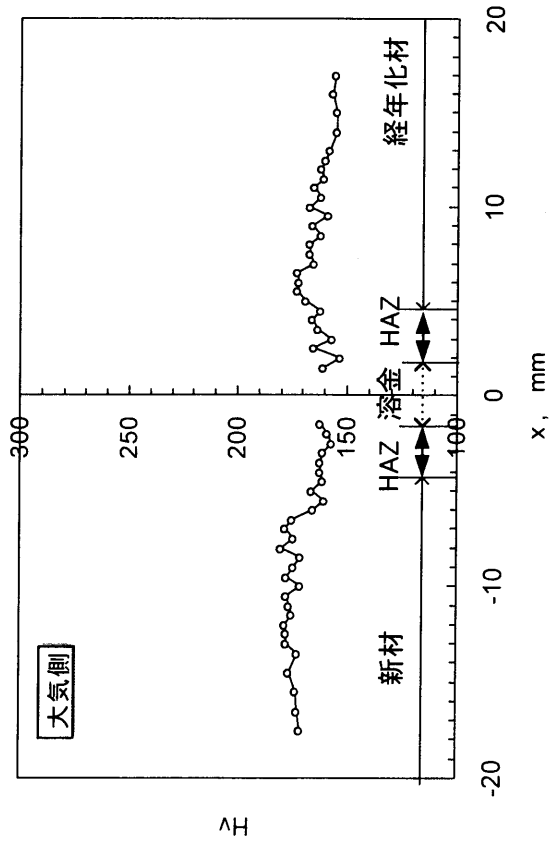
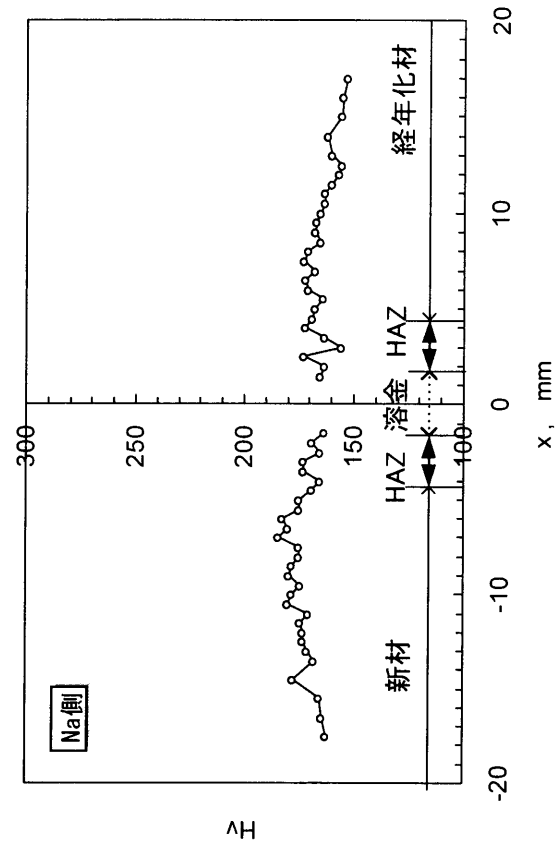
図27 PBTL 模擬補修継手の硬さ試験結果

PBTL 模擬補修継手に対するビッカース硬さ試験結果を図 27 に示す。この図から、溶接部近傍での硬さの変化は、SITR 模擬補修継手に比較して小さいことがわかる。新材側の母材から HAZ にかけての硬さは、経年化材側母材のそれに比較してわずかに大きい傾向が見られる。

図 27 に示す PBTL 模擬補修継手の新材側の母材から HAZ にかけての硬さは、経年化材側のそれに比較してわずかに大きい傾向が見られる。図 14 の 2-1 に示す新材側の HAZ 組織と、図 15 の 5-1 に示す経年化材側の HAZ 組織の間に顕著な違いが見られないことから、ここで見られた硬さの違いは、木村ら<sup>14)</sup>の指摘のように、主として転位密度の変化によると考えられるが、今後、電子顕微鏡等を用いたさらに詳細な観察や分析を実施して確認する必要がある。

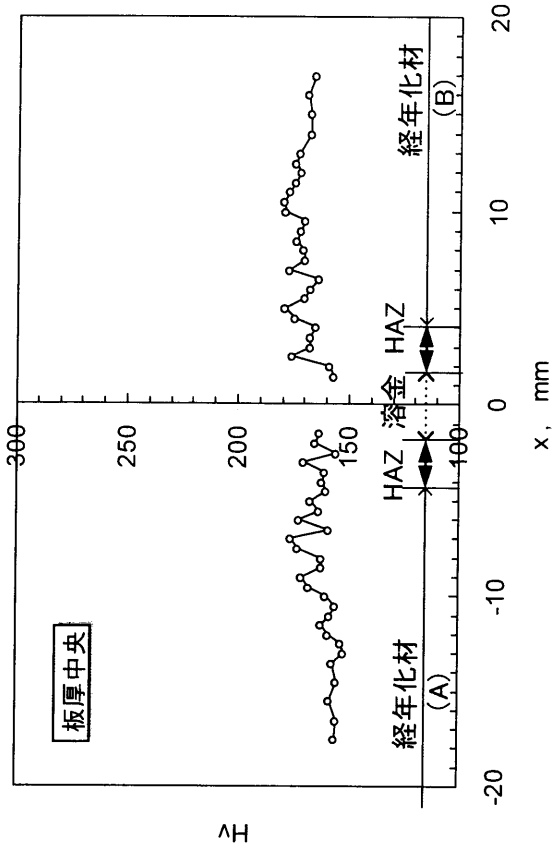
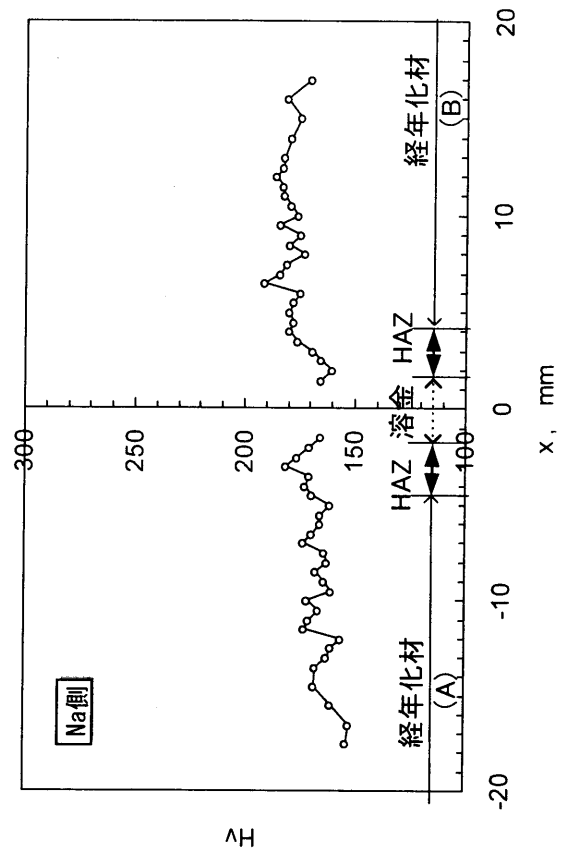
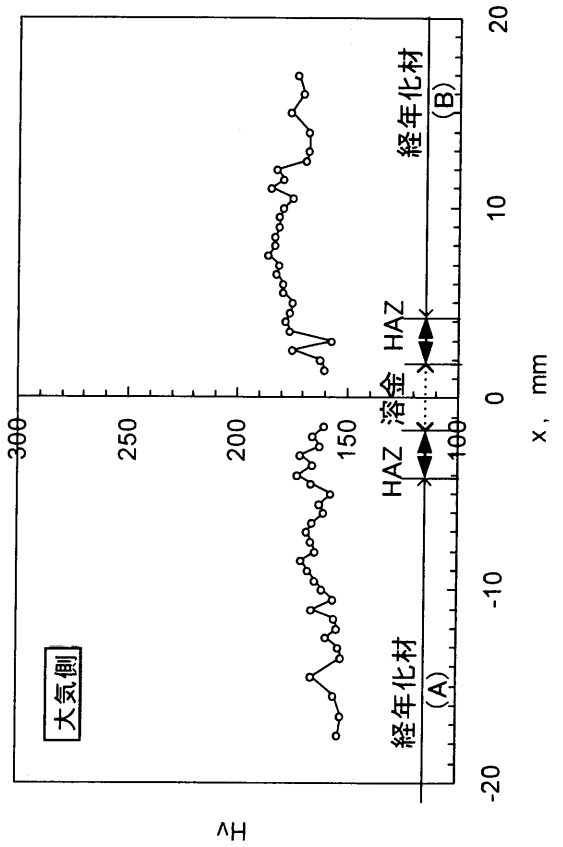
図28 PBTL 経年化継手の硬さ試験結果

PBTL 経年化継手に対するビッカース硬さ試験結果を図 28 に示す。この図から、溶接部近傍での硬さの変化は、SITR 経年化継手に比較して小さいことがわかる。経年化材 (A) 側および経年化材 (B) それぞれの母材から HAZ にかけての硬さの分布は、経年化材 (A) の硬さがやや大きい傾向が見られる。

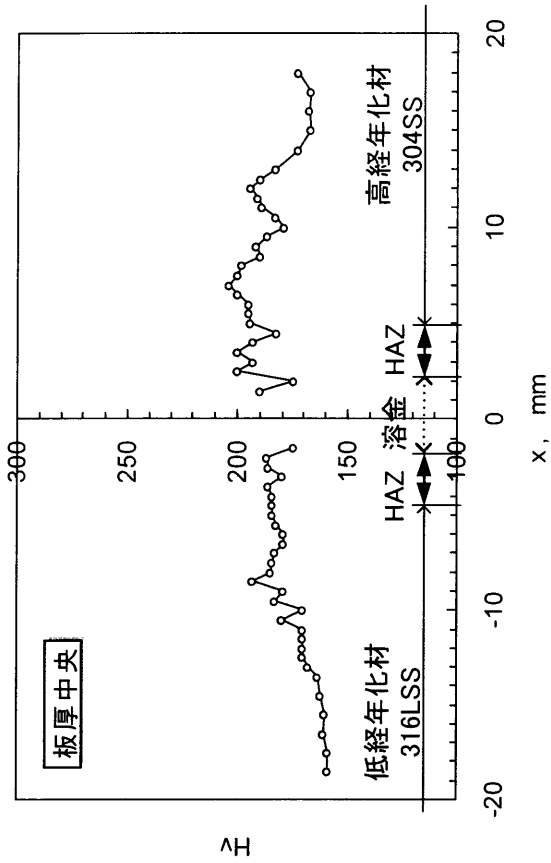
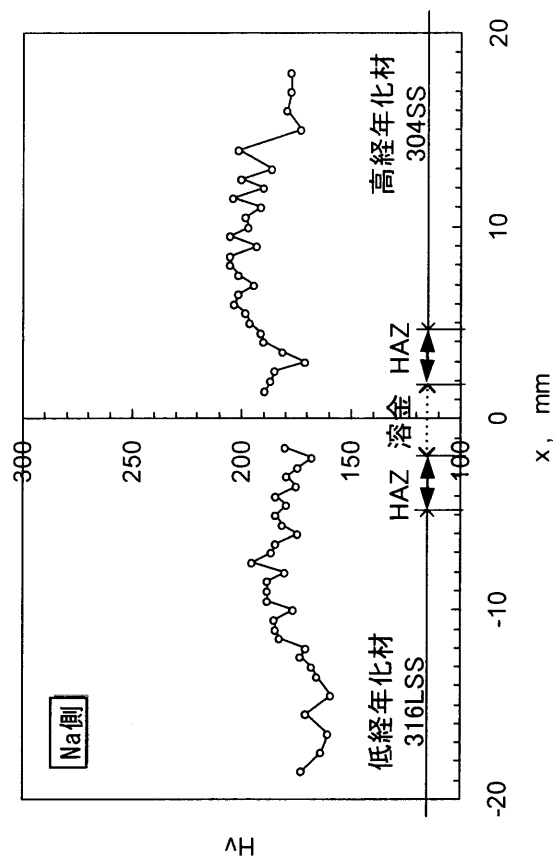
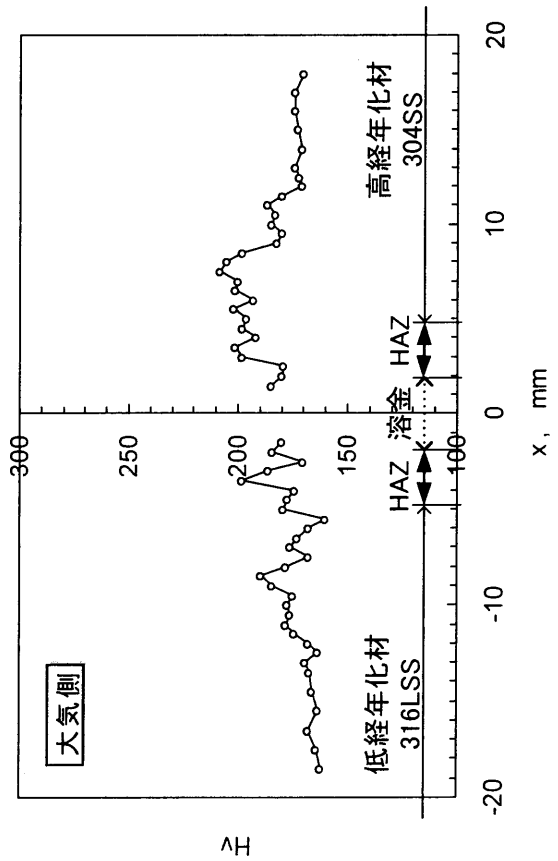
図29 Pnenix経年化補修継手の硬さ試験結果

Phenix 経年化補修継手に対するビッカース硬さ試験結果を図 29 に示す。この図から、低経年化材側 (316LSS) の母材から HAZ にかけての硬さが高経年化材側 (304SS) のそれに比較してわずかに小さく、継手における硬さ分布は左右非対称となっている。

Phenix 経年化補修継手の高経年化材側の母材から HAZ にかけて、母材の Hv ≒ 170 程度から HAZ の Hv ≒ 200 程度まで硬さの増加が見られる (図 29) のに対し、Phenix 経年化継手の母材から HAZ にかけての硬さは Hv ≒ 170~180 程度でほぼ平坦 (図 30) であった。Phenix 経年化補修継手において見られた HAZ にお

ける硬さの増加が、金属組織観察において見られた炭化物の溶接入熱による再固溶に起因するものであるのかについては現状では不明である。このような硬さ分布の違いの原因分析も含め、今後、電子顕微鏡等を用いたさらに詳細な金属組織観察や機械的試験等を実施し、それらの結果を踏まえて、経年化した補修溶接継手の健全性見通しに関する検討を行う必要があるといえる。

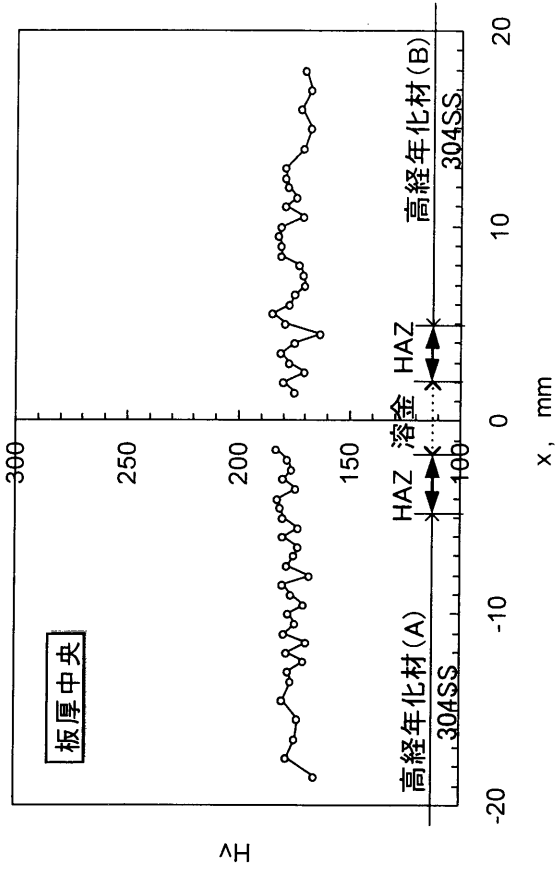
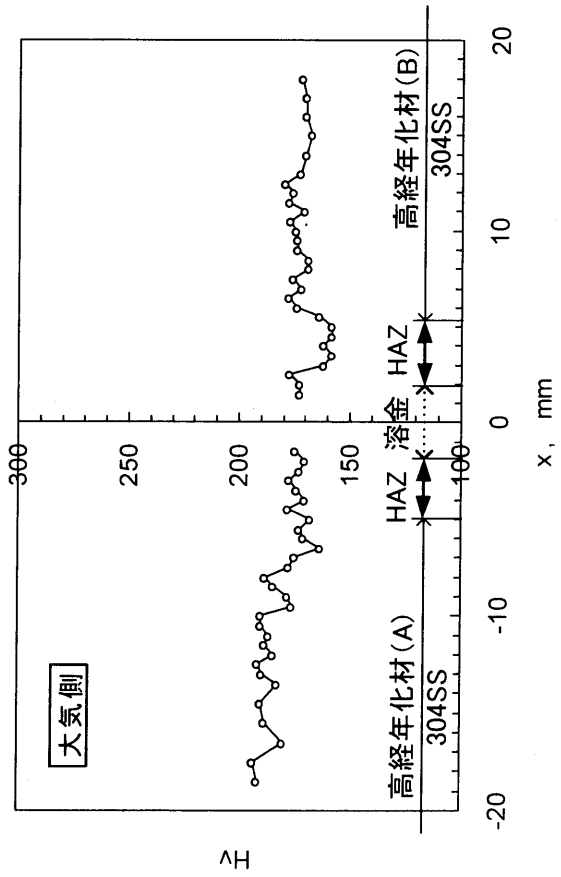
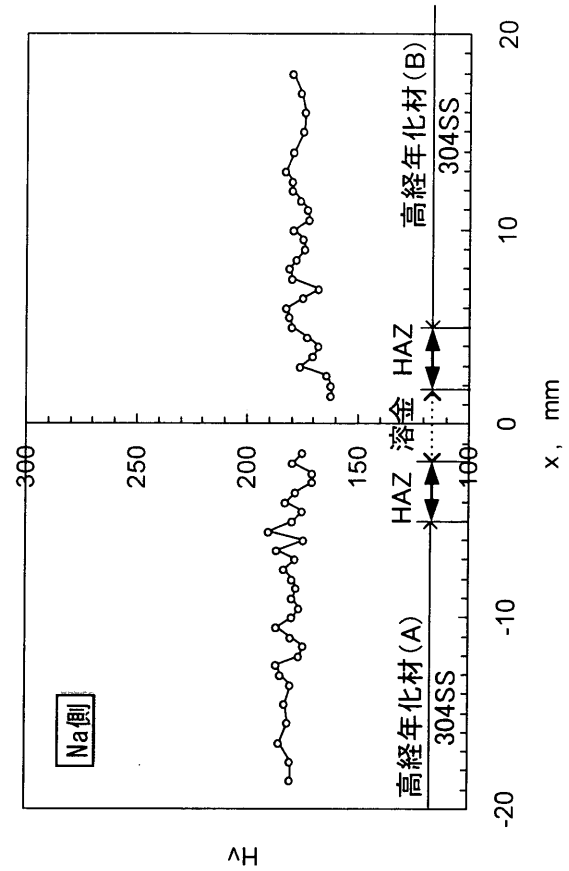
図30 Phenix経年化継手の硬さ試験結果

Phenix 経年化継手に対するビッカース硬さ試験結果を図 30 に示す。この図から、溶接部近傍での硬さの変化は、Phenix 経年化補修継手に比較して小さいことがわかる。経年化材 (A) 側および経年化材 (B) それぞれの母材から HAZ にかけての硬さの分布は、ナトリウム接液側表面より 3/4t (大気側表面より 1/4t) のラインで経年化材 (A) の硬さがやや大きい傾向が見られるが、ほぼ左右対称となっている。
