# 照射後試験用渦電流探傷技術の開発 — PFC030 照射燃料ピン試験結果 — (技術報告)

2004年3月

核燃料サイクル開発機構  
大洗工学センター

Development of Eddy Current Testing Technique  
for Irradiated Fuel Pins  
— ECT results of irradiated fuel pins of PFC030 —

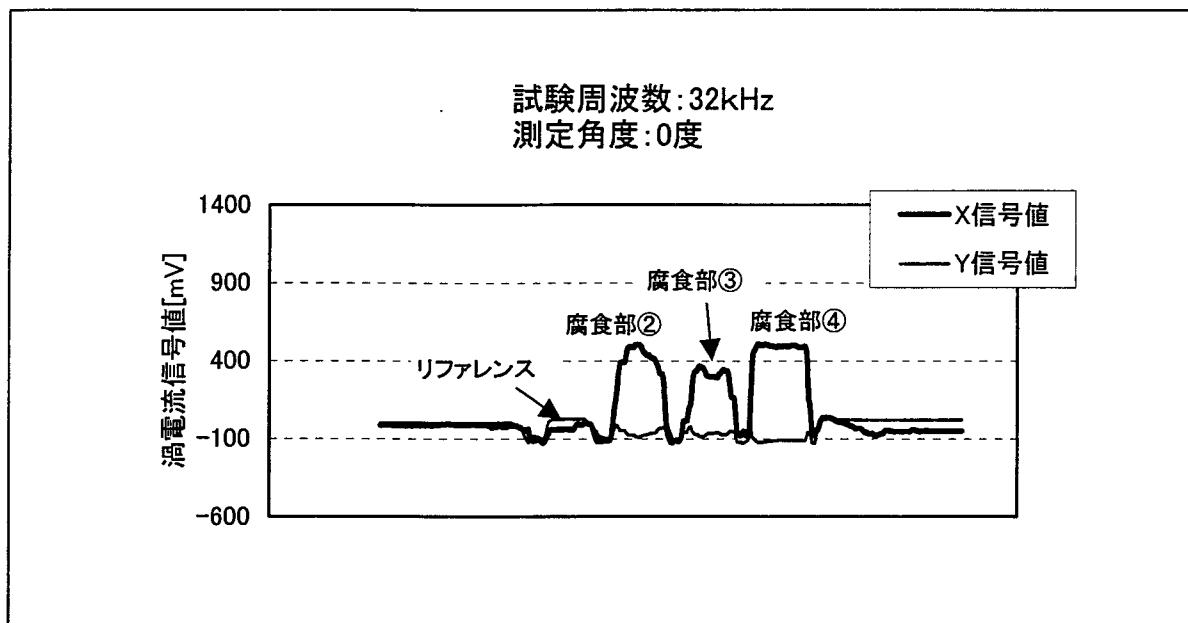
図2.2.1 模擬腐食ピンの連続測定試験結果(測定方向:0度)

模擬燃料ピンの連続測定を実施した。その結果、各測定方向ともに同傾向を示すことがわかった。代表として0度方向の結果を図2.2.1に示す。信号値はリファレンス部がほぼ0、腐食部②～④はそれぞれプラスであった。また信号値は腐食部②と④がほぼ同等であり、腐食部③はそれより小さい値を示した。

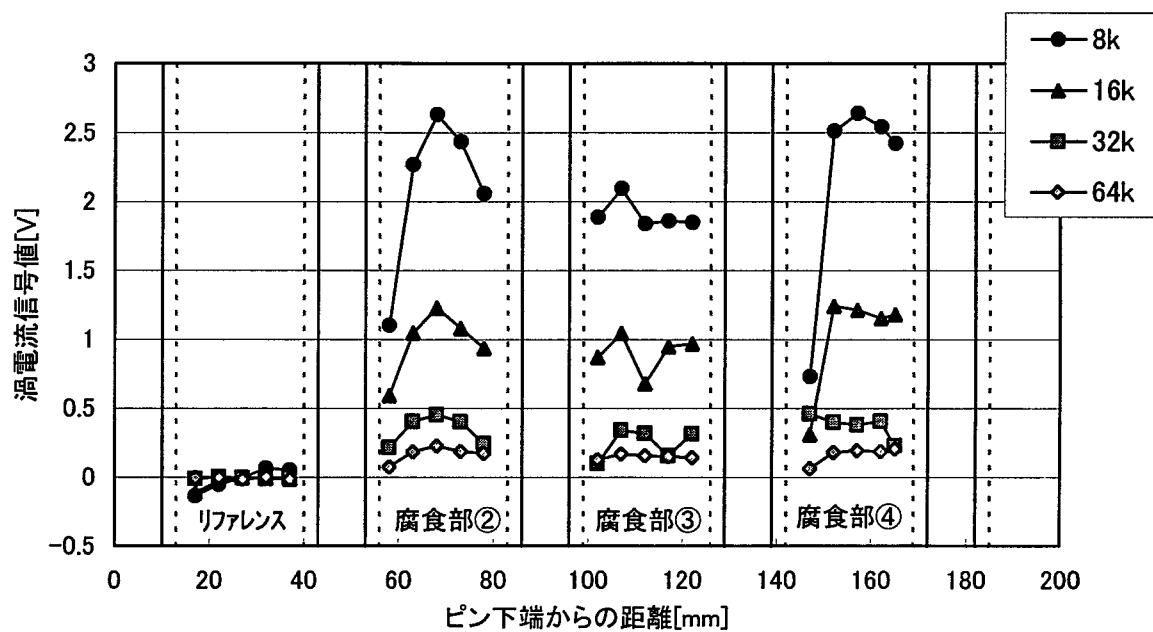
図2.2.2 各試験周波数における模擬腐食ピンの定点測定結果(測定方向:0度)

図2.1.1に示した測定箇所において、定点測定を実施した。最適試験周波数を確認する目的で、32kHzに加えて8kHz、16kHz、64kHzの合計4つの周波数で試験を実施した。結果を図2.2.2に示す。同図には、代表として周波数ごとの0度方向の結果を示した。リファレンス部及びそれぞれの腐食部における測定箇所は、各周方向に対して5点、合計20点であり、図2.2.2にはこれらの測定結果を結んだ折れ線として示した。

同図より、リファレンス部は各周波数ともにほぼ0、腐食部は周波数が低いほど信号値は大きくなつた。また、64kHzを除く各周波数とも、腐食部②と④の信号値はほぼ同等、腐食部③は②、④より信号値が小さくなつたが、この信号値の差は周波数が高くなるほど小さくなつた。64kHzでは腐食部②、③、④で信号値にほぼ差は見られなかつた。

以上の検討と定点測定結果から、 $\phi 6.5\text{ mm}$  燃料ピンの試験周波数には  $\phi 5.5\text{ mm}$  燃料ピンと同様の  $32\text{kHz}$  を適用することとした。

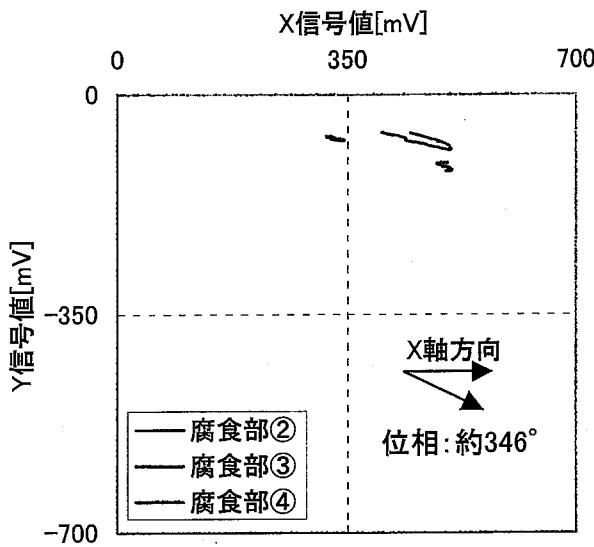
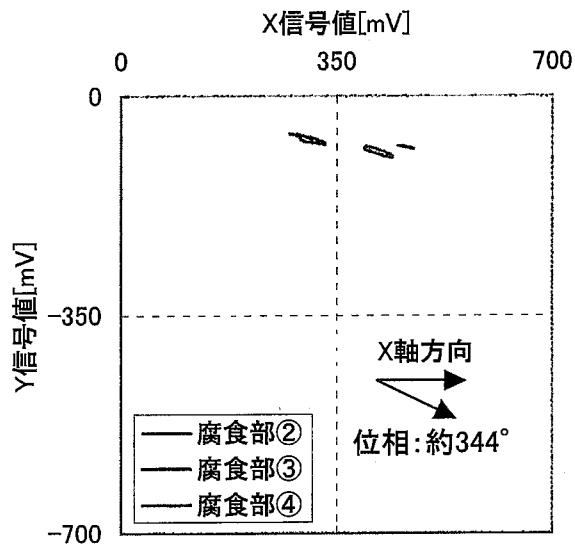
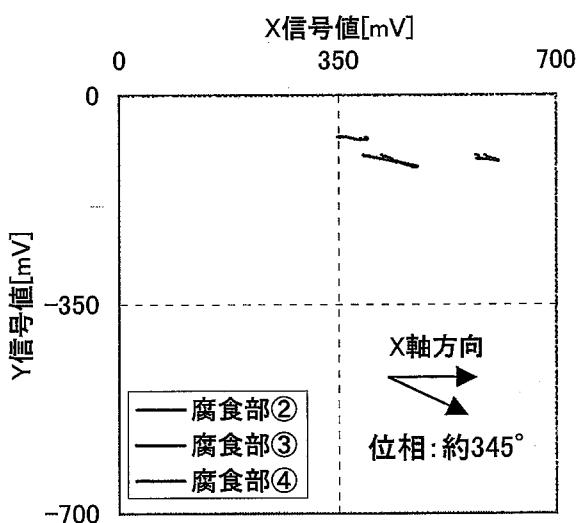
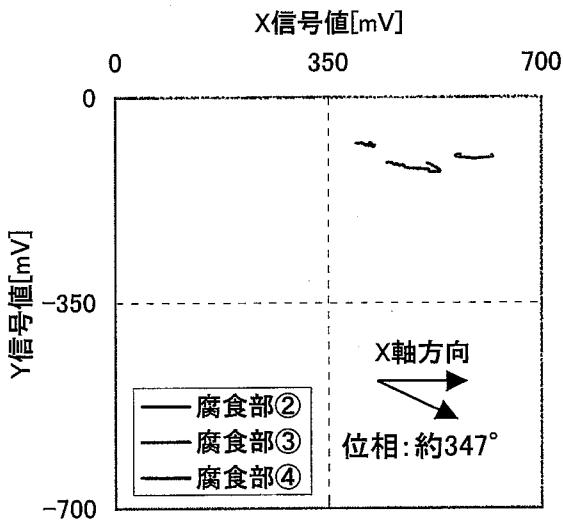
図2.2.3 連続測定のリサージュ結果

図中に示す角度は、各測定方向における腐食部②～④の平均位相角である。図から、模擬燃料ピンでは位相角を 270 度に設定した場合、内面腐食を表すリサージュは、各測定角度ともにほぼ一定の方向に現れる。その角度は、344

度～347 度の範囲にあり、平均 346 度であった。以上から位相をあらかじめ 270 度に設定した場合、 $\phi 5.5 \text{ mm}$  模擬燃料ピンの内面腐食信号方向は 0 度(360 度) であったのに対して、 $\phi 6.5 \text{ mm}$  模擬燃料ピンは 346 度であり、後者は前者と比較して位相角が約 14 度ずれていることが予想できた。したがって、 $\phi 6.5 \text{ mm}$  模擬燃料ピンでは、284 度に位相を設定すると、内面腐食を表すリサーチュ信号はほぼ 0 度方向に現れるという推定結果が得られた。

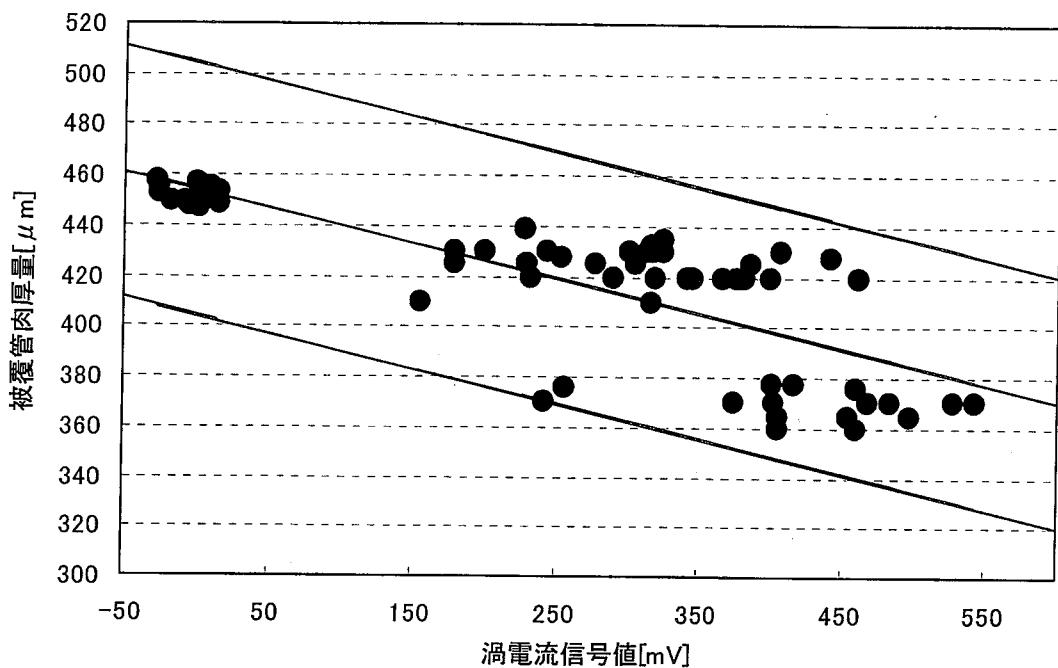
図2.2.4 漩電流信号値と被覆管肉厚との相関  
( $\phi 6.5\text{mm}$ ピン; 被覆管肉厚に腐食反応層を含まない)

図 2.2.4 に、 $\phi 6.5 \text{ mm}$  ピン被覆管肉厚量と湧電流信号値の相関を示す。同図から被覆管肉厚と湧電流信号値には相関があり、被覆管肉厚が減少（減肉）すると、信号値は大きくなる傾向を示した。この傾向は $\phi 5.5 \text{ mm}$  ピン被覆管と同様であった。しかし、 $\phi 5.5 \text{ mm}$  ピンと比較して $\phi 6.5 \text{ mm}$  ピンのデータのバラツキは大きく、前者が約 $\pm 30 \mu\text{m}$  であったのに対して後者は約 $\pm 40 \mu\text{m}$  となった。参考として図 2.2.5 に、 $\phi 5.5 \text{ mm}$  模擬燃料ピン被覆管の湧電流信号値と被覆管肉厚の相関を示す。ただし、両図中の中央線は最小二乗法にて算出したもの、上下線は全データを包絡するように中央線と平行に引いたものである。

なお、「2.2.3 金相試験結果」では信号値と被覆管肉厚量に相関関係は見られなかったが、これらのデータは図 2.2.4 からデータのバラツキ範囲内であることがわかる。

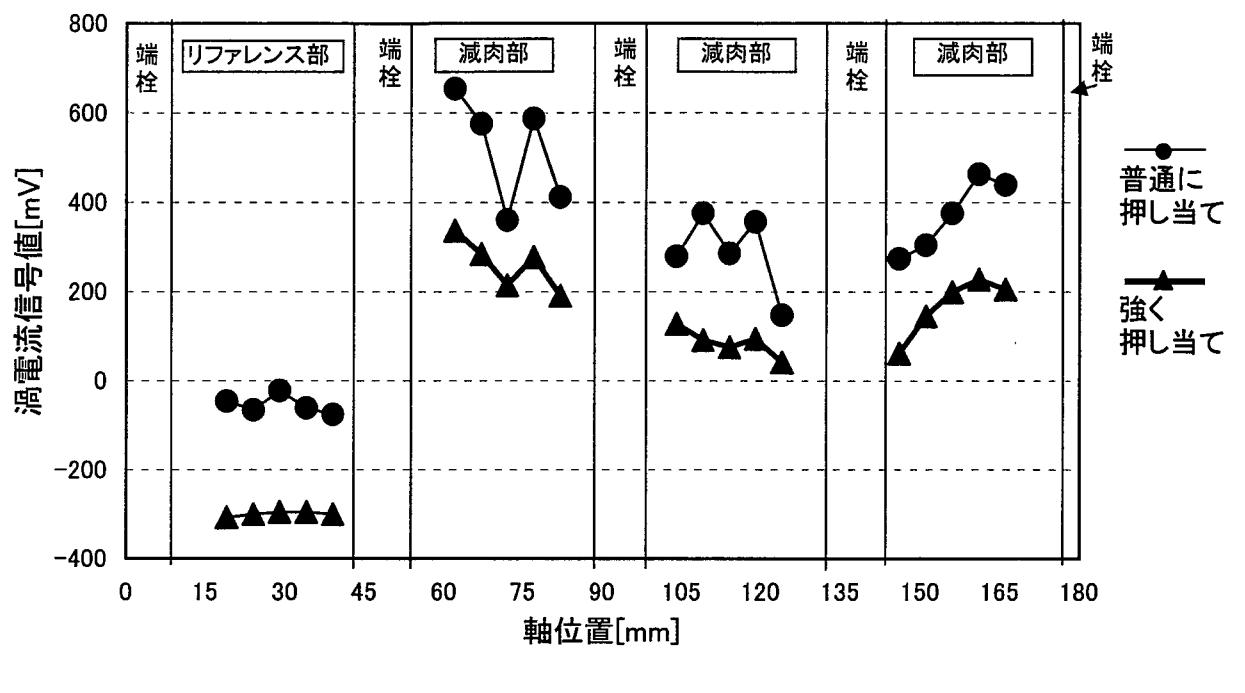
図 2.2.6 試験体とプローブの接触具合と渦電流信号値の関係

ここで、信号値のバラツキが大きくなった原因について検討する。これまでに予備試験として、接触具合の信号値への影響を確認する目的で、試験体をプローブに①通常接触させた場合、②強く押し付けた場合について、定点測定を実施している。その結果を図 2.2.6 に示す。この試験に供した試験体は被覆管内面を腐食させた、外径 6.55 mm、肉厚 0.45 mm、15Ni-15Cr-Ti 鋼模擬燃料ピンである。腐食仕様は図 2.1.1 に示す SUS316 鋼模擬燃料ピンと同等である。なお、15Ni-15Cr-Ti 鋼は SUS316 と同じオーステナイト系ステンレス鋼であり、電磁気的特性は SUS316 とほぼ同等と考えられる。予備試験の結果から、通常状態と比較して試験体をプローブへ強く押し当てるとき、信号値は小さくなることがわかる。この結果から、プローブと試験体の接触具合は信号値に影響を与え、手動によるピンの引き抜きを実施した結果、プローブへのピンの接触具合が一定せず、信号値のバラツキが大きくなつた可能性がある。

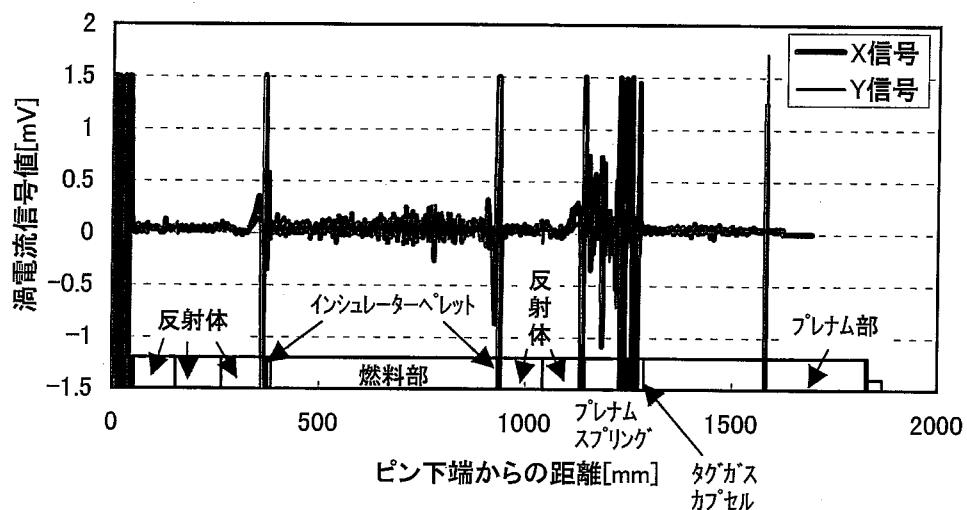
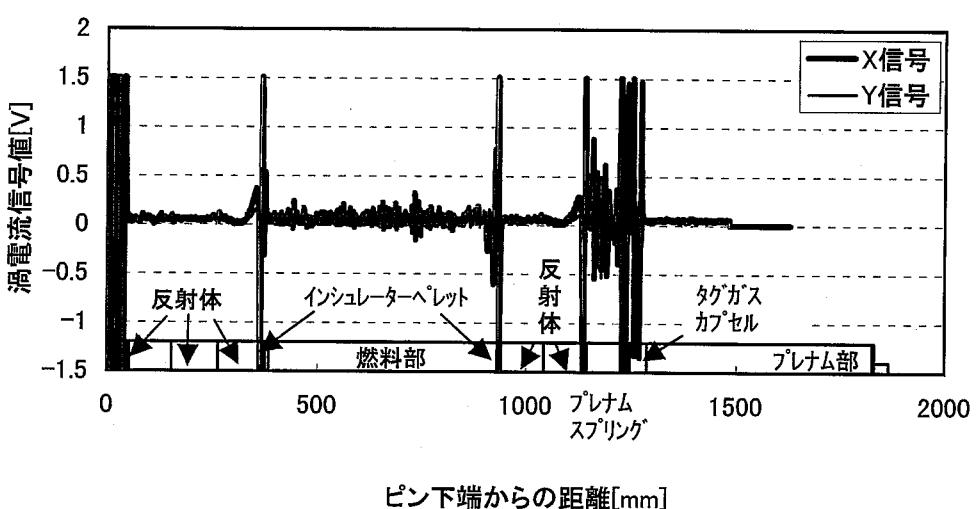
図3.2.1 欠陥検出試験結果  
(試験周波数:1024kHz)

照射後燃料ピンの欠陥探傷試験を実施した。結果の代表例として G303 及び G311 ピンの試験結果を図 3.2.1 に示す。

試験の結果、各燃料ピンとともに信号値の傾向は同様であり、すべての燃料ピンに、インシュレーターペレットと反射体の境界部、スプリング部に対して顕著な信号が表れた。また、特に燃料部においてノイズと推察される信号が多く出力した。しかしながら、自己ワイヤ跡等を信号値から判別することはできなかった。

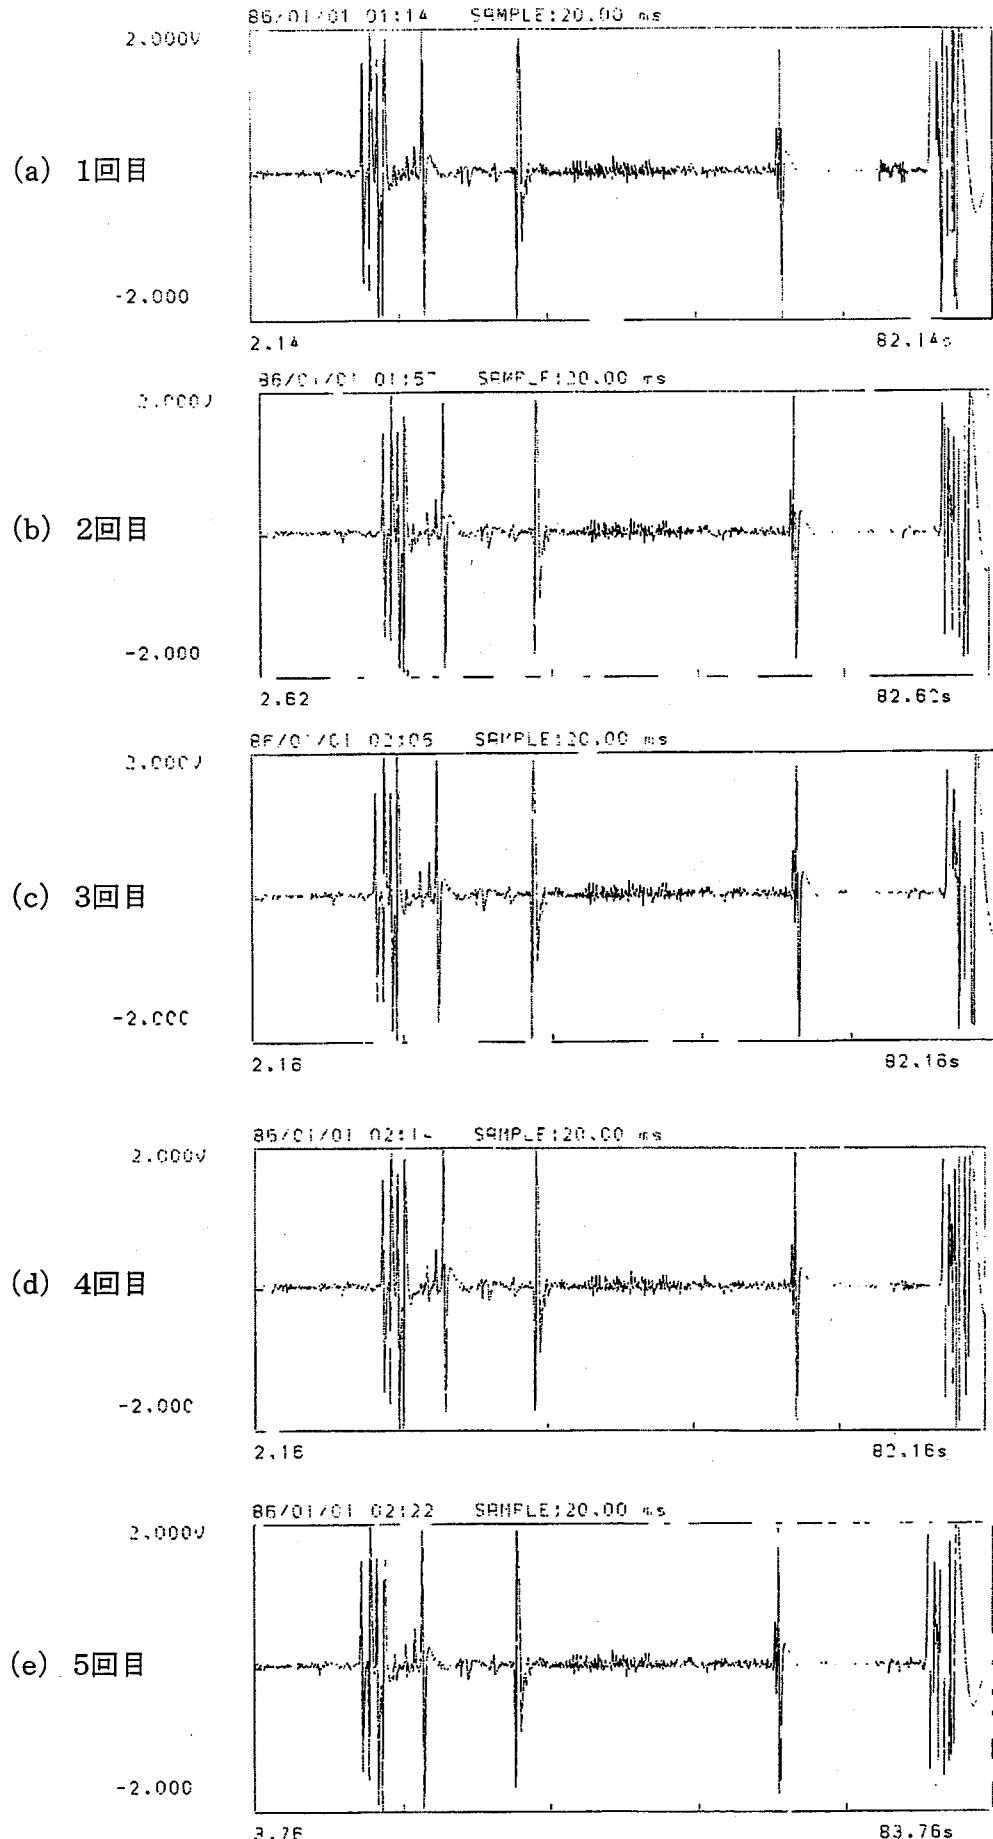
図3.2.2 再現性の確認(Xー方向) (G351ピン)

また、G351 ピンについて、データの再現性を確認するために 5 回の繰り返し測定を実施した。代表として X 信号の結果を図 3.2.2 に示す。X、Y 信号とともに、5 回の測定とも、ほぼ同じ波形が得られ、渦電流探傷検査データには再現性があることが確認できた。

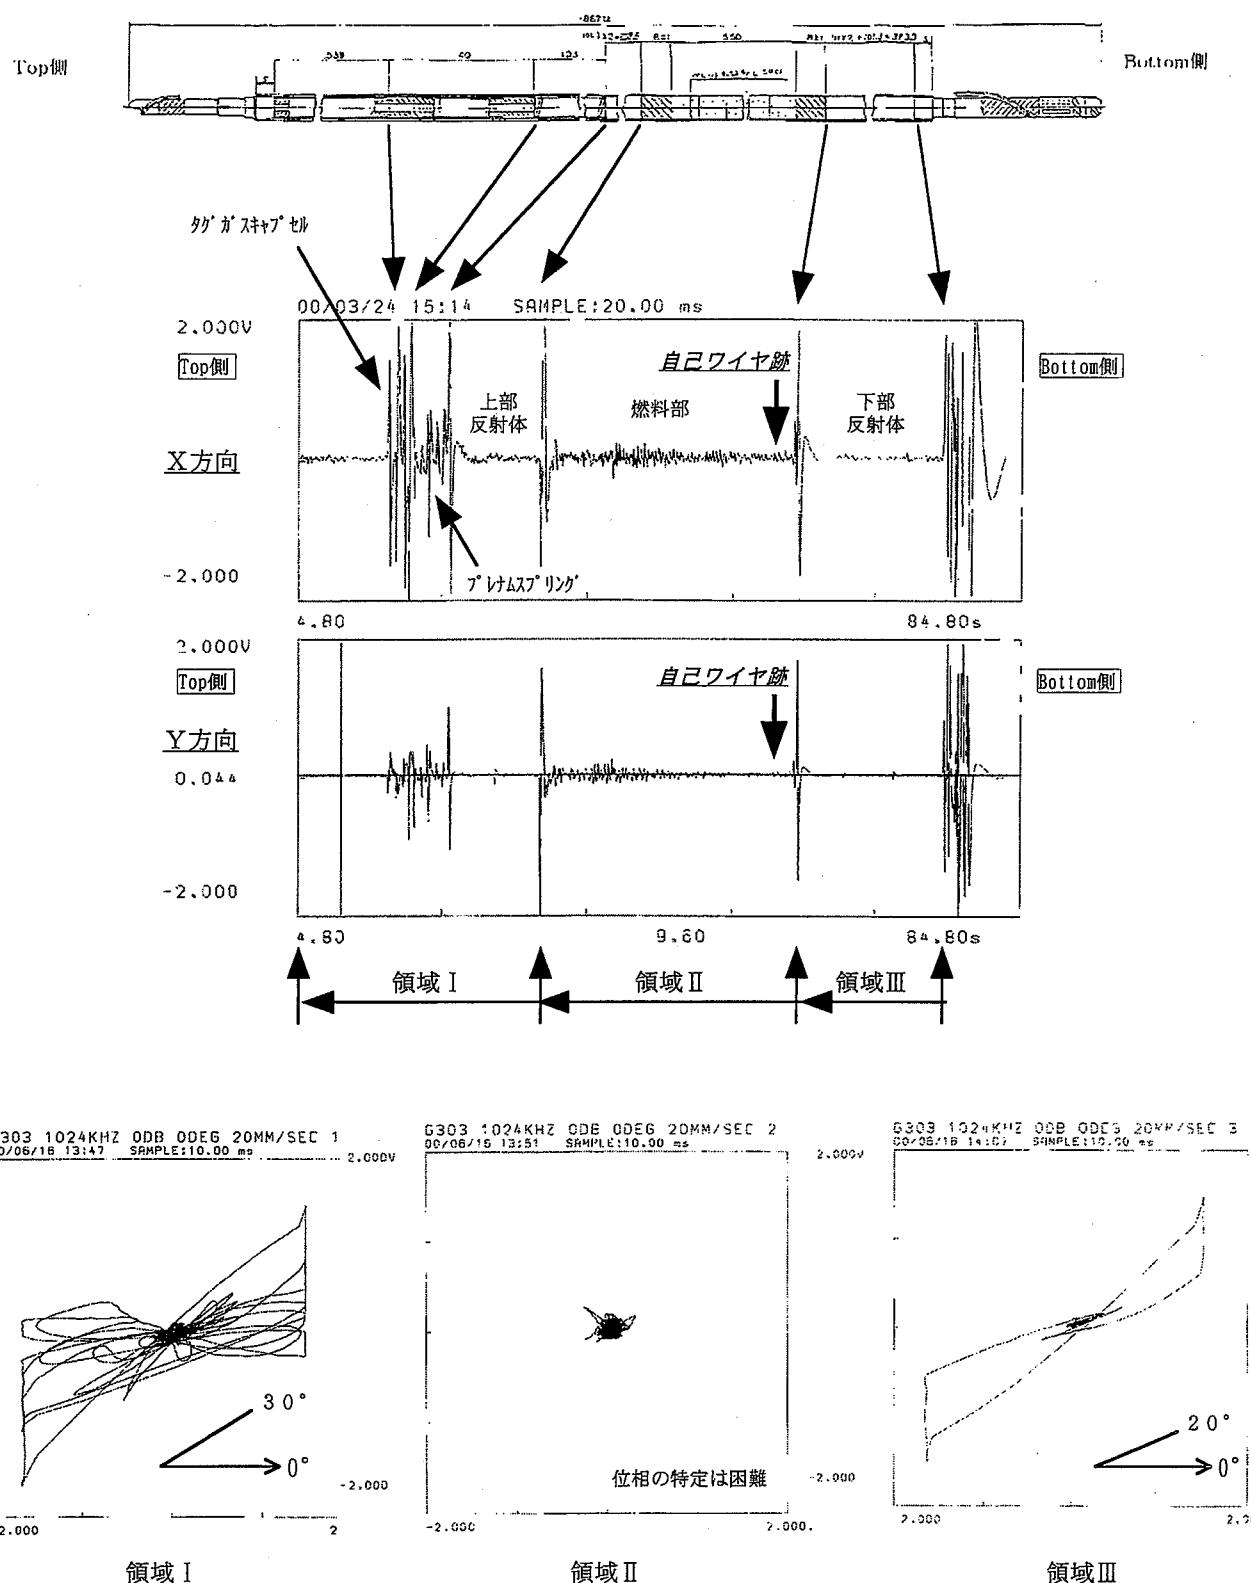
図3.2.4 G303ピン欠陥探傷リサーチ結果

試験対象燃料ピン 6 本のうち、代表として G303 ピンのリサージュを図 3.2.4 に示す。欠陥の識別を容易にするために、燃料ピンをピン上端から上部反射体と燃料部の境界部まで（領域 I）、燃料部（領域 II）、下部反射体と燃料部の境界部からピン下端まで（領域 III）に分割した。その結果、領域 I は 30 度、領域 III は 20 度の位相角が得られたが、領域 II は位相角の特定は困難であった。これらの位相角は、標準欠陥ピンとは異なっており、欠陥探傷で得られた信号は傷によるものか、他の要因によるものかを識別することはできなかった。

詳細概観検査の結果、G303 ピンのピン下端から 443 mmの被覆管表面に長さ 8.6 mm、幅 0.7 mm程度の自己ワイヤ跡が観察された。写真 3.2.1 にその観察結果を示す。自己ワイヤ跡は図 3.2.4 中に示すとおり領域Ⅱにあり、欠陥信号は領域Ⅱに出力されるはずであるが、信号値からは自己ワイヤ跡の検出及び識別はできなかった。

なる可能性がある。したがって、今後 $\phi 6.5$  mmの標準欠陥ピンを作成し、その位相角を確認したうえで、今回試験した照射材の欠陥探傷試験結果を再評価する必要がある。

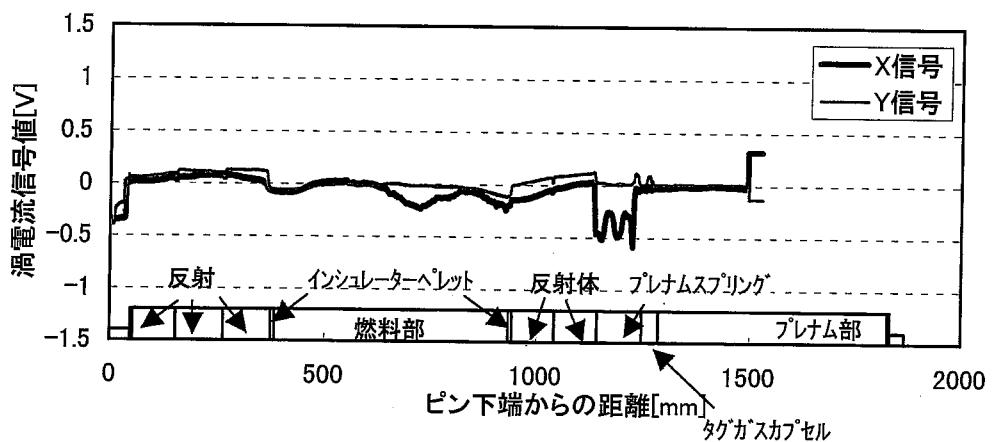
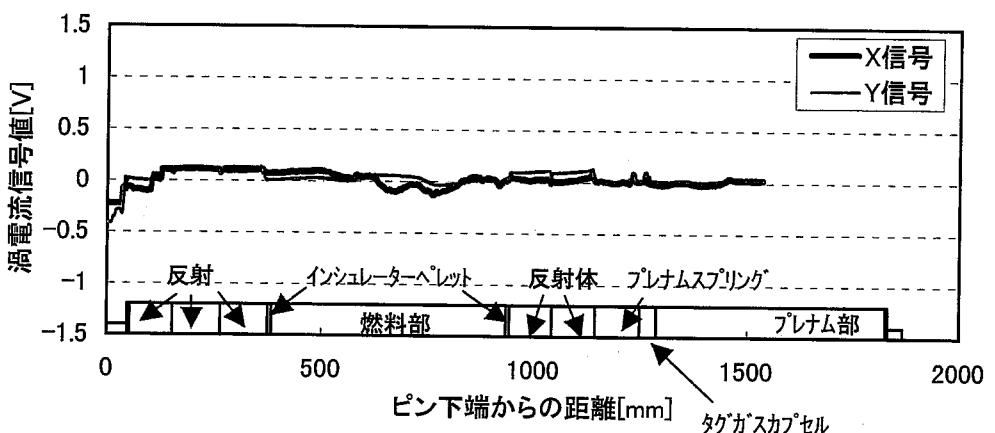
図3.3.1 G311及びG340ピンの  
被覆管内面腐食検出試験結果  
(測定方向: 270度)

照射後燃料ピンの被覆管内面腐食探傷試験を実施した。代表として、G311 及び G340 ピンの 270 度方向の測定結果を図 3.3.1 に示す。同図下方の燃料ピンポンチ絵は、すべての燃料ピンに出力した反射体間境界部に対応する軸位置の信号を、軸方向位置の基準点として示した。

試験結果から、反射体境界部、スプリング及びタグガスカプセルに相当する軸位置に、燃料ピンや測定方向にかかわらず、共通する信号が出力した。しかし、内面腐食に相当すると推察される信号を検出することはできなかつた。また、燃料部においては、燃料ピンごとかつ測定方向ごとに信号値は異なっていた。

金相観察を実施した G311 ピンに関して、図 3.3.1 に示す試験結果及び図 3.4.4 に示すリサーチュ結果からは、減肉を示す信号は確認できなかった。その理由の一つとして、 $14 \mu\text{m}$  程度では減肉量が小さいため、渦電流信号値に反映されなかつた可能性が考えられる。

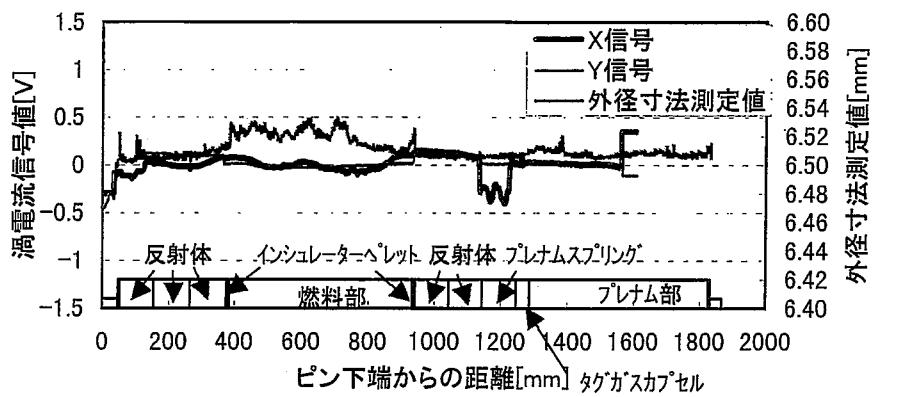
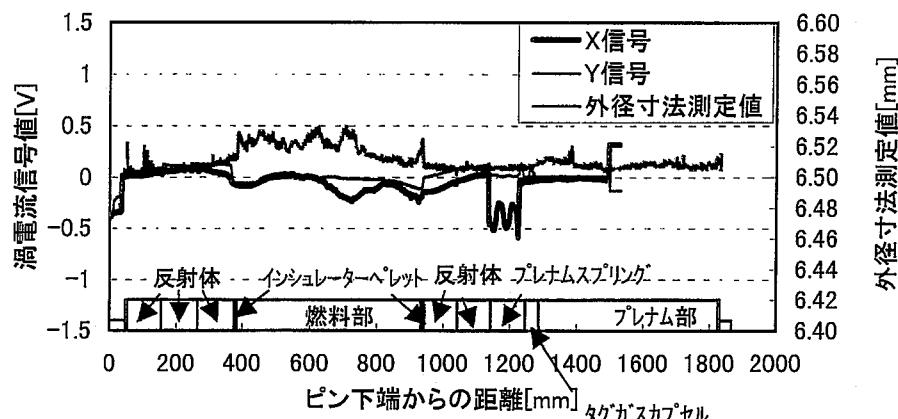
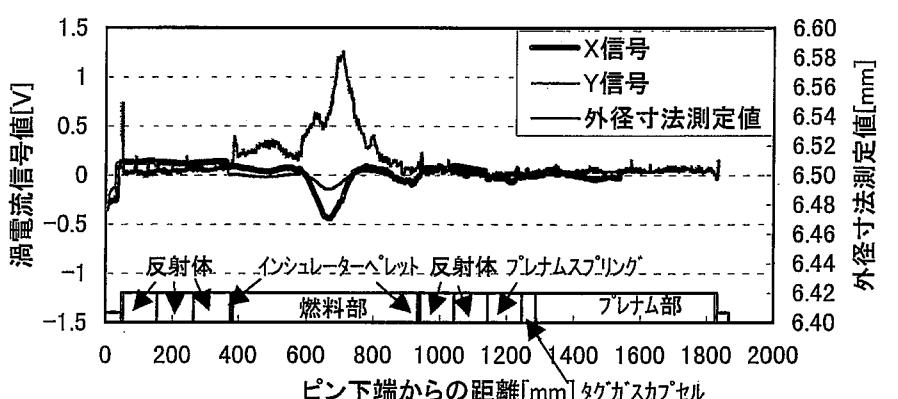
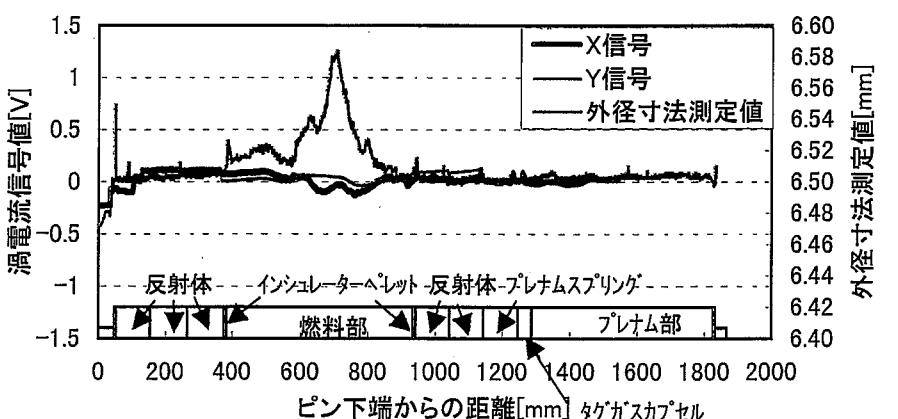
図3.4.1 G311、G340ピンの  
被覆管内面腐食検出試験結果と  
外径寸法測定結果の比較(90-270度方向)

外径寸法が大きくなった場合、基準状態と比較してコイルのプローブは試験体である被覆管に強く押し当てられた状態になる。したがって、外径寸法が大きくなると渦電流信号値は小さくなることが予想される。これを前提とし、内面腐食発生の可能性のある燃料部に着目して寸法測定結果と渦電流探傷検査結果を比較した。代表として G311 及び G340 ピンの 90 度と 270 度方向の結果の比較を図 3.4.1 に示す。

これらの図から、G311、G340 ピンともに燃料部中心付近に被覆管の寸法変化に対応した渦電流信号値の変化が見られるが、明確な相関関係は確認できなかった。その他のピンについても、外径寸法測定値と渦電流信号値に明確な相関関係は見られなかった。

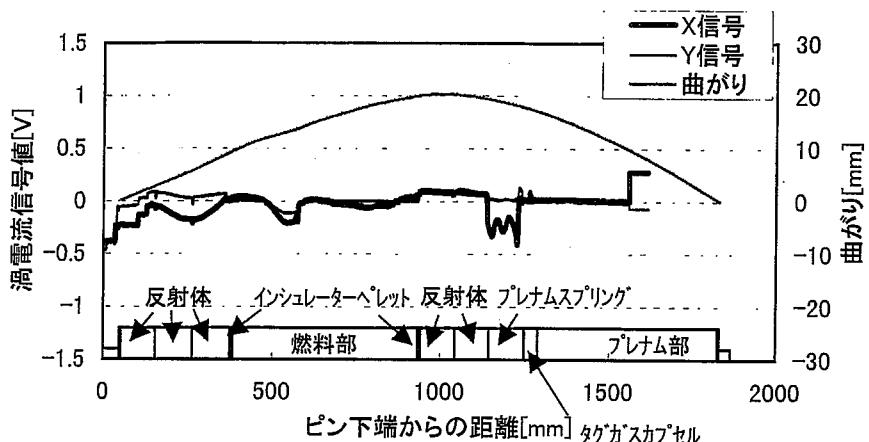
図3.4.2 G303ピンの被覆管内面腐食検出試験結果  
(測定方向:90度)と曲がり結果(曲がり方向:87度)の比較

10 mm を超える曲がりが確認されたピンは G303 及び G351 ピンであり、それぞれの曲がり方向は 87 度、334 度方向であった。G303 については 90 度方向の、G351 ピンについては 0 度と 270 度方向の渦電流試験結果と比較した。代表として G303 ピンの比較結果を図 3.4.2 に示す。

ここで被覆管に曲がりが生じた場合も外径寸法が大きくなつた場合と同様に、基準状態と比較して、プローブは被覆管に強く押し当てられた状態になり、信号値は小さくなると考えられる。しかしながら、両ピンとともに曲がりに対応した明確な渦電流信号値の変化は確認できなかった。

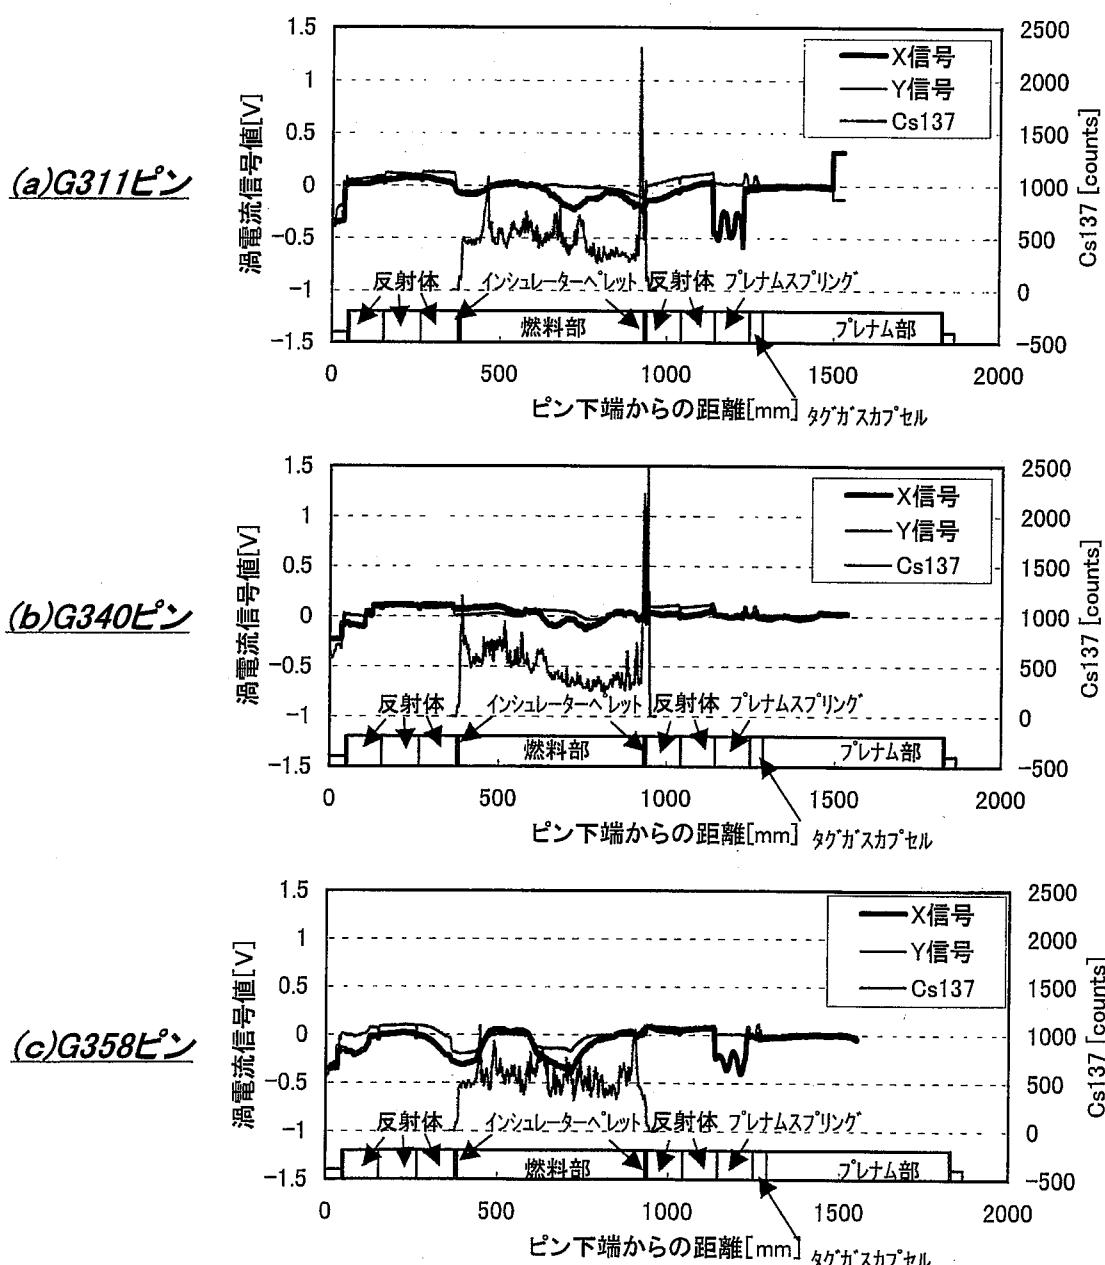
図3.4.3 G311,G340,G358ピンの被覆管内面腐食検出試験結果  
(測定方向:270度)と $\gamma$ スキャンによるCs137計測結果の比較

フランスでは、内面腐食の発生は Cs137 の蓄積と非常に関係が深いことから、内面腐食発生箇所の特定に Cs137 分布を参照している。したがって、ここでも渦電流試験結果とガンマスキャンによる Cs137 分布の比較を行い、Cs137 の蓄積箇所に有意な渦電流信号値が見られるか否かを確認した。代表として、G311、G340 及び G358 ピンの 270 度方向の比較結果を図 3.4.3 に示す。

G358 を除くすべてのピンの燃料上端部に顕著な Cs137 のピークが見られた。しかし、Cs137 ピーク位置及びその近傍においても内面腐食を示す顕著な渦電流信号値は表れなかった。

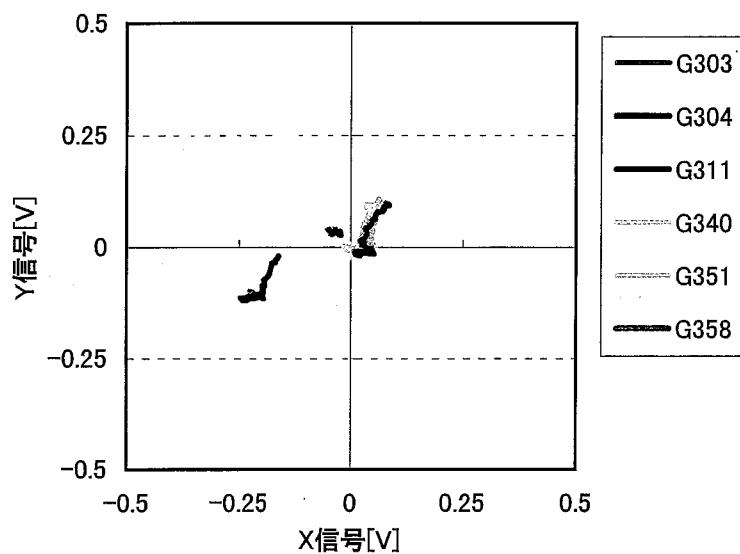
**図3.4.4 燃料上端部のリサーチュ**  
〔 軸位置: インシュレーター ヘッド ~ 921mm 〕  
〔 測定方向: 270度 〕

燃料上端部のリサーチュを図 3.4.4 に示す。腐食が発生している場合、リサーチュは 0 度方向付近に出力する。同図から、大きく 0 度方向に信号値が出力した燃料ピンは無く、リサーチュからは被覆管内面が腐食した燃料ピンを確認することはできなかった。

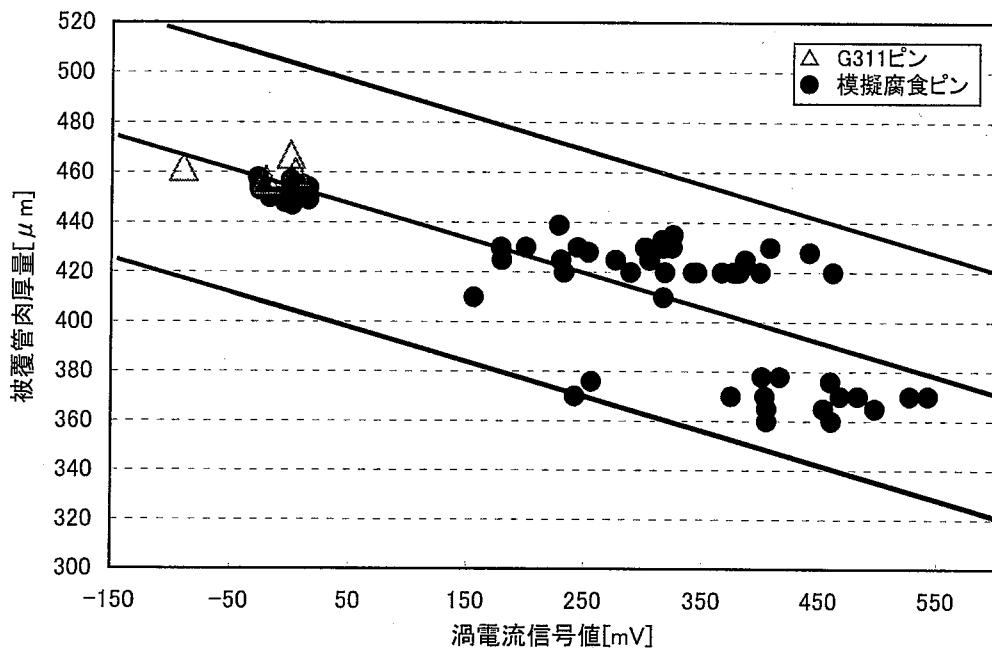
図3.5.1 湧電流信号値と肉厚との相関(Φ 6.5mm燃料ピン)

模擬燃料ピンの渦電流探傷信号値と被覆管肉厚の相関及び G311 ピンの信号値と肉厚の相関を比較した。結果を図 3.5.1 に示す。同図より、G311 ピンの信号値と肉厚の相関は模擬燃料ピンのデータのばらつき範囲内に包括されていた。この結果から、腐食量がデータのばらつき範囲である約  $40 \mu\text{m}$  を超える場合は、照射後燃料ピンにおいても渦電流信号値から被覆管肉厚量を推定できる可能性がある。

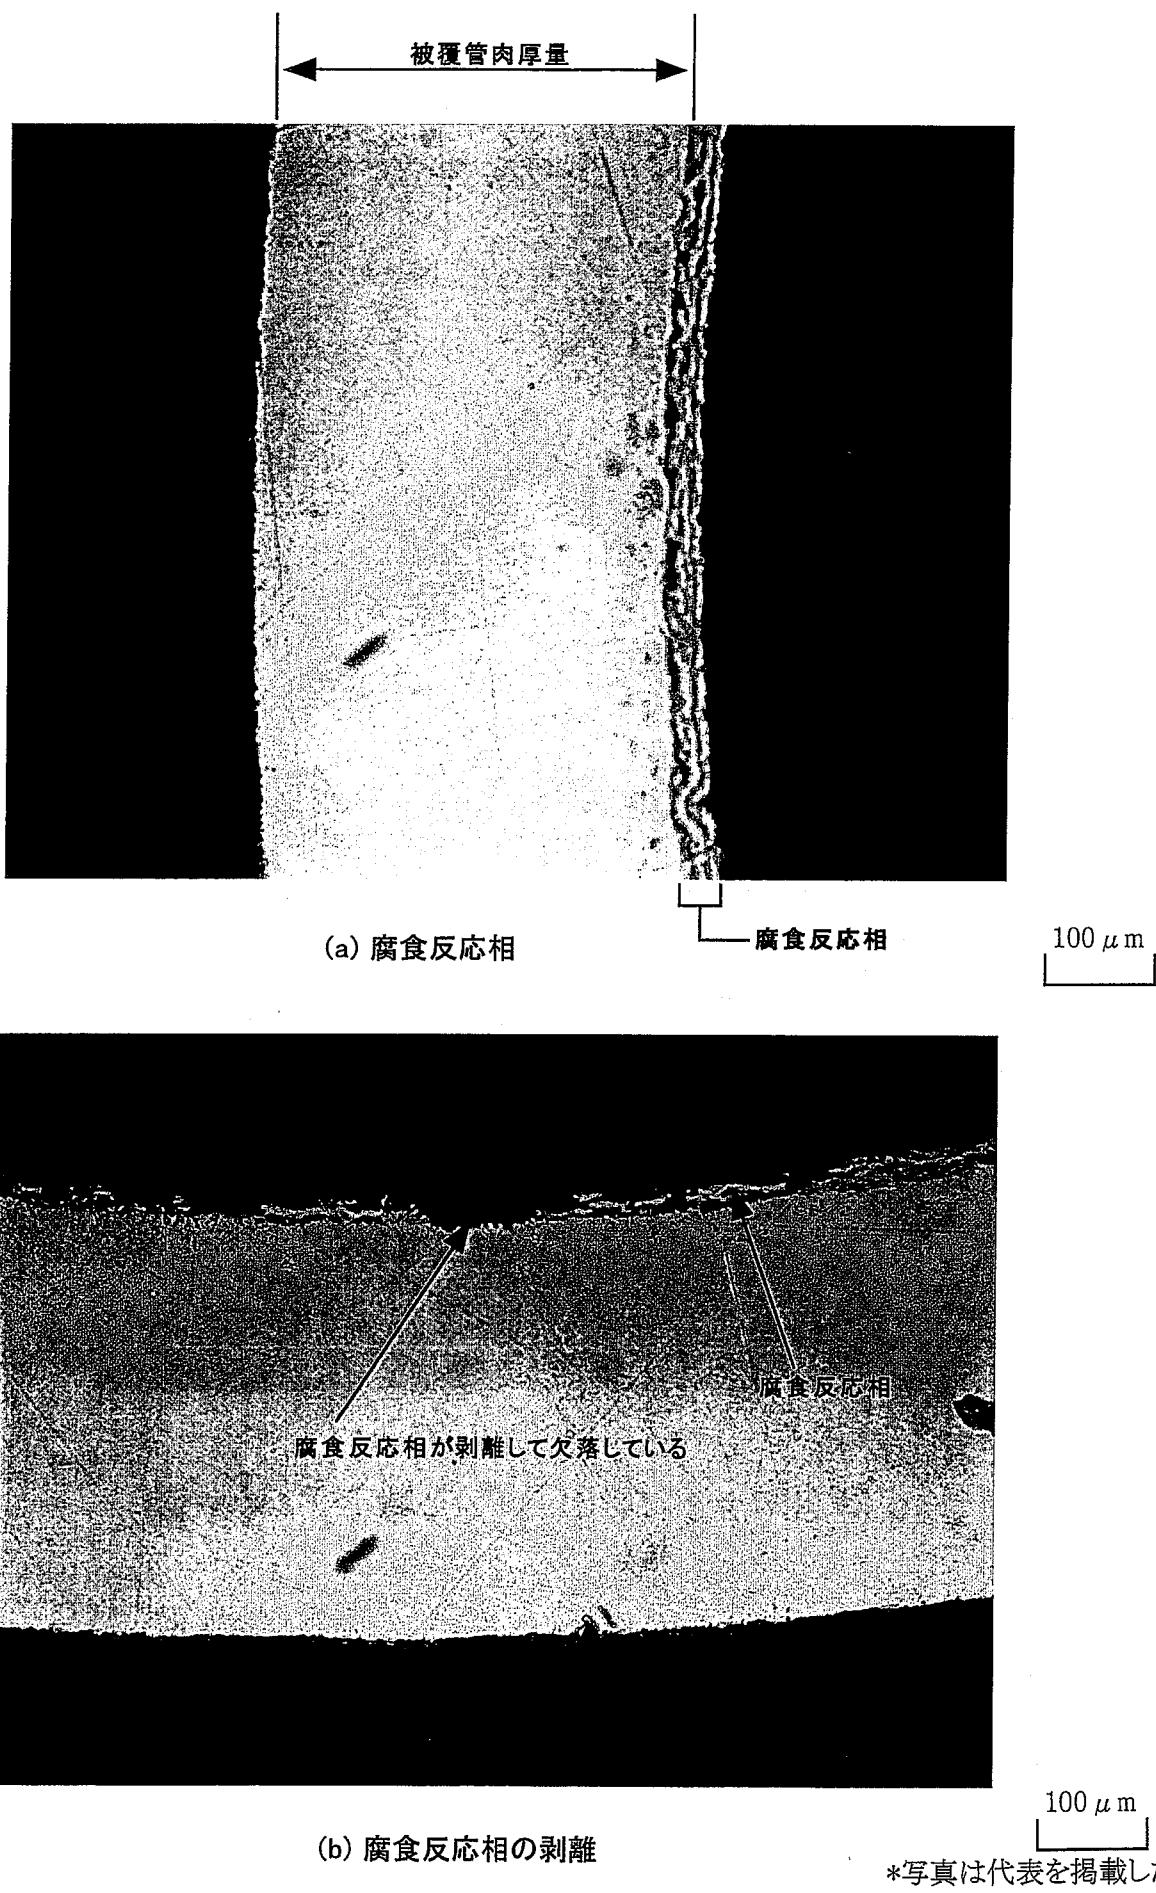
写真2.2.1 模擬腐食ピンの金相観察結果

模擬燃料ピンのリファレンス部及び腐食部について、定点測定箇所の金相試験を実施した。金相試験結果の代表を写真2.2.1に示す。リファレンス部及び減肉部の被覆管肉厚は金相試験結果から算出した。内面腐食量は、腐食させなかつたリファレンス部から腐食部の肉厚量を差し引いて算出した。その結果、各測定方向において内面腐食部の肉厚量に多少のバラツキはあるが、4方向平均腐食量は図2.1.1に示す腐食部②が105μm、腐食部③が61μm、

腐食部④が  $41 \mu\text{m}$  であり、腐食部②が最大、腐食部④が最小の腐食量を示した。一方、渦電流信号値は腐食部②と④がほぼ同等、腐食部③がそれより小さく、信号値の大きさと腐食量に相関関係は見られなかった。

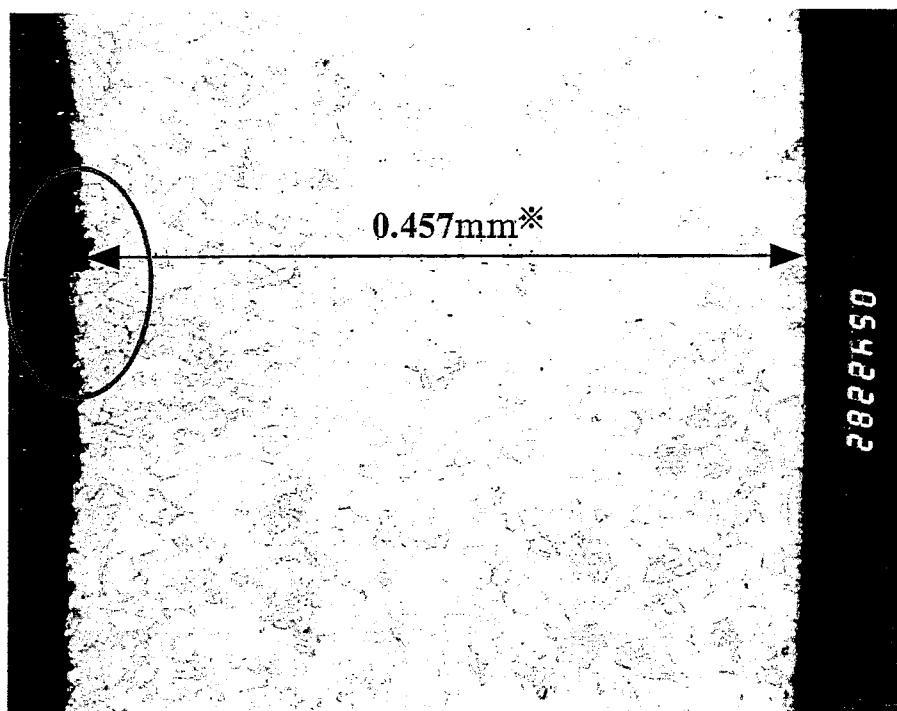
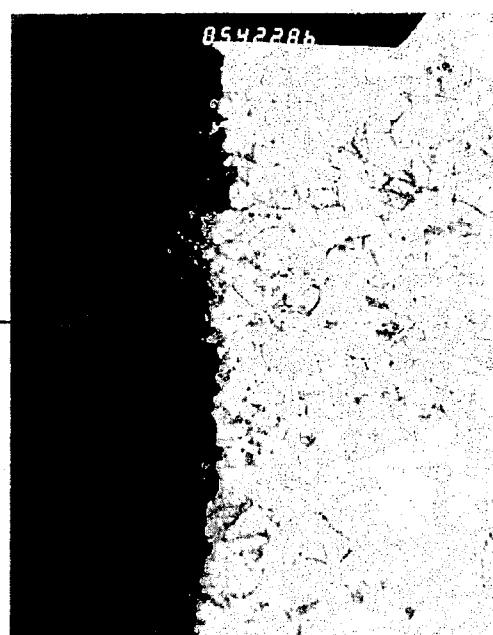
写真3.5.1 G311ピンの金相観察結果  
(最大腐食量を示した270度方向)

G311 ピンについて金相観察を実施した。観察位置は最も腐食の可能性が高いと考えられる燃料上端部(軸位置: 932.8 mm)とした。結果を写真 3.5.1 に示す。観察の結果、渦電流探傷試験で実施した 0, 90, 180, 270 度方向すべてにおいて腐食が認められた。腐食量が最大であったのは 270 度方向であり、その量は約  $14 \mu\text{m}$  であった。腐食量の算出には、腐食部近傍の健全部 4箇所を測定し、その肉厚量の平均から腐食部の肉厚を差し引いて算出した。
