各国事故情報データ収集・調査

(動力炉・核燃料開発事業団 委託研究成果報告書)

1986年10月

株式会社アイ・イー・エー・ジャパン

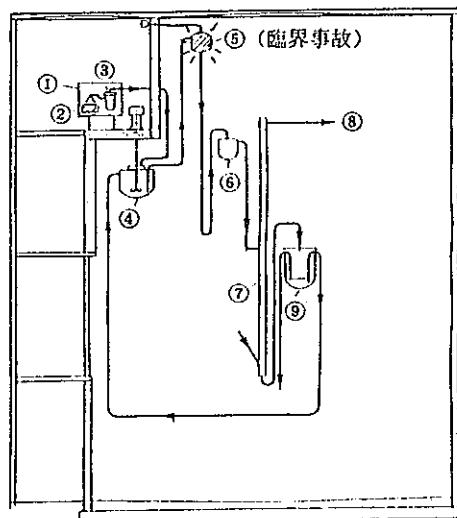
図 2

れ、移送トラップ（2フィート径、2フィート3インチ高さ）の中で数秒以内の超臨界（全核分裂数約 10^{15} ）が生じたと推定された。しかし、約50ℓの水溶液のみでは臨界に達する可能性がないことから、大変な作業であったが、容器内検査と内容物の抜き取りが行われた。沈澱物によるパイプの詰まりはなく、55gPu/ℓを含む予想外のTBP-ケロシン溶液40ℓが発見された。α線による有機相の損傷の大きさから、有機相は数カ月から2年間は容器内に存在していたと推定された。また有機相は比重が0.96と小さいので、一旦容器に入ると、硝酸溶液（比重約1.3）の上に浮き、構造上、中に閉じ込められる。かくして、次々と入ってくる溶液中のPuを抽出し蓄積する。有機溶媒の混入経過は主に廃液貯槽からのリサイクルであると考えられた。事故時のトラップ内の全Pu量は約2.5kgと推定された。模擬装置によって事故時の現象が解析され、核特性的には、溶液注入時には有機相中央部に注入水の“hole”があるので未臨界である（図-3参照）が、注入停止の時に臨界に達し、数秒間で分散相が消滅することにより未臨界となった。すなわち、水相と有機相の混合分散は核的反応度を増大すると推定された。

非安全形状のすべての容器には中性子モニタを装備することが勧告され、運転再開前に設置された。また、各容器は完全な排水と洗浄ができるように改造された。

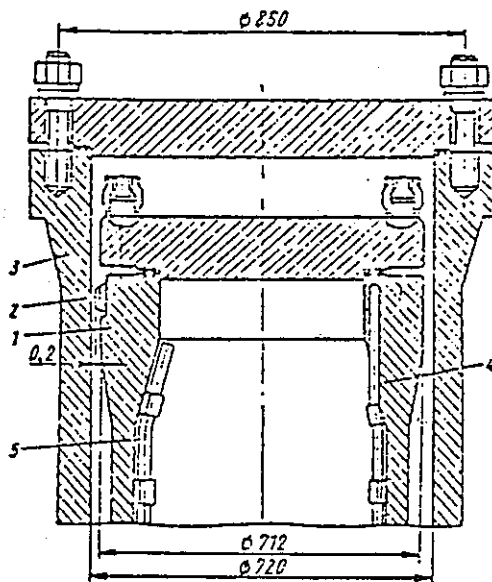
Рис. Конструкция разъемов коллекторов парогенераторов ПГВ-4М:
 1 — коллектор первого контура; 2 — установочная шпонка; 3 — коллектор второго контура; 4 — контроль протечек; 5 — воздушник.

Design of the header joint in the PGB-4M steam generator:
 1. primary circuit header; 2. retaining pad;
 3. secondary circuit header; 4. lead monitoring tube; 5. venting tube.

- (1) SGヘッダのボルトとシールのすべてを交換し、ボルトの締結力をチェックした。

- (2) 浄化系のボイラー水の放射能濃度が $10^{-6}\text{Ci}/\ell$ 以上になった場合はSGの運転を禁止する規則を新設した。
- (3) コレクターのシールガスケット間キャビティに圧力が検出された場合はSGの運転を制限する規則を新設した。
- (4) SGコレクターのシール保持部品の監視を強化した。

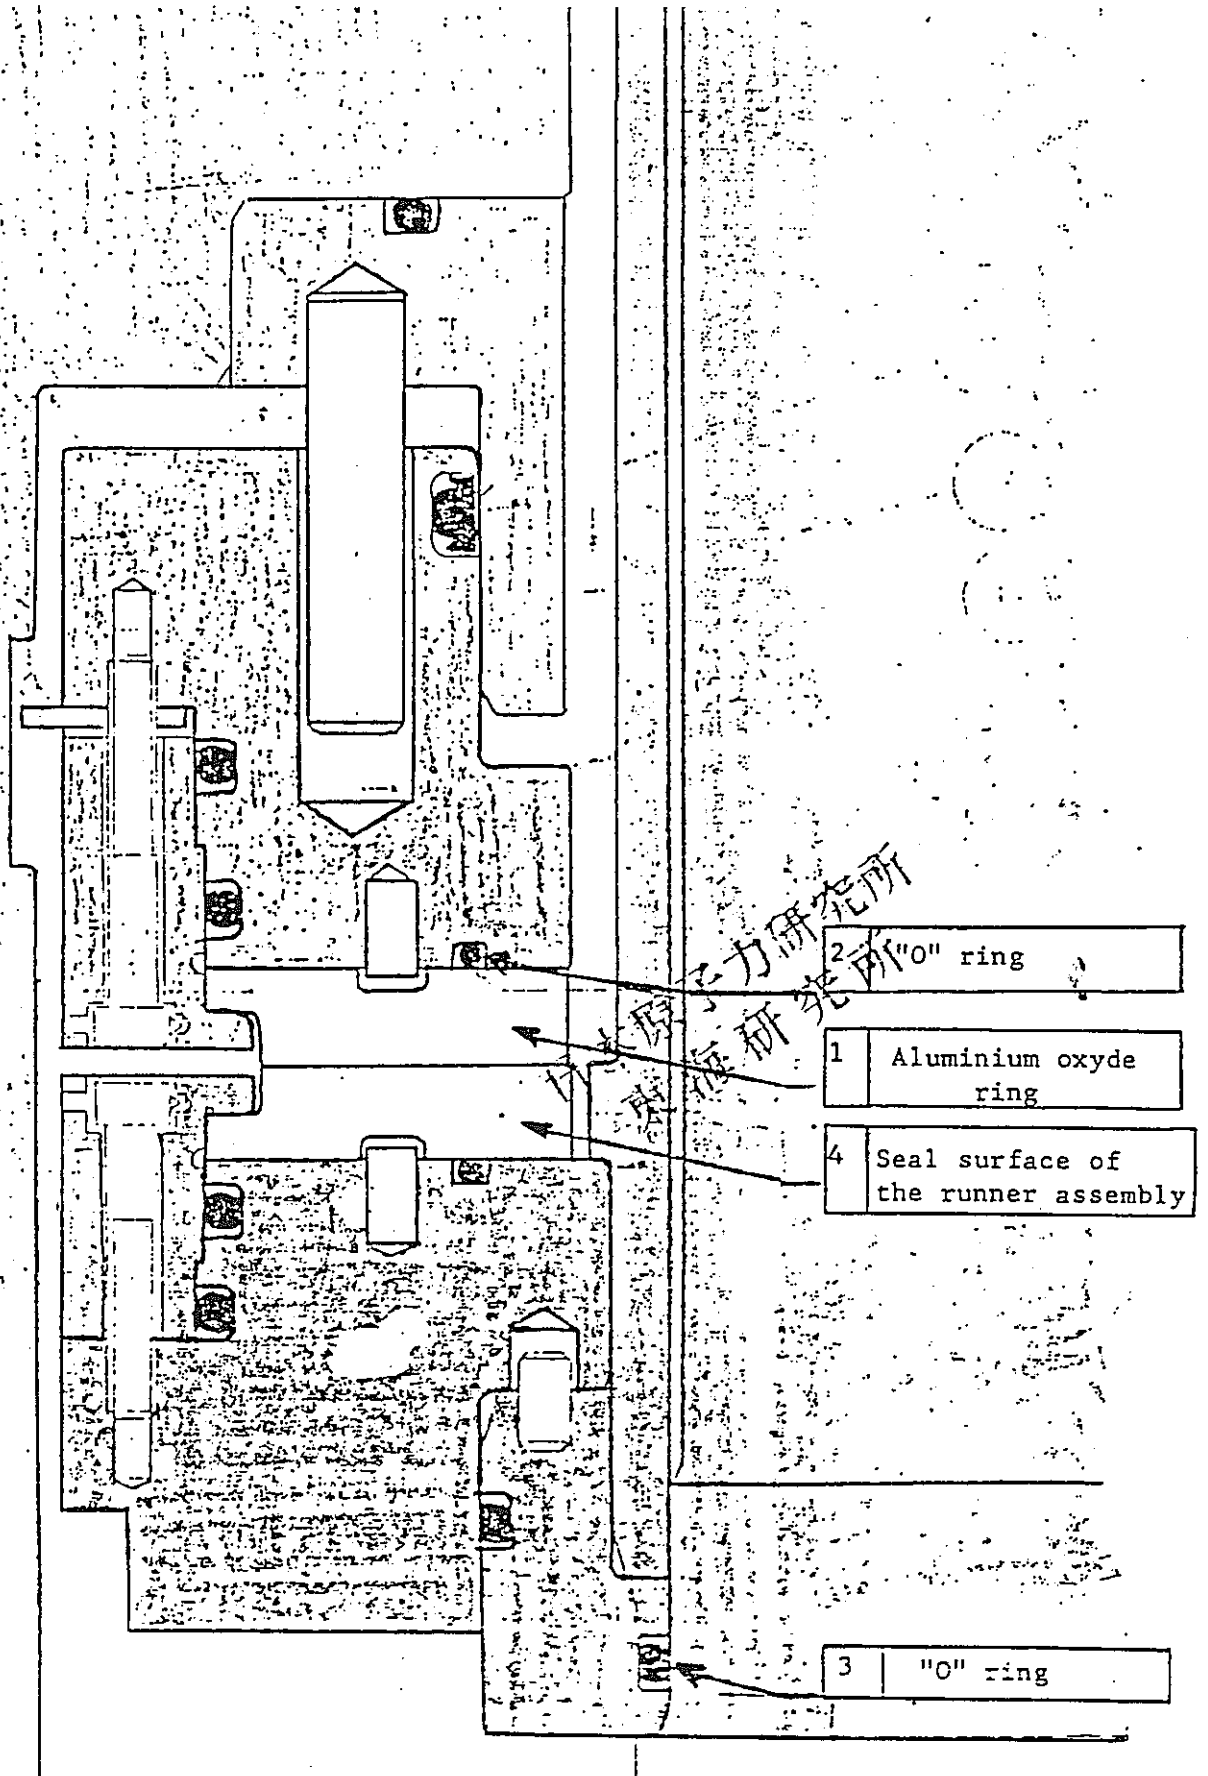
图-1

これによって上記(1)と同様のO-リング(図-1の(2))の位置がズレ、後は(1)と同様の経過でNo.1、2及び3シールが破壊された。

しかしながら、圧力勾配の逆転が生じるような現象は特になかったため、(1)の可能性が高いと見られている。

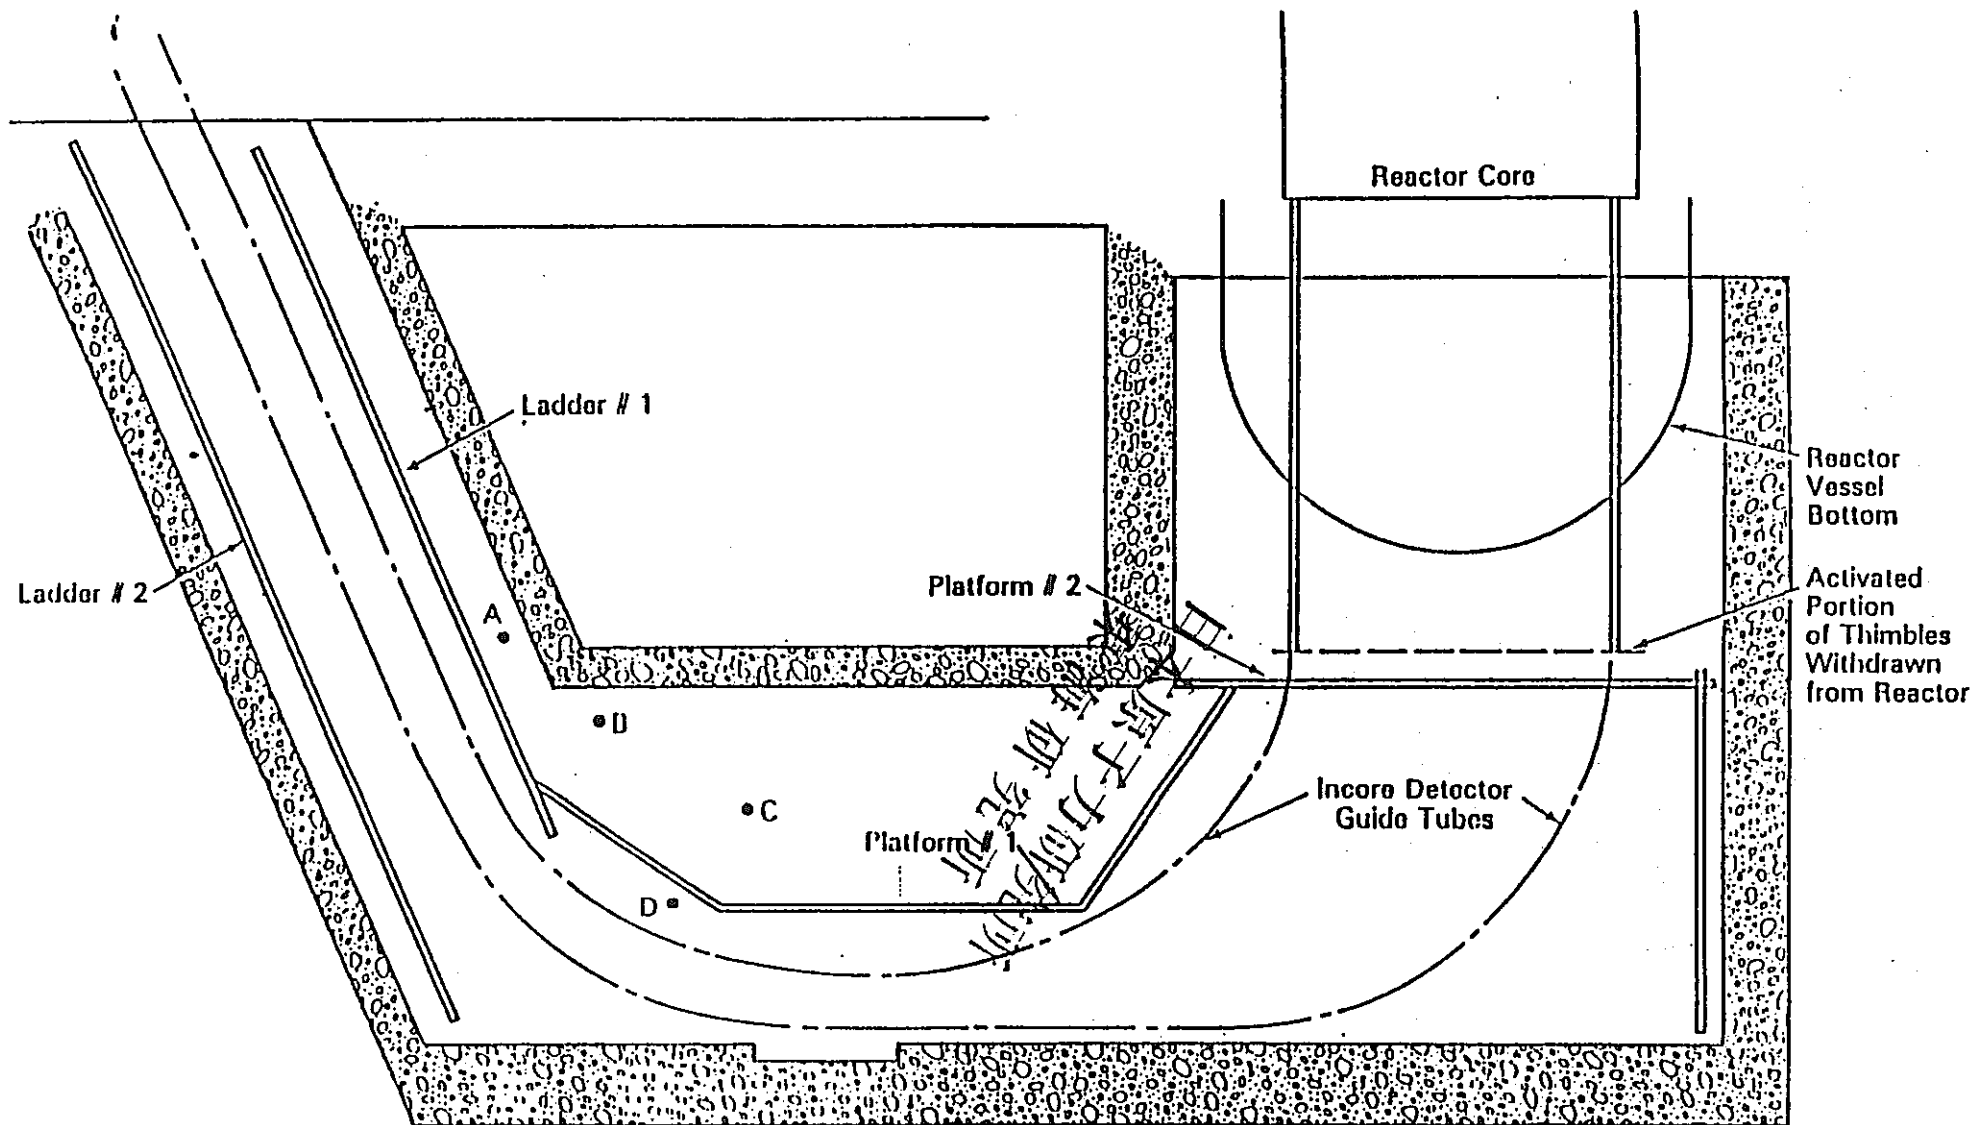
Measured Exposure Rates

- A = 0.2 R/hr
- B = 35 R/hr
- C = 50 R/hr
- D = 85 R/hr

- (1) 原子炉キャビティ内に入域する場合は、シンプルを炉内に再挿入する。シンプルが取り出されたときは、キャビティのドアはロックする。運転停止中は、シンプル及び炉内検出器の位置を放射線・化学室に表示する。
- (2) 運転及び放射線職員の訓練のレビューと追加。
- (3) 伝達の重要性を職員に指導する。
- (4) 放射線防護手順書の改訂。
