ナトリウム漏洩検出器
のγ線照射高温試験
付録

ナトリウム漏洩検出器の γ 線照射・高温試験 付録

日本原子力研究所

原子炉計測研究室

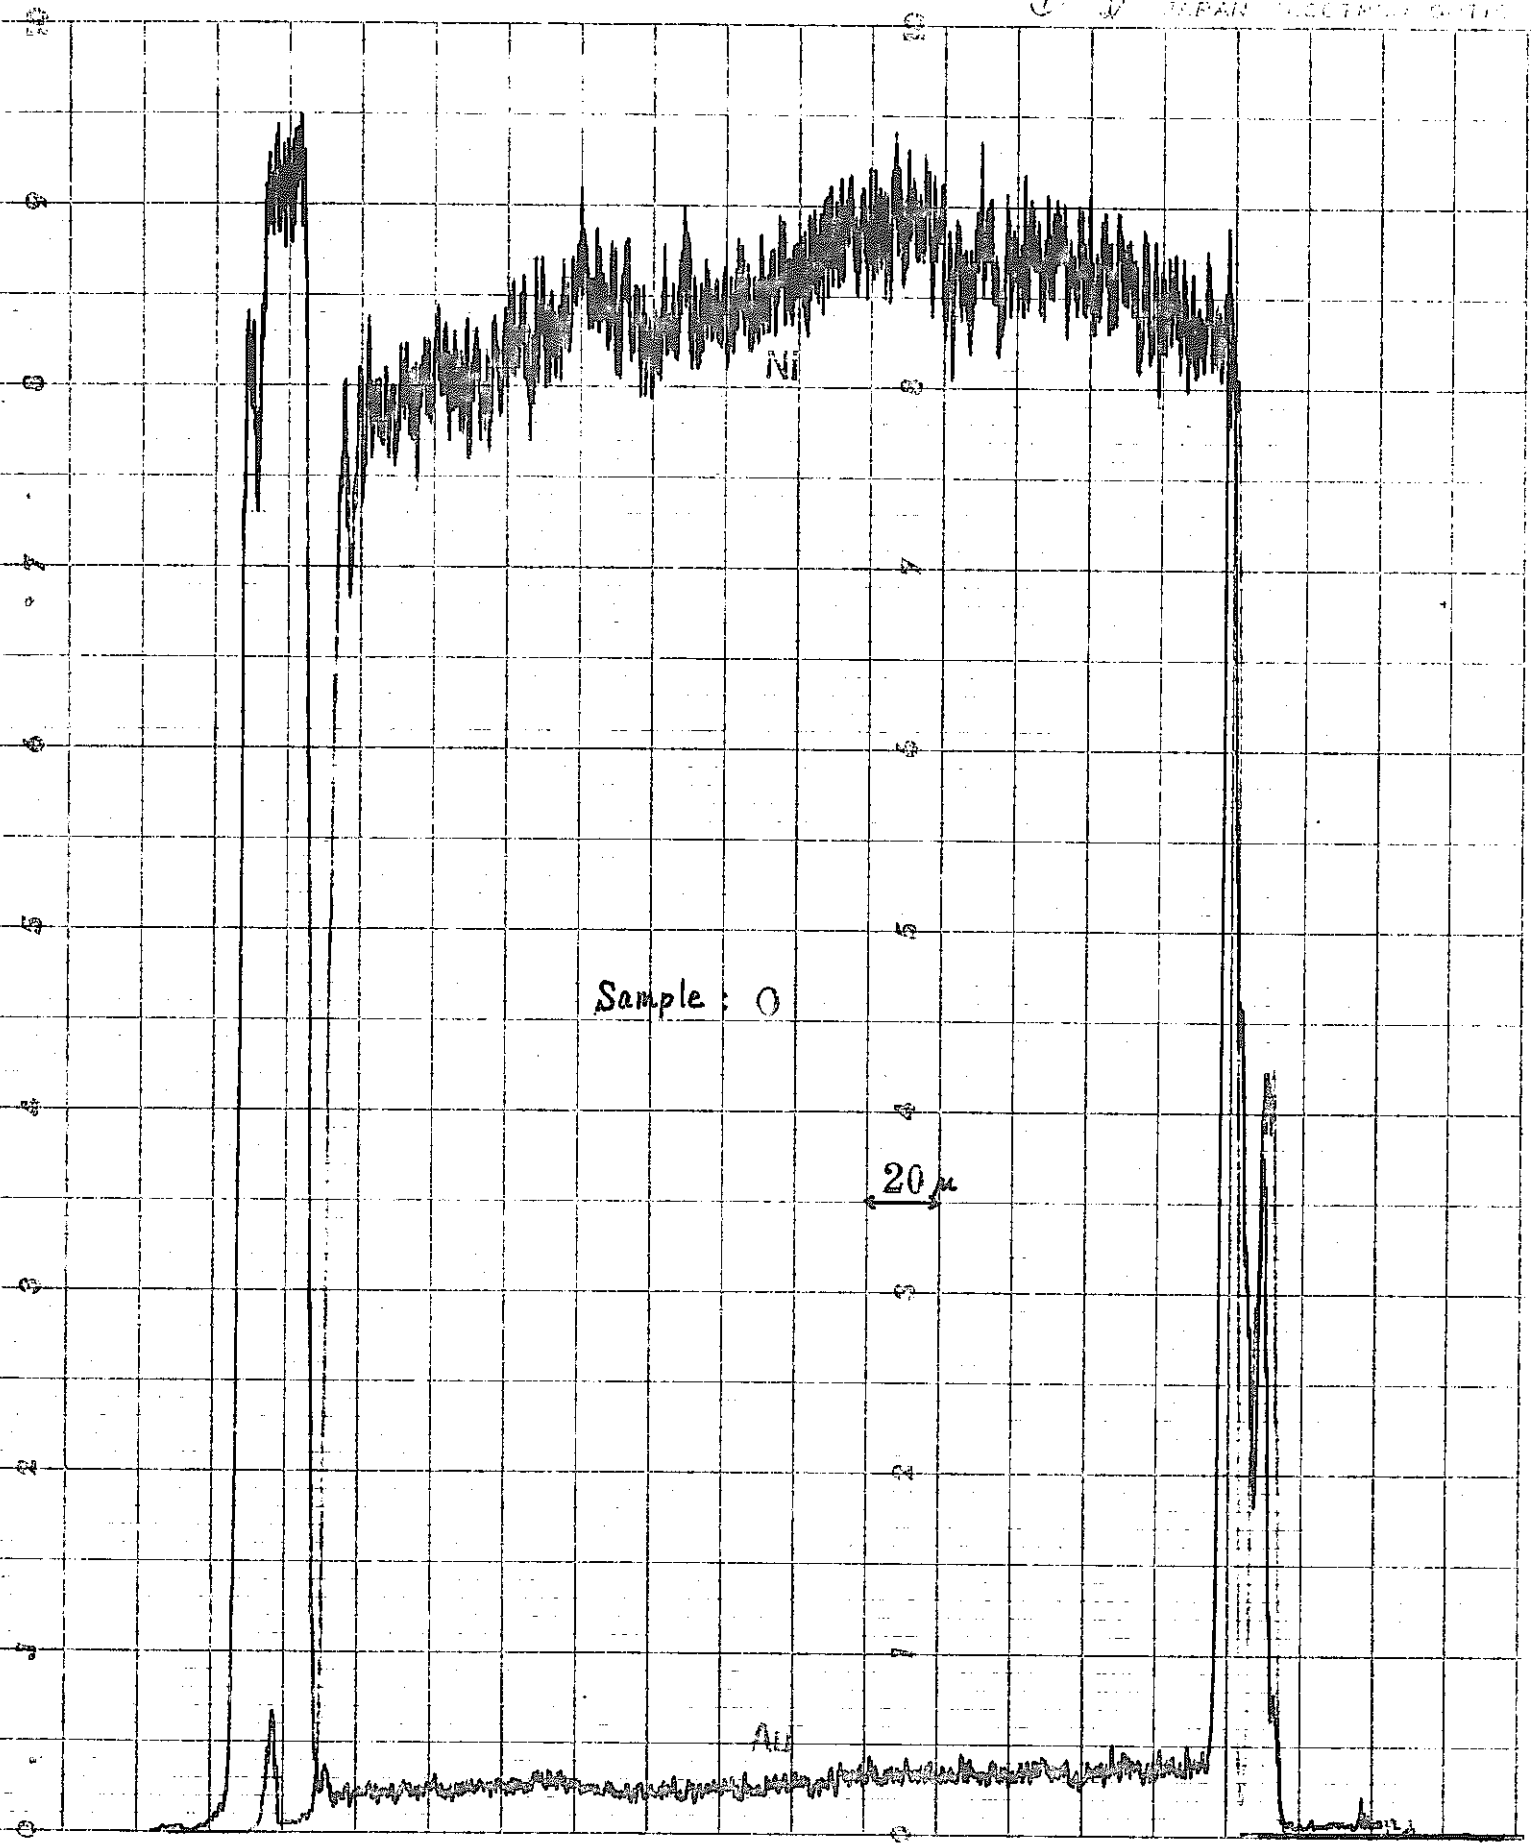
Fig-2 Au 10 μ m ヶツキ電極板横断面の線分析

Fig-2 はオリジナル未照射
のものを、表面にある Ni peak は
試料研磨層の付着と思われる、拡
散 (Ni → Au, Au → Ni) はどこにも認められない。

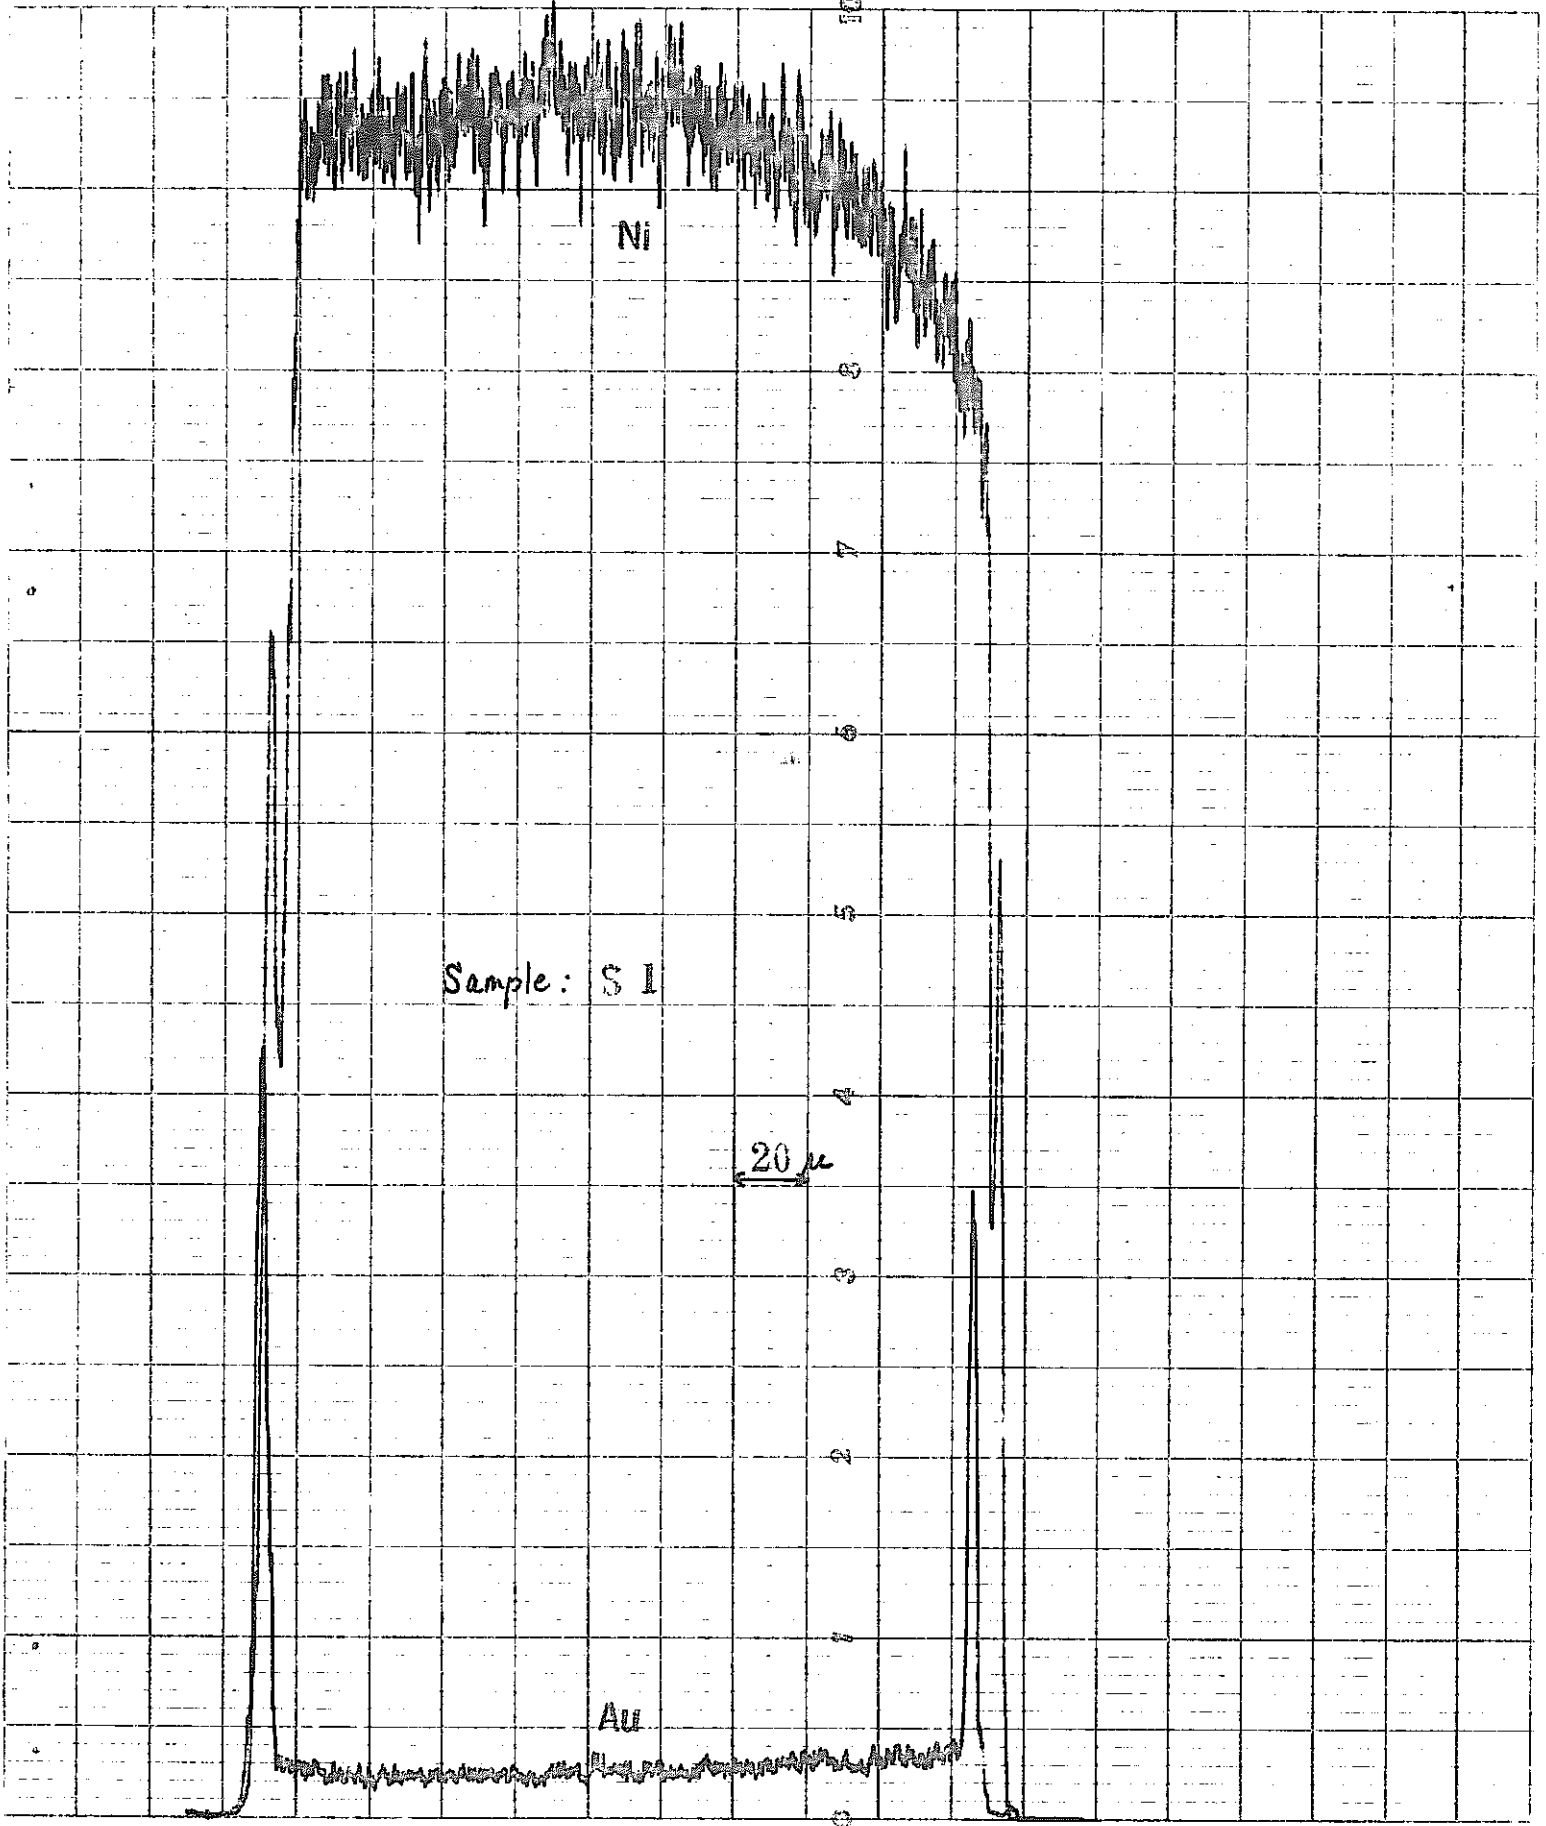
Fig-3 Au 10 μ m \times μ m 電極板横断面の線分析

高温照射 (55°C, $4.8 \times 10^9 R$) の「S₄」は、Au マッキ層が極端に薄く
なっている。Ni 母層も薄くはまっているがこれは試料のパラッキによるもの
ではなかろうか? Ni 中の Au 拡散は認められず、Au の薄くはる成分
の行方は不明と云える。(Fig-3)

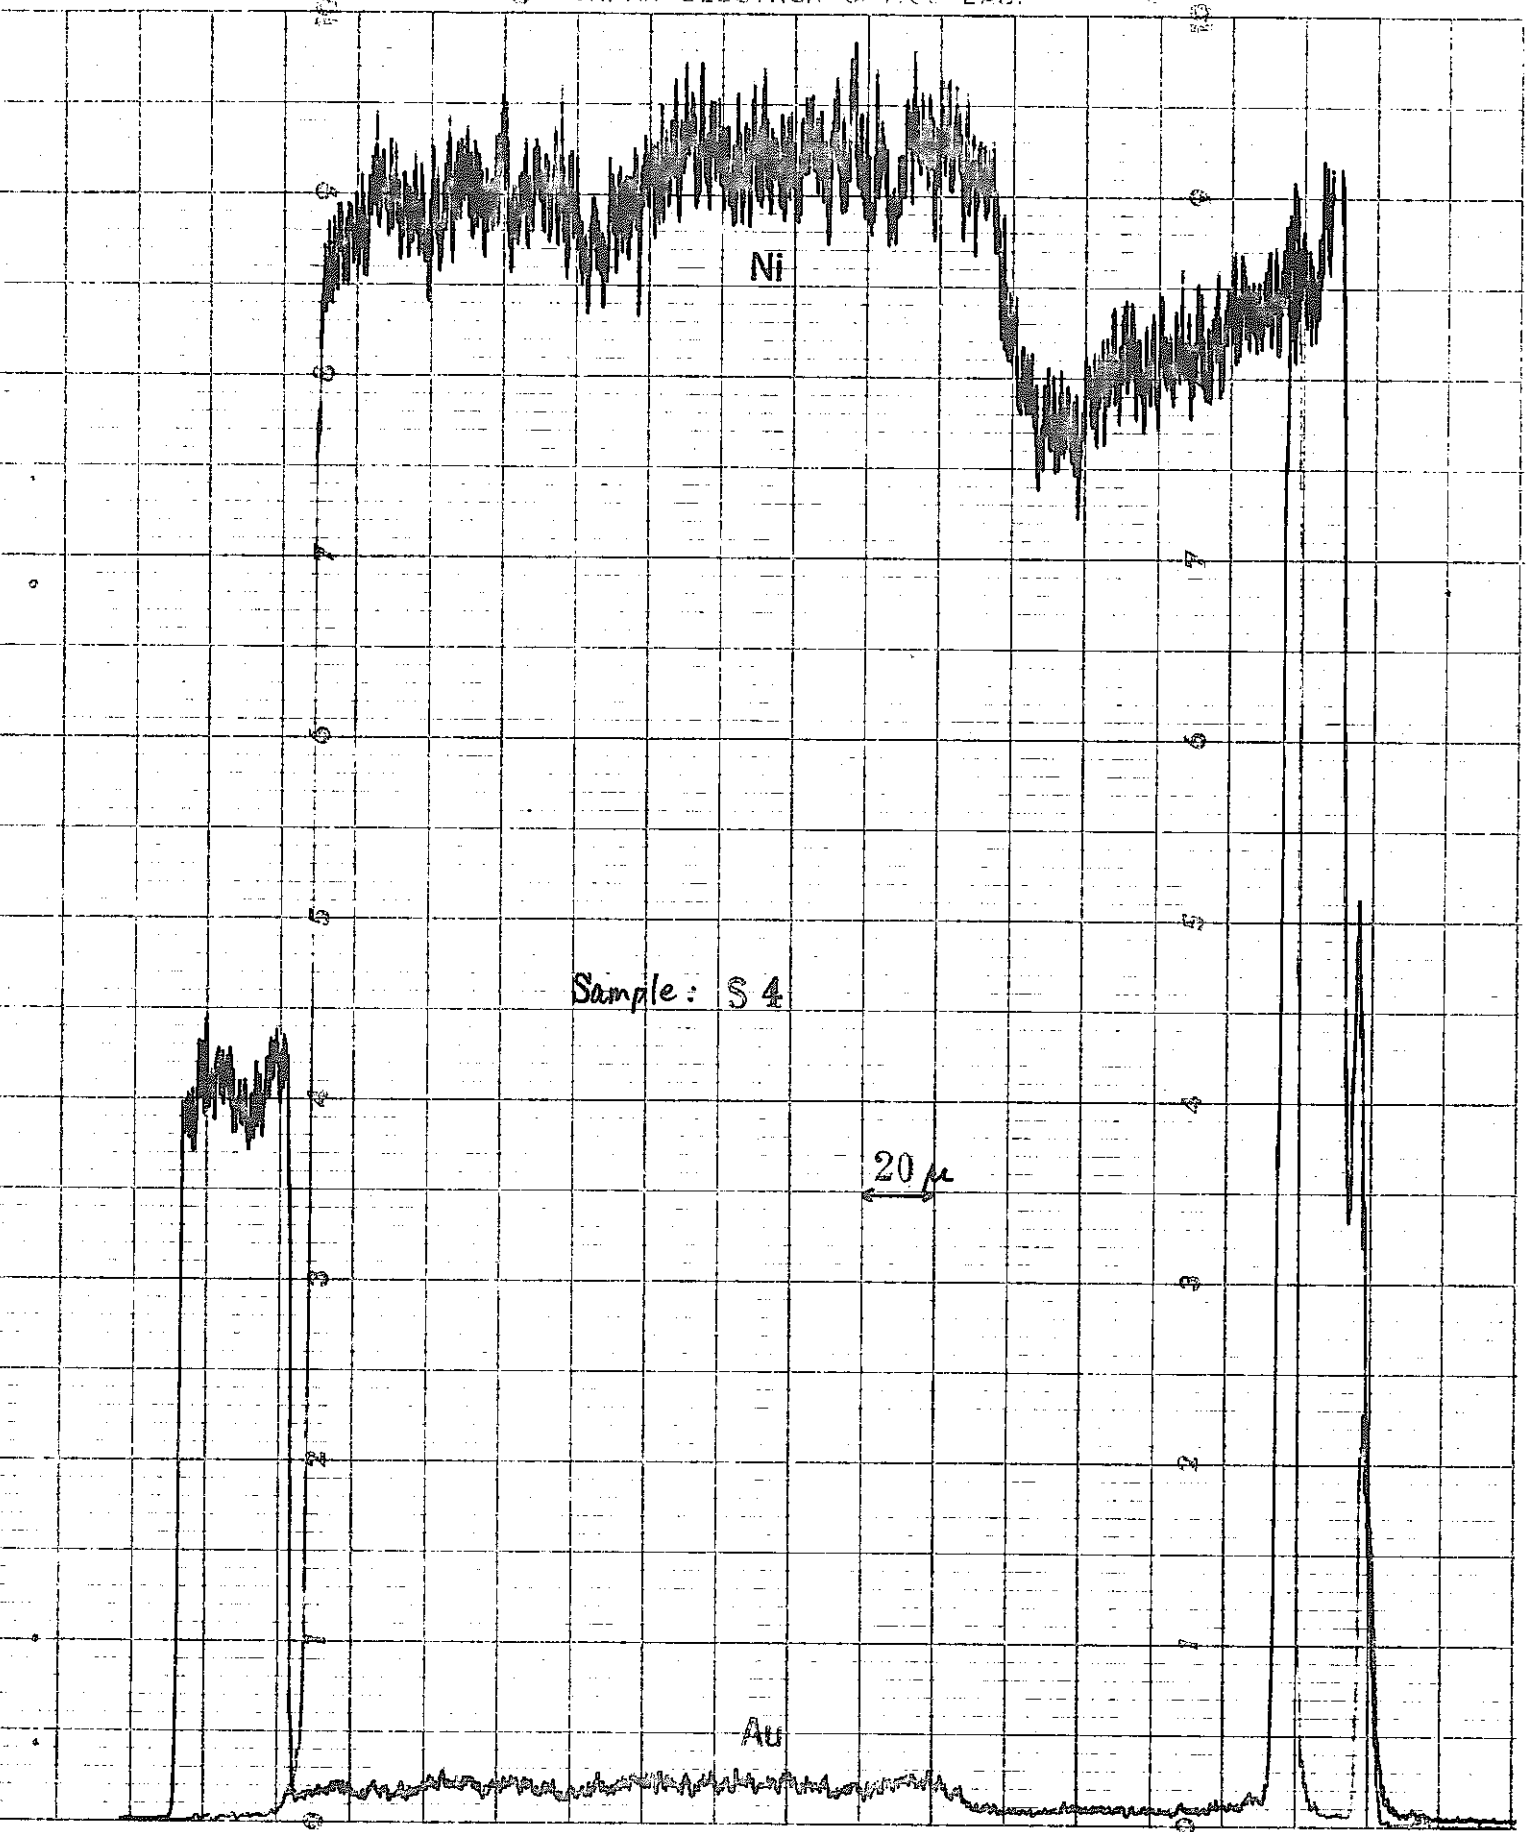
Fig-4 Au 10 μ m X μ キ電極材横断面の線分析

常温照射 (R.T., $4.8 \times 10^9 R$) の「S₄」(Fig-4), 「G₄」(Fig-7) は、オ
ジナル試料と同様相互の拡散は認められない。また線分析位置での
青錆は付着物の析出物は煮かた。

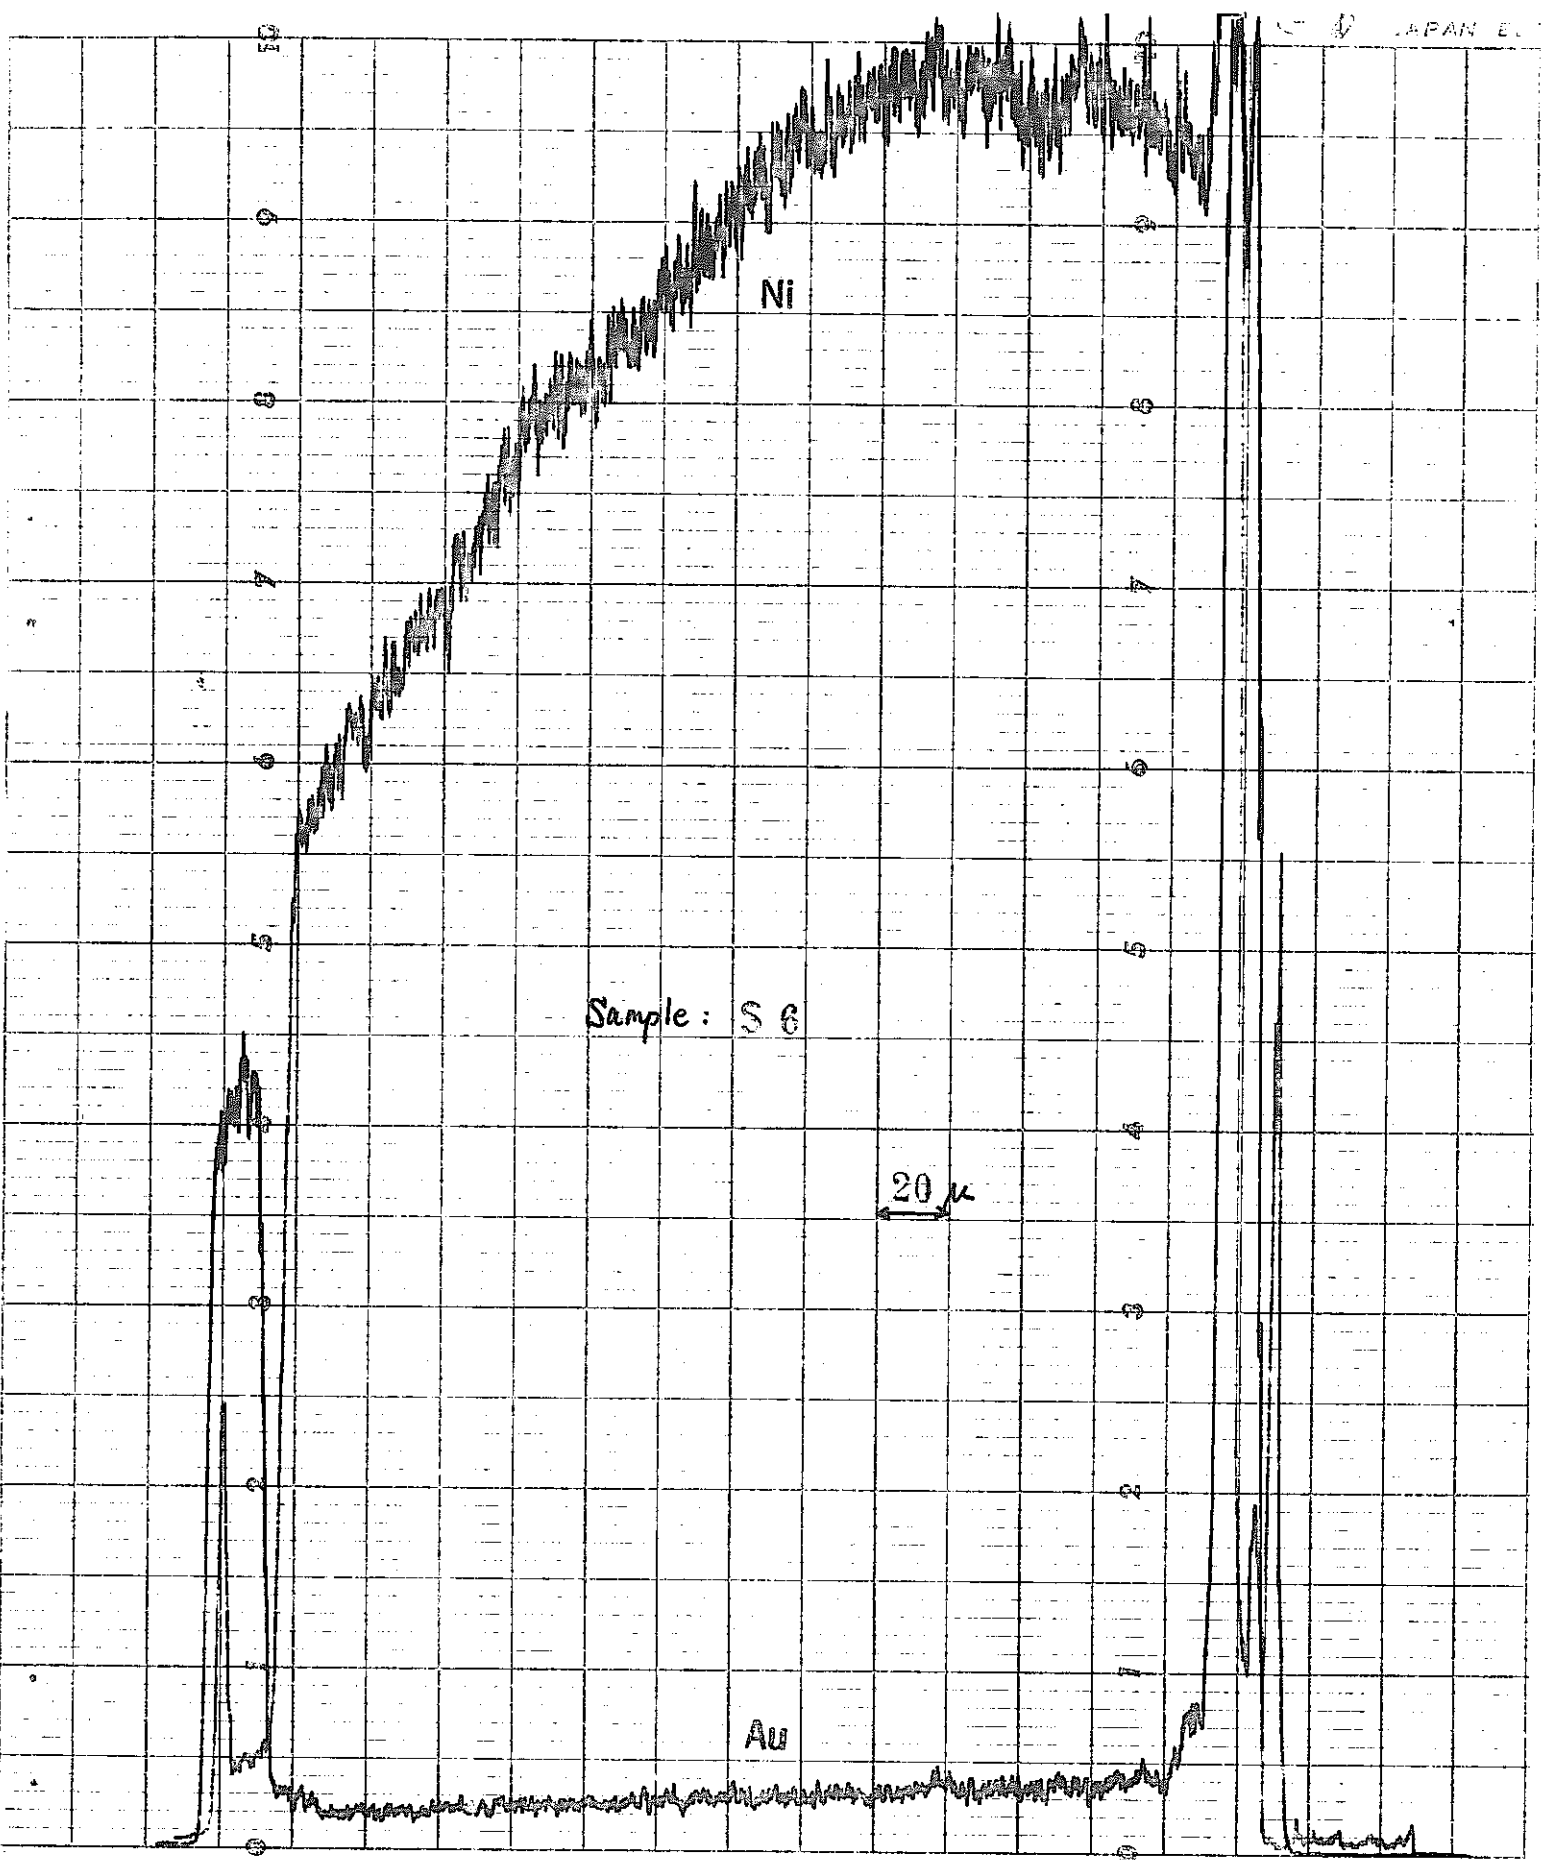
Fig-5 Au 10 μ m X μ キ電極材横断面の線分析

熱老化 (55°C, 2280 hr) の「S₆」では、Au マッキ層は残っているが

オリジナル試料に較べ、いく分薄くなっている。またわずかにあるが相互拡散しているようである。(Fig-5)

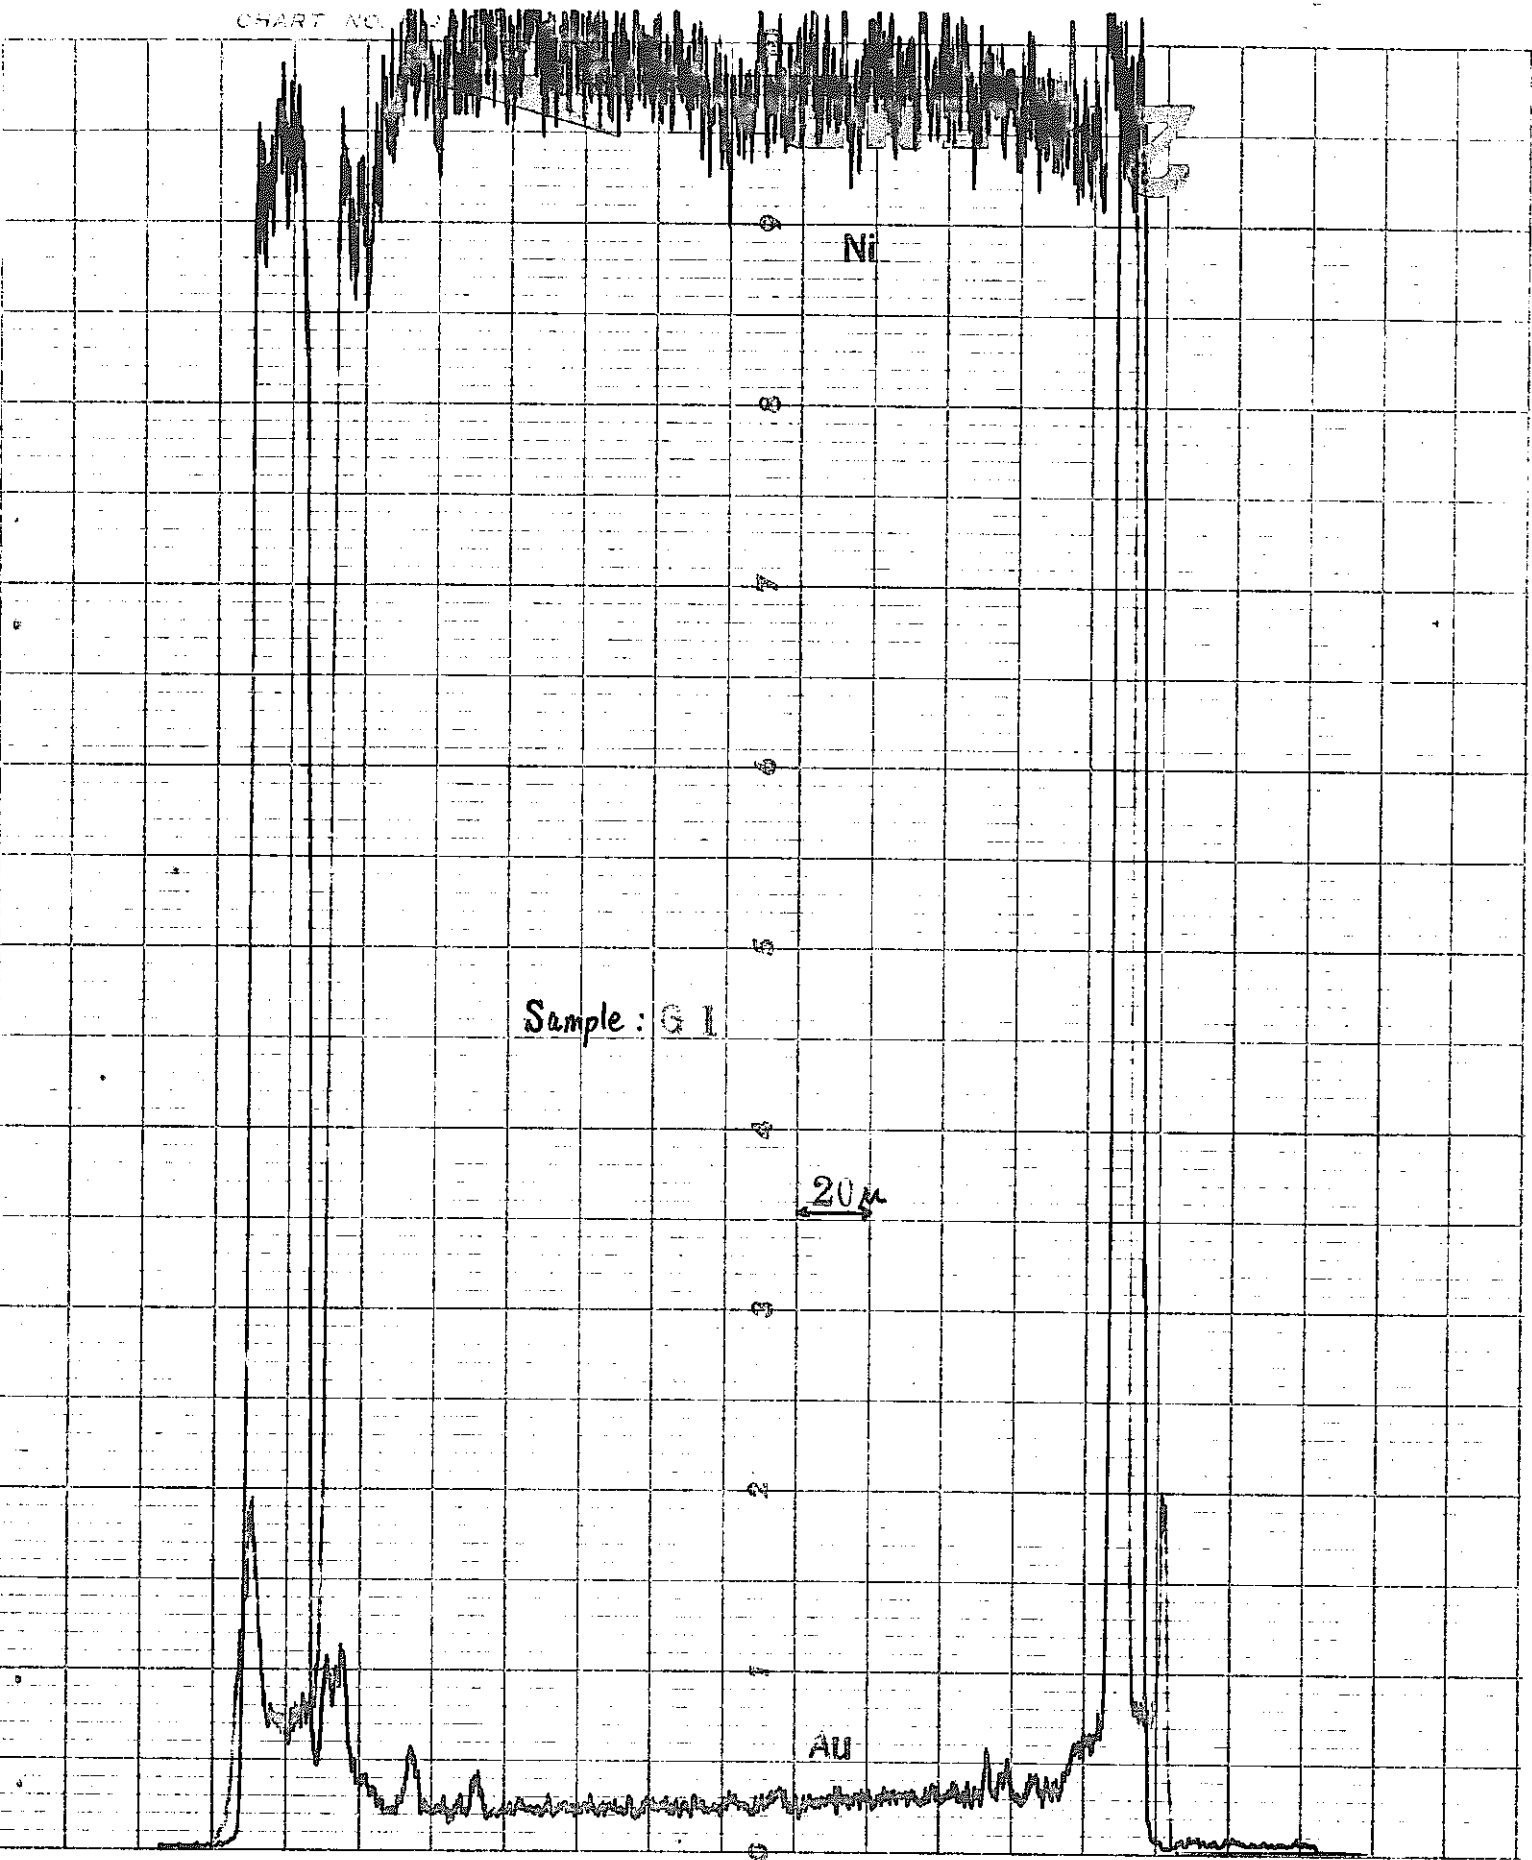
Fig-6 Au 10 μ m X μ キ電極材横断面の線分析

高温照射(550°C, $4.8 \times 10^9 R$)の「G₂」は、Au ヌッキ層は残っているが「S」試料同様薄くなっている。またわずかにあるが相互拡散が認められる。(Fig-6)

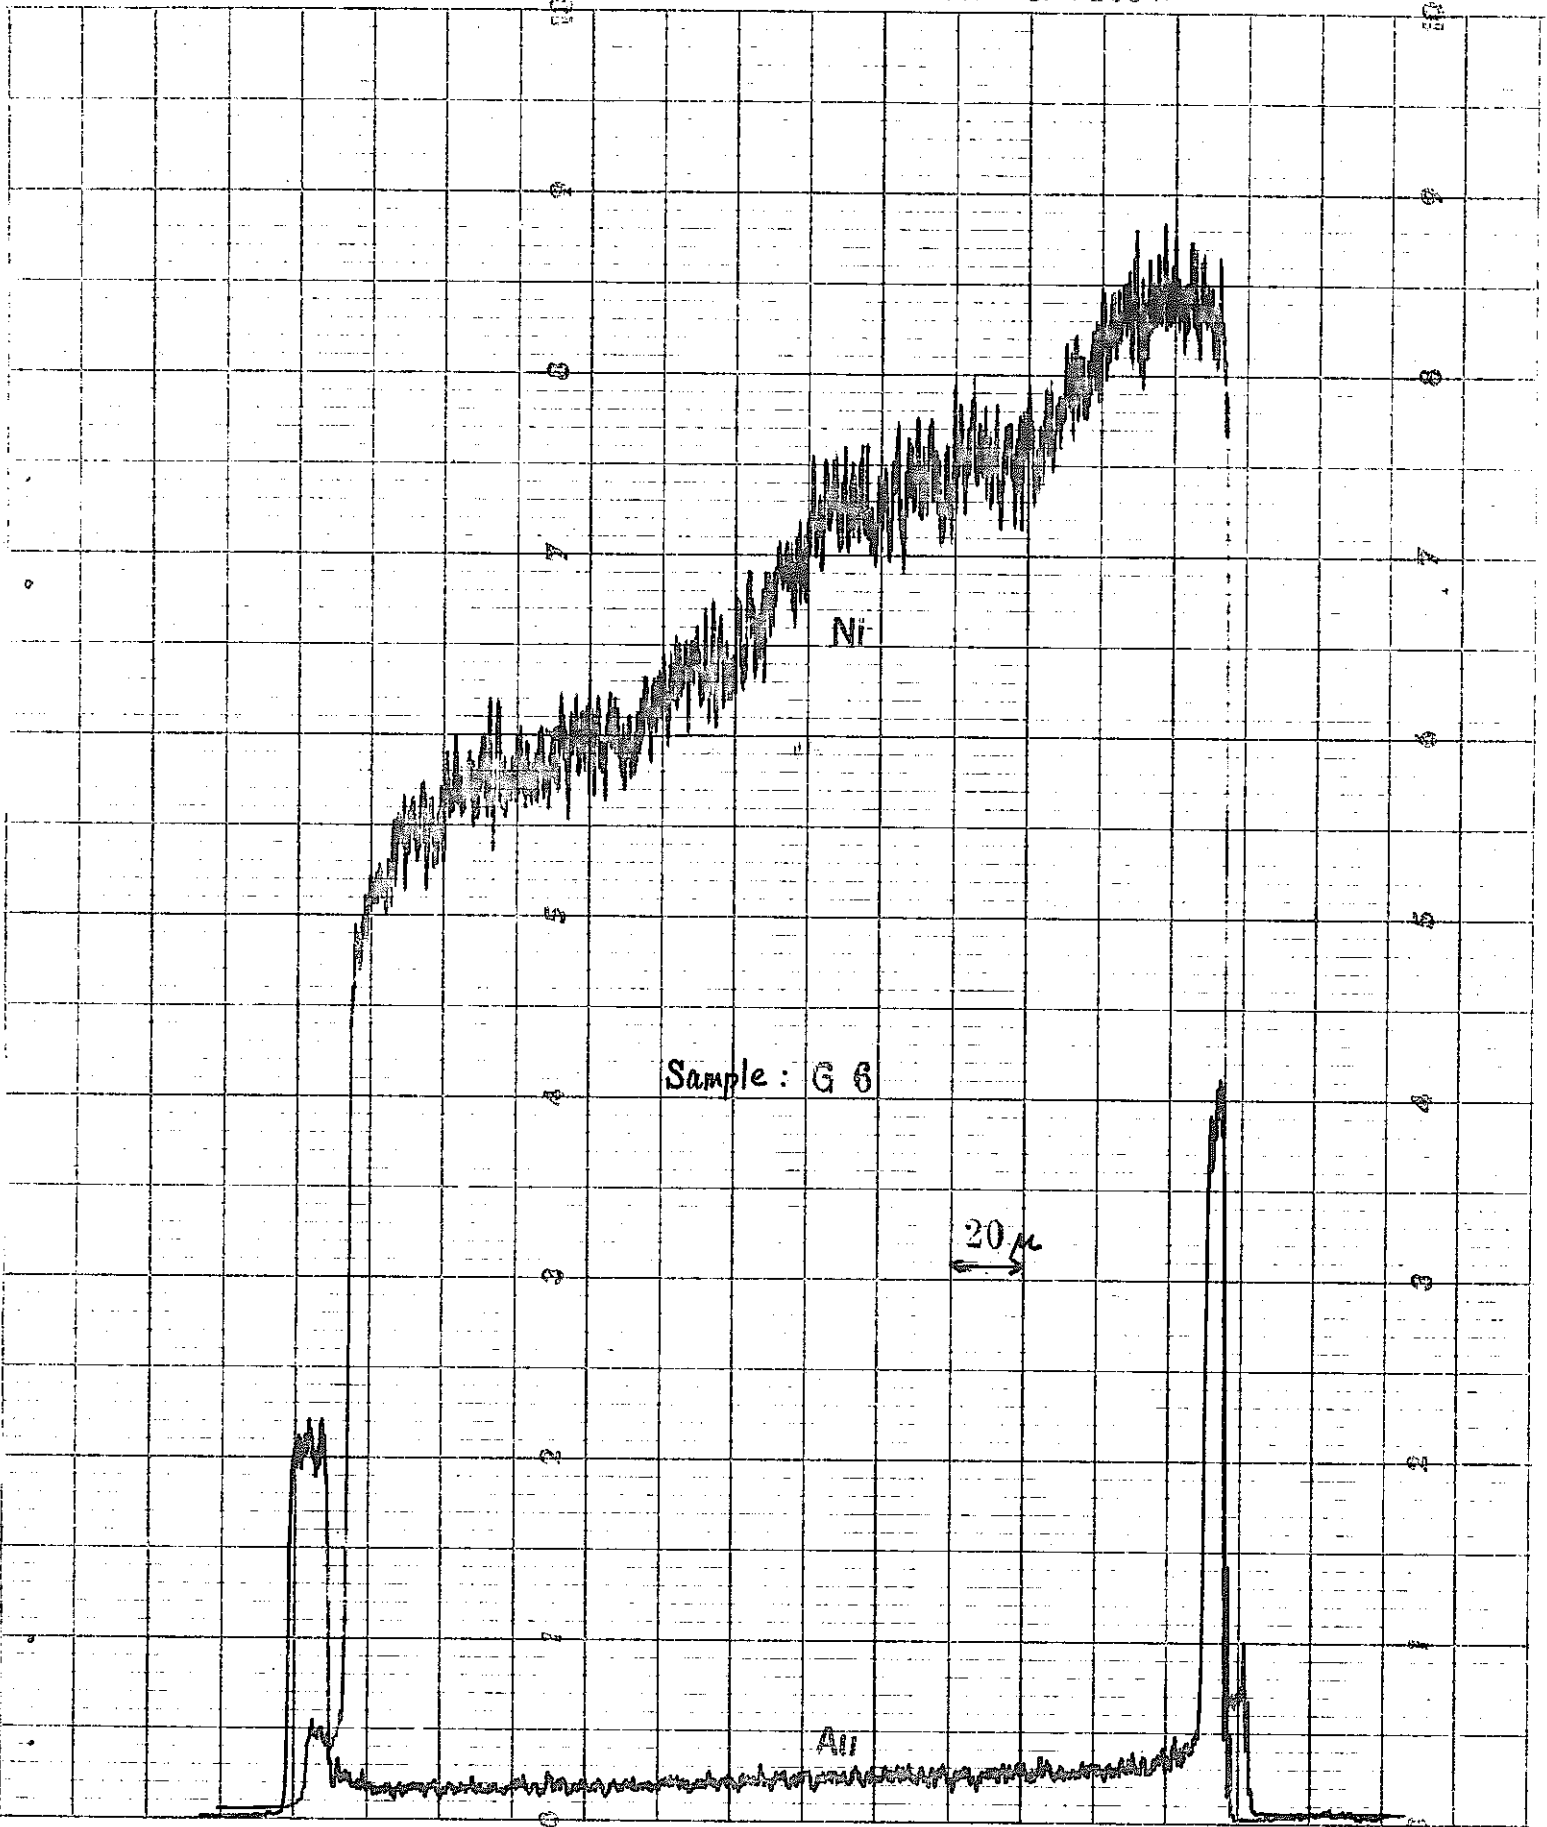
Fig-8 Au 10 μ m X μ キ電極材横断面の線分析

熱老化(550°C, $4.8 \times 10^9 R$)の「G₆」も同様、Au ヌッキ層が薄くなっており、Au 中へ Ni がわずかに拡散している。
