ナトリウム漏洩検出器
のγ線照射高温試験
付録

ナトリウム漏洩検出器の γ 線照射・高温試験 付録

日本原子力研究所

原子炉計測研究室

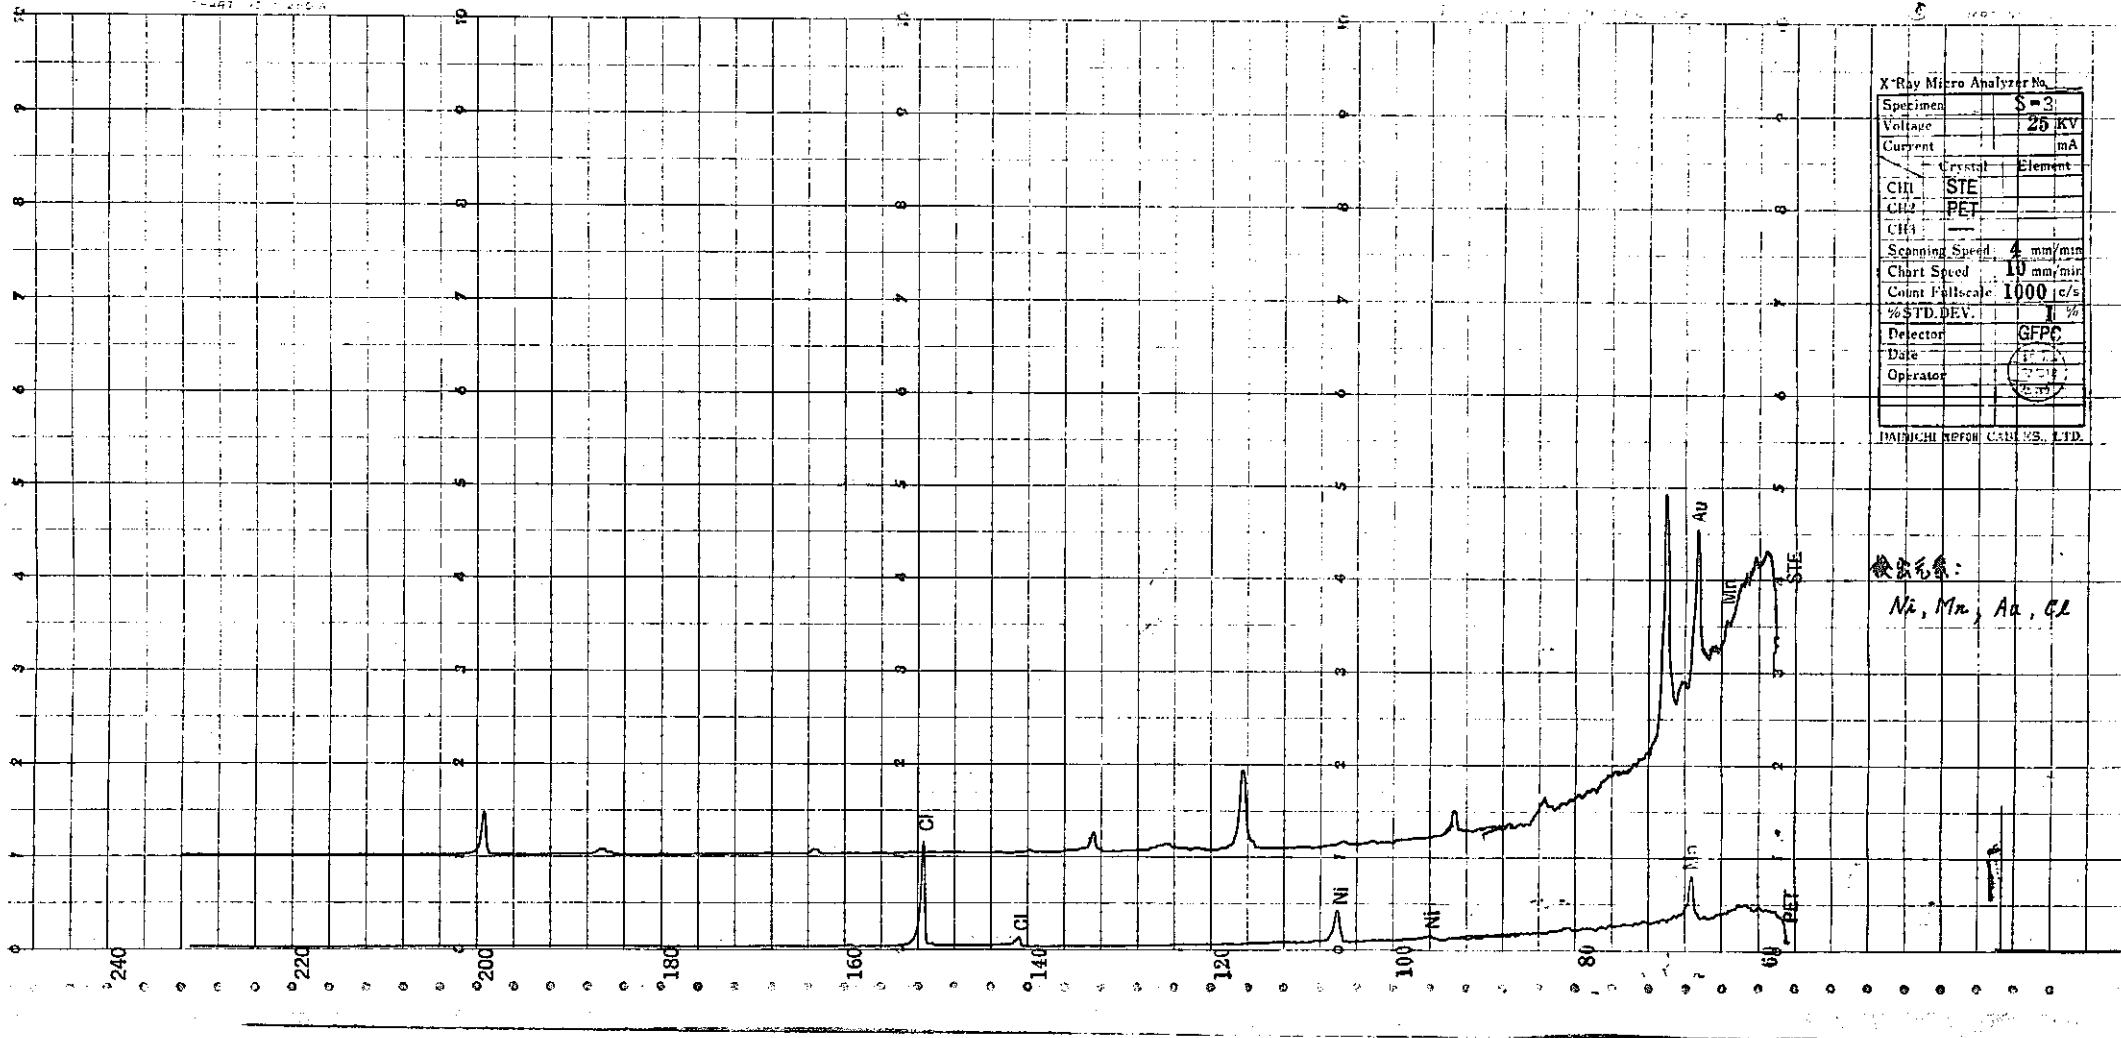
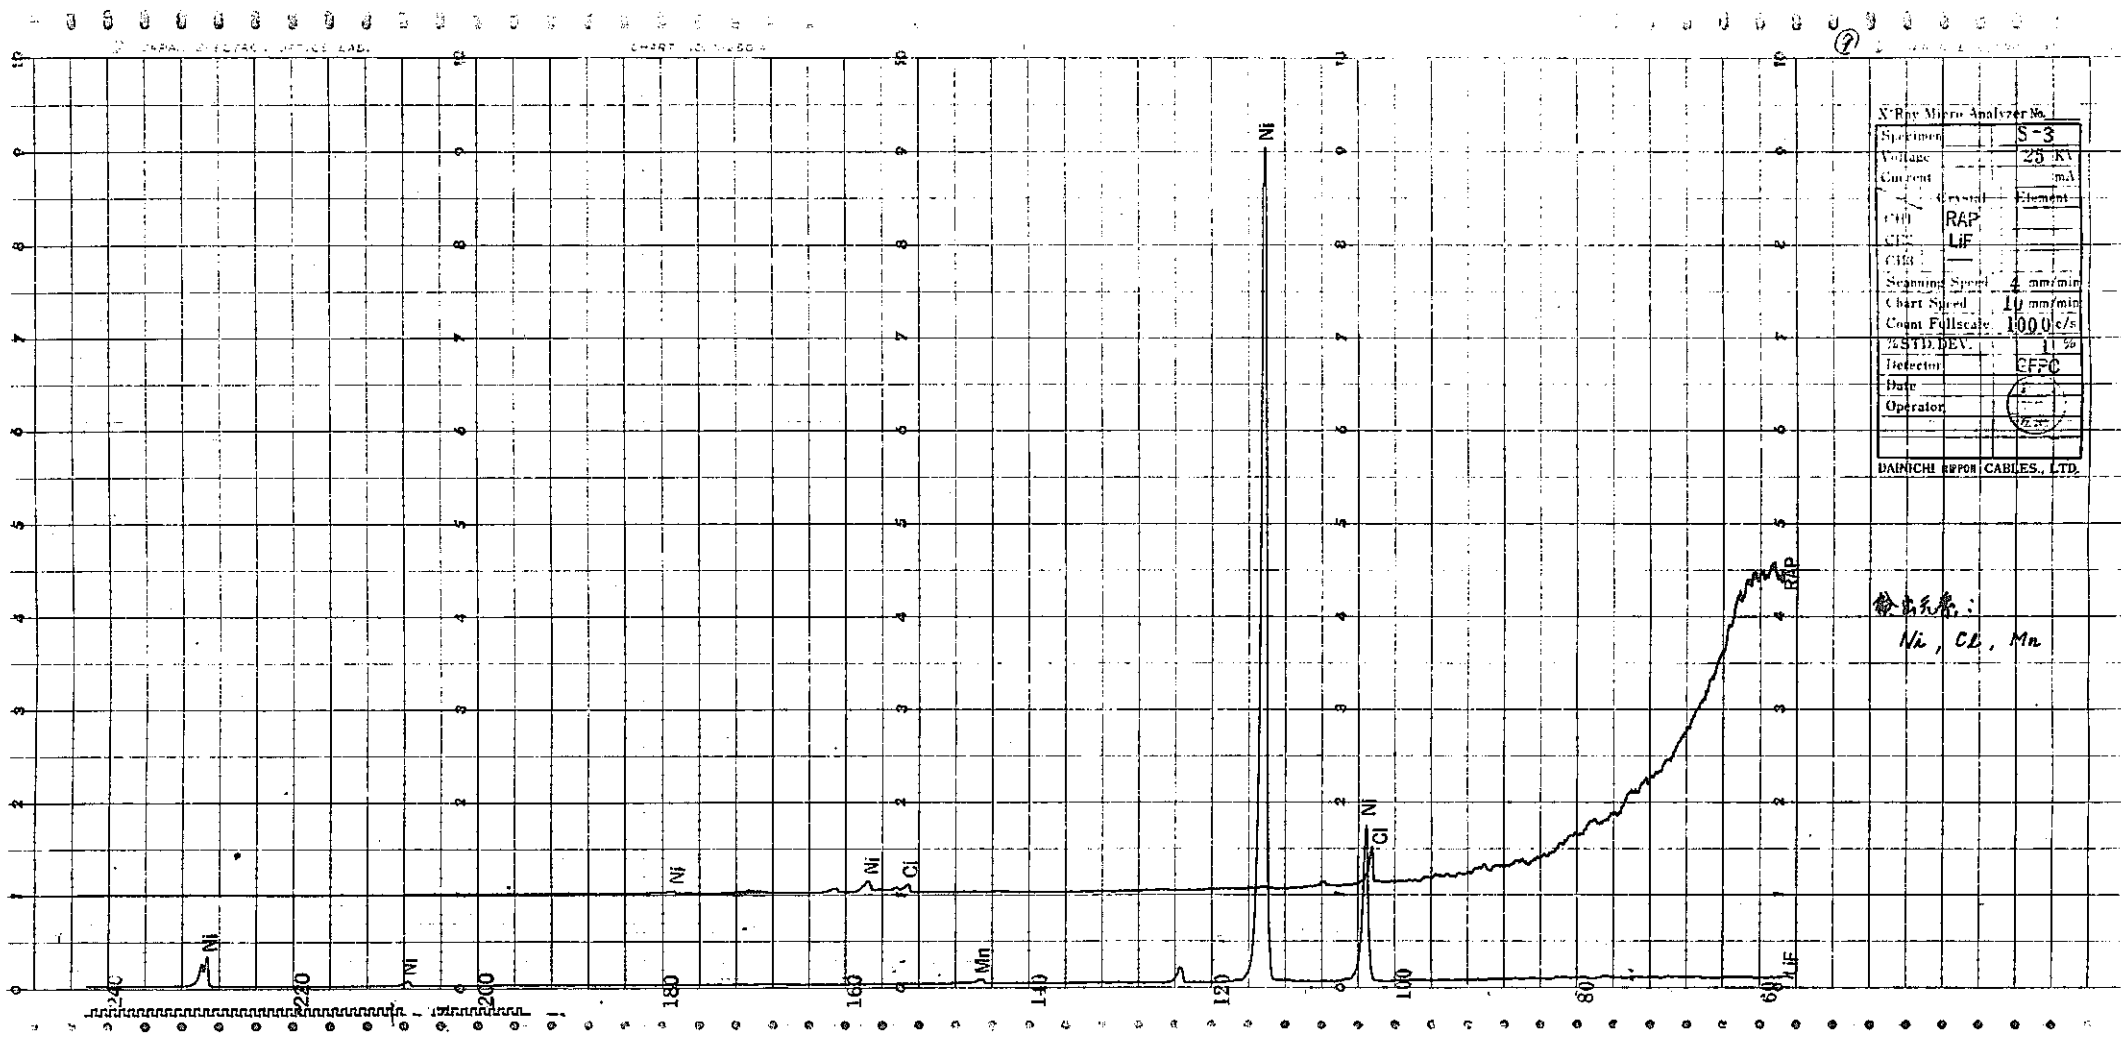
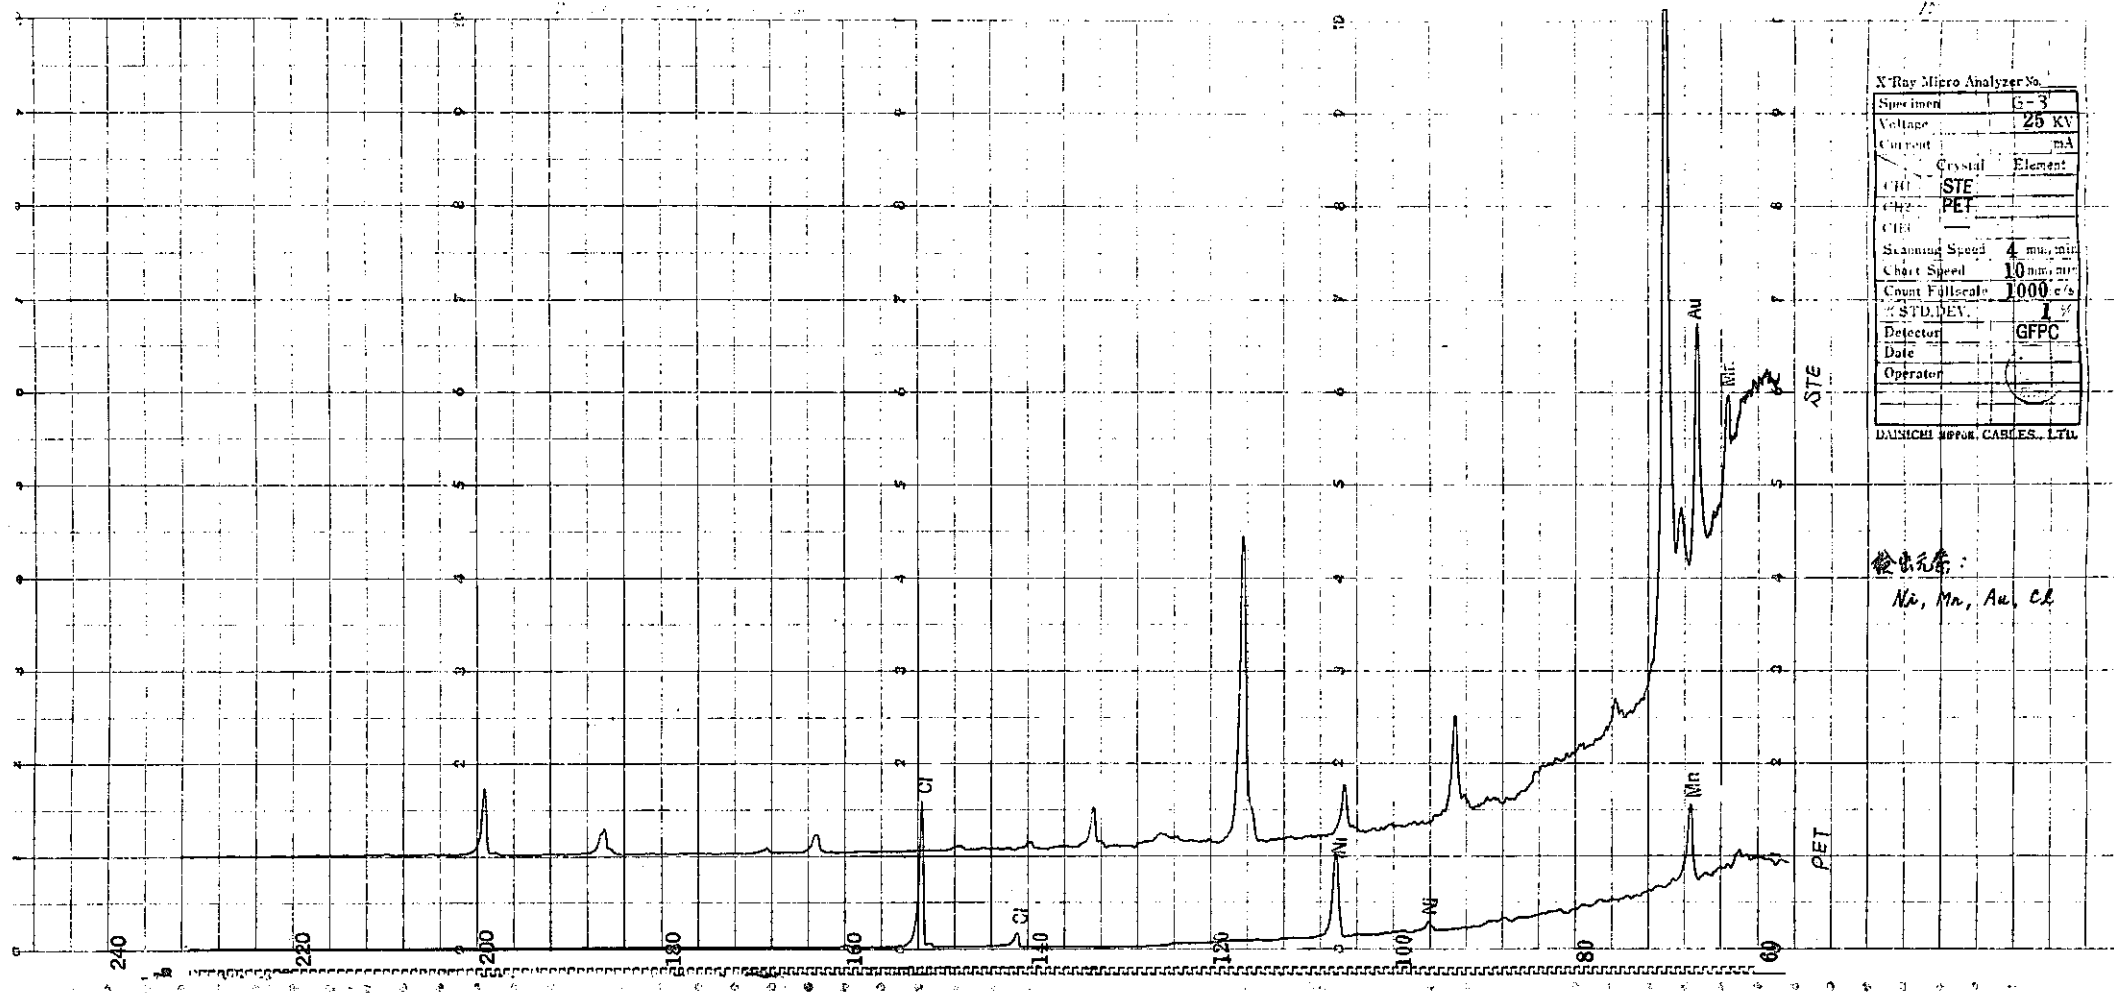
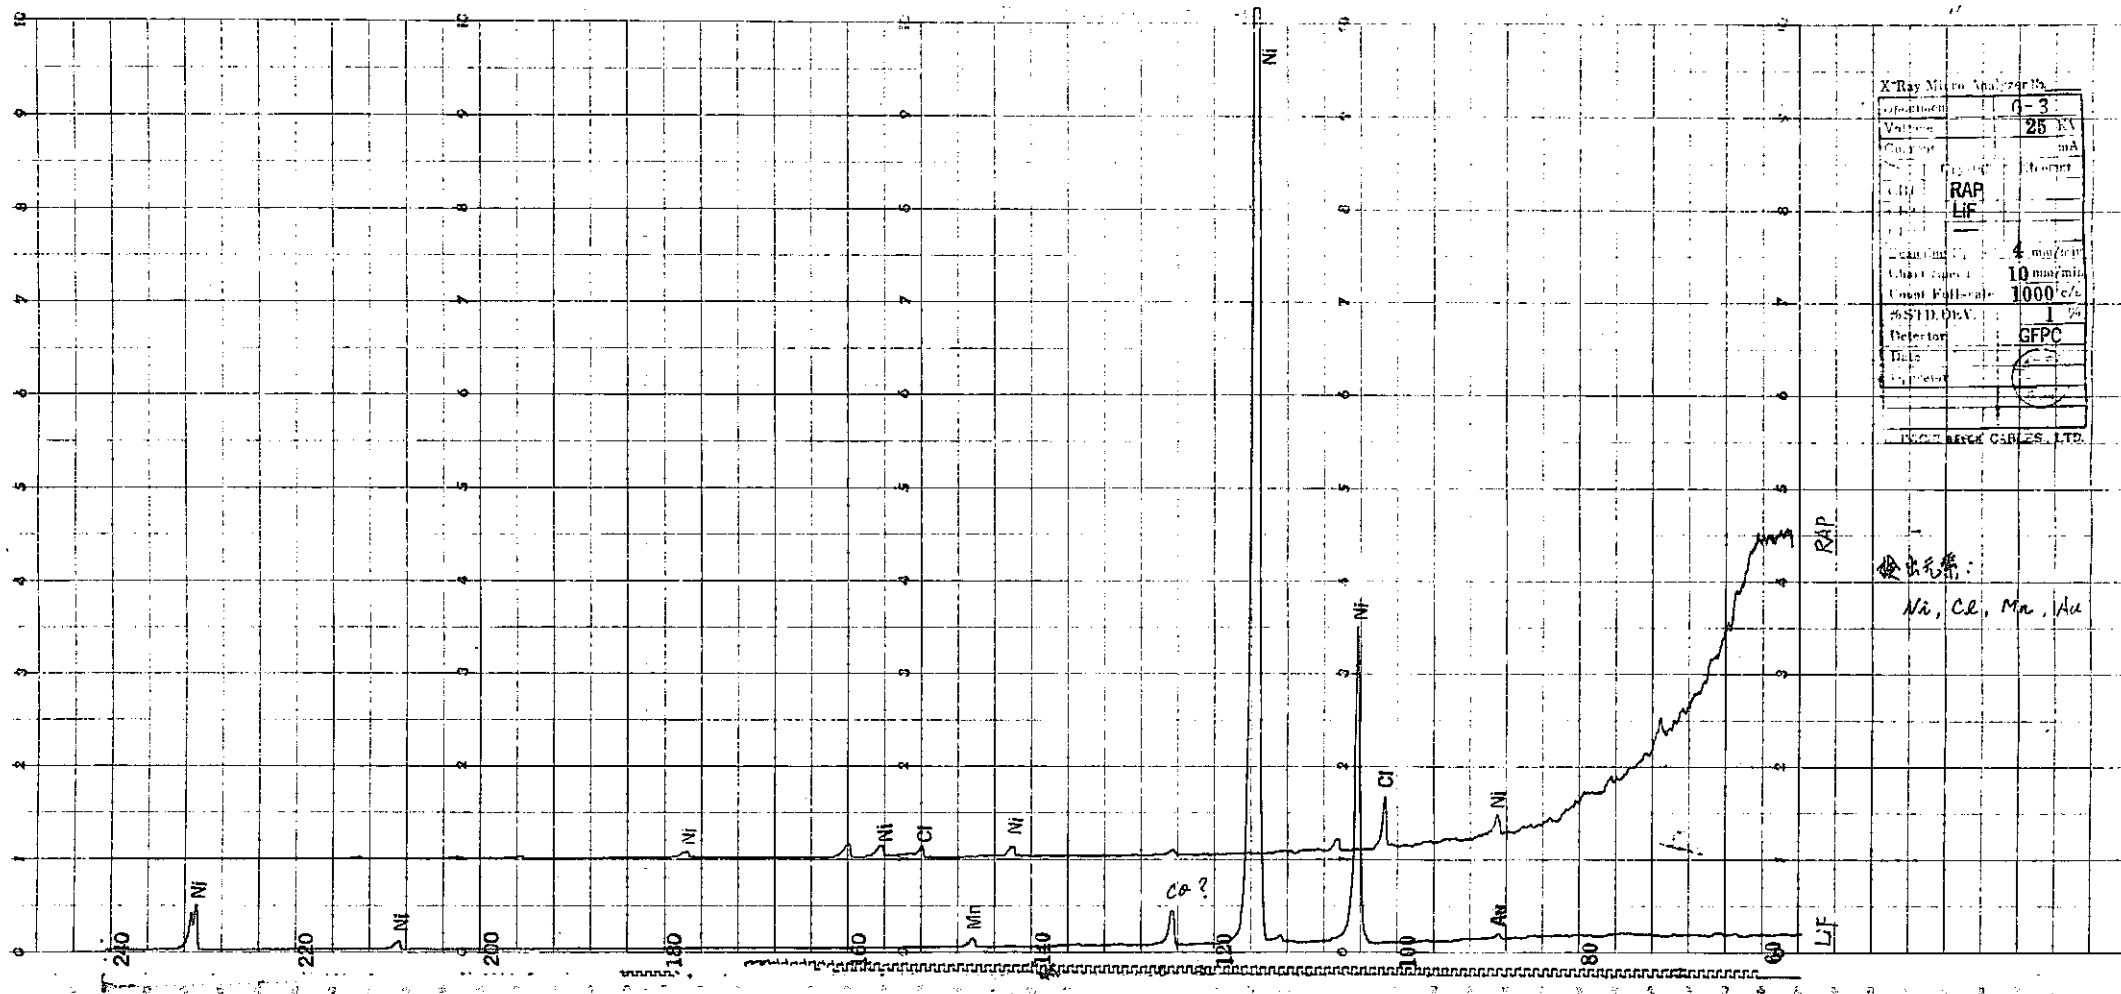
「S」および「G」試料とも、検出元素は Ni, Mn, Au, Cl である。Ni および Au は電極素材であり、また Mn は Ni 母層にわずかに

に含まれている (0.26 wt%)。

ここで問題となるのは、これは電極素材、絶縁素材、照射時収納した石英ガラスパイプ等には全く含まれていないものであることから、他物層から発生したものと結合であると思われる。

その1つは、NLD製作時あるいは照射カンポルとして収納する際に触れられた手汗などから分解したもので、

あるいは、照射Cave内に使用されている、ビニール系のカンポル、塗料などが分解、発生するもの、(PVCは照射により多量のHClを析出する)

などが考えられ、後者によるところが大きいと思われる。

この様に、高圧線下での照射では、思わぬところには劣化を加速する問題などが含まれており、通常の状態では起り得ない、Auとも腐蝕する現象が現われる。

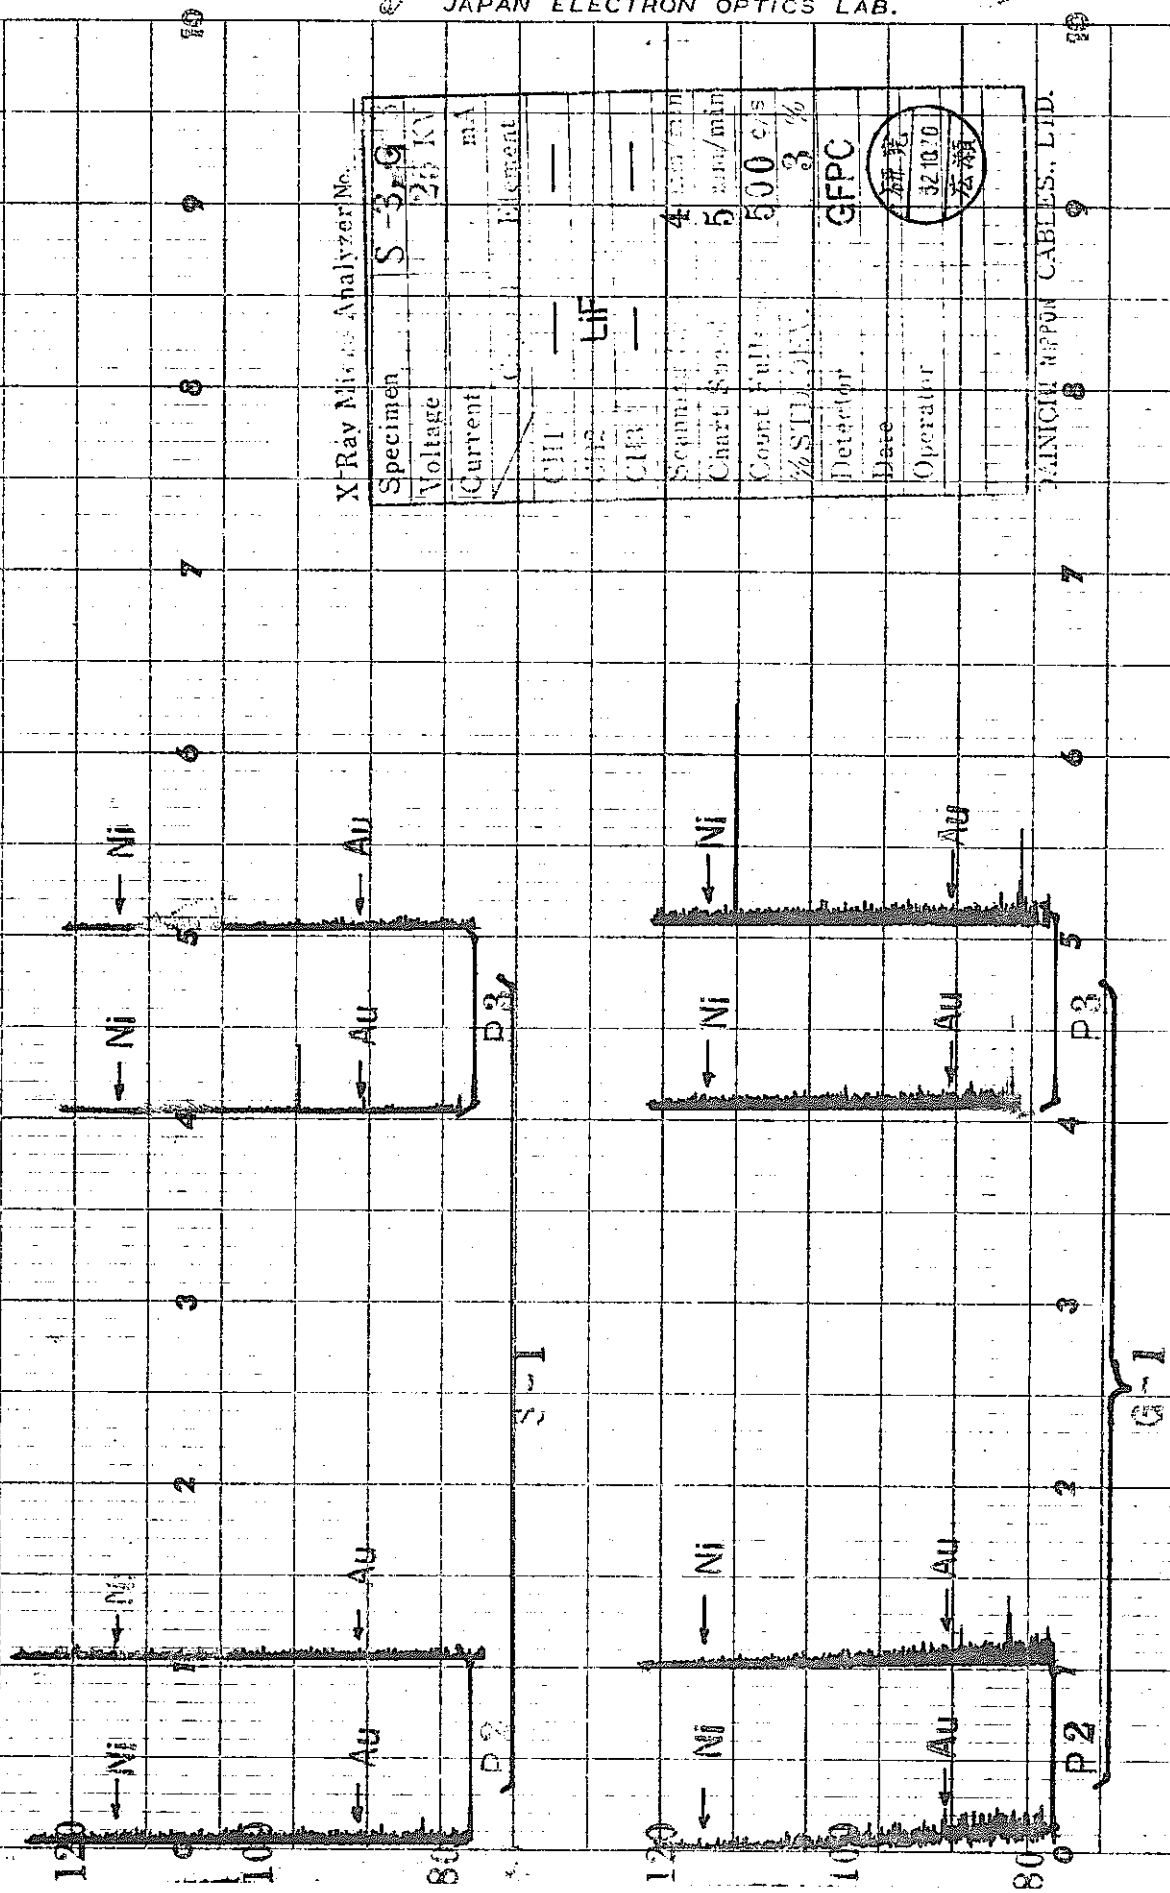
Fig-13 絶縁材中の Au, Ni 確認

その結果をFig-13に示すが、「Silica」、「Glass」両NLDとも、

Au, Niは検出されなかった。測定箇所が部分的であり、浸透したとしても絶縁特性などが考慮すると極く微量であると思われることなどが

Au, Niを確認するには至らなかった。

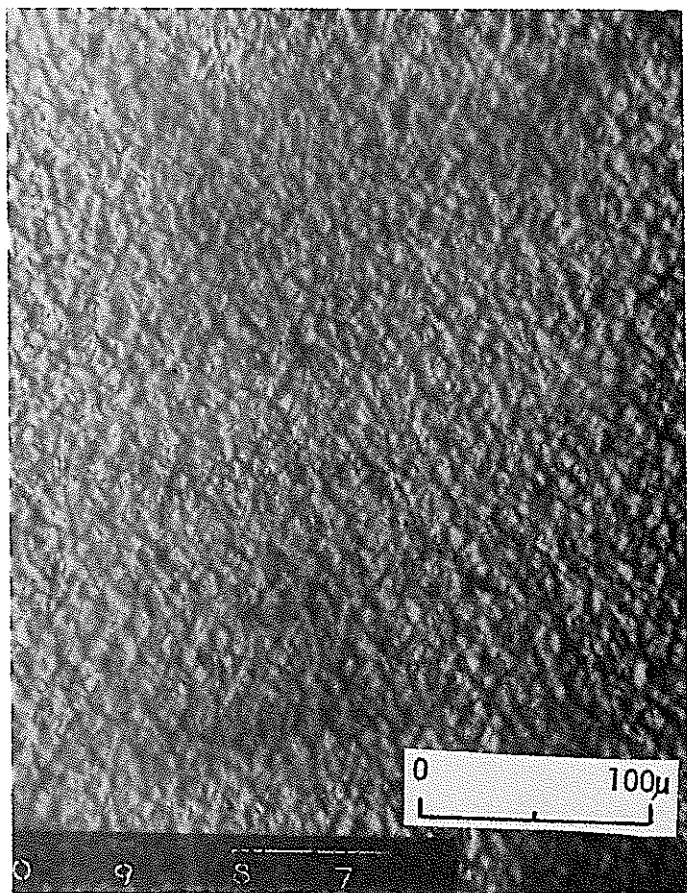
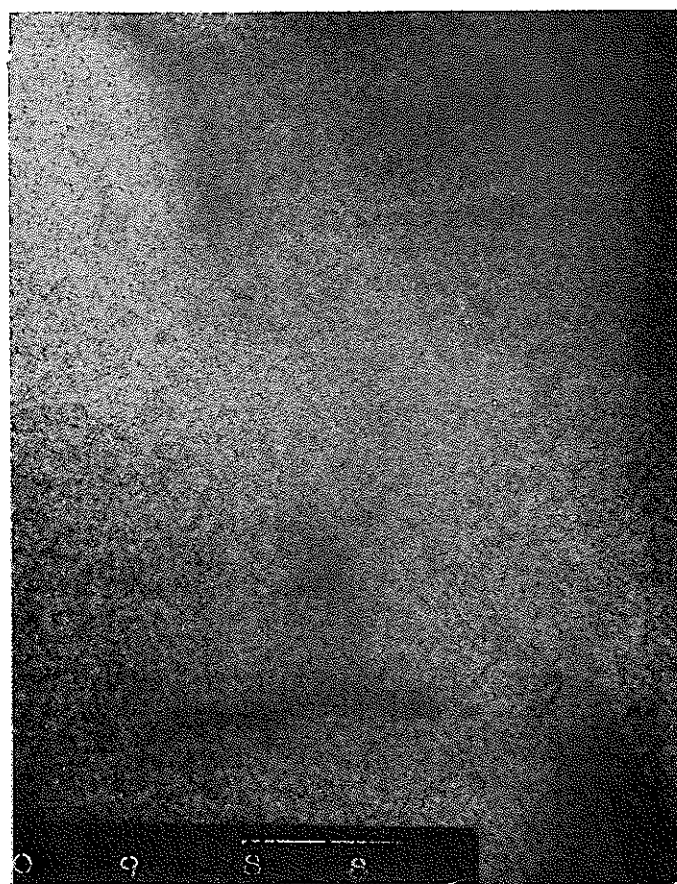
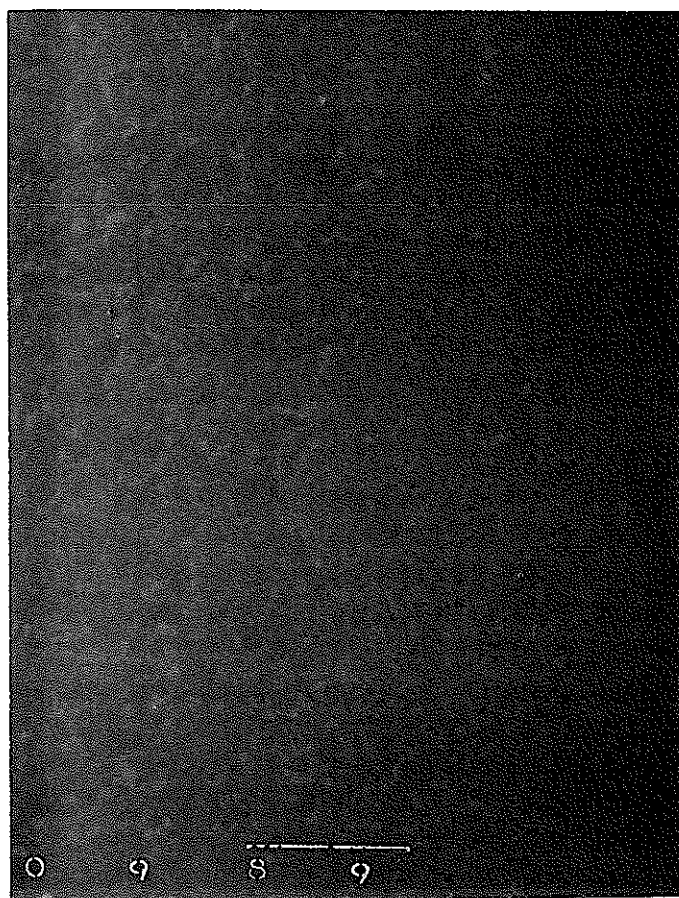
Photo-1 Au 10 μ m タッキ電極材のXMA写真

高温照射試料 (550°C , 4.8×10^9 R) である「S」および「G」においては、その表面は殆んどが Ni であるが「G」には若干 Au が残っている。 $2\mu\text{m}$ ヌッキ厚の場合は Au は殆んど無く残っている (別稿の報告書参照) ことから、これは、ヌッキ層を厚くしたためであるか。

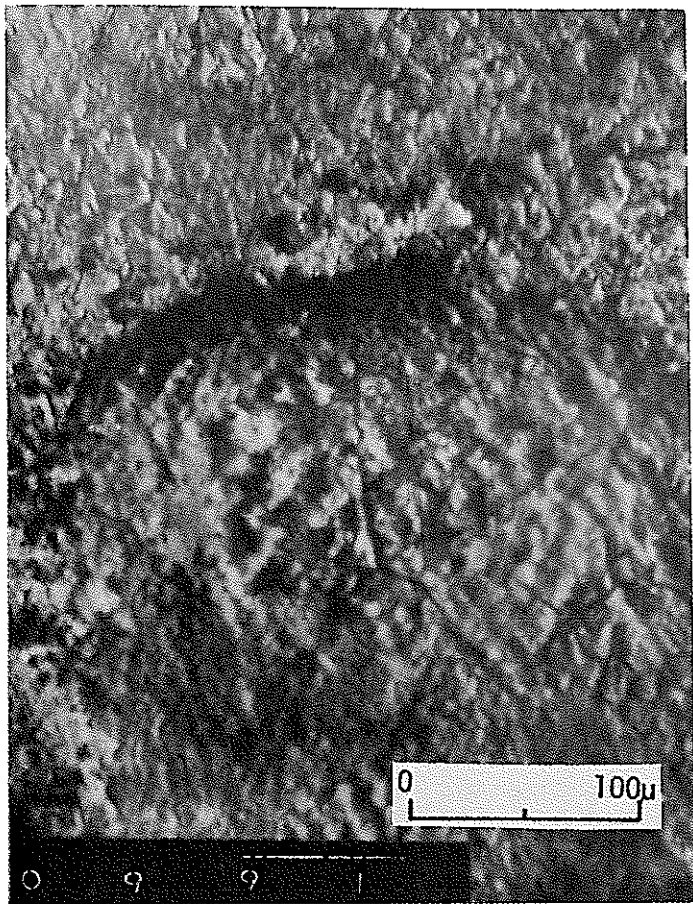
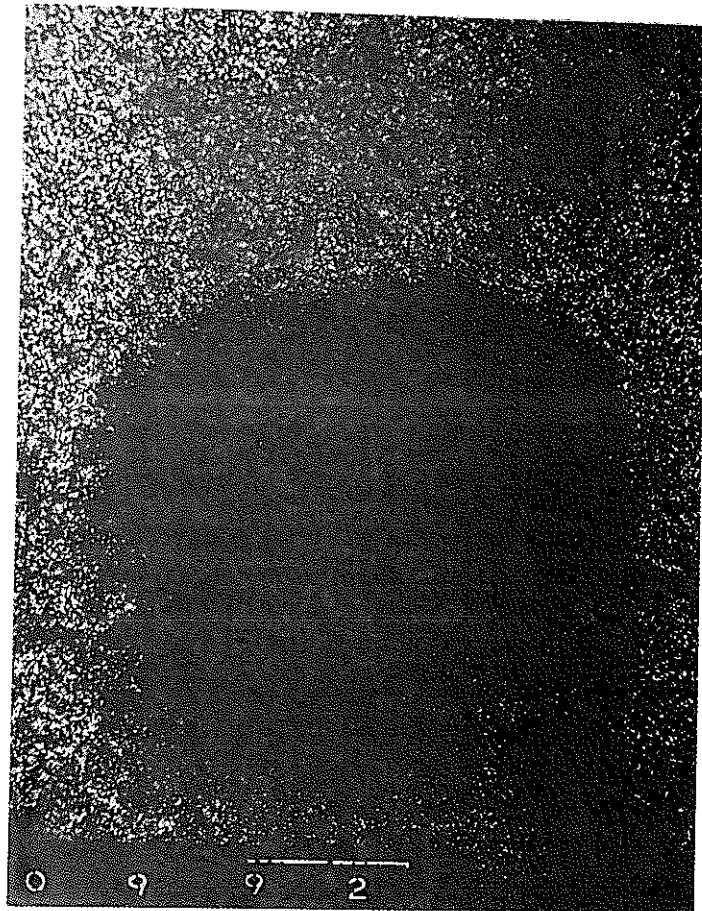
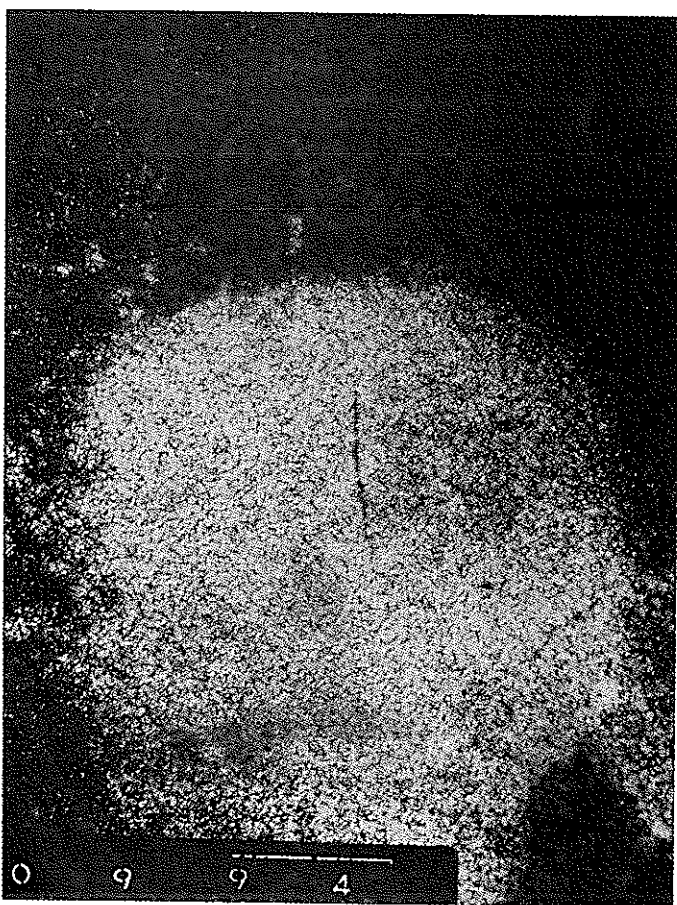
Photo-2 Au 10μmメッキ電極材のXMA写真

常温照射 (R.T., $4.8 \times 10^9 R$) の「S₄」「G₄」では、「S₄」試料の (W/PD) (電子組成像) に、マッキ剝離の形跡が見られ、この部分の Au がほとんど Ni が析出している。これは、常温照射に現われた青錆状の析出物で、この青錆の析出は常温照射だけに現われる特異な現象である。

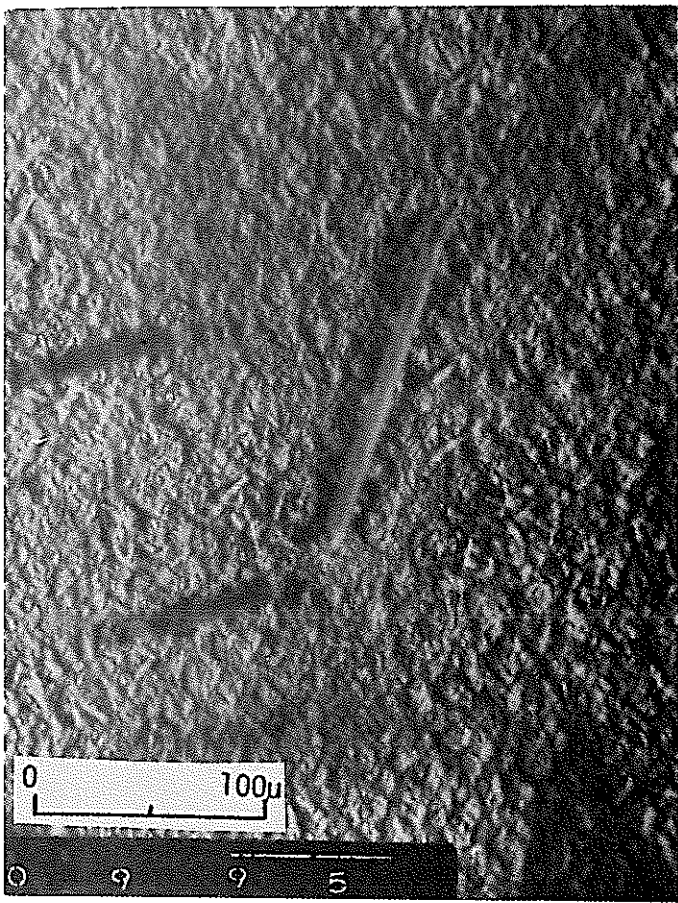
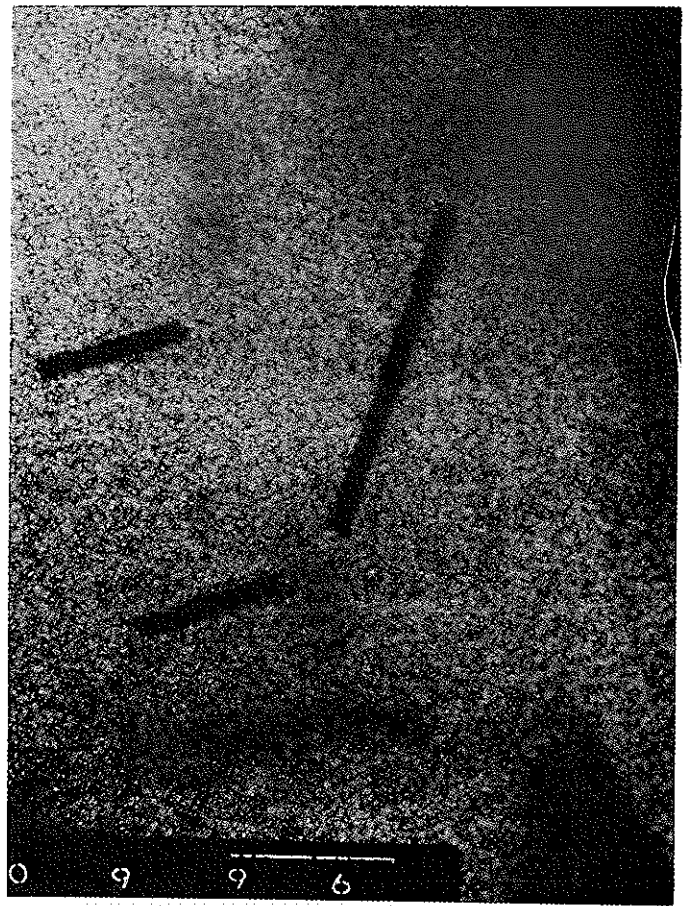
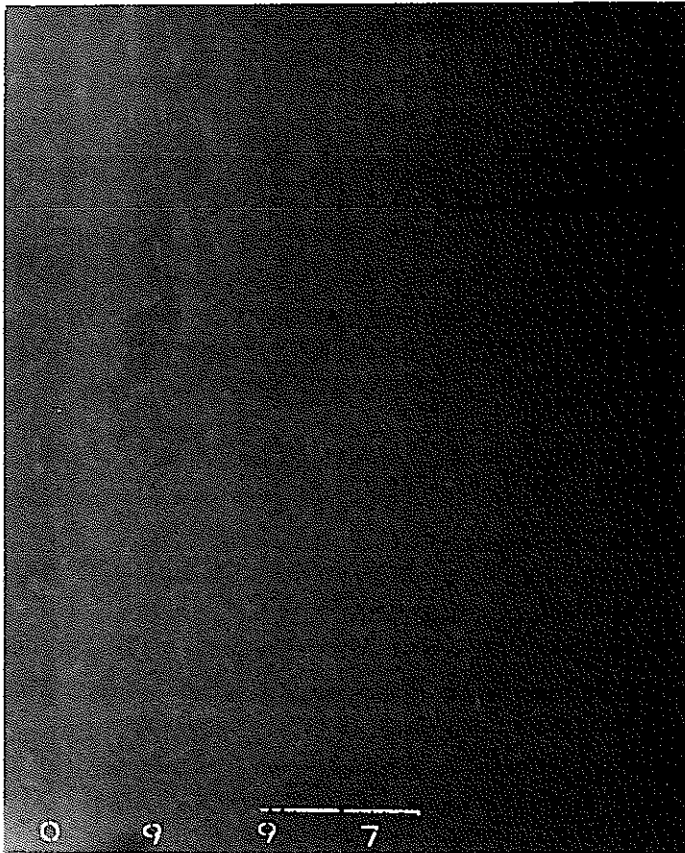
Photo-3 Au 10μm メッキ電極材の XMA写真

熱老化 (55°C, 2280 hr) の「S₆」「G₆」においては、Ni が析出した表面に Au は認められなかった。
