高速増殖原型炉もんじゅ

40%出力試験中における2次系ナトリウム漏えいについて(第2報)

40%出力試験中における2次系ナトリウム漏えいについて  
(第2報)

動力炉・核燃料開発事業団

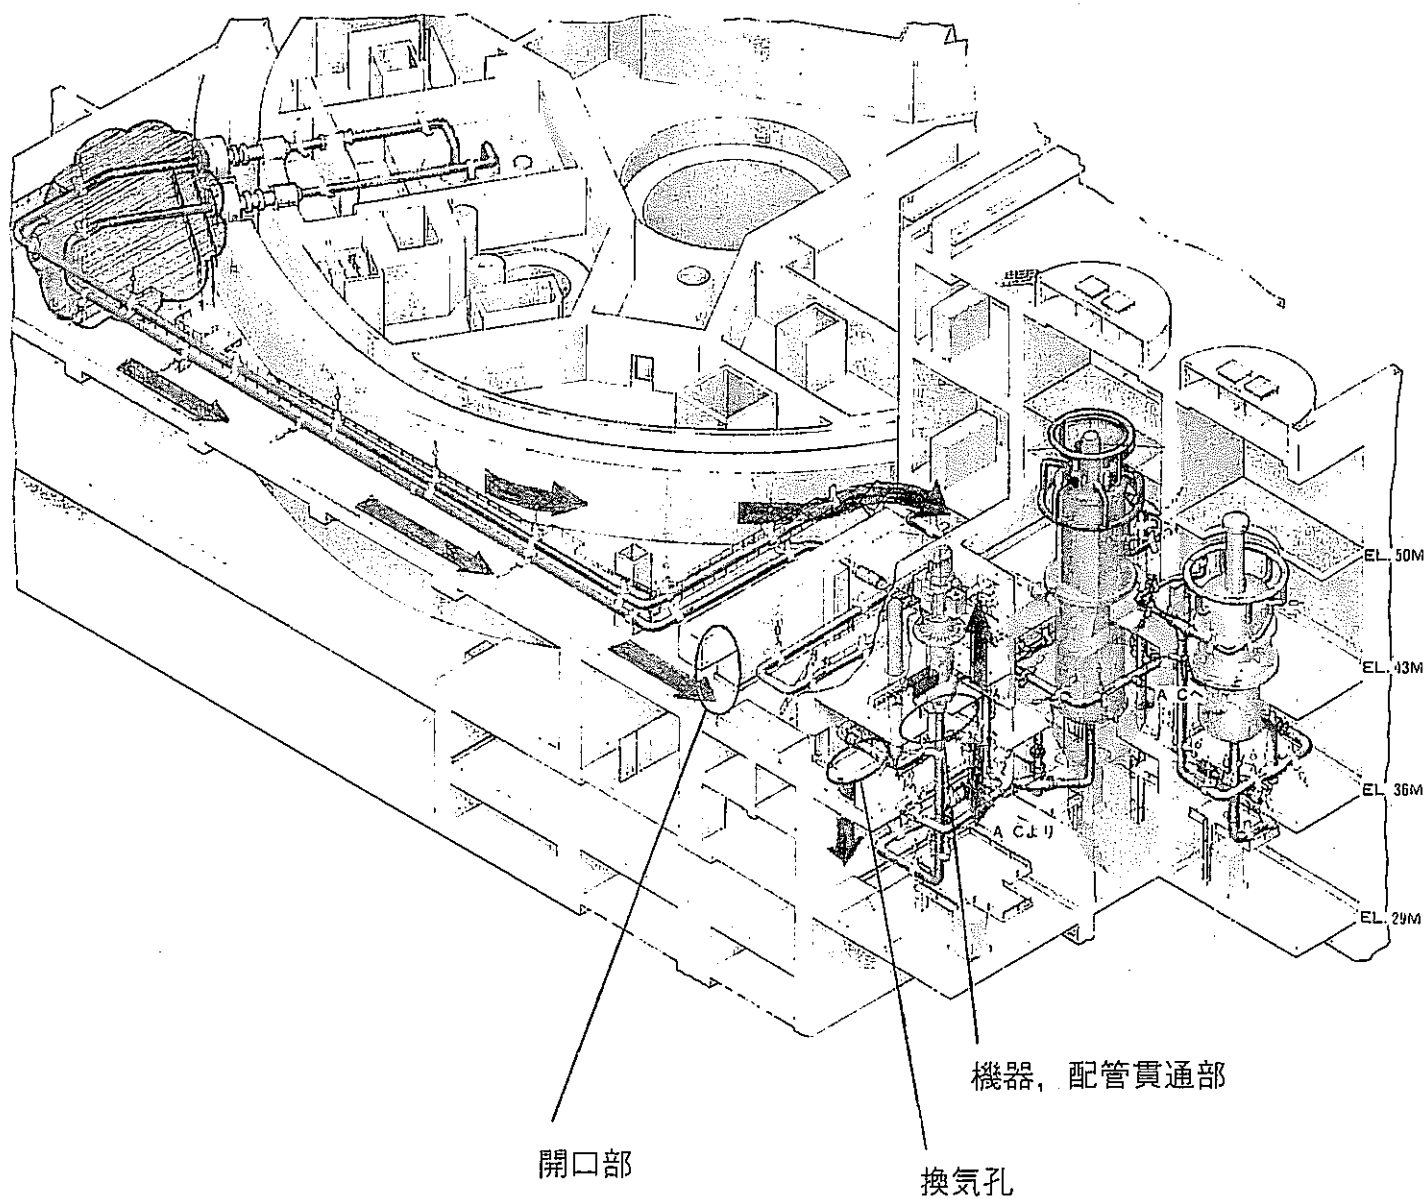
N a 漏えい発生による煙の流れ図 (概念図)  
(建物内)

2次冷却系配管室（C）に発生した煙は、火災報知器の作動状況から、発生当初同室内を水平方向に移動し、壁の大きな開口部を経由して隣接する部屋に拡散して行ったと考えられ、最終的には、配管貫通部を通して蒸気発生器室（C）、過熱器室（C）にゆっくりと到

また、水平方向に移動した煙は、移動した部屋の機器等の床貫通部、グレーチング床等を通して上下方向に拡散したと考えられる。

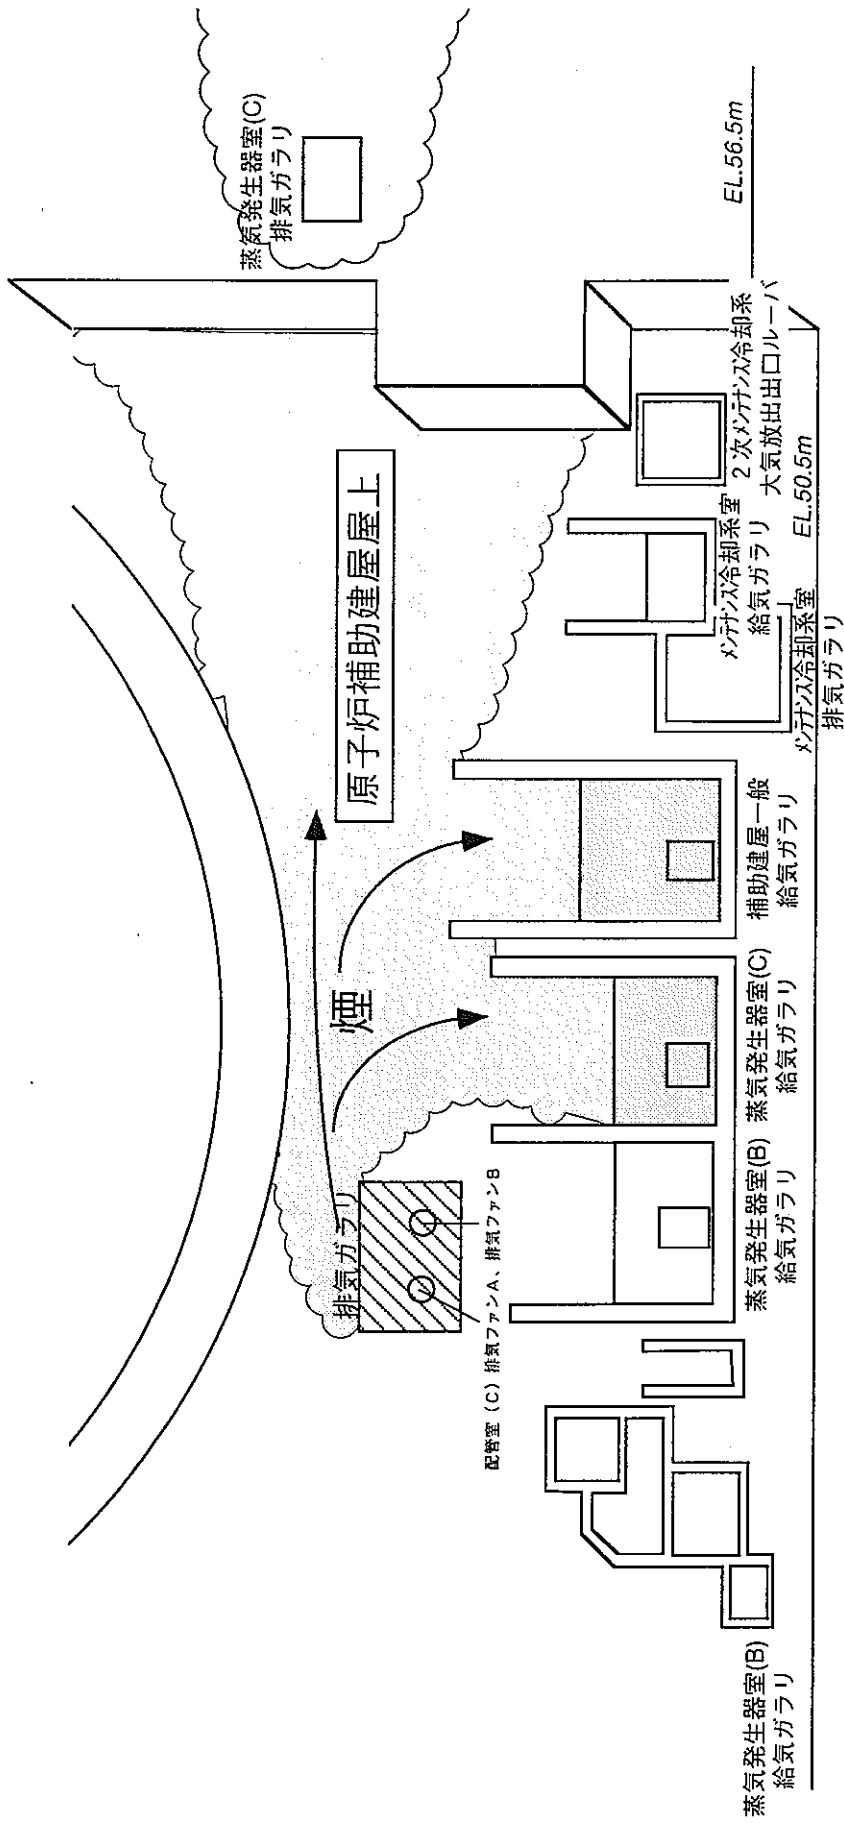
配管室 (C) 排気からの煙の流れの推定図 (屋外)

2次冷却系配管室（C）に発生した煙は、発生当初同室内を水平方向に移動するとともに、2次冷却系配管室（C）に設置された排気ダクトにより、原子炉補助建物屋上の排気ガラリーから放出された。一方、原子炉補助建物屋上の当該排気ガラリーに隣接して各SG室の給気ガラリーや原子炉補助建物一般換気装置の給気ガラリーが設置されている。

漏えい事故発生時、北北西の風（約10m/s）が吹いていたことから、当該排気ダクトから放出された煙は、この風に運ばれて蒸気発生器室（C）及び原子炉補助建物一般換気装置給気ガラリーより建物内に導入されたと考えられる。

この結果、蒸気発生器室（C）換気装置から給気されている2次オーバーフロータンク室、ダンプタンク室等の各部屋及び原子炉補助建物一般換気装置から給気されている一部の部屋（A-509, A-603, 604, 605, 606）に煙が拡散したものと考えられる。

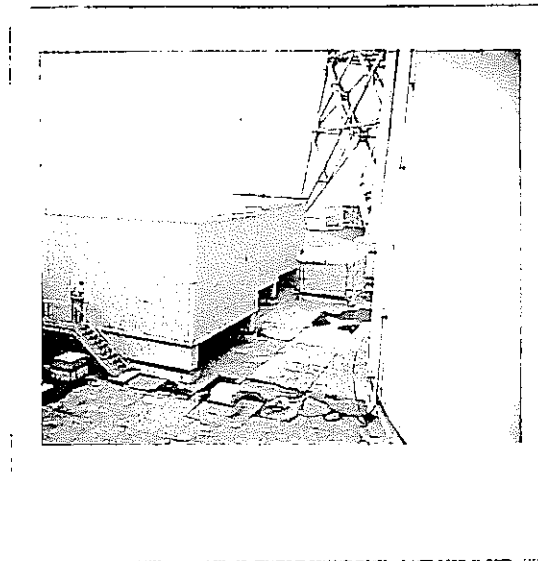
排気ガラリ付近の2次ナトリウム漏えいによるナトリウム化合物付着状況

換気装置給・排気ガラリ全景
