高速炉の事故・故障データ分析

1990年8月

動力炉・核燃料開発事業団
大洗工学センター

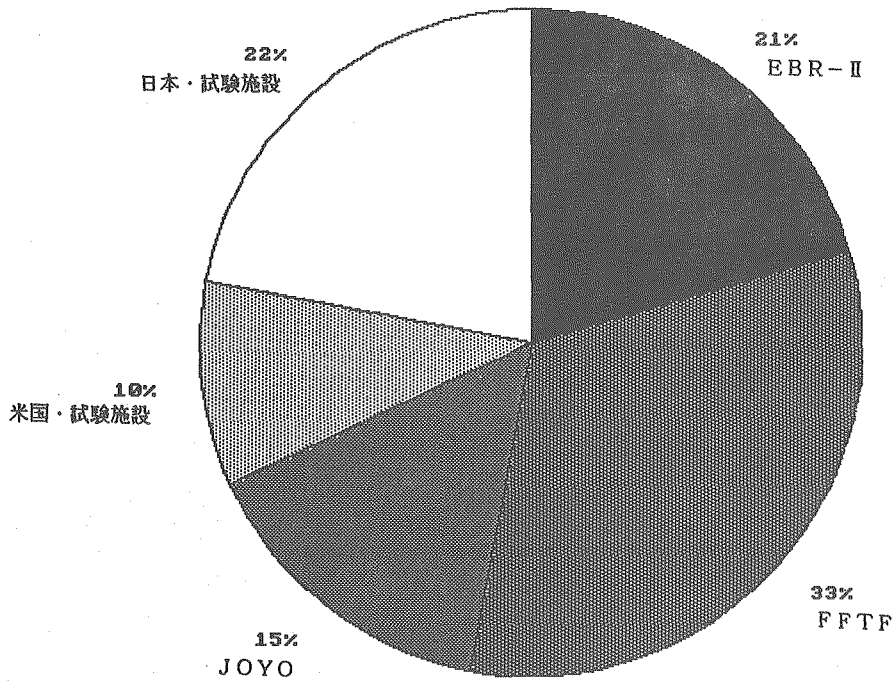
図 2 - 1 故障イベント数の施設別分類 (1889 events)

主要施設別の故障件数の割合を図 2 - 1 に図示する。機器数、機器運転時間については、日本の試験施設が最も多く全体の約 36% と 39% を各々占めている。

原子炉施設と試験施設別では、全項目とも原子炉施設のデータが多くなっており、全体の機器数が約 59%、機器運転時間が約 62%、及び故障数が約 68% を各々占めている。

国別では、日本側が機器数で約 59%、機器運転時間で約 62% と過半数を占めているが、故障数は約 37% と逆に少なくなっており、単純に故障率（故障数 / 機器運転時間）で比較すると、日本側が米国側の 1 / 3 と低い値となる。

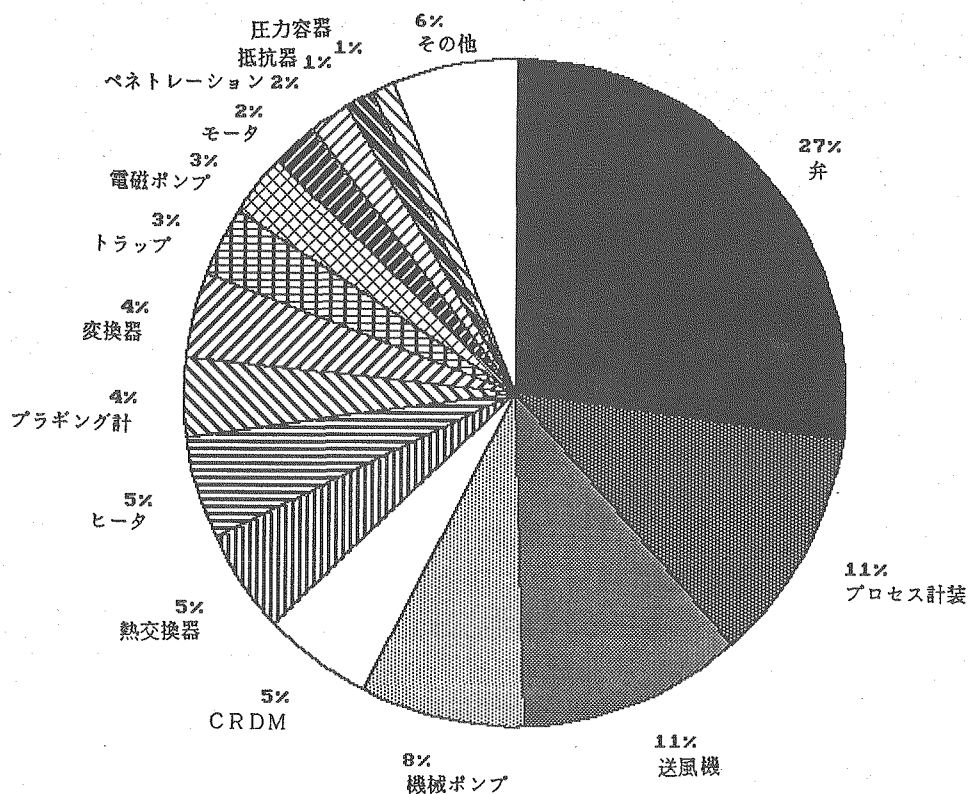
図 2-2 故障データの機器別分類 (1287events)

登録されている機器は35種類あり、そのうち故障事例を有する機器が30種類ある。弁が最も多く27%、次いでプロセス計装と送風機が各々11%でこの3機種ではほぼ半数を占めている。故障数を機器数で割った値である一機器当たりの故障数で比較すると弁は、0.085、プロセス計装は0.075、送風機は0.61、機械式ポンプ0.94となり、送風機や機械式ポンプの方が故障を経験する割合が高いことがわかる。又、登録機器の90%以上は故障を一度も経験していない。

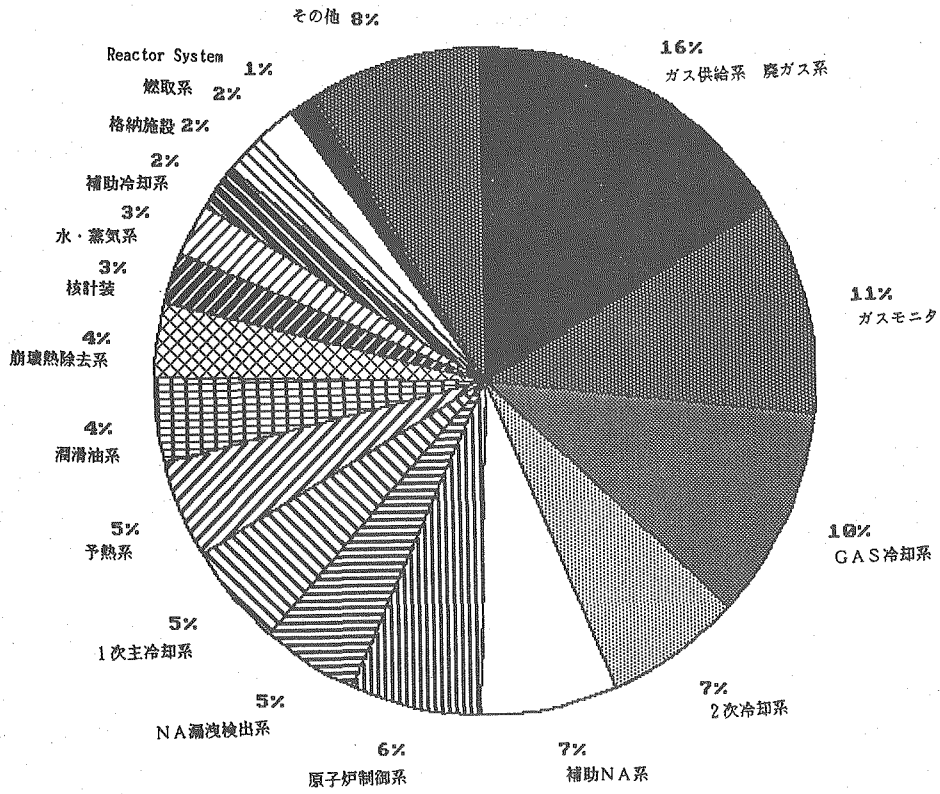
図 2-3 故障データのシステム別分類 (1287events)

表2-4と図2-3にシステム別故障数一覧及び上位にランクされているシステムの割合を示す。登録されているシステムは30種類あり、ガス系システムが上位3位までを占めると共にガス系関連システムが全件数の39%となっている。一方、ナトリウム系システムは主冷却系や補助ナトリウム系を中心として全件数の24%となっている。

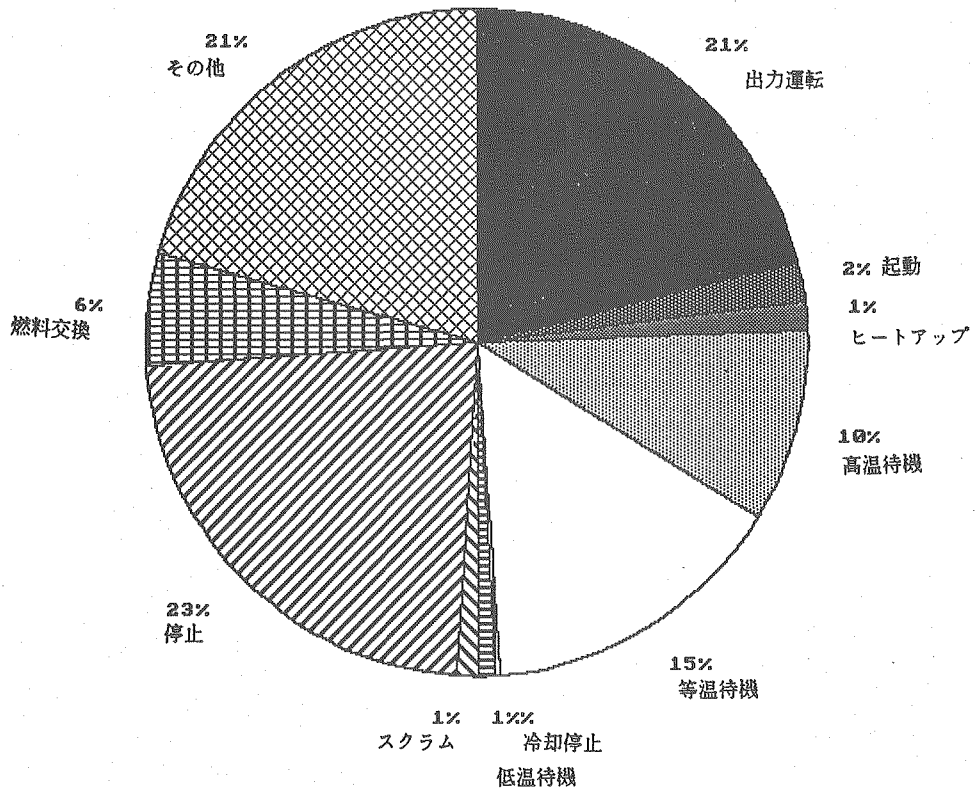
図 2-4 故障発生時プラント運転状態 (UNIT:1287events)

故障発生時の原子炉運転状態の割合を図2-4に示す。出力運転と起動を加えた、原子炉運転中に発生しているイベントの割合は23%となっており、このうち、イベントの影響によって原子炉がスクラム、又は停止に至ったケースは33件で全体の約2.6%となっている。

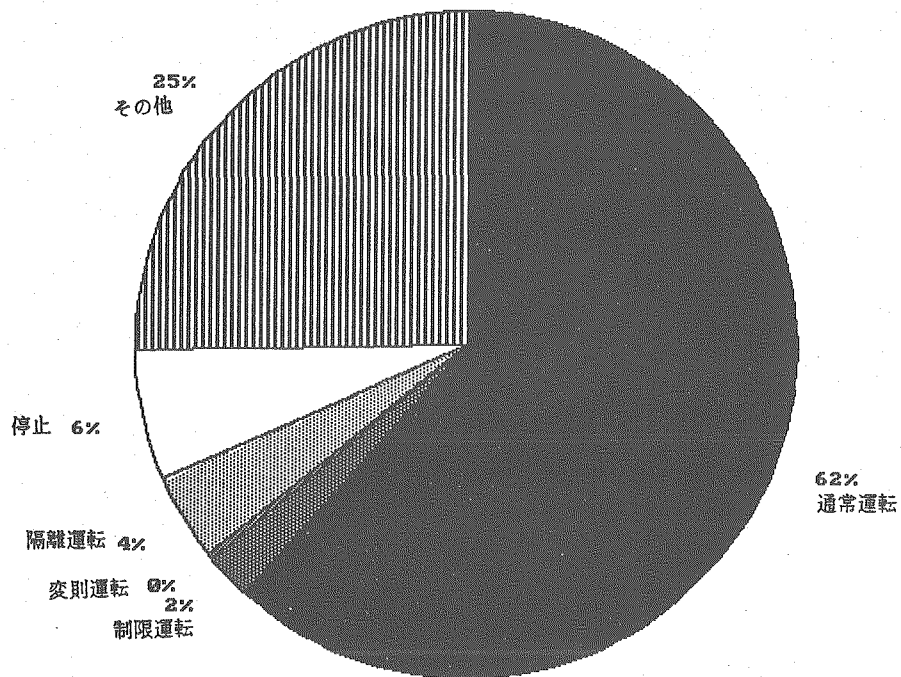
図 2-5 故障発生時システム運転状態 (SYSTEM:1287events)

故障発生時に機器が設備されている系統の運転状態の割合を図2-5に示す。図からわかるように通常運転と各条件運転（制限、変則、隔離）を加えた運転中に発生したイベントが約70%を占めている。

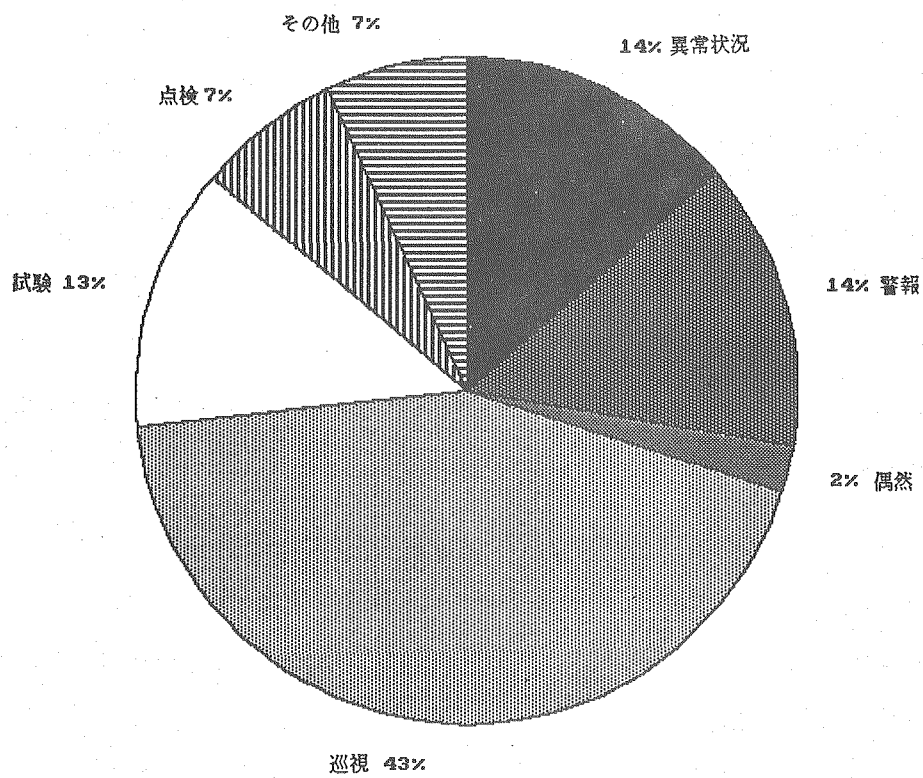
図 2 - 6 故障の発見方法別分類 (1287events)

故障の発見・検知方法の割合を図2-6に示す。機器の故障発生によってその機器自身、又は、その機器が関連している系統等の保護回路の作動によるものが28%、定常の巡視・監視によるものが43%、及び試験・点検によるものが20%となっている。

機器異常のほぼ半分は、運転員（保守員）の定時パトロール時、及び通常監視時に発見されており、プラントの安全運転にとって重要な役割を果たしていると言える。尚、発見方法の“偶然”とは、多重性を有する系統の定時切換操作時に発見された場合などが含まれる。

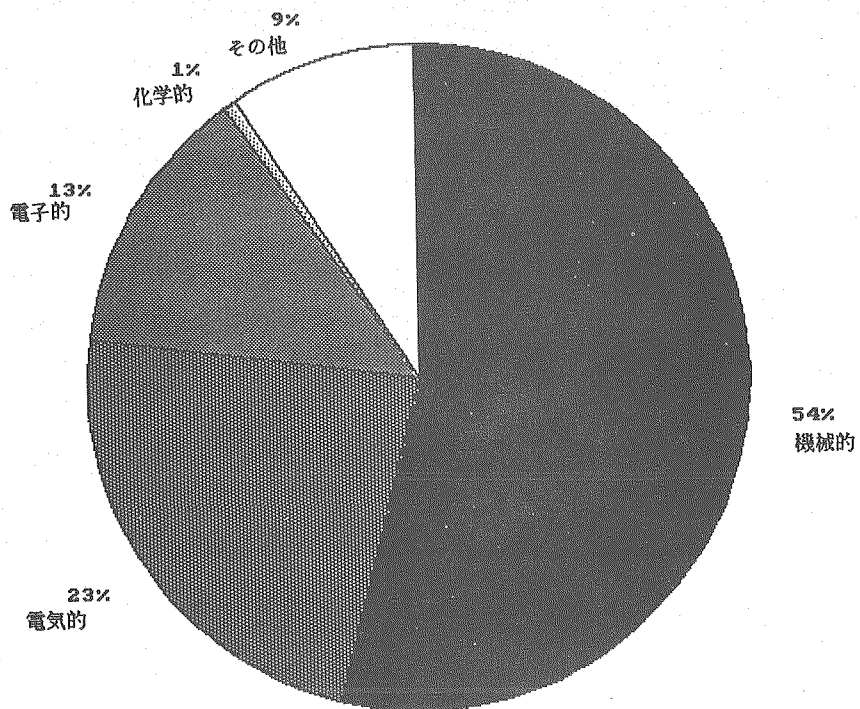
図 2 - 7 故障のタイプ別分類 (1287events)

- 1) 故障タイプの割合を図2-7に示す。分類は大きく4分類となっており、分析結果は、機械的故障が54%、電気及び電子的故障が36%に大別される。
- 2) 故障モードの割合を図2-8に示す。故障モードの選択肢は36種類有り、今回の分析によると31種の多岐に亘って適用されている。これらをダイヤモンド故障（開・閉失敗、作動不能、起動失敗等のモード）、運転・機能継続失敗（異常、誤作動、故障、運転失敗、誤設定等のモード）、及び外部リーク（外部リークモード）に分類すると、全故障件数に対する割合は、各々14%、45%及び9%となっている。
- 3) 故障原因の割合を図2-9に示す。故障原因の選択肢は39種類有り、今回の分析によると36種の多岐に亘って適用されている。

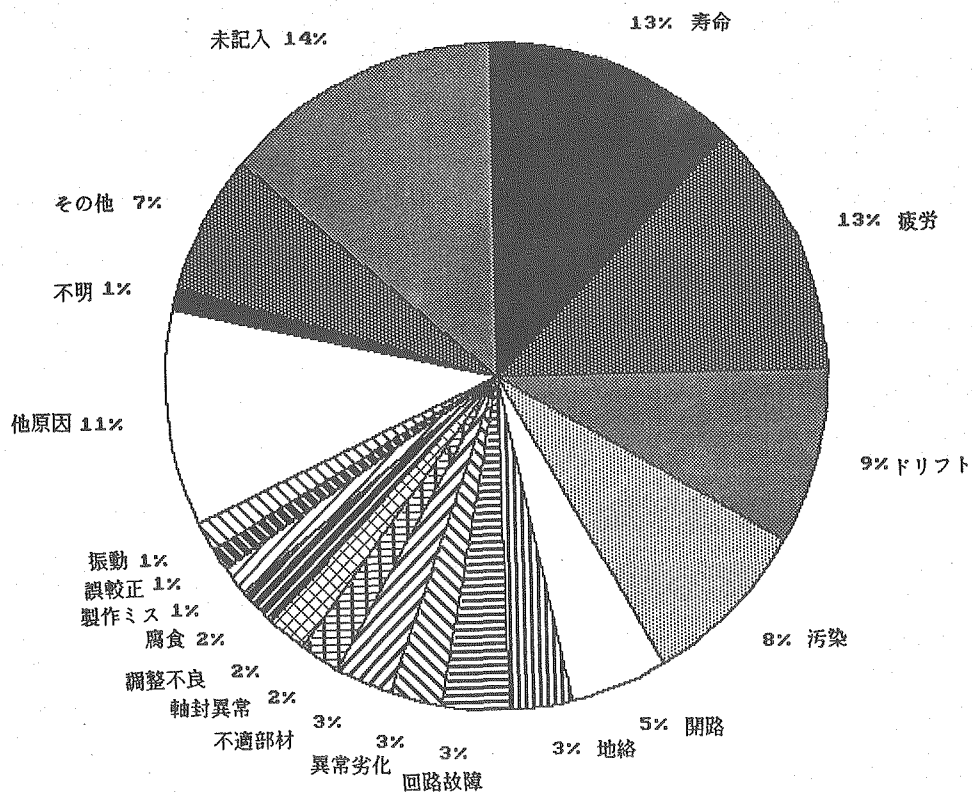
図 2-9 故障原因別分類 (1287events)

分析結果は、機器や構成部材の寿命及び疲労を原因とするものが各々13%でトップ、次いで計装系のドリフト、ナトリウムポンプや弁の軸シール部不具合によって、そこからリークしたナトリウムが機器のシャフト部へ付着する等により作動異常となる汚染、電気回路異常と続き、これらの原因で過半数を占めている。

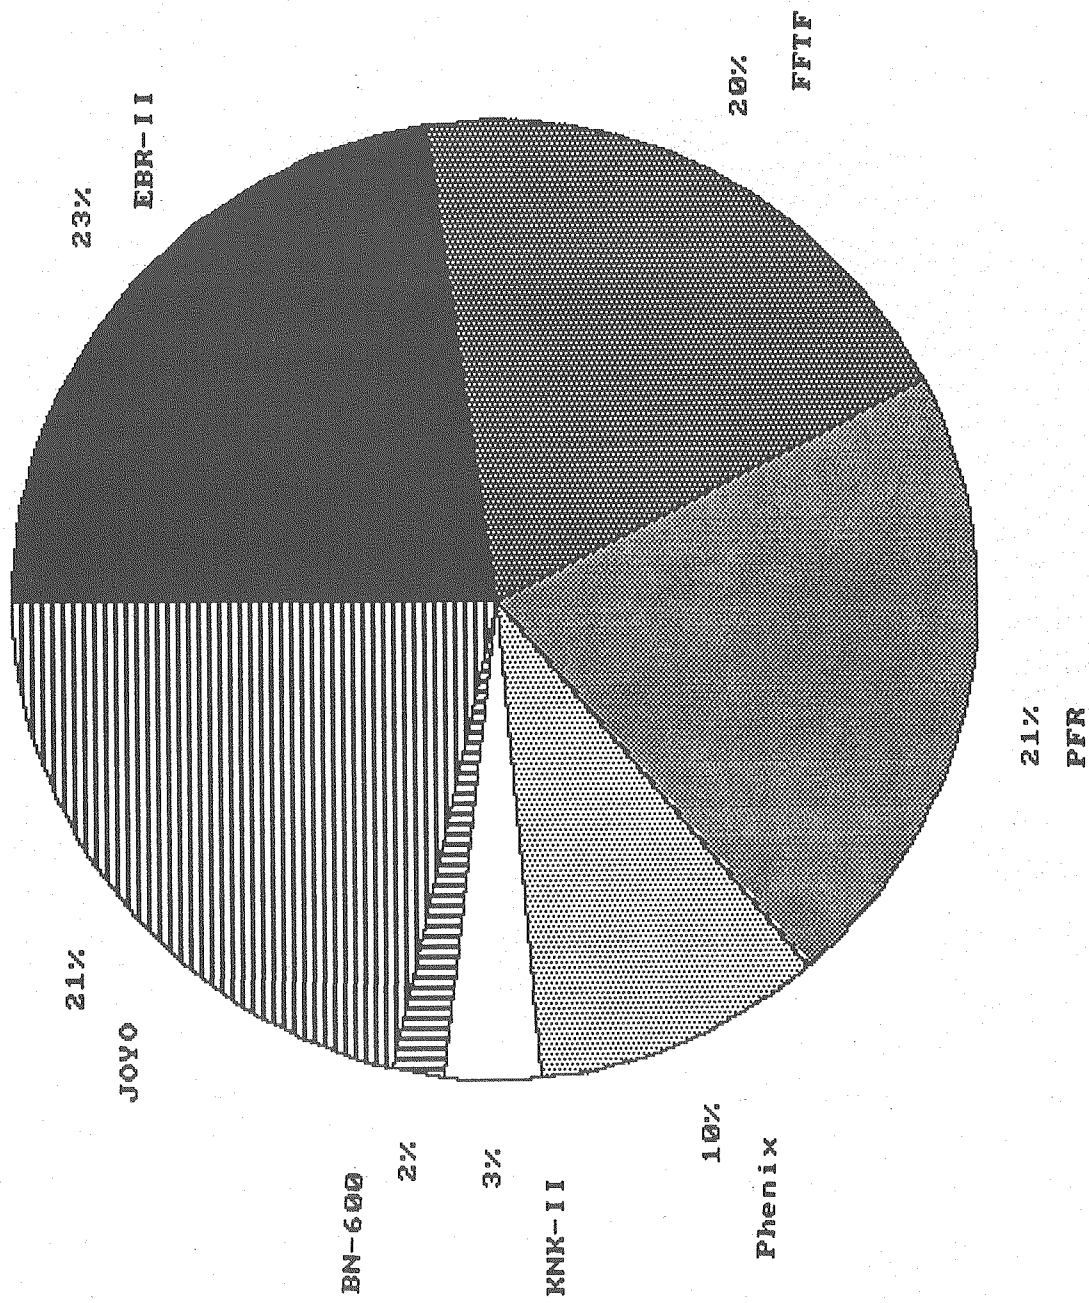
図5-1 故障数分類 : プラント別

その結果、この10年間に発生した事故・故障事例は原子炉プラント7基について61件がリストアップされた。図5-1にプラント別の故障件数の割合を示す。

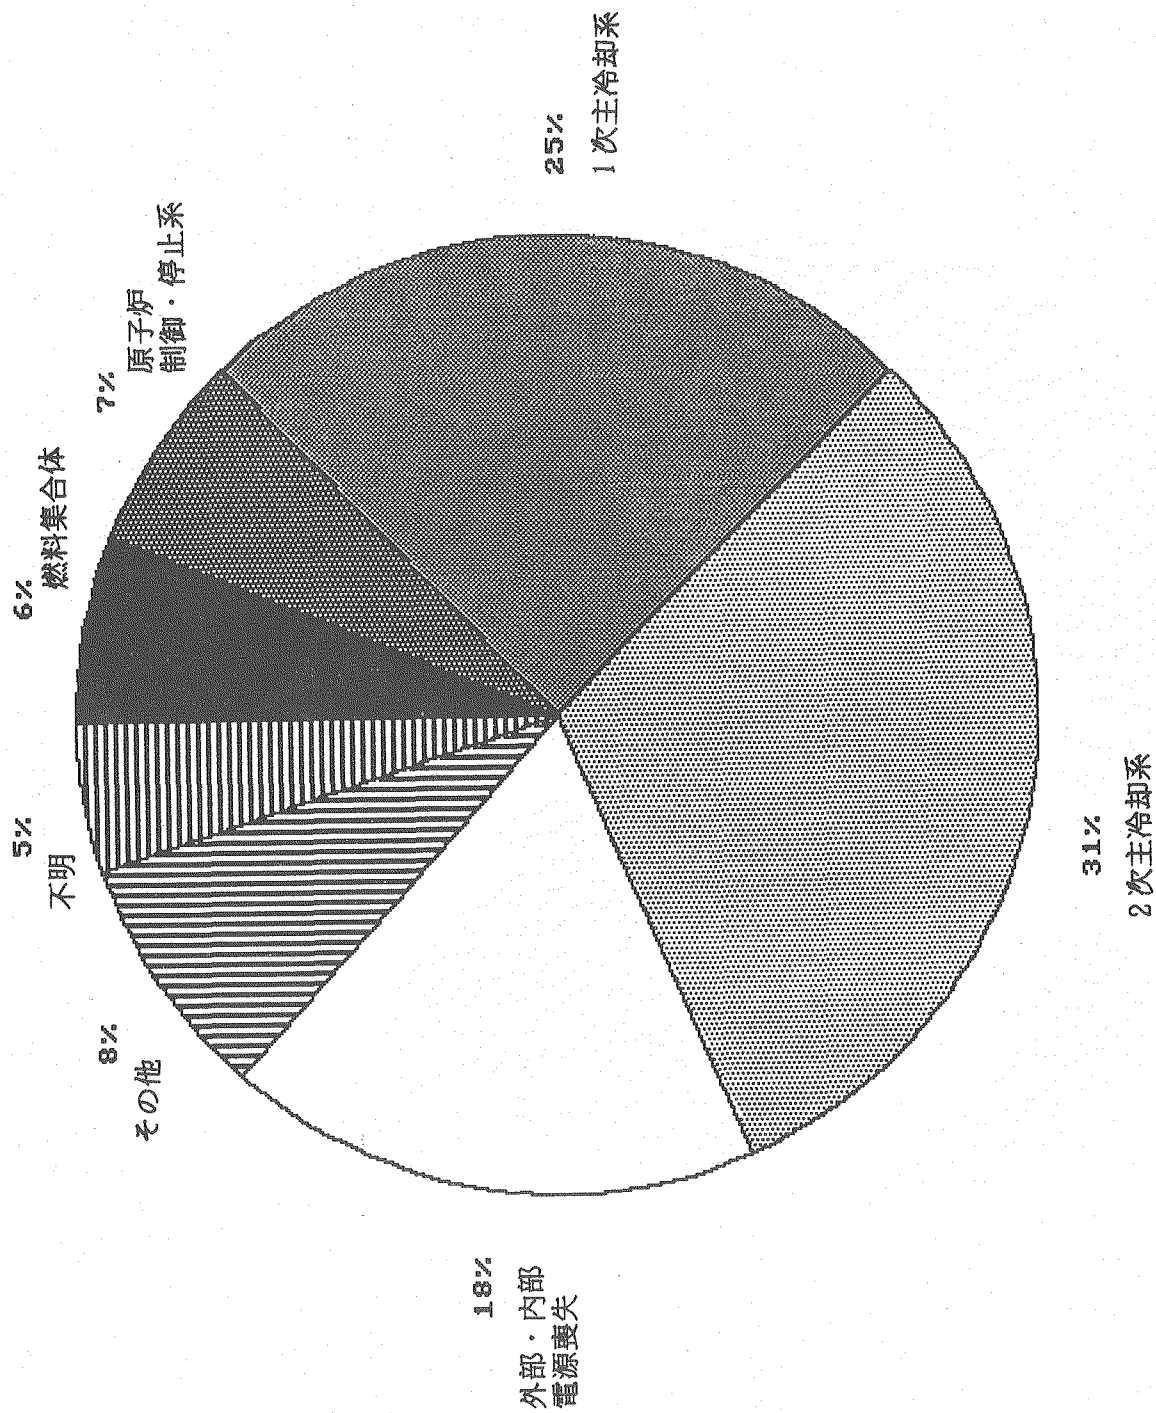
図 5-2 故障数分類 : システム別

システム別では、2次主冷却系及び1次主冷却系の故障で過半数（34件）を占めている。次いで、原子炉制御・停止系の故障が続いているが、件数は上位2システムに比べてかなり少ない。図5-2にシステム別の故障件数の割合を示す。

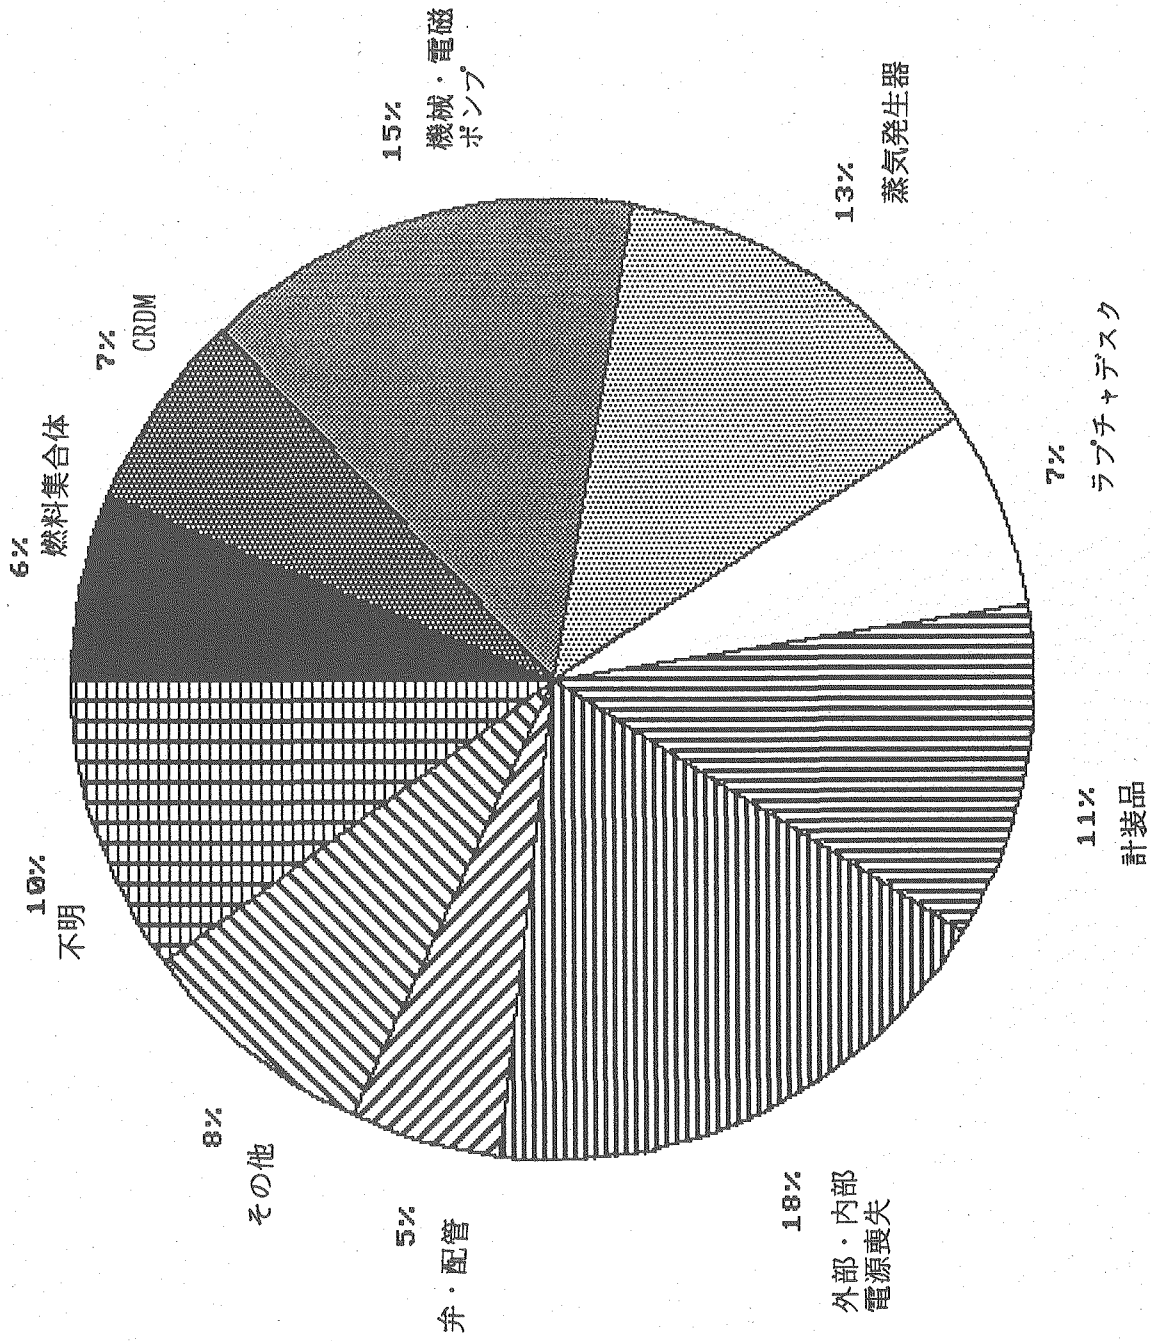
図5-3 故障数分類 : 機器別

機器種別では、機械式ポンプ、蒸気発生器、計装品（アンプ、リレー、変換器等）の故障が多くなっている。その他ではラプチャディスク、CRDMの故障が多い。燃料（集合体）の損傷がPFR：1件、Phenix：1件、KNK-II：2件計4件が登録されている。図5-3に機器別の故障件数の割合を示す。

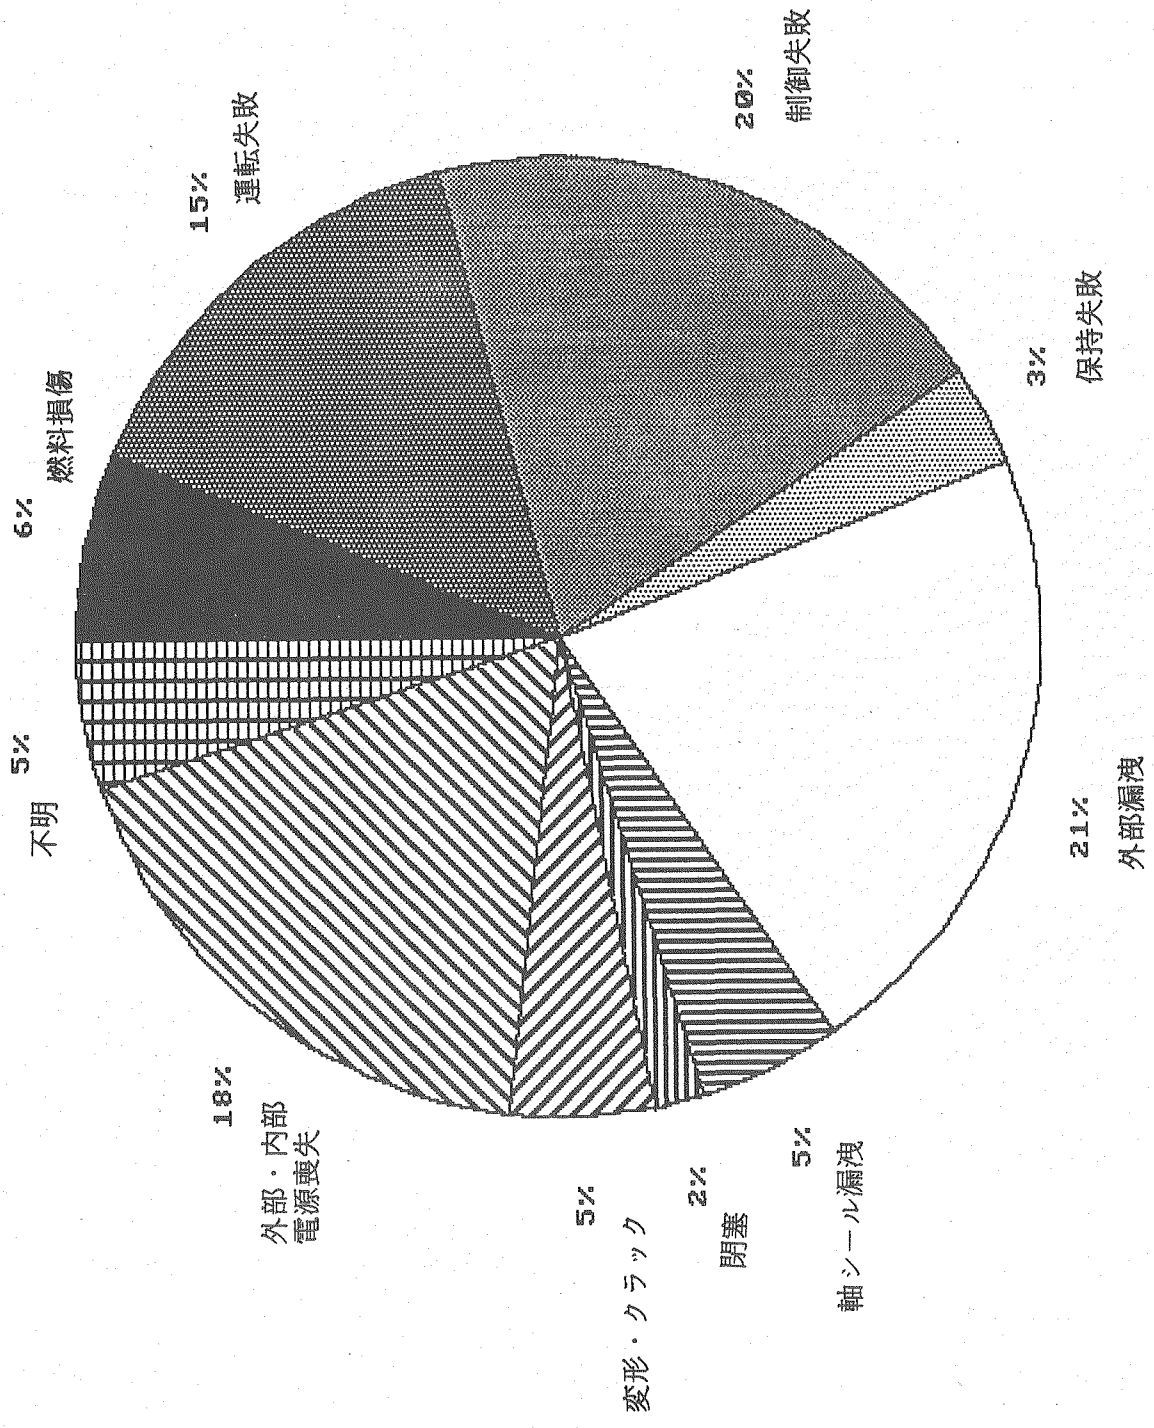
図5-4 故障数分類 : 故障モード別

故障モードでは、外部漏洩、制御失敗、運転失敗が多くなっている。外部漏洩13件の内訳は、蒸気発生器伝熱管での水漏洩が7件、蒸気発生器胴体と配管間のフランジ部からのナトリウム漏洩が1件、ラプチャディスクの破損が4件、及び隔離弁からのアルゴンガス漏洩が1件となっている。図5-4に故障モード別の故障件数の割合を示す。

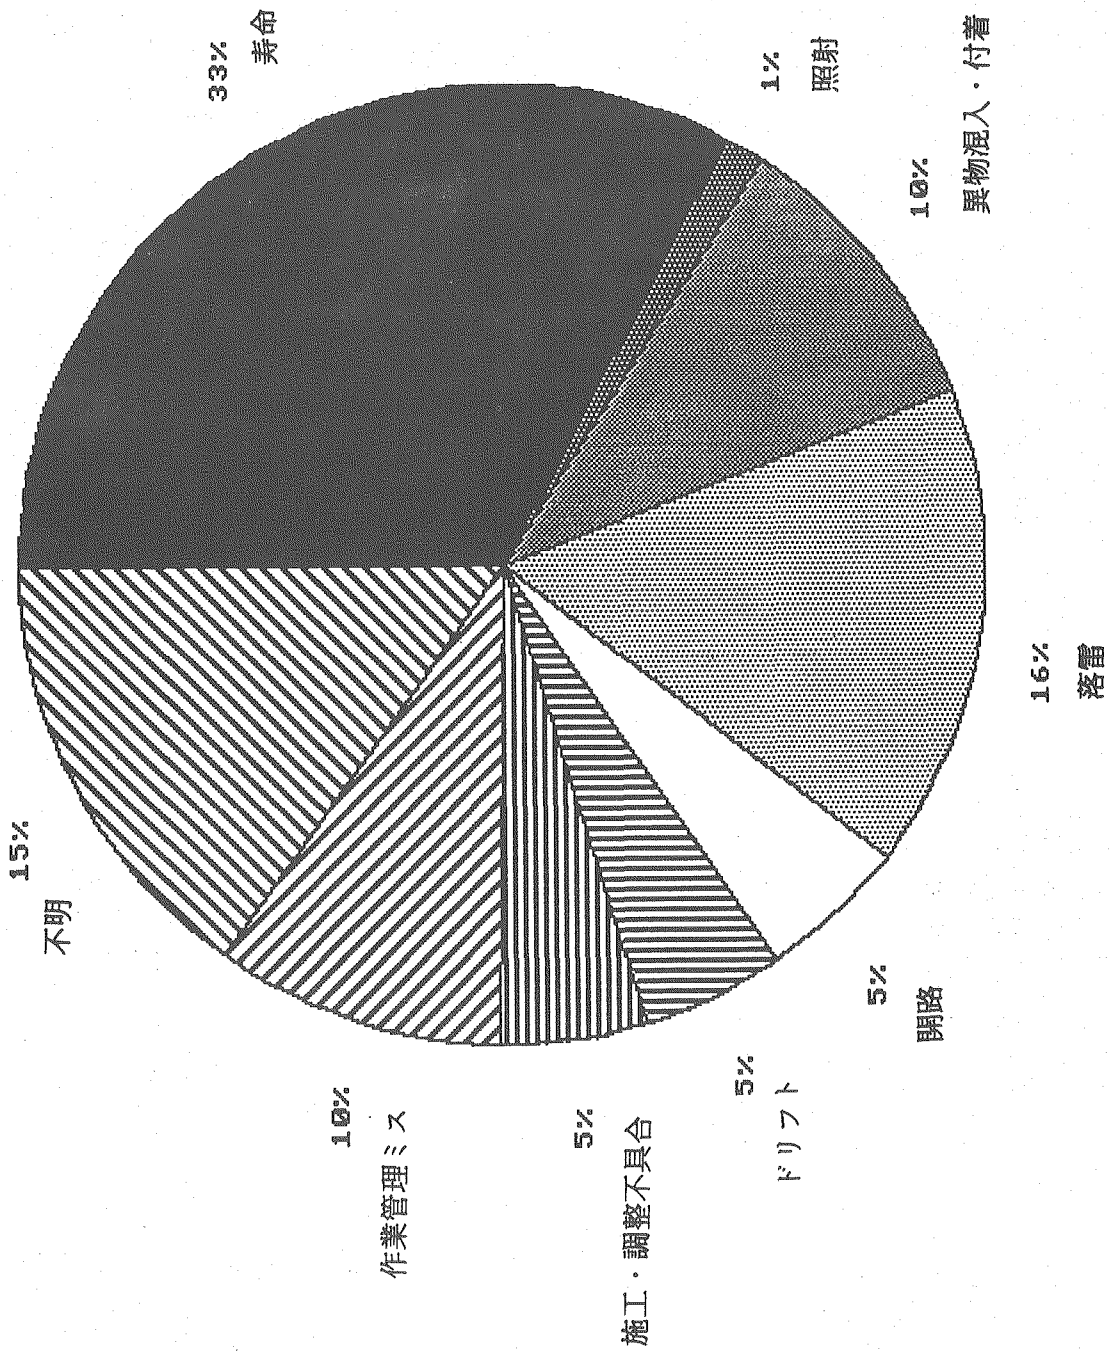
図 5-5 故障数分類 : 故障原因別

故障原因は、寿命劣化が20件と多くなっている。落雷によるもの10件と原因が不明（情報不足）のもの9件を除いた、その他の原因としては、ポンプ等のシール不良や取水路の水質管理不具合による異物混入・付着や運転保守上の人的過誤が比較的多くなっている。図5-5に故障原因別の故障件数の割合を示す。

蒸気発生器（8件）について故障原因をみると、蒸気器の伝熱管溶接部の腐蝕や欠陥による水リークが3件（PFR 2件、BN-600 1件）、再熱器の伝熱管熱疲労による水リークが4件（Phenix）、及び再熱器のベッセルとチューブバンドル間のフランジ部止具がゆるんだことによるナトリウムリークが1件（PFR）のような内訳となっている。
