40%出力試験中における  
2次主冷却系ナトリウム漏えい事故について  
(第5報報告書)の概要

動力炉・核燃料開発事業団  
高速増殖炉もんじゅ建設所

平成9年3月21日  
動力炉・核燃料開発事業団  
高速増殖炉もんじゅ建設所

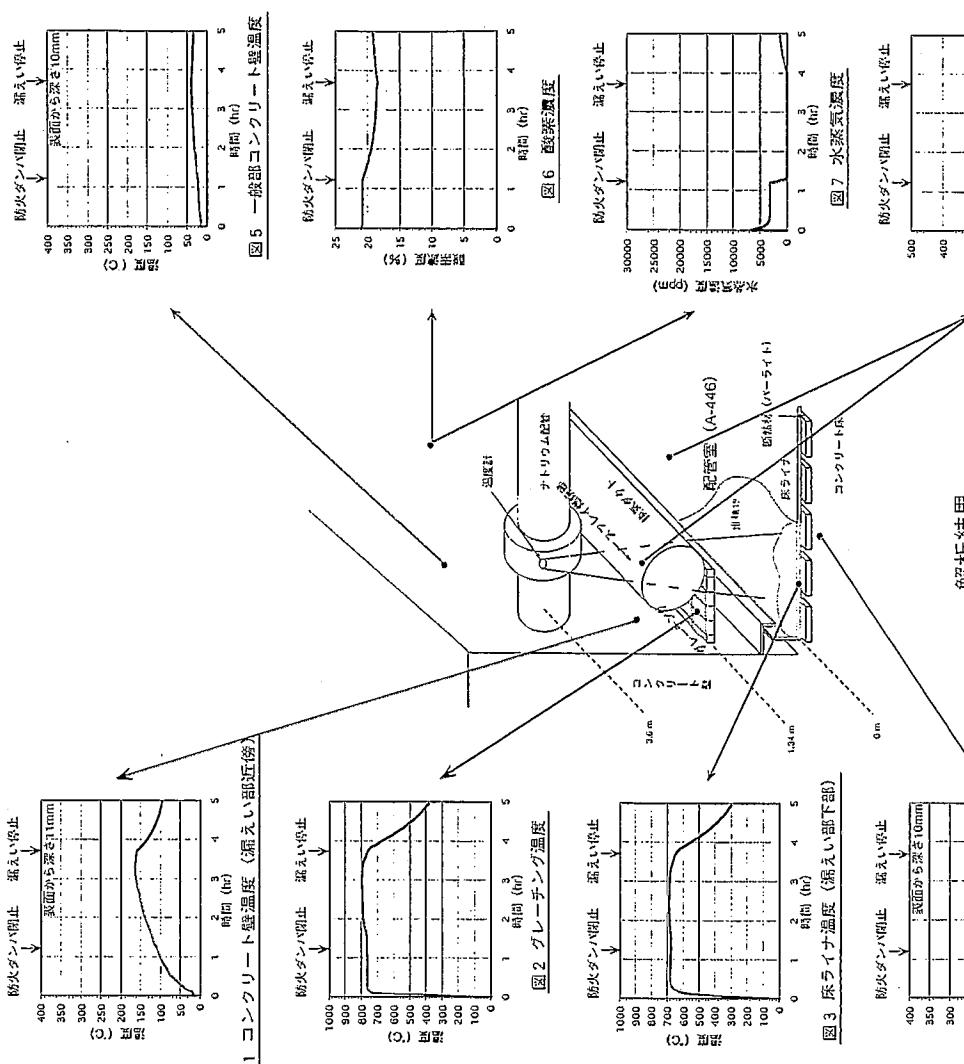
### 図3 漏えいナトリウムの影響評価（ナトリウム燃焼挙動解析）

- 漏えいナトリウムは、落下中に約20%、グレーチング等、床ライナ上で約80%が燃焼。
- 配管室全体及びスプレイ燃焼部の雰囲気（平均）温度の解析値は、それぞれ最高約70°C及び約110°C[図8]、液滴の火炎温度の解析値は1280°C～1600°C。雰囲気温度は、配管室の3次元気流解析による平均的温度とほぼ一致。
- 床ライナ及びグレーチングの平均温度の解析値は、それぞれ最高690°C及び800°Cであり[図2, 3]、金属組織鋼織による推定値（床ライナ650°C～750°C、グレーチング1000°C～1150°C）に比較すると、床ライナはほぼ一致。グレーチング温度の差異は、液滴付着によるナトリウム火炎の温度履歴が金属組織に局部的に残された結果と推定。

- コンクリート（表面から深さ約1mm）の平均温度（対象面積平均）の解析値は、床で最高140°C、漏えい部近傍の側壁で170°Cである[図1, 4, 5]、放出水分子は約10～40kg。コンクリート試料の熱分析による推定値は、床約200°C、壁400°C以下、放出水分子量約50kg。熱分析による推定値が大きいのは、対象面積の最も受熱が大きい所から採取した結果によるものと推定。
- 燃焼中の雰囲気の酸素濃度の低下は、殆んど生じない[図6]。これらは3次元の気流解析結果及び堆積物中の未燃焼金属ナトリウムが少い（0.2～2.4%）分析結果と一致。

- 燃焼中の雰囲気の水蒸気濃度は、極めて低いとする解析結果は[図7]、堆積物中のNaOH量は少く（表層部で約8%、中層、下層では検出限界以下）、配管室内付着エアロゾルの削除は事故直後入口部から始まるとする分析・調査結果と整合。

燃焼挙動、構造物の温度等の解析・評価結果は、「もんじゅ」ナトリウム漏えい事故の分析・調査結果とほぼ一致。一点近似モデルの制約はあるものの、ASSCOPSの小規模ナトリウム漏えいに対する適用性を確認。

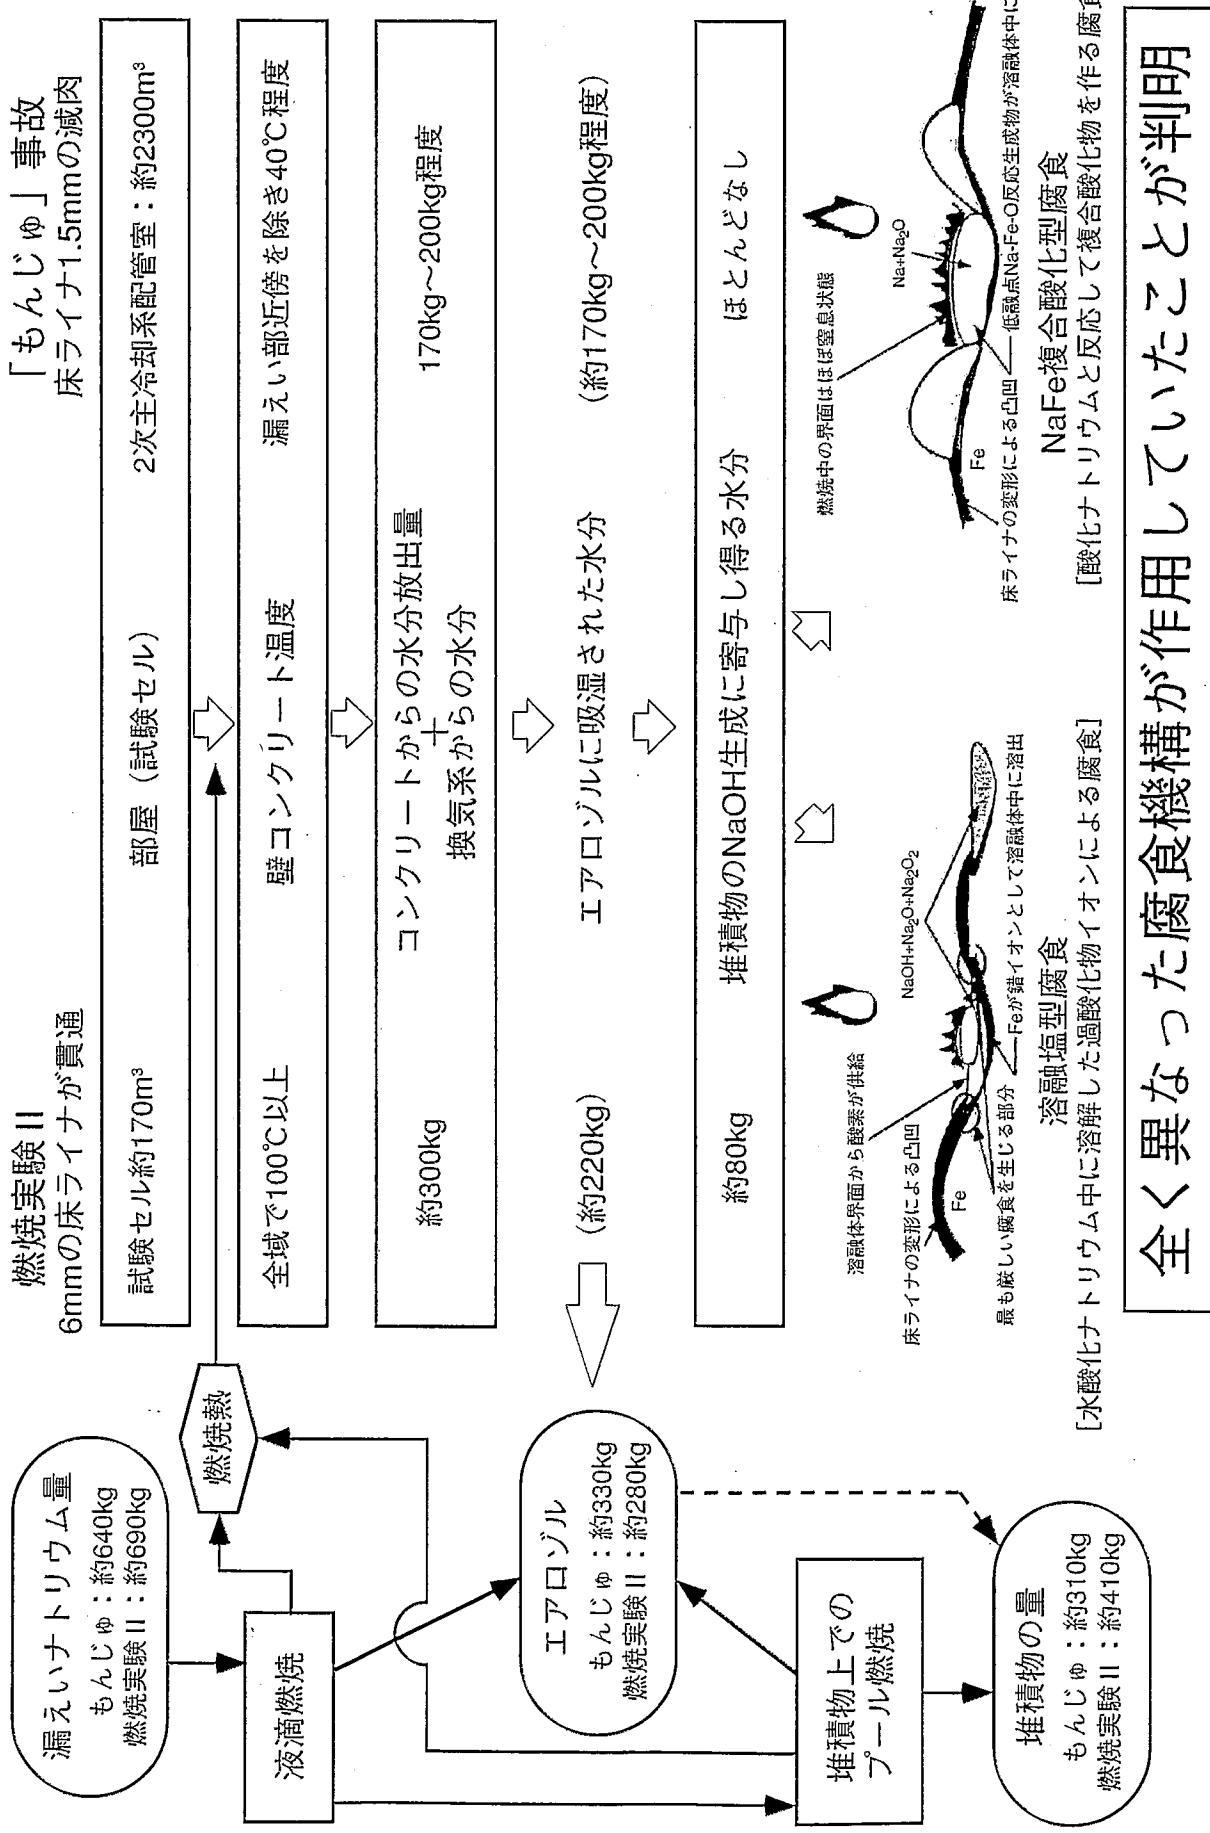
図4 床ライナ損傷に関するナトリウム漏えい燃焼実験IIと「もんじゅ」事故の比較

これらの結果、「もんじゅ」事故と燃焼実験Ⅰでは、燃焼期間中において湿分の量は少なく、床ライナ上の堆積物は殆どが酸化ナトリウム（ $\text{Na}_2\text{O}$ ）であり、NaOHは極めて少なかったことから、 $\text{Na}_2\text{O}$ と床ライナ鋼板（Fe）が高温で反応するNaFe複合酸化型腐食が生じ、一様な腐食形態となったことが判明した。一方、燃焼実験Ⅱでは、実験を行った部屋の容積が小さかったこと等から燃焼に伴い部屋の温度が高温になり、コンクリート部から多量の水分が発生した。この水分により、床ライナ上の堆積物（Na、 $\text{Na}_2\text{O}$ 、 $\text{Na}_2\text{O}_2$ ）中のNaOHの割合が増加し溶融体となり、これに溶け込んだ過酸化ナトリウム（ $\text{Na}_2\text{O}_2$ ）が過酸化物イオン（ $\text{O}_2^{2-}$ ）となって床ライナ鋼板（Fe）を腐食させる溶融塩型腐食が主となって発生し、選択的な腐食形態となったことが判明した。このように、「もんじゅ」事故と燃焼実験Ⅱでは全く異なった腐食機構が作用していたことが判明した。さらに実験によりNaFe複合酸化型腐食と溶融塩型腐食の腐食速度を求め、溶融塩型腐食では腐食速度が約5倍程度大きいことが判明した。（図4参照）

全く異なった腐食機構が作用していたことが判明
