高速増殖原型炉もんじゅ
2次主冷却系ナトリウム漏えい事故について

原因調査結果のまとめ

平成9年2月

動力炉・核燃料開発事業団
高速増殖炉もんじゅ建設所

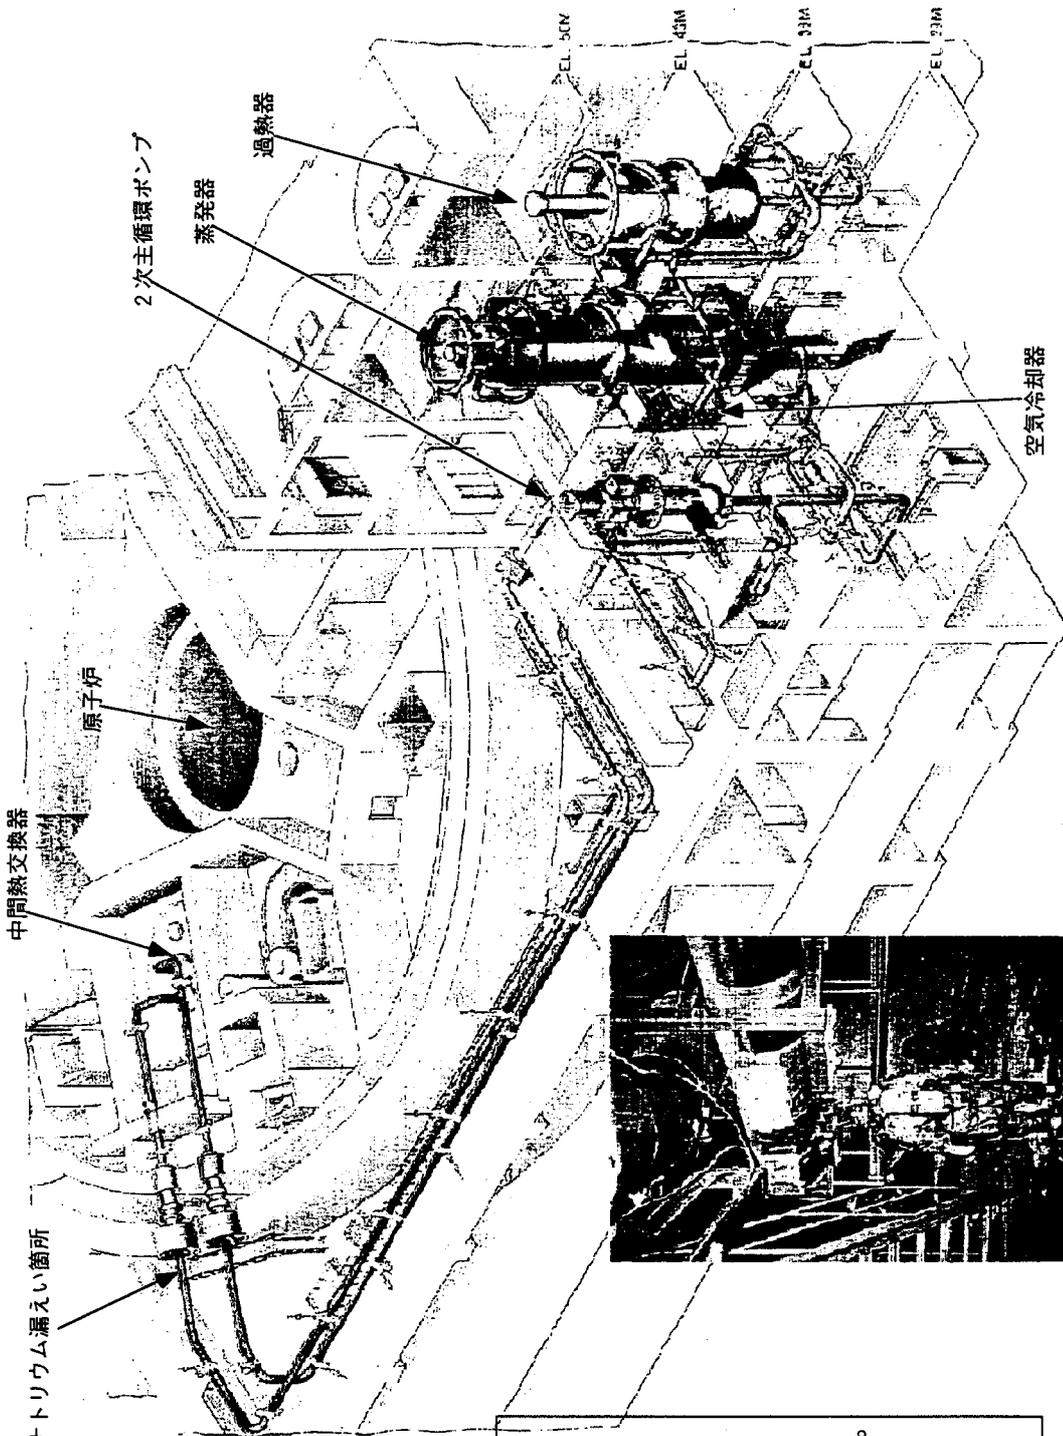
温度計取付部近傍の状況

温度計は熱電対とさや管からできています。今回の事故では、このさや管のくびれた部分（段付部）から折れ、折れたさや管（ロストパーツ）はその後、過熱器で見し回収しました。

漏えい後の状況

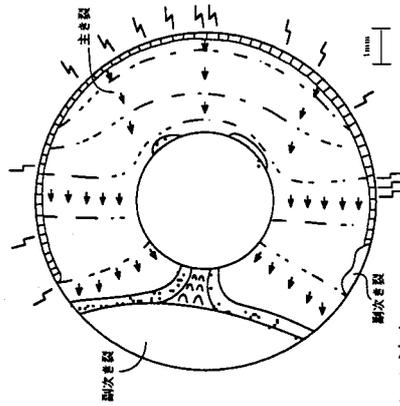
温度計の破損原因

温度計の破損は、配管内を流れるナトリウムによりさやや細管下流側に対称渦が発生し、これによる流体力でさやや細管部が振動し、さやや段付部で高サイクル疲労が生じ破損したものと判断しました。

- 破面の電子顕微鏡による観察を実施
- ・主き裂の破面で次の4種類の領域が確認できた。
 - き裂発生・合体領域：複数個の疲労き裂の発生 [き裂発生領域]
 - 組織・結晶依存型破面領域 [き裂進展領域]
 - : SUS304で疲労き裂進展が遅いときの特徴
 - ストライエーション領域
 - : 疲労き裂進展が早いときの特徴
 - ディンプル領域：延性的破断の特徴 [破断領域]

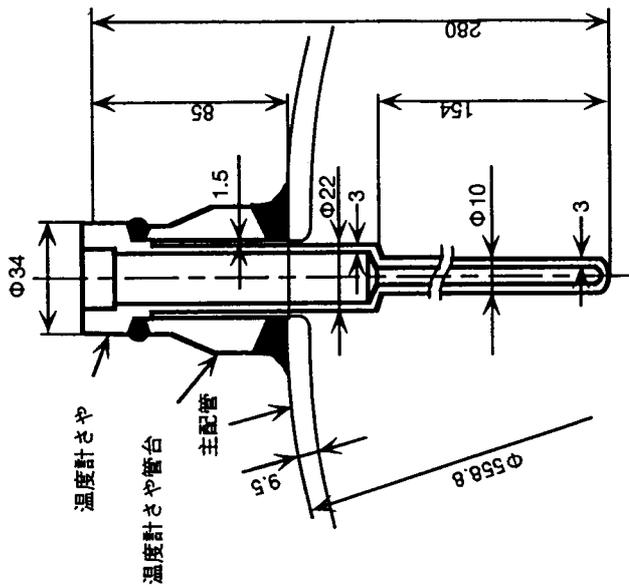
2次主冷却系温度計さや等の構造

- ・ 温度計に対してナトリウムを
内包する機器としての認識不足
- ・ カルマン渦による共振を回避する
ことを確認したが、対称渦による
流力振動は考慮せず
- ・ さや段付き部の丸み指定なし
- ・ 米国機械学会の追加された基準を
反映せず

温度計の破損	↑	2次系温度計については、流力振動を考慮したものに取替、ナトリウムを内包する機器の健全性について再評価
漏えい形態・漏えい量	↑	構造上考慮すべき漏えい形態・経路と漏えい規模を適切に設定し、漏えい検出と拡大防止に配慮した対策の検討
床ライナ	↑	中小規模でのナトリウム漏えい燃焼挙動を含めた評価・検討を踏まえた対応
原子炉停止	↑	漏えいの有無・確認方法の明確化及び即時手動トリップの確実な実施と、運転手順書での的的な記述
ナトリウムドレン	↑	早期にドレン等ができるよう設備・手順の改善
換気系停止	↑	漏えい状況に応じて速やかに換気系を停止できるように、設備、運転手順を改善
エアロゾル拡散	↑	エアロゾル拡散防止のための換気系等の設備、運転手順の改善
周辺機器への影響	↑	漏えいナトリウム飛散防止策等の対応

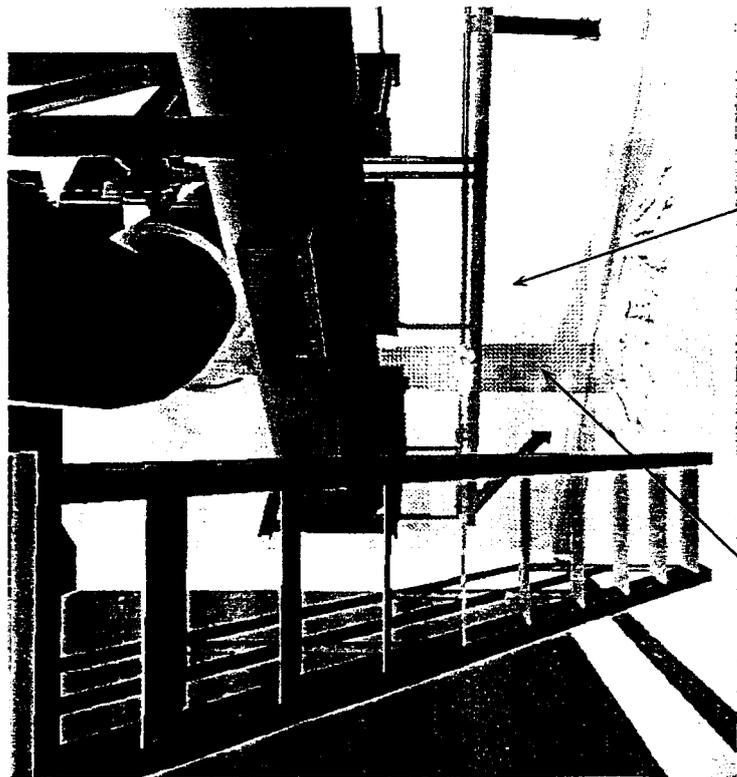
ナトリウム液滴の広がり及び熱影響範囲

ナトリウム漏えい燃焼実験の結果等から、漏えいナトリウムは温度計端子ボックスから電線管を伝わって液滴状に換気ダクトを経て床上に落下したことが分かりました。

換気ダクトとグレーチングには欠損が生じました。床ライナでは板厚減少が認められましたが、穴あき損傷等は発生しておらず、ライナ機能は保持されました。欠損及び板厚の減少は、試験等により燃焼中のナトリウムと鉄が高温で反応するNaFe 複合酸化型腐食が支配的であることが判明しました。漏えい部近傍のコンクリート壁表面が熱の影響を受けていましたが、コンクリートとナトリウムとの反応生成物は検出されおらず、構造強度、しゃへい性能への影響はないと判断しています。

- ・換気ダクト、グレーチング
グレーチングの最高温度は1000～1150℃、
欠損の原因はNaFe複合酸化型腐食が支配的と
推定
- ・床ライナ
最高温度は650～750℃、燃焼熱による残留変形、
一部で板厚減少（約1.5mm）
NaFe複合酸化型腐食が支配的と推定
構造健全性は確保
- ・コンクリート
表層部は、熱影響等により変色
（ナトリウムとの反応生成物は確認されず。）
構造耐力、しゃへい性能上問題なし

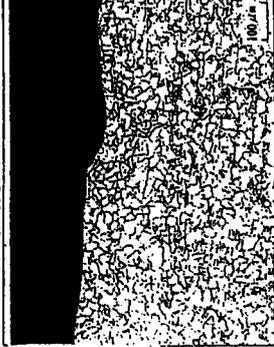
<p>選択的な腐食は認められず</p>	<p>もんじゅ</p>

<p>上部から減肉した形状</p>	<p>ナトリウム</p>

<p>燃焼実験Ⅰで NaFe複合酸化相を検出</p>	<p>もんじゅ</p> <p>分析時期が遅く付着物の炭酸化がほぼ終わった頃実施したため、比較対象外</p> <p>燃焼実験Ⅰ ダクト、ダクト堆積物、グレーチング付着物から Na₄FeO₃検出</p>
燃焼実験Ⅱ

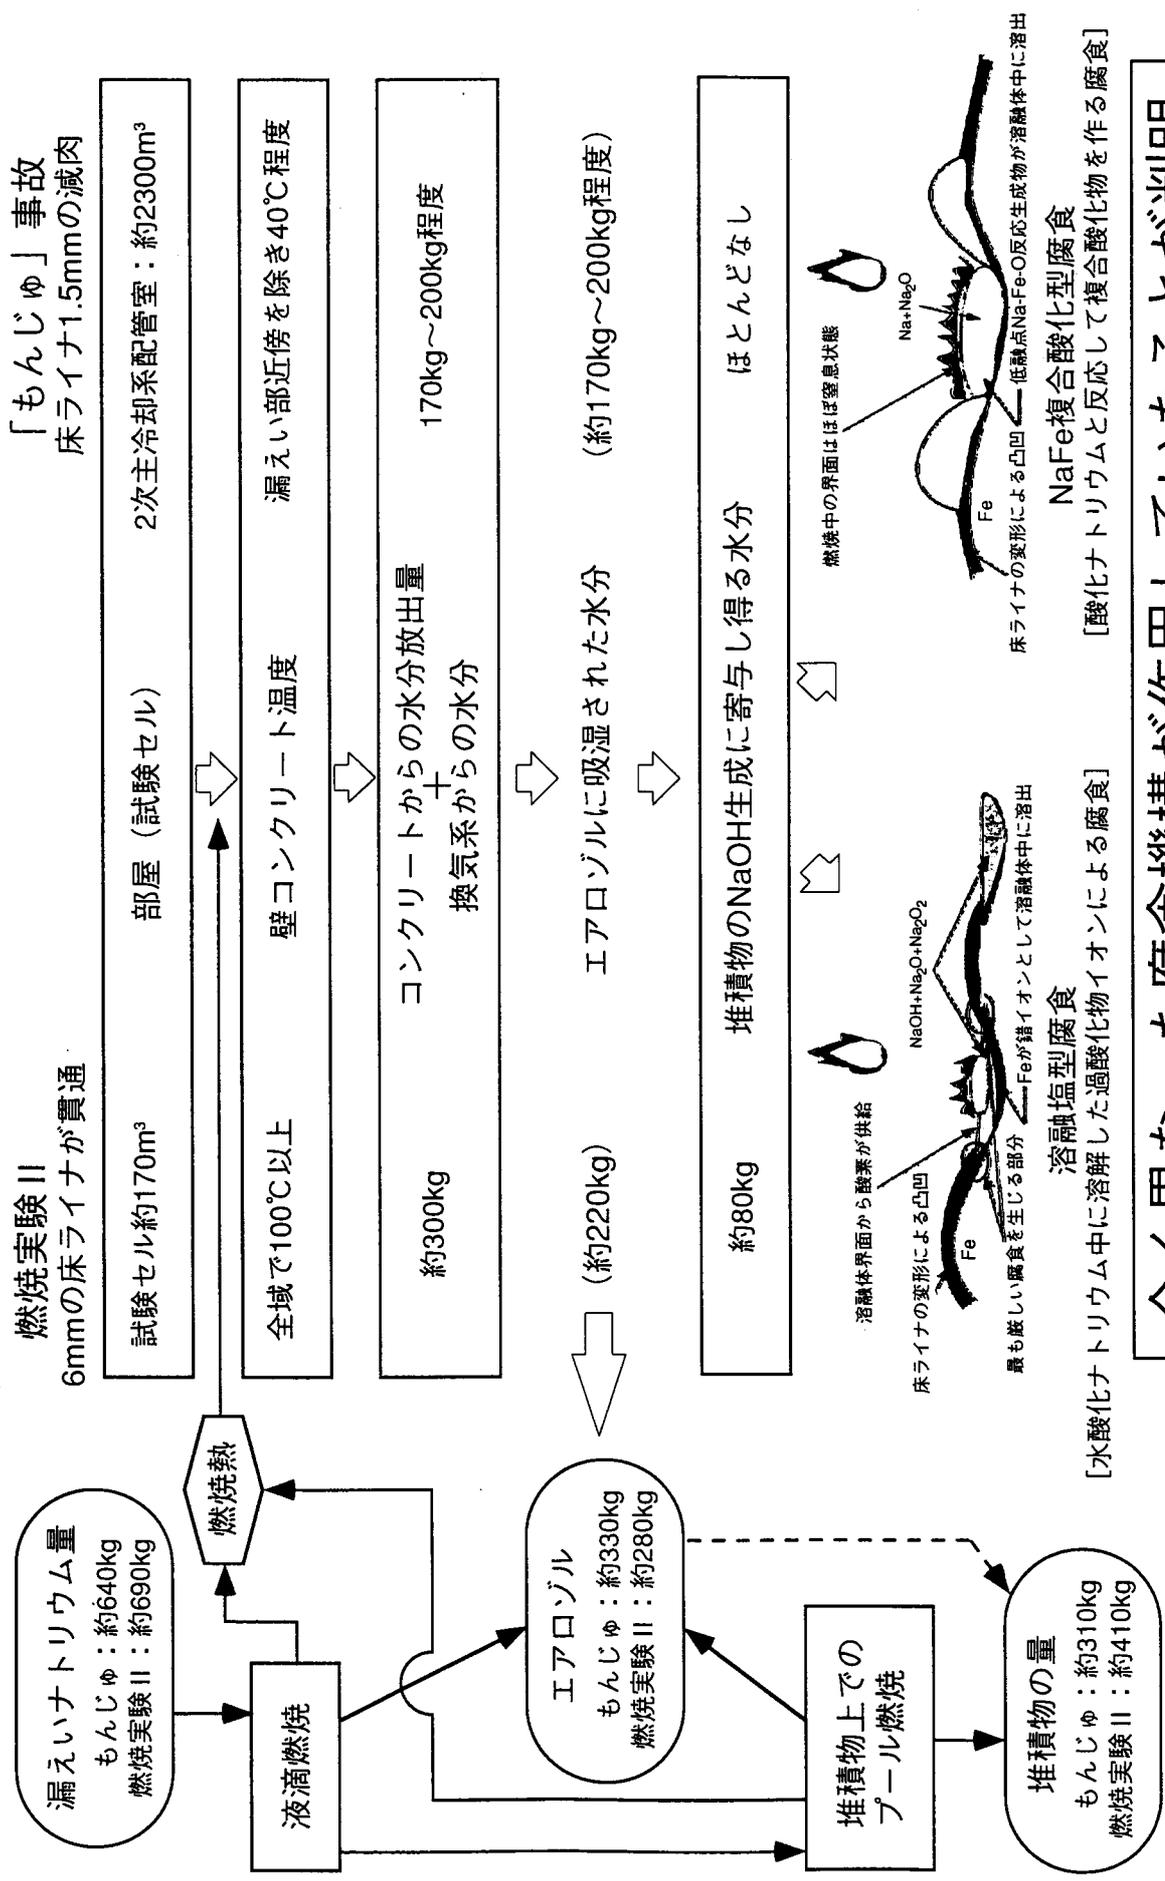
床ライナ損傷に関するナトリウム漏えい燃焼実験IIと「もんじゅ」事故の比較

「もんじゅ」と「燃焼実験Ⅰ」では、鉄と酸化ナトリウム (Na_2O) が高温で反応する NaFe 複合酸化型腐食が生じており、また「燃焼実験Ⅱ」では、実験を行った部屋の容積が小さかったことから部屋の温度が高温になり、コンクリート部から多量の水分が出たため床ライナ上に堆積したナトリウム燃焼生成物として水酸化ナトリウム (NaOH) が生成され、これに溶け込んだ過酸化ナトリウムからの過酸化物イオンにより腐食速度の大きい溶融塩型腐食が生じ、「もんじゅ」と全く異なった腐食機構が作用していたことが判明しました。

全く異なった腐食機構が作用していたことが判明
