## A T R圧力管の炉外水素富化試験

### (I) 水素富化時における局部水素脆化発生原因の調査

Gas Hydriding Test of Pressure Tube for Advanced Thermal Reactor

1982年12月

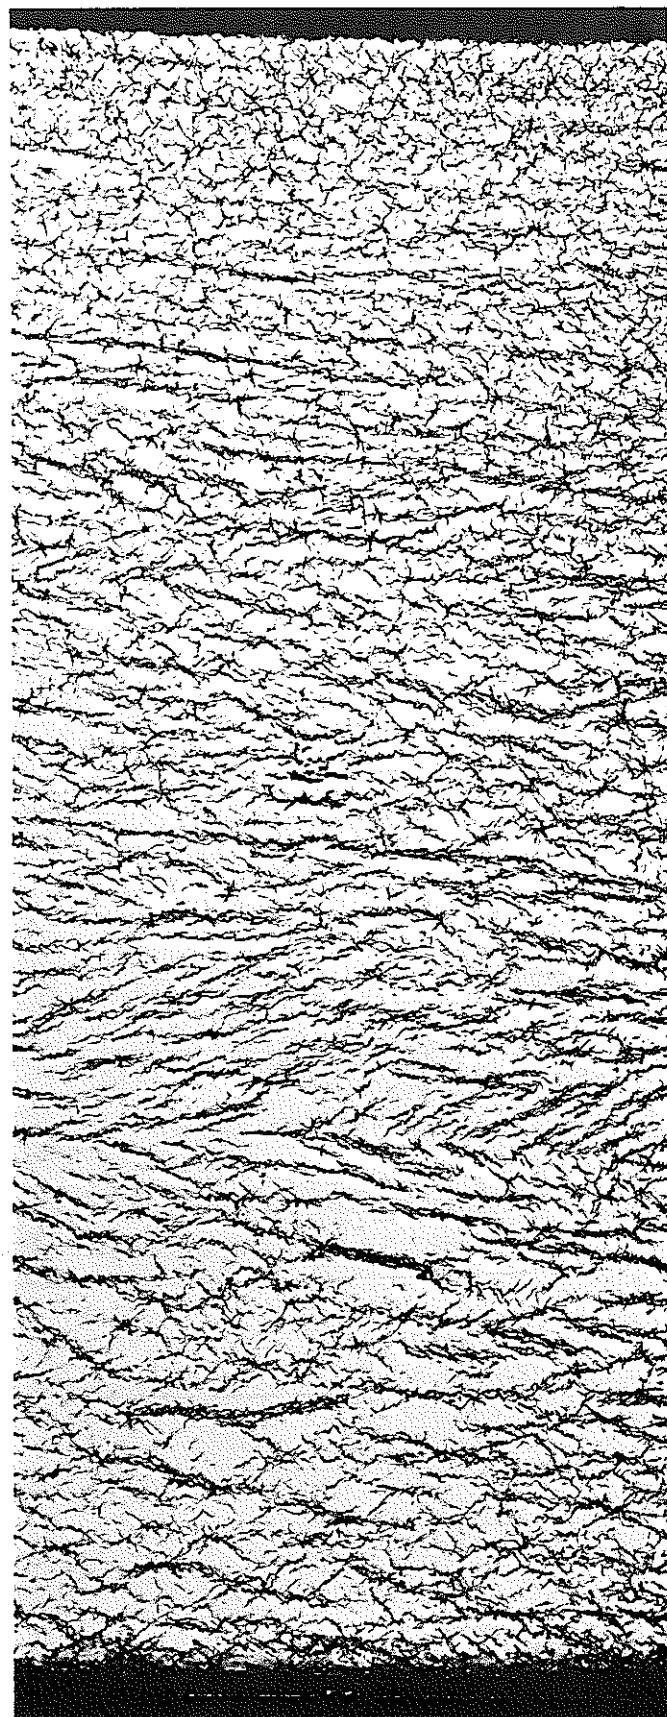
圧力管の横断面に相当する。写真2は試験温度490℃、初期水素圧力57mmHgの試験条件で水素吸収し、局部水素脆化を起さなかった試料の金相写真である。水素吸収量は約490ppmであった。写真より明らかのように、吸収した水素はほぼ均一に拡散していた。写真3は、試験温度510℃、初期水素圧力180mmHgの試験条件で水素吸収し、局部水素脆化を起さなかった試料の金相写真である。水素吸収量は約1700ppmであった。拡散しきれない水素は、試料の内表面付近（サンド・プラスト処理面）にかなり厚い水素化物推積層を作っているが、外表面付近（ベルト研磨面）には出来ていない。従って、水素の吸収は、ベルト研磨面よりもサンド・プラスト処理面から多く行なわれたものと考えられる。写真4(a)には、試料外表面から局部水素脆化を起こした試料の横断面金相写真を示す。試験条件は温度495℃、初期水素圧力132mmHgである。この試料の内表面（サンド・プラスト処理面）には、写真3と比較して薄い水素化物推積層ができていた。これは、写真3の試験よりも試験温度が低いために、内表面における水素吸収速度の遅いことが原因であると考えられる。また、490℃で試験した写真2の場合よりも水素化物推積層が厚いのは、写真2に比較して水素圧力が高いために内表面における水素吸収速度の速くなつたことが大きく影響しているものと考えられる。さらに、試料外表面における局部水素脆化を起した付近の形態は、試料内表面における水素化物推積層付近の形態と非常によく似ており、高濃度の水素が吸収されている部分であることが判る。

写真2 受入れ材試料の水素化物配向（局部水素脆化一無し）

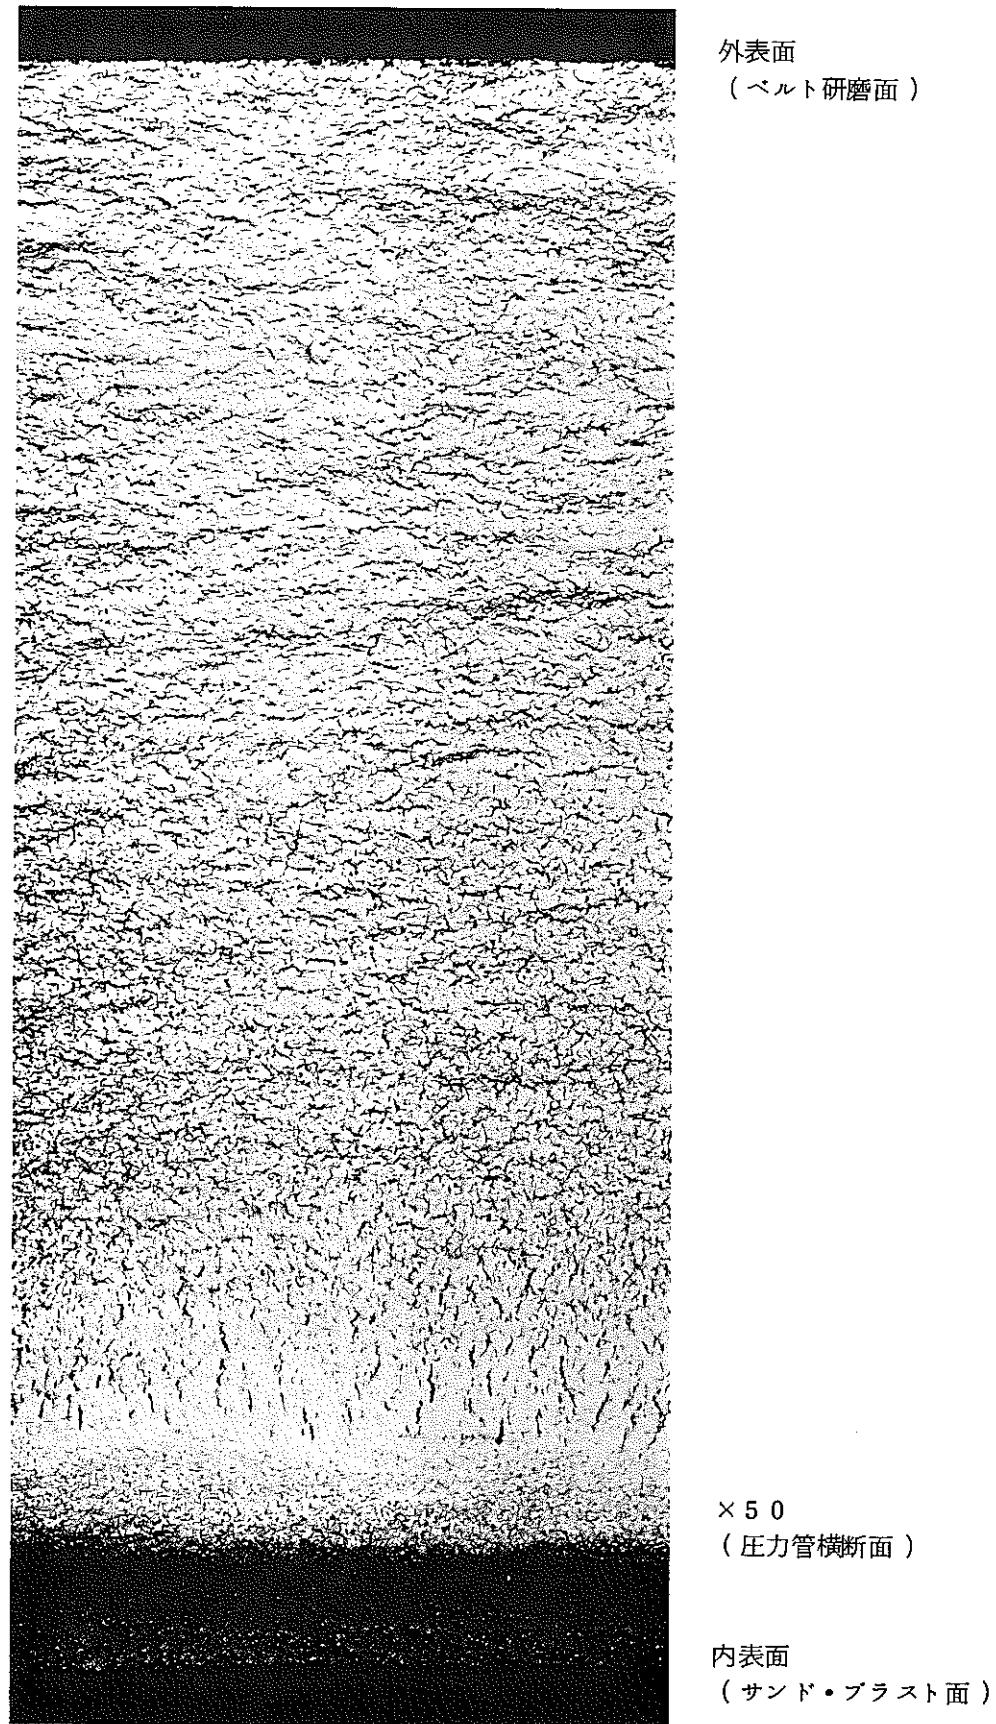
写真3 受入れ材試料の水素化物配向（局部水素脆化一無し）

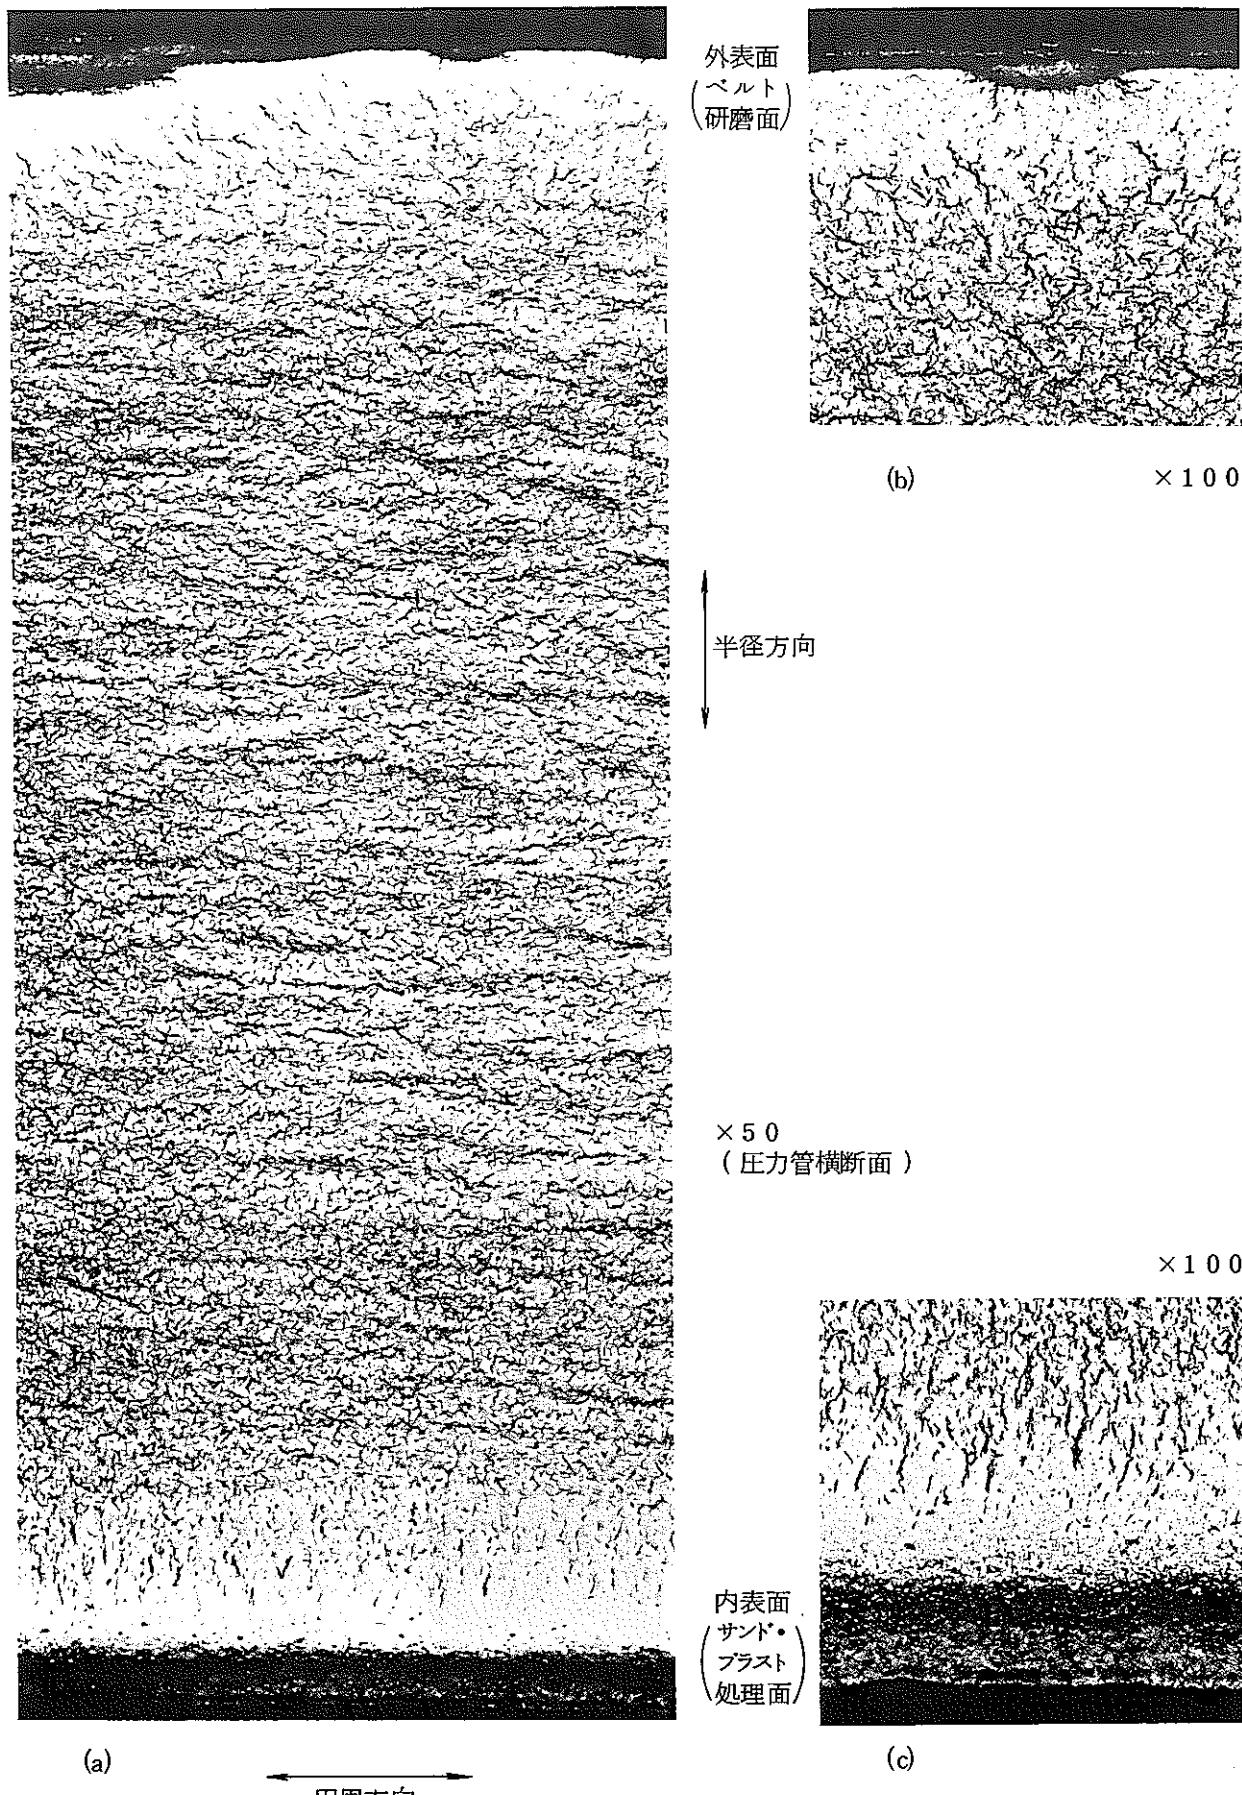
また、写真4の(b), (c)に示すように、水素が集中して析出している部分の内側には、他の水素化物と異なり一部半径方向に析出しているものが見られる。これは、多量の水素原子が格子間に侵入する<sup>6)</sup>ことによって、水素化物の推積した部分、即ち、試料表面円周方向に引張り応力が働くために、引張り応力方向に対して垂直に析出する性質を持つ<sup>7,8,9)</sup>水素化物が試料の半径方向に一部析出したものと考えられる。

写真4 受入れ材試料の水素化物配向（局部水素脆化一有り）  
(試験番号G335, 圧力管#45)

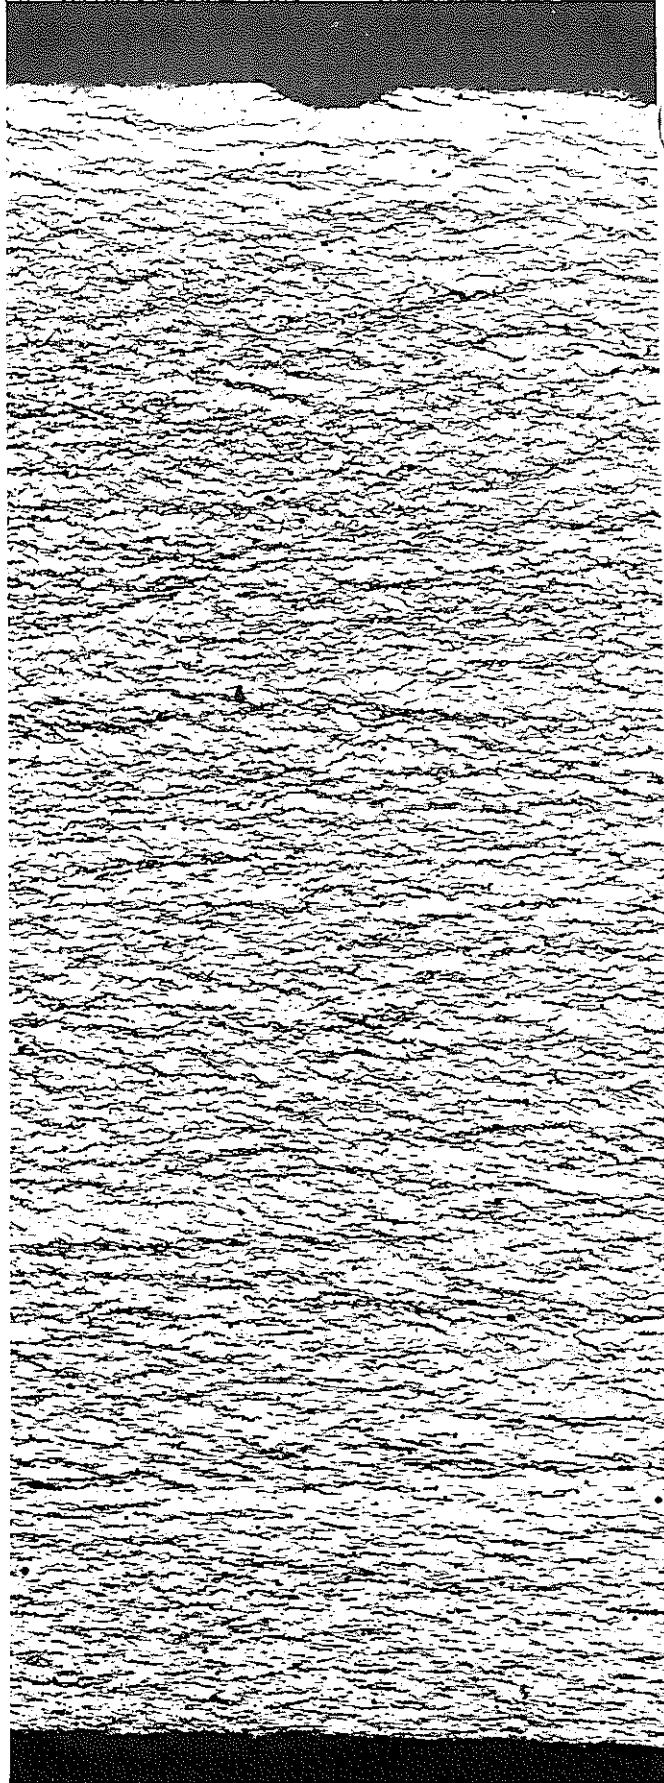
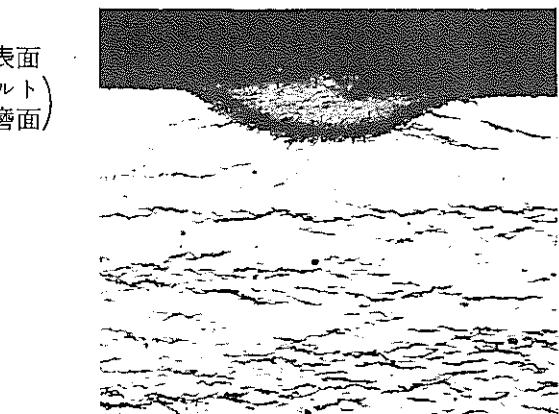
写真5に局部水素脆化を起こした試料、また、写真6には局部水素脆化を起こさない試料の水素化物金相写真を示す。写真より、水素化物のほとんどは円周方向に配向していることがわかる。これは、冷間加工材圧力管に析出する水素化物の特徴である。また、写真5から明らかなように多量の水素を吸収しているにもかかわらず、試料内表面（サンド・プラスト処理面）に水素化物堆積層はできていなかつた。これは熱処理材とは異なった結果である。

写真5 受入れ材試料の水素化物配向 -冷間加工材  
(局部水素脆化 -有り, 試験番号G 358, 圧力管#6711)

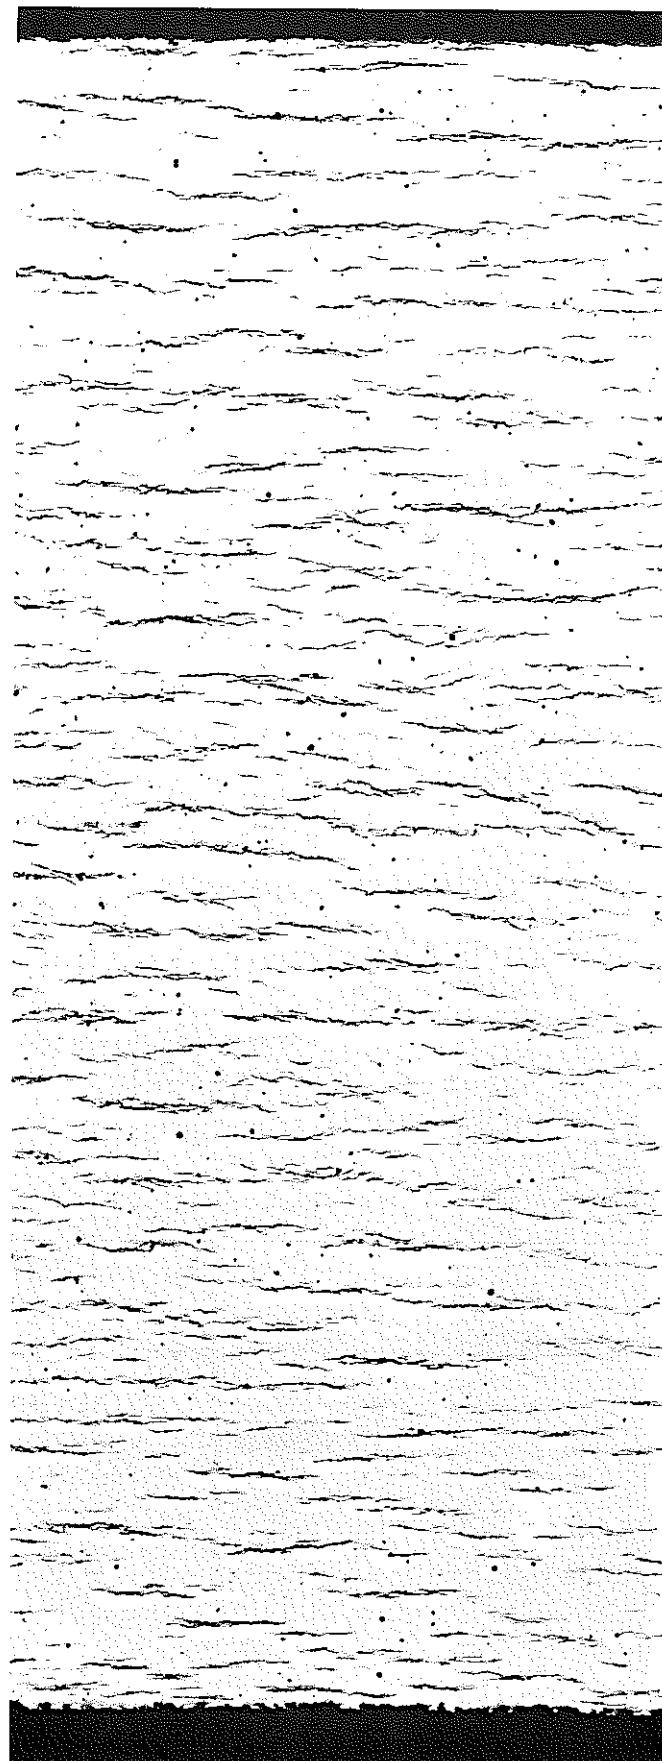
写真6 受入れ材試料の水素化物配向—冷間加工材

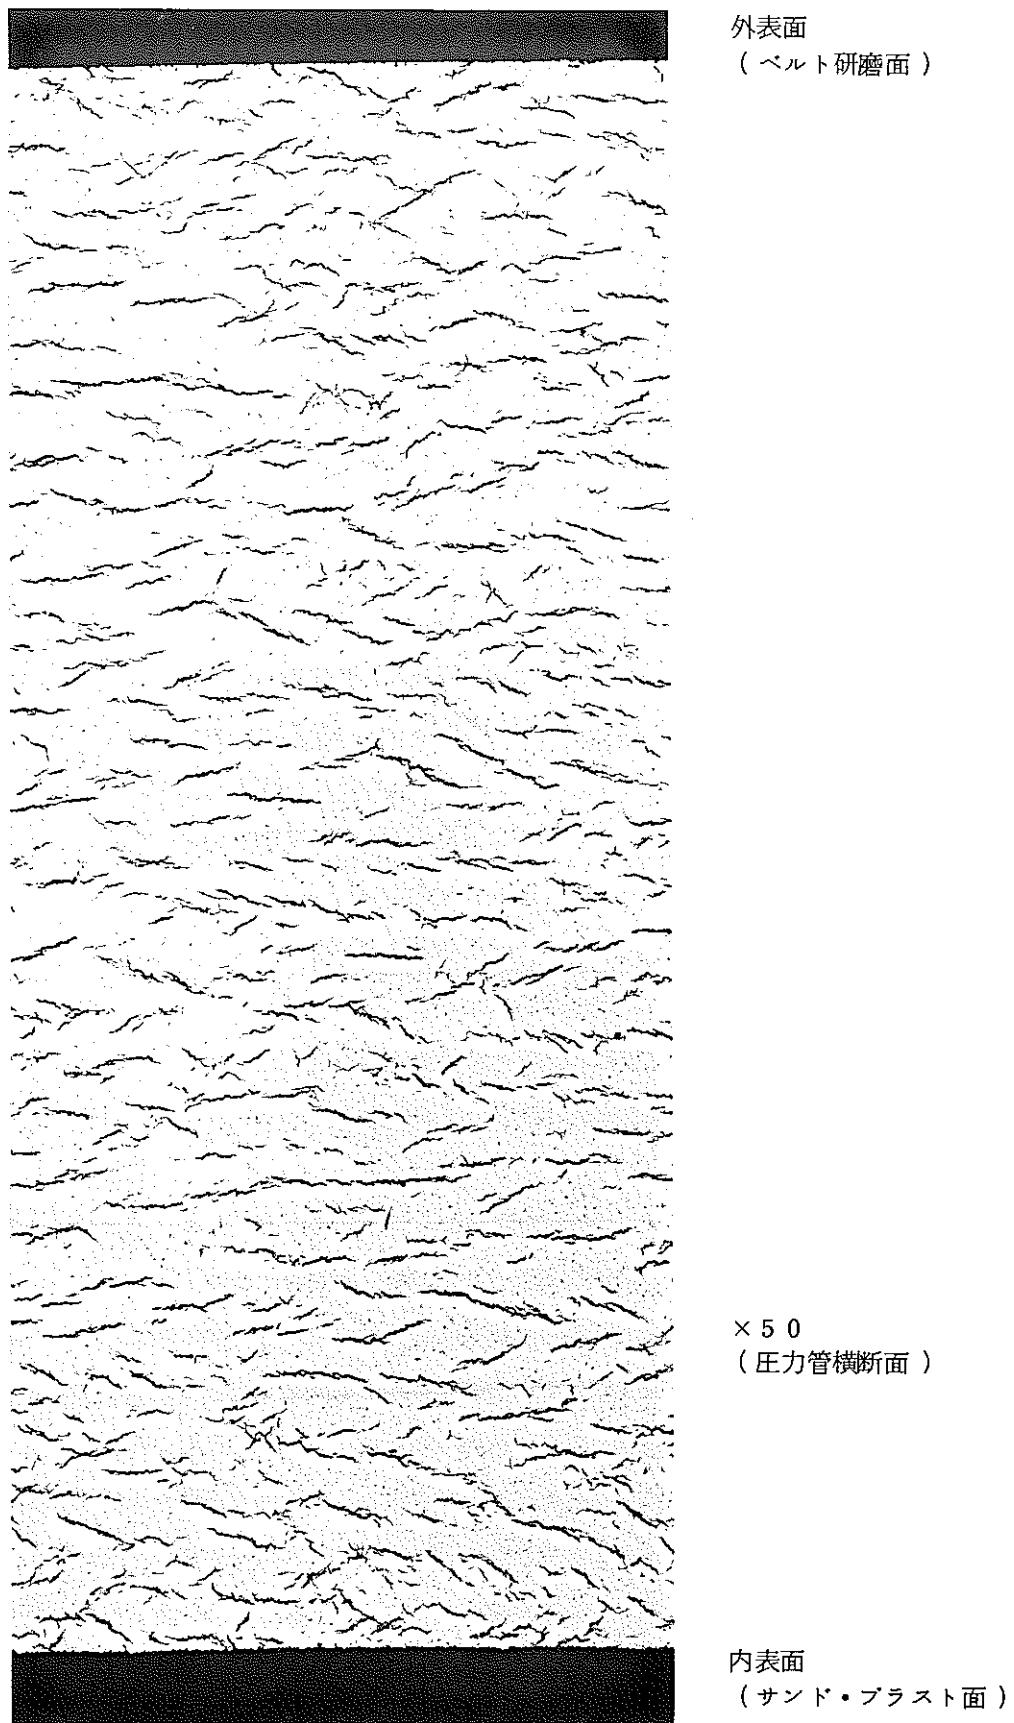
また、水素化物観察結果を写真7に示す。写真より水素化物の分布は受入れ材試料とは明らかに異なっており、本酸洗処理試料では試料内外表面付近共に均一に析出していた。これは水素吸収速度が遅いためである。従って酸洗処理材は、水素圧力が高い場合でも水素の均一な吸収には有効であるということが明らかとなった。

写真7 酸洗処理試料の水素化物配向（局部水素脆化一無し）

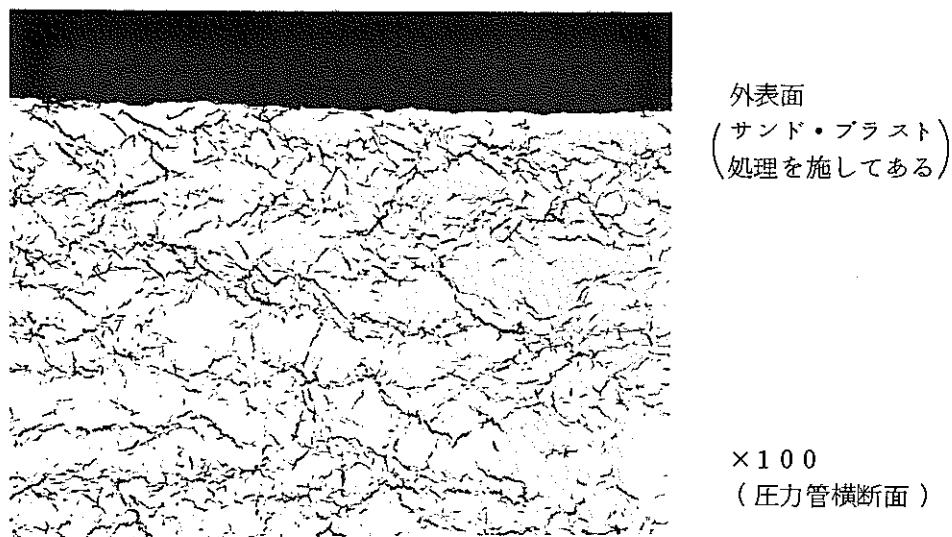
次にサンド・ブラスト処理試料で水素化物堆積層の発生しない例を写真9に示す。この試料は温度500°C、初期水素圧力19mmHg、水素吸収速度1.9ppm/minで富化したものである。写真8に示す試料の試験条件と比較すると、初期水素圧力は16mmHgに対して19mmHgでいくぶん高いものの試験温度が500°Cであるために水素の拡散が非常に速く水素化物の堆積は起こらなかつるものと考えられる。また、写真4の場合は、試験温度495°Cで写真9の場合とほぼ同じであるが、水素吸収速度および初期水素圧力は写真4の方が非常に高いために水素化物堆積層が発生したものと思われる。従って、水素拡散速度を上回らない速さで水素を吸収するように試験条件を調整すれば、水素化物堆積層の発生を防止できることが明らかとなった。

写真9. サンド・ブラスト処理試料の水素化物配向 (局部水素脆化一無し)

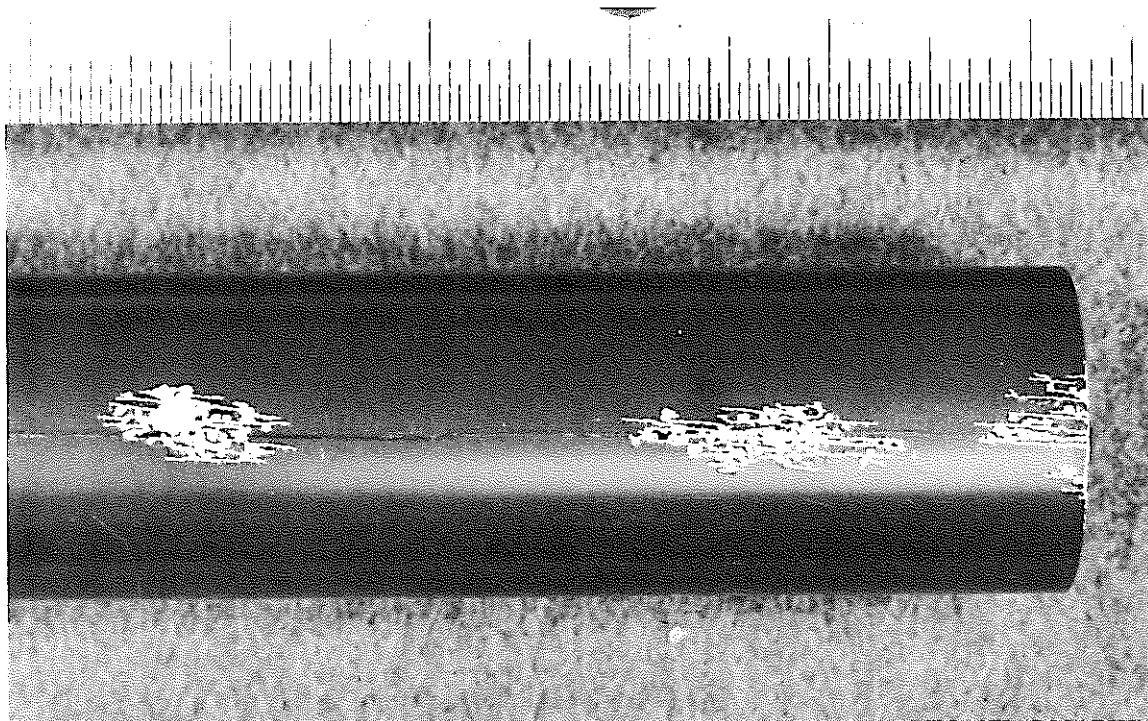
試験試料は、ATR標準燃料被覆管(Zry-2)で、オートクレーブ処理を施したものである。この試験試料が加熱中に酸化しないようにするため、高真空( $1 \times 10^{-6}$  mmHg以上)に排気できるパイレックスガラス製の小型装置を使って水素富化すると、約90%の試料はスペーサ傷の部分から局部水素脆化が発生した。これは前述した水素を吸収しやすい部分からの水素吸収が進行した結果起ったものと考えられる。この様子を写真10に示す。

写真 10 ATR 燃料被覆管の水素富化試験試料

(スペーサ傷部から局部水素脆化を起した例)  
（温度 400°C, 初期水素圧力 15 mmHg）

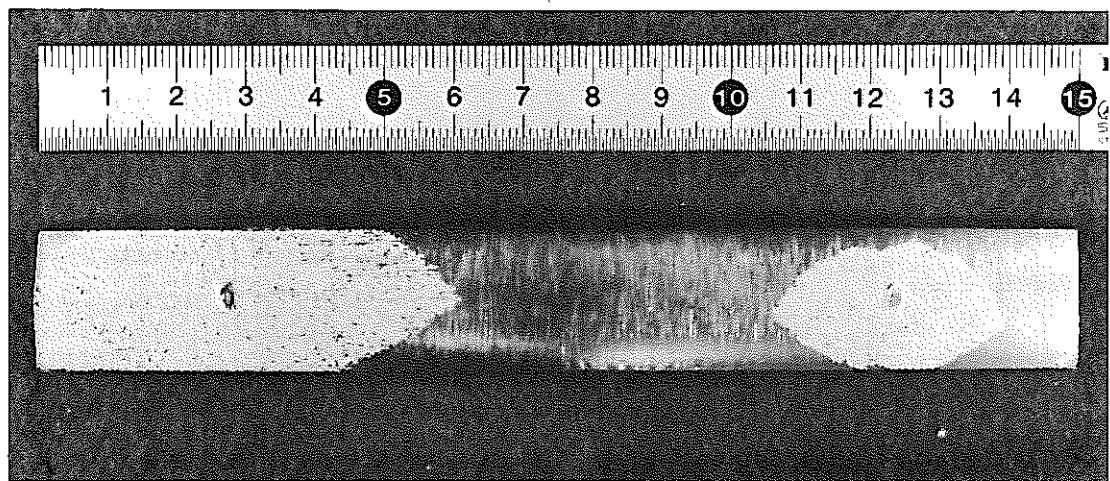
治具と試験試料が接触した両脇の2点や中央の1点から多発していた。また治具との接点数を少なくするために、写真12に示した2点保持の応力負荷治具を用いて試験したが、この治具にセットするまでに前記の3点曲げによる応力負荷治具を用いたので、局部水素脆化はやはり前記と同様の部分に発生したもののが多かった。この局部水素脆化と治具接点が一致した理由は、試験試料への治具締め付けによって試料表面の被膜が破壊され、水素の吸収しやすい欠陥部分を作ったためとも考えられる。写真13に治具接点からの局部水素脆化例を示す。また、写真14には試験試料外表面（ベルト研磨面）にヤスリで傷を付けた試料の走査型電子顕微鏡表面観察写真を示す。同様に写真15には引っかき傷を付けた試料の表面を示し、写真16には応力負荷治具による圧痕部分を示す。また、写真17には応力負荷治具による圧痕部分から局部水素脆化を起こした例を示す。写真よりヤスリ傷や引っかき傷と応力負荷治具による圧痕とは明らかな違いのあることが判かる。しかし、同じ試験条件で試験したにもかかわらず、前述したヤスリ傷の場合と応力負荷治具で圧痕を付けた場合とで結果が異なる詳細原因については不明である。

写真13 ATR圧力管曲げ応力負荷試料の水素富化試験後試料  
(治具接点部分から局部水素脆化を起した例)  
(温度 500°C, 初期水素圧力 129mmHg)

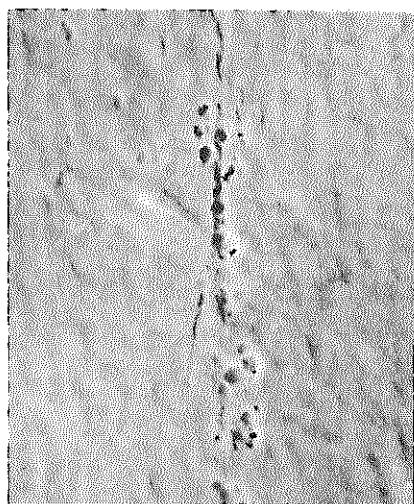
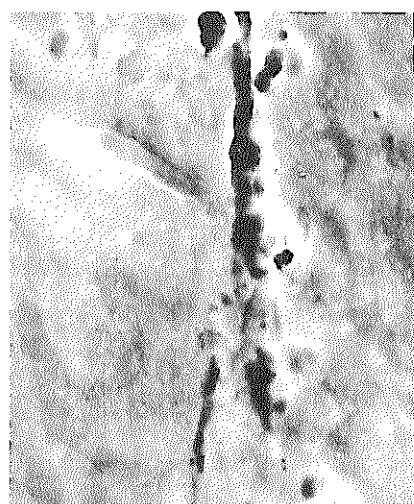
写真18は、4%弗酸+40%硝酸液に5分間浸漬した酸洗処理試料の走査型電子顕微鏡表面観察結果である。写真より試料表面には深いピット状のものが多数見られた。これ

は写真19に示す受入れ材試料表面に見られるようなベルト研磨後の比較的深い溝の跡が残っているものと考えられる。このピット状のものが直接局部水素脆化の核となる可能性もあるが、あるいは、先のL.Lundeが述べているように弗酸濃度を高めるピットとなり、その濃度の高い弗酸によって酸化被膜に弱い部分が出来て局部水素脆化の核となるのかも知れない。しかし、本試験結果では、先に述べたように酸洗処理試料の局部水素脆化は起らなかった。

写真18. 酸洗処理表面(圧力管#6.45)  
(4% フロ酸 + 40% 硝酸液に5分間浸漬)

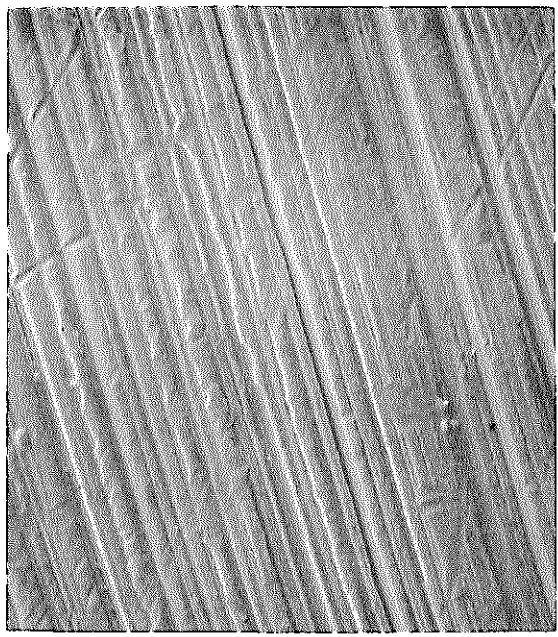
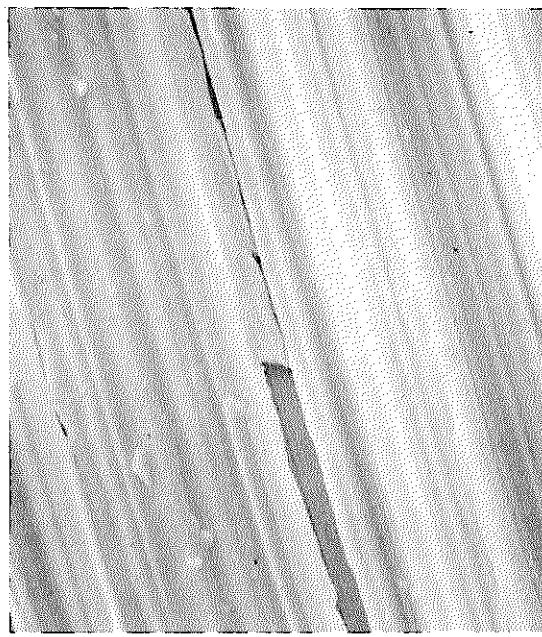
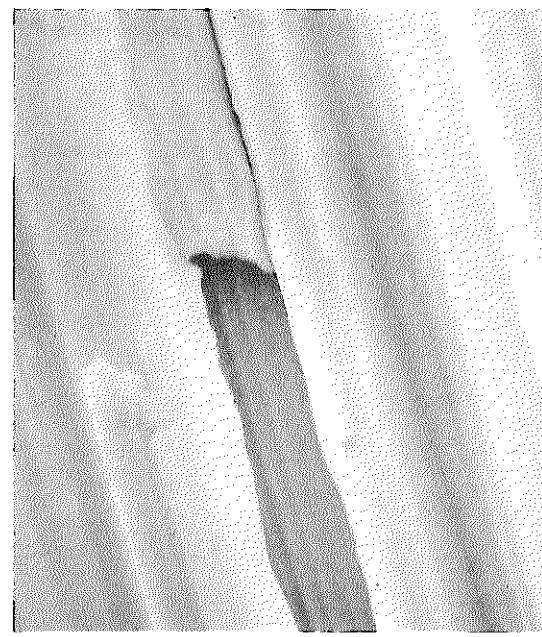
3.1.1で述べた受入れ材試料(熱処理材)の局部水素脆化は、510°C付近を境にしてそれ以上の温度では発生しなくなつたことから、495°Cと515°C真空加熱処理後の試料表面観察を行なつた。しかし、写真20と写真21(a)に示すように走査型電子顕微鏡観察による比較では両者の間に顕著な差は見られなかつた。これらの試料表面は写真19に示す受入れ材試料表面とほぼ変わることろがないように思われる。但し写真21(b)および(c)に示す515°C真空加熱処理表面には、表面被膜の一部が剥離して被膜の内側が露出しているかに見える部分がある。この露出部分は515°Cの加熱によって出来たものであるか否かは不明であるが、もし510°C以下で出来たものであるとすれば写真22に示す試料表面被膜を剥離しながら進行しているように見える局部水素脆化からすると、この部分が局部水素脆化の核に成り得るとも考えられる。但し、この露出部分は510°C以上に加熱を続けた場合には、その加熱による酸化被膜等で再び覆われてしまい露出部、すなわち核は存在しなくなるという裏付けが必要である。

写真 2 1 受入れ材試料 5 1 5 ℃, 2.5 時間真空加熱後表面  
(圧力管 #6.45)

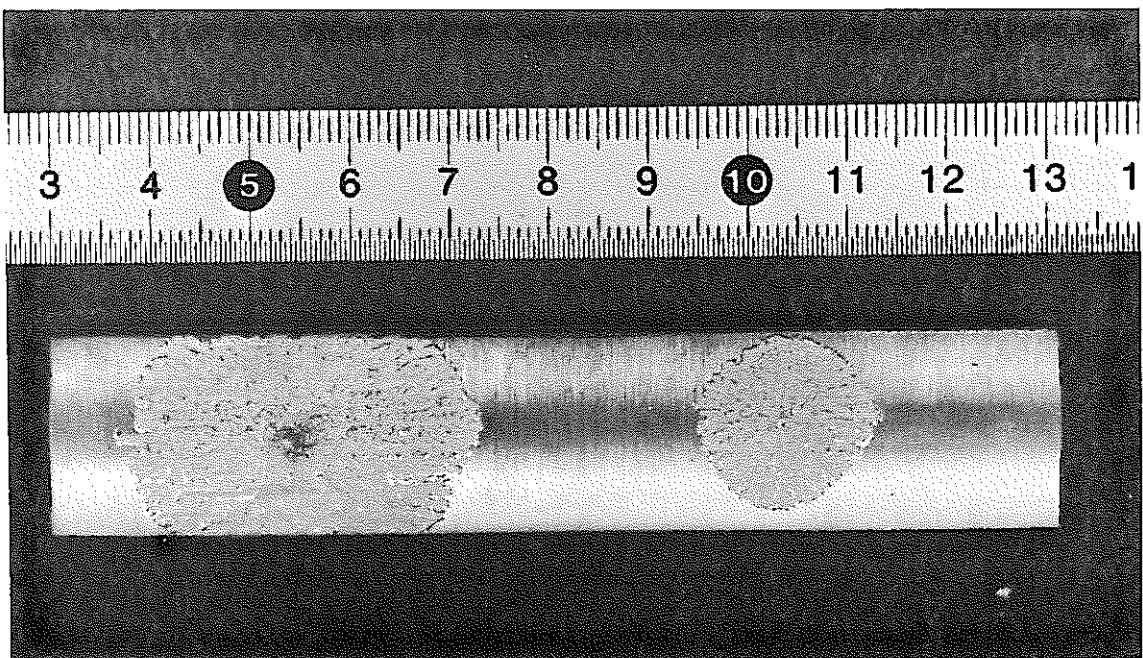
局部水素脆化に対するサンド・プラスト処理表面の有効性は写真24からも明らかである。即ち、受入れ材試料表面の一部にサンド・プラスト処理を施した。この試料を3.1.1の試験結果より、十分に局部水素脆化を起こし得る試験条件(温度462°C、初期水素圧力125mmHg)で水素富化すると、写真24に示すようにサンド・プラスト処理部分を残してベルト研磨面が水素脆化し、その部分が広がる傾向を示した。受入れ材試料の局部水素脆化は、写真22および写真25からも明らかなように水素脆化開始点から、表面の

写真22 受入れ材試料外表面からの局部水素脆化例

( 試験条件 : 試験温度 510°C , 初期水素圧力 129mmHg )  
試験時間 40分 , 圧力管 #845

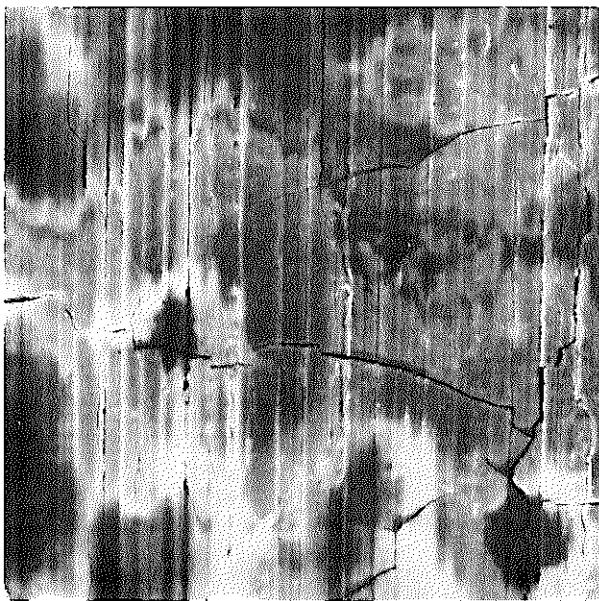
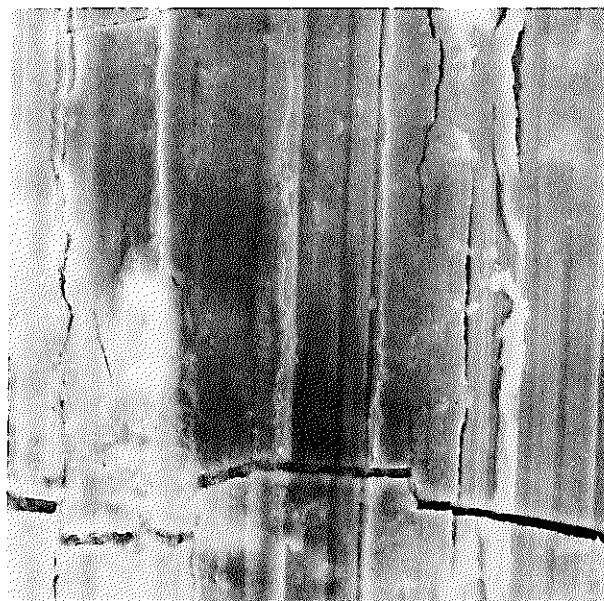
試料加熱中における試料表面の酸化が局部水素脆化の核形成に寄与するか否かについては不明であるが、大気中で600°Cに加熱した受入れ材試料表面観察結果を写真23に示す。写真より明らかのように、この加熱によってベルト研磨方向(円周方向)や軸方向に比較的大きな割れが発生していた。このような割れが真空中510°C以下の加熱で発生するするとすれば、これが局部水素脆化の核に十分成り得ると思われるが、510°C以上の場合については、局部水素脆化を起していないのでこれだけでは説明できない。

写真23 受入れ材試料 600°C, 2時間大気中加熱処理後表面  
(圧力管M845)

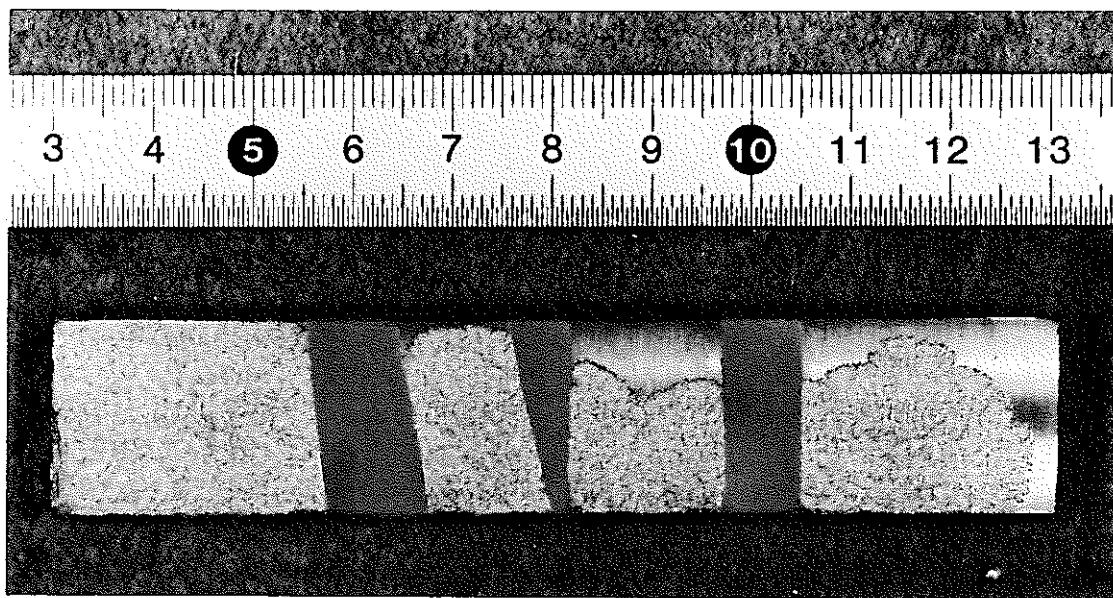
写真 24 一部分にサンド・プラス処理を施した受入れ材試料  
の局部水素脆化試料（黒い部分がプラス部）

（試験条件：試験温度 460 ℃，初期水素圧力 125 mmHg  
試験時間 46 分，圧力管 #845）

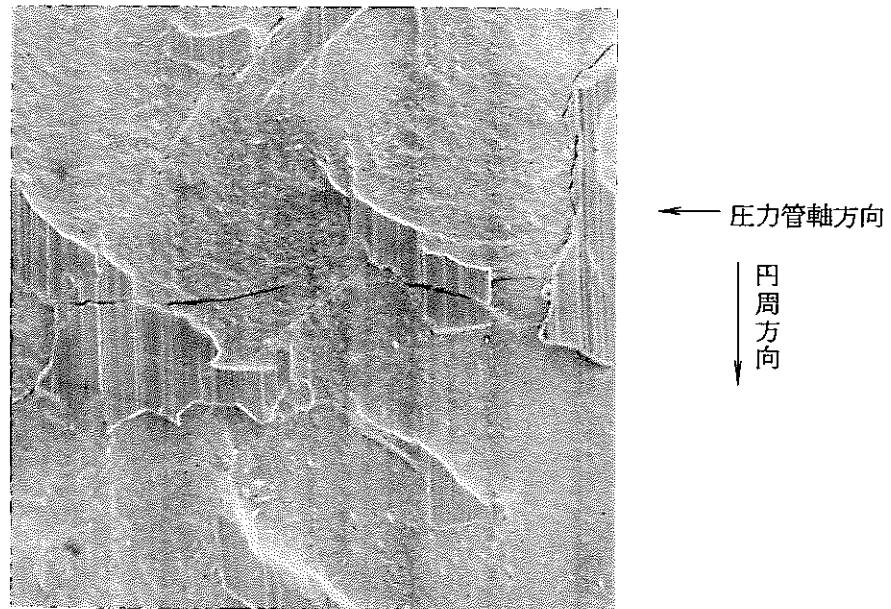
写真 25 受入れ材試料の局部水素脆化表面 (×300)  
(圧力管 #845)

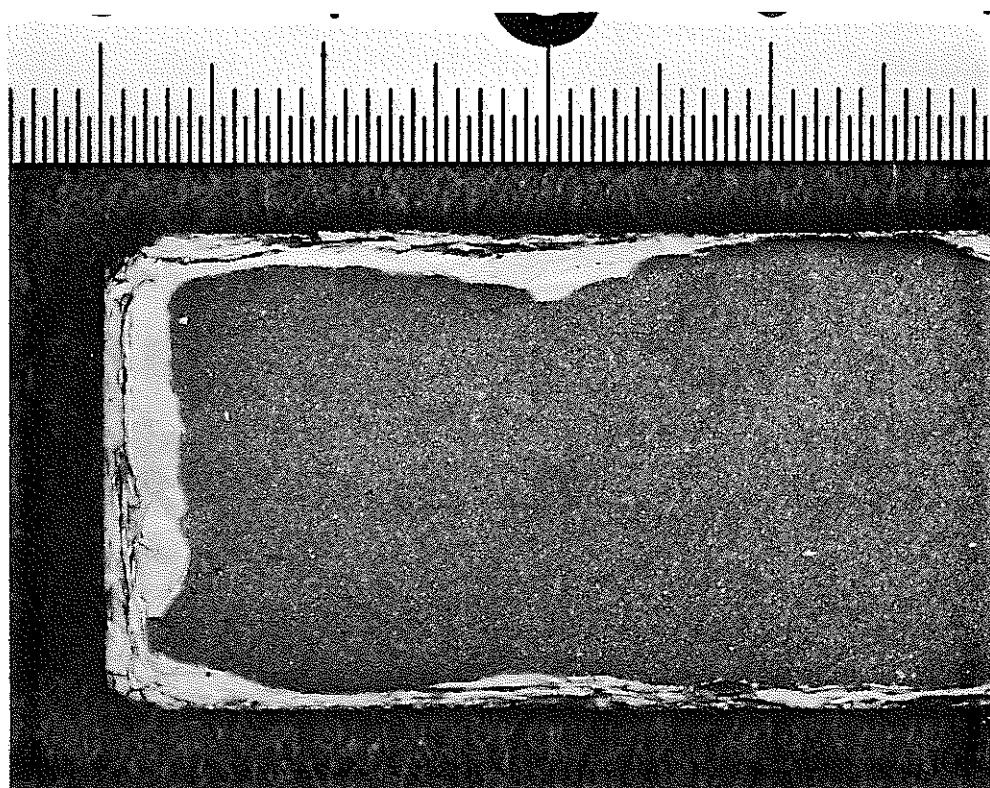
被膜を剥離しながら試料表面を這うように進行しているように見える。従って、サンド・プラスト処理表面は新生面を全面に渡って露出し、受入れ材試料のように局部的に水素吸収しやすい部分を作るのではなく、試料全面が水素吸収しやすい表面になったものと考えられる。写真26にサンド・プラスト処理表面の観察写真を、また、写真27には激しい水素脆化でもサンド・プラスト処理面が剥離せずに残っている例を示す。

写真27 サンド・ブラスト処理試料の水素脆化例
