**新型転換炉実証炉燃料の
HBWRにおける負荷追従試験（V）
IFA-555ロッド1の照射後試験結果（その1）**

**動力炉・核燃料開発事業団
東 海 事 業 所**

新型転換炉実証炉燃料のHBWRにおける負荷追従試験（V）

IFA-555ロッド1照射後試験結果（その1）

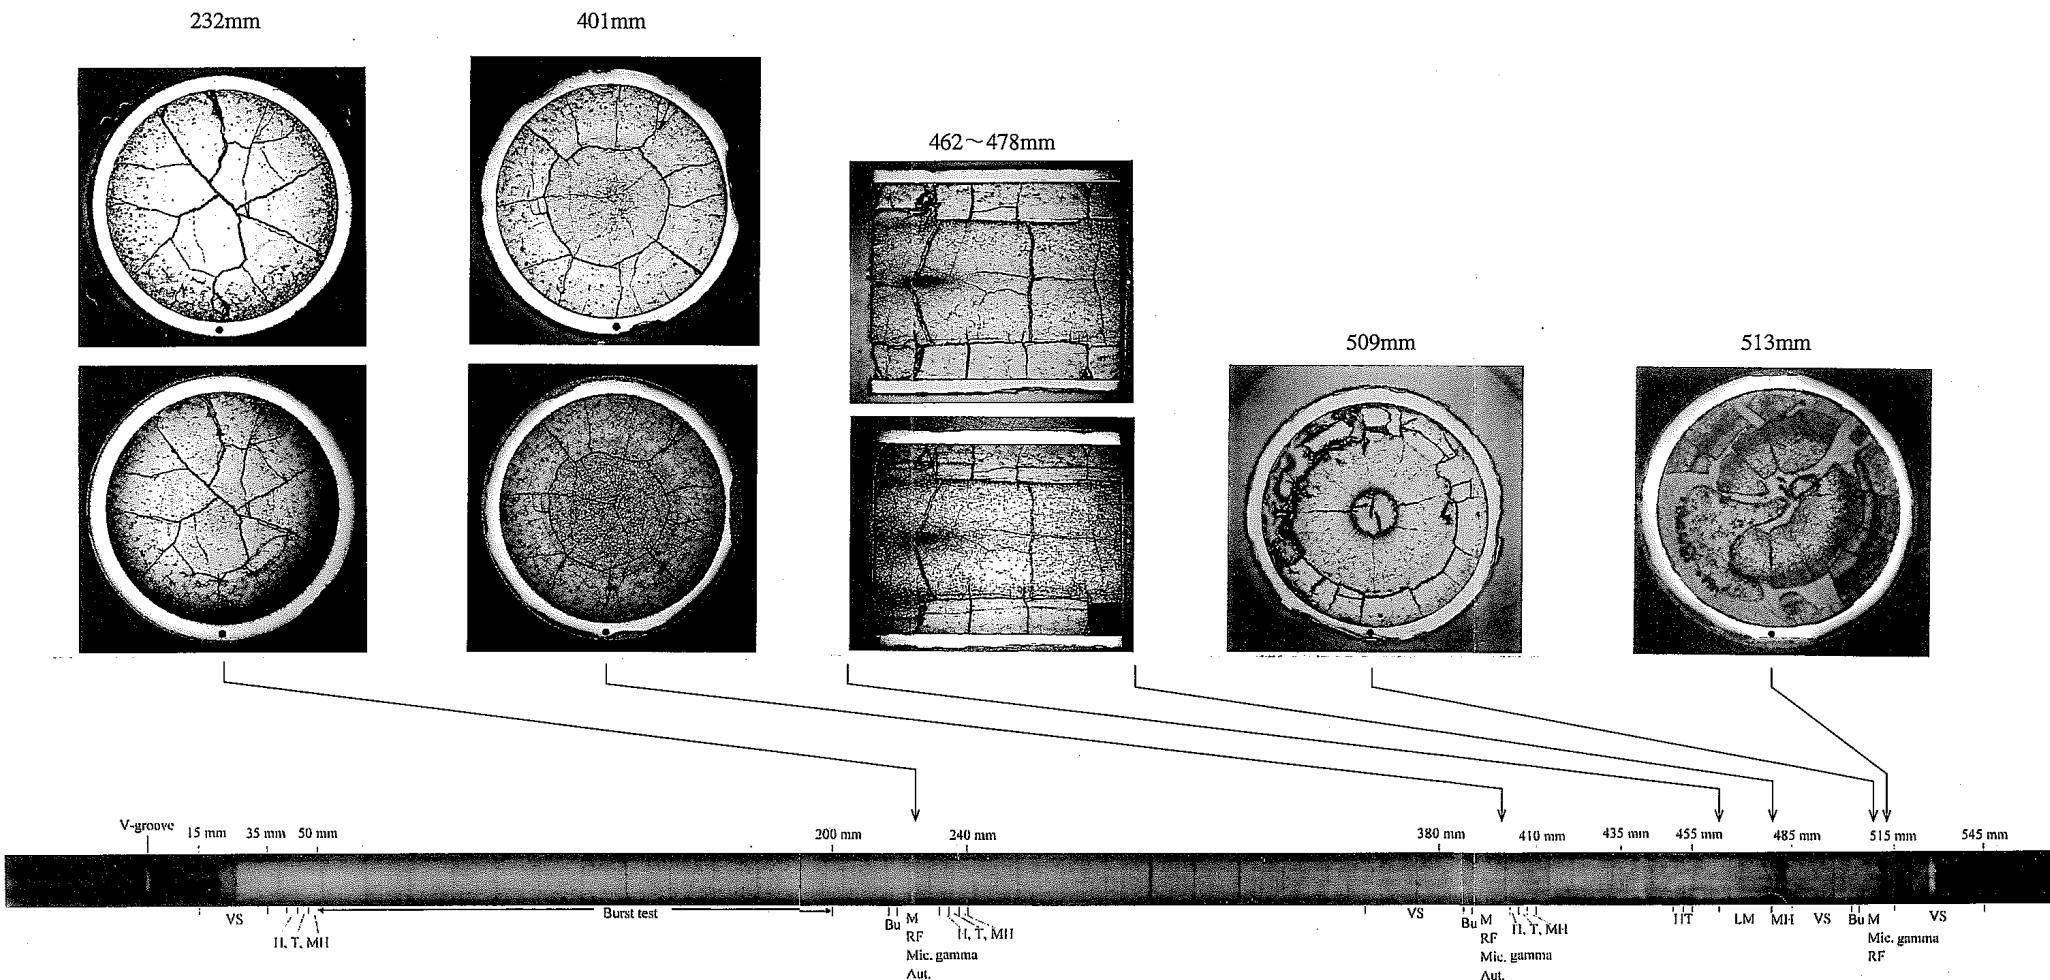
図2.1.1 燃料断面のマクロ観察

232mmの横断面観察には燃料ペレットの断面全体に径方向クラックが見られる。ペレット/被覆管のギャップは、はっきりと観察できる。また、被覆管の冷却材側に腐食による減肉が観察できる。

401mmの横断面観察では、径方向中間部で周方向の円形クラックが観察でき、その外側では径方向のクラックが、内側では大きな径方向クラックの痕跡が観察できる。この円形クラックを境に内側では組織が大きく変化している。また、ペレット/被覆管のギャップは、はっきりと観察できる。被覆管は冷却材側で大きな腐食があり、最大のところで被覆管は1/3以下に減肉している。

462～478mmの燃料ロッドの中心を通る縦断面観察では、径方向中間部に軸方向のクラックが存在している。このクラックは、ペレット全長に対して軸方向に平行に貫通しており、このクラックの中心側では燃料組織が大きく変化している。また、ペレットのディッシュ部は観察できなく、チャンファ部は大きくなっているようである。被覆管は冷却材側で腐食による減肉が観察できる。

509mmの横断面観察でも、径方向中間部に円形クラックが観察できる。その外側では径方向クラックによりペレットは碎け、一部は移動している。さらに、燃料ペレット中心部には数mmの中心空孔が観察できる。被覆管は、冷却材側で、全周にわたって腐食しており、最大のところで被覆管の1/2程度まで減肉している。

513mmの横断面観察は、燃料棒内に樹脂を真空充填した後、4mmの厚さにスライスして試料とした。ペレットは径方向及び周方向のクラックにより碎け、大きく動いている。被覆管は冷却材側で腐食による減肉が観察できる。

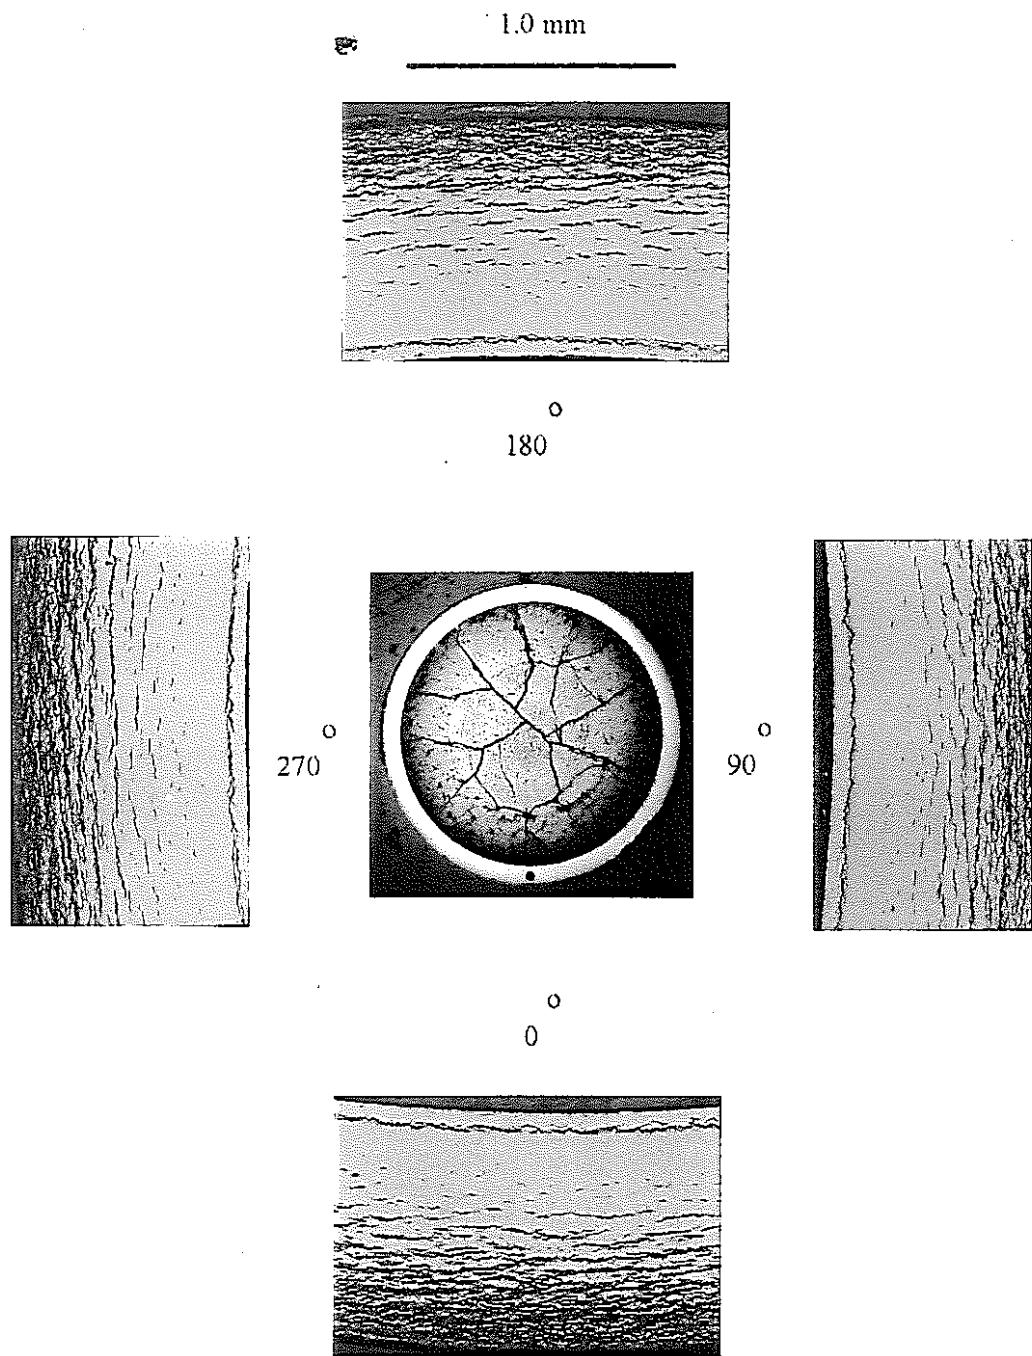
図2.2.1 被覆管の水素化物 横断面、エッティング研磨 IFA-555-1, 232mm位置

232mm位置の被覆管の水素化物を、図2.2.1及び2.2.2に示す。水素化物は、被覆管外周部に見られる。Zrライナー層とZry被覆管接触面から被覆管肉厚の15～20%の部分にある水素化物は、自由な状態にあるため、水素化物は、被覆管壁の冷却材側へ急激に移動し、濃度が増加する。被覆管肉厚の10～15%の被覆管外周部分の水素化物体積率は、約30vol.%まで増加している。

被覆管の燃料側に面しているZrライナー層に水素化物が見られる。それらは、Zrライナー層とZry被覆管接触面付近で濃くなっている。

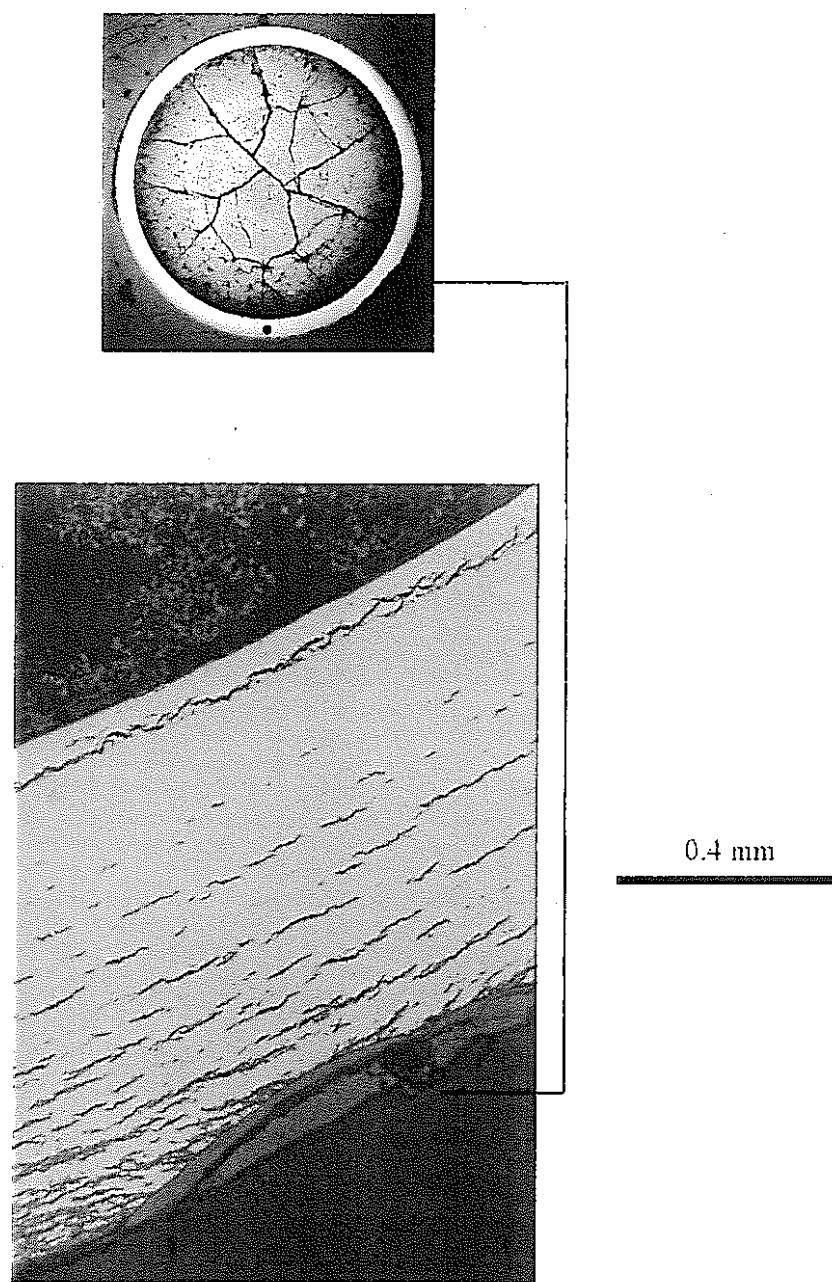
図2.2.2 被覆管の水素化物 図2.2.1の詳細 IFA-555-1, 232mm位置

冷却材側腐食部で、被覆管外周部の減肉が数カ所観察される。しかし、被覆管減肉をもたらした腐食部の水素化物は、図2.2.2に示すように一般的な水素化物模様と変わりはない。

図2.2.2を見ると、被覆管肉厚部の相対的な水素化物濃度は、スポット状に生じた腐食部の下や他の領域の被覆管外周部と大差はない。

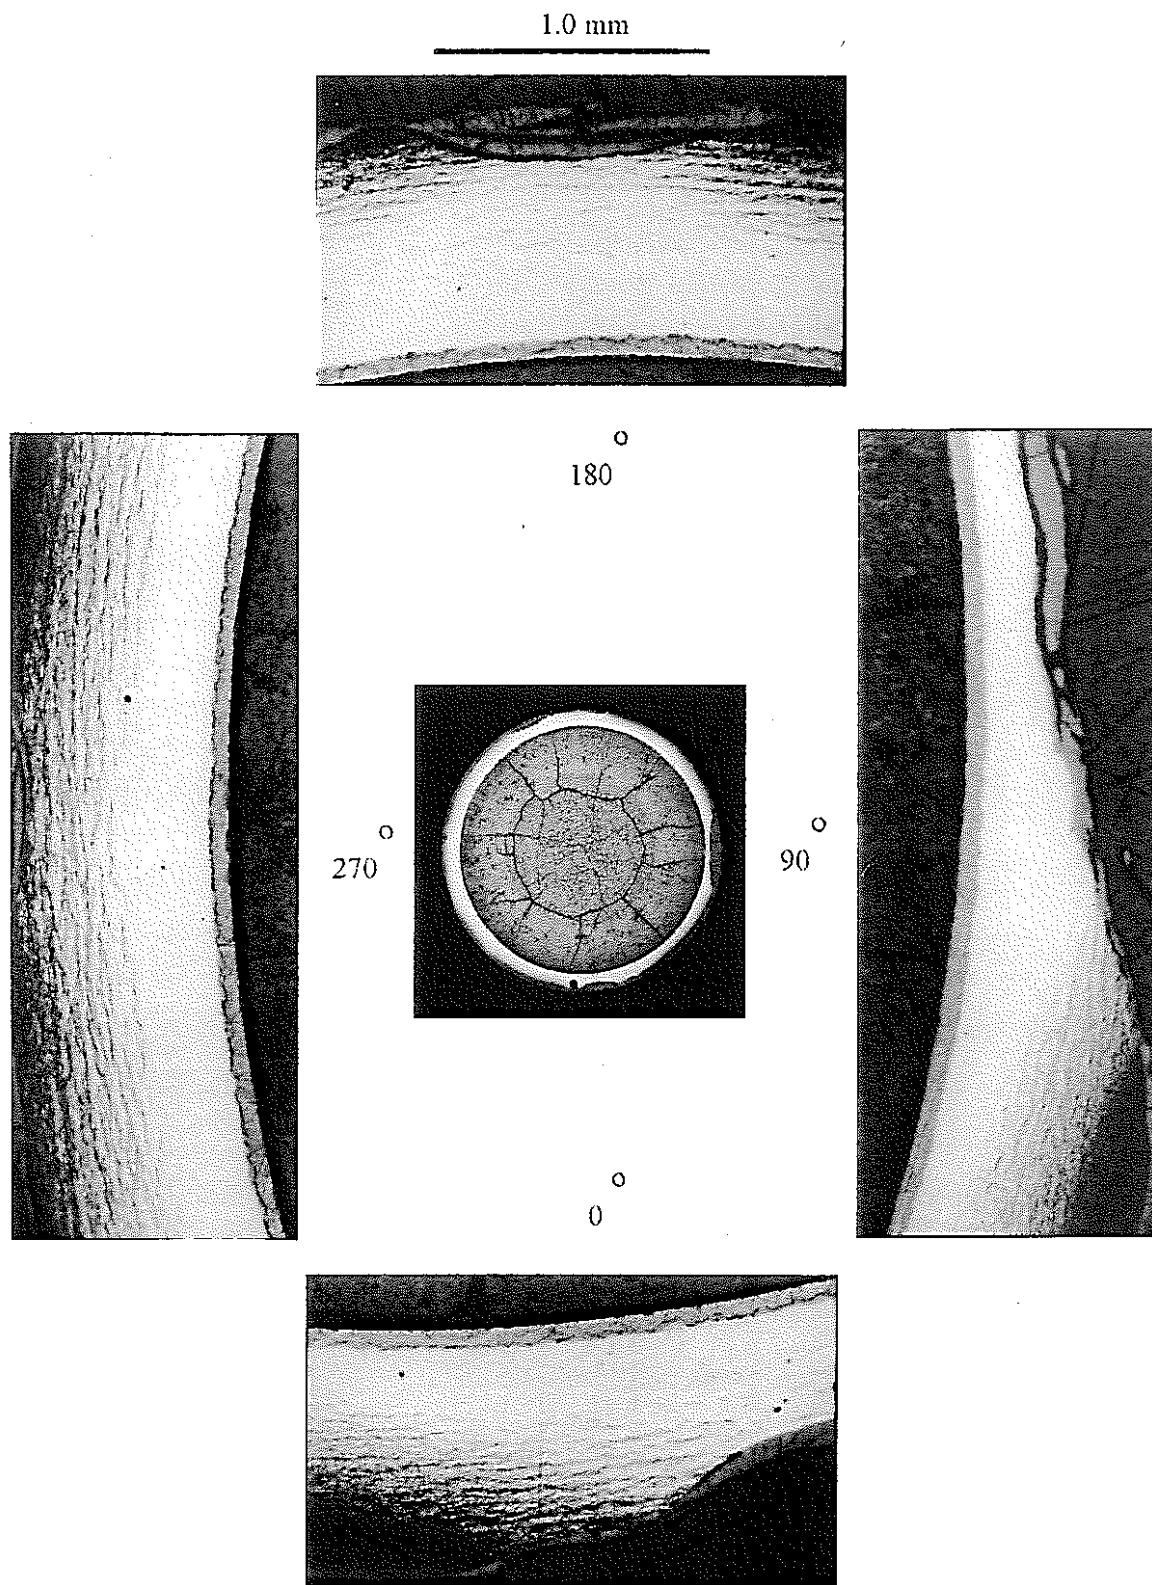
図2.2.3 被覆管の水素化物 横断面、エッチング研磨 IFA-555-1, 401mm位置

401mm及び513mm位置の被覆管水素化物を、図2.2.3～2.2.5、2.2.9及び2.2.10にそれぞれ示す。水素化物と冷却材側の酸化物は、前述したものと同様の形態である。被覆管金相試験の結果、図2.2.3の90度方向で最大70%の減肉が見られた。図2.2.10を見るとZrライナーに水素化物が観察される。

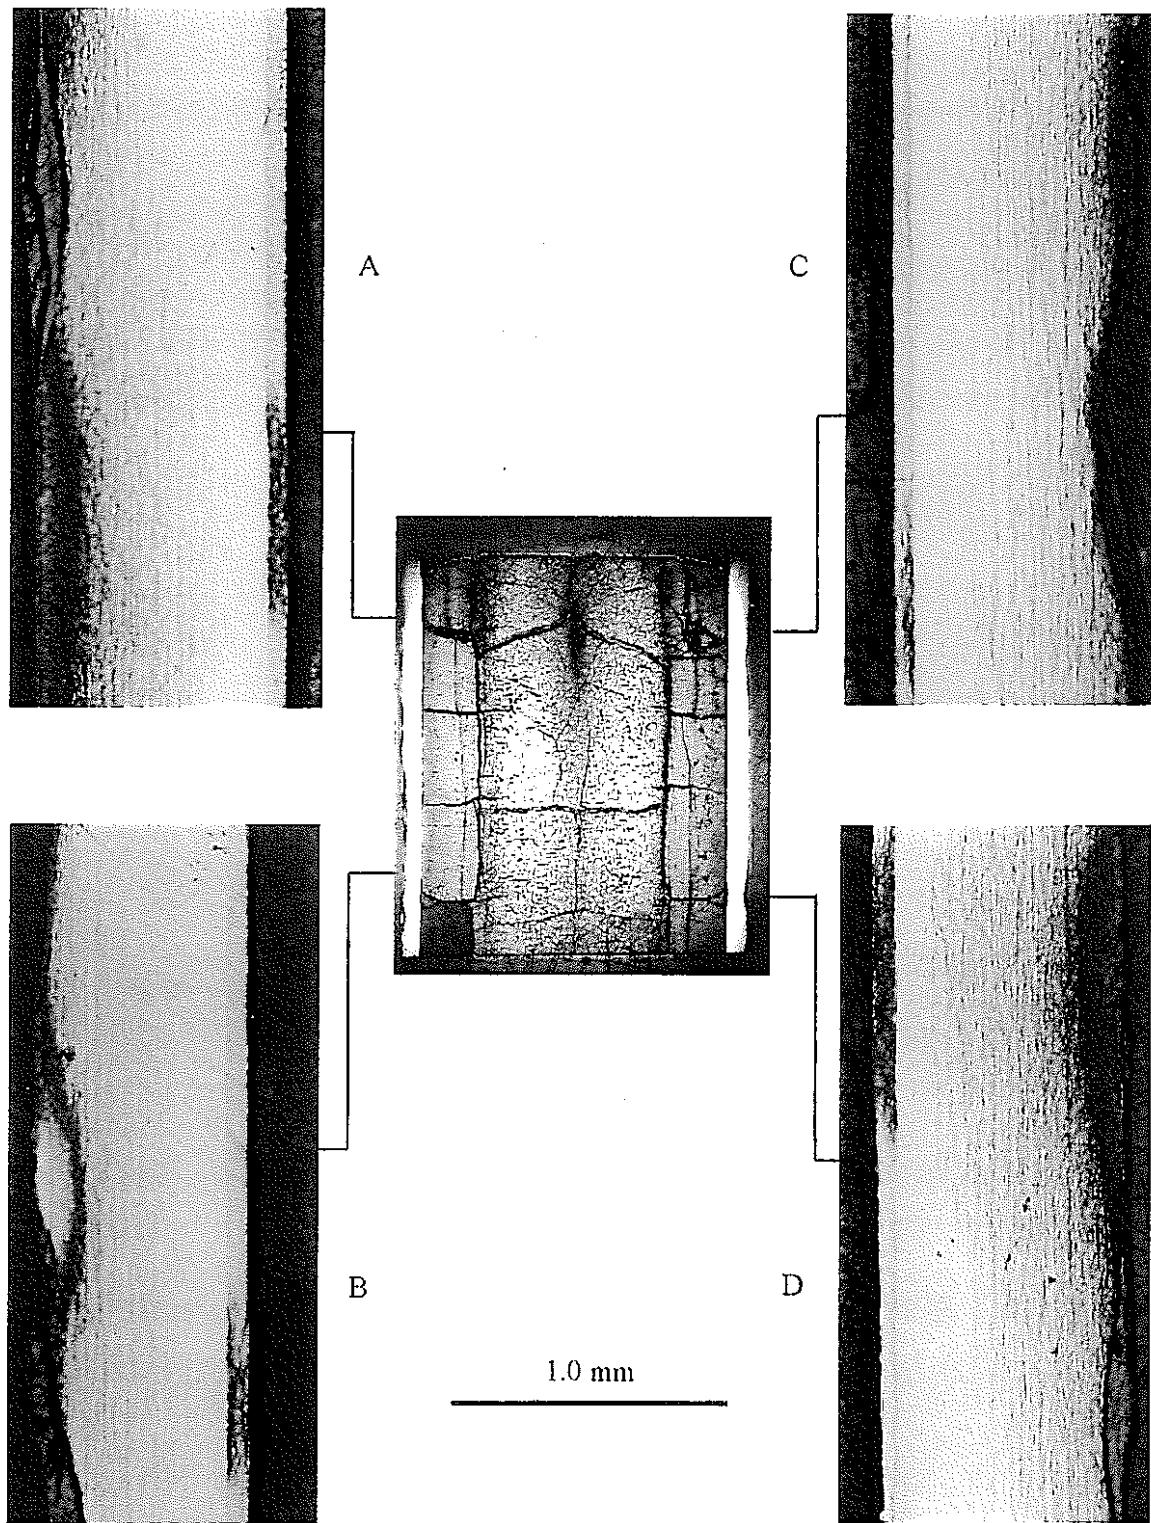
図2.2.6 被覆管の水素化物 縦断面、エッチング研磨 IFA-555-1, 462-478mm位置

- ・水素化物は、被覆管外周部に凝集している。
- ・被覆管の水素化物濃度は、被覆管壁の冷却材側が急激に増加する。被覆管肉厚の10～15%程度の被覆管外周部の水素化物体積率は、約30vol.%と推定される。
- ・スポット的に生じた腐食の下の水素化物の量は、被覆管外周部の領域で観察されたものと同様である。これは、被覆管酸化膜形成が水素化物凝集量に影響されないということを意味しているのかもしれない。酸化膜形成が始まる前に、水素化物が凝集したように見える。
- ・Zrライナー層のZry被覆管からの剥離は観察されなかった。Zrライナー層の厚さは、製造時の厚さと同様である。Zrライナー層は、なめらかな表面をしている。Zrライナー層に、水素化物の凝集が観察される。それらは、Zrライナー層とZry被覆管接触面のZrライナー層側で見られている。Zrライナー層にある著しい局所腐食（水素化物）は、燃料ペレットの大きなクラック部に対応している。（図2.2.6A-D）

462から478mm間の被覆管の水素化物の縦断面金相写真を図2.2.6に、図2.2.6の被覆管内外面詳細観察結果を図2.2.7及び2.2.8にそれぞれ示す。水素化物濃度は、被覆管の水側付

Zrライナー層に数カ所、局所的な著しい腐食（水素化物）が観察された。このZrライナーの腐食部分は、燃料ペレットの大きなクラックに対応して観察されている。

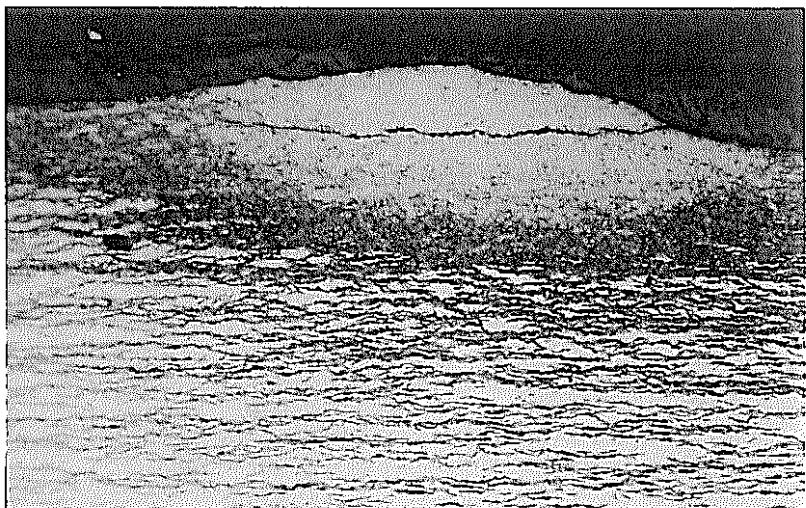
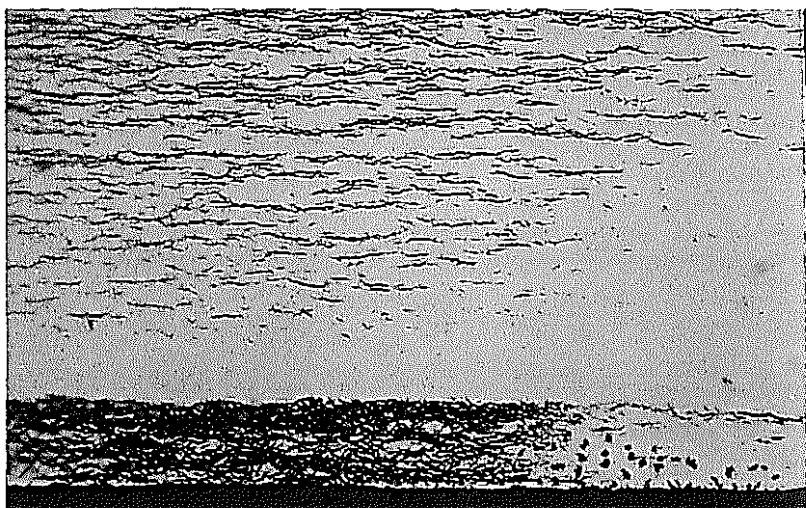
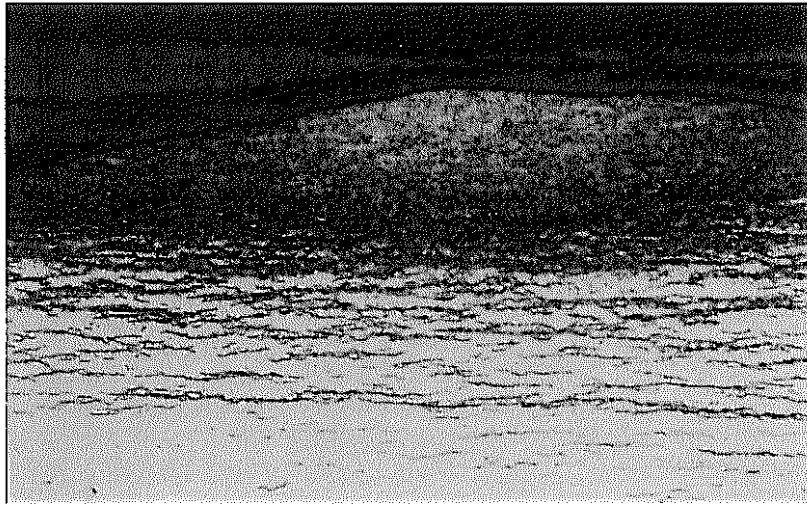
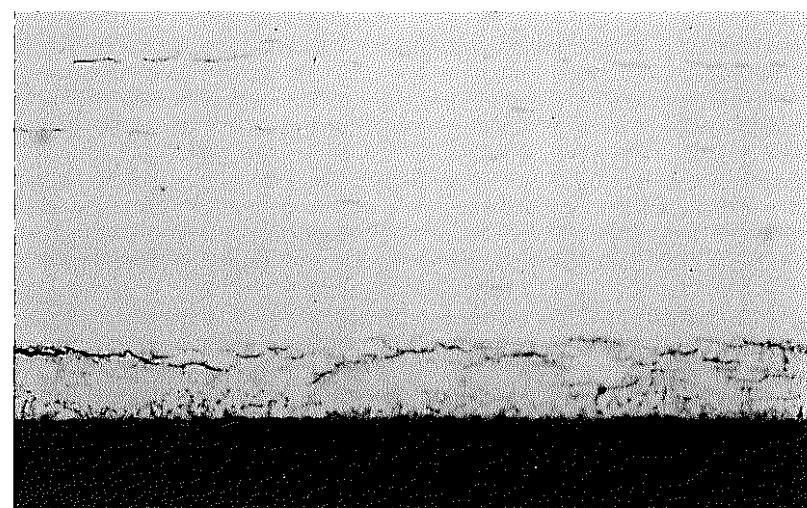
図2.2.7 被覆管の水素化物 図2.2.6の詳細 IFA-555-1, 462-478mm位置

図2.2.6及び2.2.7を見ると、著しい酸化が被覆管の冷却材側で見られ、約30%の酸化による被覆管肉厚減少が観察される。ブリストア成長が始まり、拡大し、水素化物濃度が高い領域が観察された。ブリストア周囲の水素化物濃度は、図2.2.7Aに見られるとおりであり、参考文献(2)で述べているブリストアと同様である。

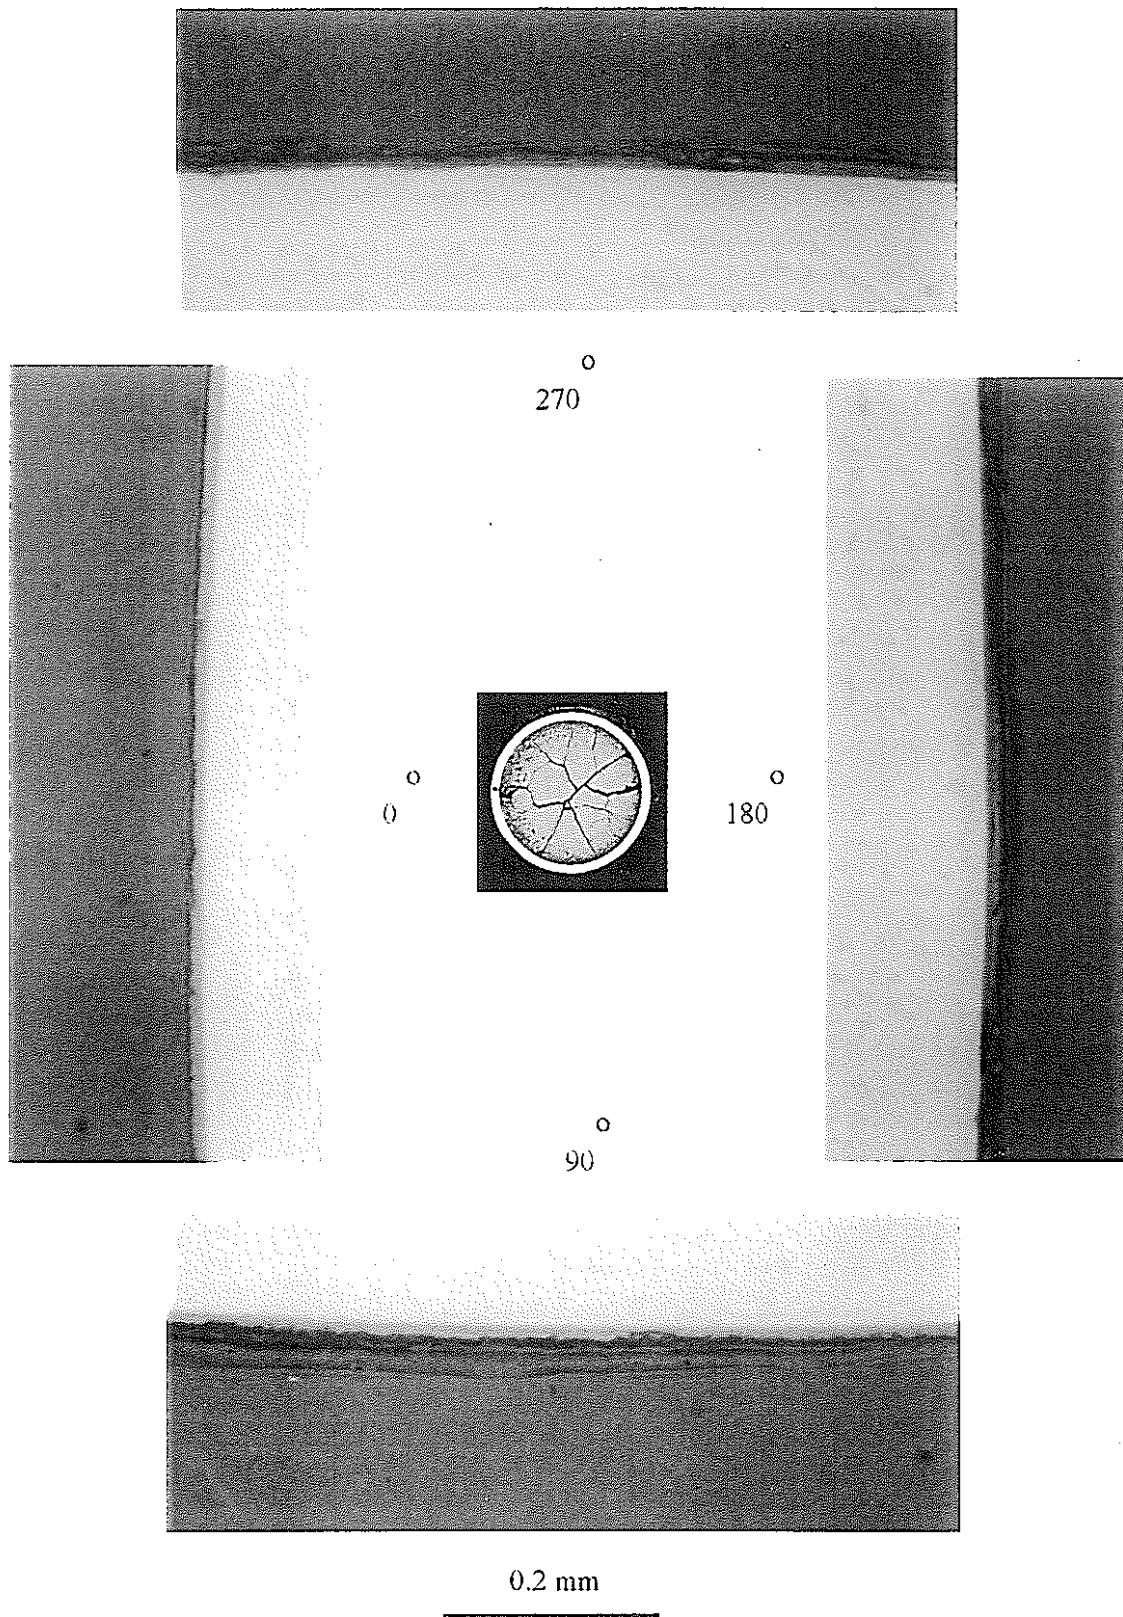
図2.3.1 被覆管の冷却材側の酸化物層 横断面、研磨 IFA-555-1, 232mm位置

232mmでの横断面には、全般的に被覆管外周にかなり均一で、濃い冷却材側の酸化膜が見られる（図2.3.1）。酸化物とジルカロイ界面及び酸化皮膜が剥離している近くで、酸化膜にクラックが発生している。腐食を受けて被覆管の厚さが減少した大きな領域と2、3の小さな領域及びレンズ状酸化物（ノジュラー腐食）が見られる。図2.3.2に詳細を示す。同様の部分には、白い酸化物（図中矢印で示す）も見られる他、レンズ状の酸化物の中にクラックが見られる。あるものは被覆管の周方向に平行に、またあるものは半径方向に見られる。232mm横断面のZrライナーの燃料ペレット側に、非常に薄く、不連続で、多孔質な酸化膜が見られる。図2.3.3に詳細を示す。燃料ペレット側には、酸化物が燃料ペレットと干渉（結合）したと思われる部分がある（図2.3.3b,c,d）。また別の部分では、小さなレンズ状の酸化物が、Zrライナー厚さを僅かに減少させている（図2.3.3b,e,f）。

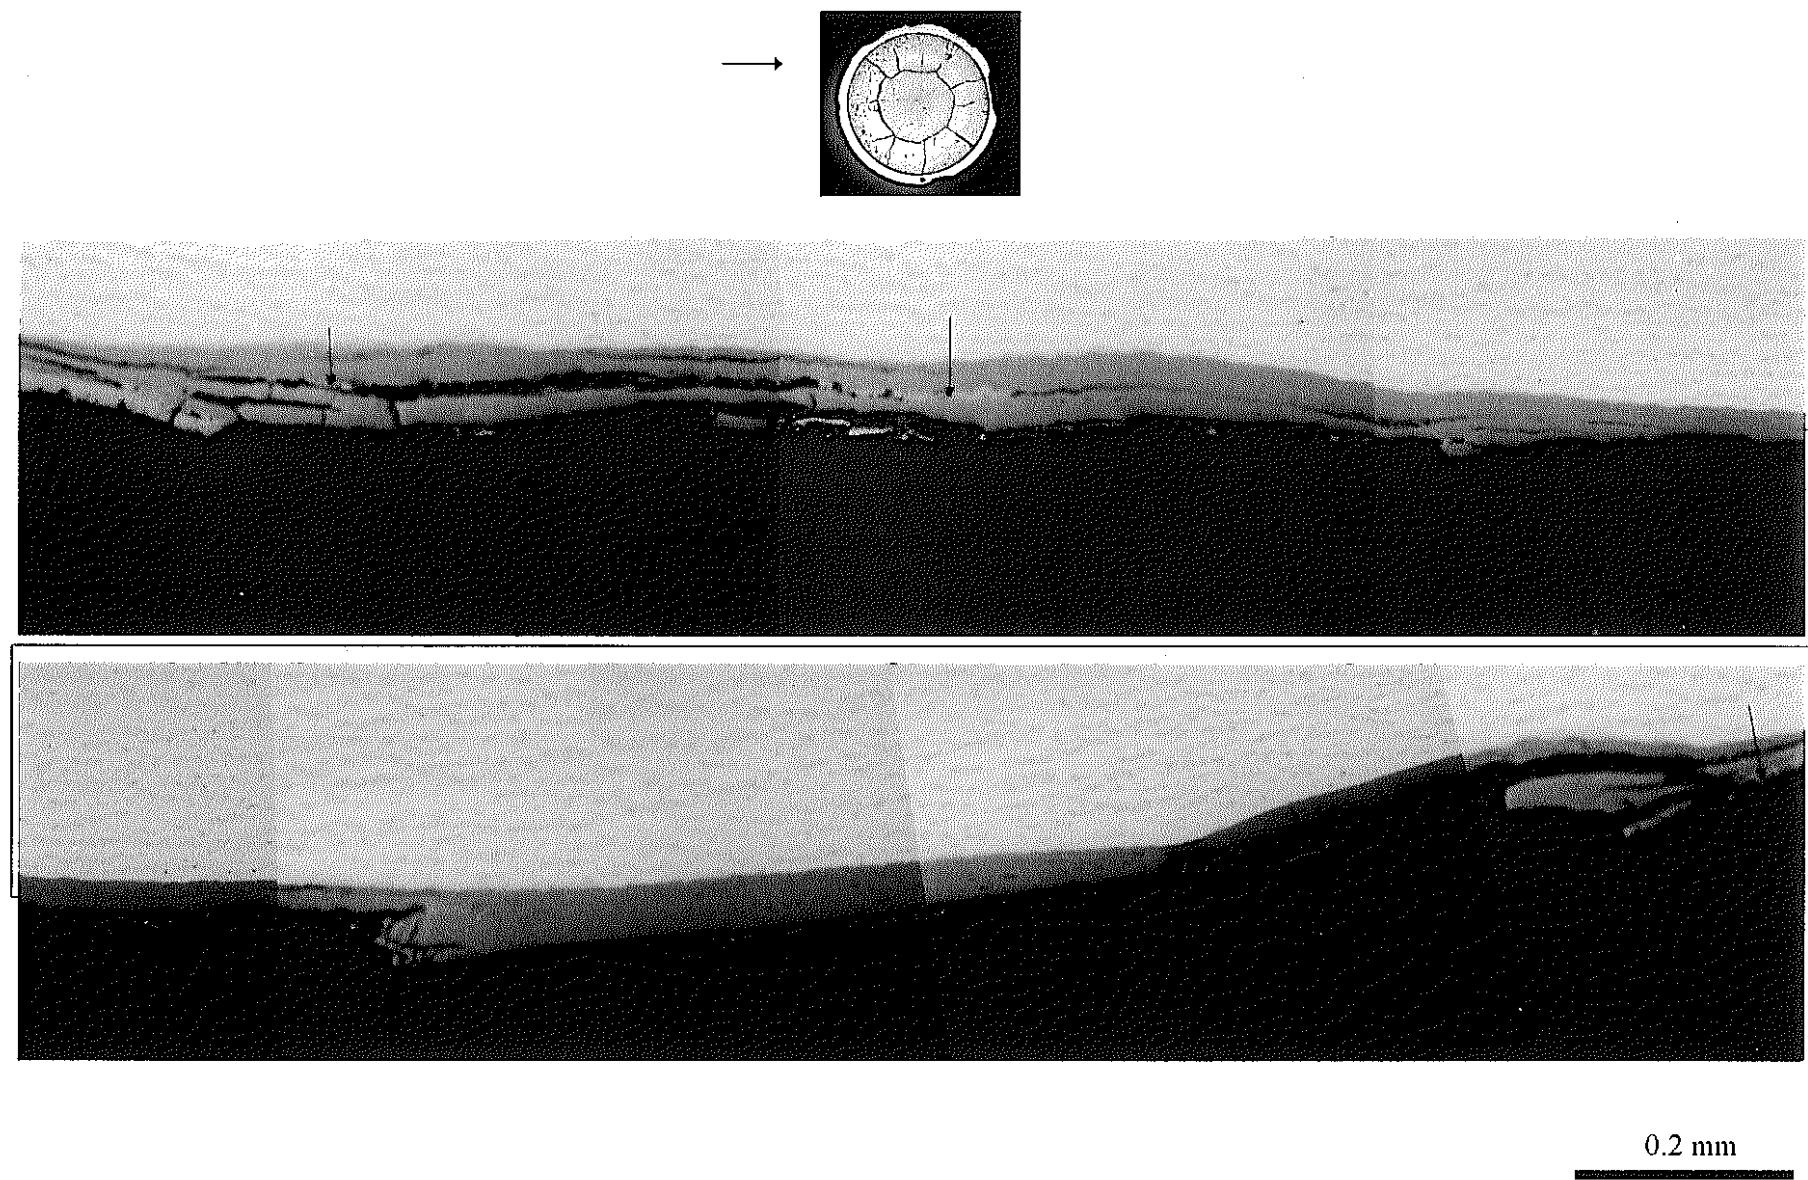
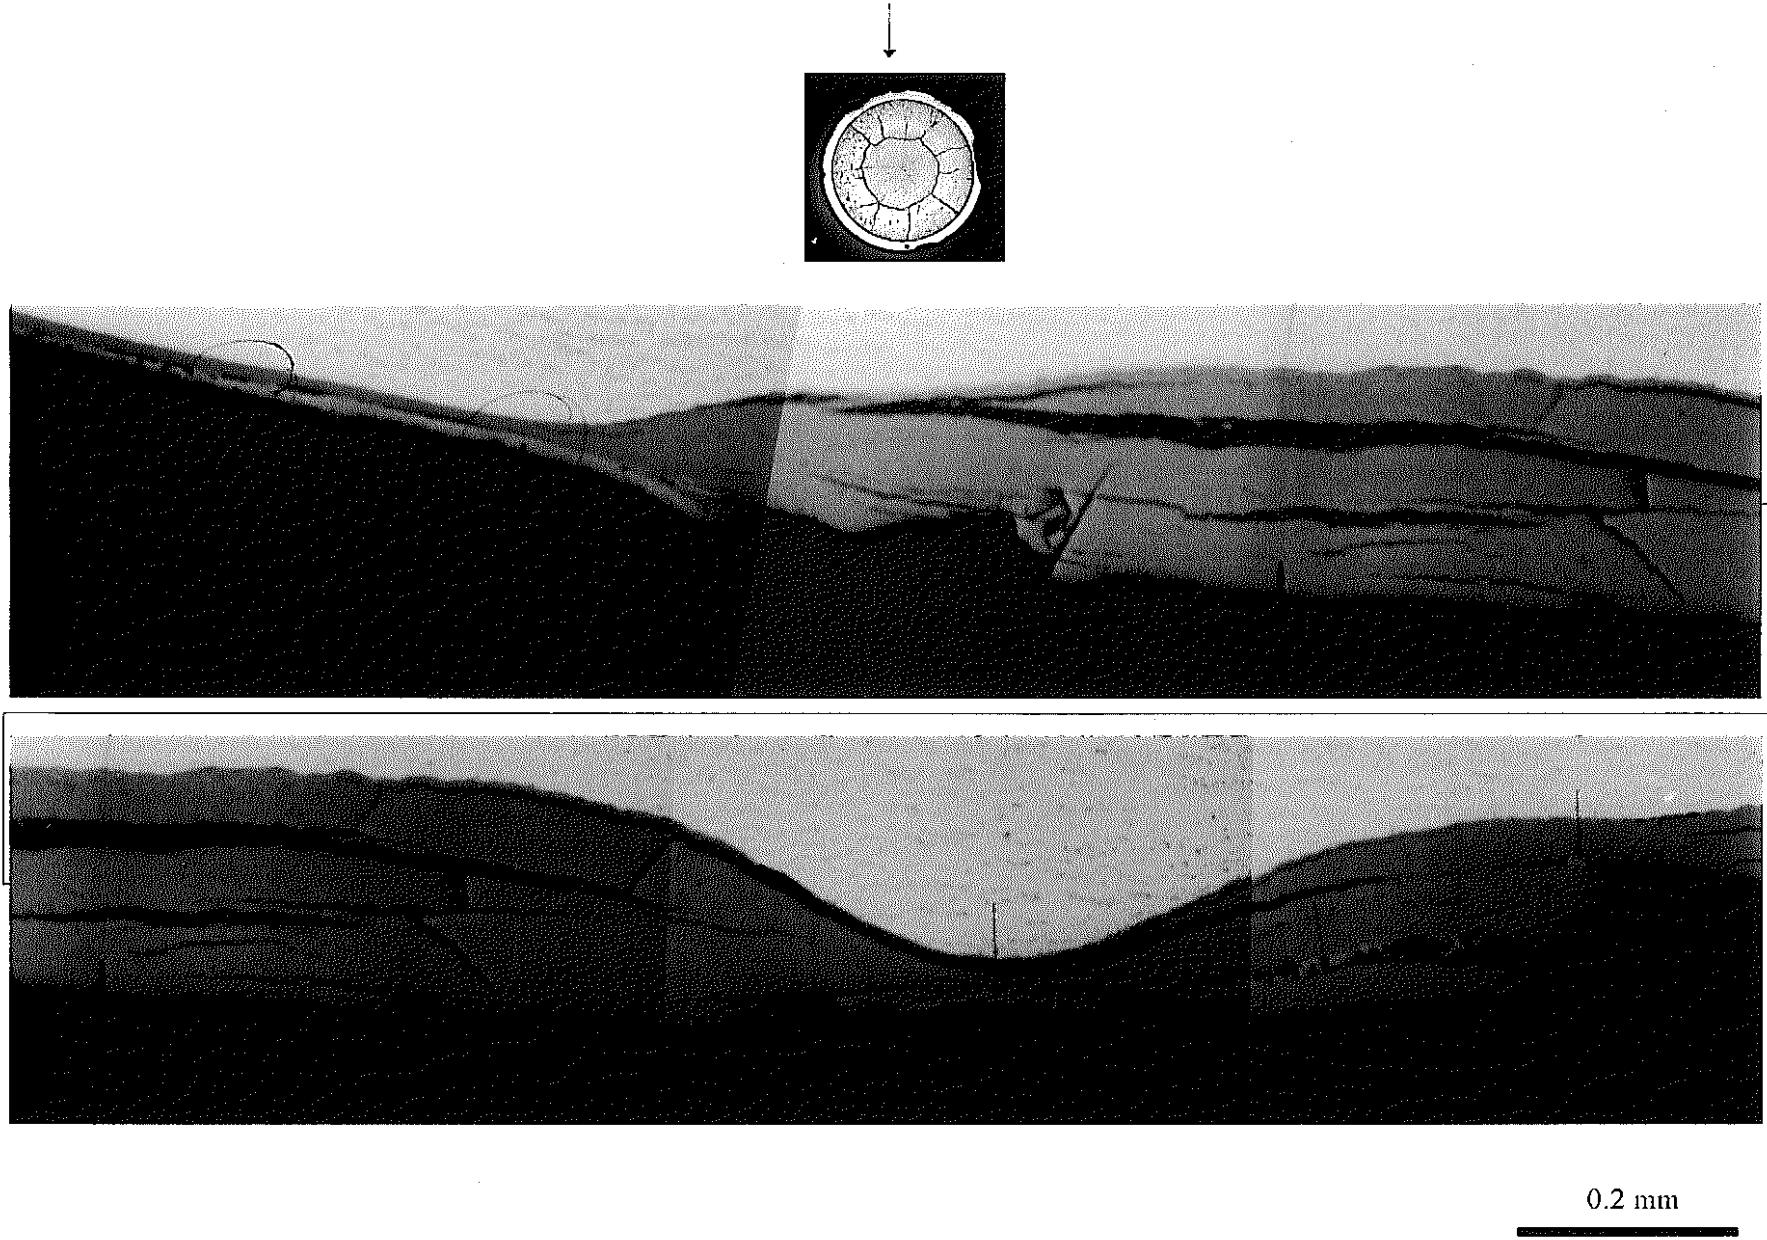
図2.3.4 被覆管の冷却材側の酸化物層 横断面、研磨 IFA-555-1, 401mm位置

図2.3.4、2.3.5に401mm横断面の冷却材側の酸化膜を詳細に示す。形成される酸化物のタイプはほとんどの場合、黒く濃い酸化物である。腐食の厳しい部分（レンズ状酸化物）では、白い酸化物の薄膜（図中矢印で示す）が、多くの場合クラックの近くで、もしくは、クラックにつながって、黒い酸化物の中に見られる。酸化物は、232mmで見られたものと同様である。しかしながら、冷却材側の腐食及び酸化物の形態は、232mmよりも401mmにおける方が遙かに厳しいように考えられる。3つは厳しく、5つは大きな腐食が見られる。それらの腐食はレンズ状の酸化物を伴い、被覆管の厚さをかなり減少させている。401mmの横断面の燃料ペレット側の酸化膜については、前述の図2.3.3と同様である。

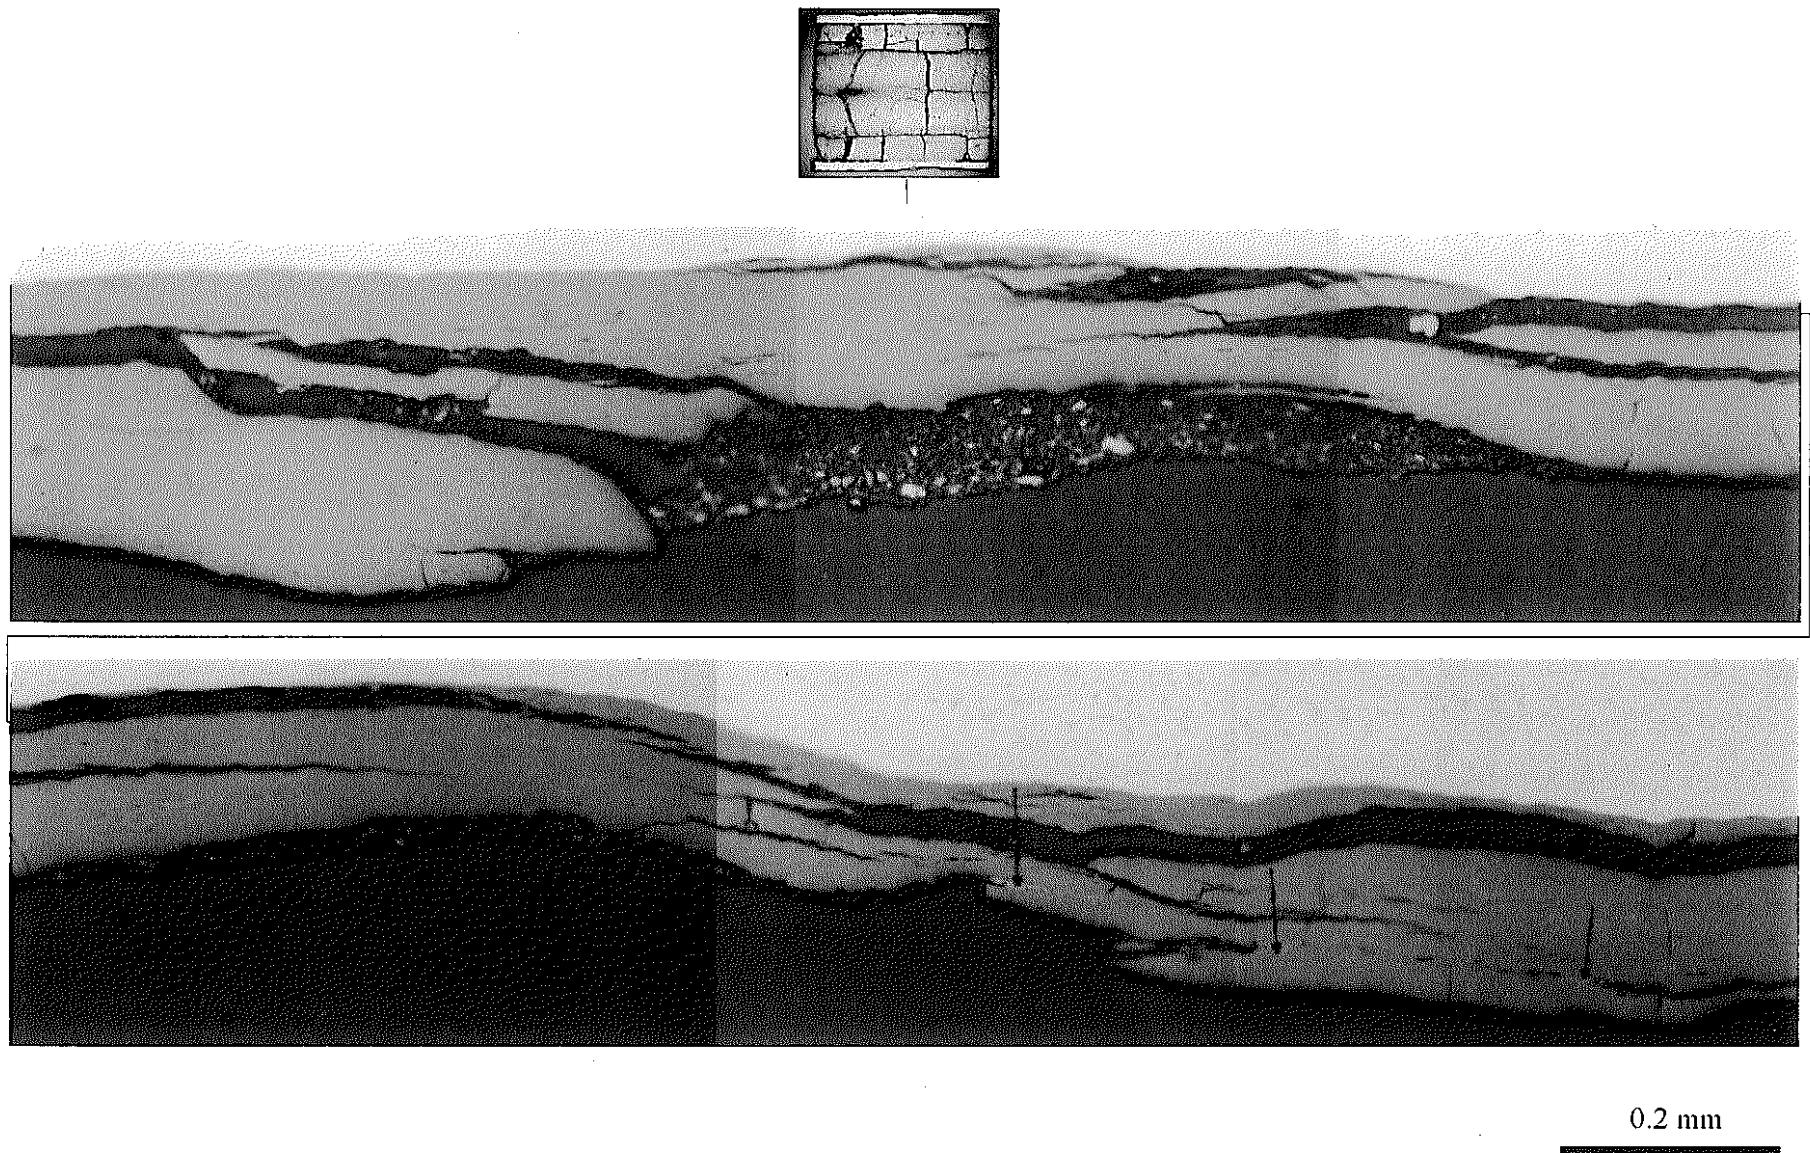
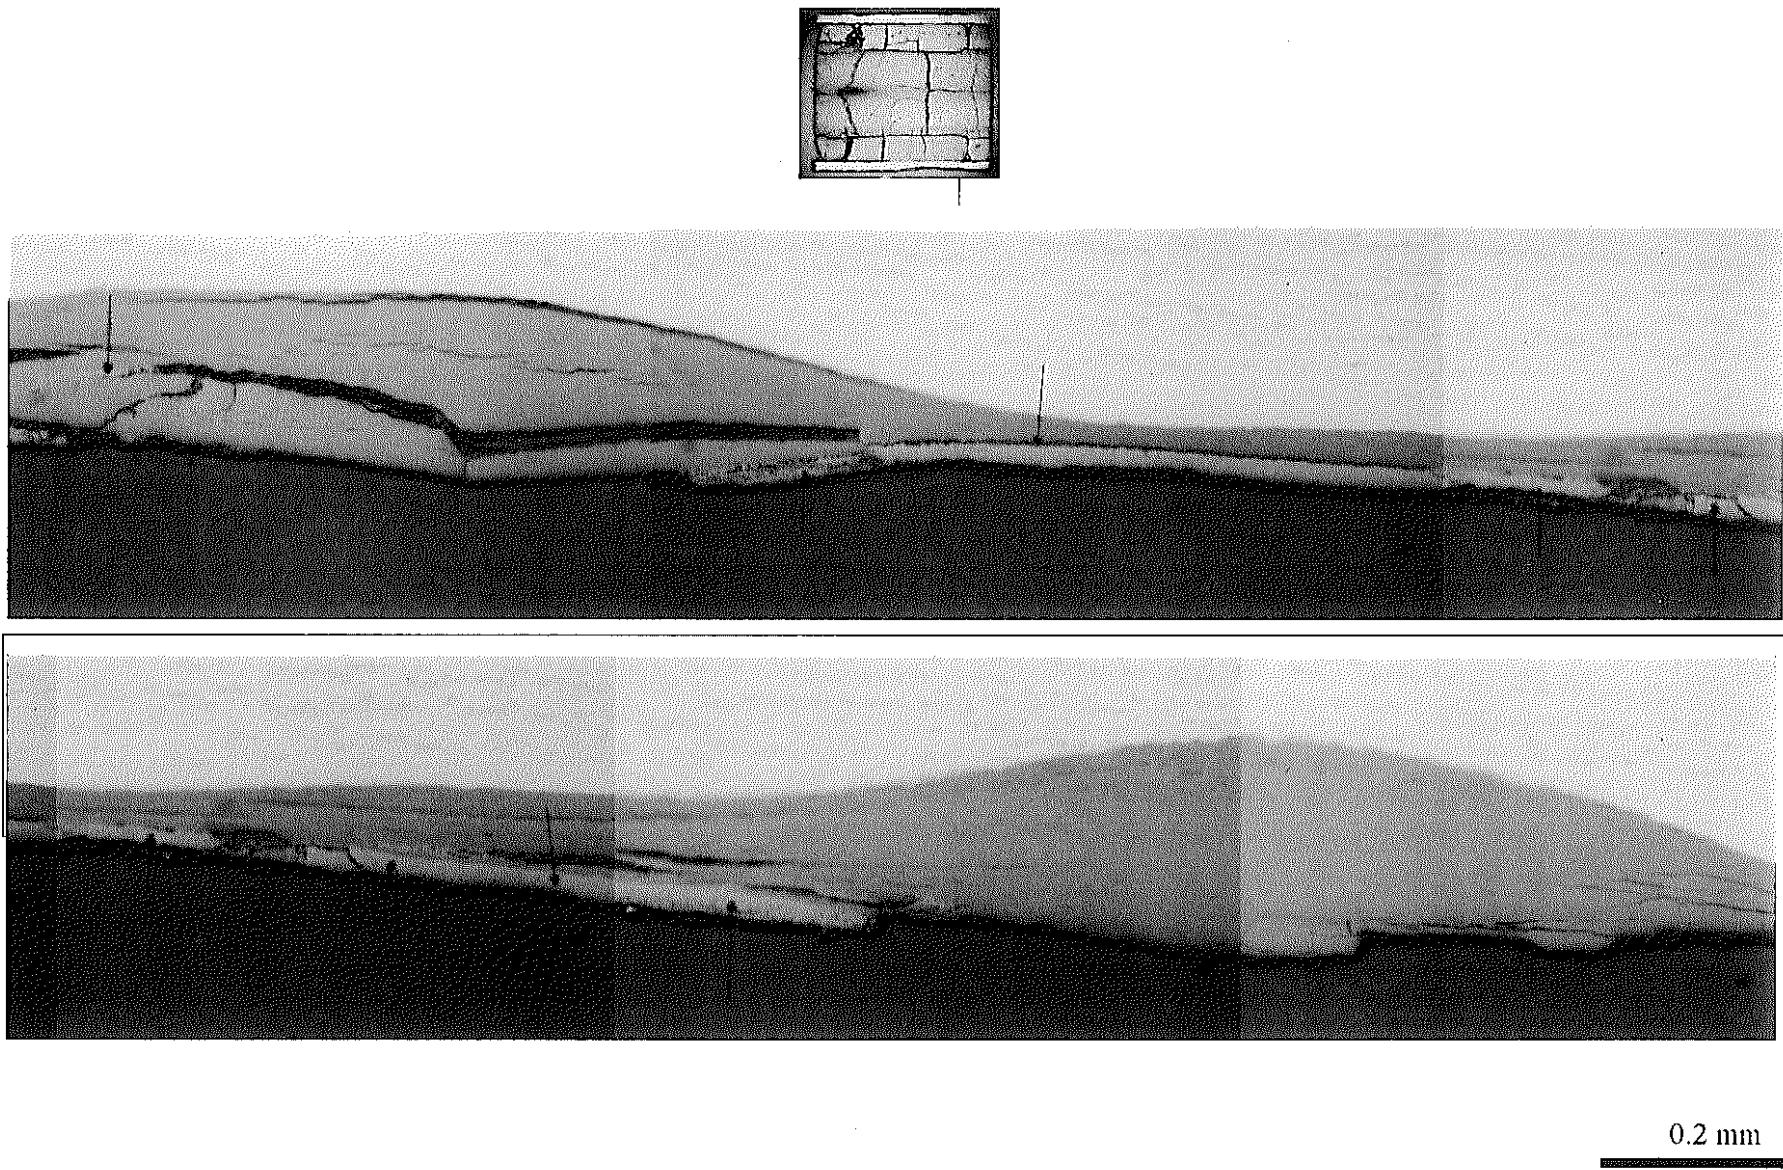
図2.3.6 被覆管の冷却材側の酸化物層 縦断面、研磨 IFA-555-1, 462-478mm位置

図2.3.6、2.3.7に462-478mmの縦断面での被覆管の冷却材側の酸化膜を詳細に示した。被覆管のこの部分は、基本的には2種類の酸化膜で覆われている。1種類は、Zry2被覆管に密着した酸化膜で、顕微鏡写真上、黒く濃くなっている。最上層は、薄く、多孔質で、白っぽい（図中矢印で示す）。しかしながら、この試料では、被覆管のかなりの部分が相当に腐食しており、その部分では、被覆管厚さが特徴的に減少し、レンズ状の酸化物がある。クラックはレンズ状の酸化物の中にあり、あるものは被覆管の周方向に平行に、またあるものは半径方向を向いている。509mmにおいても酸化特性は同様である。

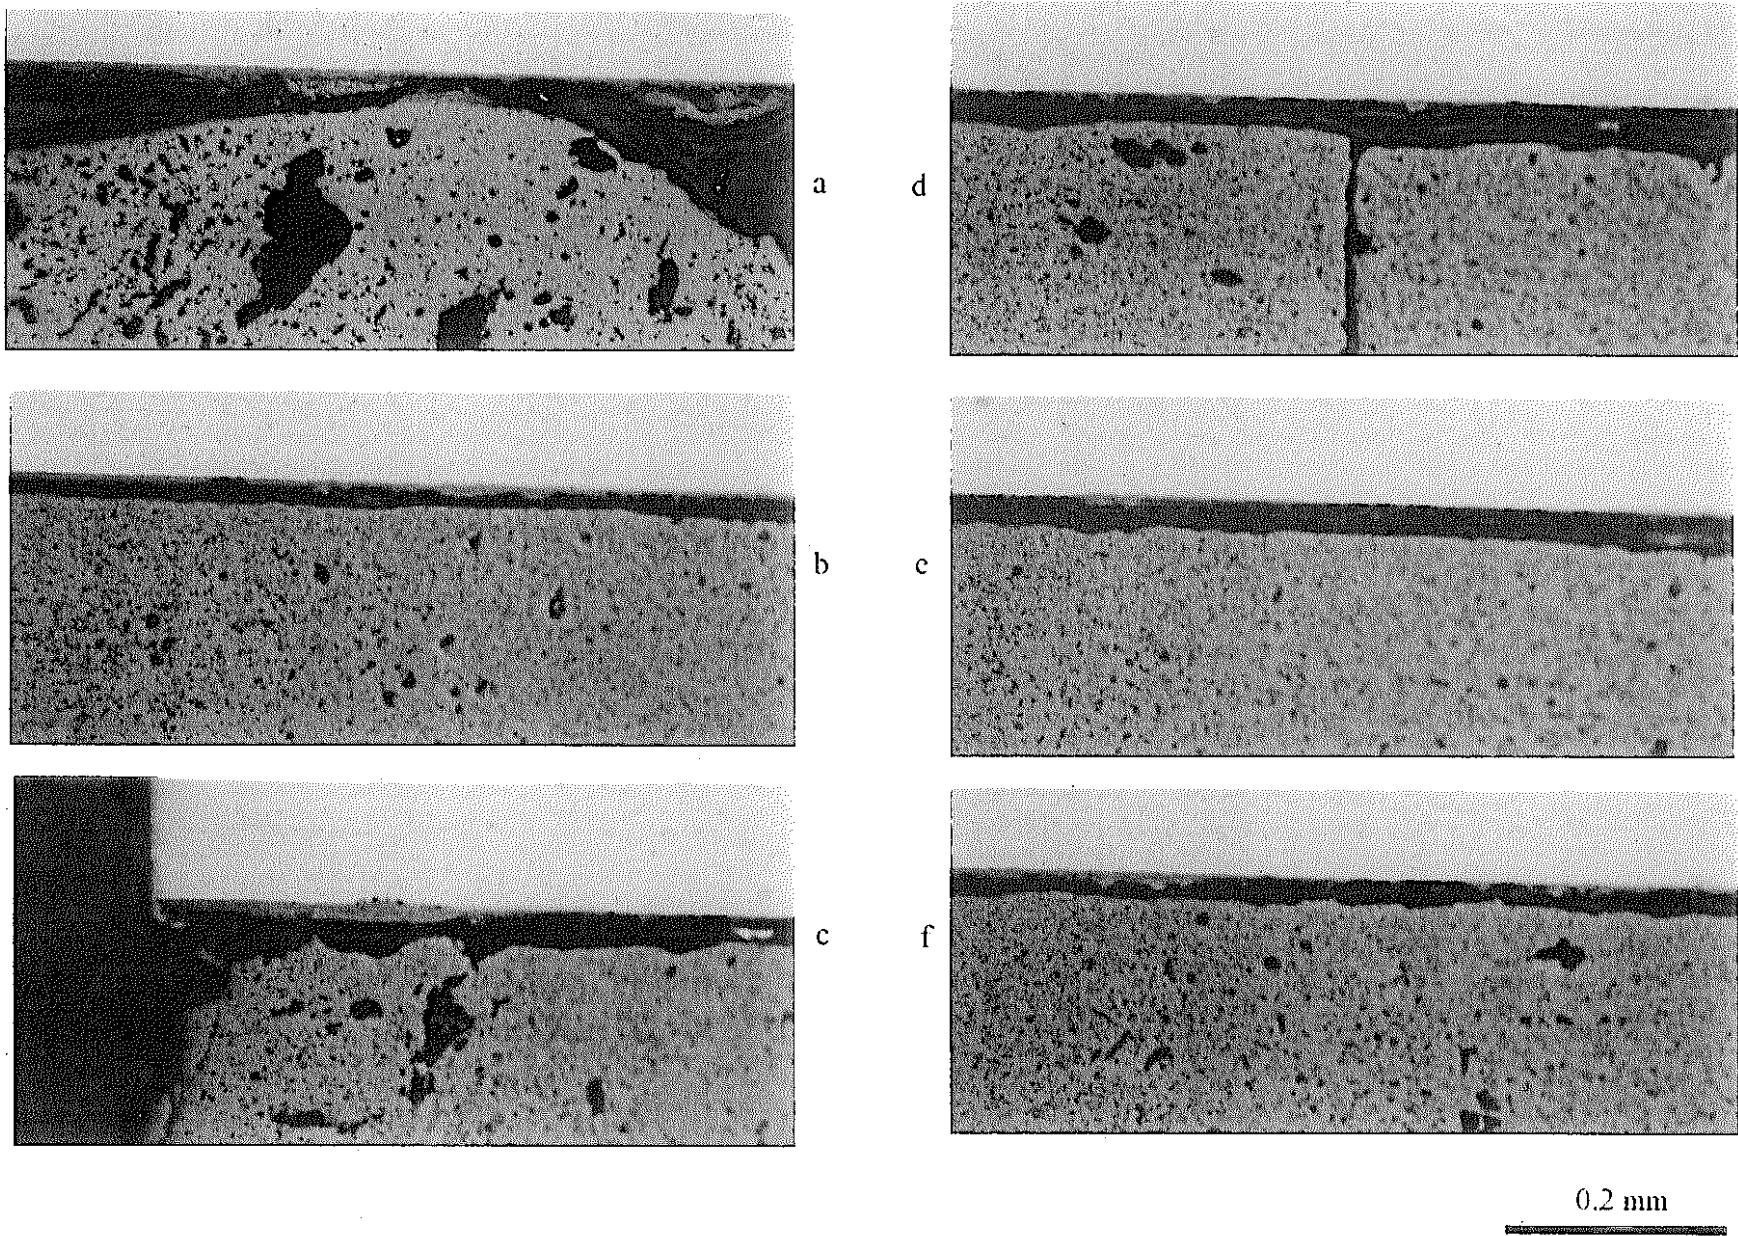
図2.3.8 被覆管の冷却材側の酸化物層 縦断面、研磨 IFA-555-1, 462-478mm位置

図2.3.8に462-478mmでの縦断面の燃料ペレット側Zrライナー上の酸化膜を詳細に示した。縦断面での燃料ペレット側の酸化膜は、図2.3.3に詳細を示したものと同一である。酸化膜と燃料ペレットの相互作用が、いくつの場所で観察される（図2.3.8a, c, f参照）。
