**新型転換炉実証炉燃料の
HBWRにおける負荷追従試験（V）
IFA-555ロッド1の照射後試験結果（その1）**

**動力炉・核燃料開発事業団
東 海 事 業 所**

新型転換炉実証炉燃料のHBWRにおける負荷追従試験（V）

IFA-555ロッド1照射後試験結果（その1）

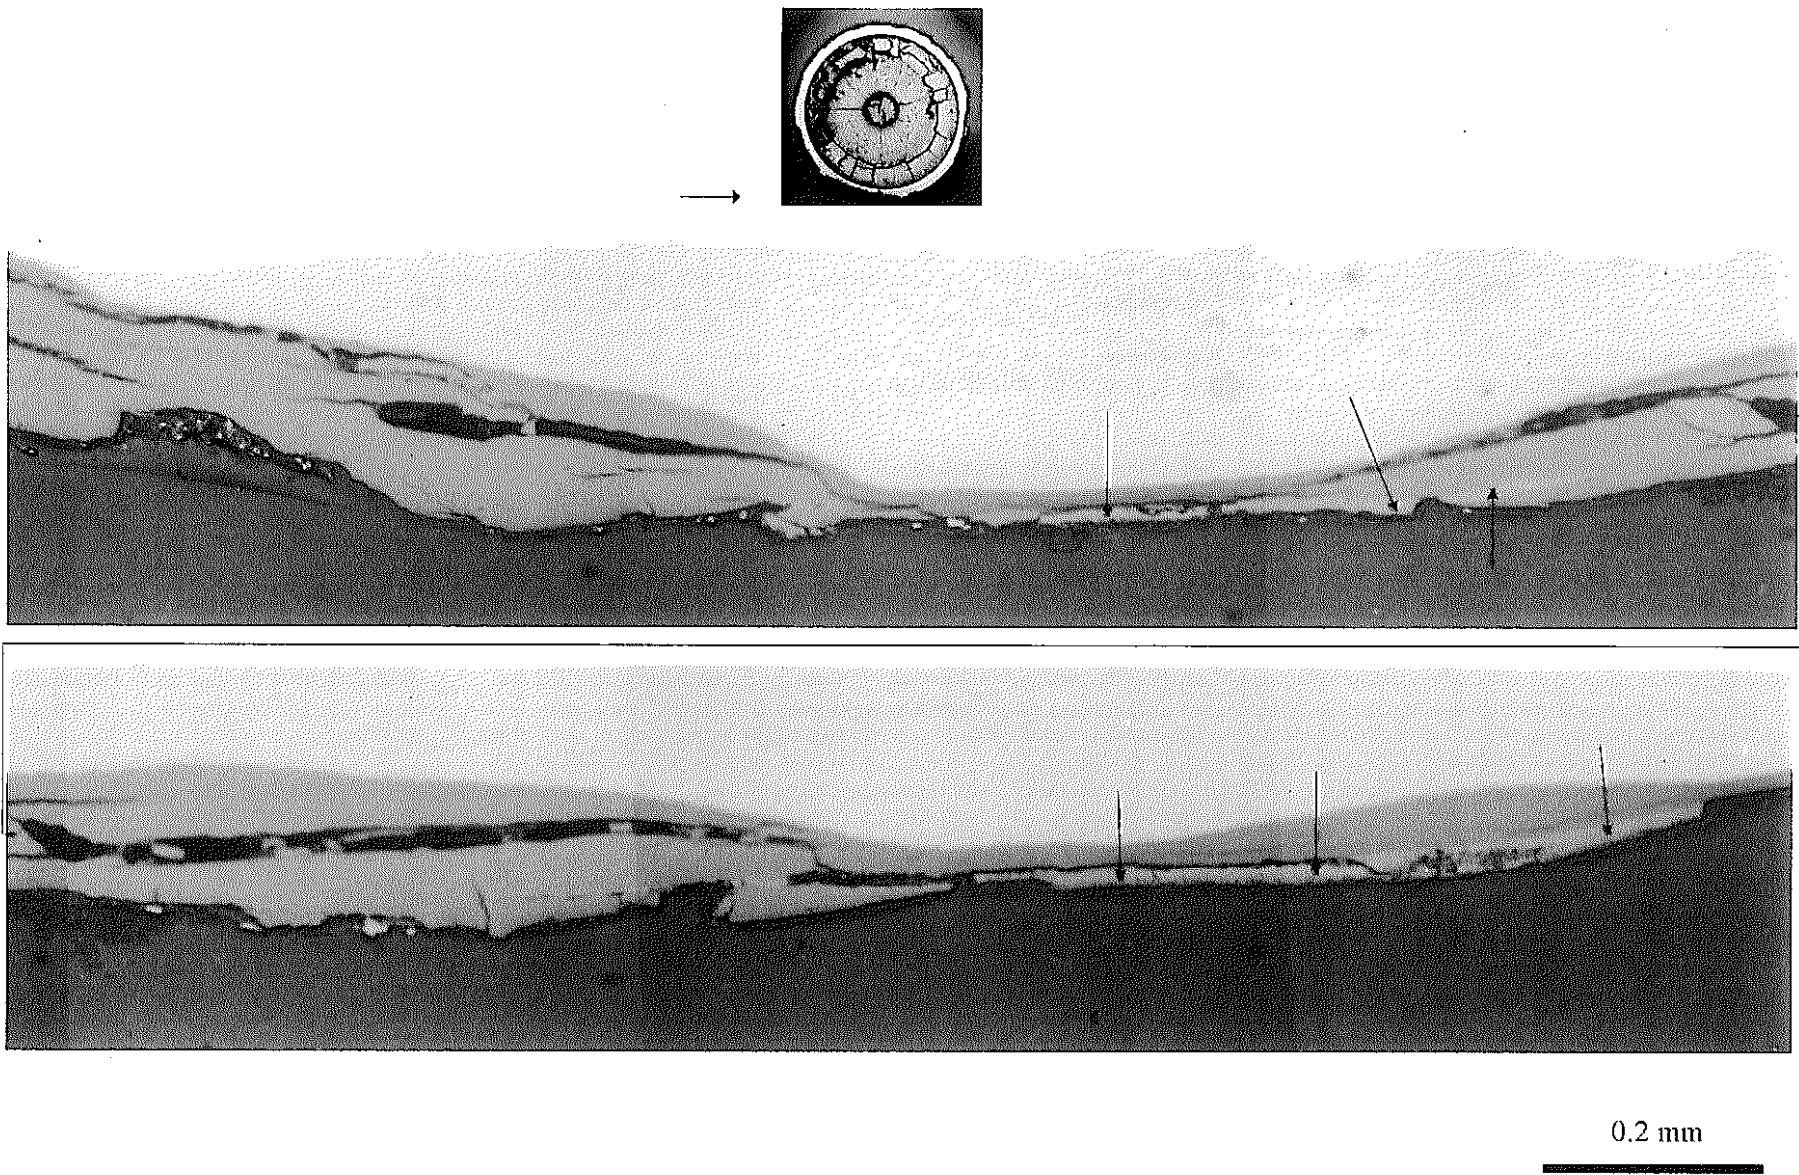
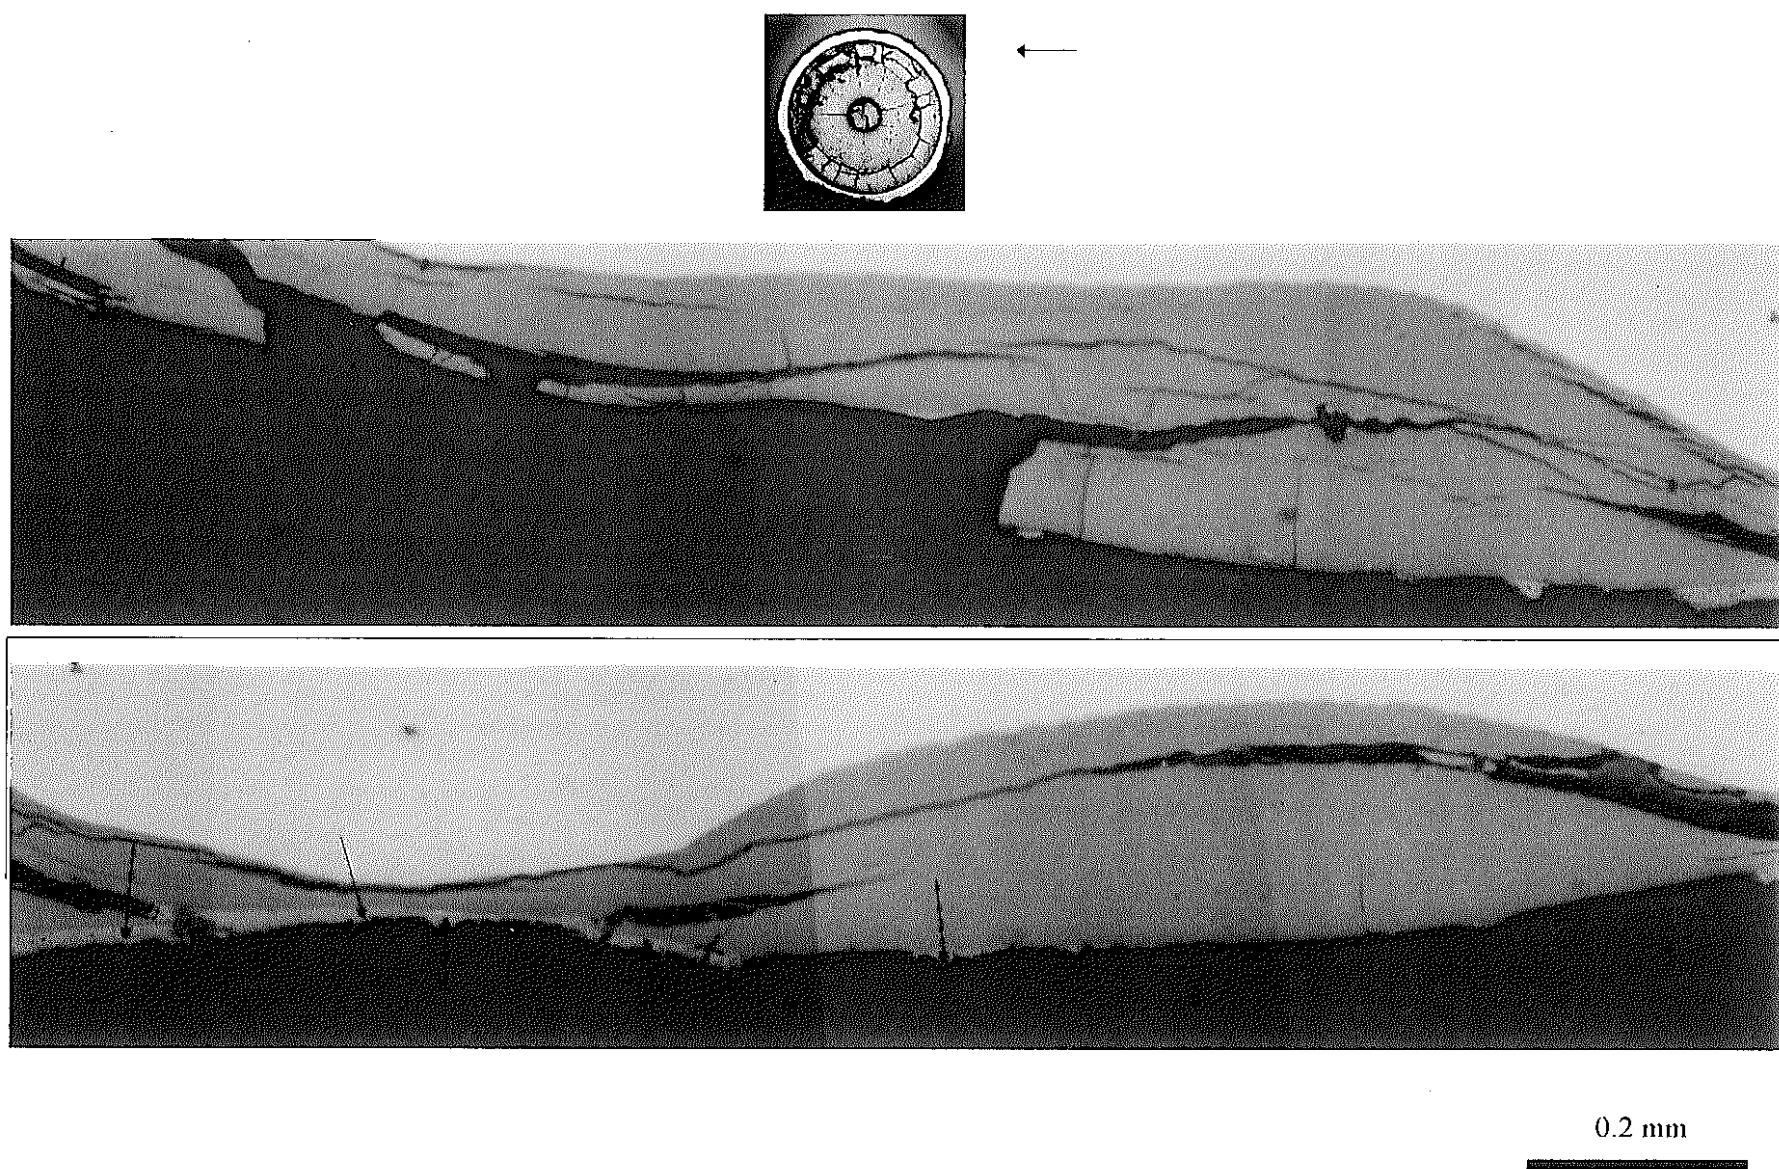
図2.3.9 被覆管の冷却材側の酸化物層 横断面、研磨 IFA-555-1, 509mm位置

図2.3.9、2.3.10に509mmの横断面の冷却材側の酸化膜を詳細に示した。2つの異なる酸化膜が観察される。主たる酸化膜は顕微鏡写真上、黒く、濃く現れている。薄い方の酸化膜（図中矢印で示す）が、黒い方の酸化膜の最上に、あるいは、中間の薄層として現れている。この酸化膜は、白く多孔質である。濃い層には、縦方向及び半径方向のクラックが見られる。酸化膜は厚さが非常に不均一である。分厚いスポット、レンズ状酸化物、次にくる被覆管厚さの減少が観察される。

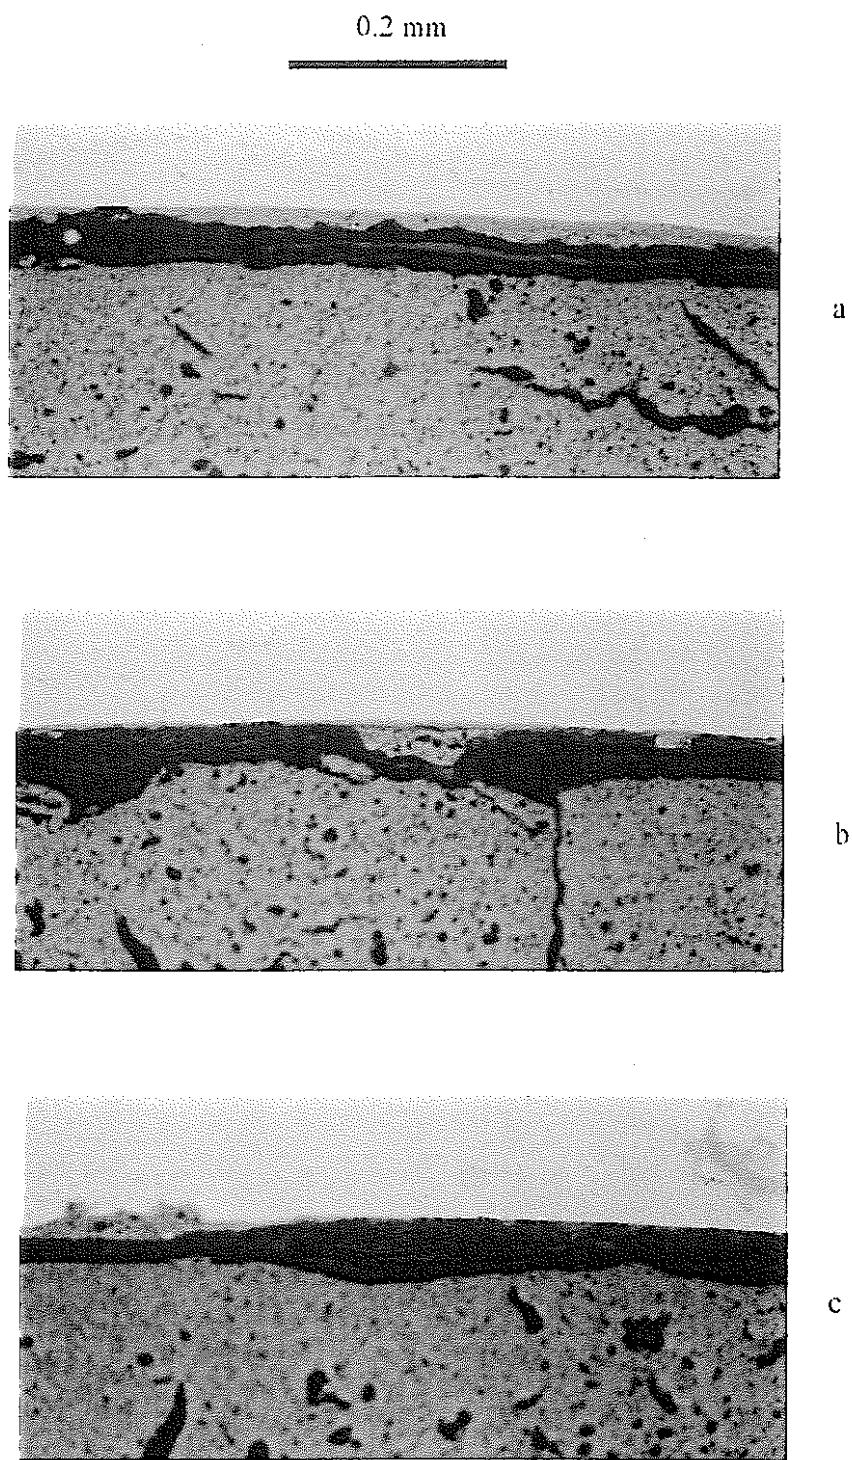
図2.3.11 被覆管の冷却材側の酸化物層 横断面、研磨 IFA-555-1, 509mm位置

図2.3.11に509mm横断面の燃料ペレット側の酸化膜を詳細に示した。Zrライナーの燃料ペレット側は薄い酸化膜に覆われている。酸化膜は燃料ペレットと相互作用していると考えられる。スポットでは、非常に薄い燃料ペレットの膜が、燃料ペレット側の酸化膜に結合していると考えられる。酸化物と燃料ペレットの結合が、燃料ペレット中のクラック（の発生に）につながっていることがしばしば観察されている。

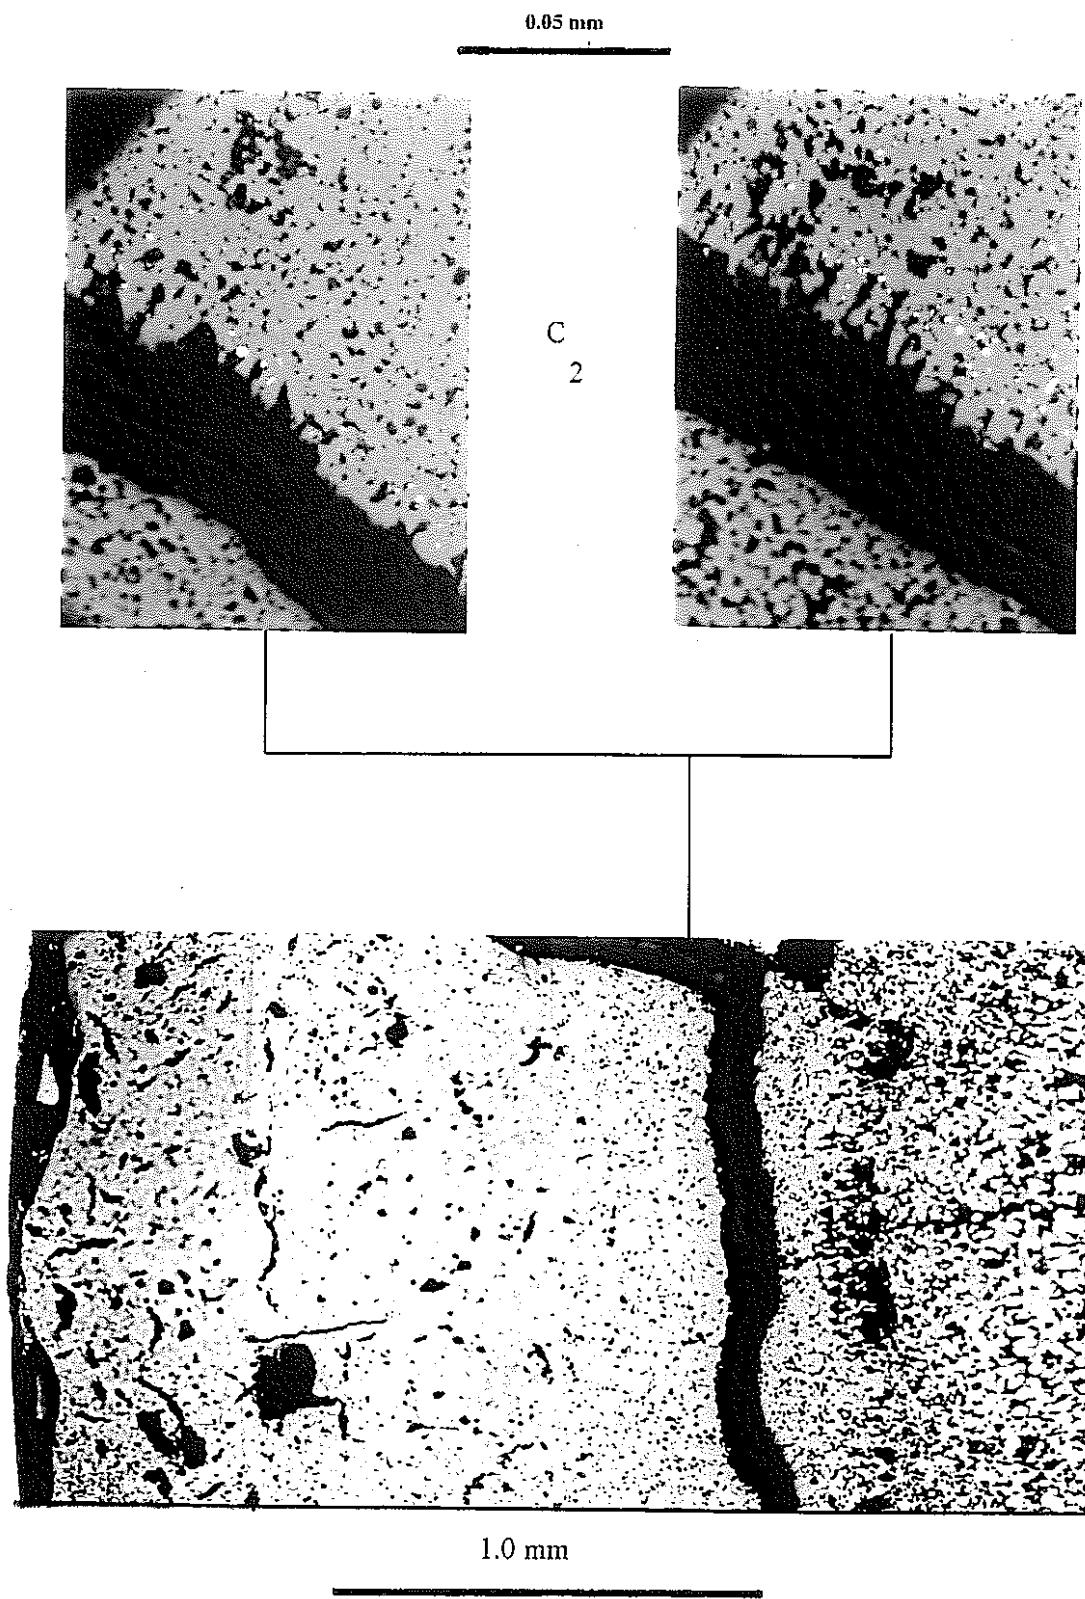
図2.4.24 図2.4.22の燃料ペレット半径方向の詳細 IFA-555-1, 509mm位置

結晶粒界及び3重点に選択的に析出している金属核分裂生成物は、以下のように、ポアと同様の挙動を示す。金属核分裂生成物のサイズは、ペレット外周部の未変化領域の内側から燃料ペレット中心に向かって明らかに大きくなる。しかしながら、燃料ペレットの端から燃料ペレット半径に測って最初の15-20%においては、極僅か、微少な金属核分裂生成物しか観察されなかった。燃料棒の上端での断面、すなわち462-478mm及び509mmでは、クラック付近に金属核分裂生成物が濃縮することが分かった（図2.4.24参照）。これらの微細構造の特徴は、555-1の非破壊試験に関する既報“IFEレポートNo. IFE/KR/F-94/095, 1993”で報告したように、燃料棒の上部で測定されたアイソトープCs-137の γ 線強度の増加とよく一致している（図2.4.29-2.4.30参照）。
