溶接部超音波欠陥検査装置の開発

「その3 装置の改造とPMW、PRW及び
TIG溶接部の超音波探傷」

1996年2月

動力炉・核燃料開発事業団
東海事業所

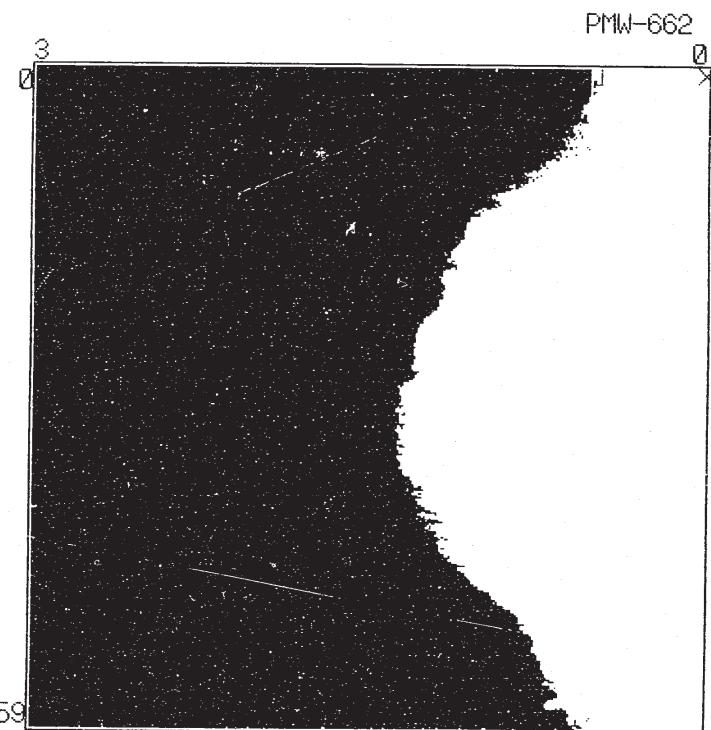
図-12 PMW試料探傷結果

3項のPMW用STBによる探傷性能の確認試験の結果が良好であったことから次にPMWの実際の溶接試料を用いて探傷試験を行った結果を図-12に示す。PMW実試料の探傷においてもSTBの画像処理画面と同様に金属組織からの雑エコー及び外部ノイズの影響が消え、接合部と未接合部の区分が明確になり、接合部の状態がよりはっきりと確認できる。これら画像処理データの精度向上は、シールド強化によるノイズ対策とともに探傷条件の精度も向上したことが大きな要因であると考えられる。

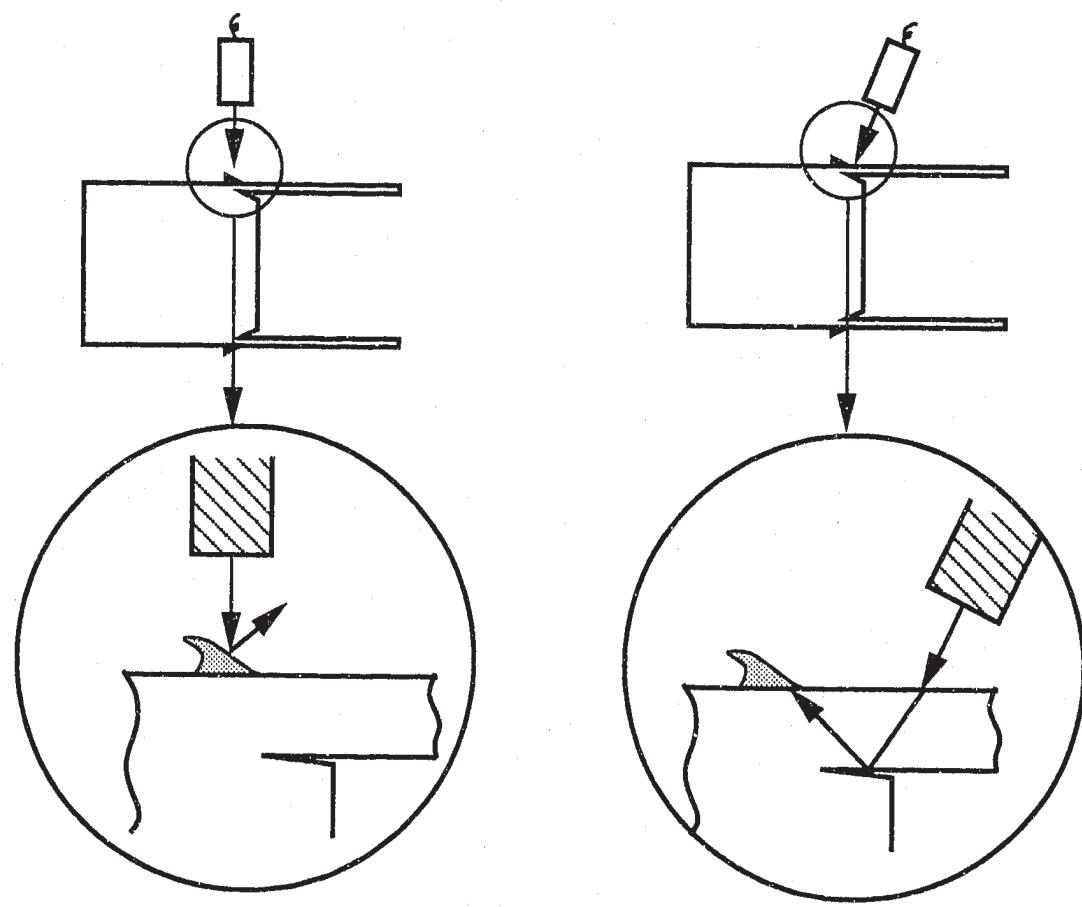
写真一1 PRW溶接部断面金相写真

PRW試料の形状は、写真-1に示す様に溶接終了状態では溶接部周囲にバリが存在する。この状態で探傷を行うと図-13に示すようにバリ部分での超音波の反射が大きくなり、溶接部の状態を確認できなくなる。そこでバリを完全に除去した後に再度探傷を実施した。その結果を図-14に示す。

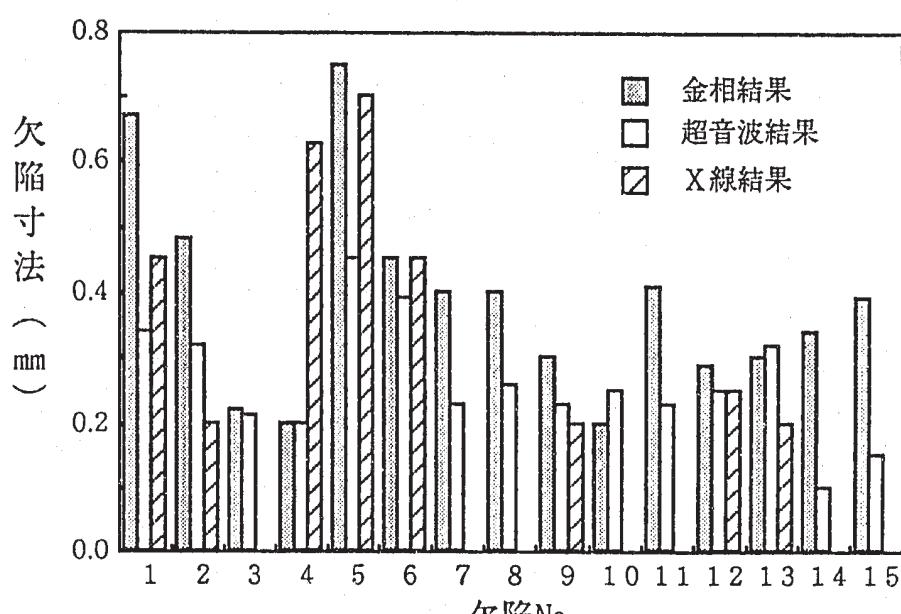
グラフ-1 欠陥寸法比較 (L-19)

グラフからも分かるように欠陥の位置と大きさによりX線では検出されていない欠陥についても超音波では検出が可能であることが分かる。その反面、金相試験による欠陥寸法の比較では、欠陥寸法を欠陥実測値の30~50%の大きさでしか検出していなことが分かる。

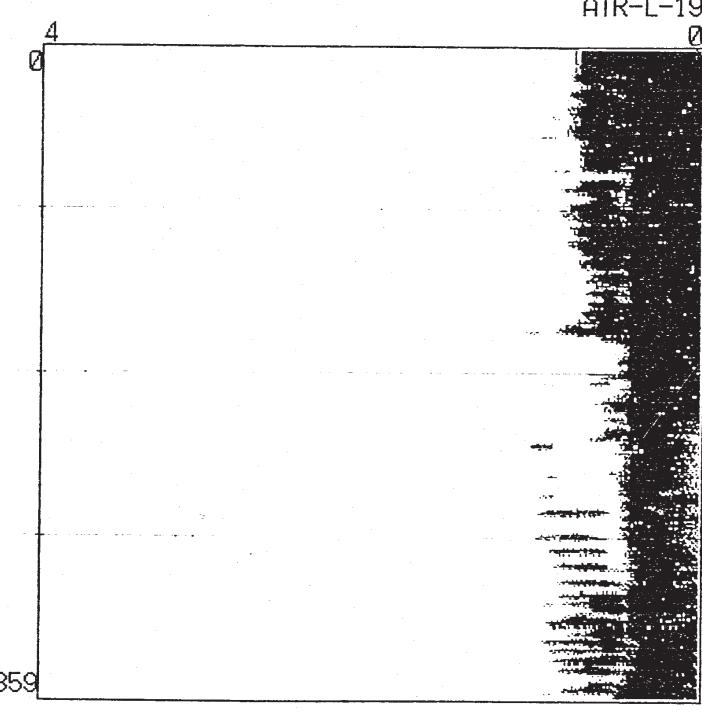
図-19 ATR実証炉用被覆管溶接試料探傷結果

これら欠陥寸法の減少原因は、欠陥検出のためのゲート位置の設定に起因すると思われる。写真-3~写真-7に示すように欠陥波は、左右両端で小さくなり、しかもゲート上の右端側に現れ、被覆管肉厚部エコーに近い位置で検出される。この欠陥波の状態は、欠陥自体が、球あるいは曲面状態であることを

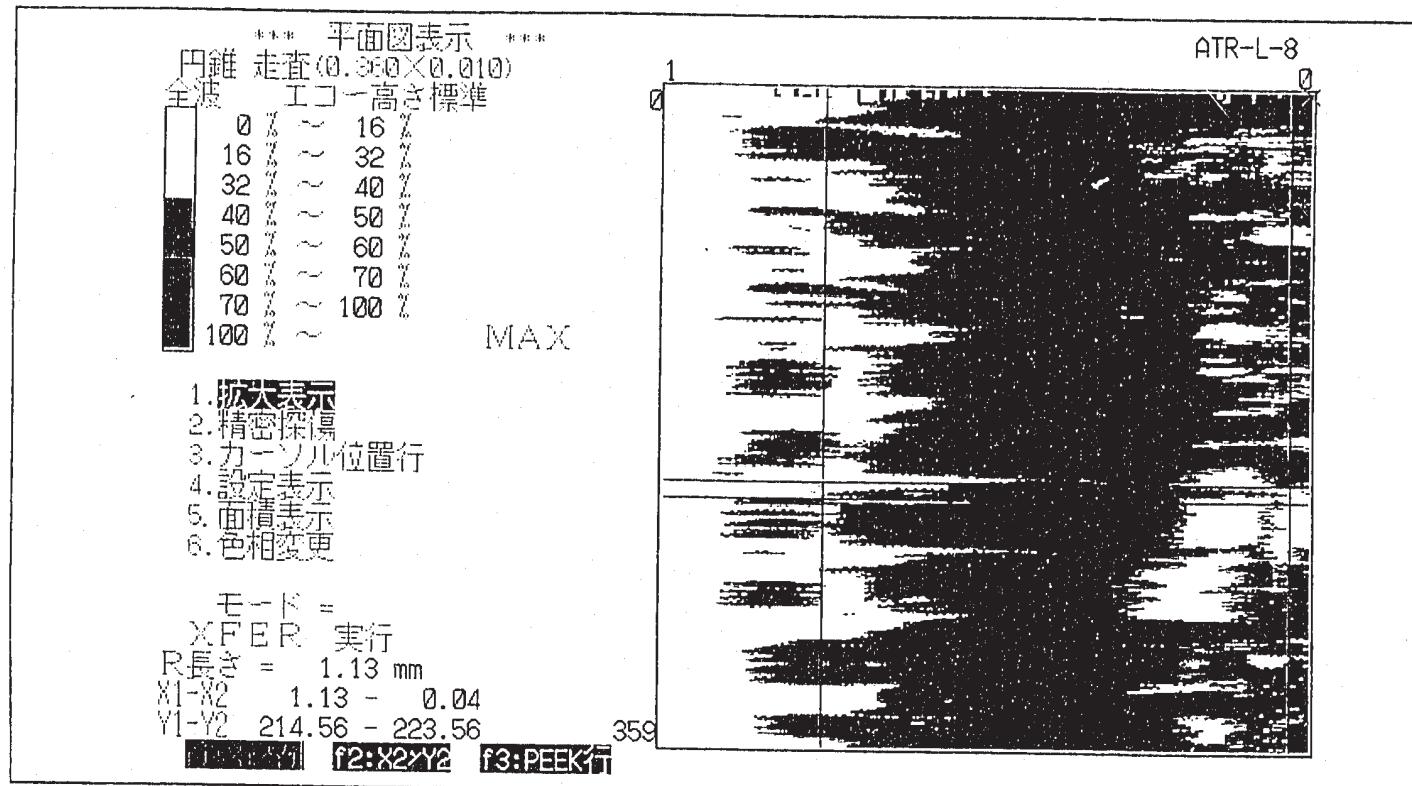
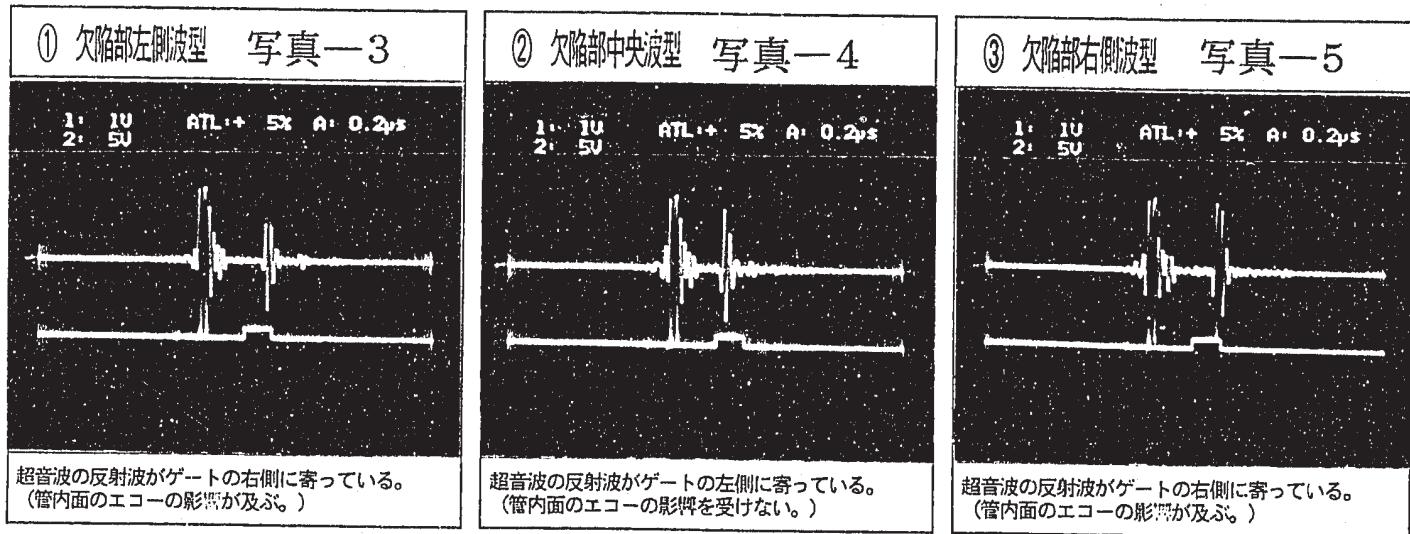
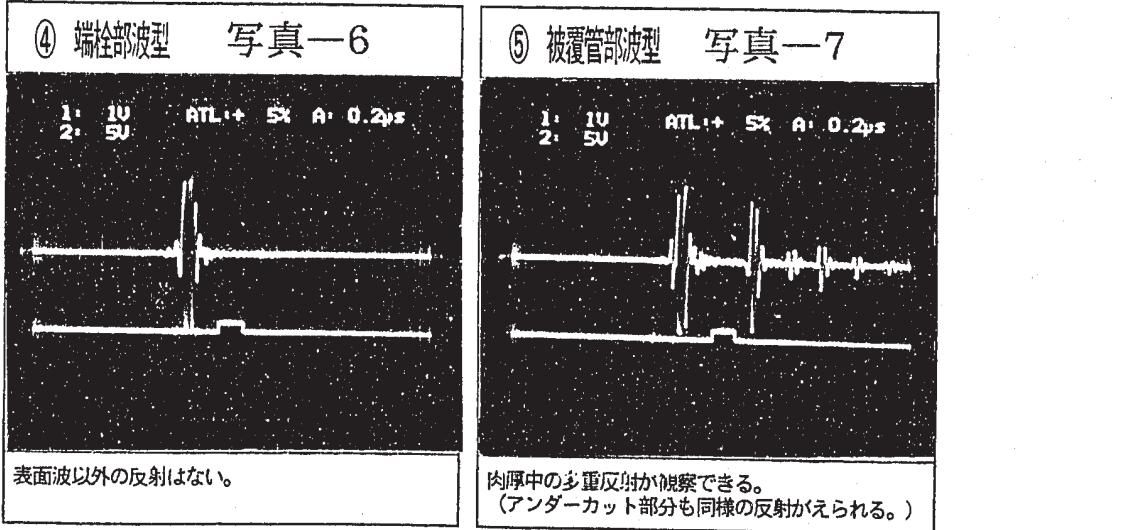
示している。そこでこの左右端の位置で欠陥検出を行うようにゲート位置を調整し、探傷を実施した結果を図-20に示す。画像処理結果からもわかるように溶接金属部の境界面で肉厚部エコーと欠陥エコーの分離が行えず欠陥位置の特定も困難となる。

ATR実証炉型の被覆管溶接部の探傷において検出欠陥の寸法が減少した最も大きな要因は、試料の製造の仕方にあると考えられる。今回、製作した試料は、被覆管端面にヤスリ傷を付け溶接したため、欠陥が突き合わせ部に集中し、しかも被覆管の肉厚底面と同軸上に欠陥がヤスリ傷に対する溶け込み不足として発生したものが多くなったと考えられる。そのため、欠陥を分離しようとゲート処理を行うと結果的に欠陥の上端部のみの欠陥エコーとなり欠陥寸法が減少したと推測される。

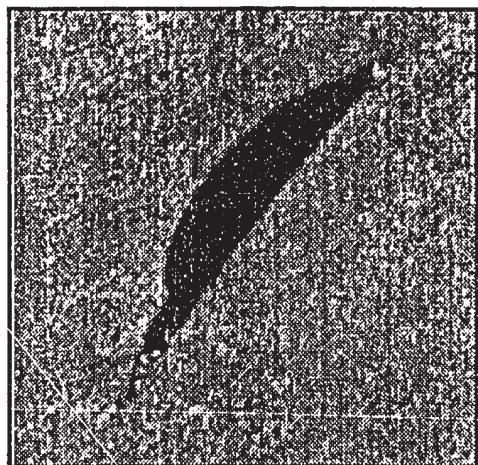
写真-8 被覆管肉厚底面と接する
溶接欠陥

以上のことから写真-8 及び図-21に示すように被覆管肉厚底面と端栓部の境界に欠陥が混在した場合、その欠陥部分のエコーのみを分離仕様とすると欠陥の上端部（上澄み）エコーのみを検出してしまい欠陥寸法が減少すると思われる。

- (1) 検査本数の実績を積み上げ信頼性の向上を図る。
- (2) 端栓と被覆管の境界面で被覆管の肉厚底面と同軸上に発生する欠陥について分離方法を確立し、そのアルゴリズムを装置に組み込む。
- (3) 標準試験片の形状及び製作方法を検討し、試作を行う。
- (4) FBR用つば型端栓溶接部についても探傷試験を実施する。

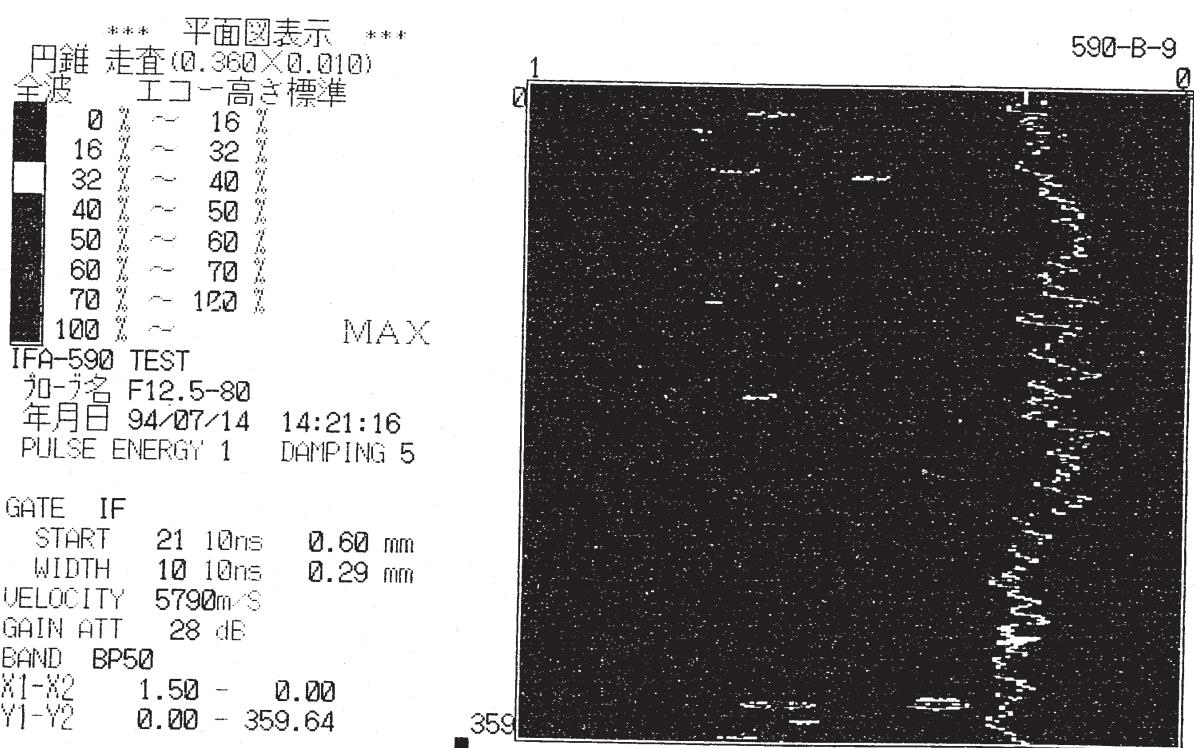
図-23 IFA590被覆管溶接部試料探傷結果

任意のパラメータで溶接されたIFA-590溶接条件設定用試料の超音波探傷試験を行い、欠陥判定が成された試料についてはその部位を切断、金相試験し、超音波探傷結果との比較を行った結果を図-23に示す。

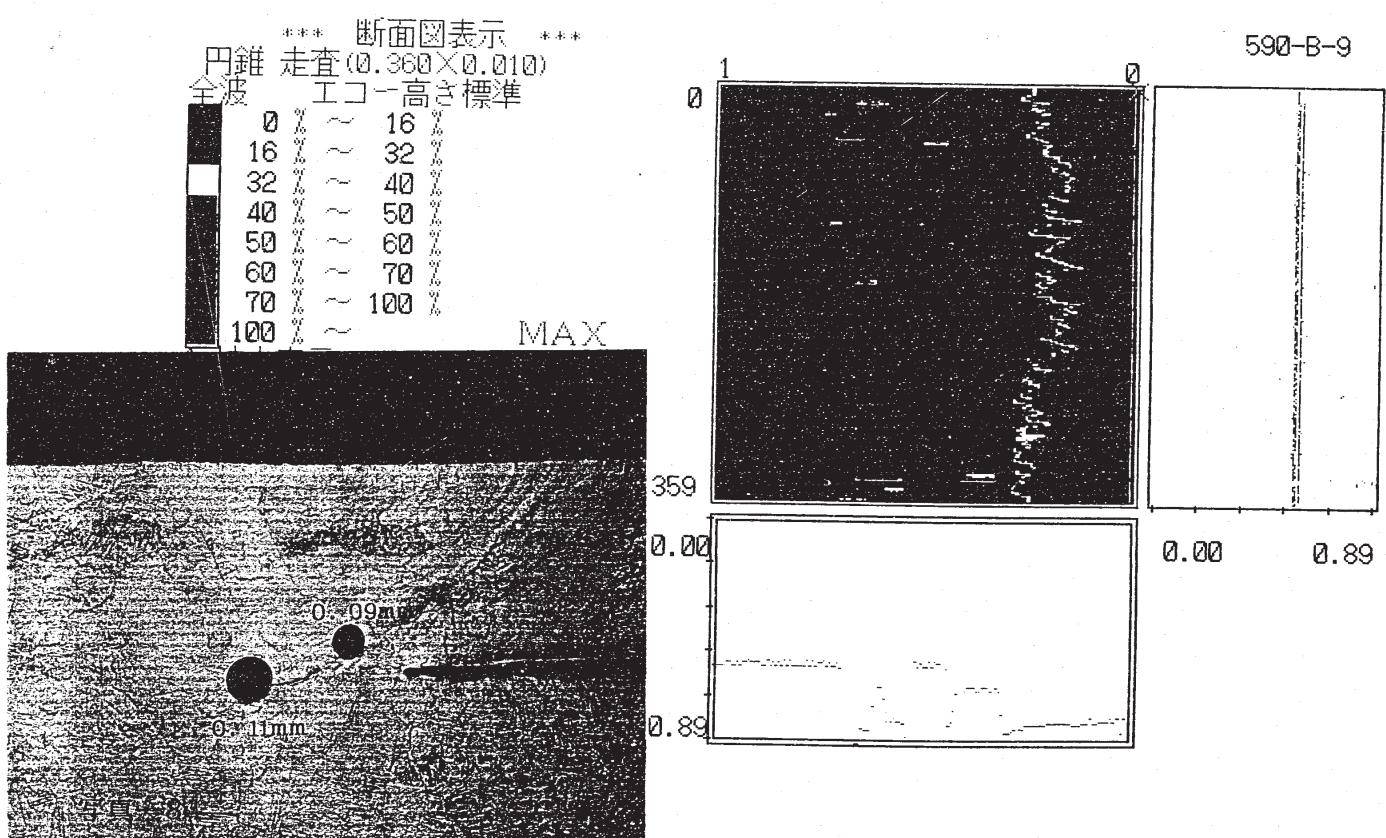
図-24 IFA590被覆管溶接部試料探傷結果と断面金相写真の比較

図-24及び写真-9に示すように画像処理と金相結果で同一位置に欠陥が確認され、その欠陥寸法も画像解析値 0.09 mm と 0.11 mm であったのに対し、金相試験でも同一の 0.09 mm と 0.11 mm の寸法測定値であった。このことから超音波探傷は、TIG溶接部の欠陥探傷としてかなりの精度を有していると考えられる。
